“DETERMINACIÓN DEL MANTENIMIENTO, CON LA CALIFICACIÓN DEL INVENTARIO VIAL DE CONDICIÓN DE CALZADA Y OBRAS DE DRENAJE SUPERFICIAL DE LA CARRETERA DEPARTAMENTAL RUTA AN-104 DEL KM. 135+00 AL KM. 142+00, PUEBLO LIBRE – PAMPAROMÁS - 2018”

5. Facultad de: Ingeniería Civil

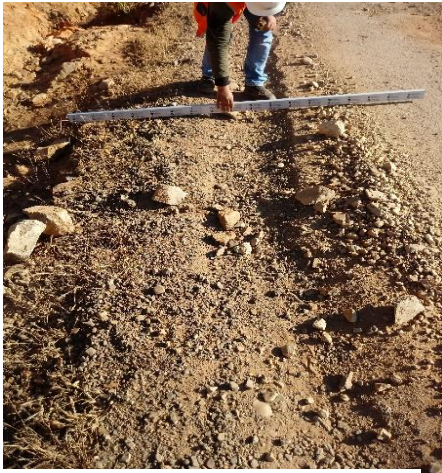
Fotografía 1. Calzada izquierda muy deteriorada, también se puede apreciar el deterioro total de la berma.

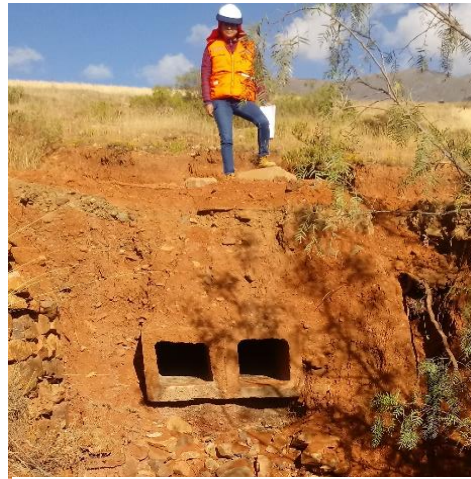
Fotografía 2. Alcantarilla en buen estado estructural, sin daños en su estructura.

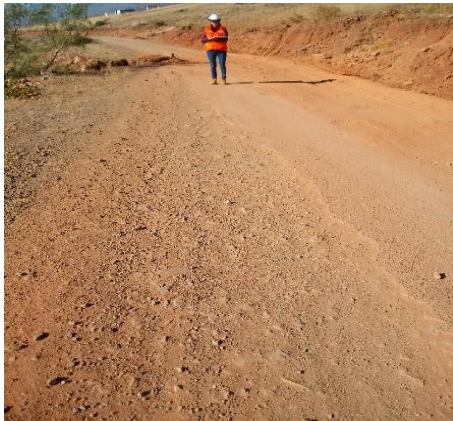
Fotografía 3. Estado de condición malo de la calzada, se puede observar un deterioro de peladura y desprendimiento de nivel de gravedad 3.

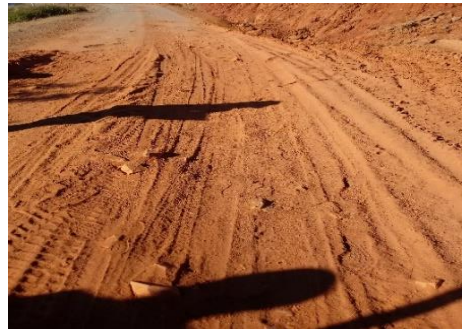
Fotografía 4. Desprendimiento total de la carpeta asfáltica de la calzada.

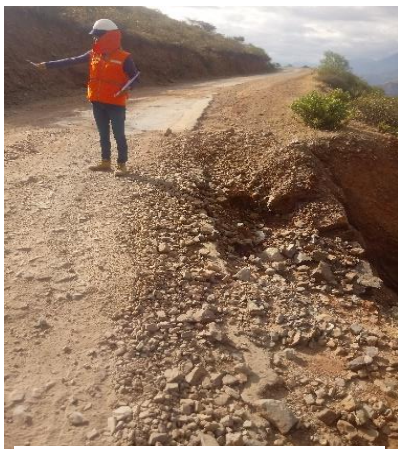
Fotografía 9. Peladura y desprendimiento de nivel de gravedad 3, bermas completamente deterioradas.

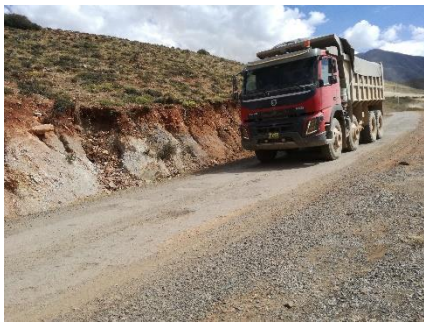
Fotografía 11. Vehículo en circulación, proveniente de la minera cercana, debido a la carga de transporte, causa deterioro instantáneo tras su paso por el km +136+000 - km 137+000.

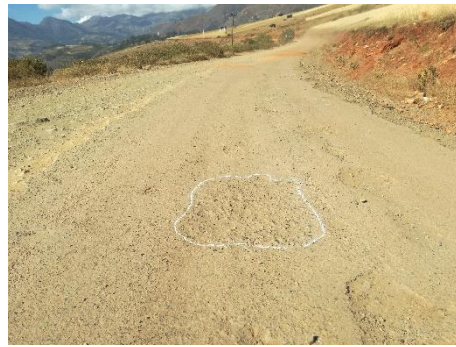
Fotografía 8. Presencia de peladuras de gravedad 2 y 3, bermas deterioradas completamente.

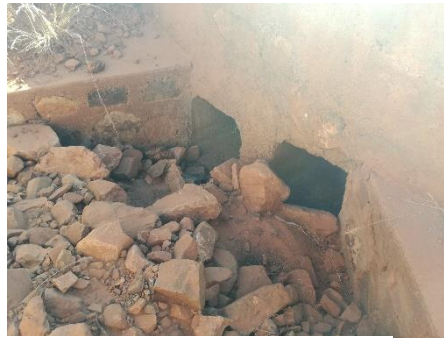
Fotografía 10. Alcantarillas parcialmente obstruidas, pero en buen estado estructural.

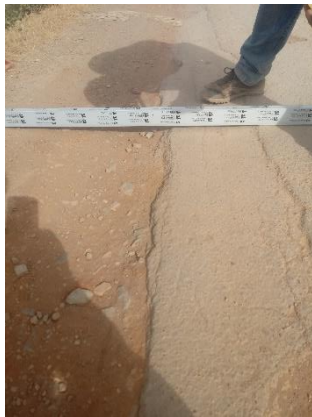
Fotografía 15. Peladura y Desprendimiento de Gravedad 3, de la calzada izquierda, también se puede observar deterioro del tipo deformación por deficiencia estructural en la calzada derecha.

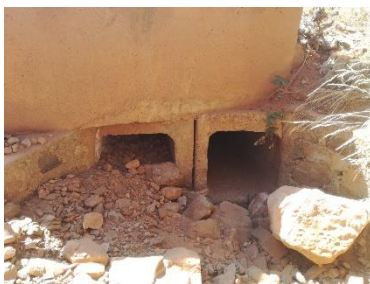
Fotografía 17. Alcantarilla de 2 Ojos, se Observa la Obstrucción Completa de un Ojo.

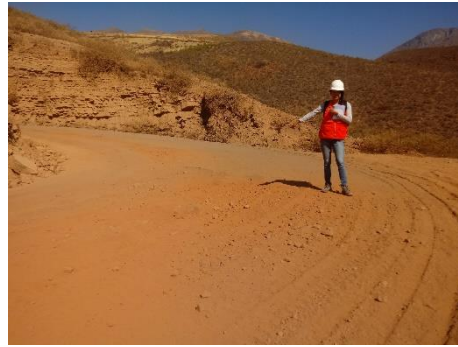
Fotografía 14. Curvatura de la carretera completamente deteriorada, desprendimiento total de la carpeta asfáltica.

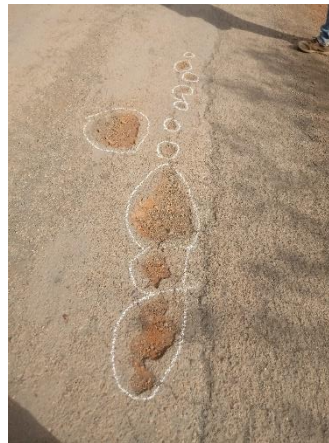
Fotografía 16. Presencia de múltiples baches de gravedad 1 y 2.

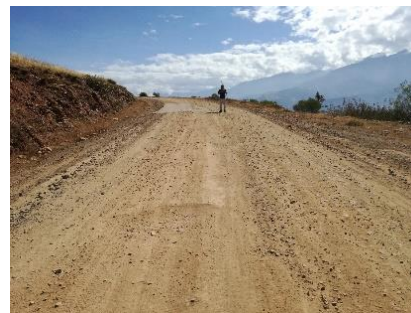
Fotografía 18. Vista panorámica de la calzada al km 136+000 - 137+000, completamente deteriorados.

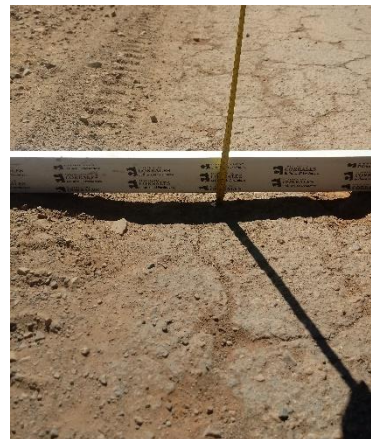
Fotografía 24. Deformación por deficiencia estructural de nivel de gravedad 2 y piel de cocodrilo de nivel de gravedad 2 en la calzada.

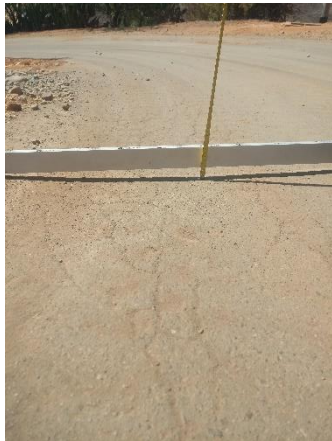
Fotografía 25. Presencia de ahuellamiento en la calzada, también se observan fisuras longitudinales.

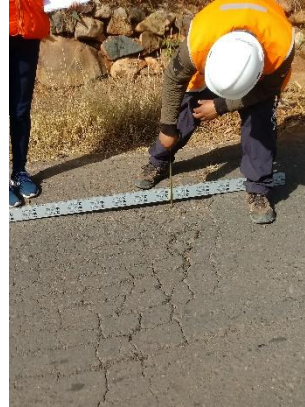
Fotografía 38. Deformación por deficiencia estructural y piel de cocodrilo en la calzada.

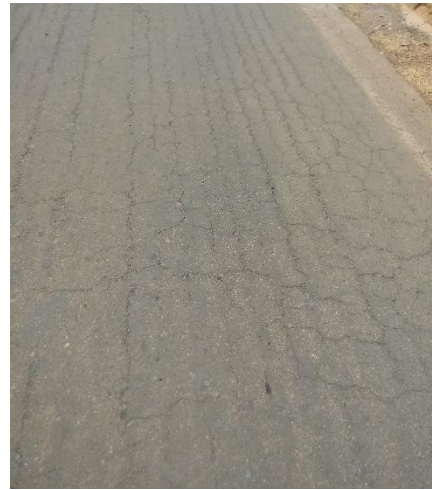
Fotografía 40. Piel de cocodrilo y f. longitudinales y transversales en toda la calzada.

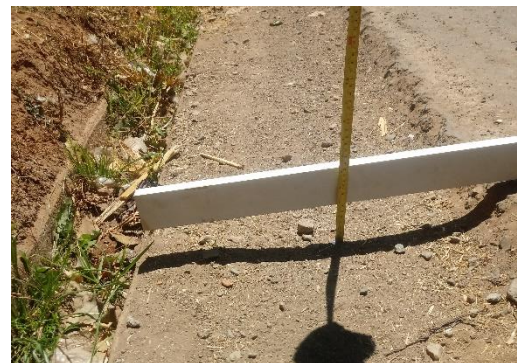
Fotografía 42. Canal completamente obstruido, berma deteriorada.

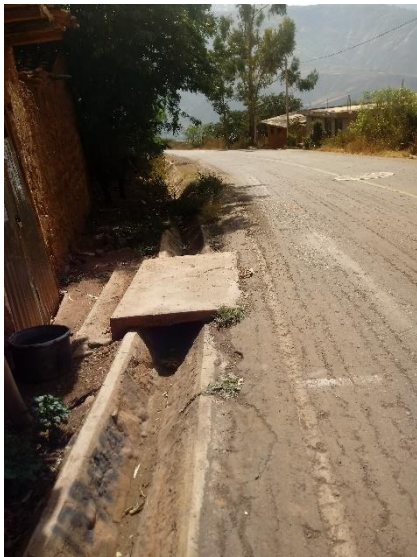
Fotografía 45. Cuneta en buen estado, berma deteriorada, fisuras longitudinales en calzada.

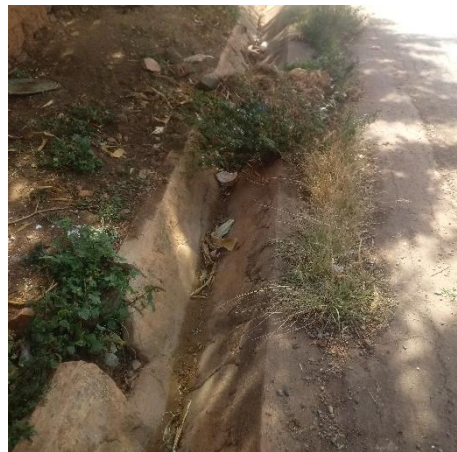
Fotografía 46. Cuneta en condición estructural y funcional regular.

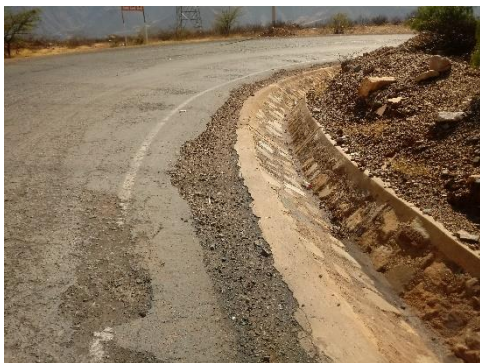
Fotografía 51. Cuneta de mampostería en buen estado funcional y estructural, berma deteriorado, peladura en la calzada, gravedad 2.

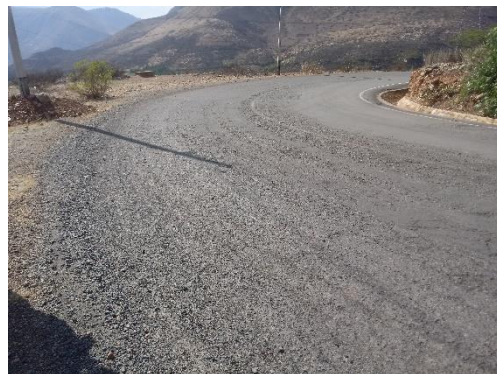
Fotografía 52. Peladura y desprendimiento de gravedad 2 en la curvatura de la vía.

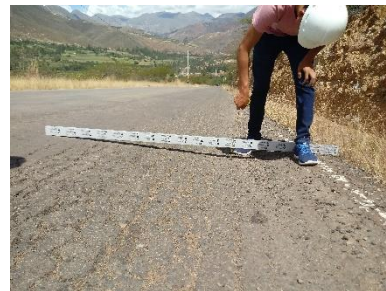
Fotografía 58. Deformación por deficiencia estructural.

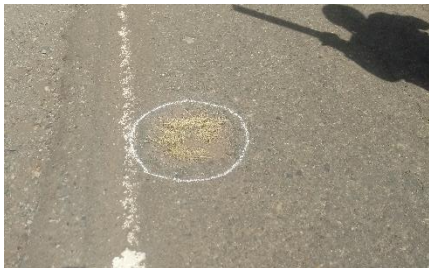
Fotografía 59. Bache de nivel de gravedad 2.

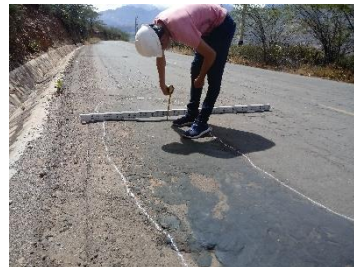
Fotografía 60. Exudación y deformación por deficiencia estructural.

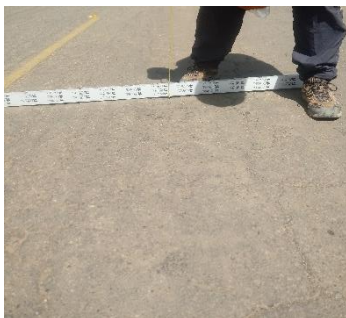
Fotografía 61. Ahuellamiento en la calzada.

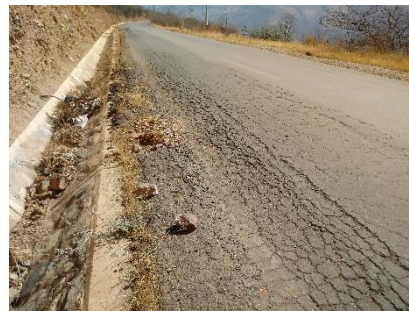
Fotografía 66. Piel de cocodrilo de nivel de gravedad 3 y deformación por deficiencia estructural.

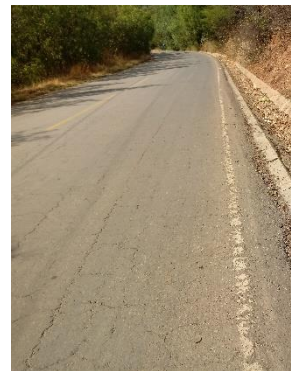
Fotografía 68. Fisuras longitudinales en la calzada.

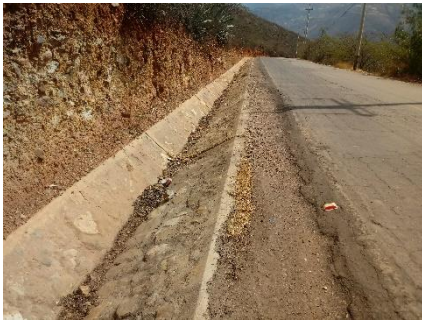
Fotografía 71. Cunetas de mampostería, en buen estado, berma deteriorada.

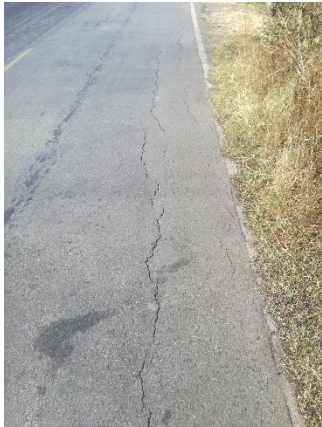
Fotografía 75. Fisuras longitudinales en la calzada, berma deteriorada.

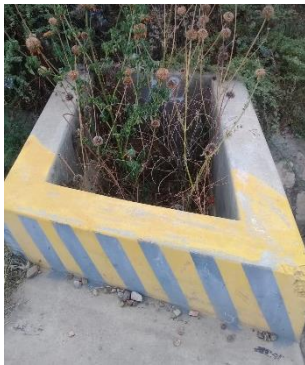
Fotografía 77. Alcantarilla en estado funcional obstruido y condición estructural buena.

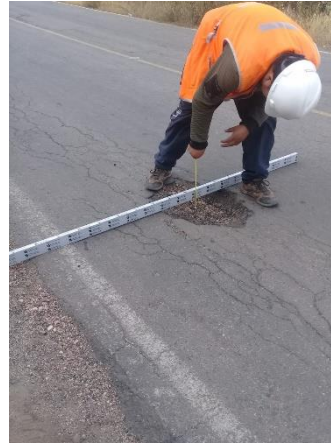
Fotografía 76. Baches de nivel de Gravedad 3, Presencia de deterioro tipo piel de cocodrilo.

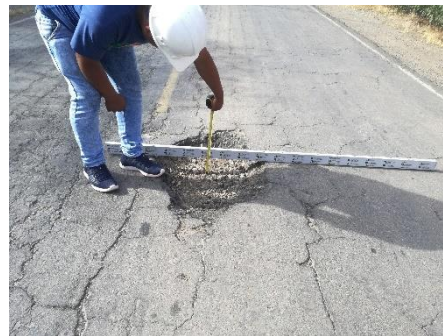
Fotografía 78. Baches de nivel de gravedad 3, además se puede observar deterioros de tipo piel de cocodrilo.
