**"CONDICIÓN DE TRANSITABILIDAD DEL PAVIMENTO FLEXIBLE, PARA EL MANTENIMIENTO O CONSERVACIÓN VIAL DE LA CARRETERA AN-111 SAN MARCOS – CARHUAYOC KM 0+000 AL KM 5+000, CON EL USO DEL RUGOSIMETRO DE MERLIN, PROVINCIA HUARI – ANCASH – 2019".**

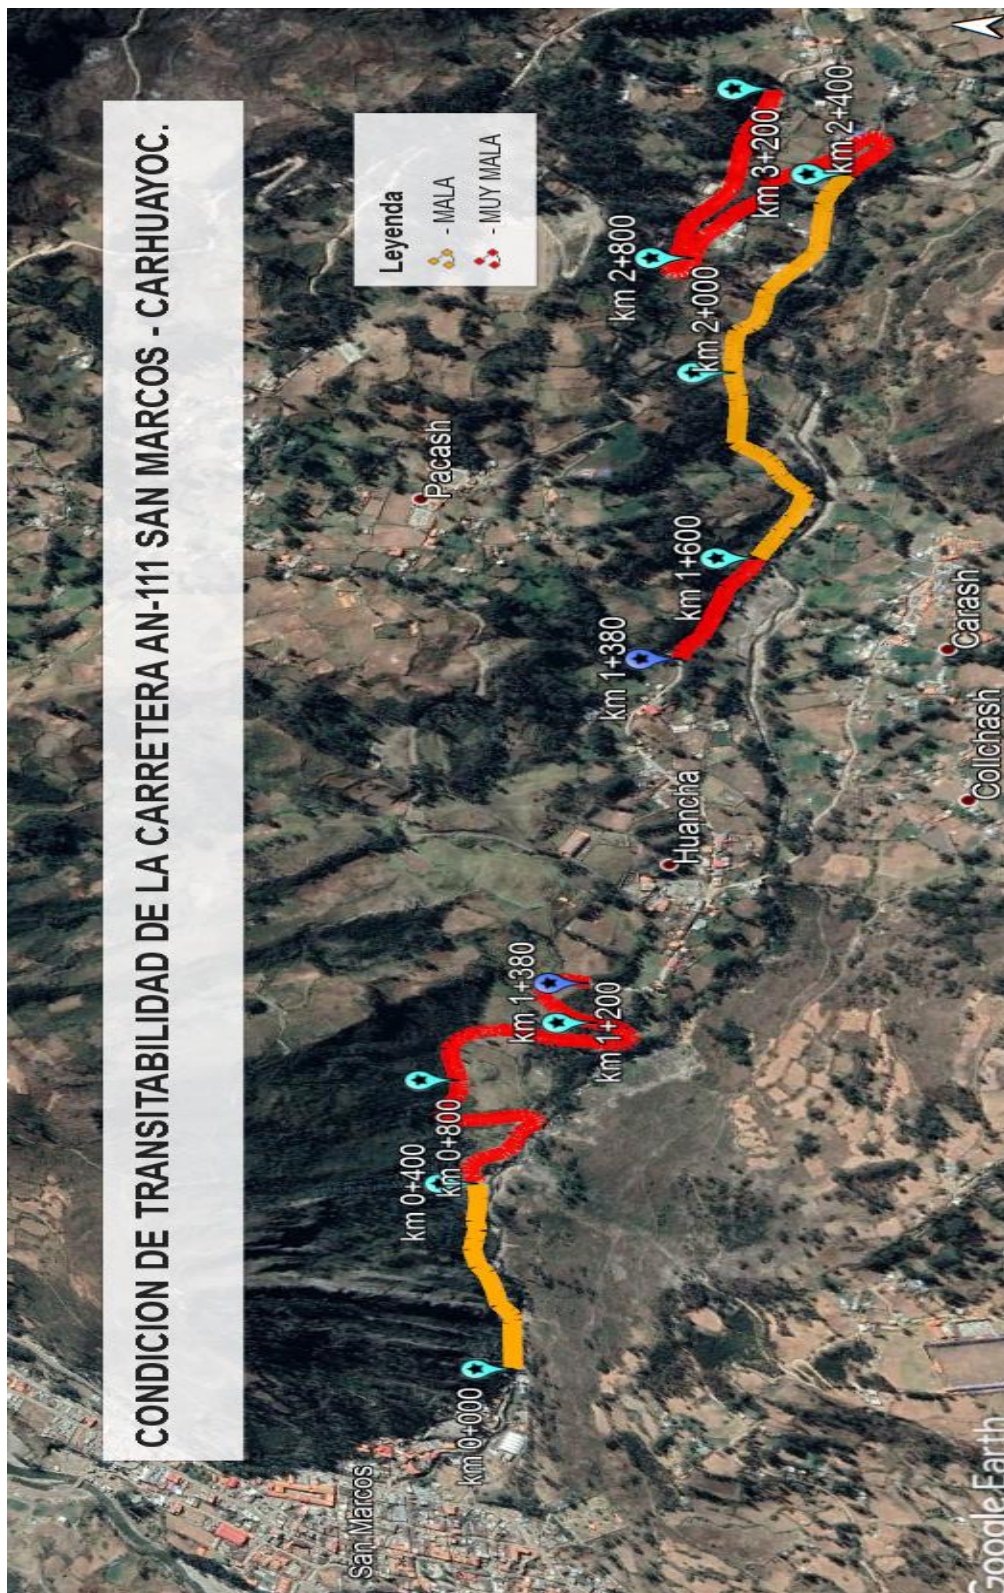
Figura 14: Condición de Transitabilidad de la carretera AN-111, San Marcos – Carhuayoc.  
 Fuente: Google Earth

En la tabla 14, se observa que el 62.50% de la longitud de la carretera presenta una condición de transitabilidad muy mala (tramos 02, 03, 04, 07 y 08), y un 37.50% presenta una condición de transitabilidad mala (tramos 01, 05 y 06).

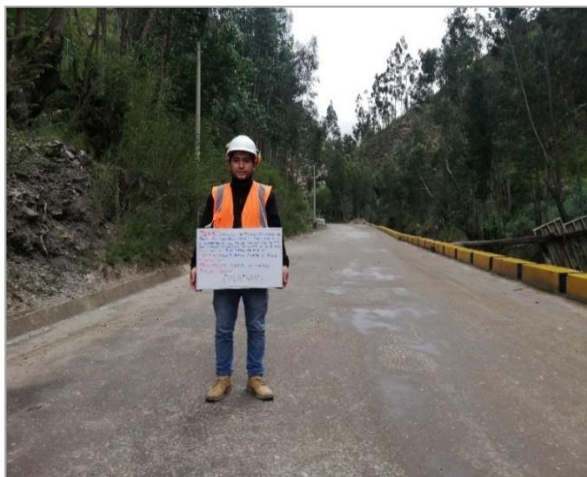
Fotografía 27: Falla: Peladuras y desprendimientos, gravedad 3 – km 0+060.  
Fuente: propia.

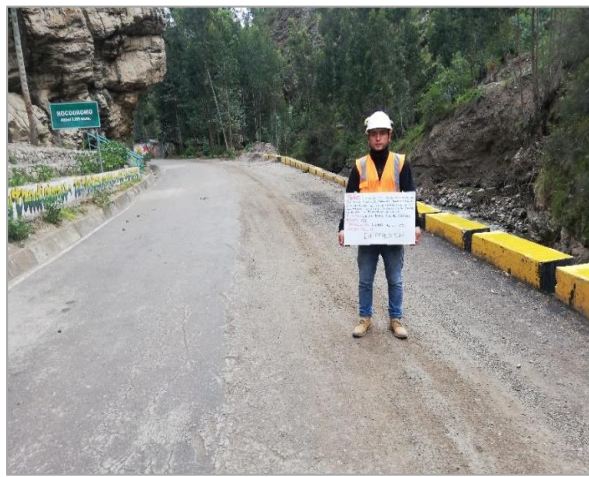
Fotografía 28: Falla: Deformación por deficiencia estructural, gravedad 3 – km 0+100.  
Fuente: propia.

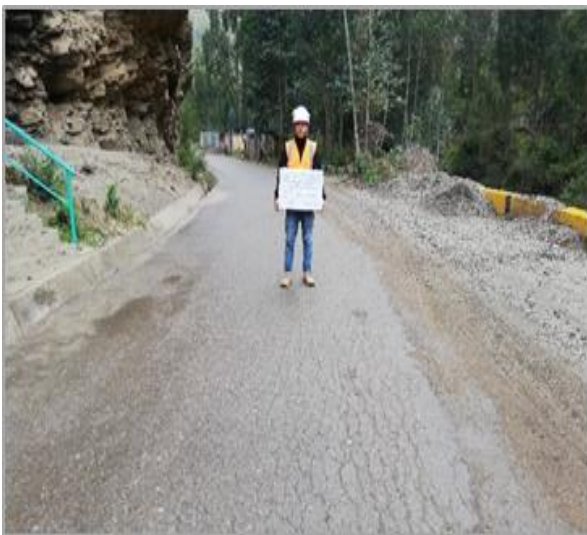
Fotografía 29: Falla: Piel de cocodrilo, gravedad 3 – km 0+110.  
Fuente: propia.

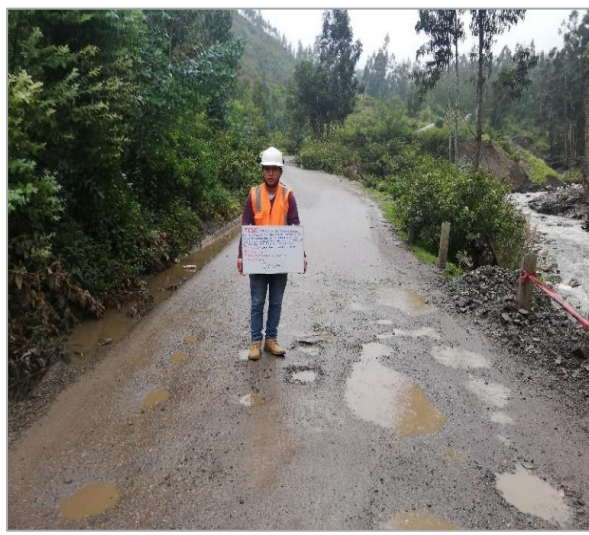
Fotografía 30: Falla: Baches (huecos), gravedad 3 – km 0+380.  
Fuente: propia.

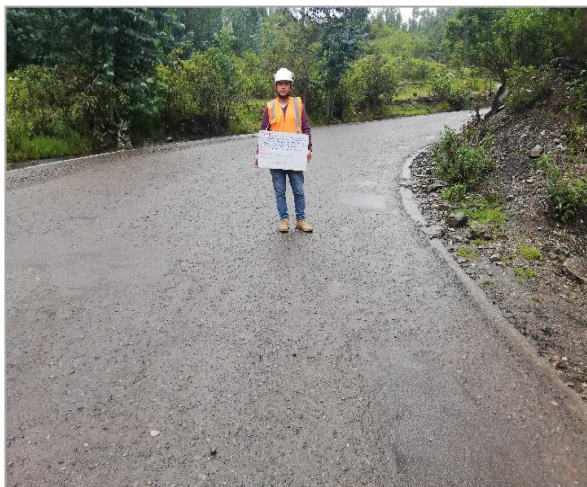
Fotografía 31: Falla: Peladuras y desprendimientos, gravedad 3 – km 0+440.  
Fuente: propia.

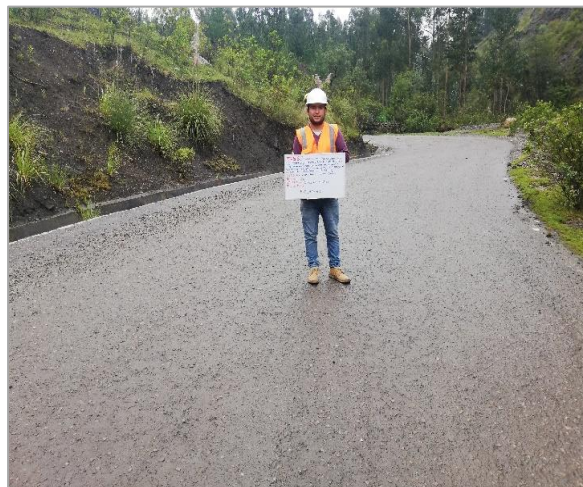
Fotografía 32: Falla: Peladuras y desprendimientos, gravedad 3 – km 0+540.  
Fuente: propia.

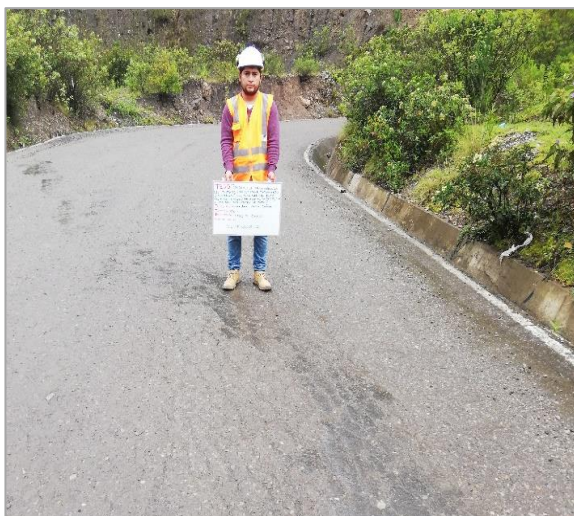
Fotografía 33: Falla: Piel de cocodrilo, gravedad 3 – km 0+700.  
Fuente: propia.

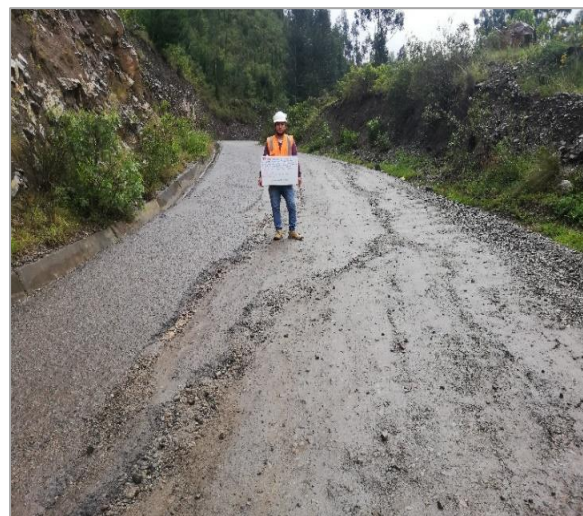
Fotografía 34: Falla: Ahuellamiento, gravedad 3 – km 0+770  
Fuente: propia.

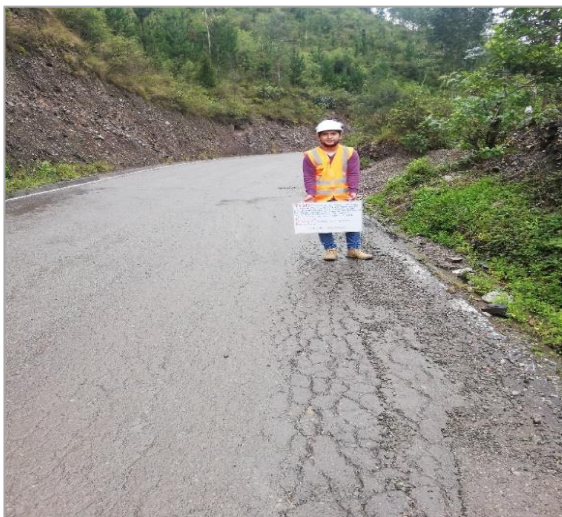
Fotografía 35: Piel de cocodrilo, gravedad 3 – km 0+820.  
Fuente: propia.

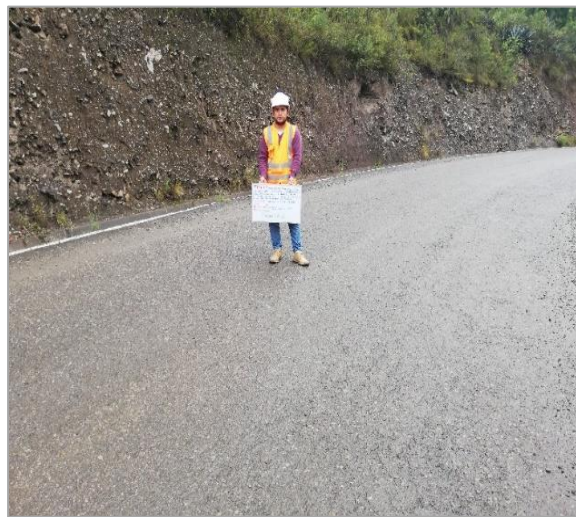
Fotografía 36: Peladuras y desprendimientos, gravedad 3 – km 0+880.  
Fuente: propia.

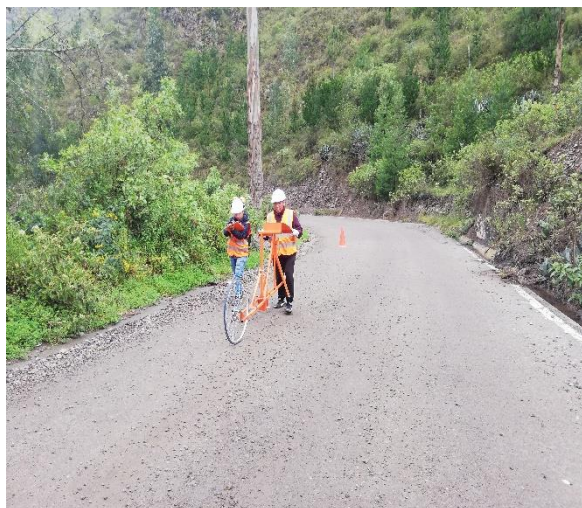
Fotografía 37: Peladura y desprendimiento, gravedad 3 – km 0+920.  
Fuente: propia.

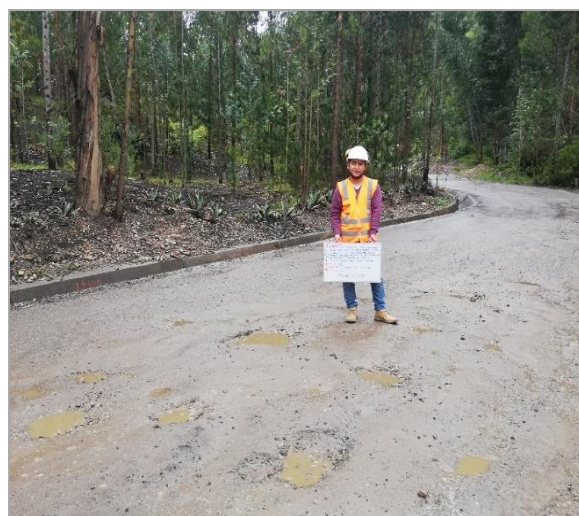
Fotografía 38: Falla: Baches (huecos), gravedad 2 – km 1+080.  
Fuente: propia.

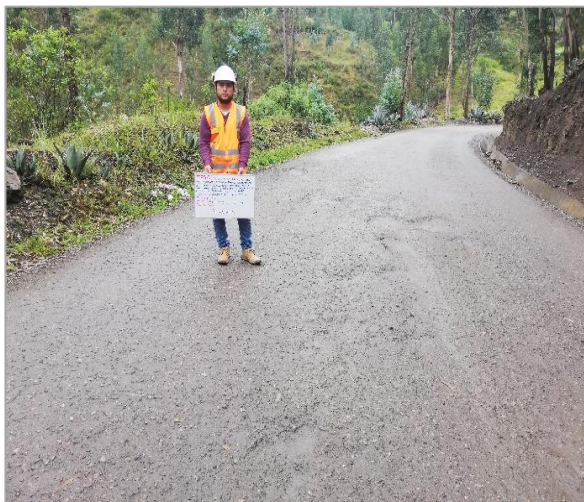
Fotografía 39: Falla: Peladuras y desprendimientos, gravedad 3 – km 1+260.  
Fuente: propia.

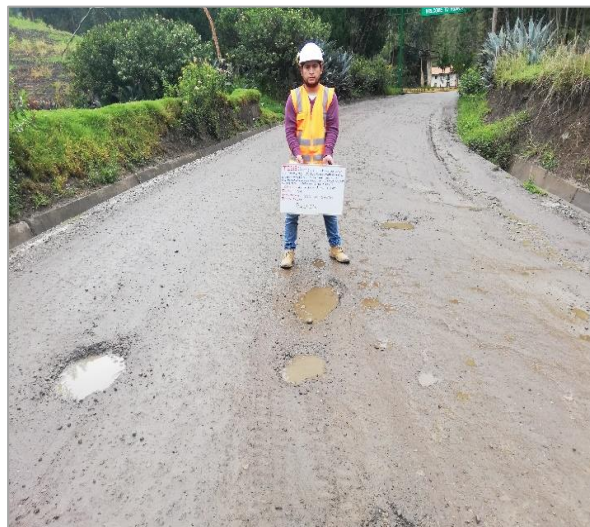
Fotografía 40: Falla: Baches (huecos), gravedad 2 – km 1+370.  
Fuente: propia.

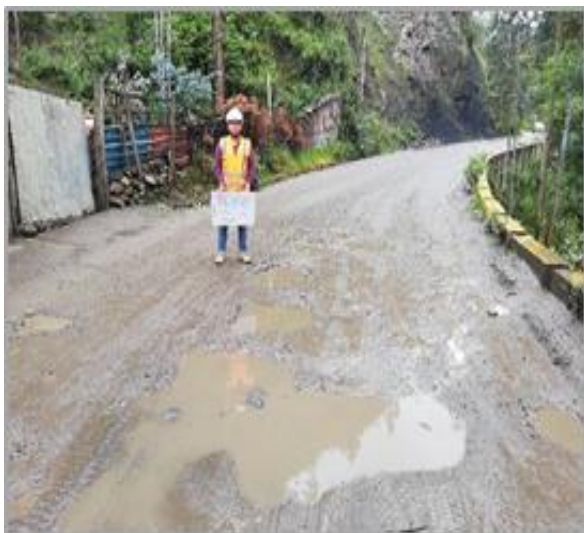
Fotografía 41: Falla: Baches (huecos), gravedad 3 – km 1+385.  
Fuente: propia.

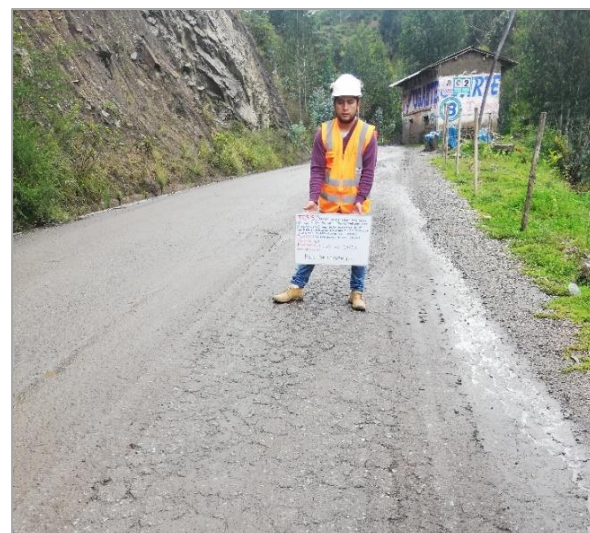
Fotografía 42: Falla: Piel de cocodrilo, gravedad 3 – km 1+520.  
Fuente: propia.

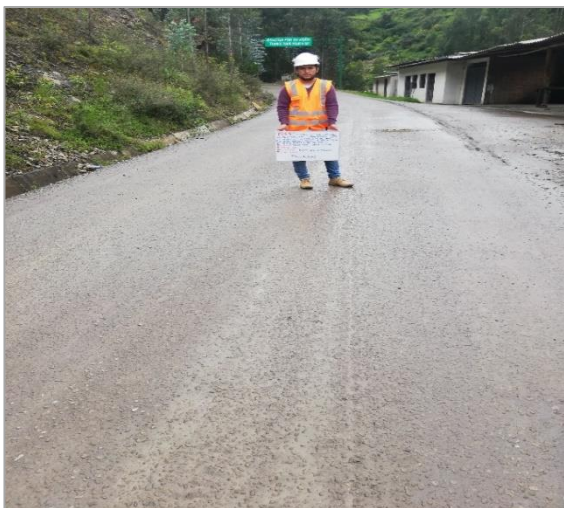
Fotografía 43: Falla: Peladuras y desprendimientos, gravedad 3 – km 1+680.  
Fuente: propia.

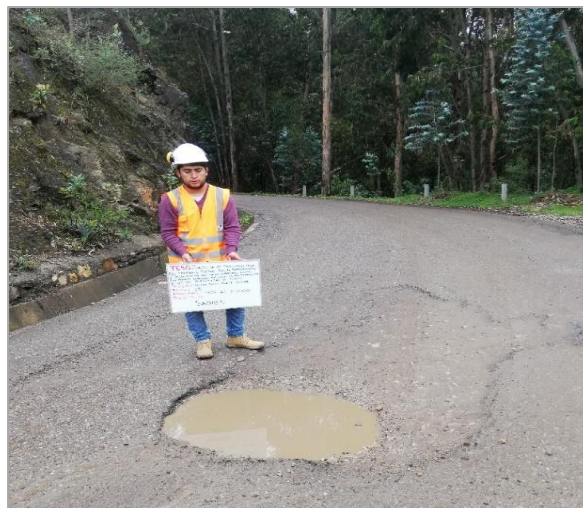
Fotografía 44: Falla: Baches (huecos), gravedad 3 – km 1+750.  
Fuente: propia.

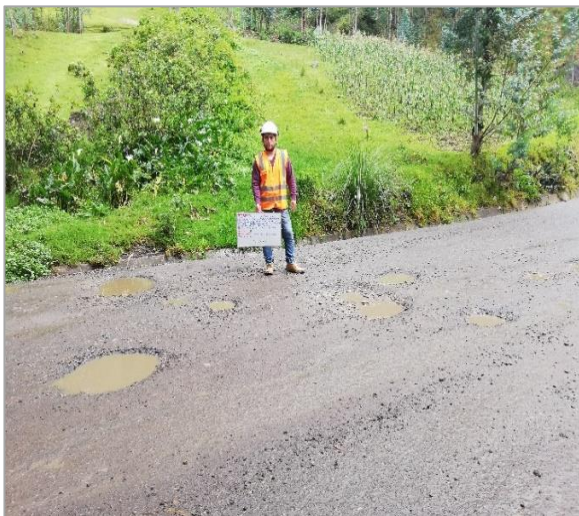
Fotografía 45: Falla: Baches (huecos), gravedad 2 – km 1+800.  
Fuente: propia.

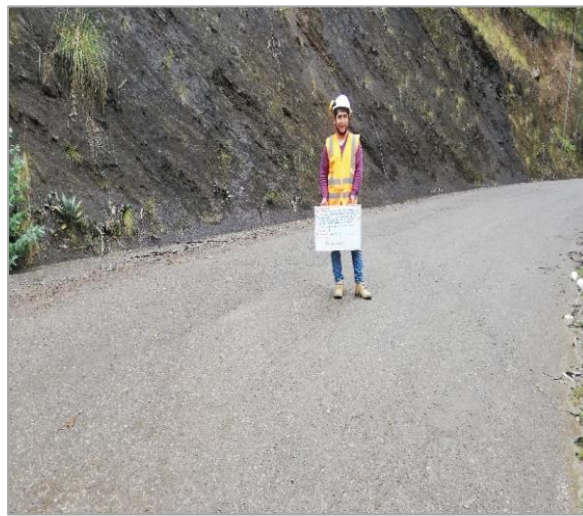
Fotografía 46: Falla: Peladuras y desprendimientos, gravedad 3 – km 1+920.  
Fuente: propia.

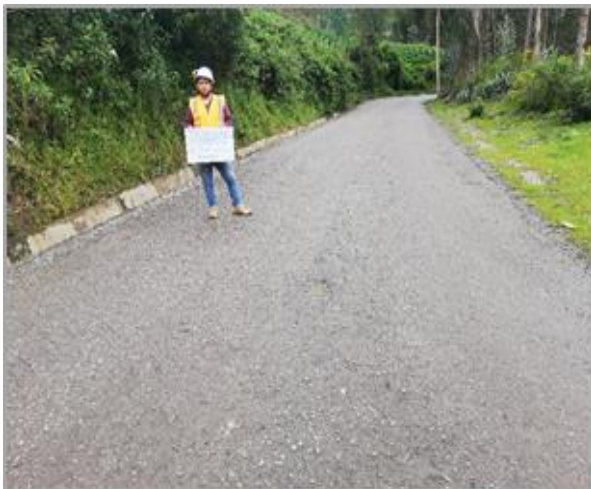
Fotografía 47: Falla: Peladuras y desprendimientos, gravedad 3 – km 2+010.  
Fuente: propia.

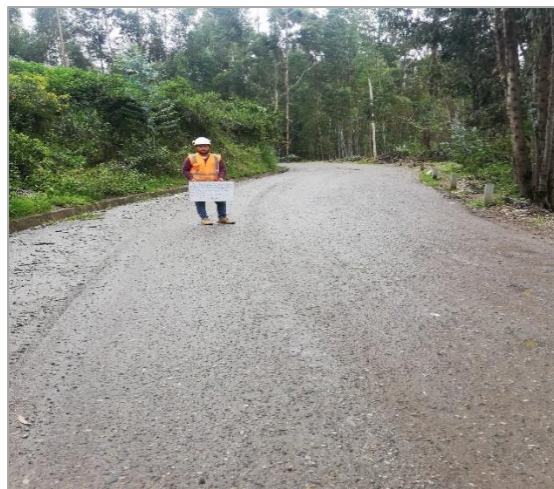
Fotografía 48: Falla: Peladuras y desprendimientos, gravedad 3 – km 2+100.  
Fuente: propia.

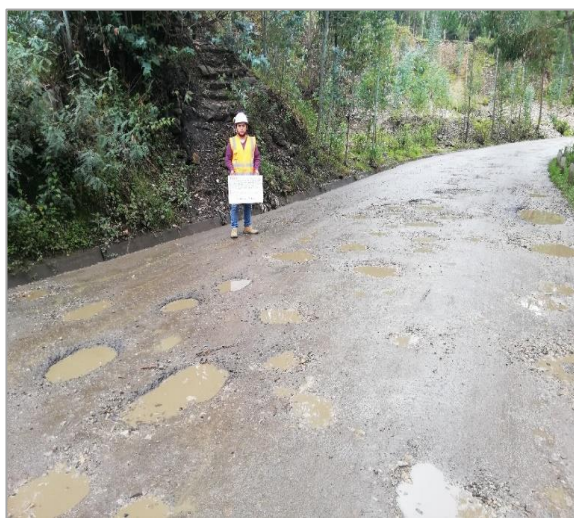
Fotografía 49: Falla: Baches (huecos), gravedad 3 – km 2+220.  
Fuente: propia.

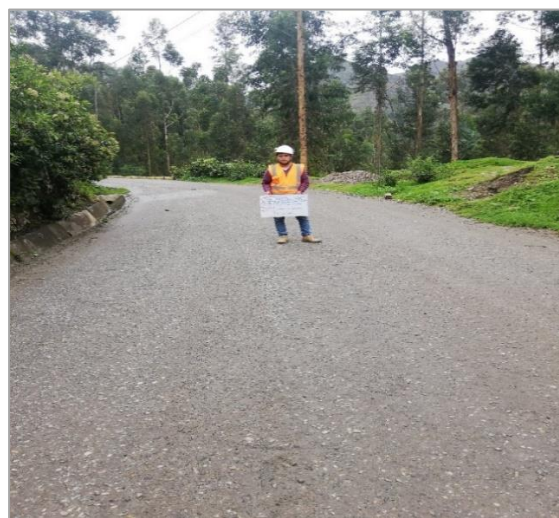
Fotografía 50: Falla: Peladuras y desprendimientos, gravedad 3 – km 2+280.  
Fuente: propia.

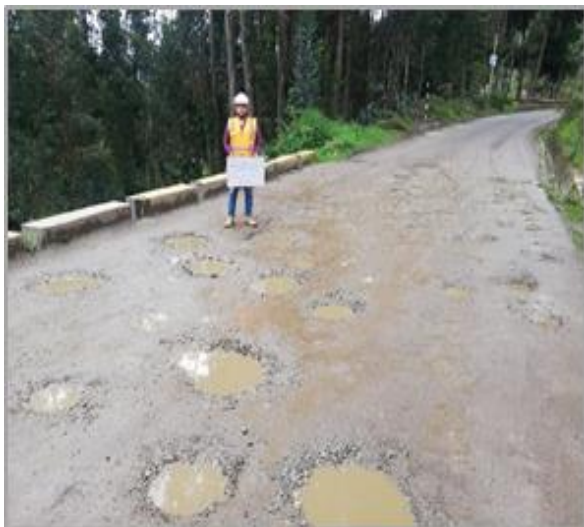
Fotografía 51: Falla: Baches (huecos), gravedad 3 –  
km 2+500.  
Fuente: propia.

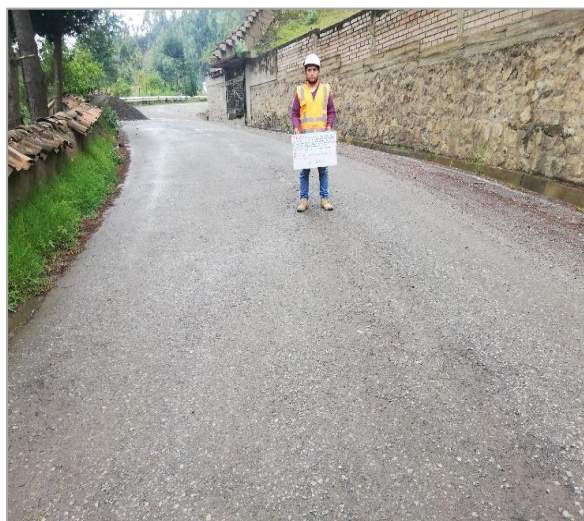
Fotografía 52: Falla: Peladuras y desprendimientos,  
gravedad 3 – km 2+580.  
Fuente: propia.

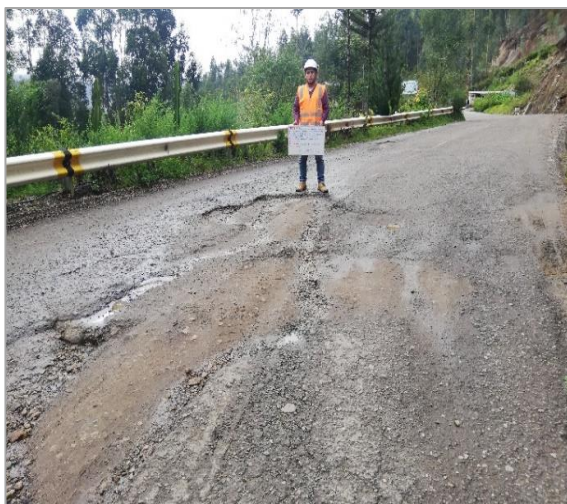
Fotografía 53: Falla: Ahuellamiento, gravedad 3 – km  
2+580.  
Fuente: propia.

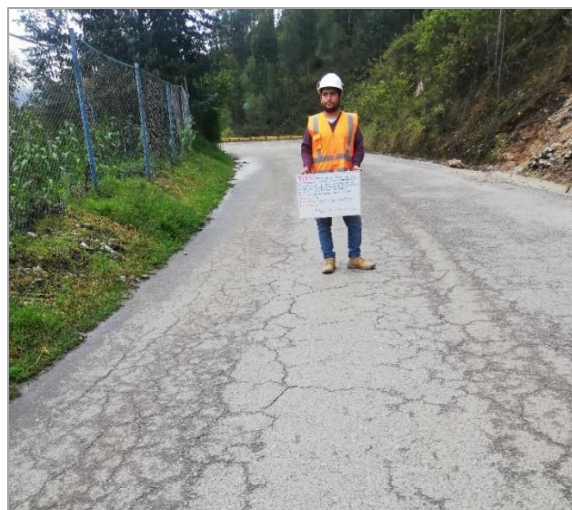
Fotografía 54: Falla: Piel de cocodrilo, gravedad 2 –  
km 2+760.  
Fuente: propia.

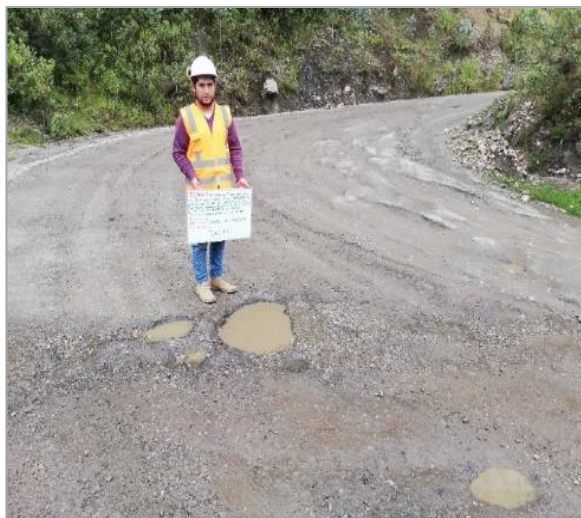
Fotografía 55: Falla: Baches (huecos), gravedad 2 – km 2+840.  
Fuente: propia.

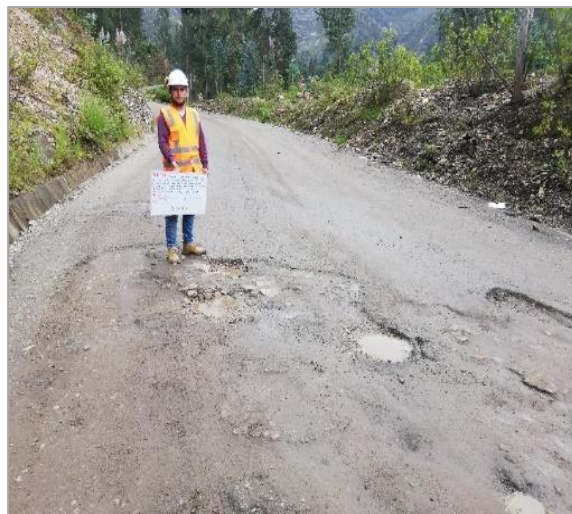
Fotografía 56: Falla: Baches (huecos), gravedad 2 – km 2+880.  
Fuente: propia.

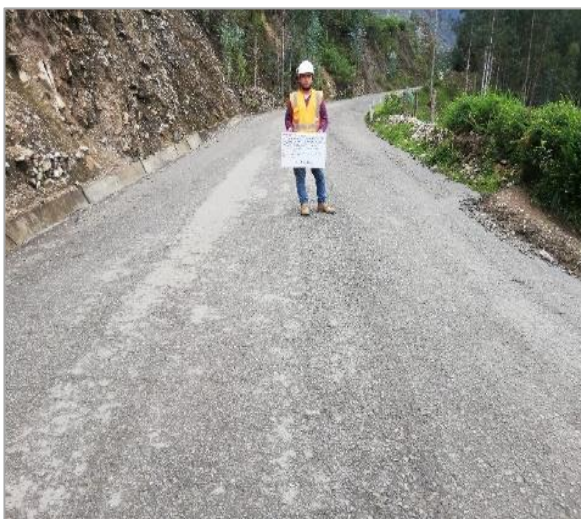
Fotografía 57: Falla: Peladuras y desprendimientos, gravedad 3 – km 2+920.  
Fuente: propia.

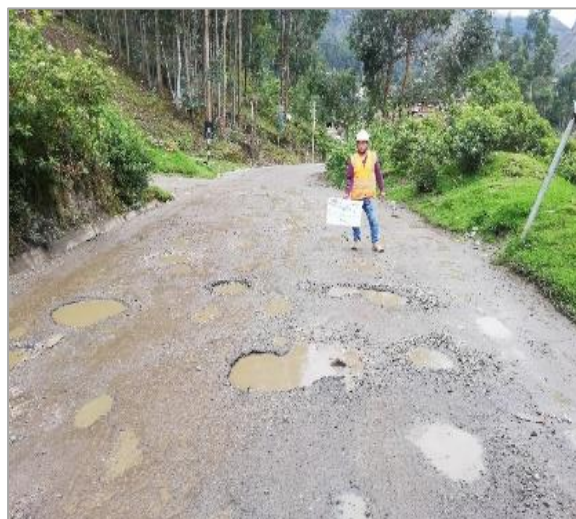
Fotografía 58: Falla: Baches (huecos), gravedad 3 – km 3+080.  
Fuente: propia.
