**UNIVERSIDAD NACIONAL
“SANTIAGO ANTÚNEZ DE MAYOLO”**

**ANÁLISIS DE COSTOS DE INTERVENCIÓN EN RELACIÓN
AL DIAGNÓSTICO DEL PAVIMENTO APLICANDO LA
METODOLOGÍA VIZIR, DE LA CARRETERA PONGOR-
HUARAZ KM 141+000 AL 145+000, AÑO 2019.**

**TESIS
PARA OPTAR EL TÍTULO PROFESIONAL
DE INGENIERO CIVIL**

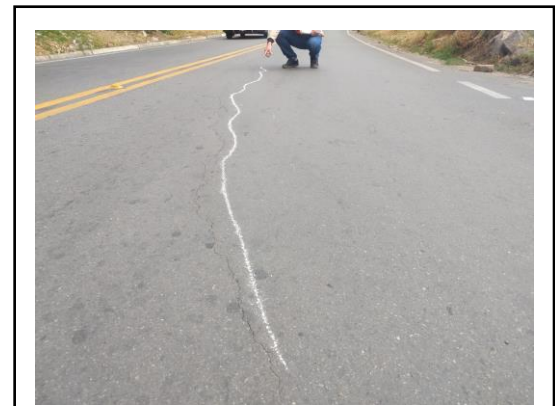
Foto 04: Fallas tipo "A" fisuras longitudinales

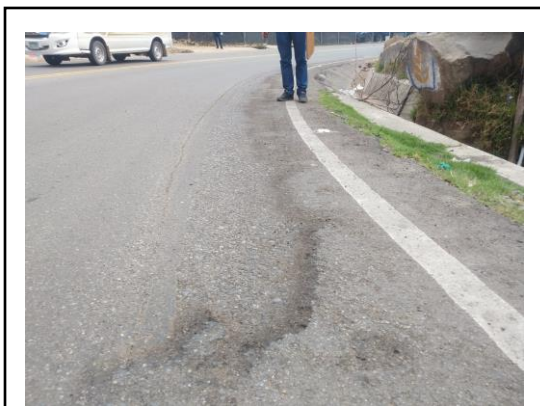
Foto 05: Fallas tipo "A" "depresiones o hundimientos transversales

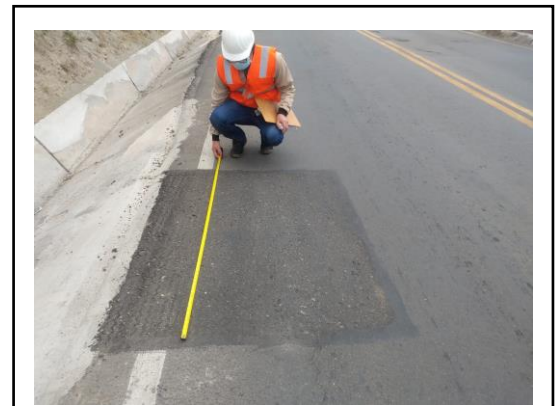
Foto 06: Fallas tipo "A" Bacheos o Parcheos

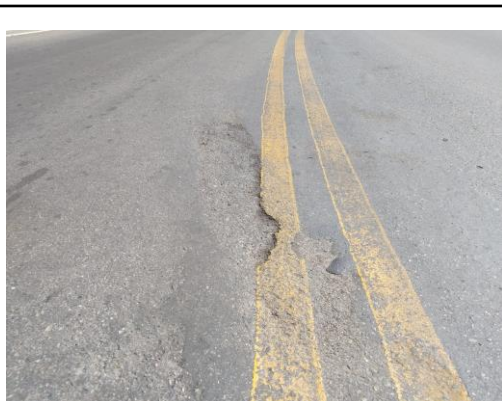
Foto 17: Fallas tipo "B" "Depresiones o hundimientos longitudinales"

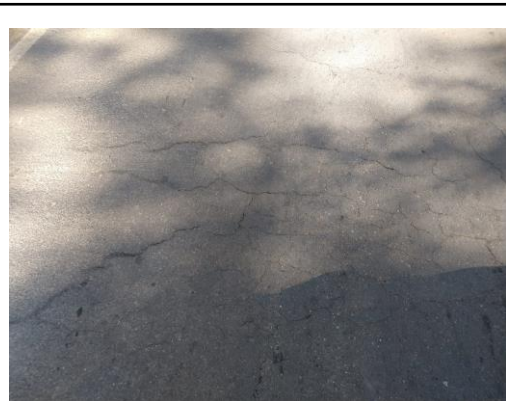
Foto 18: Fallas tipo "A" Fisuras piel de cocodrilo

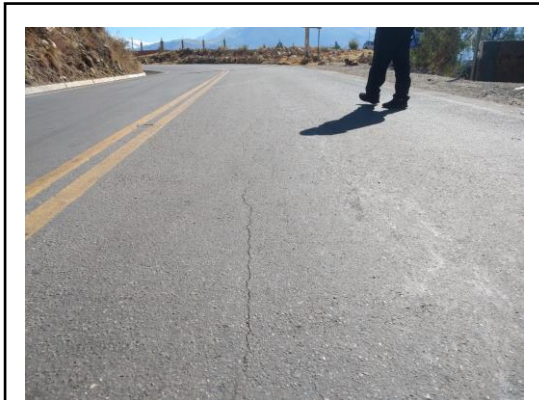
Foto 19: Fallas tipo "A" "figuras longitudinales"

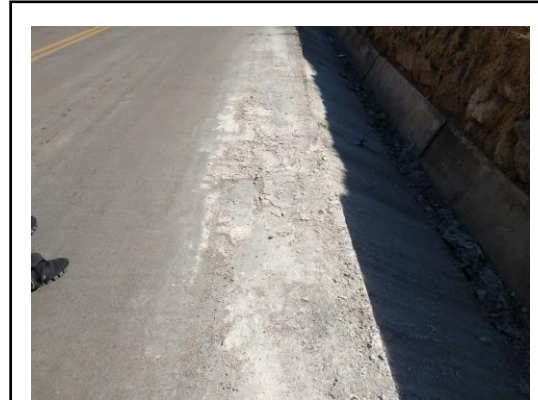
Foto 20: Fallas tipo "B" Desintegración de bordes del pavimento

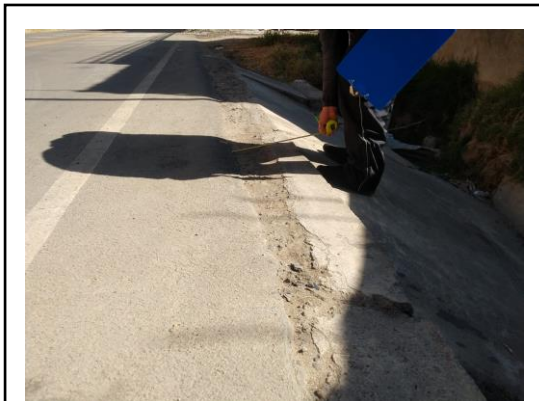
Foto 21: Fallas tipo "A" "Bacheos o Parcheos"

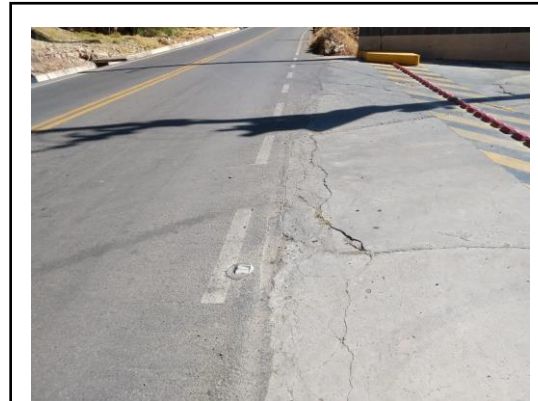
Foto 22: Fallas tipo "B" Fisura longitudinal de junta de construcción

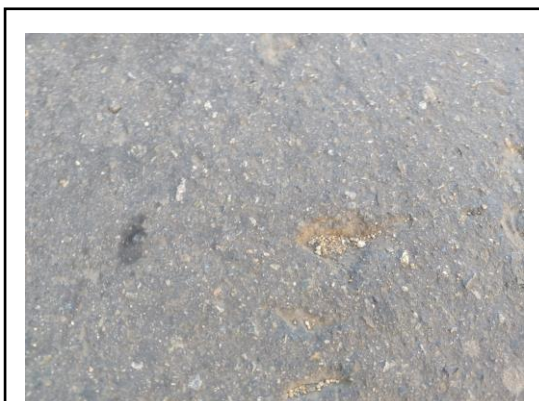
Foto 23: Fallas tipo "B" "Pérdida de agregados"

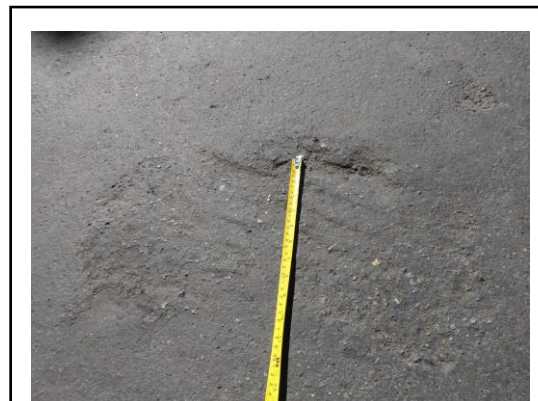
Foto 24: Fallas tipo "A" "Bacheos o Parcheos"

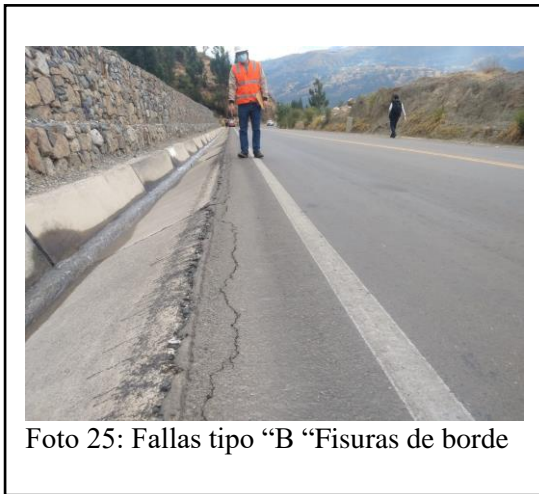
Foto 25: Fallas tipo "B" "Fisuras de borde"

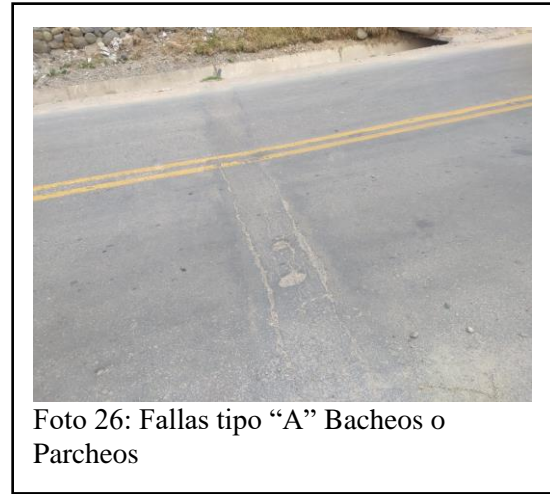
Foto 26: Fallas tipo "A" Bacheos o Parcheos

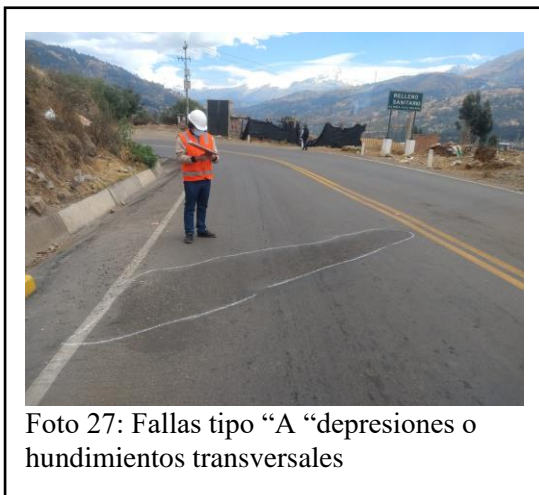
Foto 27: Fallas tipo "A" "depresiones o hundimientos transversales"

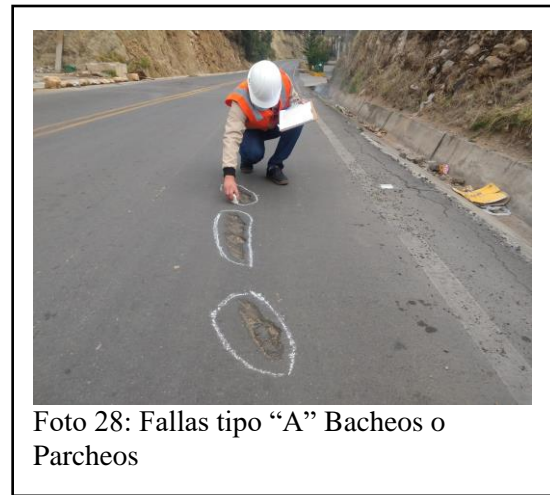
Foto 28: Fallas tipo "A" Bacheos o Parcheos

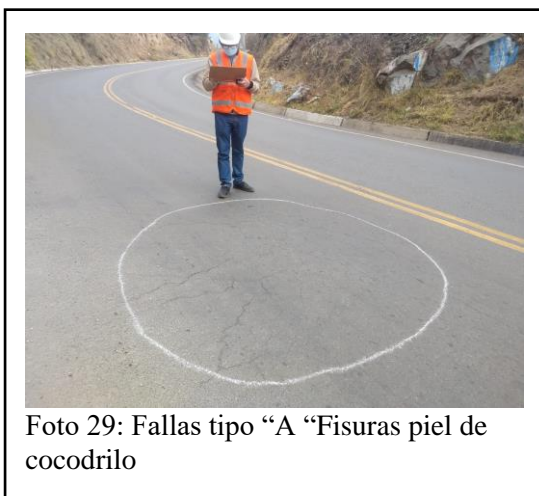
Foto 29: Fallas tipo "A" "Fisuras piel de cocodrilo"

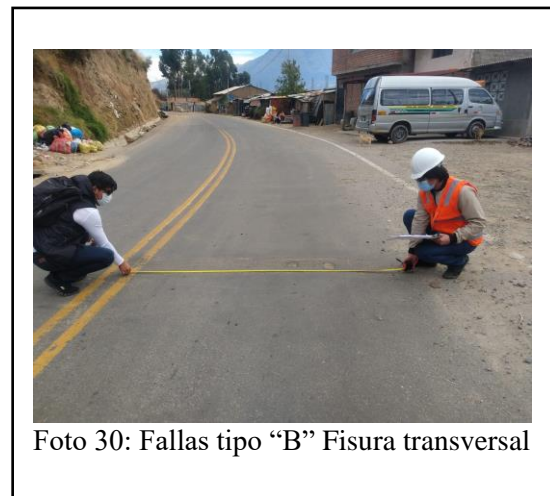
Foto 30: Fallas tipo "B" Fisura transversal

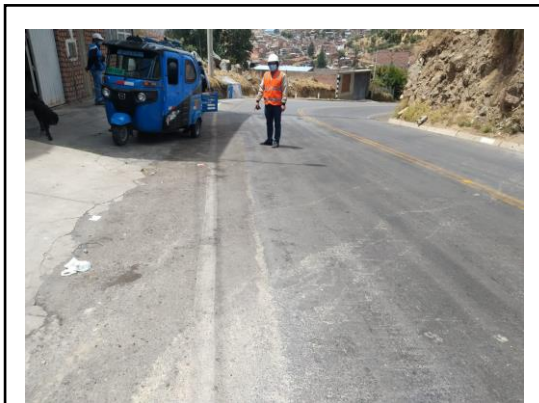
Foto 31: Fallas tipo "B" "Desintegración de bordes del pavimento"

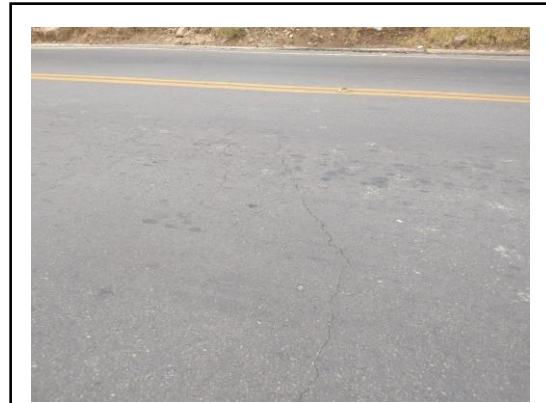
Foto 32: Fallas tipo "B" Fisuras parabólicas

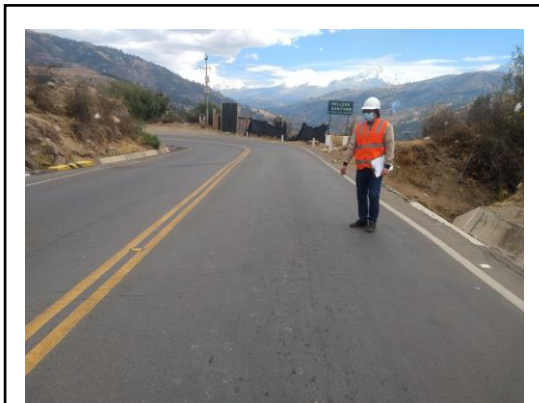
Foto 33: Fallas tipo "B" "Pérdida de la película ligante"
