**“FACTORES DE RIESGO DE ACCIDENTES VIALES PARA
DETERMINAR EL ESTADO ACTUAL DE LA SEGURIDAD VIAL DE LA
CARRETERA VÍA NACIONAL PE-14 TRAMO SUCCHA - HUANTAR”**

**PARA OPTAR EL TITULO PROFESIONAL DE
INGENIERO CIVIL**

BACH. CÓRDOVA CÓRDOVA, YANN JHOSBETH

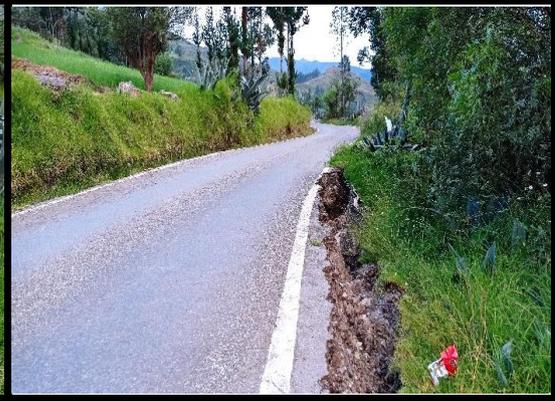
FOTO 01: Km 74+720 al km 74+700, se observa el deslizamiento lateral de la plataforma de la vía.

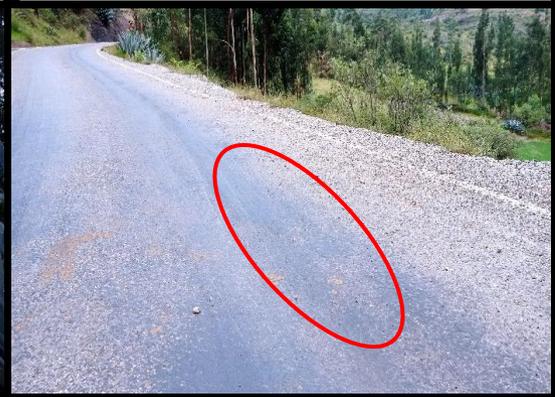
FOTO 03: Km 74+520 al km 74+480, se encuentra una curva cerrada sin la señalización respectiva.

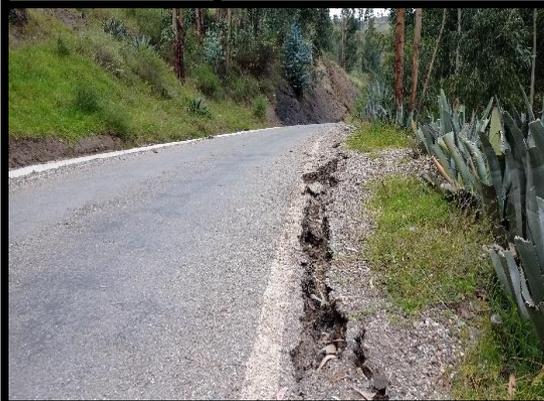
FOTO 04: Km 74+480 al km 74+460, se observa la deformación de la plataforma de la vía.

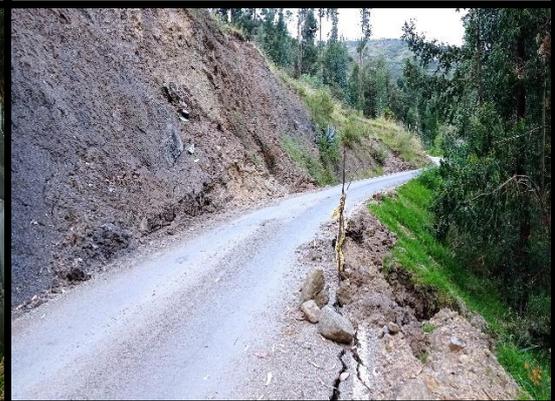
FOTO 05: Km 74+440 al km 74+420, se observa una grieta con posible erosión lateral de la plataforma de la vía.

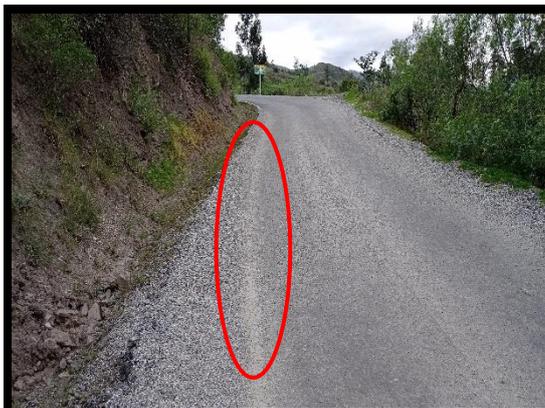
FOTO 12: Km 74+220 al km 74+180, se encuentra una curva cerrada sin la respectiva señalización.

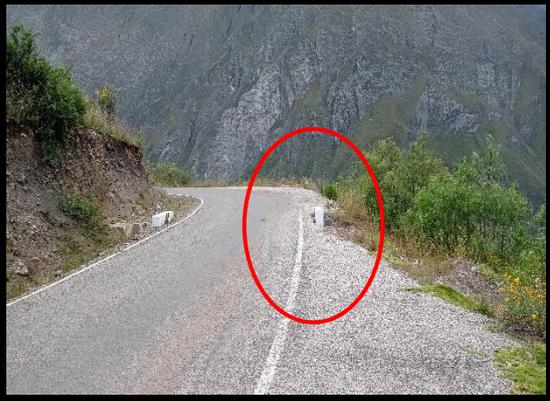
FOTO 25: Km 73+120 al km 73+100, curva que no cumple con el radio mínimo.

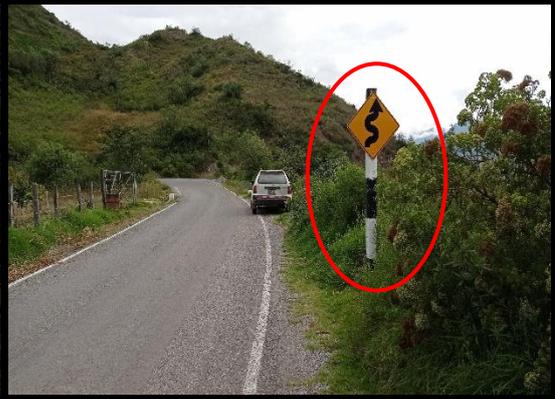
FOTO 31: Km 74+400 al km 74+260, curvas sinuosas sin la longitud de tangente mínima.

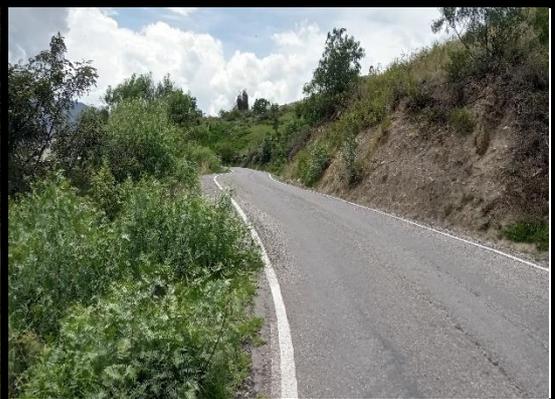
FOTO 35: Km 71+540 al km 71+520, se encuentra la intersección de vía sin la respectiva señal vertical correspondiente.

Deficiencia de la Seguridad Vial	Ubicación km	Propuesta y/o Alternativa para Mejorar la Seguridad Vial	
Intersección sin señal informativa	71+540	Colocar la señal de dirección

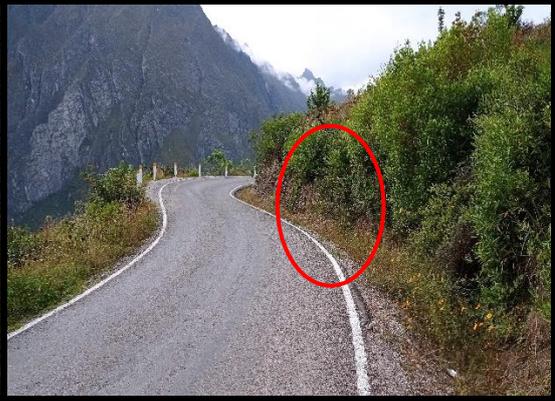
FOTO 37: Km 73+480 al km 73+460, curva que no cumple con el radio mínimo.

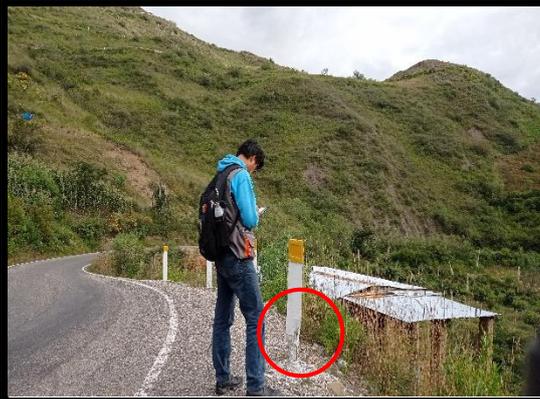
FOTO 38: Km 71+320 al km 71+300, se encuentra una curva sin la señal vertical preventiva correspondiente.

Delineador sin elementos retrorreflectivos	70+420	Realizar el reemplazo de los elementos retrorreflectivos	
Base de delineador deteriorado	71+260	Realizar el cambio de los delineadores deteriorados	
Curva sin señal vertical preventiva	71+320	Colocar la señal P-2A en bajada

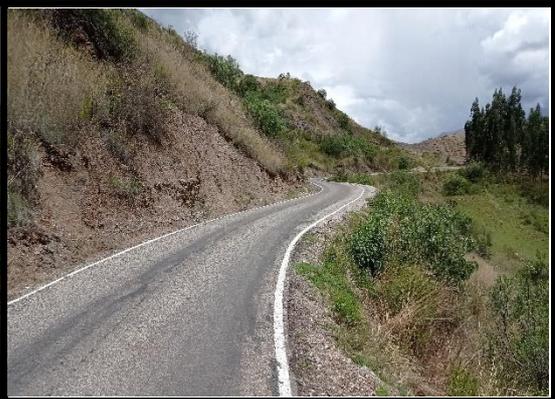
FOTO 39: Km 71+280 al km 71+260, se encuentra la base del delineador deteriorado.

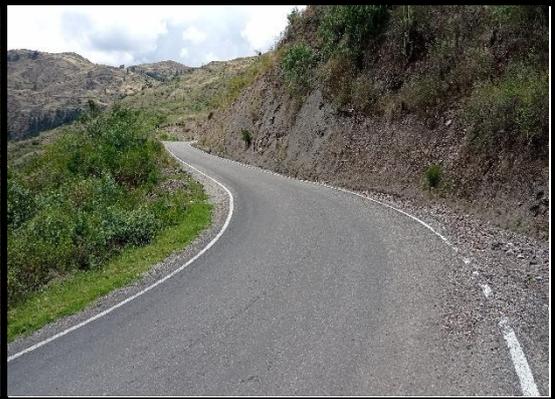
FOTO 41: Km 70+900 al km 70+880, curva cerrada que no cumple con el radio mínimo.

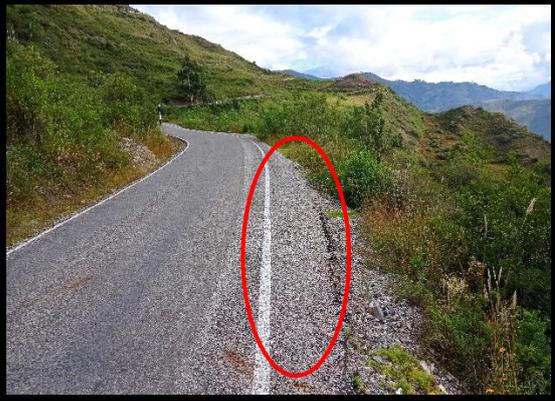
FOTO 43: Km 71+680 al km 71+660, curva que no cumple con el radio mínimo y sin berma.

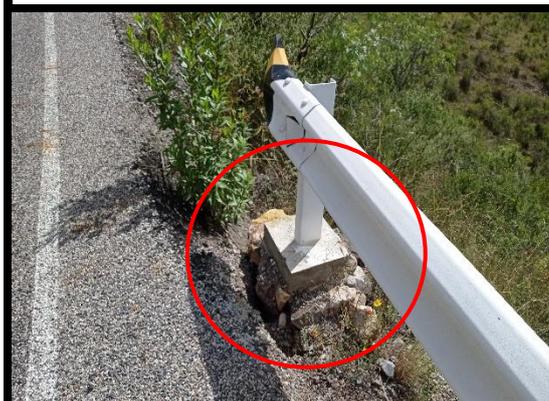
FOTO 58: Km 68+940 al km 68+920, se encuentra una berma con erosión en la parte lateral.

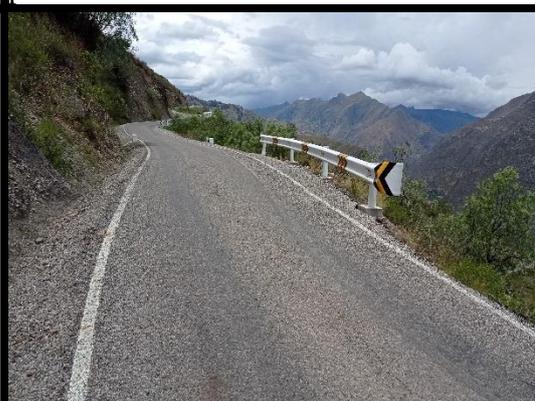
FOTO 59: Km 68+820 al km 68+800, base de barrera deteriorada con peligro de deslizamiento.

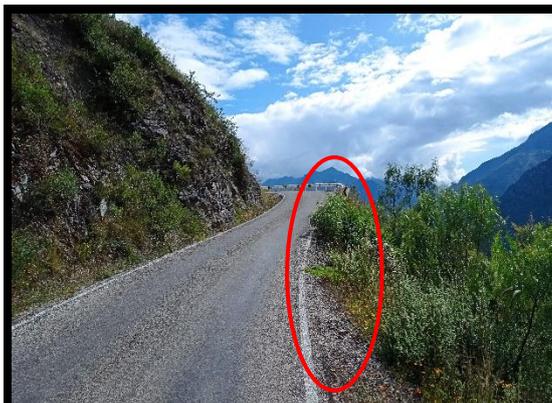
FOTO 60: Km 68+540 al km 68+500, curvas sinuosas sin la longitud de tangente mínima.

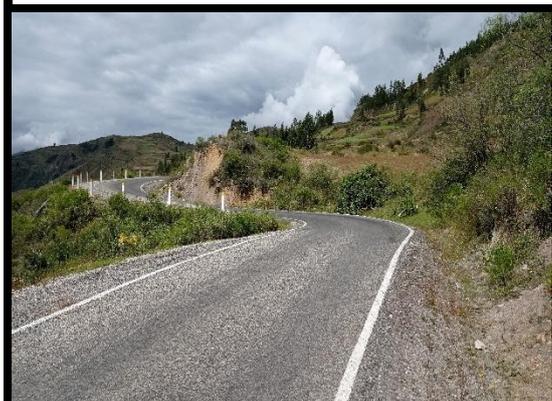
FOTO 64: Km 68+500 al km 68+460, curva cerrada que no cumple con el radio mínimo.

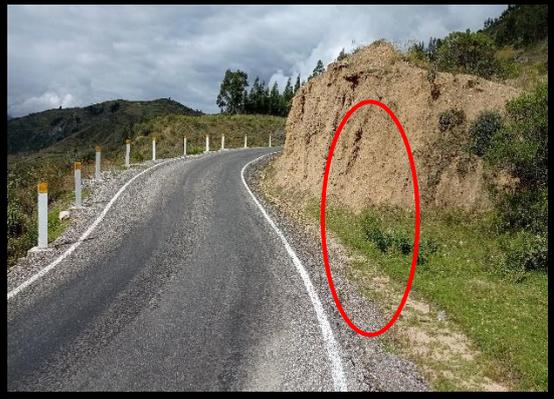
FOTO 67: Km 68+240 al km 68+200, curva sinuosa sin la longitud de tangente mínima.

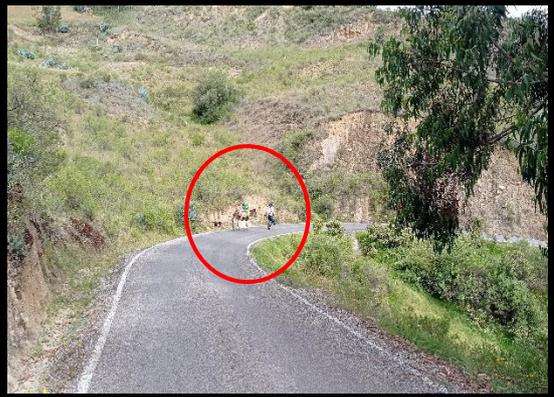
FOTO 69: Km 68+100 al km 68+080, se observa la demarcación de la calzada borrosa

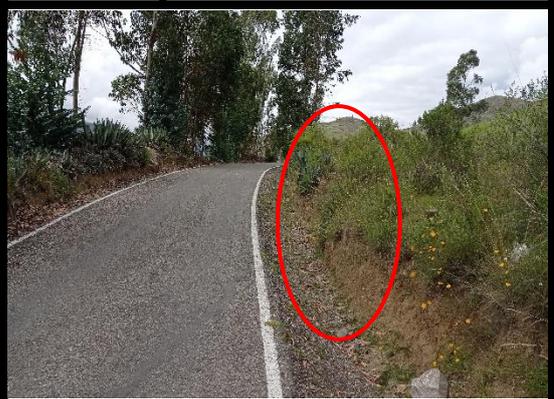
FOTO 71: Km 68+020 al km 68+000, curva cerrada sin la debida señalización vertical preventiva correspondiente.

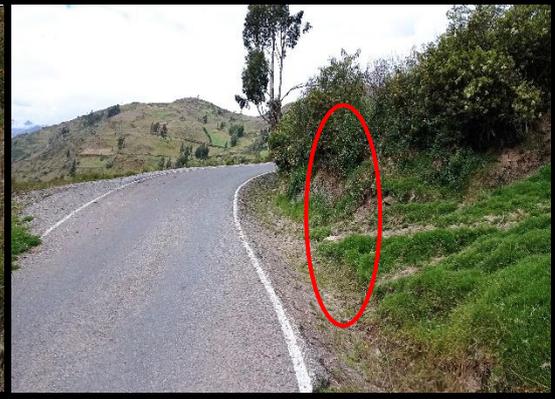
FOTO 73: Km 67+440 al km 67+420, se observa la demarcación de la calzada borrosa.

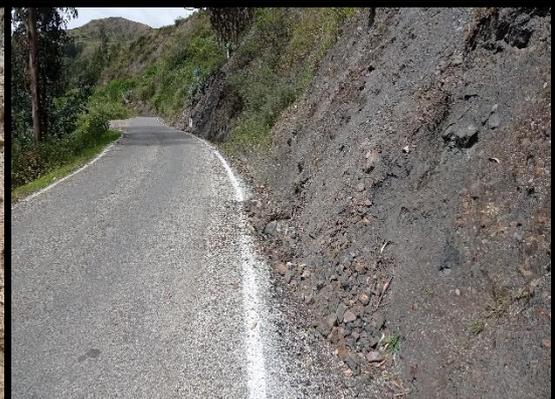
FOTO 75: Km 67+120 al km 67+100, se observa la demarcación de la calzada borrosa.

Deficiencia de la Seguridad Vial	Ubicación km	Propuesta y/o Alternativa para Mejorar la Seguridad Vial	
Demarcación de calzada borrosa	66+460	Realizar el pintado de la señalización a la calzada	
Demarcación de calzada borrosa	67+120	Realizar el pintado de la señalización a la calzada	
Curva sin señal vertical preventiva	67+220	Colocar la señal P-2B en bajada	Colocar la señal P-2A en subida

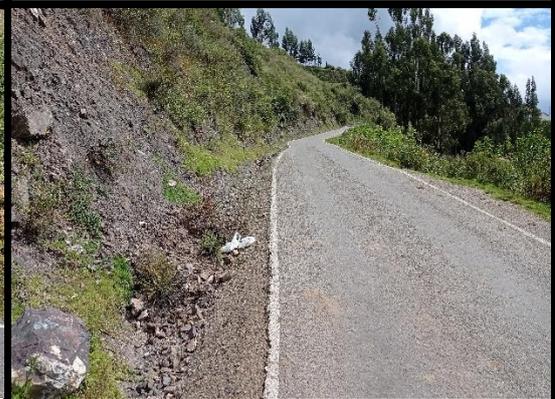
FOTO 77: Km 66+720 al km 66+700, curva que no cumple con el radio mínimo.

Deficiencia de la Seguridad Vial	Ubicación km	Propuesta y/o Alternativa para Mejorar la Seguridad Vial
Curva no cumple con el radio mínimo	66+720	Realizar un nuevo alineamiento para incrementar el radio
Curva no cumple con el radio mínimo	66+780	Realizar un nuevo alineamiento para incrementar el radio
Curva en transición sin longitud de tg. mínima	67+920	Realizar un nuevo alineamiento y generar un tramo recto o incrementar la longitud de tangente
Curva no cumple con el radio mínimo	68+000	Realizar un nuevo alineamiento para incrementar el radio
Curva no cumple con el radio mínimo	68+160	Realizar un nuevo alineamiento para incrementar el radio
Curva no cumple con el radio mínimo	68+220	Realizar un nuevo alineamiento para incrementar el radio
Curva no cumple con el radio mínimo	68+240	Realizar un nuevo alineamiento para incrementar el radio

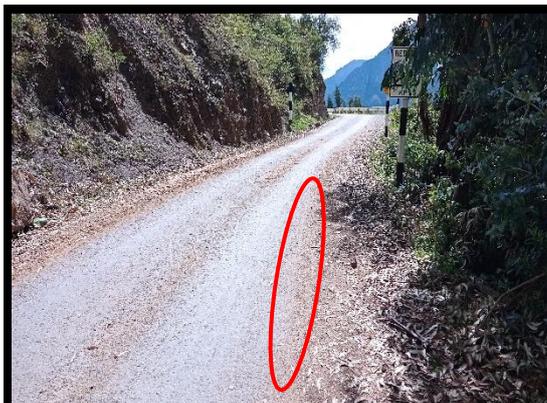
FOTO 78: Km 66+680 al km 66+660, se observa la obstrucción de cuneta debido a los deslizamientos de tierra y rocas del talud.

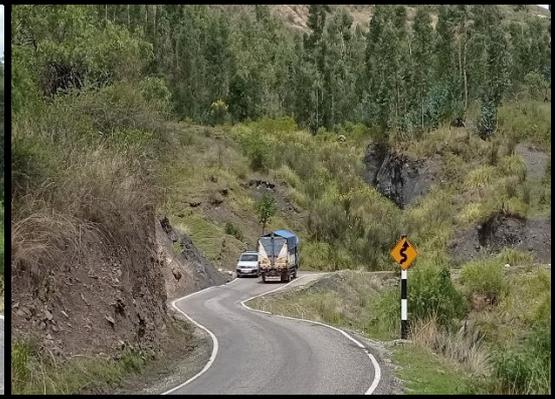
FOTO 85: Tránsito de vehículos de carga pesada.
