**UNIVERSIDAD NACIONAL
“SANTIAGO ANTÚNEZ DE MAYOLO”**

**“EVALUACIÓN DE LOS FACTORES QUE INFLUYEN EN EL
DETERIORO DEL CONCRETO HIDRÁULICO PARA PROPONER
ACCIONES CORRECTIVAS EN EL CANAL YESO. AIJA 2022”**

**TESIS PARA OPTAR EL TÍTULO PROFESIONAL DE
INGENIERA AGRÍCOLA**

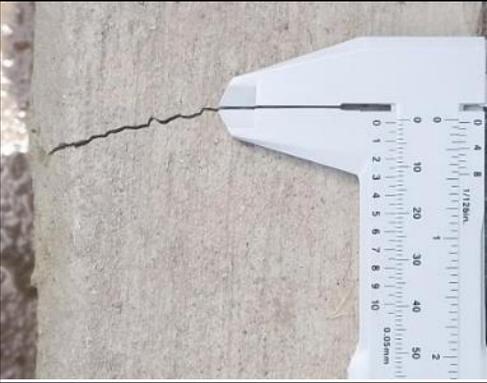
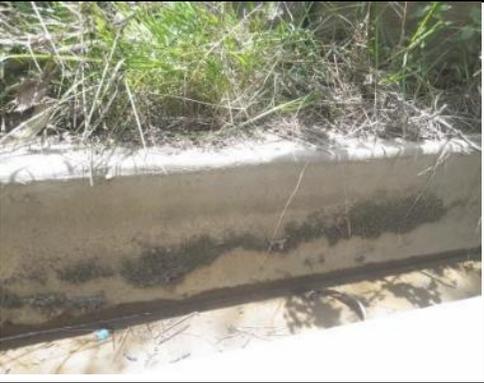
* Fisuras	Presencia de fisuras en una sección del canal en el lateral derecho de 0.5 mm y en el lateral izquierdo de 0.4 mm (nivel de severidad muy ligero).

*Musgos	Presencia de agentes biológicos en un área de aproximadamente de 2.7 m2.			
Diagnóstico			Posible solución	
La presencia de fisuras en las paredes del canal, se puede considerar como causa de la dilatación y contracción del concreto, por cambios diarios de temperatura los cuales producen fisuramiento.			Realizar la limpieza de la superficie a tratar, para realizar el sellado de las fisuras con masilla elástica de poliuretano.	
La presencia de musgos en las paredes, por falta de limpieza del canal.			Limpieza periódica en toda la superficie del canal (paredes y base) y la eliminación de malezas que se encuentran en la parte externa a lo largo del canal para evitar el crecimiento de agentes biológicos.

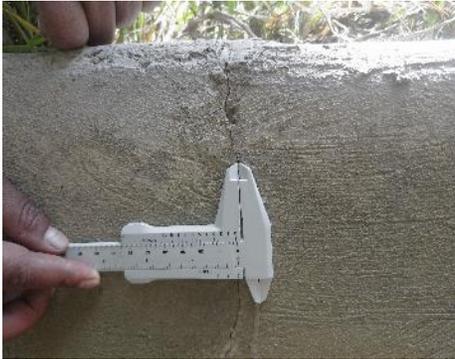
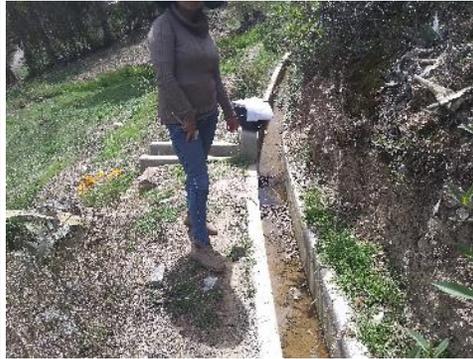
* Fisuras.	Presencia de fisuras en una sección del canal, en el lateral izquierdo de 0.4 mm (nivel de severidad muy ligero).

*Sedimentos.	Presencia de sedimentos en el fondo del canal.			
Diagnóstico			Posible solución	
La presencia de fisuras en las paredes del canal, se puede considerar como causa de la dilatación y contracción del concreto, por cambios diarios de temperatura los cuales producen fisuramiento.			Realizar la limpieza de la superficie a tratar, para realizar el sellado de las fisuras con masilla elástica de poliuretano.	
La presencia de sedimentos en el fondo del canal, se debe al desprendimiento de tierra de la parte superior.			Limpieza periódica en toda la superficie del canal (paredes y base), para evitar la colmatación de sedimentos.

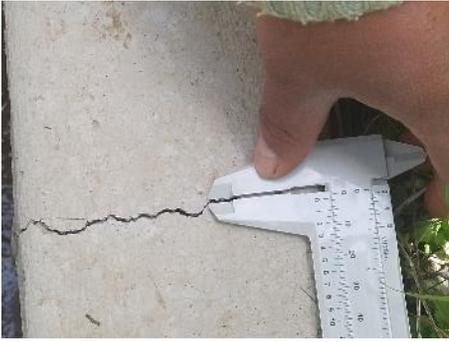
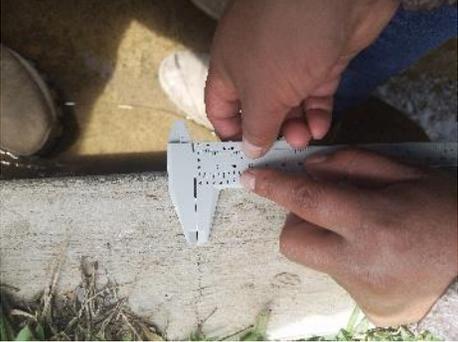
* Grietas	Presencia de grieta en una sección del canal, en el lateral izquierdo de 1.2 mm (nivel de severidad muy ligero).

*Fisuras	Presencia de fisura en una sección del canal, en el lateral derecho e izquierdo de 0.3 mm (nivel de severidad muy ligero).			
Diagnóstico			Posible solución	
La presencia de grietas en las paredes del canal, se puede considerar como causa de malos procedimientos al realizar el mal apuntalamiento en el encofrado, o cercanía de árboles al canal.			Realizar la limpieza de la superficie a tratar, para realizar el sellado de las grietas con masilla elástica de poliuretano.	
La presencia de fisura en las paredes del canal, se puede considerar como causa de la dilatación y contracción del concreto, por cambios diarios de temperatura los cuales producen fisuramiento.			Realizar la limpieza de la superficie a tratar, para realizar el sellado de las fisuras con masilla elástica de poliuretano.

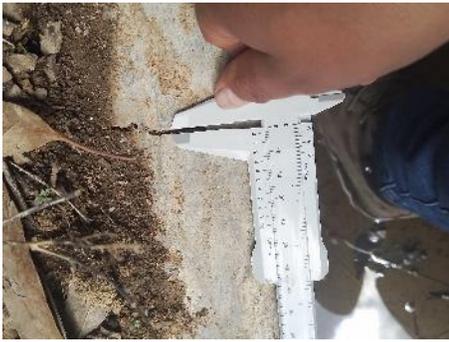
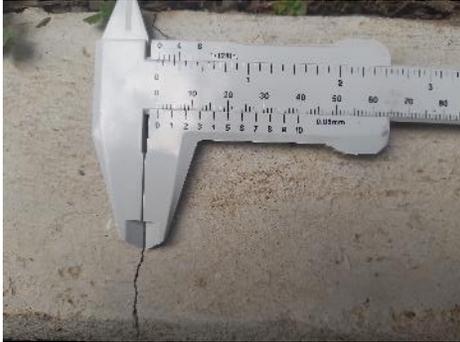
* grietas	Presencia de grietas en una sección del canal, en el lateral izquierdo de 1.5 mm y en el lateral derecho de 3.7 mm (nivel de severidad muy ligero y ligero).

*Fisuras	Presencia de fisuras en una sección del canal, en el lateral derecho de 0.3 mm, 0.4 mm y en el lateral izquierdo de 0.3 mm (nivel de severidad muy ligero).			
Diagnóstico			Posible solución	
La presencia de grietas en las paredes del canal, se puede considerar como causa de malos procedimientos al realizar el mal apuntalamiento en el encofrado, o cercanía de árboles al canal.			Realizar la limpieza de la superficie a tratar, para realizar el sellado de las grietas con masilla elástica de poliuretano.	
La presencia de fisura en las paredes del canal, se puede considerar como causa de la dilatación y contracción del concreto, por cambios diarios de temperatura los cuales producen fisuramiento.			Realizar la limpieza de la superficie a tratar, para realizar el sellado de las fisuras con masilla elástica de poliuretano.

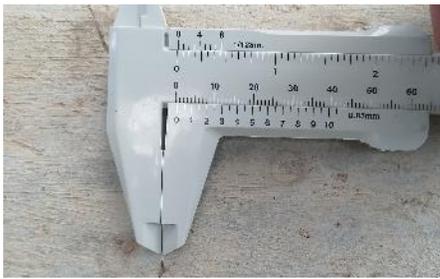
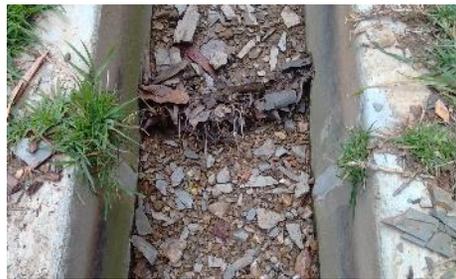
* Fisuras	Presencia de fisura en una sección del canal en el lateral derecho de 0.1 mm (nivel de severidad muy ligero).

*Sedimentos	Presencia de sedimentos en el fondo del canal.		
	*Juntas de dilatación	Presencia de gramíneas en las juntas de dilatación.		
*Mohos.	Presencia de mohos en un área aproximadamente de 2.5 m ² .			
Diagnóstico			Posible solución	
La presencia de fisuras en las paredes del canal, se puede considerar como causa de la dilatación y contracción del concreto, por cambios diarios de temperatura los cuales producen agrietamiento			Realizar la limpieza de la superficie a tratar, para realizar el sellado de las fisuras con masilla elástica de poliuretano.	
La presencia de sedimentos en el fondo del canal, se debe a la presencia de un camino de herradura, por donde suelen transitar animales que hacen que caer tierra de la parte superior.			Limpieza periódica en toda la superficie del canal (paredes y base), para evitar la colmatación de sedimentos.

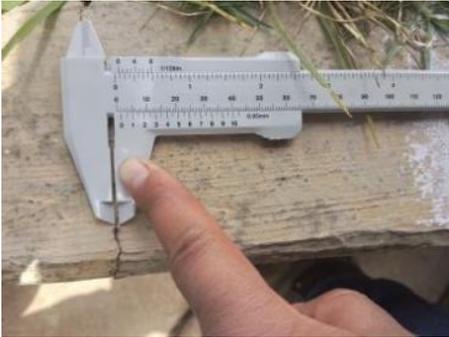
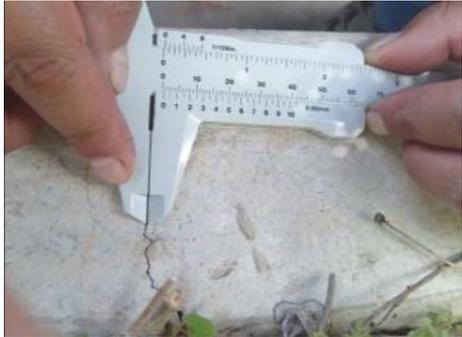
Formato de inspección visual				
Provincia: Aija	Distrito: Aija	Nombre del canal: Yeso	Clasificación de canal: C. Principal	Fecha: 10/01/2023
Tramo: Km 0+480 a 0+520	Tipo de agua: Superficial	Sección del canal: Rectangular	Edad del canal: 4 años y 5 meses.	Función de objeto de obra: Conducción de agua para fines de riego.
Lesión observada:	Descripción:		Grieta	Fisura
	*Grietas	Presencia de grieta en una sección del canal en el lateral derecho de 1.3 mm (nivel de severidad muy ligero).

*Fisuras.	Presencia de fisuras en una sección del canal en el lateral derecho de 0.8 mm y en el lateral izquierdo de 0.3 mm (nivel de severidad muy ligero).		
Diagnóstico			Posible solución	
La presencia de grietas en las paredes del canal, se puede considerar como causa de malos procedimientos al realizar el mal apuntalamiento en el encofrado, o cercanía de árboles al canal.			Realizar la limpieza de la superficie a tratar, para realizar el sellado de las grietas con masilla elástica de poliuretano.

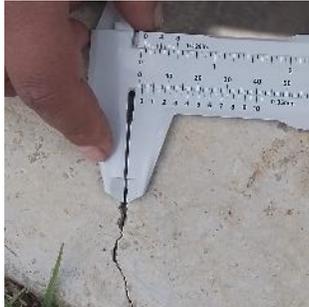
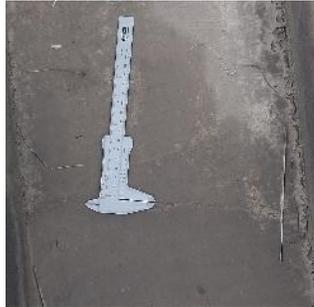
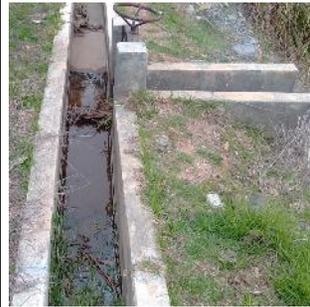
Formato de inspección visual						
Provincia: Aija	Distrito: Aija	Nombre del canal: Yeso	Clasificación de canal: C. Principal	Fecha: 10/01/2023		
Tramo: Km 0+680 a 0+720	Tipo de agua: Superficial	Sección del canal: Rectangular	Edad del canal: 4 años y 5 meses	Función de objeto de obra: Conducción de agua para fines de riego.		
Lesión observada:	Descripción:		Grietas	Fisuras	Sedimentos	
	*Grietas	Presencia de grieta en una sección del canal en el lateral derecho de 1.1 mm (nivel de severidad muy ligero).

*Fisuras	Presencia de fisuras en una sección del canal en el lateral derecho de 0.25 mm; en el lateral izquierdo de 0.3 mm y en la base de 0.2 mm (nivel de severidad muy ligero).				
	*Sedimentos	Presencia de sedimentos en el fondo del canal.				
Diagnóstico			Posible solución			
La presencia de grietas en las paredes del canal, se puede considerar como causa de malos procedimientos al realizar el mal apuntalamiento en el encofrado, o cercanía de árboles al canal.			Realizar la limpieza de la superficie a tratar, para realizar el sellado de las grietas con masilla elástica de poliuretano.

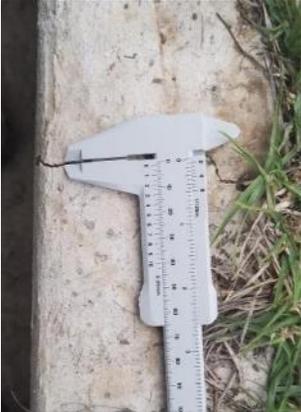
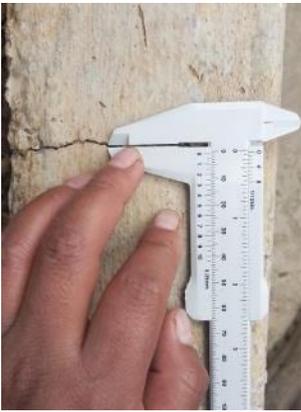
Formato de inspección visual				
Provincia: Aija	Distrito: Aija	Nombre del canal: Yeso	Clasificación de canal: C. Principal	Fecha: 10/01/2023
Tramo: Km 0+720 a 0+760	Tipo de agua: Superficial	Sección del canal: Rectangular	Edad del canal: 4 años y 5 meses	Función de objeto de obra: Conducción de agua para fines de riego.
Lesión observada:	Descripción:		Grietas	Fisuras
	*Grietas	Presencia de grietas en una sección del canal en el lateral derecho de 1.3 mm; en el lateral izquierdo de 1.3 mm; en la base de 1 mm (nivel de severidad muy ligero).

*Fisuras.	Presencia de fisuras en una sección del canal en el lateral derecho de 0.3 mm y en la base de 0.7 mm (nivel de severidad muy ligero).			
Diagnóstico			Posible solución	
La presencia de grietas en las paredes del canal, se puede considerar como causa de malos procedimientos al realizar el mal apuntalamiento en el encofrado, o cercanía de árboles al canal.			Realizar la limpieza de la superficie a tratar, para realizar el sellado de las grietas con masilla elástica de poliuretano.

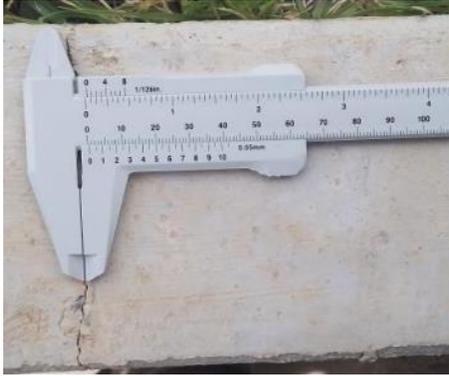
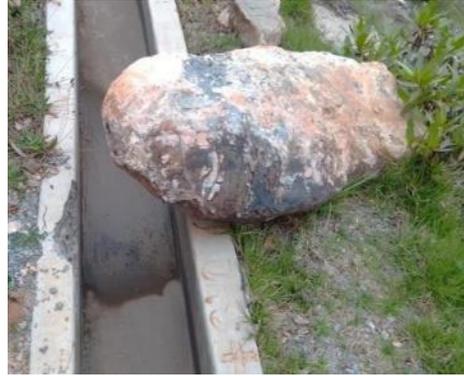
Formato de inspección visual				
Provincia: Aija	Distrito: Aija	Nombre del canal: Yeso	Clasificación de canal: C. Principal	Fecha: 11/01/2023
Tramo: Km 0+840 a 0+880	Tipo de agua: Superficial	Sección del canal: Rectangular	Edad del canal: 4 años y 5 meses	Función de objeto de obra: Conducción de agua para fines de riego.
Lesión observada:	Descripción:		Fisuras	Desprendimiento del concreto
	*fisuras.	Presencia de fisuras en una sección del canal en el lateral derecho de 0.4 mm y 0.1 mm (nivel de severidad muy ligero).

*desprendimiento del concreto	Presencia de desprendimiento de concreto en el borde del canal.		
Diagnóstico			Posible solución	
La presencia de fisura en las paredes del canal, se puede considerar como causa de la dilatación y contracción del concreto, por cambios diarios de temperatura los cuales producen agrietamiento.			Realizar la limpieza de la superficie a tratar, para realizar el sellado de las fisuras con masilla elástica de poliuretano.

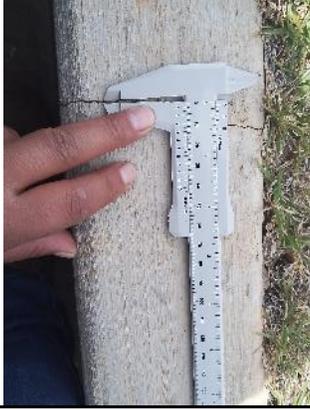
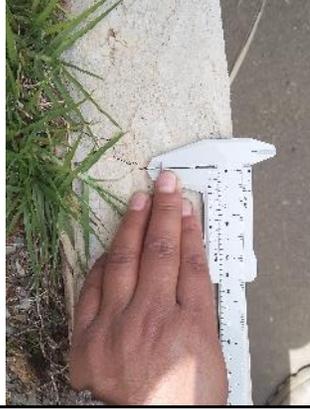
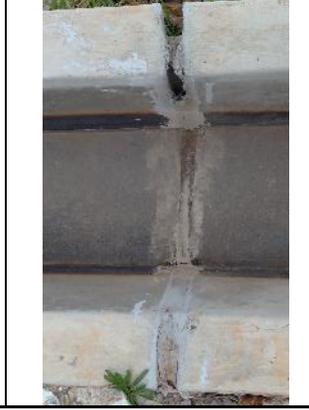
Formato de inspección visual					
Provincia: Aija	Distrito: Aija	Nombre del canal: Yeso	Clasificación de canal: C. Principal	Fecha: 11/01/2023	
Tramo: Km 0+920 a 0+960	Tipo de agua: Superficial	Sección del canal: Rectangular	Edad del canal: 4 años y 5 meses	Función de objeto de obra: Conducción de agua para fines de riego.	
Lesión observada:	Descripción:		Grietas	Fisuras	Juntas de dilatación
	*Grietas	Presencia de grietas en una sección del canal en el lateral derecho de 1.65 mm (nivel de severidad muy ligero).

*Fisuras.	Presencia de fisuras en una sección del Canal en el lateral derecho de 0.1 mm, 0.8 mm; en el lateral izquierdo de 0.6 mm y 0.9 mm (nivel de severidad muy ligero).			
	*Juntas de dilatación	Desprendimiento de los elementos de la junta de dilatación en la sección del canal.			
Diagnóstico			Posible solución		
La presencia de grietas en las paredes del canal, se puede considerar como causa de malos procedimientos al realizar el mal apuntalamiento en el encofrado, o cercanía de árboles al canal.			Realizar la limpieza de la superficie a tratar, para realizar el sellado de las grietas con masilla elástica de poliuretano.

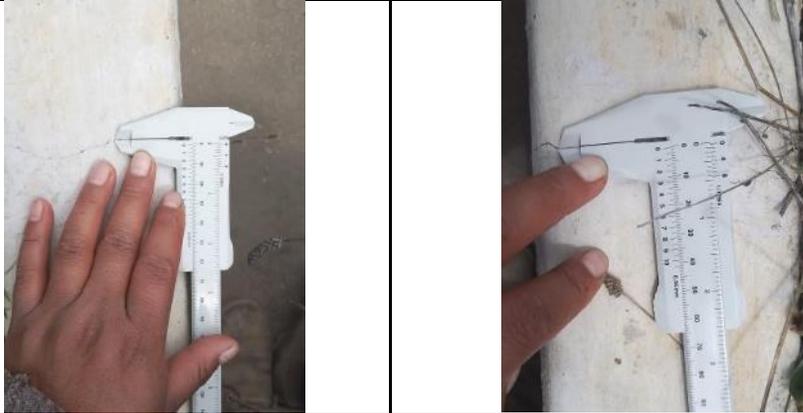
Formato de inspección visual				
Provincia: Aija	Distrito: Aija	Nombre del canal: Yeso	Clasificación de canal: C. Principal	Fecha: 11/01/2023
Tramo: Km 0+960 a 0+1000	Tipo de agua: Superficial	Sección del canal: Rectangular	Edad del canal: 4 años y 5 meses	Función de objeto de obra: Conducción de agua para fines de riego.
Lesión observada:	Descripción:		Fisuras	
	*Fisuras.	Presencia de fisuras en una sección del canal en el lateral derecho de 0.45 mm; en el lateral izquierdo de 0.45 mm y en la base de 0.4 mm (nivel de severidad muy ligero).

Diagnóstico			Posible solución	
La presencia de fisura en las paredes del canal, se puede considerar como causa de la dilatación y contracción del concreto, por cambios diarios de temperatura los cuales producen fisuramiento.			Realizar la limpieza de la superficie a tratar, para realizar el sellado de las fisuras con masilla elástica de poliuretano.

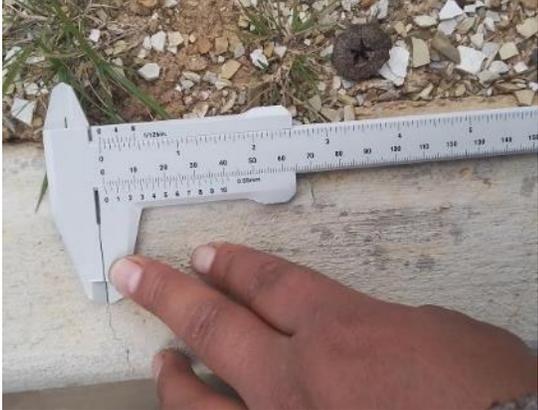
Formato de inspección visual				
Provincia: Aija	Distrito: Aija	Nombre del canal: Yeso	Clasificación de canal: C. Principal	Fecha: 11/01/2023
Tramo: Km 0+1000 a 0+1040	Tipo de agua: Superficial	Sección del canal: Rectangular	Edad del canal: 4 años y 5 meses	Función de objeto de obra: Conducción de agua para fines de riego.
Lesión observada:	Descripción:		Fisura	
	*Fisuras.	Presencia de fisura en una sección del canal en el lateral derecho de 0.25 mm (nivel de severidad muy ligero).

Diagnóstico			Posible solución	
La presencia de fisura en las paredes del canal, se puede considerar como causa de la dilatación y contracción del concreto, por cambios diarios de temperatura los cuales producen fisuramiento.			Realizar la limpieza de la superficie a tratar, para realizar el sellado de las fisuras con masilla elástica de poliuretano.

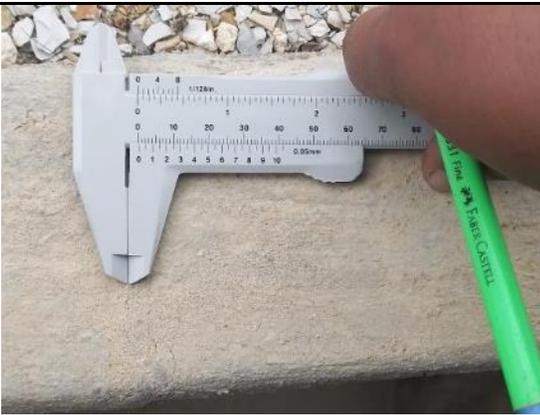
Formato de inspección visual				
Provincia: Aija	Distrito: Aija	Nombre del canal: Yeso	Clasificación de canal: C. Principal	Fecha: 11/01/2023
Tramo: Km 0+1120 a 0+1140	Tipo de agua: Superficial	Sección del canal: Rectangular	Edad del canal: 4 años y 5 meses	Función de objeto de obra: Conducción de agua para fines de riego.
Lesión observada:	Descripción:		Fisuras	
	*Fisuras.	Presencia de fisuras en una sección del canal en el lateral derecho de 0.1 mm y en el lateral izquierdo de 0.1 mm (nivel de severidad muy ligero).

Diagnóstico			Posible solución	
La presencia de fisura en las paredes del canal, se puede considerar como causa de la dilatación y contracción del concreto, por cambios diarios de temperatura los cuales producen fisuramiento.			Realizar la limpieza de la superficie a tratar, para realizar el sellado de las fisuras con masilla elástica de poliuretano.

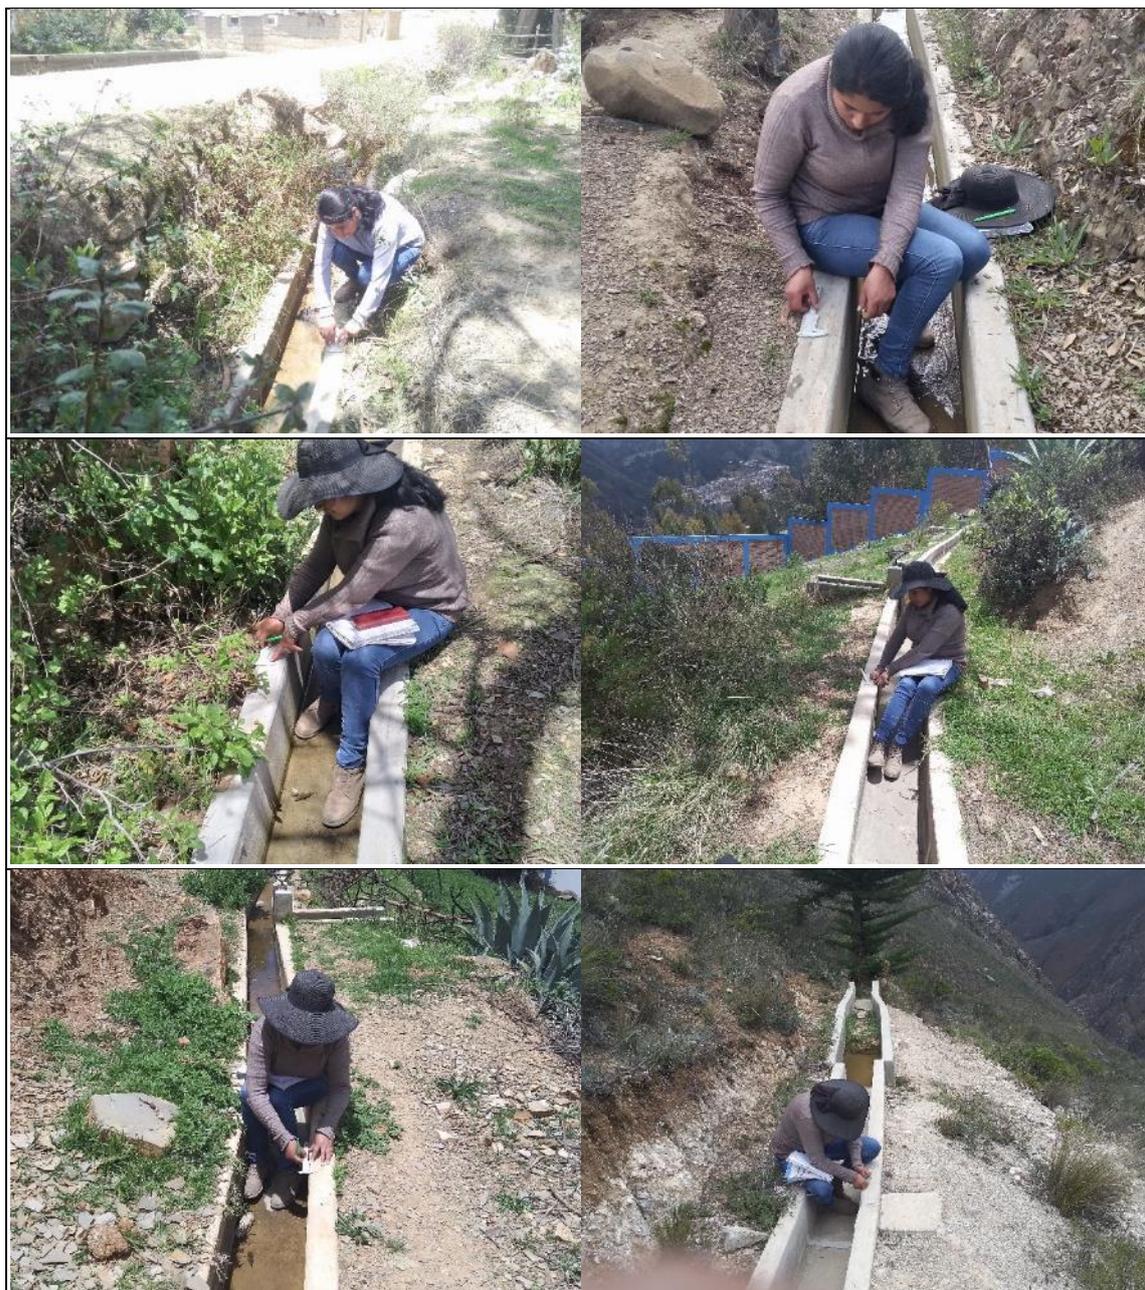
Identificación de las Grietas y Fisuras que Afectan en el Deterioro del Canal.

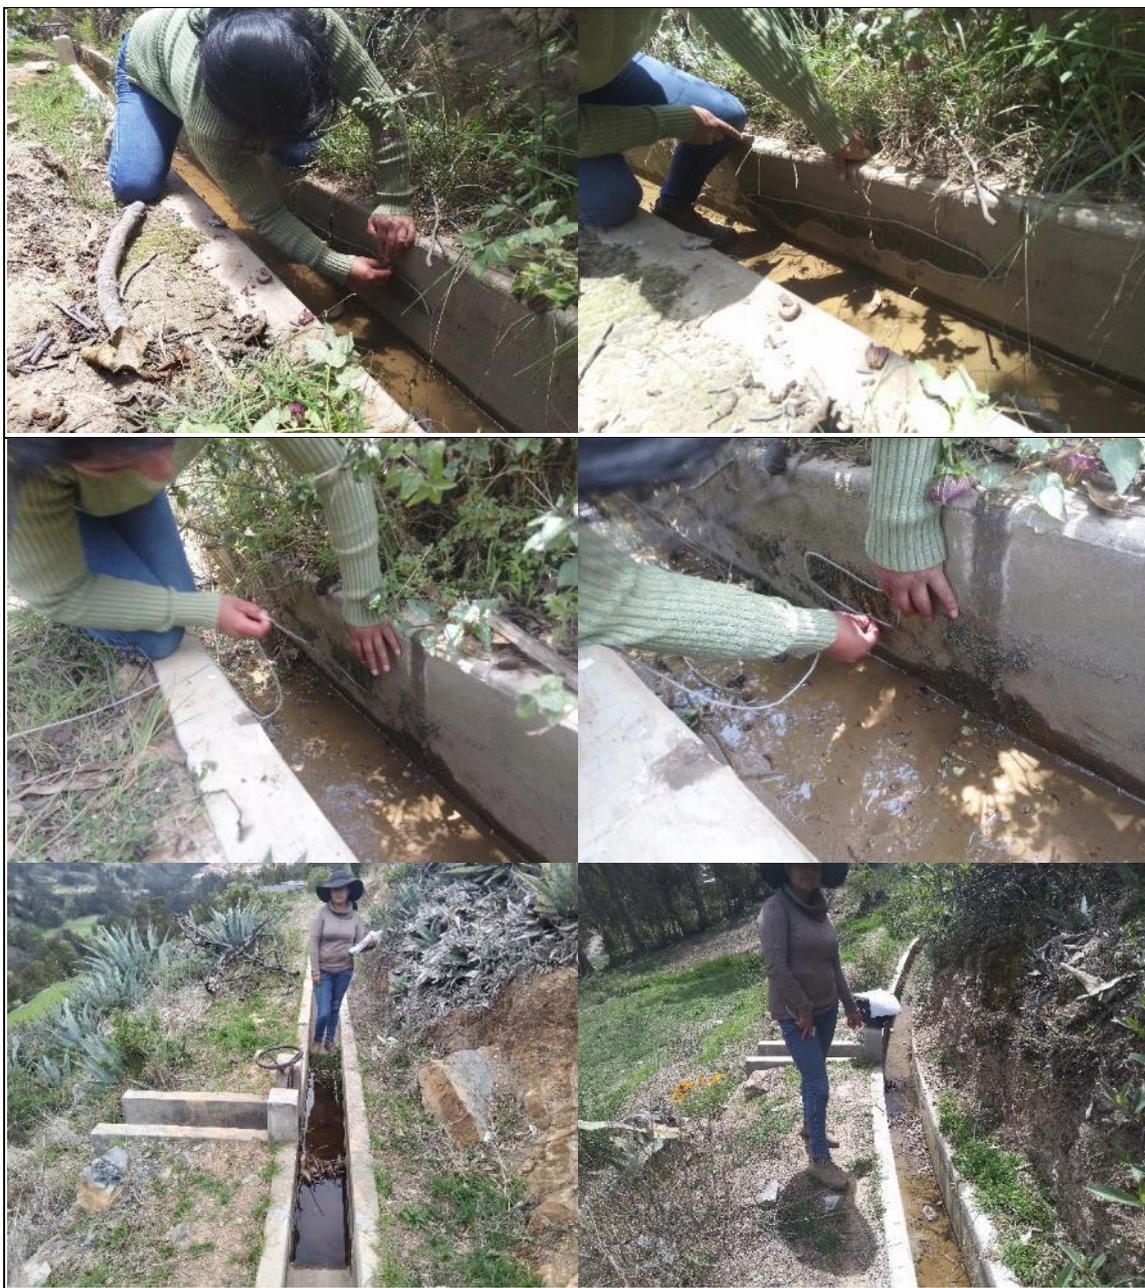
Figura A2

identificación de los Musgos, Mohos y Sedimentos que Afectan en el Deterioro del Canal.

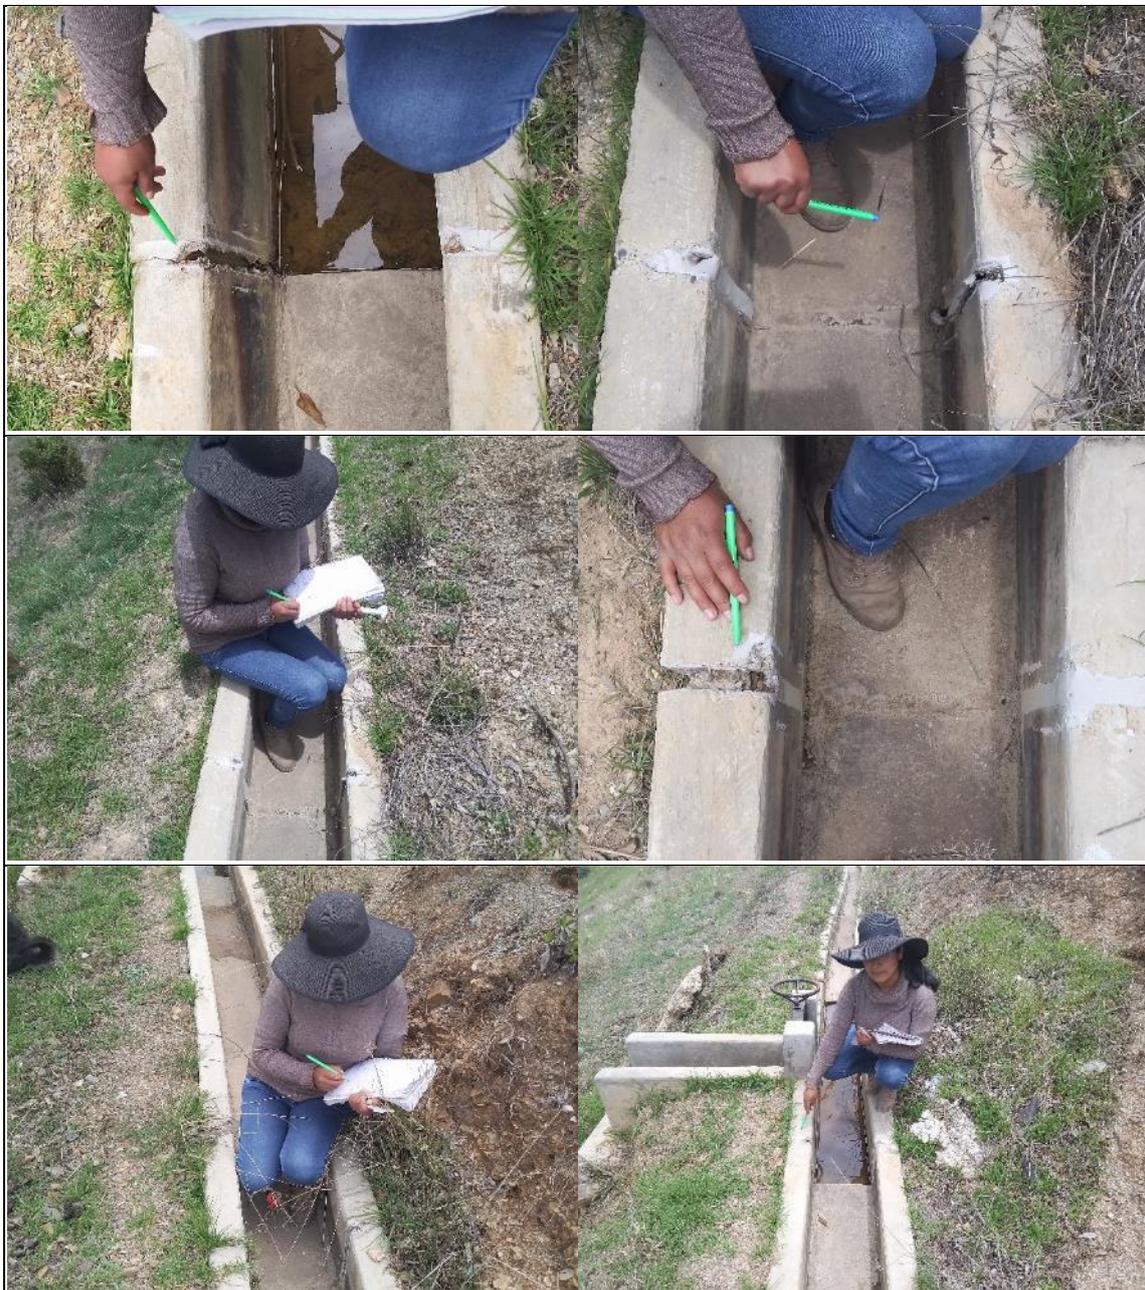
Figura A3

Identificación de los Desprendimientos de los Elementos de las Juntas de Dilatación que afectan en el Deterioro del Canal.
