Universidad Nacional Santiago Antúnez de Mayolo

**“INDICE DE CONDICION DEL PAVIMENTO RIGIDO
MEDIANTE INSPECCION TRADICIONAL Y EMPLEANDO
UN VEHICULO AEREO NO TRIPULADO CON FINES DE
MANTENIMIENTO”**

**TESIS PARA OPTAR EL TITULO DE
INGENIERO CIVIL**

HUARAZ-PERU

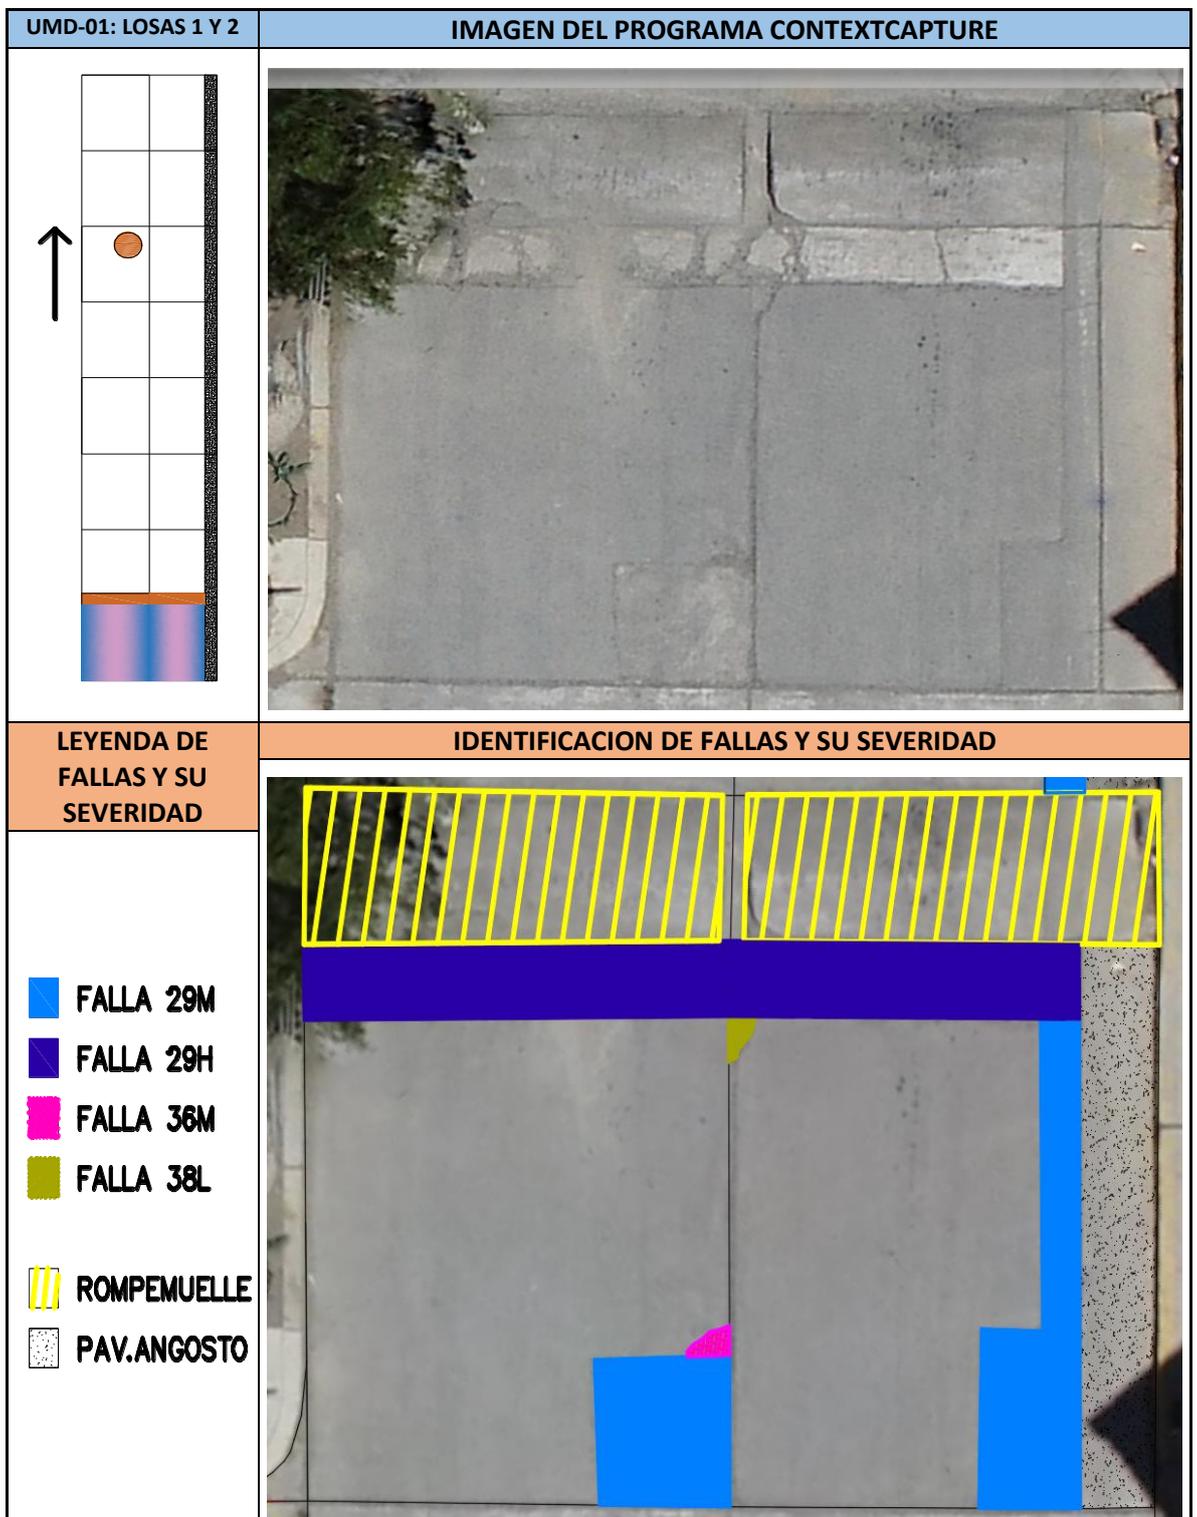
Figura 20

Daños en UMD-01, Losas 1 y 2

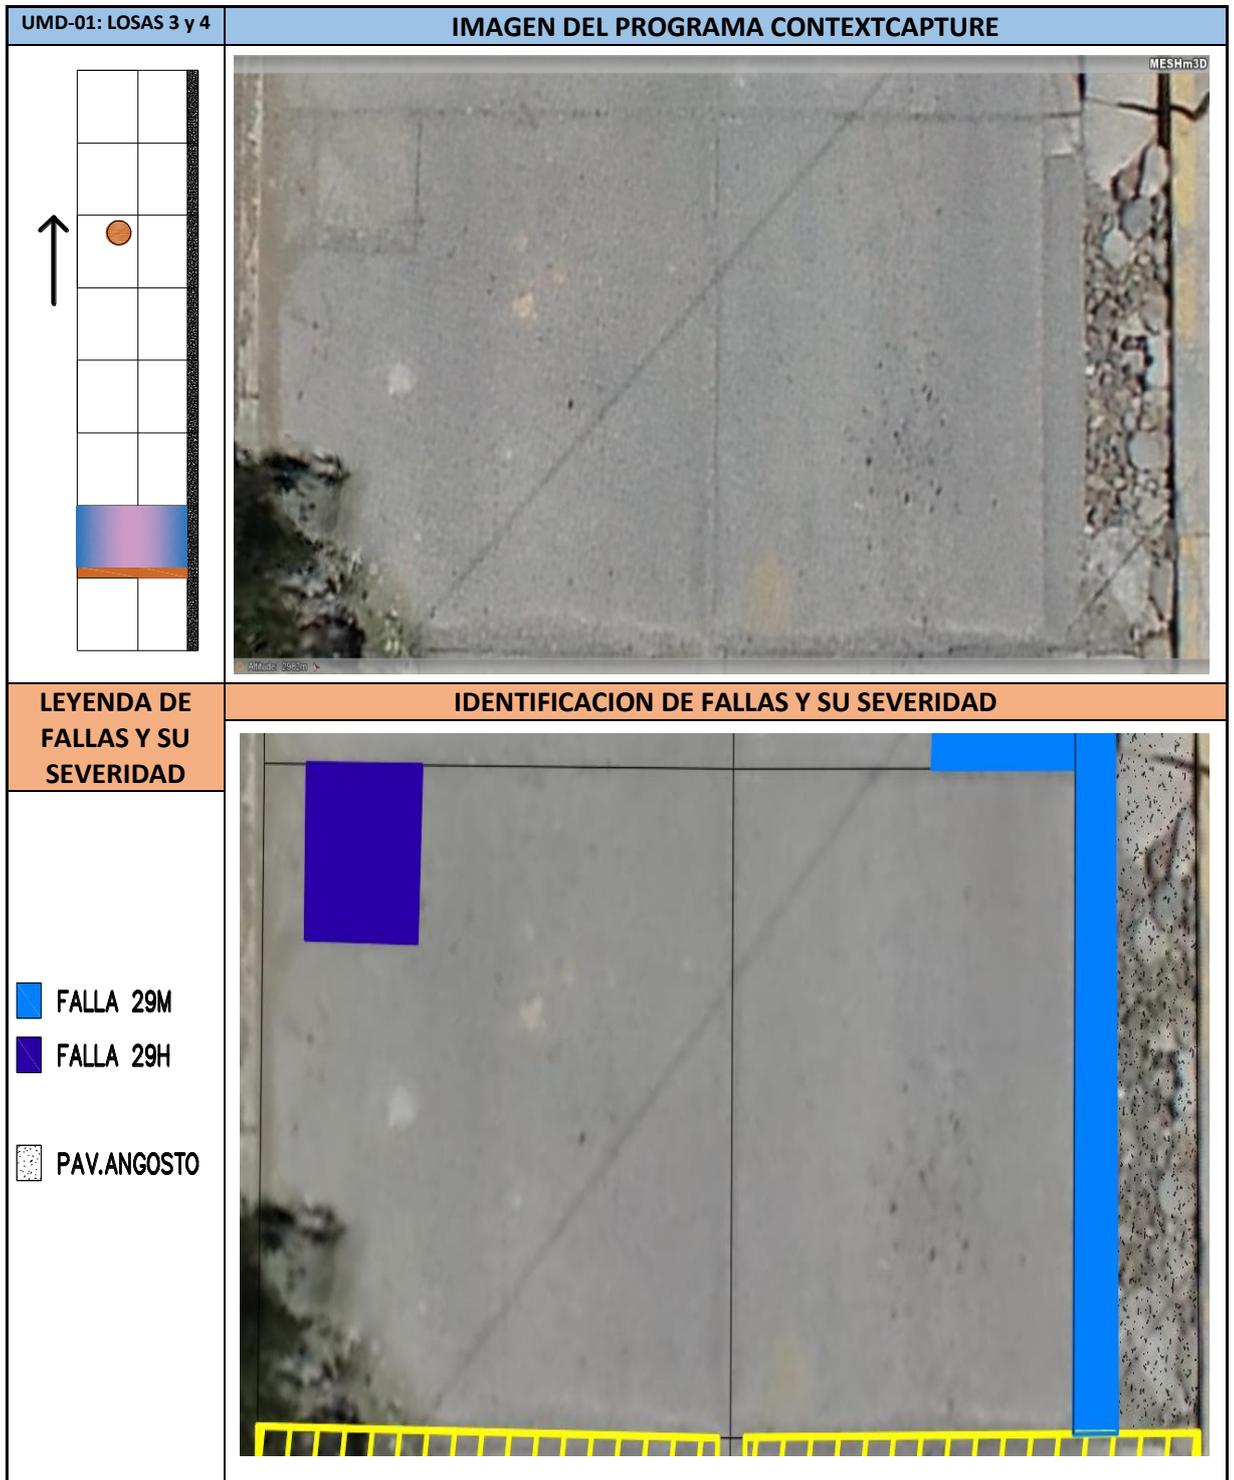
Figura 21

Daños en UMD-01, Losas 3 y 4

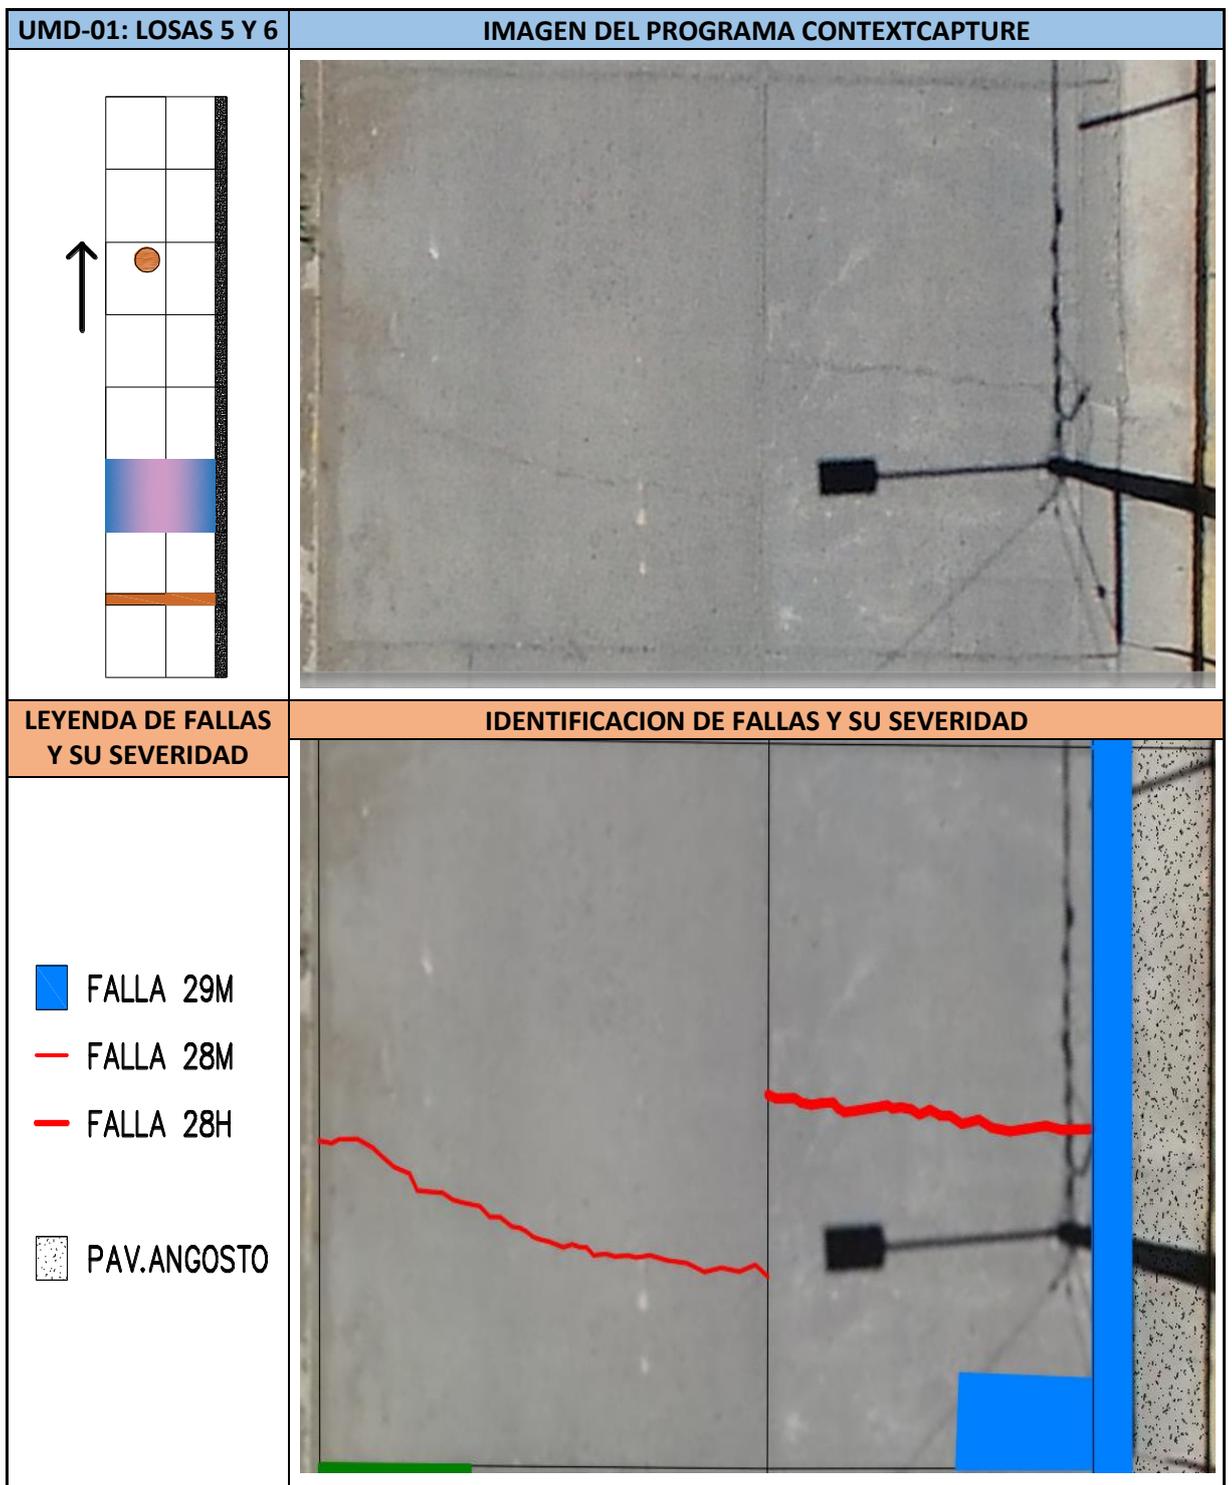
Figura 22

Daños en UMD-01, Losas 5 y 6

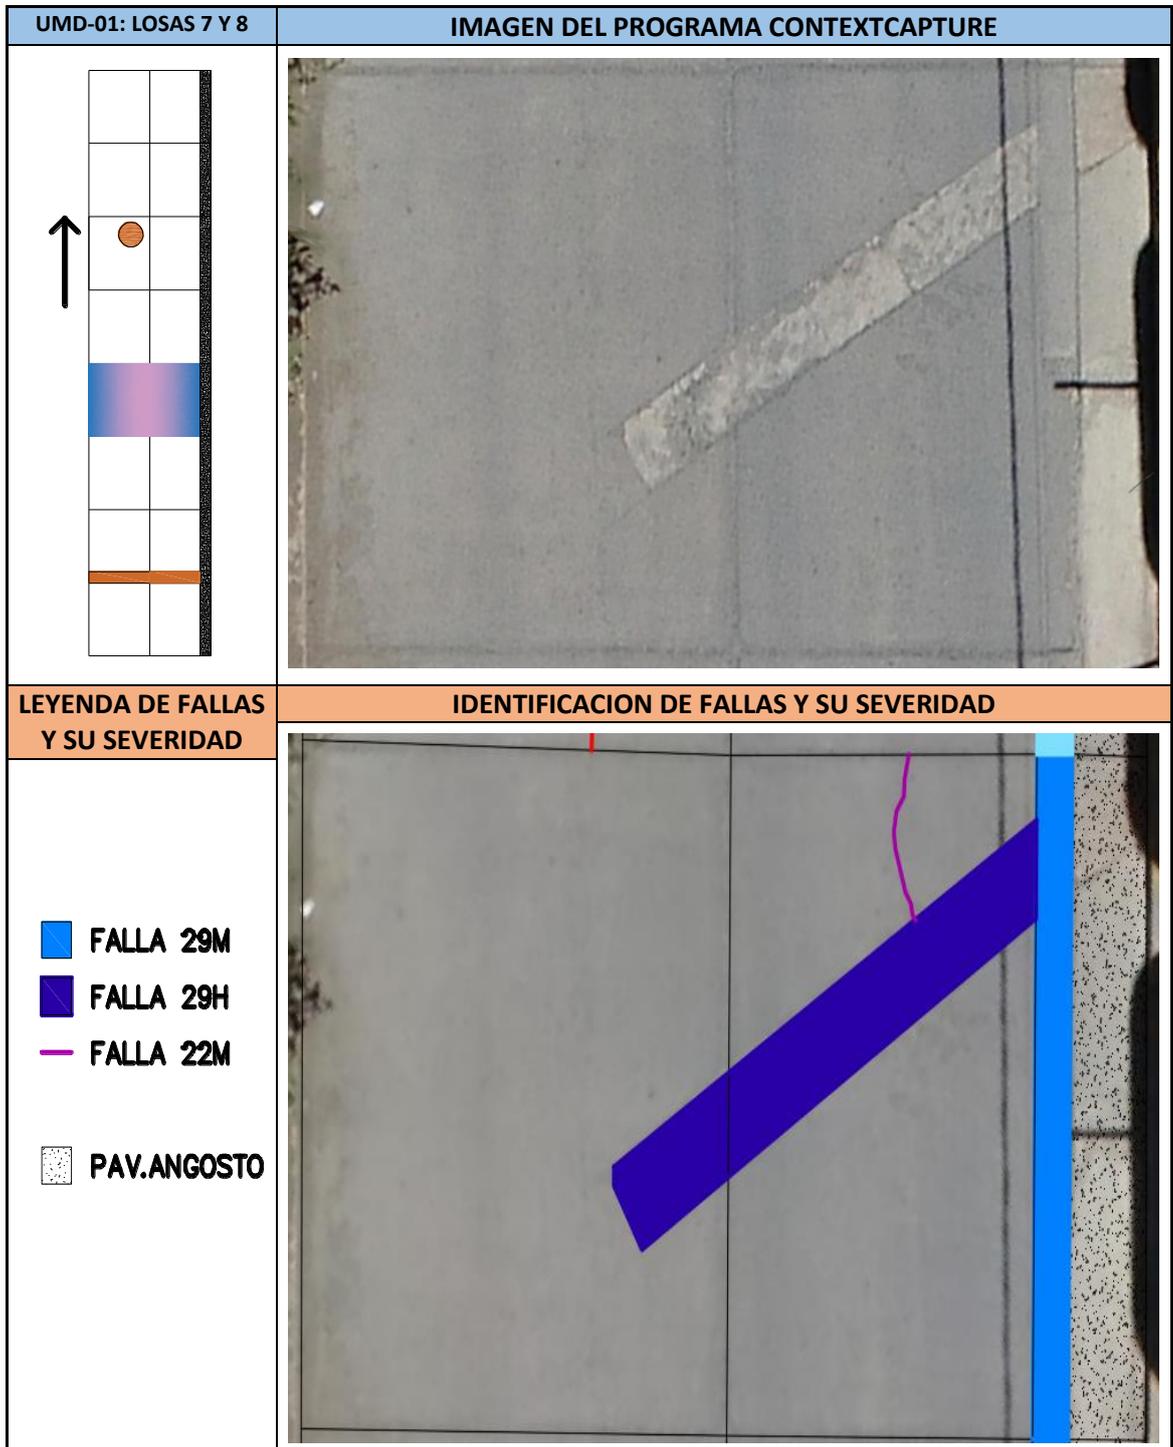
Figura 23

Daños en UMD-01, Losas 7 y 8

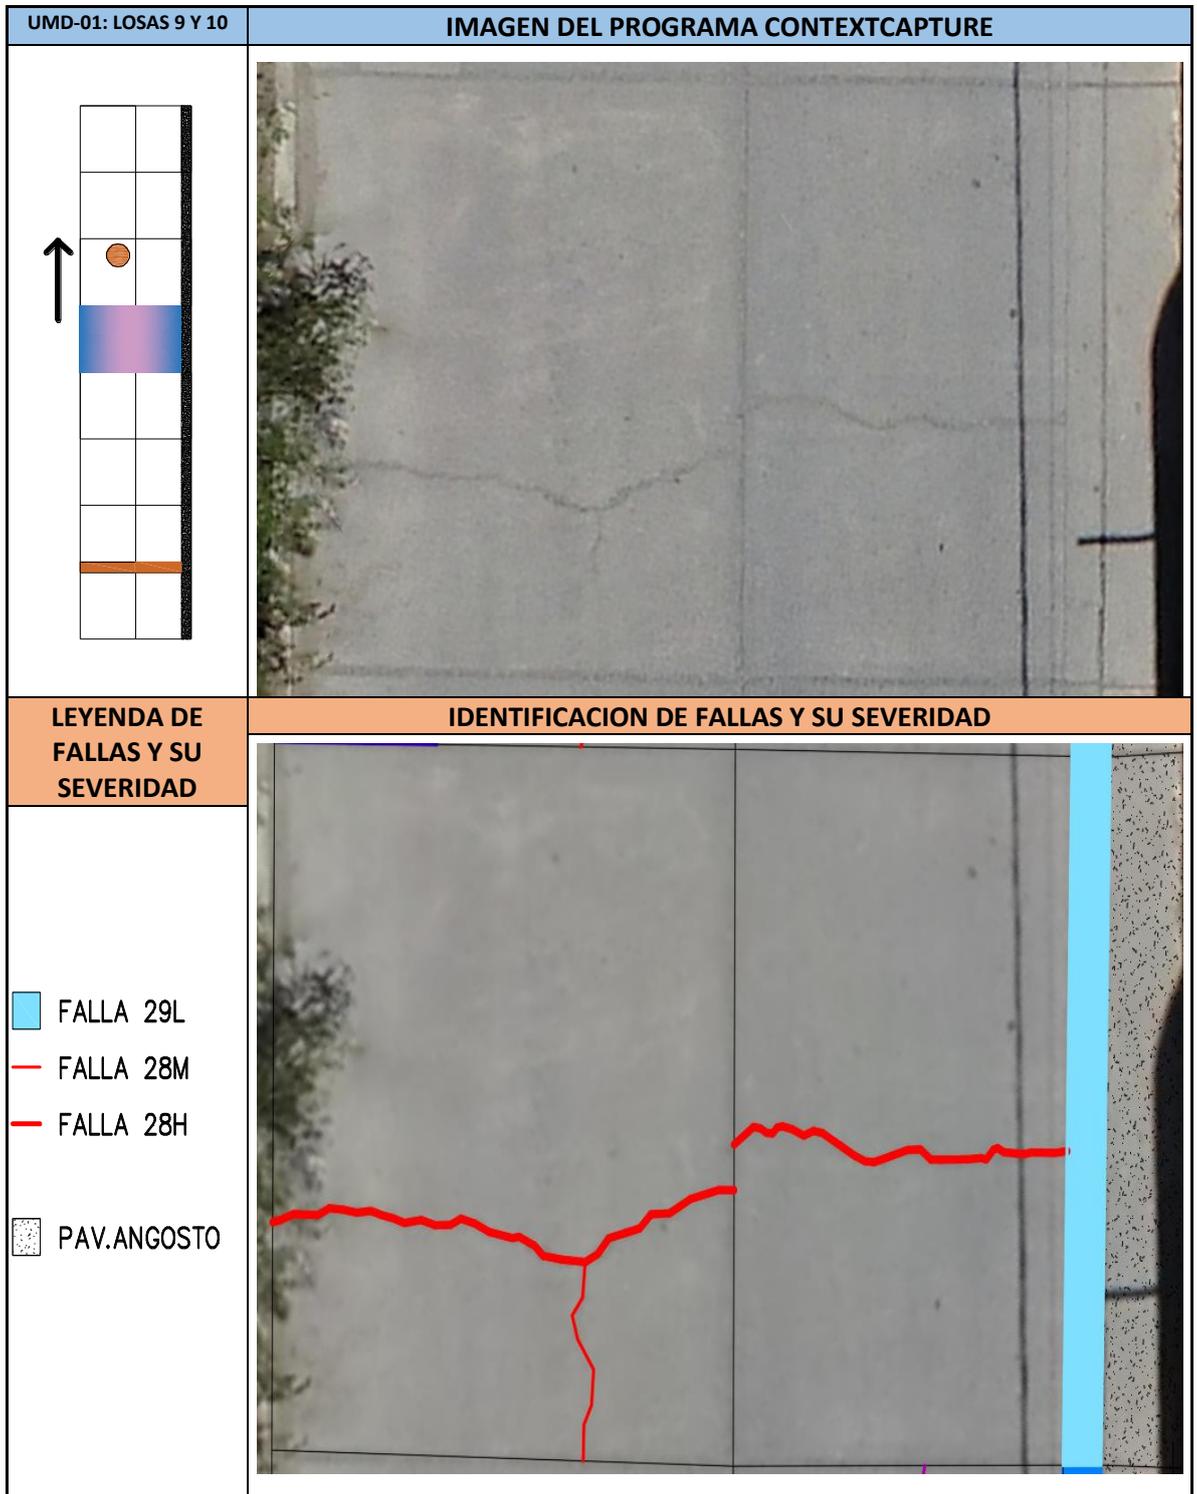
Figura 24

Daños en UMD-01, Losas 9 y 10

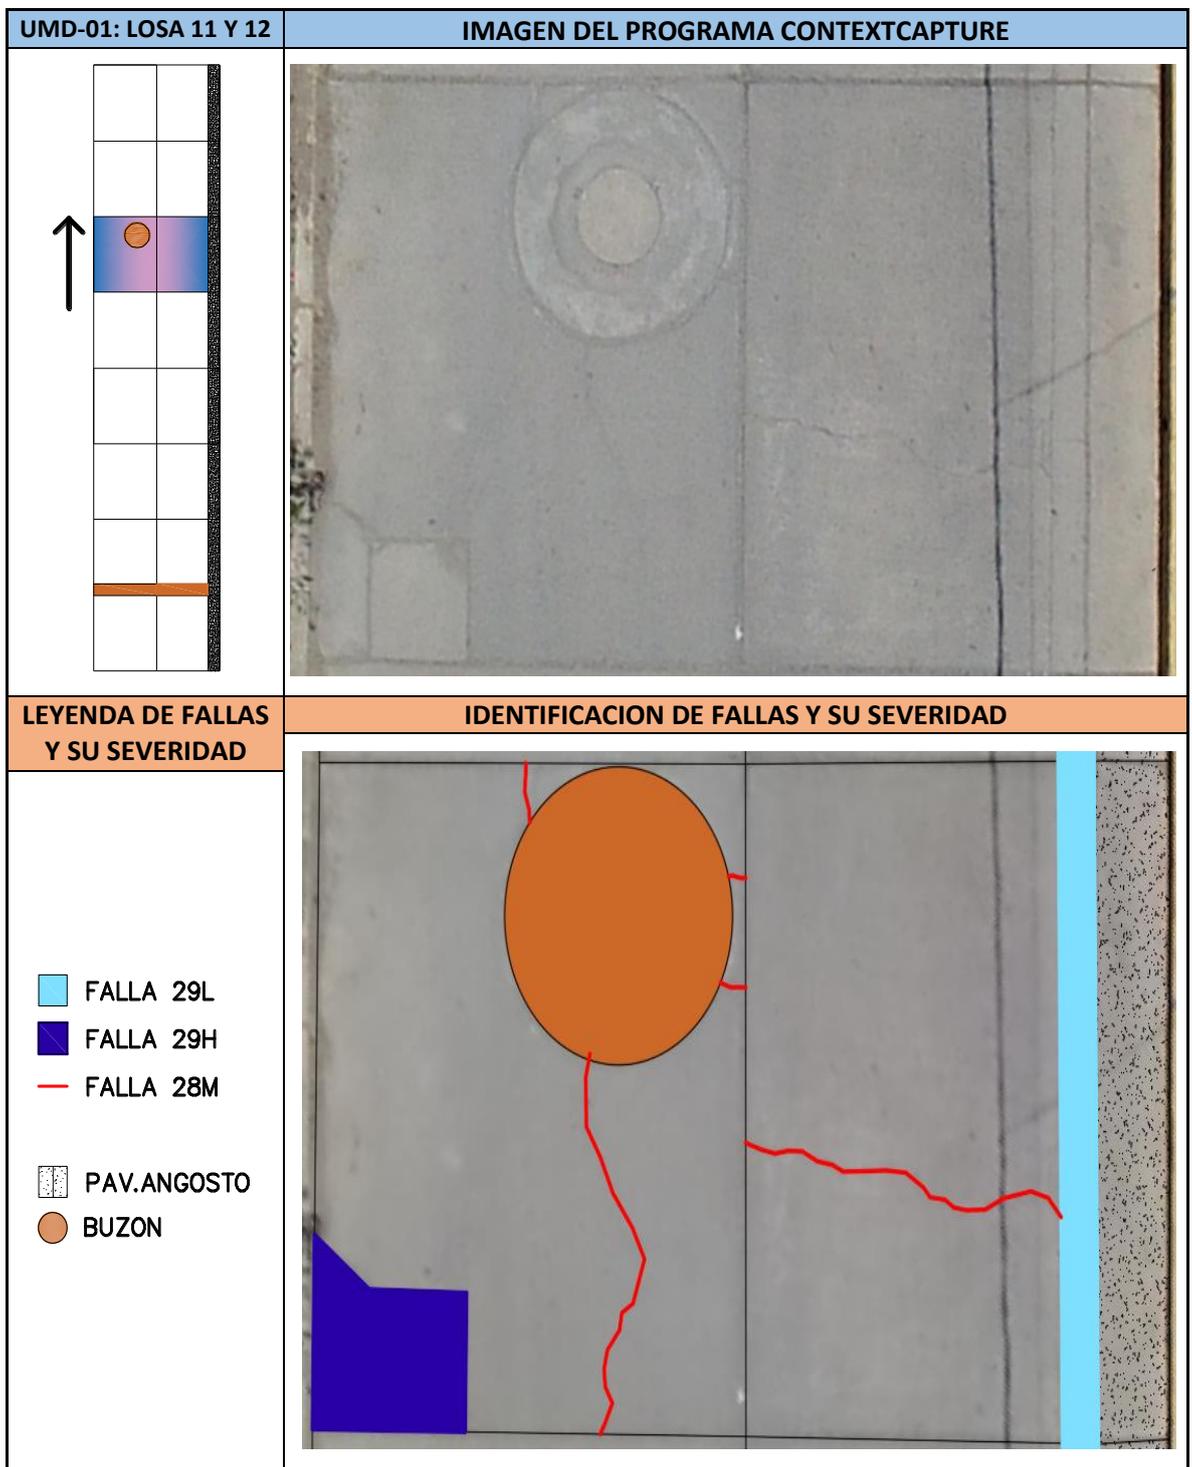
Figura 25

Daños en UMD-01, Losas 11 y 12

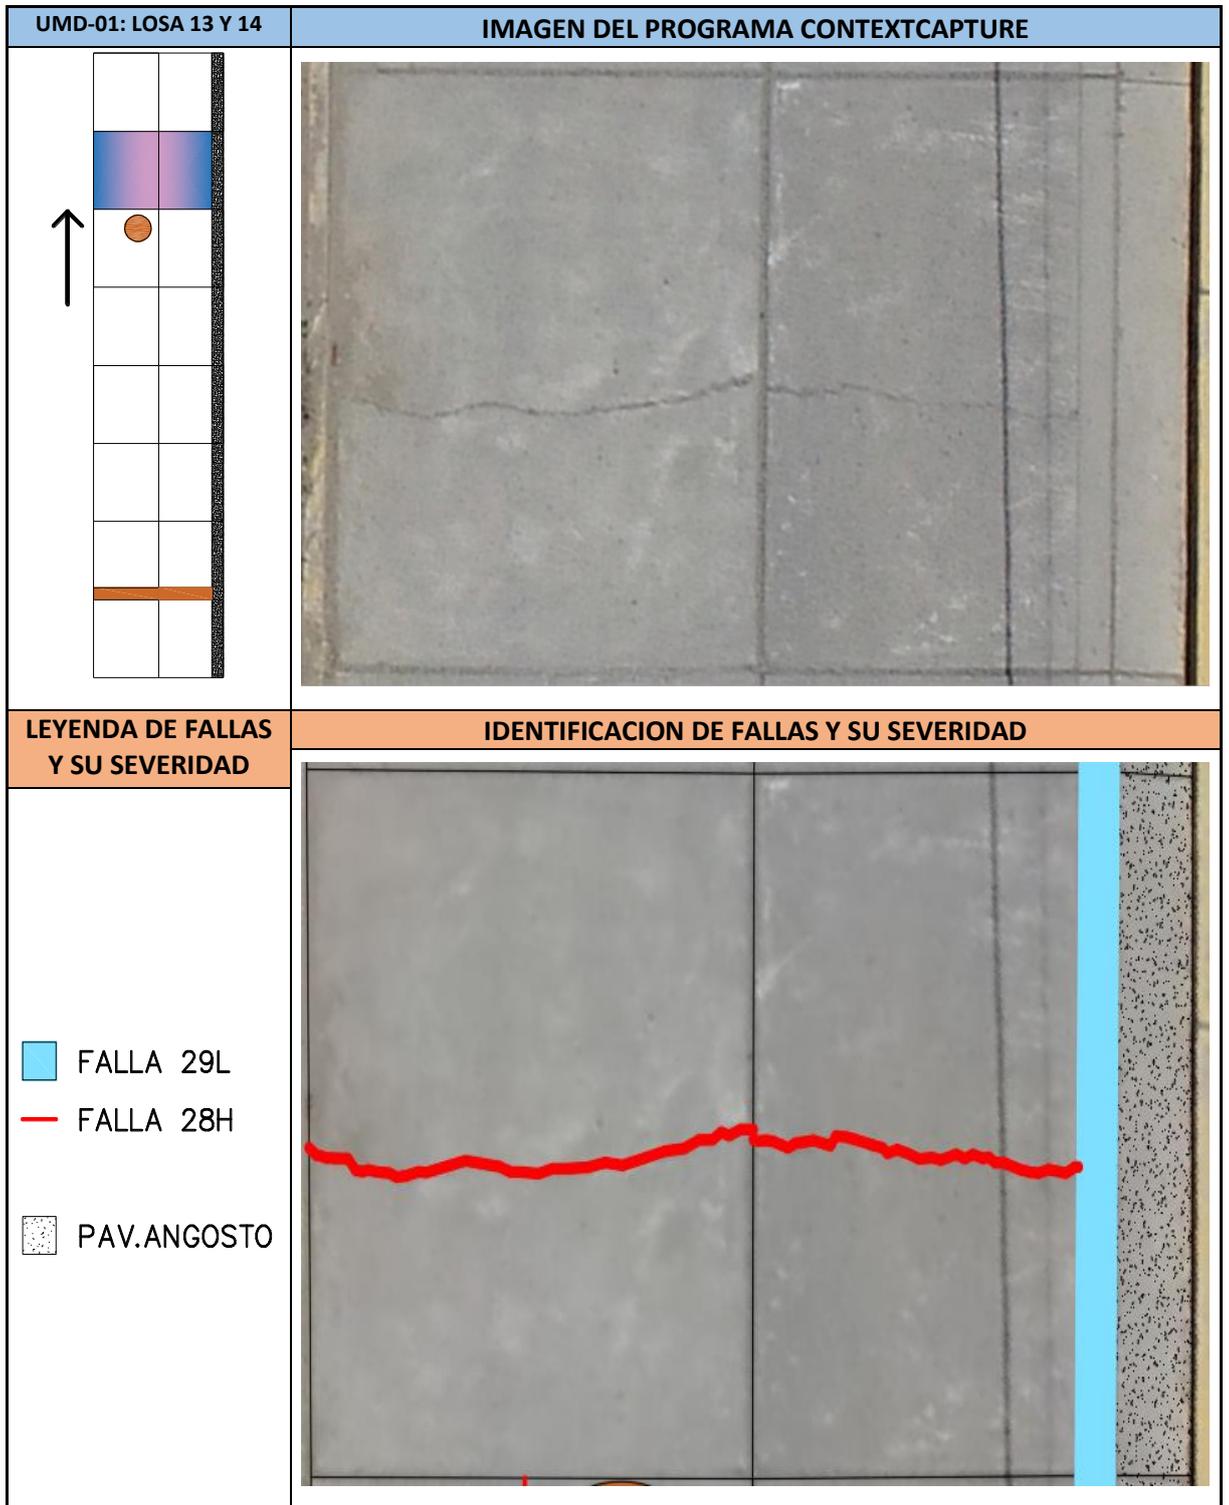
Figura 26

Daños en UMD-01, Losas 13 y 14

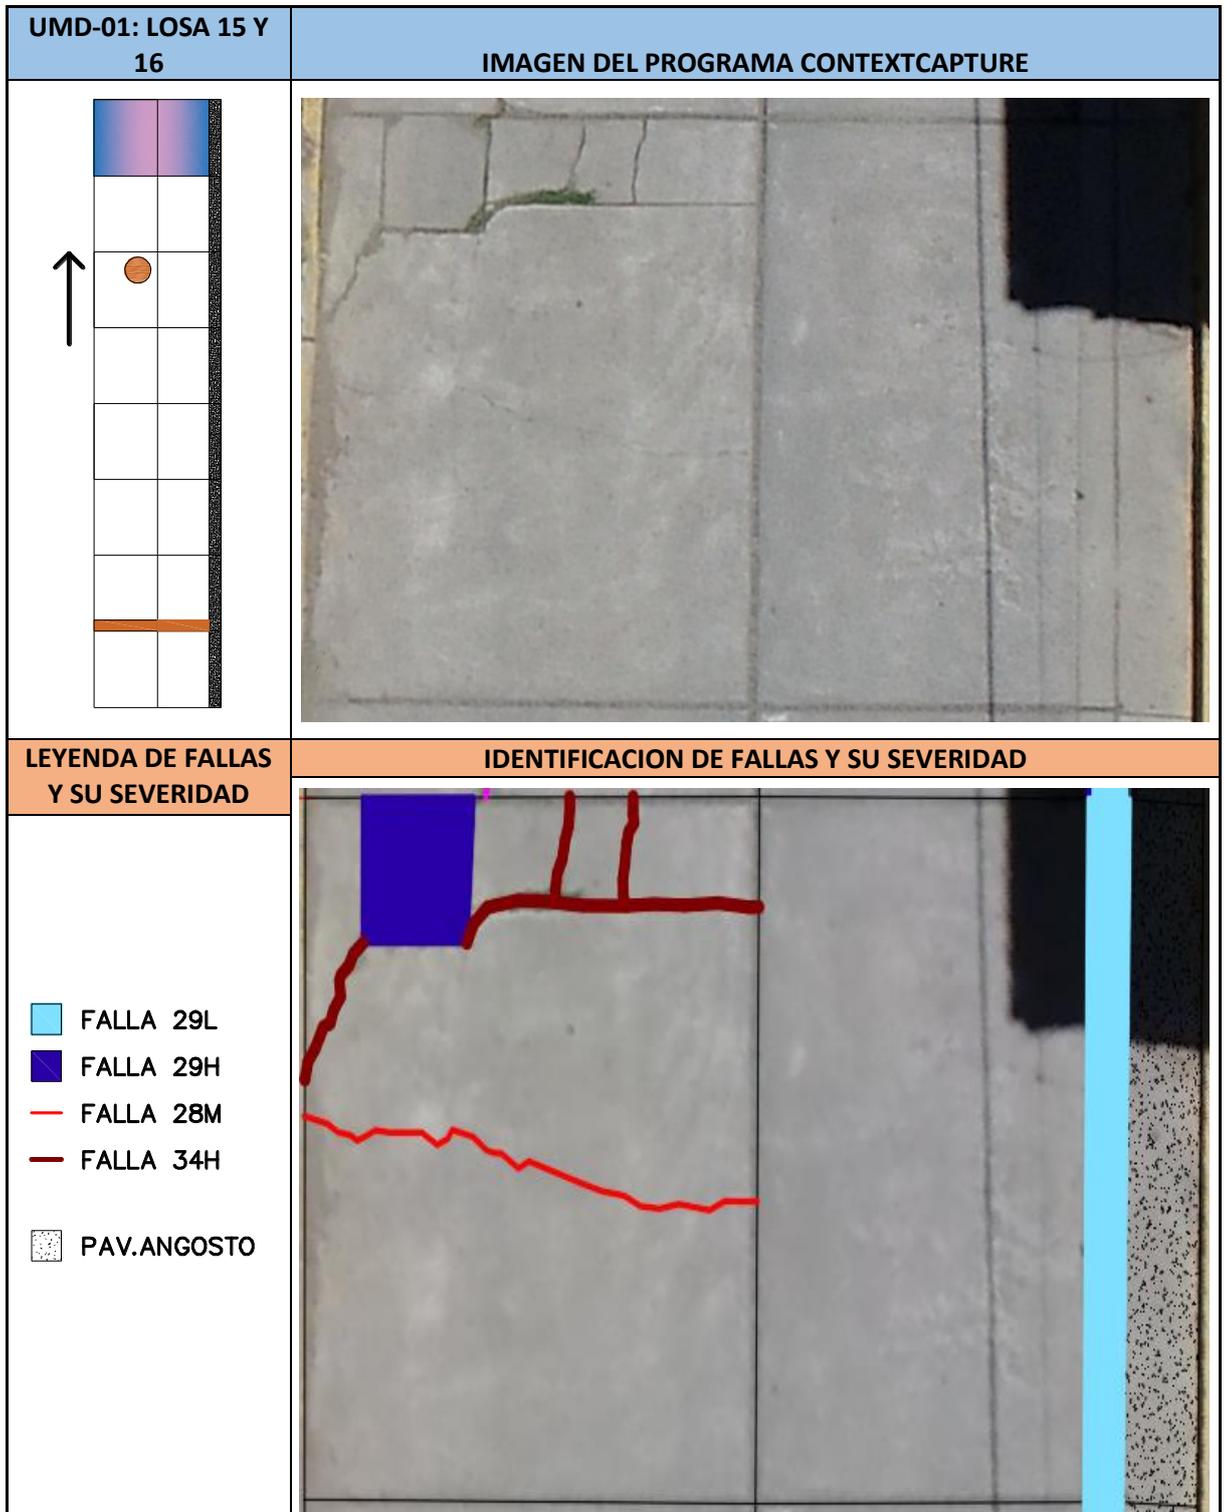
Figura 27

Daños en UMD-01, Losas 15 y 16

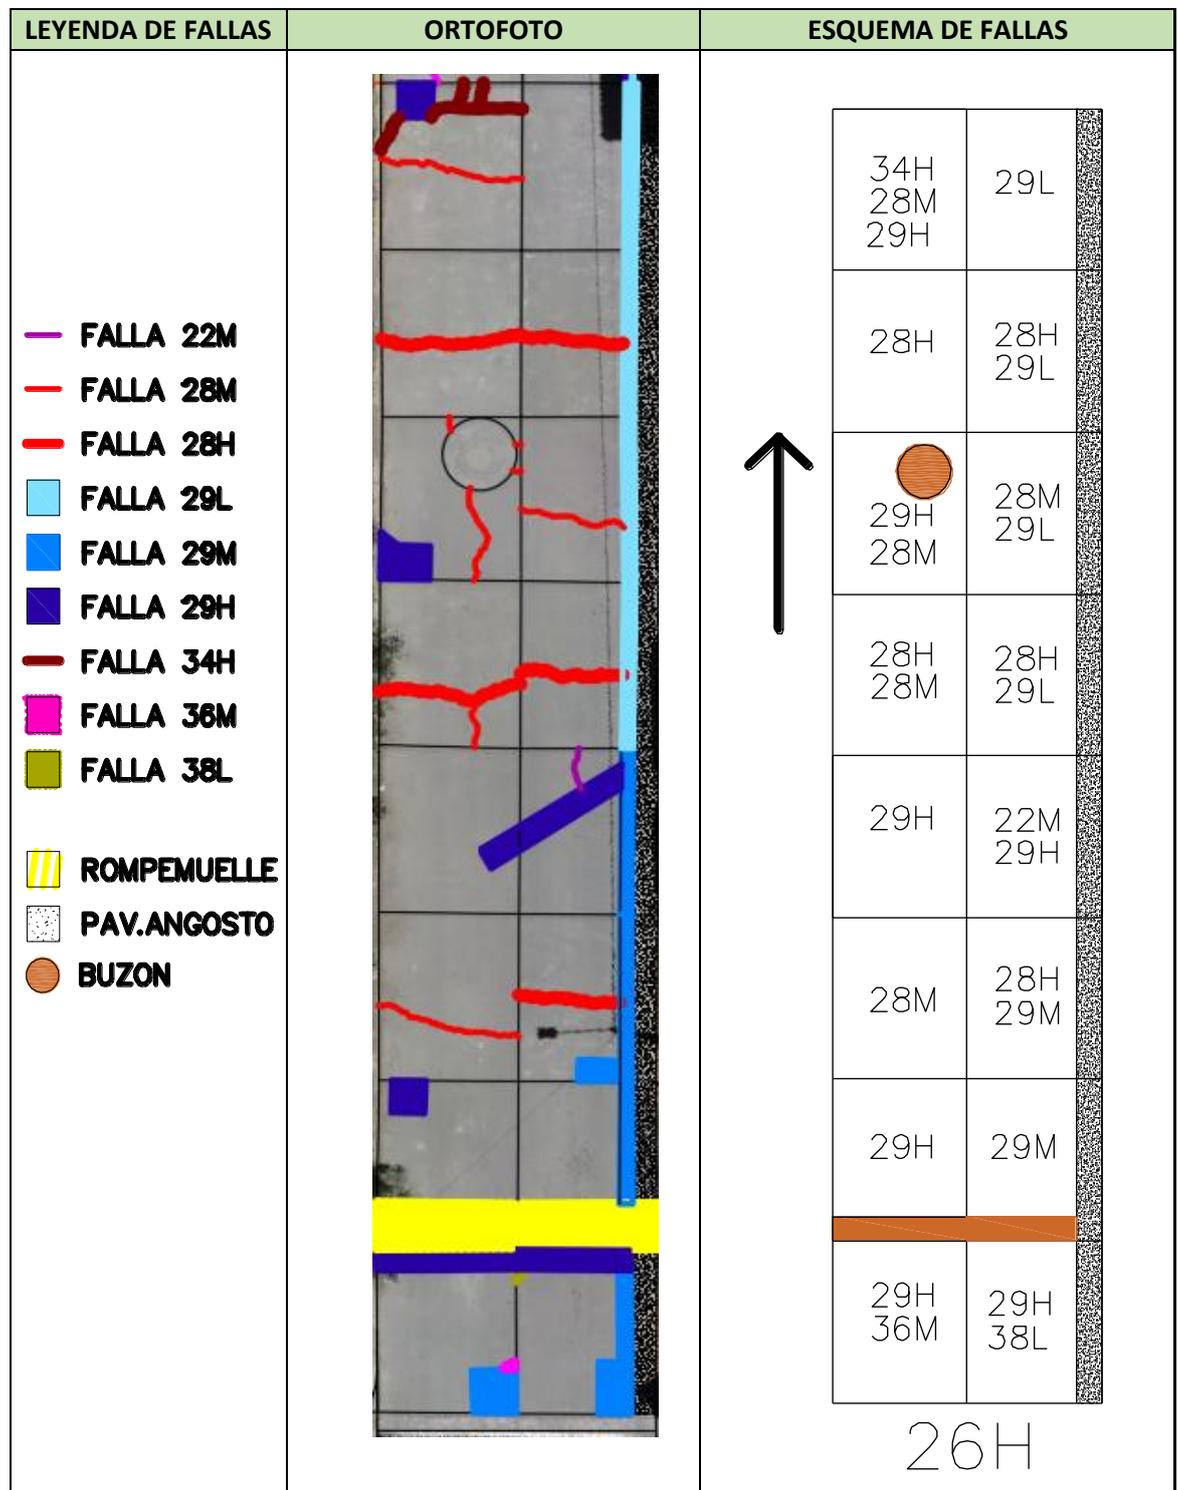
Figura 28

Ortofoto de UMD-01, mostrando todos los daños identificados

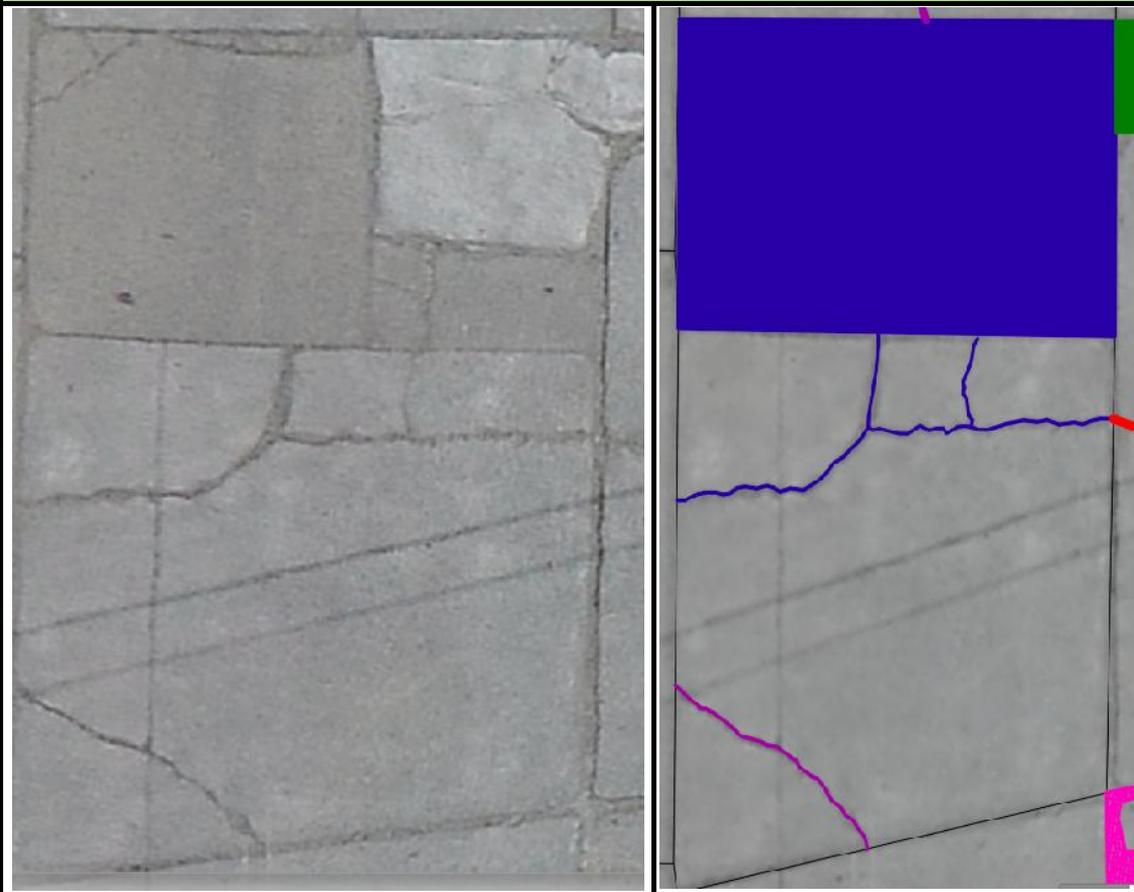
Daños: Parche grande de severida alta y punzonamiento de severida media (29H, 34M)

Daños: Parche grande de severida alta, punzonamiento y grieta de esquina de severida media (29H, 34M, 22M)

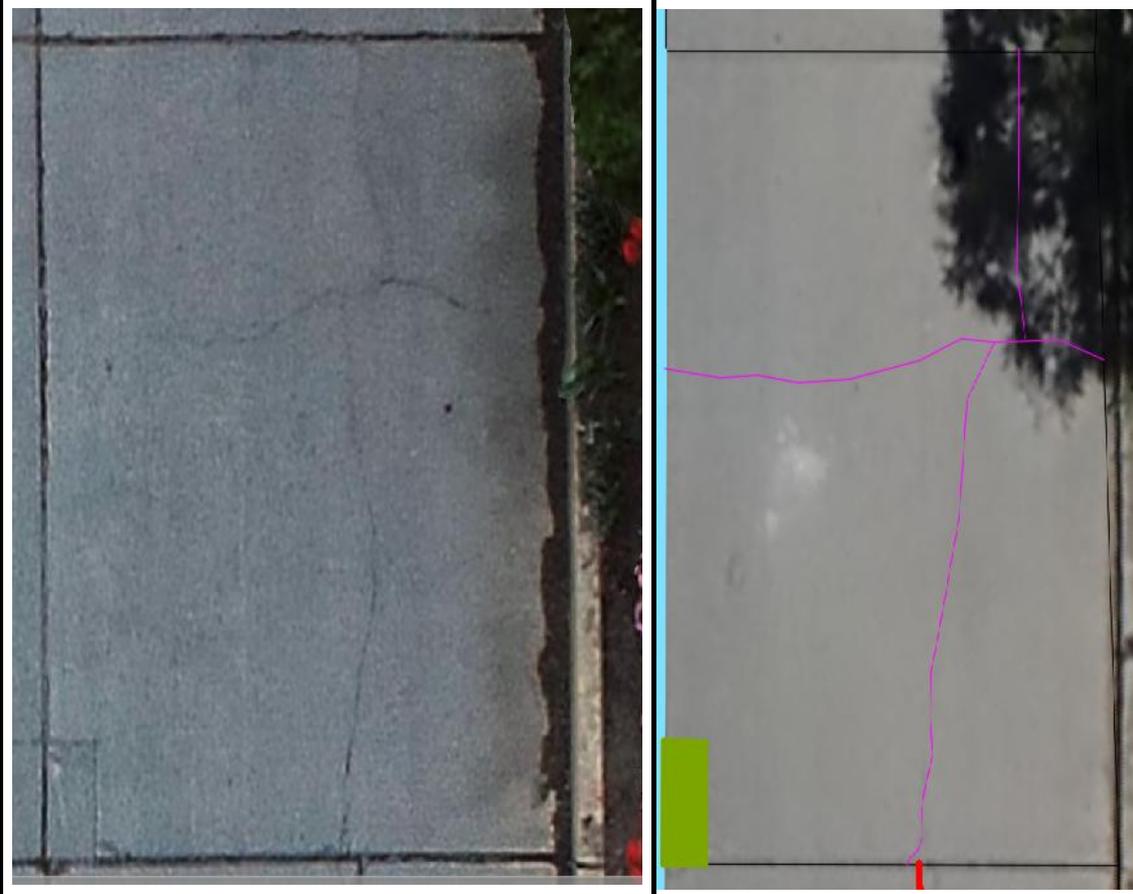
Daños: Losa dividida de baja severidad baja (23L)

Daños: Losa dividida de baja severidad baja y parche pequeño de severidad media (23L y 30M)

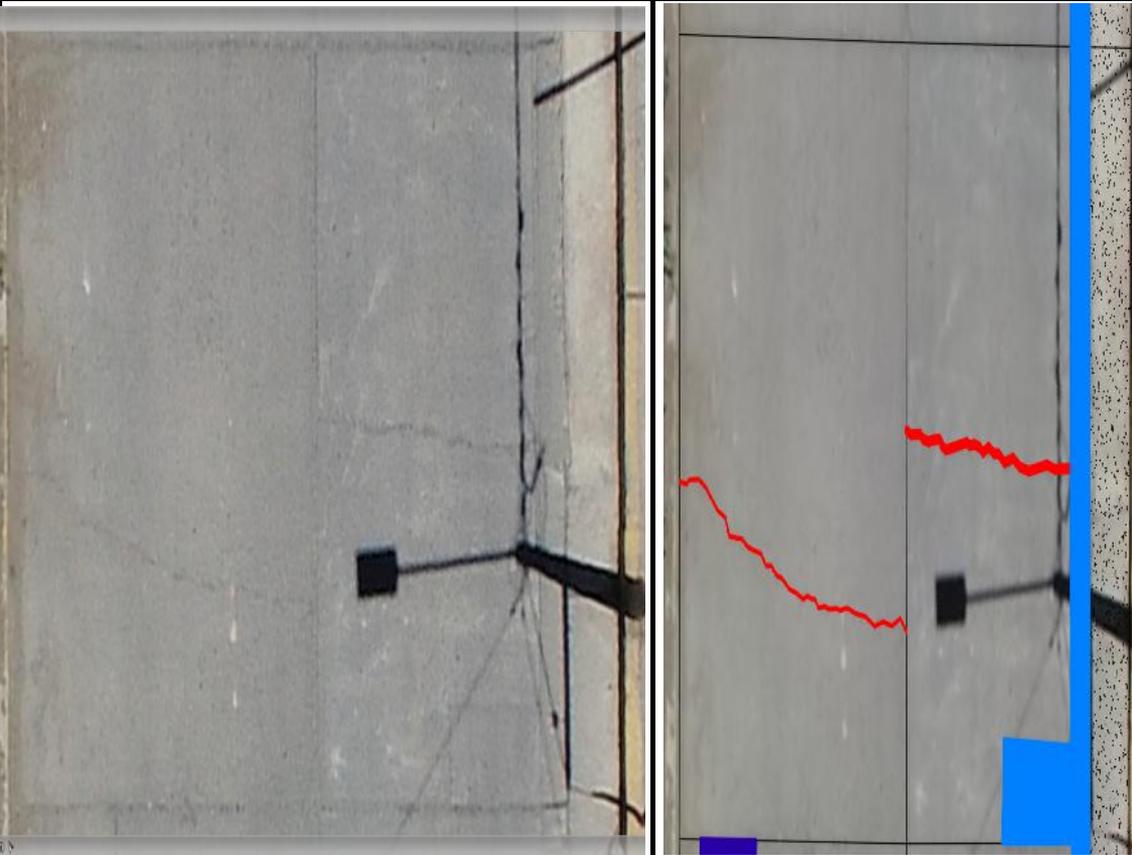
Daños: Parche grande de severida alta y grieta lineal de severidad media y alta (29H, 28M y 28H)

Daños: Parche grande de severida media, grieta lineal de severidad media y alta (29M, 28M y 28H)

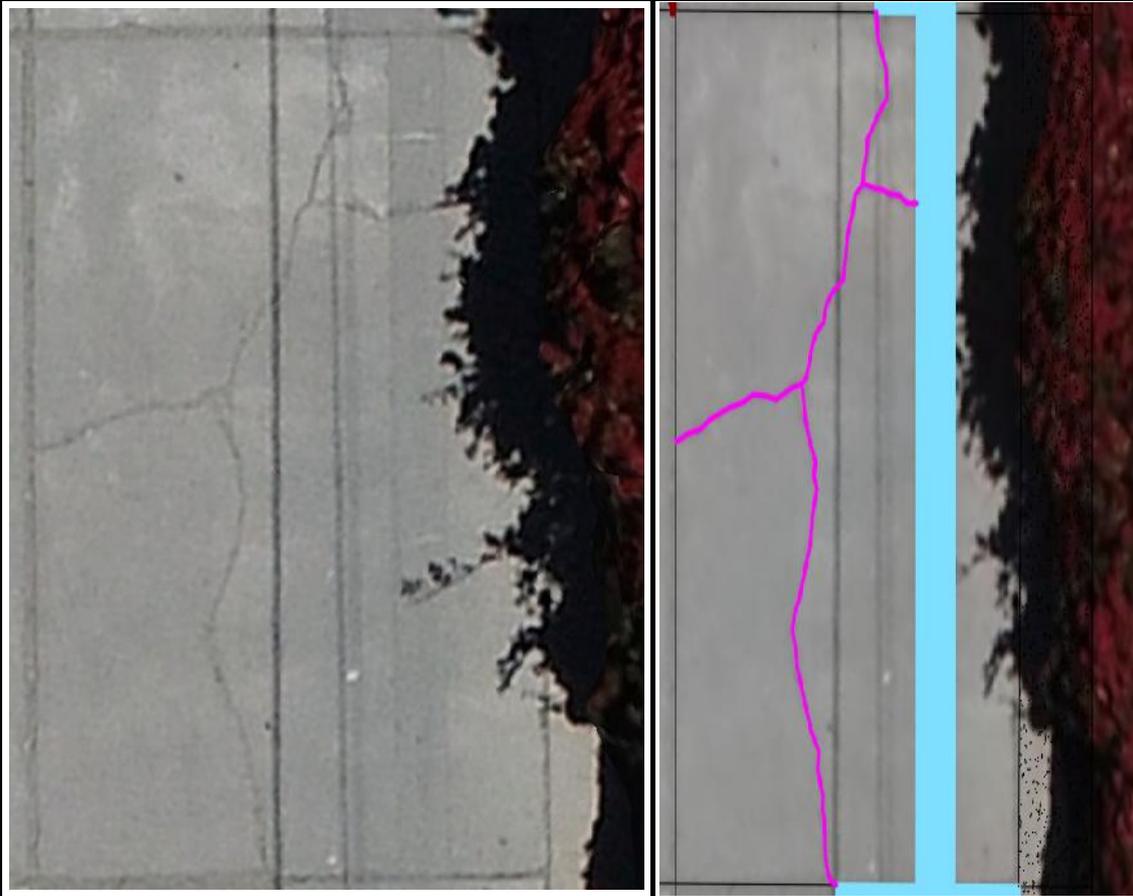
Daños: Parche grande de severidad baja y losa dividida de severidad media (29L y 23M)

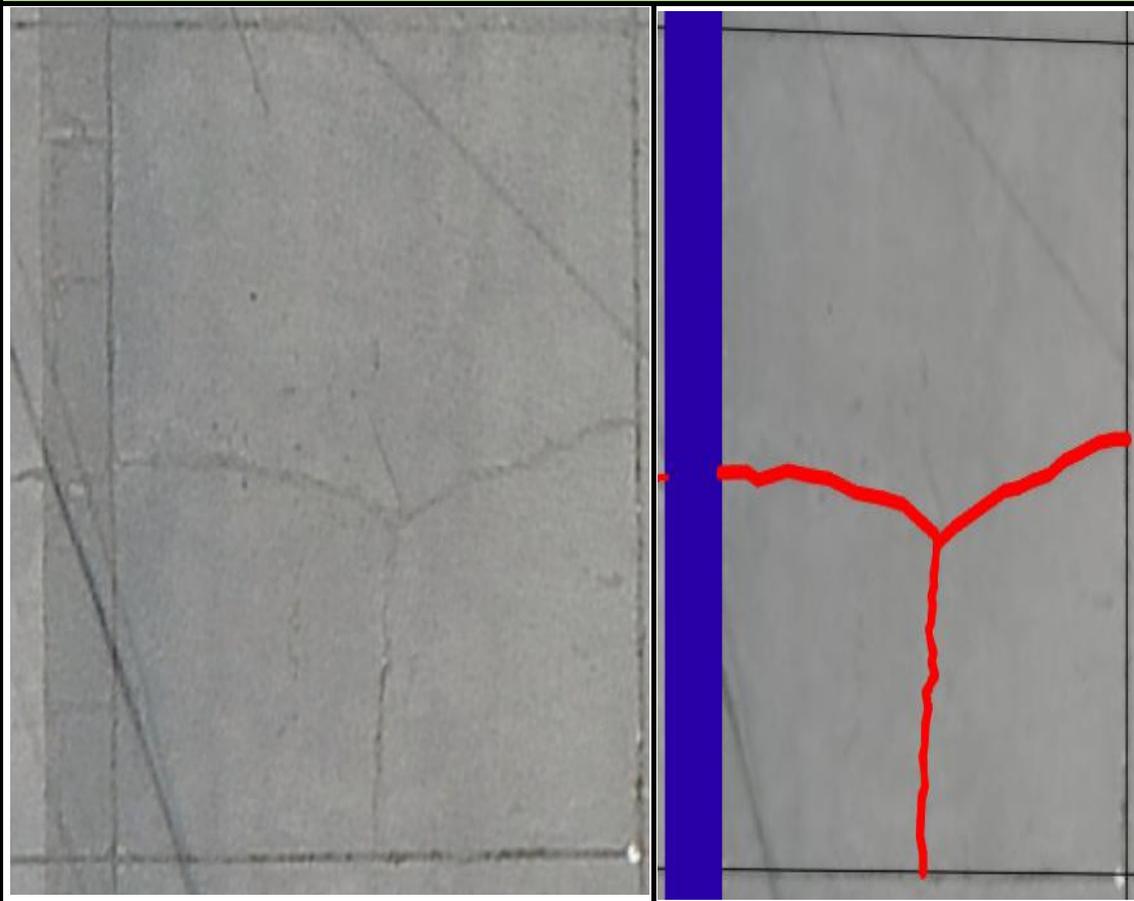
Daños: Parche grande y grieta lineal de severidad alta (29H y 28H)

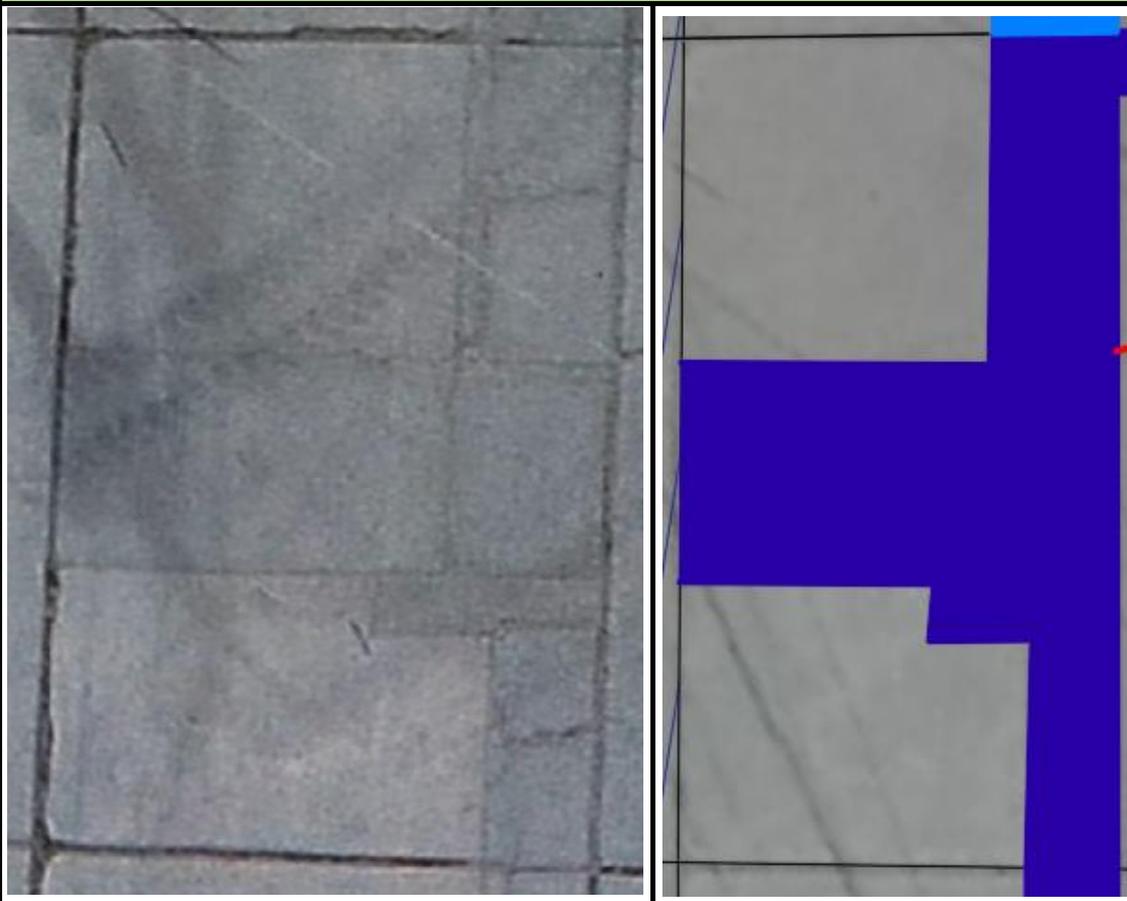
Daños: Parche grande de severidad baja y losa dividida de severidad media (29L y 23M)
