Universidad Nacional Santiago Antúnez de Mayolo

**“INDICE DE CONDICION DEL PAVIMENTO RIGIDO
MEDIANTE INSPECCION TRADICIONAL Y EMPLEANDO
UN VEHICULO AEREO NO TRIPULADO CON FINES DE
MANTENIMIENTO”**

**TESIS PARA OPTAR EL TITULO DE
INGENIERO CIVIL**

HUARAZ-PERU

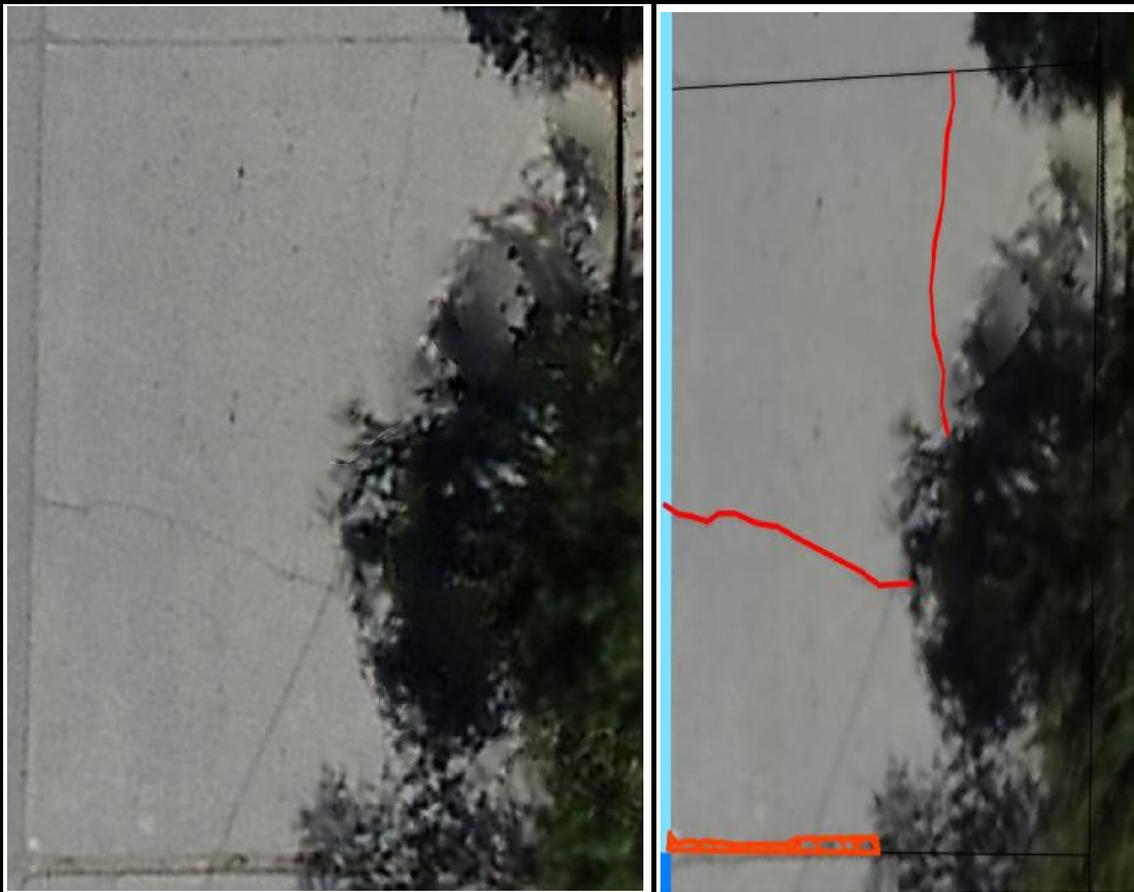
Daños: Losa dividida y descascamiento de junta de severidad media (23M y 39M)

Daños: Grieta lineal y descascamiento de junta de severidad media (28M y 39M). El árbol cubre el daño

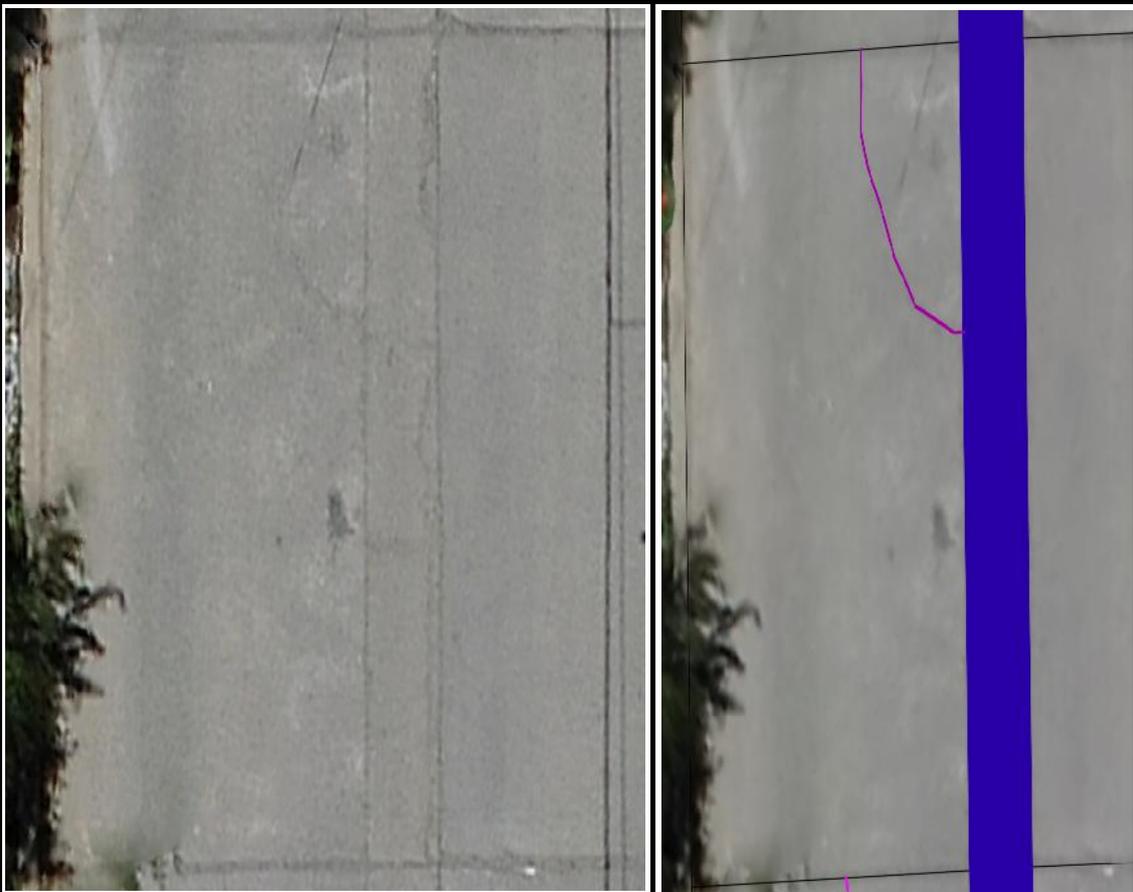
Daños: Parche grande de severidad alta y grieta de esquina de severidad media (29H y 22M)

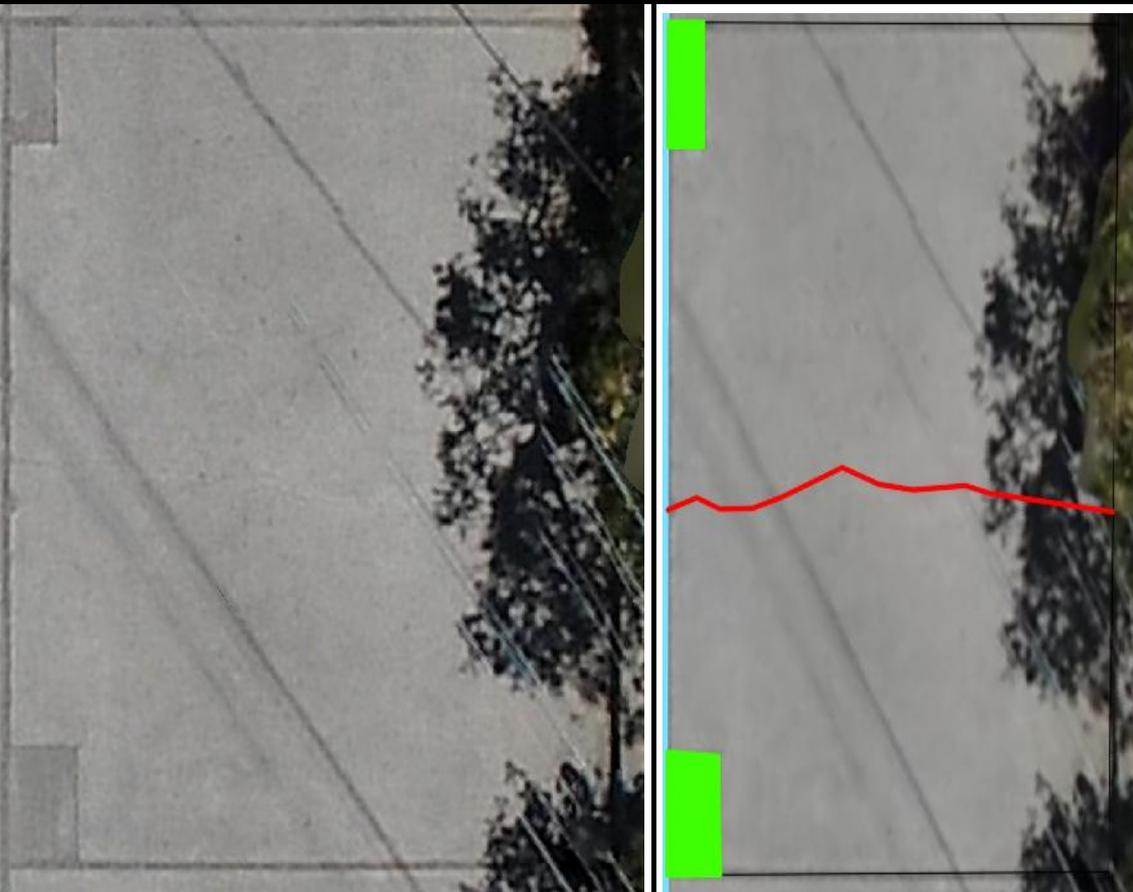
Daños: Parche pequeño de severidad alta y grieta lineal de severidad media (30H y 28M)

Daños: Parche pequeño de severidad baja y grieta lineal de severidad media (30L y 28M)

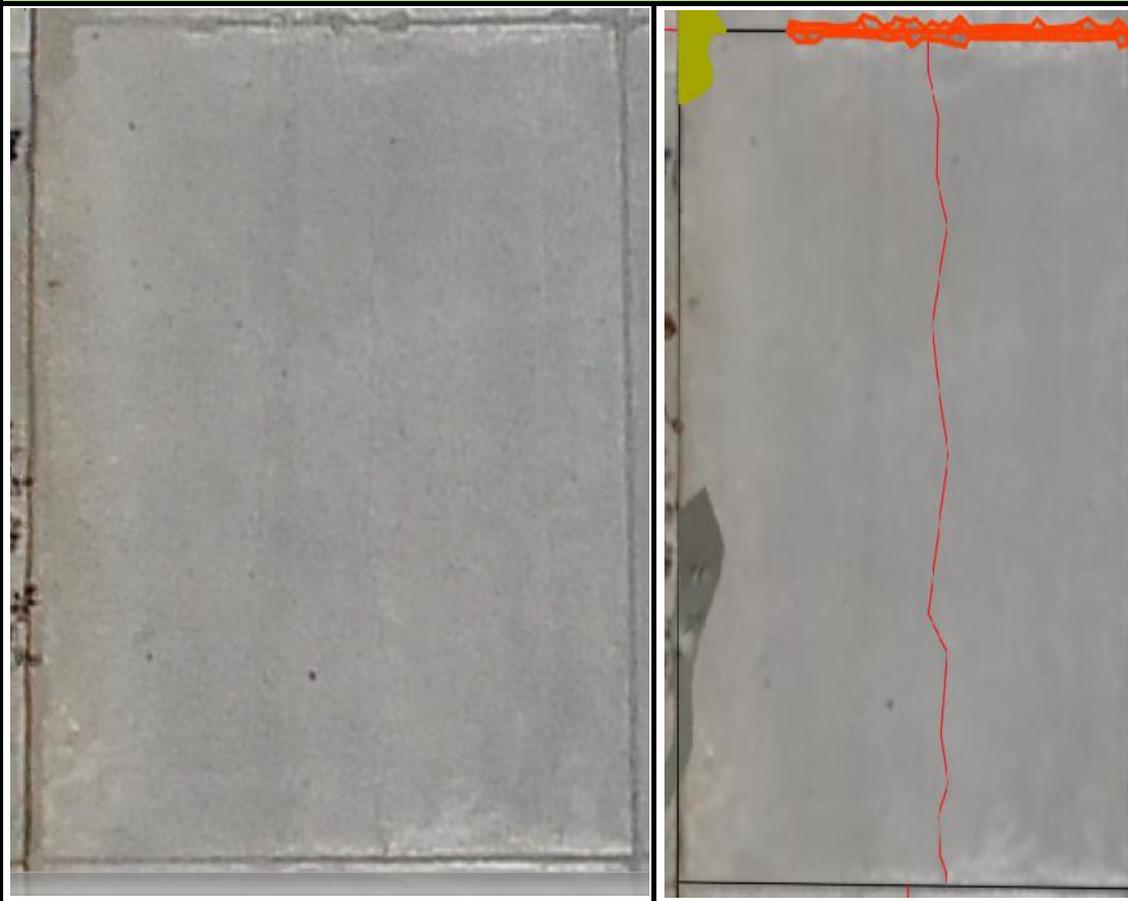
Daños: Grieta lineal, descascamiento de esquina de severidad baja y descascamiento de junta de severidad media (28L, 38L y 39M)

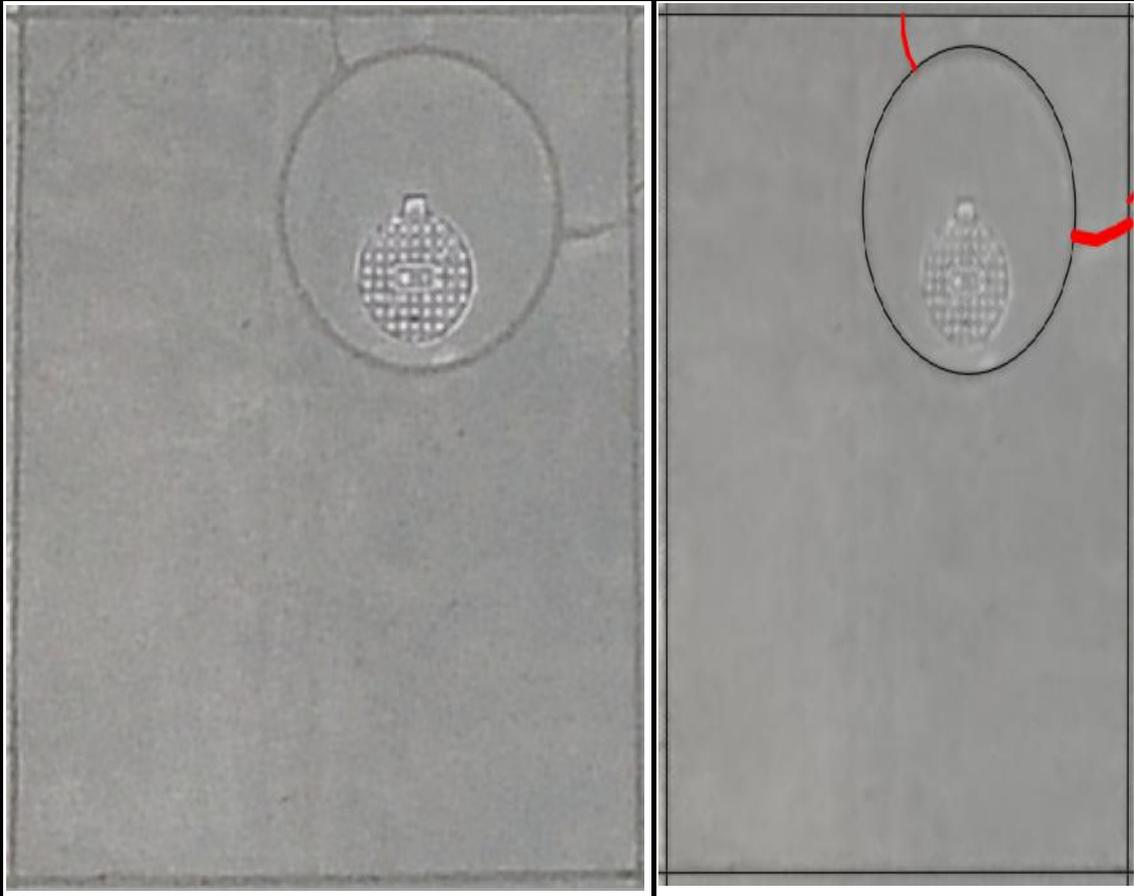
Daños: Grieta lineal de todas las severidades (28L, 28M y 28H)

Daños: Grieta lineal de severidad media y baja (28L y 28M)

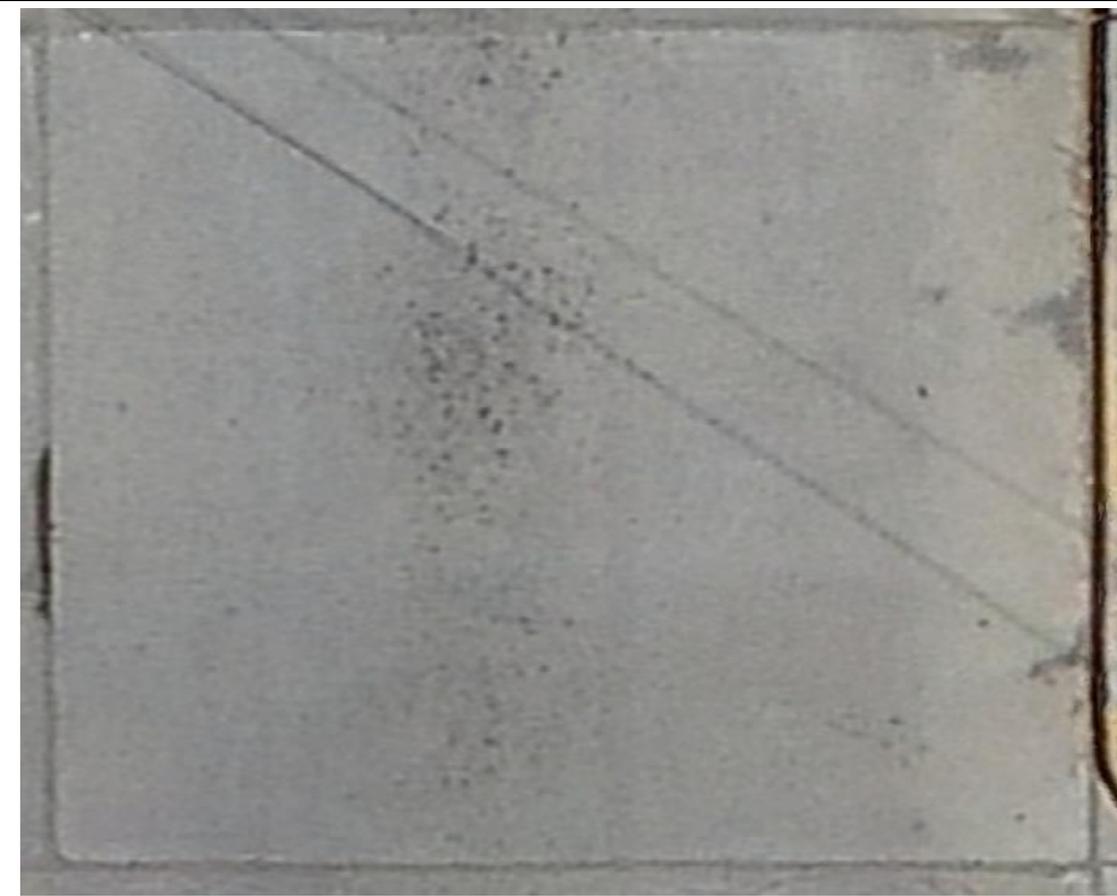
Daños: Pulimento de agregado y grietas de lineal de severidad de severidad baja (31 y 28L)

Daños: Pulimento de agregado

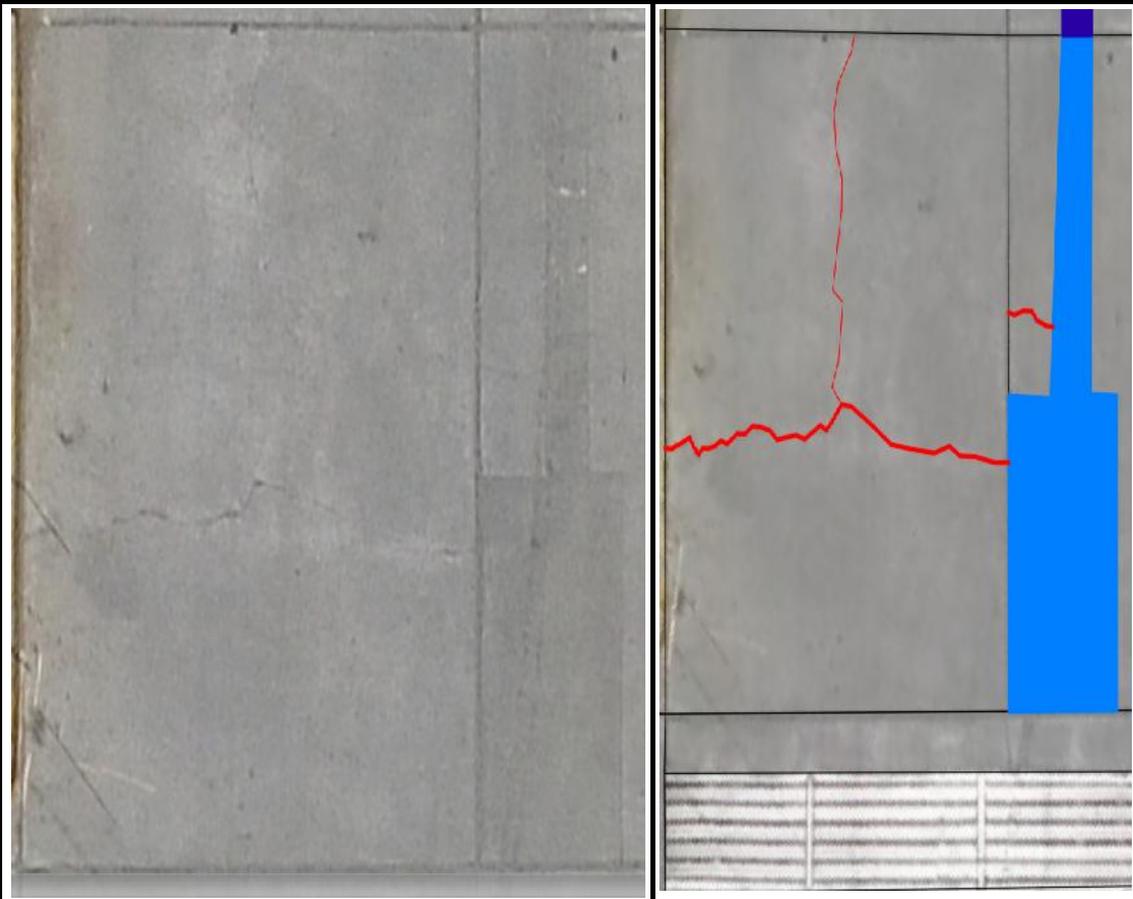
Daños: Grieta lineal de severidad media y baja, parche grande de severidad media (28L, 28M y 29M)

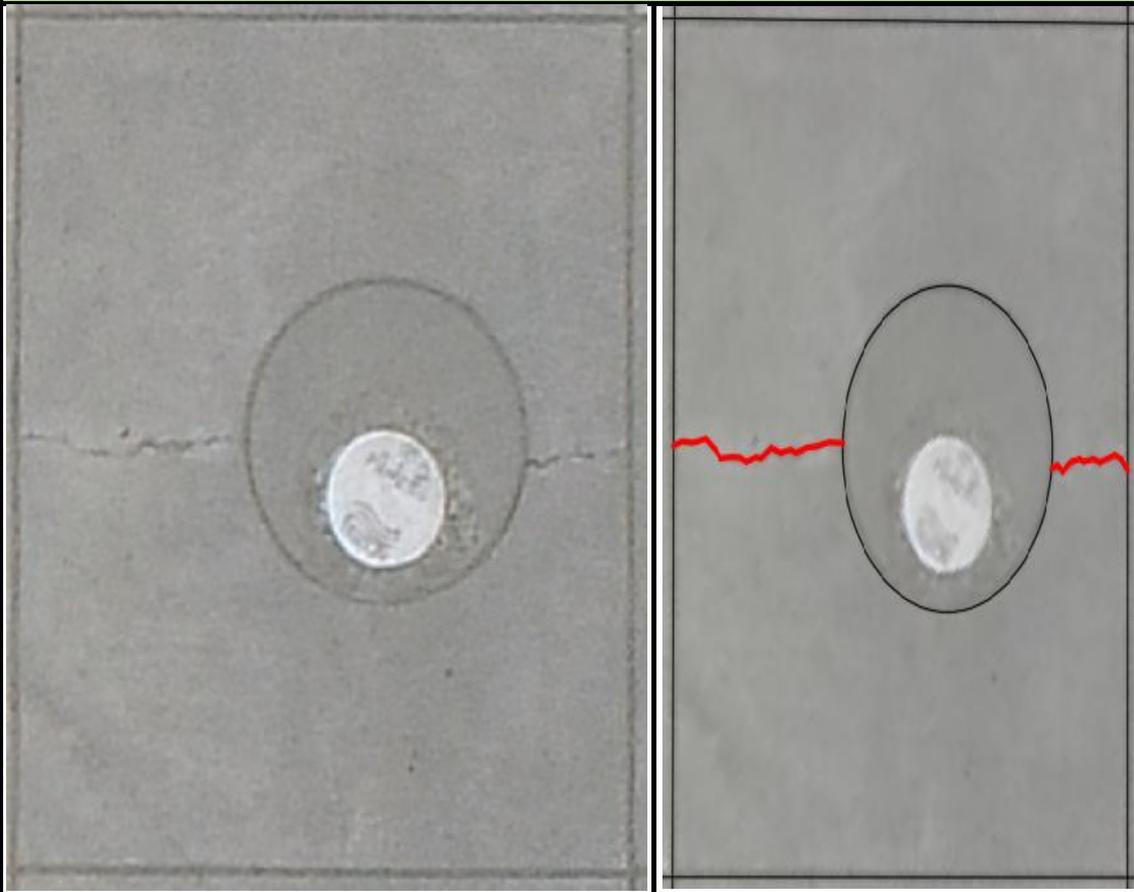
Daños: Grieta lineal de severidad media y baja (28L, 28M)

Daños: Grieta lineal de severidad media (28M)

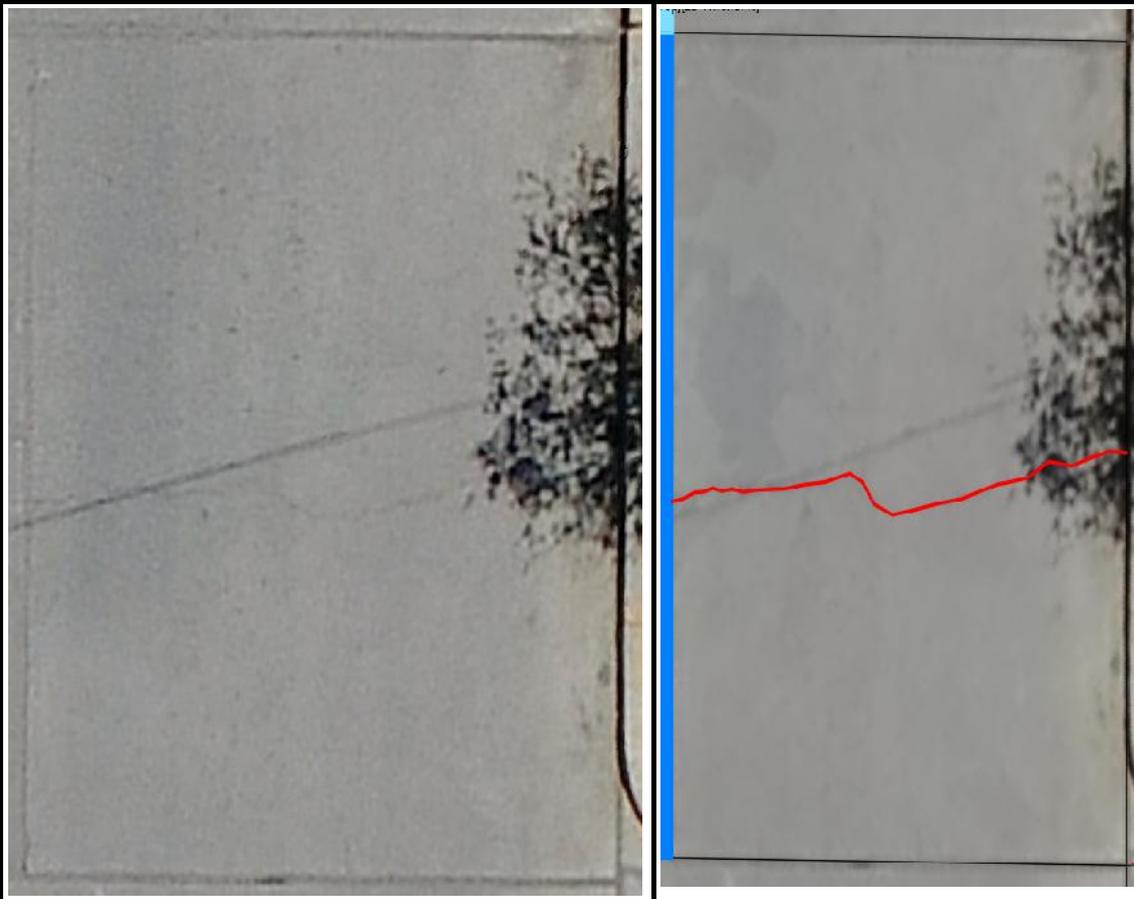
Daños: Grieta lineal de severidad media y baja (28L, 28M)

Daños: Grieta lineal de severidad media (28M)

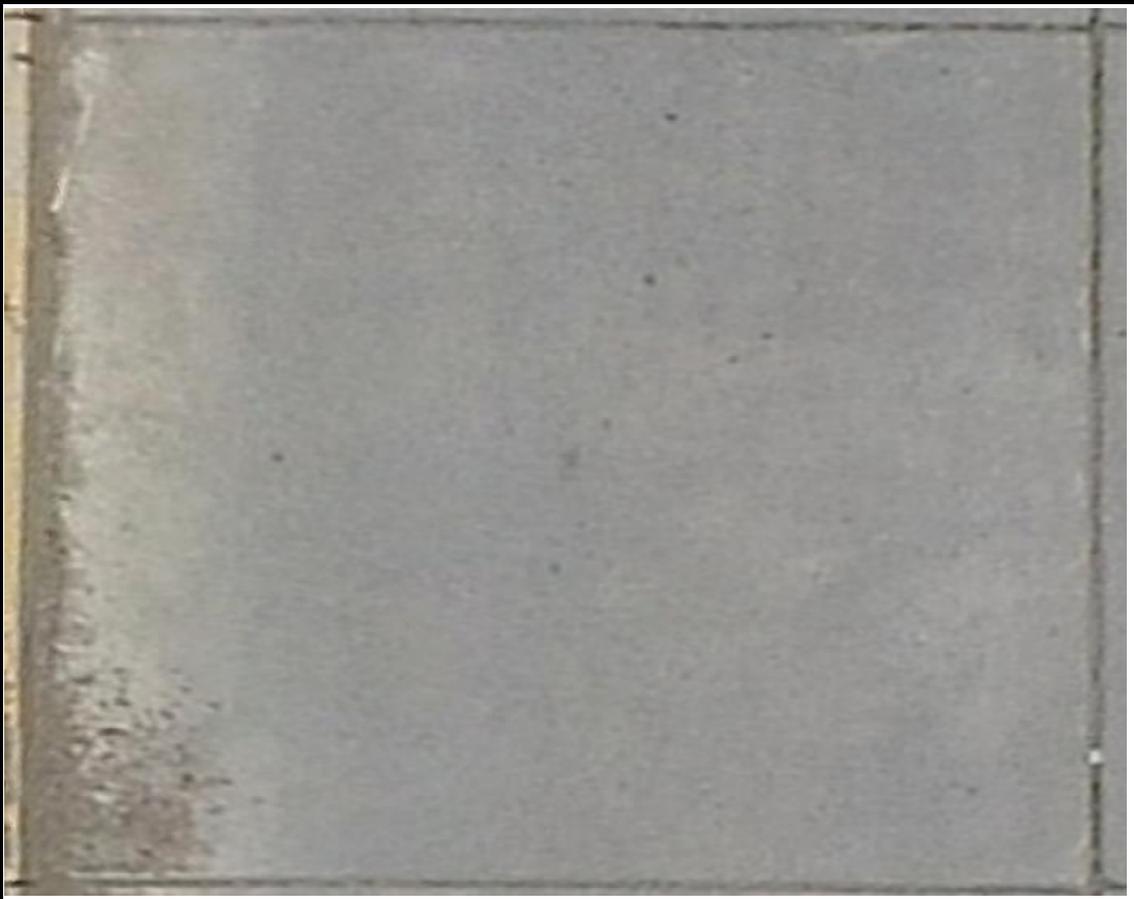
Daños: Grieta de retraccion (37)

Daños: No detectado

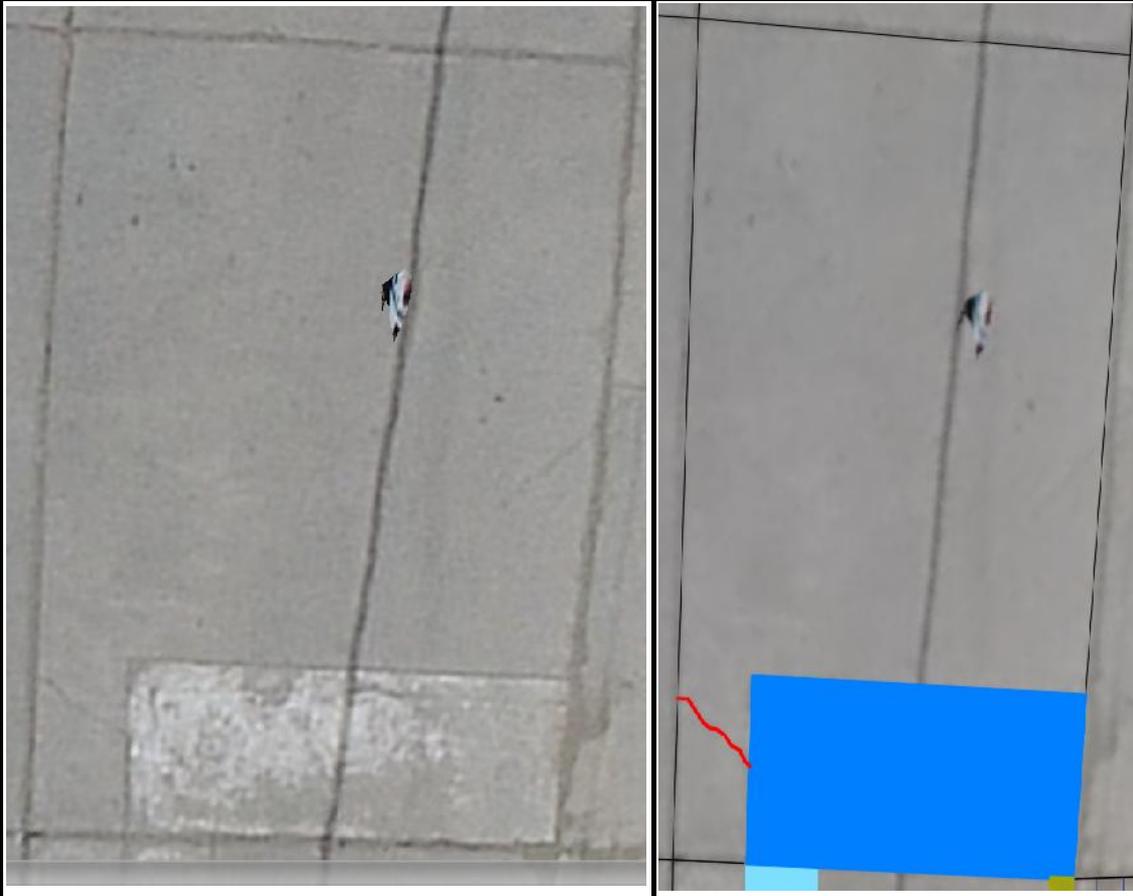
Daños: Grieta lineal y parche grande de severidad media (28M, 29M)

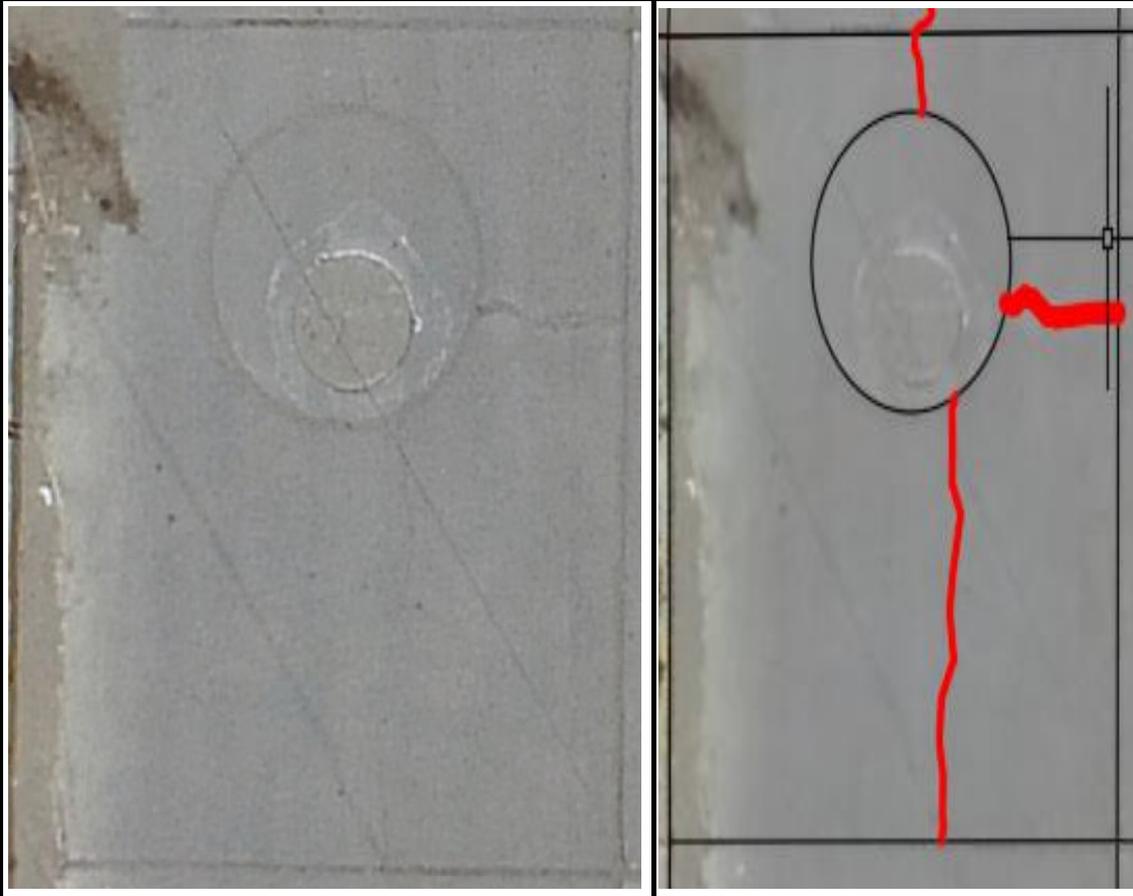
Daños: Grieta lineal de todas las severidades (28L, 28M y 28H)

Daños: Grieta lineal de severidad media y alta (28M y 28H)

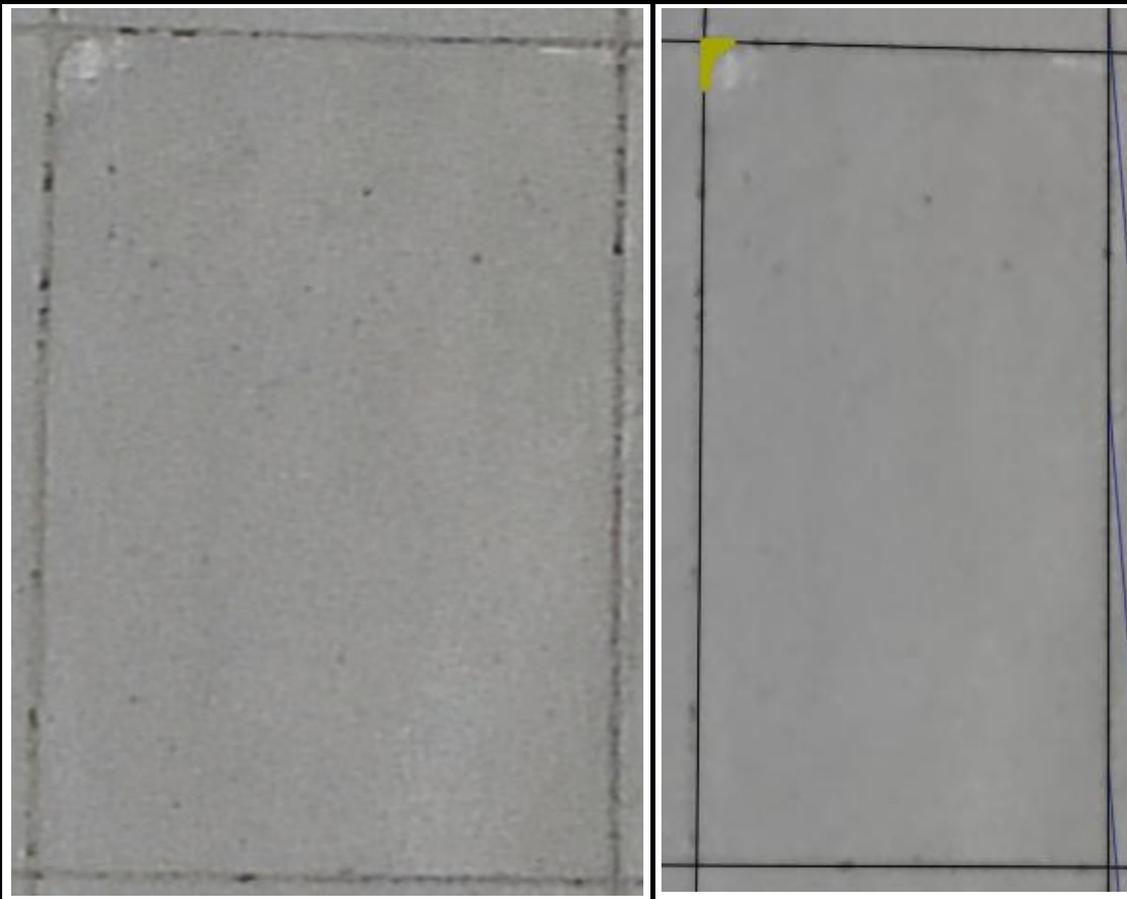
Daños: Descascaramiento de esquina de severidad baja (38L)

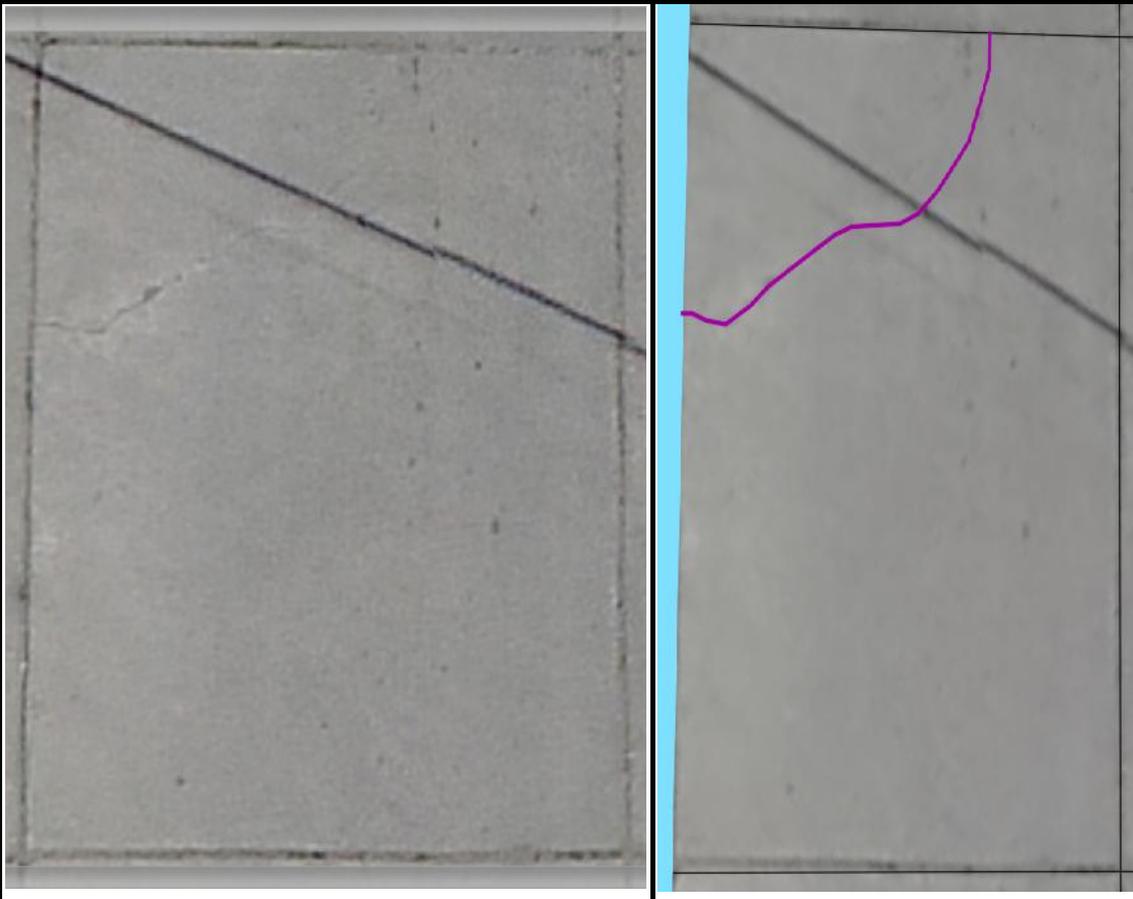
Daños: Grieta de esquina de severidad media y grieta lineal de severidad baja (22M y 28L)

Daños: Grieta de esquina de severidad media (22M)

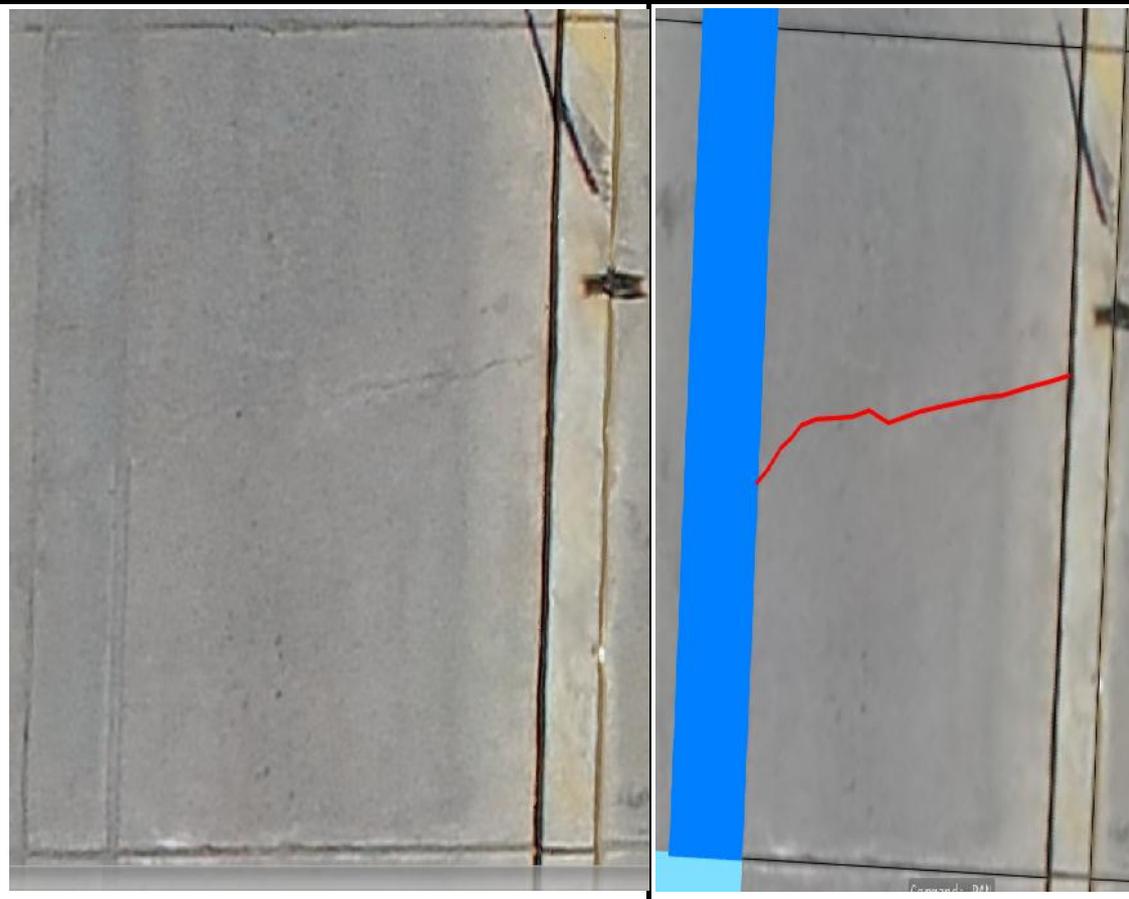
Daños: Grieta lineal de severidad media y baja, parche grande de severidad media (28L, 28M y 29M)

Daños: Grieta lineal de severidad media y parche grande de severidad media (28M y 29M)

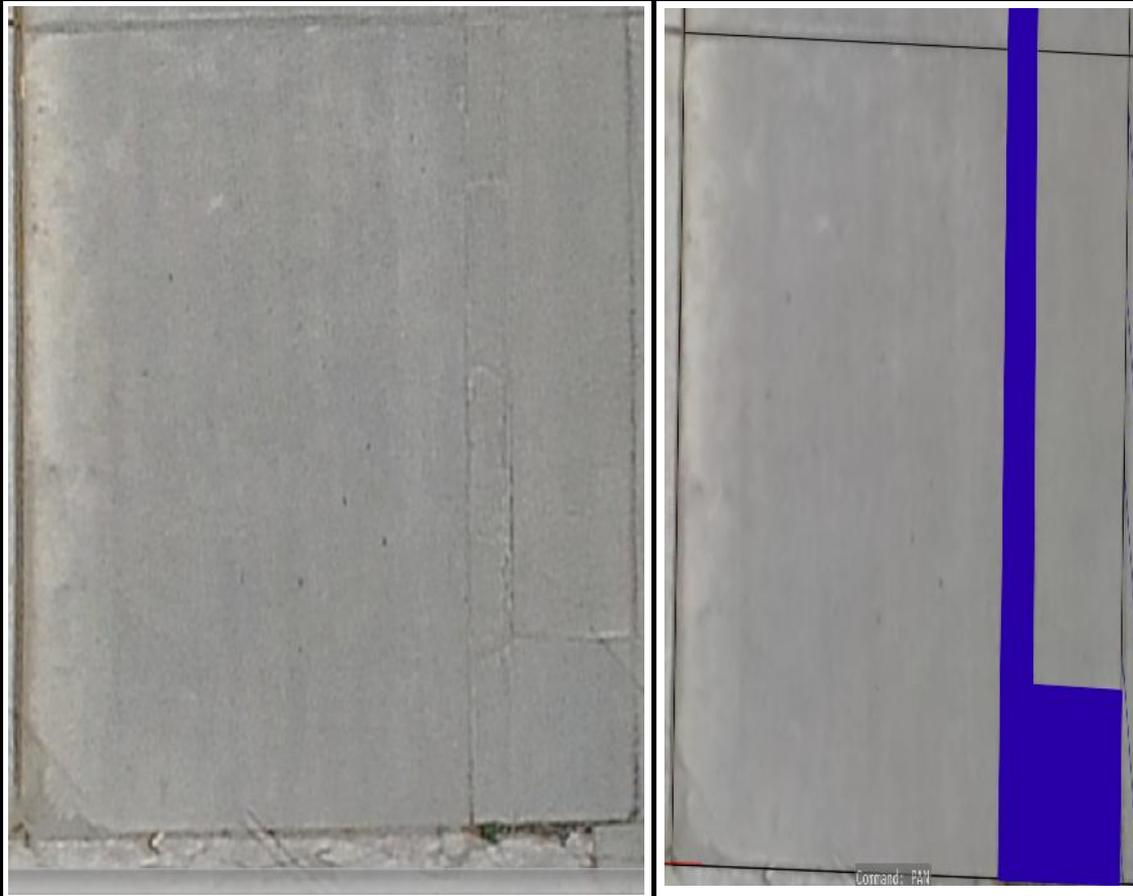
Daños: Parche grande de severidad alta (29H)

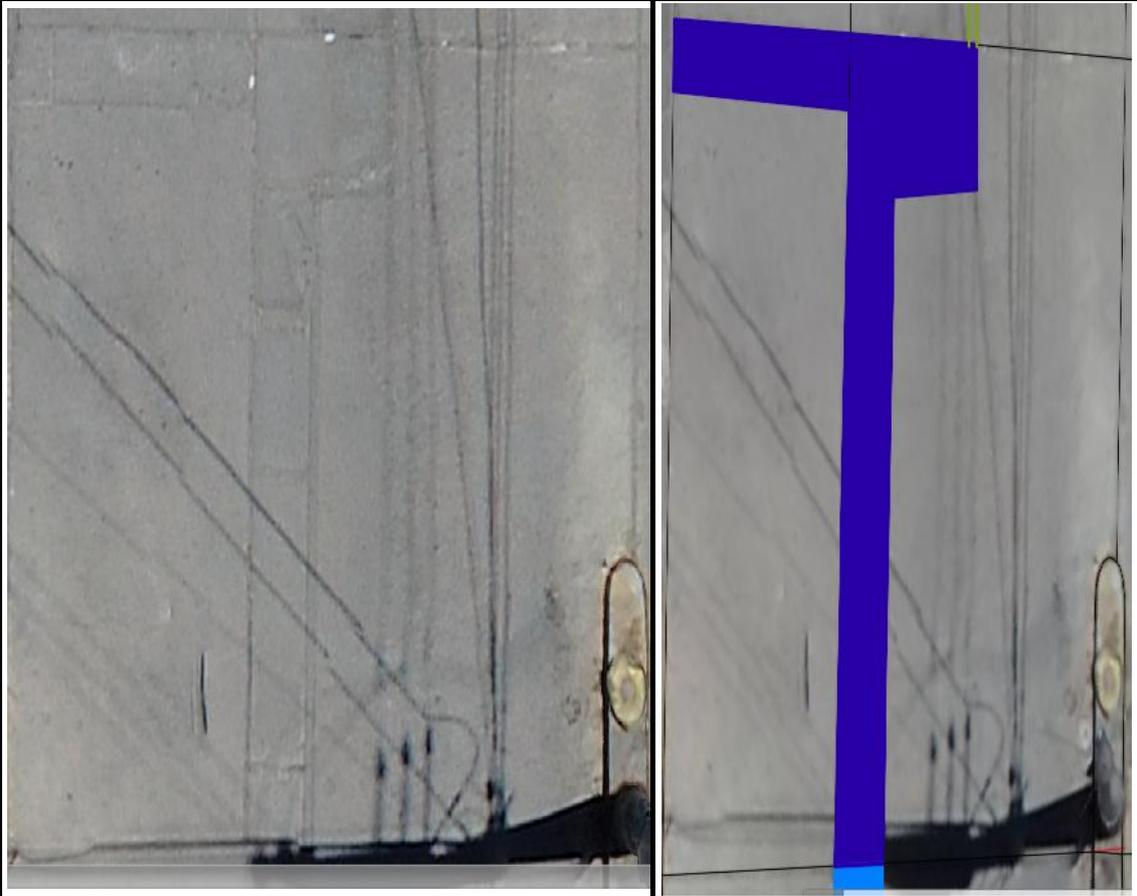
Daños: Parche grande de severidad alta (29H)

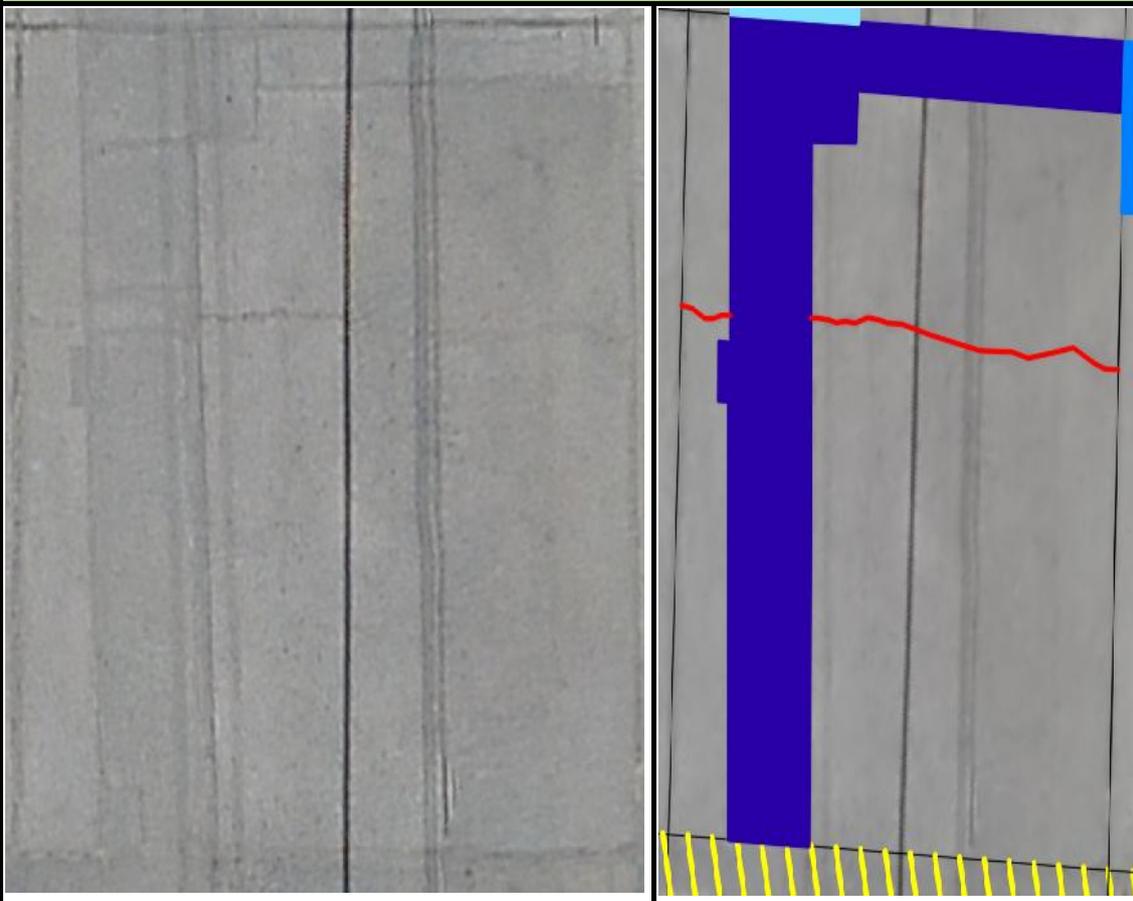
Daños: Parche grande de severidad alta y grieta lineal de severidad media (29H y 28M)

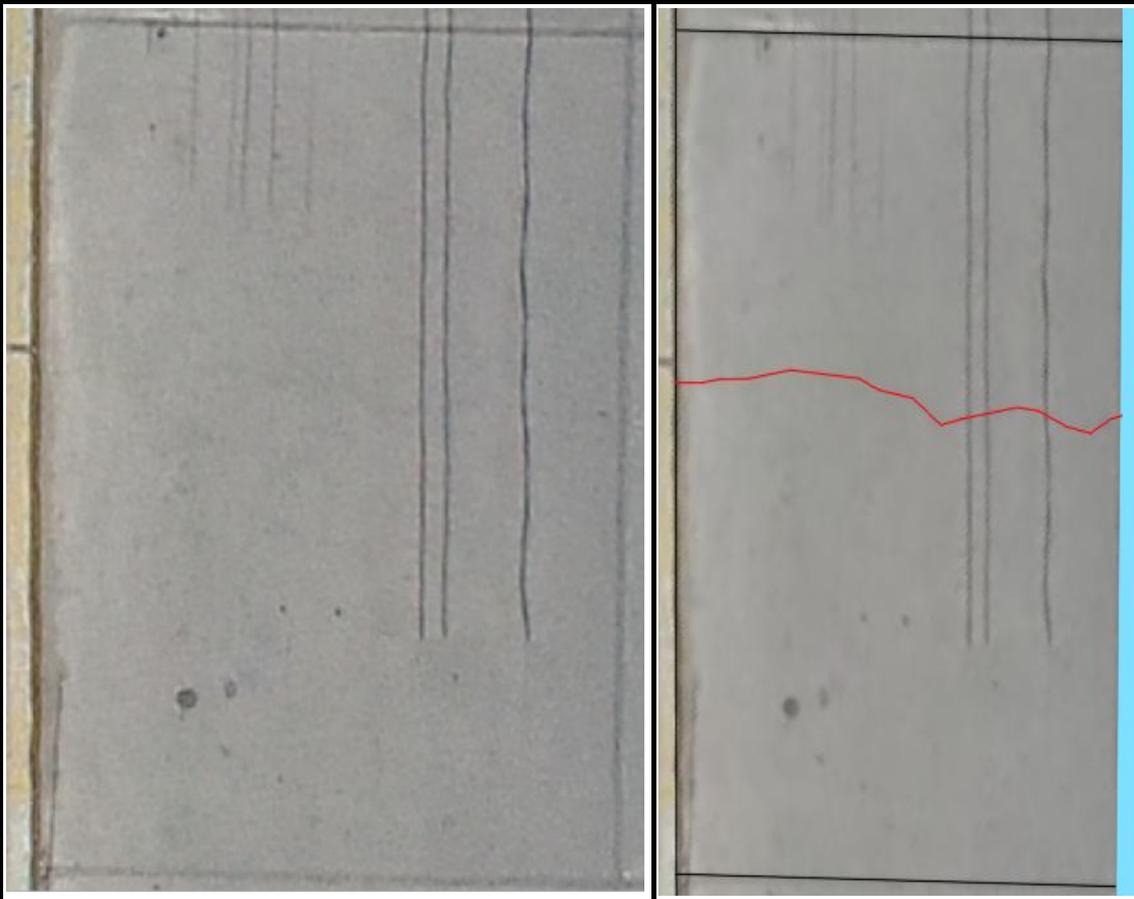
Daños: Grieta lineal de severidad baja (28L)

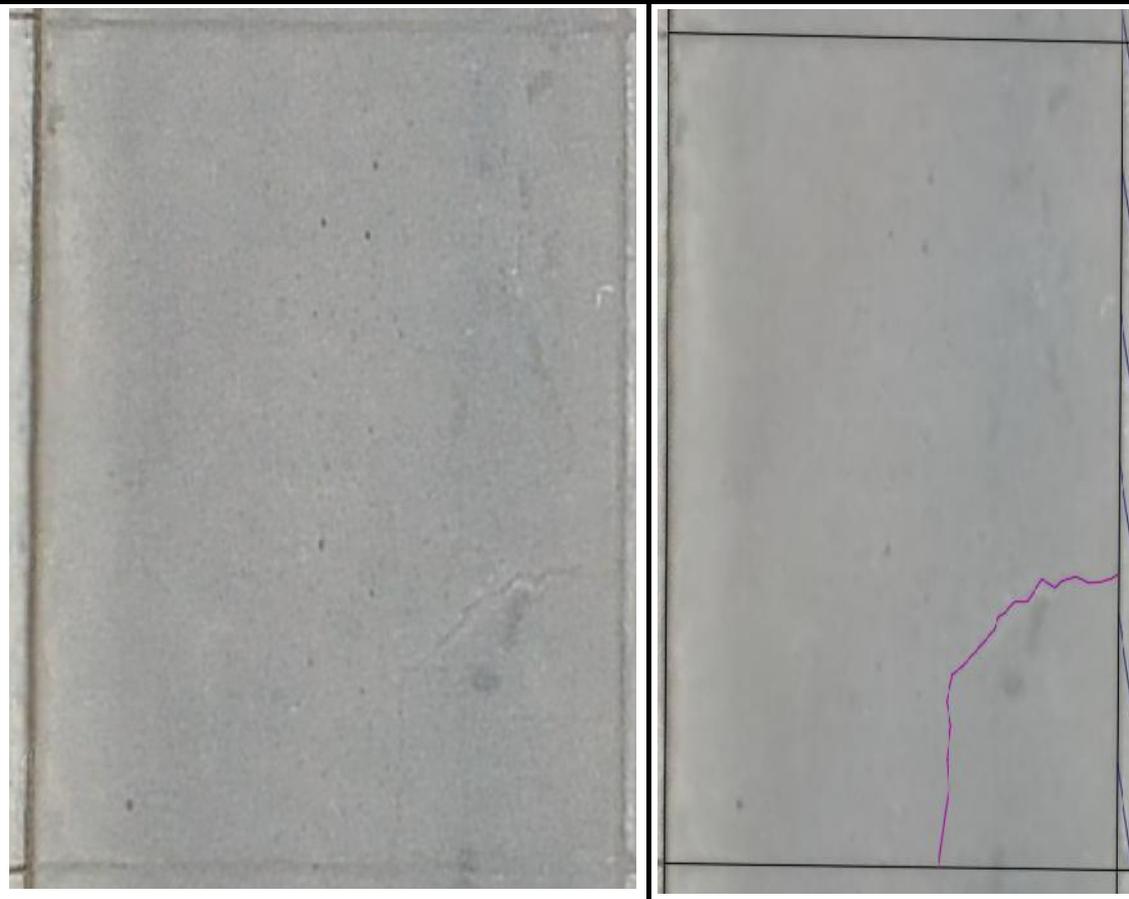
Daños: Grieta de esquina de severidad baja (22L)

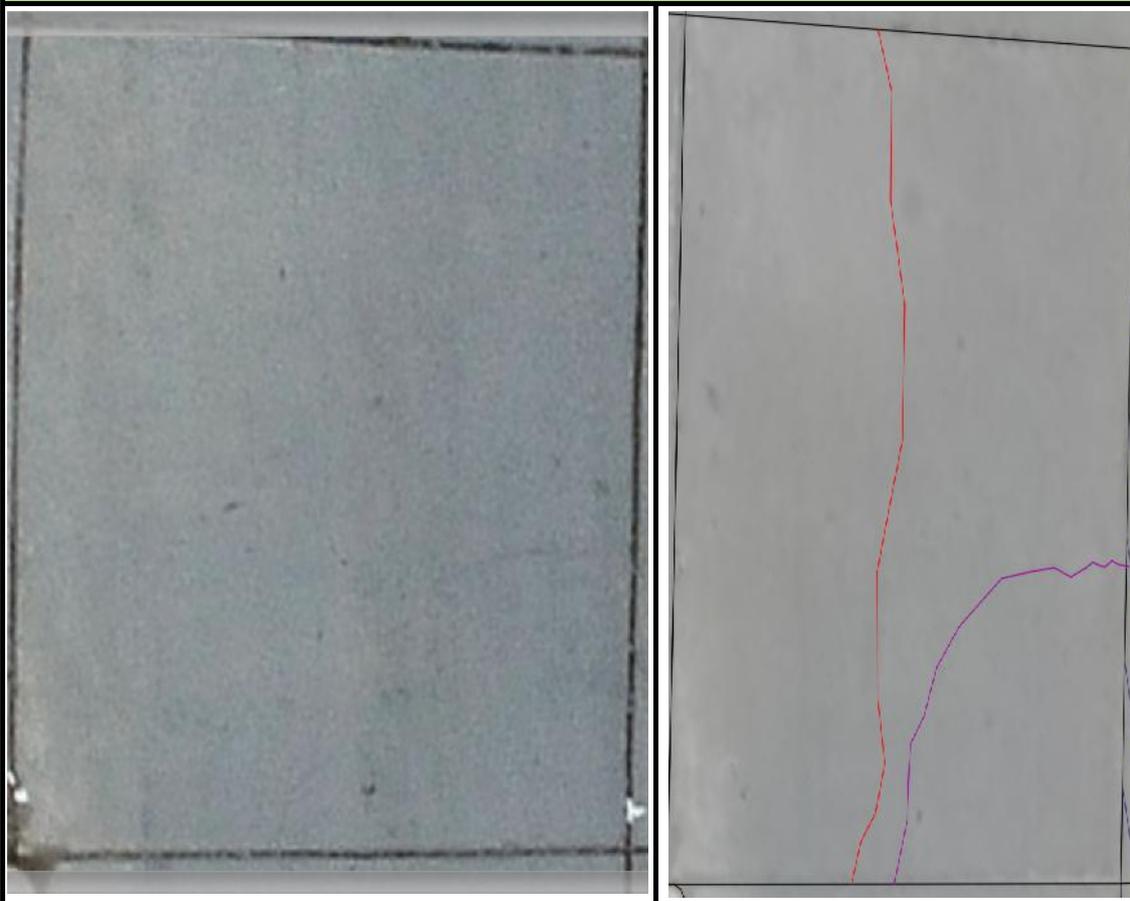
Daños: Grieta lineal y de esquina de severidad baja (22L y 28L)

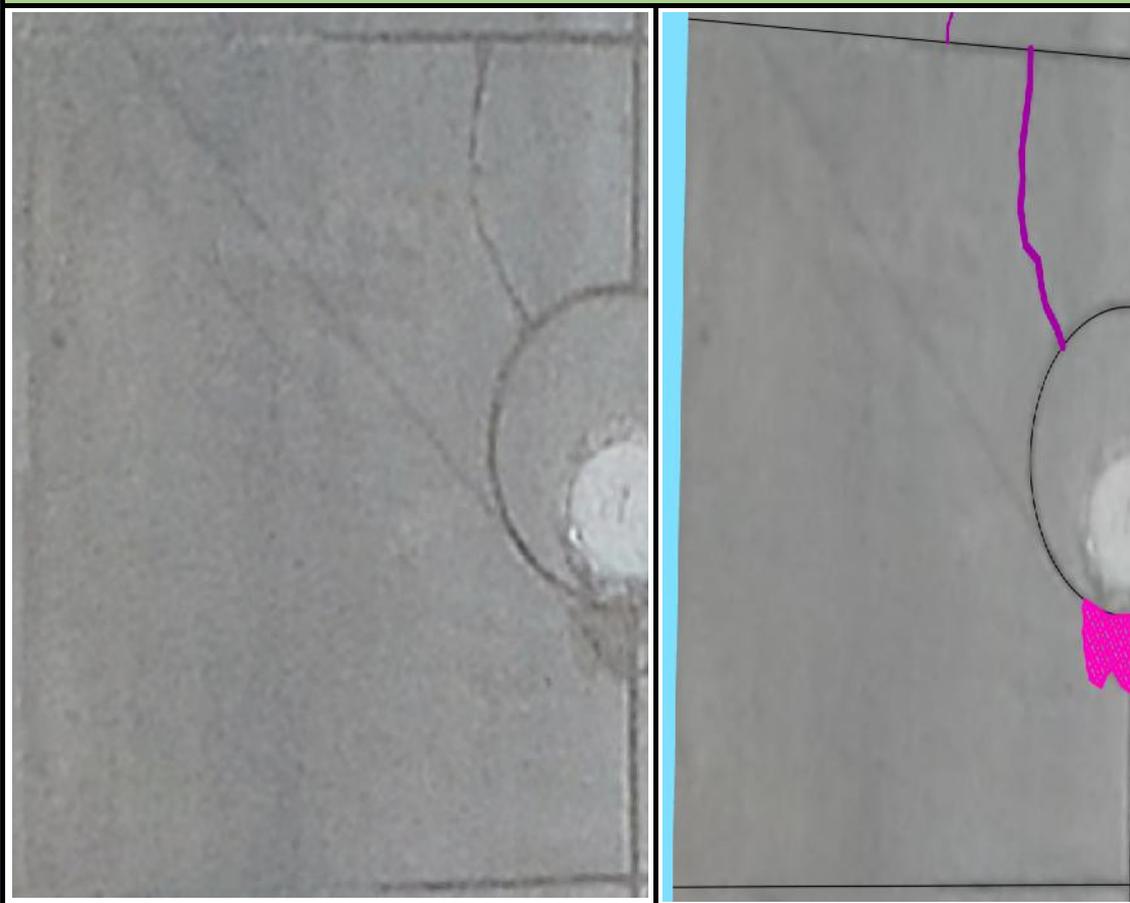
Daños: Grieta de esquina de severidad baja y alta, craquelado de severidad media (22L, 22H, 36M)

Daños: Grieta de esquina de severidad alta, craquelado de severidad media (22H, 36M)
