Universidad Nacional Santiago Antúnez de Mayolo

**“INDICE DE CONDICION DEL PAVIMENTO RIGIDO
MEDIANTE INSPECCION TRADICIONAL Y EMPLEANDO
UN VEHICULO AEREO NO TRIPULADO CON FINES DE
MANTENIMIENTO”**

**TESIS PARA OPTAR EL TITULO DE
INGENIERO CIVIL**

HUARAZ-PERU

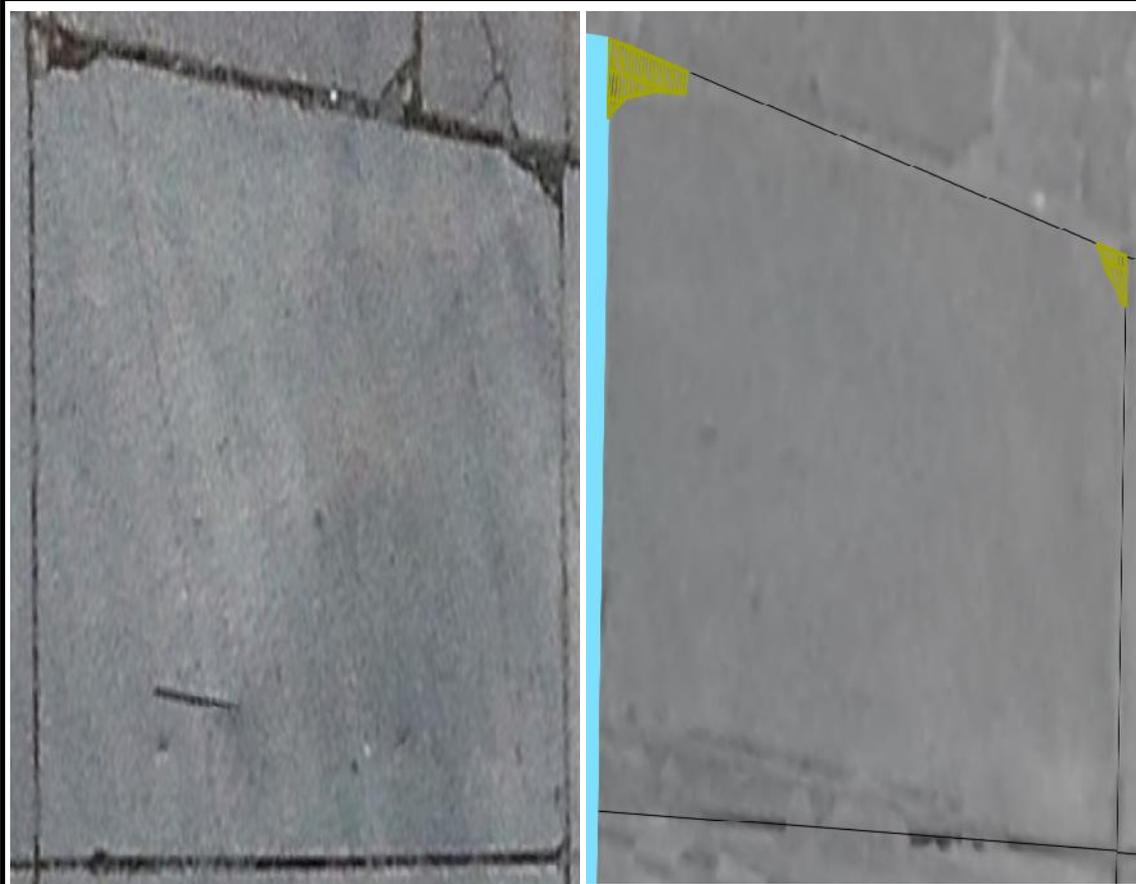
Daños:Descascaramiento de esquina de severidad baja (38L)

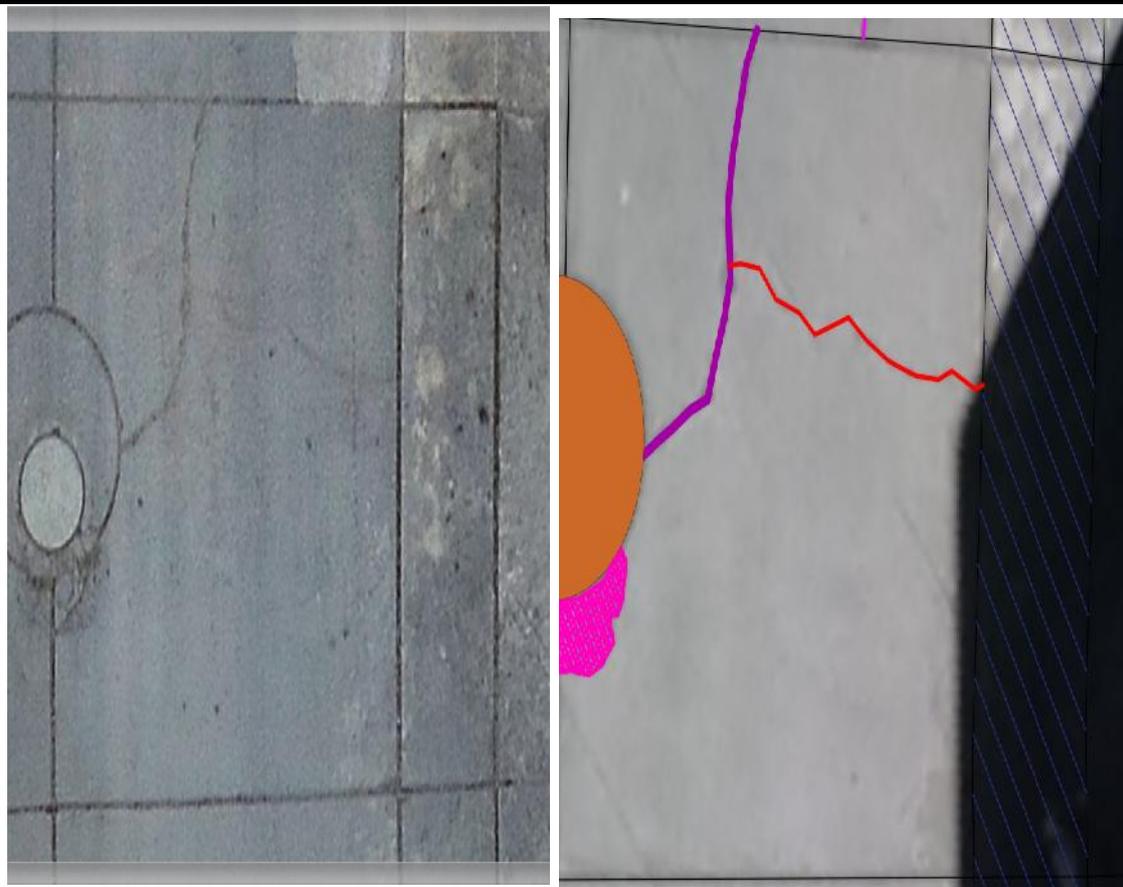
Daños: Grieta de esquina de severidad alta, grieta lineal media, craquelado de severidad media (28M, 22H, 36M)
