DETERMINACIÓN DEL ESTADO ACTUAL DE LA SEGURIDAD VIAL DE LA CARRETERA TÚNEL DE KAHUISH – CHAVÍN DE HUÁNTAR – SAN MARCOS, TRAMO MACHAC – CHAVÍN DE HUÁNTAR – SAN MARCOS, ANCASH – 2019, PARA DETERMINAR LOS FACTORES DE RIESGO DE ACCIDENTES VIALES.

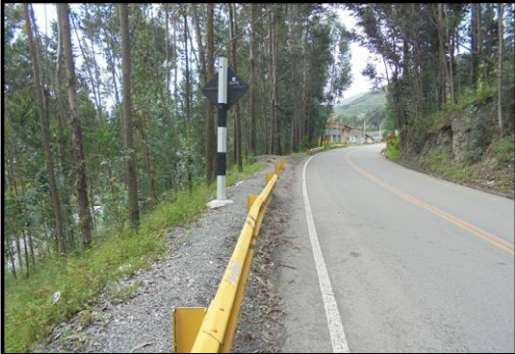
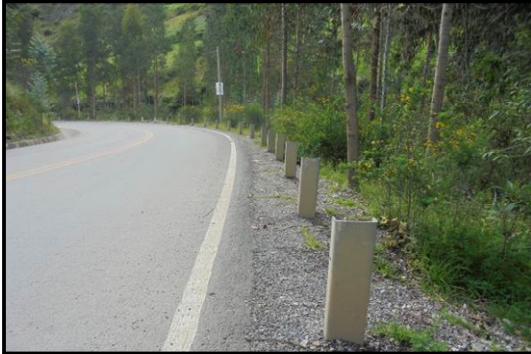
Figura 20. Barreras de Contención Inoperativas.

Barrera de contención fracturada, falta de continuidad, en Km 66+010.	Barrera de contención incompleta, totalmente inoperativa, en Km 61+950.

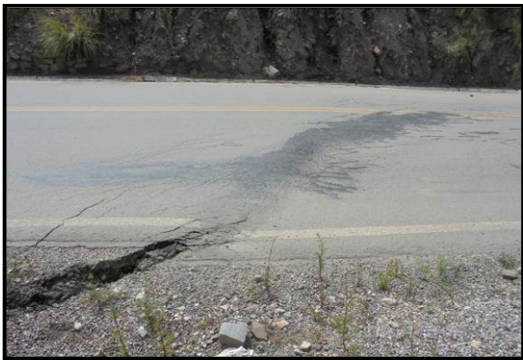
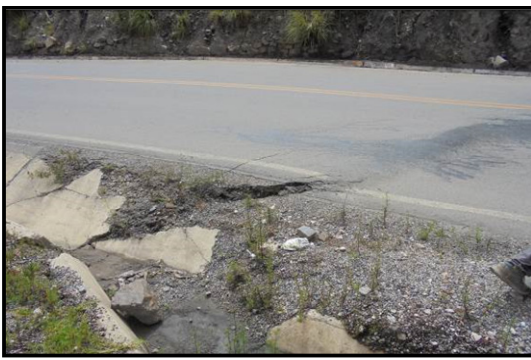
Figura 21. Fractura de la Carpeta Asfáltica.

Fractura transversal al eje de la calzada, por asentamiento de la calzada, resanada precariamente, en Km 70+880.	Fractura transversal al eje de la calzada que afecta a la estructura de la cuneta, en Km 70+880.

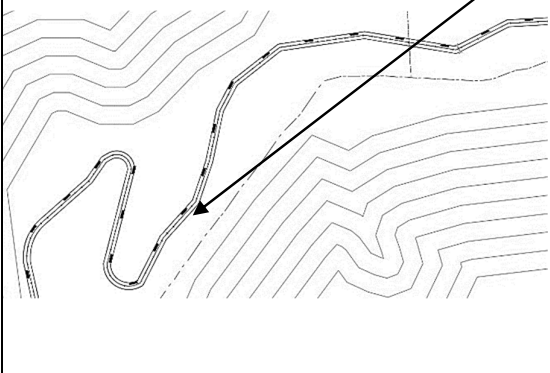
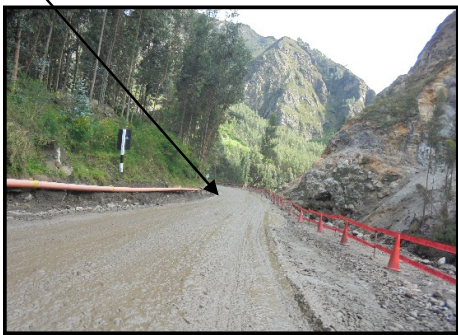
<p>Legibilidad de la sección transversal de la vía es precaria, pues no se identifica ningún tipo de señalización (ningún tipo de líneas, señales verticales u horizontales, etc.)</p> <p>La legibilidad de la sección transversal de la vía es deficiente entre las progresivas Km 60+540 y Km 60+780 debido a la caída de la calzada ocasionada por las intensas lluvias e implementada solo provisionalmente, este fenómeno (caída de la calzada) solo se presenta actualmente entre las progresivas señaladas, sin embargo se considera que puede ocurrir lo mismo en el Km 69+940 (ver fotografía 74 del anexo 05).</p>

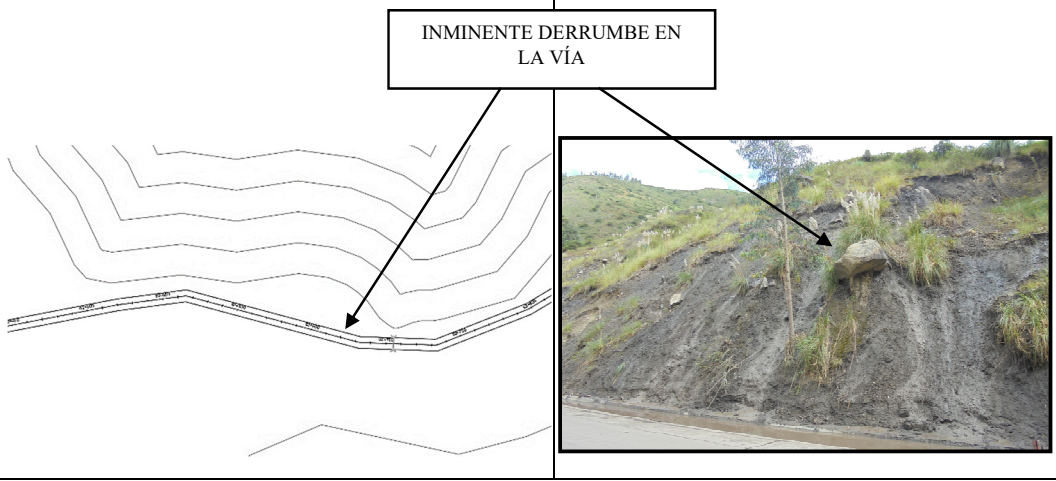
<p>The diagram shows a cross-section of a road on a slope. A box labeled 'INMINENTE DERRUMBE EN LA VÍA' has arrows pointing to a large rock on the slope and a tree trunk nearby. The photograph shows the actual site with a road at the bottom, a steep slope, a large rock, and a tree trunk.</p>					
<p>En el Km 62+570 se identifica la inminente caída un roca de gran envergadura hacia la calzada, siendo un riesgo potencial a la seguridad.</p>

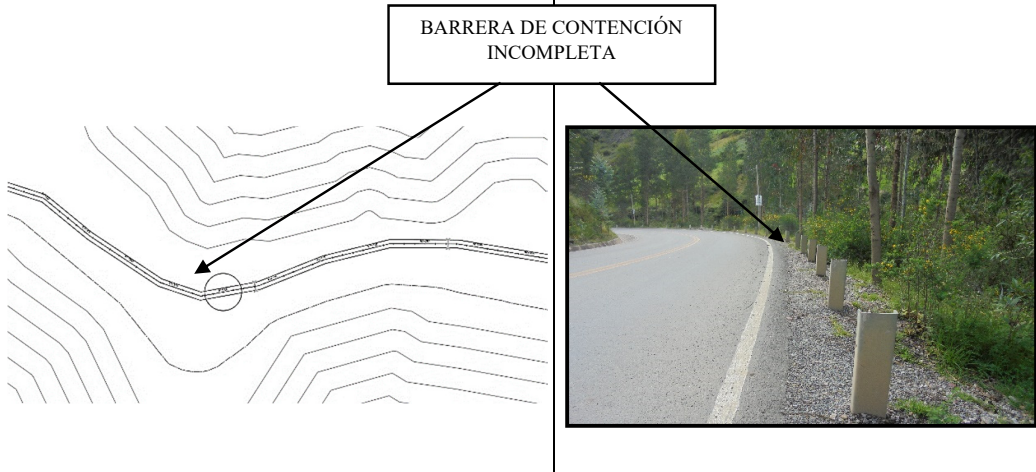
Barreras de contención incompleta en el Km 61+950, estando esta barrera completamente inoperativa.					
Barreras de contención en el Km 61+950, Km 61+510 (fotografía 10 del anexo 05), Km 66+380 (fotografía 21 del anexo 05), estas barreras actualmente se encuentran deterioradas seriamente al punto de ser totalmente inoperativas, pues siendo su función el proteger a los vehículos de una posible salida de la vía, estas no estarían cumpliendo con ello.

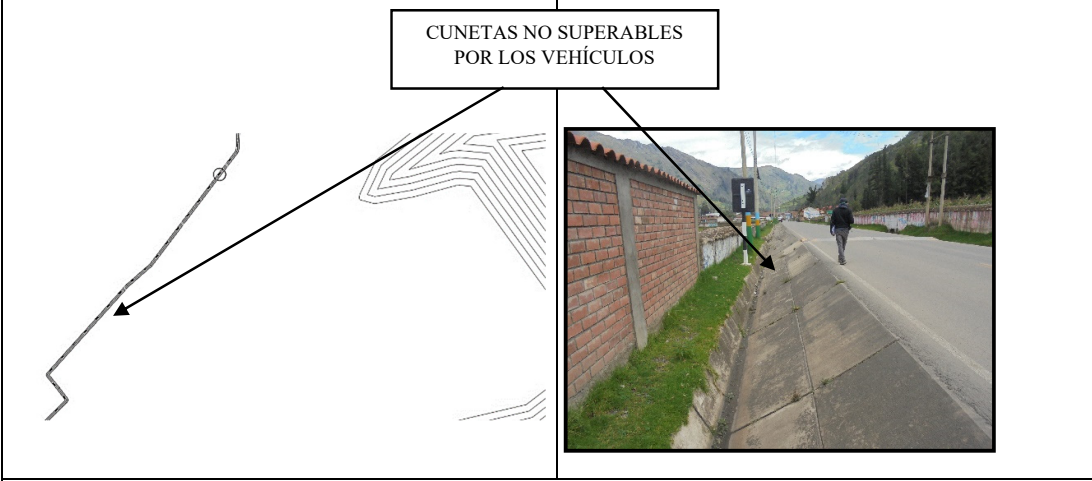
<p>En el Km 67+660 se observó la presencia de cunetas que no podrían ser superables por los vehículos que transitan.</p>					
<p>En la progresiva indicada se observó la presencia de cunetas (a ambos lados de la carretera) con un pendiente muy pronunciada como es 57.6%, lo que significaría que estas cunetas no podrían ser superadas por los vehículos que ahí transitan, generado de ello un peligro a la seguridad vial.</p>

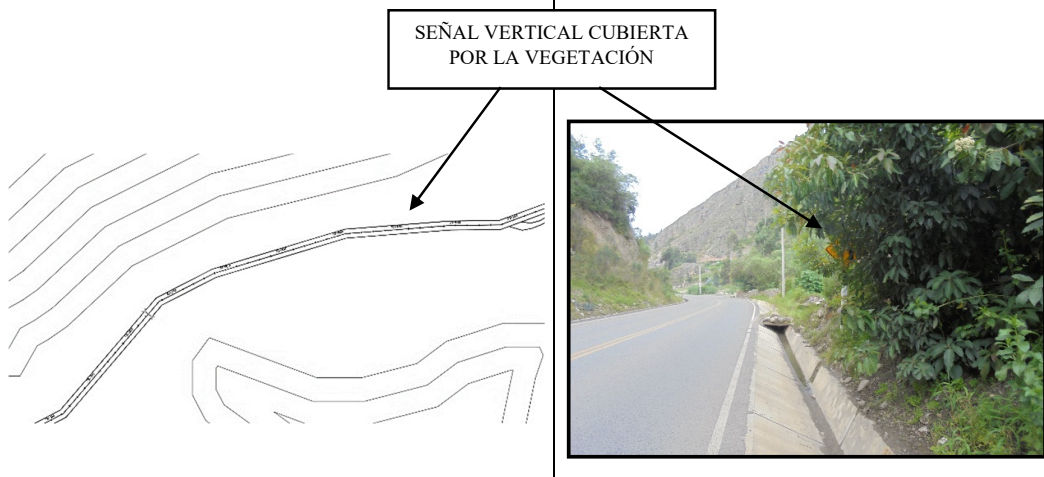
<p>En el Km 73+650 se observó la presencia de una señal vertical que está cubierta por la vegetación.</p>					
<p>La señal vertical está cubierta por la vegetación haciendo que sea muy difícil su lectura, este hecho también se logró observar en el Km 73+710 (fotografía 46 del anexo 05), Km 68+900 (fotografía 43 del anexo 05) y Km 59+930 (fotografía 42 del anexo 05).</p>

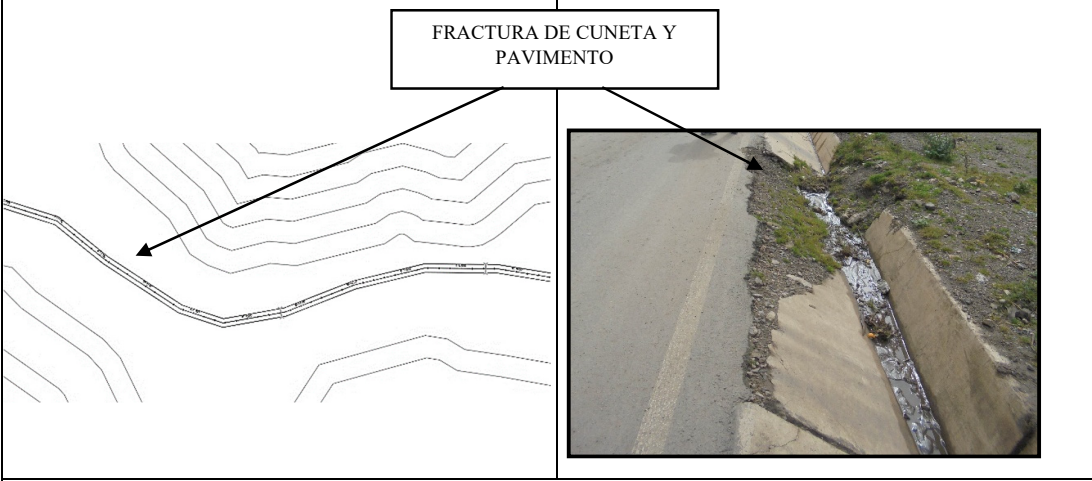
En el Km 61+220, se observó la fractura de la cuneta lo que afecta al pavimento.					
En la progresiva indicada se observa que por algún motivo desconocido una de la cunetas se encuentra fracturada (mostrando discontinuidad) y este hecho estaría afectando a la integridad estructural de la calzada, pues de ella actualmente se vienen desprendiendo material granular.					
<b>DESCRIPCIÓN DE LA MEJORA</b>					
Reparar la cuneta dañada para devolverle la continuidad a la cuneta y así garantizar el libre y eficiente flujo de agua, luego reparar las terminaciones de la calzada para que no continúe con el desprendimiento de material granular.

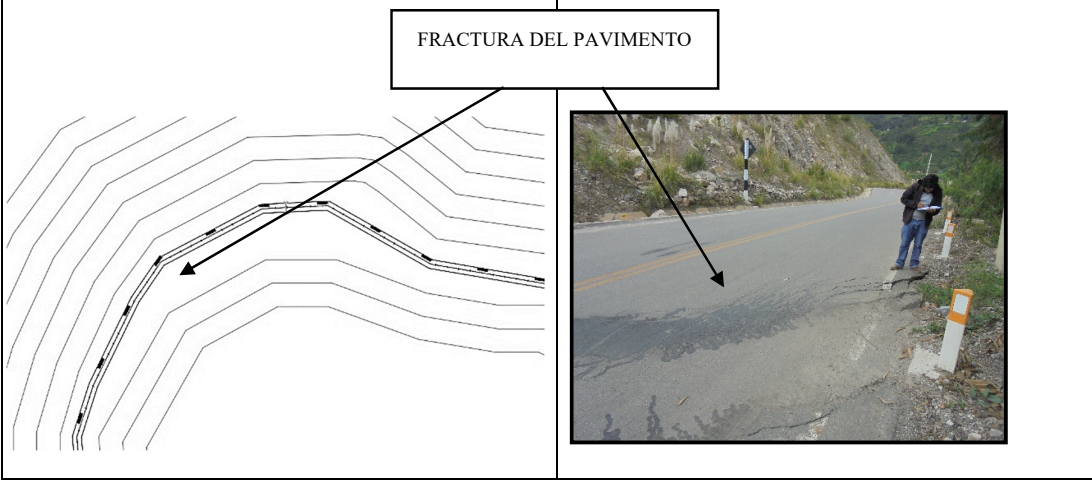
Entre los Km 70+900 y Km 71+340 se observó gran cantidad de fracturas del pavimento.					
Entre las progresivas indicadas se observó la presencia de gran cantidad de fracturas (transversales y longitudinales) como se en la fotografía 13, 17 y 18 (del anexo 05), esto debido a que en la parte inferior del terraplén colinda el Río Mosna que a la actualidad viene afectando la integridad del terraplén lo que genera asentamiento de la subcapas y provoca fracturas en el pavimento.

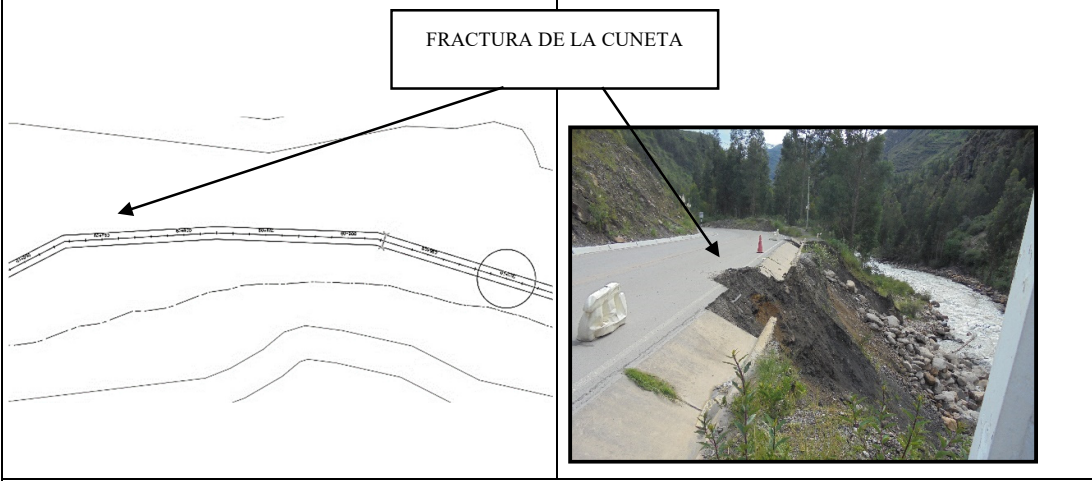
En el Km 60+730 se observó la fractura de la cuneta del lado del terraplén.					
Como se aprecia en la fotografía 73 del anexo 05 se observa que el Río Mosna afecta a la integridad del terraplén de vía generando inestabilidad en ella y el deslizamiento de parte el terraplén, fracturando una cuneta.					
<b>DESCRIPCIÓN DE LA MEJORA</b>					
Construir defensas rivereñas, hacer gaviones se considera la mejor alternativa, posteriormente reparar la sección de cuneta dañada para garantizar la adecuada evacuación de las aguas.

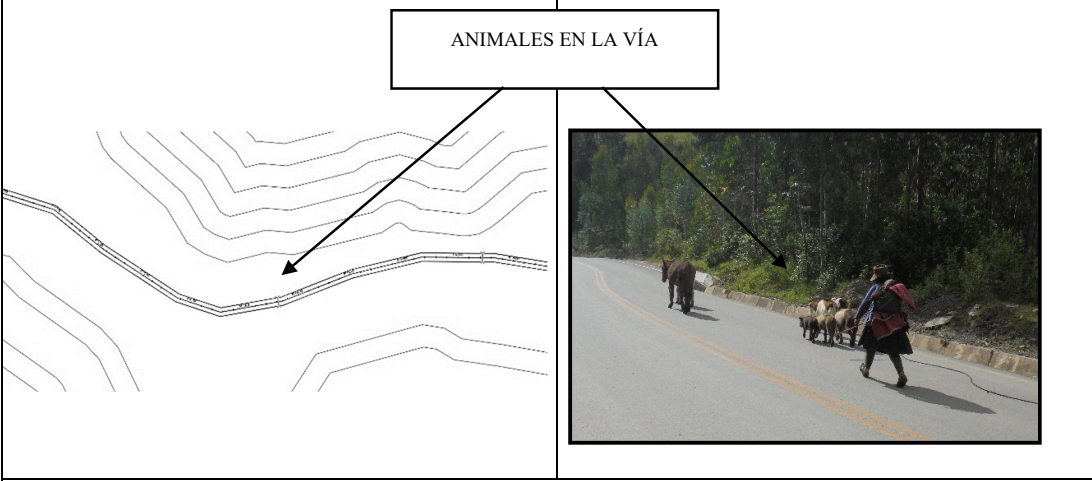
En el Km 61+320, se observó presencia de animales domésticos.					
En la progresiva indicada se observó la presencia de animales domésticos, aun considerando la presencia de la señal de advierte este hecho (fotografía 76 del anexo 05), sin embargo esto no mitiga el peligro que generan.					
<b>DESCRIPCIÓN DE LA MEJORA</b>					
Implementar la instalación de cunetas cubiertas, considerando que la zona con presencia de animales es bastante localizada se considera implementar un zona de despeje lateral; con estos dos cambios los animales podrían ser conducidos por un zona segura, fuera de la calzada.

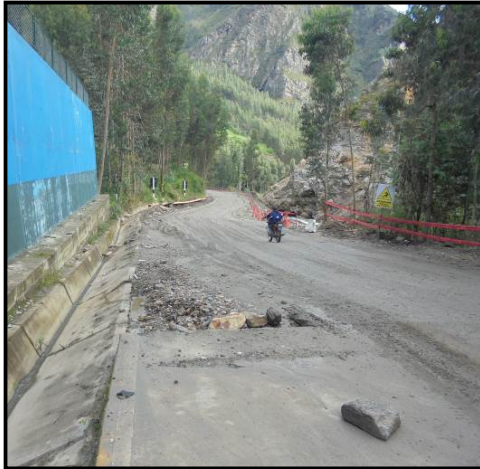
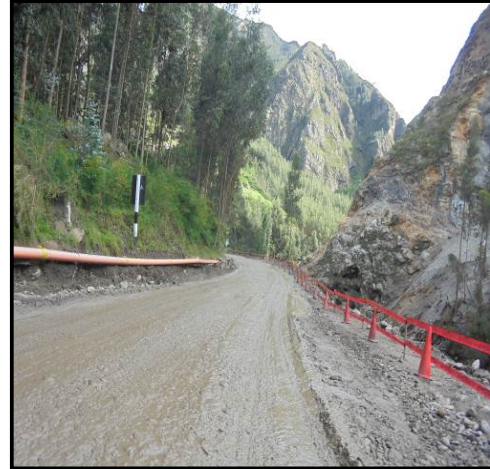
**Fotografía 09.** Desde el Km 60+540 hasta el Km 60+780, existe evidencia del deslizamiento del terraplén, lo que condujo a la fractura de la vía (calzada, berma y ambas cunetas), situación que hace ahora que la calzada no esté adecuadamente definida.

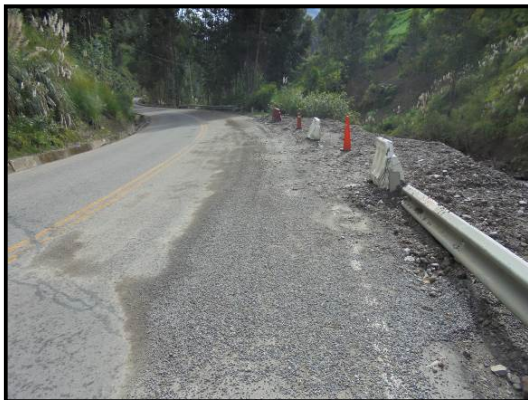
**Fotografía 10.** En el Km 61+510, presencia de material granular a un lado de la vía que no permite la clara definición de la calzada, además de la barrera de contención incompleta.

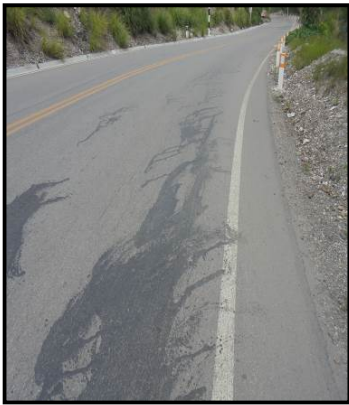
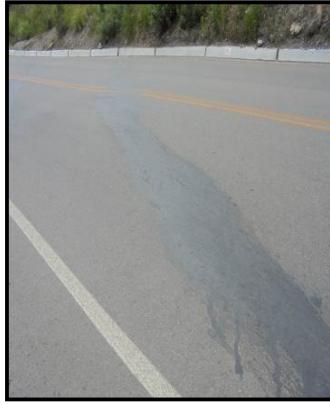
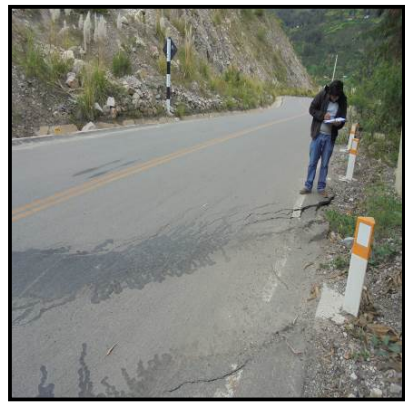
**Fotografía 18.** Entre el Km 70+900 y Km 71+340, sector que congrega gran cantidad de fisuras (longitudinales y transversales a la vía) que han sido tratadas, todas ellas generadas por la erosión que viene sufriendo el terraplén por parte del Rio Mosna, lo que se traduce en asentamientos diferenciales que propician estas fracturas.

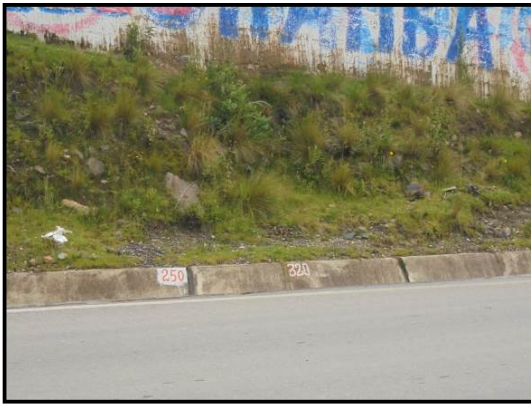
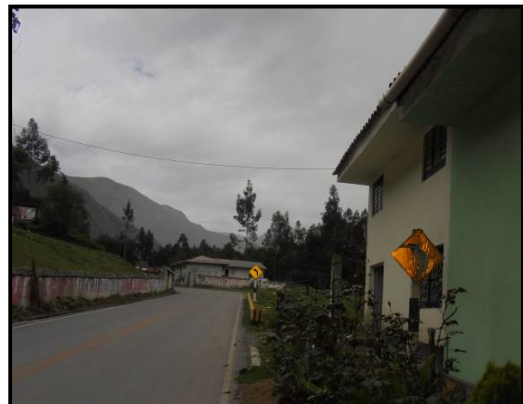
**Fotografía 19.** En el Km 60+250, existe demarcaciones antiguas que denotan otra progresiva (fenómeno que se repite a lo largo de toda la vía).

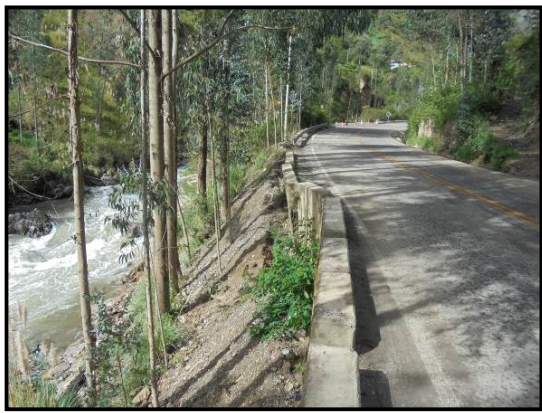
**Fotografía 23.** En el Km 61+630, fractura del muro de contención del terraplén, que genera inconvenientes con el alineamiento de la calzada.

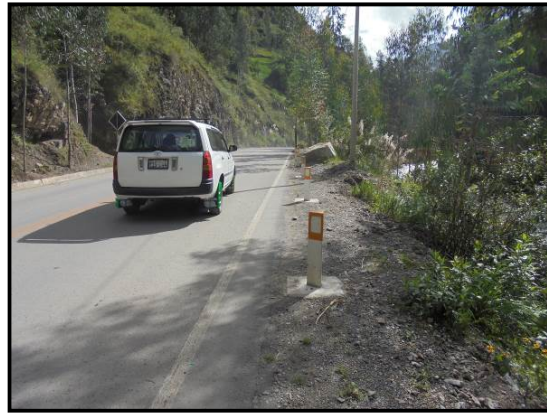
**Fotografía 24.** En el Km 61+660, delineadores verticales no están correctamente alineados con la calzada.

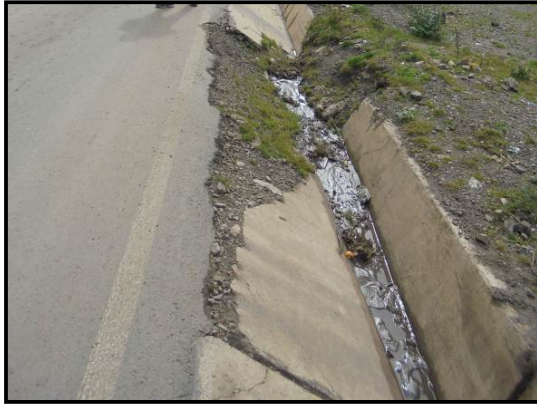
**Fotografía 65.** En el Km 61+220, fractura de cuneta, desprendimiento de material granular de la carpeta asfáltica.

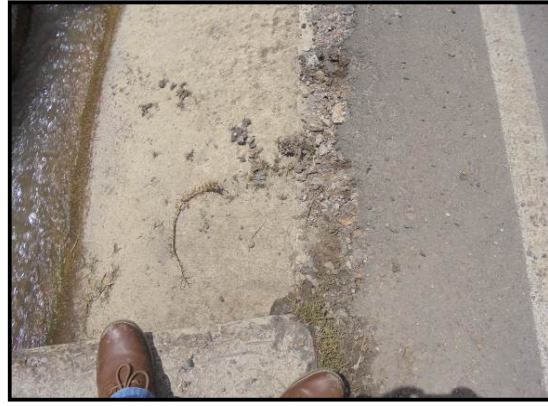
**Fotografía 66.** En el Km 69+820, mala terminación de la calzada, desprendimiento de material granular.

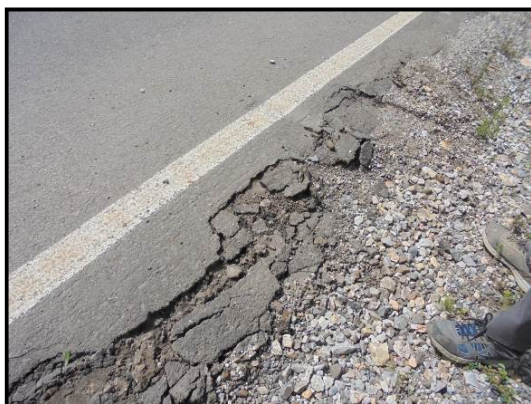
**Fotografía 68.** En el Km 71+590, fractura por mala terminación del pavimento de la calzada.

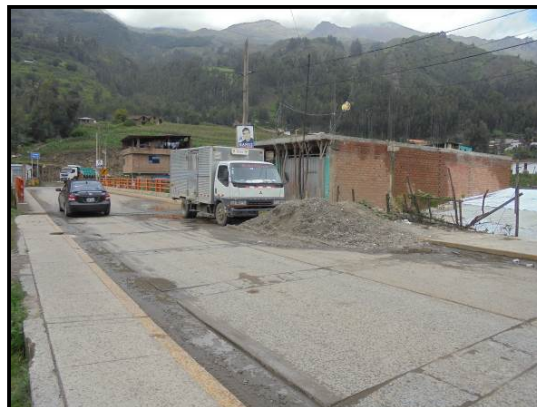
**Fotografía 69.** En el Km 67+200, presencia de agregados para construcción en la calzada impidiendo el libre tránsito de todo un carril de la vía.

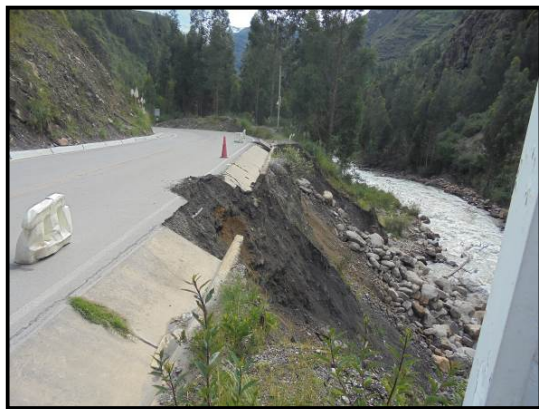
**Fotografía 73.** En el Km 60+730, fractura de la cuneta del lado del terraplén, por el deslizamiento del terraplén.

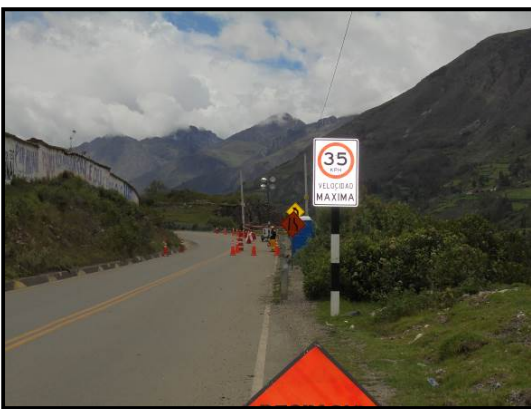
**Fotografía 74.** En el Km 69+940, punto de control de flujo vehicular por inestabilidad del terraplén.
