**UNIVERSIDAD NACIONAL
“SANTIAGO ANTÚNEZ DE MAYOLO”**

**EVALUACIÓN DEL SISTEMA DE TRATAMIENTO DE
LAS AGUAS RESIDUALES DE LA CIUDAD DE
POMABAMBA - ANCASH 2018**

GONZALES JAQUE JUAN BENITO

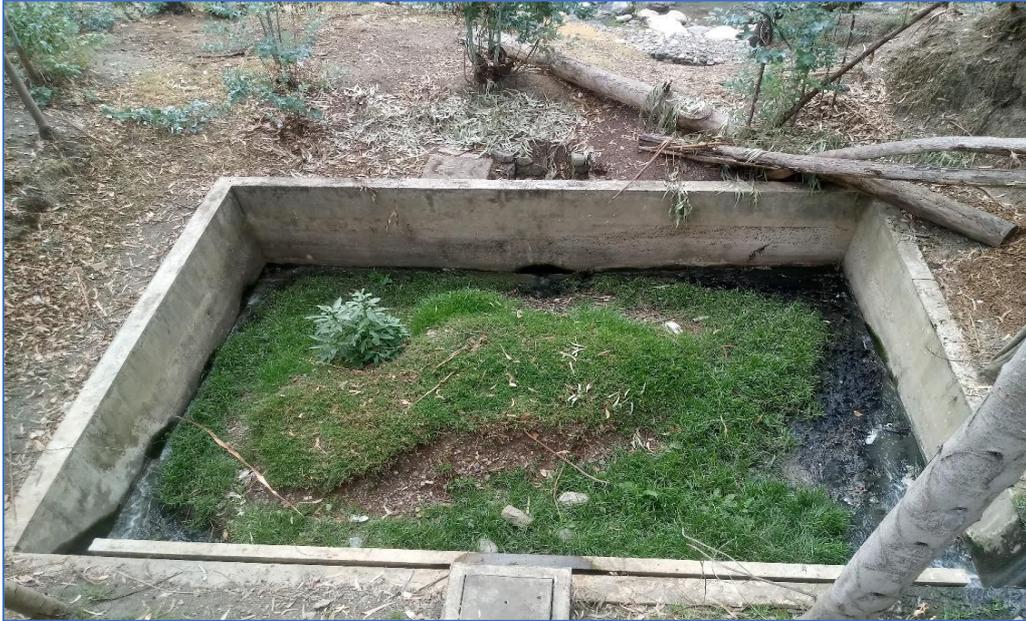
Figura 3. Filtro Biológico de la PTAR N° 02

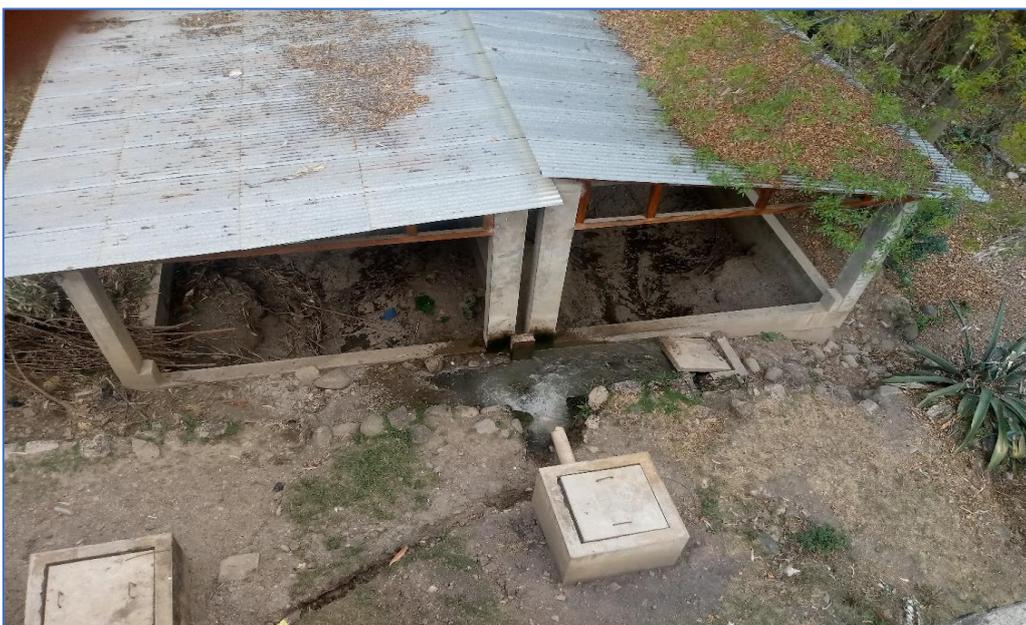
Figura 4. Lecho de Secado de la PTAR N° 03

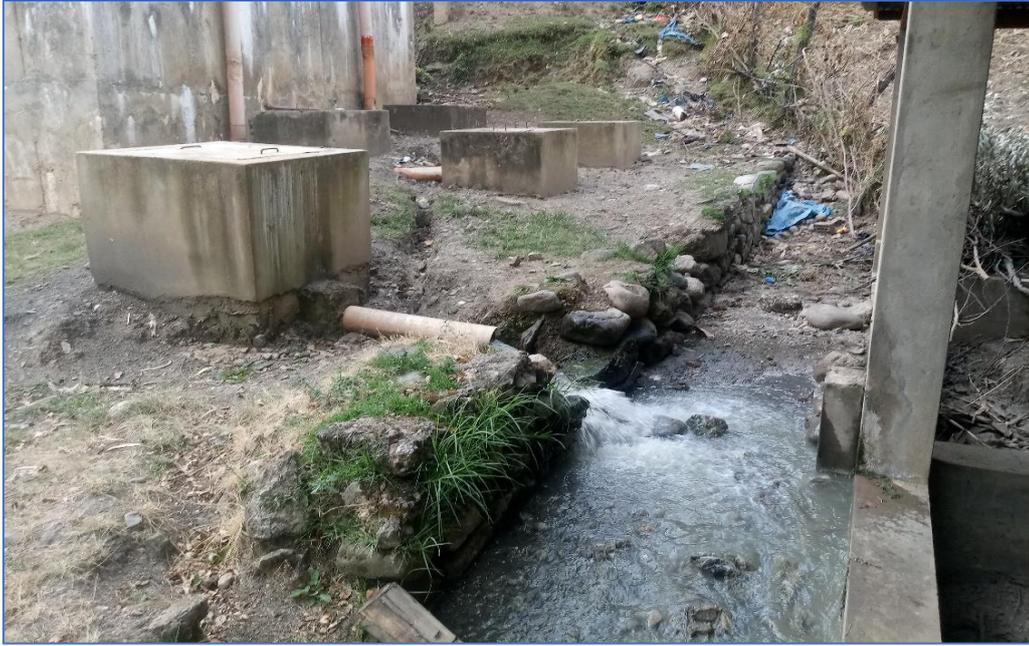
Figura 5. conexiones de la PTAR N° 03

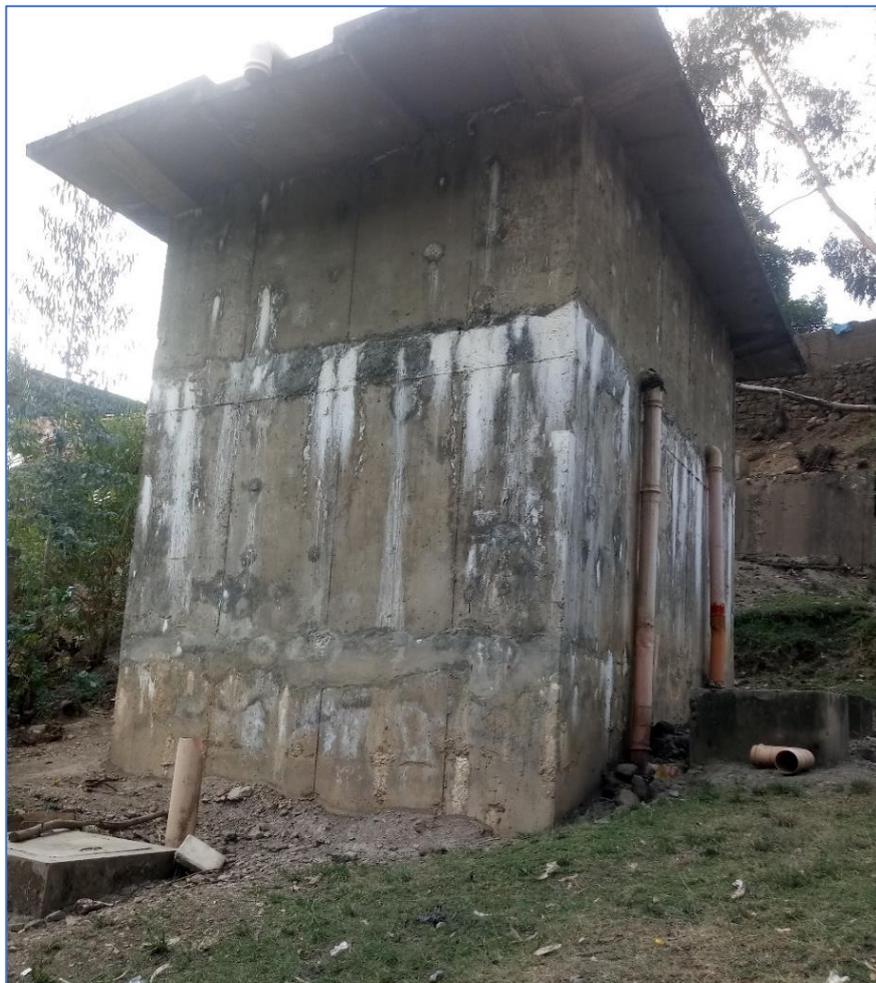
Figura 6. Tanque Imhoff de la PTAR N° 03

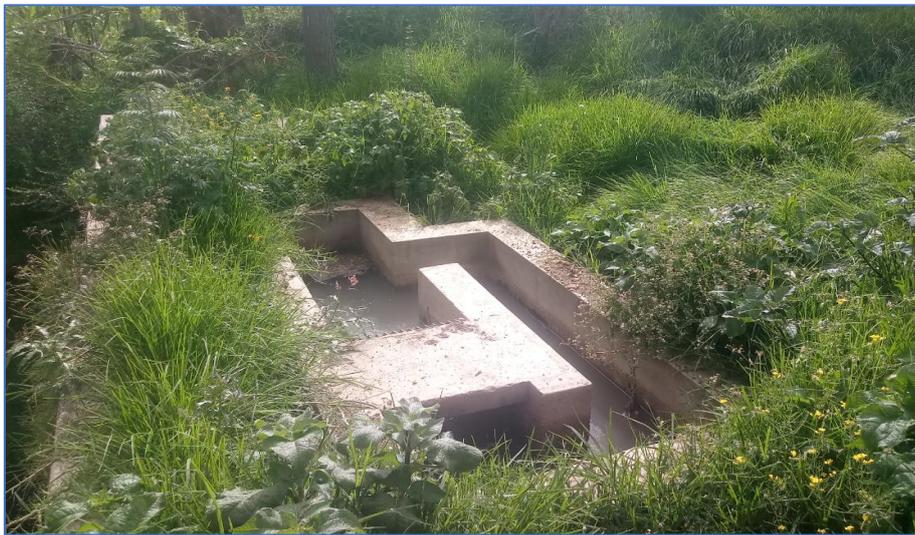
Figura 27. Vista de las condiciones actuales del desarenador.

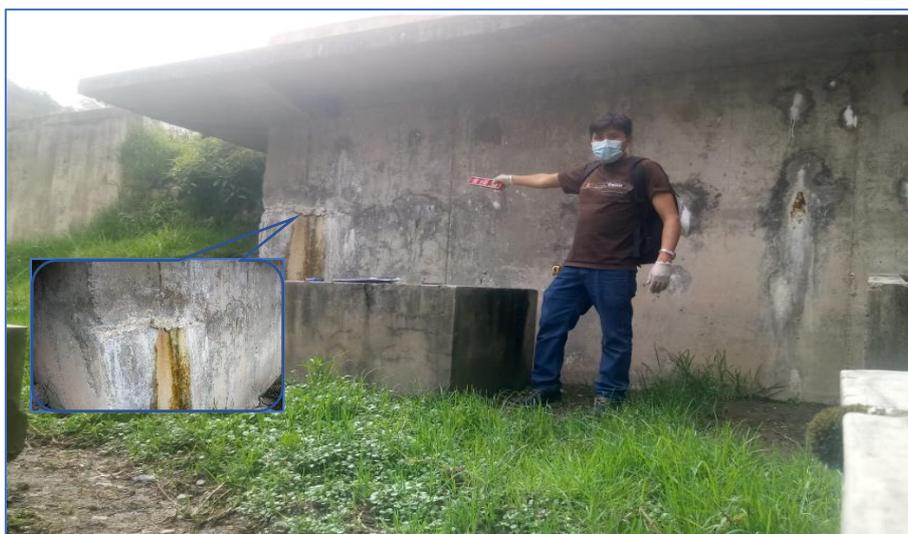
Figura 31. Vista de la Eflorescencia en el tanque Imhoff

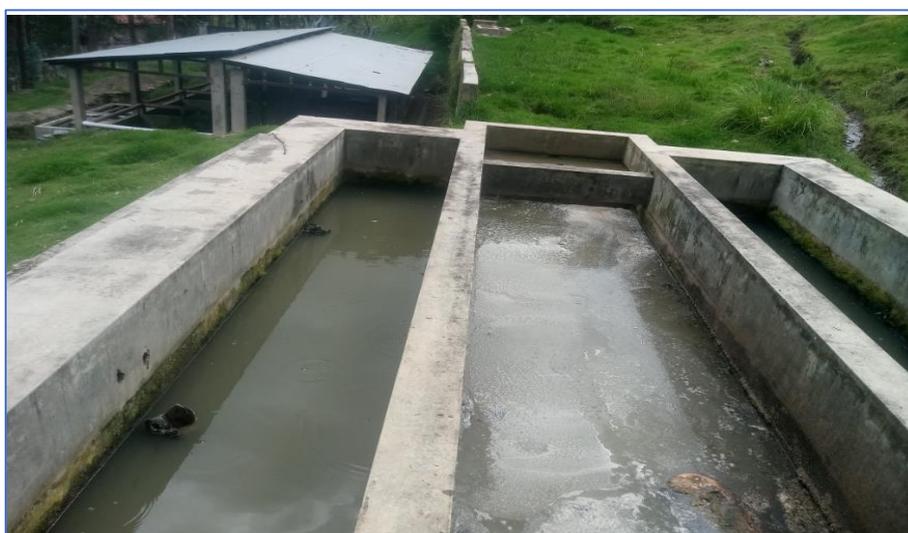
Figura 32. Vista de las condiciones actuales del Tanque Imhoff.

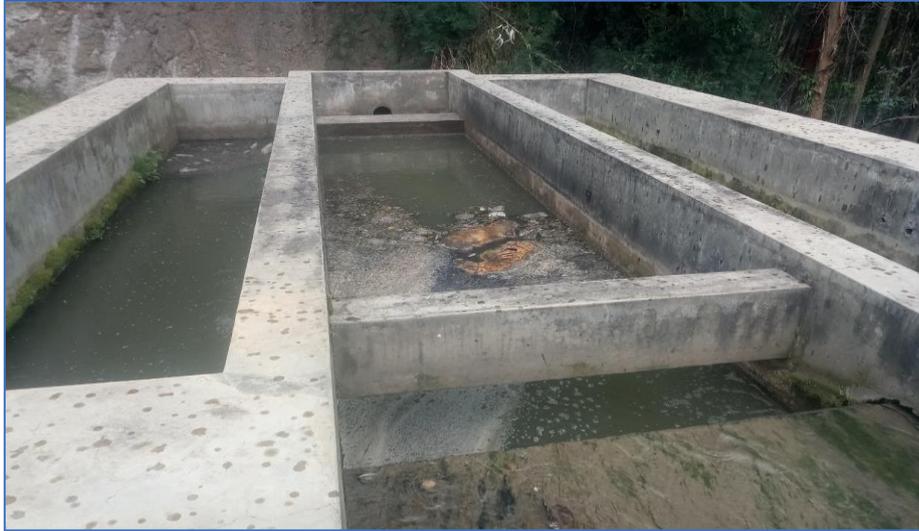
Figura 34. Vista de la estructura expuesta a erosión.

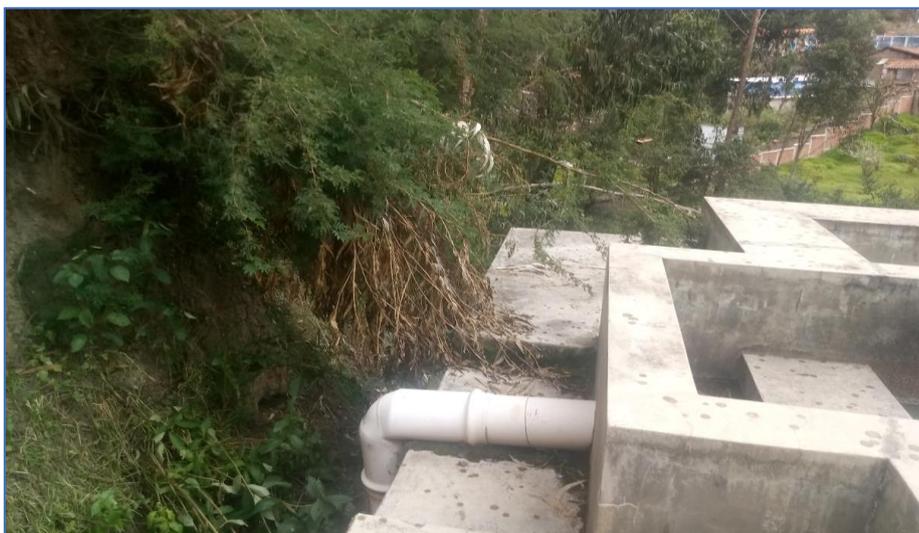
Figura 35. Vista de Tubería de salida al filtro biológico

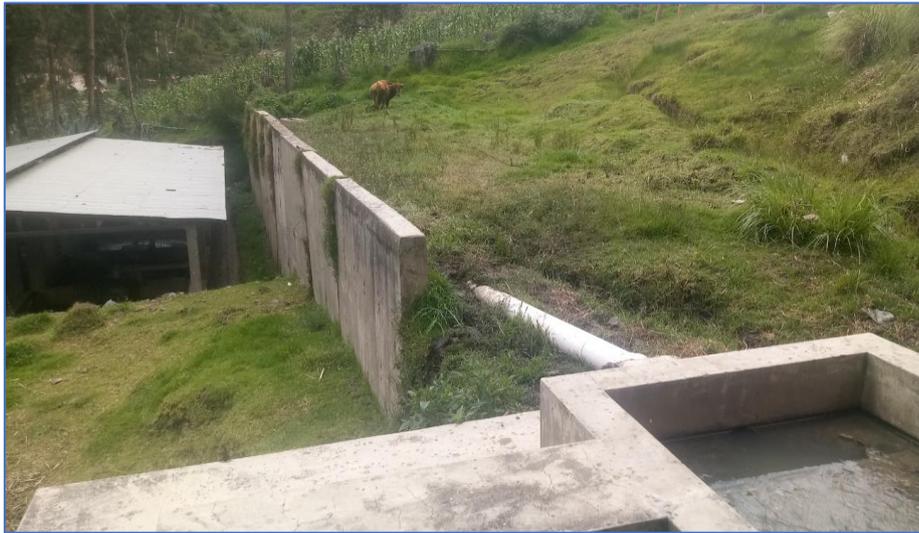
La tubería de ingreso al tanque Imhoff está en estado de colapso porque está expuesto a la intemperie y se encuentra “resecado” y, además, se aprecia el asentamiento del suelo haciendo que dicha tubería está trabajando como sifón al presentar las pendientes no adecuadas.

Figura 36. Tubería de ingreso al tanque Imhoff

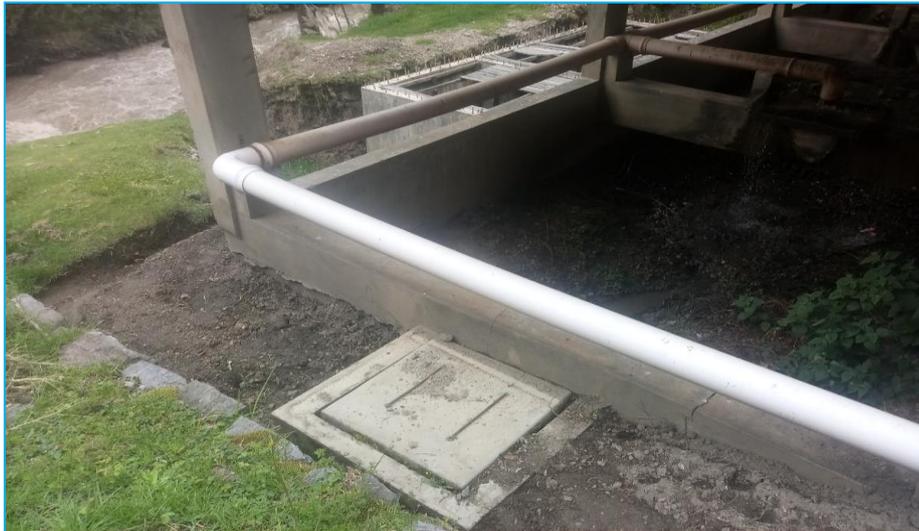
Figura 41. Vista de instalaciones sanitarias en el lecho de secado de la PTAR N° 01.

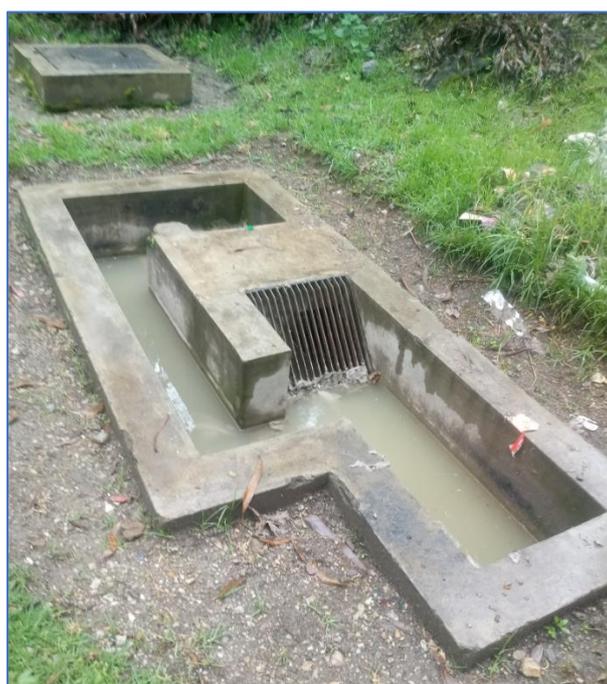
Figura 45. Vista de las condiciones actuales del desarenador

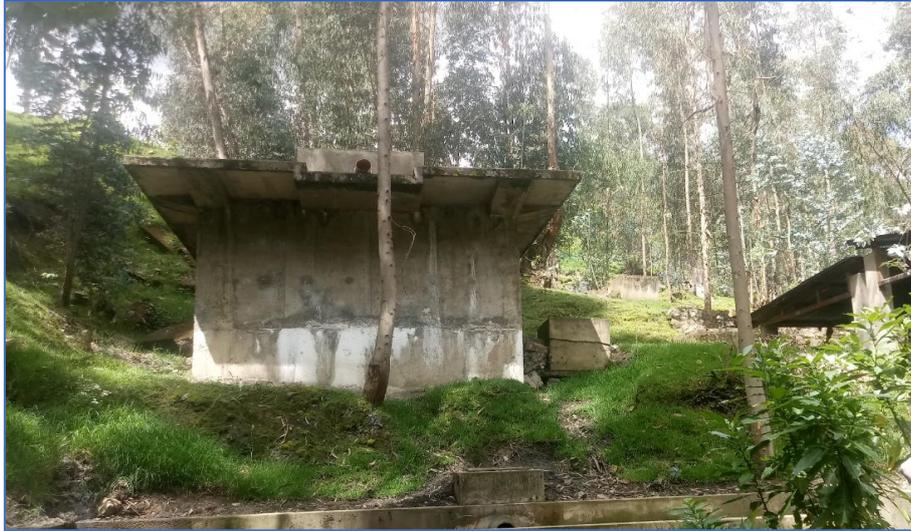
Figura 47. Vista de la Eflorescencia en el tanque Imhoff

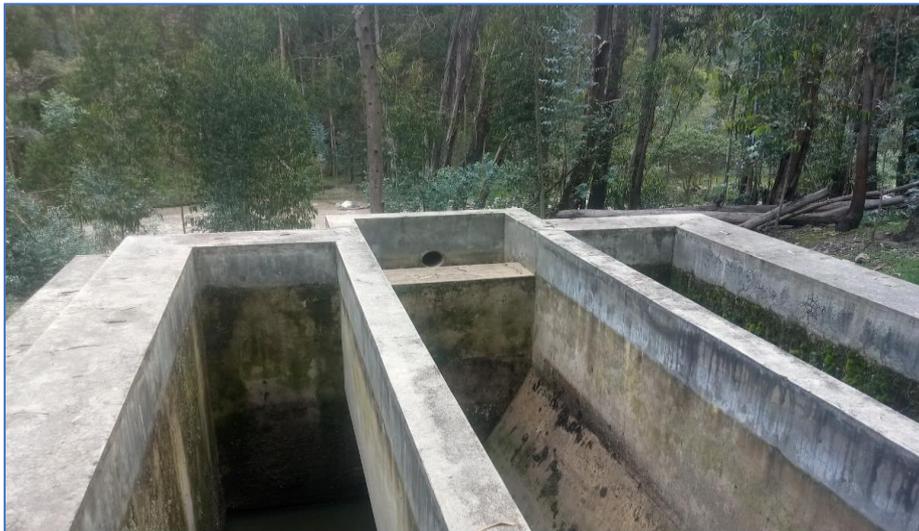
Figura 48. Vista de las condiciones actuales del Tanque Imhoff.

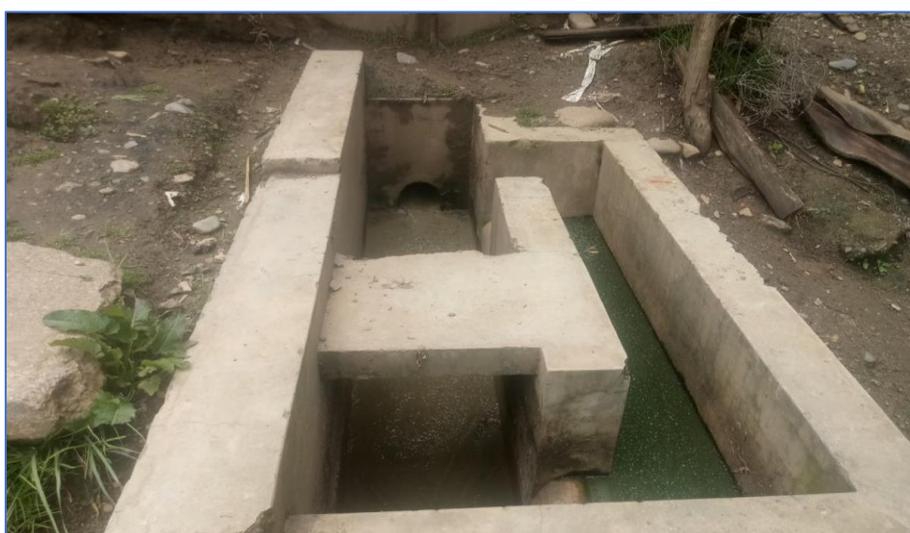
Figura 60. Vista de las condiciones actuales del desarenador.

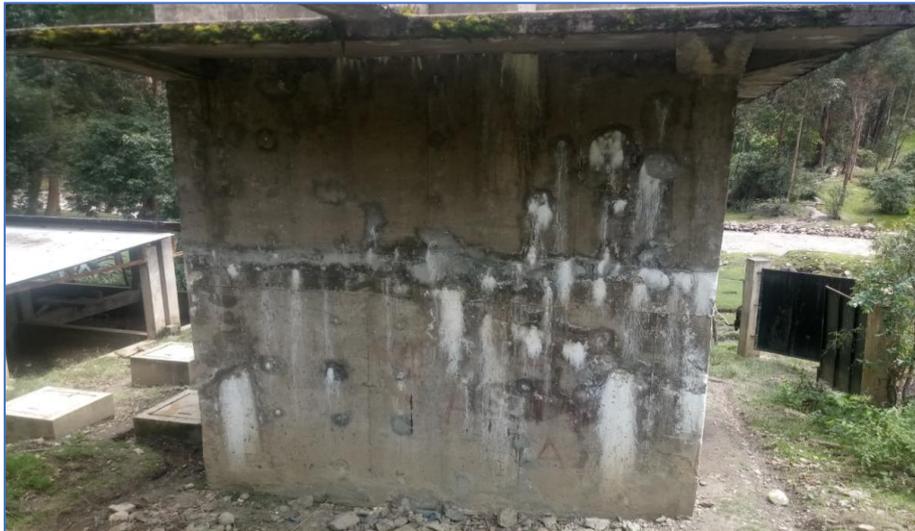
Figura 62. Vista de la Eflorescencia en el tanque Imhoff

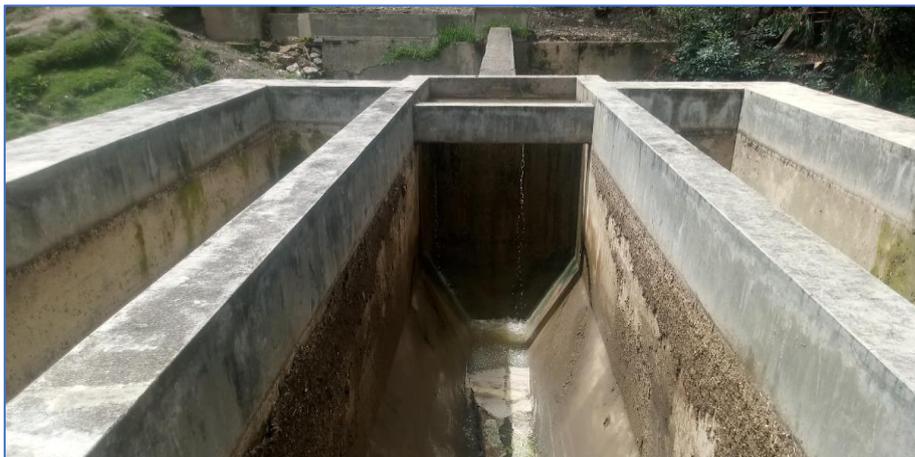
Figura 63. Vista de las condiciones actuales del Tanque Imhoff.

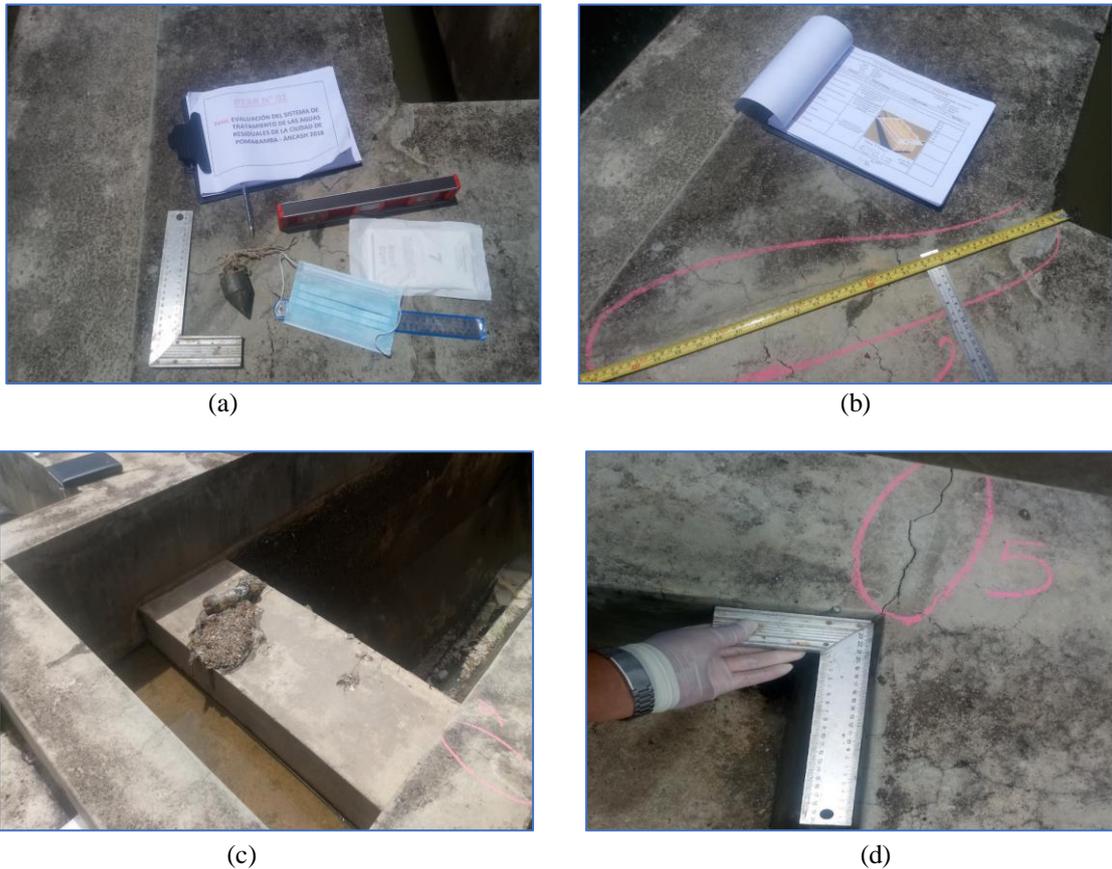
Figura 64. Vista de la Fisuras en el Tarrajeo

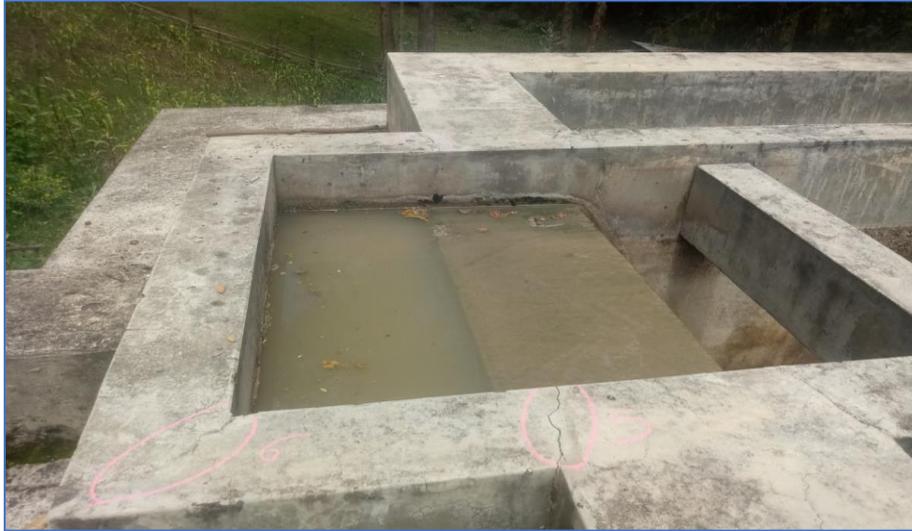
Figura 65. Vista de la estructura expuesta a erosión.

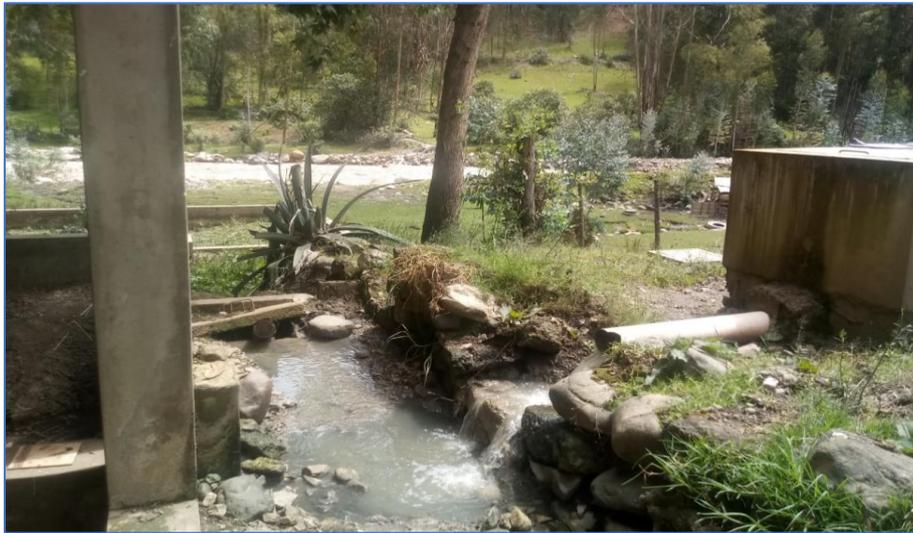
Figura 71. Vista de instalaciones sanitarias en el lecho de secado
