**INVENTARIO DE LA CONDICIÓN DEL PAVIMENTO FLEXIBLE, PARA EL MANTENIMIENTO
VIAL DE LA CARRETERA AN-107 DE CARHUAZ-CHACAS-SAN LUIS, TRAMO CARHUAZ
– SHILLA KM 0+00 AL KM 10+000, PROVINCIA DE CARHUAZ – ANCASH – 2019.**

In the present investigation, road inventory was determined on the road Carhuaz - Chacas - San Luis, tier Carhuaz - Shilla Km 0 + 000 to Km 10 + 000, to improve the road condition, in order to propose improvements solution in the road condition of the road, guaranteeing a better level of quality and user confidence.

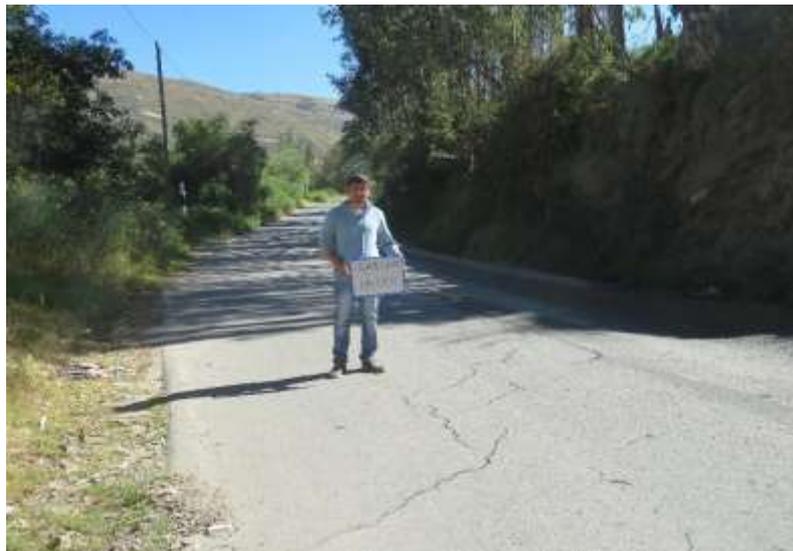
b.1) Descripción: Ubicada en el kilómetro 05+200; la longitud afectada es de 9.20 ml. El nivel de gravedad es moderado. (Ficha Técnica de Fallas N°27-Anexo 01)

Fotografía 4.10: Fisura transversal km. 05 + 200.

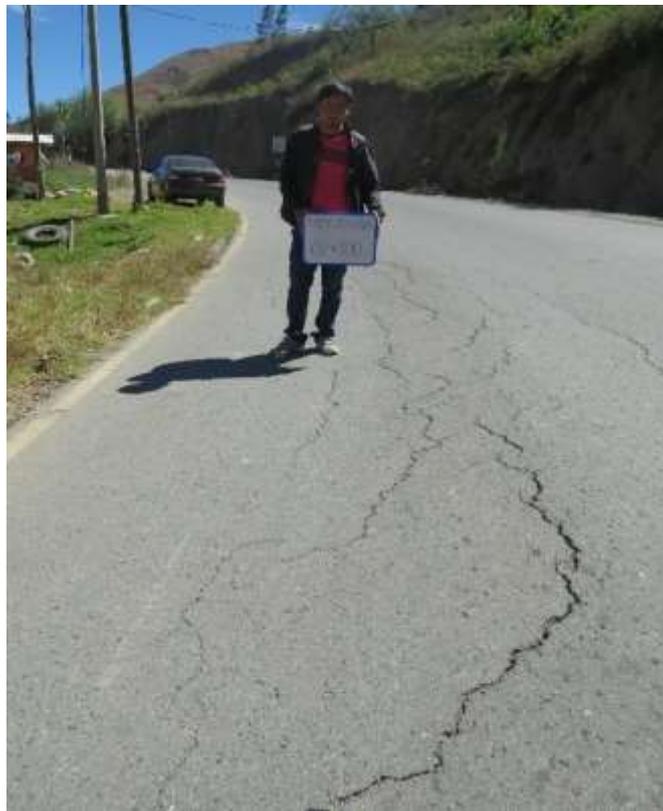
c.1) Descripción: Este tipo de falla se encuentra en el kilómetro 02 + 800; el área afectada es de 18.87 m². (Ficha Técnica de Fallas N°15-Anexo 01)

La posible causa que puede originar este tipo de falla es problemas de drenaje que afectan a los materiales granulares.

Fotografía 4.11: Fisura Agrietamiento km. 02 + 800.

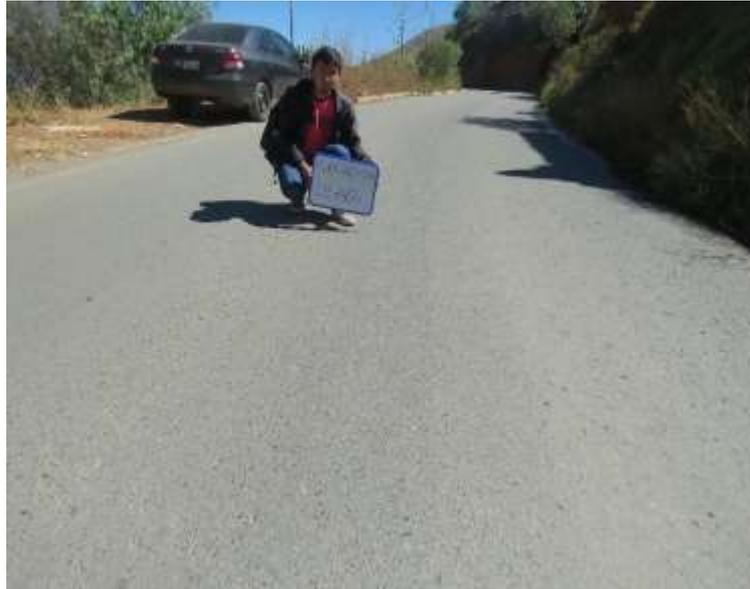
d.1) Descripción: Este tipo de falla se encuentra en el kilómetro 01+840; el área afectada es de 28 m²(Ficha Técnica de Fallas N°10-Anexo 01). El nivel de gravedad de la falla es leve debido a que no existe aparición de la base

Las posibles causas que pueden originar este tipo de falla son: Problemas de adherencia entre agregado y asfalto y contaminación de capa de rodadura con aceite, gasolina y otros.

Fotografía 4.12: Peladura superficial km. 01 + 840.

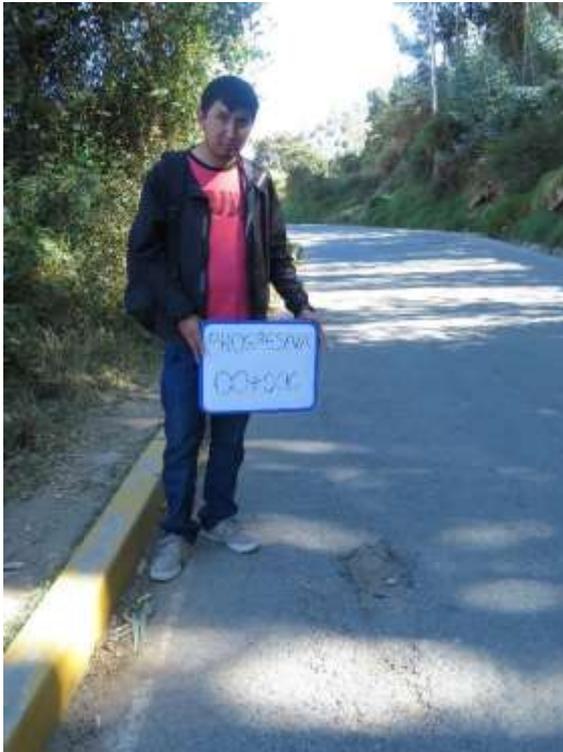
Fotografía 4.13: km. 00+050

e.1) Descripción: Se encuentra en el kilómetro 00 + 050 y 00+060; la cantidad de baches encontrados es 2 unidades (Ficha Técnica de Fallas N°01-Anexo 01). Su nivel de gravedad es moderado y severo respectivamente.

La posible causa que puede originar este tipo de falla es: La erosión producida por el agua en la zona debido a las precipitaciones anuales cíclicas.

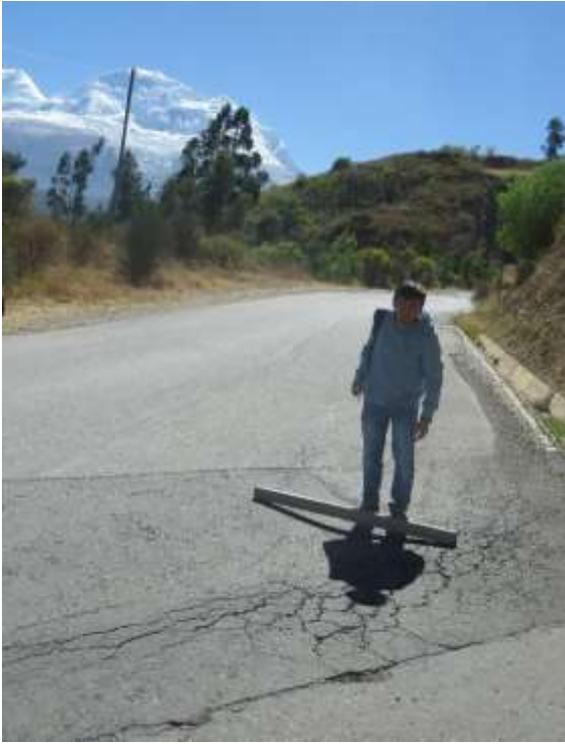
Fotografía 4.15: km. 05 + 420

f.1) Descripción: la falla encontrada en la vía de deformación por deficiencia estructural es de hundimiento ya que se encuentra localizado.

de soporte o estabilidad, debido a una mala calidad de los materiales o a su contenido de agua excesivo.

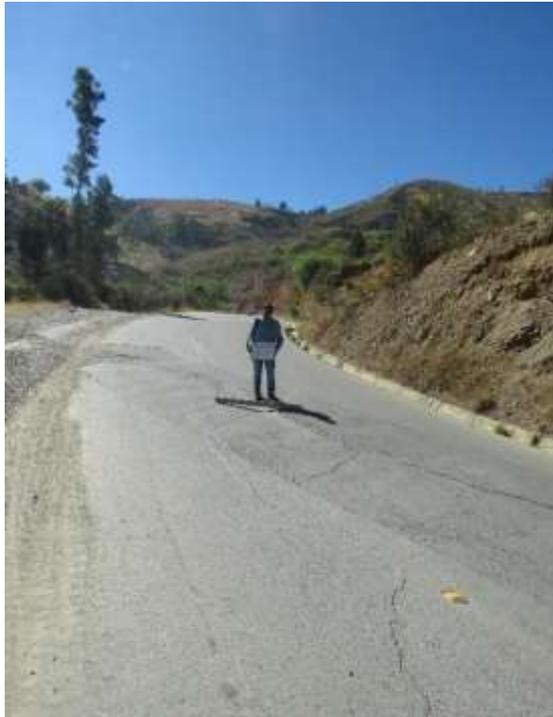
Fotografía 4.17: hundimiento km. 05 + 440.

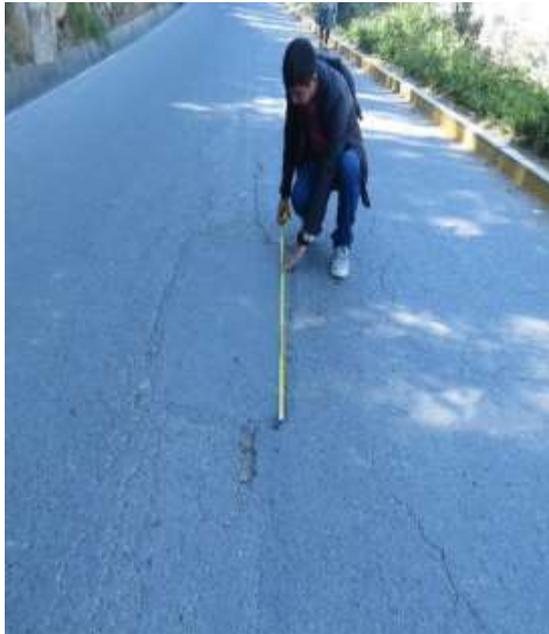
Fotografía 4.18: km. 00+020.

g.1) Descripción: El parchado se encuentra en el kilómetro 00 + 020; la longitud afectada es de 1.10 m². El nivel de gravedad es leve debido a que la reparación es superficial. (Ficha Técnica de Fallas N°01-Anexo 01)

Las reparaciones tienen su origen en fallas superficiales tales como baches o grietas longitudinales.
