**“DETERMINACIÓN Y EVALUACIÓN DE LAS PATOLOGÍAS EN LOS MUROS, Y SU
INCIDENCIA EN EL COMPORTAMIENTO ESTRUCTURAL DE LAS VIVIENDAS DE
MATERIAL NOBLE EN LA CIUDAD DE BARRANCA-2015”**

5. Facultad de: Ingeniería Civil

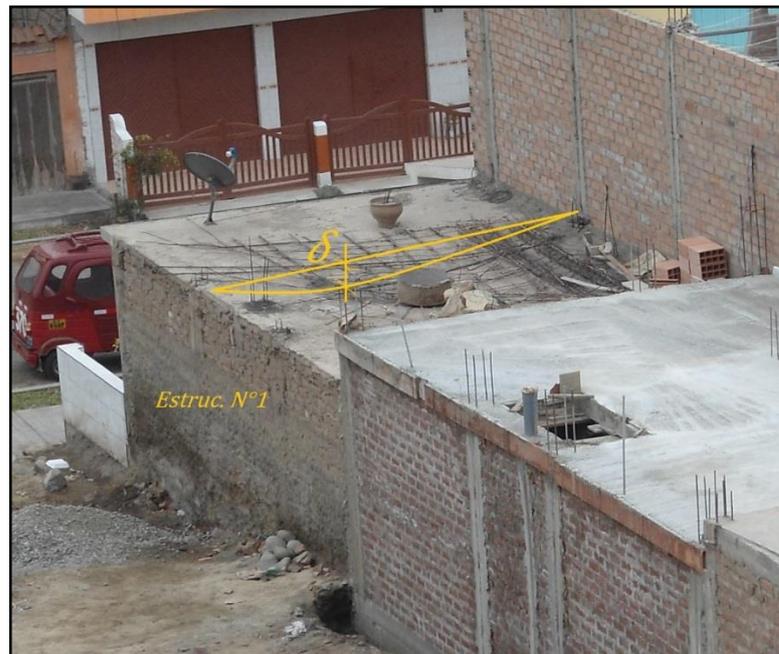
Figura 2.23 Deflexión de losa maciza en la Estructura N°1

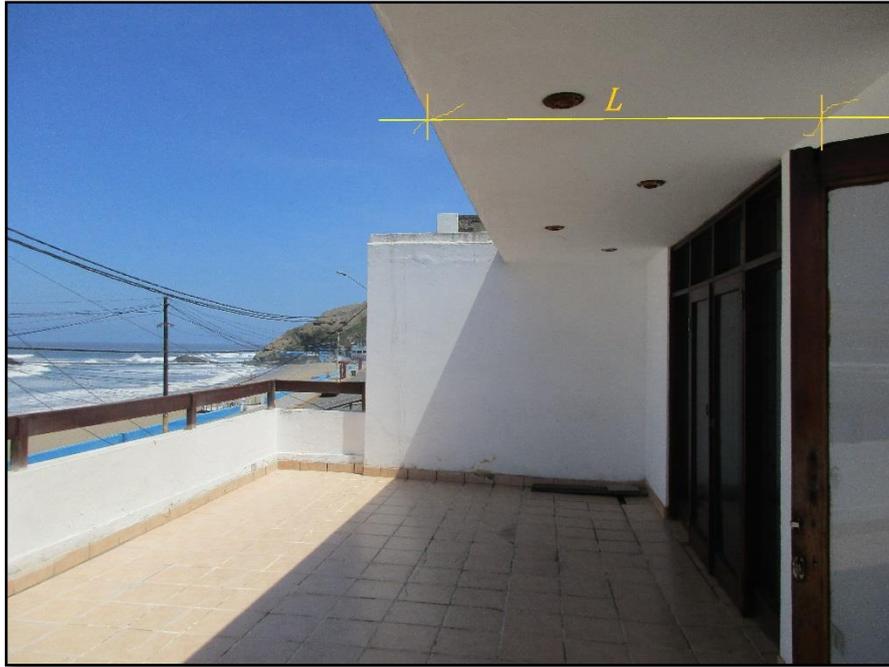
Figura 2.24 Indicios de daños en alero de una longitud $L=1.54$ m de la Estructura N°2

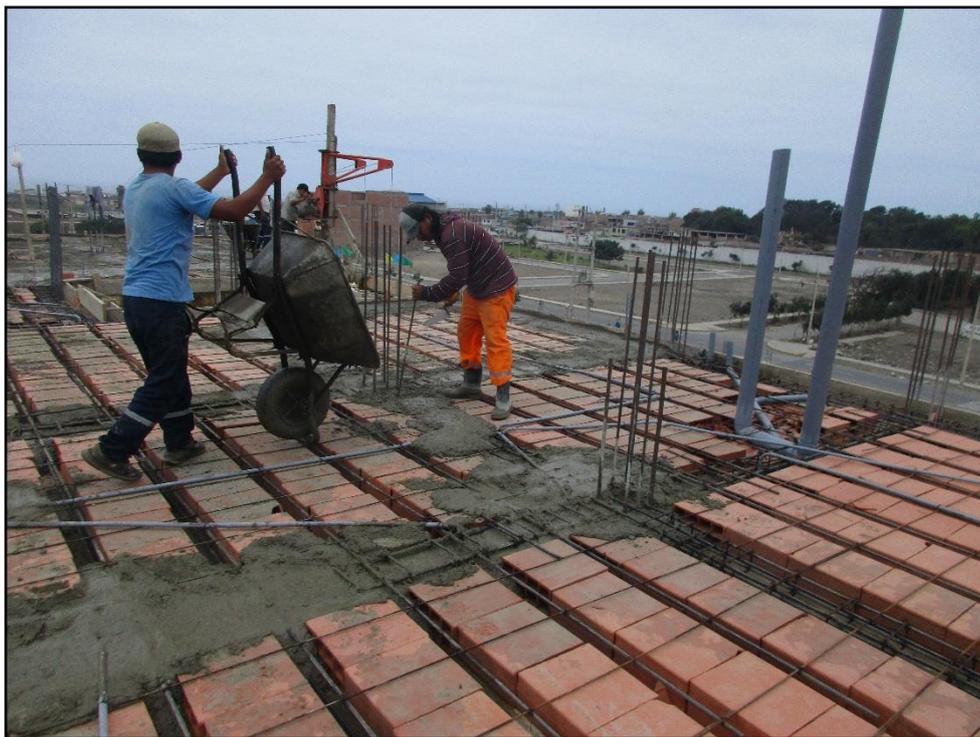
Figura 2. 28 Estructura N°3, vaciado de techo del piso 5. Se aprecia la colocación del concreto mal dosificado en las vigas

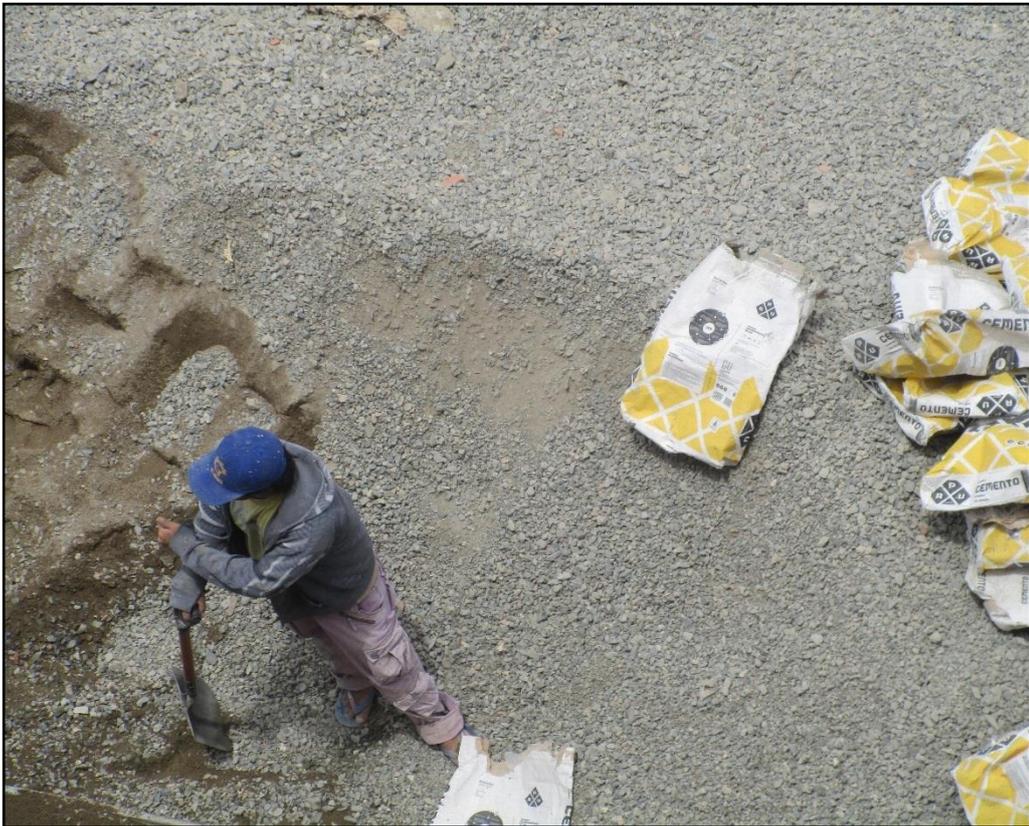
En la Figura 2.30 se muestra el agregado grueso con falta de uniformidad que es usado para la elaboración de concreto en la estructura N°3

Figura 2.30 Agregado grueso que no cumplen con las exigencias normativas serán usados para la elaboración de concreto y la colocación en elemento estructurales como vigas y viguetas en la estructura

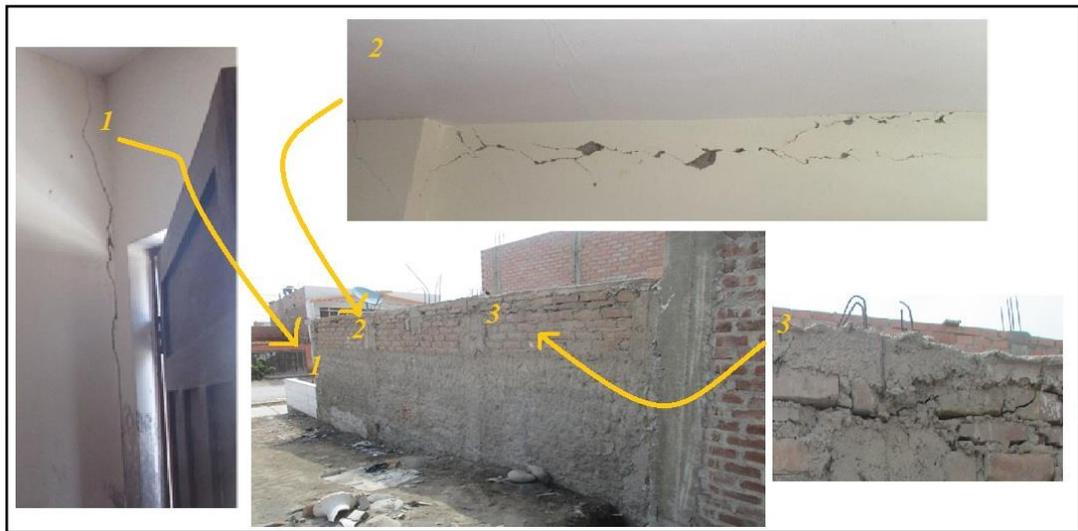
La estructura presenta fisuras, grietas y eflorescencias en los muros de albañilería ver Figura 5.4 y 5.5 . la estructura se reforzó con un pórtico en el eje 2-2 por la deflexión de la losa maciza ver Anexo 2 – Planos, Figura 1.

Figura 5.4 Estructura a Evaluar se observa fisuras y grietas en los muros

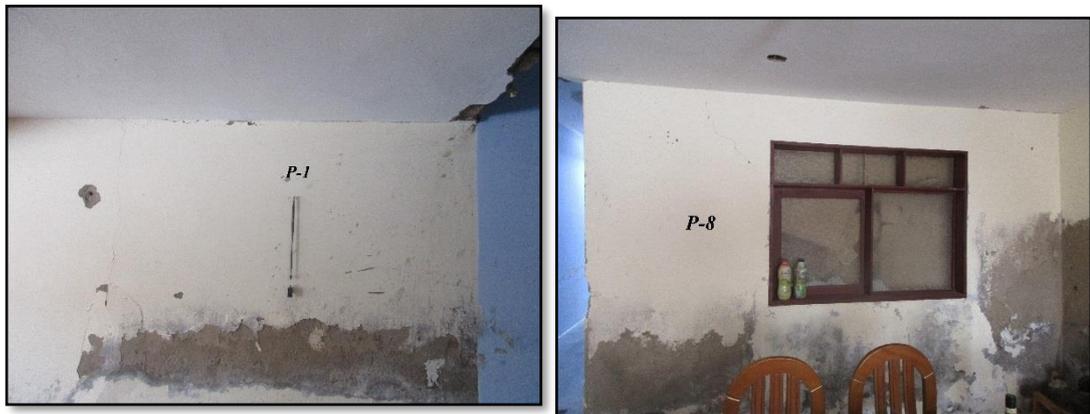
Figura 5.5 Eflorescencia moderada en los muros de albañilería

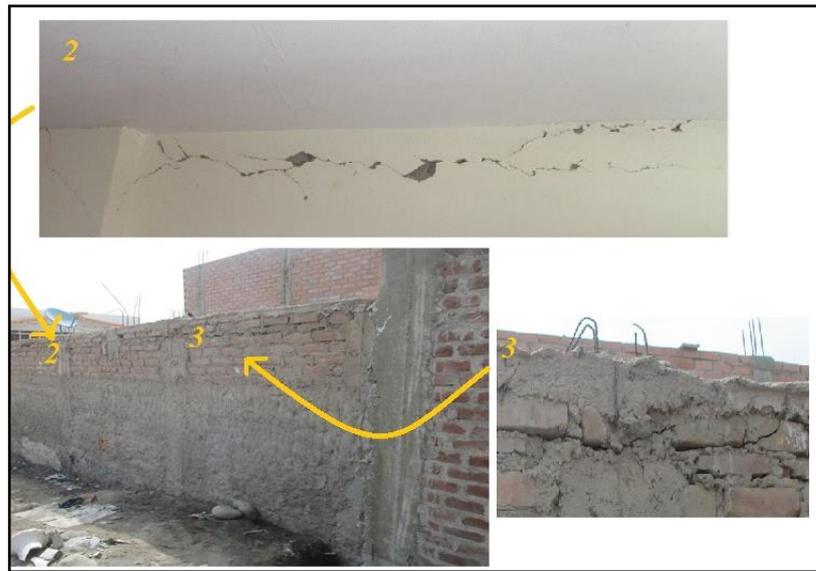
Losa	δ_{serv} (mm)	δ_{lim} (mm)	$\delta_{serv} < \delta_{lim}$
2 Direcciones	24.49	9.58	<i>No Cumple</i>

Figura 5.13 Grietas debido a la deflexión de losa maciza

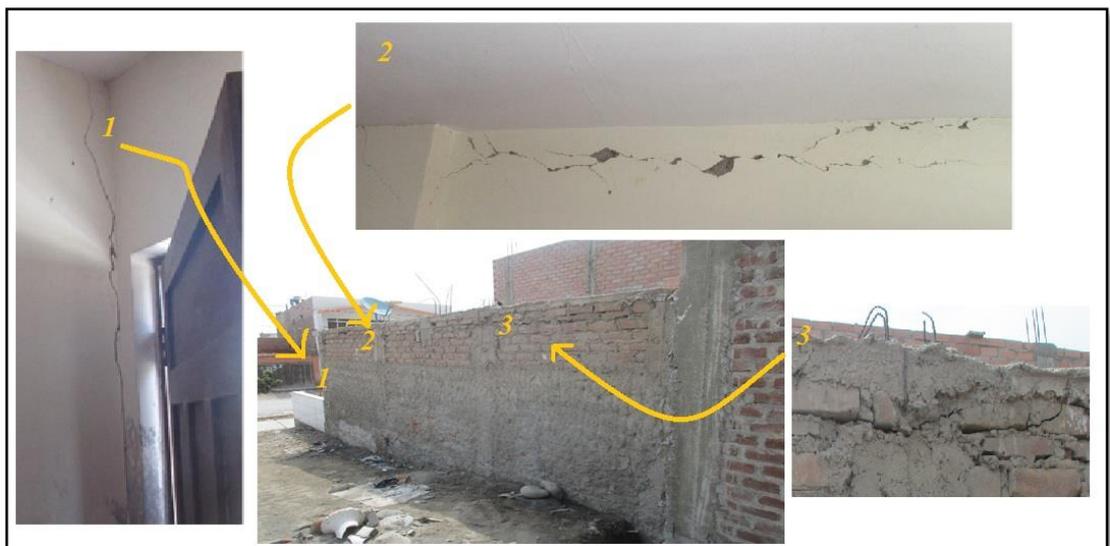
Figura 5.15 Fisuras y grietas en los muros de albañilería, a causa del aporte de los esfuerzos de la losa maciza sobre los muros.

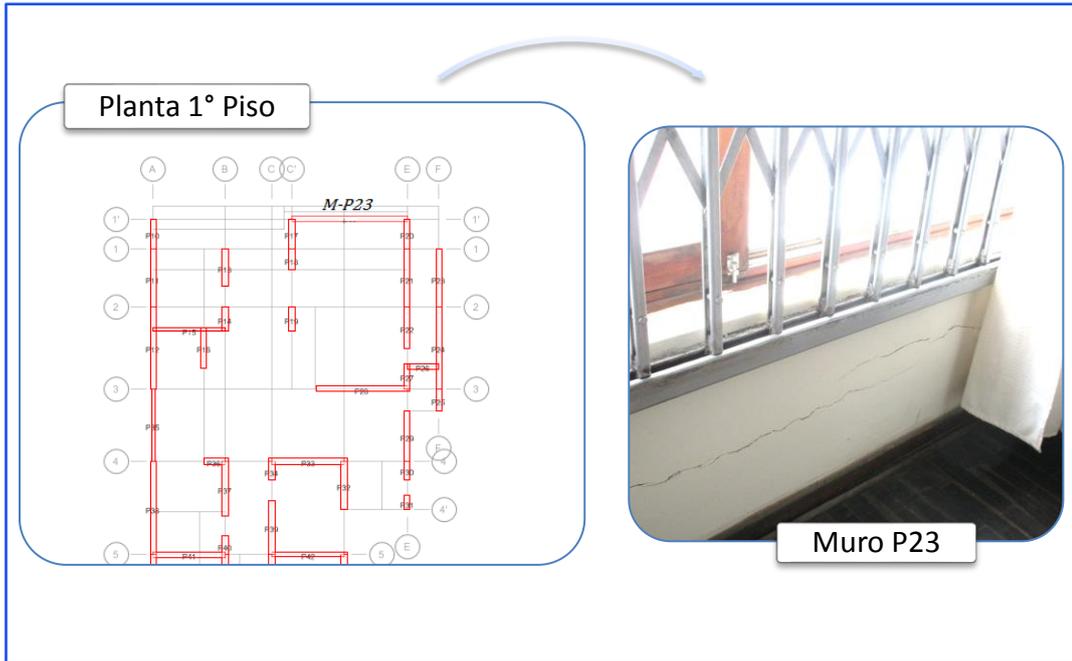
En el 1° Piso la estructura presenta fisuras y grietas en el muro de albañilería del eje $I'-I'$ ver Figura 5.18, así también en la viga estructural ubicado en el eje 2-2 ver Figura 5.19. La posible causa de los daños que se presentan en el muro sea por la excesiva luz del alero del 1° Piso y en el caso de la viga sea por la excesiva luz del alero del 2° Piso que transmite sus cargas a los muros, columnas y estas sobre la viga del 1° Piso ver Anexo 2 – Planos, Figura 2 al 9

Figura 5.18 El muro P23 presenta fisuras y grietas

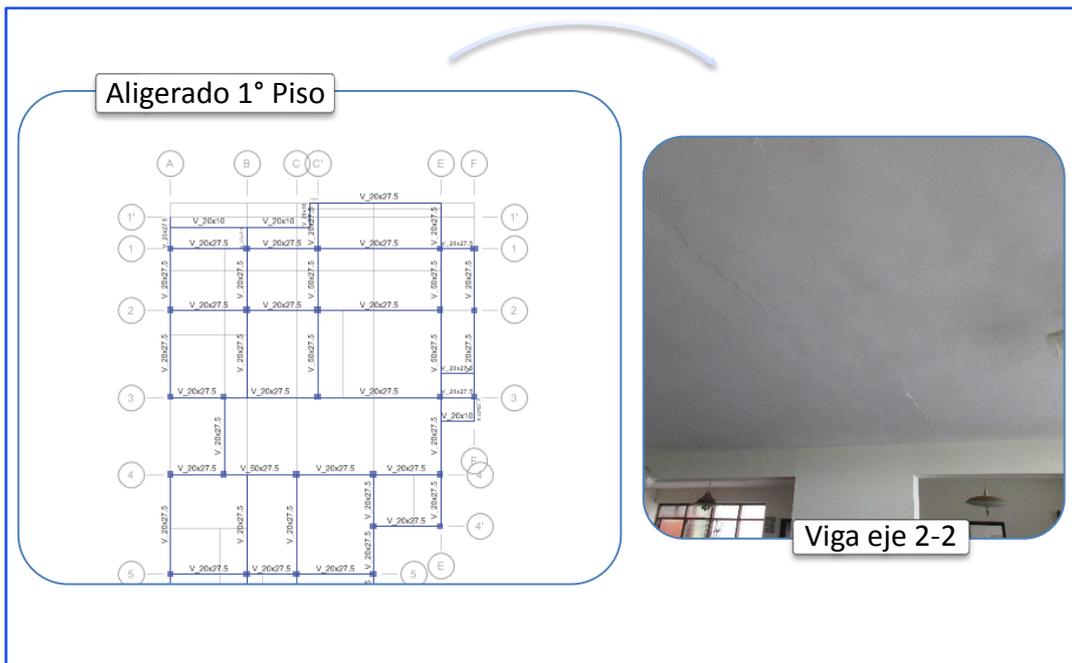
Figura 5.19 Viga del eje 2-2 presenta fisuras

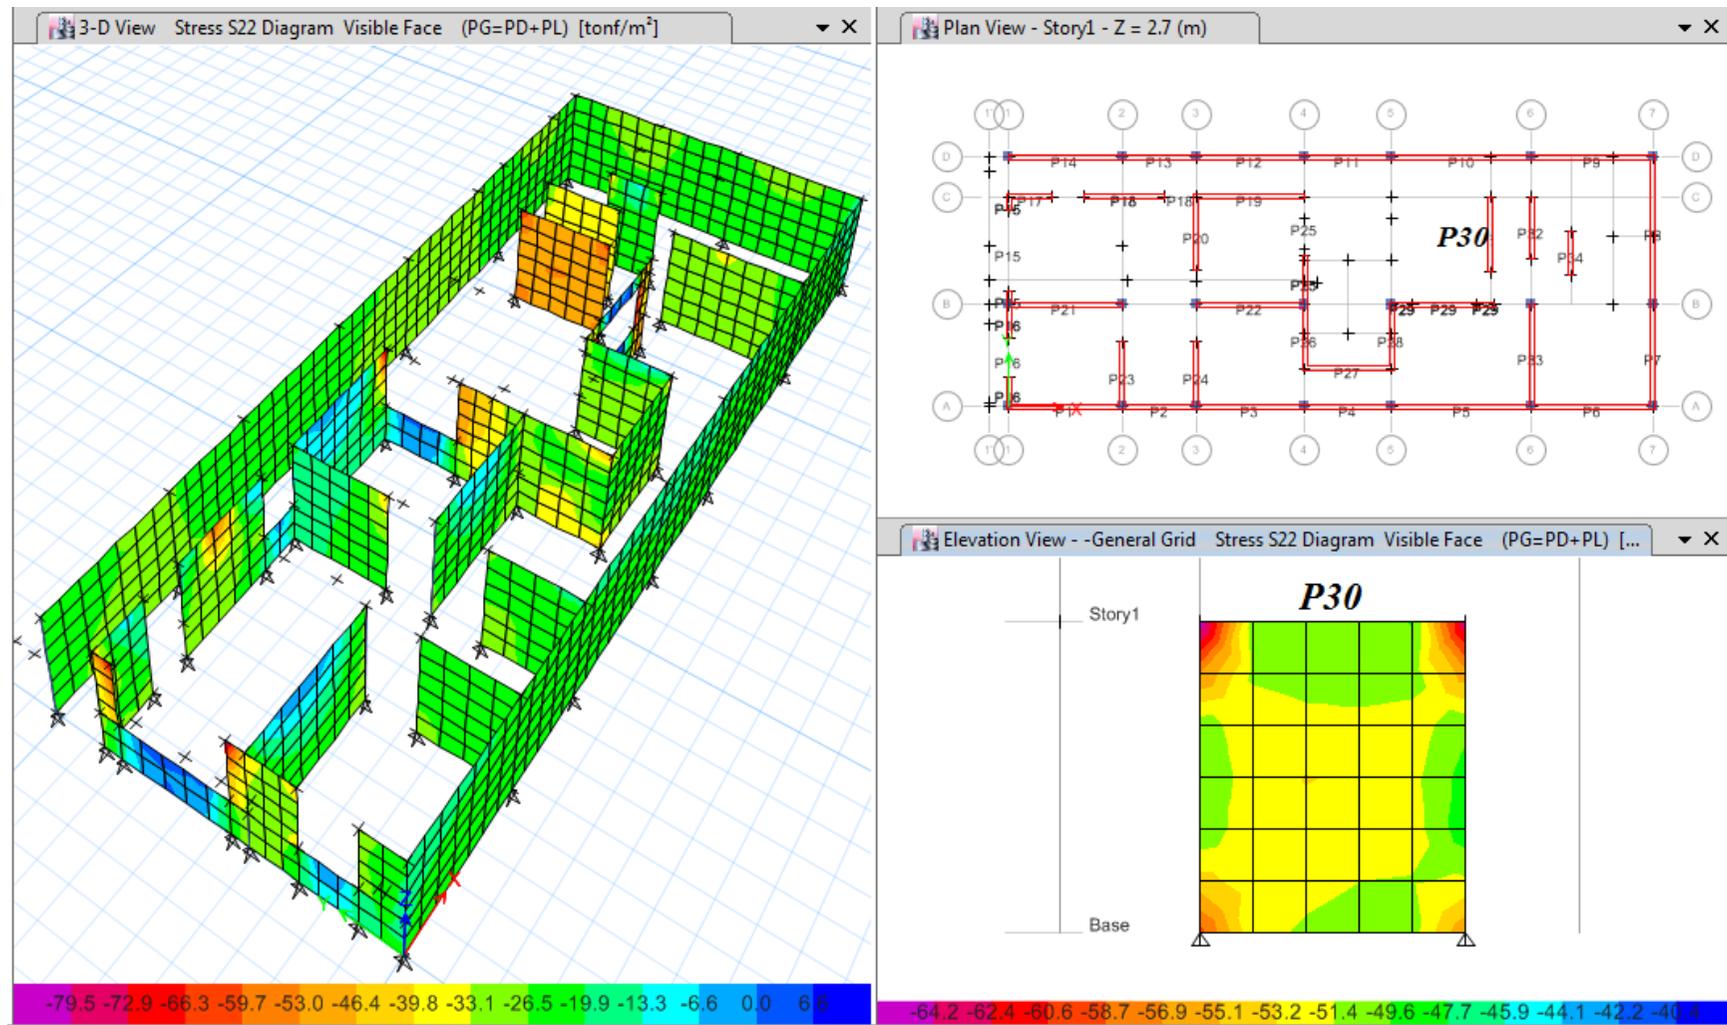
Aquellos resultados han sido evaluados a nivel local, sin embargo se realizará la evaluación a nivel de toda la estructura con el aporte de los esfuerzos axiales así como se muestra en Figura 5.40. De la figura se observa los muros de albañilería del 1° Piso representados como elementos Shell y discretizados en mallas de 0.5x0.5 m, los colores rojo, amarillo, anaranjado, son esfuerzos axiales que superan los límites de esfuerzos admisibles indicado por la Norma Técnica de Albañilería E.070, aquellas zonas son susceptibles de presentar daños como fisuras y grietas.

Figura 5.40 Esfuerzos axiales en el muro de albañilería P30 superando el esfuerzo admisible
