UNIVERSIDAD NACIONAL
“SANTIAGO ANTÚNEZ DE MAYOLO”
FACULTAD DE INGENIERÍA CIVIL
ESCUELA PROFESIONAL DE INGENIERÍA CIVIL

TESIS

SERVICIABILIDAD DEL PAVIMENTO RÍGIDO DE LAS
AVENIDAS DEL BARRIO DE NICRUPAMPA,
INDEPENDENCIA, HUARAZ, ANCASH 2021

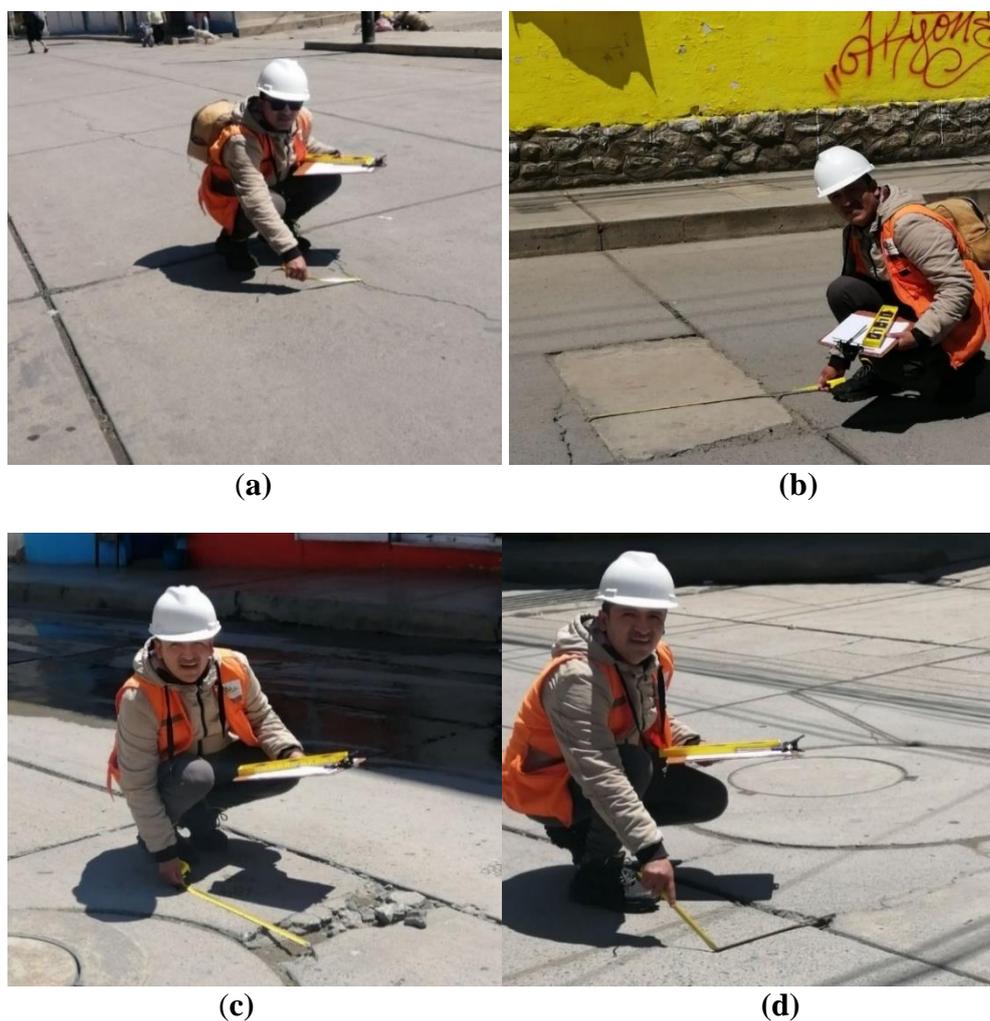
Presencia de las fallas en las avenidas en estudio

Nota: **(a)** Daño de sello de juntas, descascaramiento de juntas, grietas de retracción – Av. Las Flores. **(b)** Grietas de retracción – Jr. Víctor Vález. **(c)** Grietas lineales – Av. Gran Chavín. **(d)** Grietas lineales – Av. Manco Cápac.

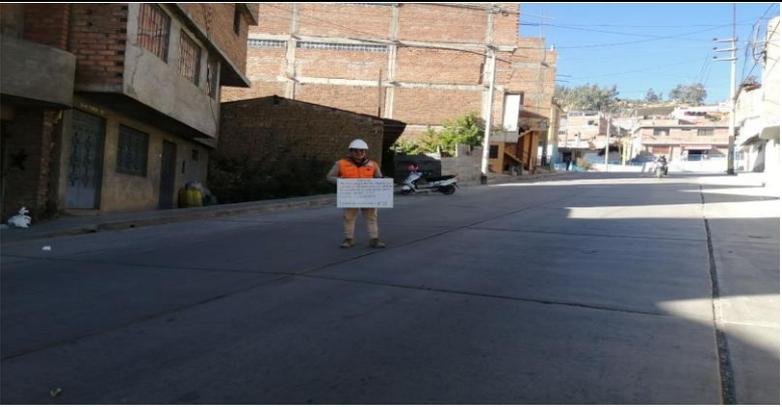
<p>DESCASCARAMIENTO DE JUNTA, PULIMENTO DE AGREGADOS Y MAPA DE GRIETAS/CRAQUELADO EN LA LOSA DE LA FILA (5) Y COLUMNA (3)</p>			<p>VISUALIZACIÓN DE UNIDAD DE MUESTREO 02 - AVENIDA LAS FLORES</p>

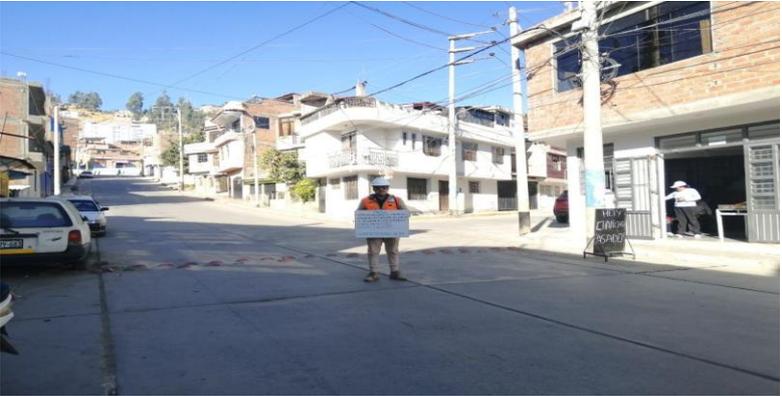
<p>VISUALIZACIÓN DE UNIDAD DE MUESTREO 04 - AVENIDA LAS FLORES</p>																																									
<p>PULIMENTO DE AGREGADOS, Y MAPA DE GRIETAS/CRAQUELADO EN LA LOSA DE LA FILA (6) Y COLUMNA (1)</p>

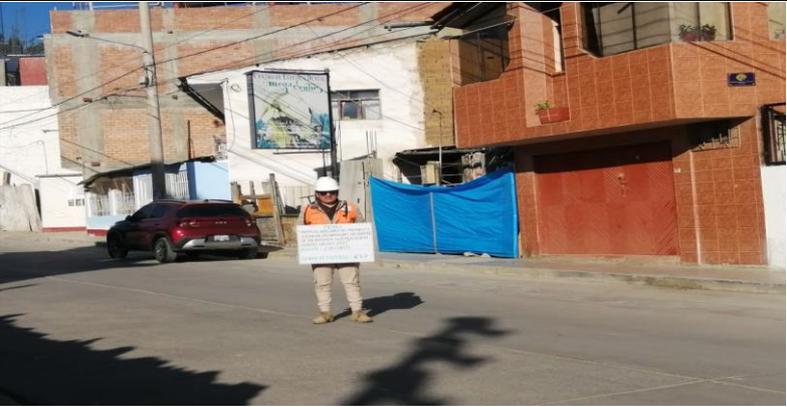
GRIETAS LINEALES, PULIMENTO DE AGREGADOS Y MAPA DE GRIETAS/CRAQUELADO EN LA LOSA DE LA FILA (4) Y COLUMNA (4)			VISUALIZACIÓN DE UNIDAD DE MUESTREO 07 - AVENIDA LAS FLORES

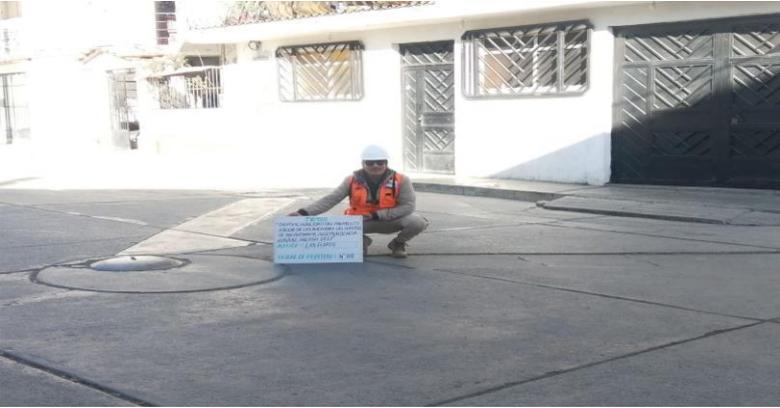
<p>PARCHEO GRANDE, PULIMENTO DE AGREGADOS Y MAPA DE GRIETAS/CRAQUELADO EN LA LOSA DE LA FILA (7) Y COLUMNA (4)</p>			VISUALIZACIÓN DE UNIDAD DE MUESTREO 08 - AVENIDA LAS FLORES

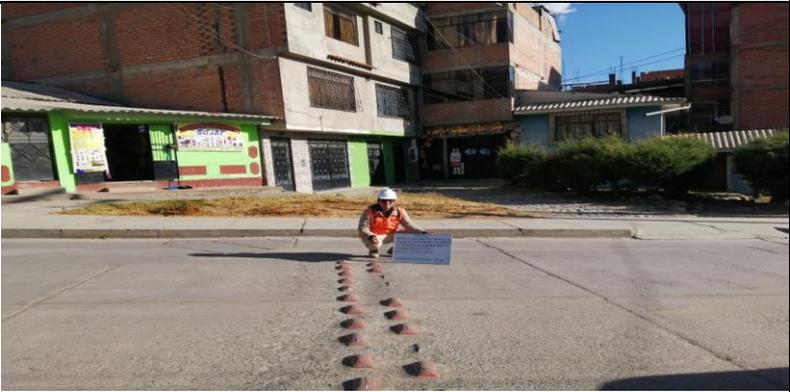
VISUALIZACIÓN DE UNIDAD DE MUESTREO 14 - AVENIDA LAS FLORES																																													
DESCASCARAMIENTO DE ESQUINA, PULIMENTO DE AGREGADOS Y MAPA DE GRIETAS/CRAQUELADO EN LA LOSA DE LA FILA (7) Y COLUMNA (3)

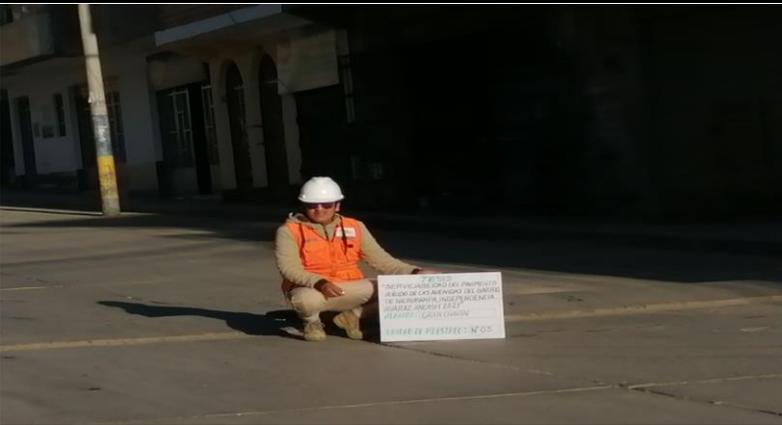
GRIETAS LINEALES, PULIMENTO DE AGREGADOS, POPOUTS Y MAPA DE GRIETAS/CRAQUELADO EN LA LOSA DE LA FILA (5) Y COLUMNA (1)			VISUALIZACIÓN DE UNIDAD DE MUESTREO 03 - AVENIDA GRAN CHAVÍN

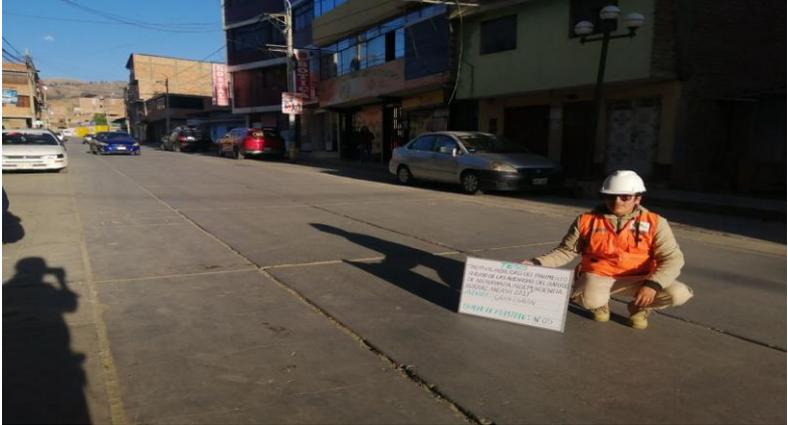
<table><tr> <td rowspan="2">1</td> <td>31L, 32L 36L, 26M</td> <td>35L, 28L 31L, 32L 36L, 37L 26M</td> <td>35L, 31L 32L, 36L 37L, 26M</td> <td>29L, 28L 31L, 32L 26M</td> </tr><tr> <td colspan="3">GRIETAS DE RETRACCIÓN, PULIMENTO DE AGREGADOS, POPOUTS Y MAPA DE GRIETAS/CRAQUELADO EN LA LOSA DE LA FILA (4) Y COLUMNA (3)</td> <td colspan="5">  </td> </tr></table>

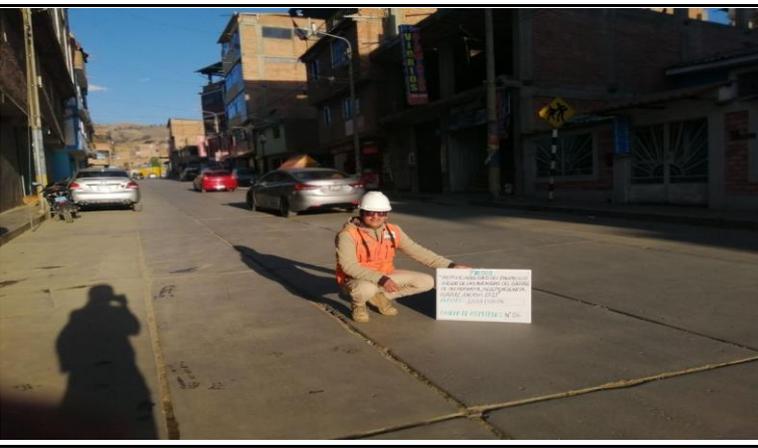
<p>PARCHEO GRANDE, DESCASCARAMIENTO DE JUNTAS, PULIMENTO DE AGREGADOS, POPOUTS Y MAPA DE GRIETAS/CRAQUELADO EN LA LOSA DE LA FILA (2) Y COLUMNA (4)</p>			<p>VISUALIZACIÓN DE UNIDAD DE MUESTREO 06 - AVENIDA GRAN CHAVÍN</p>

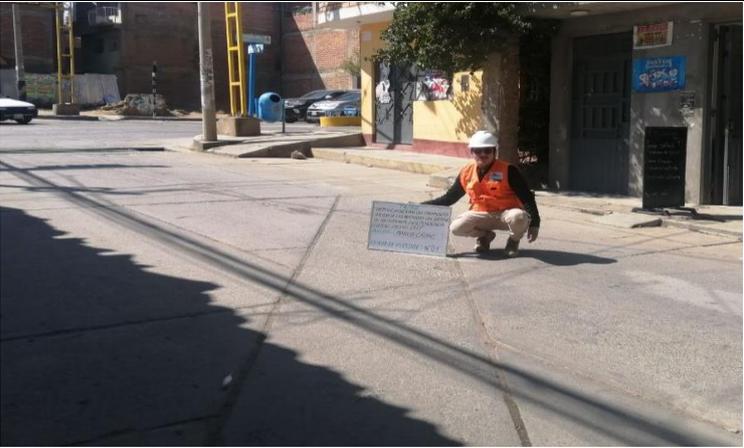
PARCHEO GRANDE, PULIMENTO DE AGREGADOS Y MAPA DE GRIETAS/CRAQUELADO EN LA LOSA DE LA FILA (1) Y COLUMNA (4)			VISUALIZACIÓN DE UNIDAD DE MUESTREO N° 01 - AVENIDA MANCO CÁPAC																																																
PARCHEO GRANDE, PULIMENTO DE AGREGADOS Y MAPA DE GRIETAS/CRAQUELADO EN LA LOSA DE LA FILA (2) Y COLUMNA (4)

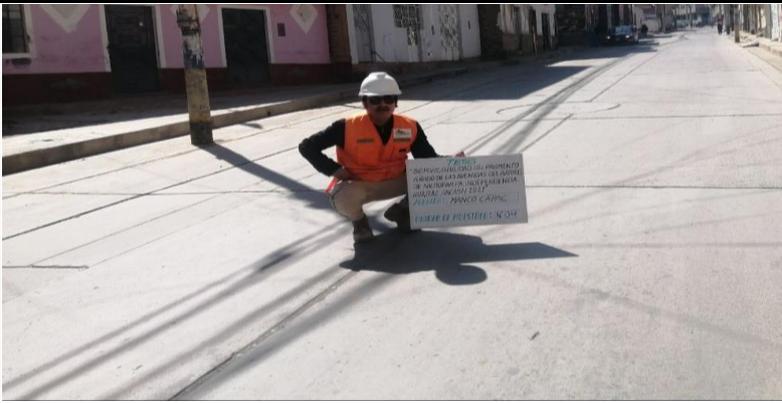
PARCHEO GRANDE, POPOUTS, GRIETA DE RETRACCION, PULIMENTO DE AGREGADOS Y MAPA DE GRIETAS/CRAQUELADO EN LA LOSA DE LA FILA (4) Y COLUMNA (3)						VISUALIZACIÓN DE UNIDAD DE MUESTREO N° 04 - AVENIDA MANCO CÁPAC

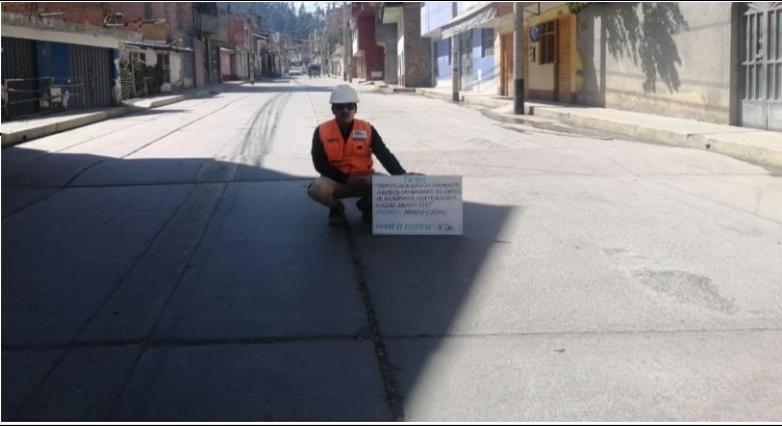
<p>PARCHEO GRANDE, POPOUTS, PULIMENTO DE AGREGADOS Y MAPA DE GRIETAS/CRAQUELADO EN LA LOSA DE LA FILA (4) Y COLUMNA (4)</p>			<p>VISUALIZACIÓN DE UNIDAD DE MUESTREO N° 06 - AVENIDA MANCO CÁPAC</p>

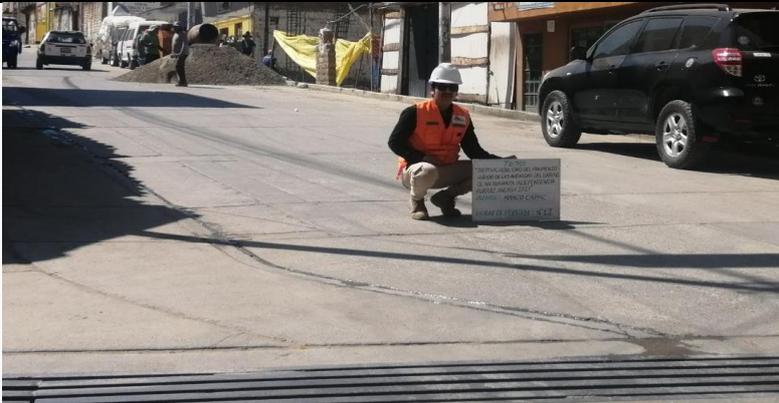
PARCHEO GRANDE, POPOUTS, DAÑO DE SELLO DE JUNTAS, PULIMENTO DE AGREGADOS Y MAPA DE GRIETAS/CRAQUELADO EN LA LOSA DE LA FILA (3) Y COLUMNA (4)			VISUALIZACIÓN DE UNIDAD DE MUESTREO N° 12 - AVENIDA MANCO CÁPAC

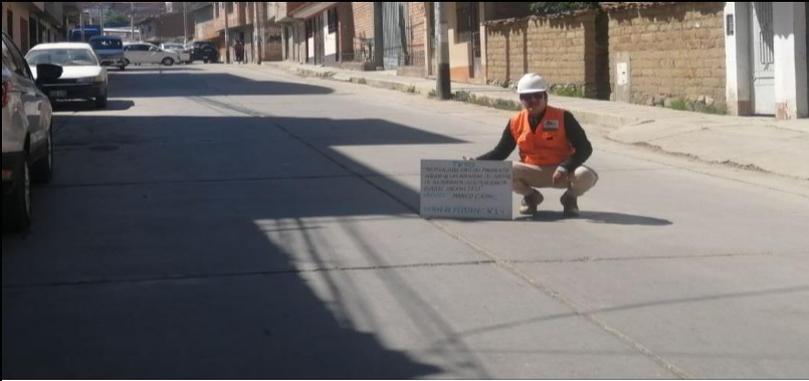
VISUALIZACIÓN DE UNIDAD DE MUESTREO N° 14 - AVENIDA MANCO CÁPAC																																													
POPOUTS, DAÑO DE SELLO DE JUNTAS, PULIMENTO DE AGREGADOS Y MAPA DE GRIETAS/CRAQUELADO EN LA LOSA DE LA FILA (6) Y COLUMNA (2)

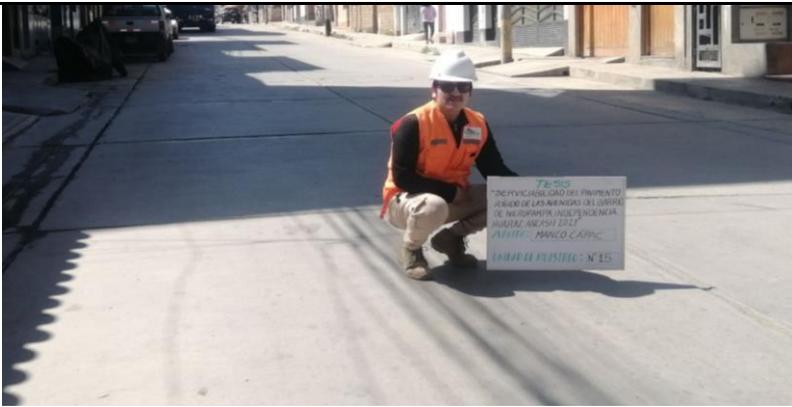
POPOUTS, DAÑO DE SELLO DE JUNTAS, PULIMENTO DE AGREGADOS Y MAPA DE GRIETAS/CRAQUELADO EN LA LOSA DE LA FILA (41) Y COLUMNA (2)			VISUALIZACIÓN DE UNIDAD DE MUESTREO N° 15 - AVENIDA MANCO CÁPAC

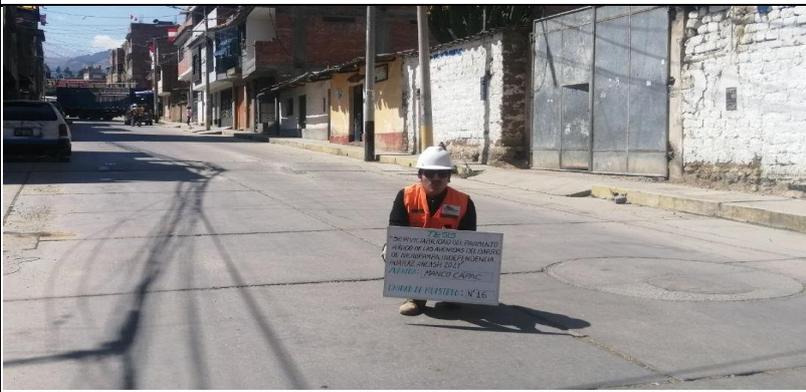
<p>POPOUTS, DAÑO DE SELLO DE JUNTAS, PULIMENTO DE AGREGADOS Y MAPA DE GRIETAS/CRAQUELADO EN LA LOSA DE LA FILA (4) Y COLUMNA (2)</p>			<p>VISUALIZACIÓN DE UNIDAD DE MUESTREO N° 16 - AVENIDA MANCO CÁPAC</p>

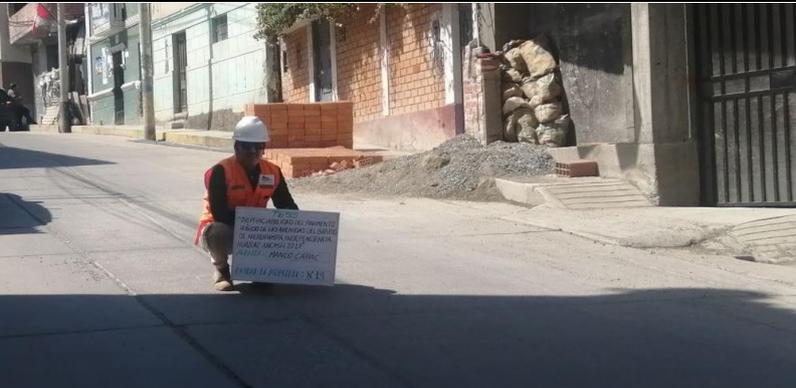
<p>POPOUTS, DAÑO DE SELLO DE JUNTAS, PULIMENTO DE AGREGADOS Y MAPA DE GRIETAS/CRAQUELADO EN LA LOSA DE LA FILA (2) Y COLUMNA (4)</p>			<p>VISUALIZACIÓN DE UNIDAD DE MUESTREO N° 19 - AVENIDA MANCO CÁPAC</p>

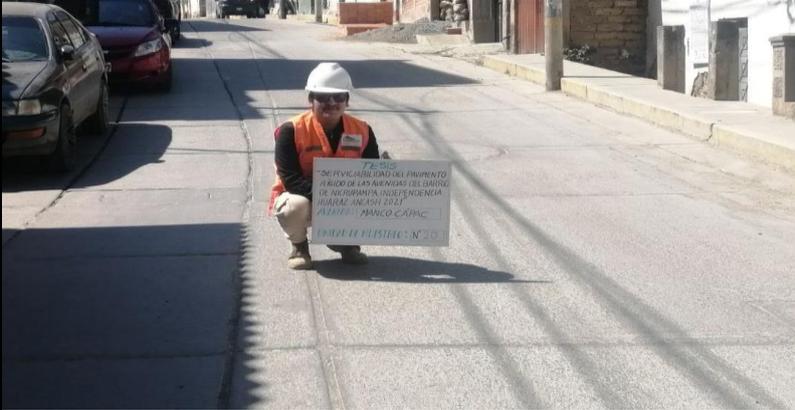
POPOUTS, GRIETA LINEAL, DAÑO DE SELLO DE JUNTAS, PULIMENTO DE AGREGADOS Y MAPA DE GRIETAS/CRAQUELADO EN LA LOSA DE LA FILA (2) Y COLUMNA (2)			VISUALIZACIÓN DE UNIDAD DE MUESTREO N° 20 - AVENIDA MANCO CÁPAC

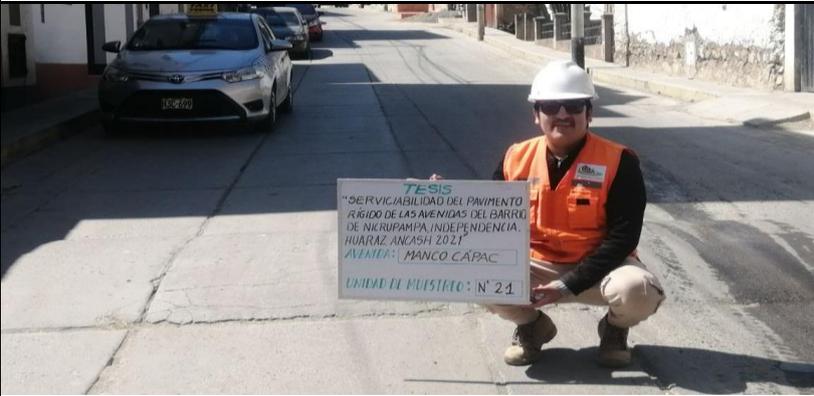
<p>PARCHEO GRANDE, POPOUTS, DAÑO DE SELLO DE JUNTAS, PULIMENTO DE AGREGADOS Y MAPA DE GRIETAS/CRAQUELADO EN LA LOSA DE LA FILA (2) Y COLUMNA (1)</p>			<p>PARCHEO GRANDE, POPOUTS, DAÑO DE SELLO DE JUNTAS, PULIMENTO DE AGREGADOS Y MAPA DE GRIETAS/CRAQUELADO EN LA LOSA DE LA FILA (4) Y COLUMNA (4)</p>																																					
			VISUALIZACIÓN DE UNIDAD DE MUESTREO N° 21 - AVENIDA MANCO CÁPAC

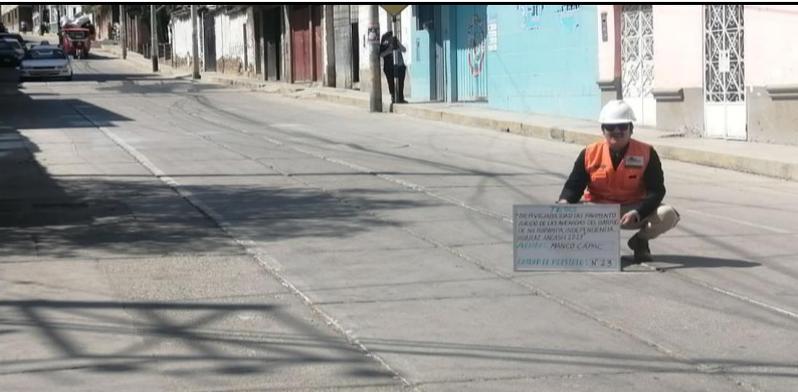
POPOUTS, DAÑO DE SELLO DE JUNTAS, PULIMENTO DE AGREGADOS Y MAPA DE GRIETAS/CRAQUELADO EN LA LOSA DE LA FILA (2) Y COLUMNA (5)			VISUALIZACIÓN DE UNIDAD DE MUESTREO N° 23 - AVENIDA MANCO CÁPAC

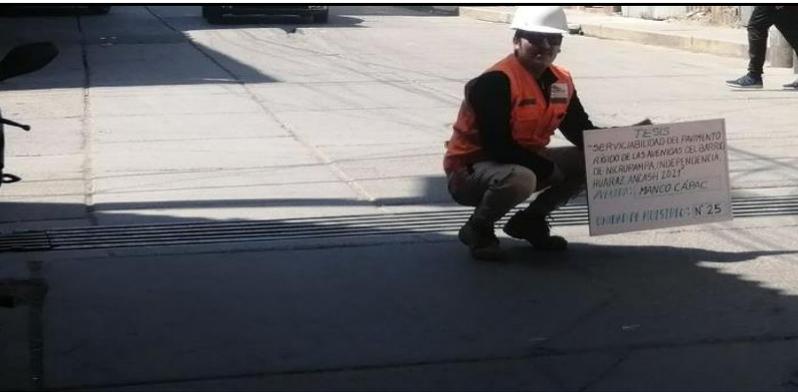
POPOUTS, DAÑO DE SELLO DE JUNTAS, PULIMENTO DE AGREGADOS Y MAPA DE GRIETAS/CRAQUELADO EN LA LOSA DE LA FILA (2) Y COLUMNA (2)			VISUALIZACIÓN DE UNIDAD DE MUESTREO N° 25 - AVENIDA MANCO CÁPAC

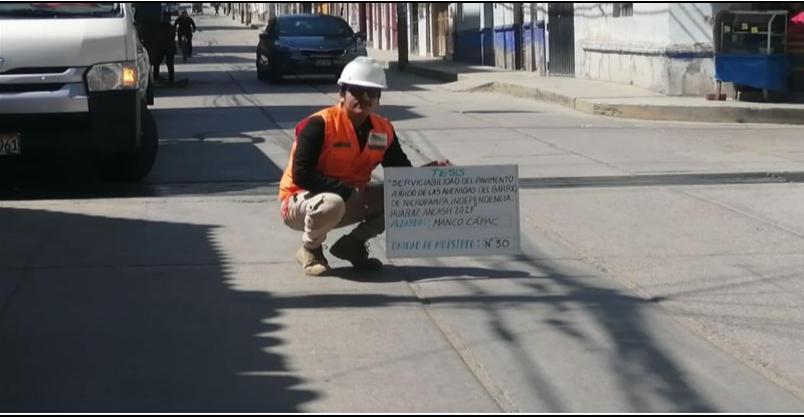
PARCHEO GRANDE, POPOUTS, DAÑO DE SELLO DE JUNTAS, PULIMENTO DE AGREGADOS Y MAPA DE GRIETAS/CRAQUELADO EN LA LOSA DE LA FILA (5) Y COLUMNA (5)			VISUALIZACIÓN DE UNIDAD DE MUESTREO N° 30 - AVENIDA MANCO CÁPAC

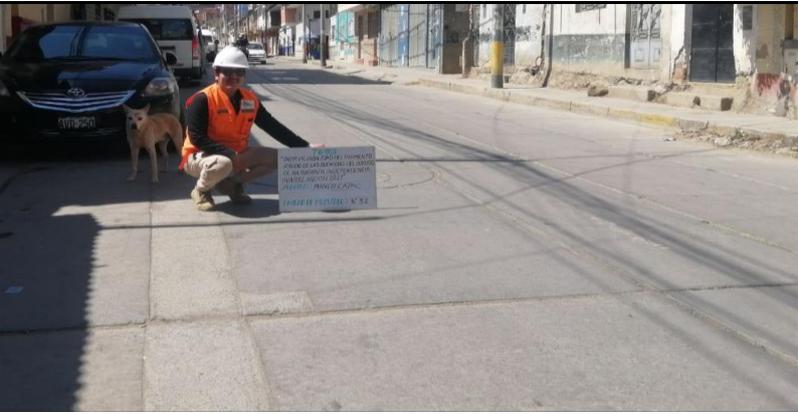
VISUALIZACIÓN DE UNIDAD DE MUESTREO N° 31 - AVENIDA MANCO CÁPAC																																										
PARCHEO GRANDE, POPOUTS, DAÑO DE SELLO DE JUNTAS, PULIMENTO DE AGREGADOS Y MAPA DE GRIETAS/CRAQUELADO EN LA LOSA DE LA FILA (1) Y COLUMNA (4)

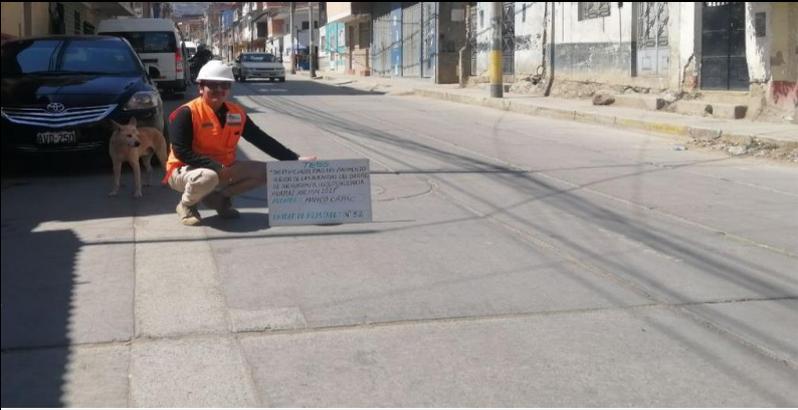
<p>VISUALIZACIÓN DE UNIDAD DE MUESTREO N° 32 - AVENIDA MANCO CÁPAC</p>																																					
<p>PARCHEO GRANDE, POPOUTS, DAÑO DE SELLO DE JUNTAS, PULIMENTO DE AGREGADOS Y MAPA DE GRIETAS/CRAQUELADO EN LA LOSA DE LA FILA (3) Y COLUMNA (2)</p>

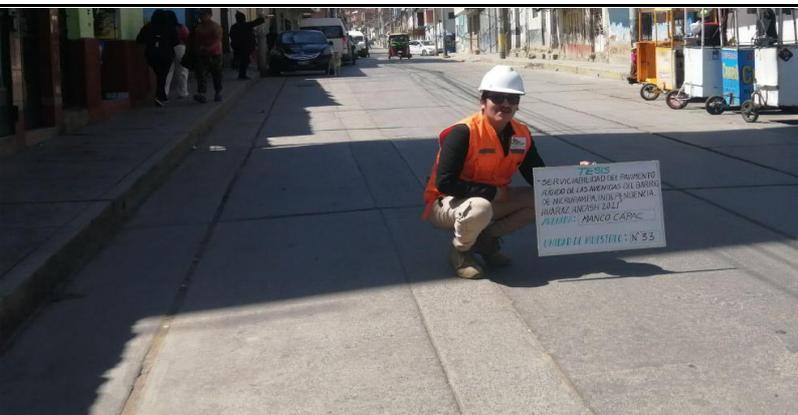
<p>POPOUTS, DAÑO DE SELLO DE JUNTAS, PULIMENTO DE AGREGADOS Y MAPA DE GRIETAS/CRAQUELADO EN LA LOSA DE LA FILA (2) Y COLUMNA (4)</p>			<p>VISUALIZACIÓN DE UNIDAD DE MUESTREO N° 33 - AVENIDA MANCO CÁPAC</p>

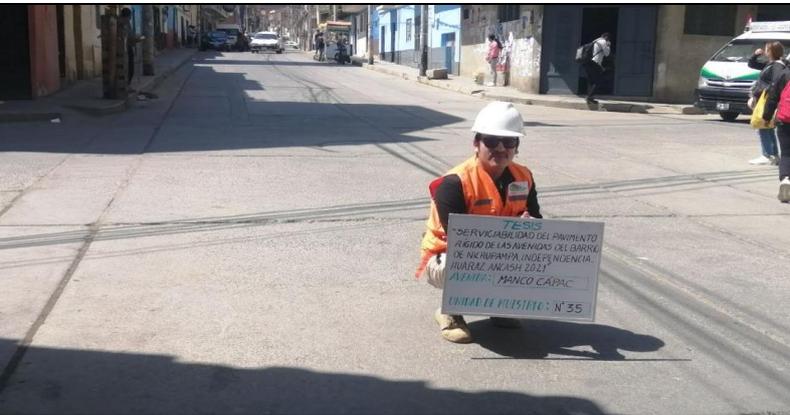
<p>POPOUTS, DAÑO DE SELLO DE JUNTAS, PULIMENTO DE AGREGADOS Y MAPA DE GRIETAS/CRAQUELADO EN LA LOSA DE LA FILA (4) Y COLUMNA (4)</p>			<p>VISUALIZACIÓN DE UNIDAD DE MUESTREO N° 35 - AVENIDA MANCO CÁPAC</p>

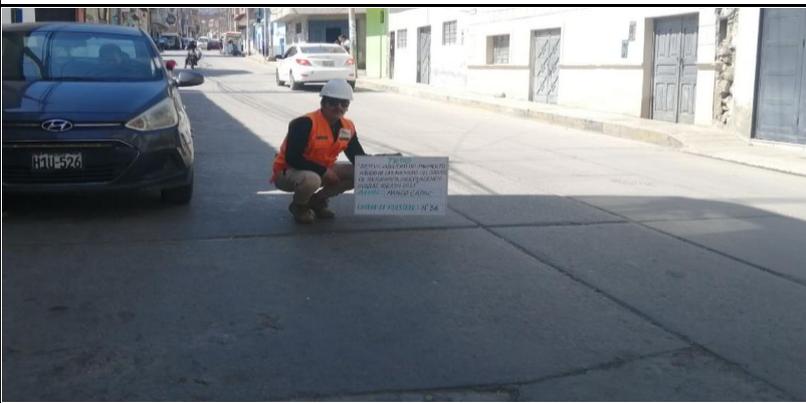
PARCHEO GRANDE, POPOUTS, DAÑO DE SELLO DE JUNTAS, PULIMENTO DE AGREGADOS Y MAPA DE GRIETAS/CRAQUELADO EN LA LOSA DE LA FILA (4) Y COLUMNA (1)			VISUALIZACIÓN DE UNIDAD DE MUESTREO N° 36 - AVENIDA MANCO CÁPAC

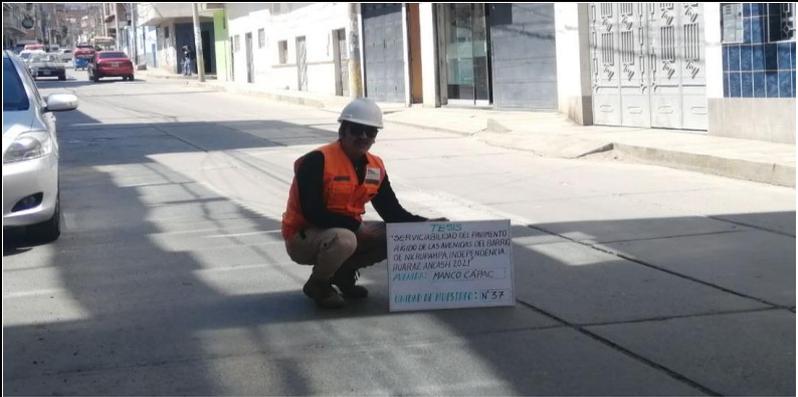
VISUALIZACIÓN DE UNIDAD DE MUESTREO N° 37 - AVENIDA MANCO CÁPAC																																				
POPOUTS, DAÑO DE SELLO DE JUNTAS, PULIMENTO DE AGREGADOS Y MAPA DE GRIETAS/CRAQUELADO EN LA LOSA DE LA FILA (5) Y COLUMNA (3)

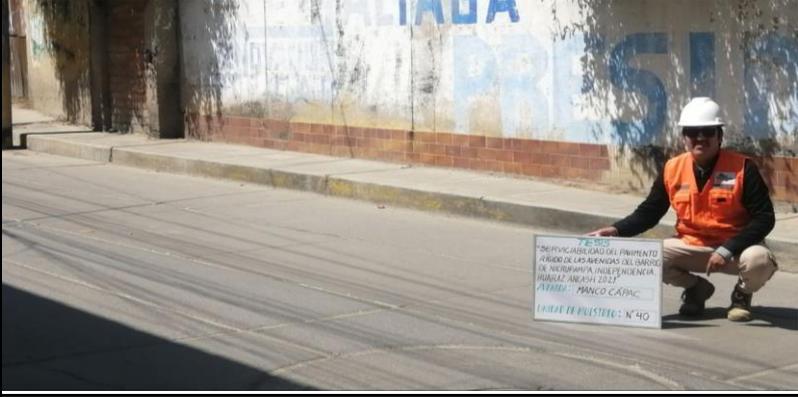
<p>POPOUTS, DAÑO DE SELLO DE JUNTAS, PULIMENTO DE AGREGADOS Y MAPA DE GRIETAS/CRAQUELADO EN LA LOSA DE LA FILA (1) Y COLUMNA (2)</p>			<p>VISUALIZACIÓN DE UNIDAD DE MUESTREO N° 40 - AVENIDA MANCO CÁPAC</p>																																						
<p>POPOUTS, DAÑO DE SELLO DE JUNTAS, PULIMENTO DE AGREGADOS Y MAPA DE GRIETAS/CRAQUELADO EN LA LOSA DE LA FILA (3) Y COLUMNA (5)</p>
