**“DETERMINACIÓN DE LOS FACTORES DE  
VULNERABILIDAD SOCIOAMBIENTAL, FRENTE AL  
DESLIZAMIENTO – SECTOR RAMPAC GRANDE,  
DISTRITO Y PROVINCIA DE CARHUAZ, AÑO 2018”**

**TESIS PARA OPTAR EL TÍTULO PROFESIONAL DE  
INGENIERO AMBIENTAL**

Huaraz – Ancash – Perú

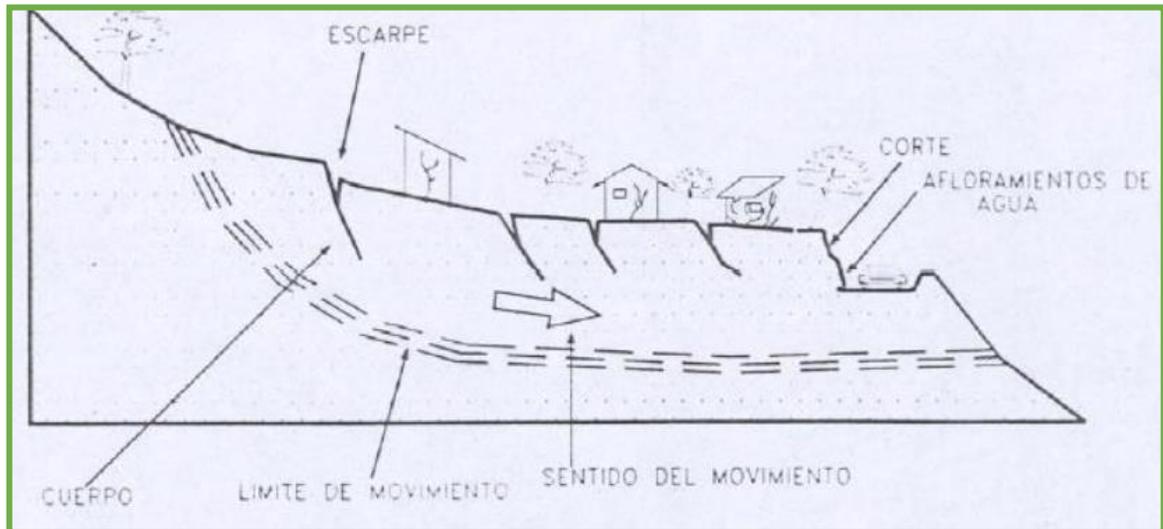
**Figura 1:** Esquema de un deslizamiento en suelos blandos.

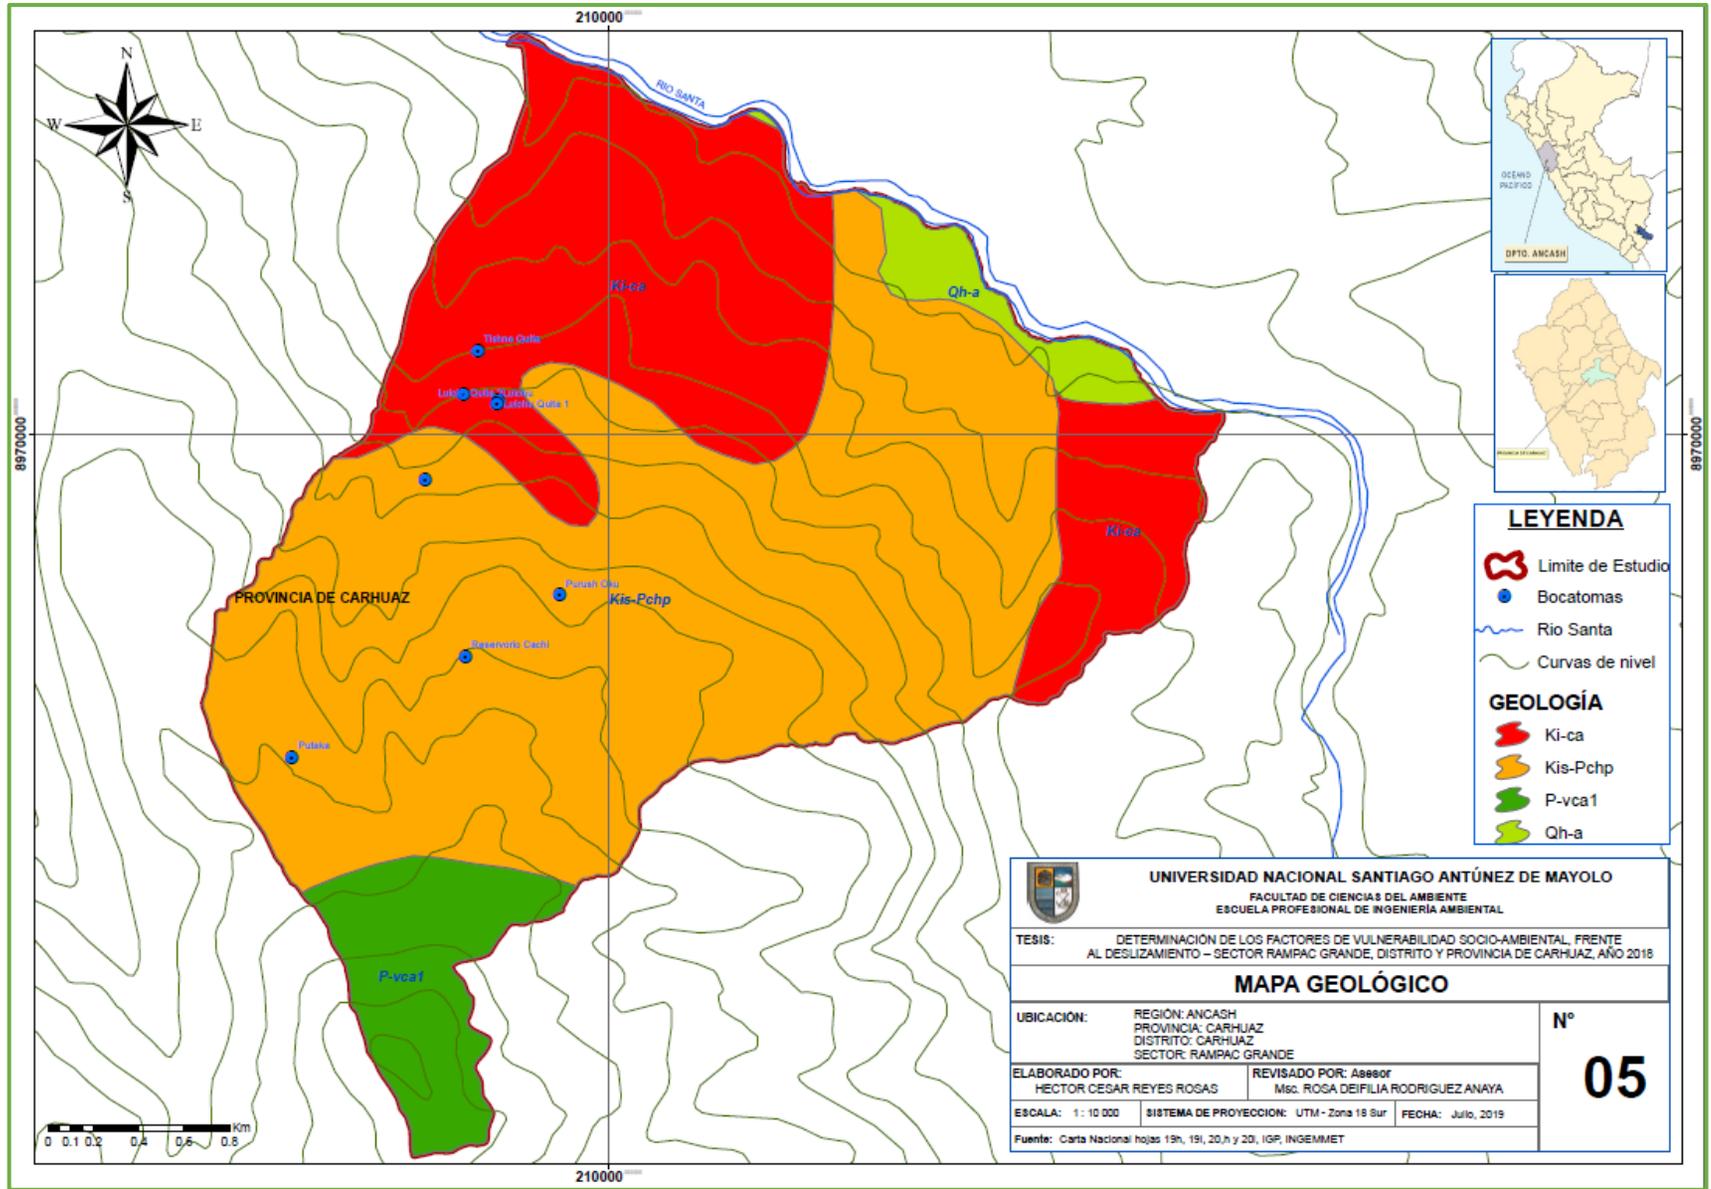
Mapa 05: Geológico.

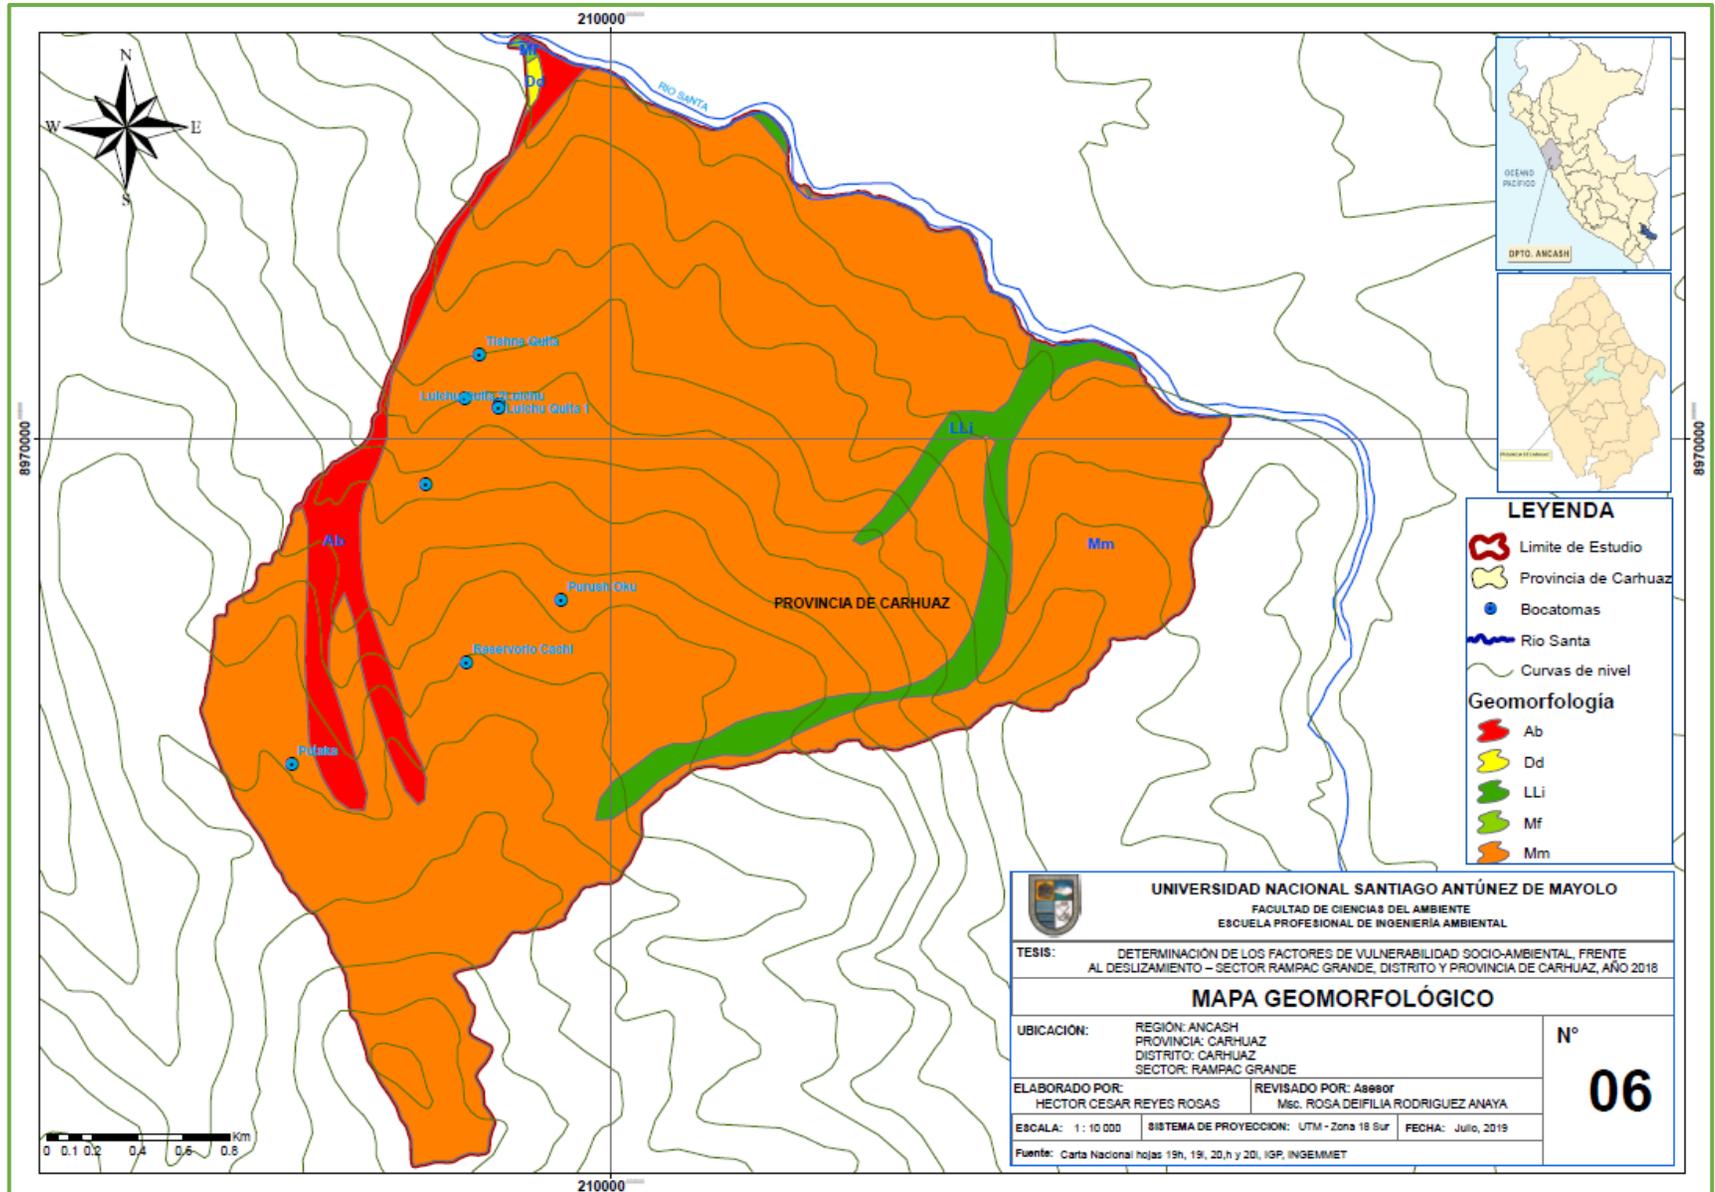
**Mapa 06:** Geomorfológico.

Las unidades geomorfológicas o de relieve presentes en el área de estudio, se han delimitado y clasificado teniendo en cuenta la configuración de los grandes paisajes los mismos que se han formado como resultado de los procesos endógenos relacionados con la tectodinámica, tales como el volcanismo, plegamiento, fallamiento; así como de los procesos morfo dinámicos exógenos que modifican los paisajes o que están modelando otros nuevos, como la denudación en general. Para cuya determinación se ha utilizado imágenes de satélite, Google heart, cartas nacionales y las observaciones realizadas en la visita de campo, que ha permitido identificar diversos tipos de geoformas que son las diferentes unidades geomorfológicas que a continuación se detalla: (Ver Mapa 06: Mapa geomorfológico).

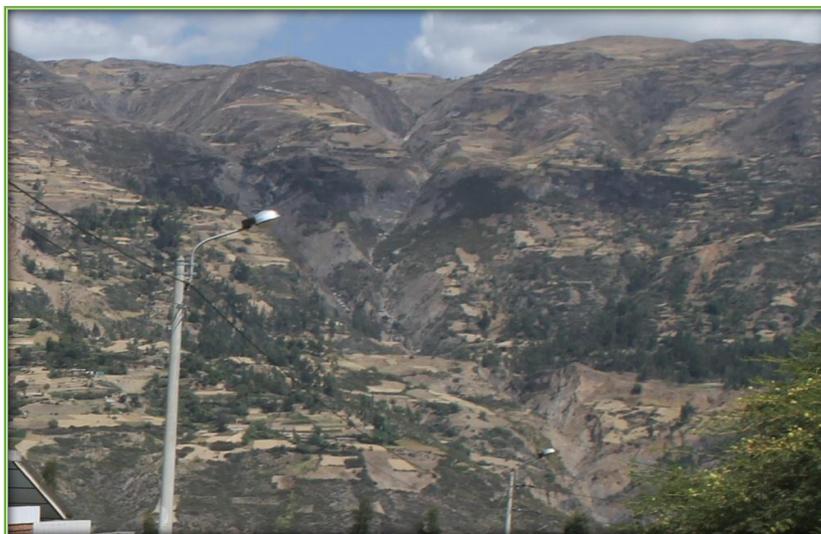
Esta zona está comprendido dentro de la falla geológica de la parte oriental de la Cordillera Negra, por lo tanto, se considera una zona de muy alta vulnerabilidad al deslizamiento, especialmente en épocas de intensas precipitaciones fluviales estacionales, por la presencia de los fenómenos de Niño, es así que en el Registro Histórico de Eventos Catastróficos en el Departamento de Ancash, elaborado por INGEMMET, en el año de 1870, se produjo el deslizamiento del centro poblado de Rampac Chico, sepultando a 600 personas, la pérdida de tierras de cultivo y caminos de herradura, ubicado en la margen izquierda del Río Santa, sub cuenca de la pequeña quebrada Atún Urán y las Coordenadas UTM 209 097.34 m E y 8 970 903.32 m N, asimismo a consecuencia del sismo del 31 de mayo de 1970, se activó un deslizamiento de tierra de grandes proporciones, produciendo el rodamiento en masa de la parte alta y afectando a más de 50 hectáreas de terrenos de cultivo; igualmente el 13 de enero de 1996, en el paraje de Cocha se profundiza este fenómeno con derrumbes en el fondo de la quebrada Atún Urán, con riesgo de huayco e inundación, con 144 personas damnificadas, 55 viviendas afectadas y 60 hectáreas de tierras de cultivo arrasadas e infraestructura de riego destruidas. Actualmente este fenómeno natural es considerado como medianamente activo, sin embargo, por la magnitud de los hechos ocurridos se puede tipificar como de alto riesgo debido a que casi toda el área de cuenca de la Qda. Jatún Urán se encuentra agrietada, comprometiendo la seguridad física de los centros poblados de Malluapampa, Rampac Chico, Molinopampas y pequeños asentamientos poblacionales de la zona.

**Figura 2:** Deslizamiento Zona Rampac Chico – Cordillera Negra.

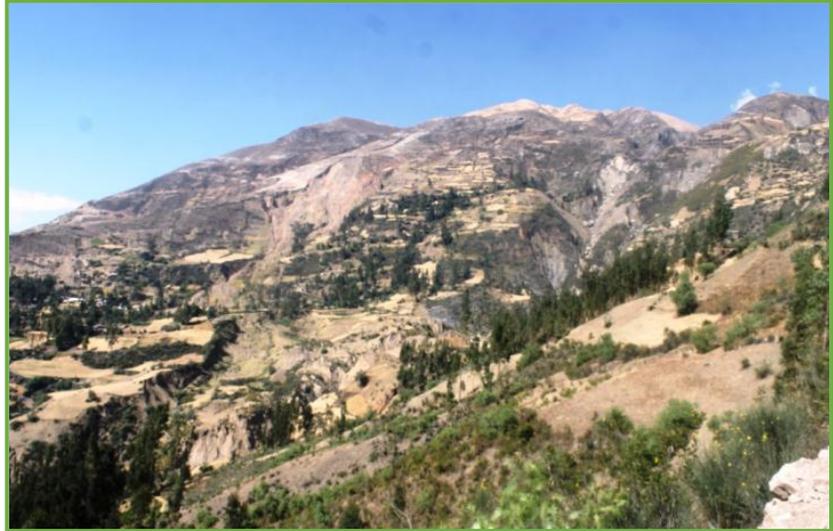
Esta zona se encuentra dentro alta vulnerabilidad a los deslizamientos, toda vez que las partes altas de la cuenca se encuentra agrietada por el comportamiento de la falla geológica que atraviesa por el flanco oriental de la Cordillera Negra, por lo que se considera muy importante la reubicación de los centros poblados de Rampac Chico, Malluapampa y Rampac Grande, a otros lugares que garanticen la seguridad y la integridad física de la población involucrada, así como

**Figura 3:** Deslizamiento Centro Poblado Rampac Grande.

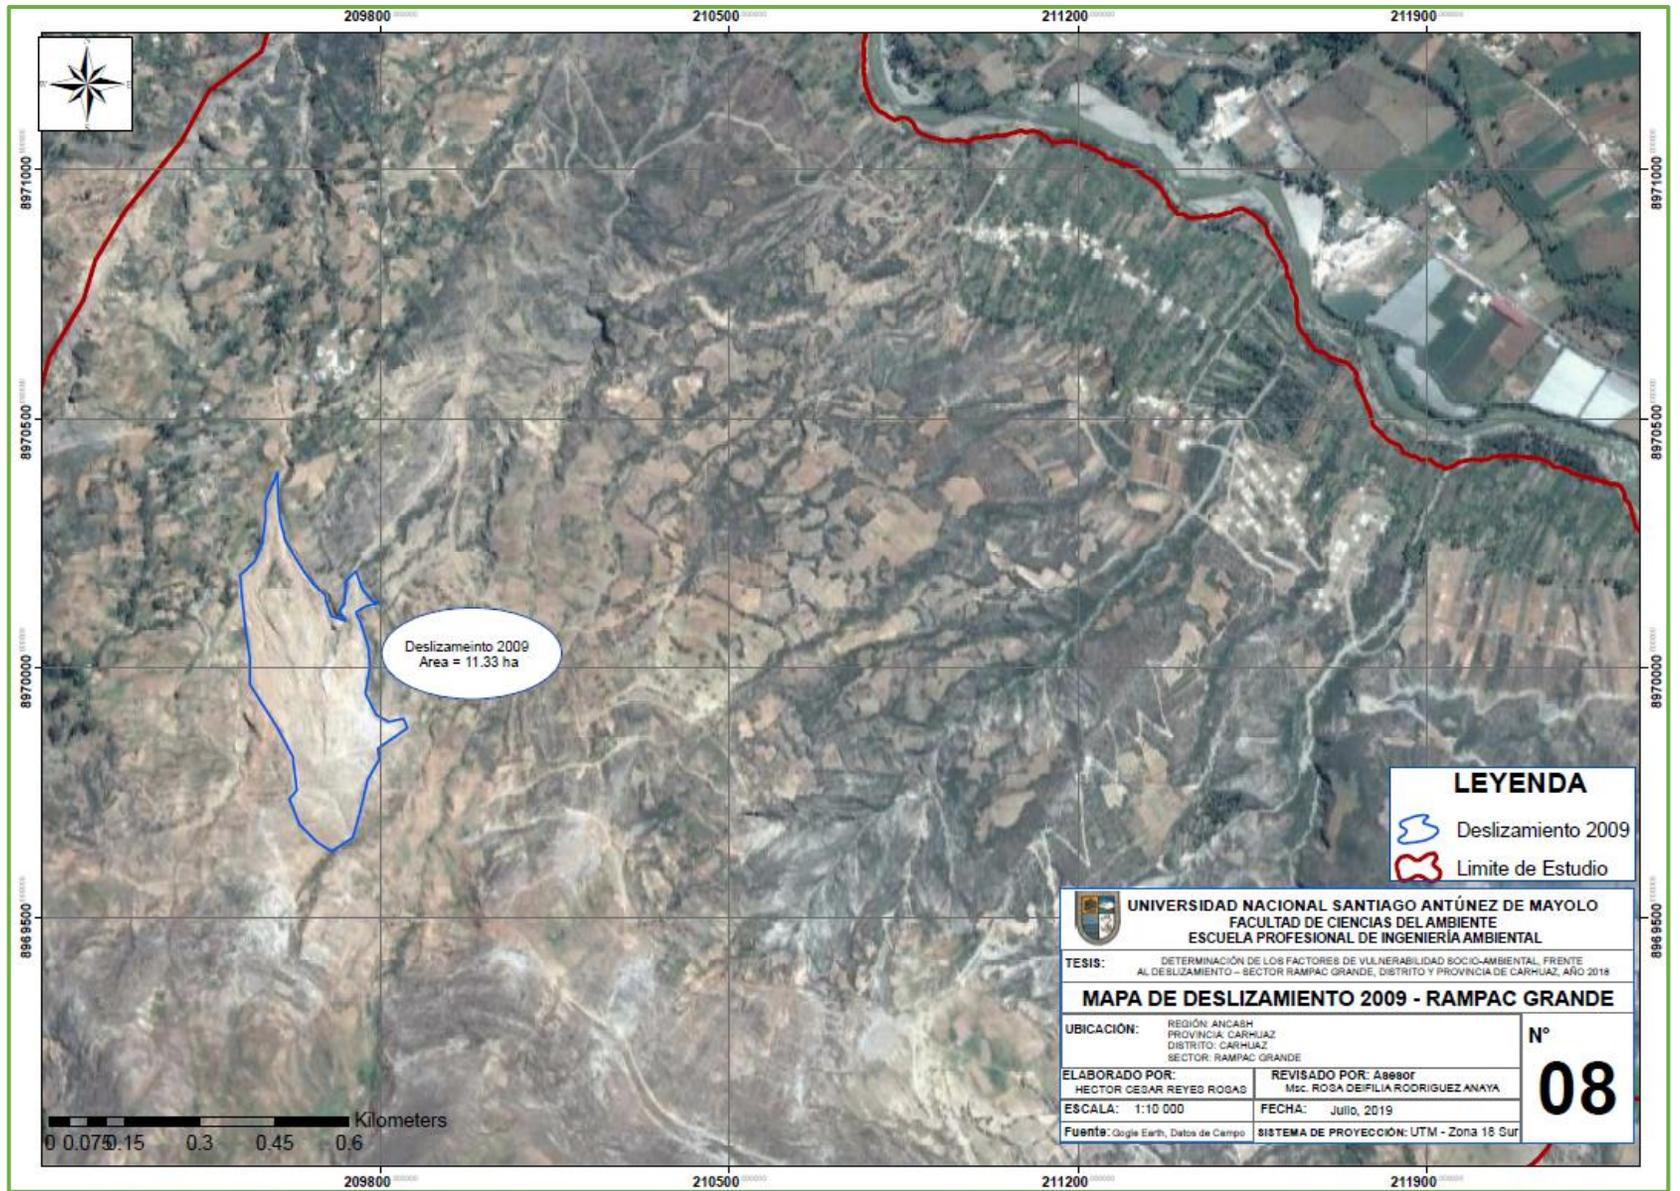
**Mapa 08:** Deslizamiento 2009 - Rampac Grande.

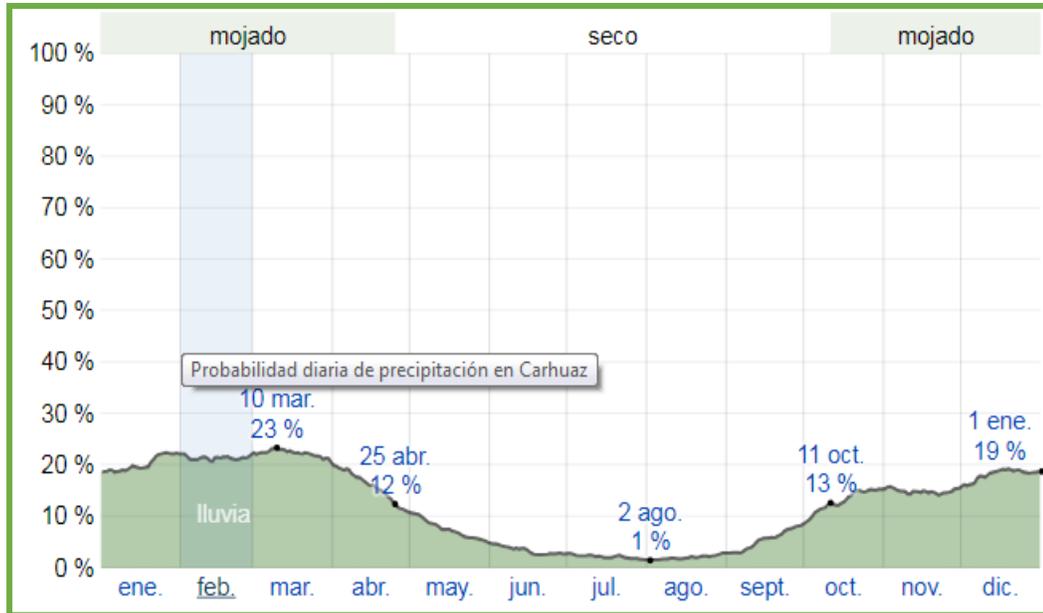
**Figura 4:** Probabilidad diaria de precipitación.

*El porcentaje de días en los que se observan diferentes tipos de precipitación, excluidas las cantidades ínfimas: solo lluvia, solo nieve, mezcla (llovió y nevó el mismo día).*

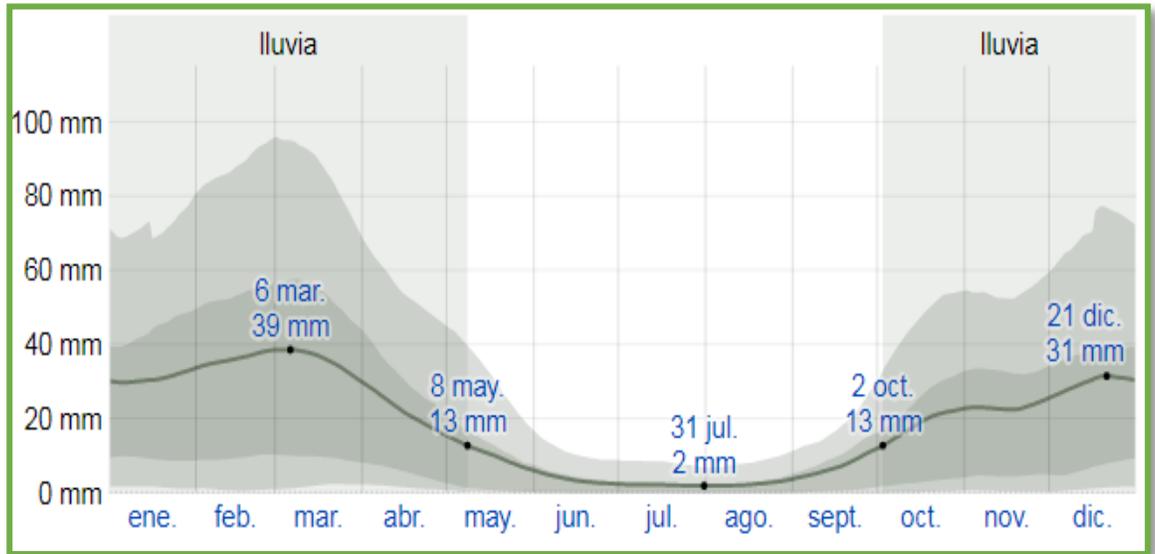
**Figura 5:** Precipitación mensual promedio.

La lluvia promedio (línea sólida) acumulada en un periodo móvil de 31 días centrado en el día en cuestión, con las bandas de percentiles del 25º al 75º y del 10º al 90º. La línea delgada punteada es el equivalente de nieve en líquido promedio correspondiente.

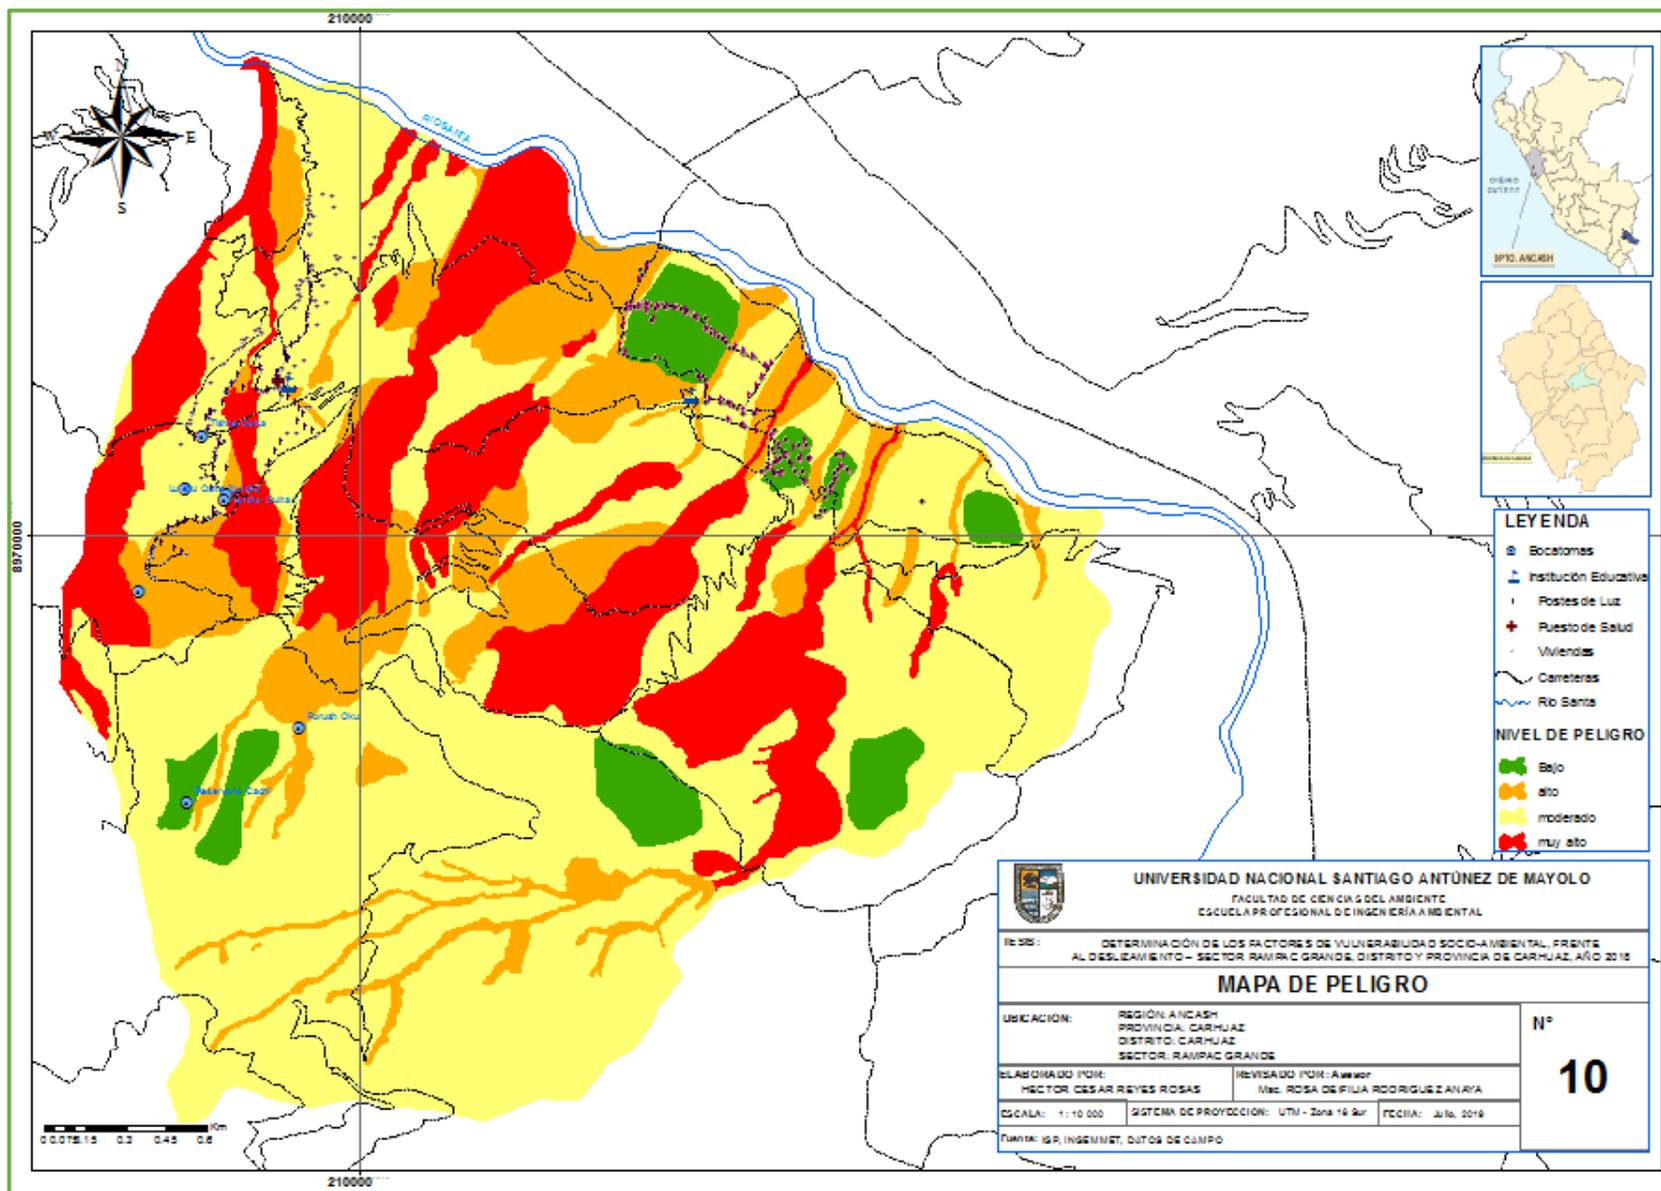
**Mapa 10: Mapa de Peligros**

- o Severidad: magnitud e intensidad;
  - o Escala de Interpretación: muy alta, alta- media y baja.
- Se estratificó las magnitudes del peligro.
- Se elaboró el mapa de peligros preliminares de la zona.

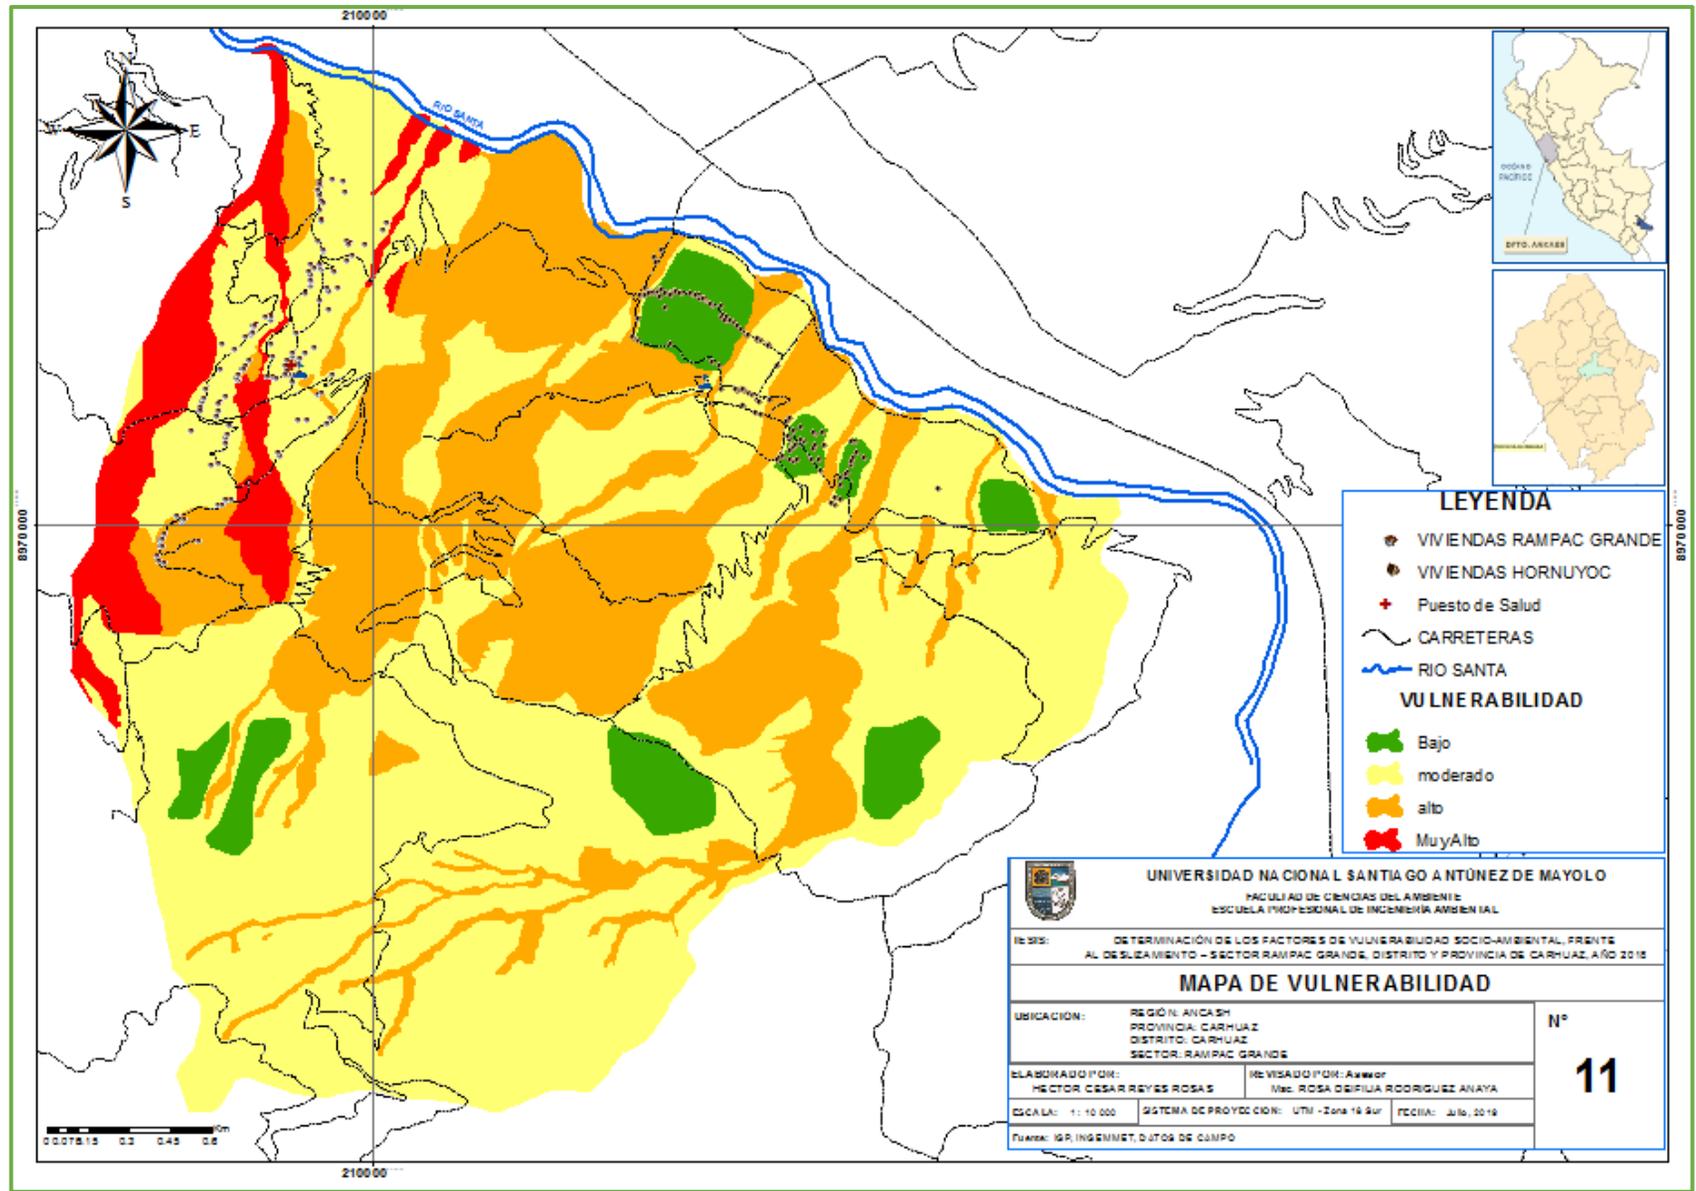
Mapa 11: Mapa de Vulnerabilidad Socioambiental.

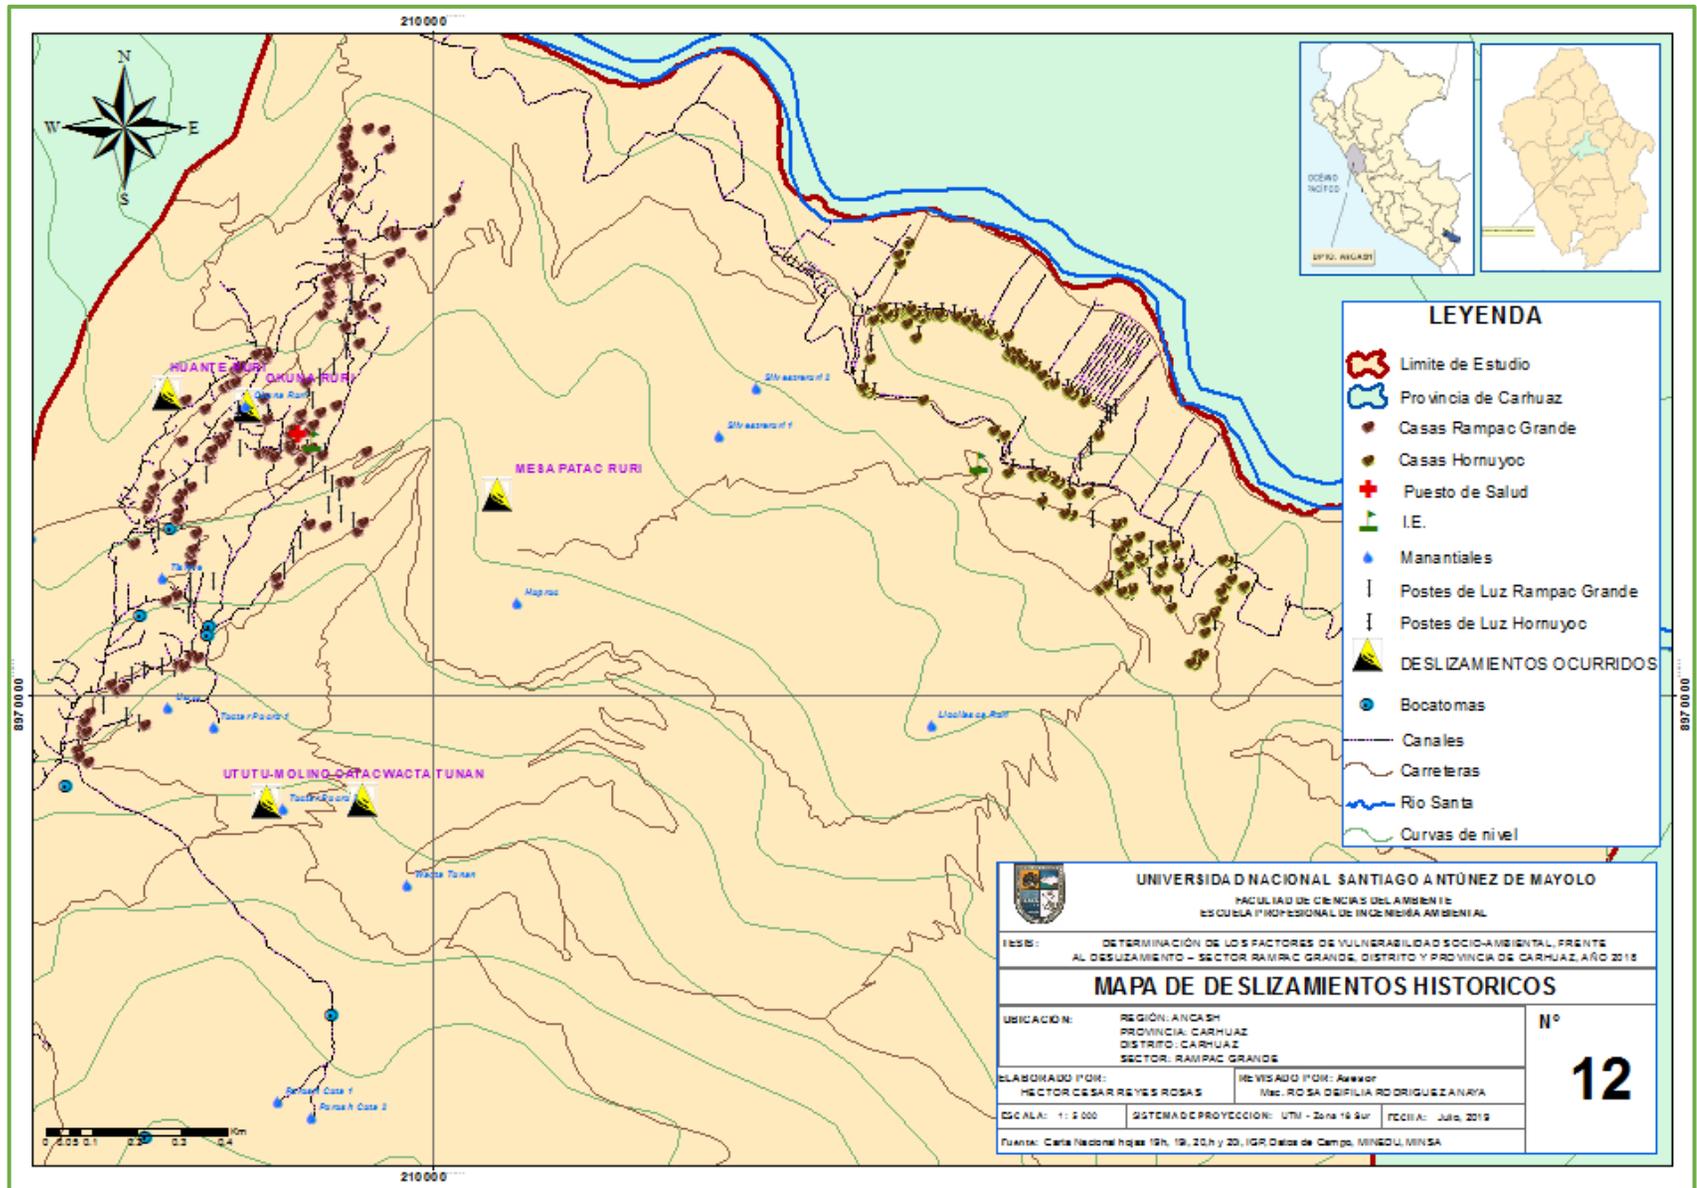
Mapa 12: Deslizamientos históricos

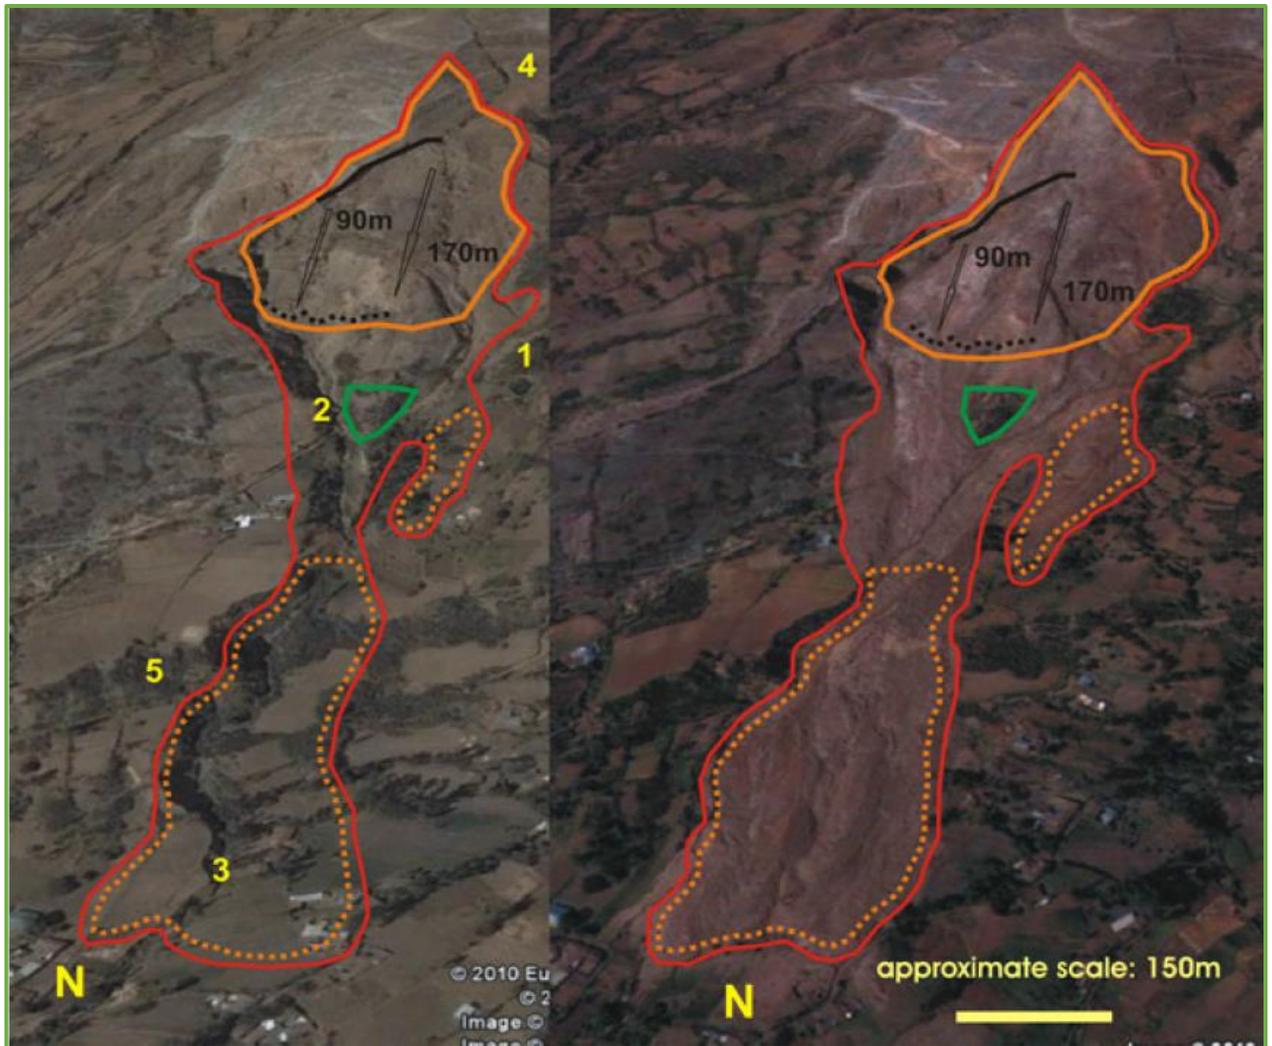
**Figura 6:** Comparación de la imagen de satélite Google Earth

Antes del evento de deslizamiento de tierra (izquierda) y después del evento (derecha). Zona naranja de línea continua de agotamiento; naranja punteada zona lineal de acumulación; desplazamiento negro de líneas continuas y discontinuas de la parte superior del deslizamiento de tierra; números que indican desplazamiento horizontal; línea continua verde área con menor desplazamiento; 1 lago artificial; 2 y 4 barrancos; 3 área de acumulación a lo largo del barranco; 5 ruptura distinta en la pendiente

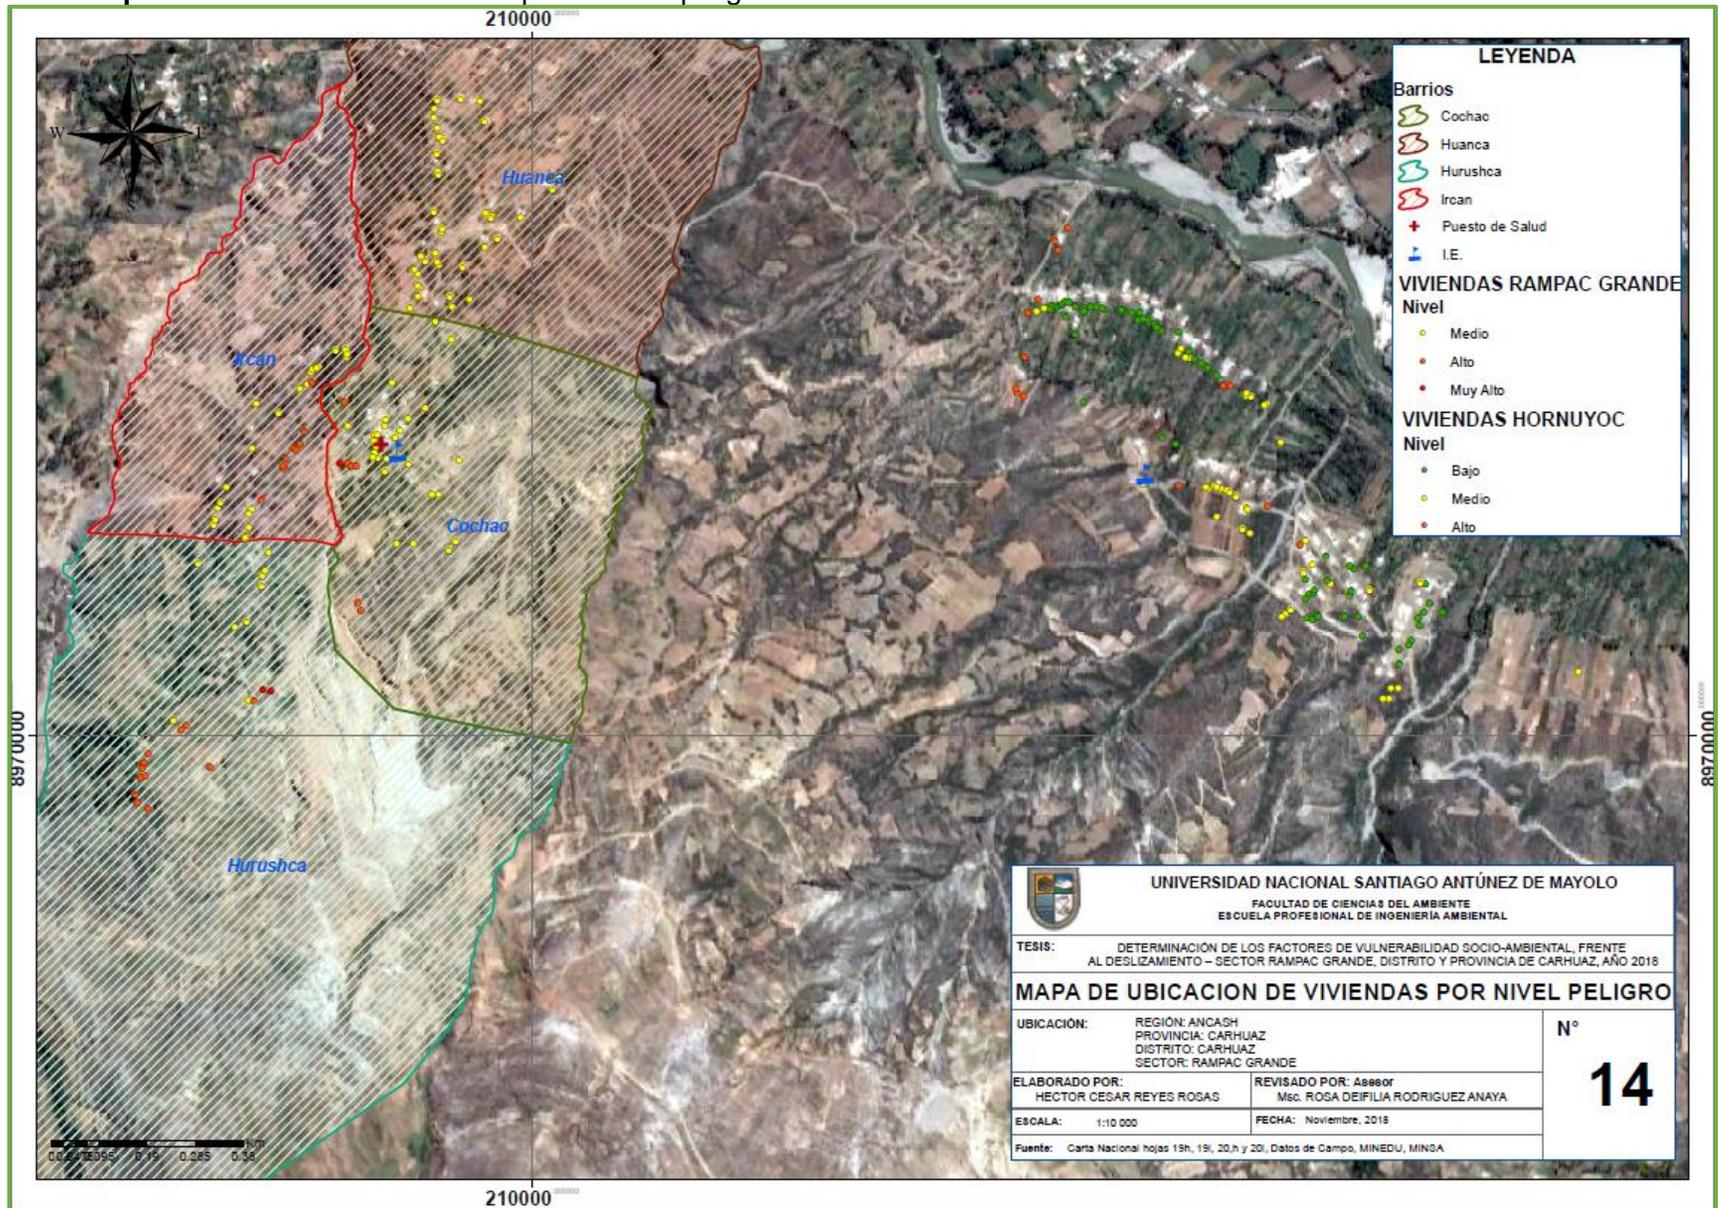
**Mapa 14:** Ubicación de viviendas por nivel de peligro

El análisis de las viviendas según mapa de peligros frente deslizamientos del sector Rampac Grande. Los resultados se encuentran en el Anexo 03 y en el Mapa 14.

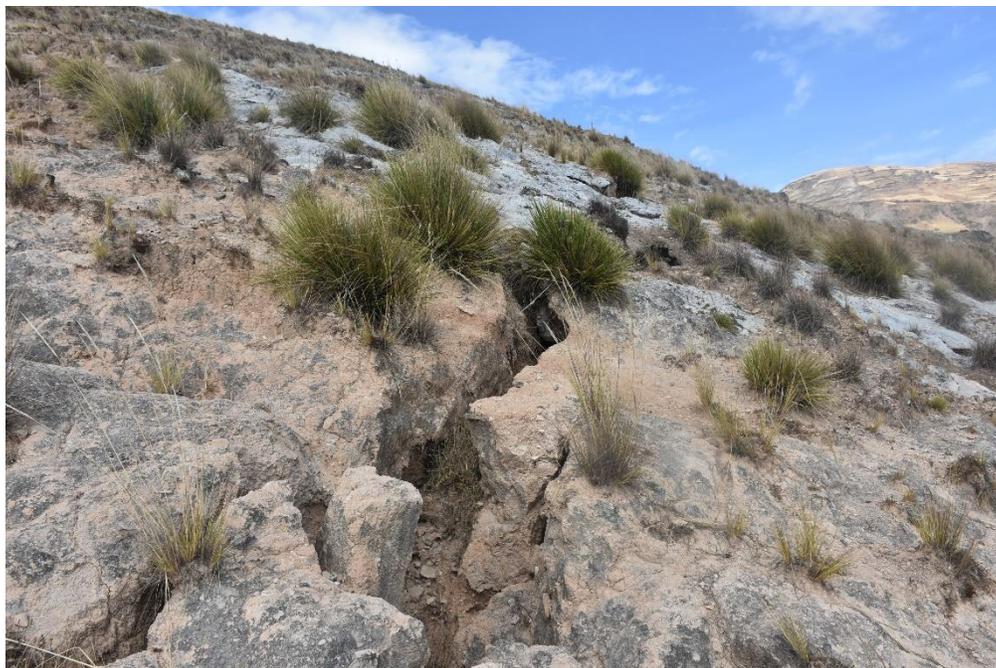
**Fotografía 03:** Formación de grietas en la parte superior del deslizamiento del 2009

En la actualidad se observa grietas en la parte alta que en tiempos de precipitación podría ocurrir un deslizamiento nuevamente,

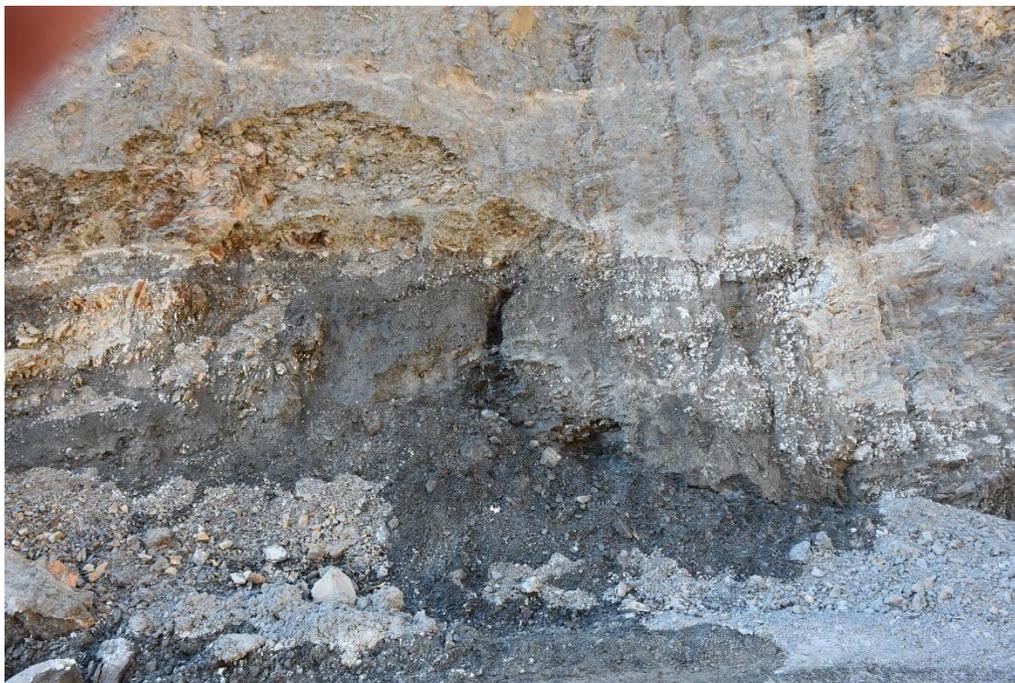
**Fotografía 04:** Aparición de nuevos ojos de agua a partir del deslizamiento

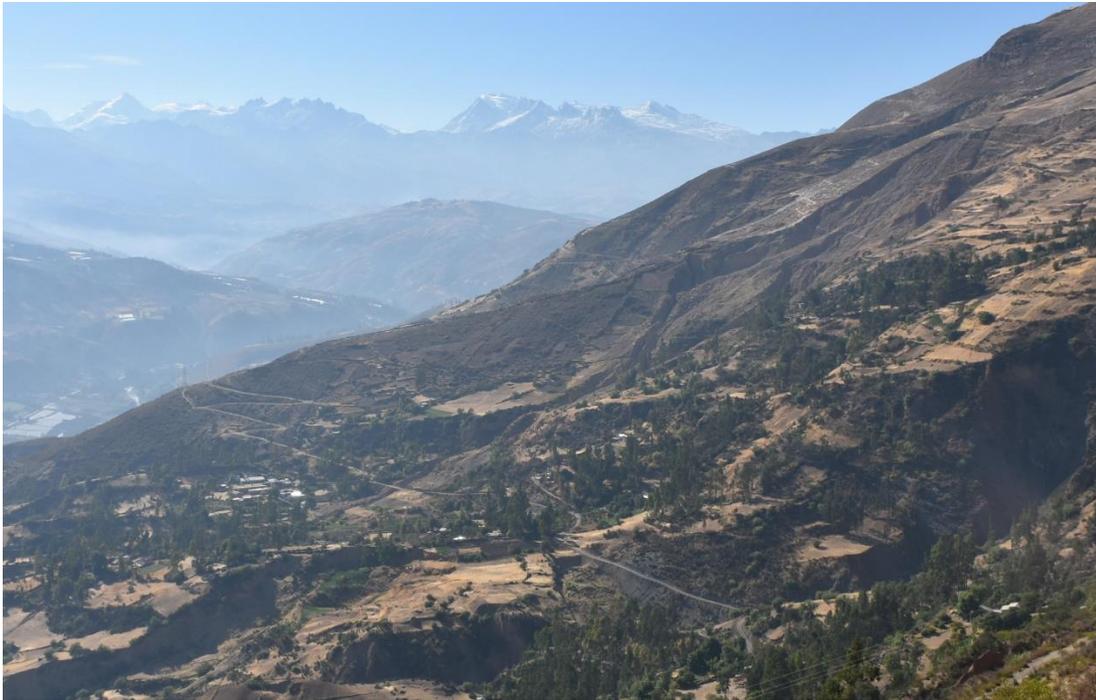
**Fotografía 05:** Deslizamiento del 2009 y exposición de la población

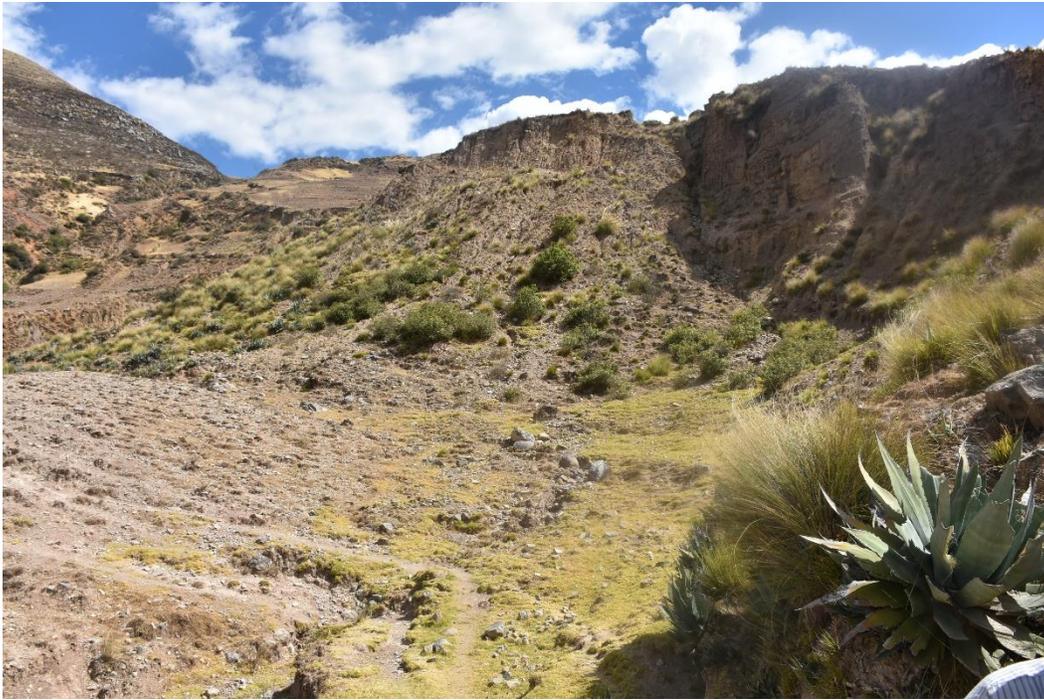
**Fotografía 07:** Deslizamientos antiguos y erosión del suelo
