**“DETERMINACIÓN DE LOS FACTORES DE  
VULNERABILIDAD SOCIOAMBIENTAL, FRENTE AL  
DESLIZAMIENTO – SECTOR RAMPAC GRANDE,  
DISTRITO Y PROVINCIA DE CARHUAZ, AÑO 2018”**

**TESIS PARA OPTAR EL TÍTULO PROFESIONAL DE  
INGENIERO AMBIENTAL**

Huaraz – Ancash – Perú

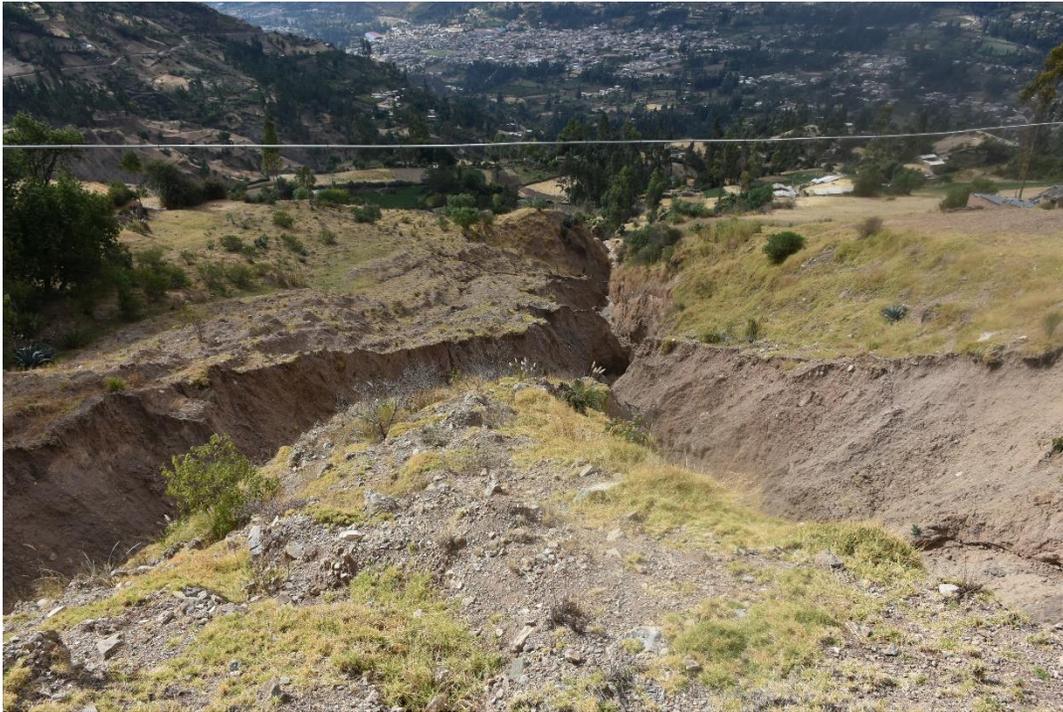
**Fotografía 08:** Erosión después del deslizamiento del 2009

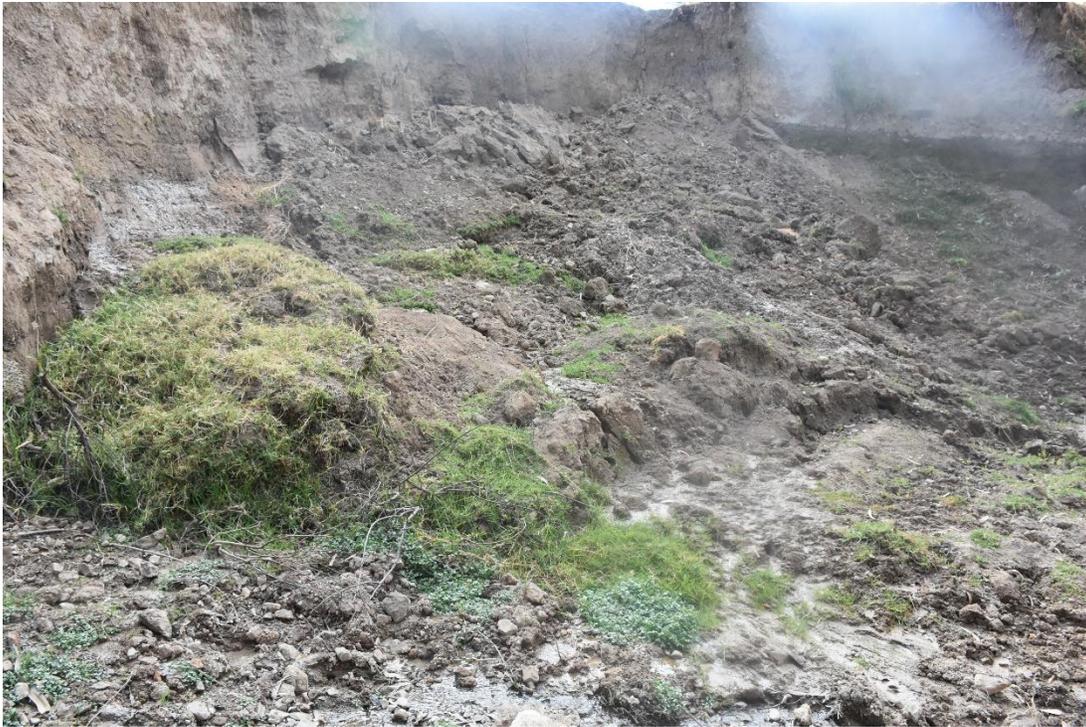
**Fotografía 09:** Deslizamiento del 2016 a causa de riego de cultivos
