**UNIVERSIDAD NACIONAL  
“SANTIAGO ANTÚNEZ DE MAYOLO”**

**“EVALUACIÓN DE LOS LIXIVIADOS GENERADOS EN EL  
BOTADERO DE CARHUASHJIRCA Y LOS IMPACTOS  
AMBIENTALES GENERADOS EN LA QUEBRADA  
VIENTOJIRCA – INDEPENDENCIA – HUARAZ – ANCASH -  
2018”**

**TESIS PARA OPTAR EL TÍTULO PROFESIONAL DE:  
INGENIERO AMBIENTAL**

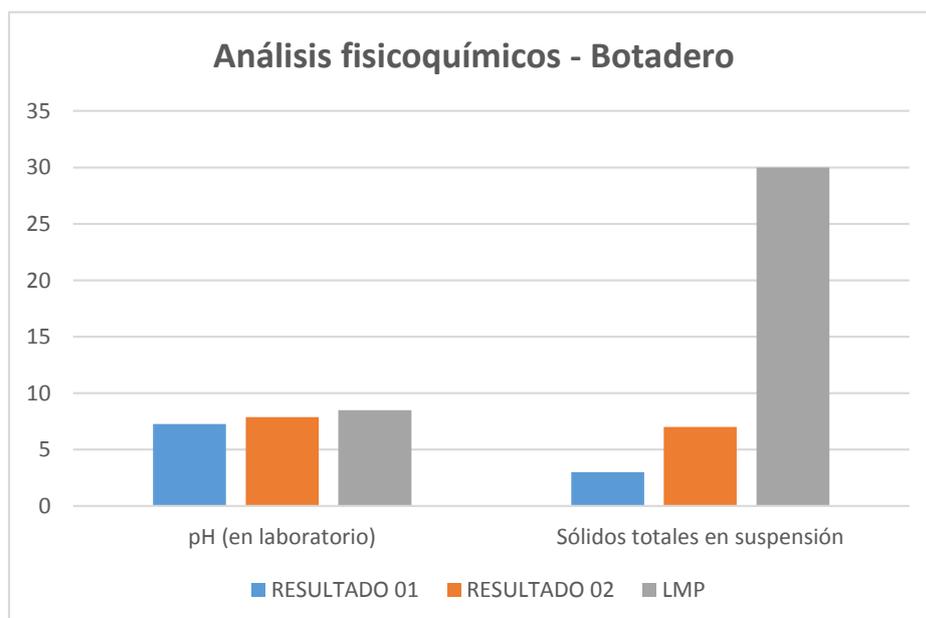
**Figura 4:** Comparación de resultados de análisis fisicoquímicos - Botadero

Como se observa en la figura anterior, dentro de los análisis fisicoquímicos, los resultados de ambas muestras están dentro del límite máximo permisible de acuerdo a la normativa. Lo cual nos indica que no van a generar impacto.

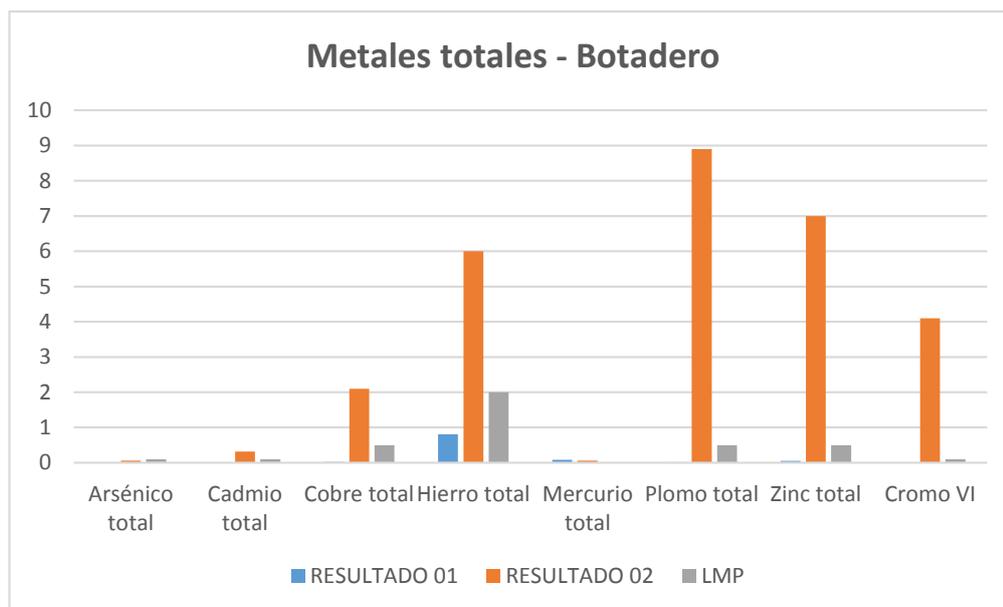
**Figura 5:** Comparación de resultados de Metales totales - Botadero

En la figura de metales totales, observamos que, los parámetros cadmio total, cobre total, hierro total, mercurio total, plomo total, zinc total y cromo VI, sobrepasan los límites máximos permisibles de la norma.

La mayor concentración de metales pesados se evidencia en los resultados del muestreo N°02 que se realizó en época de lluvia, donde la generación y concentración de lixiviado es mayor, debido a que la presencia de lluvia complementa el lavado, degradación, concentración de los residuos presentes en el botadero; generando impacto en la quebrada Vientojirca y zonas de influencia.

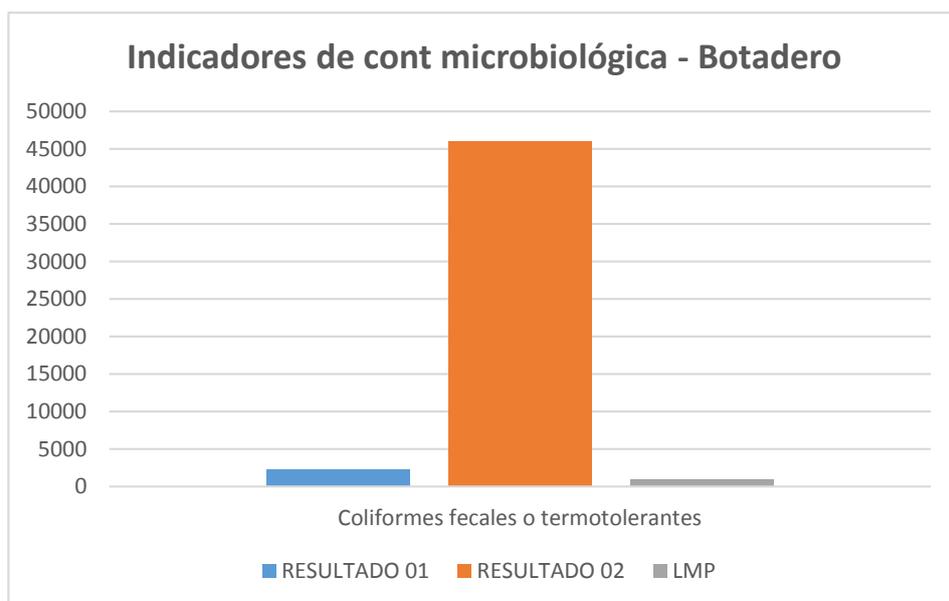
**Figura 6:** Comparación de resultados Indicadores de contaminación microbiológica - Botadero

En la figura anterior, se observa que en el resultado N°02, la presencia de los coliformes fecales o termotolerantes sobrepasa los límites máximos permisibles según la norma. Esto puede producirse debido a la presencia de precipitaciones pluviales constantes, las cuales lavan los residuos sanitarios presentes en el botadero.

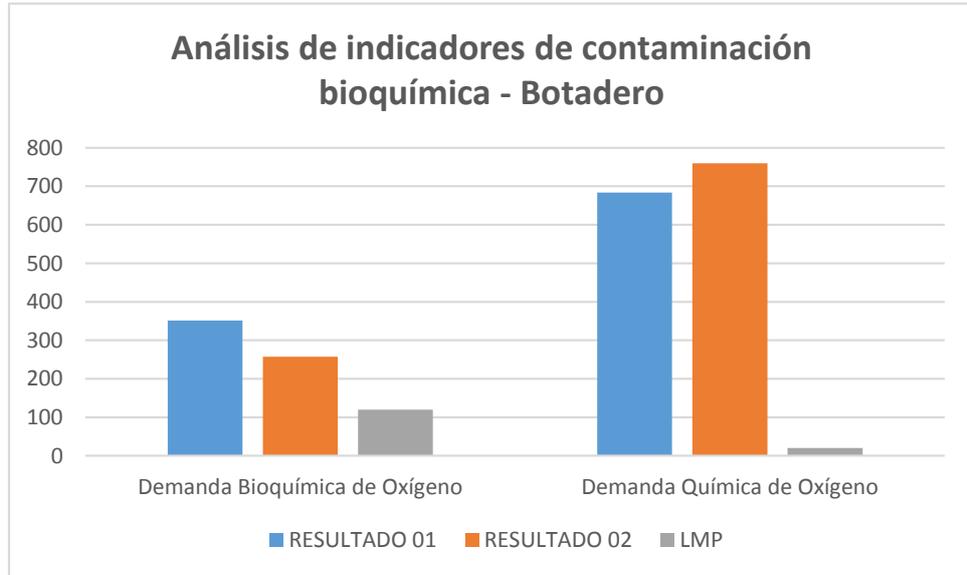
**Figura 7:** Comparación de resultados Indicadores de contaminación bioquímica - Botadero

En la figura se observa que la DBO y la DQO, tanto en el resultado N°01 como en el N°02 sobrepasan los límites máximos permisibles en sus concentraciones según lo establecido en la norma.

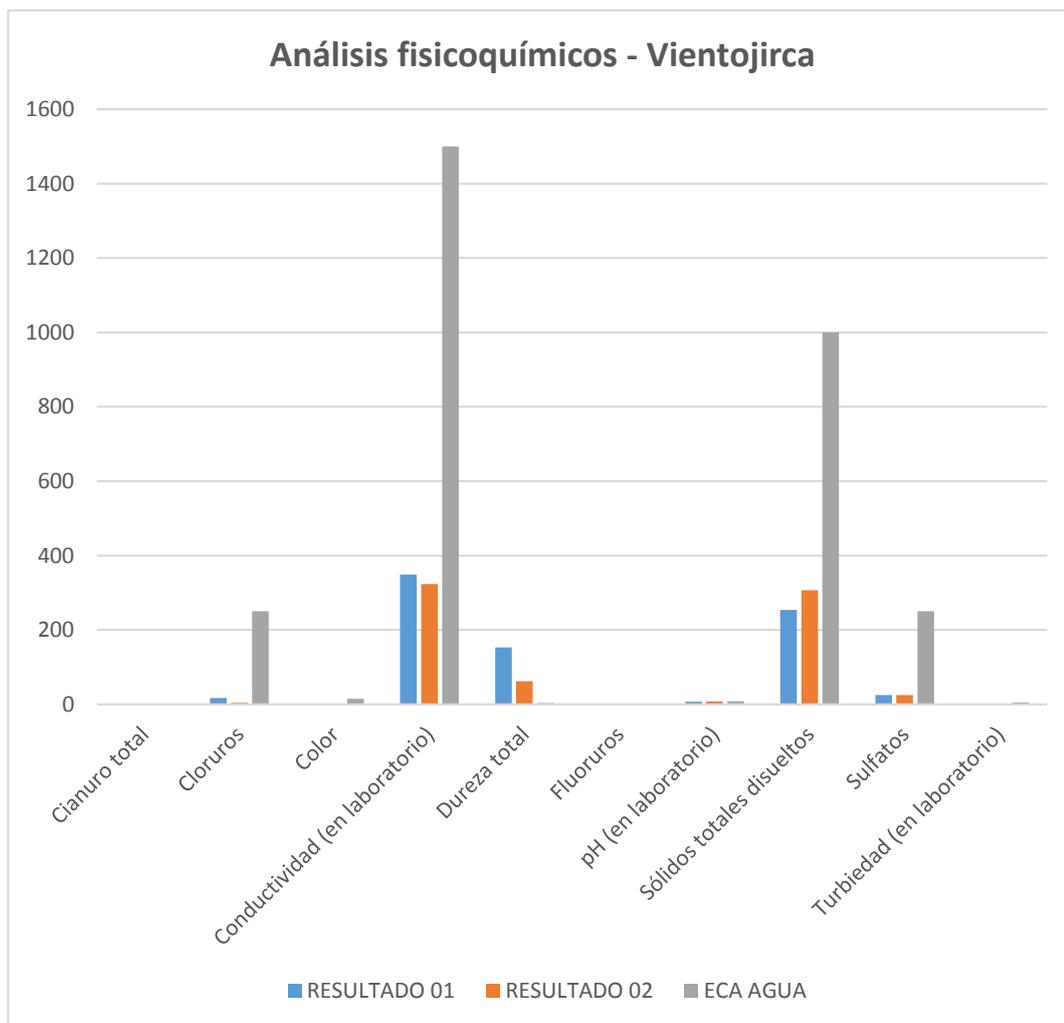
**Figura 8:** Comparación de resultados de análisis fisicoquímicos – Vientojirca

En la figura que antecede se observan, los análisis fisicoquímicos del agua de la Quebrada Vientojirca, donde la concentración de la Dureza total es alta en ambos resultados, sobrepasando así los estándares de calidad ambiental para el agua.

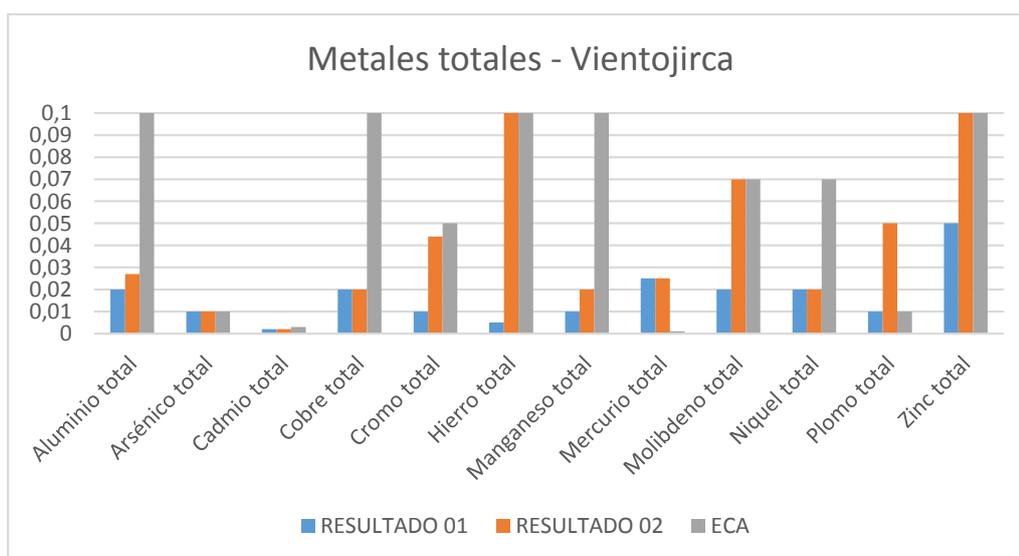
**Figura 9:** Comparación de resultados de metales totales - Vientojirca

En la figura del análisis de metales totales, se observa que las concentraciones de mercurio total y plomo total en los dos resultados sobrepasan el Estándar de Calidad para Agua determinado por la normativa.

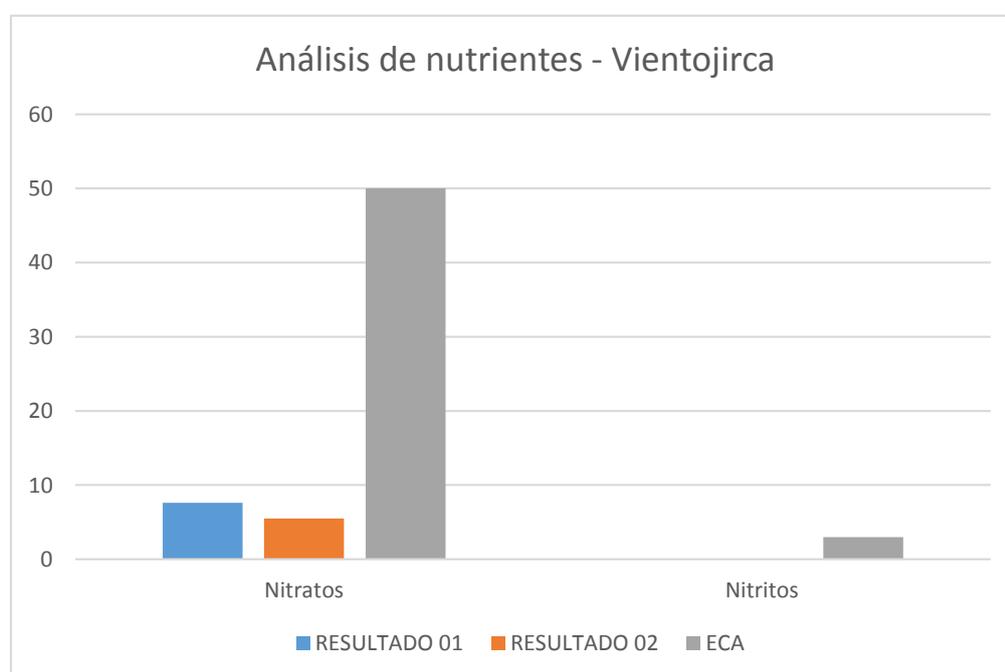
**Figura 10:** Comparación de resultados del análisis de nutrientes - Vientojirca

En la figura anterior análisis de nutrientes, podemos observar que las concentraciones de los parámetros analizados están dentro del rango de los estándares de calidad ambiental para el agua.

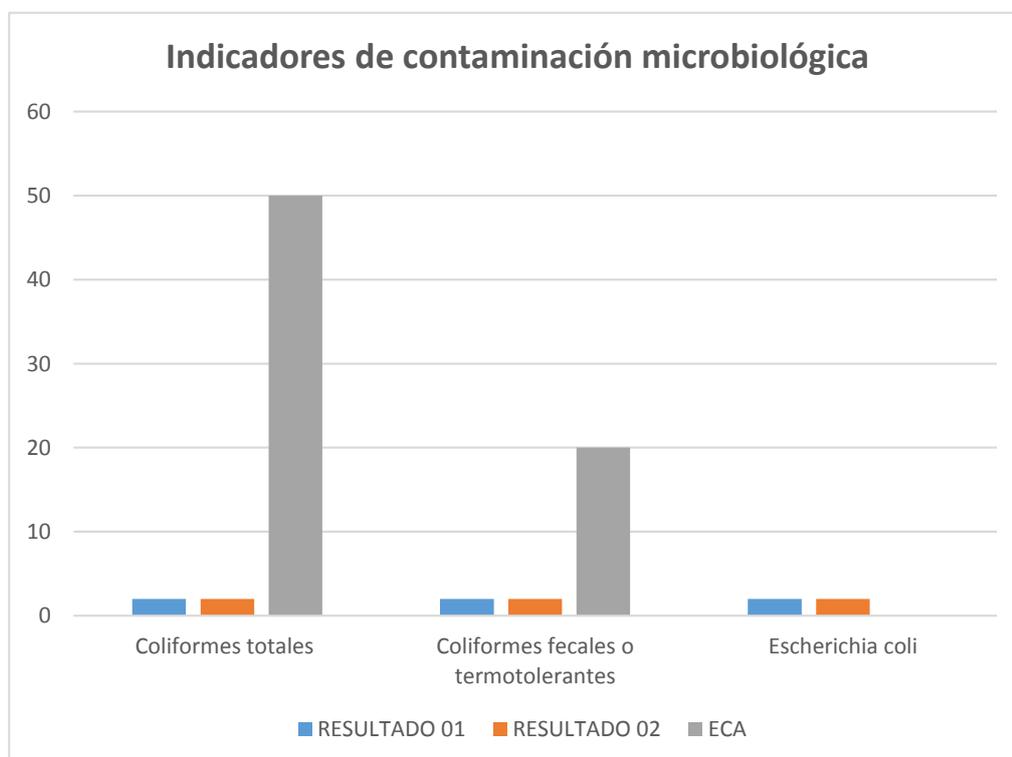
**Figura 11:** Comparación de resultados de los indicadores de contaminación microbiológica - Vientojirca

Según la figura que antecede de indicadores de contaminación microbiológica podemos observar que los Coliformes totales, Coliformes fecales están dentro de los rangos de acuerdo al Decreto Supremo 004 – 2017 – MINAM: Estándares de Calidad Ambiental (ECA) para agua.

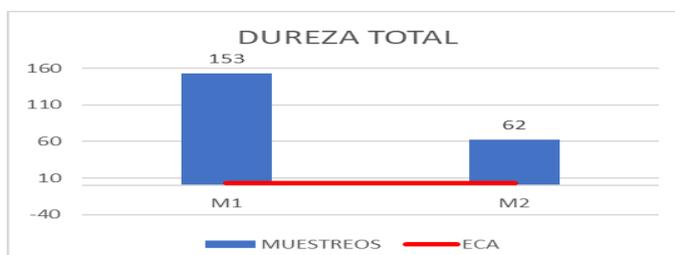
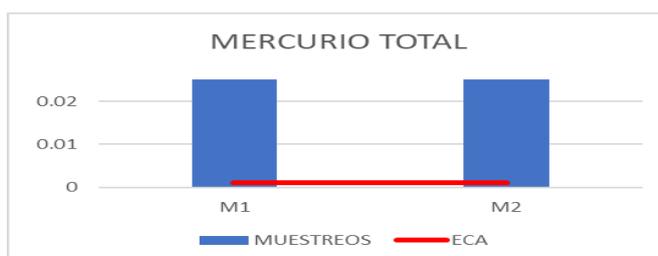
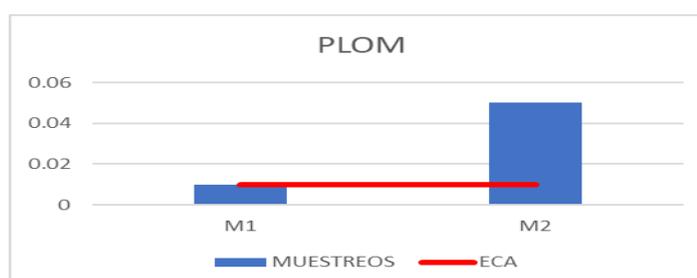
Como se puede observar en los gráficos la dureza total, mercurio total y plomo total, las concentraciones de estas están por encima de los Estándares de Calidad Ambiental, confirmando que el cuerpo de agua está contaminado.

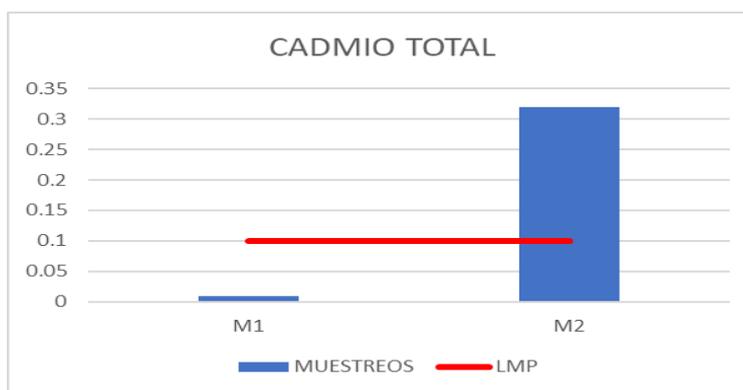
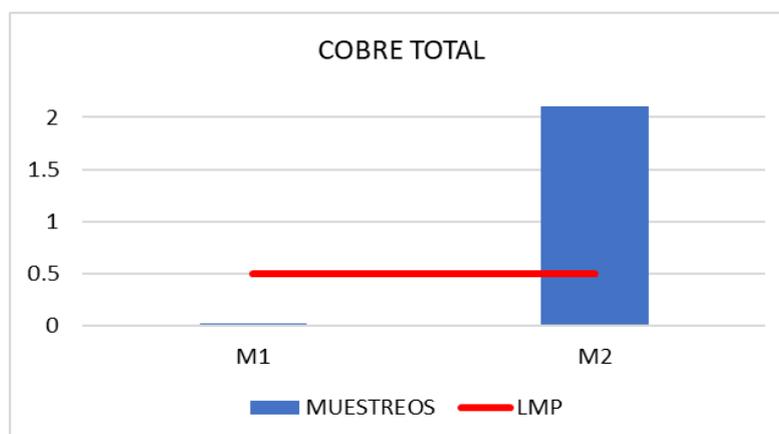
Como se puede observar en los gráficos la cadmio total y cobre total, las concentraciones de estas están por encima de los límites máximos permisibles, siendo altamente tóxicos para su descarga directa.

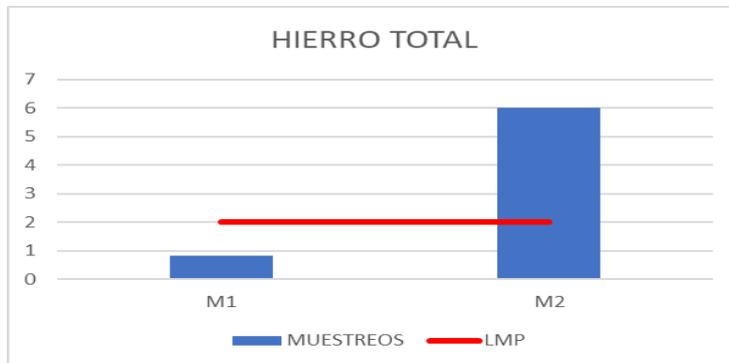
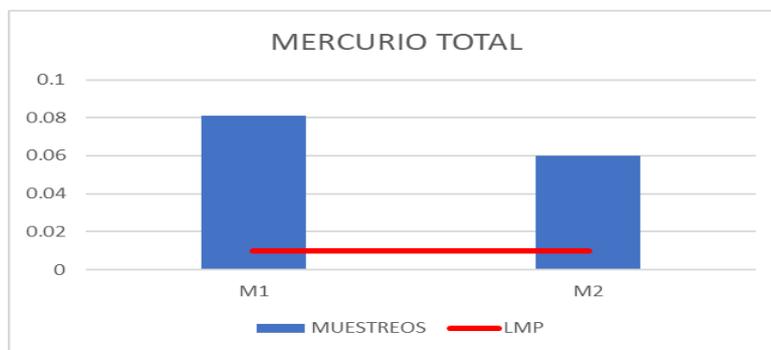
Como se puede observar en los gráficos la hierro total y mercurio total, las concentraciones de estas están por encima de los límites máximos permisibles, siendo altamente tóxicos para su descarga directa.

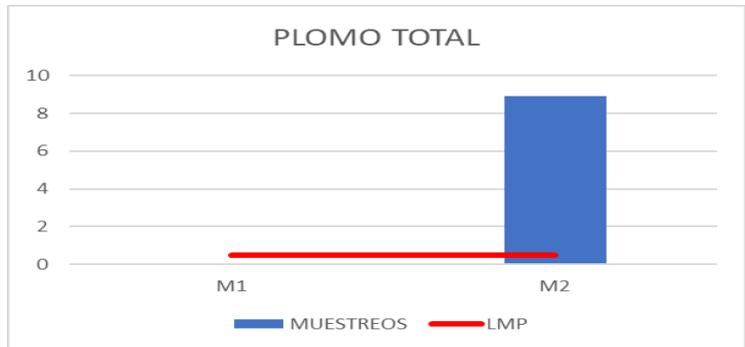
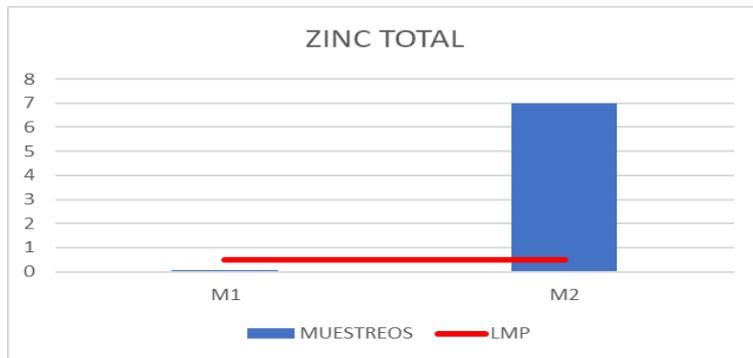
Como se puede observar en los gráficos la plomo total y zinc total, las concentraciones de estas están por encima de los límites máximos permisibles, siendo altamente tóxicos para su descarga directa.

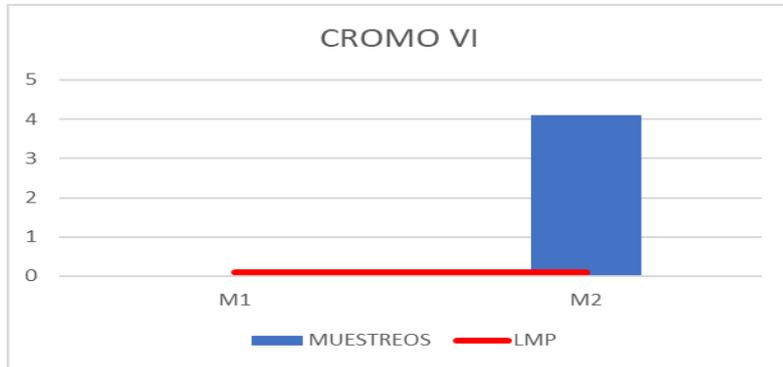
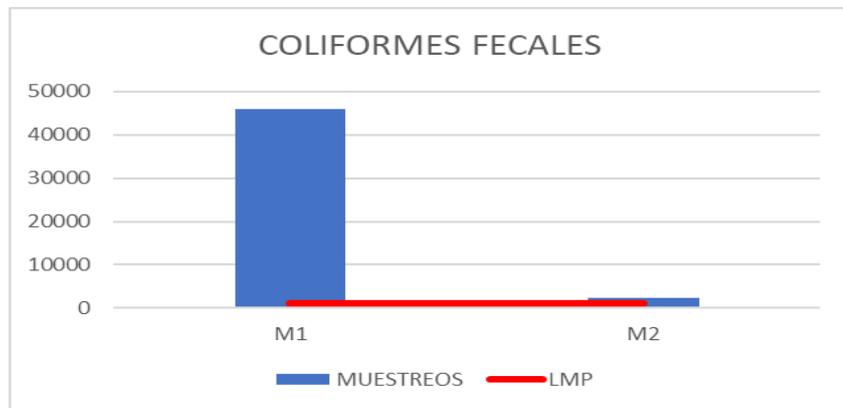
Como se puede observar en los gráficos el cromo VI y Coliformes fecales, las concentraciones de estas están por encima de los límites máximos permisibles, siendo altamente tóxicos para su descarga directa.

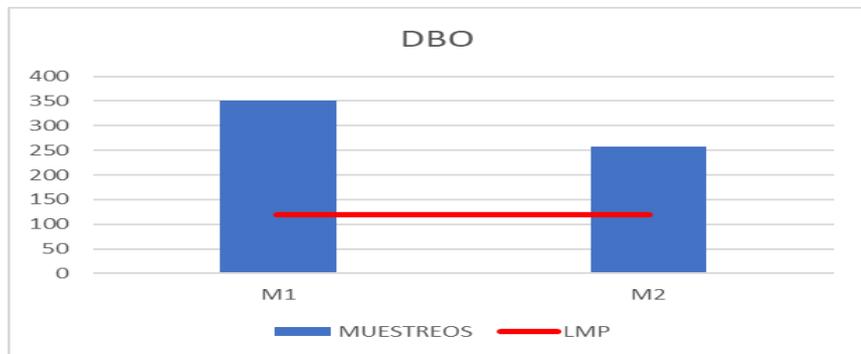
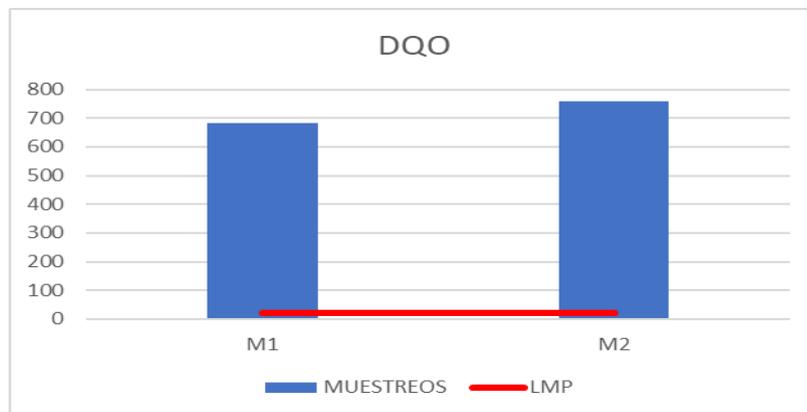
Como se puede observar en los gráficos el DQO y DBO, las concentraciones de estas están por encima de los límites máximos permisibles, siendo altamente tóxicos para su descarga directa.
