“CONSERVACIÓN Y REGULARIDAD SUPERFICIAL DE LA CARRETERA
PAVIMENTADA PE-3N TRAMO HUARAZ – RECUAY KM 550+000 AL KM 580+000,
ANCASH-2019”

UNIVERSIDAD NACIONAL
“SANTIAGO ANTÚNEZ DE MAYOLO”
FACULTAD DE INGENIERIA CIVIL
ESCUELA PROFESIONAL DE INGENIERIA CIVIL

**“CONSERVACIÓN Y REGULARIDAD SUPERFICIAL
DE LA CARRETERA PAVIMENTADA PE-3N TRAMO
HUARAZ - RECUAY KM 550+000 AL KM 580+000,
ANCASH- 2019”**

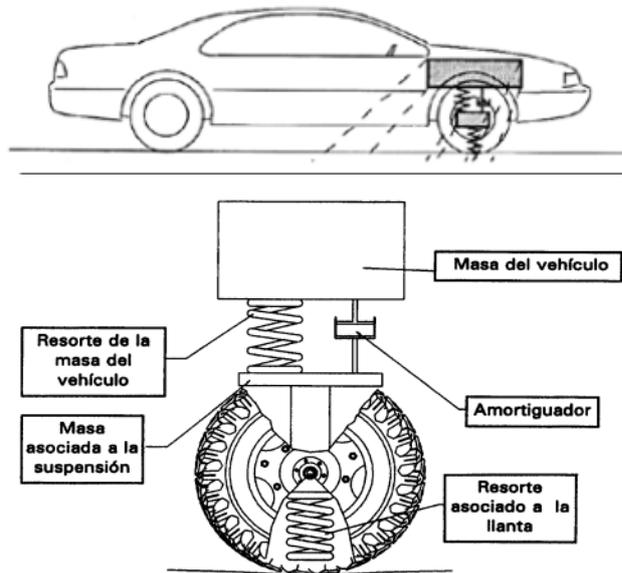
amortiguador, y la masa del vehículo soportada por la suspensión de dicha rueda (IMT 1998).

Figura 1. Representación gráfica del modelo "Cuarto de Carro".

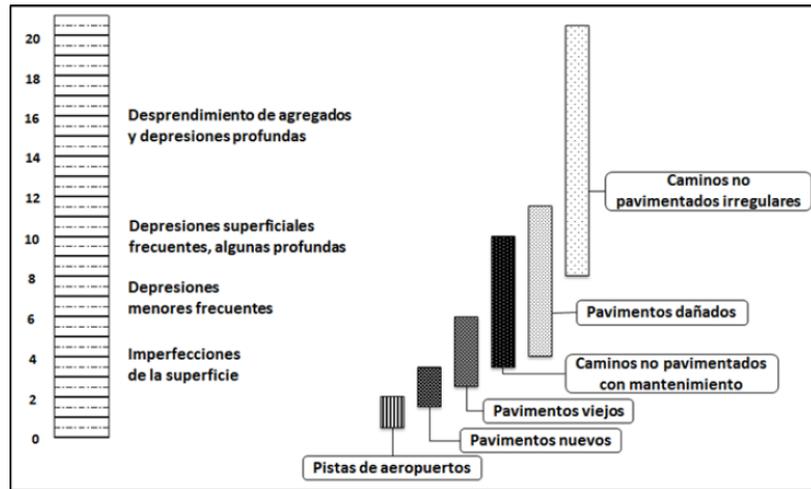
Figura 2. Escala original del Banco Mundial para el IRI.

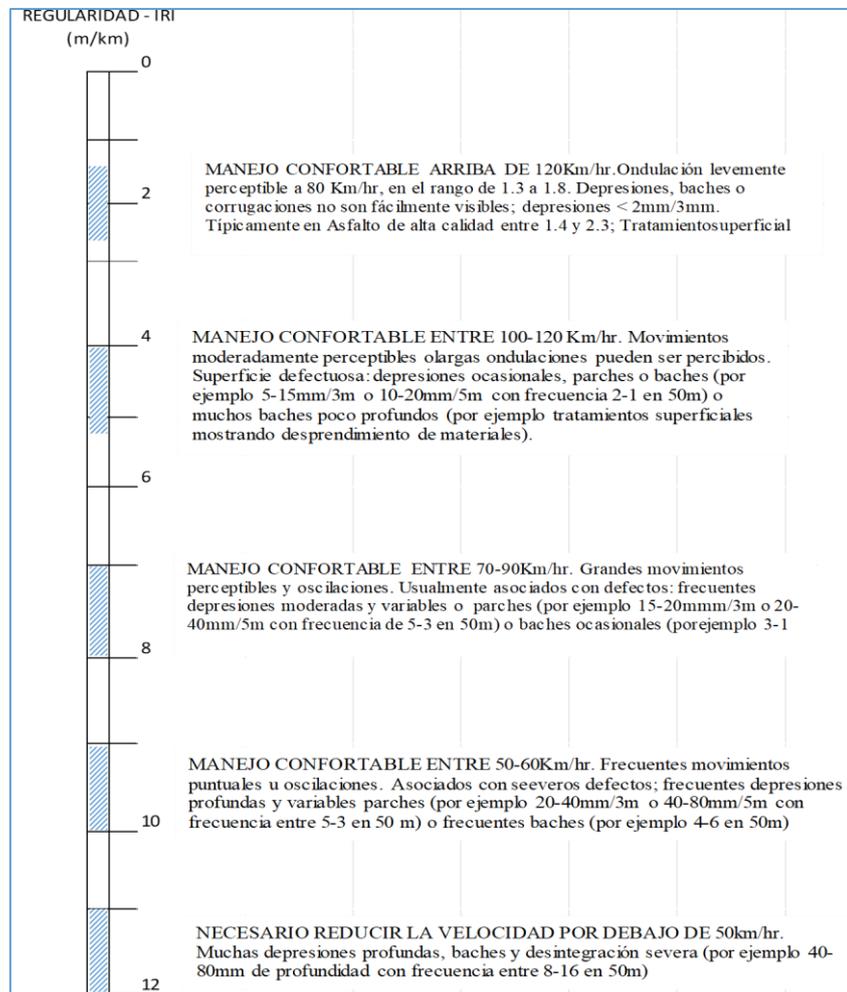
Figura 3. Escala de estimación de rugosidad para caminos pavimentados con concreto asfáltico o tratamiento superficial⁸.

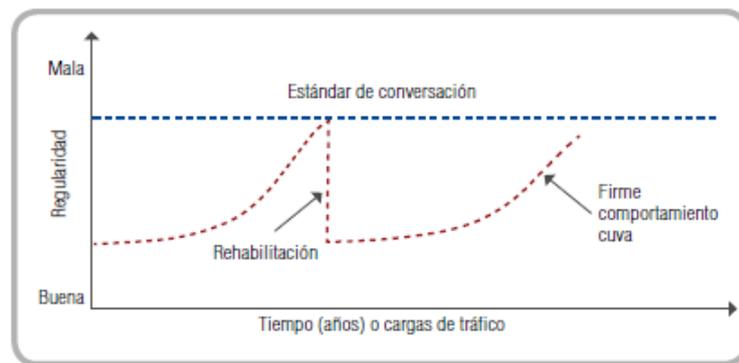
(DGIP & MEF 2015) Cuando se define una política de mantenimiento, esta impone un límite al nivel de deterioro al que se permite que llegue el pavimento. La siguiente figura ilustra las tendencias previstas en el rendimiento de pavimentos representadas por la calidad de rodadura, que se suele medir en función del IRI. Como consecuencia, además de los costos de capital de la construcción (capex) de carreteras, los costos totales en que incurren los organismos implicados dependerán de las políticas de mantenimiento y de mejora aplicados a las redes de carreteras.

Figura 4. Concepto del análisis del ciclo de vida útil en HDM-4

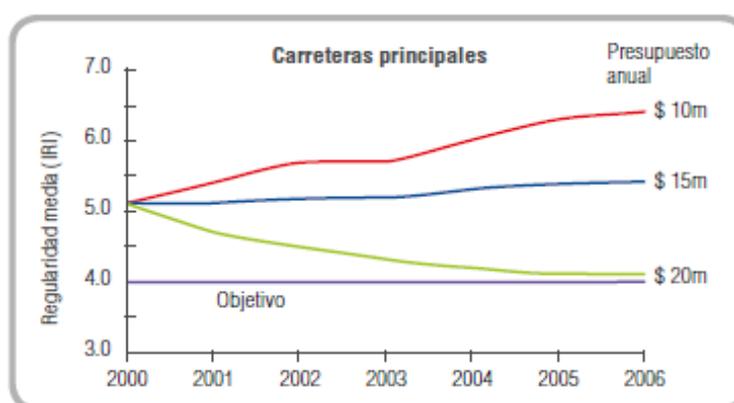
Figura 6. Efecto de los niveles de financiamiento en el comportamiento de la red de carreteras.

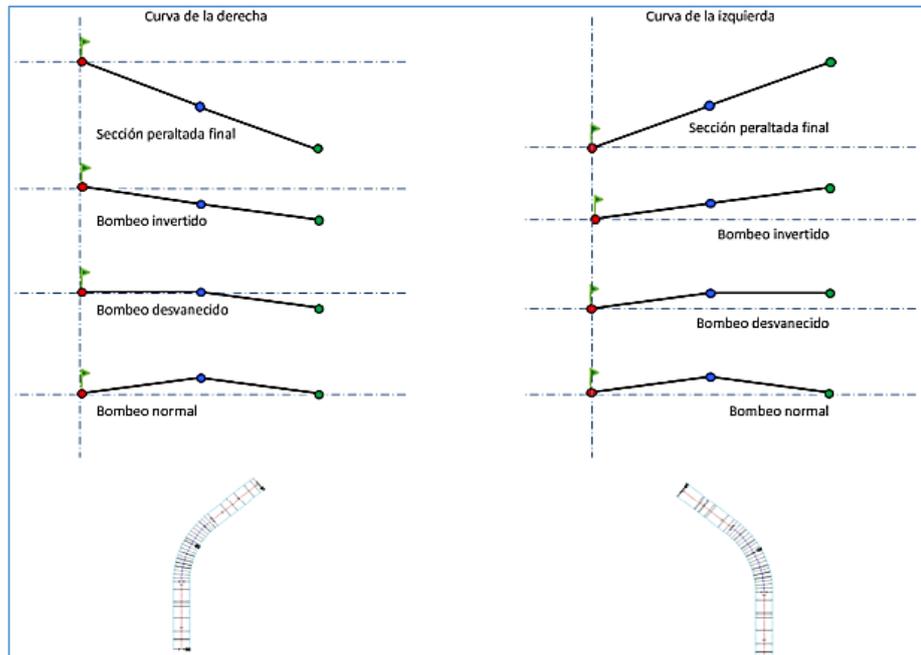
Figura 7. Variación de Bombeo a lo largo de una curva de carretera.

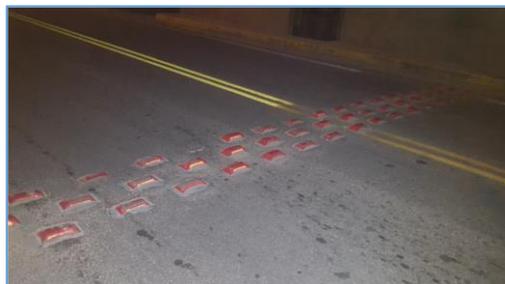
b) Singularidades: Singularidad es “Cualquier alteración del perfil Longitudinal del camino que no provenga de fallas constructivas y que incremente el valor del IRI. Entre ellas se pueden citar puentes, badenes, tapas de alcantarillas, cuñas, cruces de calles y otras, que por diseño geométrico alteren el perfil del camino”. (Rivera y Peña 2012). Las singularidades que se emplacen en dos tramos vecinos, ubicadas al final de un tramo y a comienzos del siguiente (ambas en la misma pista), afectan los dos tramos y no se consideran en la evaluación. Las singularidades son afecciones puntuales se pueden filtrar durante el análisis de los resultados. Algunos ejemplos son los rompemuelleres, badenes, tapas de alcantarillas, Tachas reflectivas, etc.

Figura 8. Singularidades: Tachas reflectivas.

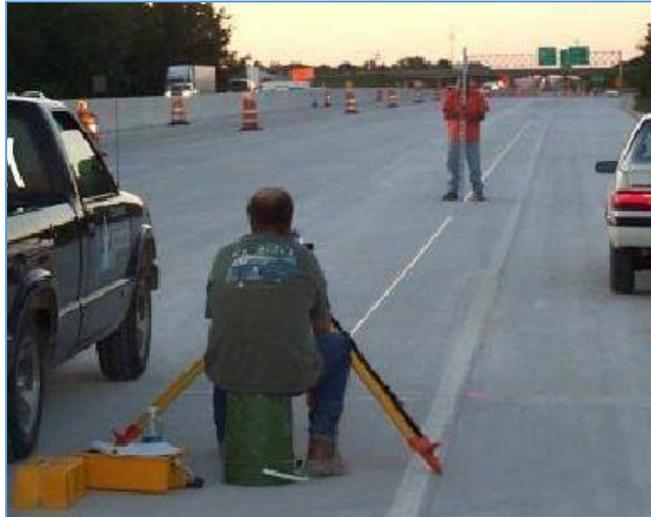
- El método más conocido para medir perfiles es el que emplea el equipo tradicional de topografía.
- Consiste en una mira de precisión marcada en unidades métricas y un nivel de anteojo.
- Es un equipo que determina el perfil real del perfil del pavimento; se consigue fácilmente y a bajo costo, pero el procedimiento de trabajo es muy lento.
- Es mejor emplearlo cuando se requiere medir longitudes reducidas
- Los valores obtenidos en el levantamiento se convierten a unidades IRI mediante la aplicación de un programa elemental de cómputo.

Figura 10. Medición de Perfil con nivel y mira.

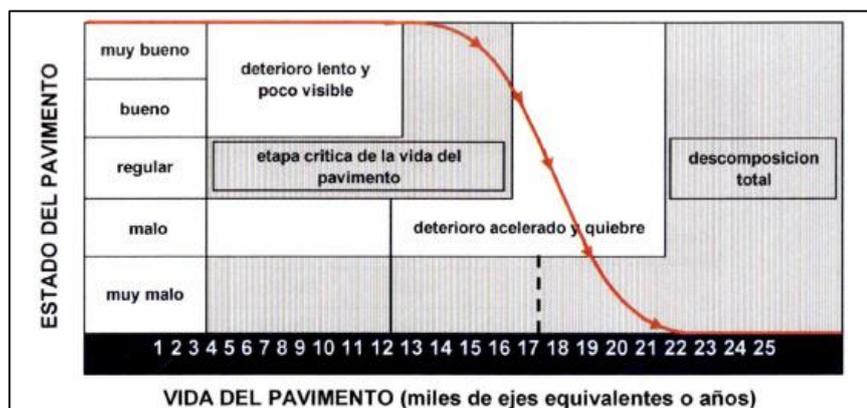
Es la comodidad de circulación ofrecida al usuario. Su valor varía de 0 a 5. Un valor de 5 refleja la mejor comodidad teórica (difícil de alcanzar) y por el contrario el valor de 0 refleja el peor. Cuando la condición de la vía decrece por deterioro, el PSI también decrece.

Figura 17. Gráfico del avance del deterioro de un camino respecto al tiempo.

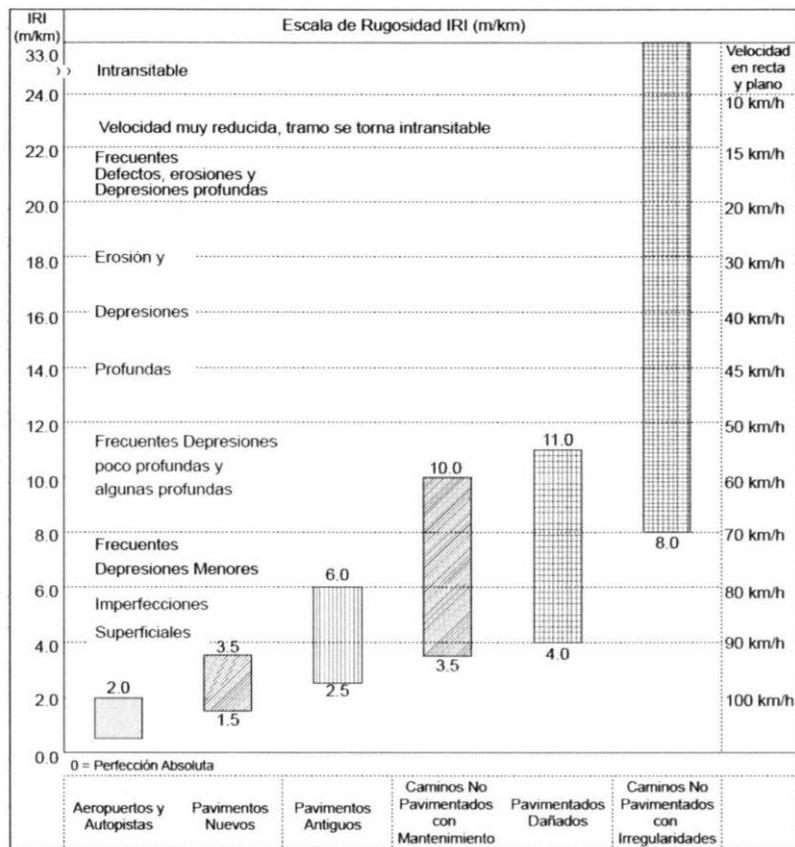
A partir del estudio Brasil (GEIPOT, 1982; Paterson, 1987), se evaluaron y modelaron los efectos físicos de deterioro y mantenimiento, definiéndose un nuevo indicador, que se denominó índice de Rugosidad Internacional o IRI, que representa la regularidad superficial de un pavimento y afecta la operación vehicular, en cuanto a seguridad, confort, velocidad de viaje y desgaste de partes del vehículo. Los estudios del Banco Mundial permiten determinar la rugosidad tanto con equipos debidamente calibrados, como a partir de evaluaciones visuales que relacionan el tipo y estado general del pavimento con la velocidad de operación de los vehículos. A continuación, se presenta un gráfico (traducido y adaptado de “Guidelines for conducting and calibrating road roughness measurements”, Sayers M.W., Gillespie T.D., Paterson W.D; World Bank Technical Paper Number No 46, 1986), donde se muestra escalas de rugosidad para distintos tipos de pavimento y condición. (MTC 2014).

Figura 18. Escala de Rugosidad IRI y características de los pavimentos. MTC,2014.

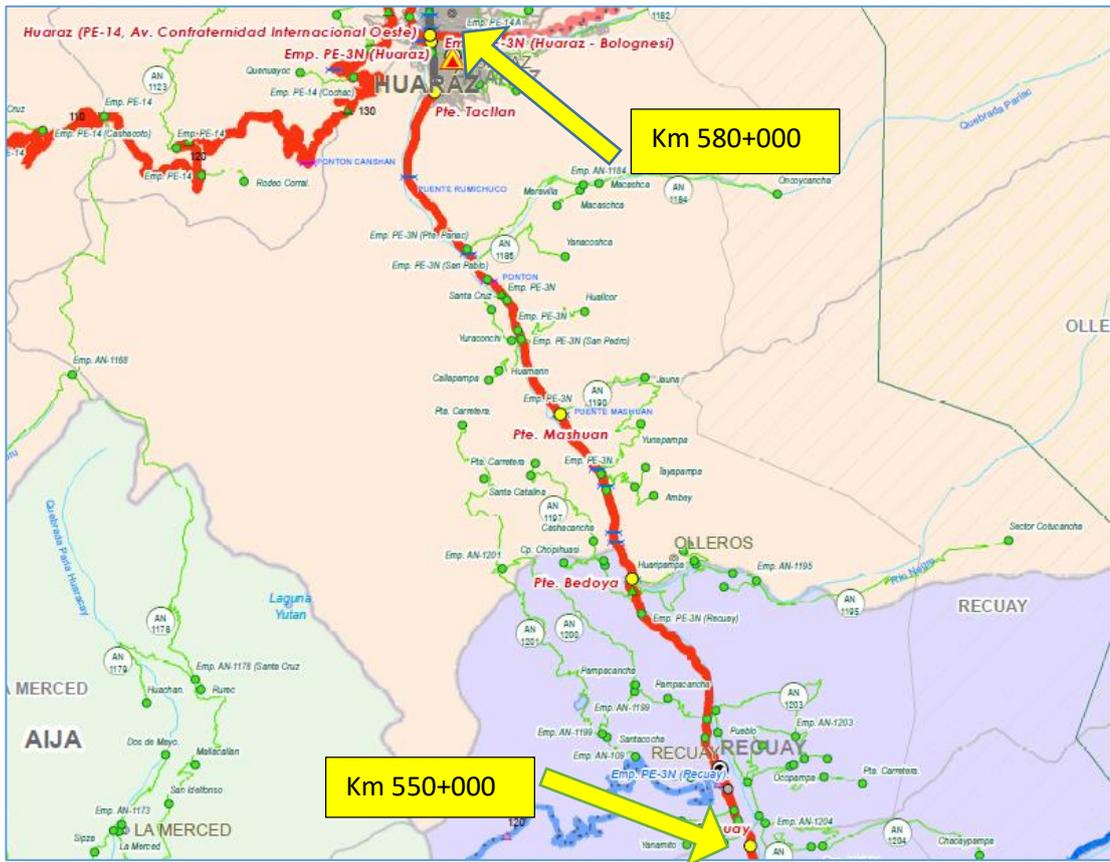
El ensayo se realizó desde el Km 550+000, y se culminó en el Km 580+000 de la Red Vial Nacional PE-3N tramo Huaraz-Recuay. (Ambos carriles).

Figura 23. Recorrido realizado Huaraz –Recuay Km 550+000 al Km 580+000.

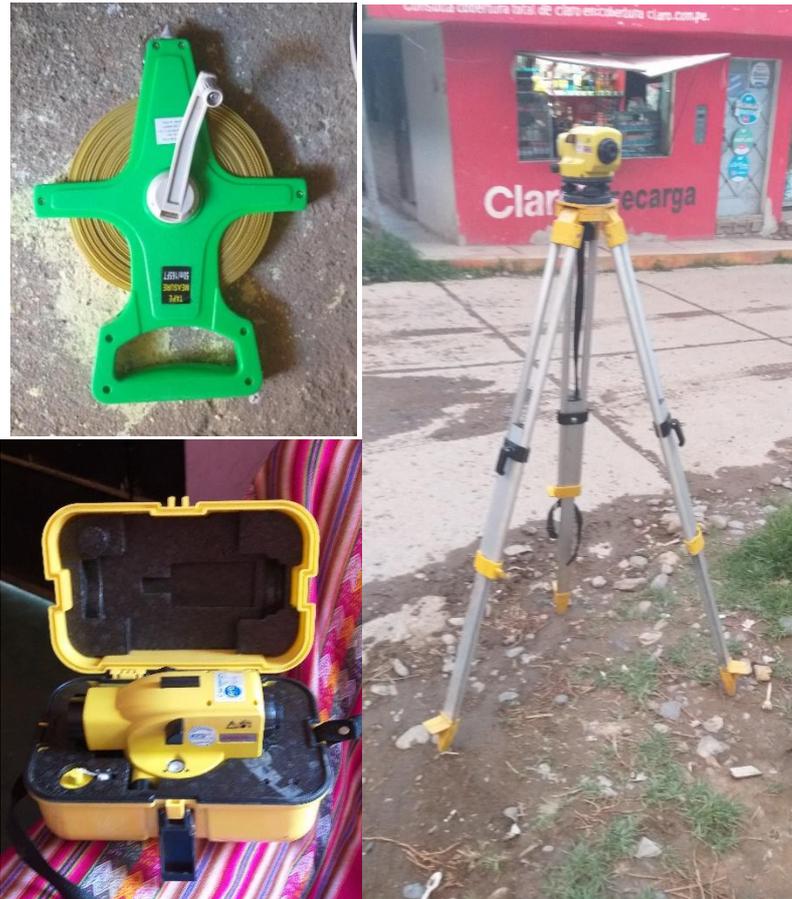
- Nivel de Ingeniero y Mira para la recolección de datos.
- Tiza para marcar cada 25cm los puntos a medir.
- Cinta métrica
- Libreta Topográfica para la anotación de datos.
- Cámara fotográfica para registrar visualmente los pasos realizados.

Figura 42. Instrumentos utilizados en la recolección de datos con el Método Mira y Nivel.

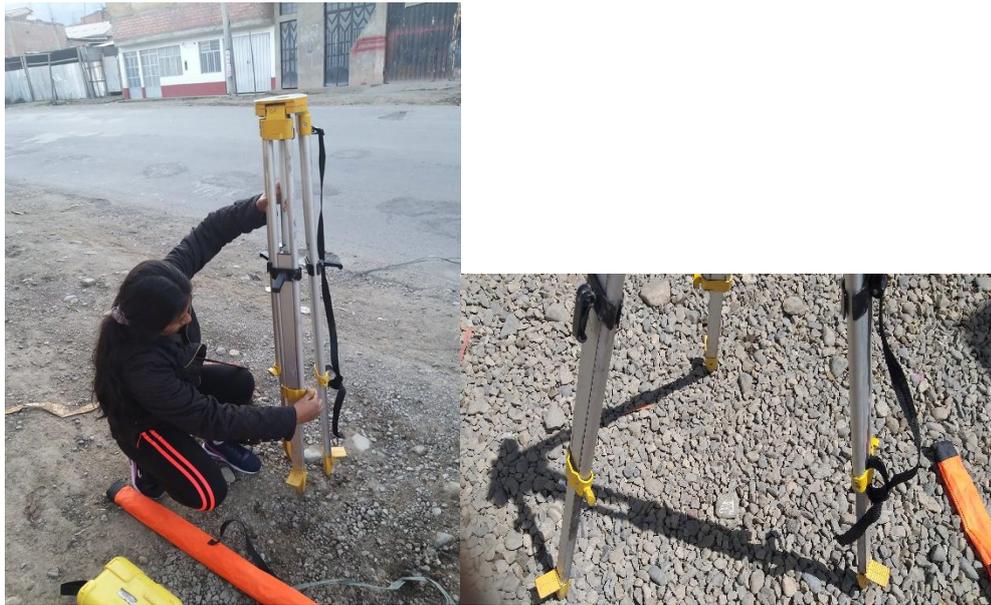
- Se siguieron los siguientes pasos:
- Se conformó una cuadrilla formada por 2 integrantes para poder realizar las mediciones de las cotas cada 25cm en 320 metros tal y como especifica el Banco mundial.
- Se conformaron 2 cuadrillas para poder intercambiar turnos ya que las mediciones son en tramos cortos y nos tomará un tiempo prolongado.
- Primero Se procedió a marcar con el GPS las coordenadas de nuestro punto de partida.
- Se procedió a instalar y nivelar el equipo de Nivel y mira para comenzar a tomar las medidas correspondientes.

Figura 43. Posicionamiento del trípode.

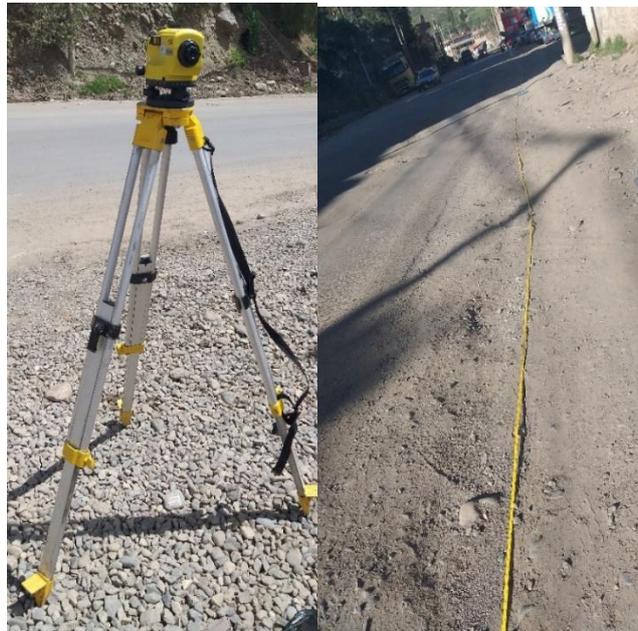
➤ Una vez ubicado el nivel de ingeniero, procedemos a tender nuestra cinta métrica paralela a la carretera (para evitar que los vehículos pasen por encima de la cinta), de esta forma podremos realizar las mediciones teniendo en cuenta nuestra distancia entre puntos que debe ser de 25 a 30cm.

Figura 44. Instalación del nivel de ingeniero y colocación de la cinta métrica.

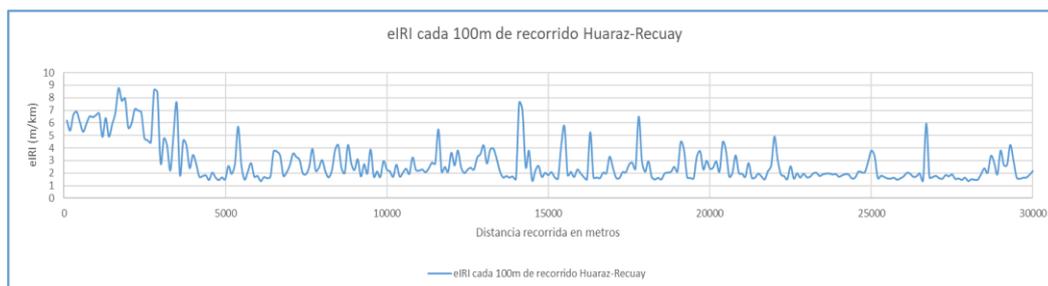
Figura 52. Gráfico de dispersión del eIRI vs Distancia recorrida (HUARAZ-RECUAY).

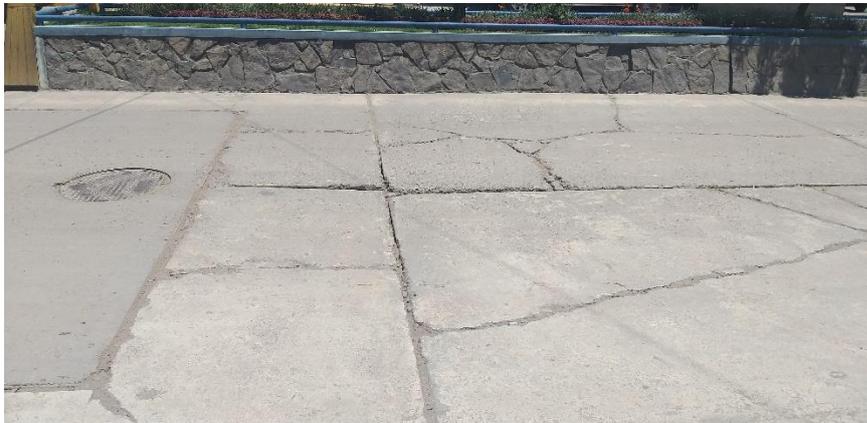
Figura 56. Fisuración en la carretera.

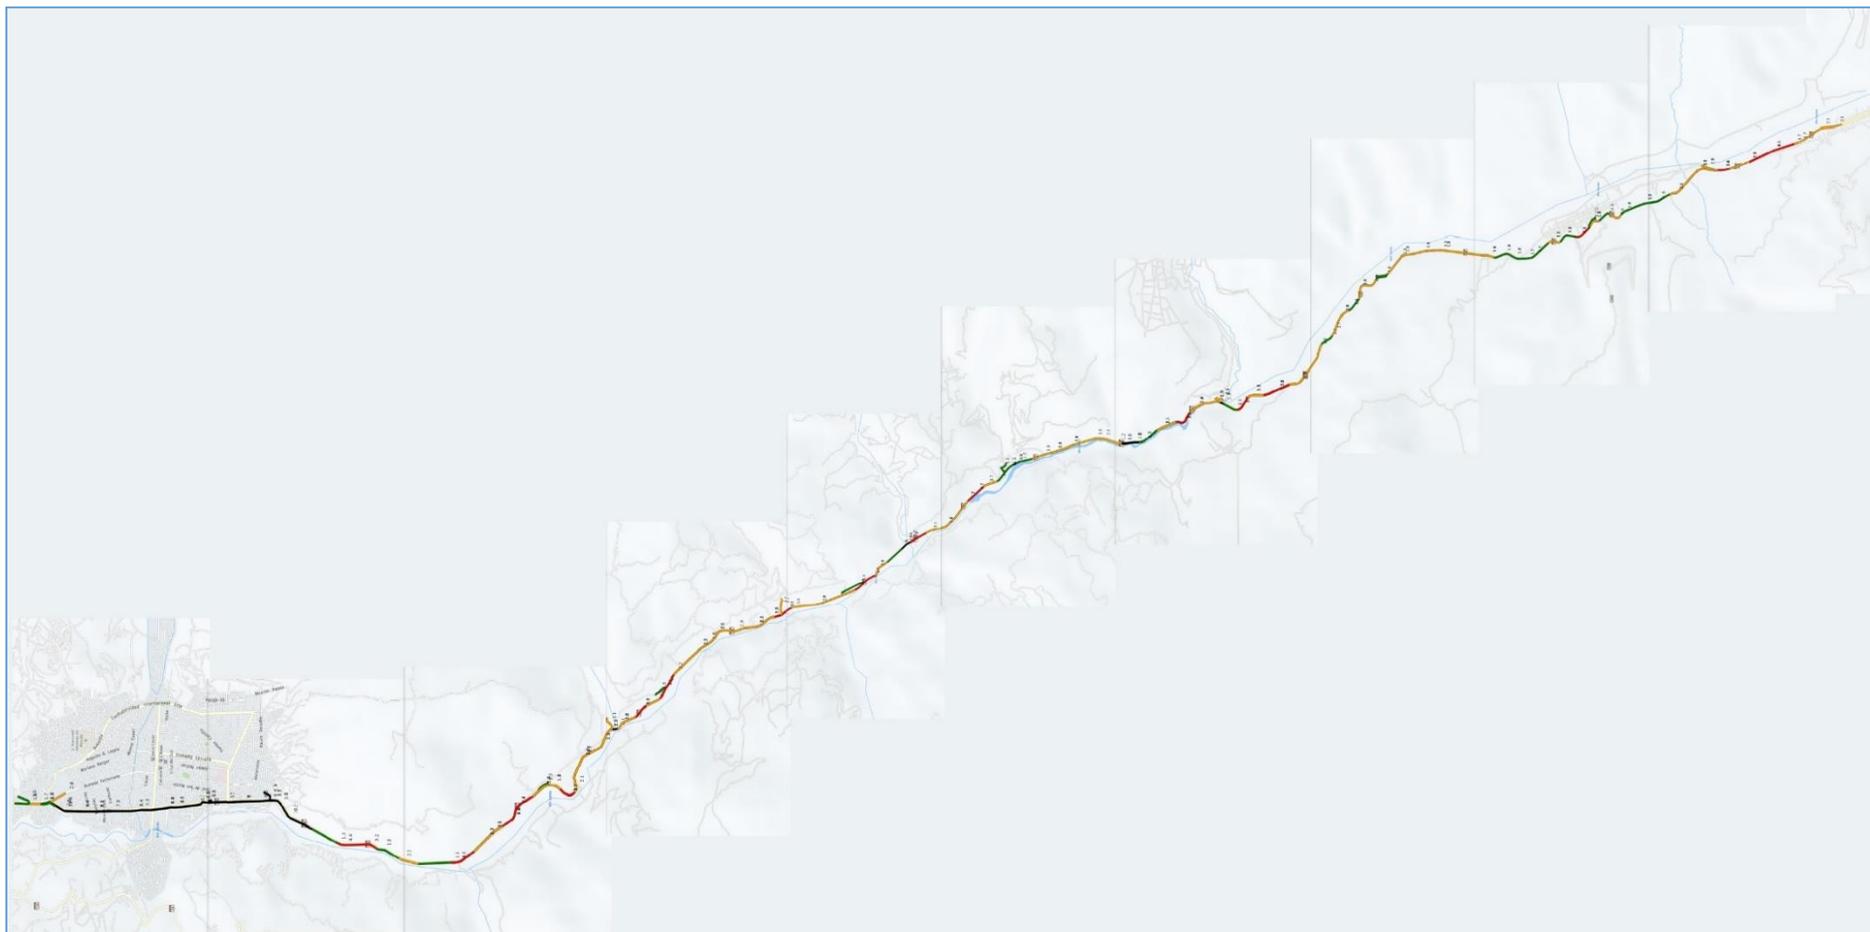
Figura 57. Mapa de colores obtenido por el Método Roadroid

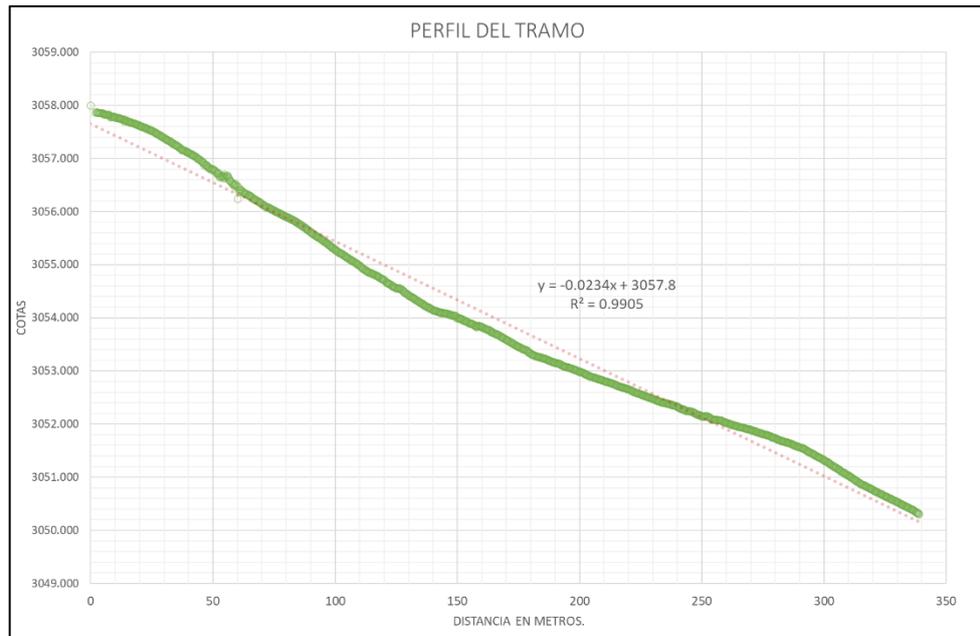
Figura 58. Gráfico del perfil del subtramo (Km577+020-Km577+380) de la carretera Huaraz-Recuay.

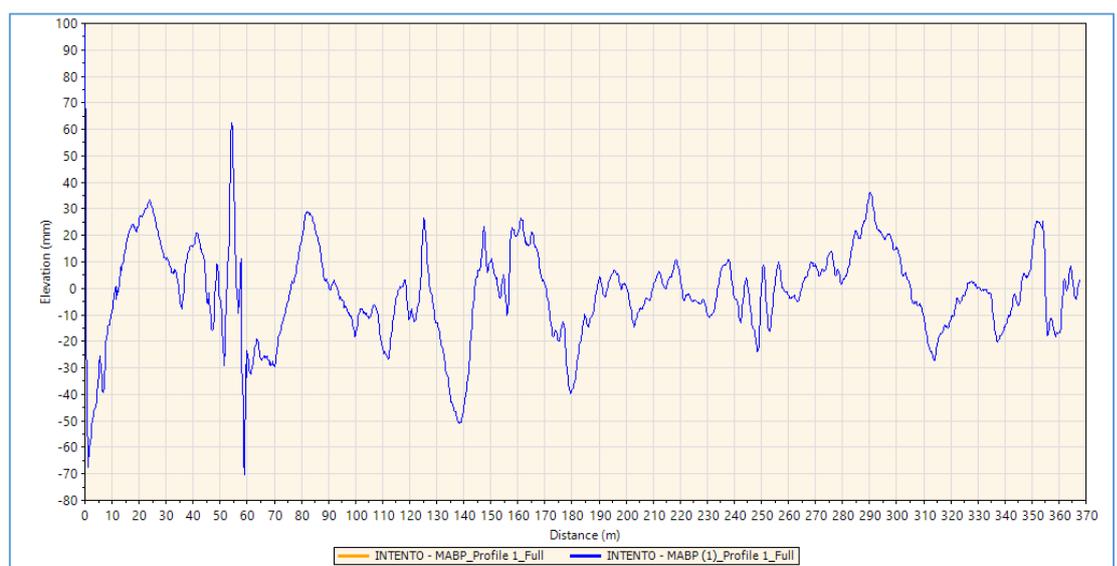
Figura 61. Perfil luego de aplicar el filtro del Band Pass.

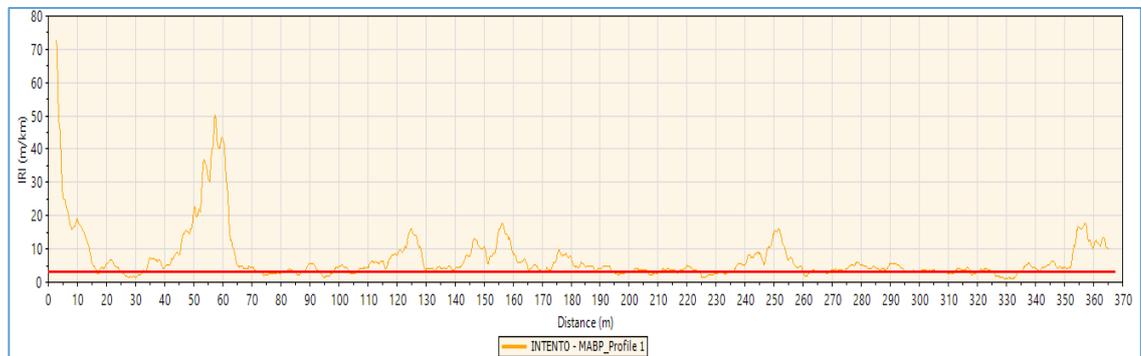
Figura 62. Valor del IRI a lo largo del perfil.

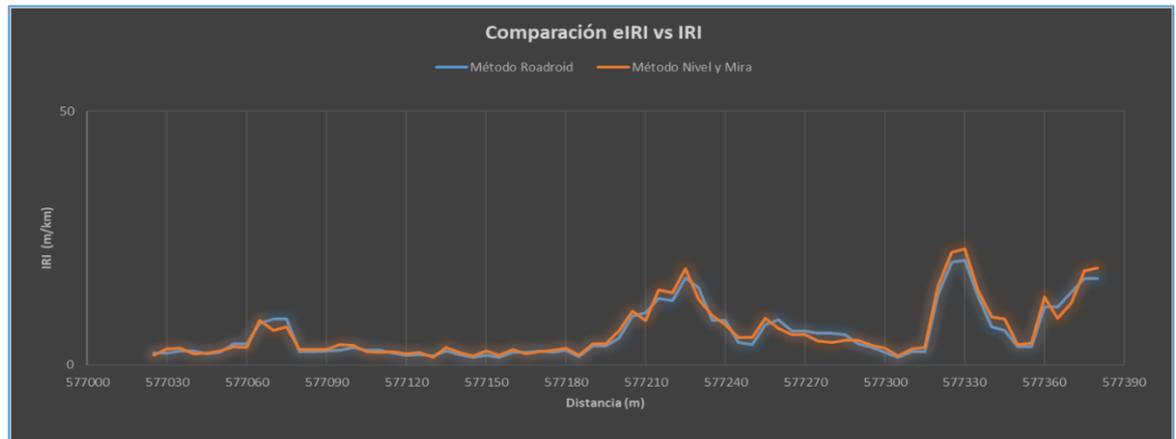
Figura 64. Gráfico de similitud entre datos obtenidos por el Método Roadroid y el Método nivel y Mira.

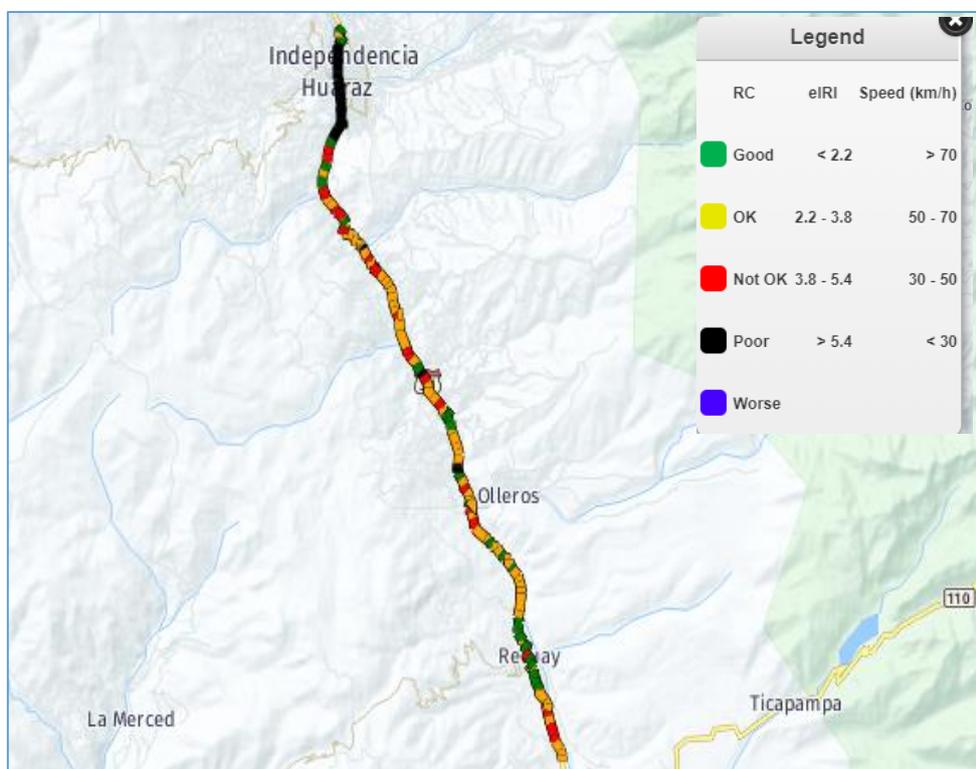
Figura 69. Mapa por colores que indican el IRI y condición de la carretera en estudio.

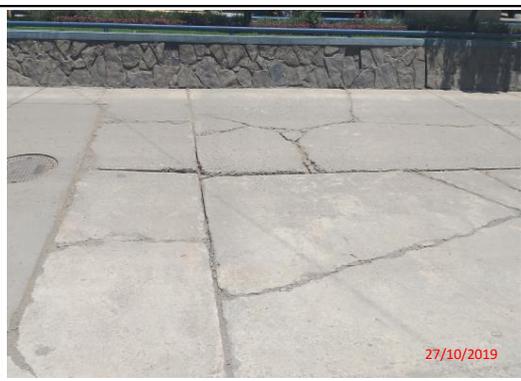
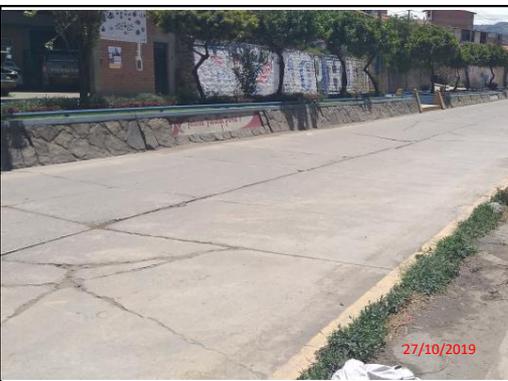
<p>Foto 1: Tramo N°01 - Km 579+800 al Km580+000- Podemos apreciar desnivel entre losas gravedad 1, y distintos tipo de fisuras ramificadas.</p>	<p>Foto2: Tramo N°01-Ubicación km579+900. Presencia de Fisuras oblicuas, transversales de gravedad 2.Fisuras ramificadas</p>

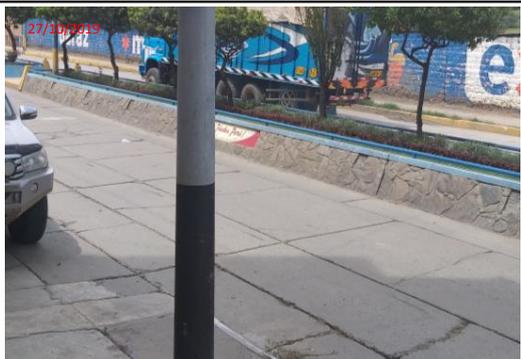
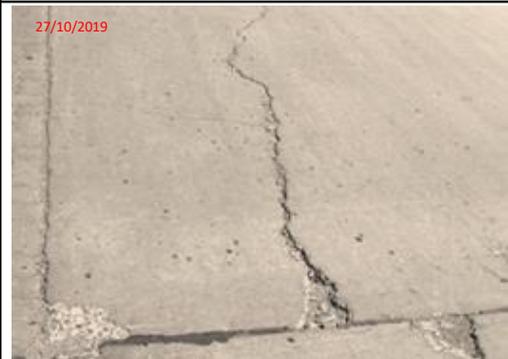
<p>Foto 3: Tramo N°01, ubicación km579+900. Presencia de reparaciones continuas debido a las instalaciones de servicios basicos.</p>	<p>Foto 4: Tramo N°01, ubicación Km578+650. Presenta deterioros y fallas tipo Fisura de esquina gravedad 2.</p>

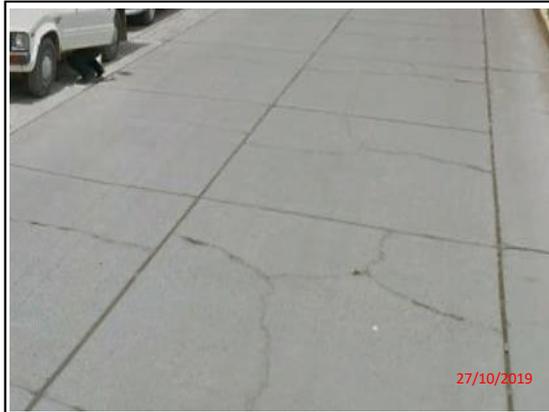
Foto 5: Tramo N°01, ubicación km 578+100. Fallas de tipo fisuras oblicuas y transversales gravedad 2.

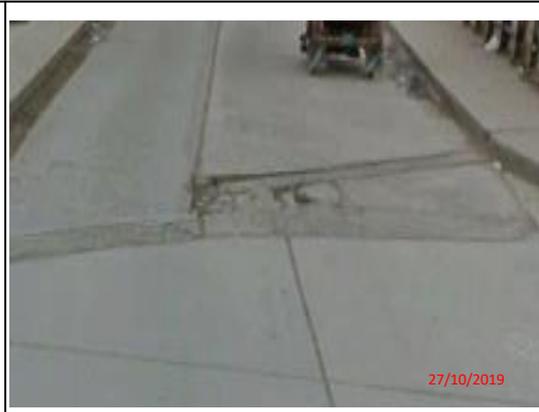
Foto 6: Tramo N°01, ubicación km578+600- inicio de puente. Presencia de despostillamiento de juntas gravedad 1.

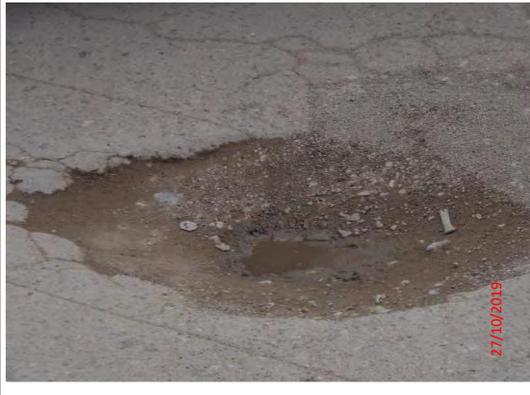
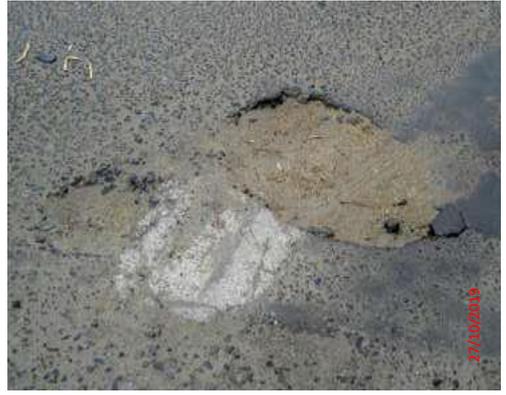
<p>Foto 17: Tramo N°02, ubicación km 577+560. Presencia de deterioro en forma de Baches de gravedad 2 y 3.</p>	<p>Foto 18: TramoN°03, ubicación Km558+200. Presencia de baches gravedad 2.</p>

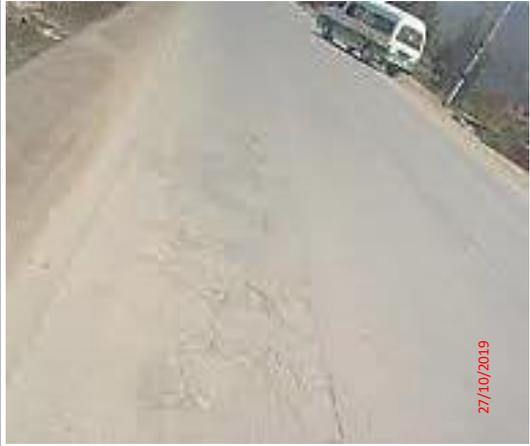
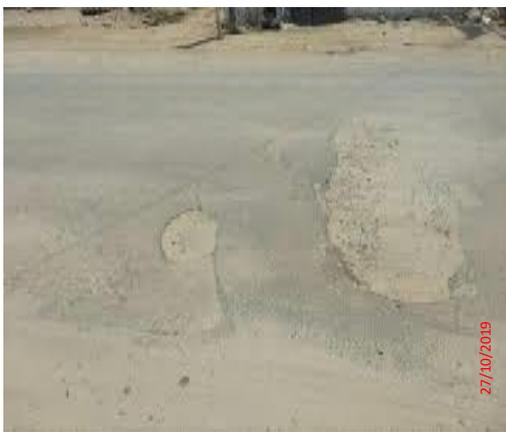
<p>Foto 19: Tramo N°03ubicación Km 561+300 -Piel de cocodrilo gravedad 1, fisuras longitudinales gravedad 2.</p>	<p>Foto 20: Tramo N°03-ubicación Km 559+000. Presencia de Baches gravedad 1 y 2.</p>

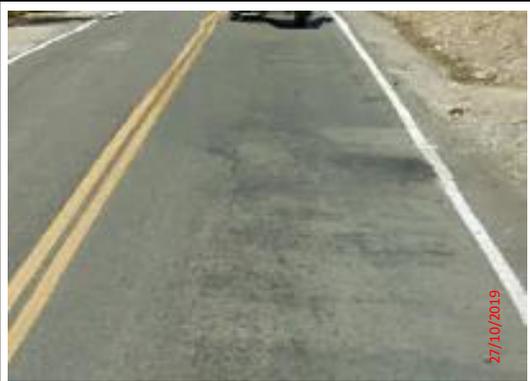
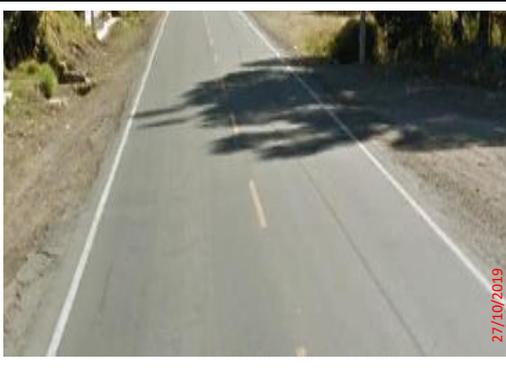
<p>Foto 21: Tramo N°03 - pavimento flexible ubicación: km 562+520; presenta fisuras longitudinales de gravedad 1 .</p>	<p>Foto 22: Tramo N°03-Pav Flexible-Ubicación km556+000-Peladura superficialmínima de gravedad 1.</p>

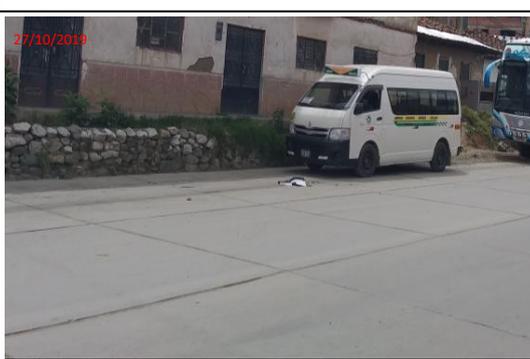
Foto 7: Tramo N°01, ubicación km577+680. Ligera presencia de desintegración de juntas.

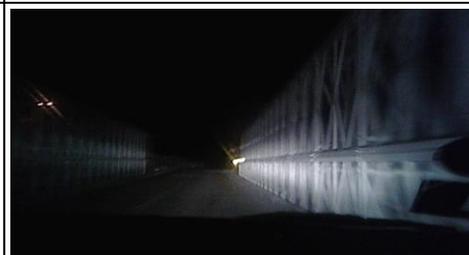
Foto 30: Tramo N°03-Singularidad presente puente Bailey.
