**UNIVERSIDAD NACIONAL  
"SANTIAGO ANTÚNEZ DE MAYOLO"**

**USO DE LOS ACEROS DE PERFORACIÓN PARA EL MEJORAMIENTO  
DEL PROCESO DE CONTROL EN LA MINA COMARSA - ANDEAN  
MANAGEMENT S.A.C. - AÑO 2013**

**TESIS**

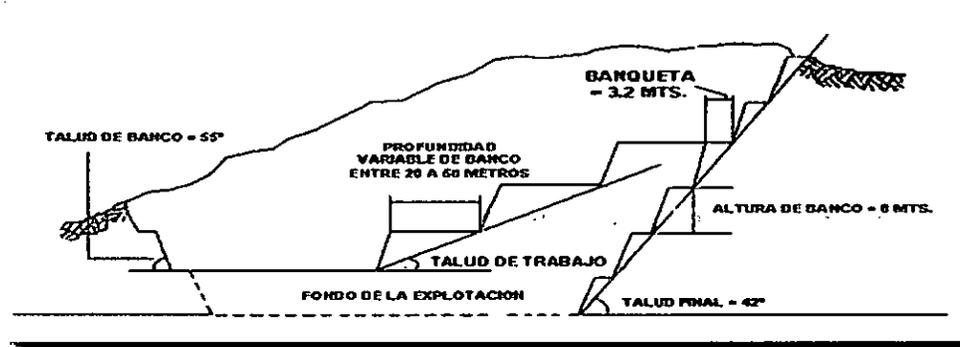
Figura N° 1.1: Parámetros Geotécnicos Comarsa

Según el tamaño de los equipos y el planeamiento de minado en COMARSA se determinan los siguientes parámetros de diseño más importantes en la explotación a tajo abierto (Ver Figura N° 1.1):

- *Talud de Banco*, para este parámetro la línea trazada desde la cresta del banco hasta el piso o Toe hace un ángulo con la horizontal de  $55^\circ$  determinando un talud Mínimo de banco de 0.7: 1 para bancos de 8 metros de altura.
- *Talud de Operación*, actualmente se está trabajando con un ángulo de operación de  $42^\circ$  manteniendo una relación de talud del tajo de 1.1 : 1

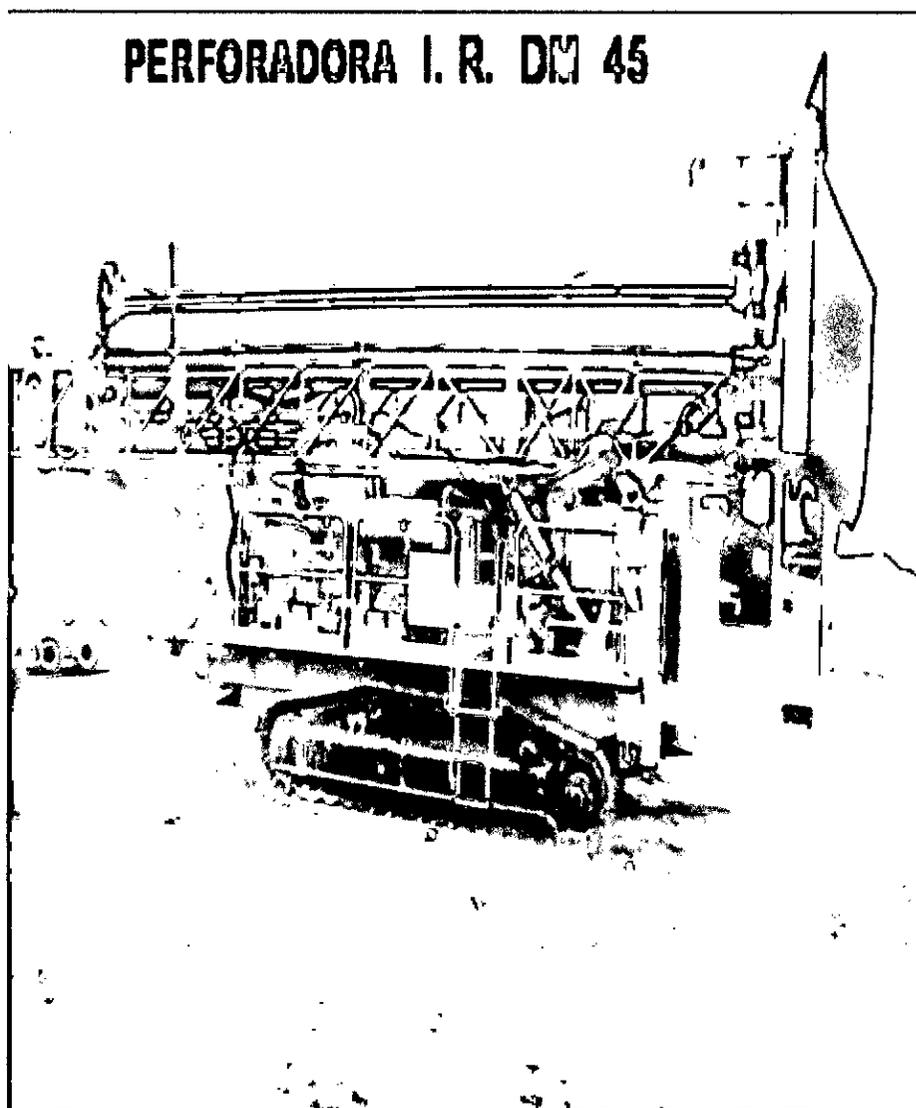
Figura N° 1.2: PERFORADORA DM45HP

Estas perforadoras cuentan con un sistema de rodamiento de orugas, sin embargo para los traslados respectivos de un tajo a otro tajo son mediante cama bajas, diseñadas específicamente para el transporte de estos equipos, ya que el movilizarse por sus propios medios implicaría mayor consumo de combustible, desgaste de rodamientos y pérdida de tiempo.

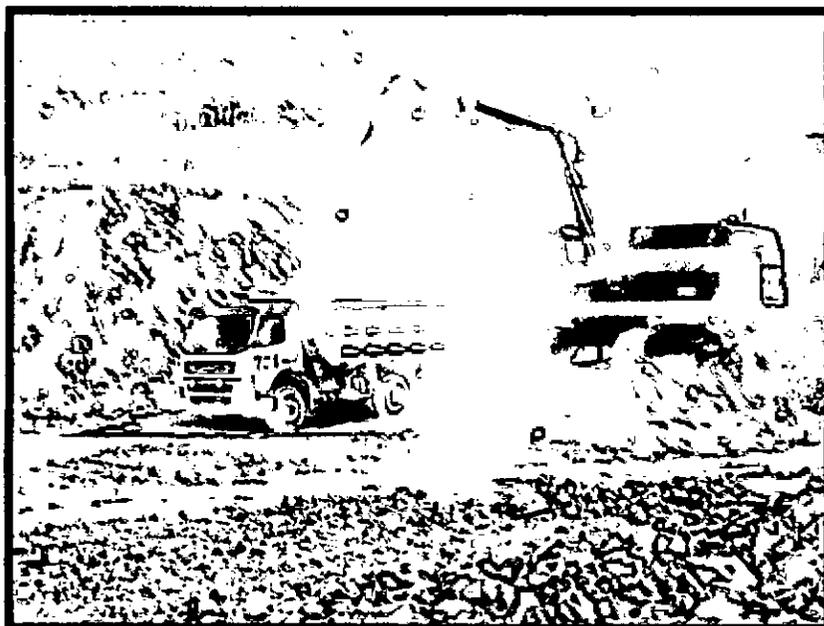
**Figura N° 1.5: Equipo de Carguío Cat 365**

**Excavadoras:** Cat( 365CL y 345 CL), Hyundai (R500) y Volvo (EC700BL) ; (Ver Figura N° 1.5)

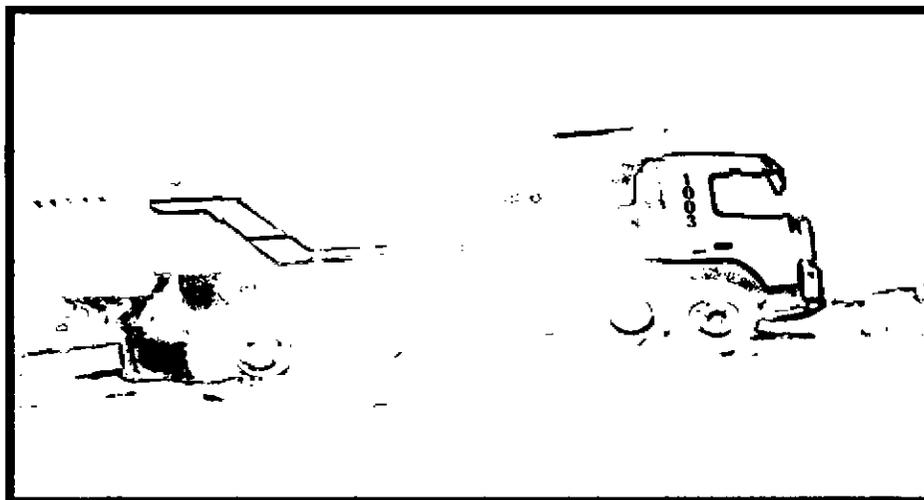
**Figura N° 1.6: Unidad De Acarreo**

El acarreo en COMARSA de los distintos frentes de trabajo a las descargas de mineral y desmonte se realizan con volquetes de 15m<sup>3</sup> de capacidad. En la actualidad se cuenta con un promedio de 150 volquetes entre Volvo FM, Volvo FMX y Scania 460, (Ver Figura N° 1.6)

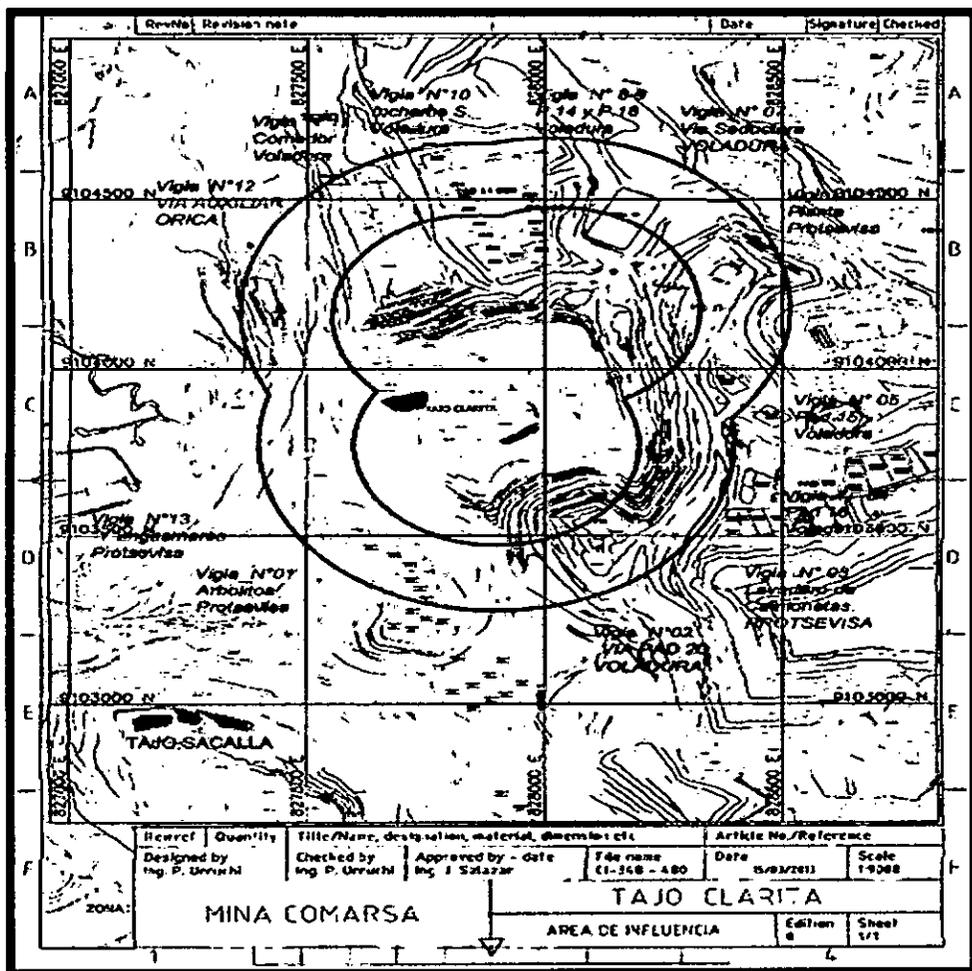
Figura N° 1.8: Plano de Evacuación de Voladura

Para poder colocar los vigías se debe revisar el plano de evacuación, en donde se indica las vías de acceso que deben ser cerradas durante el proceso de voladura y consecuentemente la ubicación de los vigías, además señala el área de influencia de la voladura, como se indica en la Figura N°1.8

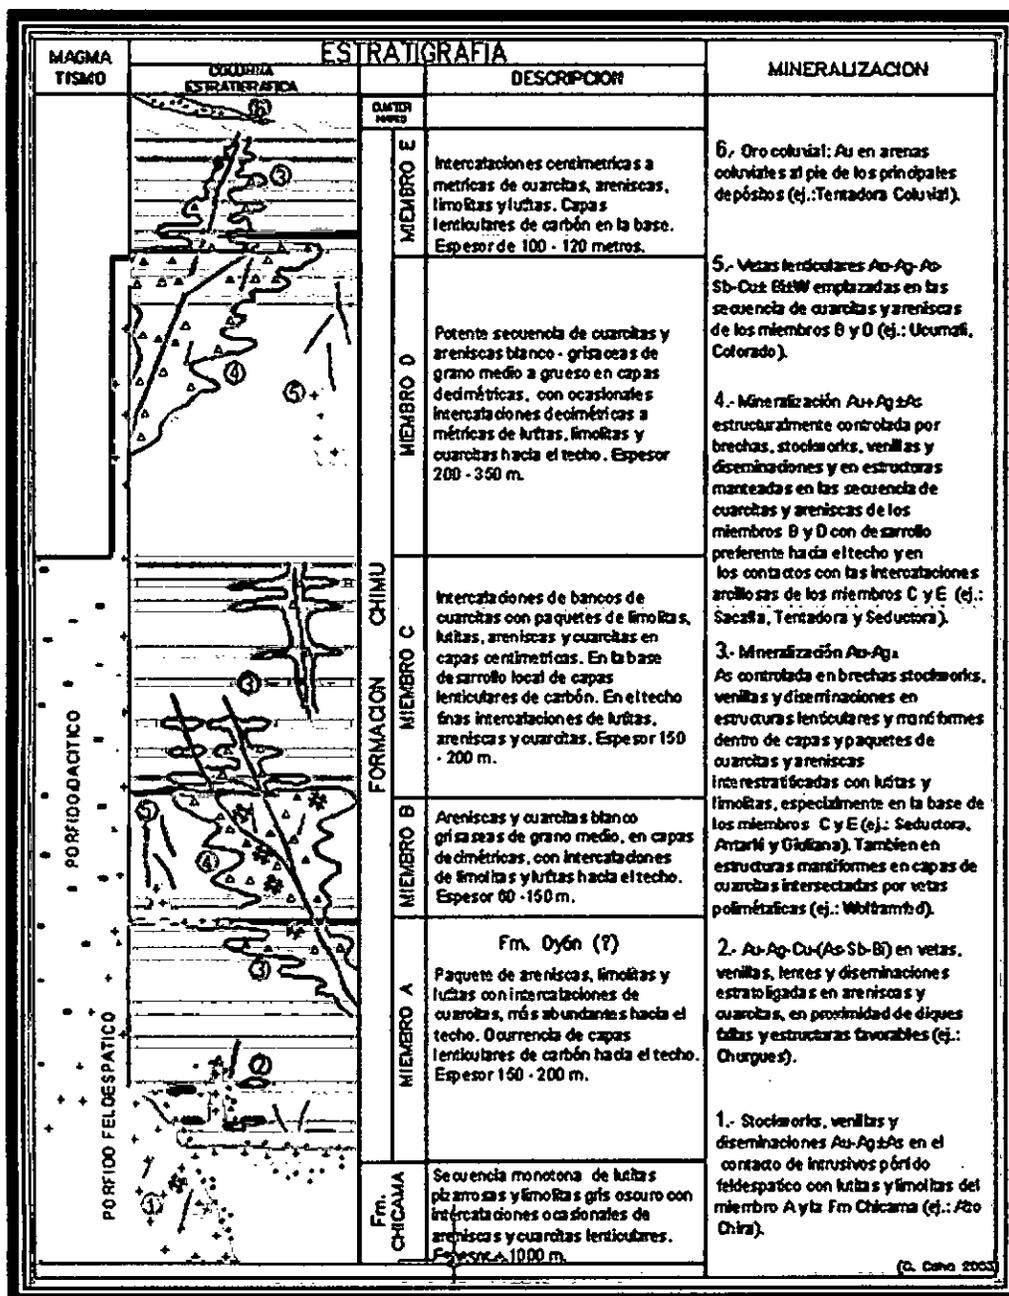
FIGURA N° 1.9: Estratigrafía y Mineralización de Comarsa

Espesor 100-150 m. Intercalaciones centimétricas a métricas de cuarcitas, areniscas, limolitas, lutitas y esporádicos lentes de calizas gris oscuro donde en la base se desarrollan localmente capas lenticulares de carbón.

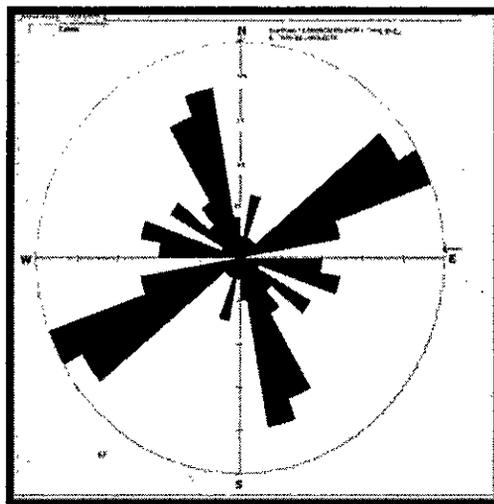
**Figura N° 1.10:** Diagrama de Orientación de Estructuras - Comarsa

frente a los esfuerzos, fracturándose intensamente en las zonas de falla (cataclasis), originando brechas y bandas de cataclasitas. Estos canales de elevada permeabilidad han sido utilizados posteriormente para la circulación de fluidos hidrotermales y como lugares favorables para la deposición mineral. Hemos identificado dos sistemas de fallas principales; uno de rumbo NNW a NNE, paralelo al eje de los pliegues y ortogonal a la dirección de acortamiento andino; y otro sistema de rumbo NE a E-W que corta al anterior (Ver Figura N° 1.10).

Las estructuras NNW a NNE son las más antiguas y posiblemente han funcionado de forma diferente conforme ha variado la orientación del esfuerzo principal: bien como fallas de rumbo, durante periodos de colisión oblicua de las placas, fallas inversas durante episodios de colisión ortogonal, o como fallas normales durante periodos de relajamiento de los esfuerzos. Estas fallas constituyen importantes lineamientos mineralizados como el corredor Tentadora-Seductora-Giuliana en el flanco oriental del Sinclinorio de Santa Rosa. Las estructuras NE a E-W son fallas de transferencia, aproximadamente perpendiculares, al rumbo del arco andino y tienen su mejor expresión en el corredor estructural de la Falla San Francisco que atraviesa el tajo Tentadora. La indudable importancia metalogénica de estas estructuras transversales ha sido recientemente reconocida en este sector de la Cordillera y en otros importantes distritos mineros (Yanacocha, Cerro de Pasco, Antamina). La intersección de fallas de ambos sistemas crea el

espacio necesario para el emplazamiento de los domos volcánicos e intrusivos hipabisales de edad Terciaria y controla la localización de los principales yacimientos minerales conocidos en Santa Rosa.

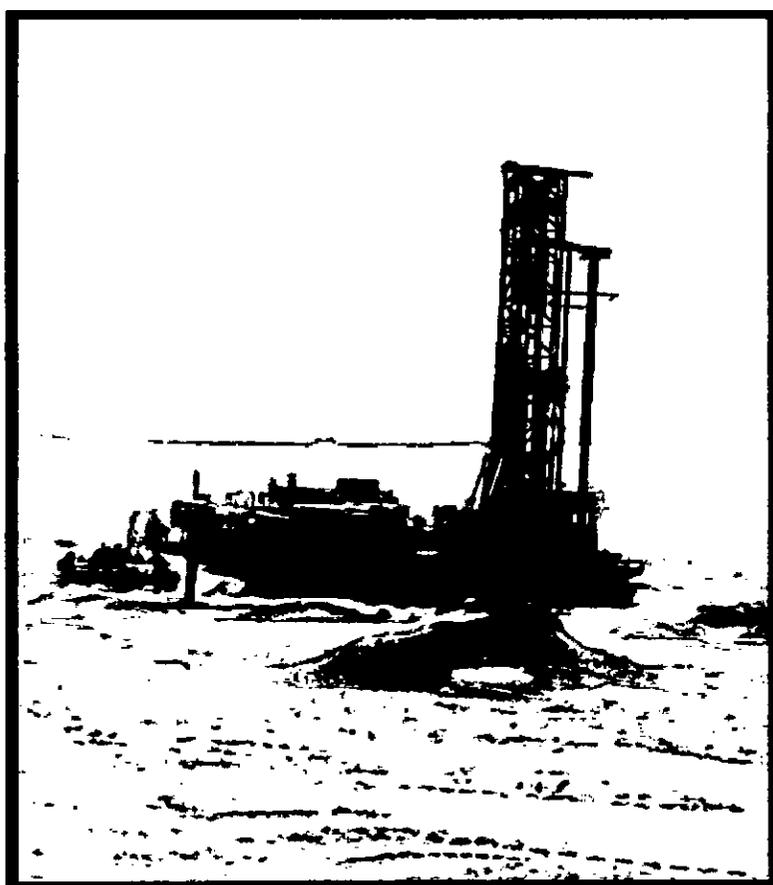
Figura N° 2.1: Perforadora para Taladros de Producción DM45 HP

Esta estructura o chasis va montado sobre un sistema de rodamiento tipo oruga. La característica técnico-operativa del equipo de perforación que utiliza Andean Management S.A.C Mina Comarsa se resume en el anexo N° 03.

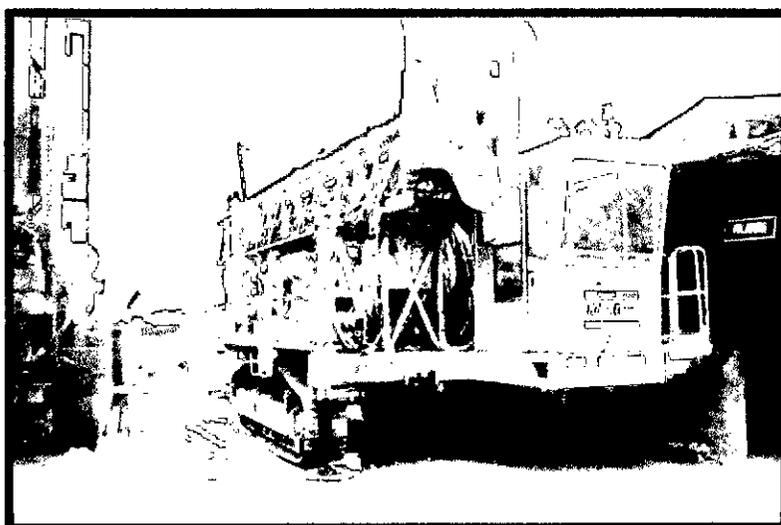
**Figura N° 2.2: Columna de Perforadora DM45 HP**

La columna de Perforación se ubica en la torre o castillo del equipo de perforación, parte lateral izquierdo de la cabina del operador. Esta columna está conformada por el acoplamiento de la barra de perforación, el martillo de fondo, la broca y otros accesorios que conforman el total de la columna, asimismo esto permite alcanzar la longitud óptima para realizar los taladros con las dimensiones definidas y requeridas. (Ver. Figura N°2.2).

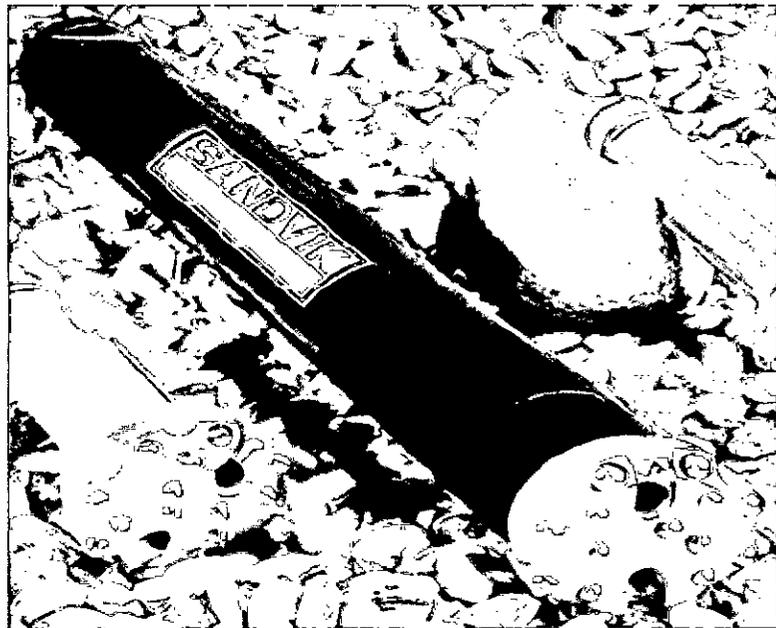
**Figura N° 2.4: Martillo de Perforación DTH.**

Además cumple la función de eliminar el detritus del fondo del taladro mediante el aire que ingresa por la parte interior de la barra y sale por los agujeros de la broca que se alojan en la matriz del mismo. (Ver Figura N° 2.4)

El seguimiento de producción de estos martillos se realiza mediante series o códigos que vienen inscritas en una hoja adjuntas en la caja. (Ver Anexo N° 04).

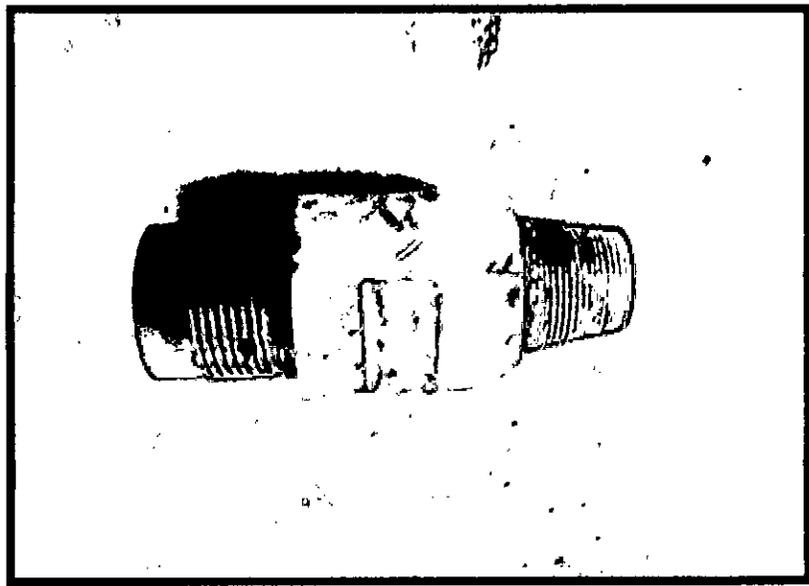
Figura N° 2.5: Top Sub RH55

Cuentan con una serie o código plasmado en el cuerpo del mismo para poder realizar el seguimiento de producción y determinar la vida útil de este acero. (Ver Figura N° 2.5)

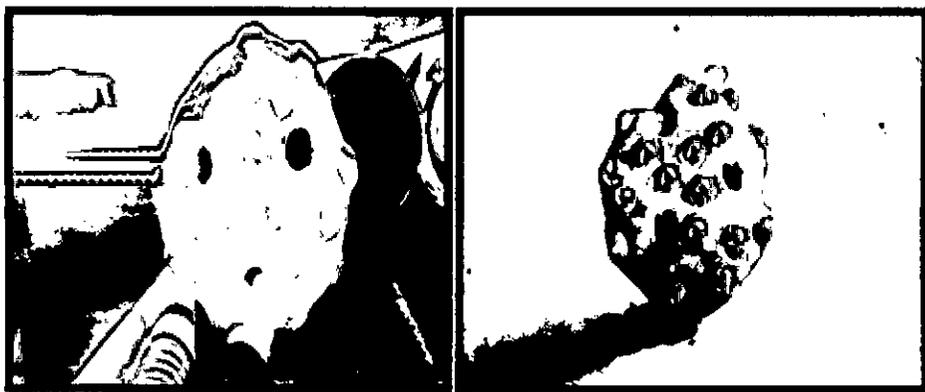
**Figura N° 2.10: Broca Desgastada Broca Afilada**

Es el proceso más importante dentro de la operación para alargar la vida útil de las brocas, se realiza mediante un Robot Afilador, este proceso se ejecuta con el apoyo de un martillero debidamente capacitado para operar el Robot Afilador. (Ver figura N° 2.10 y 2.11)

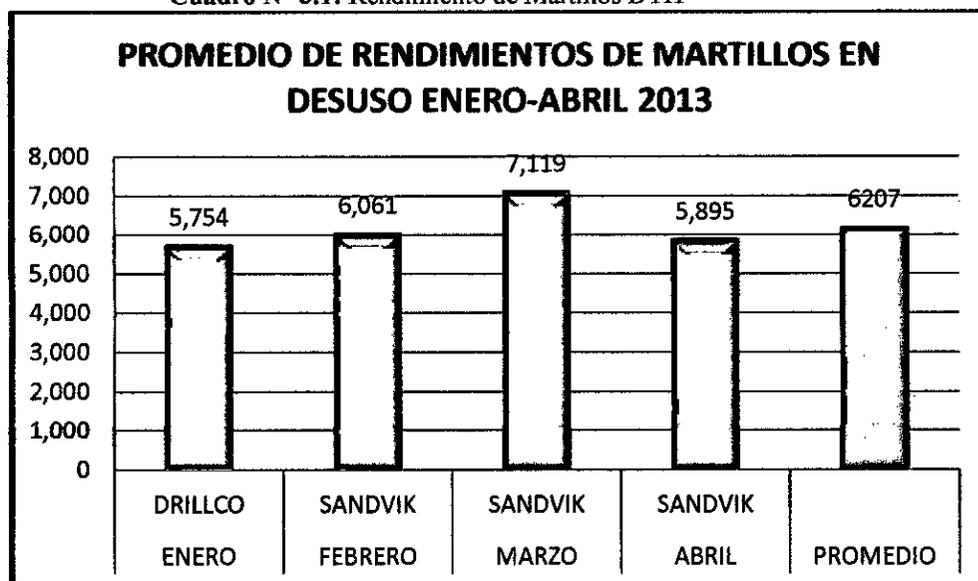
Cuadro N° 3.1: Rendimiento de Martillos DTH

En la Mina Comarsa-Andean Management S.A.C se han presentado demasiado desgastes con bajos rendimientos en los aceros de perforación en estos 04 últimos meses debido al proceso operacional, por lo que es importante controlar los cambios de los aceros y muestrear sus rendimientos de cada uno de ellos. La perforación es una operación unitaria importante en la industria de la minería y por ende en la Mina Comarsa; la ocurrencia de estos bajos rendimientos incita a un análisis de los aceros de perforación de estos últimos meses del año 2013 (Ver cuadro N° 3.1).

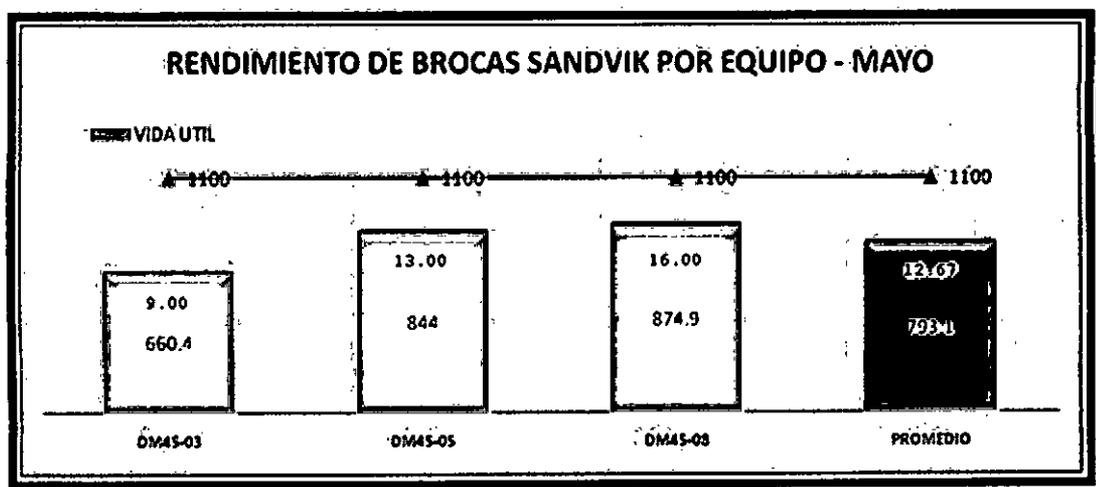
##### ❖ Rendimiento de las brocas Sandvik M50 6.1/8"

Se observa que el promedio de vida útil es de 793.1 mts. En el mes de mayo, además el consumo de brocas por cada equipo es de 9,13 y 16 respectivamente.

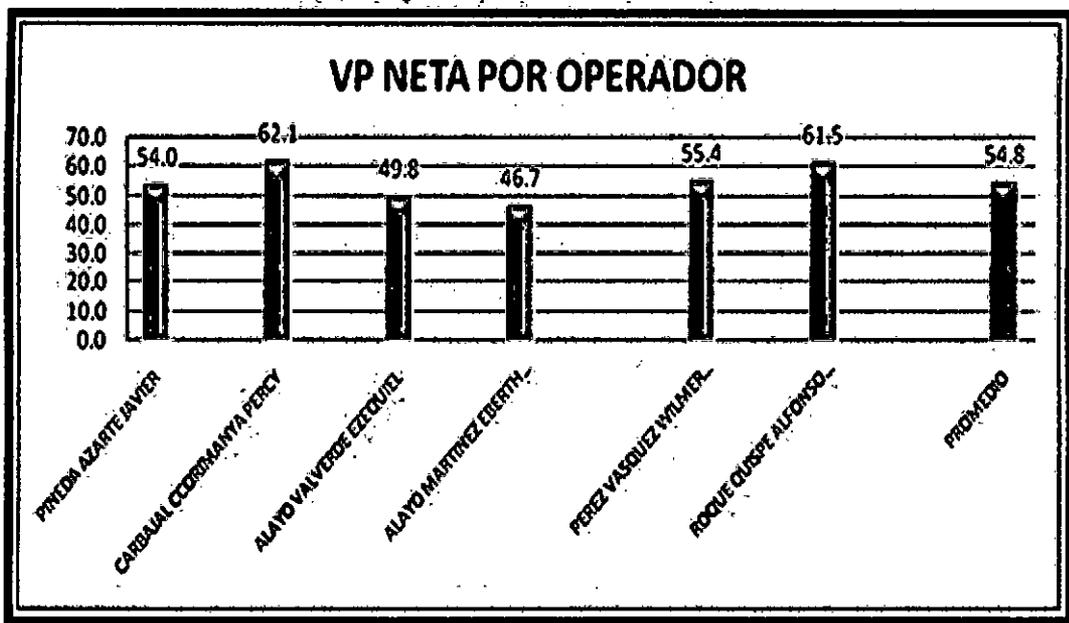
Se observa que las velocidades de penetración fluctúan entre 46.7 mts/hr como mínimo y 62.1 mts/hr como máximo y como promedio 54.8 mts/hr.

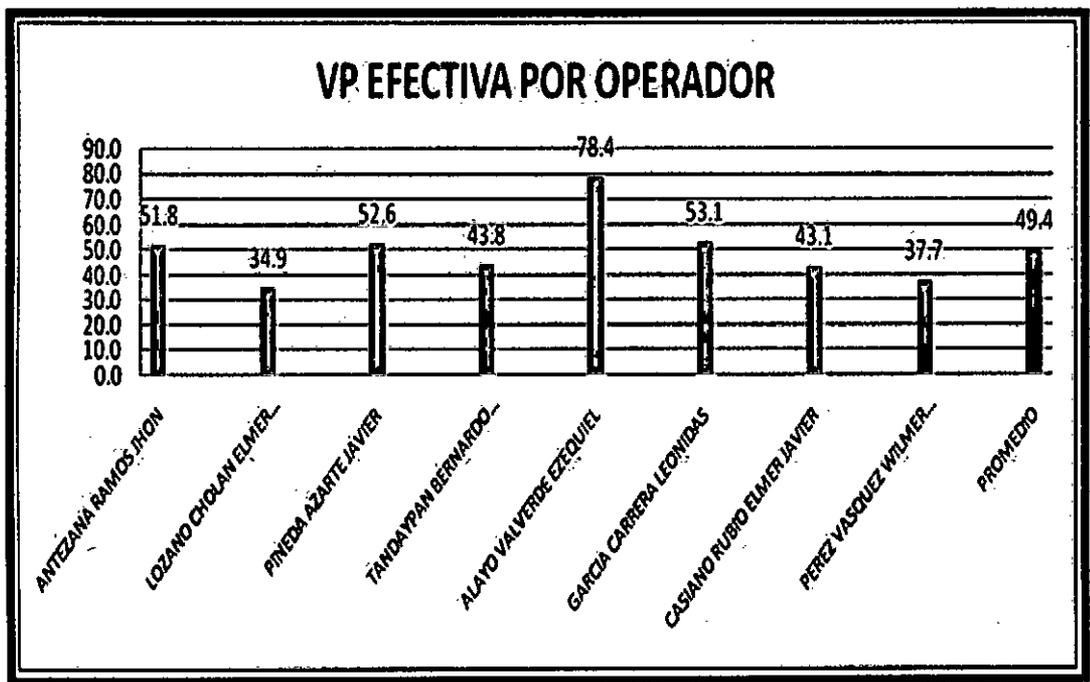
❖ JUNIO

Se observa que las velocidades de penetración fluctúan entre 34.9 mts/hr como mínimo y 78.4 mts/hr como máximo y como promedio 49.4 mts/hr.

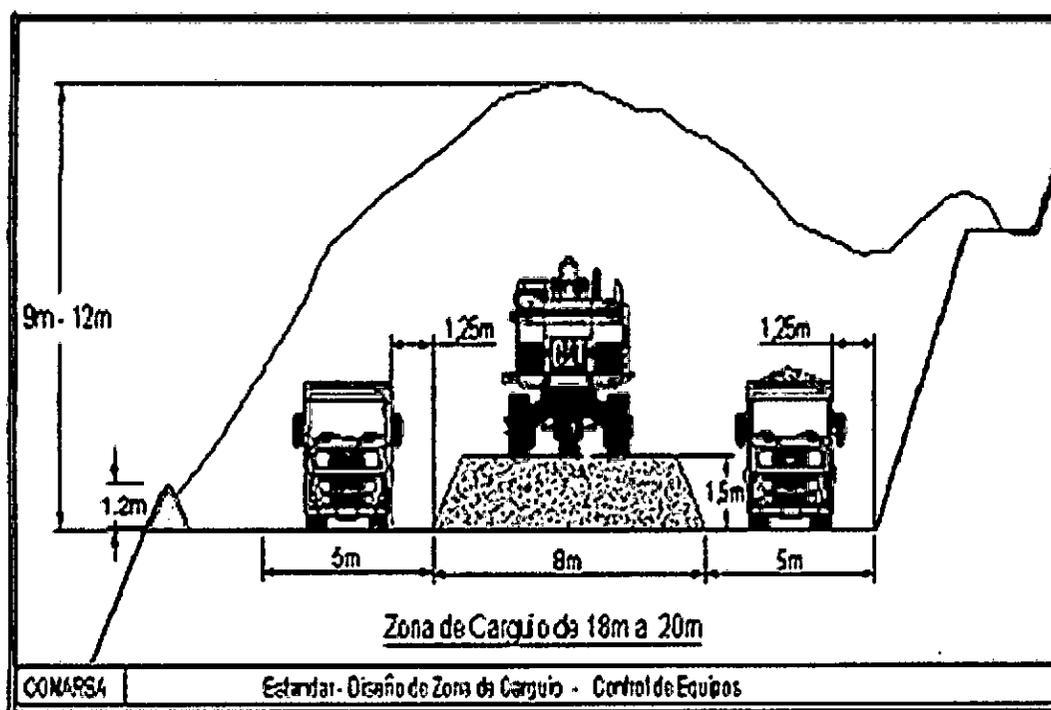
### Anexo N° 03: Parámetros de Diseño de la Zona de Carguío

- Para la buena maniobra del equipo de carguío se debe preparar una plataforma de 1.5 mts. de altura y de un ancho de 8 mts; de acuerdo a un promedio de anchos de las excavadoras.

- Cuando el avance del frente es corte afuera, se debe dejar material para la conformación del muro de seguridad a una altura de 1.2 mts.
- Cuando el avance del frente es corte adentro, se debe realizar la perfilación del talud.
