**“INSPECCIÓN DE SEGURIDAD VIAL PARA REDUCIR LOS
ACCIDENTES DE TRÁNSITO DE LA VÍA PE-16 TRAMO
CONOCOCHA – CAJACAY, ANCASH – 2020”**

**TESIS
PARA OPTAR EL TÍTULO PROFESIONAL DE
INGENIERO CIVIL**

**PRESENTADO POR EL BACHILER:
HUERTA SALVADOR, EDWIN DARÍO**

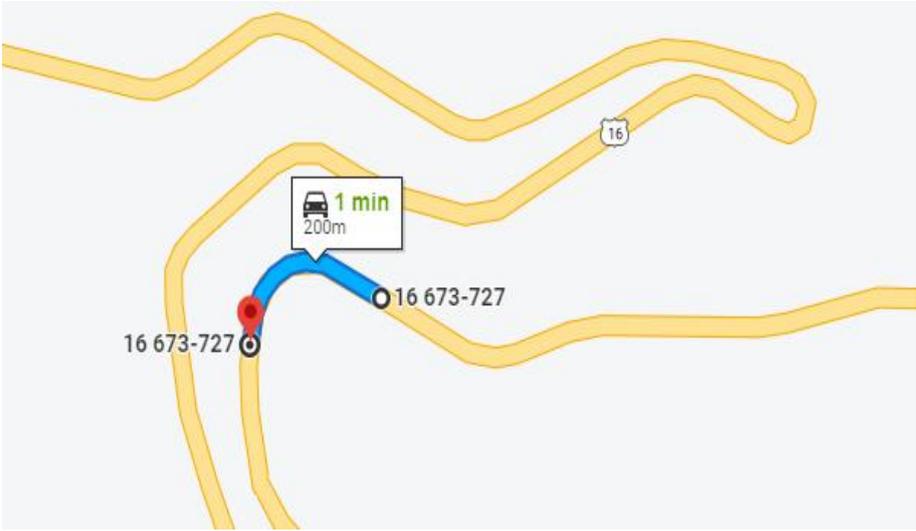
La barrera lateral se encuentra golpeada por accidentes de tránsito previos y por la presencia de derrumbes en la zona.					
Descripción de las medidas correctivas					
Se requiere de una acción de reparación de la barrera, lo cual permitirá minimizar los golpes que se tiene y permitirá su reforzamiento frente a otros accidentes.

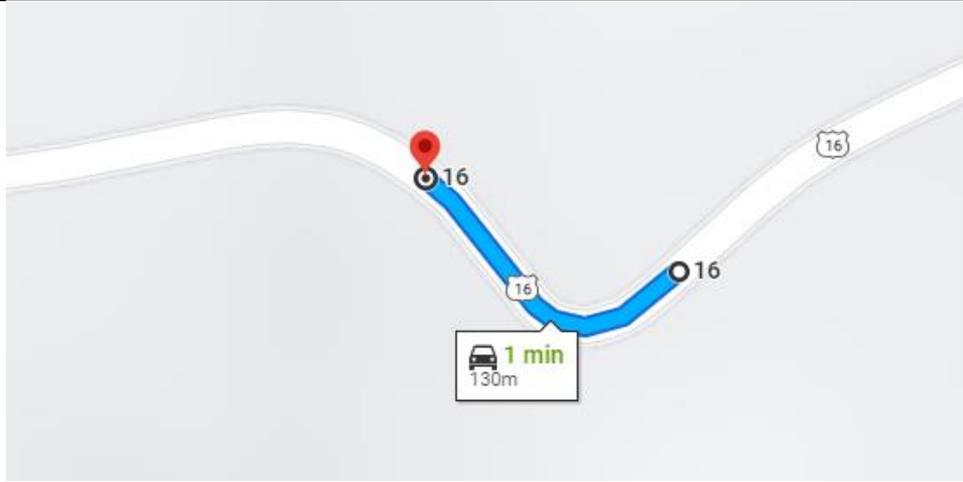
La curva hallada no presenta una barrera lateral de seguridad por lo cual los vehículos que tienen dirección de norte a sur corren el riesgo de caer a un precipicio.					
Descripción de las medidas correctivas					
Se hace necesaria la implementación de una barrera lateral de seguridad con el fin de prevenir el descarrilamiento de los vehículos por el lado del copiloto norte a sur.

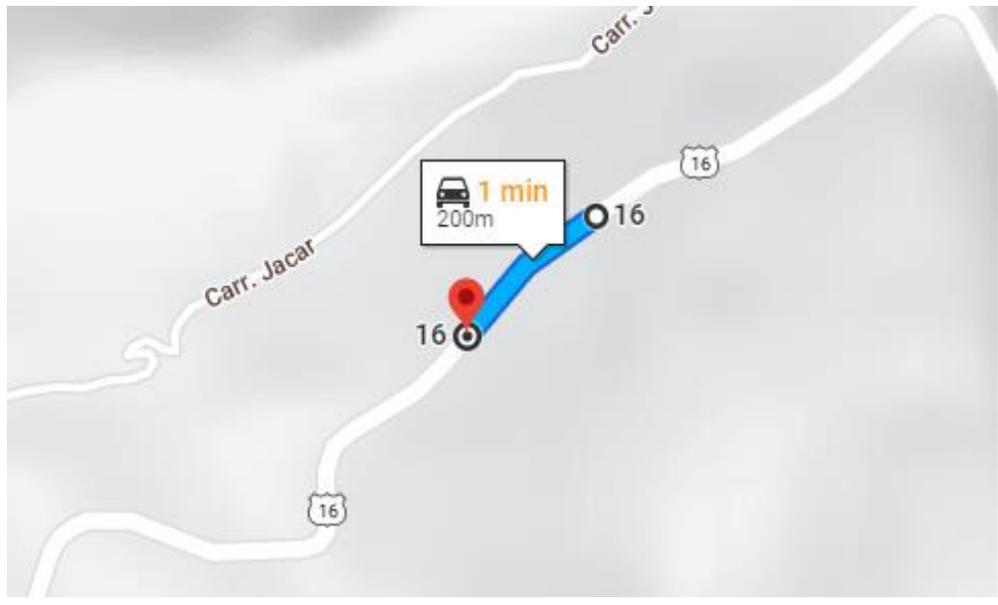
<p>La carretera presenta al lado del copiloto de la dirección norte a sur un acantilado muy cercano a la vía, por lo cual existe un riesgo de caída ante una mala maniobra.</p>					
Descripción de las medidas correctivas					
<p>Se hace necesaria la implementación de una barrera lateral de seguridad con el fin de prevenir el descarrilamiento de los vehículos por el lado del copiloto norte a sur.</p>

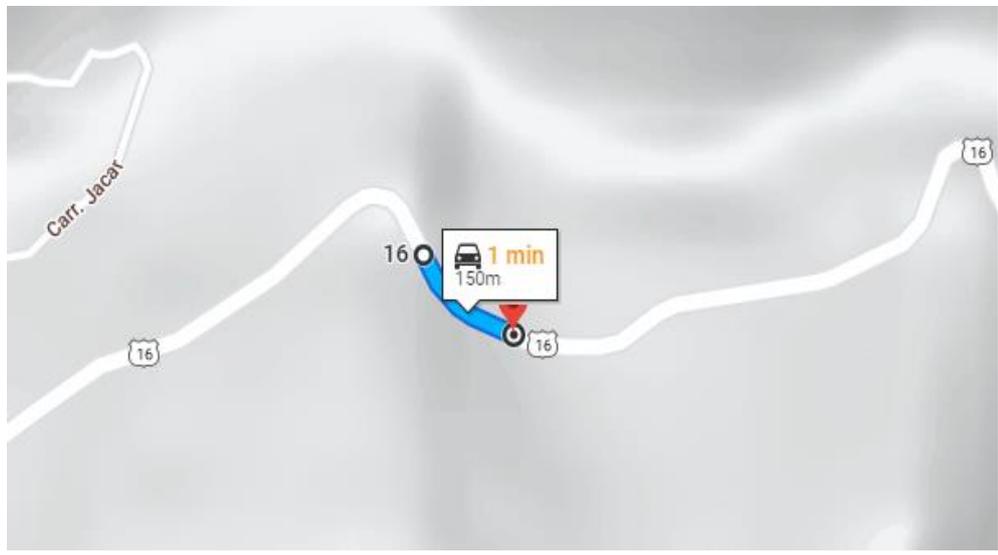
<p>La carretera presenta al lado del copiloto de la dirección norte a sur un acantilado muy cercano a la vía a pesar de que existe una barrera lateral cerca, esta no cubre esta zona de riesgo por lo cual existe un riesgo de caída ante una mala maniobra.</p>					
Descripción de las medidas correctivas					
<p>Se hace necesaria la implementación de una barrera lateral de seguridad con el fin de prevenir el descarrilamiento de los vehículos por el lado del copiloto norte a sur.</p>

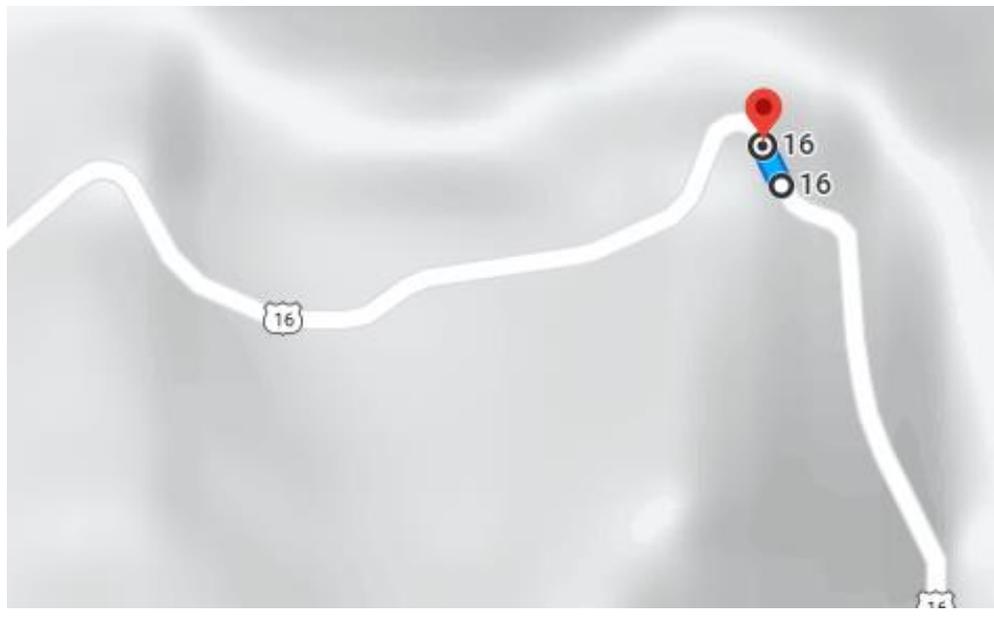
La barrera lateral se encuentra golpeada por accidentes de tránsito previos y por la presencia de derrumbes en la zona.					
Descripción de las medidas correctivas					
Se requiere de una acción de reparación de la barrera, lo cual permitirá minimizar los golpes que se tiene y permitirá su reforzamiento frente a otros accidentes.

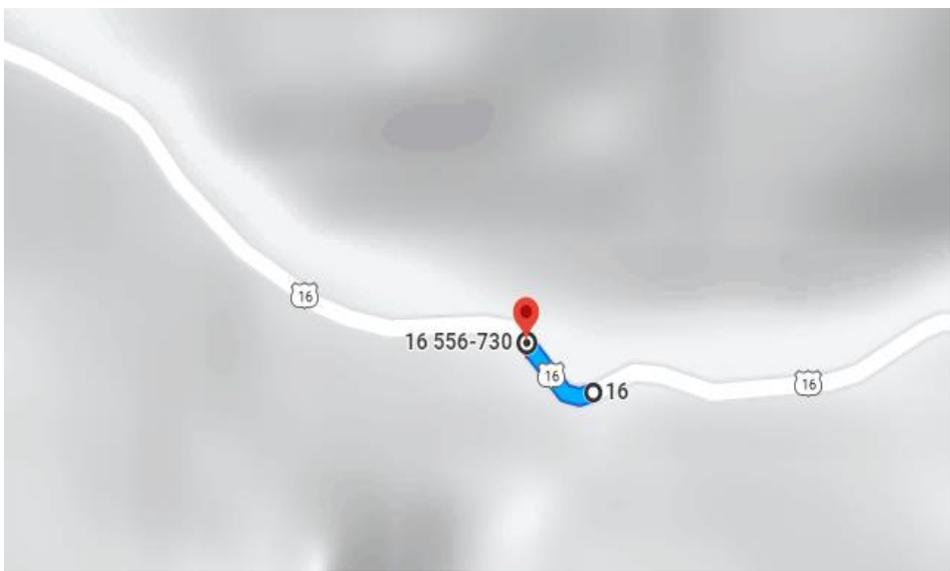
La barrera lateral se encuentra golpeada por accidentes de tránsito previos y por la presencia de derrumbes en la zona.					
Descripción de las medidas correctivas					
Se requiere de una acción de reparación de la barrera, lo cual permitirá minimizar los golpes que se tiene y permitirá su reforzamiento frente a otros accidentes.

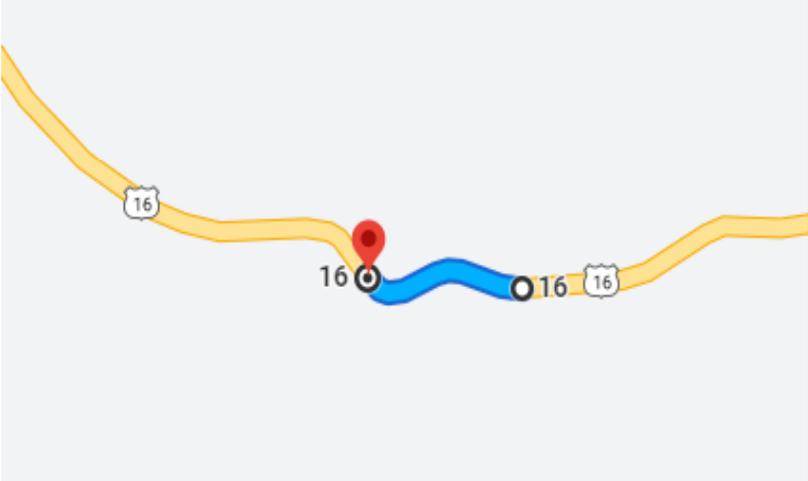
<p>La carretera presenta al lado del copiloto de la dirección norte a sur un acantilado muy cercano a la vía a pesar de que existe una barrera lateral cerca, esta no cubre esta zona de riesgo por lo cual existe un riesgo de caída ante una mala maniobra dado que existe un espacio insuficiente que puede ser considerada como berma a la cual puede caer un vehículo.</p>					
Descripción de las medidas correctivas					
<p>Se hace necesaria la implementación de una barrera lateral de seguridad con el fin de prevenir el descarrilamiento de los vehículos por el lado del copiloto norte a sur.</p>

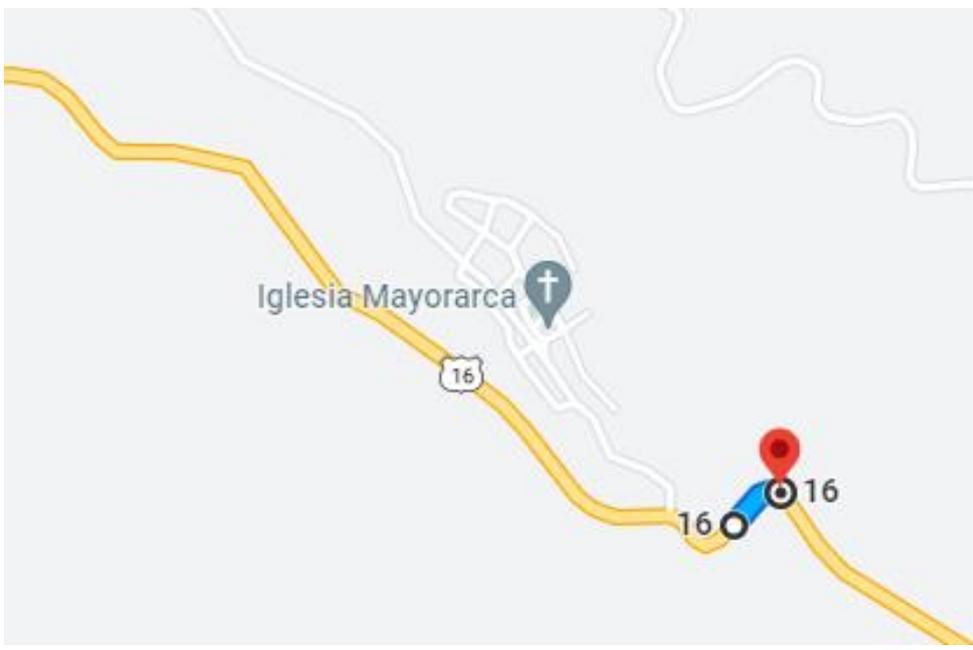
La barrera lateral se encuentra golpeada por accidentes de tránsito previos y por la presencia de derrumbes en la zona.					
Descripción de las medidas correctivas					
Se requiere de una acción de reparación de la barrera, lo cual permitirá minimizar los golpes que se tiene y permitirá su reforzamiento frente a otros accidentes.

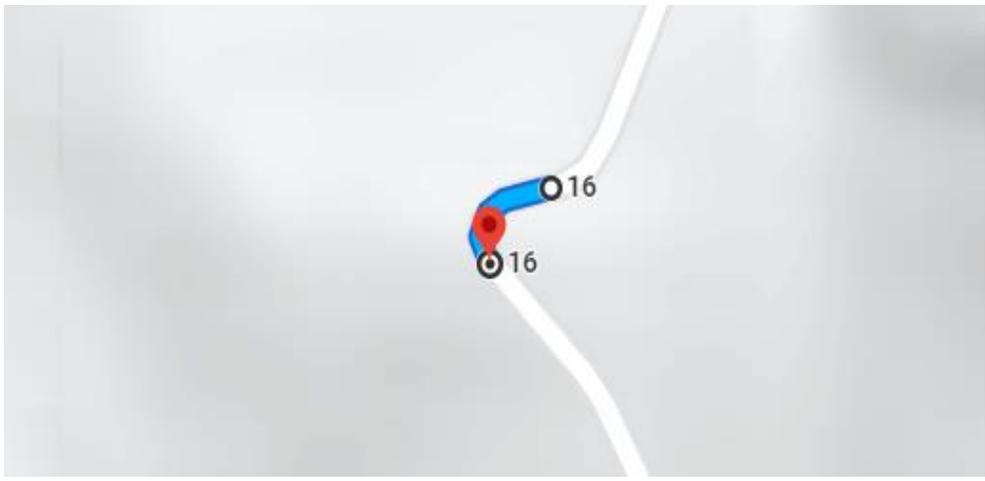
<p>La carretera presenta al lado del copiloto de la dirección sur a norte un acantilado muy cercano a la vía, por lo cual existe un riesgo de caída ante una mala maniobra dado que existe un espacio insuficiente que puede ser considerada como berma a la cual puede caer un vehículo.</p>					
Descripción de las medidas correctivas					
<p>Se hace necesaria la implementación de una barrera lateral de seguridad con el fin de prevenir el descarrilamiento de los vehículos por el lado del copiloto norte a sur.</p>

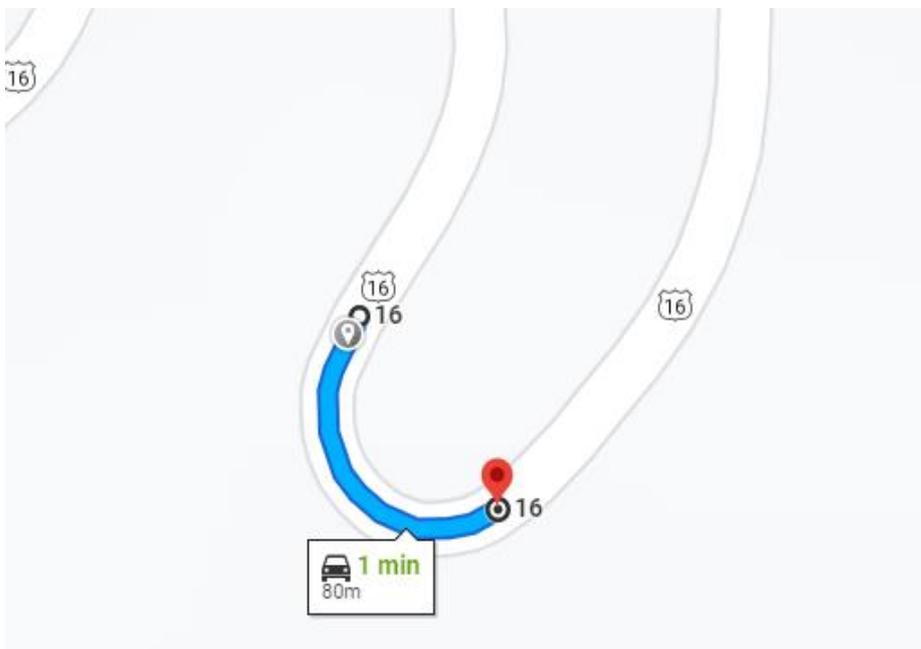
La barrera lateral se encuentra golpeada por accidentes de tránsito previos y por la presencia de derrumbes en la zona.					
Descripción de las medidas correctivas					
Se requiere de una acción de reparación de la barrera, lo cual permitirá minimizar los golpes que se tiene y permitirá su reforzamiento frente a otros accidentes.

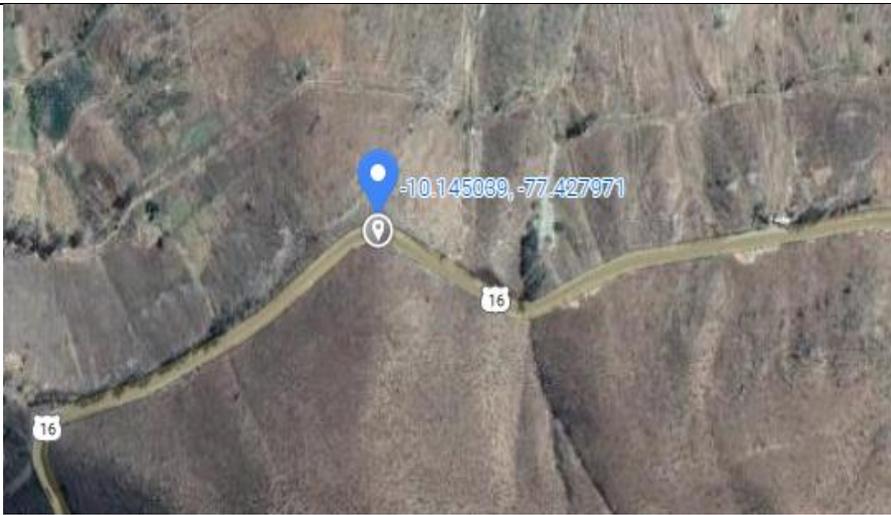
Se tiene la presencia de derrumbes en el punto descrito en temporadas de lluvia por lo cual los vehículos corren el riesgo de ser golpeados por rocas o deslizamientos durante su tránsito.					
Descripción de las medidas correctivas					
Se recomienda la limpieza de la vía cuando ocurra el derrumbe para no interrumpir la circulación de la vía.

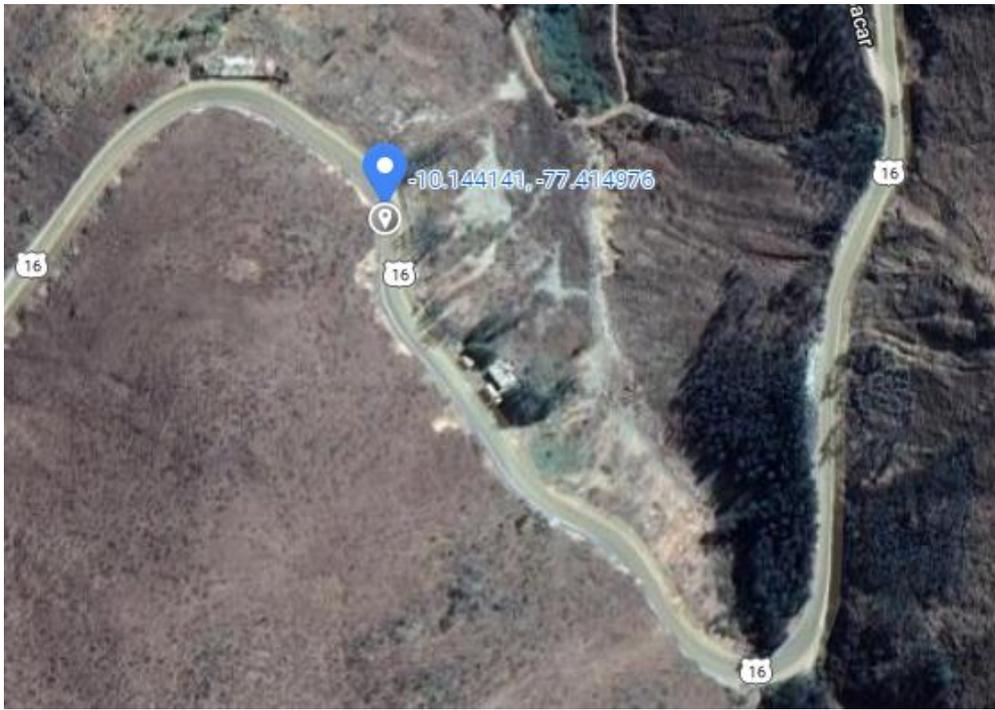
<p>Se tiene la presencia de derrumbes en el punto descrito en temporadas de lluvia por lo cual los vehículos corren el riesgo de ser golpeados por rocas o deslizamientos durante su tránsito.</p>					
Descripción de las medidas correctivas					
<p>Se recomienda la limpieza de la vía cuando ocurra el derrumbe para no interrumpir la circulación de la vía.</p>

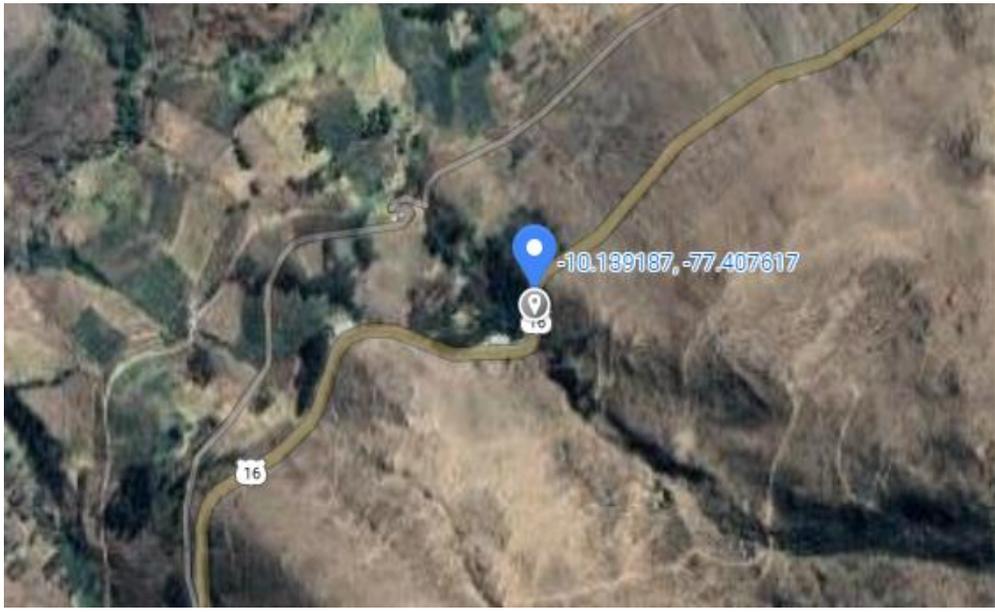
Se tiene la presencia árboles sobre el acantilado del lado del copiloto en dirección sur a norte, por lo que los derrumbes en épocas de lluvia podrían ocasionar la caída sobre la vía.					
Descripción de las medidas correctivas					
Se recomienda la tala de árboles de esta zona para minimizar el riesgo, así mismo se debe de reforestar zonas aledañas para no perjudicar al medio ambiente.

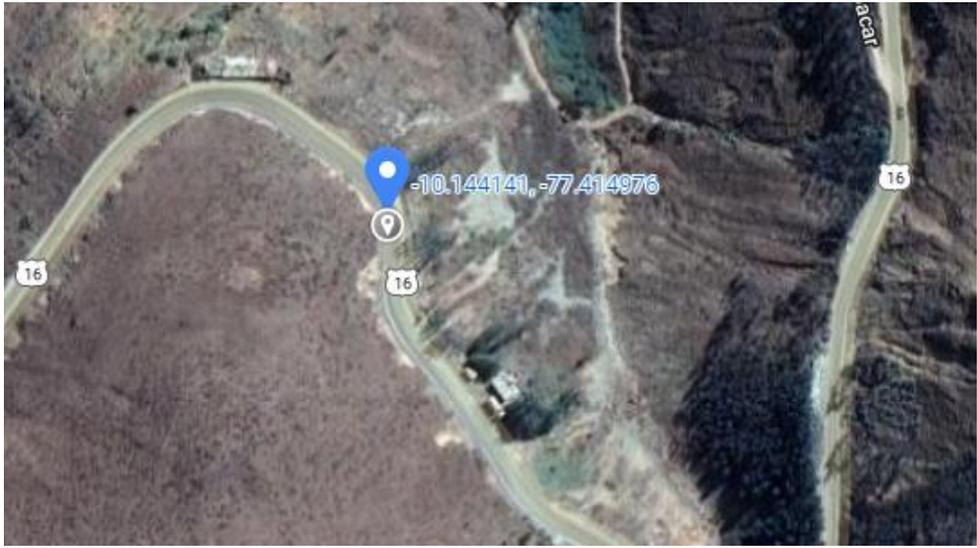
<p>Se tiene la presencia de derrumbes en el punto descrito en temporadas de lluvia por lo cual los vehículos corren el riesgo de ser golpeados por rocas o deslizamientos durante su tránsito.</p>					
Descripción de las medidas correctivas					
<p>Se recomienda la limpieza de la vía cuando ocurra el derrumbe para no interrumpir la circulación de la vía.</p>

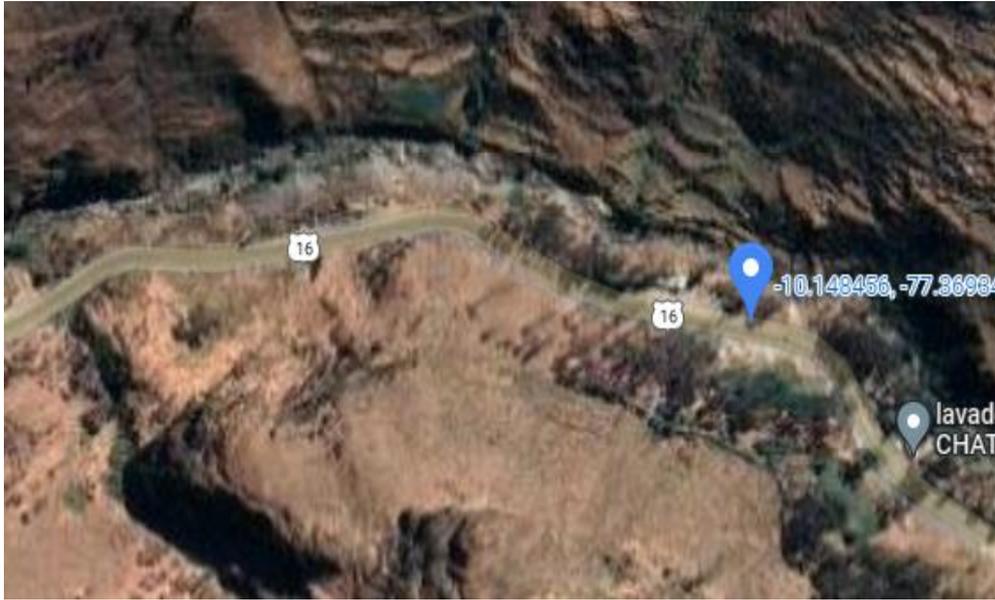
Se tiene la presencia de derrumbes en el punto descrito en temporadas de lluvia por lo cual los vehículos corren el riesgo de ser golpeados por rocas o deslizamientos durante su tránsito.					
Descripción de las medidas correctivas					
Se recomienda la limpieza de la vía cuando ocurra el derrumbe para no interrumpir la circulación de la vía.

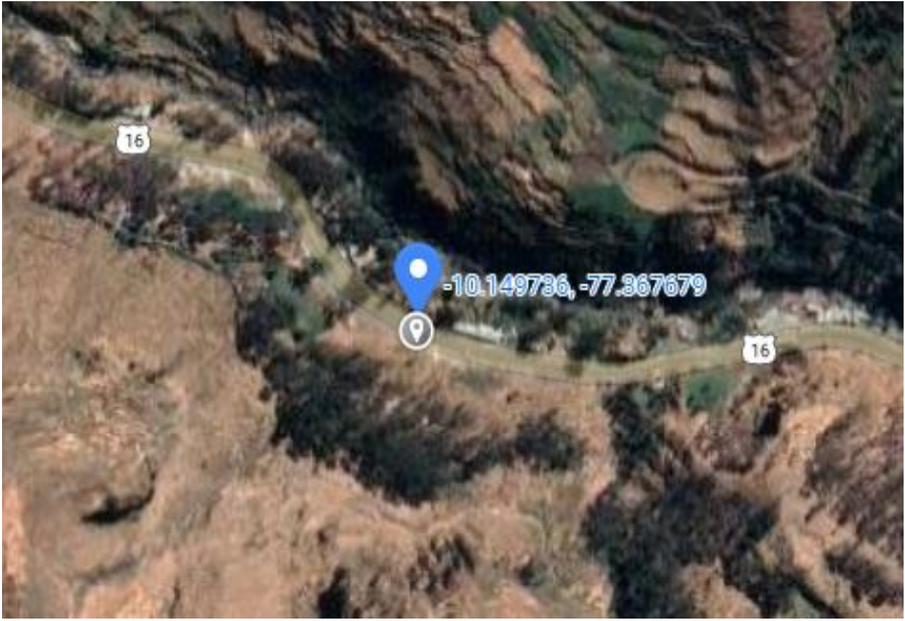
<p>Se tiene la presencia de derrumbes en el punto descrito en temporadas de lluvia por lo cual los vehículos corren el riesgo de ser golpeados por rocas o deslizamientos durante su tránsito.</p>					
Descripción de las medidas correctivas					
<p>Se recomienda la limpieza de la vía cuando ocurra el derrumbe para no interrumpir la circulación de la vía.</p>

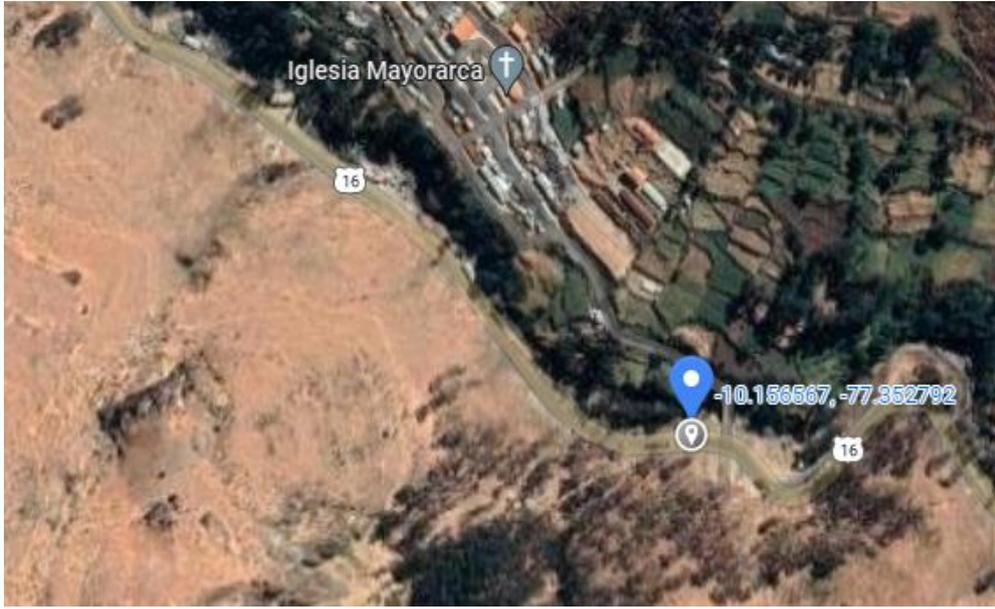
<p>Se tiene la presencia de derrumbes en el punto descrito en temporadas de lluvia por lo cual los vehículos corren el riesgo de ser golpeados por rocas o deslizamientos durante su tránsito.</p>					
Descripción de las medidas correctivas					
<p>Se recomienda la limpieza de la vía cuando ocurra el derrumbe para no interrumpir la circulación de la vía.</p>

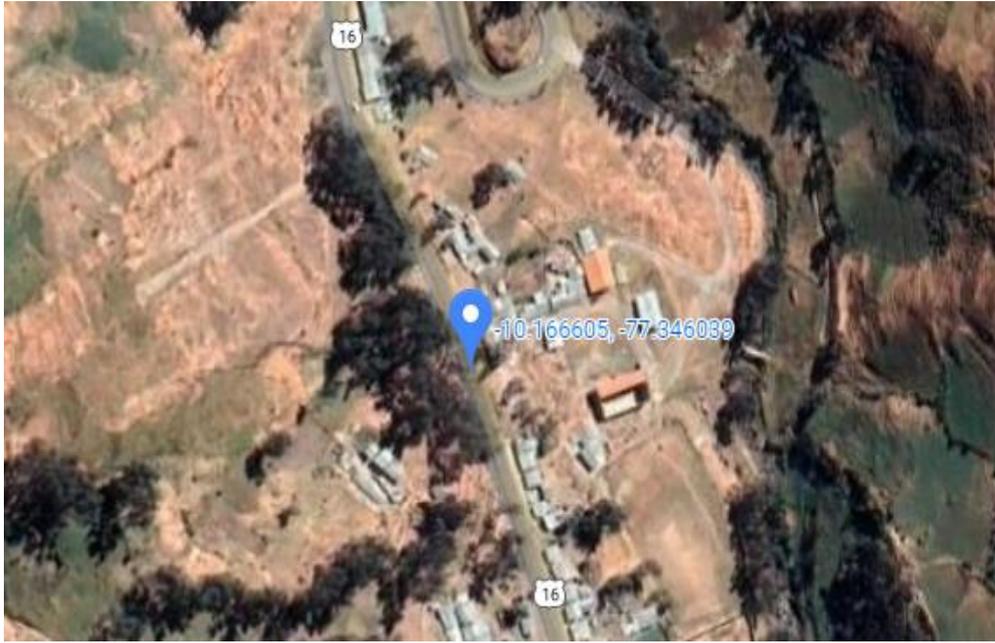
Se tiene la presencia árboles sobre el acantilado del lado del copiloto en dirección sur a norte, por lo que los derrumbes en épocas de lluvia podrían ocasionar la caída sobre la vía.					
Descripción de las medidas correctivas					
Se recomienda la tala de árboles de esta zona para minimizar el riesgo, así mismo se debe de reforestar zonas aledañas para no perjudicar al medio ambiente.

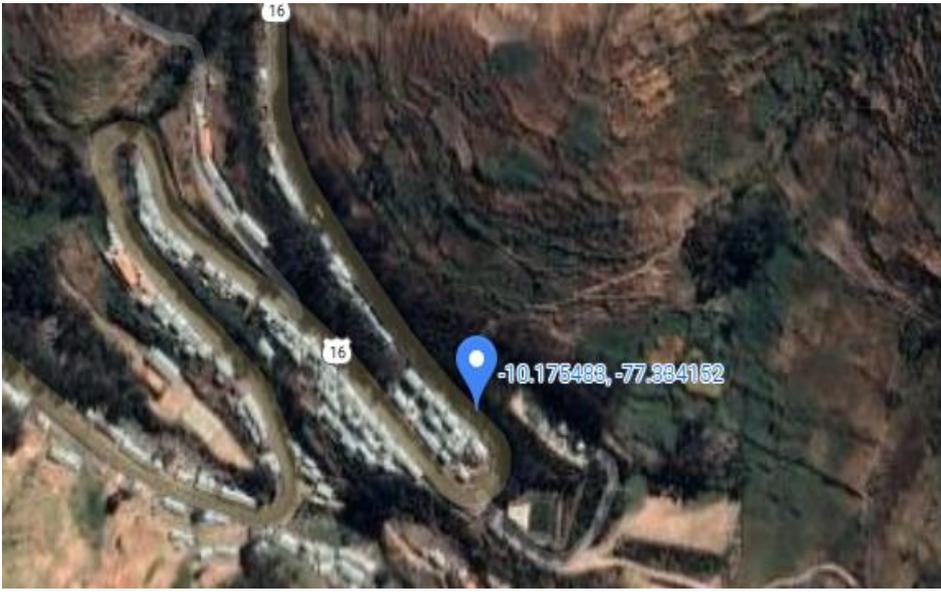
<p>Se tiene la presencia de derrumbes en el punto descrito en temporadas de lluvia por lo cual los vehículos corren el riesgo de ser golpeados por rocas o deslizamientos durante su tránsito.</p>					
Descripción de las medidas correctivas					
<p>Se recomienda la limpieza de la vía cuando ocurra el derrumbe para no interrumpir la circulación de la vía.</p>

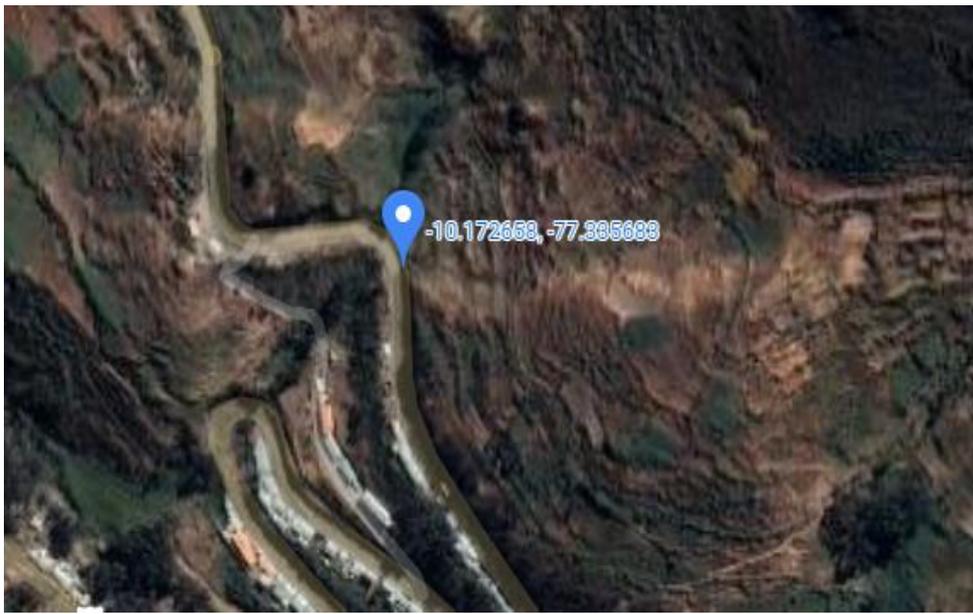
Se tiene la presencia de derrumbes en el punto descrito en temporadas de lluvia por lo cual los vehículos corren el riesgo de ser golpeados por rocas o deslizamientos durante su tránsito.					
Descripción de las medidas correctivas					
Se recomienda la limpieza de la vía cuando ocurra el derrumbe para no interrumpir la circulación de la vía.

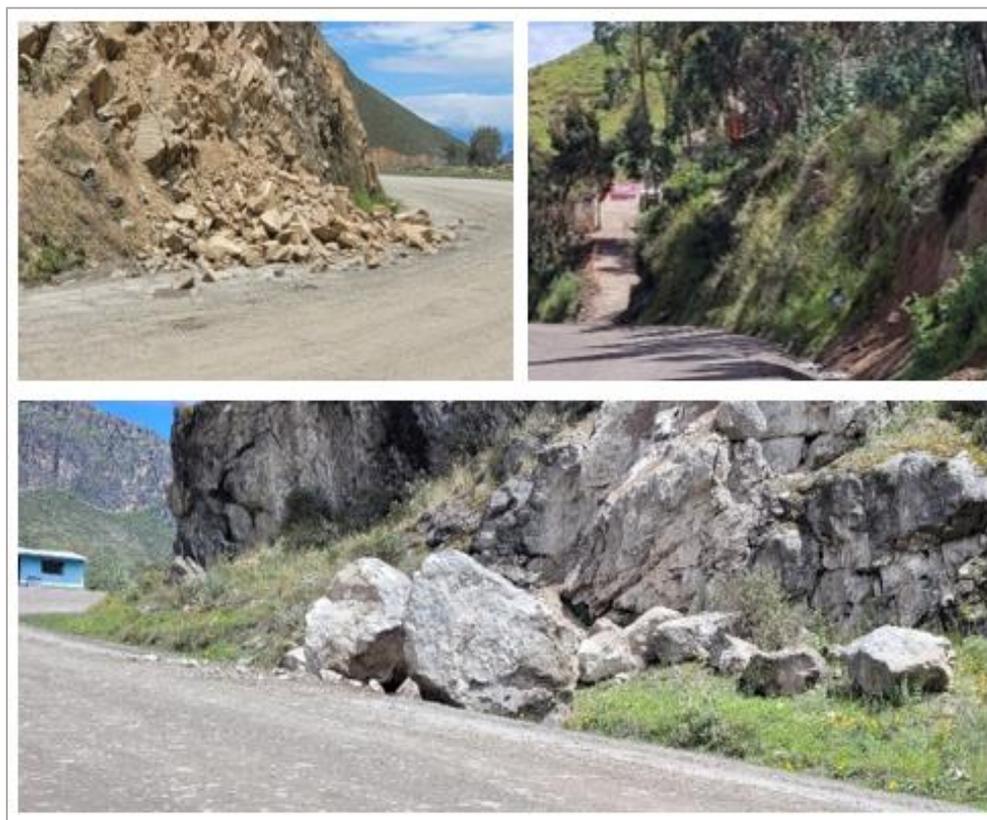
En la figura 6 se puede contrastar lo señalado en la tabla 42, ya que evidencia la presencia de derrumbes y rocas de piedra principalmente, los cuales pueden impactar con vehículos en la vía, por lo que se sugiere que estos elementos deben de ser limpiados favoreciendo la seguridad en la vía, de no conseguir la eliminación se deberá de amortiguar los daños por medio de una infraestructura.

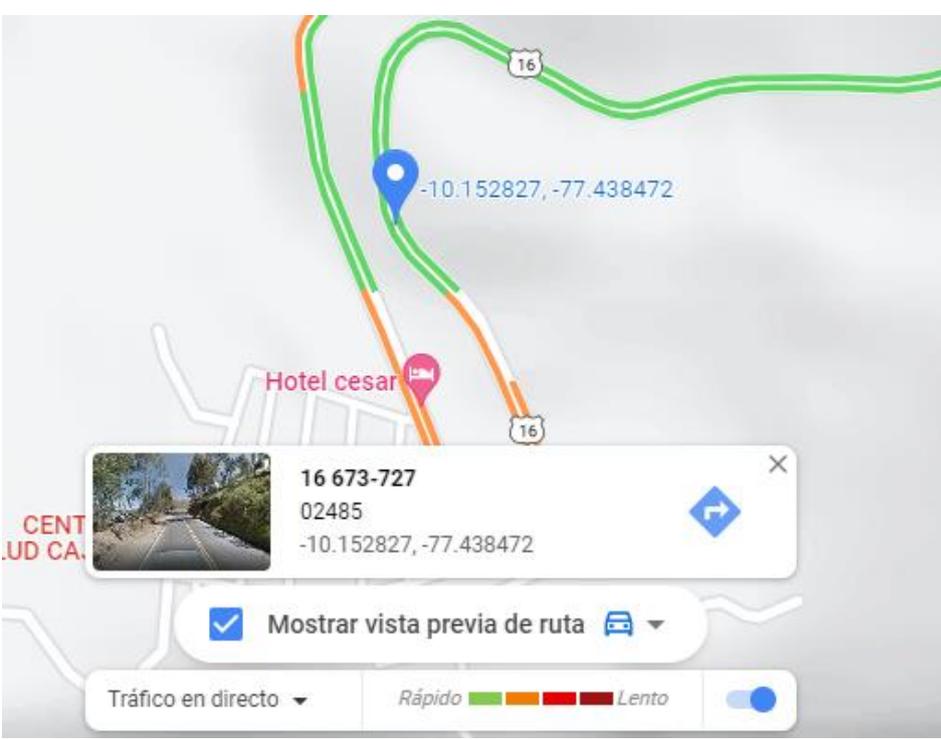
<p>En el punto señalado se requiere de una señal de curva en U dado que este tramo es de tráfico rápido y en horas de la noche no existe advertencia de la trayectoria de la vía.</p>					
Descripción de las medidas correctivas					
<p>Implementar una señal de curva en U acorde a la normativa vigente.</p>

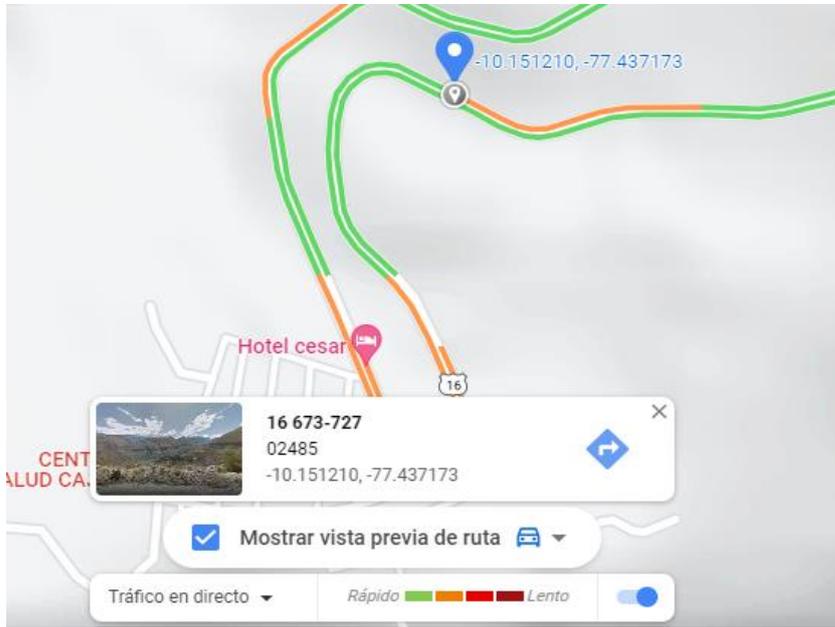
La señal que se encuentra en este punto se encuentra destruida por los factores ambientales, humanos y la falta de mantenimiento a las señales de la vía.					
Descripción de las medidas correctivas					
Reemplazar esta señal por una similar en buenas condiciones.

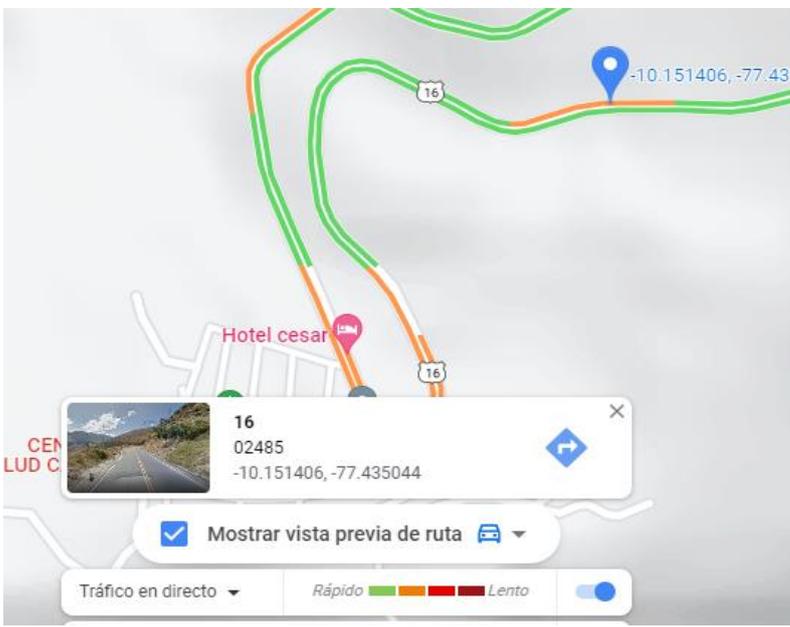
La señal que se encuentra en este punto se encuentra destruida por los factores ambientales, humanos y la falta de mantenimiento a las señales de la vía.					
Descripción de las medidas correctivas					
Reemplazar esta señal por una similar en buenas condiciones.

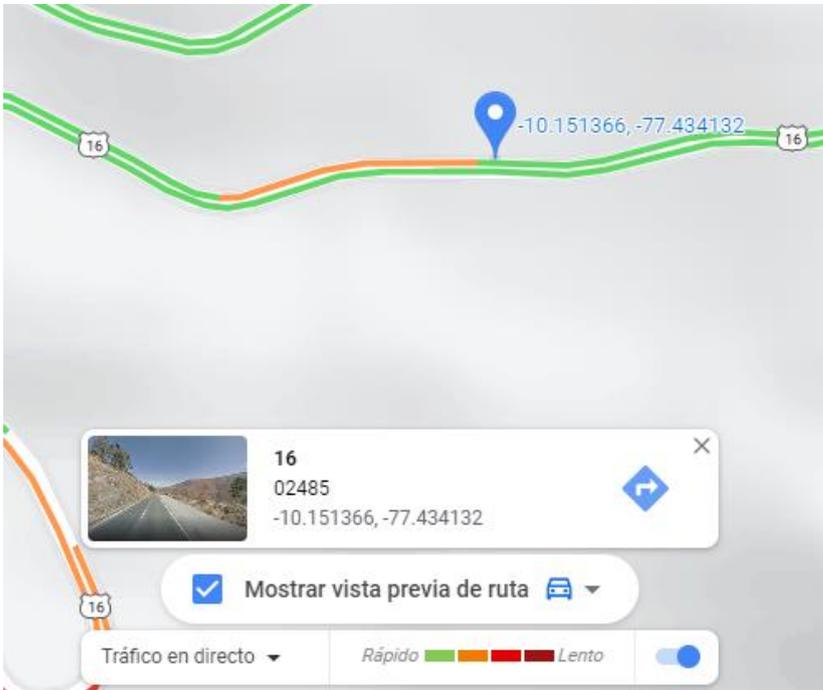
La señal que se encuentra en este punto se encuentra destruida por los factores ambientales, humanos y la falta de mantenimiento a las señales de la vía.					
Descripción de las medidas correctivas					
Reemplazar esta señal por una similar en buenas condiciones.

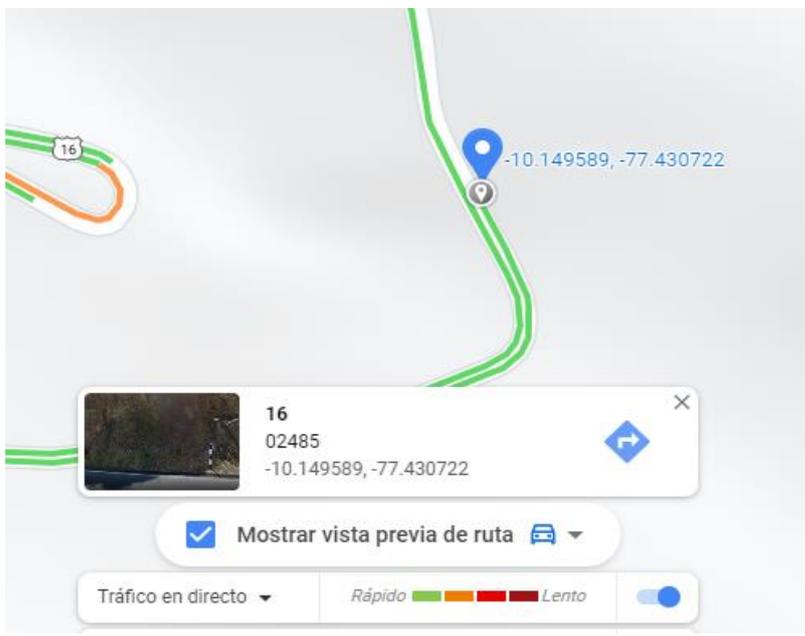
La señal que se encuentra en este punto se encuentra empapada por barro debido a los derrumbes, constantes lluvias y a la falta de mantenimiento.					
Descripción de las medidas correctivas					
Limpiar esta señal para su normal visualización.

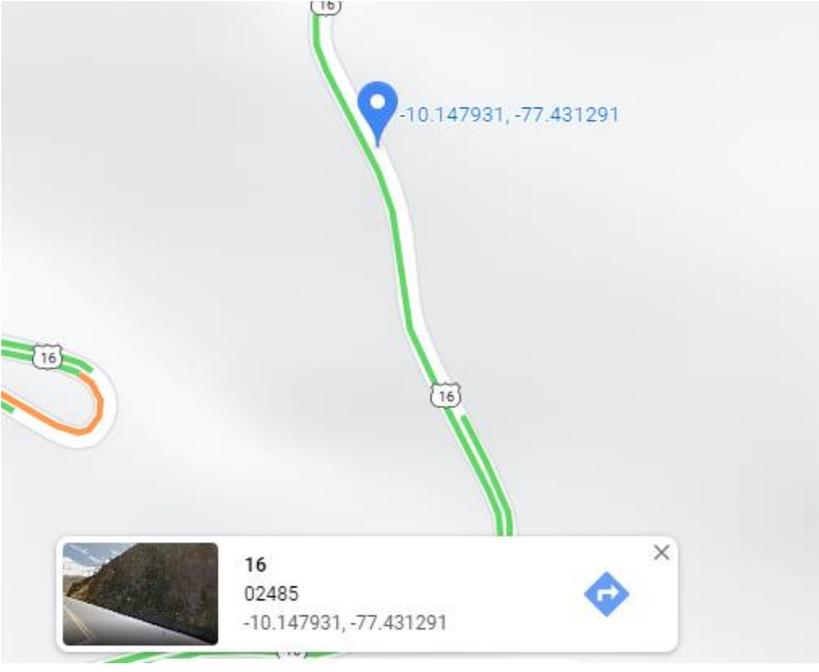
La señal que se encuentra en este punto se encuentra destruida por los factores ambientales, humanos y la falta de mantenimiento a las señales de la vía.					
Descripción de las medidas correctivas					
Reemplazar esta señal por una similar en buenas condiciones.

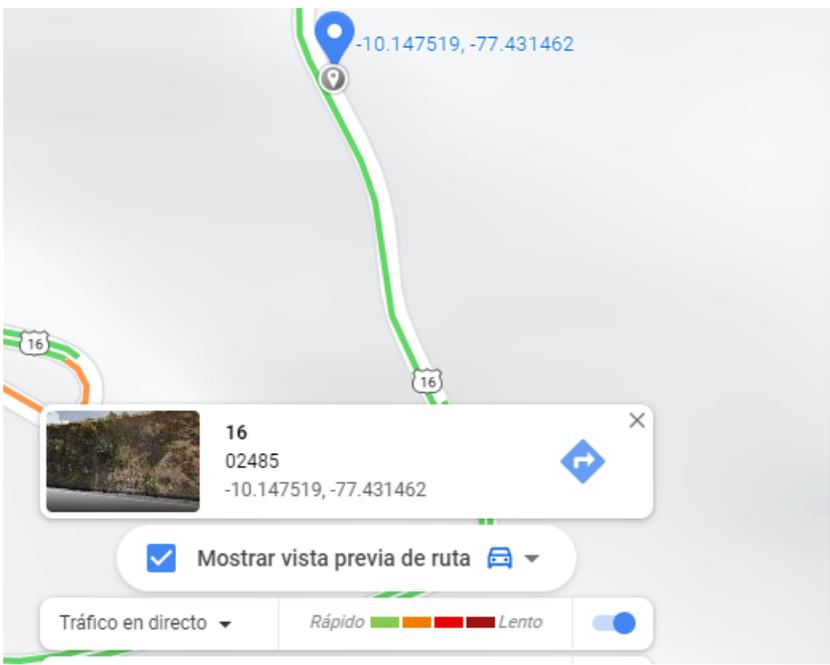
La señal que se encuentra en este punto se encuentra destruida por los factores ambientales, humanos y la falta de mantenimiento a las señales de la vía.					
Descripción de las medidas correctivas					
Reemplazar esta señal por una similar en buenas condiciones.

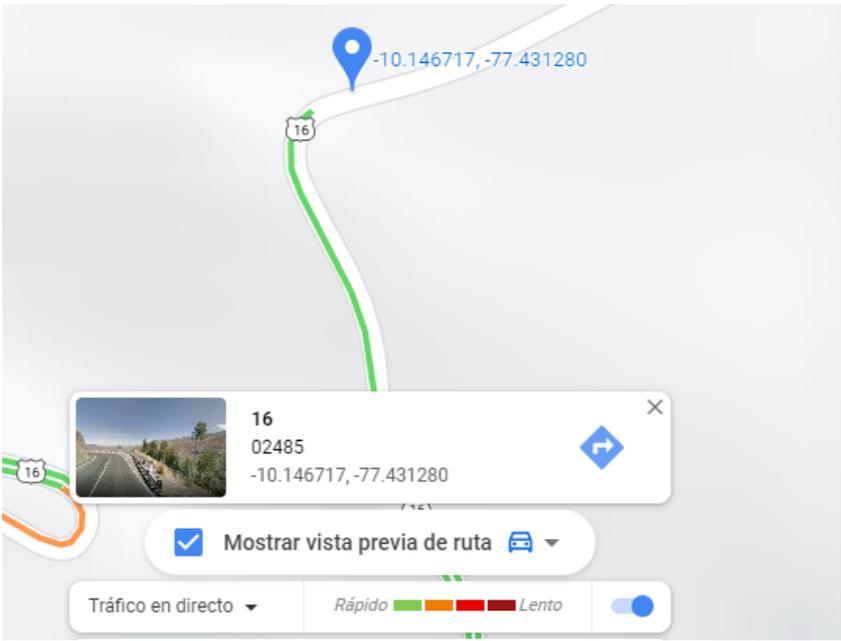
La señal que se encuentra en este punto se encuentra destruida por los factores ambientales, humanos y la falta de mantenimiento a las señales de la vía.					
Descripción de las medidas correctivas					
Reemplazar esta señal por una similar en buenas condiciones.

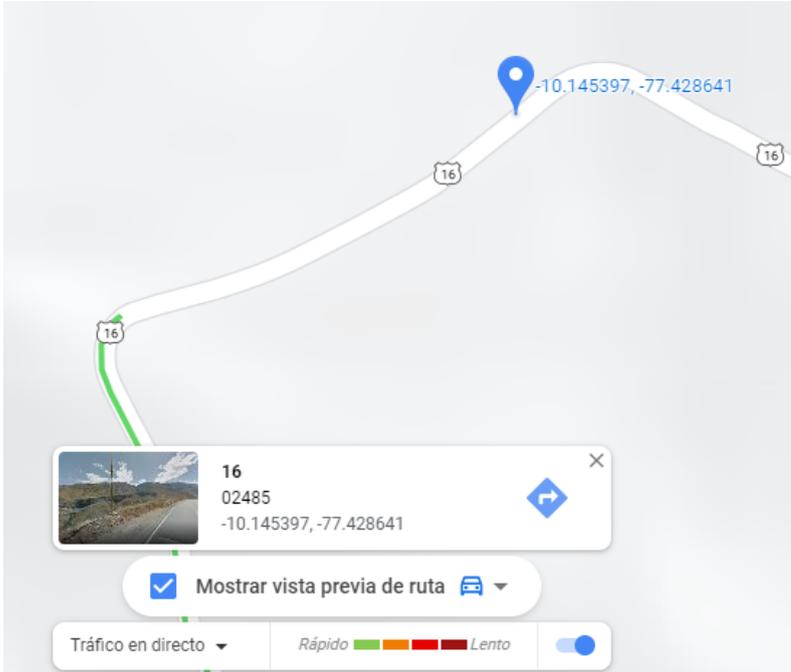
La señal que se encuentra en este punto se encuentra destruida por los factores ambientales, humanos y la falta de mantenimiento a las señales de la vía.					
Descripción de las medidas correctivas					
Reemplazar esta señal por una similar en buenas condiciones.

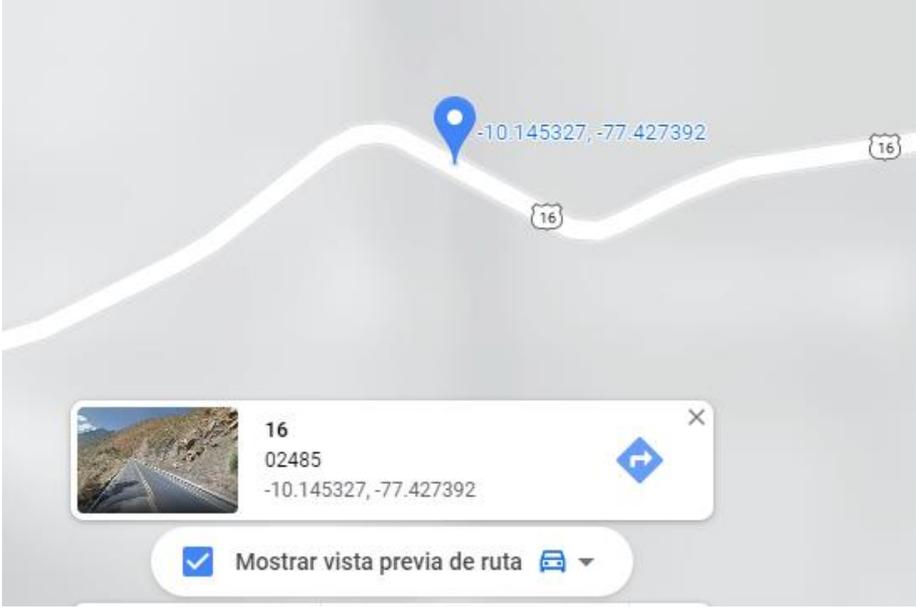
La señal que se encuentra en este punto se encuentra empapada por barro debido a los derrumbes, constantes lluvias y a la falta de mantenimiento.					
Descripción de las medidas correctivas					
Limpiar esta señal para su normal visualización.

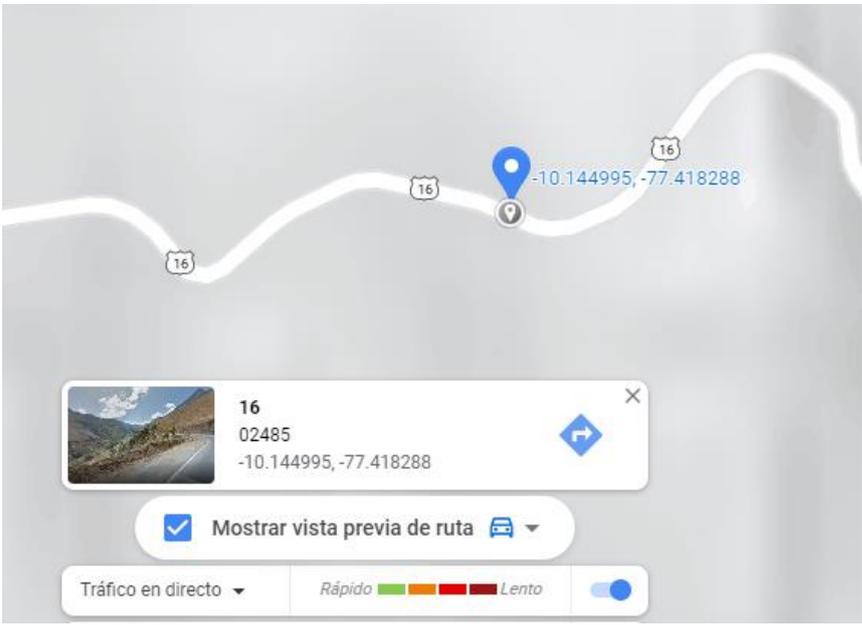
La señal que se encuentra en este punto se encuentra destruida por los factores ambientales, humanos y la falta de mantenimiento a las señales de la vía.					
Descripción de las medidas correctivas					
Reemplazar esta señal por una similar en buenas condiciones.

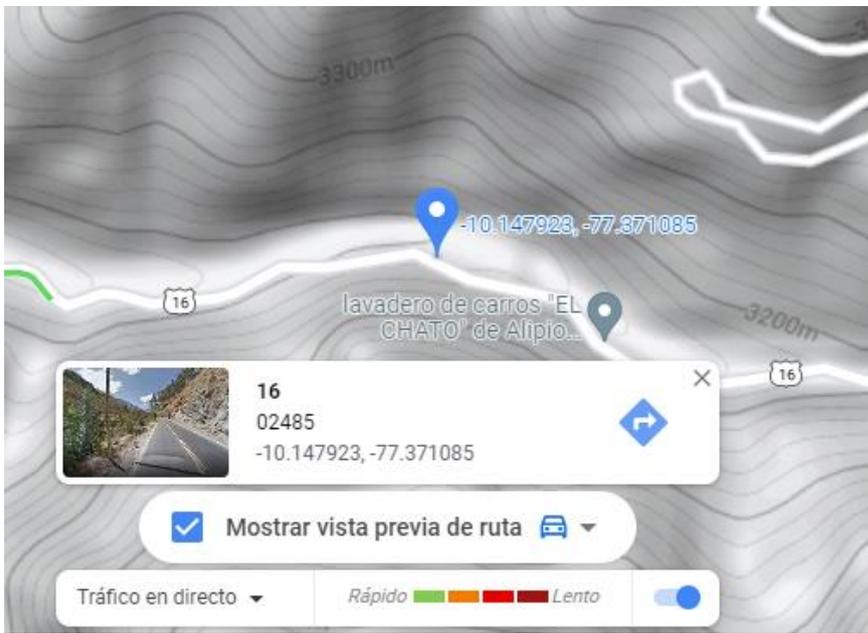
En el punto señalado se requiere de una señal de curva a la izquierda dado que este tramo es de tráfico rápido y en horas de la noche no existe advertencia de la trayectoria de la vía.					
Descripción de las medidas correctivas					
Implementar una señal de curva a la izquierda acorde a la normativa vigente.

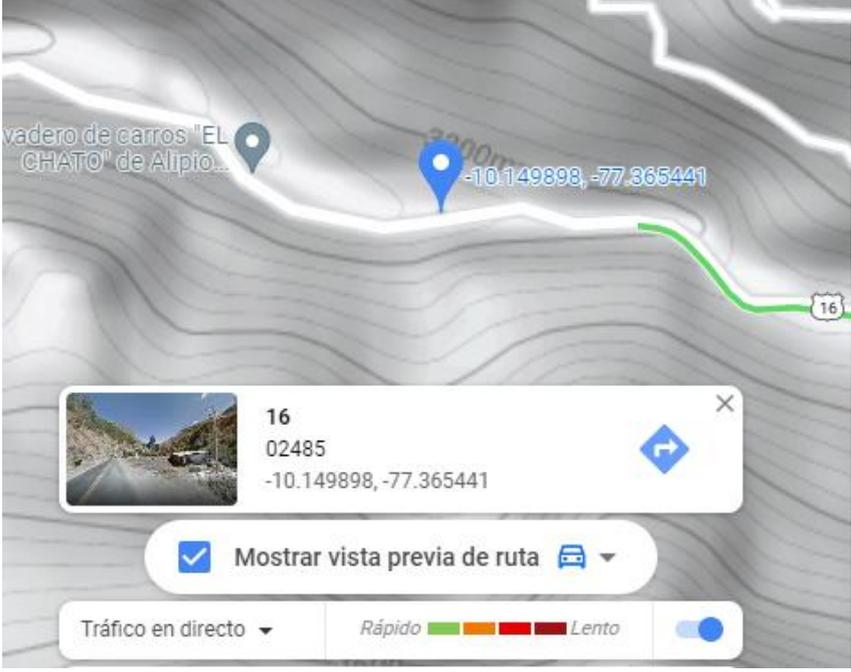
La señal que se encuentra en este punto se encuentra destruida por los factores ambientales, humanos y la falta de mantenimiento a las señales de la vía.					
Descripción de las medidas correctivas					
Reemplazar esta señal por una similar en buenas condiciones.
