**“INSPECCIÓN DE SEGURIDAD VIAL PARA REDUCIR LOS
ACCIDENTES DE TRÁNSITO DE LA VÍA PE-16 TRAMO
CONOCOCHA – CAJACAY, ANCASH – 2020”**

**TESIS
PARA OPTAR EL TÍTULO PROFESIONAL DE
INGENIERO CIVIL**

**PRESENTADO POR EL BACHILER:
HUERTA SALVADOR, EDWIN DARÍO**

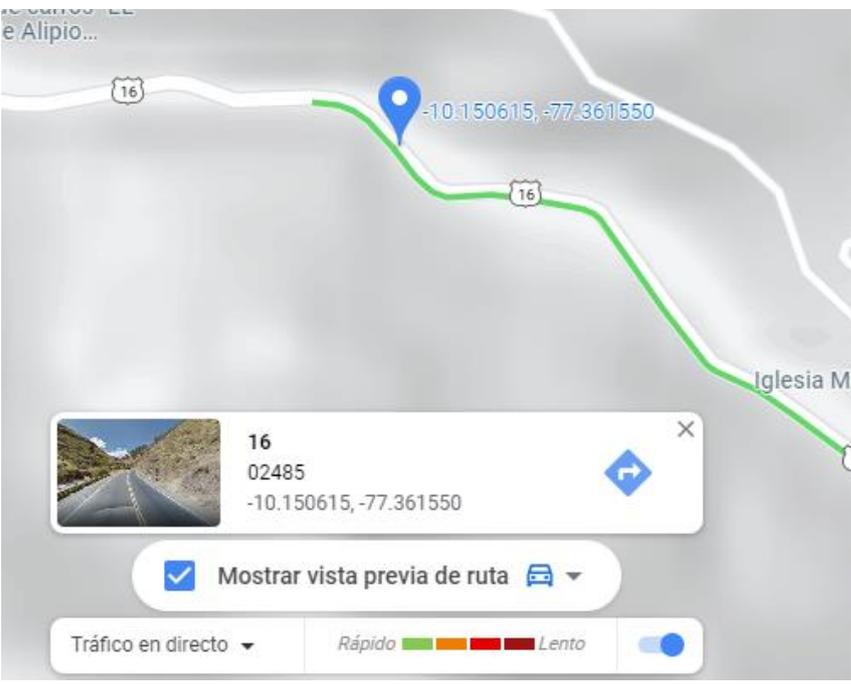
En el punto señalado se requiere de una señal de curva a la izquierda dado que este tramo es de tráfico rápido y en horas de la noche no existe advertencia de la trayectoria de la vía.					
Descripción de las medidas correctivas					
Implementar una señal de curva a la izquierda acorde a la normativa vigente.

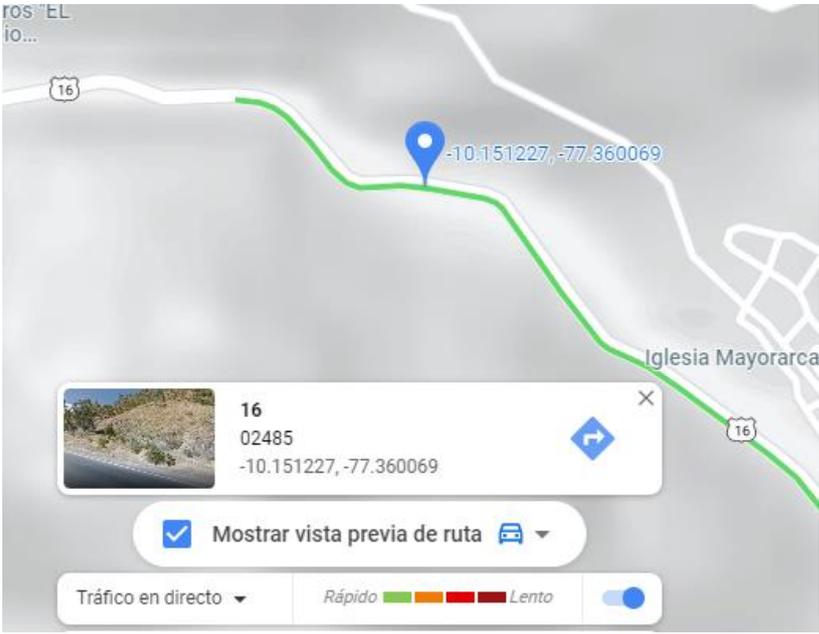
En el punto señalado se requiere de una señal de curva a la derecha dado que este tramo es de tráfico rápido y en horas de la noche no existe advertencia de la trayectoria de la vía.					
Descripción de las medidas correctivas					
Implementar una señal de curva a la derecha acorde a la normativa vigente.

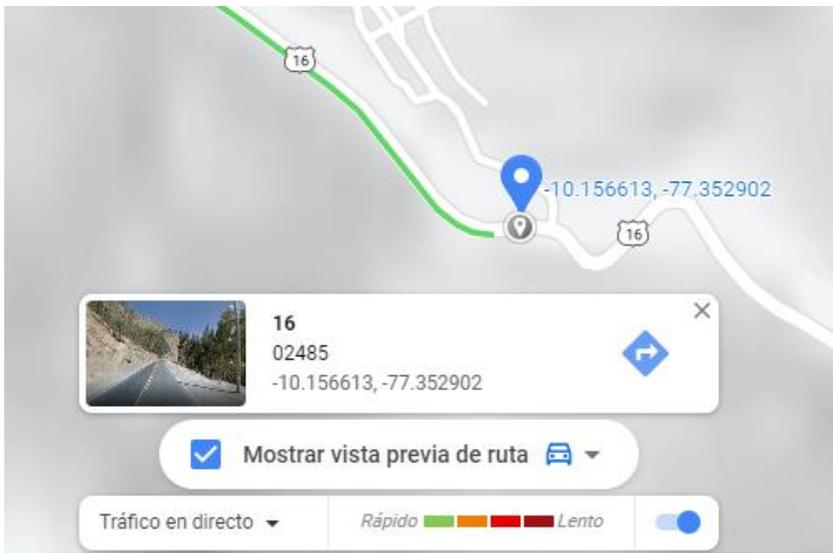
En el punto señalado se requiere de una señal de intersección dado que este tramo es de tráfico rápido y en horas de la noche no existe advertencia de la trayectoria de la vía.					
Descripción de las medidas correctivas					
Implementar una señal de intersección acorde a la normativa vigente.

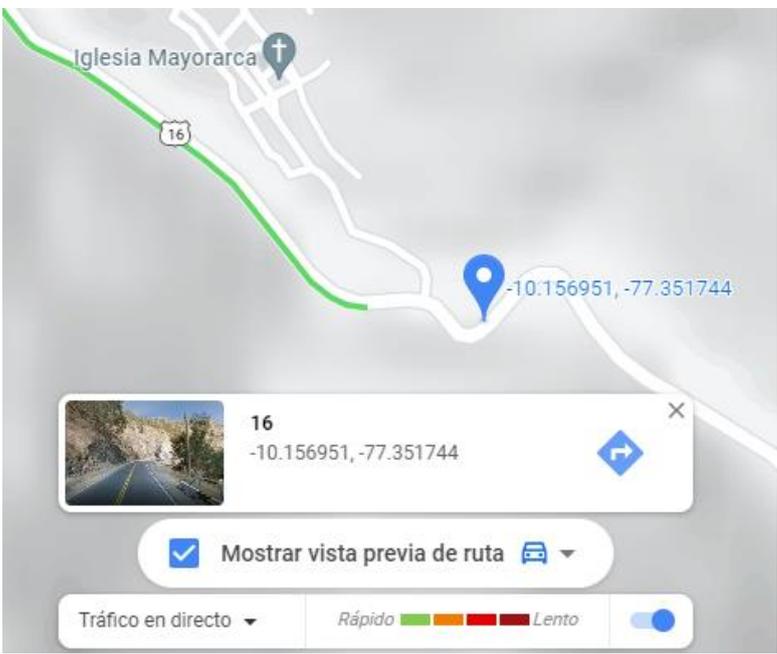
En el punto señalado se requiere de una señal de intersección dado que este tramo es de tráfico rápido y en horas de la noche no existe advertencia de la trayectoria de la vía.					
Descripción de las medidas correctivas					
Implementar una señal de intersección acorde a la normativa vigente.

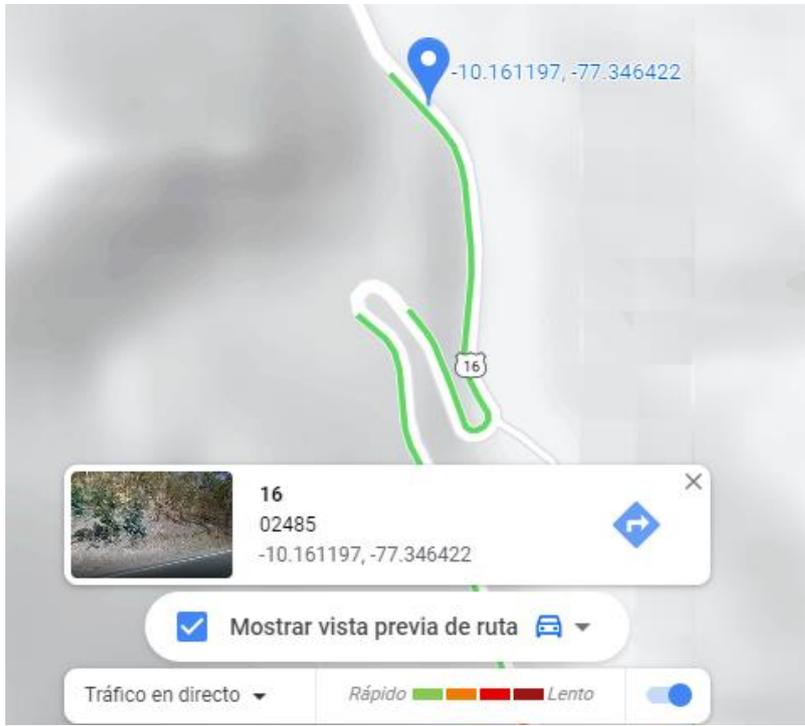
La señal que se encuentra en este punto se encuentra destruida por los factores ambientales, humanos y la falta de mantenimiento a las señales de la vía.					
Descripción de las medidas correctivas					
Reemplazar esta señal por una similar en buenas condiciones.

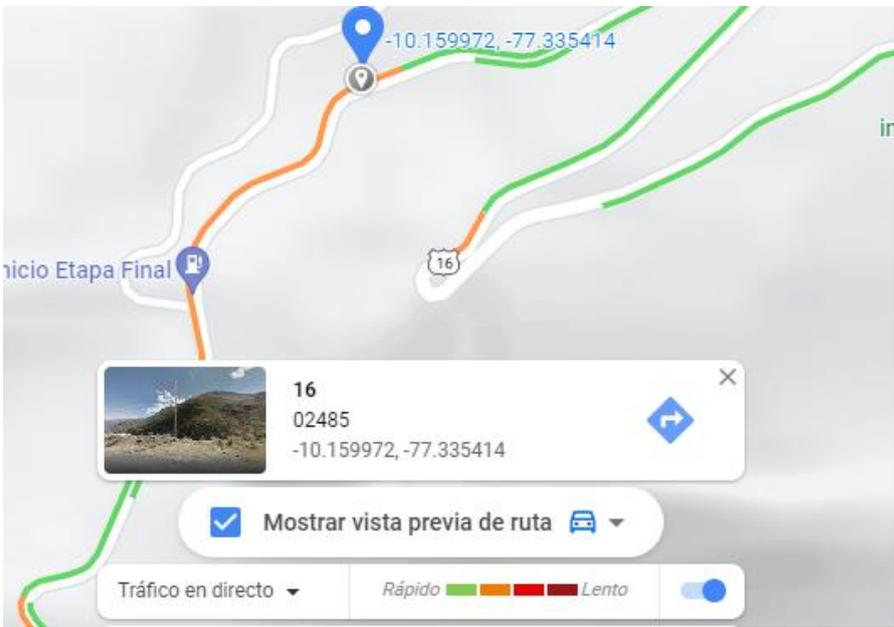
La señal que se encuentra en este punto se encuentra destruida por los factores ambientales, humanos y la falta de mantenimiento a las señales de la vía.					
Descripción de las medidas correctivas					
Reemplazar esta señal por una similar en buenas condiciones.

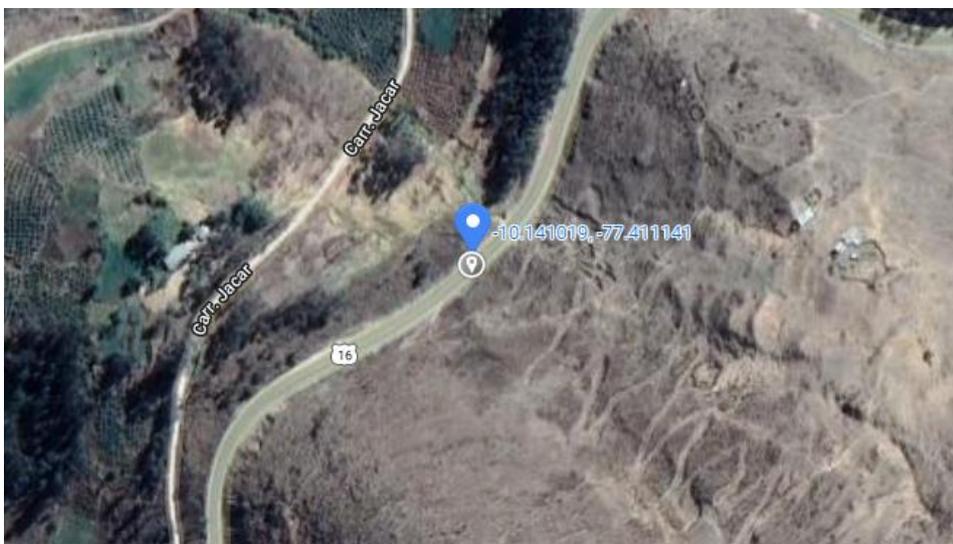
<p>En el tramo señalado se visualiza que la berma del lado del copiloto en la dirección norte a sur no presenta un ancho adecuado para que se puedan estacionar vehículos, es necesario este espacio dado que a lo largo de este tramo no se presentan bermas.</p>					
Descripción de las medidas correctivas					
<p>Se requiere el ensanchamiento de la berma para que se habilite el estacionamiento de vehículos.</p>

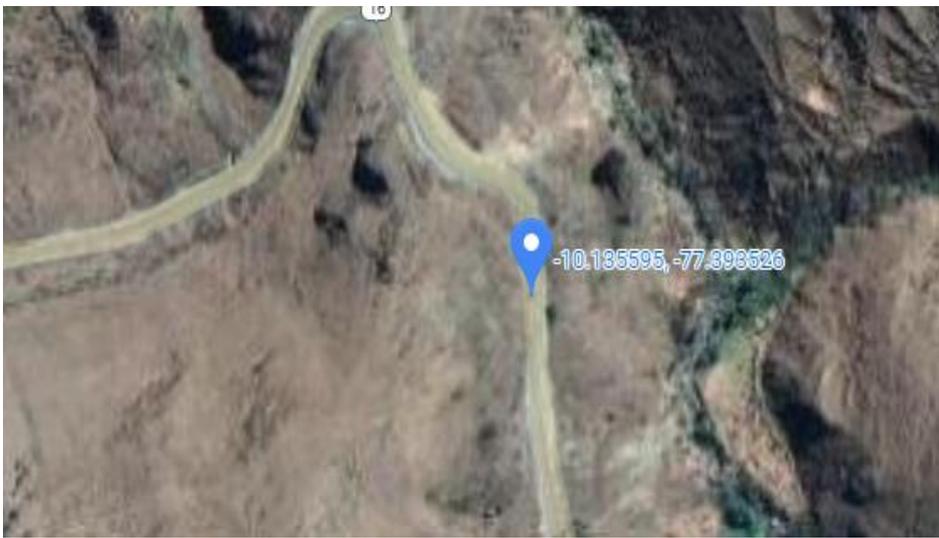
<p>En el tramo señalado se visualiza que la berma del lado del copiloto en la dirección norte a sur no presenta un ancho adecuado para que se puedan estacionar vehículos, es necesario este espacio dado que a lo largo de este tramo no se presentan bermas.</p>					
Descripción de las medidas correctivas					
<p>Se requiere el ensanchamiento de la berma para que se habilite el estacionamiento de vehículos.</p>

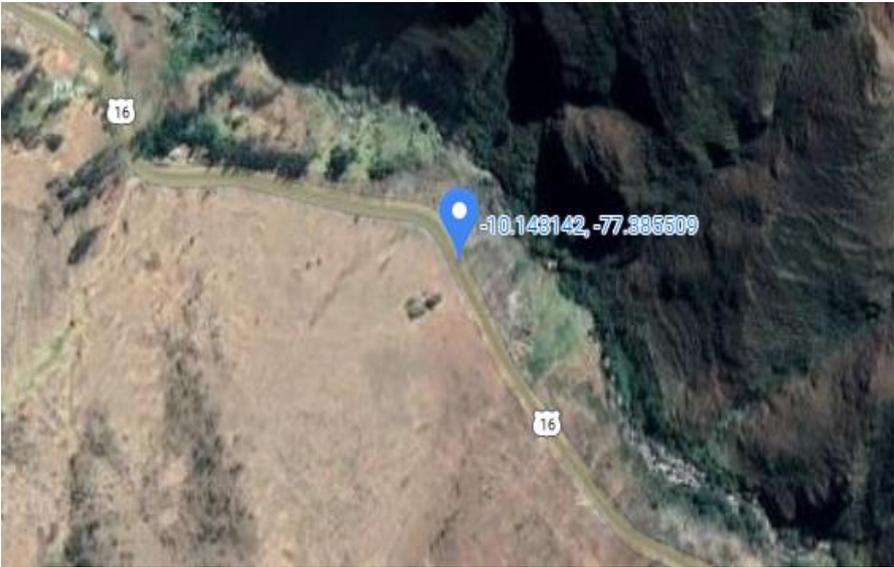
<p>En el tramo señalado se visualiza que la berma del lado del copiloto en la dirección norte a sur no presenta un ancho adecuado para que se puedan estacionar vehículos, es necesario este espacio dado que a lo largo de este tramo no se presentan bermas.</p>					
Descripción de las medidas correctivas					
<p>Se requiere el ensanchamiento de la berma para que se habilite el estacionamiento de vehículos.</p>

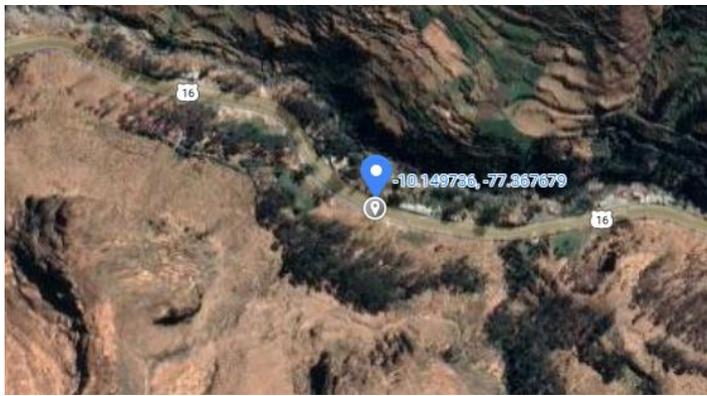
Se evidencia que en la zona no se cuenta con alumbrado a pesar de que existen viviendas aledañas por lo cual en horas de la noche y madrugada se corre el riesgo de algún accidente peatonal.					
Descripción de las medidas correctivas					
Se recomienda la implementación de alumbrado público con la utilización de focos LED con el uso de un vidrio que permita simular que el alumbrado es incandescente.

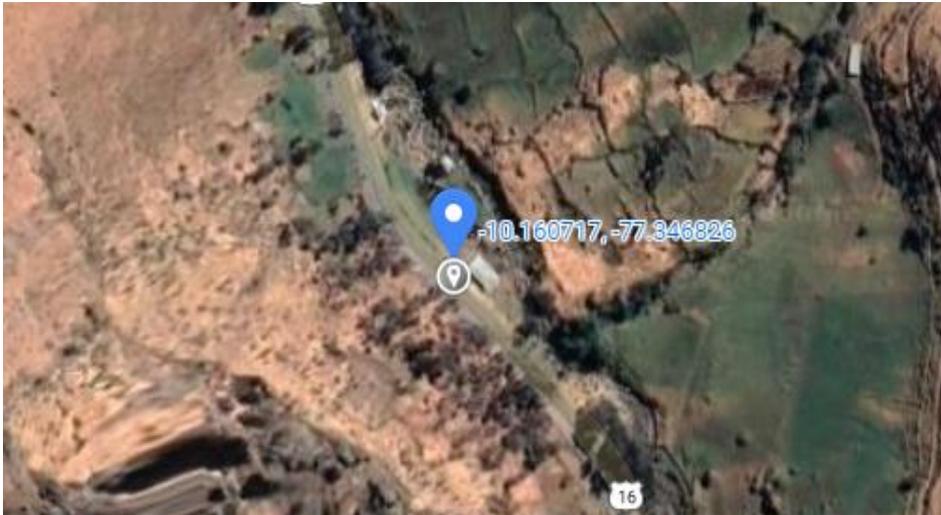
Se evidencia que en la zona no se cuenta con alumbrado a pesar de que existen viviendas aledañas por lo cual en horas de la noche y madrugada se corre el riesgo de algún accidente peatonal.					
Descripción de las medidas correctivas					
Se recomienda la implementación de alumbrado público con la utilización de focos LED con el uso de un vidrio que permita simular que el alumbrado es incandescente.

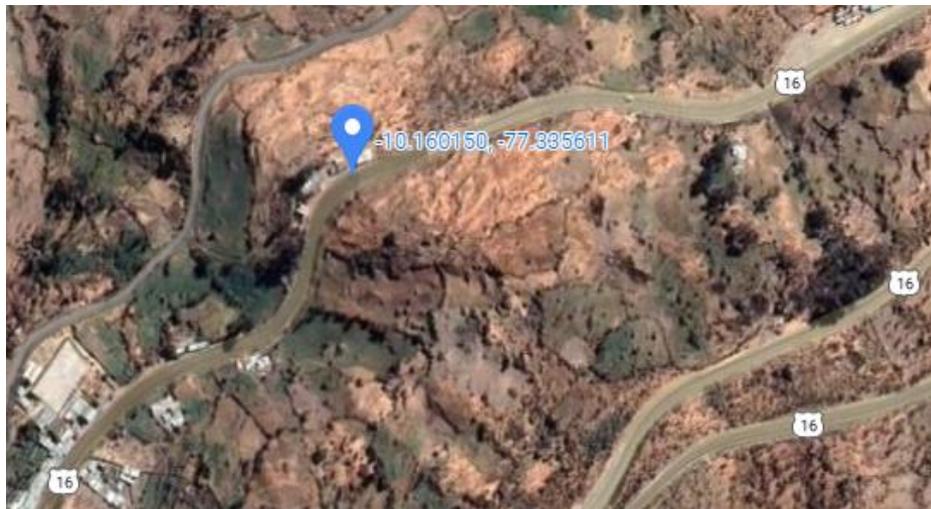
<p>Se evidencia que en la zona no se cuenta con alumbrado a pesar de que existen viviendas aledañas por lo cual en horas de la noche y madrugada se corre el riesgo de algún accidente peatonal.</p>					
Descripción de las medidas correctivas					
<p>Se recomienda la implementación de alumbrado público con la utilización de focos LED con el uso de un vidrio que permita simular que el alumbrado es incandescente.</p>

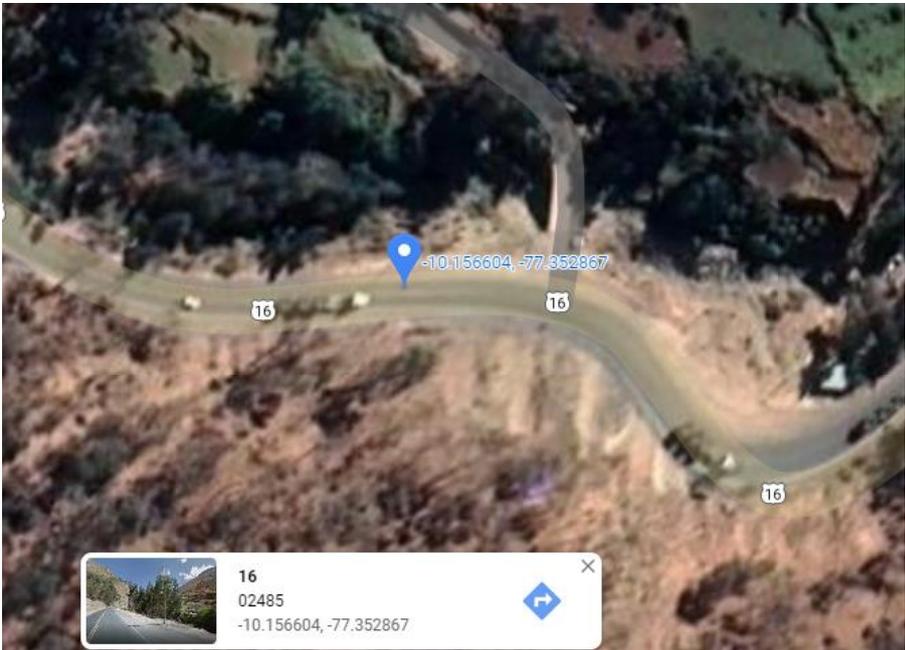
<p>En el punto se requiere la presencia de un reductor de velocidad dado que se encuentra cerca de un paradero por lo que constantemente circulan adultos y niños cruzando la vía por lo cual existe un riesgo de accidente.</p>					
Descripción de las medidas correctivas					
<p>Se requiere la implementación de un reductor de velocidad para que los vehículos reduzcan su velocidad y prevenir accidentes peatonales.</p>

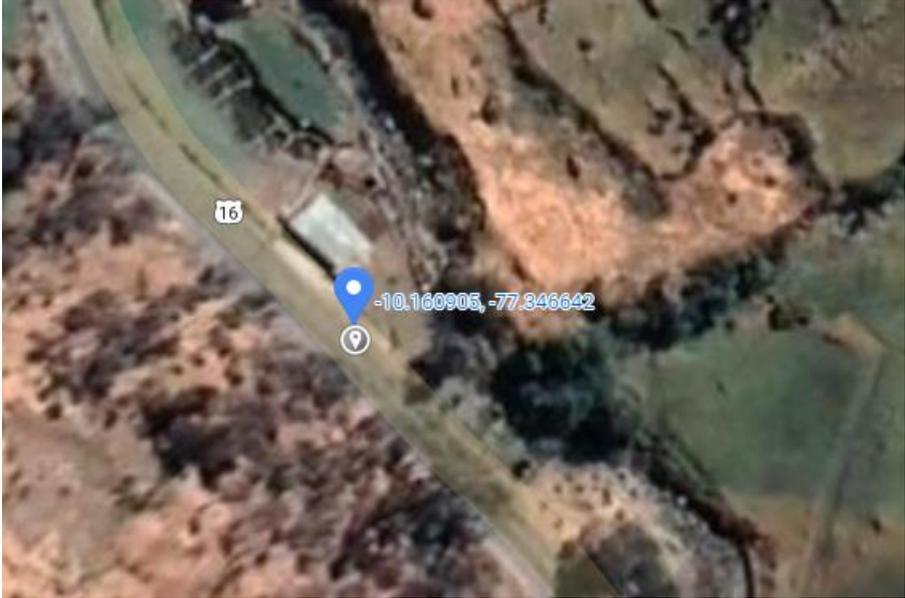
<p>En el punto se requiere la presencia de un reductor de velocidad dado que se encuentra cerca una zona urbana con la presencia de varias viviendas por lo que constantemente circulan adultos y niños cruzando la vía por lo cual existe un riesgo de accidente.</p>					
Descripción de las medidas correctivas					
<p>Se requiere la implementación de un reductor de velocidad para que los vehículos reduzcan su velocidad y prevenir accidentes peatonales.</p>

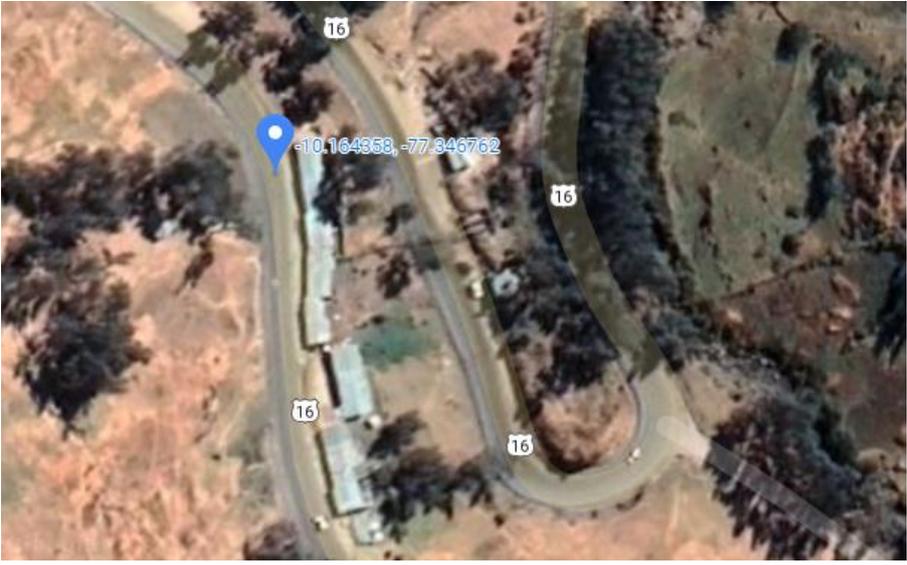
<p>En el punto se requiere la presencia de un reductor de velocidad dado que se encuentra cerca una zona urbana con la presencia de varias viviendas y un colegio por lo que constantemente circulan adultos y niños cruzando la vía por lo cual existe un riesgo de accidente.</p>					
Descripción de las medidas correctivas					
<p>Se requiere la implementación de un reductor de velocidad para que los vehículos reduzcan su velocidad y prevenir accidentes peatonales.</p>

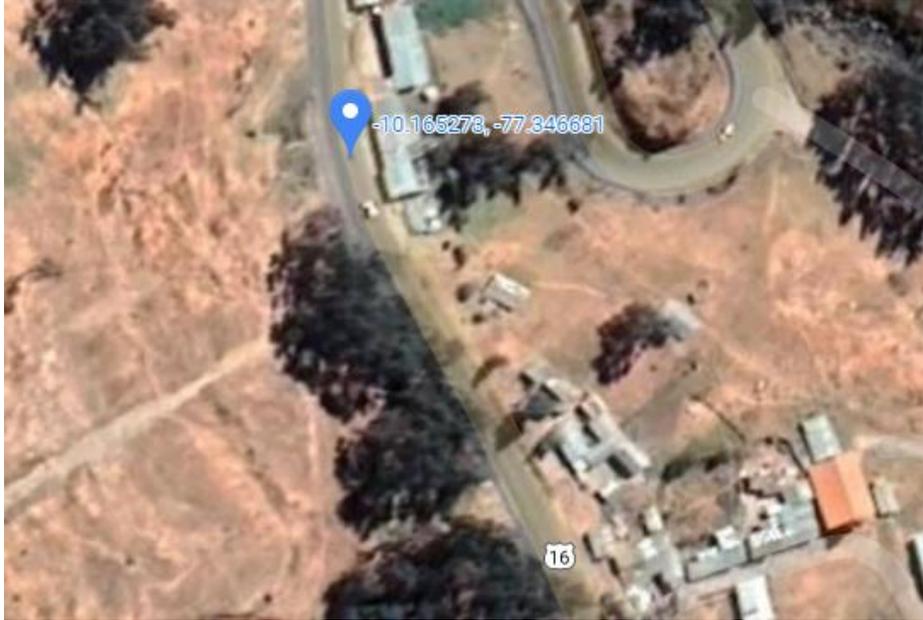
<p>En el punto se requiere la presencia de un reductor de velocidad dado que se encuentra cerca una zona urbana con la presencia de varias viviendas y un colegio por lo que constantemente circulan adultos y niños cruzando la vía por lo cual existe un riesgo de accidente.</p>					
Descripción de las medidas correctivas					
<p>Se requiere la implementación de un reductor de velocidad para que los vehículos reduzcan su velocidad y prevenir accidentes peatonales.</p>

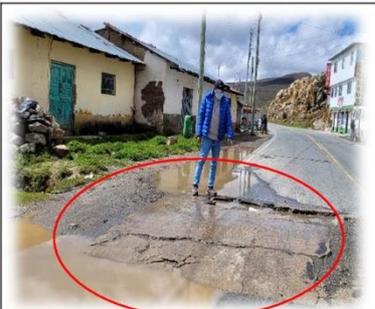
Foto 1: Km. 118+600, fallas de asfalto, pista en mal estado.
