**“VULNERABILIDAD ESTRUCTURAL DE LAS
VIVIENDAS DEL JIRÓN JOSÉ OLAYA ANTE LA
OCURRENCIA DE SISMO, PROVINCIA DE
HUARAZ- DEPARTAMENTO DE ANCASH, AÑO
2018”**

**TESIS PARA OPTAR EL TÍTULO PROFESIONAL DE
INGENIERO AMBIENTAL**

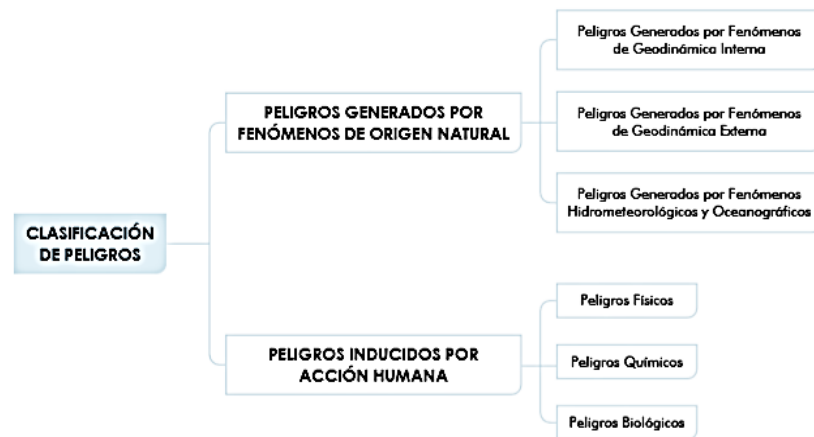
Figura 2 : Clasificación de peligros.

El peligro, según su origen, puede ser de dos clases: los generados por fenómenos de origen natural; y, los inducidos por la acción humana. La Figura 2 muestra la clasificación de los fenómenos naturales, siendo los fenómenos de geodinámica y los fenómenos hidrometeorológicos y oceanográficos.(CENEPRED, 2014)

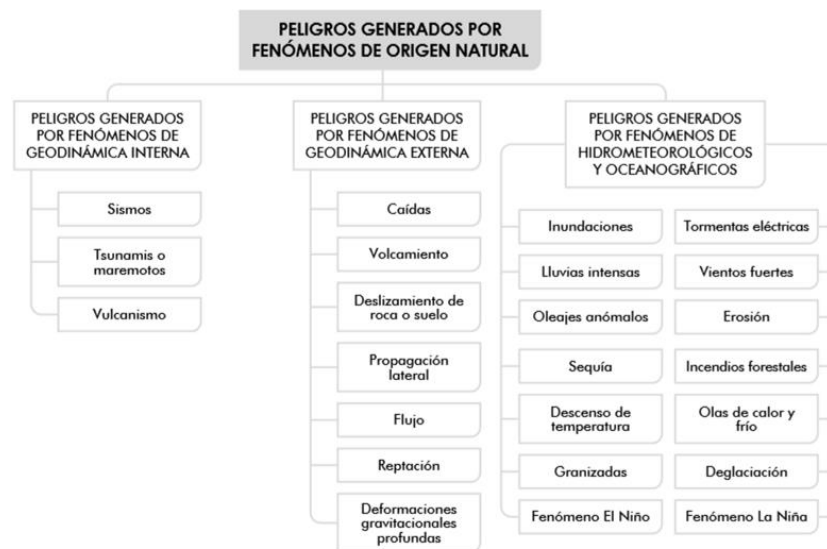
Figura 3 : Peligros originados por fenómenos naturales.

La Figura 3 muestra la clasificación de los peligros generados por fenómenos de origen natural, siendo los peligros generados por fenómenos de geodinámica interna y externa y por fenómenos hidrometeorológicos y oceanográficos.

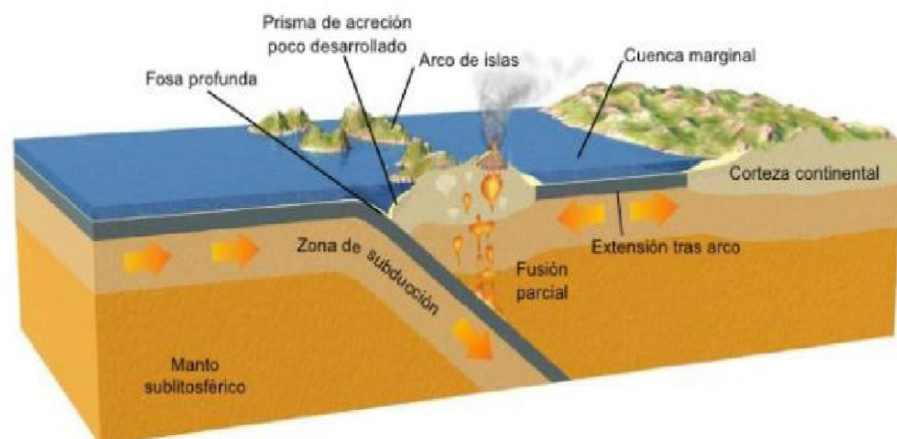
Por la interacción de las placas tectónicas de Nazca y la placa Sudamericana, induce al proceso de subducción ocurrido durante millones de años provocando el plegamiento de rocas sedimentarias,

activación de las fallas geológicas, actividad volcánica y alta sismicidad.(CENEPRED, 2017)

Figura 14 : Esquema de subducción de la placa de Nazca bajo la placa sudamericana.

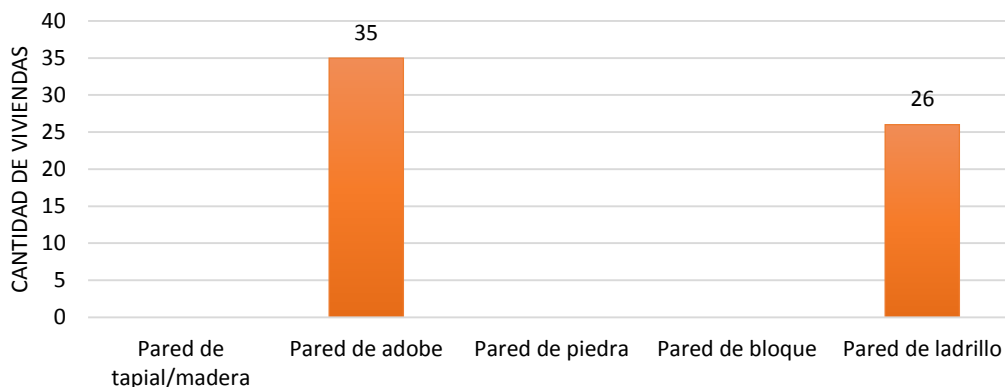
La Figura 23 muestra el indicador tipo de material en paredes de las viviendas del jirón José Olaya, predominando 35 viviendas que representan al 57.38% poseen pared de adobe, 26 viviendas que representan al 42.62% poseen pared de ladrillo.

Figura 23 : Tipo de material en paredes de las viviendas.

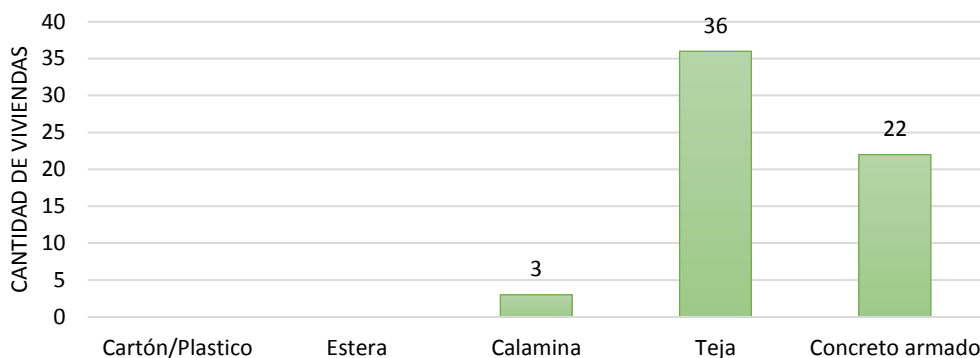
La Figura 25 muestra el indicador tipo de material en el techo de las viviendas del jirón José Olaya, predominando 36 viviendas que representa al 59.02% poseen techo de teja, 22 viviendas que representan al 36.07% poseen techo de concreto armado.

Figura 25 :Tipo de material en el techo de las viviendas

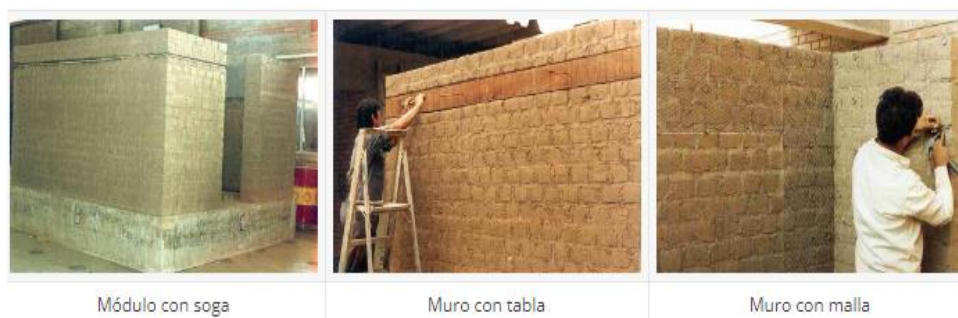
madera; **2)** sogá de 1/2 pulgada; **3)** malla de alambre tipo gallinero; y, **4)** malla de alambre electrosoldada compuesta por alambres galvanizados de 1mm de diámetro, espaciados cada 3/4 de pulgada. Otros elementos accesorios básicos que se encuentran accesibles a la economía de un poblador.

Figura 34: Procedimientos simples de reforzamiento

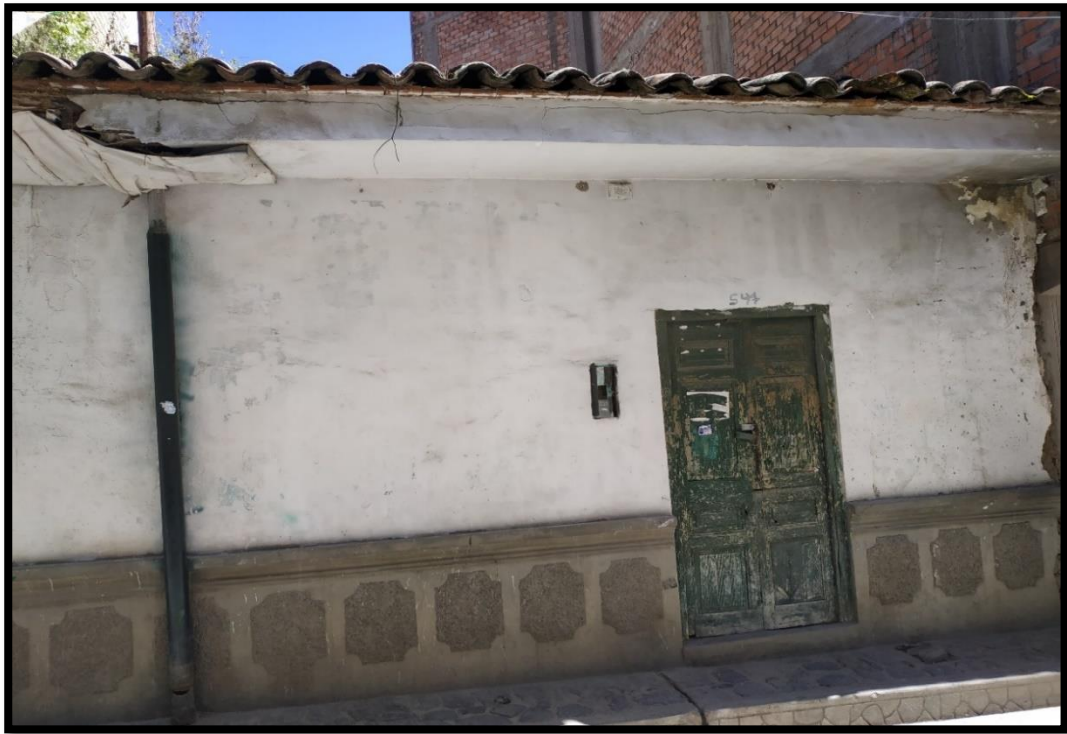
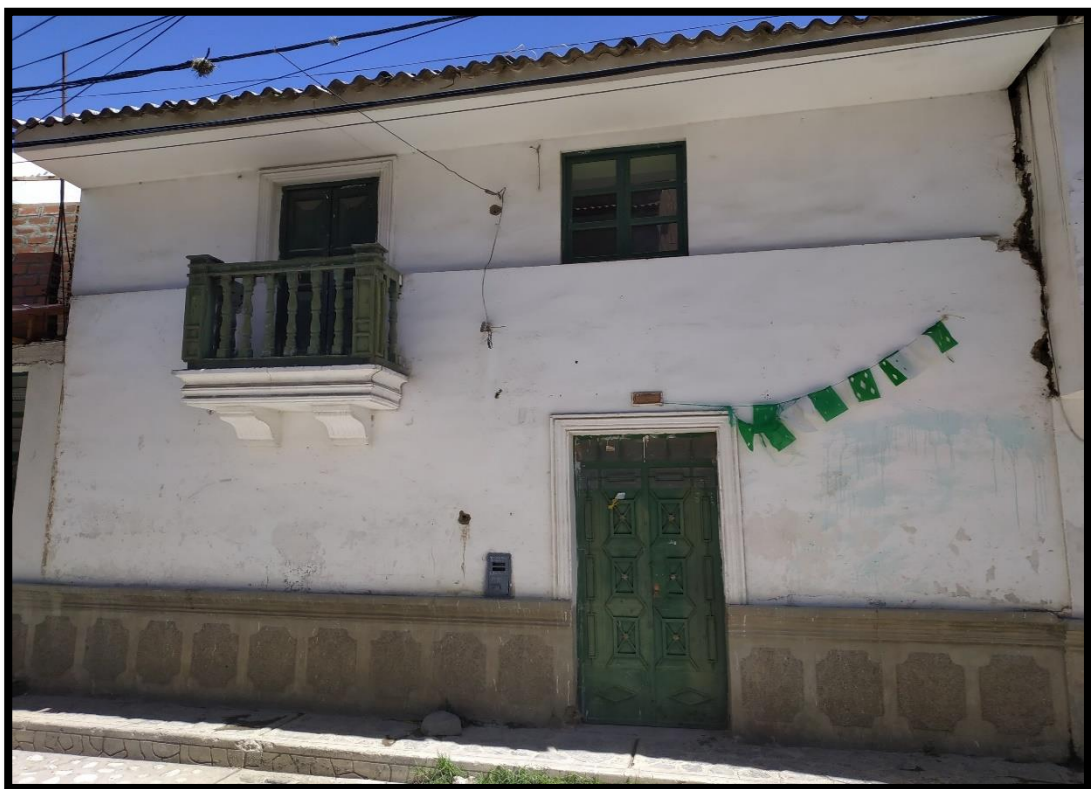
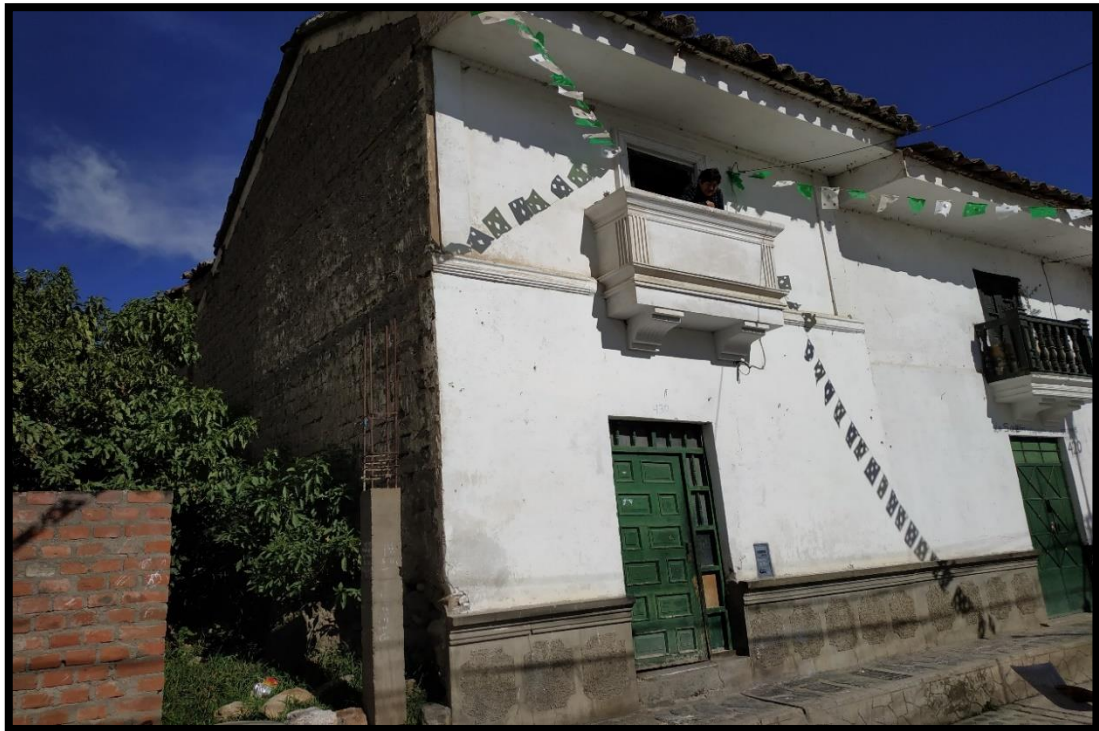
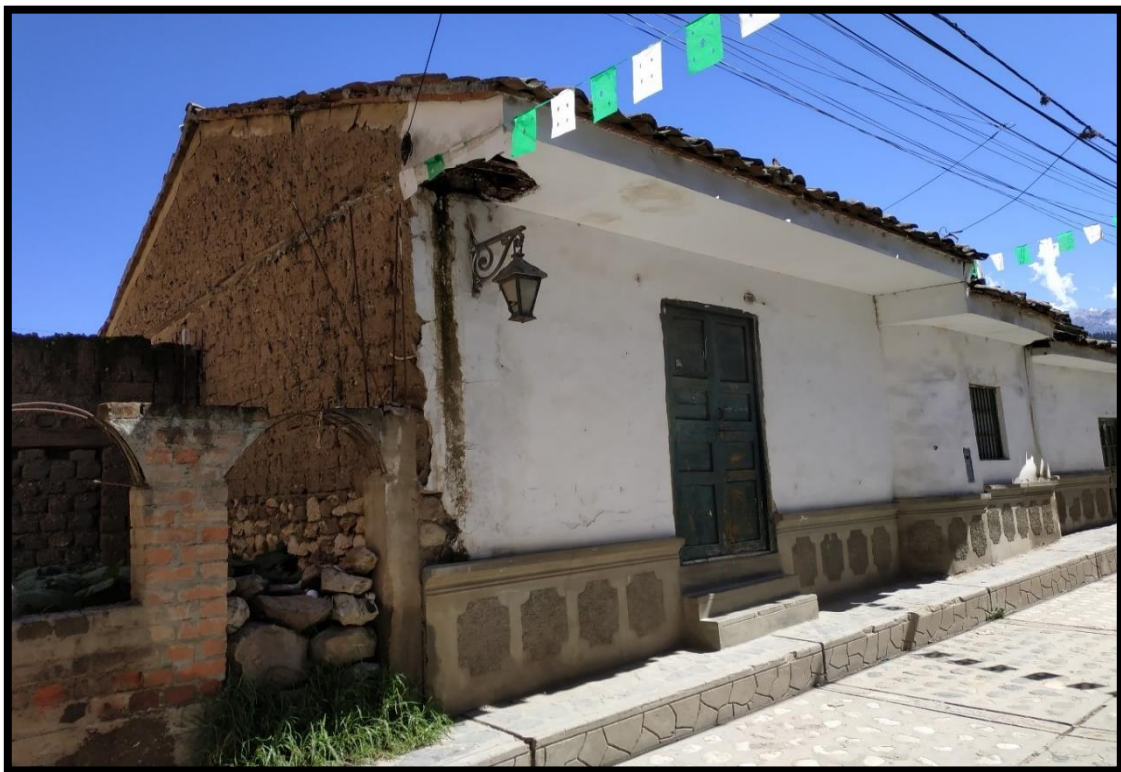
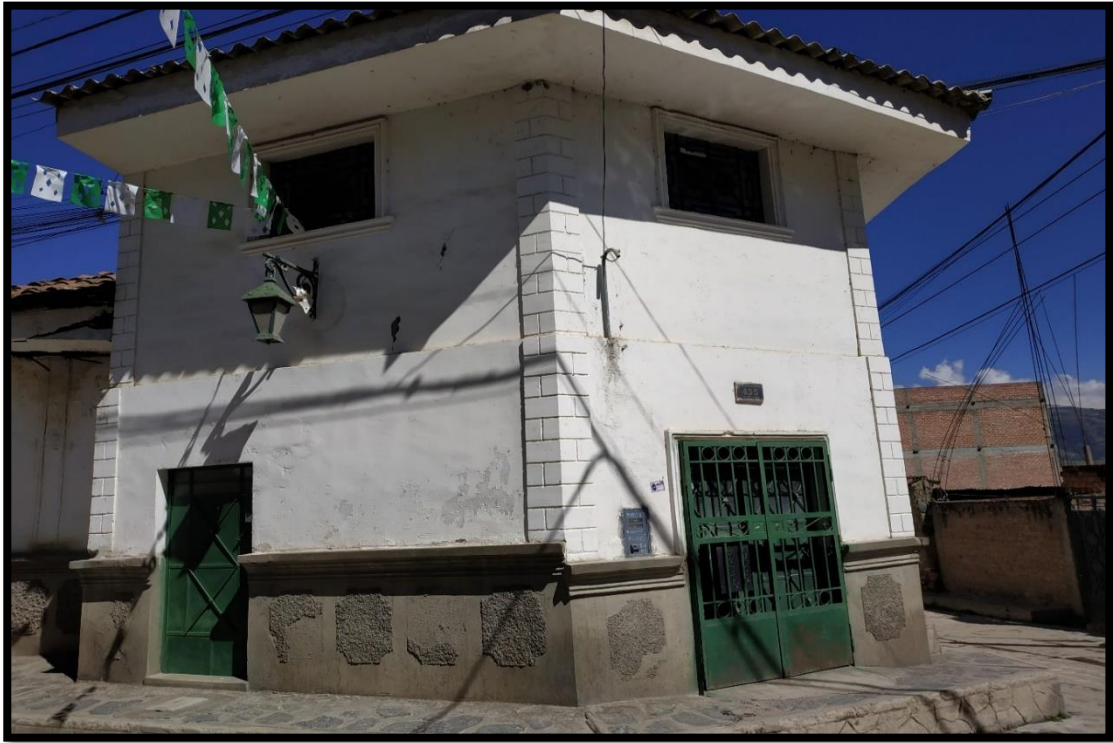
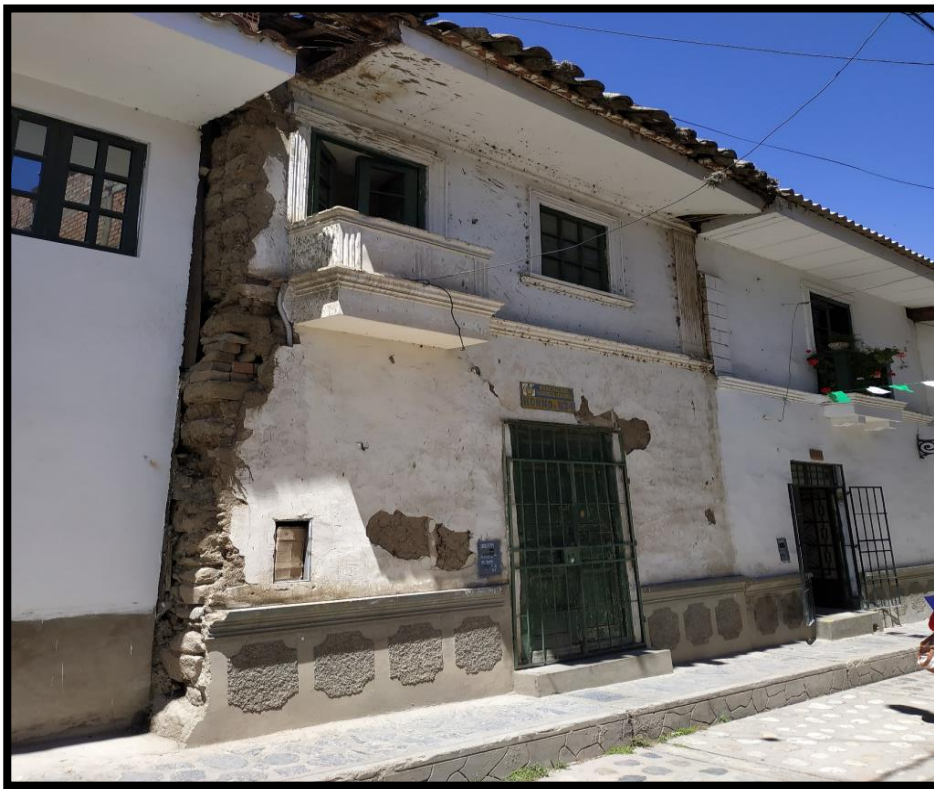
Figura 39: Vivienda de adobe del ámbito de estudio

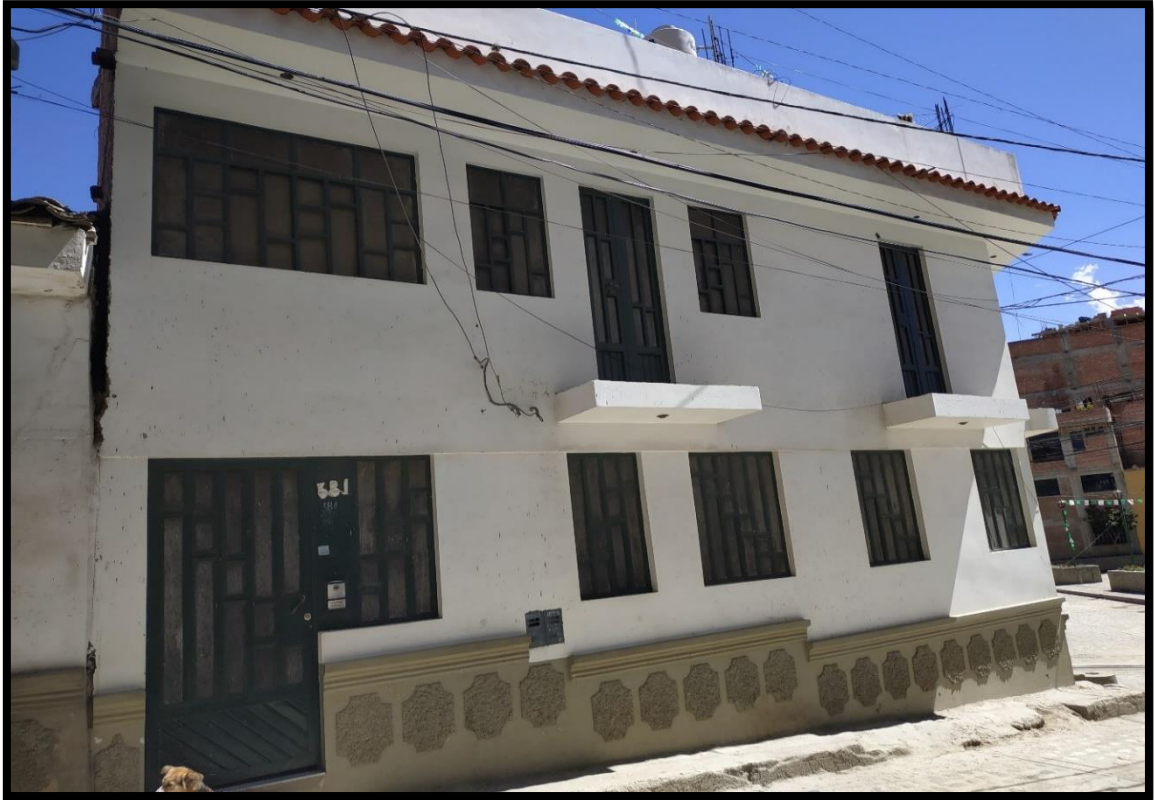
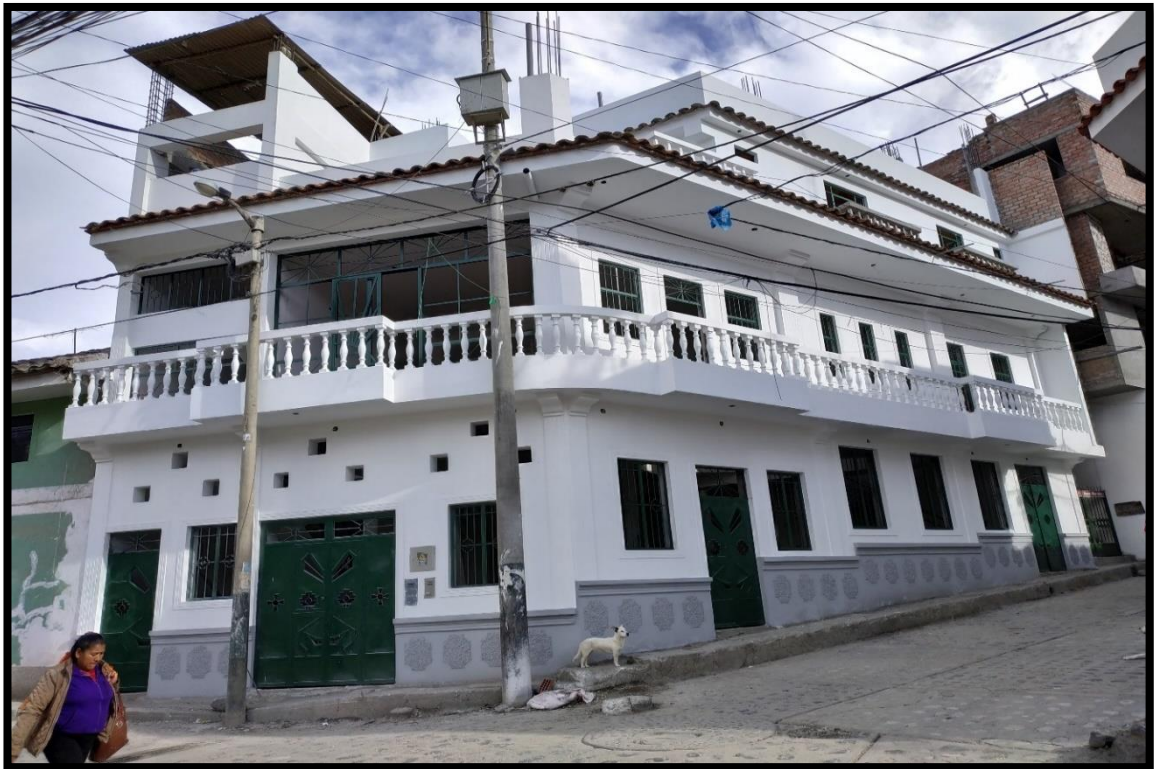
Figura 45: Vivienda de concreto del ámbito de estudio
