**TESIS:**

**MEJORAMIENTO DEL SUELO ARCILLOSO DE LA  
SUBRASANTE UTILIZANDO CAUCHO GRANULAR DE  
NEUMÁTICOS EN LA CARRETERA AN 1193, TRAMO  
PUENTE BEDOYA – PLAZA DE OLLEROS,  
PROVINCIA DE HUARAZ, 2019**

**HUARAZ – ANCASH – PERÚ  
2023**

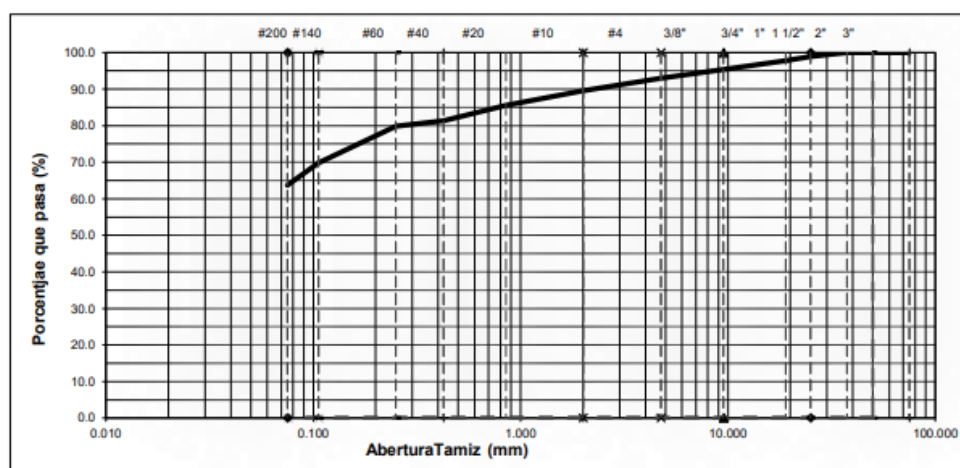
*Curva granulométrica de la calicata C-03.*

% GRAVA	7.00	% Gruesa :	2.26	D60 (mm) =	0.000
		% Fina :	4.74	D30 (mm) =	0.000
% ARENA	29.29	% Gruesa :	3.46	D10 (mm) =	0.000
		% Media :	8.20	Coef. Unif. (Cu) =	--
		% Fina :	17.63	Coef. Conc. (Cc) =	--
% FINOS	63.71

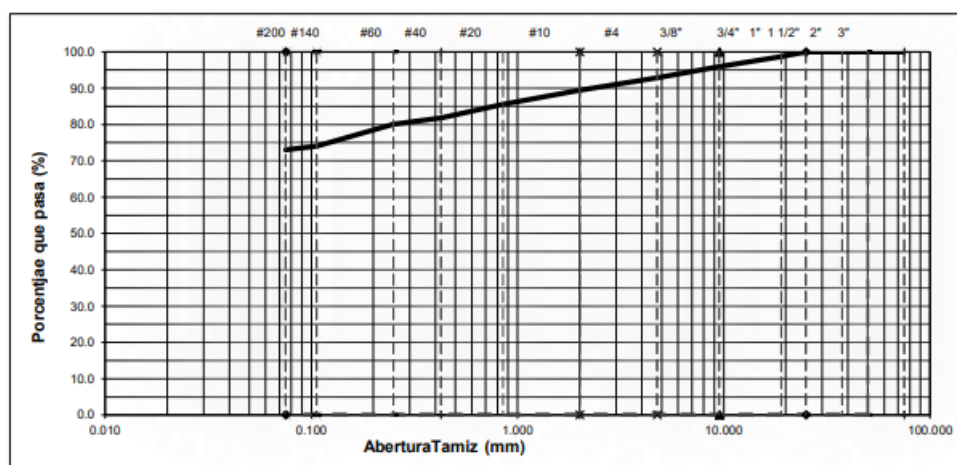
*Curva granulométrica de la calicata C-08.*

% GRAVA	7.16	% Gruesa :	1.31	D60 (mm) =	0.000
		% Fina :	5.85	D30 (mm) =	0.000
% ARENA	19.80	% Gruesa :	3.43	D10 (mm) =	0.000
		% Media :	7.63	Coef. Unif. (Cu) =	--
		% Fina :	8.73	Coef. Conc. (Cc) =	--
% FINOS	73.04

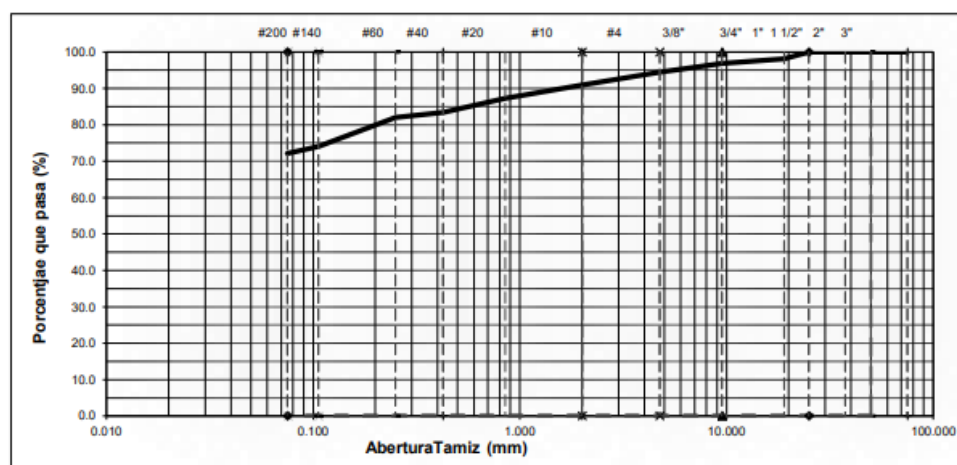
*Curva granulométrica de la calicata C-09.*

% GRAVA	5.51	% Gruesa :	1.88	D60 (mm) =	0.000
		% Fina :	3.63	D30 (mm) =	0.000
% ARENA	22.35	% Gruesa :	3.53	D10 (mm) =	0.000
		% Media :	7.56	Coef. Unif. (Cu) =	--
		% Fina :	11.27	Coef. Conc. (Cc) =	--
% FINOS	72.14

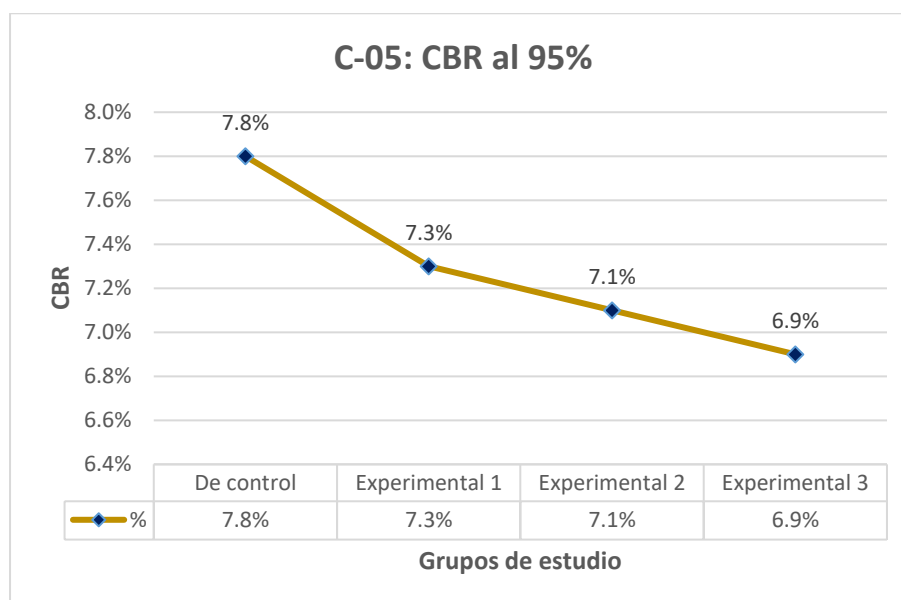
*Línea de evolución de los niveles del CBR al 95% de las muestras de estudio C-05.*

*Nota:* Gráfica elaborada con los datos de la tabla 28.

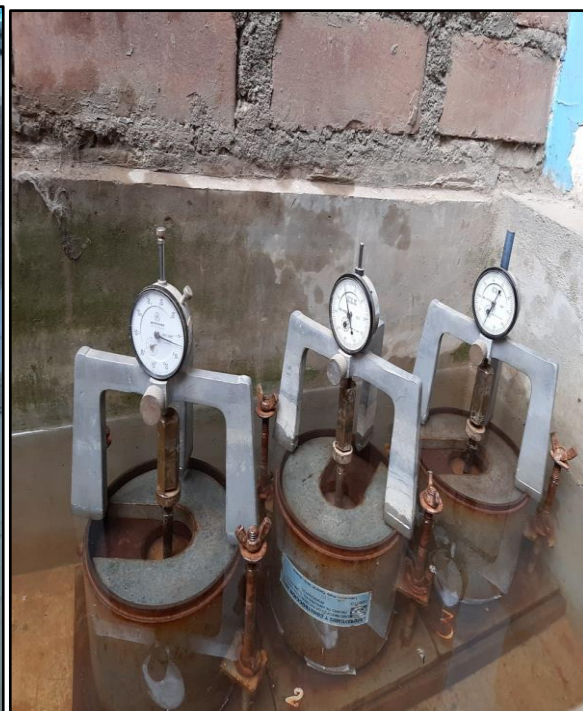
**Fotografía 42:** Saturación de muestra compactada para ensayo de CBR.

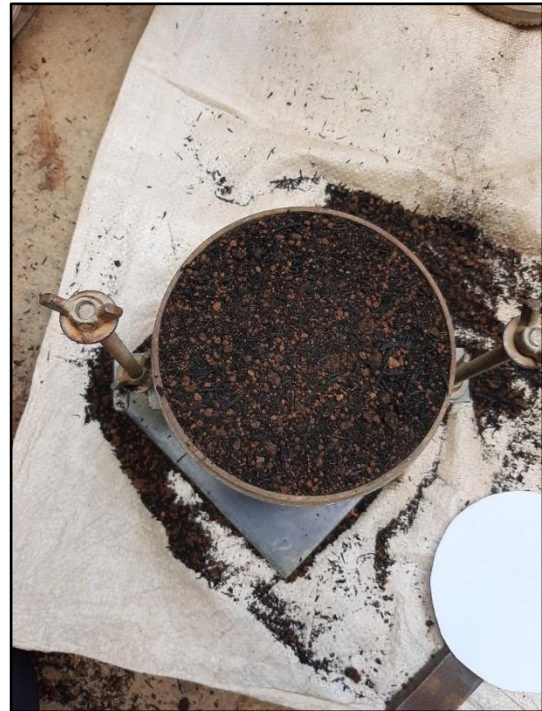
**Fotografía 48:** Muestra con caucho granular de neumáticos.

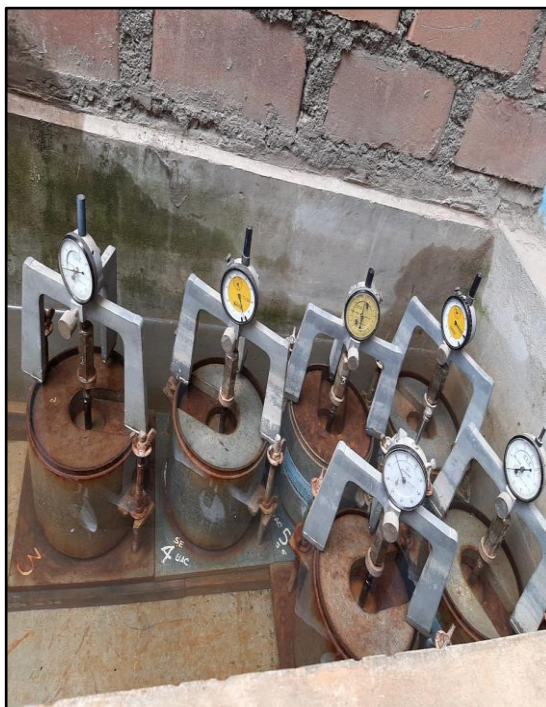
**Fotografía 49:** Saturación de muestra con caucho granular de neumáticos.

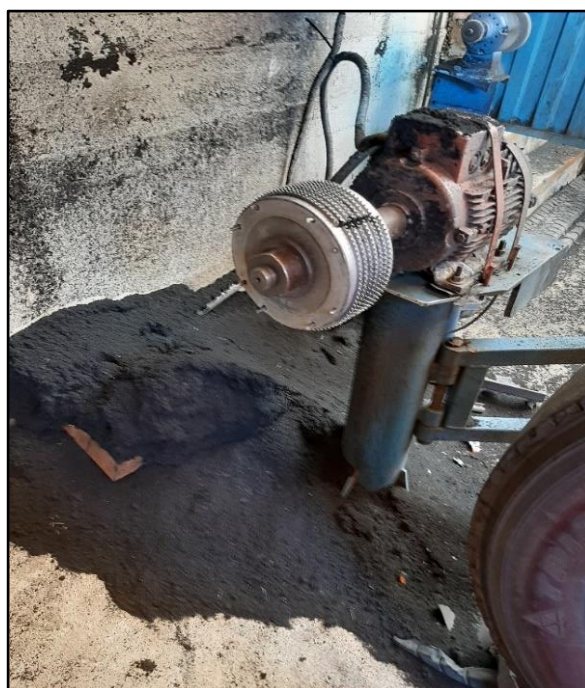
**Fotografía 53:** Caucho granular.
