**UNIVERSIDAD NACIONAL
“SANTIAGO ANTÚNEZ DE MAYOLO”
FACULTAD DE CIENCIAS SOCIALES, EDUCACIÓN Y DE LA
COMUNICACIÓN
ESCUELA PROFESIONAL DE ARQUEOLOGÍA**

**“ESTUDIO DE LA ARQUITECTURA MONUMENTAL DEL SITIO
ARQUEOLÓGICO DE CERRO HUACA DURANTE LOS PERIODOS TARDÍOS,
EN LA MARGEN IZQUIERDA DEL VALLE BAJO DEL RÍMAC- LIMA.”**

**TESIS PARA OPTAR EL TÍTULO PROFESIONAL DE
LICENCIADO EN ARQUEOLOGÍA**

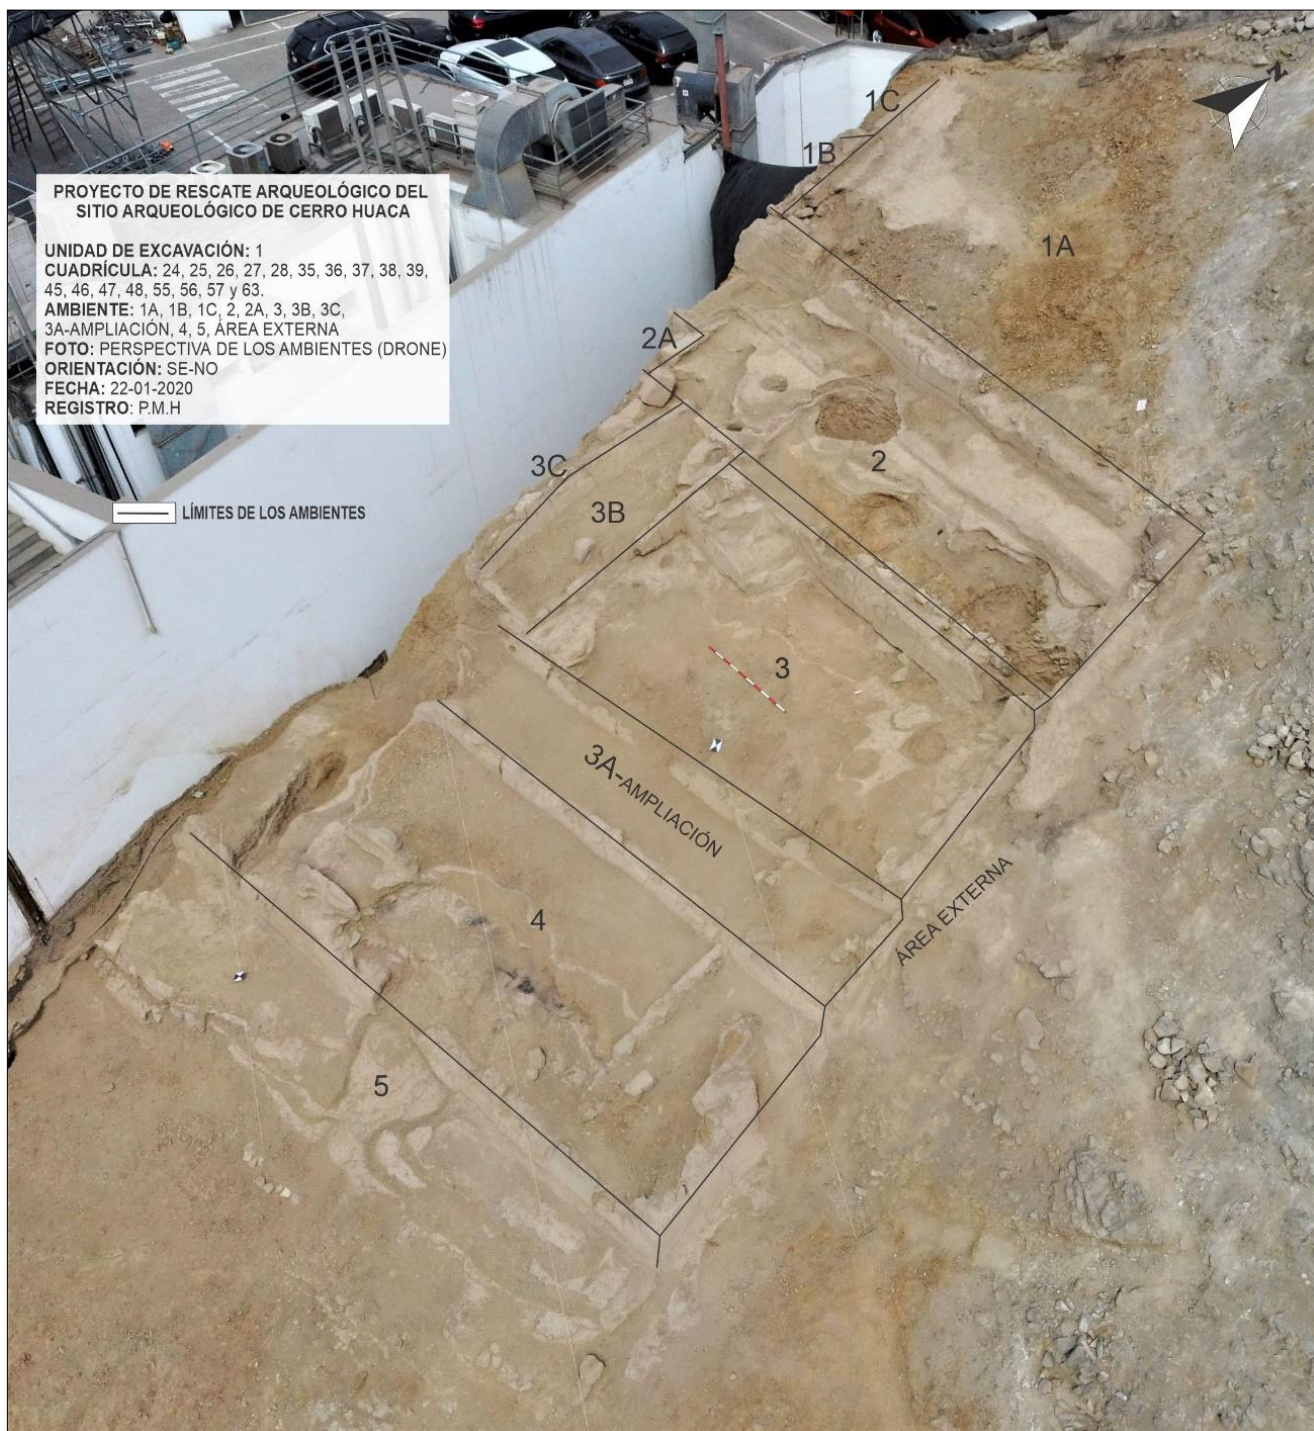
Figura 14. Foto de perspectiva (SE-NO) después de retiro de la Capa 1 (nivel 1 y 2) de la Unidad de Excavación 1 (UE 1). Nótese la arquitectura con ambientes y/o espacios arquitectónicos de formas rectangulares, aglutinados a modo de aterrazamiento escalonado. Fuente: Proyecto de Rescate Arqueológico Cerro Huaca.

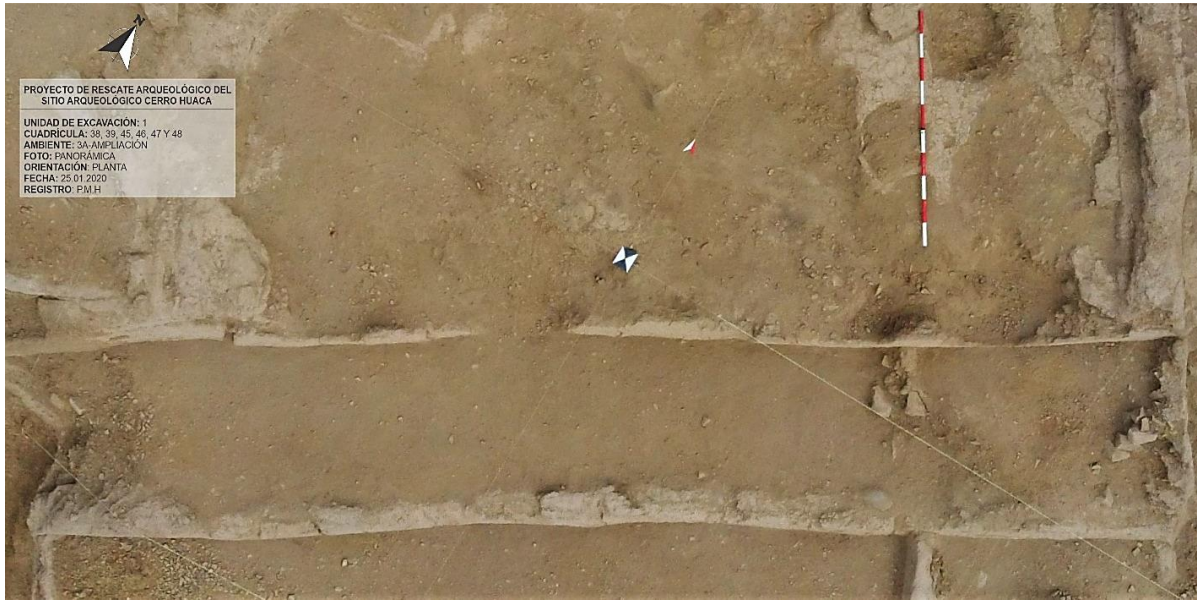
Figura 31. Foto de planta del Ambiente 3A- Ampliación. Fuente: Proyecto de Rescate Arqueológico Cerro Huaca.

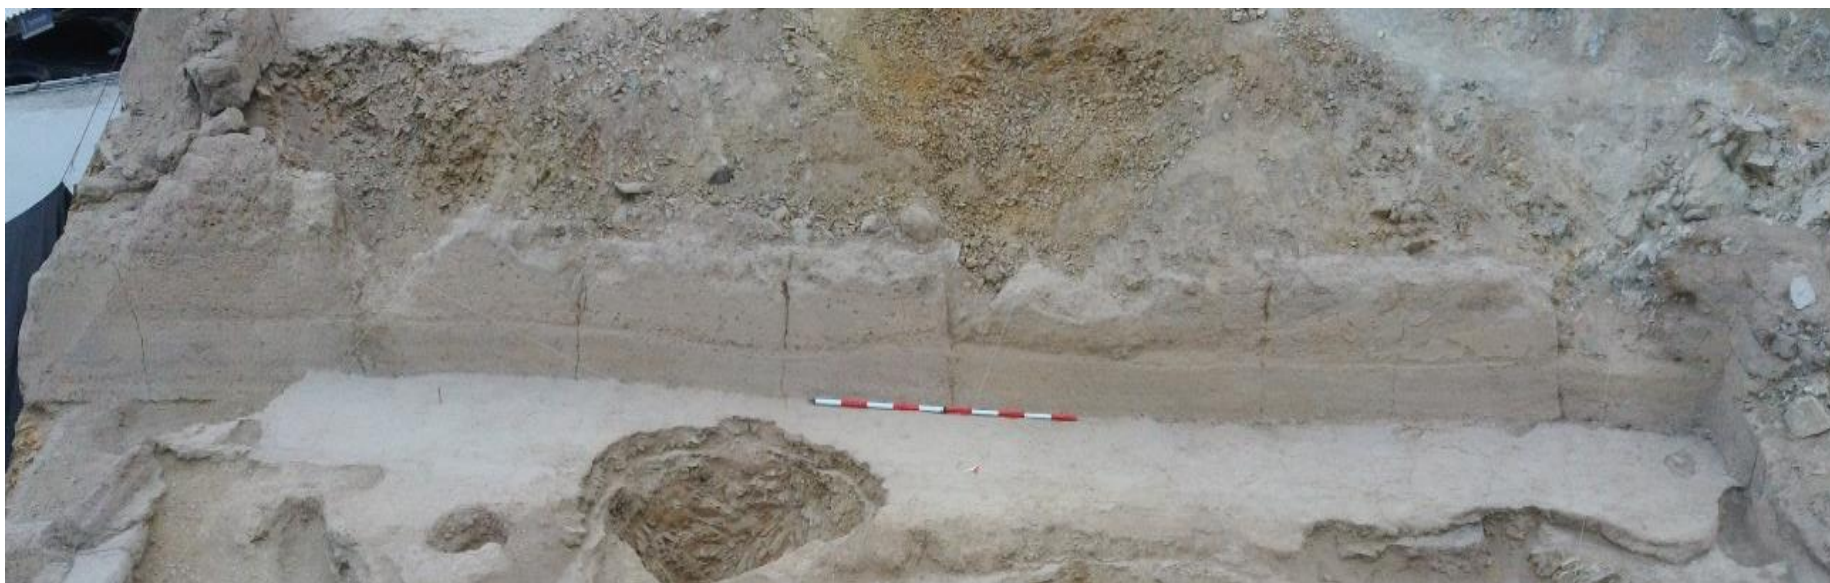
Figura 52. Foto panorámica (SE-NW) del Elemento Arquitectónico 1 (Muro 1). Fuente: Proyecto de Rescate Arqueológico Cerro Huaca.

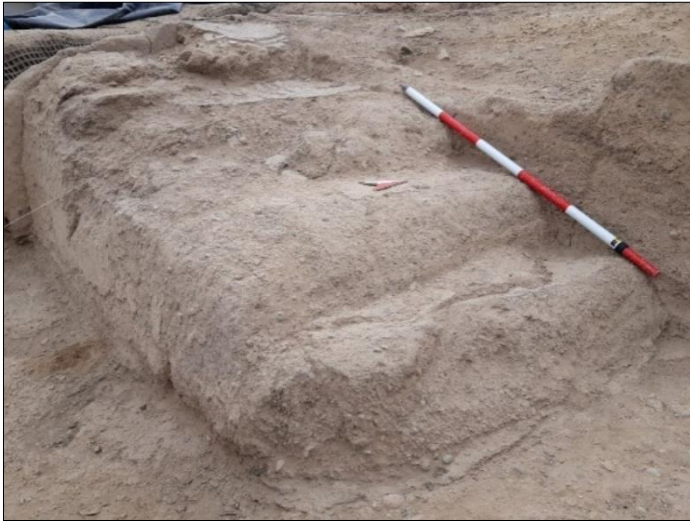
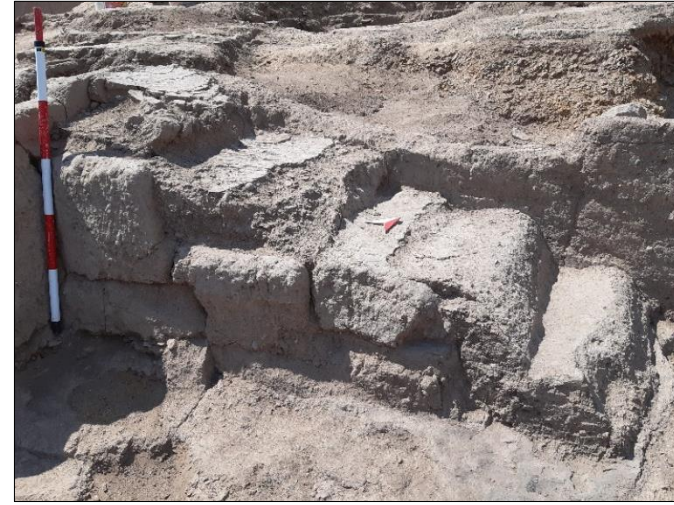
Figura 66. Foto este-oeste (izquierda) del Elemento Arquitectónico 7A (Escalera 1A) y Foto sureste-noroeste (derecha) del Elemento Arquitectónico 7B (Escalera 1B). Fuente: Proyecto de Rescate Arqueológico Cerro Huaca.

- Finalmente, el Tercer Momento Constructivo (III) representó algunas remodelaciones y/o modificaciones estructurales más sencillas. Específicamente sobre la Escalera 1B, construyendo la Escalera 1A (EA. 7A), una estructura de caja grande, de un solo tramo, con dimensiones de 1.10 metros de ancho, 1.90 metros de longitud, 0.90 metros altura, conformadas por 5 peldaños o escalones

En el Ambiente 3 (A-3) se observó la modificación y/o remodelación sobre la Escalera 1B (Segundo Momento Constructivo), construyendo la Escalera 1A (EA. 7A), una estructura de caja grande, de un solo tramo, con dimensiones de 1.10 metros de ancho, 1.90 metros de longitud, 0.90 metros altura, conformadas por 5 peldaños o escalones (3 conservadas y 2 perdidas), y estuvo asociado a una nueva construcción de un piso arqueológicos (Capa 2/A-3); que funcionaron conjuntamente para el ascenso y conexión entre los ambientes 2 y 3 (Figura 173).

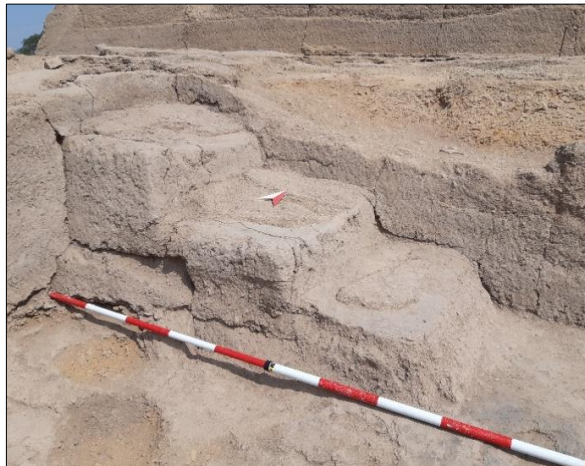
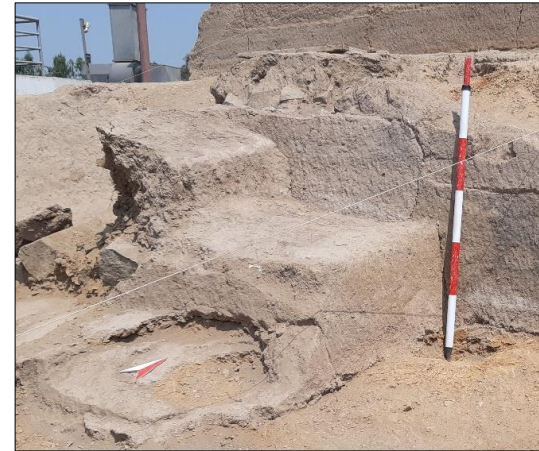
Figura 67. Foto este-oeste (izquierda) del Elemento Arquitectónico 7C (Escalera 1C) y Foto este-oeste (derecha) del Elemento Arquitectónico 7D (Escalera 1D). Fuente: Proyecto de Rescate Arqueológico Cerro Huaca.

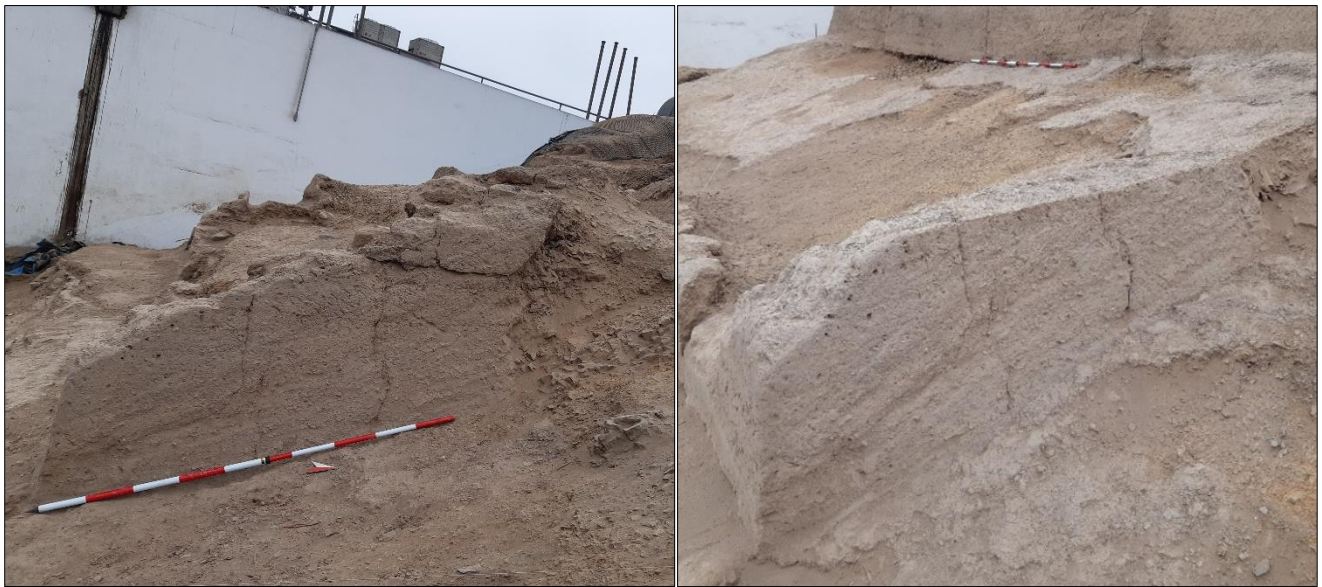
Figura 77. Fotos este-oeste (izquierda) del Elemento Arquitectónico 13A (Muro 12) y foto este-oeste (derecha) del Elemento Arquitectónico 13B (Muro 13). Fuente: Proyecto de Rescate Arqueológico Cerro Huaca.

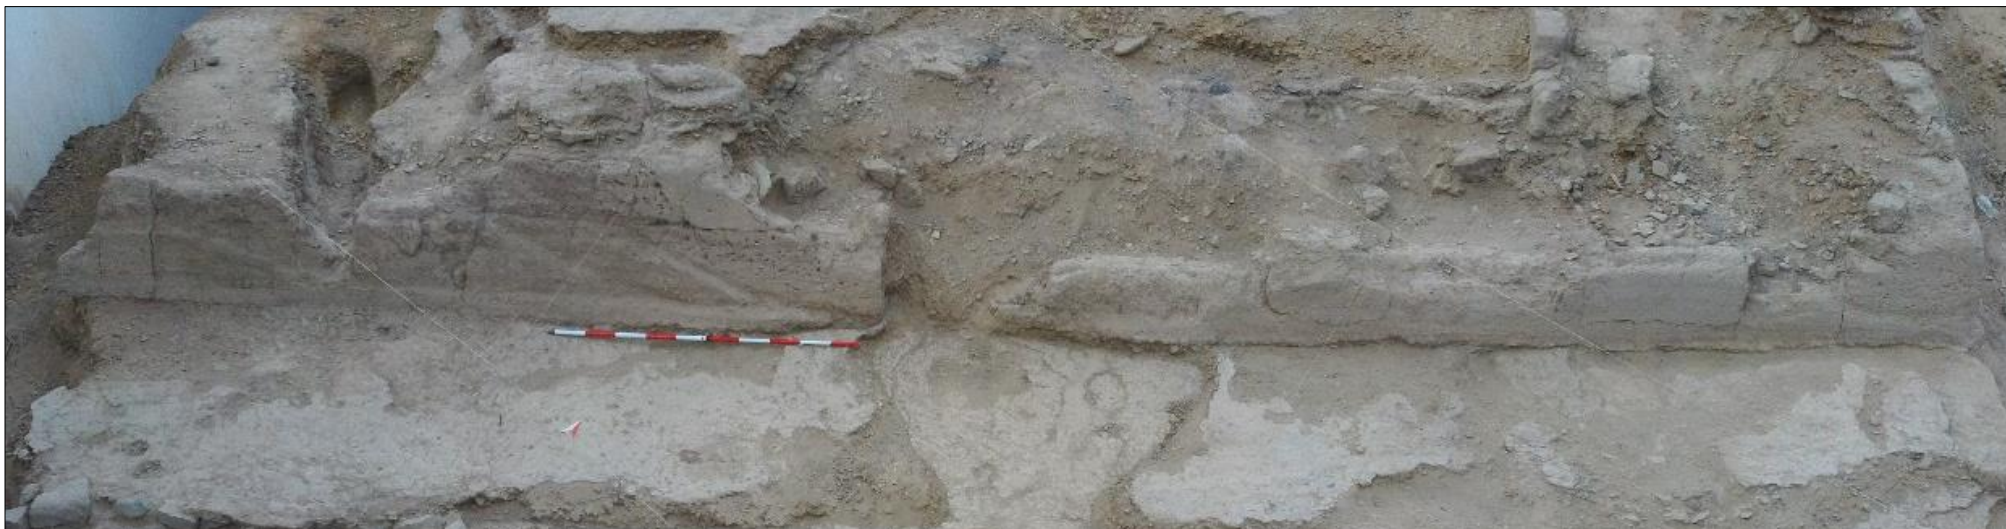
Figura 79. Foto panorámica (sureste-noroeste) del Elemento Arquitectónico 14 (Muro 14). Fuente: Proyecto de Rescate Arqueológico Cerro Huaca.

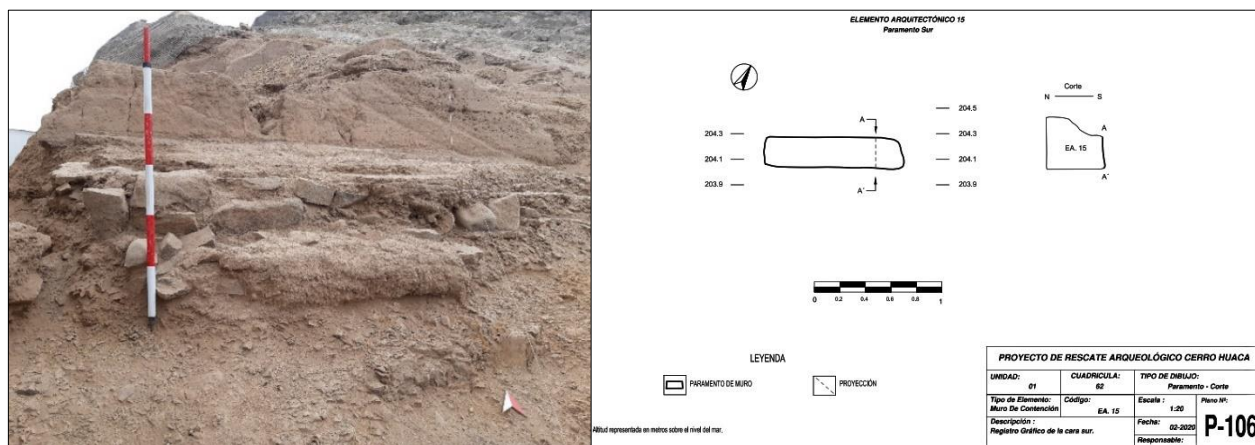
Figura 81. Foto sur-norte (izquierda) y plano de paramento y corte (derecha) del Elemento Arquitectónico 15 (Muro 15). Fuente: Proyecto de Rescate Arqueológico Cerro Huaca.

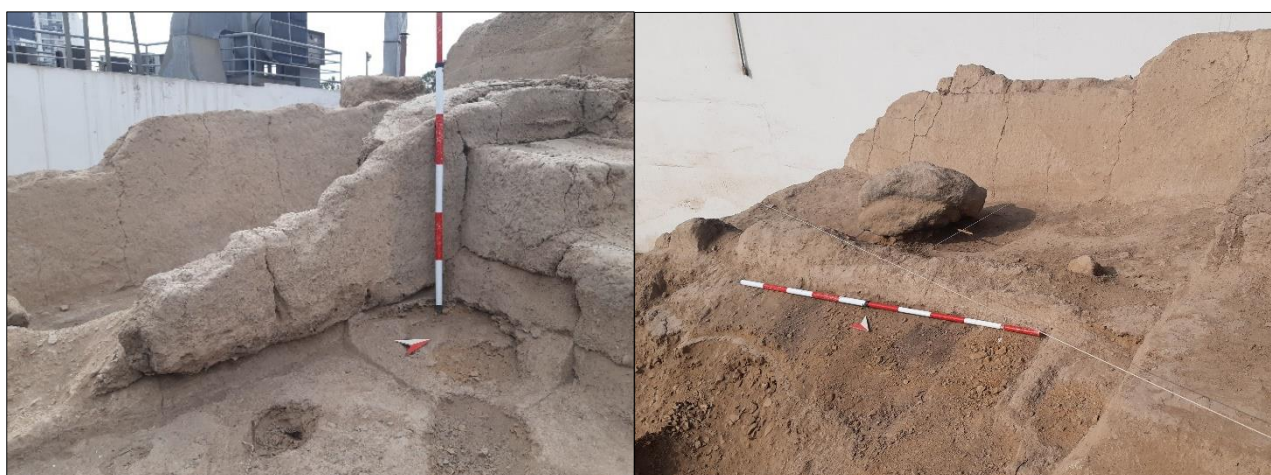
Figura 82. Foto este-oeste (izquierda) del Elemento Arquitectónico 16A (Muro 16A) y foto norte-sur (derecha) del Elemento Arquitectónico 16B (Muro 16B). Fuente: Proyecto de Rescate Arqueológico Cerro Huaca.

Se encontraron en mal estado de conservación, con sus componentes estructurales colapsadas, erosionado y con grietas en las paredes (lado oeste). Estructuralmente el Muro 16A, se adosa al EA. 13B formando un ángulo interno (esquina noroeste) del Ambiente 4, en el cual se construyó y se apoyó los EA. 7A, 7B y 7C. Se superpone al EA. 16B, a modo de paños o hilera y sostiene (lado oeste) el relleno cultural (Capa 3) del Ambiente 3B. Por otro lado, el Muro 16B se adosa al EA. 7D, se le superpone el EA. 16A y se asienta directamente sobre la superficie del cerro (estéril).

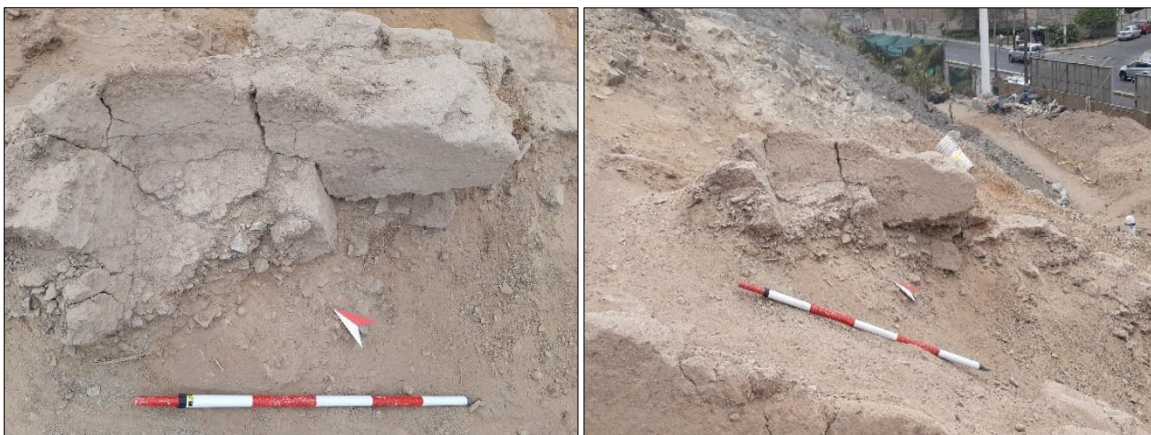
Figura 89. Fotos de oeste-este en detalle (izquierda) y panorámica (derecha) del Elemento Arquitectónico 21 (Escalera 2). Fuente: Proyecto de Rescate Arqueológico Cerro Huaca.

2, como elemento de acceso o modalidad de comunicación entre espacios dispuestos en diferentes niveles, por un lado, el Ambiente 4 (altura inferior) y por otro, el Ambiente 3 (altura superior). Correspondió a una estructura maciza, caja grande, de un solo tramo, de planta recta y con un eje de orientación de noroeste-sureste. Debido al mal estado de conservación, las dimensiones originales de este elemento son desconocidas, ya que fue hallado incompleta, especialmente los peldaños. Se reportó un solo peldaño o escalón conservado, con 0.54 metros de paso o huella y 0.20 metros de contrapaso o contrahuella; y posiblemente estuvo conformando por al menos 4 peldaños y generaría 40% de pendiente y 21° de inclinación aproximadamente. A través de la proyección isométrica y las evidencias conservadas se registraron las siguientes dimensiones: 3.00 metros de longitud, 2.20 metros de ancho; y una altura aproximada de 1.30 metros. Con respecto a la técnica constructiva, se elaboró utilizando exclusivamente un relleno cultural de alta densidad y de textura media/gruesa (tierra, grumos de barro, terrones, gravilla, material orgánico, etc.), y con un acabado final aplicando directamente barro vaciando y modelado de manera regular a modo de empotrado. Se registró bastante erosionada y muy destruida, mayor a 80 % aproximadamente sus componentes. Específicamente, resalta los colapsos de los peldaños o escalones que lo conformaron.

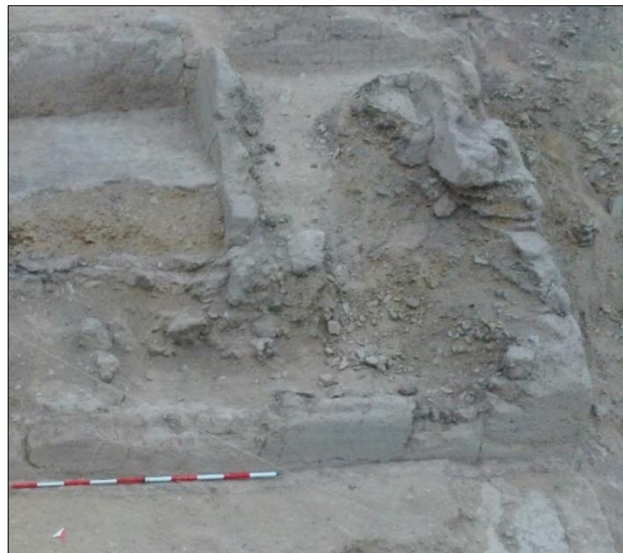
Figura 91. Foto panorámica sur-norte del Elemento Arquitectónico 21 (Escalera 2).

Nótese la proyección de sus componentes. Fuente: Proyecto de Rescate Arqueológico Cerro Huaca.

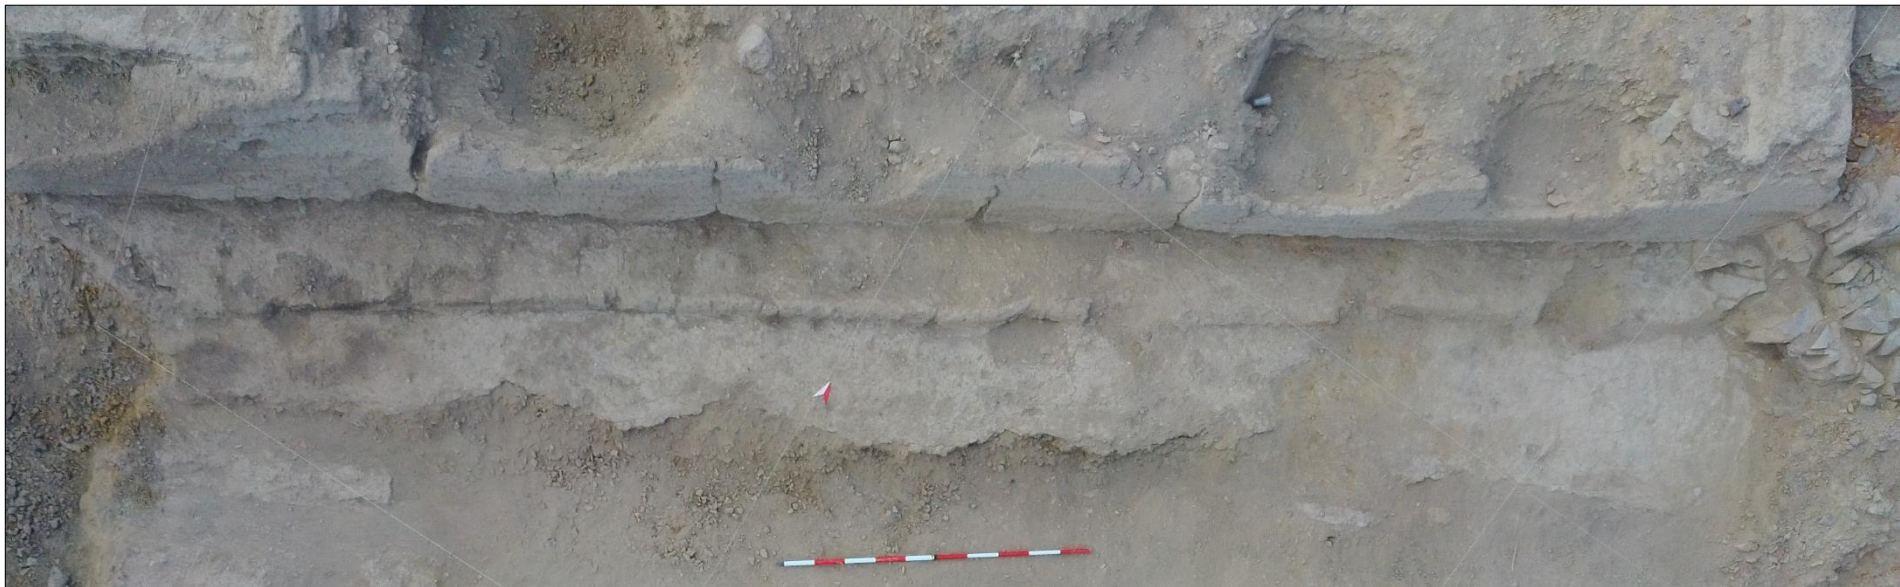
Figura 92. Foto de planta del Elemento Arquitectónico 22 (Banqueta 2). Fuente: Proyecto de Rescate Arqueológico Cerro Huaca.

Las patologías identificadas en este elemento arquitectónico están conformadas por una serie de afectaciones por agentes de deterioro (factores medioambientales y humanos) en todo el componente estructural de la banqueta. Específicamente la superficie se halló muy erosionada y desgastada.

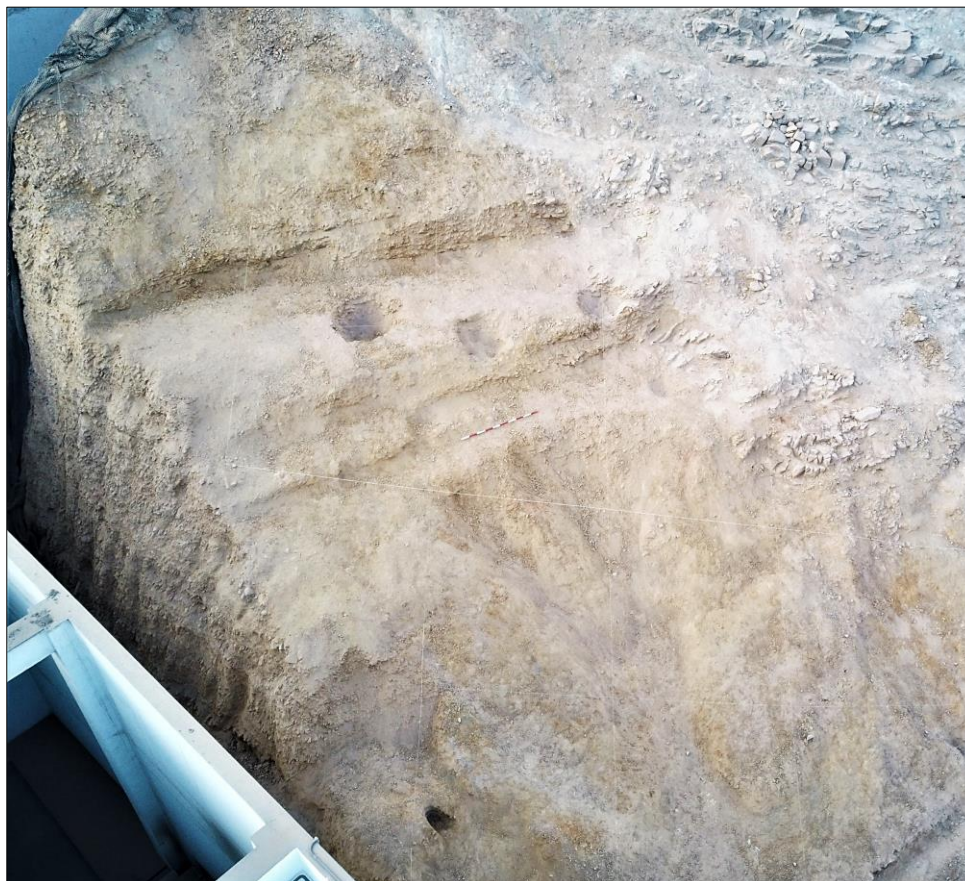
Figura 120. Foto panorámica de la superficie rocosa del cerro (estéril). Nótese los cortes y el condicionamiento del terreno para la construcción de los ambientes con aterrazamiento. Fuente: Proyecto de Rescate Arqueológico Cerro Huaca.

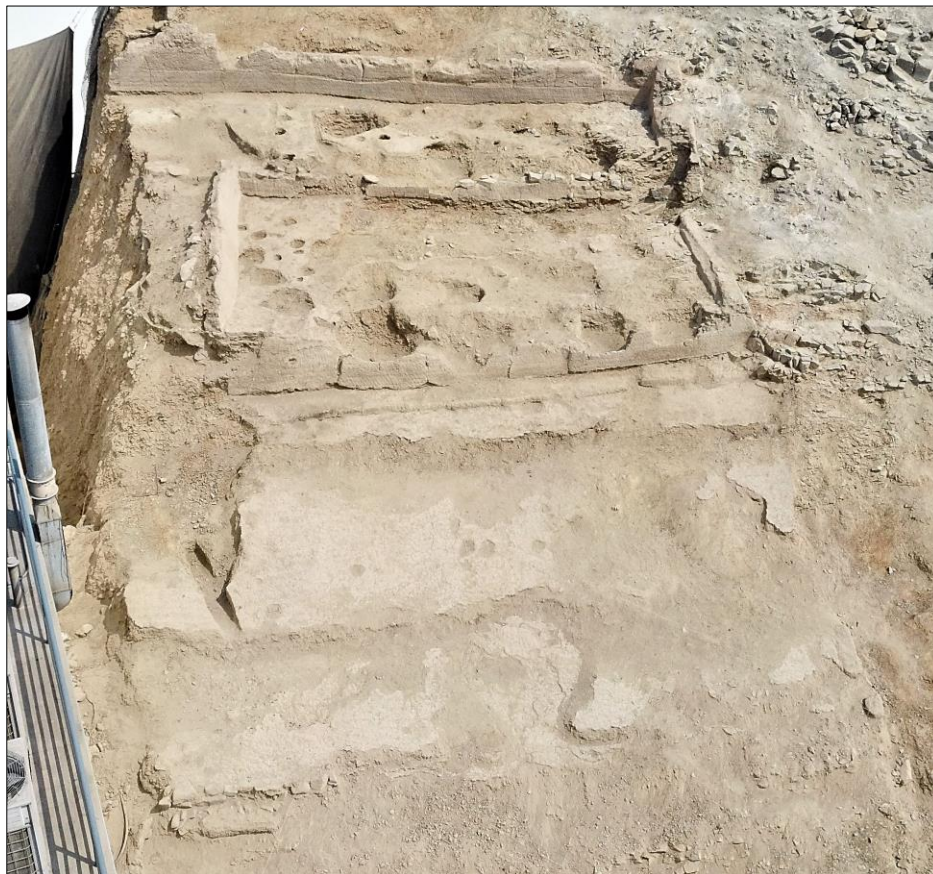
Figura 136. Foto panorámica (vista S-N) del Momento Constructivo Final, asociado al muro EA. 17. Primer Momento Constructivo (I). Proyecto de Rescate Arqueológico Cerro Huaca.

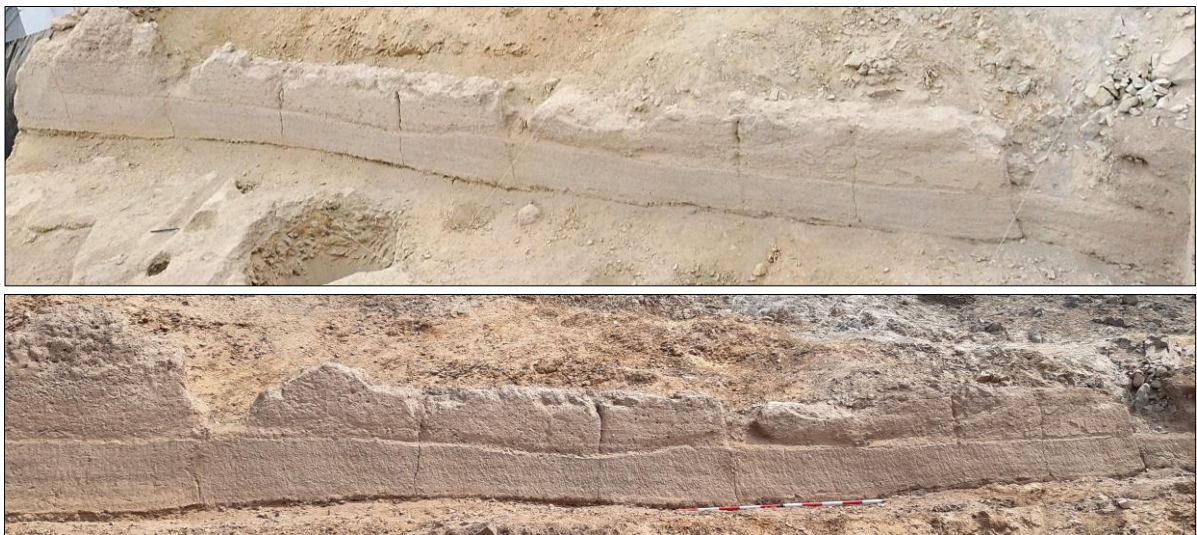
Figura 138. Fotos de muro de tapial EA. 1, de tipo contención con paños irregulares y estriados. Proyecto de Rescate Arqueológico Cerro Huaca.

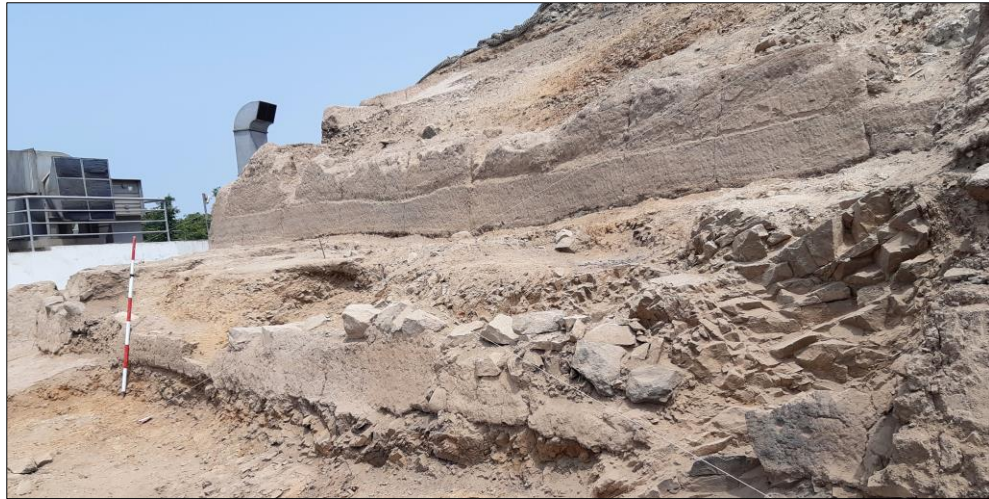
Figura 139. Foto del muro de tapial EA. 1, tipo contención con paños irregulares (parte alta) y la foto del muro de tapial EA. 3B, tipo contención con técnica mixta hechos piedras unidad con barro sobre el tapial (parte baja). Proyecto de Rescate Arqueológico Cerro Huaca.

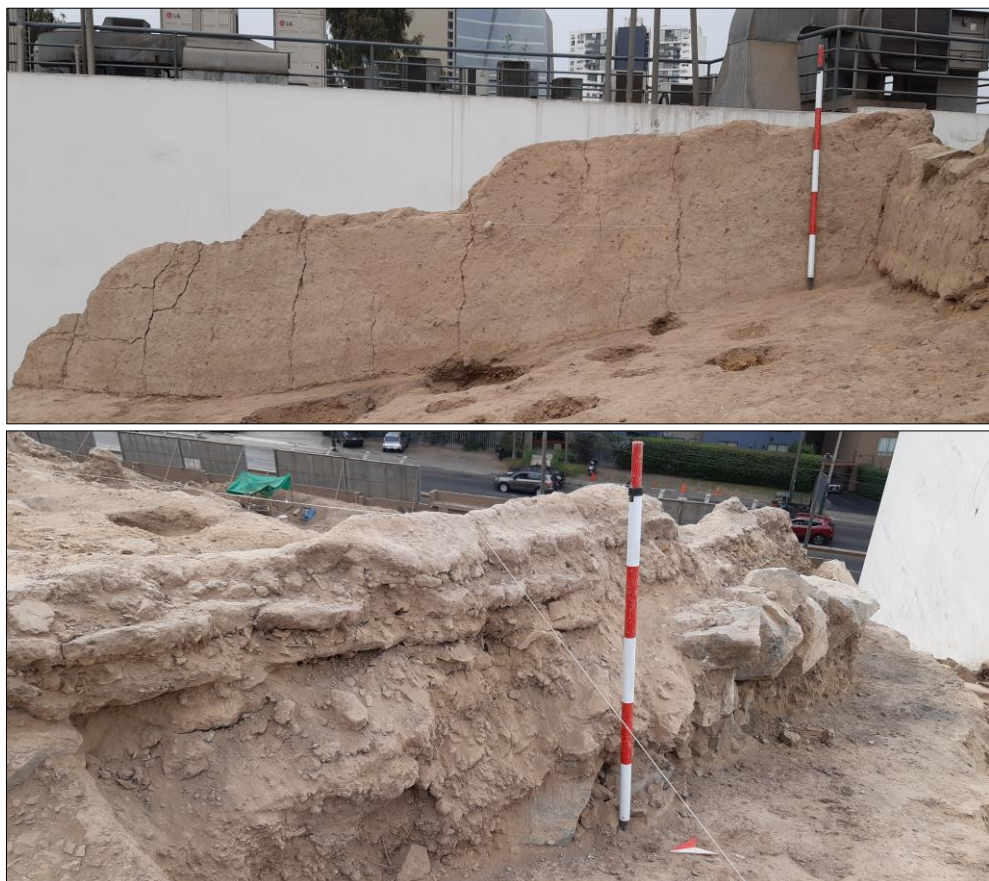
Figura 140. Foto del muro de tapial EA. 17, de tipo contención con los bloques de tierra modelados irregulares (superior) y su relleno piedras y barro como soporte estructural (inferior). Proyecto de Rescate Arqueológico Cerro Huaca.

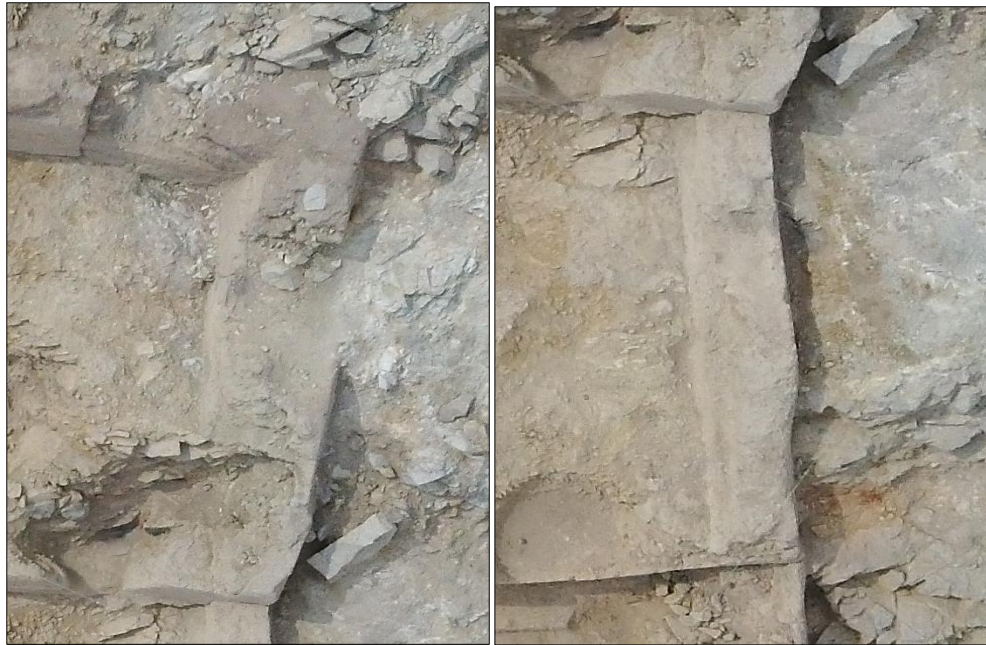
Figura 141. Foto de muro tapial EA. 2 de doble cara (izquierda) y foto del muro de tapial EA.5 de tipo perimetral y de doble cara (derecha). Proyecto de Rescate Arqueológico Cerro Huaca.

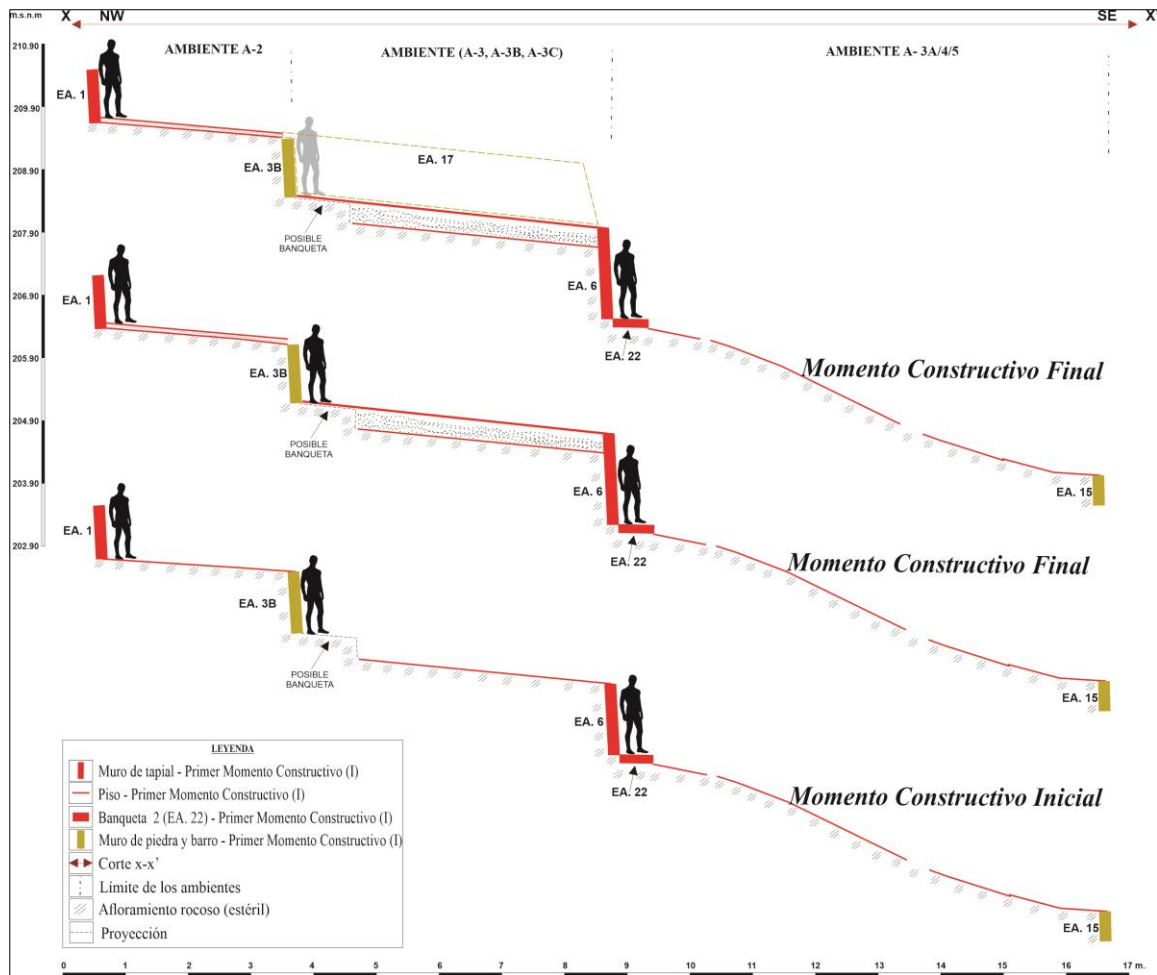
Figura 143. Corte arquitectónico X-X' (NW-SE) del Momento Constructivo Final. Nótese el perfil de zonificación de los ambientes. Fuente: Elaboración propia.

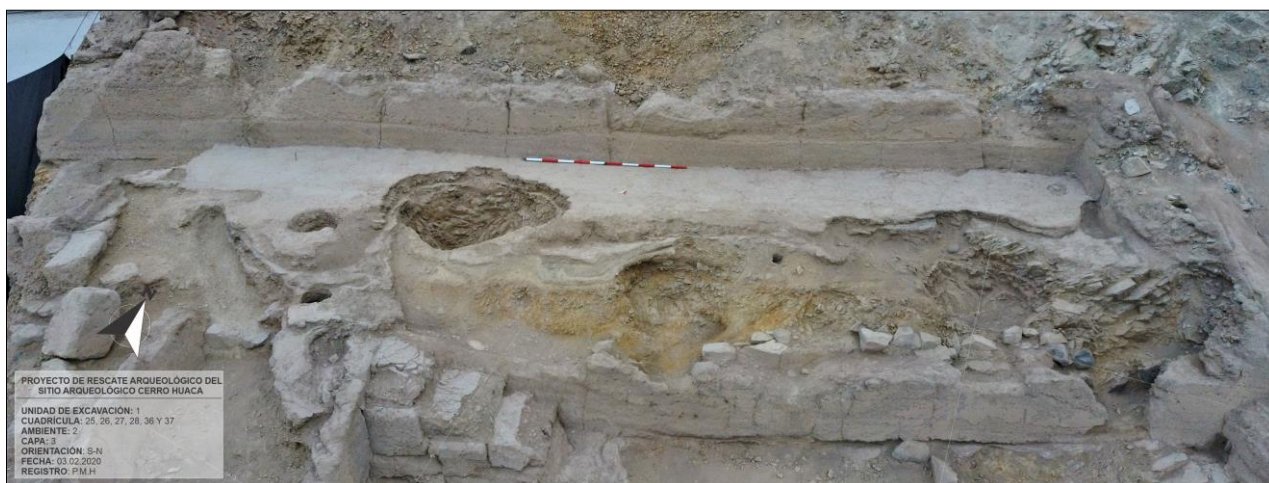
Figura 150. Foto del Ambiente 2 (A-2). Segundo Momento Constructivo (II). Proyecto de Rescate Arqueológico Cerro Huaca.

El Ambiente 2 (A-2) no presento nuevos elementos arquitectónicos, pero se observó la construcción de un nuevo piso (Capa 5) sencillo y rustico, sobre el cual se depositó un relleno cultural grueso (Capa 4) para asentar un nuevo piso (Capa 3) de acabado fino y uniforme, constituyendo el nivel de ocupación del espacio. El muro que forma la terraza por el lado sur es el EA. 3A (adosado paralelamente con el EA. 3B) que además divide y eleva a 1.50 m. de alto por sobre el nivel del Ambientes 3 (A-3). Sus dimensiones conservadas visibles no presentaron variación en relación con el anterior momento constructivos. Se reportó un acceso a través de una escalera (EA. 7) que comunicaría al Ambiente 3 (Figuras 150 y 151).

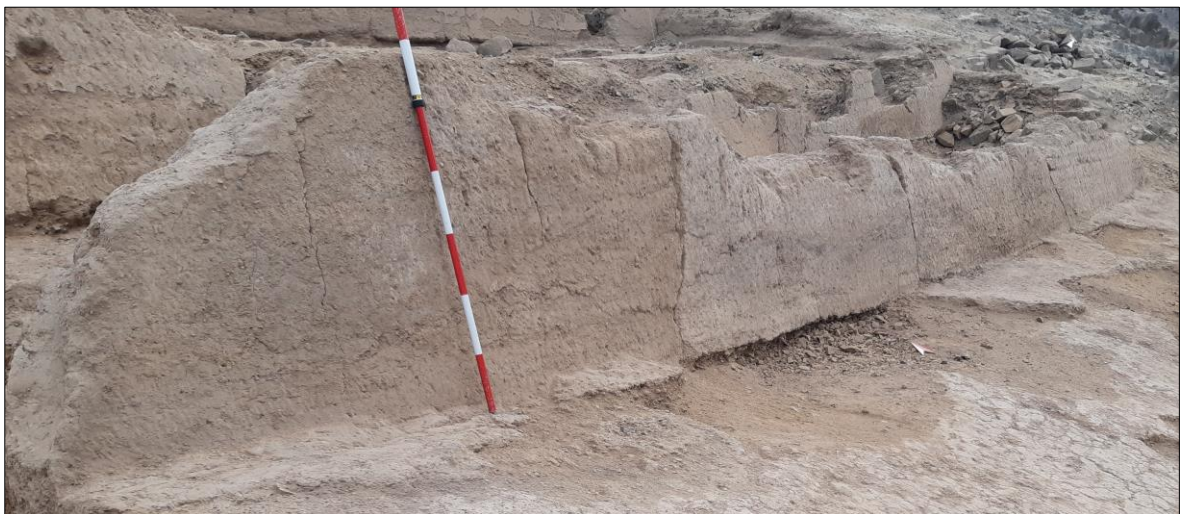
Figura 164. Foto del muro de tapia EA. 9 de tipo contención con paños irregulares. Segundo Momento Constructivo (II). Proyecto de Rescate Arqueológico Cerro Huaca.

Figura 164. Foto del muro de tapia EA. 9 de tipo contención con paños irregulares. Segundo Momento Constructivo (II). Proyecto de Rescate Arqueológico Cerro Huaca.

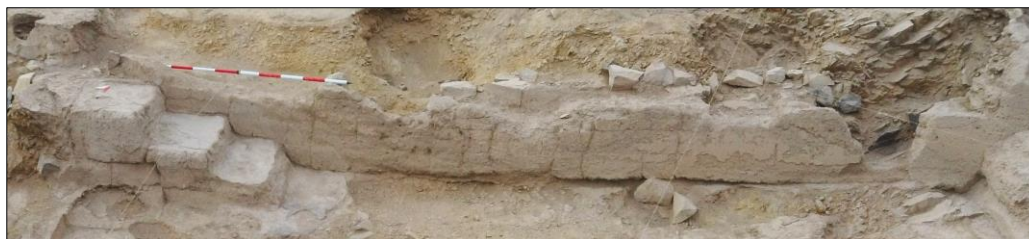
Figura 165. Foto de muro de tapia EA. 3A de tipo interno, adosado en paralelo con el EA. 3A y se le adosa la EA. 7 (Escalera 1). Segundo Momento Constructivo (II). Proyecto de Rescate Arqueológico Cerro Huaca.

Figura 165. Foto de muro de tapia EA. 3A de tipo interno, adosado en paralelo con el EA. 3A y se le adosa la EA. 7 (Escalera 1). Segundo Momento Constructivo (II). Proyecto de Rescate Arqueológico Cerro Huaca.

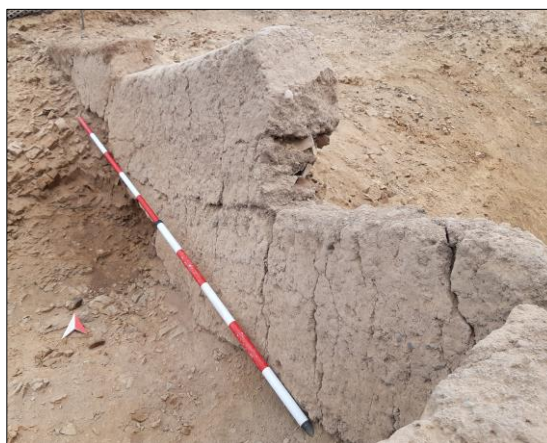
Figura 166. Foto del muro de tapia EA. 20 de tipo divisorio. Segundo Momento Constructivo (II). Proyecto de Rescate Arqueológico Cerro Huaca.

Figura 166. Foto del muro de tapia EA. 20 de tipo divisorio. Segundo Momento Constructivo (II). Proyecto de Rescate Arqueológico Cerro Huaca.

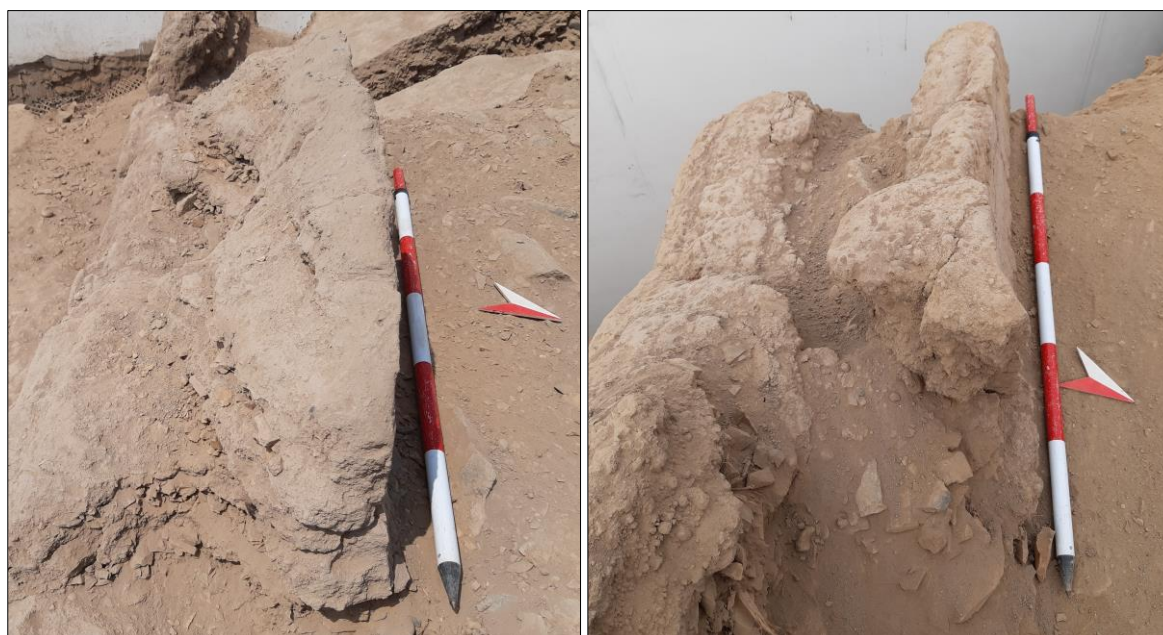
Figura 167. Foto del muro de tapial EA. 11 (izquierda) y foto del muro de tapial EA. 23 ambos de tipo interior y de crecimiento. Segundo Momento Constructivo (II). Proyecto de Rescate Arqueológico Cerro Huaca.

Figura 167. Foto del muro de tapial EA. 11 (izquierda) y foto del muro de tapial EA. 23 ambos de tipo interior y de crecimiento. Segundo Momento Constructivo (II). Proyecto de Rescate Arqueológico Cerro Huaca.

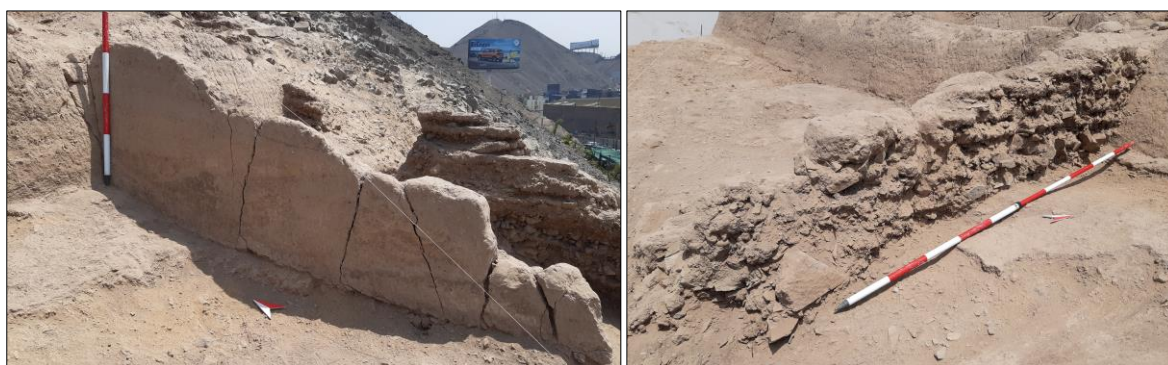
Figura 168. Fotos del muro de tapia EA. 12 de tipo contención de una sola cara. Nótese la cara (izquierdo) con paños irregulares y el lado interno (derecha) con bloques de tierras y piedras. Segundo Momento Constructivo (II). Proyecto de Rescate Arqueológico Cerro Huaca.

Figura 168. Fotos del muro de tapia EA. 12 de tipo contención de una sola cara. Nótese la cara (izquierdo) con paños irregulares y el lado interno (derecha) con bloques de tierras

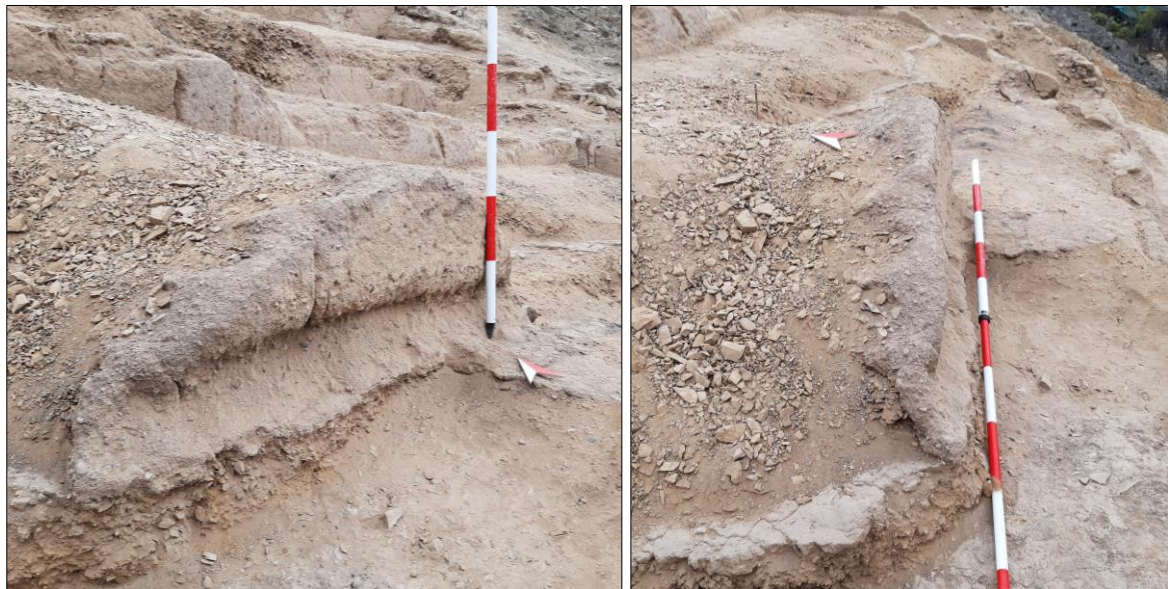
Figura 177. Fotos del paramento externo (izquierda) y foto de perfil (derecha) del muro de tapial de EA. 10 (derecha) de tipo contención. Tercer Momento Constructivo (III). Proyecto de Rescate Arqueológico Cerro Huaca.

Figura 177. Fotos del paramento externo (izquierda) y foto de perfil (derecha) del muro de tapial de EA. 10 (derecha) de tipo contención. Tercer Momento Constructivo (III). Proyecto de Rescate Arqueológico Cerro Huaca.

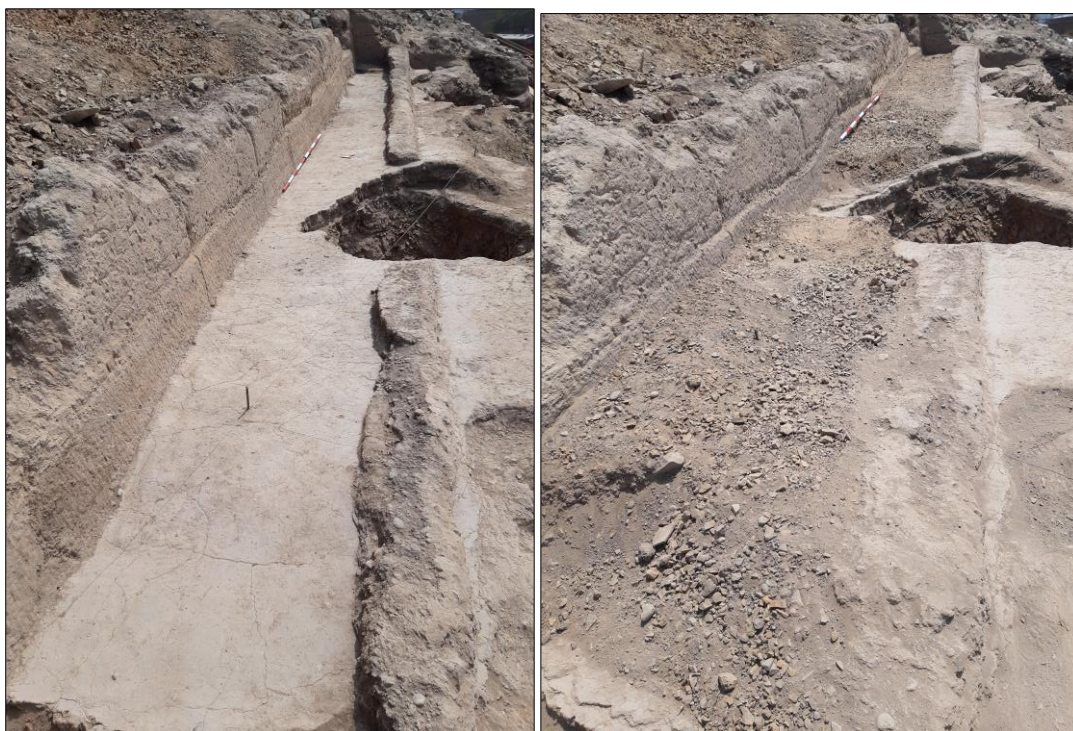
Figura 178. Foto del pequeño muro barro para la contención del relleno del EA. 4 (izquierda) y la foto del relleno estructural del EA. 4 (derecha). Tercer Momento Constructivo (III). Proyecto de Rescate Arqueológico Cerro Huaca.

Figura 178. Foto del pequeño muro barro para la contención del relleno del EA. 4 (izquierda) y la foto del relleno estructural del EA. 4 (derecha). Tercer Momento Constructivo (III). Proyecto de Rescate Arqueológico Cerro Huaca.
