**UNIVERSIDAD NACIONAL
“SANTIAGO ANTÚNEZ DE MAYOLO”
FACULTAD DE CIENCIAS SOCIALES, EDUCACIÓN Y DE LA
COMUNICACIÓN
ESCUELA PROFESIONAL DE ARQUEOLOGÍA**

**“ESTUDIO DE LA ARQUITECTURA MONUMENTAL DEL SITIO
ARQUEOLÓGICO DE CERRO HUACA DURANTE LOS PERIODOS TARDÍOS,
EN LA MARGEN IZQUIERDA DEL VALLE BAJO DEL RÍMAC- LIMA.”**

**TESIS PARA OPTAR EL TÍTULO PROFESIONAL DE
LICENCIADO EN ARQUEOLOGÍA**

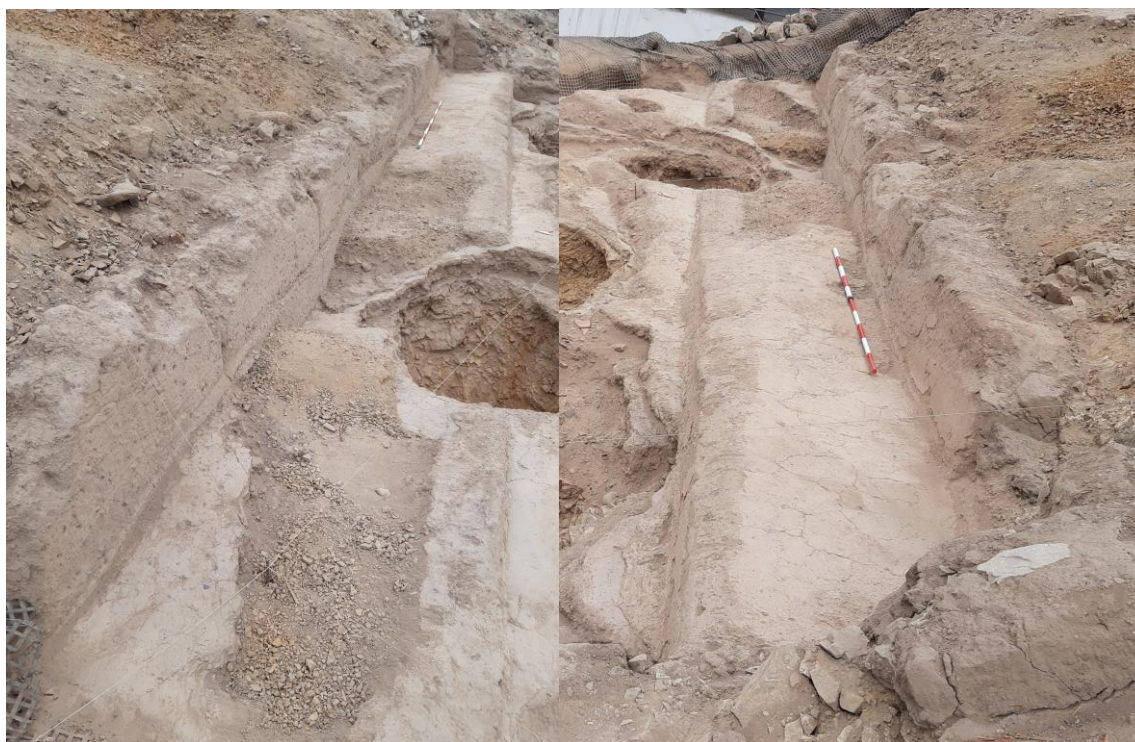
Figura 179. Foto de la EA. 4 (Banqueta 1) vista de oeste a este (izquierda) y vistas de este a oeste (derecha). Tercer Momento Constructivo (III). Proyecto de Rescate Arqueológico Cerro Huaca.

Las patologías identificadas en este elemento arquitectónico están conformadas por una serie de afectaciones por agentes de deterioro (factores medioambientales y humanos) en todo el componente estructural de la banqueta. Específicamente la superficie se halló muy erosionada y desgastada.

Figura 179. Foto de la EA. 4 (Banqueta 1) vista de oeste a este (izquierda) y vistas de este a oeste (derecha). Tercer Momento Constructivo (III). Proyecto de Rescate Arqueológico Cerro Huaca.

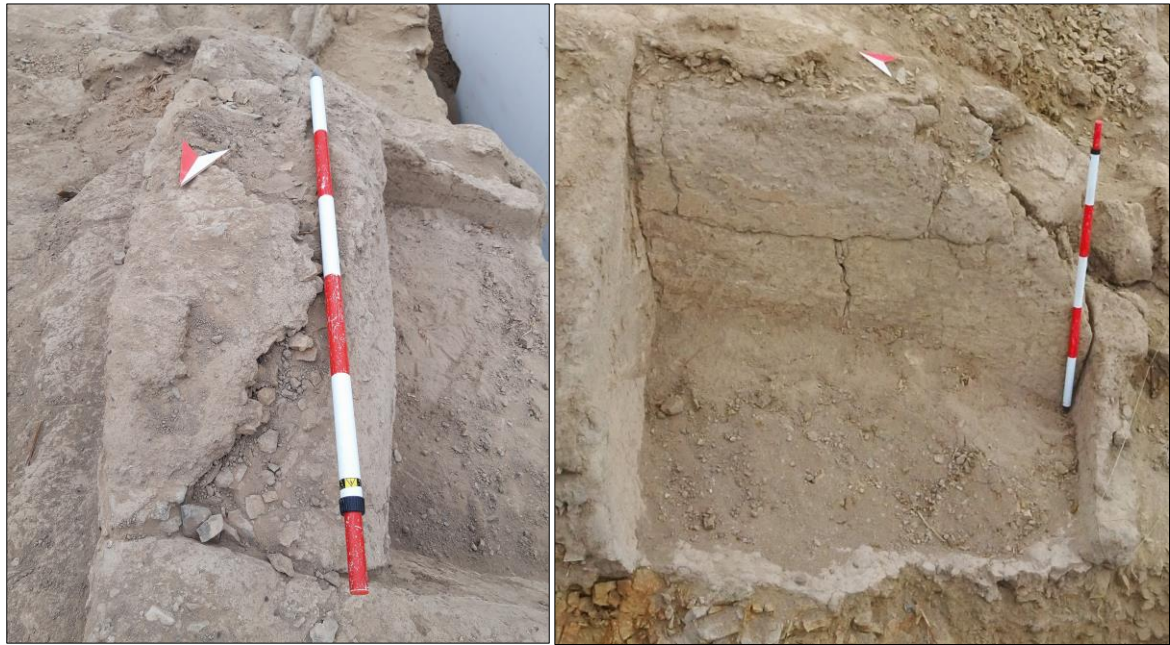
Figura 180. Foto de planta (izquierda) y foto del paramento externo (derecha) del muro de tapial de EA. 18 (derecha) de tipo interior de crecimiento. Tercer Momento Constructivo (III). Proyecto de Rescate Arqueológico Cerro Huaca.

Figura 180. Foto de planta (izquierda) y foto del paramento externo (derecha) del muro de tapial de EA. 18 (derecha) de tipo interior de crecimiento. Tercer Momento Constructivo (III). Proyecto de Rescate Arqueológico Cerro Huaca.

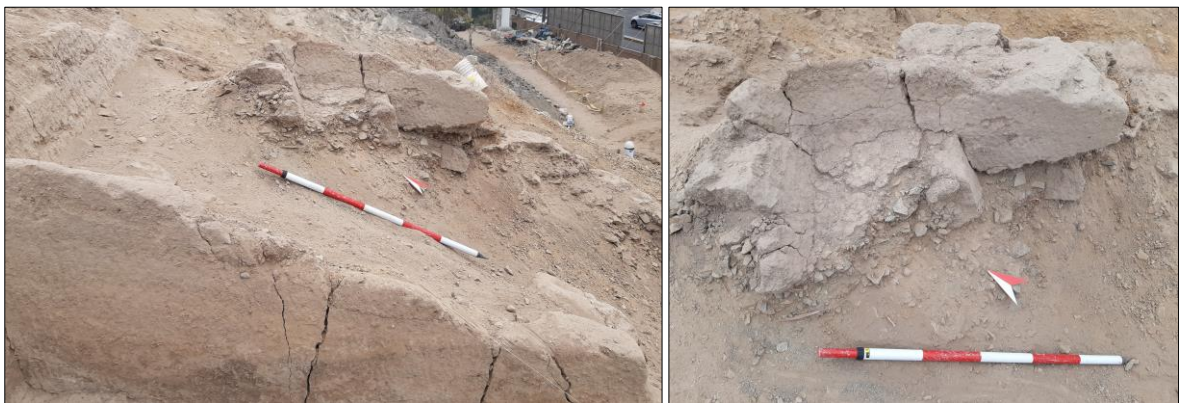
Figura 181. Foto panorámica (izquierda) y fotos en detalle (derecha) del el EA. 23, una escalera de estructura empotrada entre los EA. 12 y EA. 13. Nótese los remanentes de los peldaños conservadas. Tercer Momento Constructivo (III). Proyecto de Rescate Arqueológico Cerro Huaca.

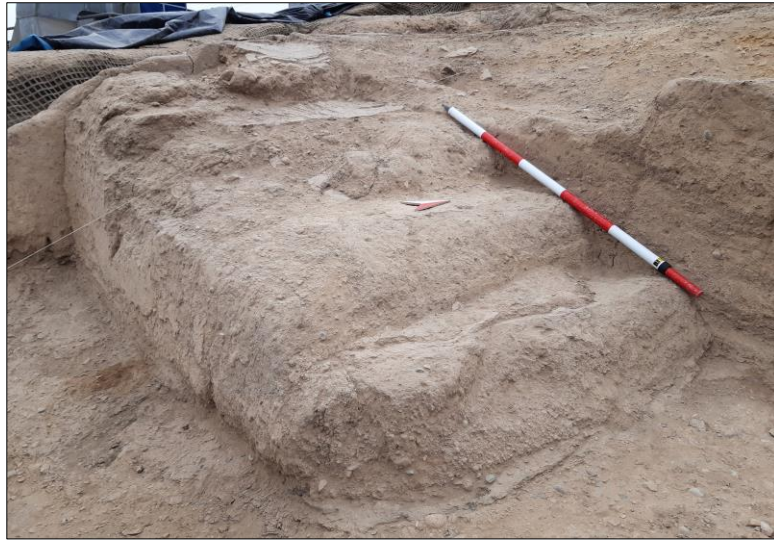
Figura 182. Foto del EA. 7A, una escalera de estructura de caja grande de un solo tramo (vista este -oeste). Tercer Momento Constructivo (III). Proyecto de Rescate Arqueológico Cerro Huaca.

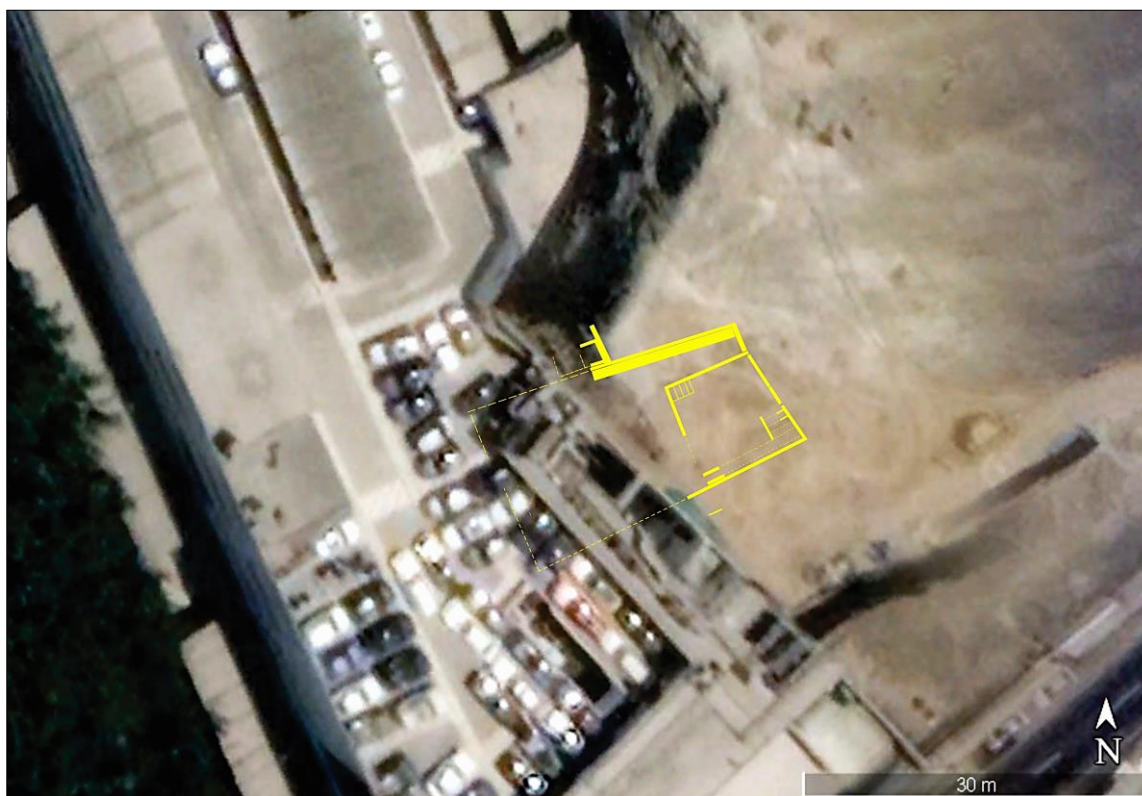
Figura 185. Vista satelital del sitio arqueológico de Cerro Huaca destruido más de la mitad de su composición original. Nótese la superposición del plano en el área intervenida y la proyección que tuvo el sitio. Fuente: Google Earth, 2023.

Figura 185. Vista satelital del sitio arqueológico de Cerro Huaca destruido más de la mitad de su composición original. Nótese la superposición del plano en el área intervenida y la proyección que tuvo el sitio. Fuente: Google Earth, 2023.

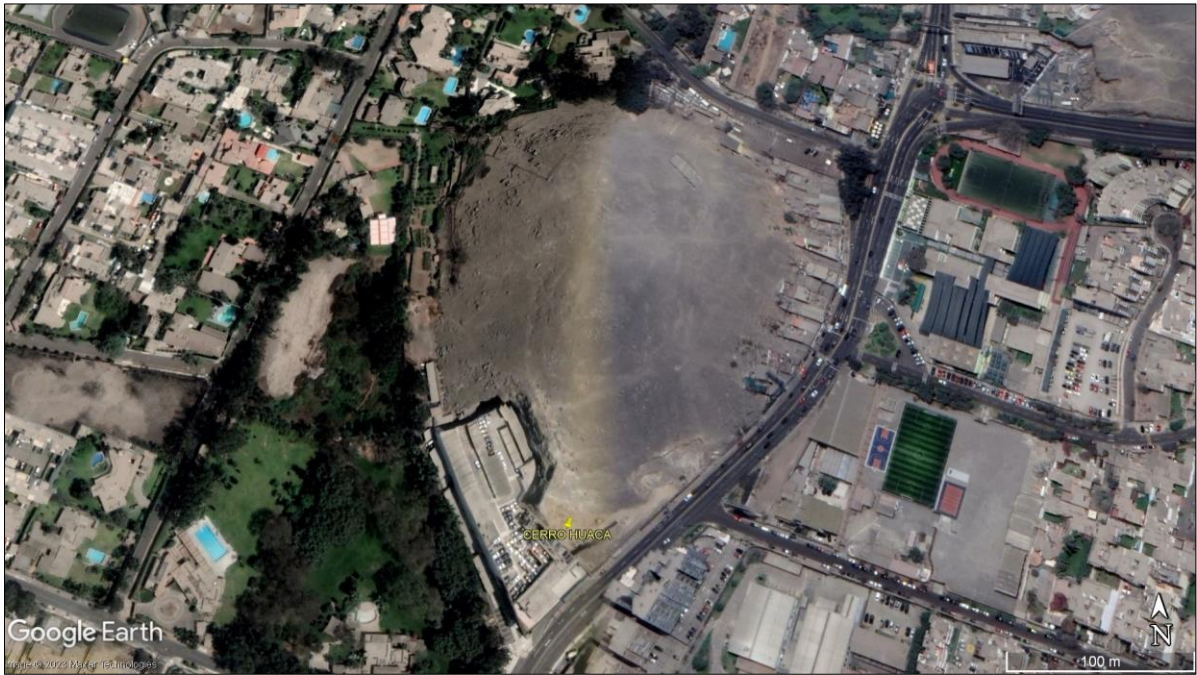
Figura 193. Vista satelital del cerro intrusivo orientado de norte-sur. Nótese que el Sitio de Cerro Huaca se encuentra al extremo sur. Fuente: Google Earth, 2023.

La forma del relieve del cerro intrusivo, donde se emplazó el sitio arqueológico de Cerro Huaca, se caracteriza por seguir un eje topográfico en sentido norte-sur, en el cual el sitio se asienta hacia el extremo sur mismo cerro. (Figura 193). La condición natural del terrero o cerro natural donde se asentó el sitio, determinaron una línea de movimiento en el acceso de los diferentes áreas naturales y accesibilidad a espacios más asequible (llanuras, laderas, vertientes etc.), ya seas por líneas principales o directos de tránsito o líneas secundarias; asimismo estas características topográficas fueron fáciles su accesibilidad y permeabilidad (Figura 194).

Figura 193. Vista satelital del cerro intrusivo orientado de norte-sur. Nótese que el Sitio de Cerro Huaca se encuentra al extremo sur. Fuente: Google Earth, 2023.

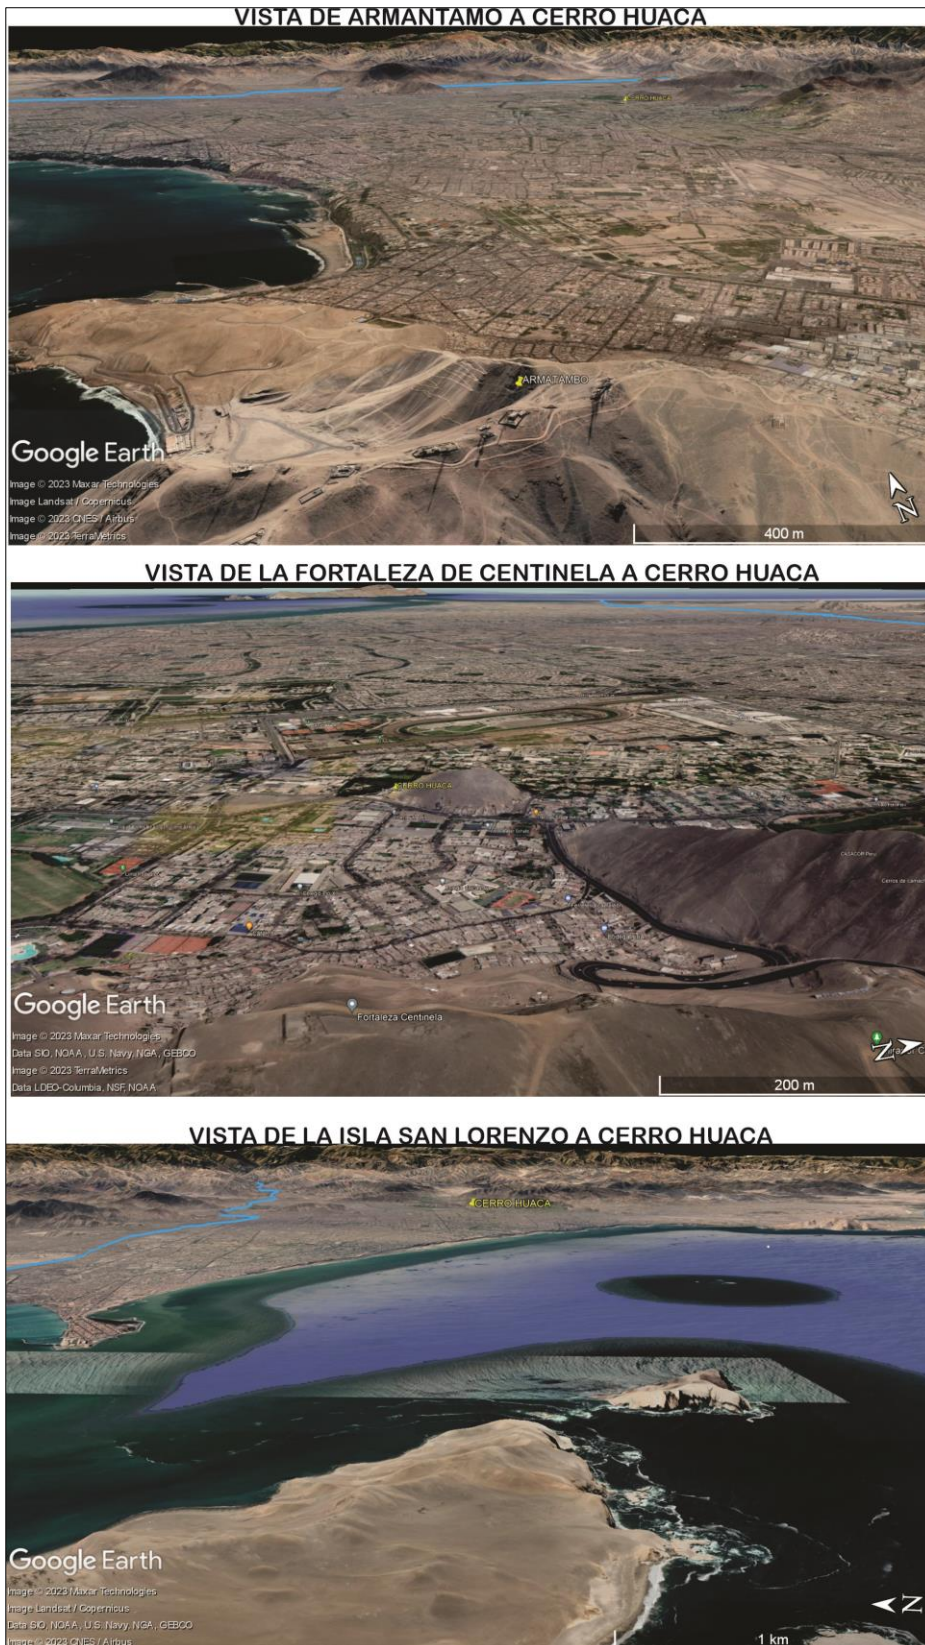
Figura 196. Vista satelital de la visibilización (percepción puntual y zonal) desde el sitio de Armatambo, Fortaleza de Centinela y de la Isla de San Lorenzo hacia el emplazamiento del sitio de Cerro Huaca. Fuente: Google Earth, 2023.

Figura 196. Vista satelital de la visibilización (percepción puntual y zonal) desde el sitio de Armatambo, Fortaleza de Centinela y de la Isla de San Lorenzo hacia el emplazamiento del sitio de Cerro Huaca. Fuente: Google Earth, 2023.

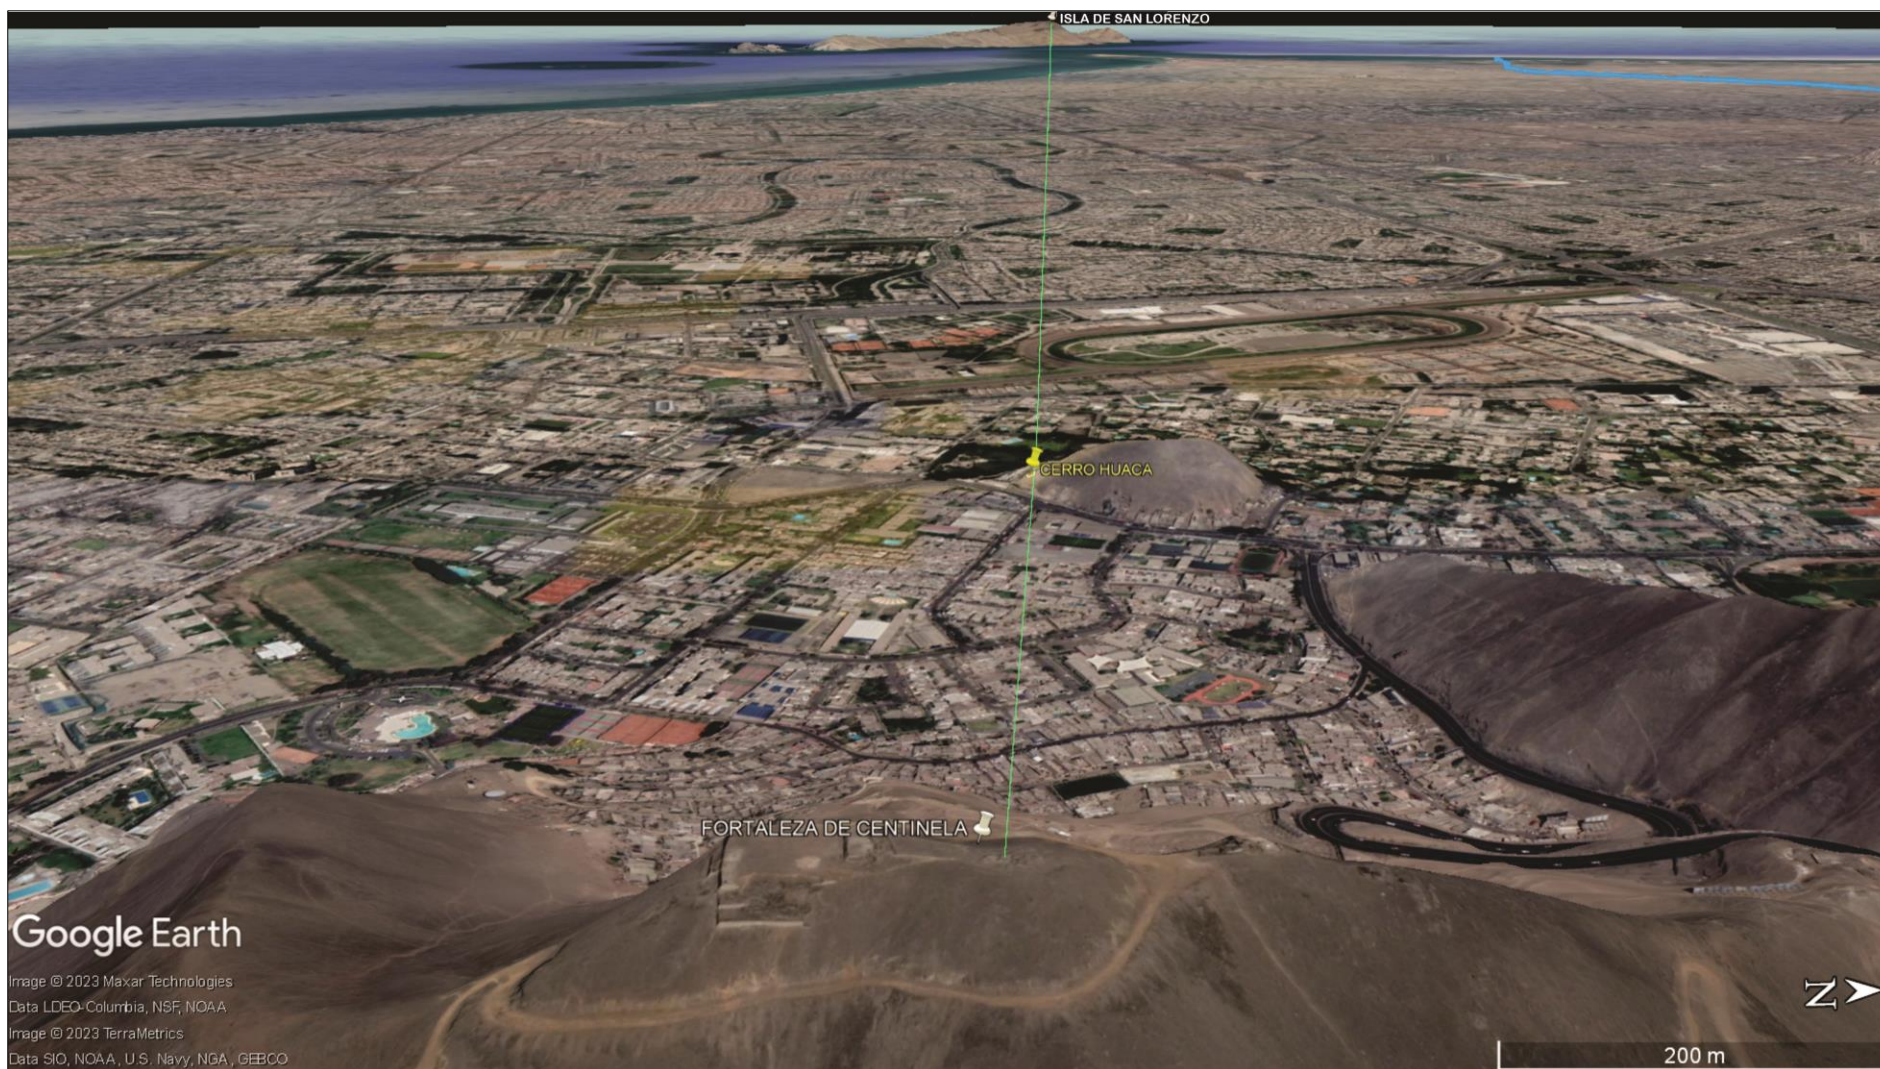
Figura 198. Vista satelital de la visualización de tres puntos alienados de este a oeste, la Fortaleza de Centinela, Cerro Huaca y la Isla San Lorenzo. Fuente: Google Earth 2023

Figura 198. Vista satelital de la visualización de tres puntos alienados de este a oeste, la Fortaleza de Centinela, Cerro Huaca y la Isla San Lorenzo. Fuente: Google Earth, 2023.

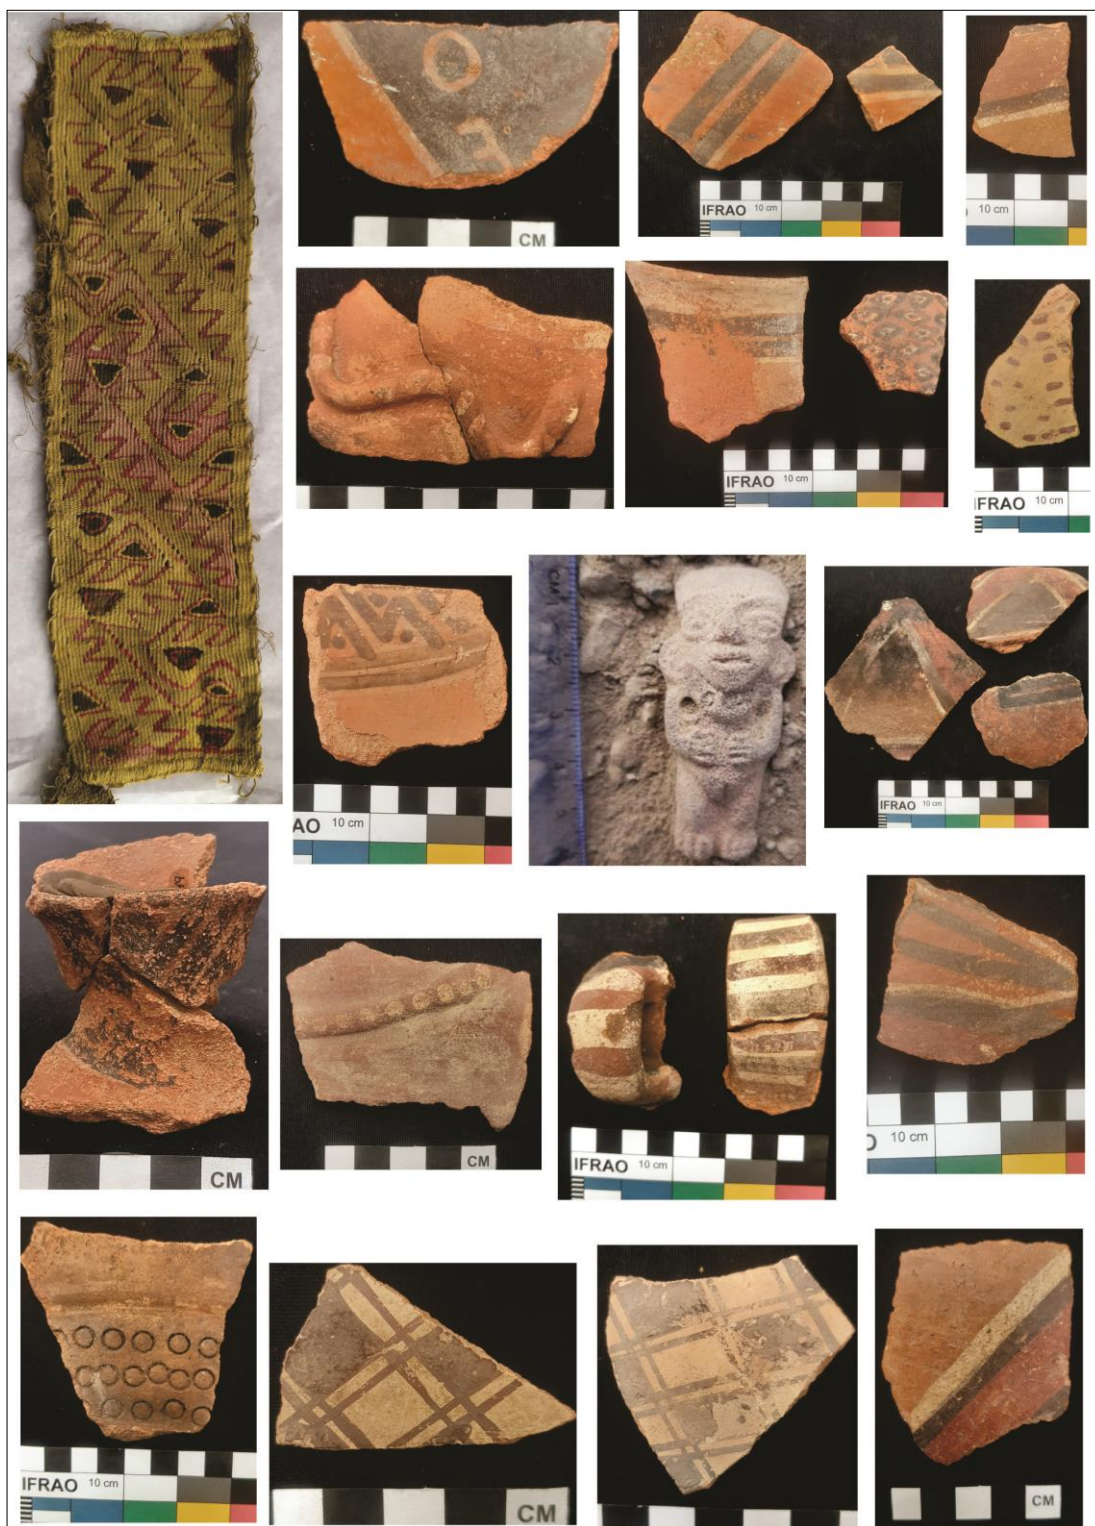
Figura 199. Foto de materiales culturales asociado al Periodo Intermedio Tardío (Ychsma Tardío A) e inicios del Periodo del Horizonte Tardío (Ychsma Tardío B).

como relleno constructivo de los muros de contención, banquetas, etc., pertenece cronológicamente del Periodo Intermedio Tardío (Ychsma Tardío A) e inicios del Periodo del Horizonte Tardío (Ychsma Tardío B) lo cual indica que esta estructura fue construida y ocupada en este periodo (Figura 199).

Figura 199. Foto de materiales culturales asociado al Periodo Intermedio Tardío (Ychsma Tardío A) e inicios del Periodo del Horizonte Tardío (Ychsma Tardío B).
