### ESTADO ACTUAL DEL DERECHO DE VÍA Y SU CUMPLIMIENTO CON EL MANUAL DE DISEÑO GEOMETRICO DE CARRETERAS DG-2018, EN LA VIA HUARAZ (KM 582+000) - CARHUAZ (KM 610+000)

Tesis para optar el grado de maestro

Mención: Dirección de la Construcción

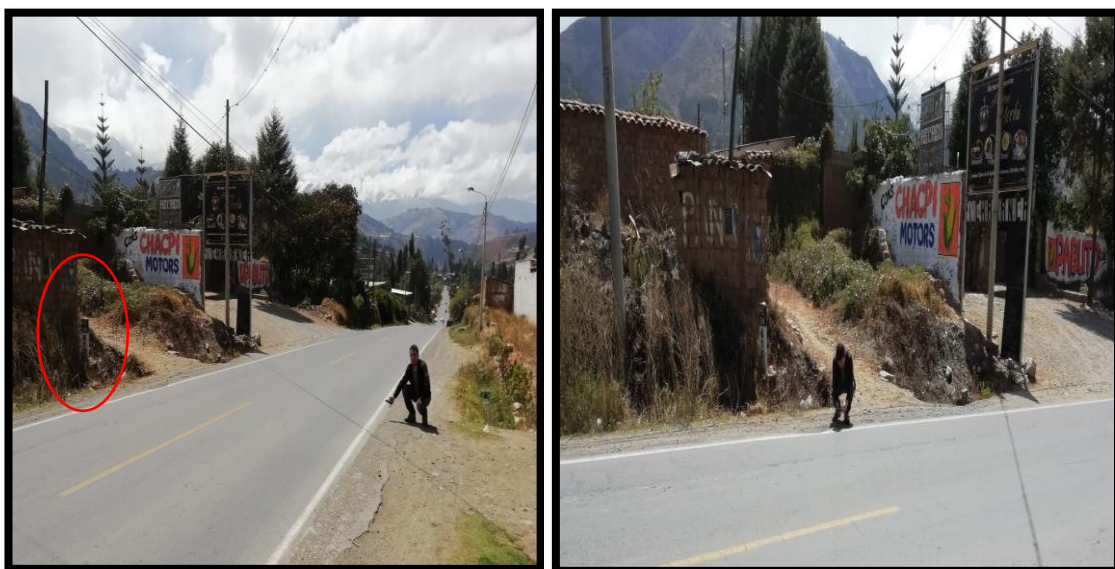
#### Figura 6

*Obtención de puntos topográficos en los extremos de la calzada (hito kilométrico km610+000.)*

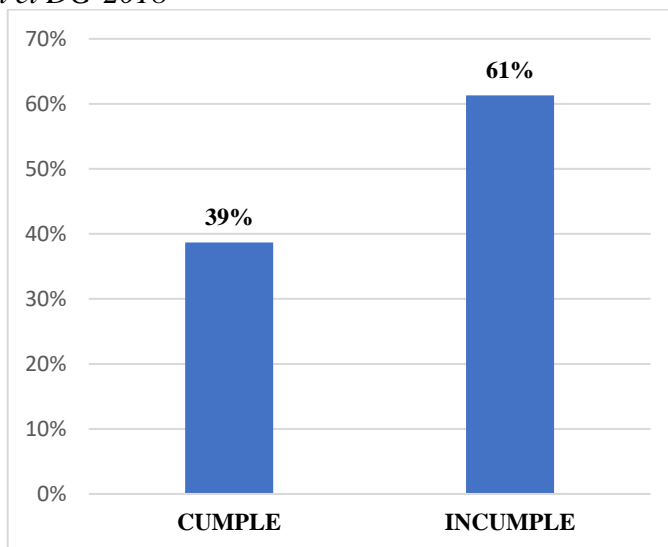
**Figura 9**

*Grafica de barras en porcentaje del cumplimiento e incumplimiento por el lado Derecho según el DG-2018*

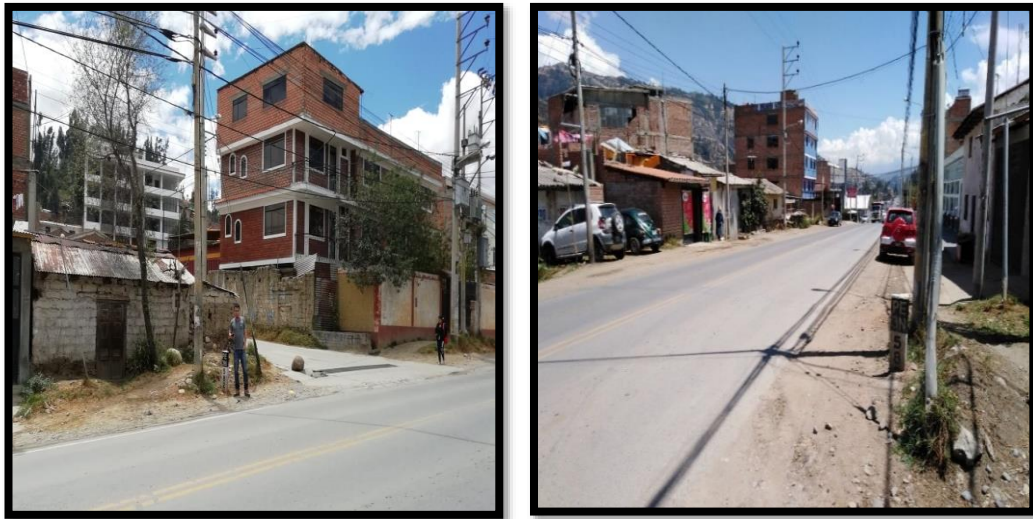
#### **Figura 10**

El análisis al estado del derecho de vía inició desde la progresiva Km582+000 tal como se evidencia en la Figura 10, el cual se encuentra dentro de la zona urbana en la Av. Centenario que según Ordenanza Municipal N° 001-2017-MPH, deberá contar con una sección vial de 30.00m, tal es así que desde este punto se comenzó a realizar la recopilación de la información In Situ, así como las mediciones respectivas y la identificación de los predios que se encuentran ocupando la faja dominio.

*A la izquierda se muestra la recolección de puntos topográficos en coordenadas UTM (hito kilométrico PE 3N 582), y a la derecha se muestra la afectación de predios urbanos.*

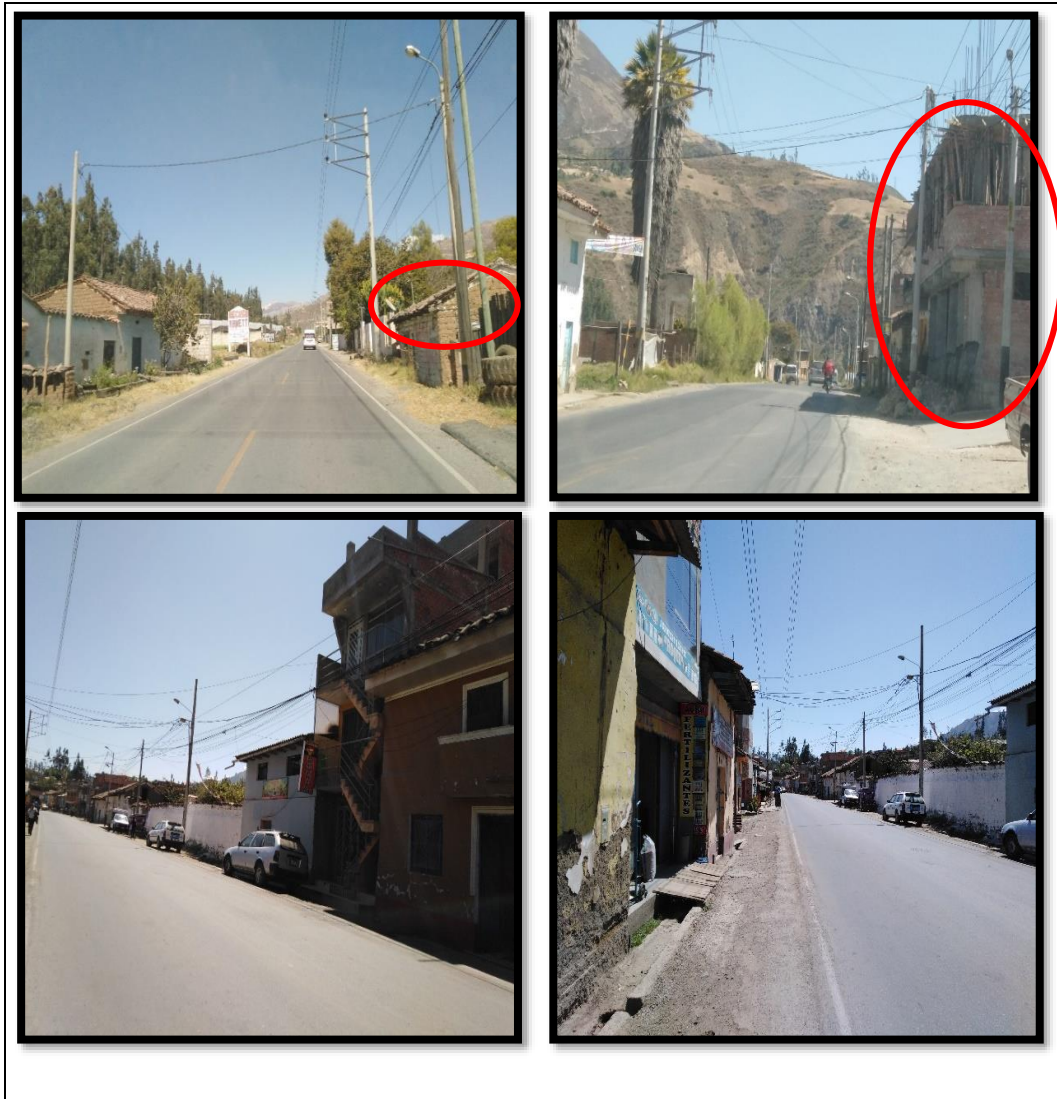
**Figura 14**

*Casos de afectación de predios al derecho de vía, cerca de la calzada.*

*Nota.* En las imágenes fotográficas se puede apreciar la ocupación del derecho de vía en ambos lados de la carretera por viviendas construidas de material noble, y de adobe, ubicados en el Distrito de Marcará, Provincia de Carhuaz.
