**ESTUDIO DE LA FUNCIÓN DE LA ARQUITECTURA DEL SITIO
ARQUEOLÓGICO DEL CAÑÓN DE SHUSHU EN EL DISTRITO DE
CAJAY DE LA PROVINCIA DE HUARI**

**TESIS PARA OPTAR EL TÍTULO PROFESIONAL DE
LICENCIADO EN ARQUEOLOGÍA**

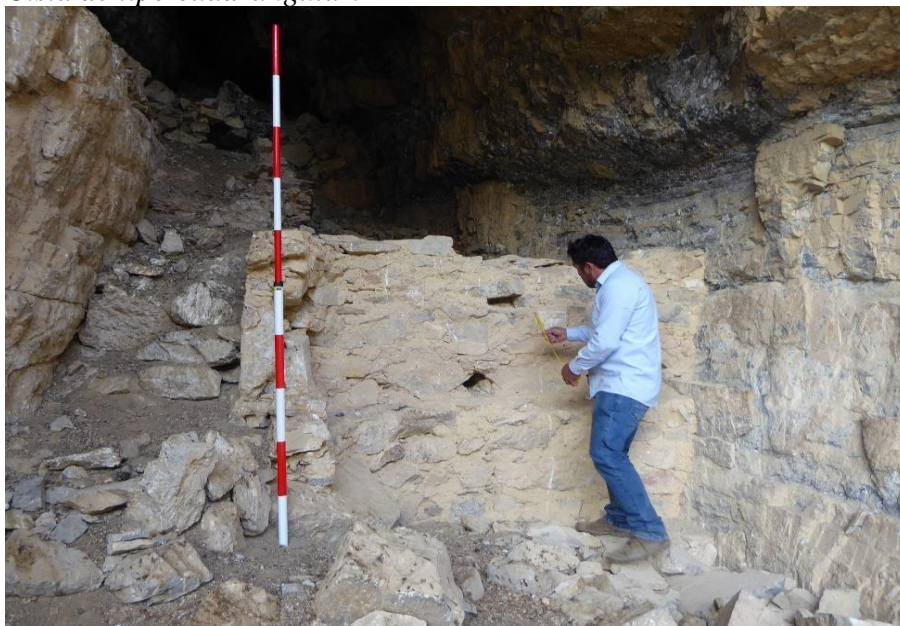
Figura 25
Cista de tipo cuadrangular.

Nota. Cista de 1.20 m x 2.00 m sellada sin disturbios durante el 2023. Por C. Castillo (2023).

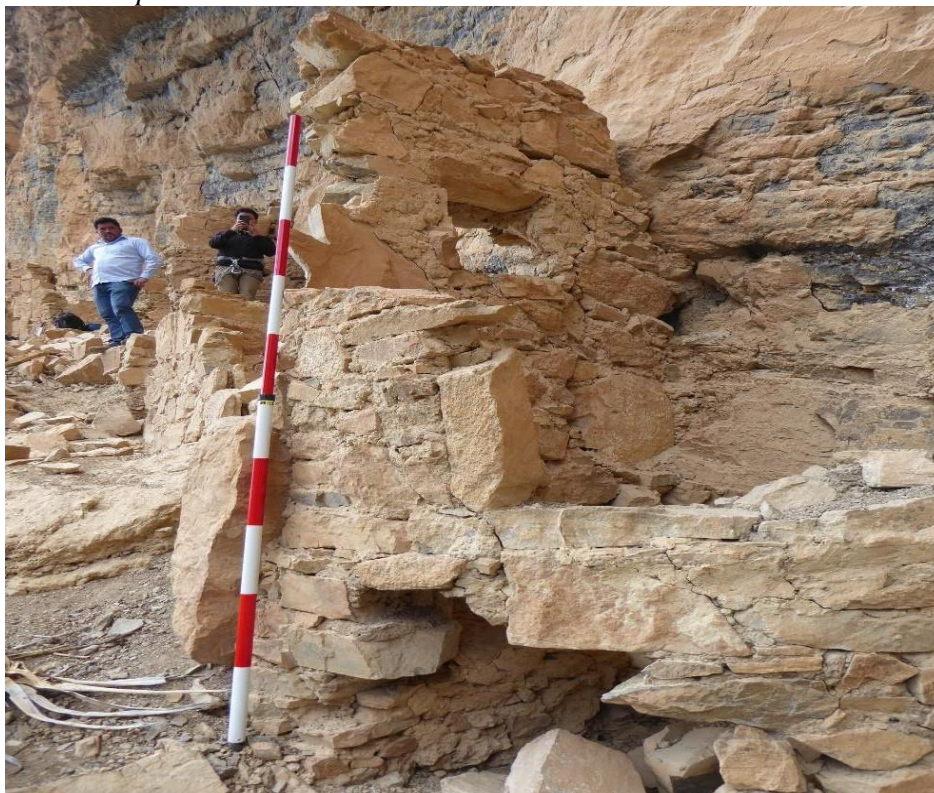
Figura 26
Cista de tipo circular.

Nota. Cista de 2.20 m x 1.20 m de ancho disturbado por C. Castillo (2023).

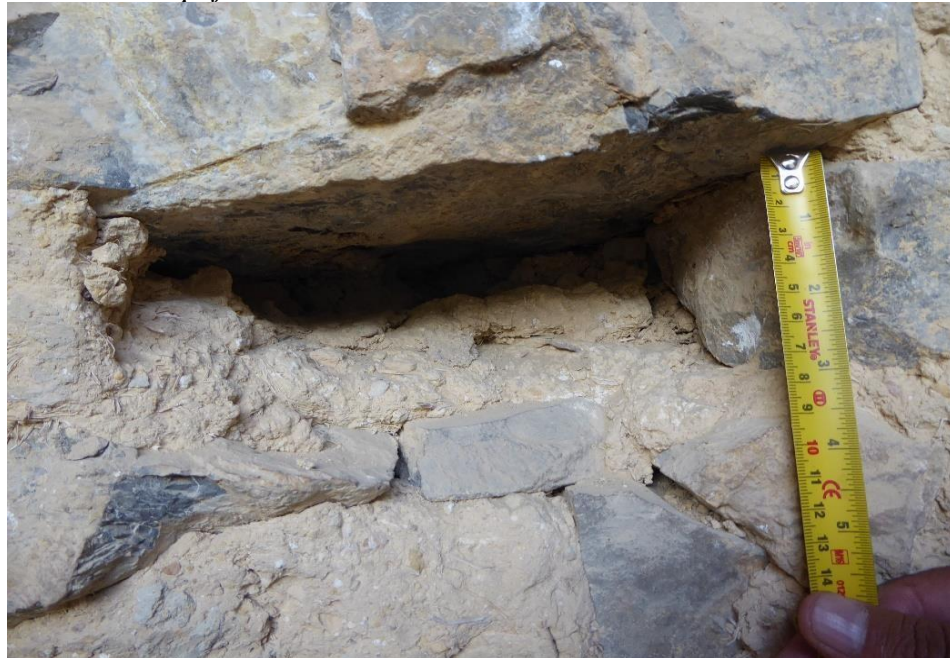
Mortero de barro con paja de ichu.

Nota. Identificación de mortero de barro con presencia de paja de ichu Por C. Castillo (2023).

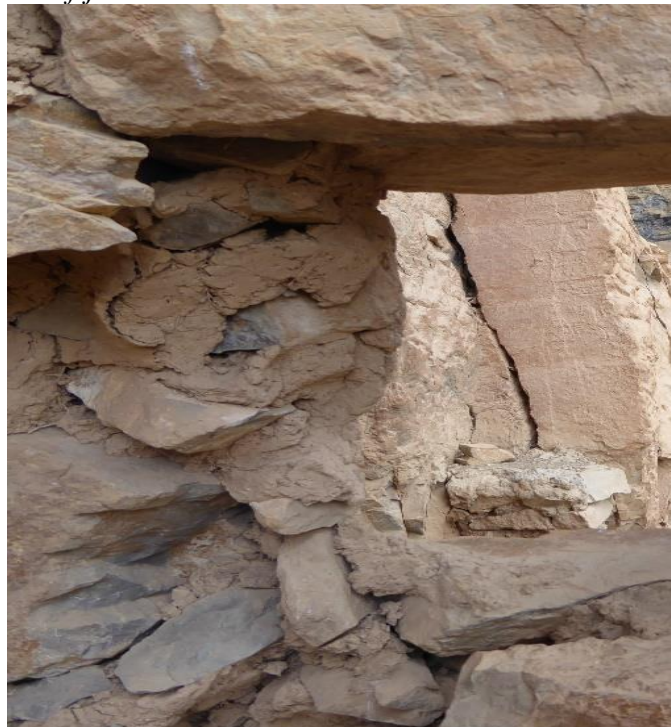
Nota. Identificación de mortero de barro adosado y como fijador de unión. Por C. Castillo (2023).

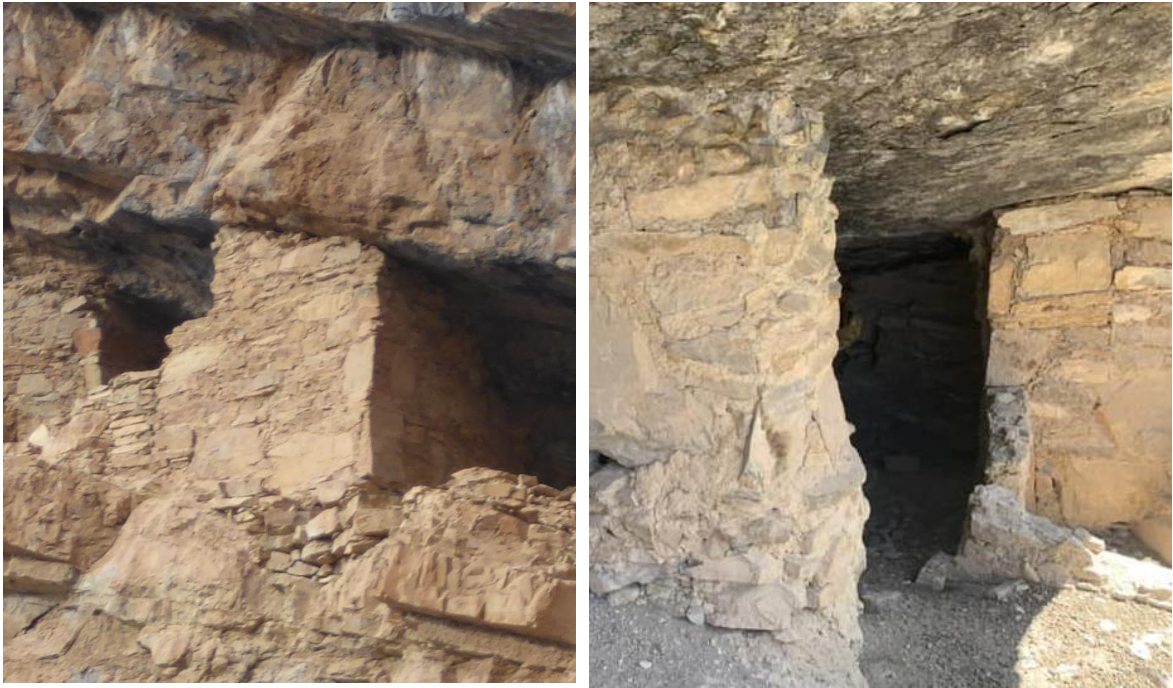
Figura 29
Espacios amplios de gran altura.

Nota. Espacios amplios con altura mayor a los 2 m durante el 2019. Por C. Castillo (2023).

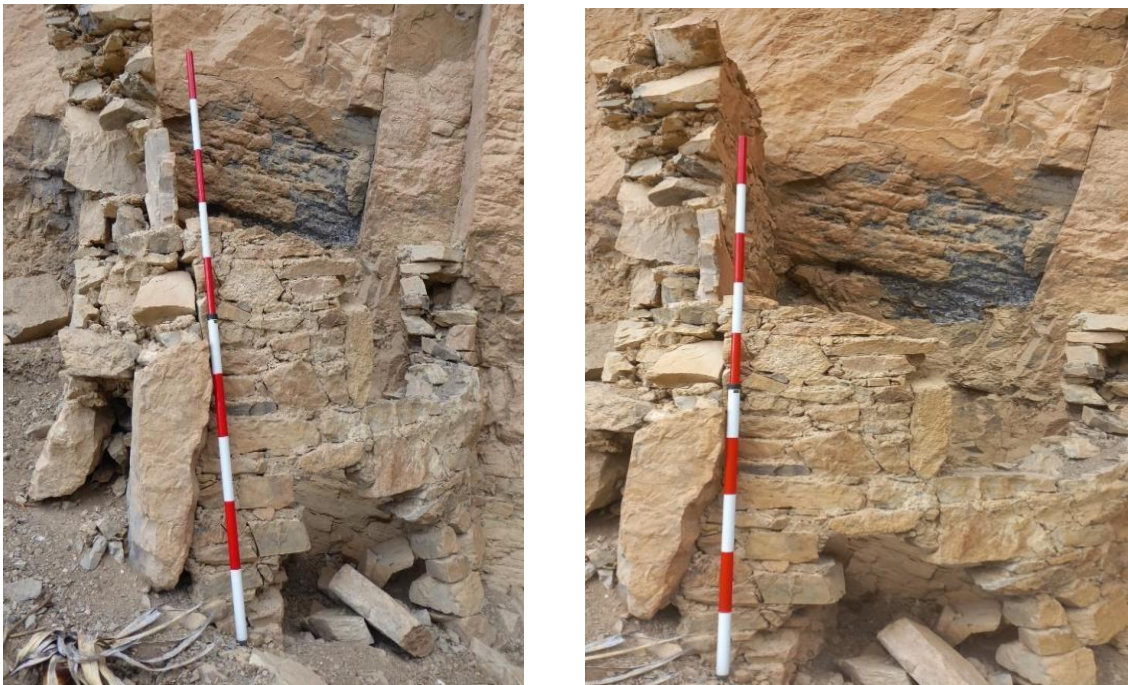
Nota. Espacio reducido con una poligonal de 01 m y un tamaño 1.20 m de altura durante el 2023 por C. Castillo (2023).

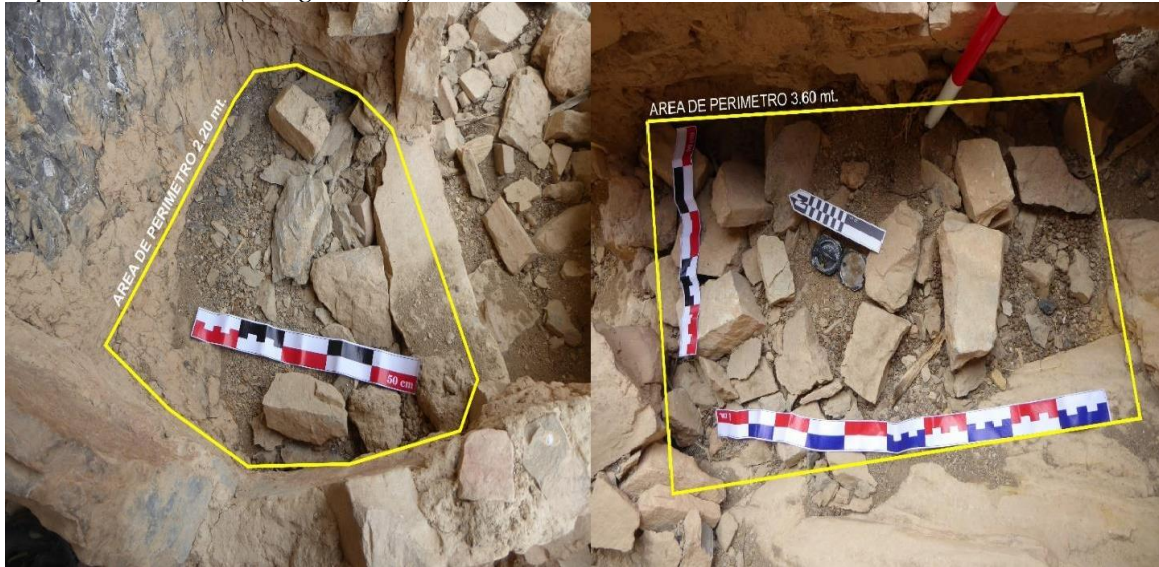
Nota. Se aprecia espacio reducido de un metro por 0.50 m de forma cuadrangular durante el 2023. Por C. Castillo (2023).

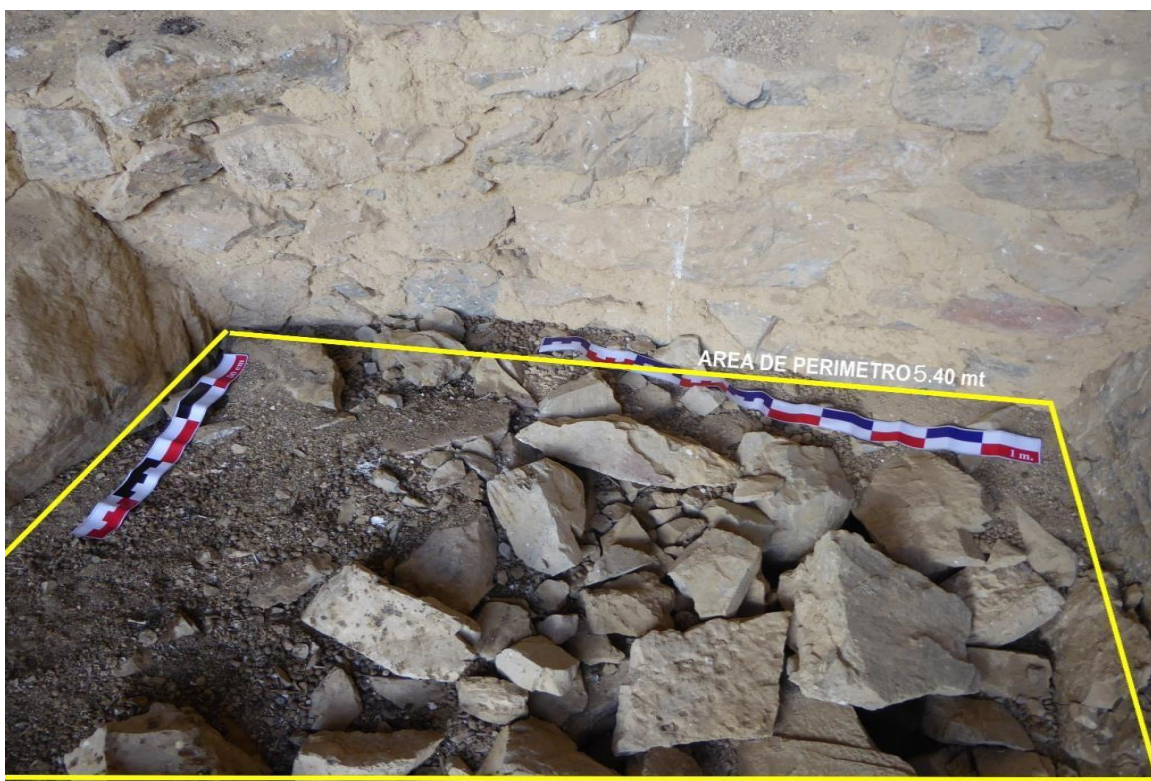
Figura 32
Espacio amplio (Imagen I-34).

Nota. Se aprecia espacio amplio mayor a metro lineal en cada lado durante el 2023. Por C. Castillo (2023).

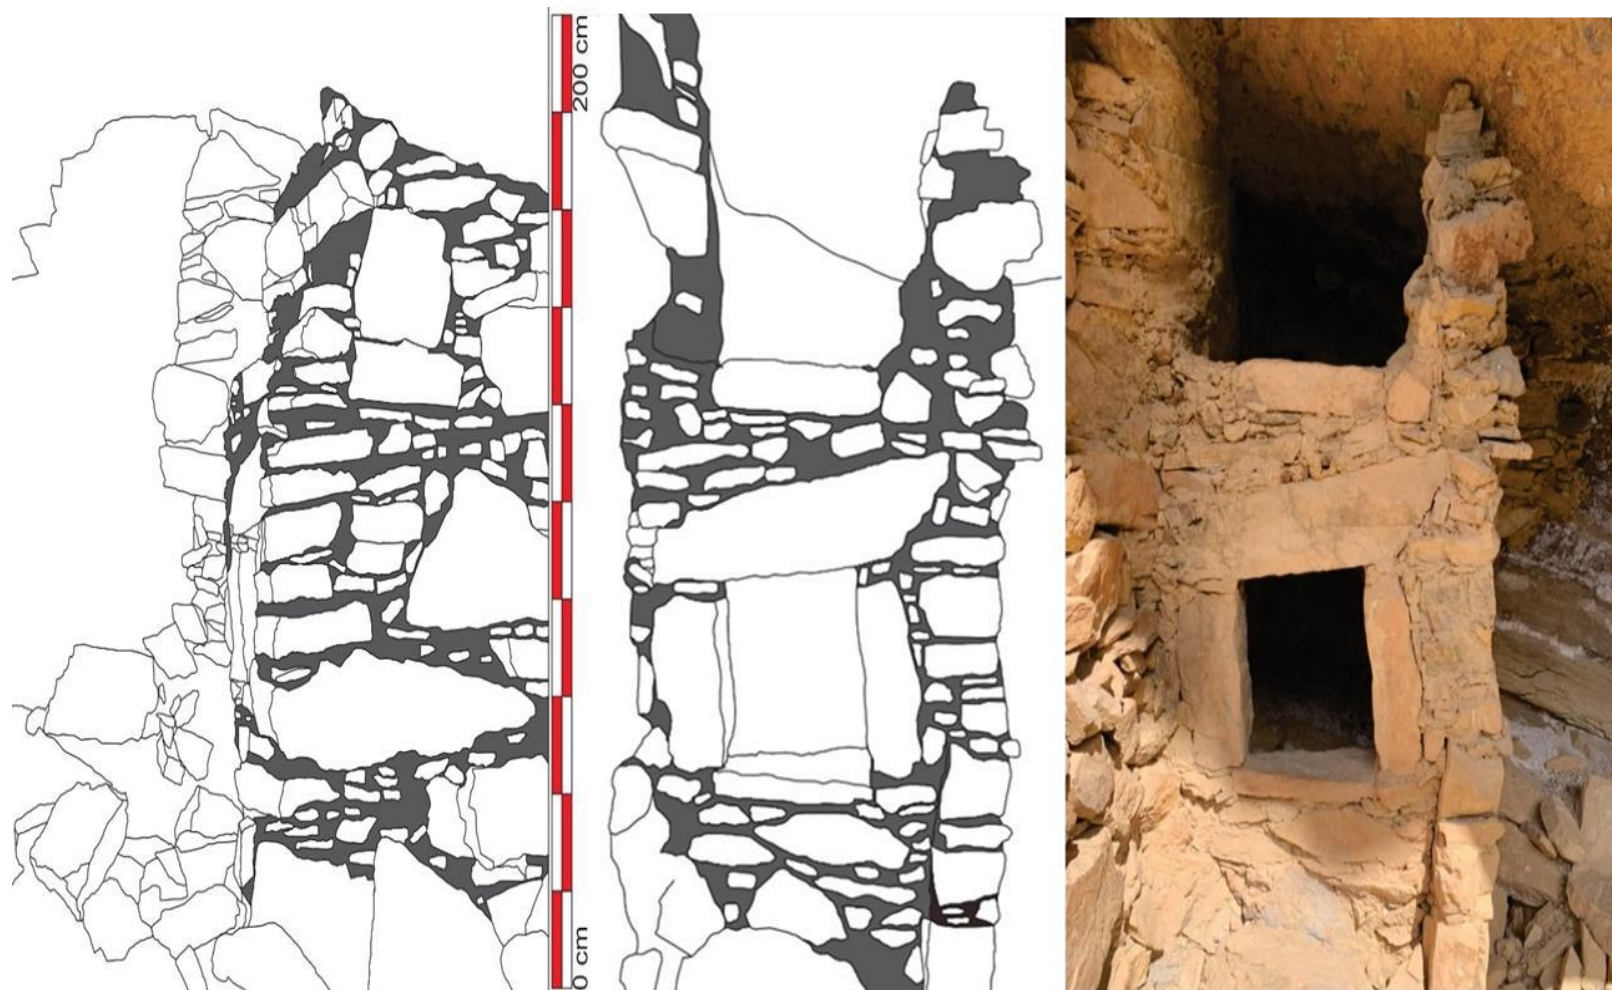
Nota. Dibujo elaborado con Corel Draw 2020 de la distribución del mortero de barro, la posición de las piedras y el tipo demanufactura lado durante el 2023. Por C. Castillo (2023).

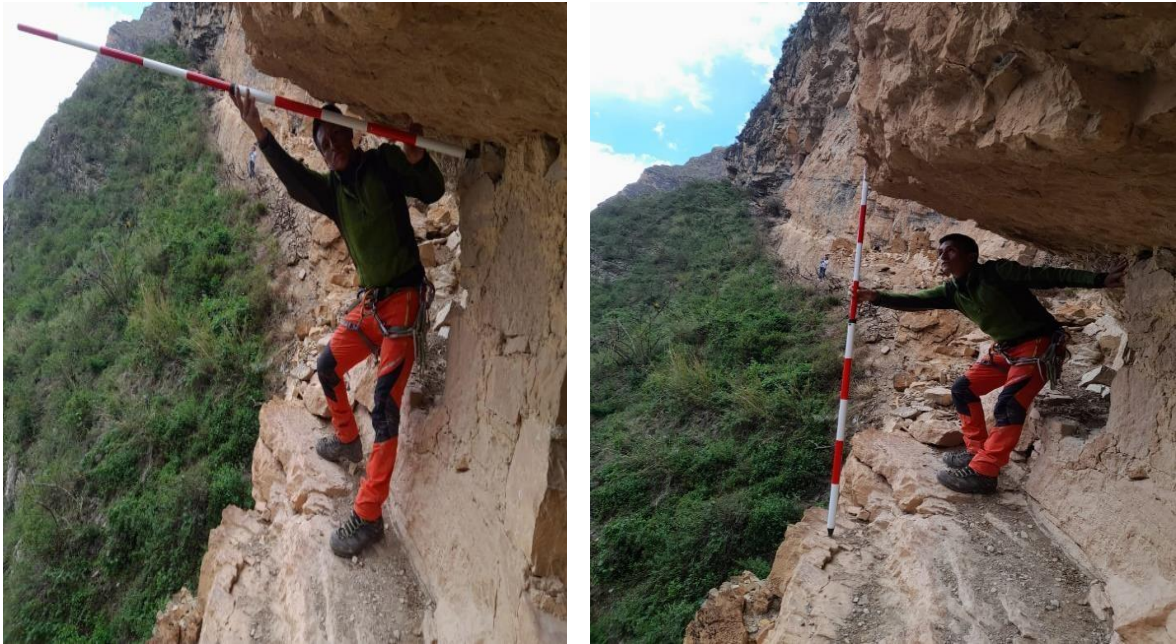
Nota. Medición de la alto y ancho externo del oquedal zona de inicio de las construcciones adosadas al abrigo rocoso. Por C. Castillo (2023).

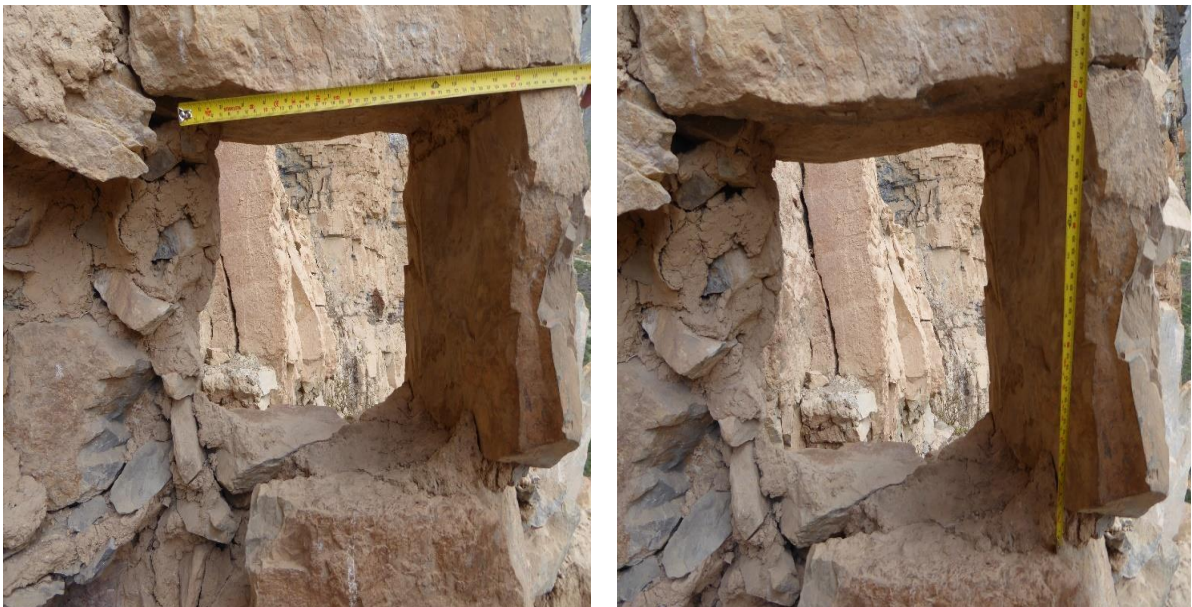
Nota. Medidas del modelo de ventanal que lleva una correlación de 40 cm de alto por 40 cm de ancho. Por C. Castillo (2023).

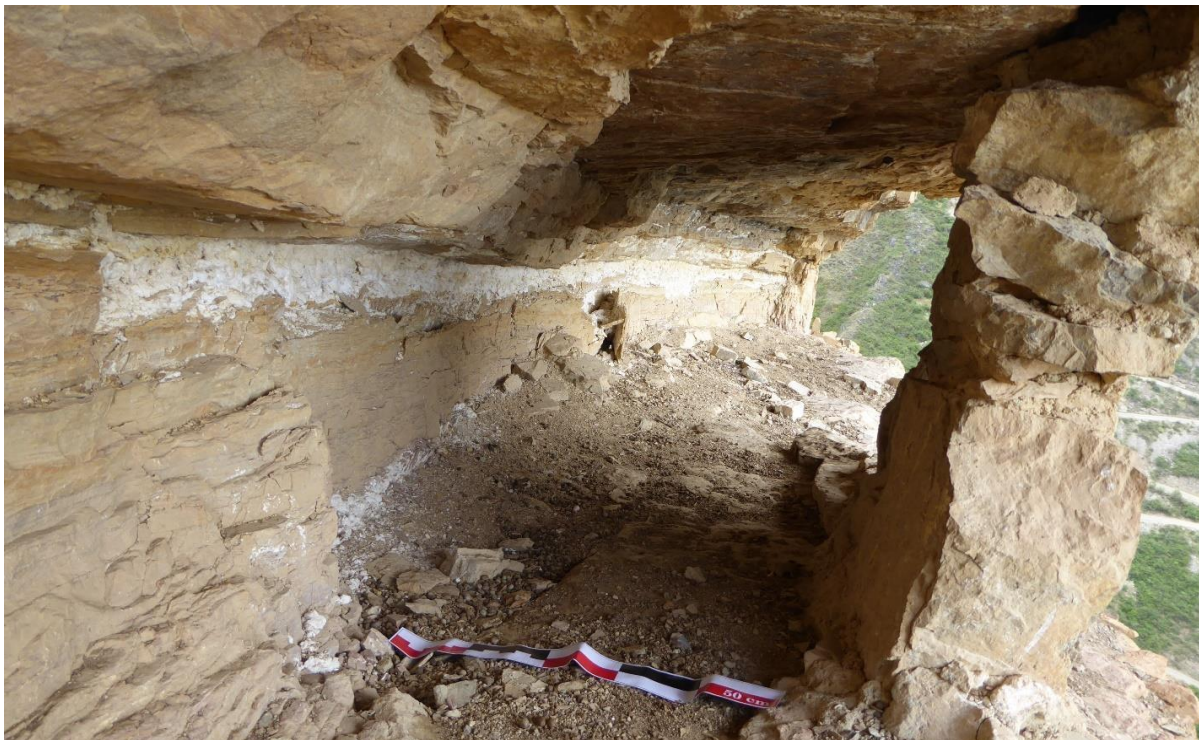
Figura 39

Nota. Se aprecia el sulfato de calcio extraído cerca de un metro de profundidad. Por C. Castillo (2023).

Las capas de material sedimentado que sean formado con el transcurrir del tiempo y se puede apreciar mediante la superposición de capas algunas con fracturación por los movimientos tectónicos y movimientos telúricos que se han suscitado a lo largo del tiempo en la evolución de la tierra (Figura 38). Como parte de la investigación se pudo identificar en el abrigo rocoso llamado científicamente oquedal de la zona sur del cañón de Shushu, al pie de los mausoleos y cistas funerarias donde se aprecia betas de un mineral llamado sulfato de calcio (CaSO_4). El sulfato de calcio es un producto que se utiliza en la agricultura desde hace siglos desde la época pre incaica este material fue utilizado como climatizador y catalizador de suelos halomórficos, es decir para mejorar suelos con exceso de sales, de sodio o de ambos. En el siglo XVIII en Europa, se aplicó masivamente como fertilizante. Incluso los griegos y los romanos lo utilizaron. Hoy en día, el sulfato de calcio se ha convertido en una enmienda del suelo que ha demostrado ser capaz de recuperar suelos sódicos degradados y mejorar varias propiedades del suelo (Figura 39).

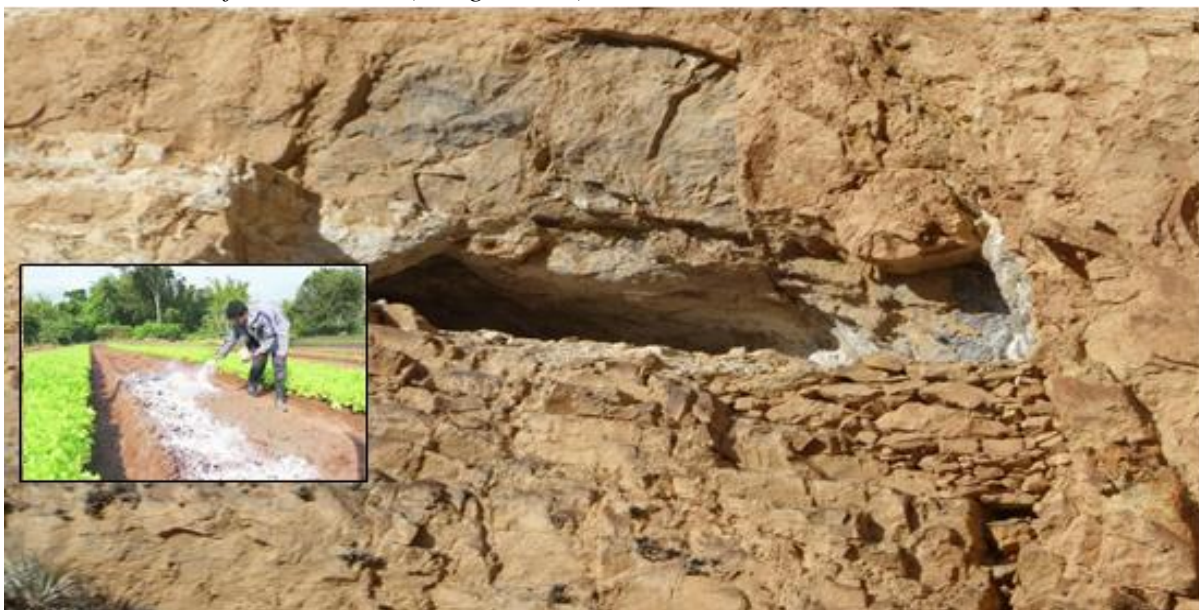
Figura 40

Nota. Se aprecia zona de extracción de sulfato de calcio con indicios de mantener vigente el área con pircas. Por C. Castillo (2023).

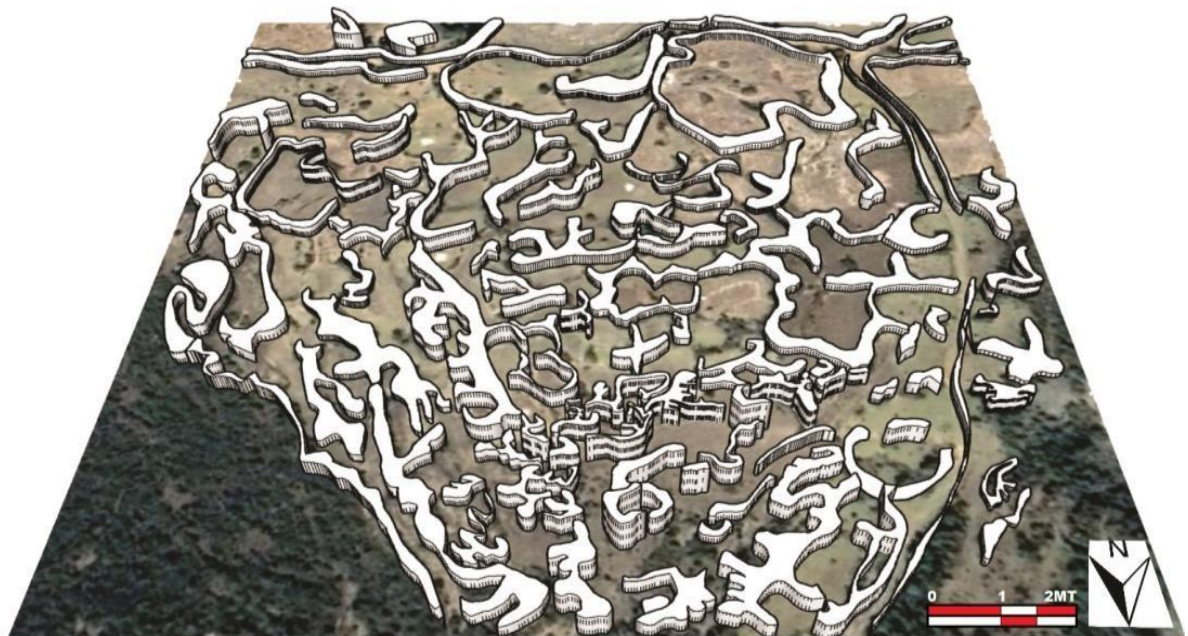
Figura 51

Nota. foto tomada a una altura de 50 metros aproximadamente donde se puede apreciar la imagen en 2D elaborada por SketchUp 2023 de sur a norte con muros y paredes. Por C. Castillo (2023).

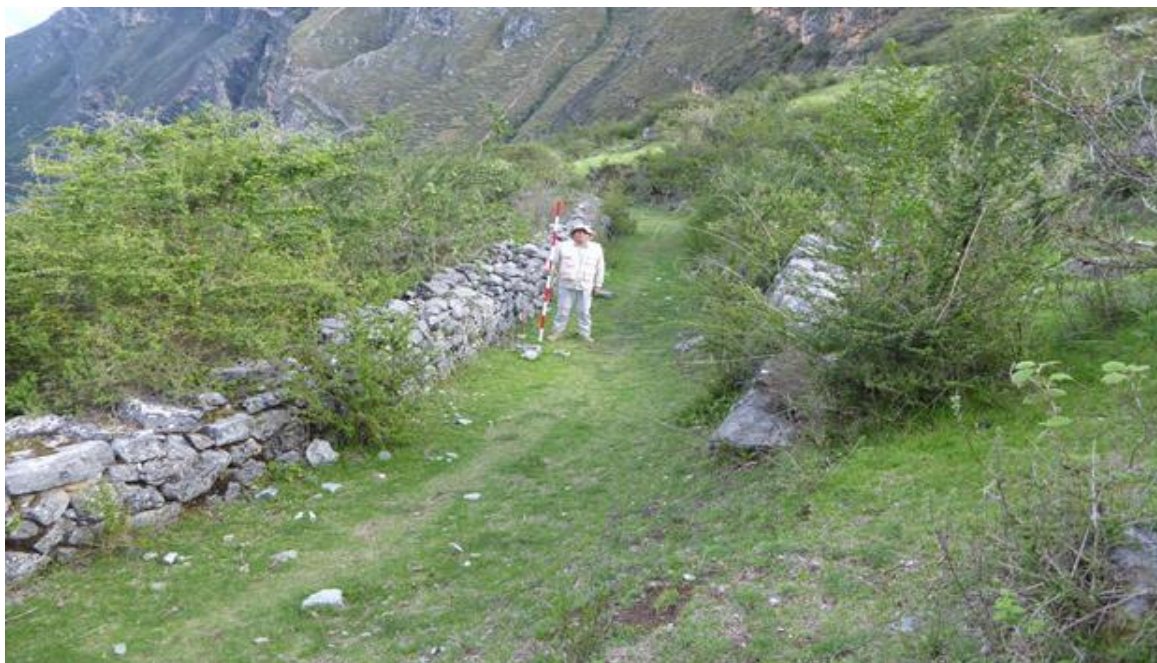
Nota. Se puede apreciar el ingreso a la ciudadela con 3 metros de ancho con muros de un metro de altura. Por E. Castillo (2023).

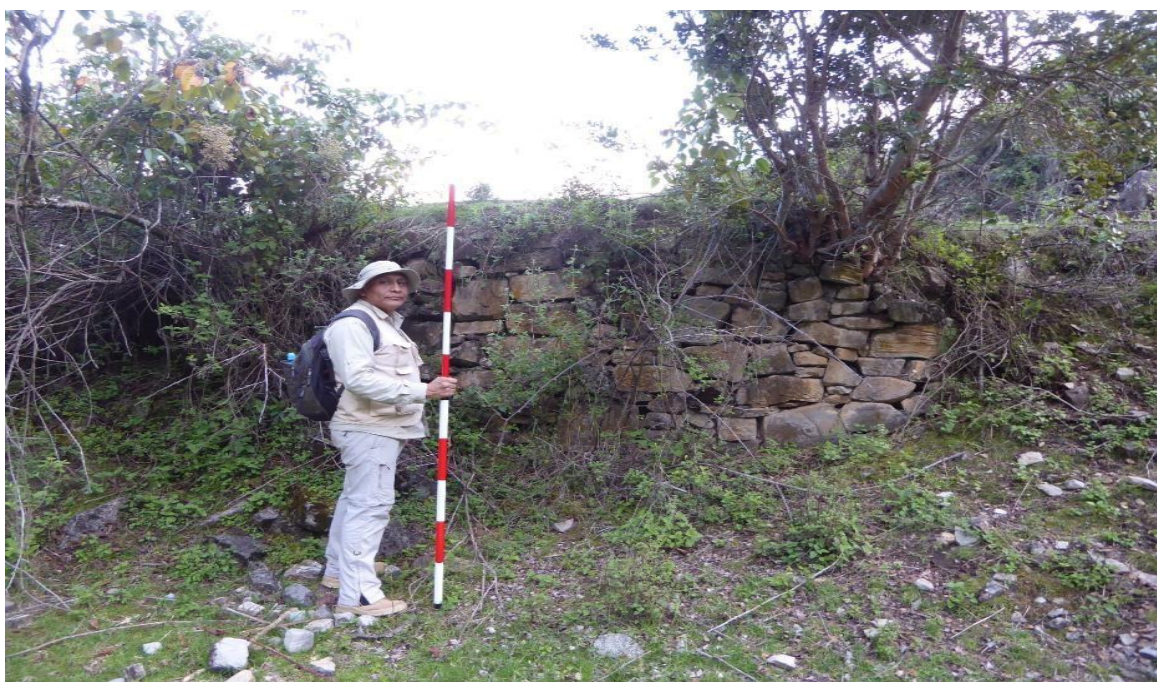
Nota. Se puede apreciar un muro de aproximadamente de 1.80 m con una esquina semicurva con arbustos que cubren la arquitectura nunca investigada. Por E. Castillo (2023).

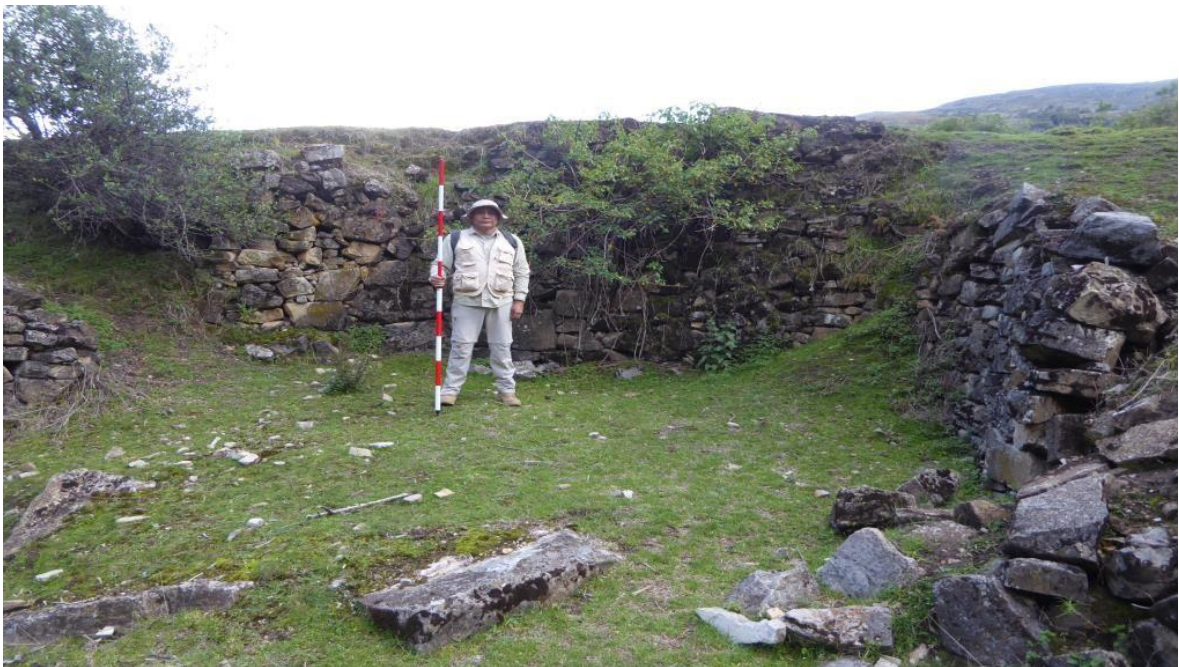
Nota. Se puede apreciar un recinto de 2 m de alto aproximadamente con probable uso como escenario para dar instrucciones a la población. Por E. Castillo (2023).

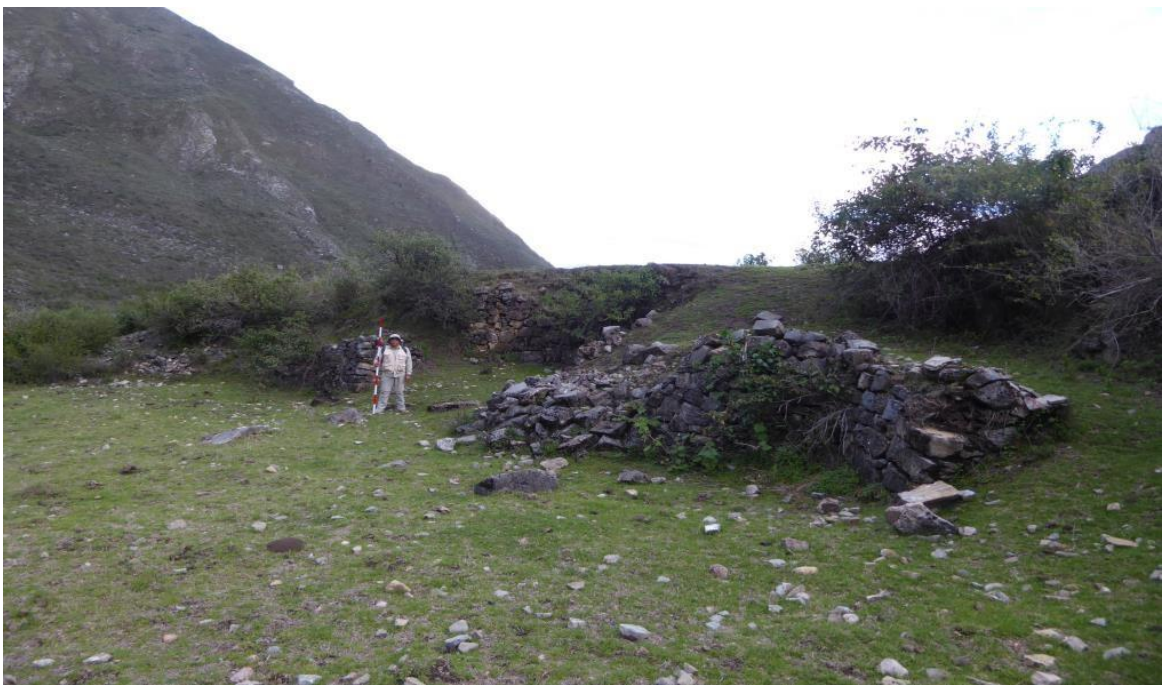
Figura 55

Nota. Se puede apreciar un recinto con grandes dimensiones Por E. Castillo (2023).

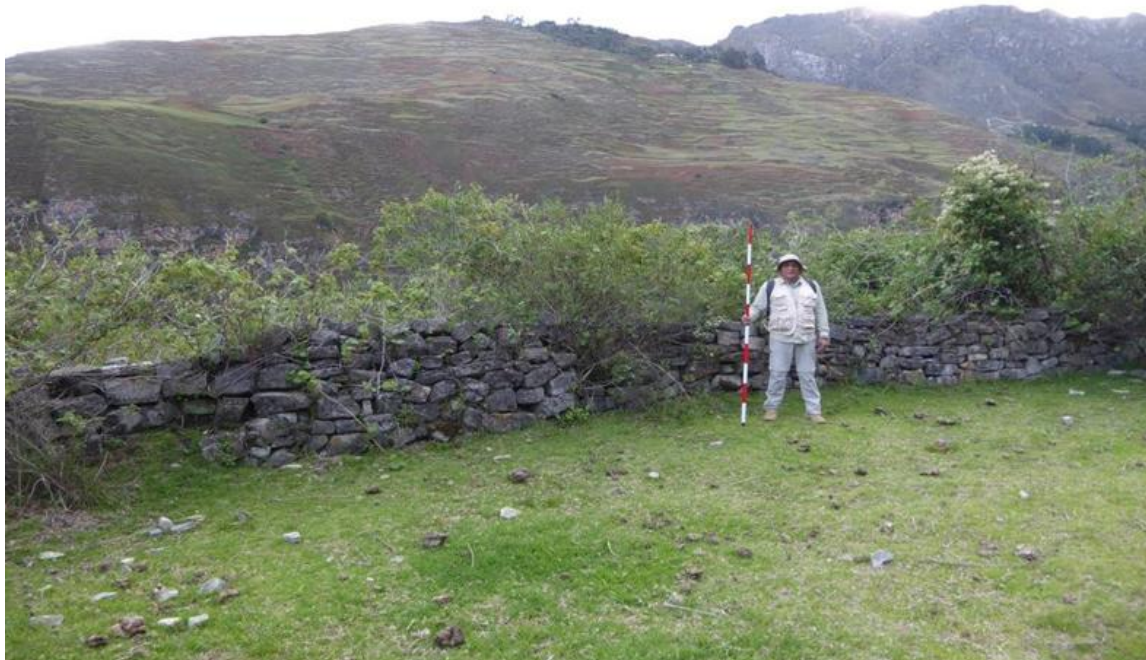
Figura 56

Nota. Se puede apreciar un muro que divide un espacio doméstico con área común y se puede apreciar Por Ebert Castillo (2023).

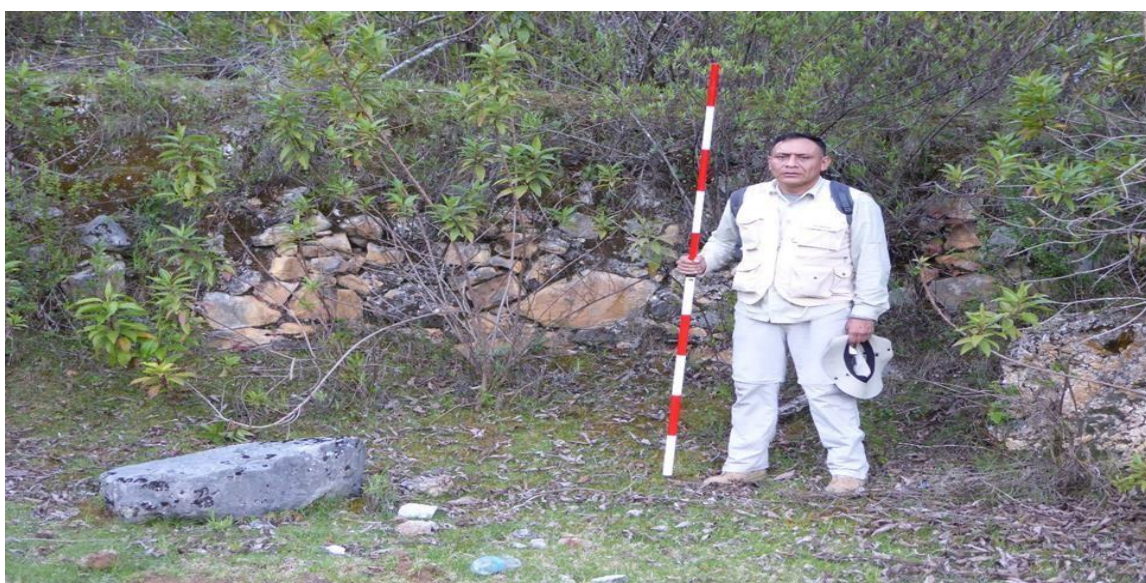
Nota. Se puede apreciar una pared interna de un compartimiento pequeño esta tiene en medidas de 5x6 m. Por Ebert Castillo (2023).

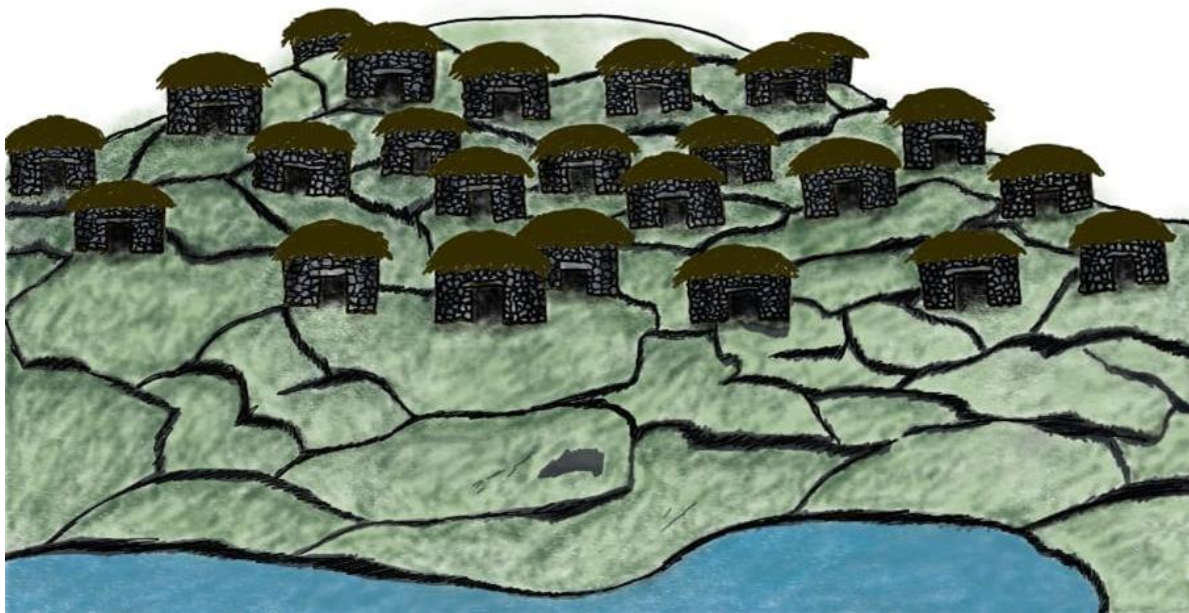
Nota. Se puede apreciar un dibujo hipotético elaborado con Corel Draw 2020 con áreas comunes con posible distribución de las viviendas familiares. Elaborado por Lic. F. Melgarejo adaptado Por C. Castillo (2023).

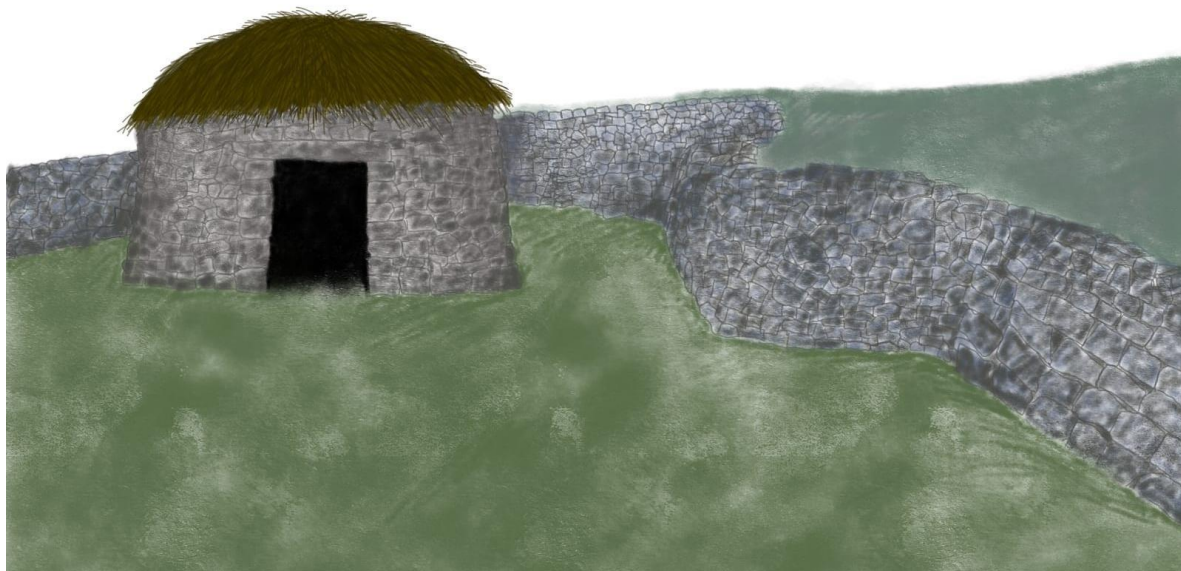
Nota. Se puede apreciar un dibujo hipotético elaborado con Corel Draw 2020 guiados por la estructura existente en el lugar de estudios. Elaborado por Lic. F. Melgarejo adaptado Por C. Castillo (2023).

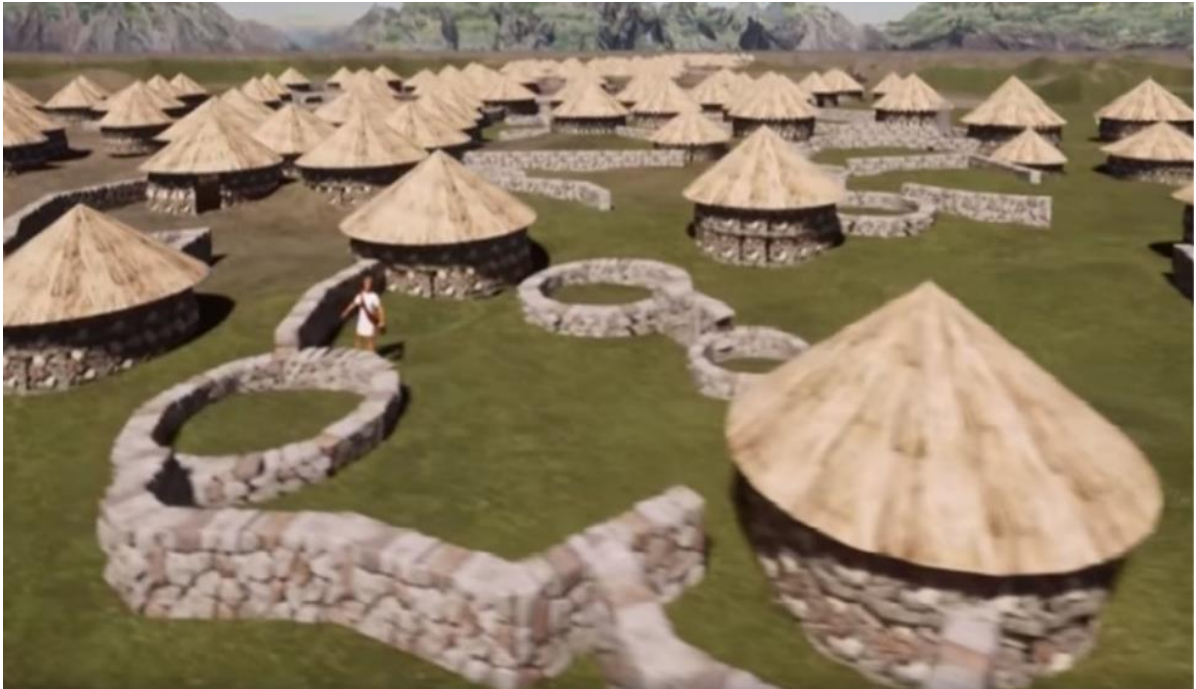
Figura 60

Nota. Se puede apreciar un dibujo hipotético elaborado con Artec Estudio 2018 con áreas comunes con posible distribución para las viviendas familiares y corrales para los animales domésticos. Elaborado por IA adaptado Por C. Castillo (2023).

Mostrando las diversas formas hipotéticas según el contexto y las formas según las fotografías obtenidas se buscó modelar en 2D con muros semicirculares con viviendas semi circulares con zonas de corrales para animales domésticos (Figura 59), se aprecia un dibujo hipotético con áreas comunes y la forma de cómo pudo haber sido la distribución de las viviendas familiares con espacios para corrales de crianza de animales domésticos (Figura 60).

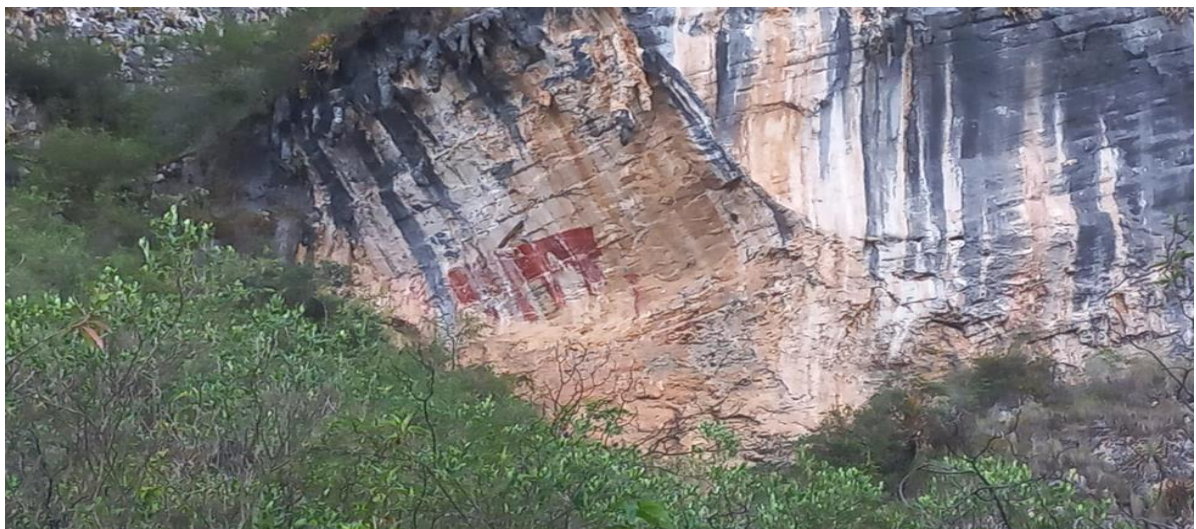
Figura 61
Pinturas rupestres (Imagen I-67).

Nota. Se puede apreciar la vista panorámica de las pinturas rupestres y zona de culto a una distancia de 100 m. Por C. Castillo (2023).

La prospección también se dio en una zona de pinturas rupestres ubicado en el lado nor-este de la ciudadela a una altura de 50 metros de desnivel encontrándose al piede las pinturas una gran cantidad de cerámica fragmentada, donde denota la presencia de un área de culto mostrando un pequeño atrio construido de cubos de piedra Bien elaborados donde se aprecia diversa fragmentaria de distinto tipo, tamaño, modelado (Figura 61).

Dentro del área central de la zona de pinturas rupestres se puede apreciar la dimensión, el color, la forma. Obteniendo de ese modo las medidas con mayor detalle y realizando la prospección de la zona encontrando dibujos de diversos tamaños, llegando a encontrar en superficie fragmentos de cerámica (Figura 61) donde se menciona lo siguiente Ibarra (2006) “ancestros y muerte durante la época prehispánica en la sierra de Ancash: buscando nuestros antepasados”. Por otro lado, también existen sitios que son conformados únicamente por estructuras funerarias tipo chullpas, como es el caso de Ushco Gaga, estas chullpas de forma rectangular están asociadas a pinturas rupestres de color rojo que presentan diseños antropomorfos y geométricos, se hallan muy alejados de cualquier asentamiento tardío, por la técnica de construcción y su asociación a pinturas rupestres, creemos que son tardíos. La asociación de tumbas con pinturas rupestres también existe en Marcajirca. (p. 67).

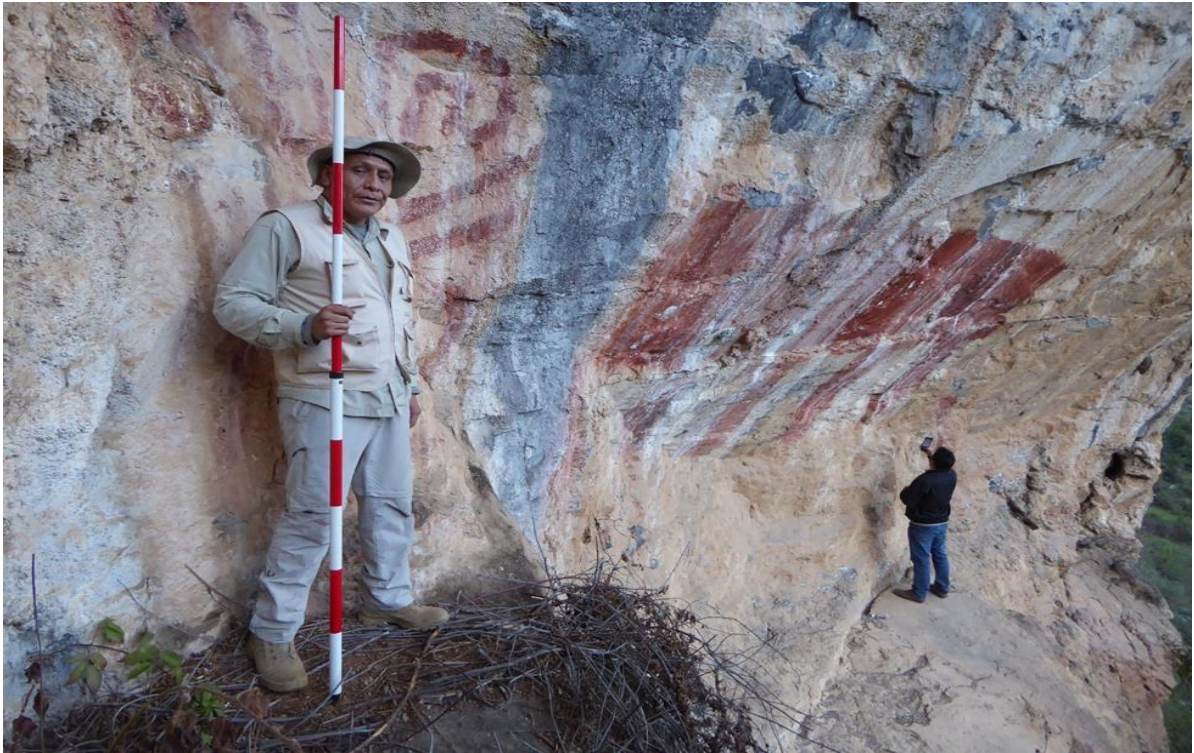
Figura 62

Nota. Se puede apreciar la vista central del área de pinturas rupestres realizando la medición y las tomas fotográficas. Por E. Castillo (2023).

Dentro del área central de la zona de pinturas rupestres se puede apreciar el tamaño, el color, la forma. Obteniendo de ese modo las medidas con mayor detalle y realizando la prospección de la zona encontró dibujos de diversos tamaños (Figura 62).

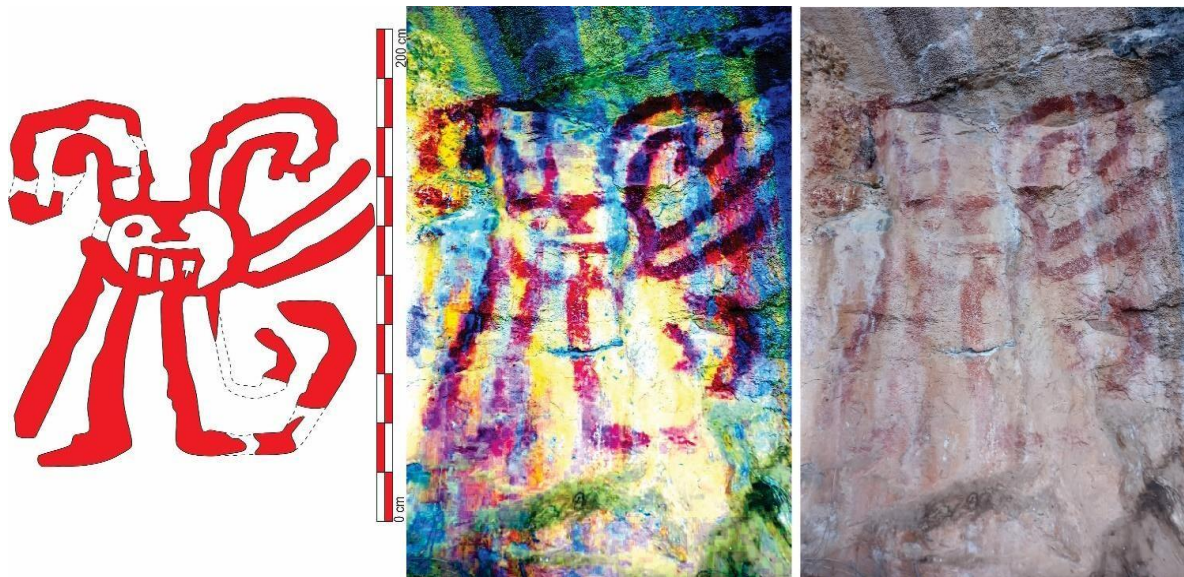
Figura 63

Nota. Dibujo realizado con Corel Drew 2018, fotografía trabajada con DStretch y fotografía original. Elaborado por Lic. Emerson adaptador Por C. Castillo (2023).

- 1.- Dibujo realizado con *Corel Draw* (2018).
- 2.- Fotografía trabajada con *DStretch*.
- 3.- Fotografía original realizada con cámara Panasonic Modelo-3001 (Figura 63).

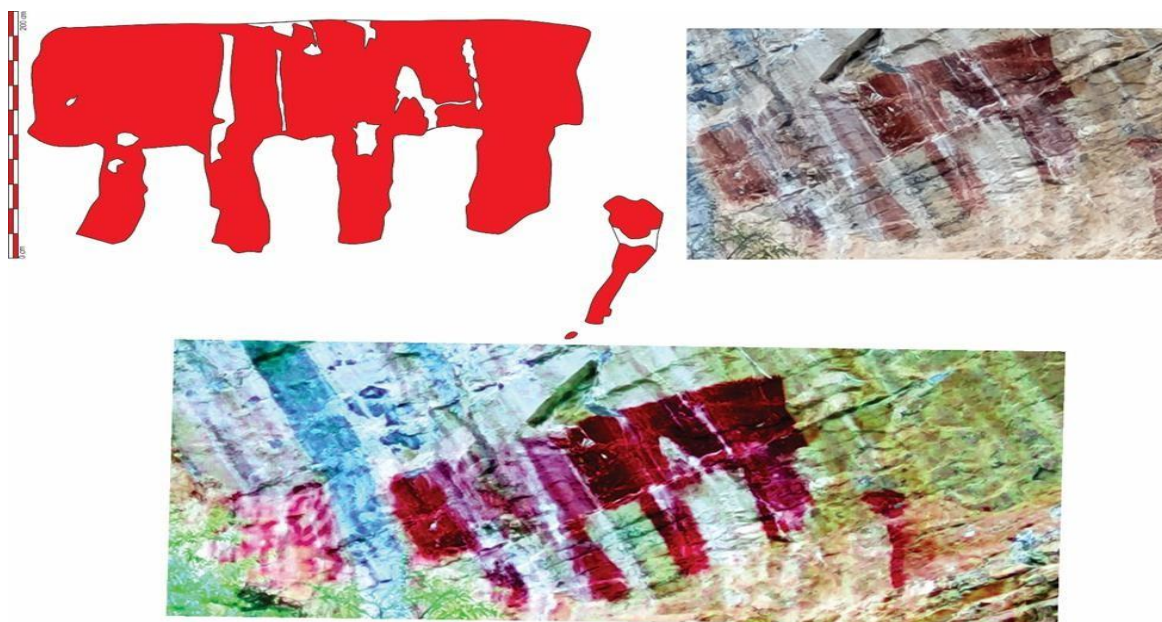
Figura 64

Nota. Dibujo realizado con Corel Draw 2018, fotografía trabajada con DStretch y fotografía original. Elaborado por Lic. Emerson adaptado Por C. Castillo (2023)

- 1.- Dibujo realizado con *Corel Draw* (2018).
- 2.- Fotografía trabajada con *DStretch*.
- 3.- Fotografía original realizada con cámara Panasonic Modelo-3001 (Figura 64).
