**ESTUDIO DE LA FUNCIÓN DE LA ARQUITECTURA DEL SITIO
ARQUEOLÓGICO DEL CAÑÓN DE SHUSHU EN EL DISTRITO DE
CAJAY DE LA PROVINCIA DE HUARI**

**TESIS PARA OPTAR EL TÍTULO PROFESIONAL DE
LICENCIADO EN ARQUEOLOGÍA**

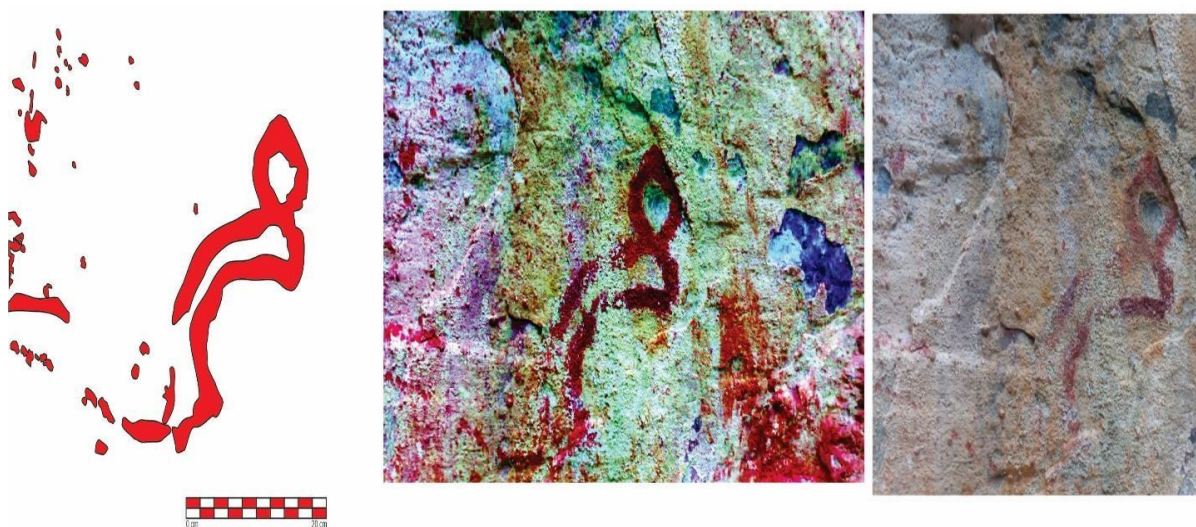
Figura 65

Nota. Dibujo realizado con Corel Draw 2018, fotografía trabajada con DStretch y fotografía original. Elaborado por Lic. Emerson adaptado por C. Castillo (2023).

- 1.- Dibujo realizado con Corel Draw (2018).
- 2.- Fotografía trabajada con DStretch.
- 3.- Fotografía original realizada con cámara Panasonic Modelo-3001 (Figura 65).

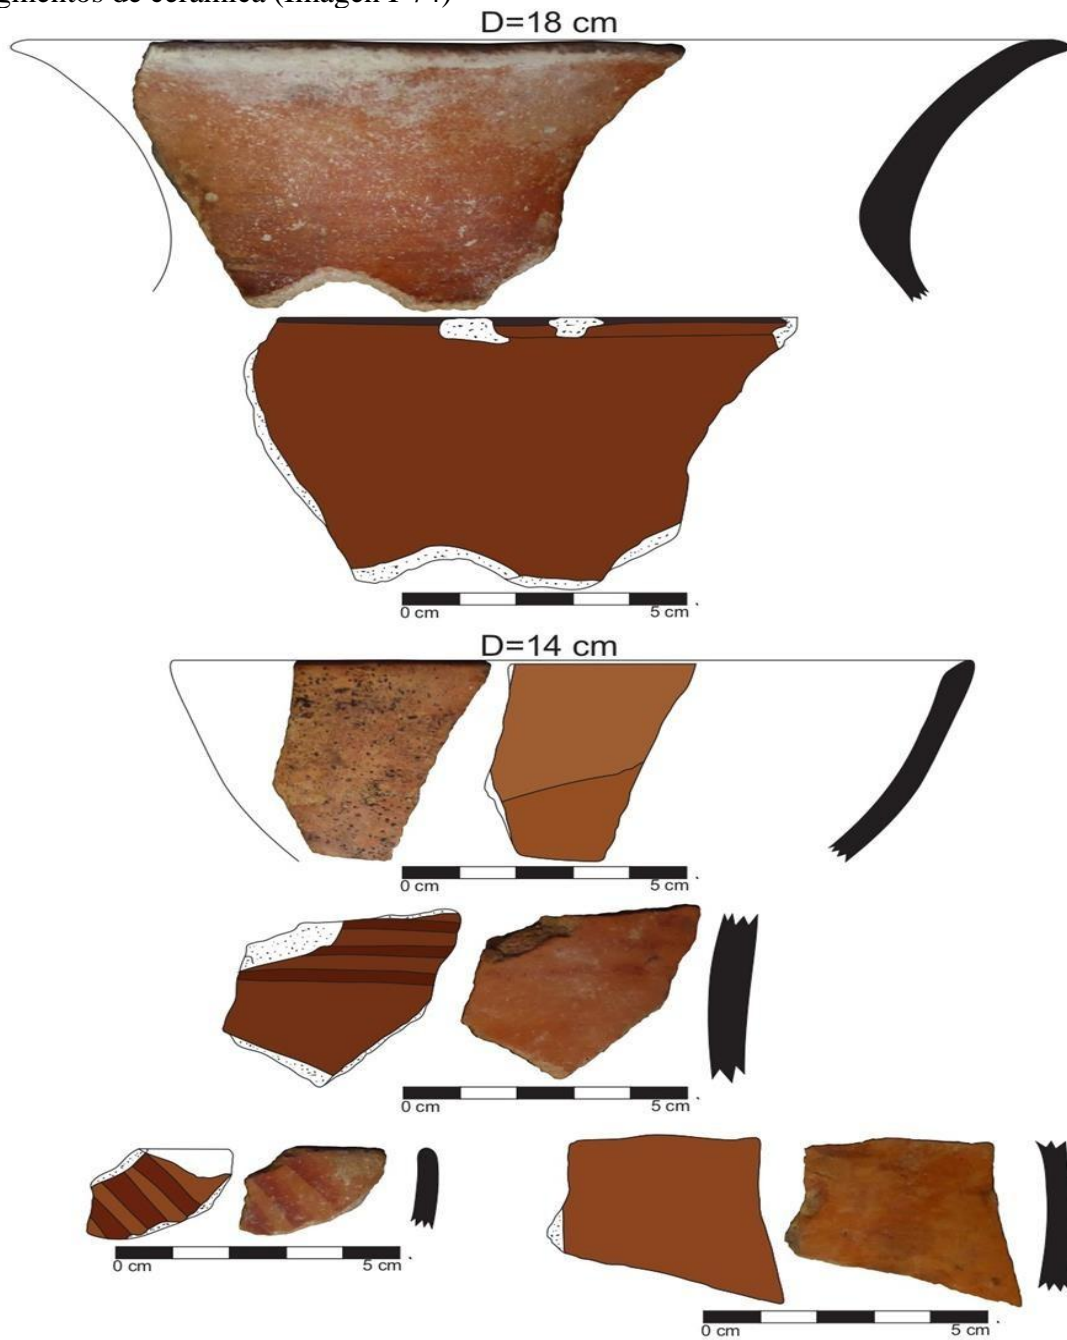
Figura 68
Fragmentos de cerámica (Imagen I-74)

Nota. Dibujo realizado con Corel Draw 2018 y DStretch de fragmentos de cerámica encontrados en la zona de las pinturas rupestres denominada el adoratorio. Elaborado por Lic. F. Melgarejo adaptado por C. Castillo (2023).

abarca en su vida cotidiana nos hace reflexionar que la interacción humana es el camino para construir grandes civilizaciones con diversa tecnología y modo de pensar y razonar las cosas compartiendo conocimientos, instrumentos en la zona de estudios cañón de Shushu (Figura 68).

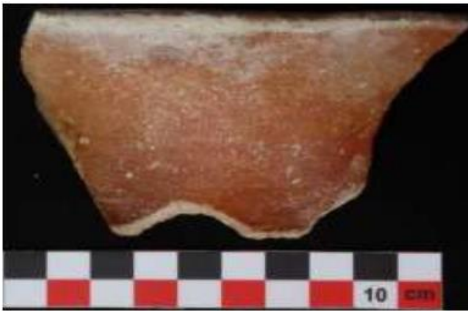
<p>PROYECTO: “ESTUDIO DE LA FUNCIÓN DE LA ARQUITECTURA DEL SITIO ARQUEOLÓGICO DEL CAÑÓN DE SHUSHU” EN EL DISTRITO DE CAJAY DE LA PROVINCIA HUARI REGIÓN ÁNCASH</p>																					
<p>FECHA DE REGISTRO DE LA CERÁMICA</p>																						
<p>1. DATOS GENERALES RESPONSABLE: JHON CHE MILTON CASTILLO ESPINOZA</p> <p>2.- CARACTERÍSTICAS CULTURALES PERIODO: FILIACIÓN CULTURAL:</p> <p>3.- CARACTERÍSTICAS MORFOLÓGICAS TIPO: borde LABIO: Redondeado BORDE: Evertido CUELLO: - TIPO DE ASA: - CUERPO: - BASE: - SOPORTE: -</p>

<p>4. CARACTERÍSTICAS TECNOLÓGICAS TIPO DE ARCILLA: Terracota TIPO DE TEMPERANTE: Mineral TECNICA DE MANUFACTURA: Modelado ACABADO DE SUPERFICIE:</p> <p>EXTERNA: Alisado INTERNA: Restregado</p> <p>TIPO DE COCCIÓN: Oxidante</p> <p>GRADO DE COCCIÓN: Regular</p> <p>COLOR DE LA PASTA: Naranja</p>

<table><tr> <td rowspan="4" style="writing-mode: vertical-rl; transform: rotate(180deg);">MEDIDAS</td> <td>ESPESOR</td> <td>0.6</td> <td>ALTURA DEL GOLLETE</td> <td>ALTURA DEL CUERPO</td> <td>PESO</td> </tr></table>

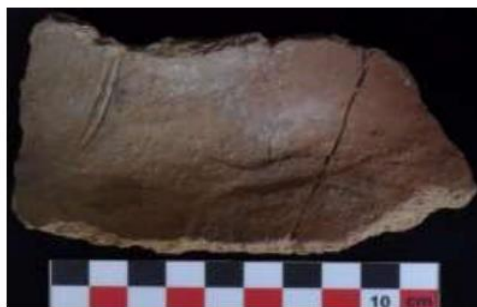
3.- CARACTERÍSTICAS MORFOLÓGICAS
TIPO: Fragmento **LABIO:** -
BORDE: - **CUELLO:** -
TIPO DE ASA: -
CUERPO: -
BASE: - **SOPORTE:** -

4. CARACTERÍSTICAS TECNOLÓGICAS
TIPO DE ARCILLA: Terracota
TIPO DE TEMPERANTE: Mineral
TECNICA DE MANUFACTURA: Modelado
ACABADO DE SUPERFICIE:
EXTERNA: Restregado **INTERNA:** Restregado
TIPO DE COCCIÓN: Oxidante
GRADO DE COCCIÓN: Irregular
COLOR DE LA PASTA: Naranja

5.- CARACTERÍSTICAS DECORATIVAS EXTERNAS
TECNICAS DECORATIVAS: Incisión
MOTIVOS ICONOGRÁFICOS: Líneas
COLOR: -
COLORES EMPLEADOS: -

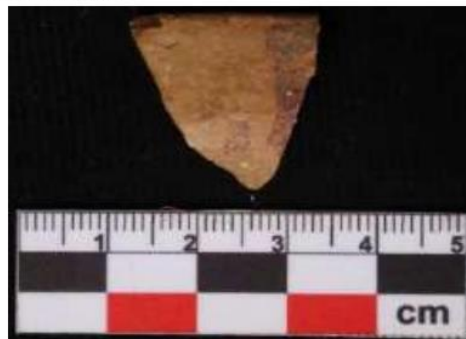
3.- CARACTERÍSTICAS MORFOLÓGICAS
TIPO: Borde **LABIO:** Redondeado
BORDE: divergente **CUELLO:** -
TIPO DE ASA: -
CUERPO: -
BASE: - **SOPORTE:** -

4. CARACTERÍSTICAS TECNOLÓGICAS
TIPO DE ARCILLA: Terracota
TIPO DE TEMPERANTE: Mineral
TECNICA DE MANUFACTURA: Modelado
ACABADO DE SUPERFICIE:
EXTERNA: Pulido **INTERNA:** Pulido
TIPO DE COCCIÓN: Oxidante
GRADO DE COCCIÓN: Regular
COLOR DE LA PASTA: Naranja

MEDIDAS	ESPESOR	0.4	ALTURA DEL GOLLETE	ALTURA DEL CUERPO	PESO
	LARGO	1.6		SEPARACION DEL	ALTURA DEL
	ANCHO	1.5	DIAMETRO DE	AMPLITUD DEL ASA	DIAMETRO DE LA BASE
	ALTURA MAXIMA	1.8	DIAMETRO DE	ANCHO DEL CUELLO	ANCHO DEL CUERPO

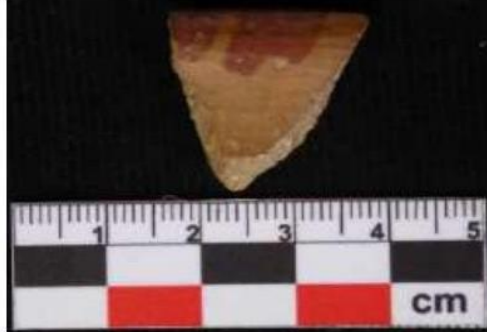
TIPO: borde **LABIO:** Redondeado
BORDE: divergente **CUELLO:** -
TIPO DE ASA: -
CUERPO: -
BASE: - **SOPORTE:** -

4. CARACTERÍSTICAS TECNOLÓGICAS

TIPO DE ARCILLA: Terracota
TIPO DE TEMPERANTE: Mineral
TECNICA DE MANUFACTURA: Modelado
ACABADO DE SUPERFICIE:

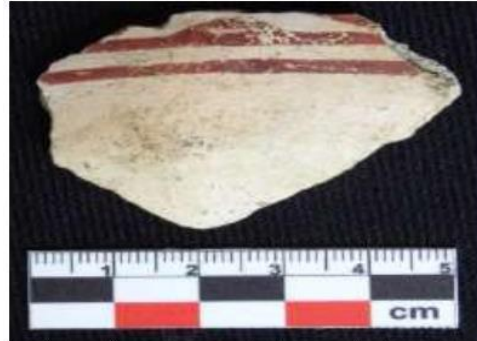
BASE: - **SOPORTE:** -

4. CARACTERÍSTICAS TECNOLÓGICA

TIPO DE ARCILLA: Caolín
