**TRABAJO DE SUFICIENCIA PROFESIONAL PARA OPTAR EL
TÍTULO DE INGENIERO AGRÍCOLA**

**“EJECUCIÓN DEL CANAL PLUVIAL DEL PARQUE
RECREACIONAL DEL BARRIO VIRGEN DEL PILAR, TICAPAMPA
– ANCASH, 2020”**

Los trabajos realizados que respaldan el tiempo necesario para la elaboración del informe de suficiencia profesional de la Escuela Profesional de Ingeniería Agrícola son los siguientes: se desempeñaron funciones como asistente de supervisor e inspector de obra en diversos proyectos, como el mejoramiento de la plaza de Ponto en Huari, Ancash; la creación del sistema de riego de Quisuar en el Distrito de Pomabamba, Ancash; el Mejoramiento de la losa deportiva de Tambo en Huaytará, Huancavelica; la creación de la calle Chacapampa en el Distrito de Anra, Huari, Ancash; y el mantenimiento periódico y rutinario del camino vecinal en varias secciones de la provincia de Recuay. Además, se participó como asistente de jefe de proyecto en la elaboración del expediente técnico para el mejoramiento de los servicios de canal de riego Quinta Toma a la Cuarta Toma de Ranrahirca, en la provincia de Yungay, Ancash. También se desempeñaron labores como asistente de residente de obra en la creación del parque

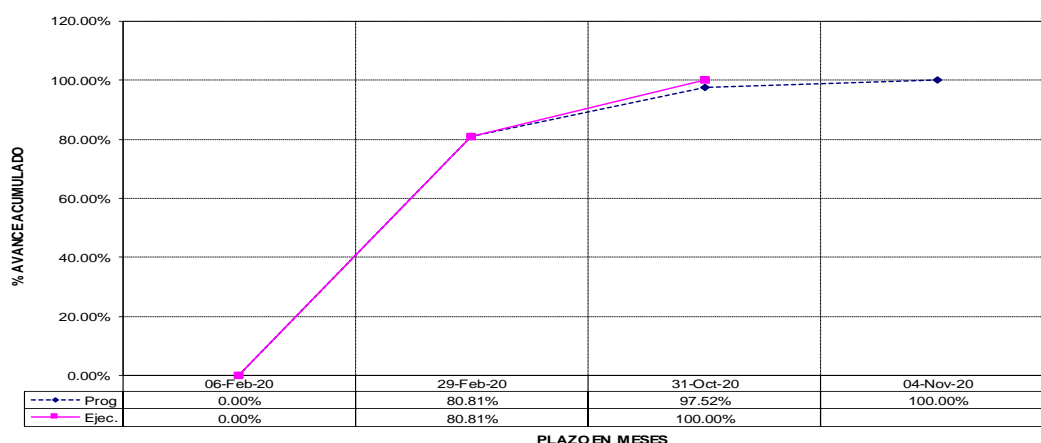
Figura 14*Curva S, adicional de obra n° 02 - octubre del 2020*

Nota. En la figura se observa la curva S, es la relación del tiempo que llevamos en la obra con el costo acumulado programado y ejecutado, representa una desviación referente al costo valorizado y el que debió ser según el cronograma valorizado de obra, permitiendo identificar el atraso o adelanto de la obra.

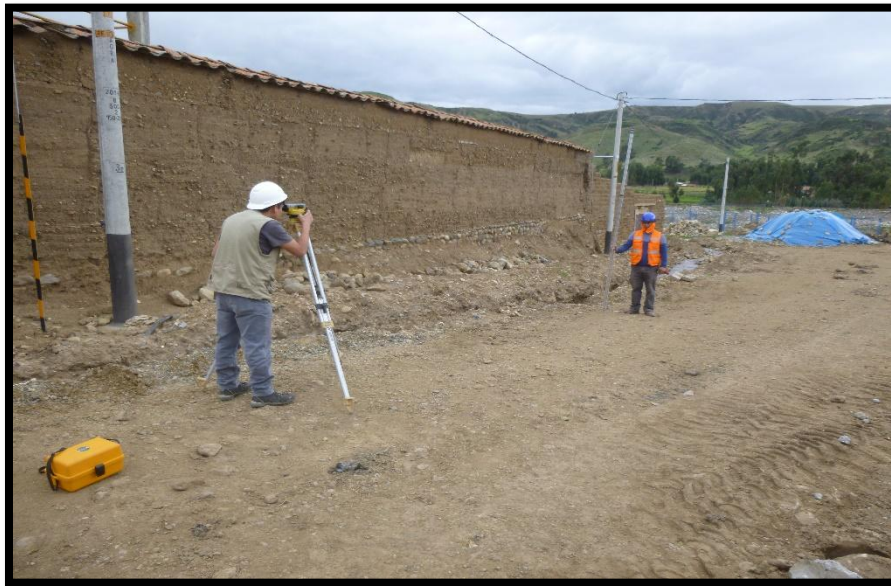
Figura 15

Trabajos de trazo, nivelación y replanteo

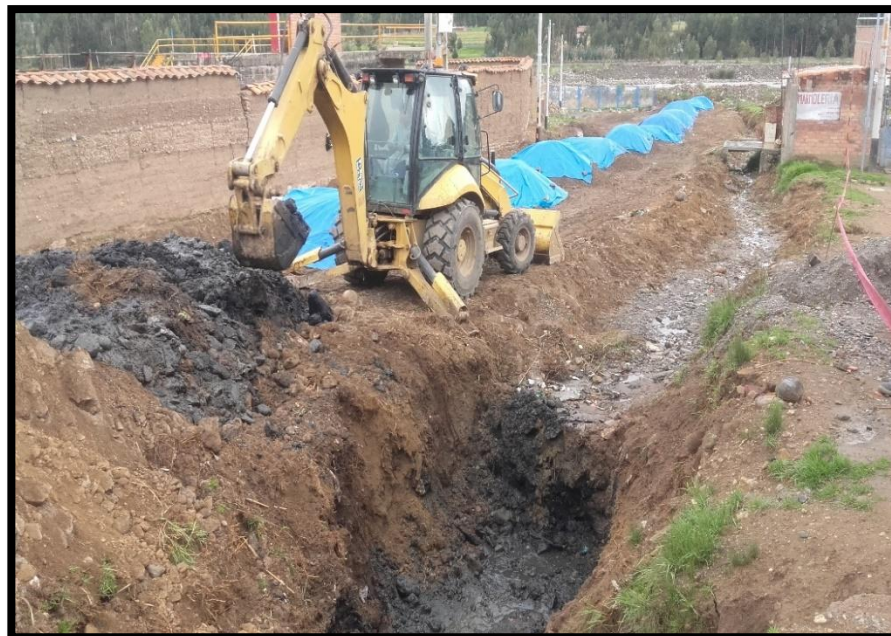
**Figura 16**

Trabajos de excavación de zanja del canal pluvial

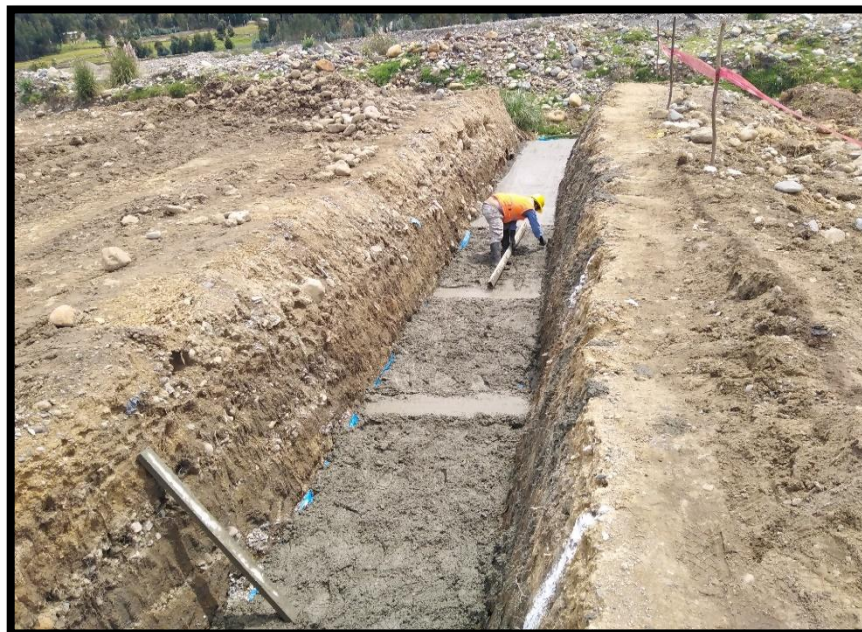
Figura 17

Trabajos de colocado de concreto para solado E=5cm

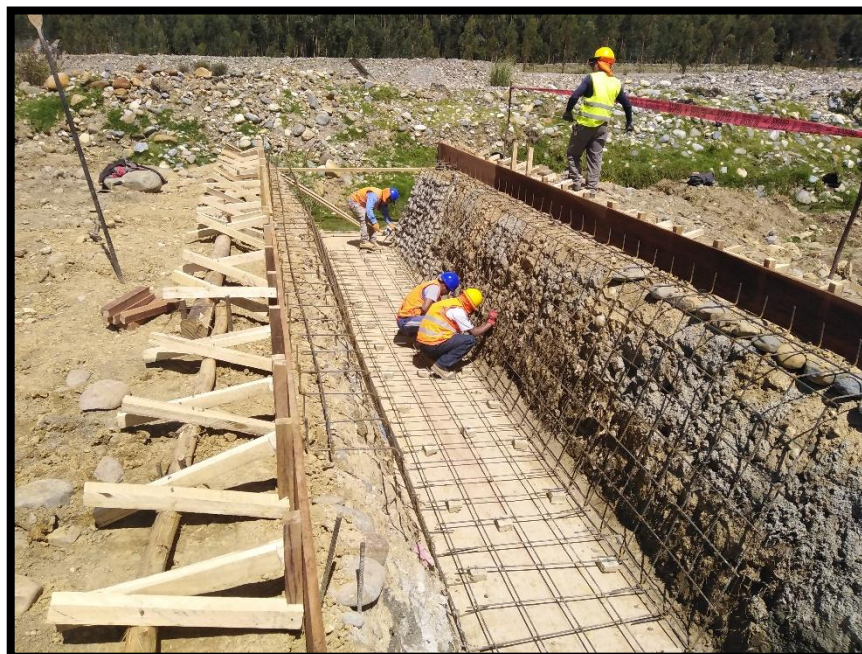
**Figura 18**

Trabajos de colocado de acero de refuerzo para el canal pluvial

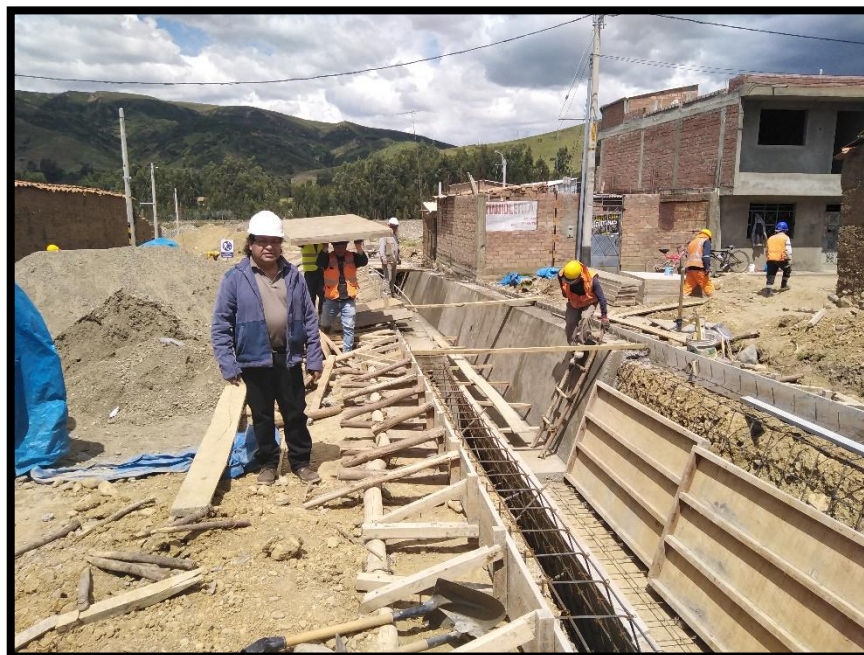
Figura 19

Trabajos de encofrado de muro y friso para corona del canal pluvial

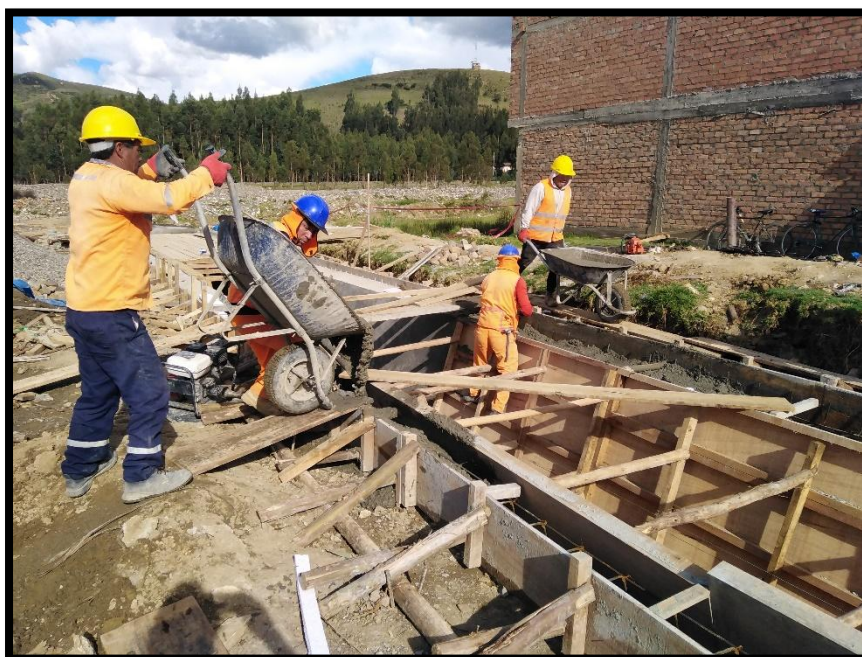
**Figura 20**

Trabajos con concreto $f'c=210\text{kg/cm}^2$, para muros del canal pluvial

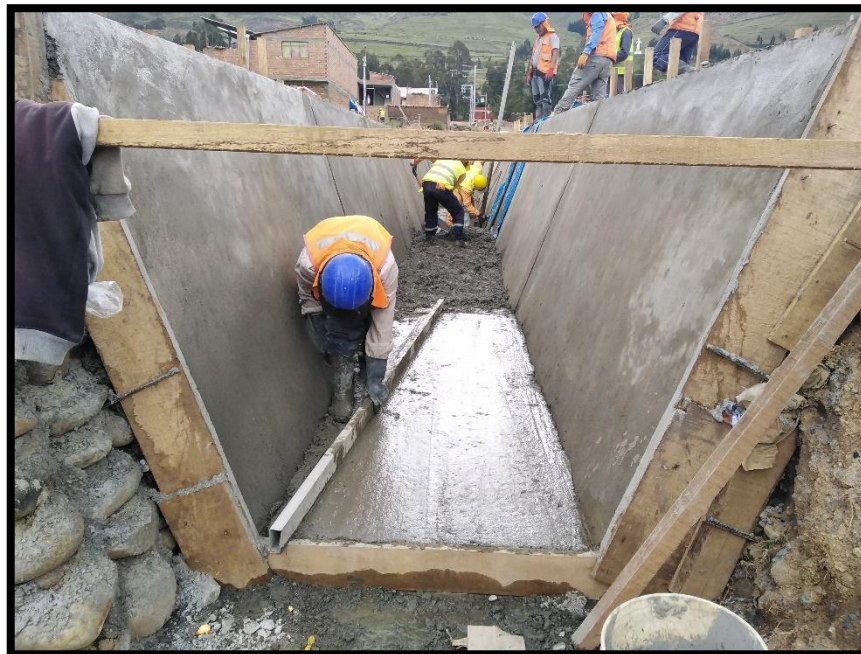
Figura 21

Trabajos con concreto $f'c=210\text{kg/cm}^2$, para piso del canal pluvial

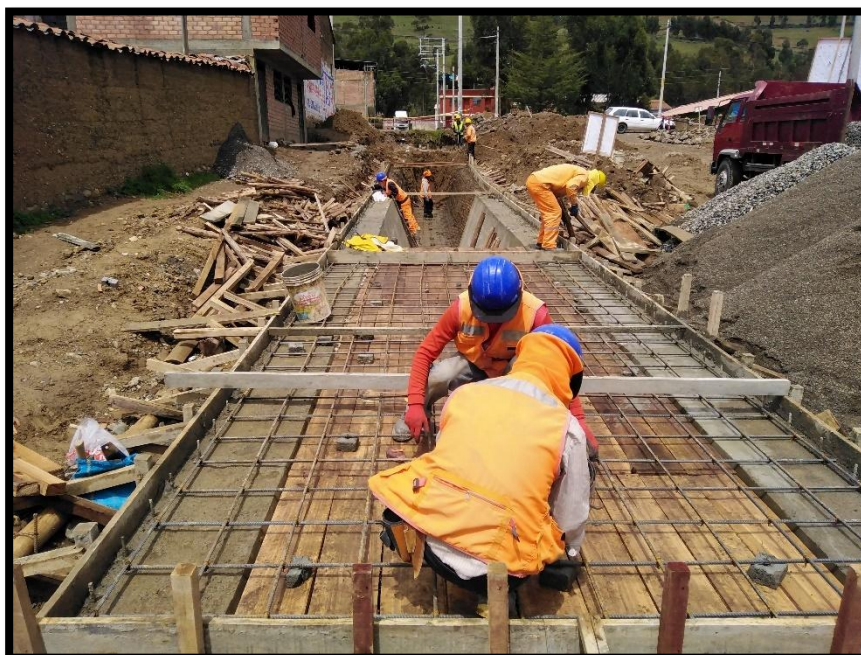
**Figura 22**

Trabajos de colocación de acero de refuerzo en techo del canal pluvial

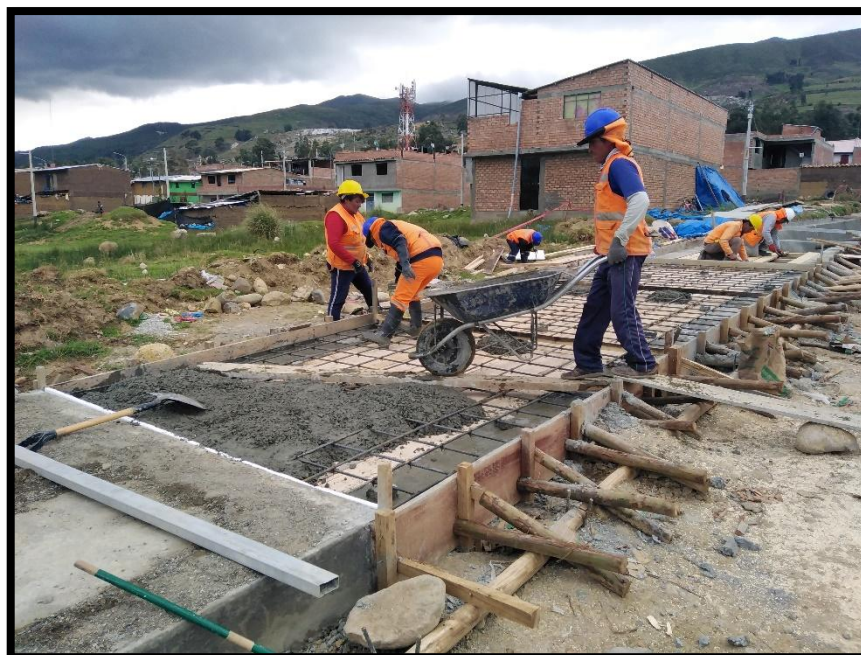
Figura 23

Trabajos con concreto $f'c=210\text{kg/cm}^2$, para techo canal pluvial

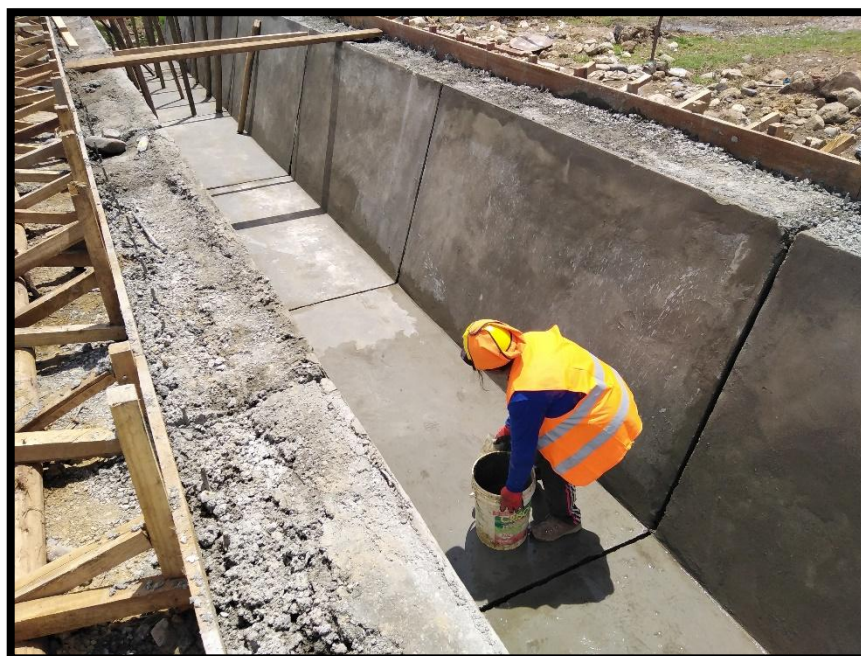
**Figura 24**

Trabajos de curado de concreto

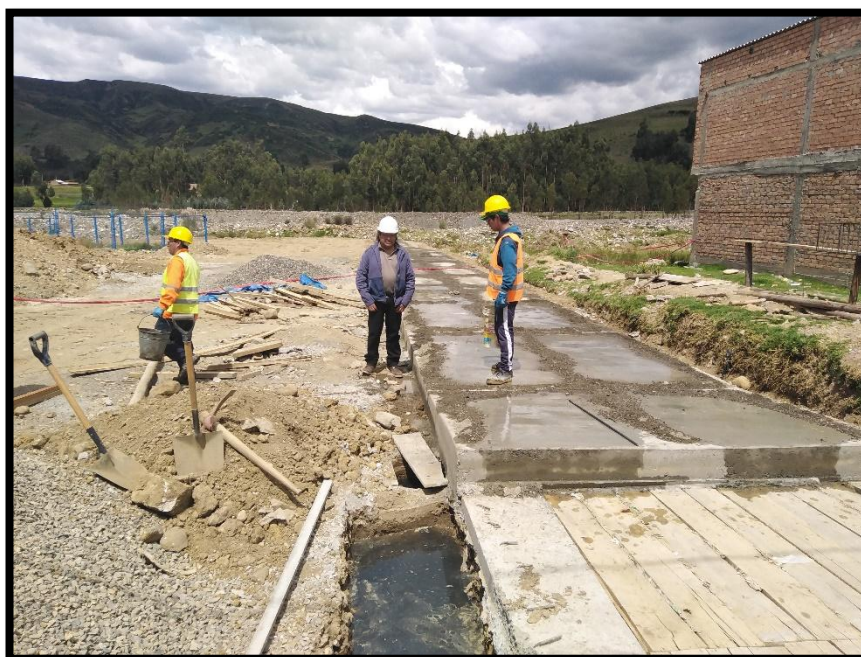
Figura 25

Trabajos de curado de concreto en techo del canal pluvial

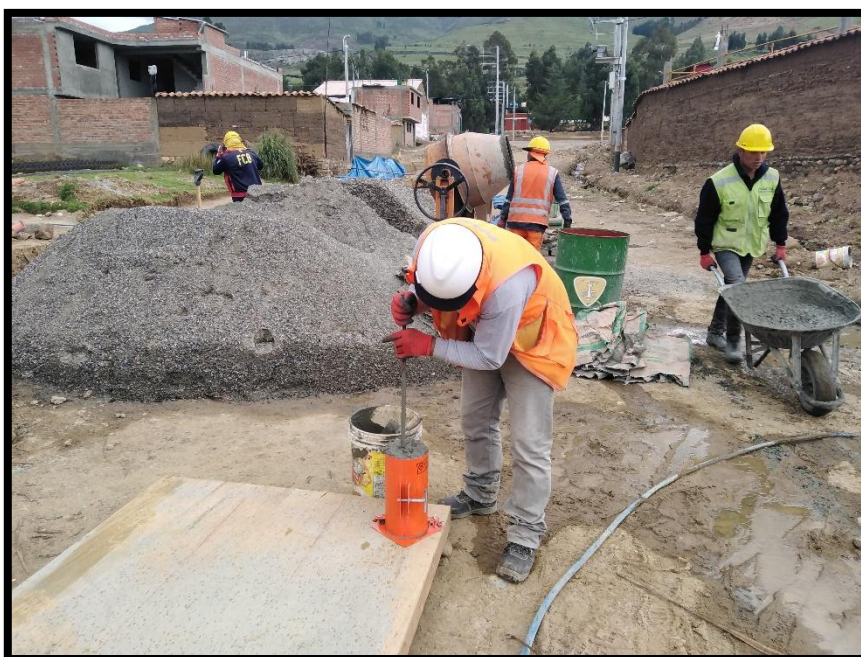
**Figura 26**

Trabajos de toma de muestras de concreto en probetas

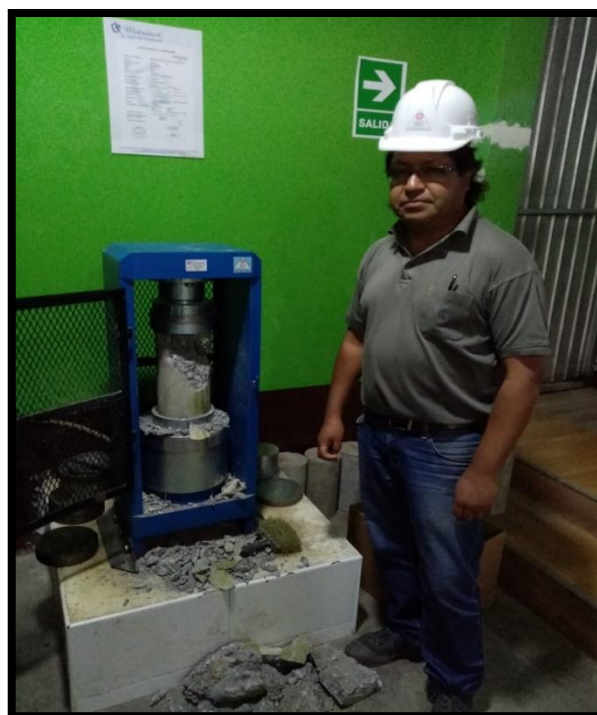
Figura 27

Trabajos de ensayos de resistencia a la compresión de briquetas

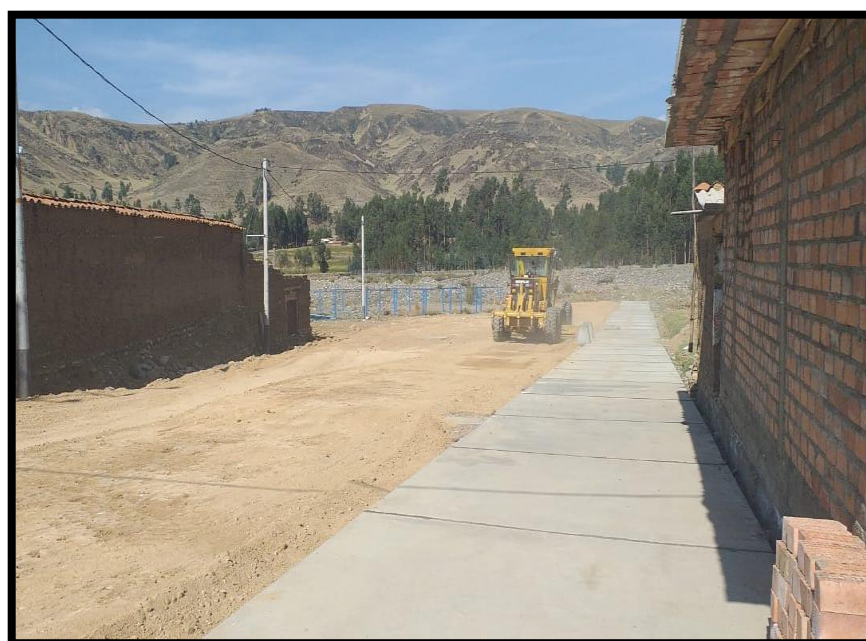
**Figura 28**

Trabajos culminados del canal pluvial
