**DETERMINACION DEL ÍNDICE DE VULNERABILIDAD  
SÍSMICA ESTRUCTURAL EN VIVIENDAS SOCIALES  
CONSTRUIDAS EN 1974 EN EL BARRIO DE LA SOLEDAD  
BAJA DE LA CIUDAD DE HUARAZ - AÑO 2013**

**Tesis para optar el grado de maestro  
en Ciencias e Ingeniería  
Mención en Ingeniería Estructural**

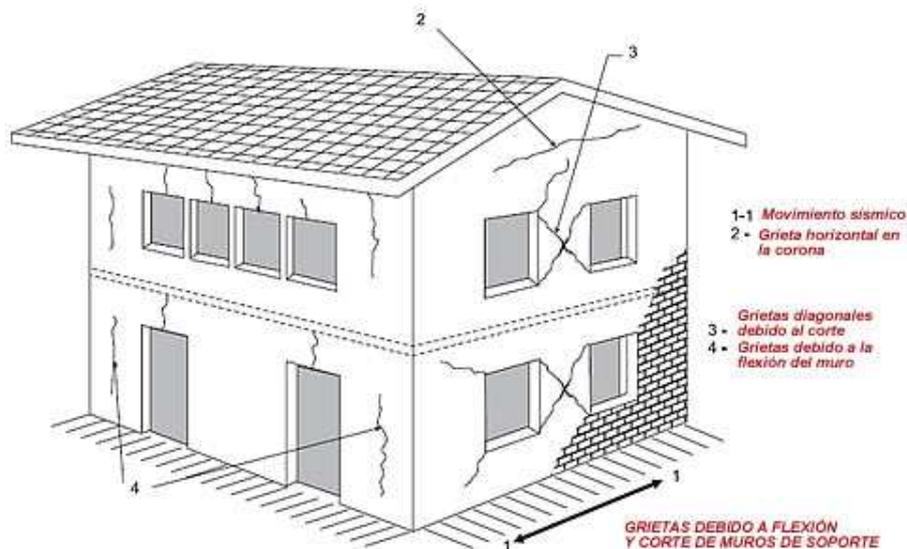
Figura N°01

Grietas debido a flexión y corte de muros de soporte

Una de las consecuencias de la insuficiencia de muros portantes es la denominada "falla por corte" (agrietamiento o rajadura), tal como se

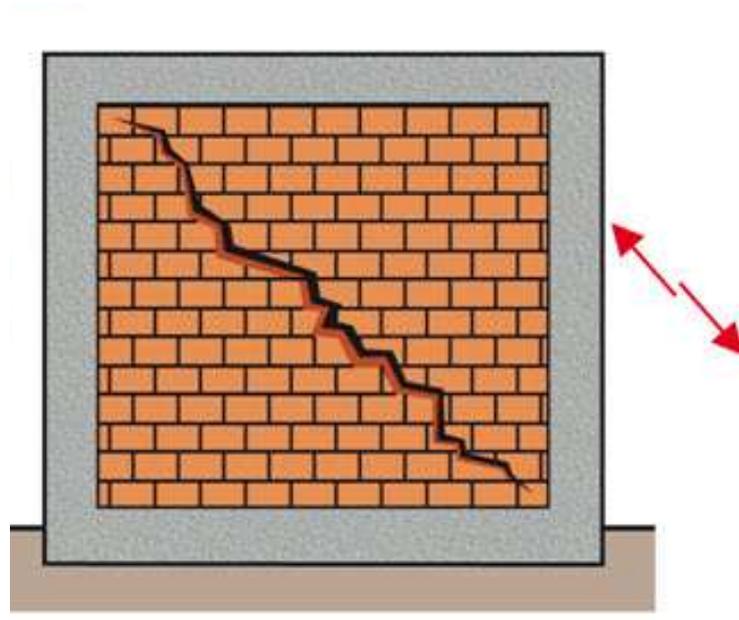
Figura N°02

Muro agrietado, Empieza en el centro y se va hacia las esquinas

Es importante señalar que el **agrietamiento** no es sólo del **tarrajeo**, sino que atraviesa todo el espesor del muro (ya sea de sogá o cabeza).

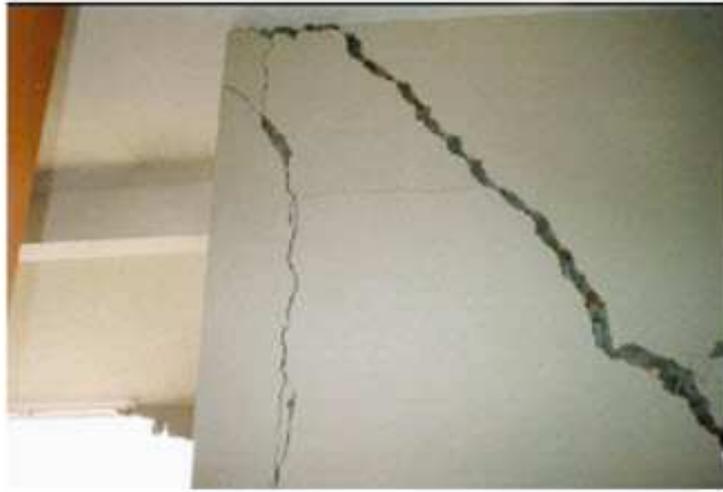
Figura N°03

Muro agrietado, Empieza en el centro y se va hacia las esquinas

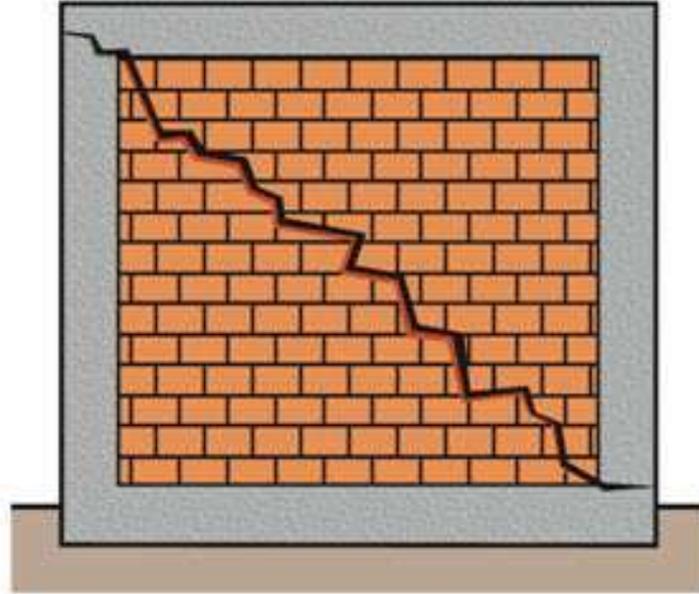
Figura N°04

Rajadura extendiéndose hasta los confinamientos

Este tipo de fallas se produce en forma diagonal en el paño y avanza progresivamente desde el centro a los extremos o esquinas de la albañilería (Figura 1); una vez que sucede esto, las **columnas** y **vigas de confinamiento** empiezan a trabajar solas, como si fuera una estructura aporticada. Esto no debería ocurrir, porque las vigas y columnas no están preparadas para soportar solas las fuerzas sísmicas (Figura 04).

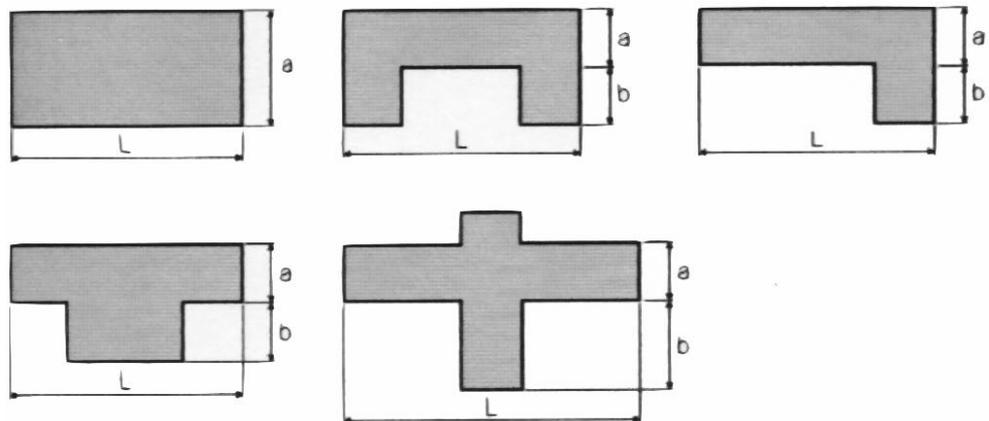
Figura N°05

Configuración en planta de la estructura

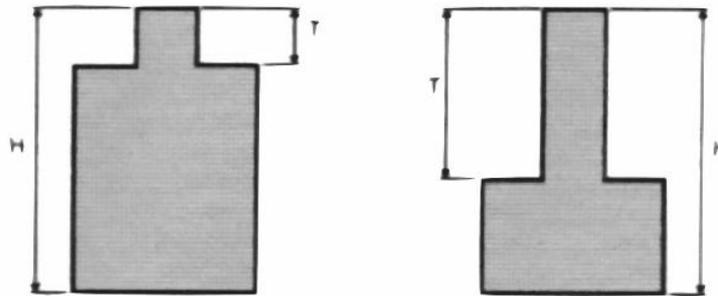
Figura N°06

Configuración en elevación de la estructura

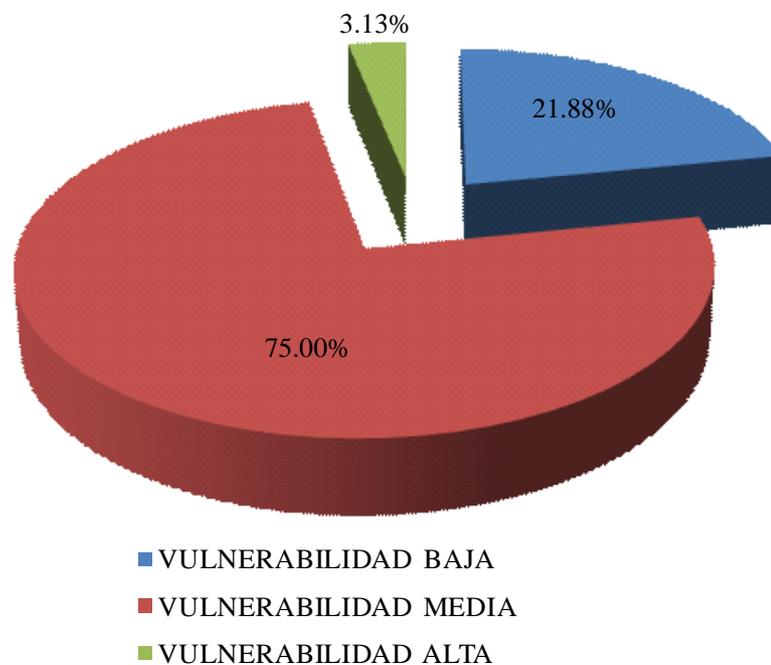
Figura N°07

Índice de vulnerabilidad de las viviendas analizadas

Entonces, del cuadro y gráfico anterior podemos afirmar que las viviendas sociales ubicados en el barrio de la soledad baja de la ciudad de Huaraz; el 21.88% presentan vulnerabilidad baja, el 75.00% vulnerabilidad media y el 3.13% vulnerabilida alta.

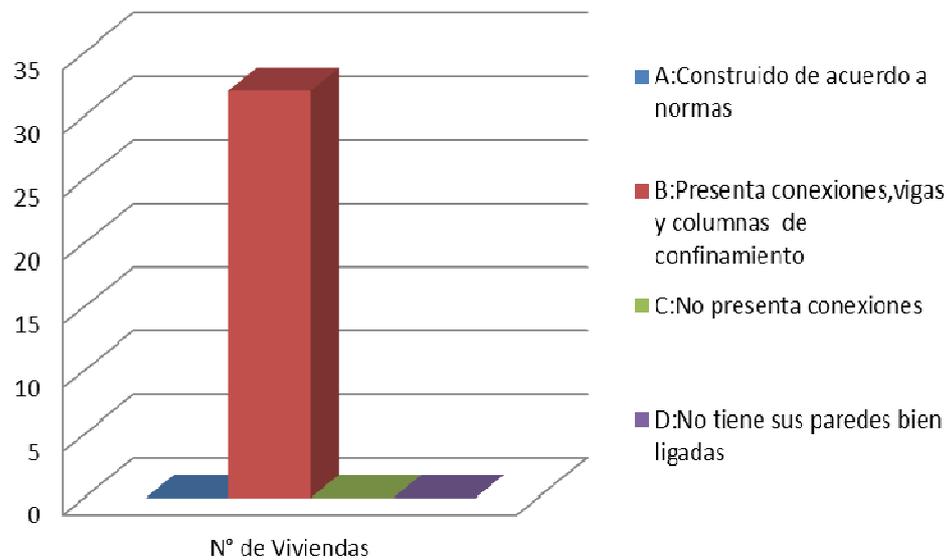
Figura N°08

**1. Organización del sistema sismo resistente**

La figura muestra que el 100% de las viviendas sociales ubicadas en el barrio de la soledad baja de Huaraz, presentan conexiones entre muros, vigas y columnas de confinamiento.

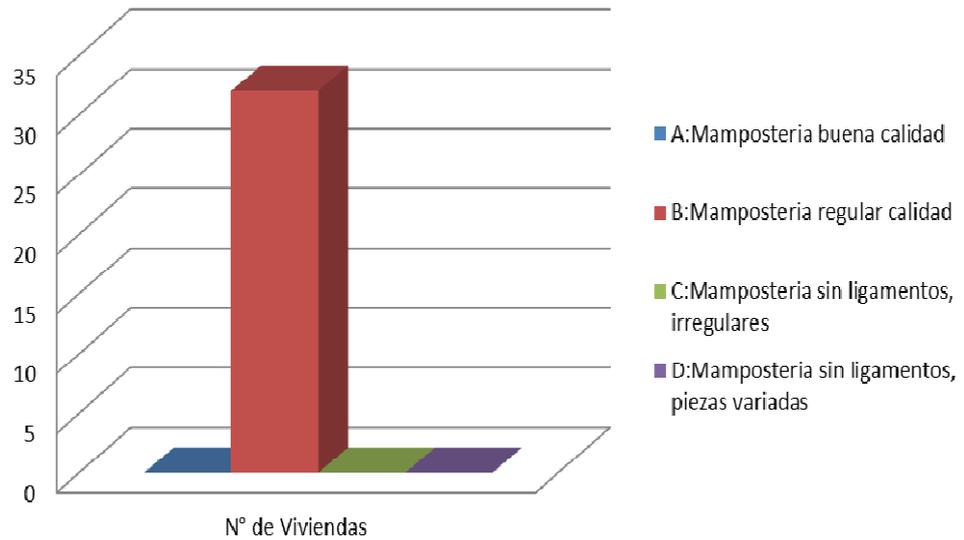
Figura N°09

## 2. Calidad del sistema resistente

La figura muestra que el 100% de las viviendas sociales ubicadas en el barrio de la soledad baja de Huaraz, presentan mampostería de regular calidad, con piezas uniformes y asentadas con mortero de cemento arena de espesor adecuado.

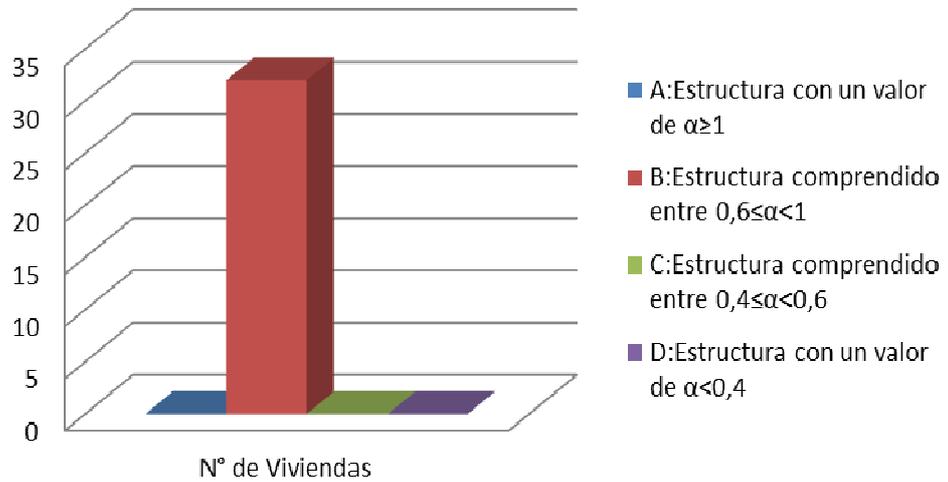
Figura N°10

### 3. Resistencia Convencional

La figura muestra que el 100% de las viviendas sociales ubicadas en el barrio de la soledad baja de Huaraz, presentan estructura comprendidas en la clase B.

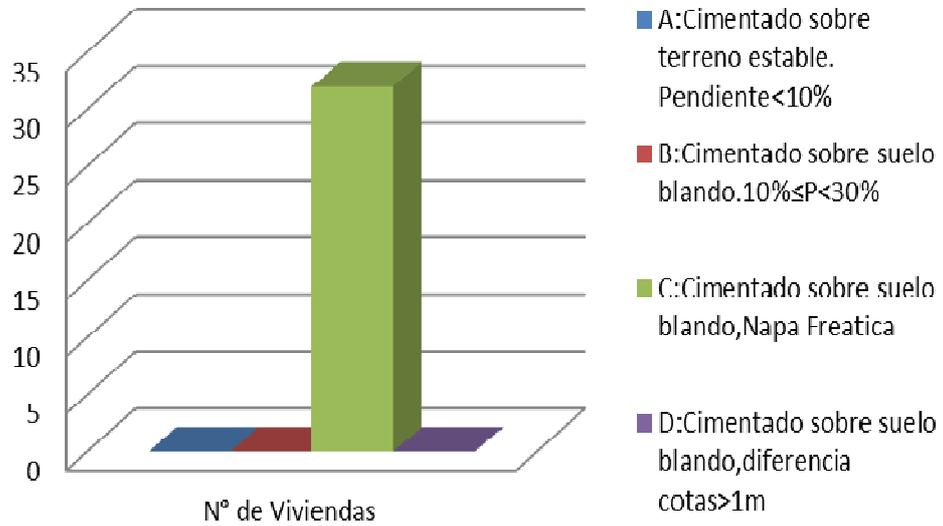
Figura N°11

#### 4. Posición del Edificio y Cimentación

La figura muestra que el 100% de las viviendas sociales ubicadas en el barrio de la soledad baja de Huaraz, presentan cimentaciones sobre suelo blando, con presencia de napa freática alta, la que incrementa la amplificación sísmica.

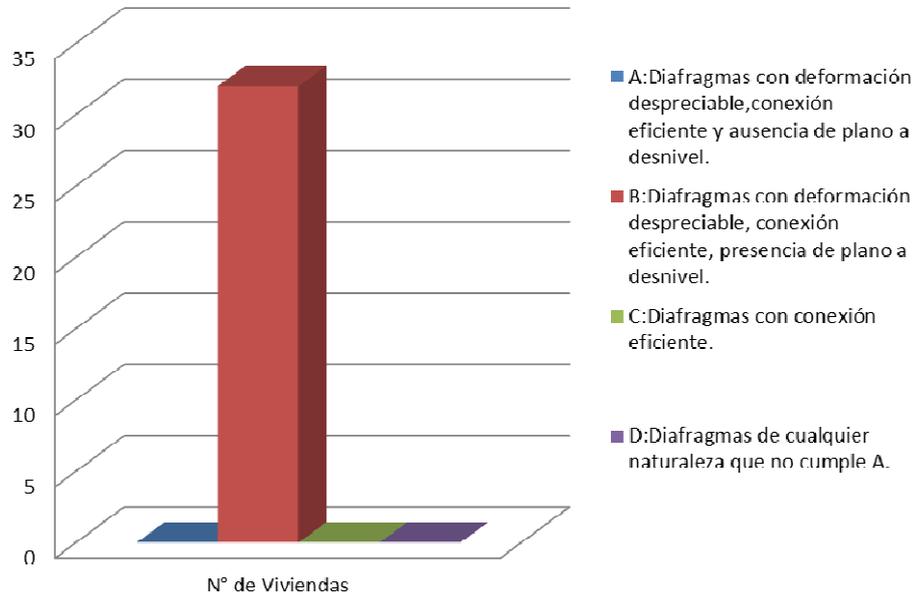
Figura N°12

### 5. Diagramas horizontales

La figura muestra que el 100% de las viviendas sociales ubicadas en el barrio de la soledad baja de Huaraz, presentan diafragmas con deformación despreciable, presentan conexión eficiente.

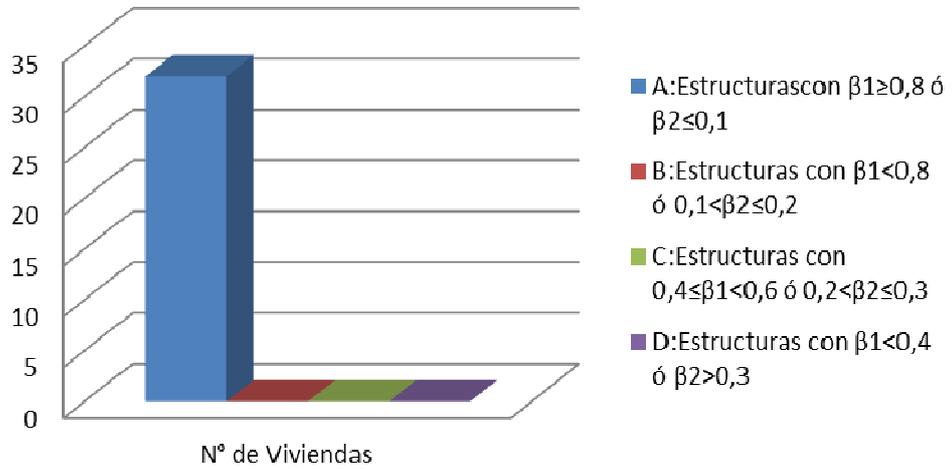
Figura N°13

## 6. Configuración en planta

La figura muestra que el 100% de las viviendas sociales ubicadas en el barrio de la soledad baja de Huaraz presentan clase A; son viviendas ortogonales, simétricas.

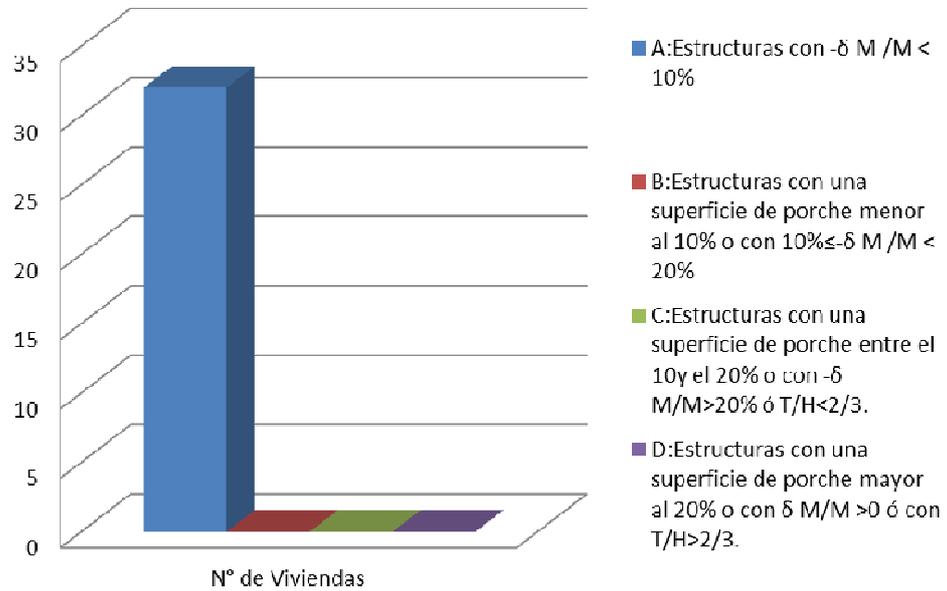
Figura N°14

### 7. Configuración en elevación

La figura muestra que el 100% de las viviendas sociales ubicadas en el barrio de la soledad baja de Huaraz presentan clase A.

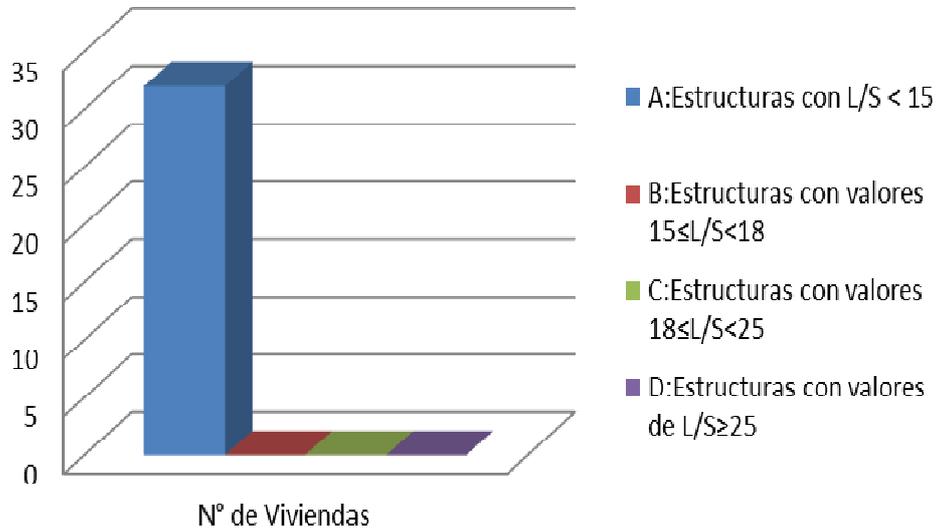
Figura N°15

### 8. Distancia máxima entre los muros.

La figura muestra que el 100% de las viviendas sociales ubicadas en el barrio de la soledad baja de Huaraz presentan clase A.

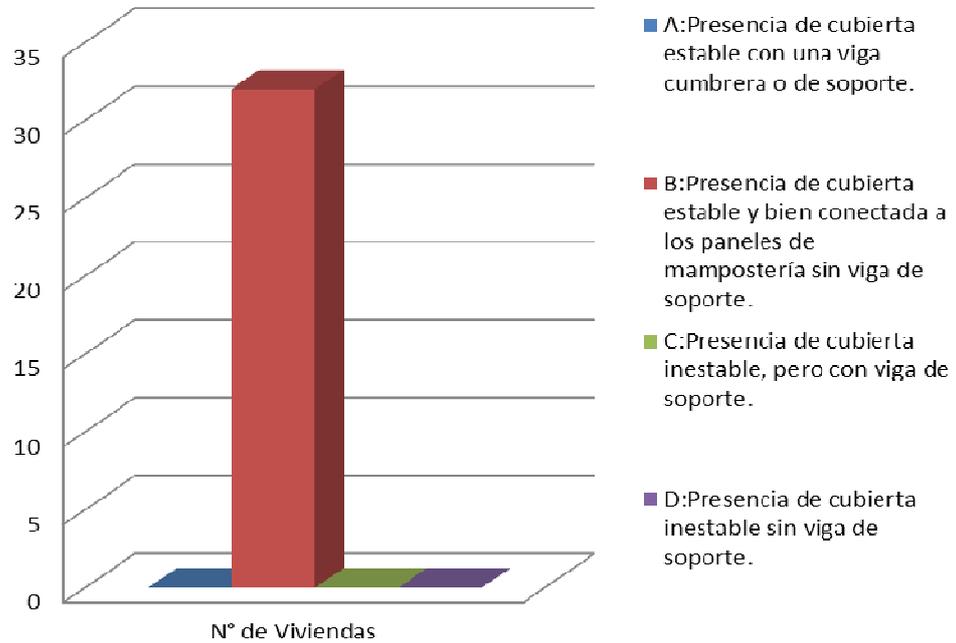
Figura N°16

### 9. Tipo de cubierta.

La figura muestra que el 100% de las viviendas sociales ubicadas en el barrio de la soledad baja de Huaraz presentan clase B.

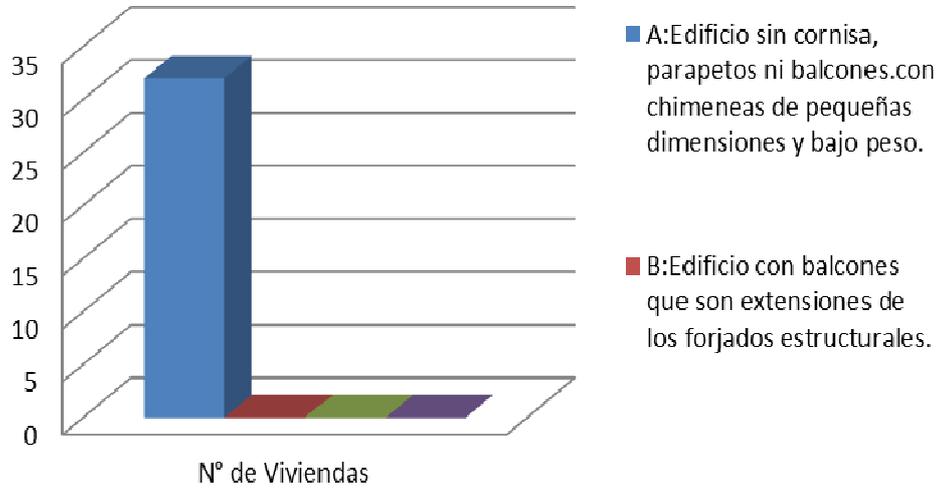
Figura N°17

### 10. Elementos no estructurales.

La figura muestra que el 100% de las viviendas sociales ubicadas en el barrio de la soledad baja de Huaraz presentan clase A.

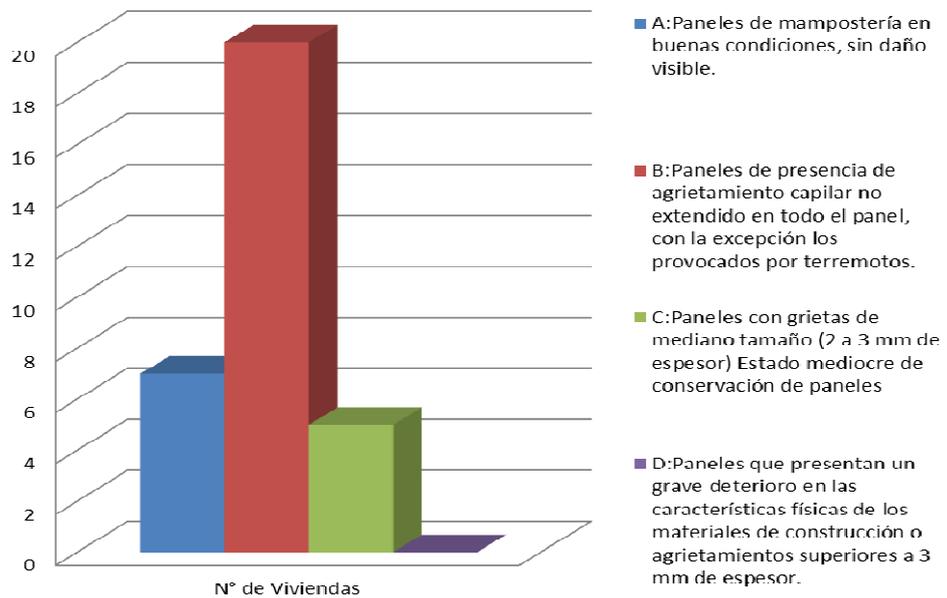
Figura N°18

### 11. Estado de conservación.

La figura muestra que el 22% de viviendas sociales del barrio de la soledad, poseen paneles de mampostería en buenas condiciones; sin daño visible, Clase A.

El 63% de viviendas sociales del barrio de la soledad, poseen paneles de mampostería con agrietamiento capilar no extendido en todo el panel, Clase B.

El 16% de viviendas sociales del barrio de la soledad, poseen paneles de mampostería con grietas de mediano tamaño. (2 a 3 mm de espesor).

El 0% de viviendas sociales del barrio de la soledad, poseen paneles de mampostería en grave deterioro en las características físicas de los materiales de construcción o agrietamientos superiores a 3 mm de espesor, Clase D.

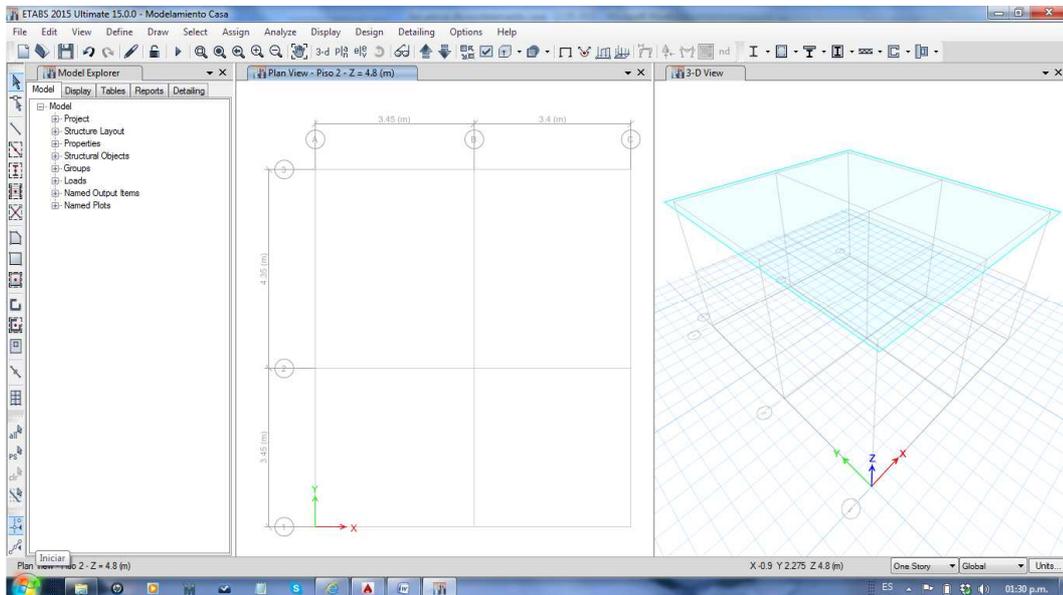
Figura N°19

Configuración del sistema de malla para la vivienda

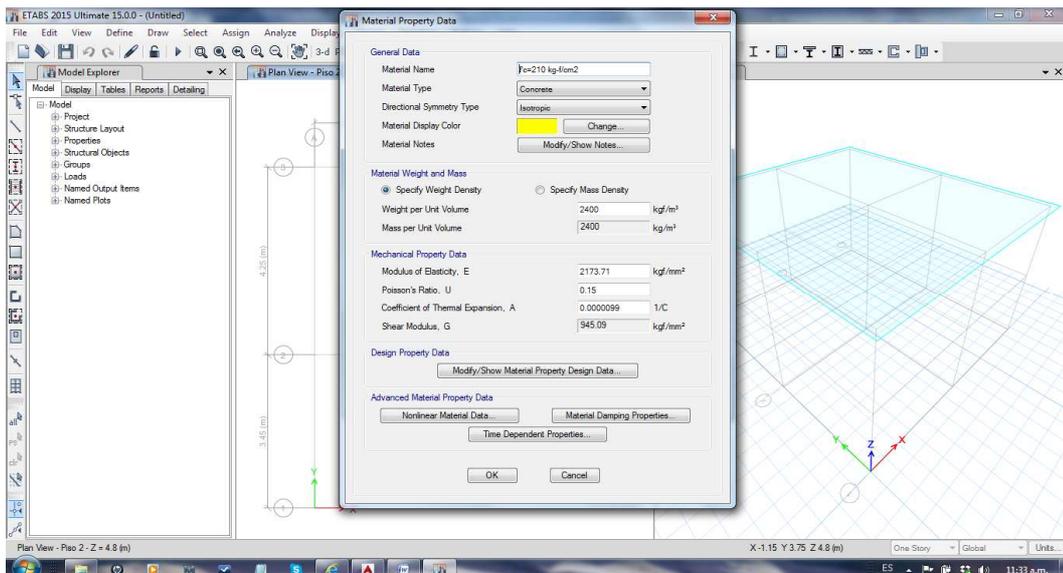
Figura N°20

Definición de las propiedades de los materiales, características del concreto

$$f'c=210 \text{ kg/cm}^2.$$

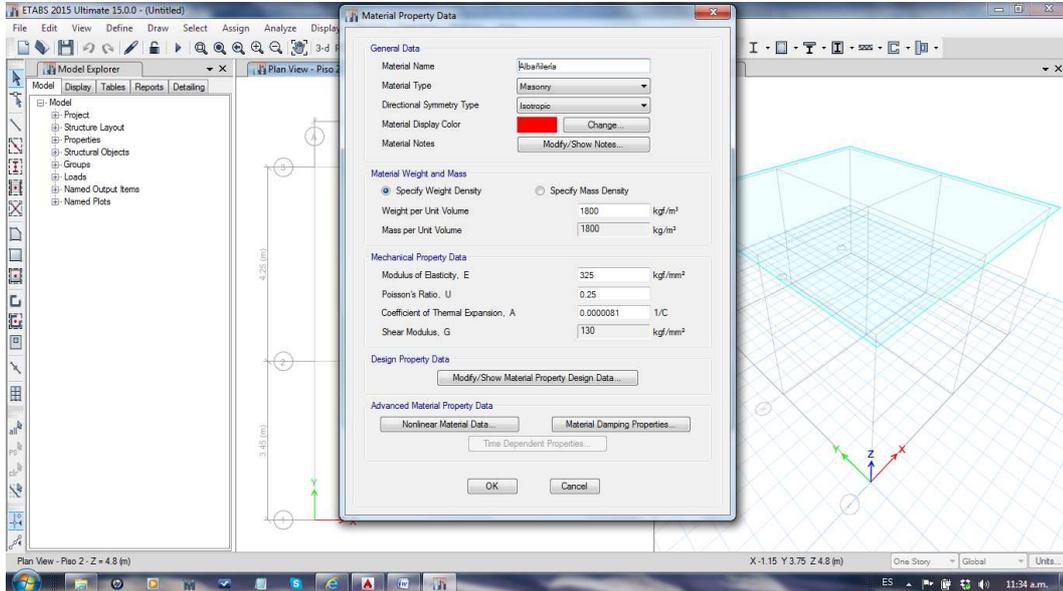
Figura N°21

Definición de las propiedades de los materiales, características de la albañilería

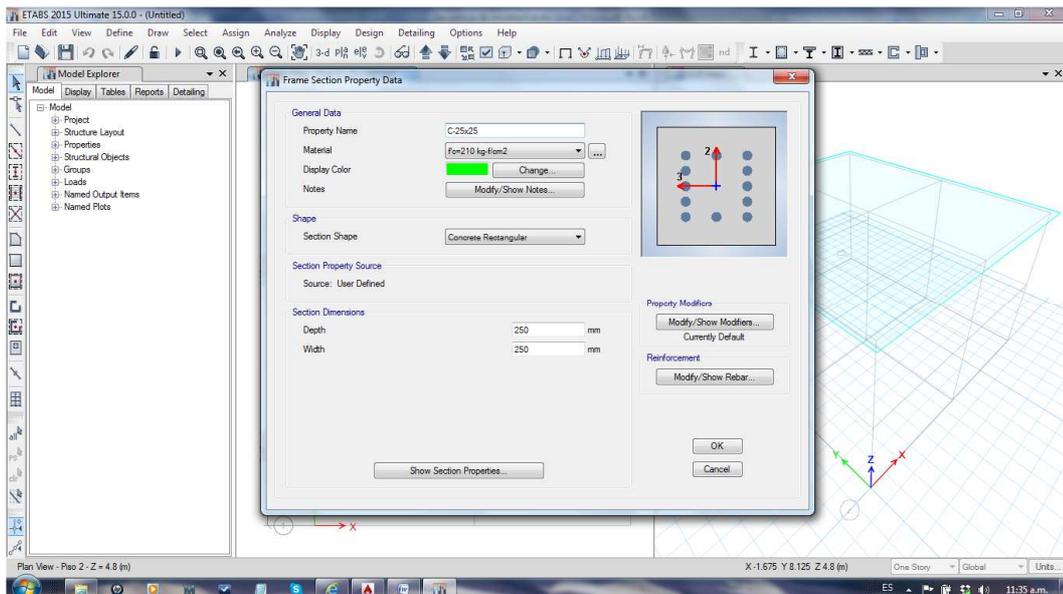
Figura N°22

Definición de las propiedades de los materiales, sección de las columnas

C-1 : 0.25 x 0.25 m.

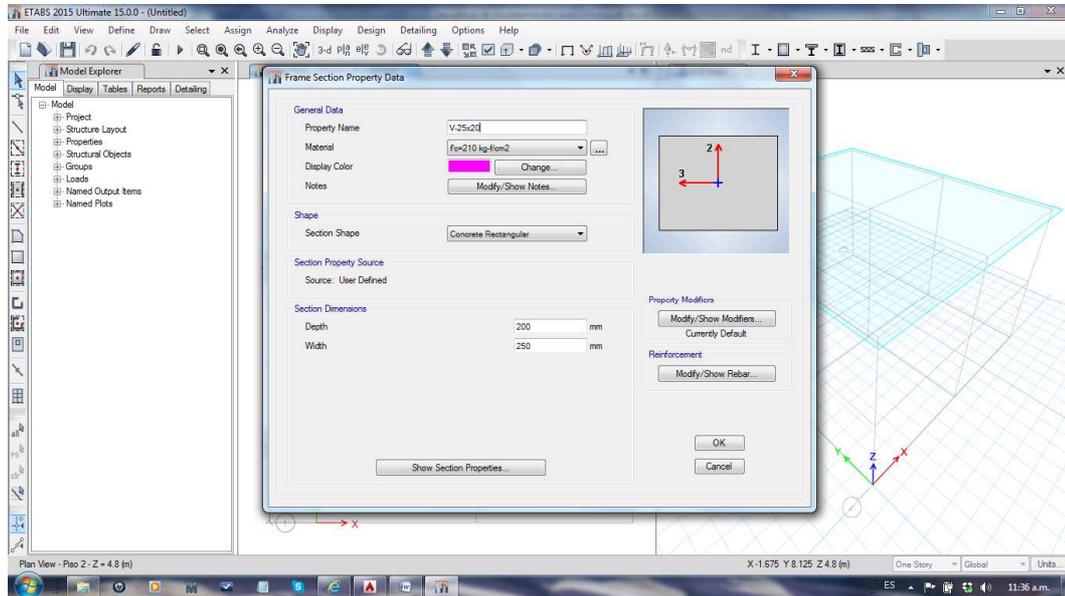
Figura N°23

Definición de las propiedades de los materiales, sección de las vigas

V-1 : 0.25 x 0.20 m.

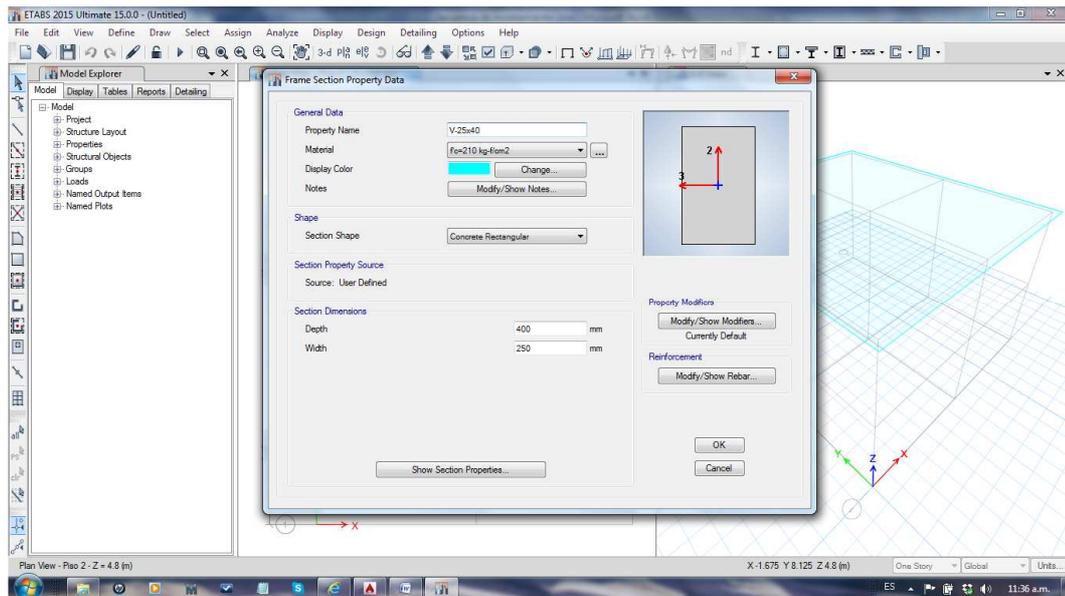
Figura N°24

Definición de las propiedades de los materiales, sección de las vigas

V-2 : 0.25 x 0.40 m.

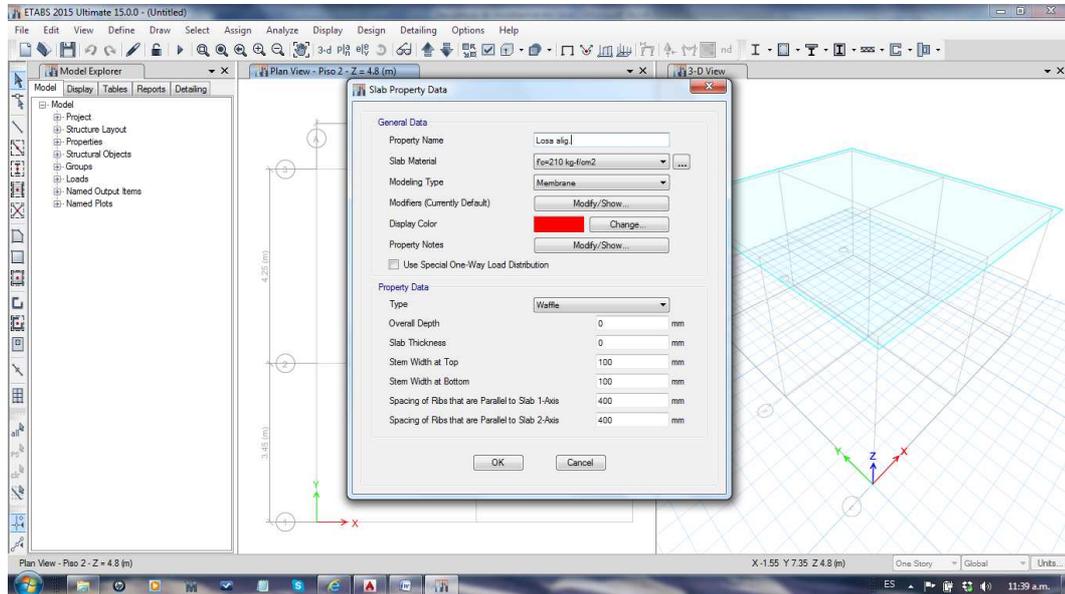
Figura N°25

Definición de las propiedades de los materiales, características

Losa aligerada,  $e = 20$  cm.

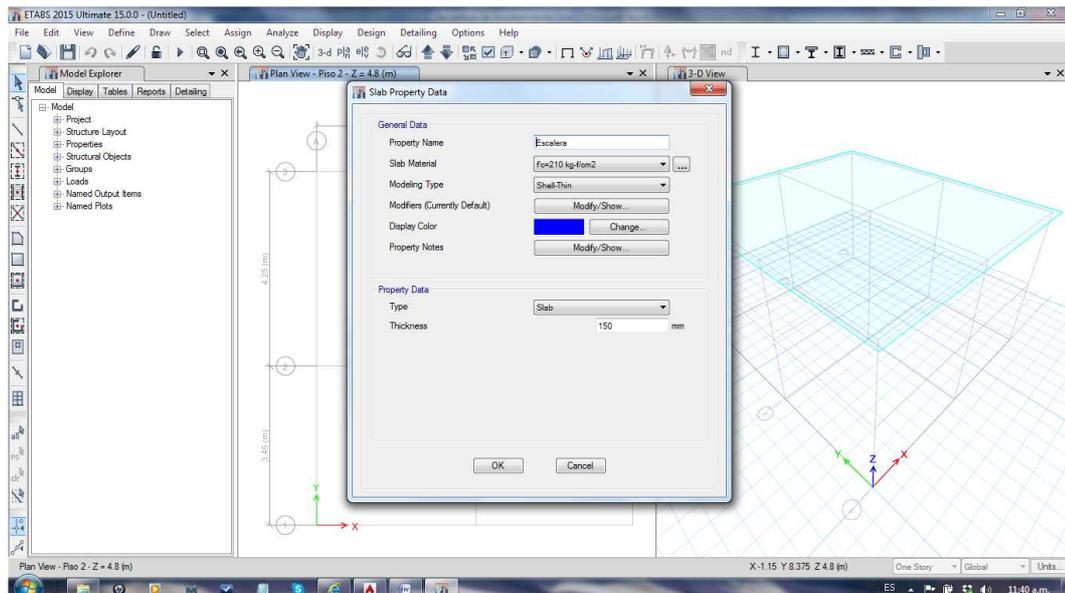
Figura N°26

Definición de las propiedades de los materiales, características

escalera y el descanso,  $e = 15$  cm.

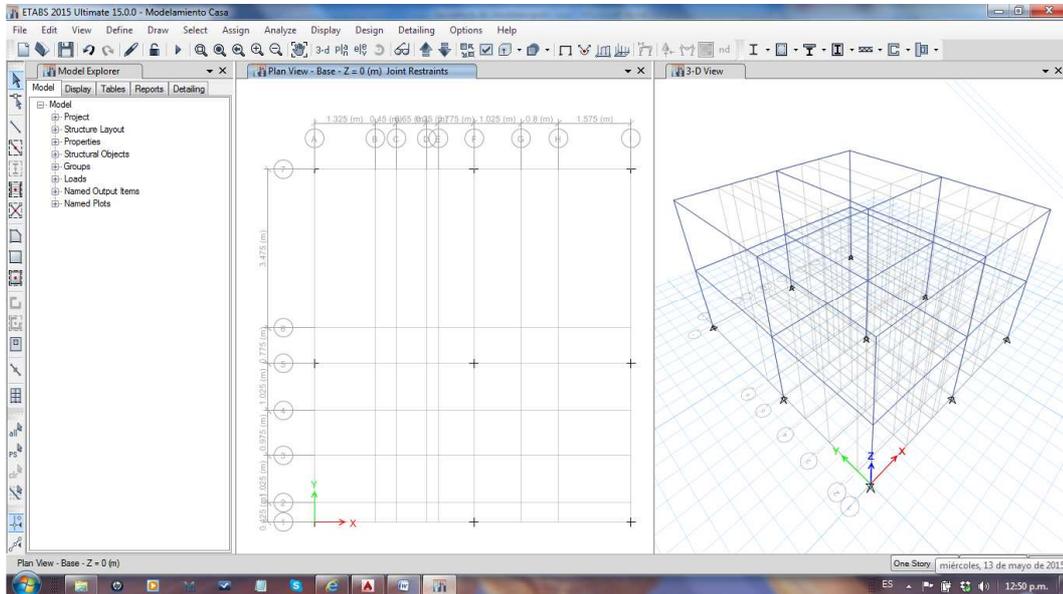
Figura N°27  
Desarrollamos el proceso de modelo computacional  
dibujo de columnas, vigas y restricciones

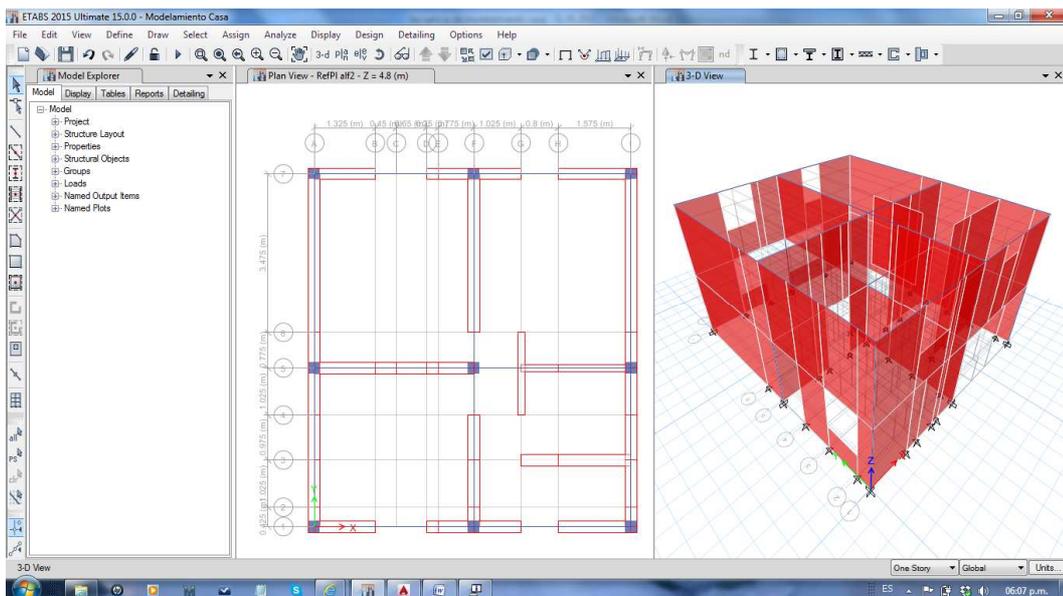
Figura N°28  
Dibujo de muros

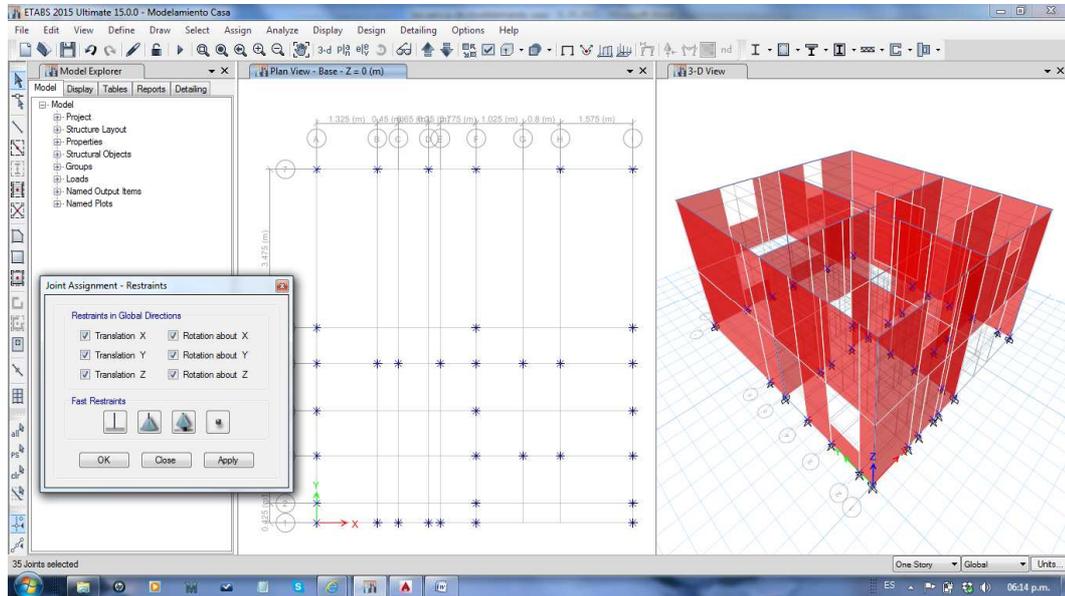
Figura N°29  
Empotramiento fijo de la estructura en la base

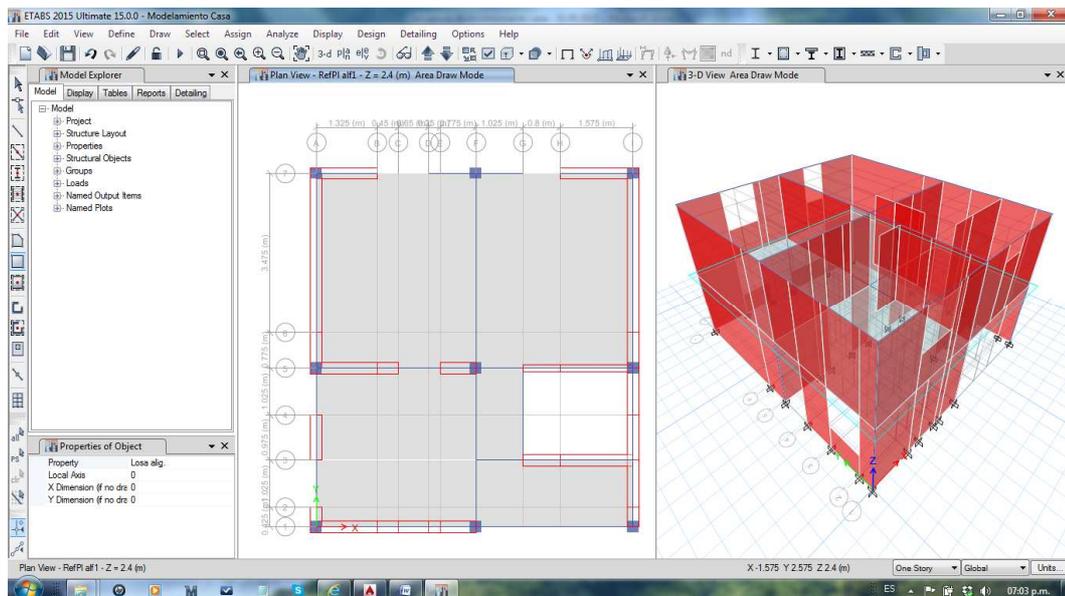
Figura N°30  
Asignación de losa aligerada

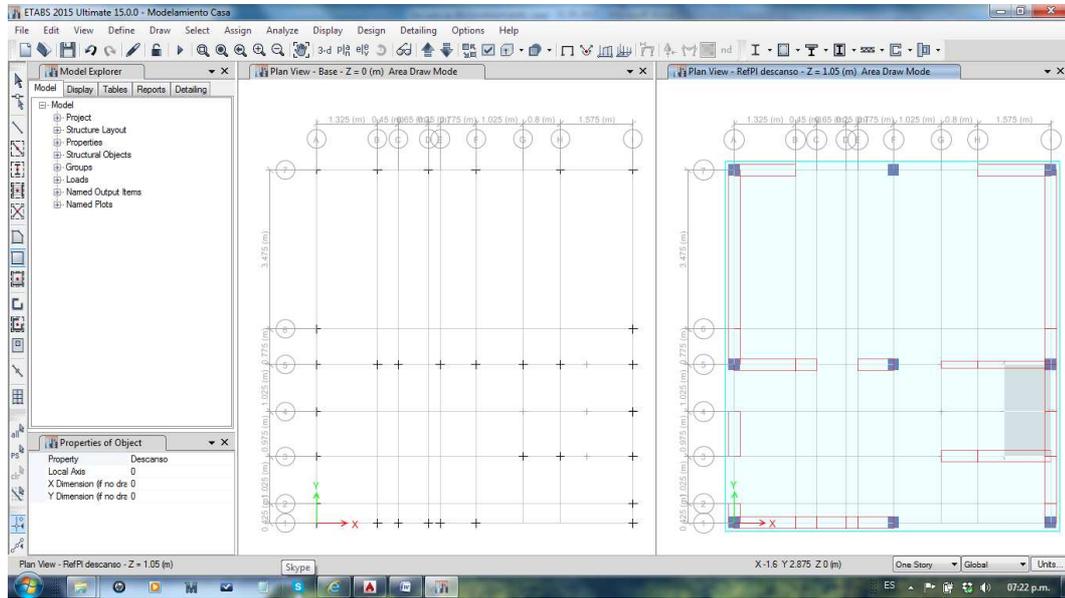
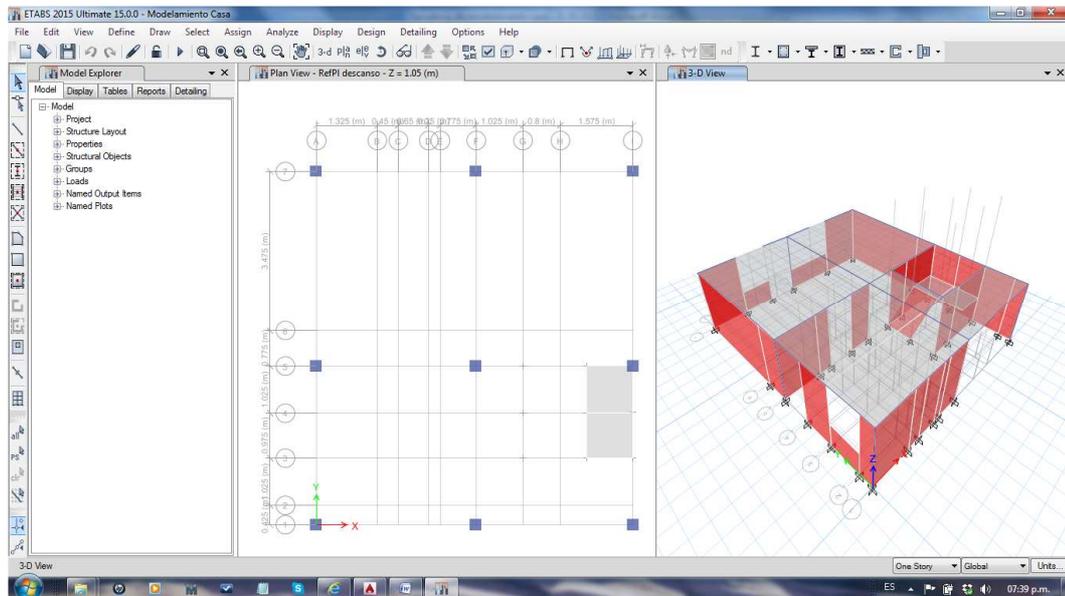
Figura N°31  
Dibujo del descanso y la escalera

Figura N°32  
Dibujo del descanso y la escalera

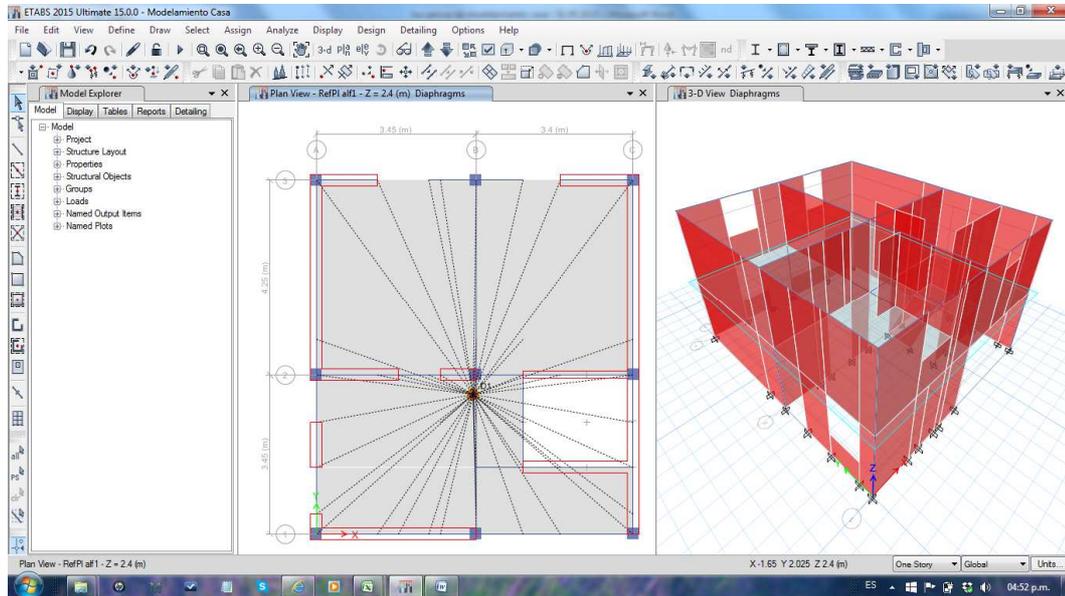
Figura N°33  
Asignación de diafragmas

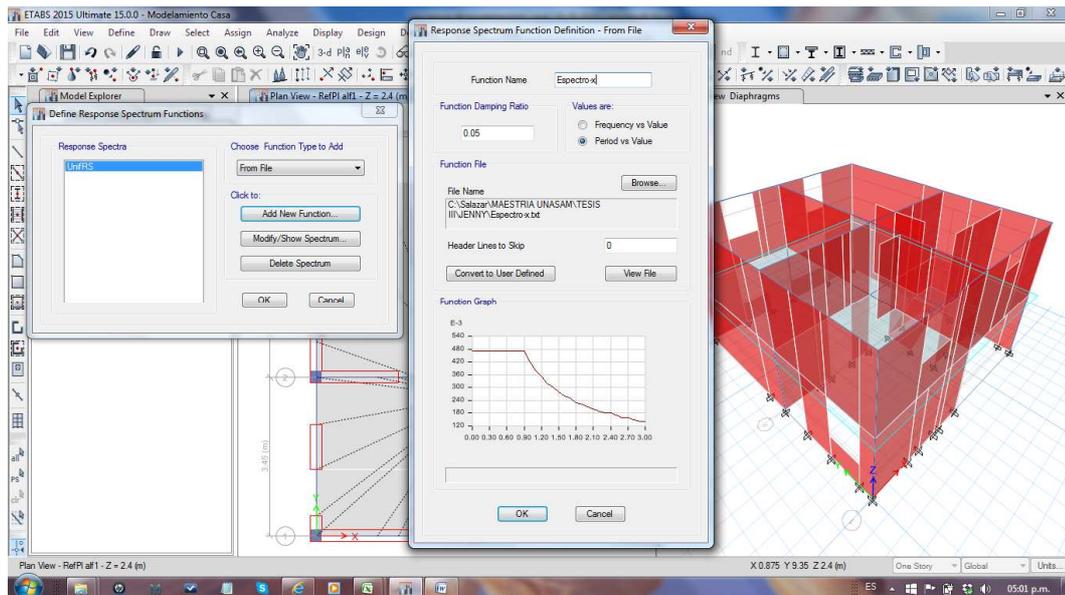
Figura N°34  
Definición del espectro de respuesta en la dirección "X"

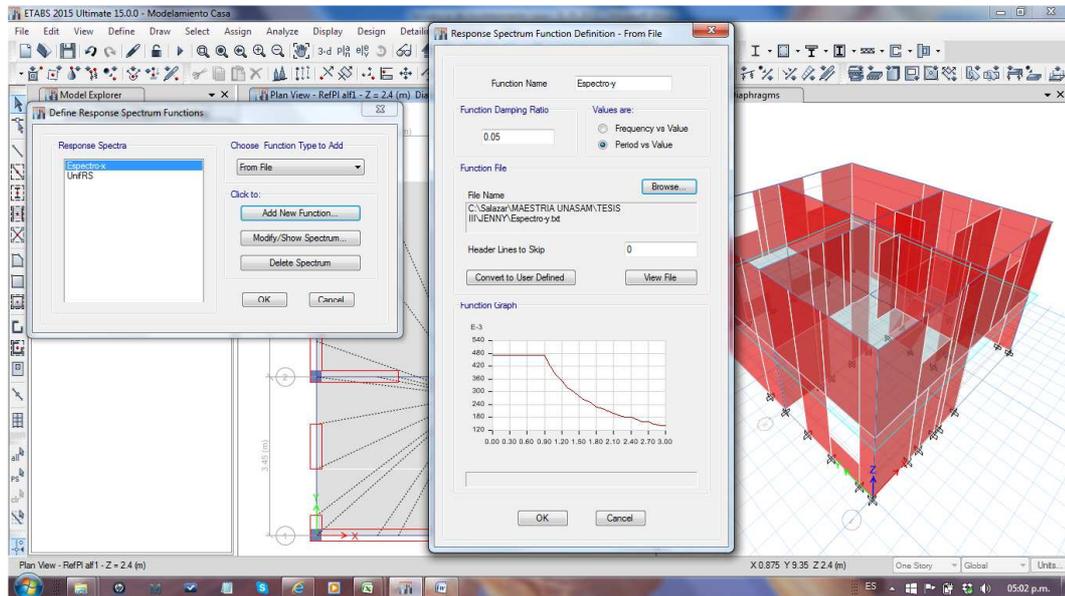
Figura N°35  
Definición del espectro de respuesta en la dirección “Y”

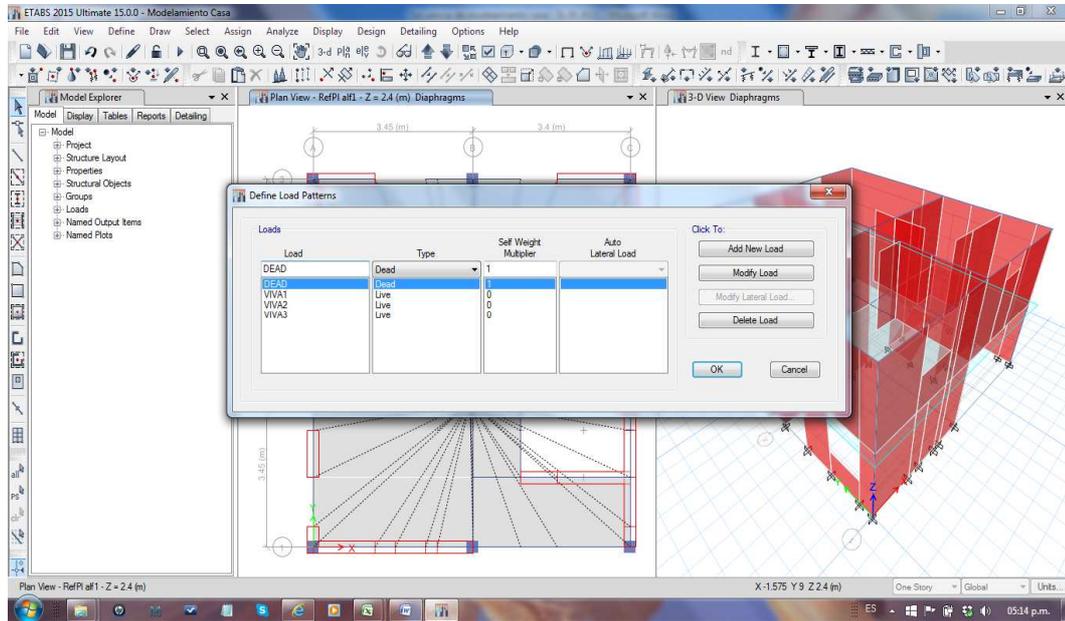
Para analizar la estructura de concreto armado, utilizaremos 2 estados de carga estáticos: Cargas permanentes (Dead) y Cargas vivas (Live), solo consideraremos el factor por peso propio como 1 en el estado de cargas muertas (lo que significa que el programa considerara el peso propio de los elementos). Para el caso de cargas vivas definiremos Carga Viva 1, Carga Viva 2 y Carga Viva 3 para poder realizar la alternancia de cargas.

Figura N°36  
Asignación de los estados de carga

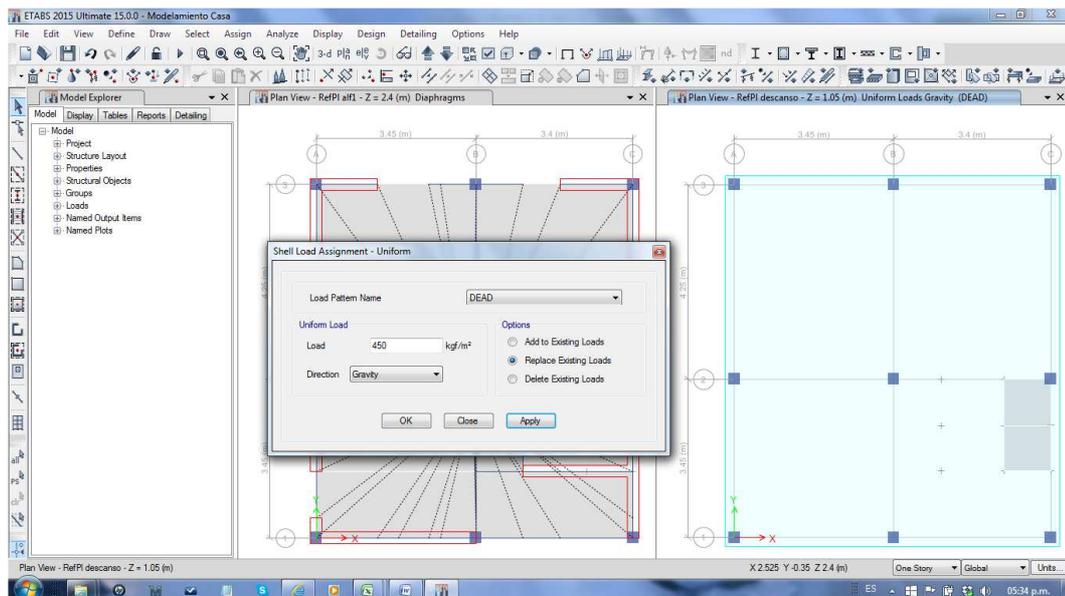
Figura N°37  
Asignación de carga muerta a la estructura; seleccionamos la losa (sin considerar la escalera)

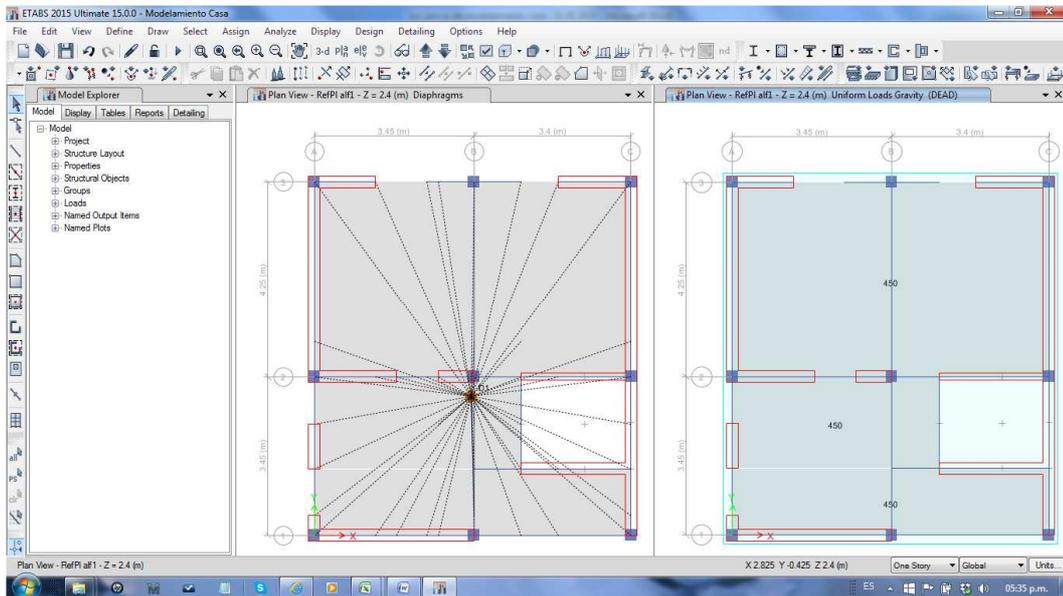
Figura N°38

Ubicación del diafragma por influencia de la carga muerta
