**DETERMINACION DEL ÍNDICE DE VULNERABILIDAD  
SÍSMICA ESTRUCTURAL EN VIVIENDAS SOCIALES  
CONSTRUIDAS EN 1974 EN EL BARRIO DE LA SOLEDAD  
BAJA DE LA CIUDAD DE HUARAZ - AÑO 2013**

**Tesis para optar el grado de maestro  
en Ciencias e Ingeniería  
Mención en Ingeniería Estructural**

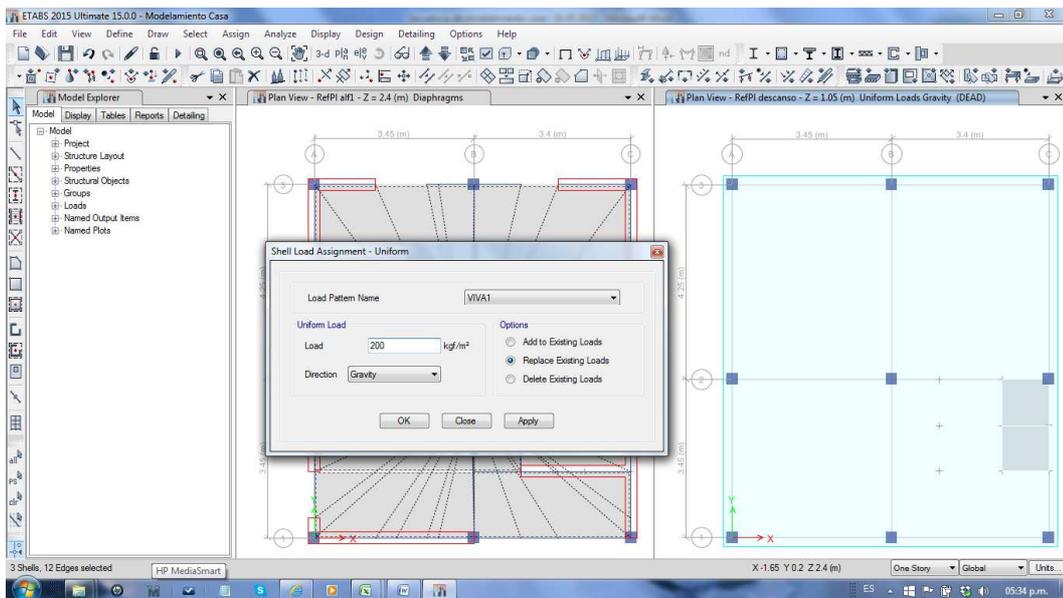
Figura N°39

Asignación de carga viva a la estructura; seleccionamos la losa (sin considerar la escalera)

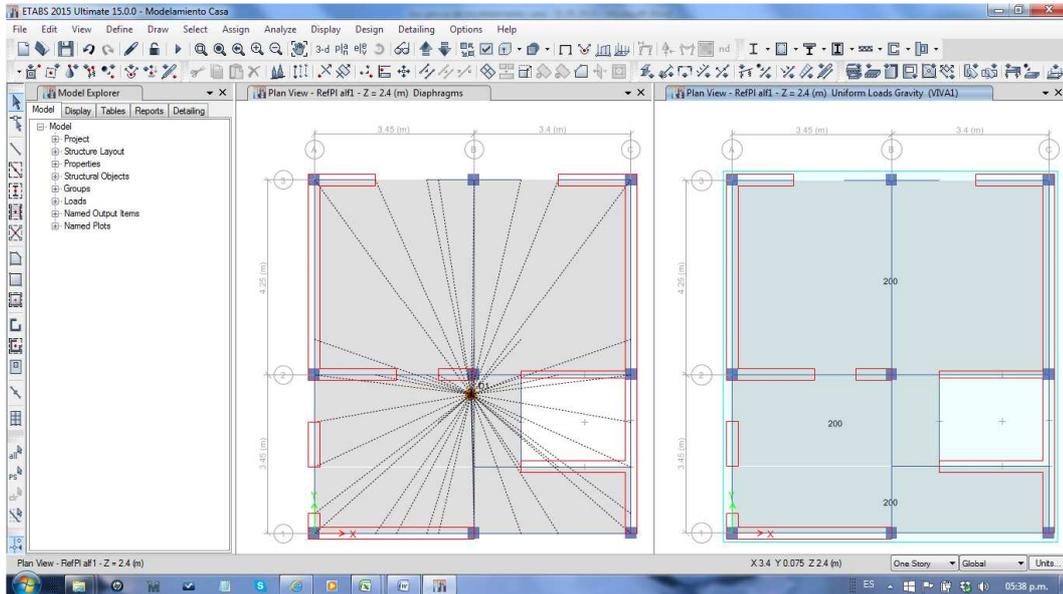
Figura N°40

Ubicación del diafragma por influencia de la carga viva

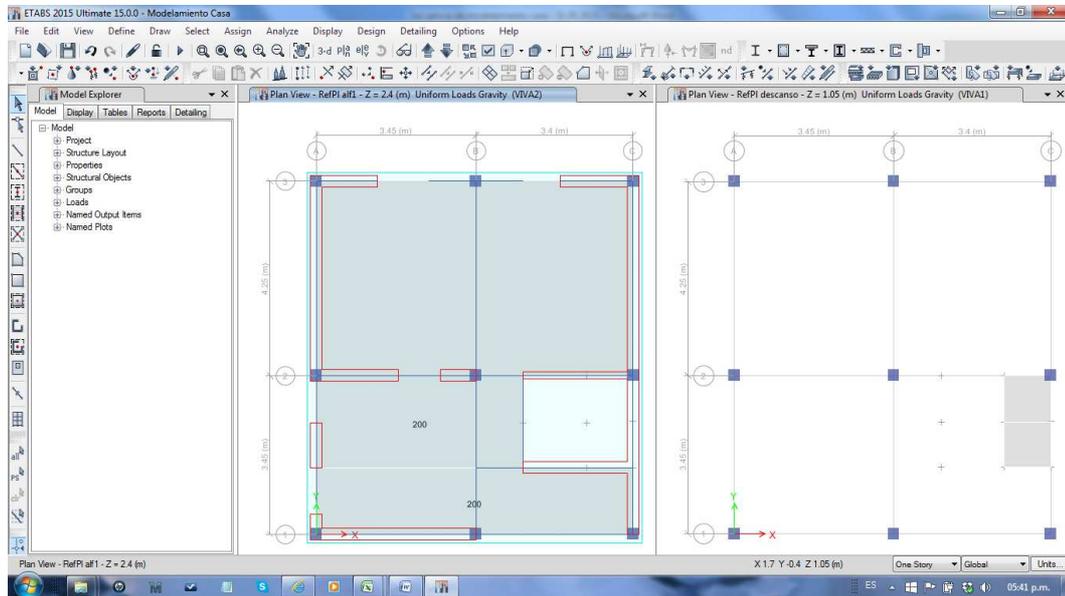
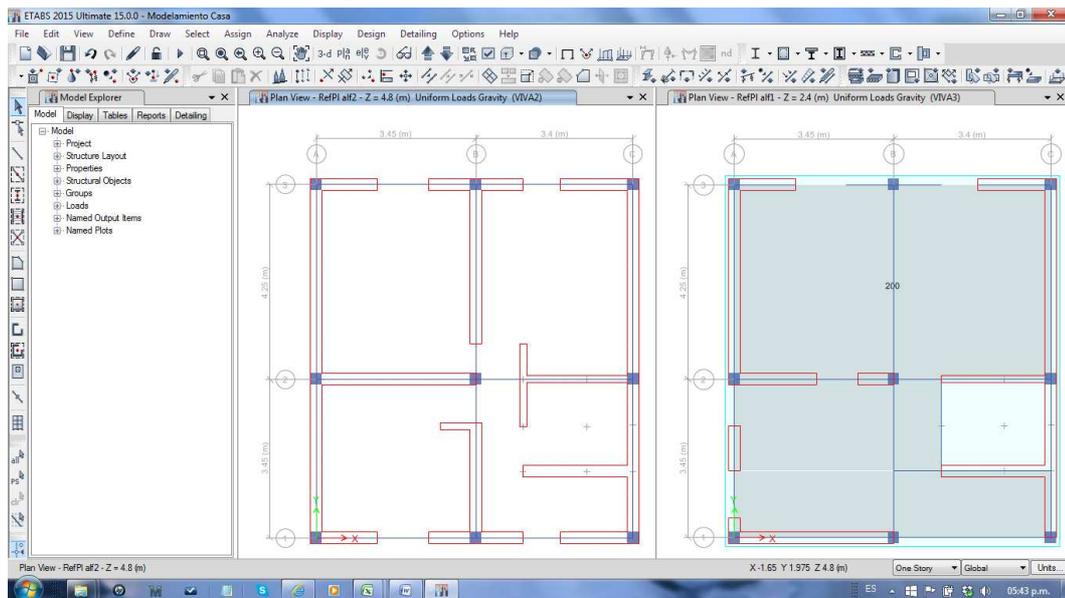
Para los estados de VIVA 2 y VIVA 3, las cargas serán asignadas por paños intercalados; esto es para representar la alternativa de las sobrecargas que se puede presentar.

Asignación de carga viva 2 a la estructura; seleccionamos la losa (sin considerar la escalera)

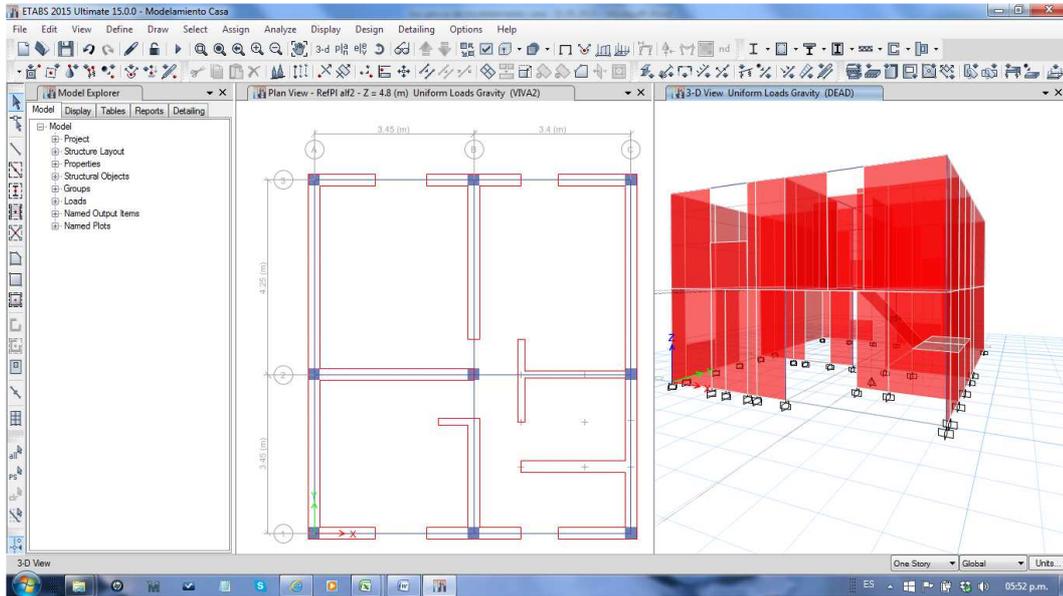
Figura N°43

Asignación de carga muerta en las escaleras, 100 kg/cm<sup>2</sup> (acabado)

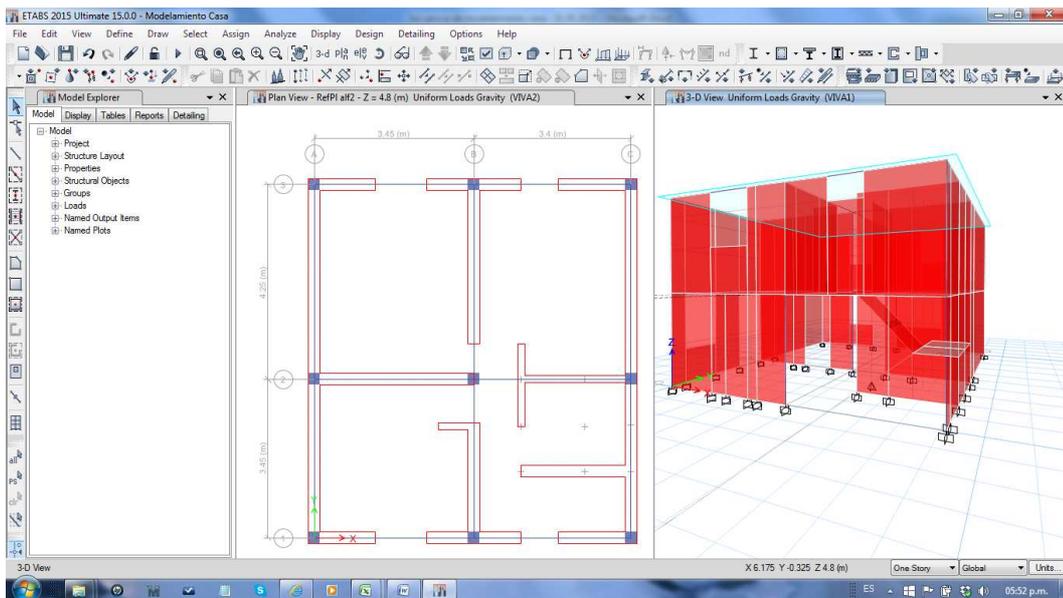
Figura N°44

Asignación de carga viva en las escaleras, sobrecarga de 200 kg/cm<sup>2</sup>

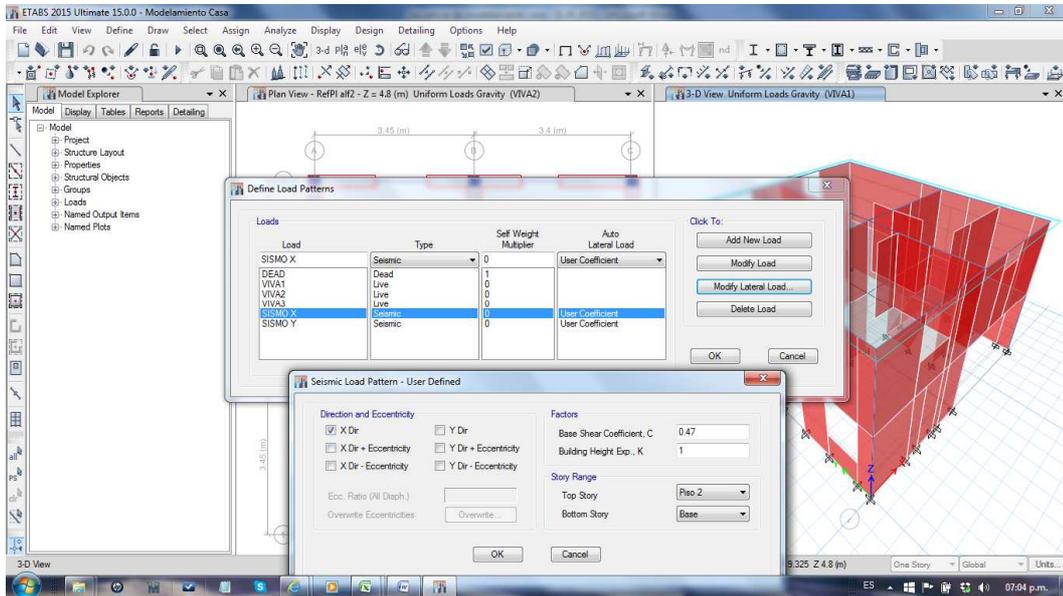
Figura N°45  
 Definimos patrones de carga, sismo en dirección “X”

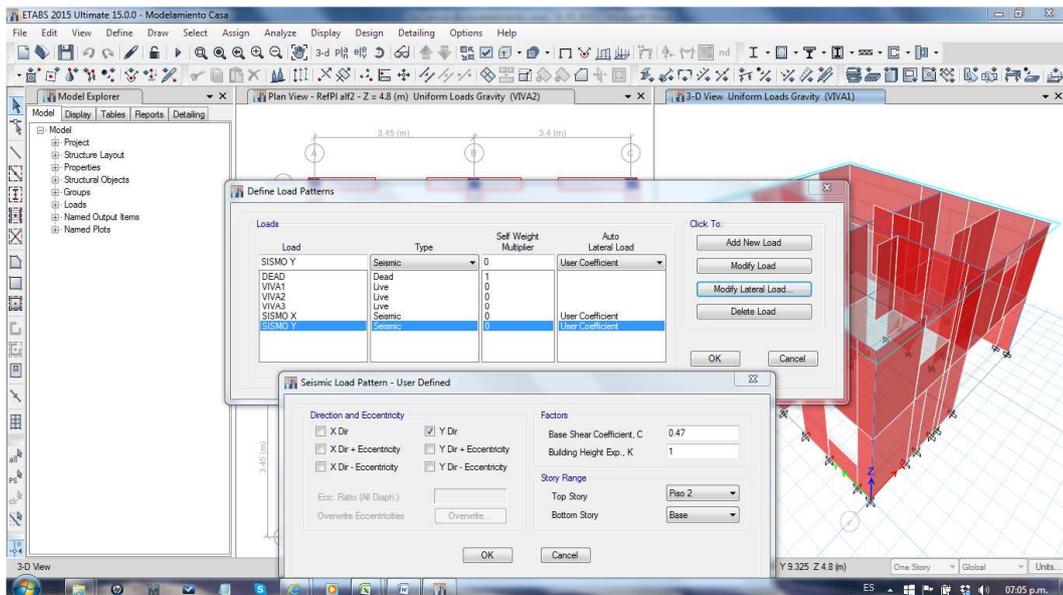
Figura N°46  
 Definimos patrones de carga, sismo en dirección “Y”

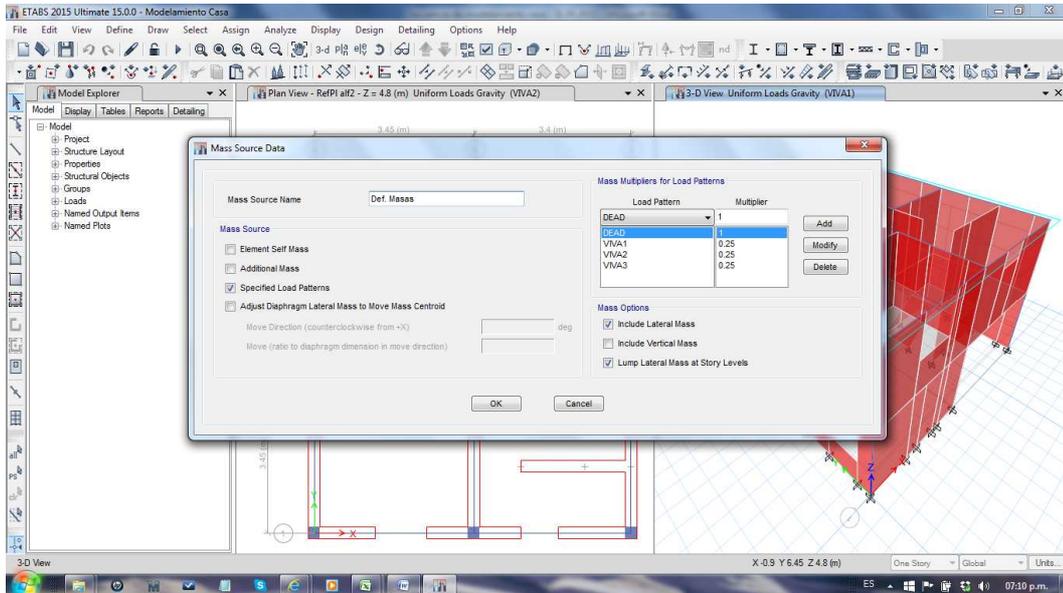
Figura N°47

### Cálculo de masas para el análisis dinámico

Para realizar el análisis dinámico de la estructura será necesario definir la forma en que el programa calculara las masas de la edificación.

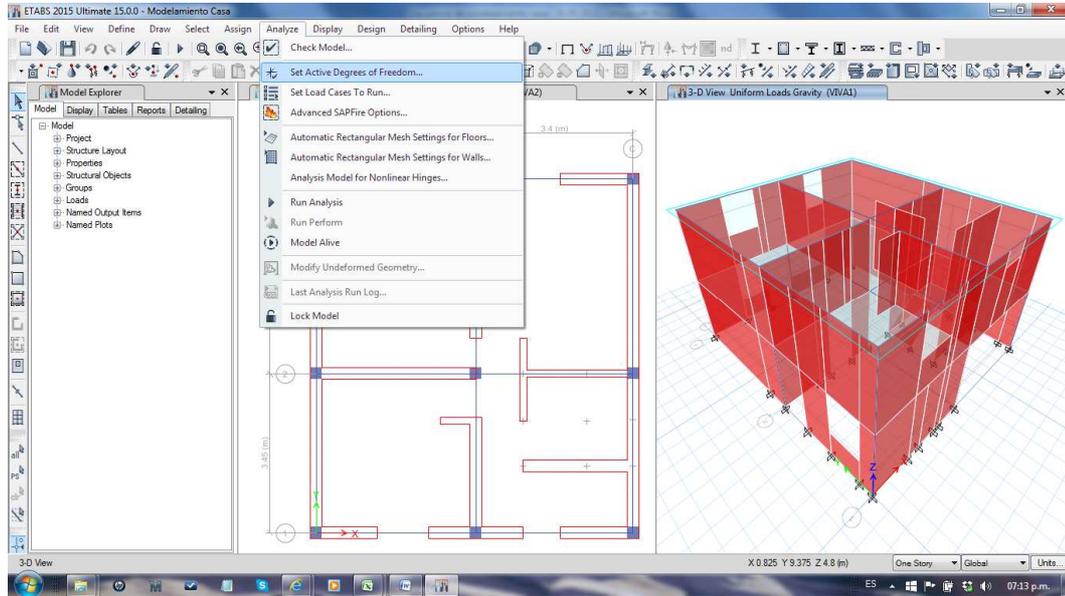
Figura N°48

### Análisis del modelo

Antes de ejecutar el análisis debemos verificar que este activada la opción de análisis tridimensional

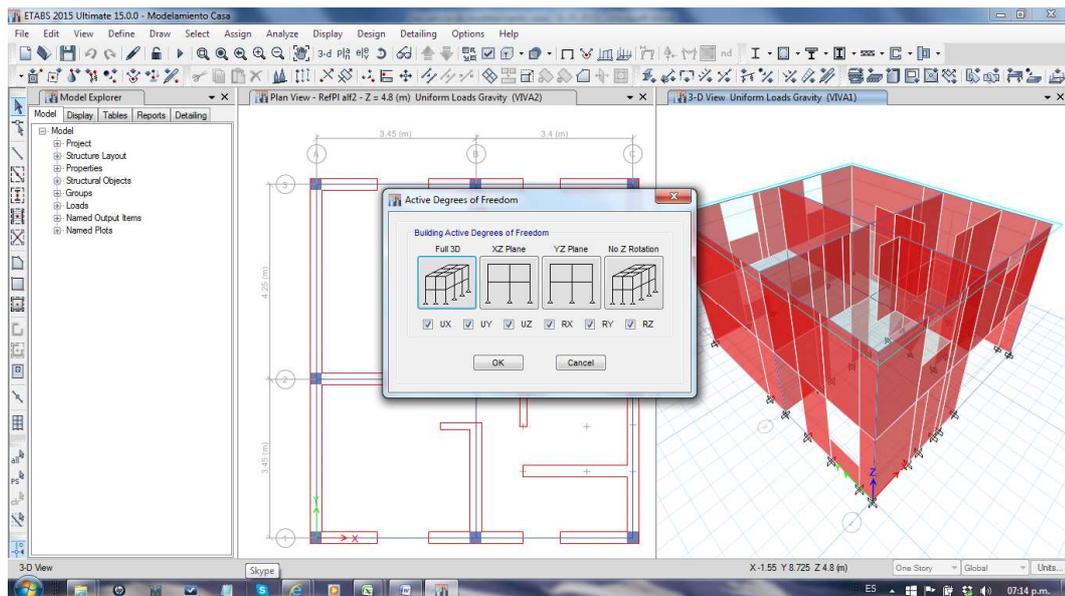
Figura N°49

### Empotramiento de las columnas en el piso

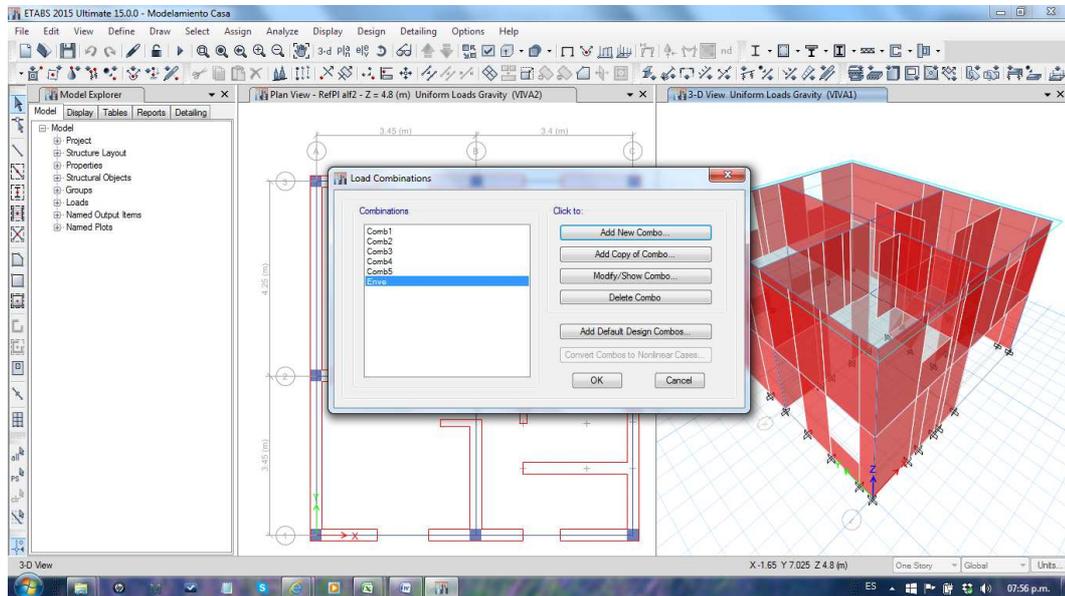
ENVE :  $U1 + U2 + U3 + U4 + U5$

Figura N°50  
Asignación de carga envolvente

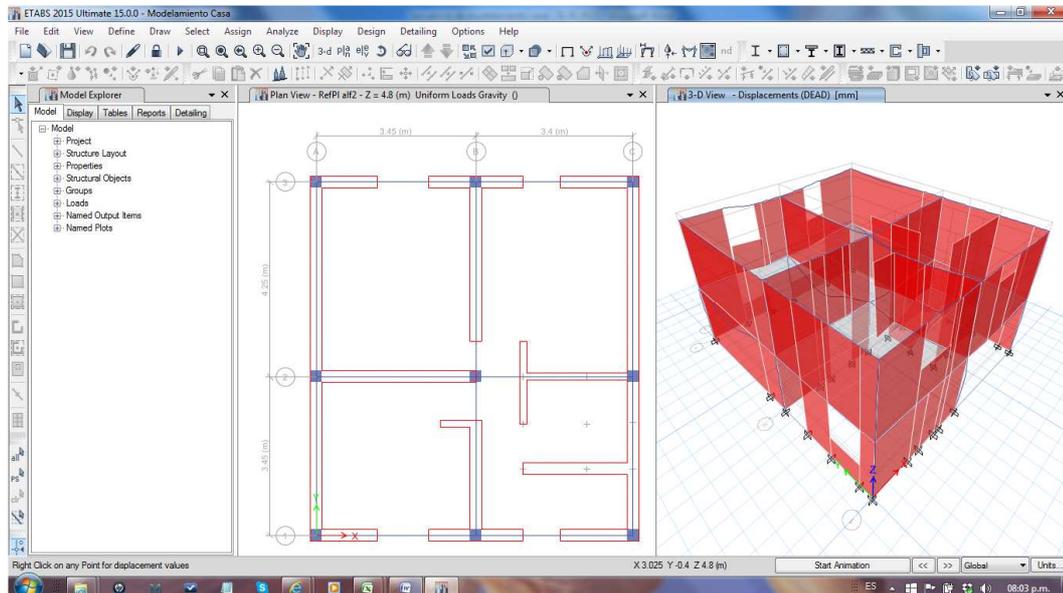
Figura N°51

## Verificación de los desplazamientos

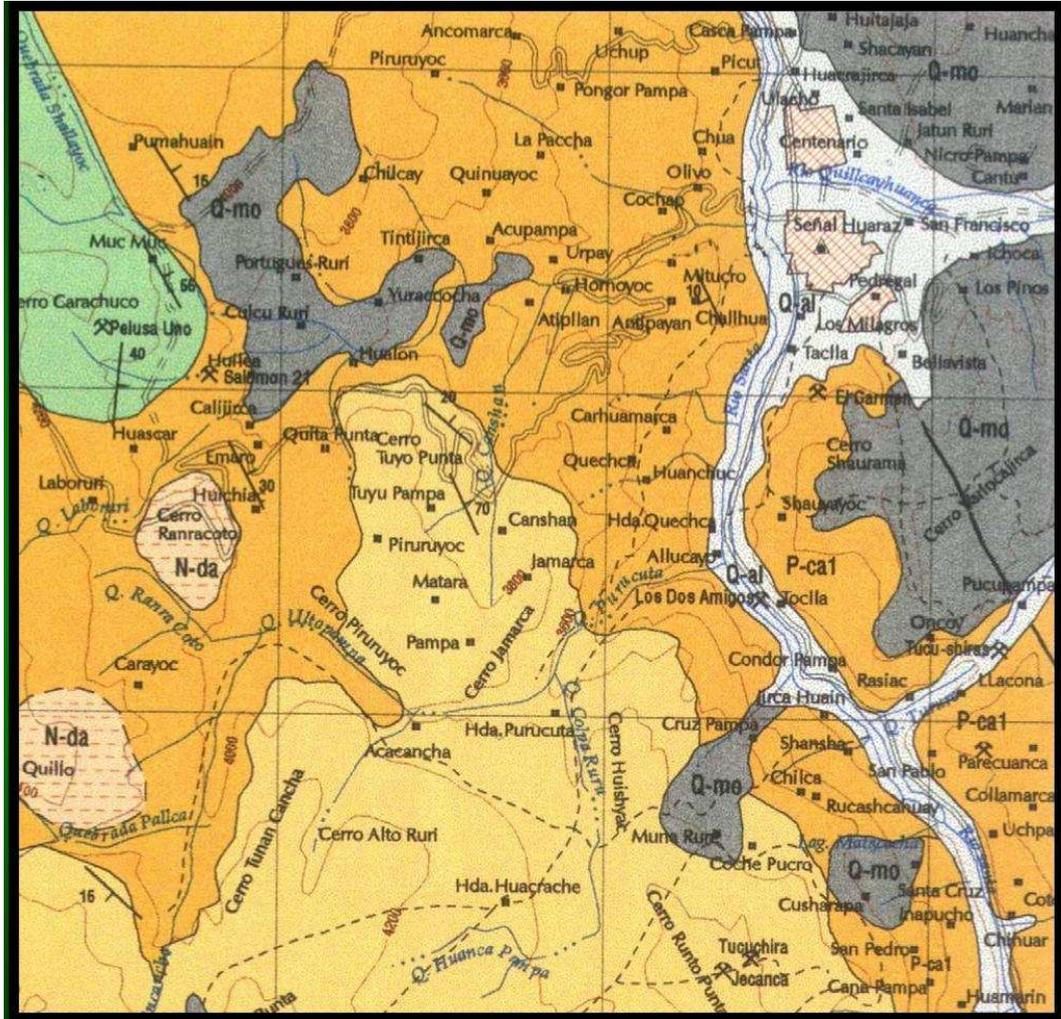
Mapa N° 01

MAPA GEOLOGICO REGIONAL DE HUARAZ 1,996

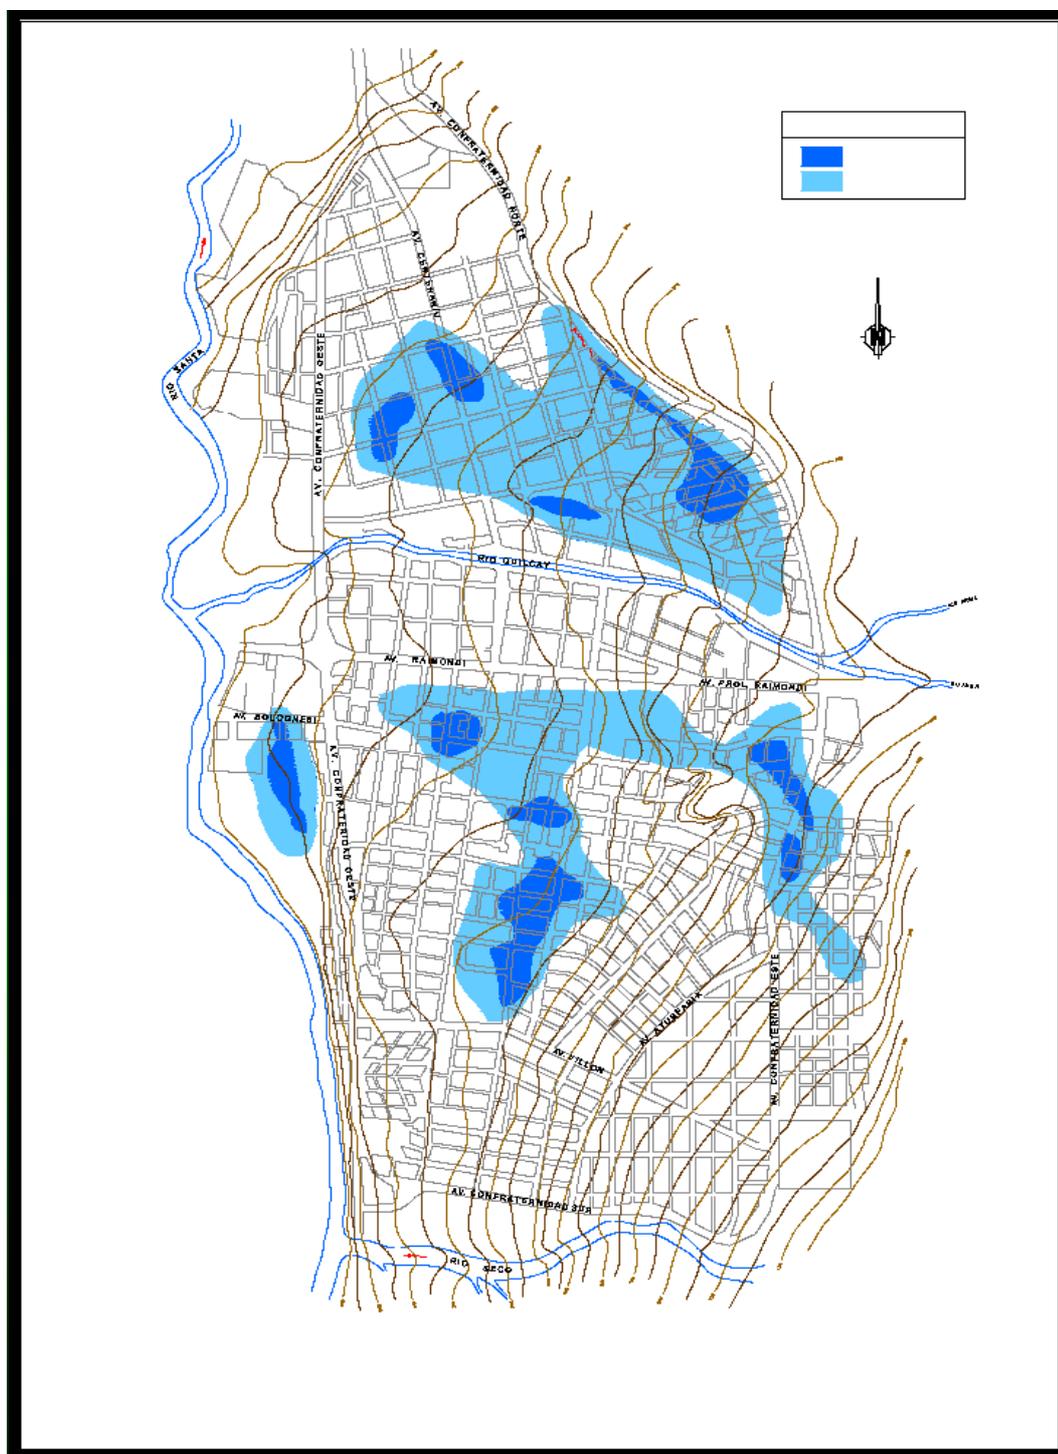
## Mapa N° 02

### MAPA DE UBICACIÓN DE NAPA FREÁTICA 1972

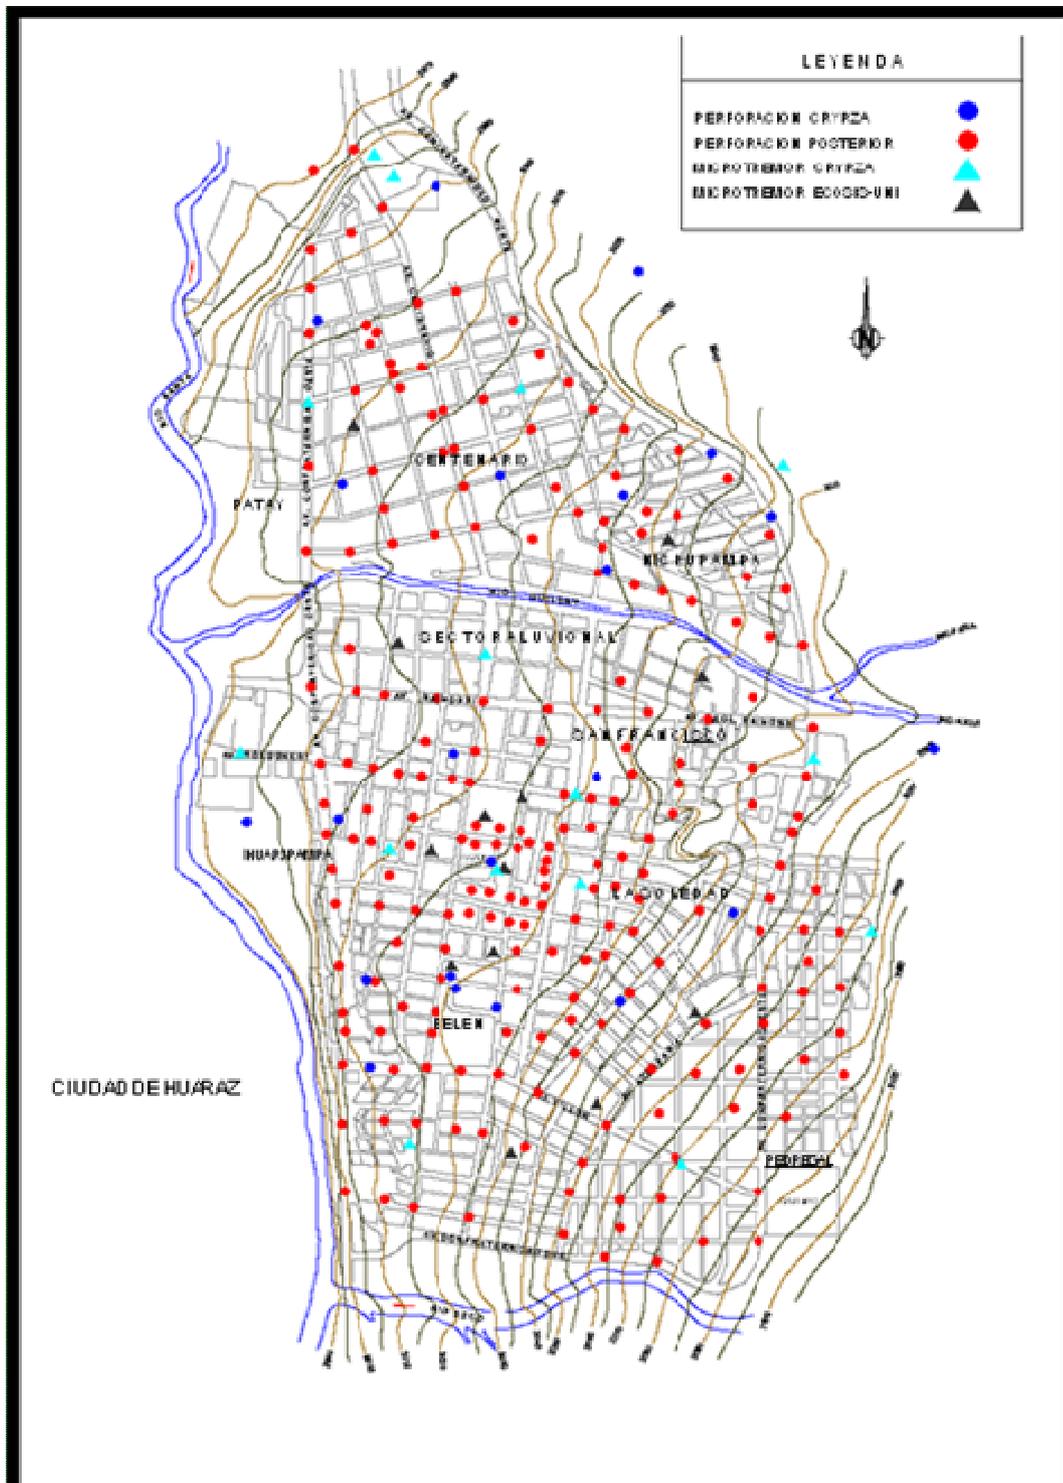
Plano N° 03

PLANO UBICACIÓN DE PERFORACIONES Y MICROTREMOR 1,984

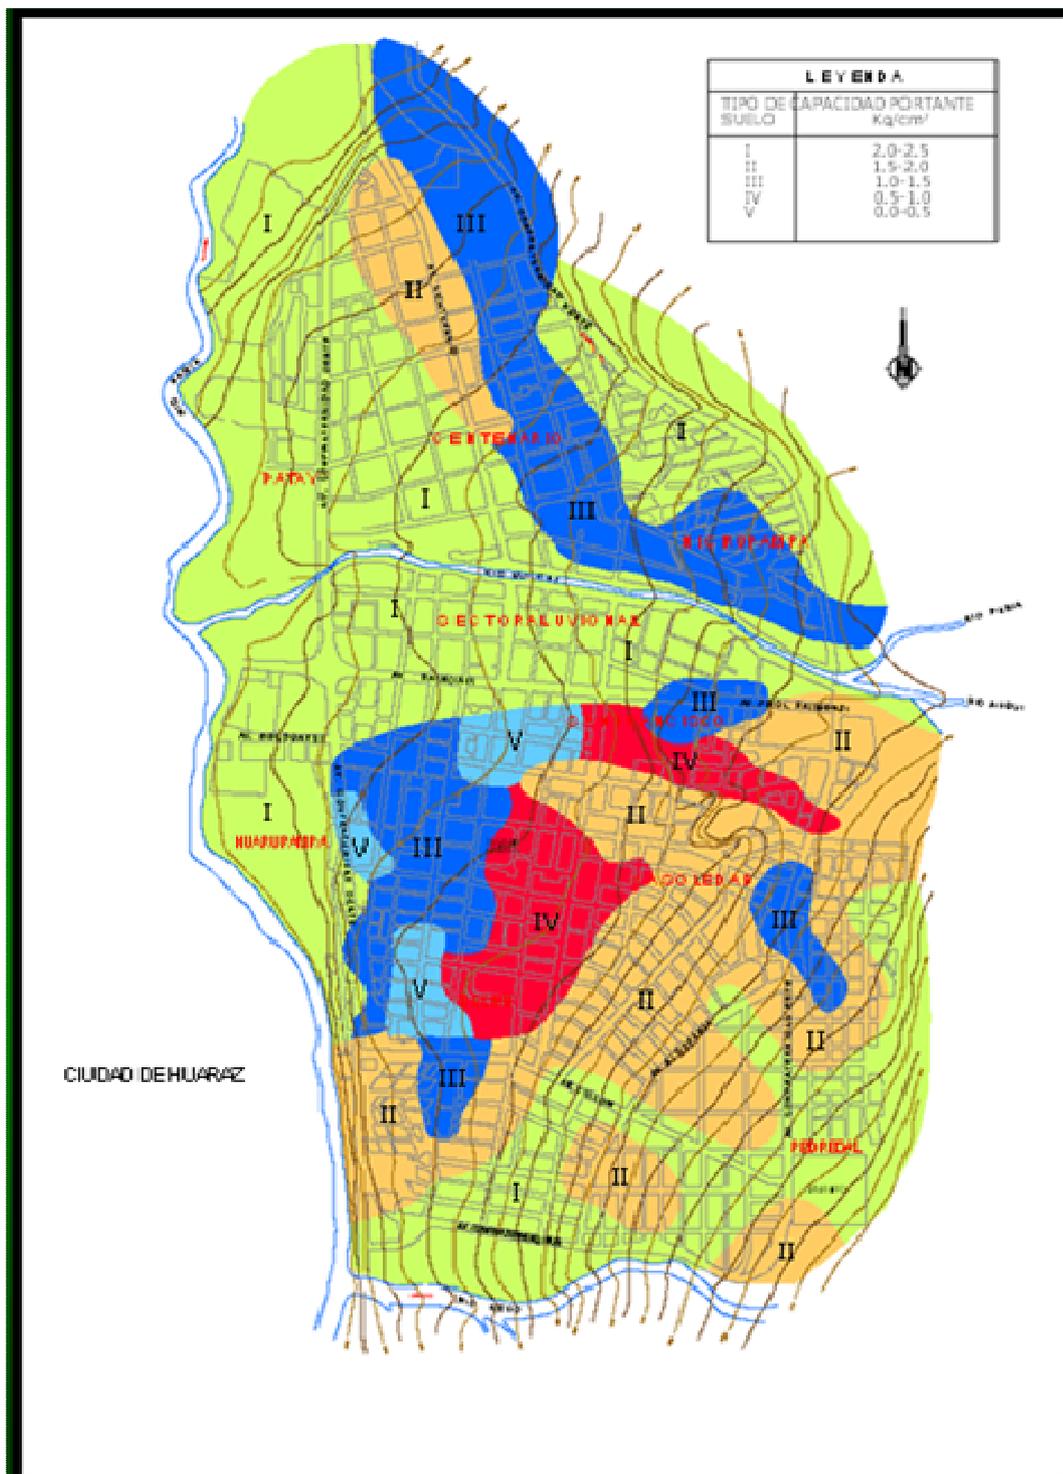
### Mapa N° 03

### MAPA DE TIPOS DE SUELOS 1,984

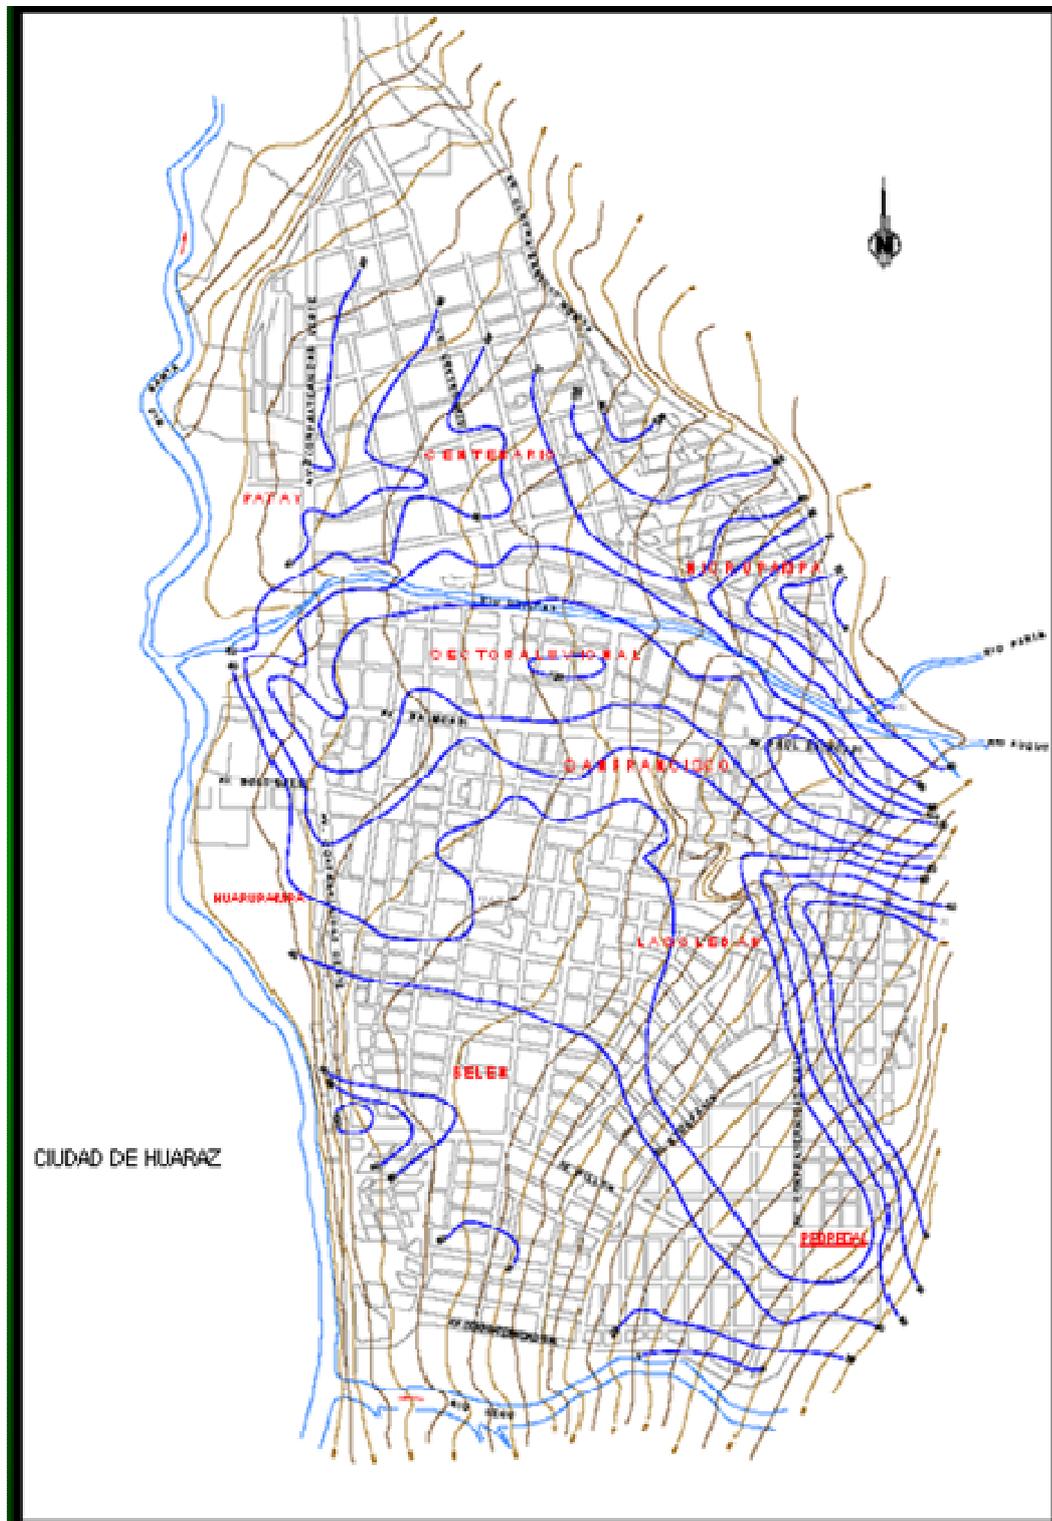
Plano N° 04

PLANO DE PROFUNDIDADES DE BASAMENTO ROCOSO 1,972

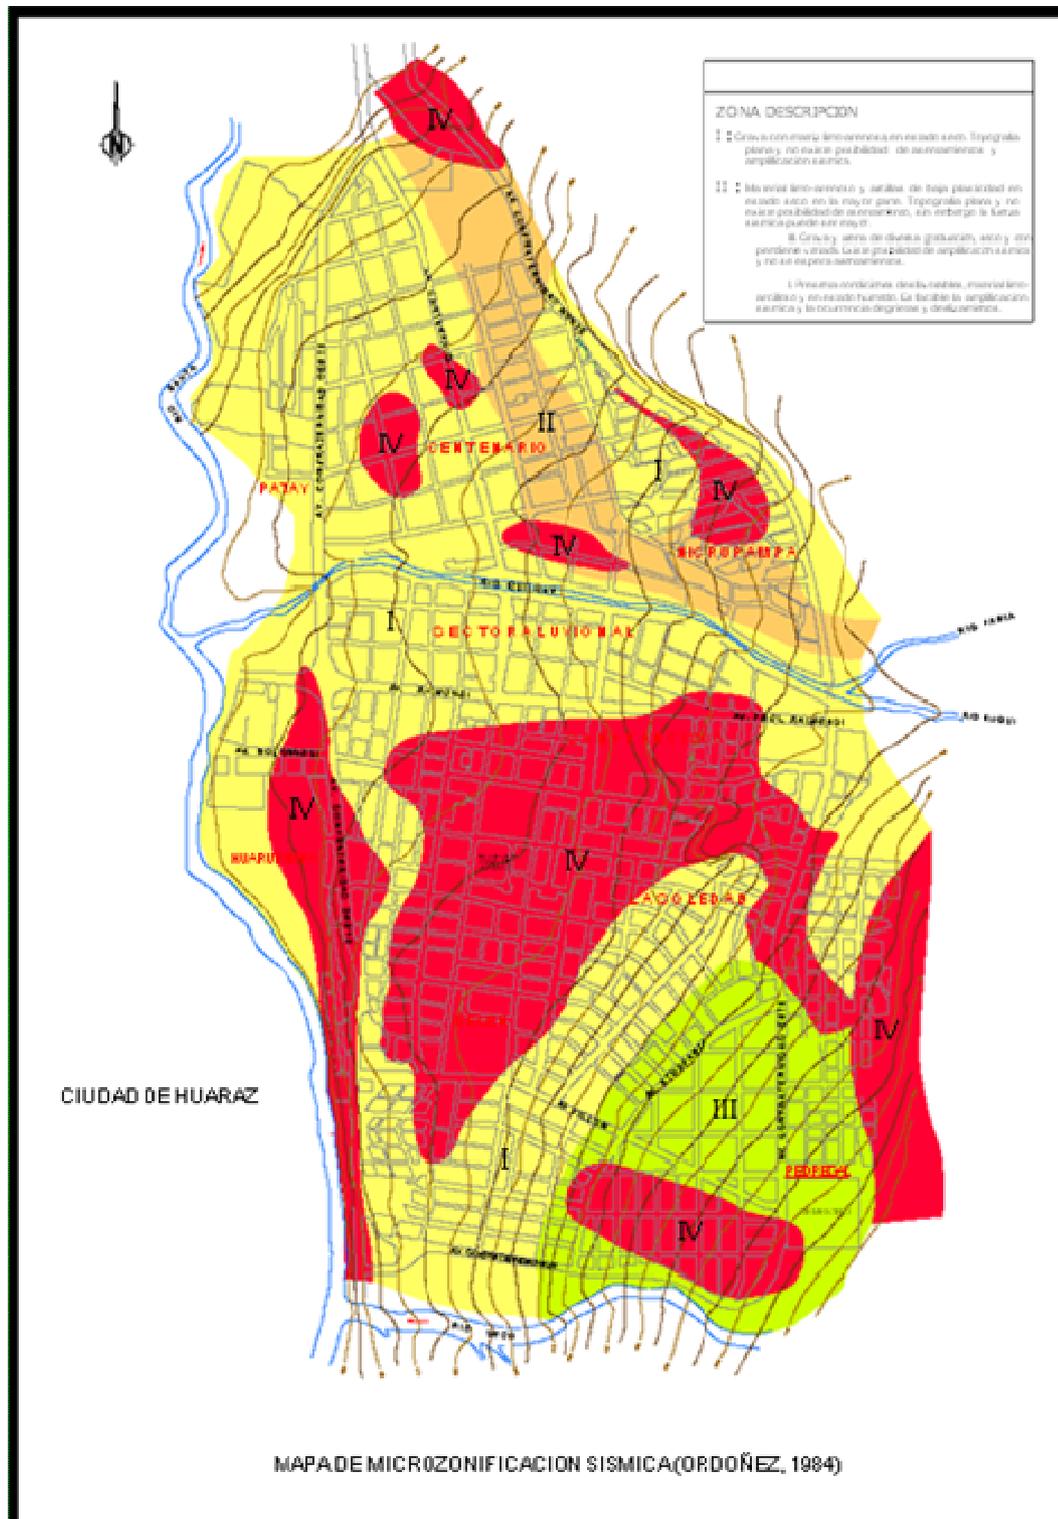
Plano N° 06

PLANO DE MICROZONIFICACION SISMICA 1984

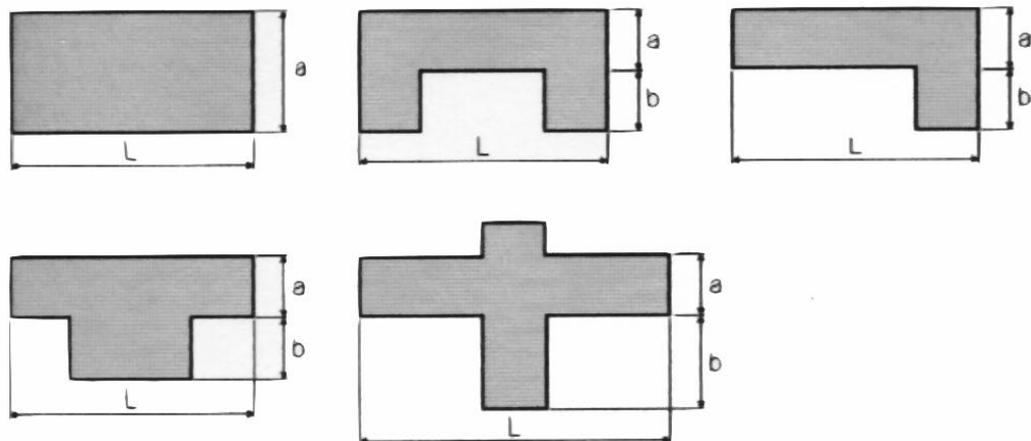
Figura A

Configuración en planta de la estructura

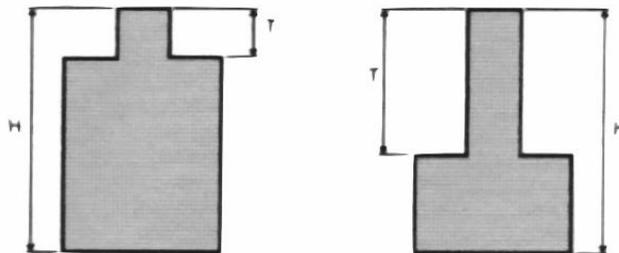
Figura B

En el caso de edificios de mampostería, sobre todo para los más antiguos, la principal causa de irregularidad está constituida por la presencia de garajes (porches) y torretas. La presencia de porches se reporta como la relación porcentual entre el área en planta del mismo y la superficie total del piso. La

Configuración en elevación de la estructura
