**FACULTAD DE INGENIERÍA CIVIL**

**"SISTEMA DE GESTIÓN DE PAVIMENTOS BASADO EN EL  
MODELO ESTOCÁSTICO PROBABILÍSTICO PARA LA  
ASIGNACIÓN DE LOS RECURSOS ECONÓMICOS  
DESTINADOS A LA CONSERVACIÓN DE PAVIMENTOS EN  
LA CARRETERA CONOCOCHA - HUARAZ, 2018"**

**TESIS PARA OPTAR EL TÍTULO PROFESIONAL DE:  
INGENIERO CIVIL**

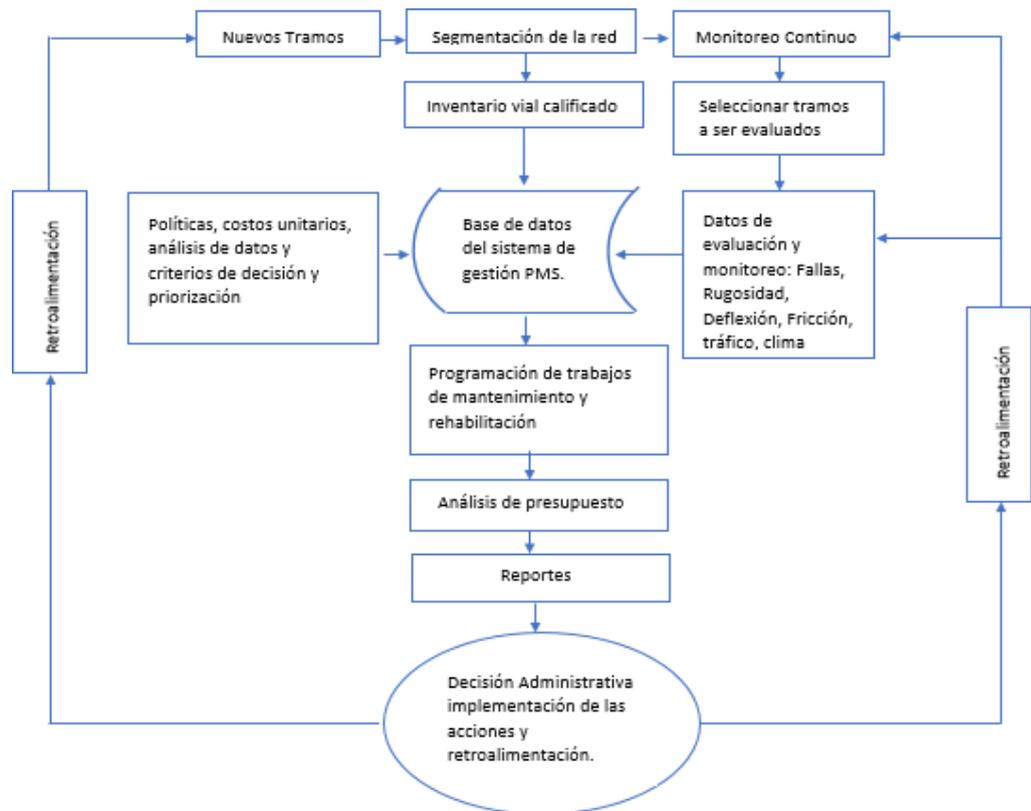
**Figura 1. Esquema de un sistema de gestión de pavimentos.**

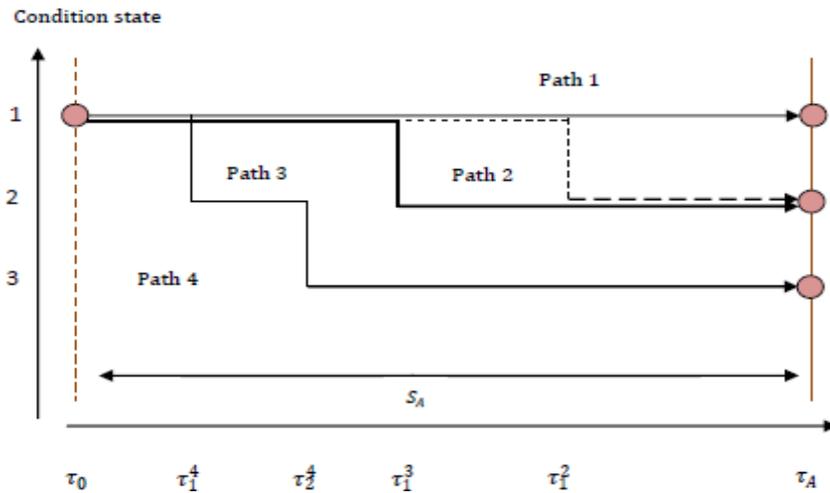
Figura 2. Condición del pavimento en periódicas inspecciones.

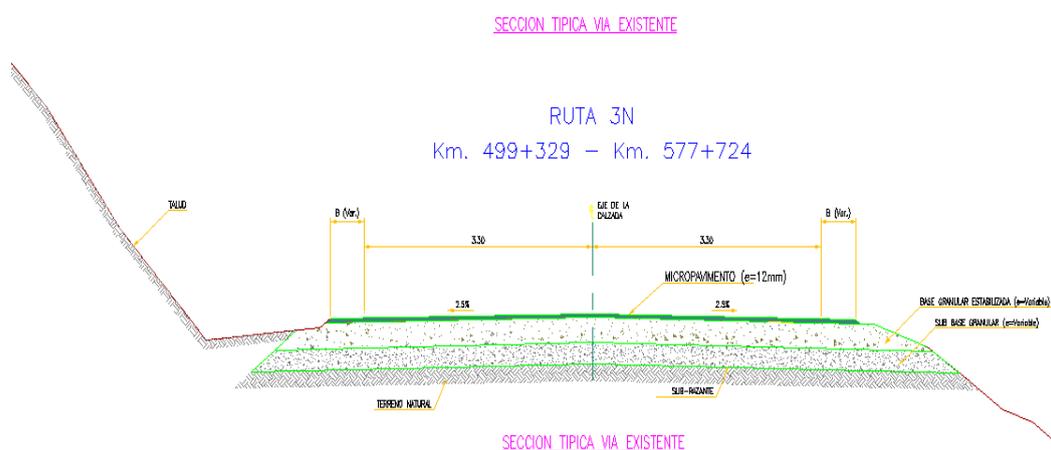
**Figura 5. Características de la red vial PE 3N, tramo I y II.**

Mostrando en la figura 5, las características principales de la red vial.

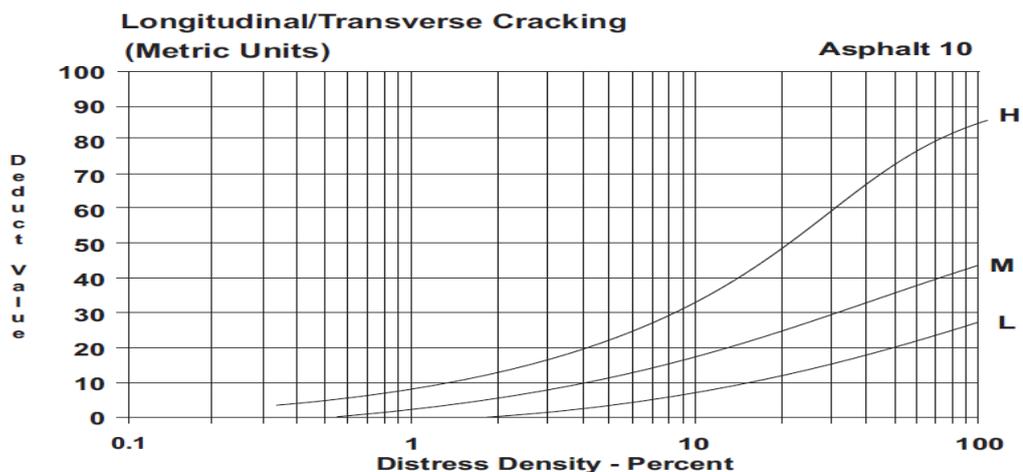
**Fisura Longitudinal - Severidad Media (M):**

**Figura 8. Curvas para pavimentos asfálticos - 1.**

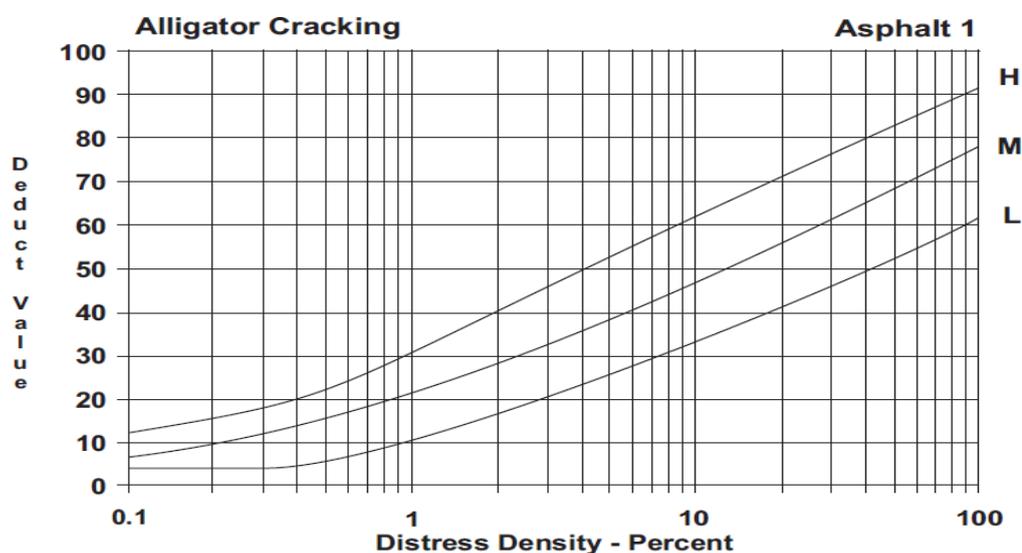
**Piel de cocodrilo - Severidad Media (M):**

Figura 9. Curvas para pavimentos asfálticos -2.

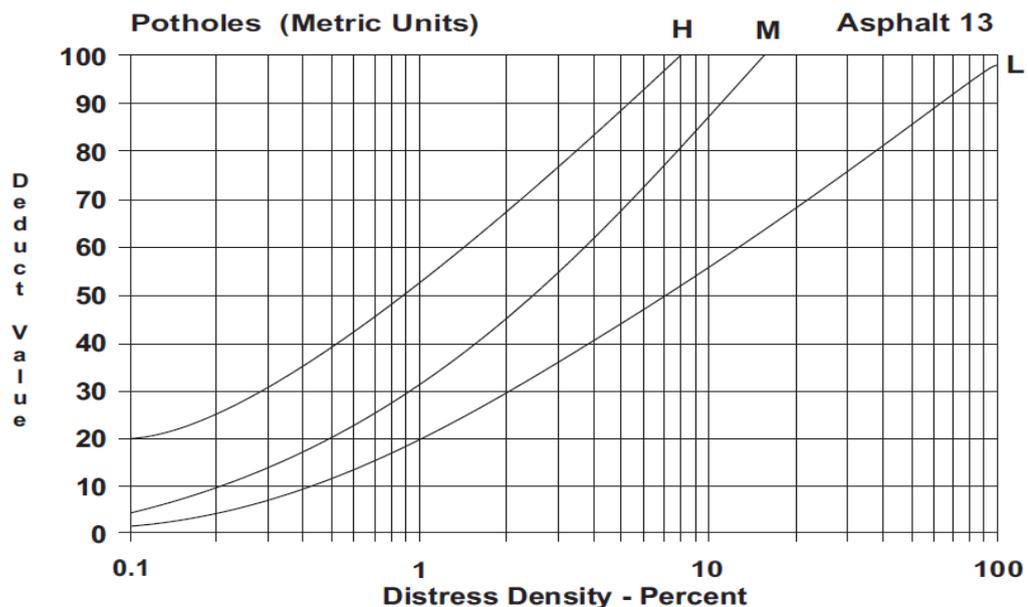
**Hueco - Severidad Bajo (L):**

Figura 10. Curvas para pavimentos asfálticos - 3.

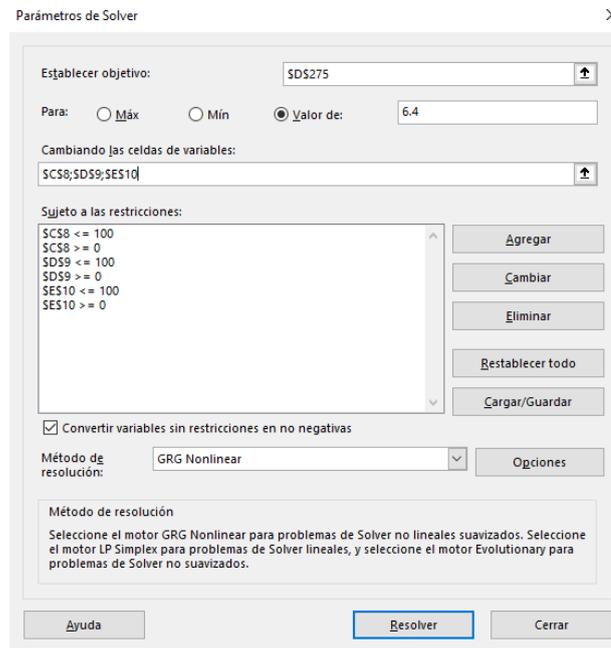
La ausencia de información histórica confiable, da paso al cálculo de  $p_{ij}$  mediante la ayuda del programa MS Excel y la herramienta SOLVER, donde se optimiza la matriz de deterioro para un tiempo específico; como se muestra a continuación en la figura 11. En la herramienta SOLVER, establecemos los siguientes parámetros para la optimización de la matriz de transición: El objetivo es llegar a un IRI de 6.4 (fallado – no transitable) en un periodo de 10 años, cambiando las celdas que se encuentran

$p_i$  , sujeto a las siguientes restricciones  $p_{ij} \geq 0$  ,  $p_{ij} \leq 100$ , así cumpliendo y verificándose el proceso de Markov.

**Figura 11. Parámetros considerados en la herramienta Solver del MS Excel para la elaboración de la matriz de transición.**

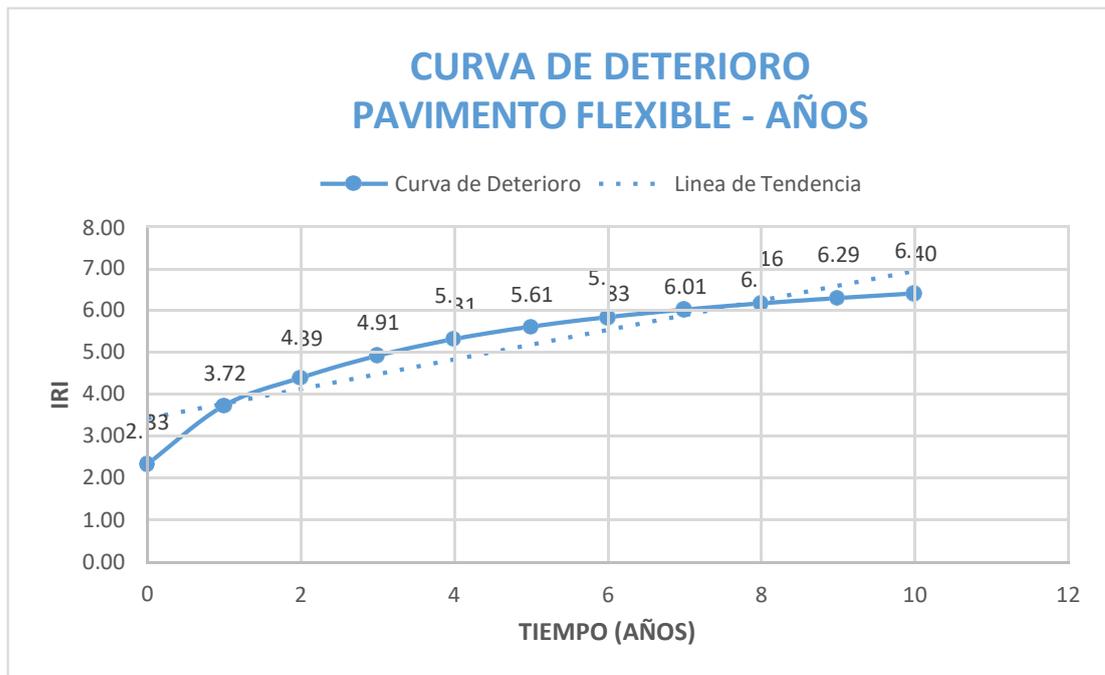
**Figura 12. Curva de deterioro del pavimento flexible sin mantenimiento, tramo Huaraz -Cátac.**

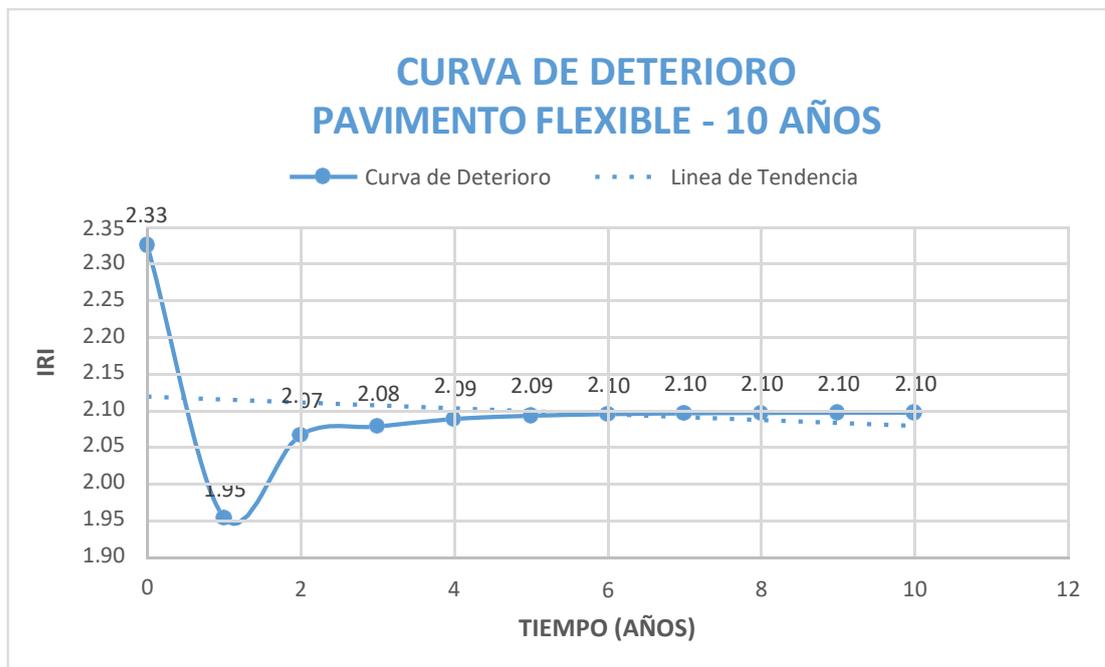
**Figura 13. Curva de deterioro del pavimento flexible, con mantenimiento del tramo Huaraz -Cátac.**

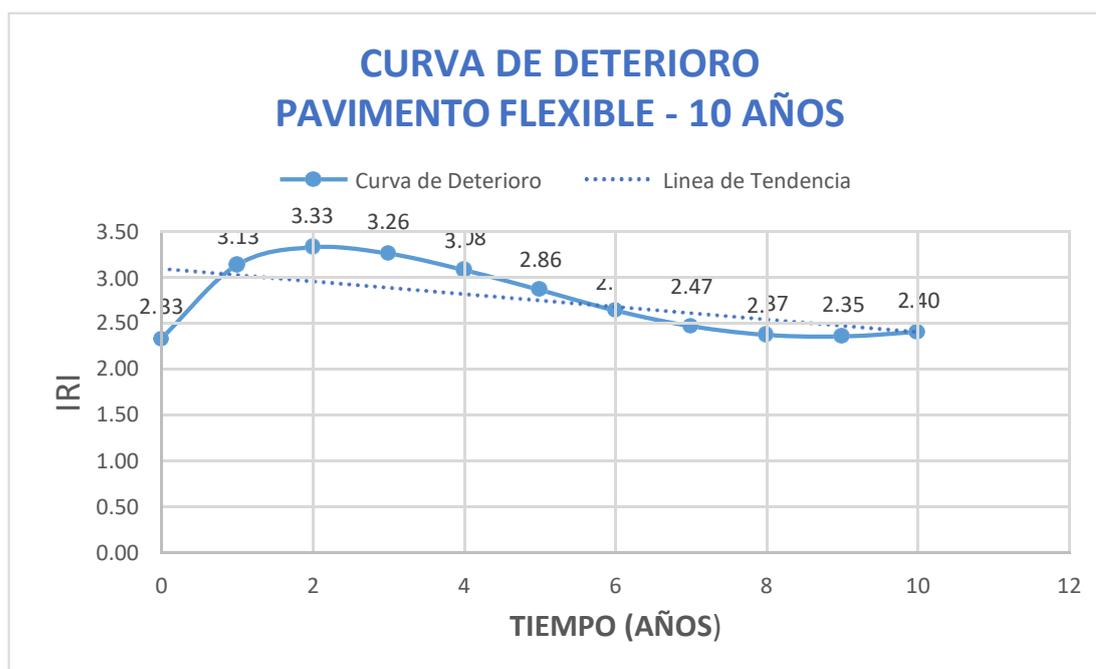
A continuación, en la figura 14 se muestra la curva de deterioro del pavimento flexible para 10 años donde se aprecia la curva a partir del sexto año comienza a decrecer, comenzando en este año a detenerse el deterioro.

**Figura 14. Curva de deterioro del pavimento flexible, con mantenimiento aplicando el SGP, del tramo Huaraz -Cátac.**

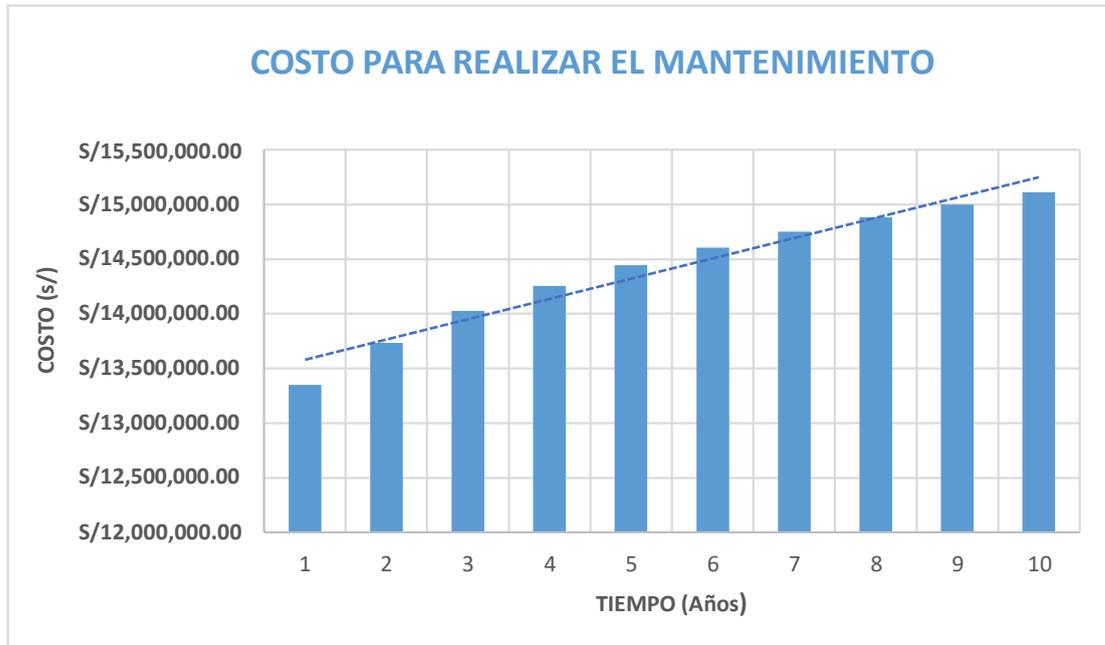
**Figura 15. Costo que se requiere, cuando no se realizan trabajos de mantenimiento - tramo Huaraz – Cátac.**

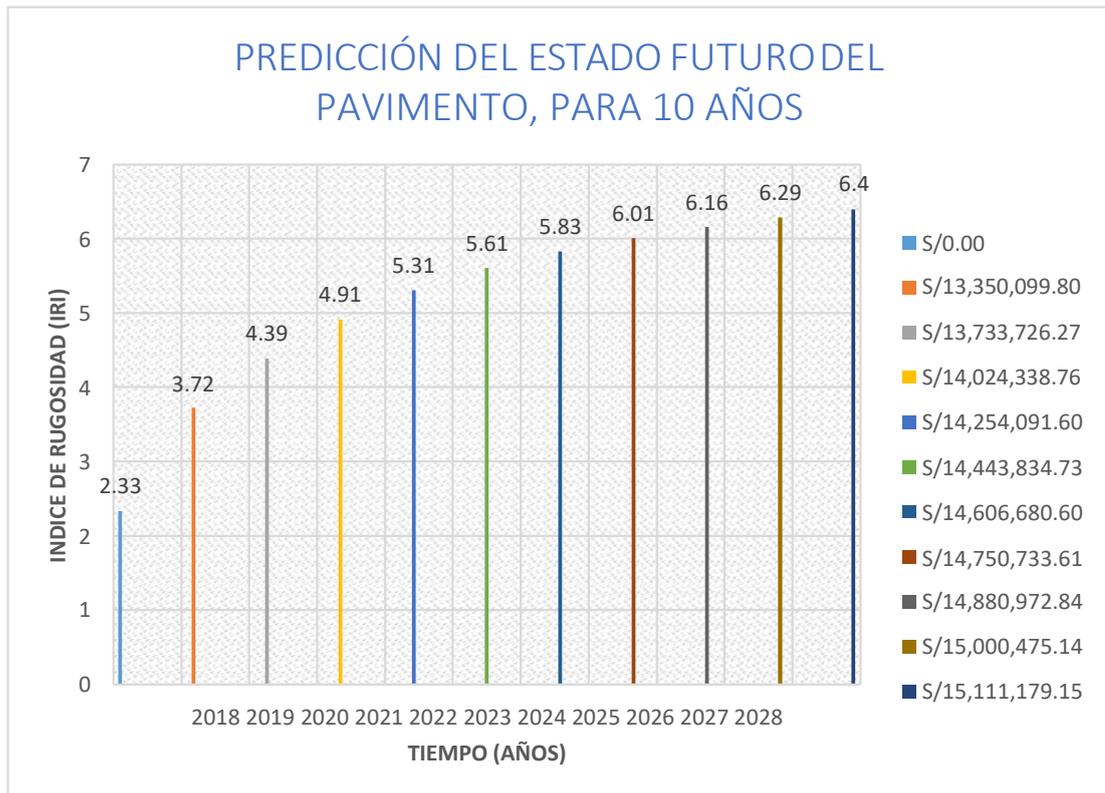
En la figura 16 se muestra la predicción del estado futuro del pavimento cuando no se realizan trabajos de mantenimiento para un periodo de 10 años; se observa que la curva de deterioro (IRI) es creciente es decir se evidencia un deterioro progresivo, paralelamente se observa el costo que se requiere por año para la reconstrucción del pavimento flexible.

**Figura 16. Curva de predicción del estado futuro del pavimento, cuando no se realiza trabajos de mantenimiento, para 10 años.**

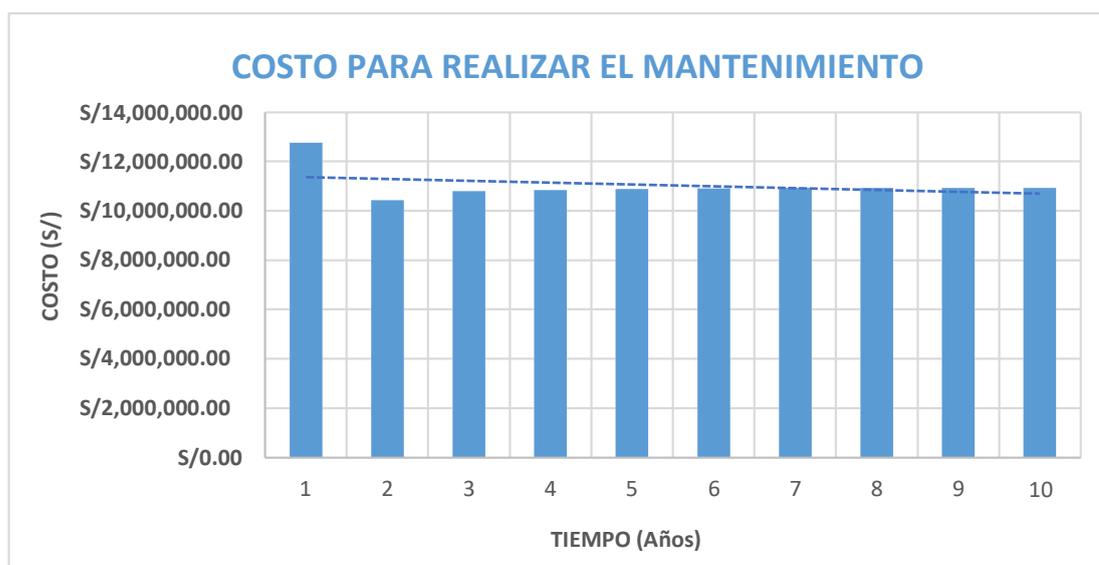
Figura 17. Costo que se requiere, cuando se realizan trabajos de mantenimiento - tramo Huaraz – Cátac.

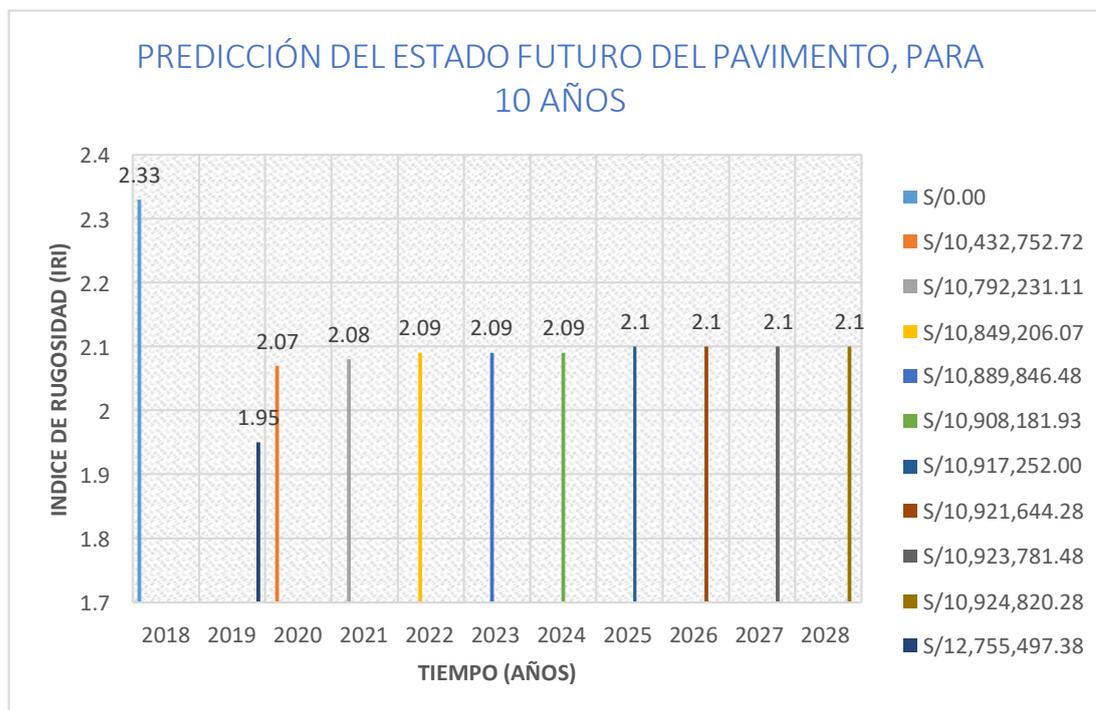
condición aceptable para la transitabilidad y confort de los usuarios; donde paralelamente se observa los montos por año que se requiere para el mantenimiento del pavimento.

**Figura 18. Curva de predicción del estado futuro del pavimento, cuando se realiza trabajos de mantenimiento, para 10 años.**

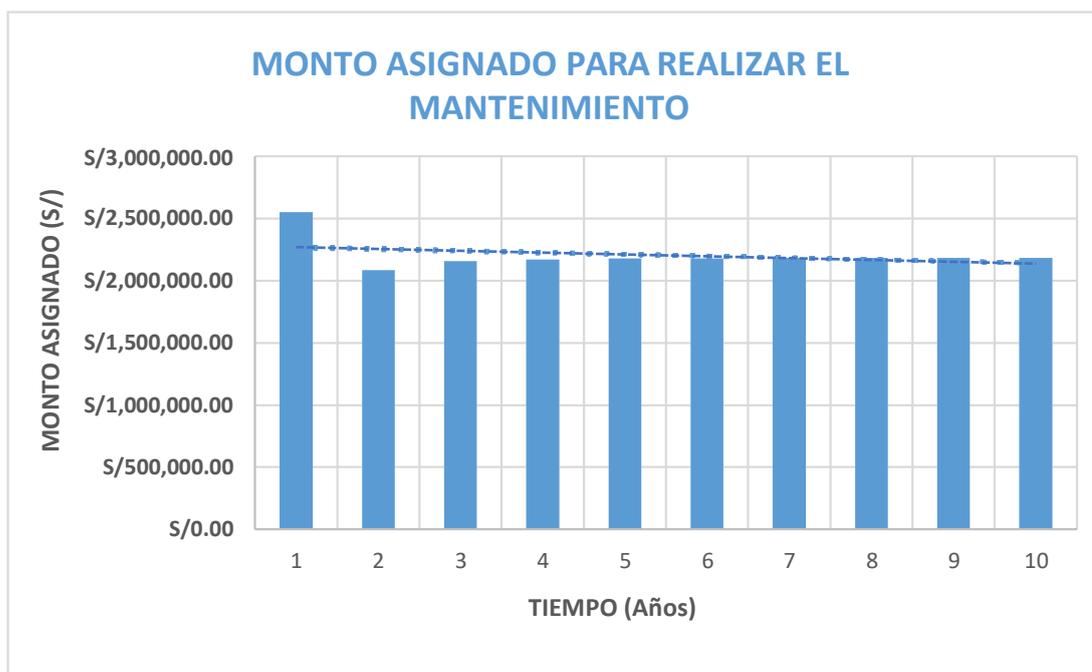
**Figura 19. Monto asignado para realizar trabajos de mantenimiento aplicando el SGP - tramo Huaraz – Cátac.**

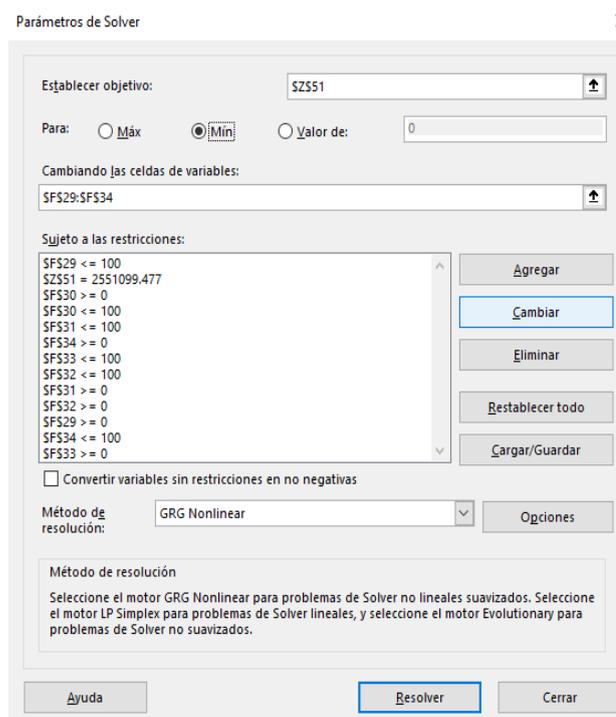
En la herramienta SOLVER, se establecen los siguientes parámetros para la optimización de los recursos económicos como se muestra en la figura 20: Se establece como objetivo minimizar el IRI, cambiando las celdas de la cantidad de pavimento a reparar de cada condición del IRI, sujeto a las siguientes restricciones, que sea mayor o igual a cero, menor o igual a 100 y además asignándole el 20% del monto que se necesita para un mantenimiento total del pavimento.

**Figura 20. Parámetros considerados en la herramienta Solver del MS Excel para la optimización de los recursos económicos, tramo Huaraz - Cátac.**

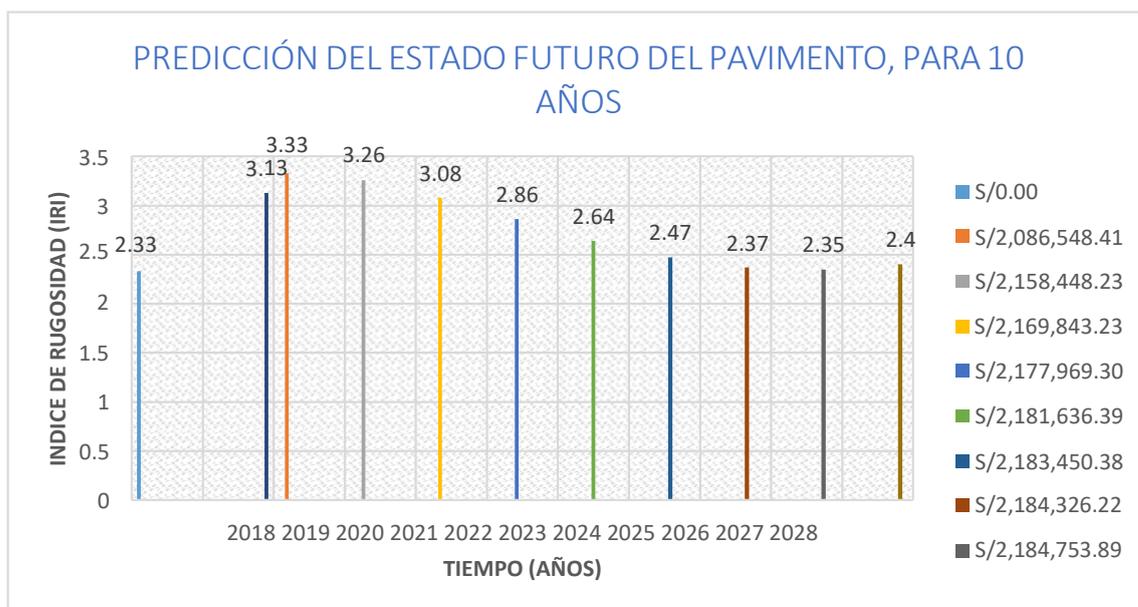
En la figura 21 se muestra la predicción del estado futuro del pavimento cuando se realizan trabajos de mantenimiento aplicando el SGP, como se ha descrito anteriormente, este escenario solo un porcentaje del pavimento será reparado dejando deteriorarse el otro porcentaje año tras año, sin embargo se observa que la curva a partir del quinto año comienza a decrecer llegando al décimo año (2028) con un IRI de 2.40 (pavimento en un “Regular “estado); donde paralelamente se observa los montos por año que se utiliza, siendo este monto el 20% del monto que se requiere para el mantenimiento total de la vía.

**Figura 21. Curva de predicción del estado futuro del pavimento, cuando se realiza trabajos de mantenimiento aplicando el SGP, para 10 años**

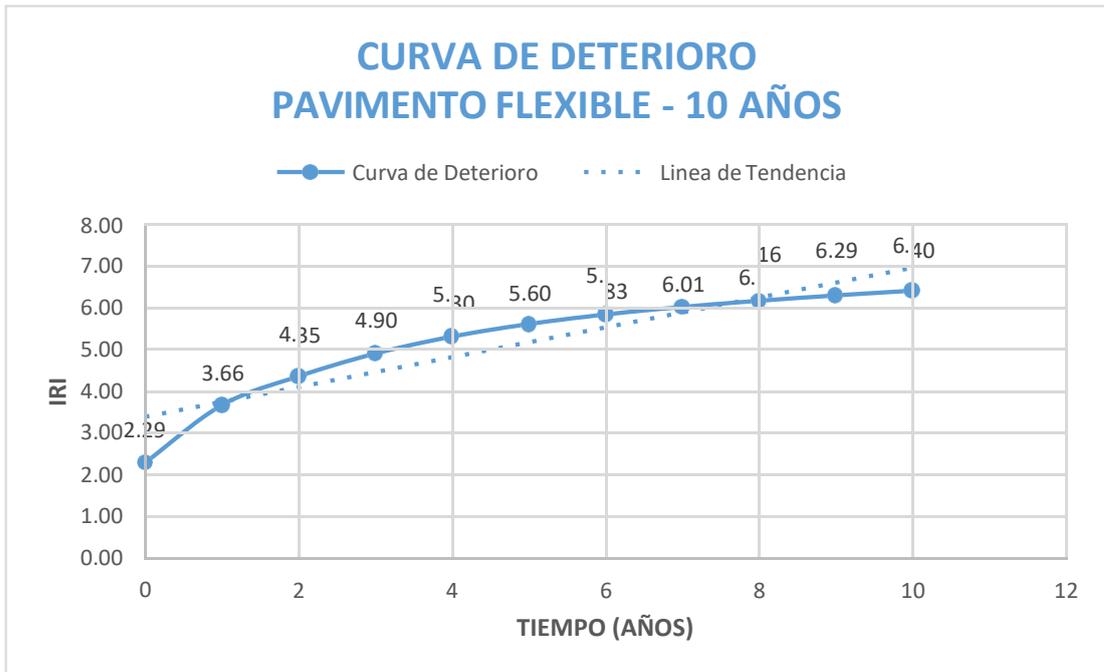
**Figura 22. Curva de deterioro del pavimento flexible sin mantenimiento del tramo Cátac – Conocochoa.**

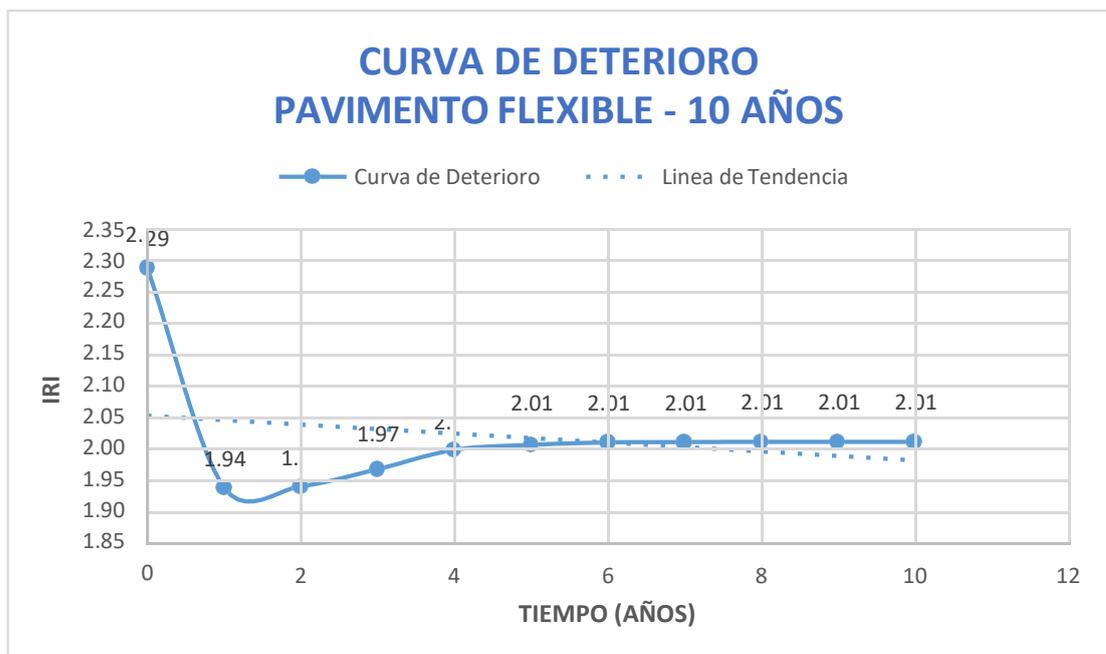
**Figura 23. Gráfico: Curva de deterioro del pavimento flexible, con mantenimiento del tramo Cátac – Conocochoa.**

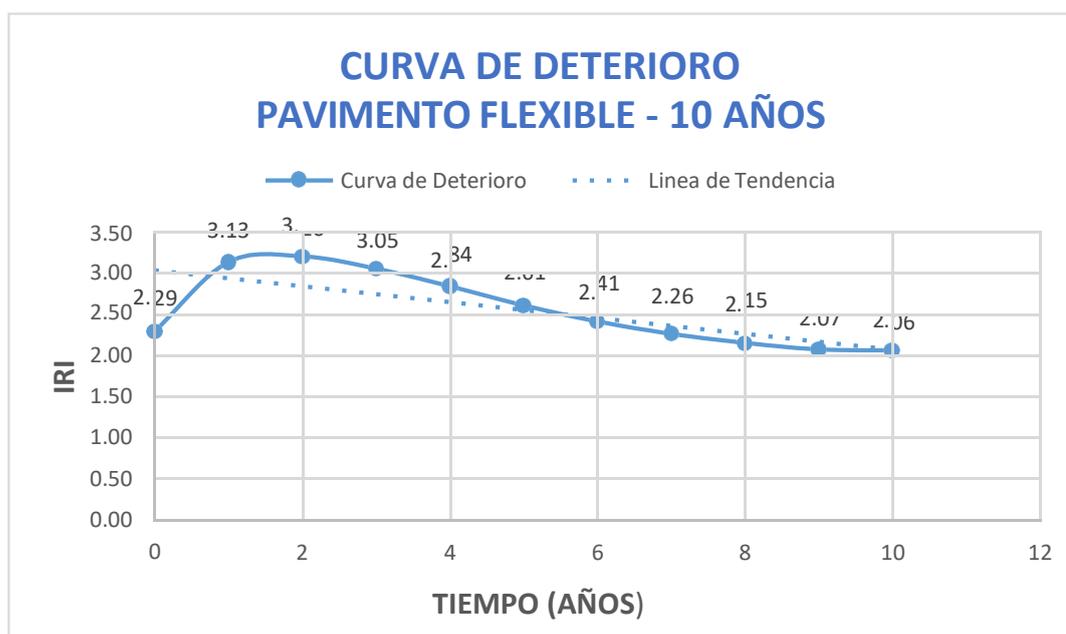
A continuación, en la figura 24 se muestra la curva de deterioro del pavimento flexible para 10 años donde se aprecia la curva a partir del sexto año comienza a decrecer, comenzando en este año a detenerse el deterioro.

**Figura 24. Curva de deterioro del pavimento flexible, con mantenimiento aplicando el SGP, del tramo Cátac – Conococho.**

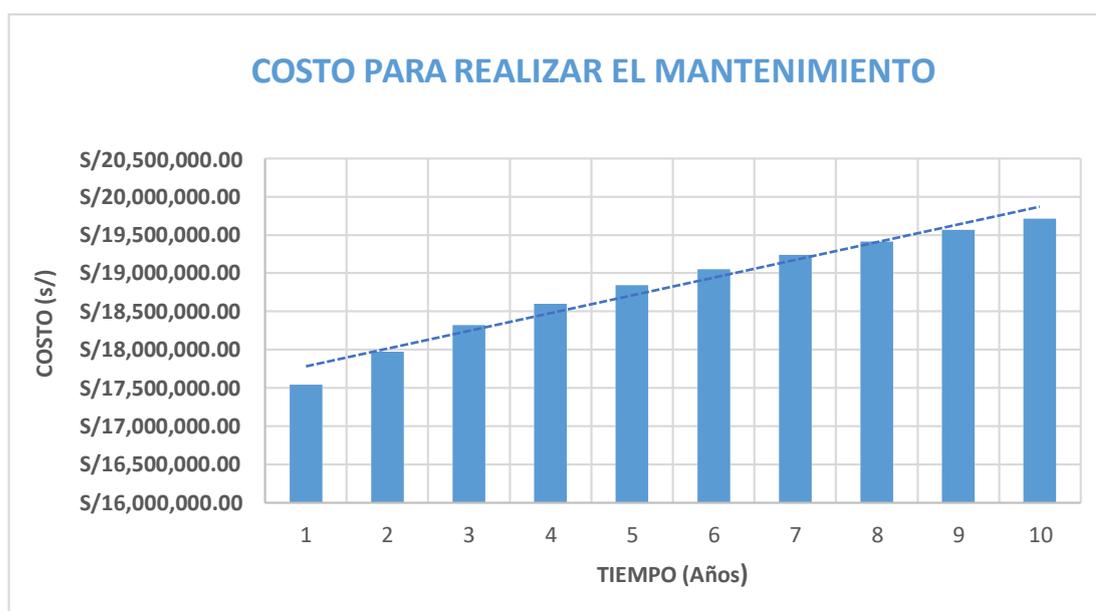
**Figura 25. Costo que se requiere, cuando no se realizan trabajos de mantenimiento - tramo Cátac – Conocochoa.**

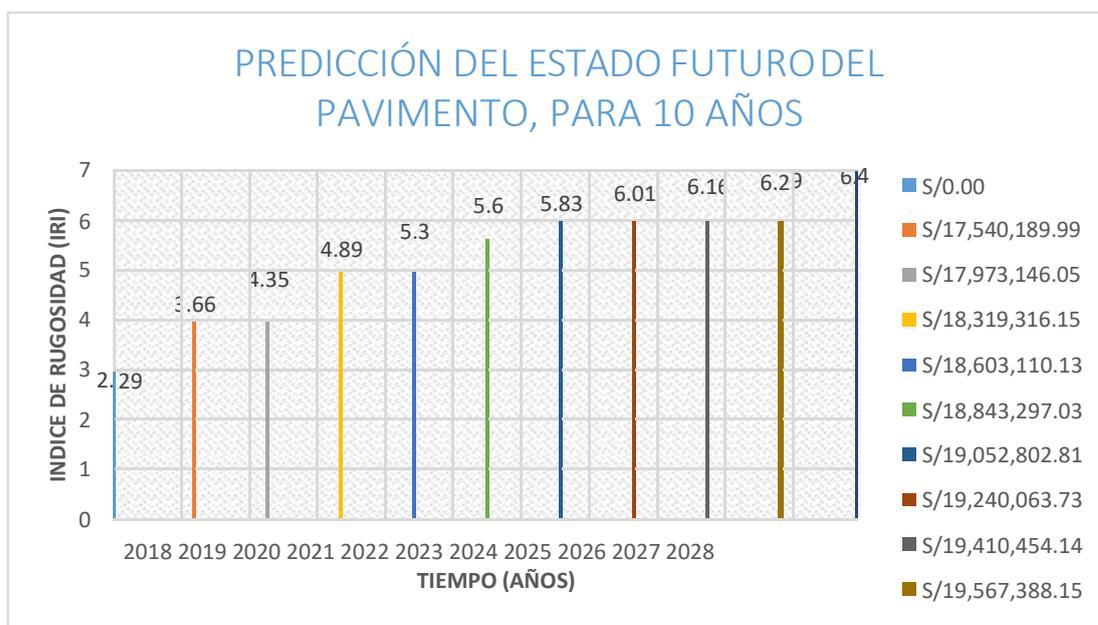
En la siguiente figura 26 se muestra la predicción del estado futuro del pavimento cuando no se realizan trabajos de mantenimiento para un periodo de 10 años; se observa que la curva de deterioro (IRI) es creciente es decir se evidencia un deterioro progresivo, paralelamente se observa los montos que se requiere por año para la reconstrucción del pavimento flexible.

**Figura 26. Gráfico: Curva de predicción del estado futuro del pavimento, cuando no se realiza trabajos de mantenimiento, para 10 años.**

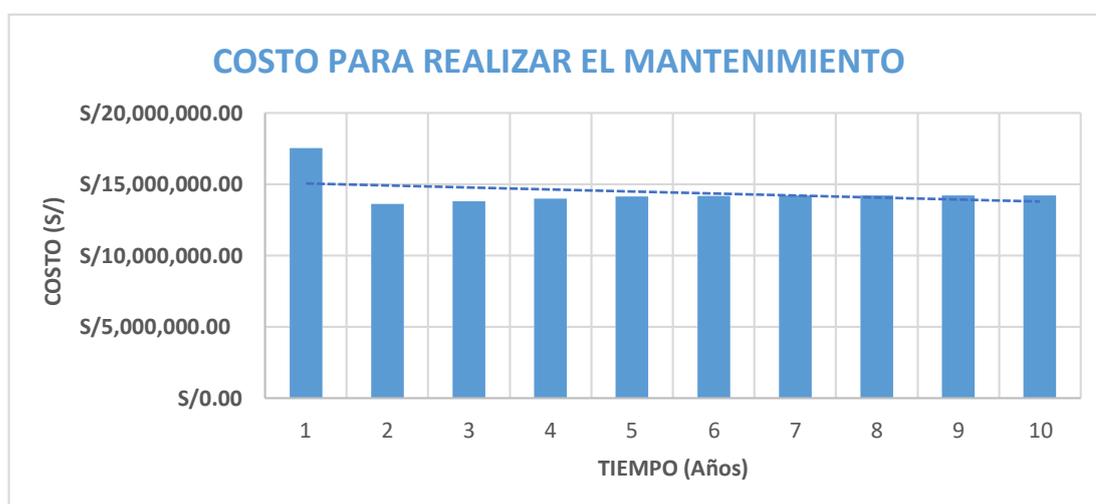
**Figura 27. Costo que se requiere, cuando se realizan trabajos de mantenimiento - tramo Cátac – Conococha.**

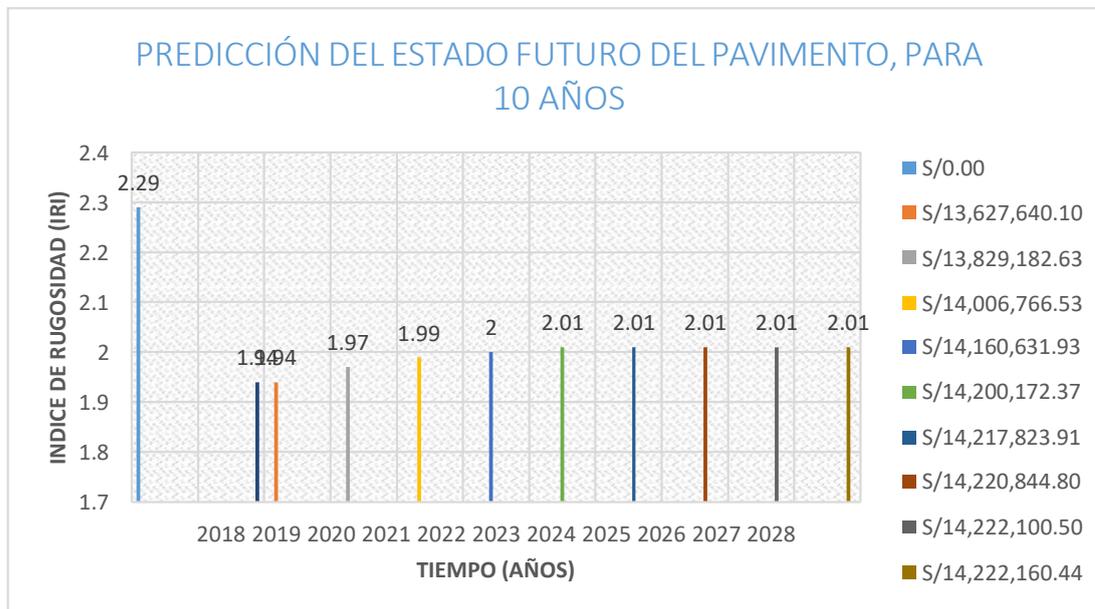
año (2028) con un IRI de 2.10 (pavimento en un “Regular “estado) que es una condición aceptable para la transitabilidad y confort de los usuarios; donde paralelamente se observa los montos por año que se requiere para el mantenimiento del pavimento.

**Figura 28. Curva de predicción del estado futuro del pavimento, cuando se realiza trabajos de mantenimiento, para 10 años.**

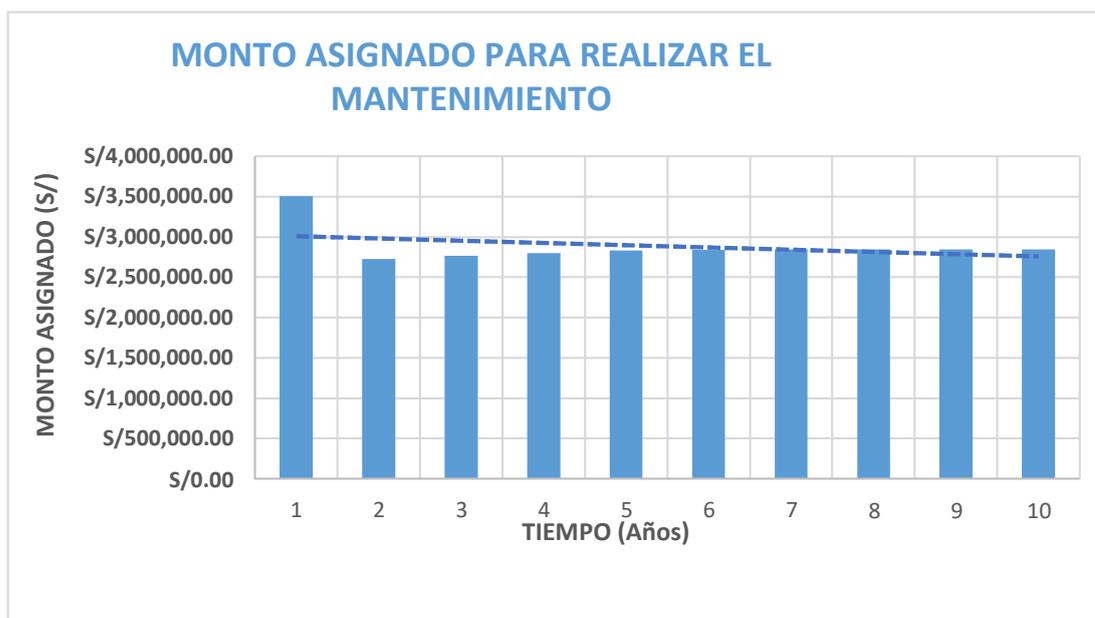
Figura 29. Monto asignado para realizar trabajos de mantenimiento aplicando el SGP - tramo Cátac - Conococha.

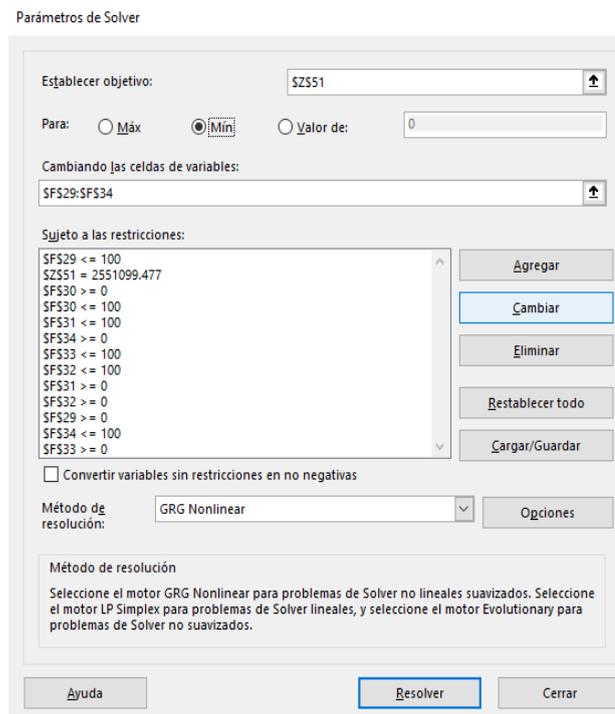
En la herramienta SOLVER, se establece los siguientes parámetros para la optimización de los recursos económicos como se muestra en la figura 30: Se establece como objetivo minimizar el IRI, cambiando las celdas de la cantidad de pavimento a reparar de cada condición del IRI, sujeto a las siguientes restricciones, que sea mayor o igual a cero, menor o igual a 100 y además asignándole el 20% del monto que se necesita para un mantenimiento total del pavimento.

**Figura 30. Parámetros considerados en la herramienta Solver del MS Excel para la optimización de los recursos económicos, tramo Cátac - Conocochoa.**

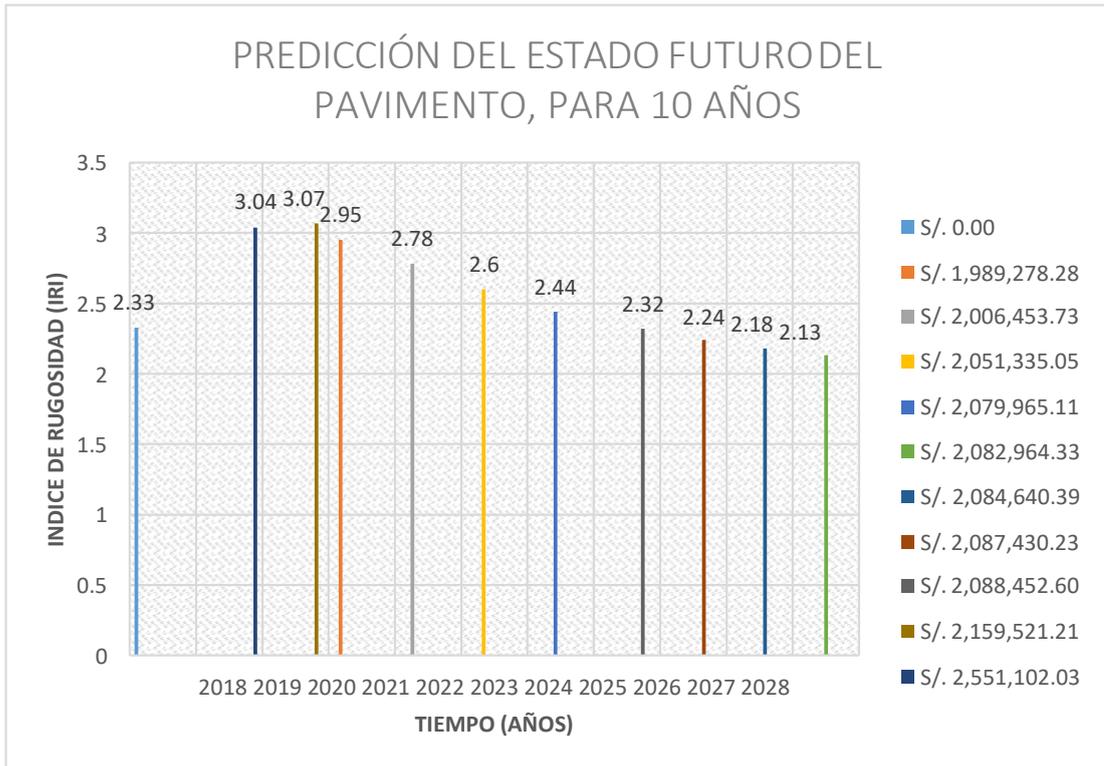
En la siguiente figura 31 se muestra la predicción del estado futuro del pavimento cuando se realizan trabajos de mantenimiento aplicando el SGP, como se ha descrito anteriormente, este escenario solo un porcentaje del pavimento será reparado dejando deteriorarse el otro porcentaje año tras año, sin embargo se observa que la curva a partir del quinto año comienza a decrecer llegando al décimo año (2028) con un IRI de 2.13 (pavimento en un “Regular “estado); donde paralelamente se observa los montos por año que se utiliza, siendo este monto el 20% del monto que se requiere para el mantenimiento total de la vía.

**Figura 31. Curva de predicción del estado futuro del pavimento, cuando se realiza trabajos de mantenimiento aplicando el SGP, para 10 años**

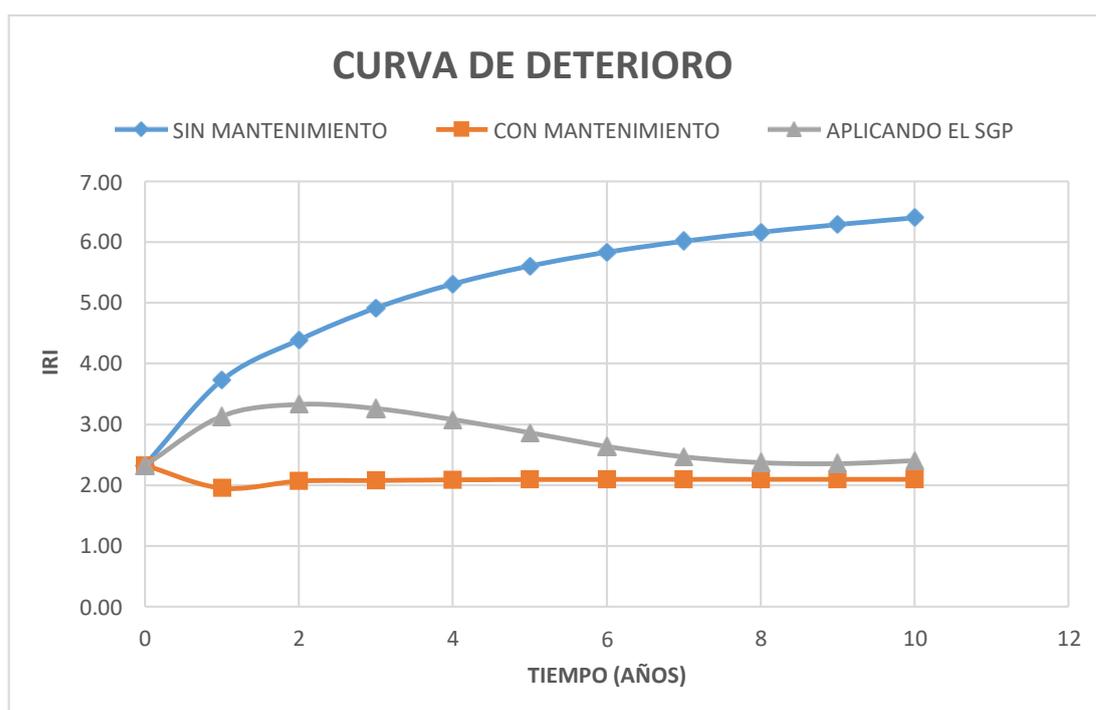
Para el resultado de los tres escenarios, se generan tres curvas, las cuales se muestran en la figura 32:

**Figura 32. Curva de deterioro para los tres escenarios, tramo Huaraz – Cátac.**

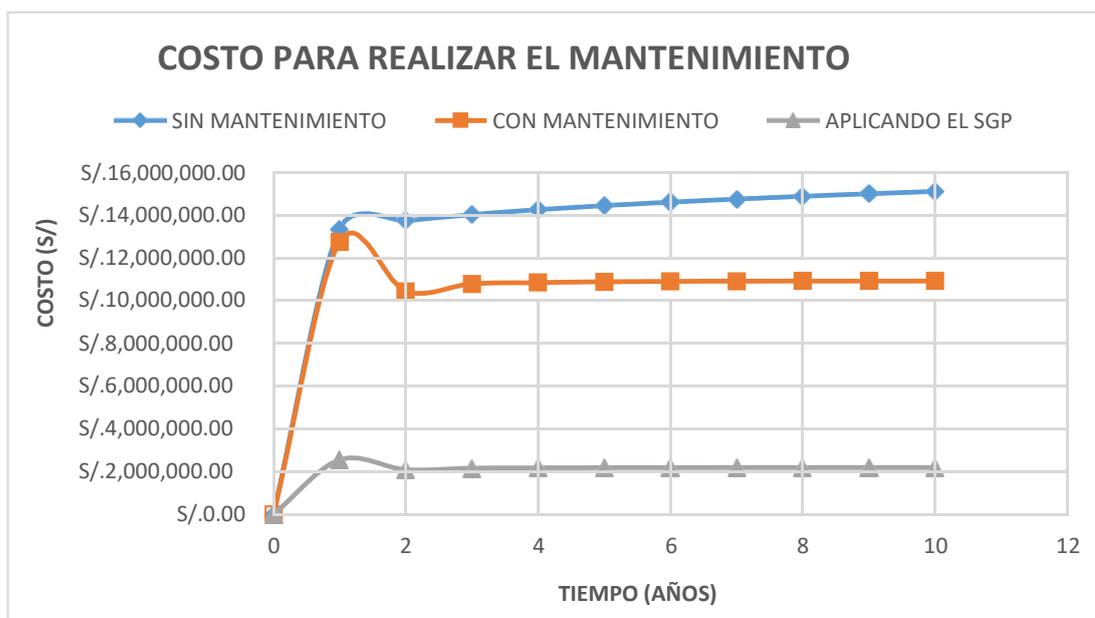
Se observa para el quinto año, cuando no se hace ningún mantenimiento el costo de reparación es S/14,443,834.73 mientras que, cuando se aplica el SGP en el quinto año se le asigna un monto para el mantenimiento de S/2,177,969.30, así mismo para este año cuando se aplica el SGP se obtiene un IRI de 2.86, encontrándose en una condición regular – Rango C, mientras que cuando no se hace ningún mantenimiento se obtiene un IRI de 5.61 encontrándose en una condición muy deficiente – Rango E, como ya se ha mencionado en este caso el pavimento necesitaría una reconstrucción; concluyendo que la aplicación del SGP (escenario n°3) es la mejor opción comparado con los otros dos escenarios, para el mantenimiento del pavimento, donde se utiliza menos recursos económicos y obteniéndose una mejor condición del pavimento comparado con los otros dos escenarios que se observa en la figura 33.

**Figura 33. Curva del costo para realizar el mantenimiento para los tres escenarios, tramo Huaraz - Cátac.**

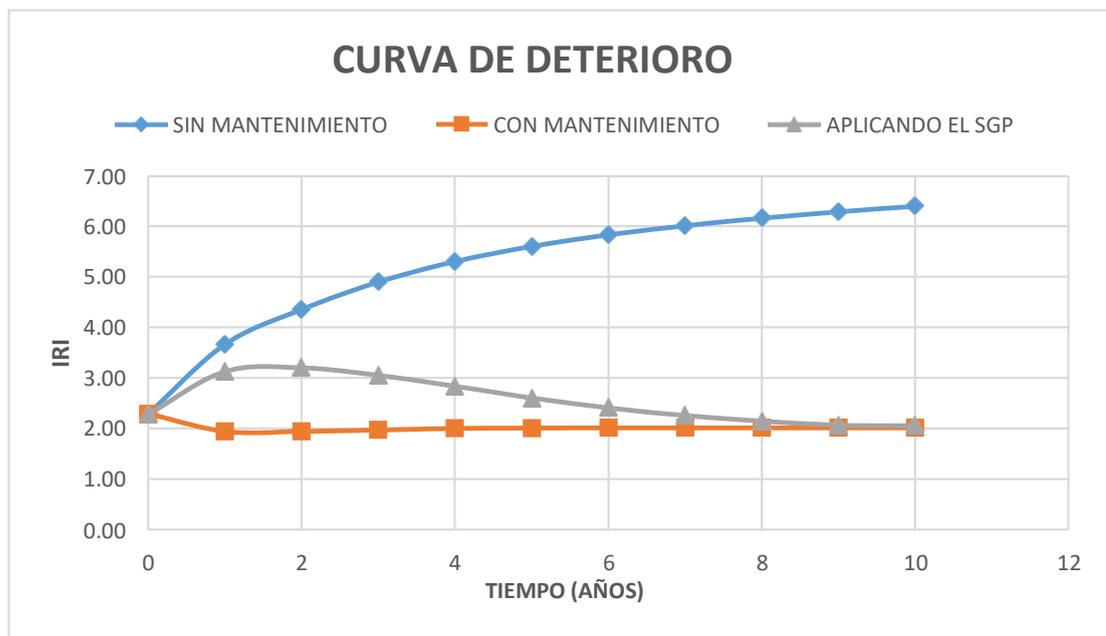
Para los resultados de los tres escenarios, se generan para 10 años tres curvas, las cuales se muestran en la figura 34:

Figura 34. Curva de deterioro para los tres escenarios, tramo Cátac - Conocochoa.

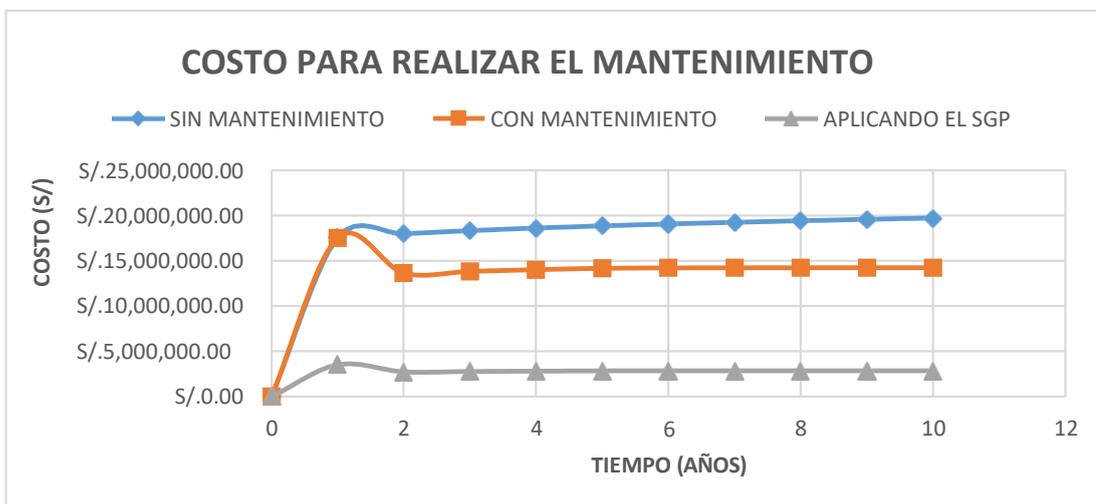
concluyendo que la aplicación del SGP (escenario n°3) es la mejor opción comparado con los otros dos escenarios, para el mantenimiento del pavimento, donde se utiliza menores recursos económicos y obteniendo una mejor condición del pavimento comparado con los otros dos escenarios donde se observa en la siguiente figura 35.

Figura 35. Curva del costo para realizar el mantenimiento para los tres escenarios, tramo Cátac - Conococha.
