**UNIVERSIDAD NACIONAL
“SANTIAGO ANTÚNEZ DE MAYOLO”**

FACULTAD DE INGENIERÍA CIVIL

**“RIESGO SÍSMICO EN LA IGLESIA DEL SEÑOR DE LA SOLEDAD
DE LA CIUDAD DE HUARAZ, 2021”**

TESIS PARA OPTAR EL TÍTULO DE INGENIERO CIVIL

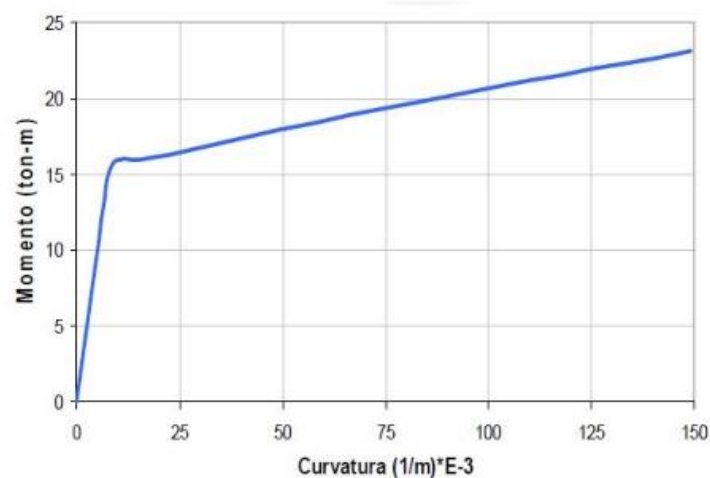
Curva de Momento Vs Curvatura.

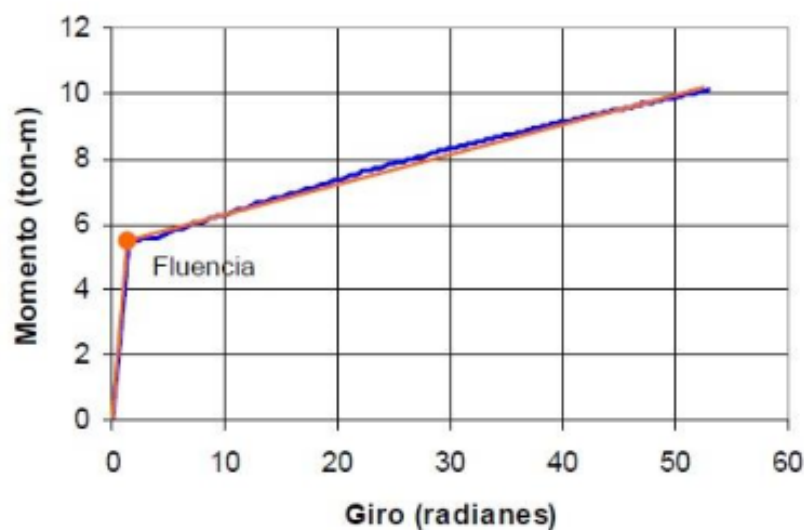
Diagrama Momento-Rotación

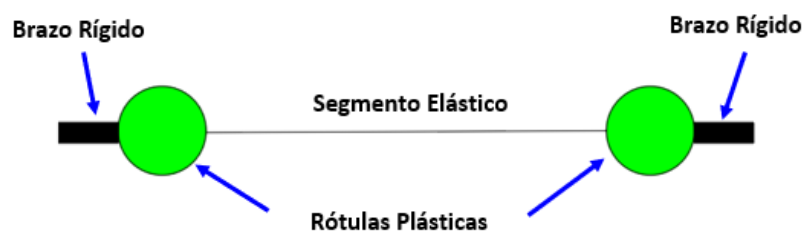
Configuración estructural de los nudos rígidos y rótulas.

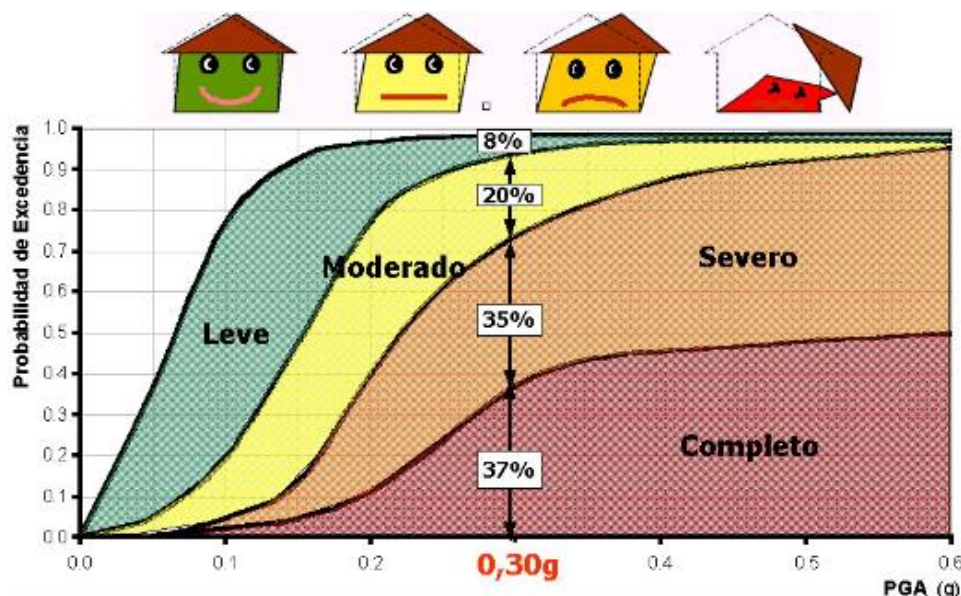
Modelo de Curvas de fragilidad en función de aceleración pico del terreno

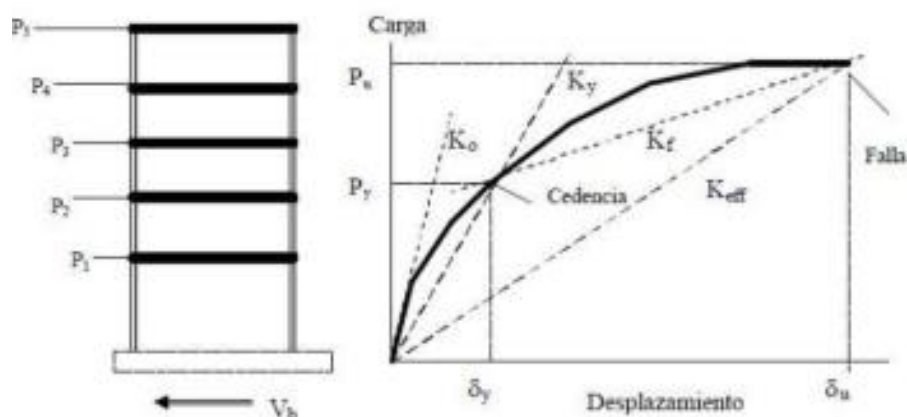
Curva de capacidad para el análisis Pushover

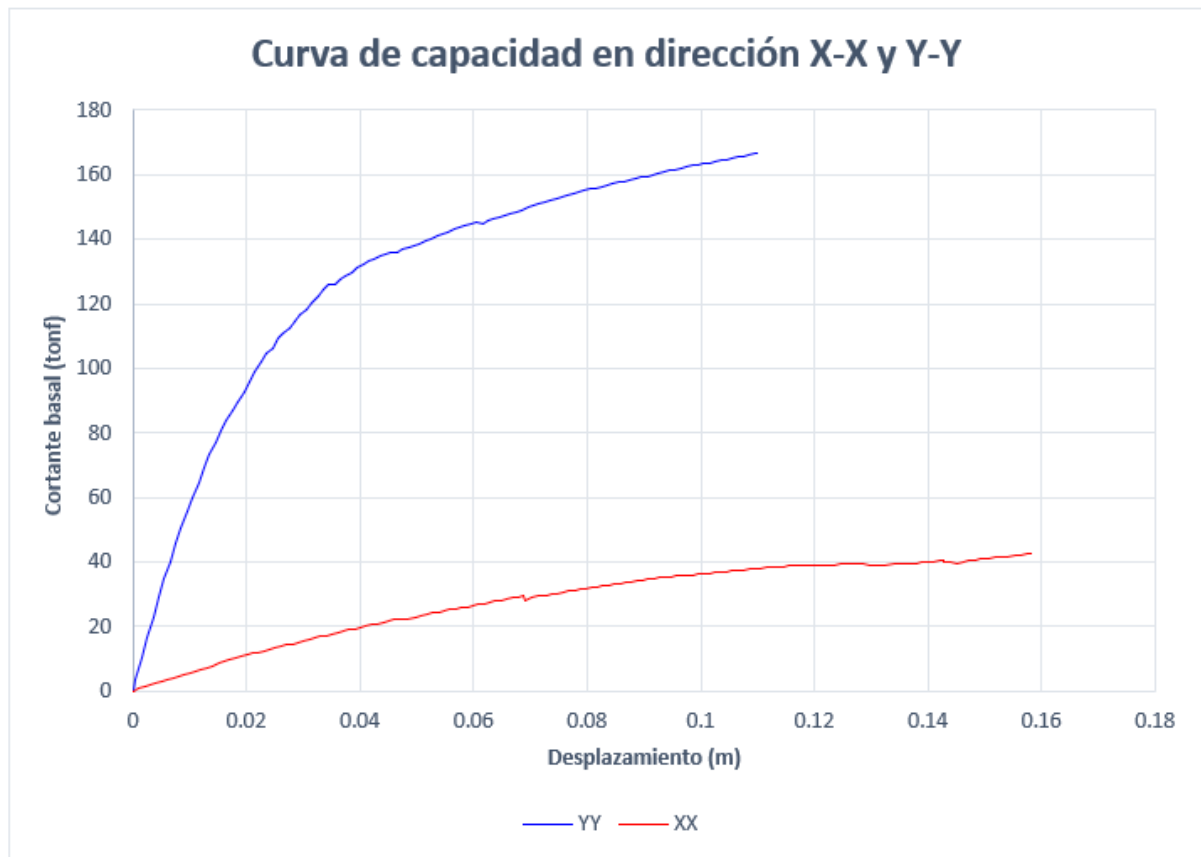
Curva de capacidad en dirección X-X y Y-Y, del bloque de la Nave de la Iglesia.

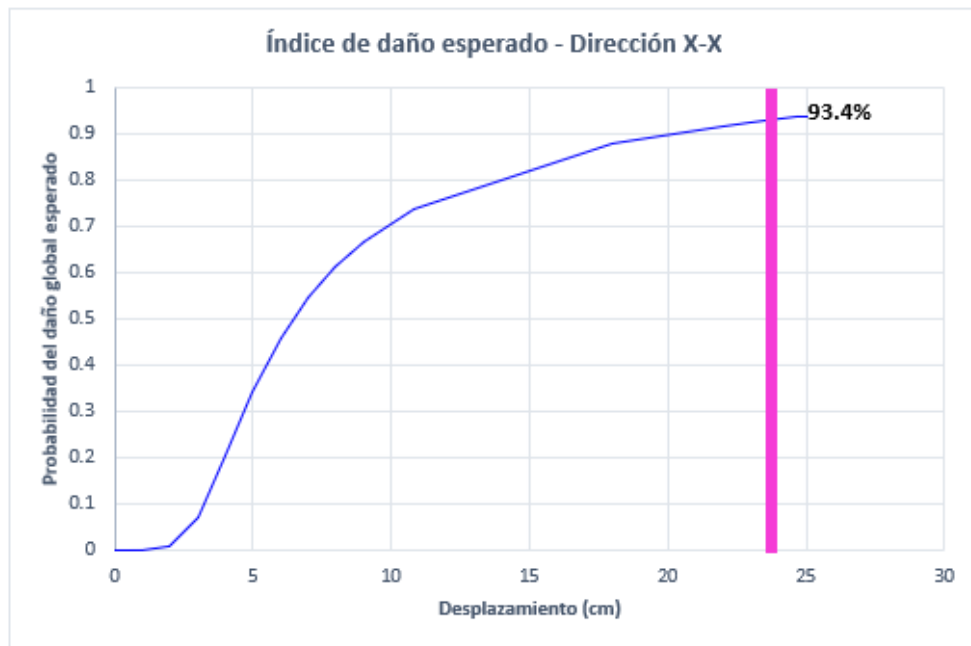
Índice de daño esperado en la dirección X-X, bloque de la Nave de la Iglesia.

En la dirección X-X para la estructura de la nave se tiene una vulnerabilidad de 93.4% con un $\delta_d = 24.68 \text{ cm}$, mientras que en la dirección Y-Y se tiene una vulnerabilidad de 87.2% con $\delta_d = 12.72 \text{ cm}$.

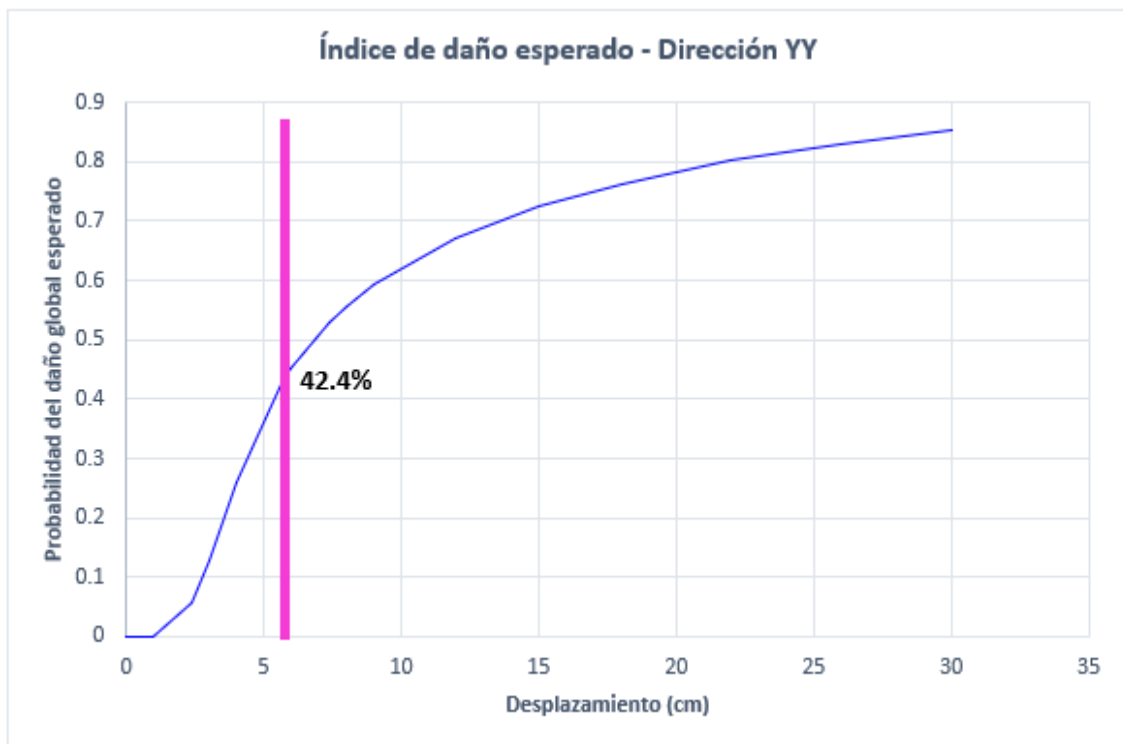
Figura 80

Índice de daño esperado en la dirección Y-Y, Bloque de la Torre de la Iglesia.

En la dirección X-X para las estructuras de la nave se tiene una vulnerabilidad de 55.7 % con $\delta_d = 7.67 \text{ cm}$, mientras que En la dirección Y-Y se tiene una vulnerabilidad de 42.4% con $\delta_d = 5.62 \text{ cm}$.

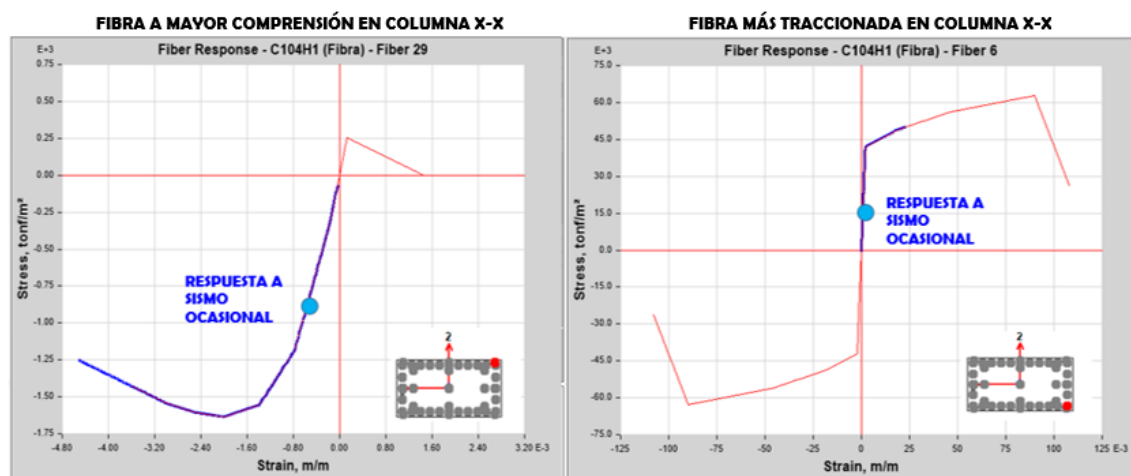
Daño en las Columnas a compresión y tracción en fibras más esforzadas sometidas a un sismo Ocasional X-X, Bloque Torre.
