**UNIVERSIDAD NACIONAL
“SANTIAGO ANTÚNEZ DE MAYOLO”
FACULTAD DE INGENIERÍA CIVIL
ESCUELA PROFESIONAL DE INGENIERÍA CIVIL**

**“ANÁLISIS DE LA VULNERABILIDAD DE LAS VIVIENDAS
ALEDAÑAS AL RÍO SECO Y AL RÍO LLACSHAHUANCA
ANTE INUNDACIONES FLUVIALES EN EL DISTRITO DE
CÁTAC”**

TESIS

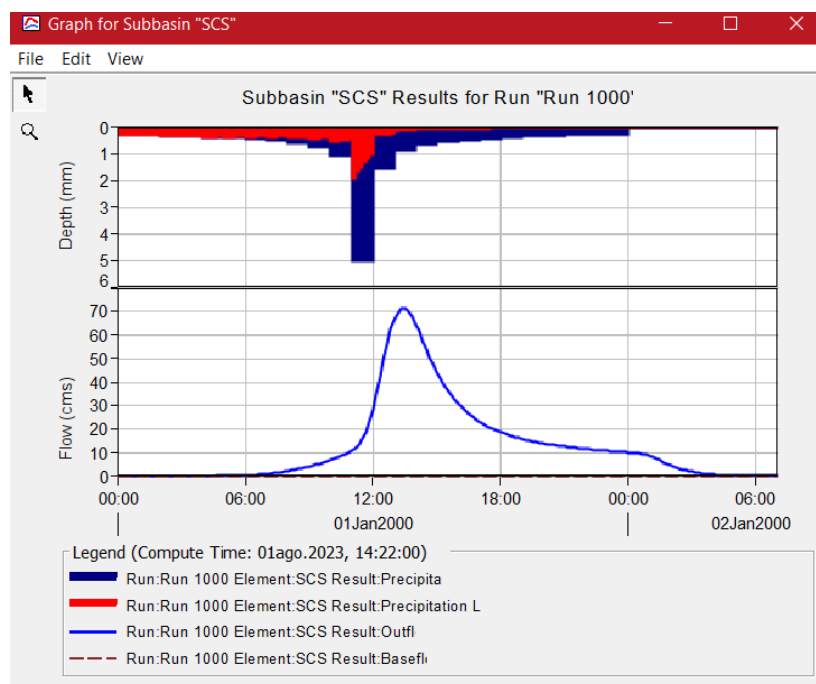
Hidrograma de diseño para un tiempo de retorno de 1000 años, Río Llacshahuanca

Nota. Gráfico de hidrograma para TR=1000 años, programa HEC-HMS 4.10

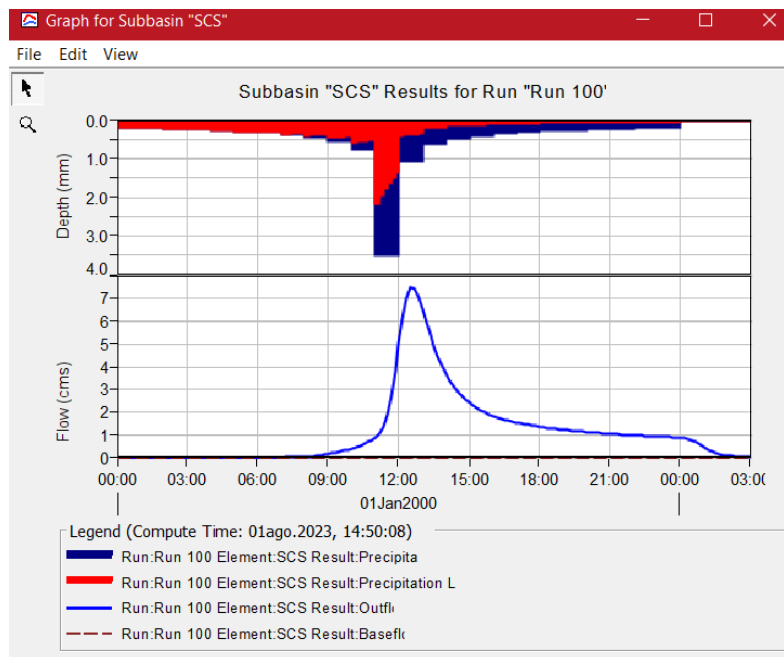
Hidrograma de diseño para un tiempo de retorno de 100 años, Río Seco

Nota. Gráfico de hidrograma para TR=100 años, programa HEC-HMS 4.10

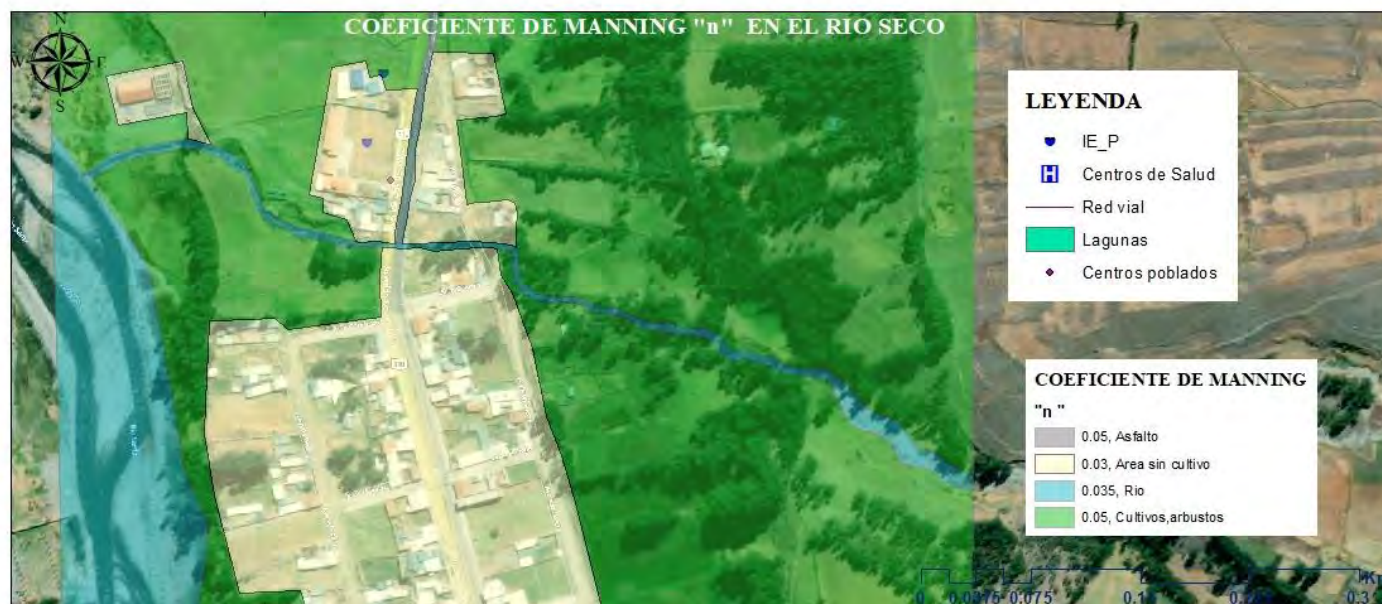
Figura 39 Coeficiente Manning "n" del Rio Seco

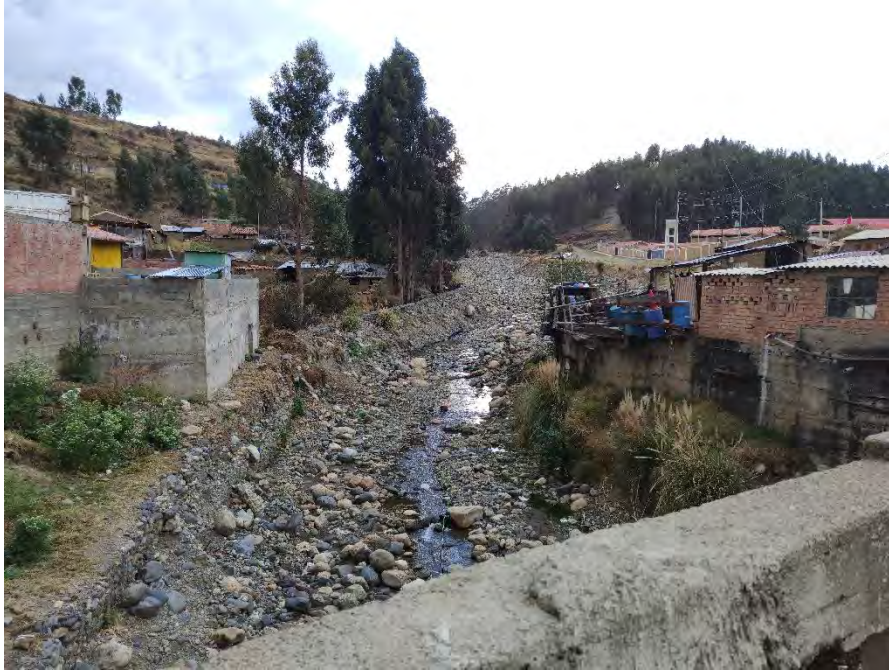
Foto 2

Observación de la situación actual del Rio Llacshahuanca

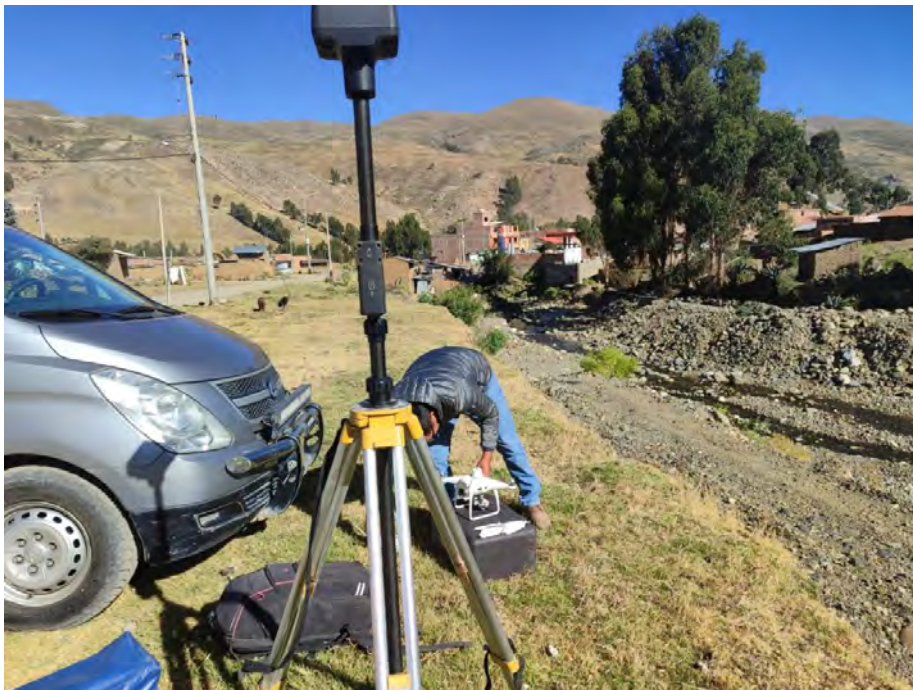
Foto 5

Levantamiento del terreno en el Rio Llacshahuanca con Dron

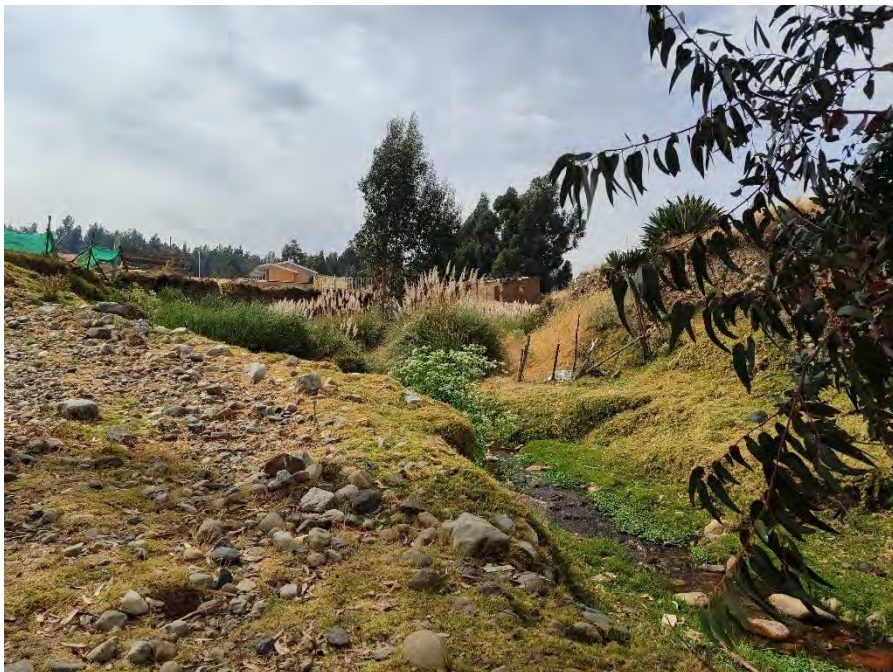
Foto 11

Observación de la situación actual del Rio Seco

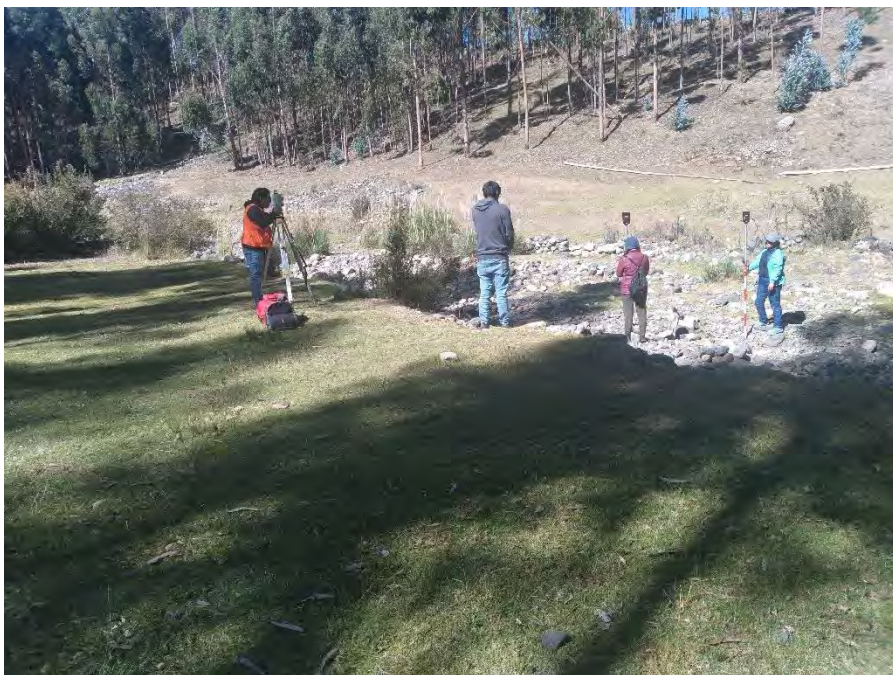
Foto 15

Levantamiento del terreno en el Rio Seco con Estación Total
