**“CONTROL EN LA EJECUCIÓN: CREACIÓN DEL
SANEAMIENTO BÁSICO DE LAS LOCALIDADES DE VISTA
ALEGRE Y RARYPAMPA, DISTRITO DE PARARIN 2022”**

**INFORME DEL TRABAJO DE SUFICIENCIA PROFESIONAL PARA
OPTAR EL TÍTULO PROFESIONAL DE INGENIERO AGRÍCOLA**

Control en la ejecución: Creación del saneamiento básico de las localidades de Vista Alegre y Raripampa, Distrito de Pararin 2022

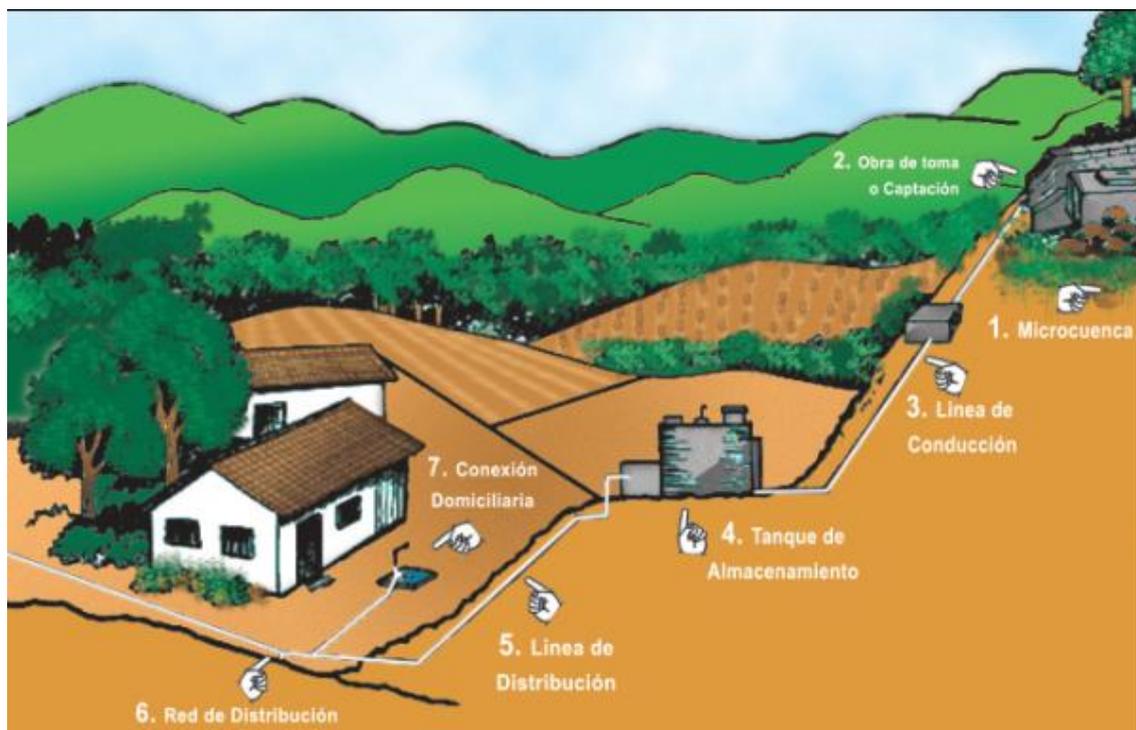
Componentes del sistema de abastecimiento de agua potable

Nota. La figura muestra los componentes principales para el abastecimiento de agua potable. Adaptado de *Manual simplificado de procedimientos de saneamiento ambiental para sistemas de agua potable y alcantarillado* (p.1), por Asociación Latinoamericana de Operadores de Agua y Saneamiento [ALOAS], 2011.

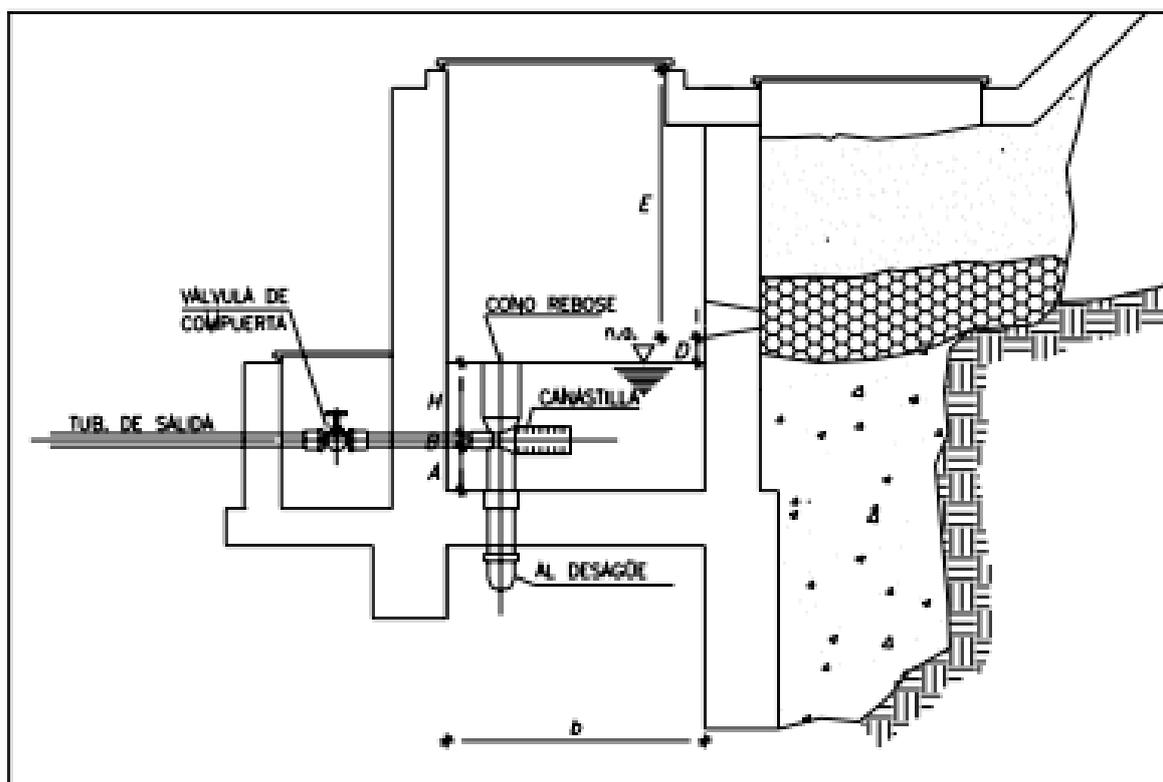
Captación de ladera

Nota. La figura muestra las partes de una captación de tipo ladera. Adaptado de *Guía para el diseño y construcción de captación de manantiales* (p.13), por Agüero, 2004. Organización Panamericana de la Salud.

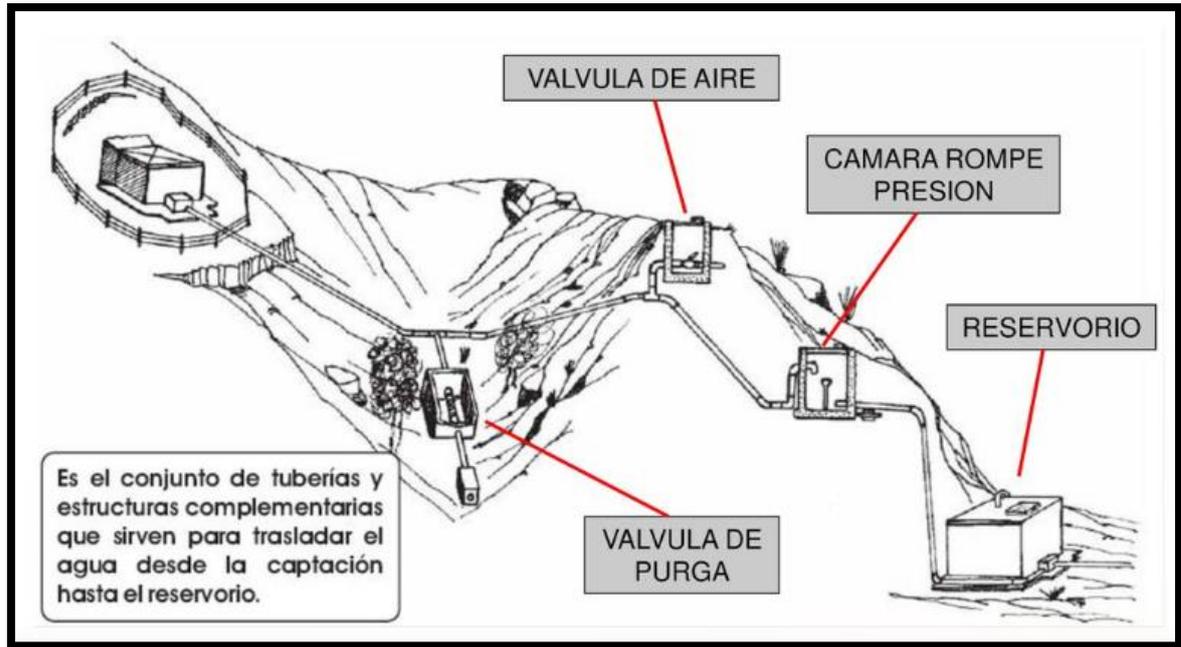
Línea de conducción de agua potable

Nota. La figura muestra la línea de conducción de agua potable y sus estructuras complementarias. Adaptado de *Partes y funciones del sistema de agua potable* (p.11). Por Buena Gobernanza,2016.

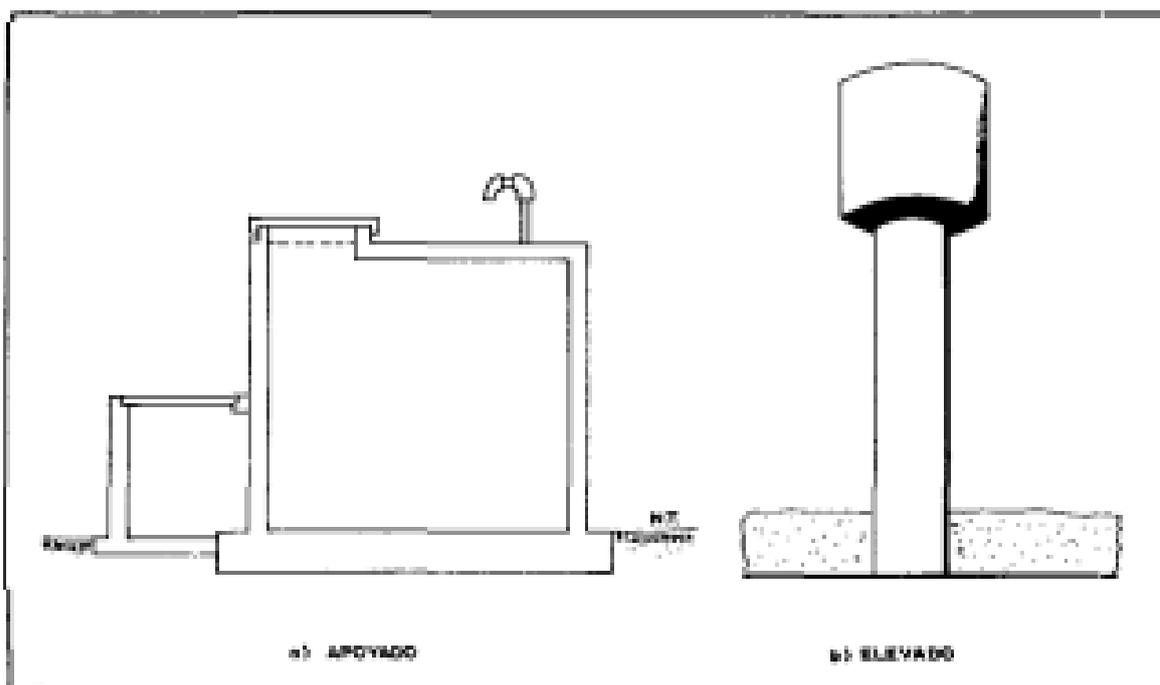
Tipos de reservorio

Nota: Se muestran los tipos de reservorio apoyado y elevado. Obtenido de *Agua potable para poblaciones rurales* (P.78), por Agüero, 1997. Asociación Servicios Educativos Rurales (SER)

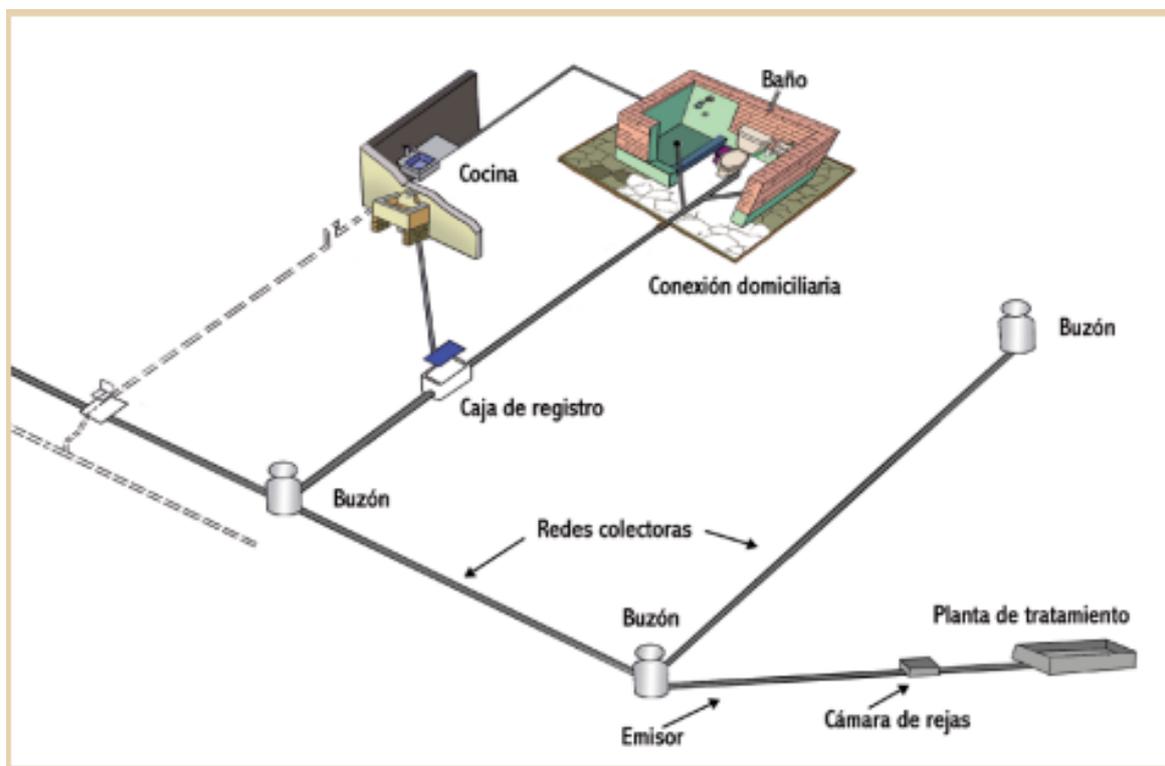
Esquema de sistema de alcantarillado

Nota. En la figura se observa un sistema convencional. Obtenido de *Manual de Operación y Mantenimiento de sistema de alcantarillado sanitario y sistemas de tratamiento en zonas rurales* (p.17), Conza y Paucar, 2013. Programa AGUALIMPIA FOMIN

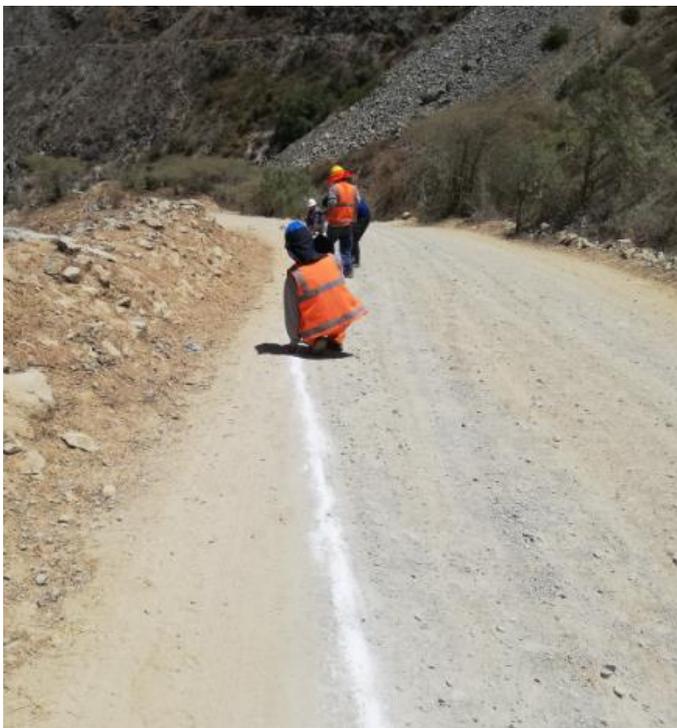
Trazo y replanteo en la red de sistema de agua potable

Nota. Se observa los trabajos realizados correspondientes de trazo y replanteo en la línea de conducción del sistema de agua potable.

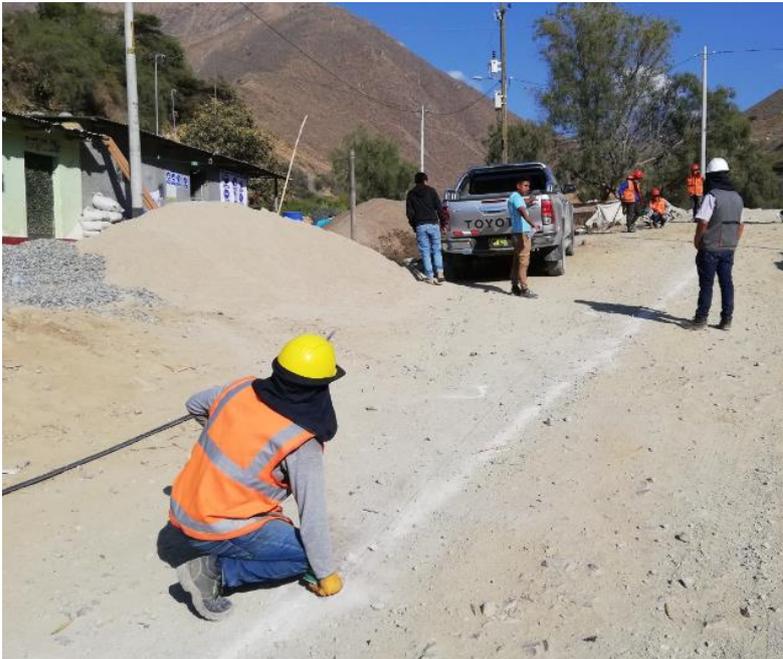
Figura 10

Trazo y replanteo en la red de alcantarillado

Nota. Se puede apreciar los trabajos realizados correspondientes de trazo y replanteo de la red de alcantarillado hasta la planta de tratamiento de las aguas servidas.

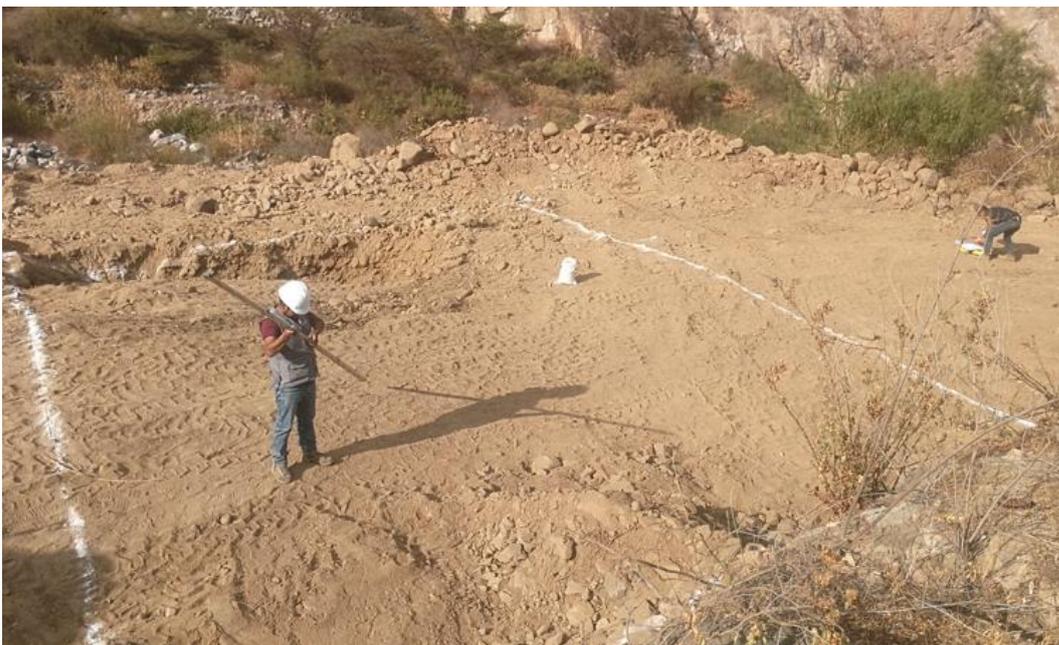
Trazo y replanteo de la planta de tratamiento

Nota. Se observa los trabajos realizados des de trazo y replanteo en la planta de tratamiento.

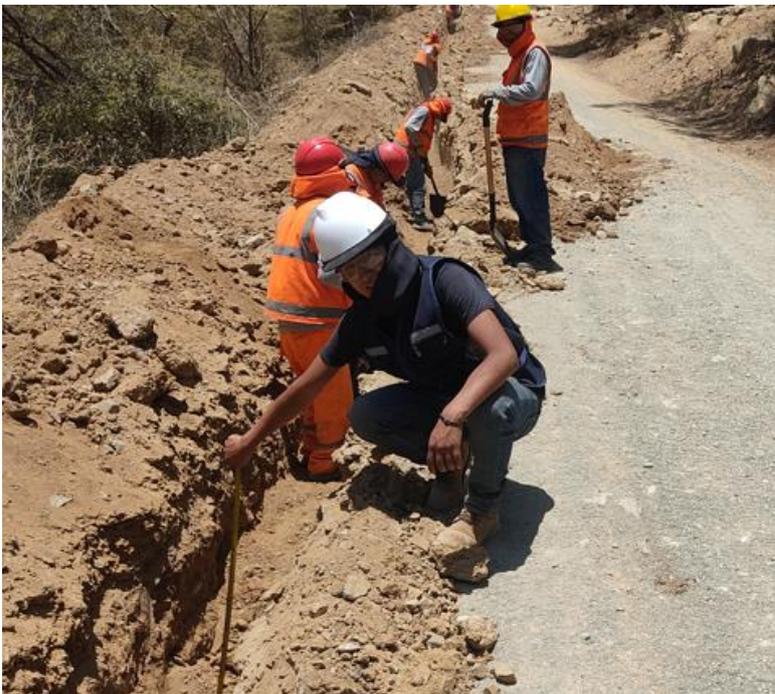
Excavación de la red de conducción

Nota. Se puede apreciar realizando el control de la excavación para la red de agua donde se realiza la verificación del ancho y altura adecuado.

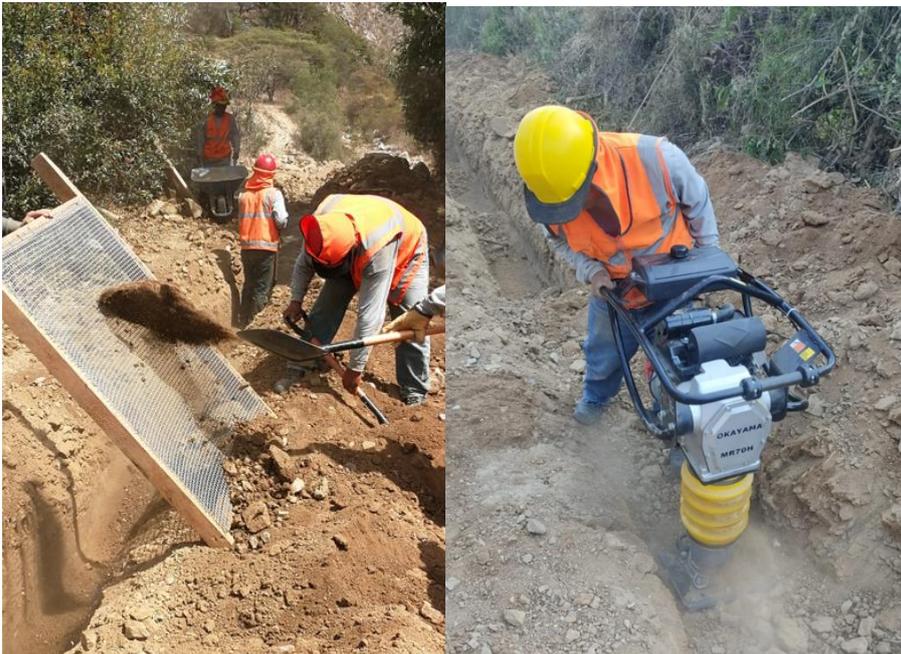
Relleno y compactado

Nota. En este punto se verificó el relleno con material zarandeado y seleccionado según las especificaciones técnicas y su respectivo compactado en capas de 20 centímetros en la red de agua potable.

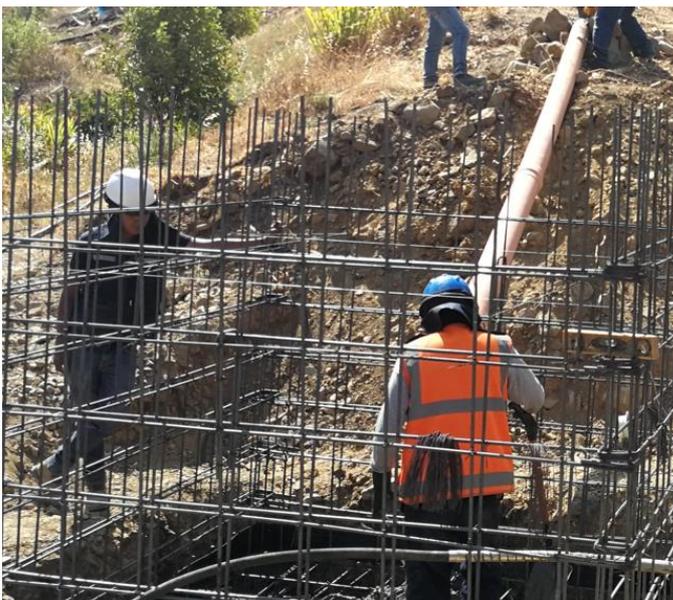
Acero de refuerzo en reservorio

Nota. Se realizó la inspección del armado de acero de refuerzo en la estructura del reservorio del sistema de agua potable

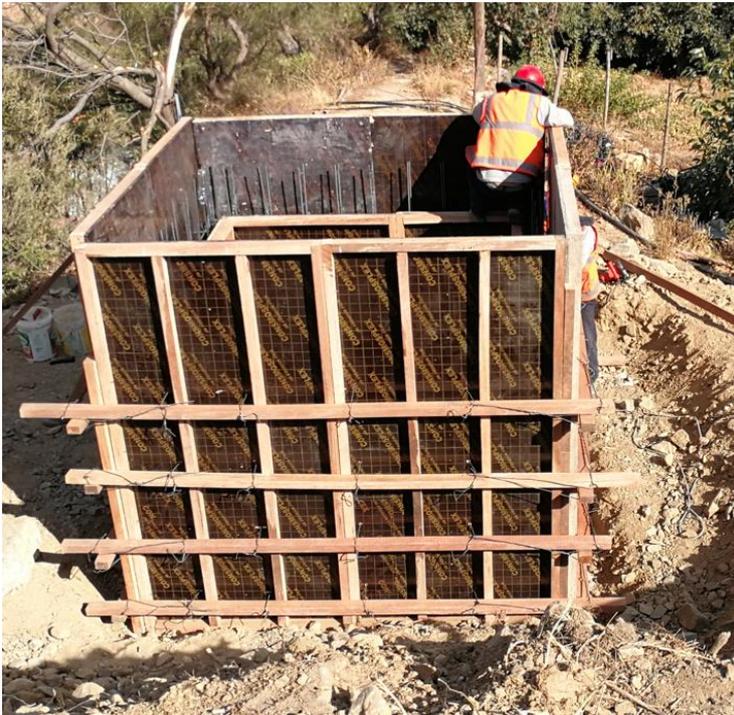
Encofrado en reservorio

Nota. Se verificó las dimensiones del encofrado de acuerdo a los planos del proyecto para su correspondiente vaciado de concreto.

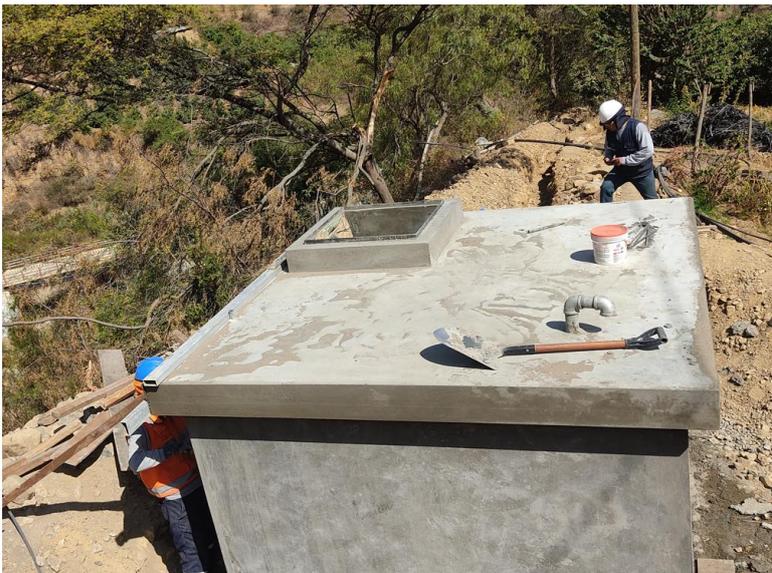
Reservorio de agua potable

Nota. En la figura se observa el reservorio ya proximo a culminarse para abastecer a la localidad de Vista alegre.

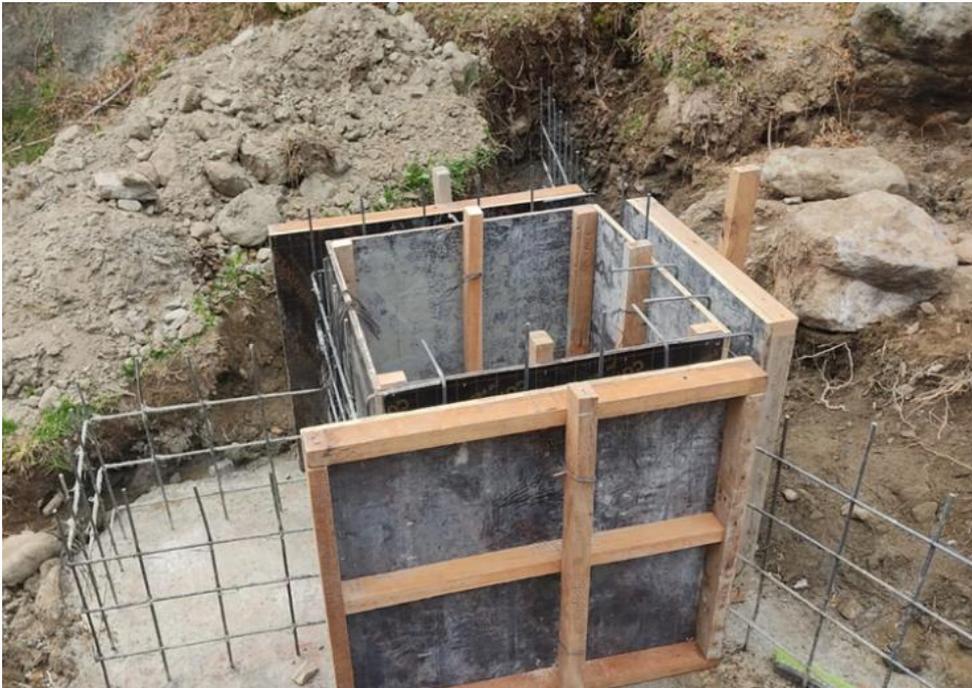
Encofrado en captación de agua potable

Nota. En este punto se verificó la habilitación de acero de refuerzo y el correspondiente encofrado de la estructura de captación de ladera del sistema de agua potable.

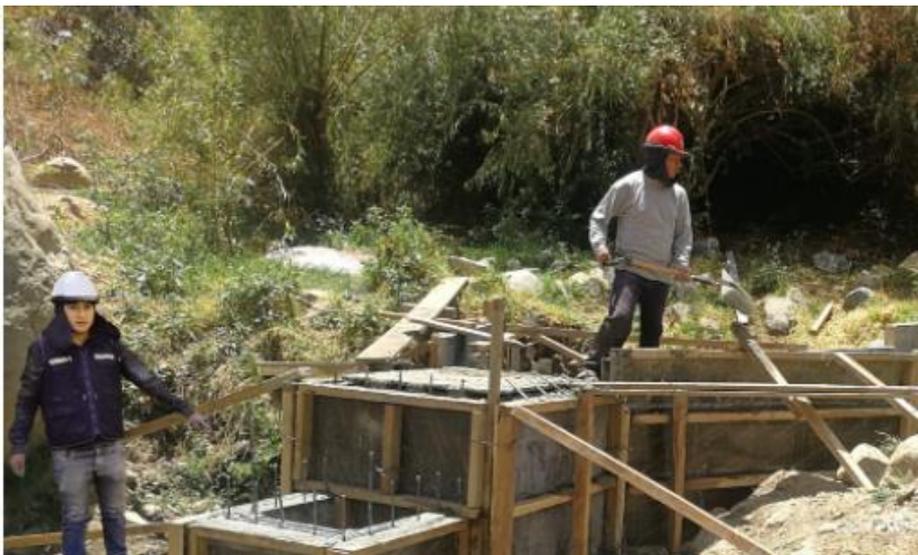
Vaciado en captación de agua potable

Nota. Se realizó la verificación del vaciado del concreto de acuerdo a las especificaciones técnicas que contempla el proyecto.

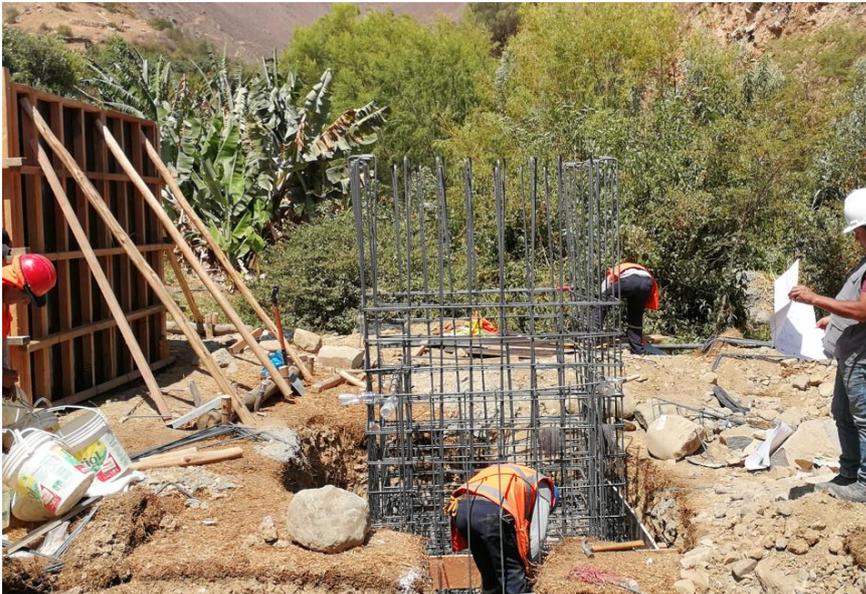
Habilitación de acero en Planta de tratamiento de aguas residuales (PTAR) Vista alegre

Nota. Se puede observar la habilitación de uno de los componentes de la planta de tratamiento de aguas residuales en la localidad de Vista Alegre

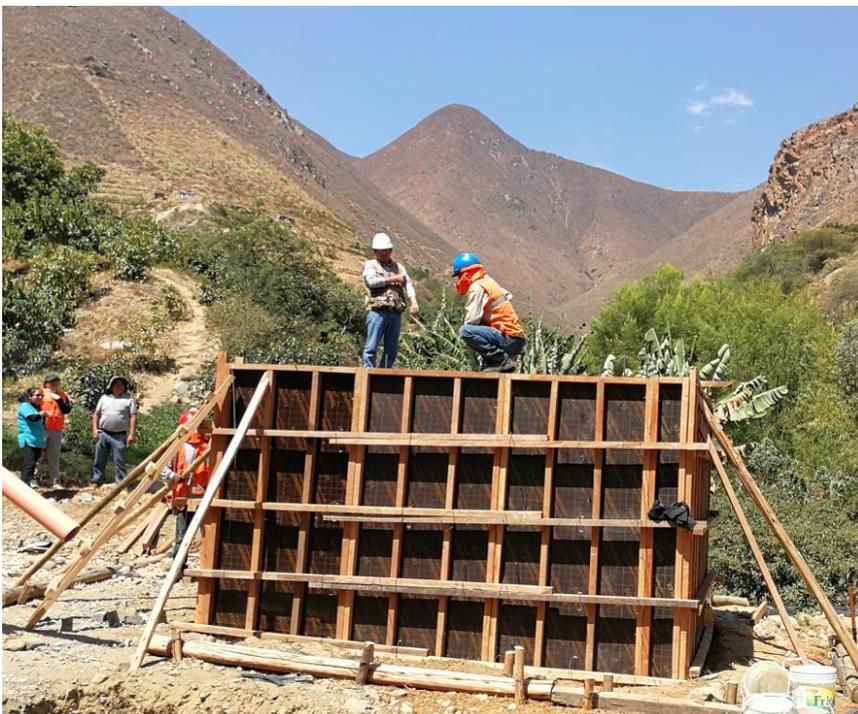
Encofrado de PTAR Vista Alegre

Nota. En la figura se observa la verificación del encofrado por parte de la supervisión y su autorización del vaciado del tanque séptico.

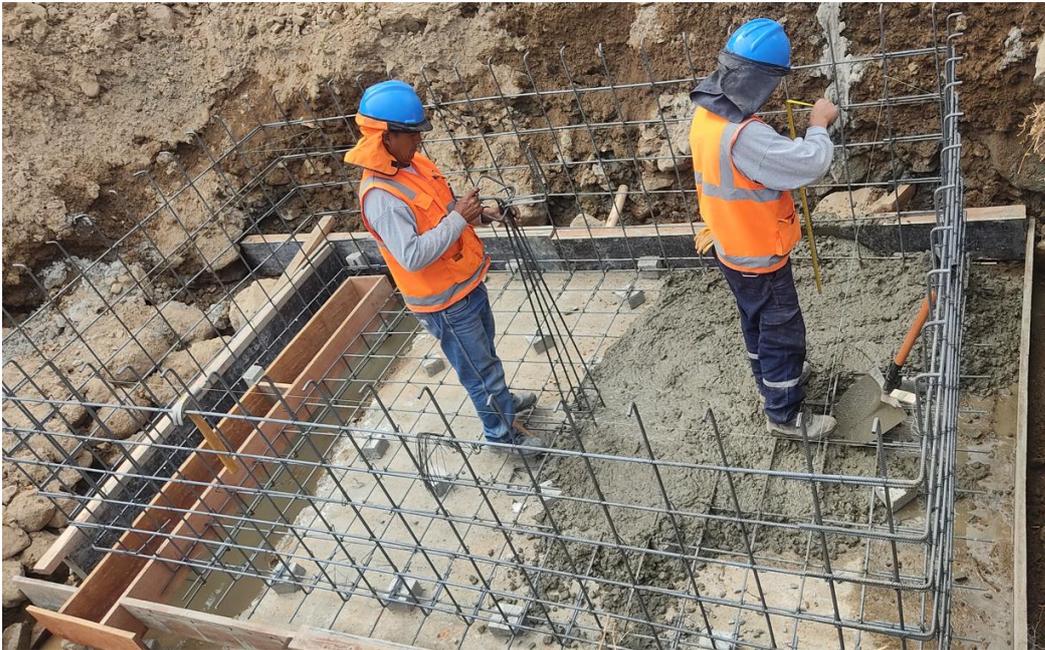
Vaciado de concreto en PTAR Vista Alegre

Nota. Se observa el vaciado de concreto en el componente lecho de secado de la planta de tratamiento de aguas residuales.

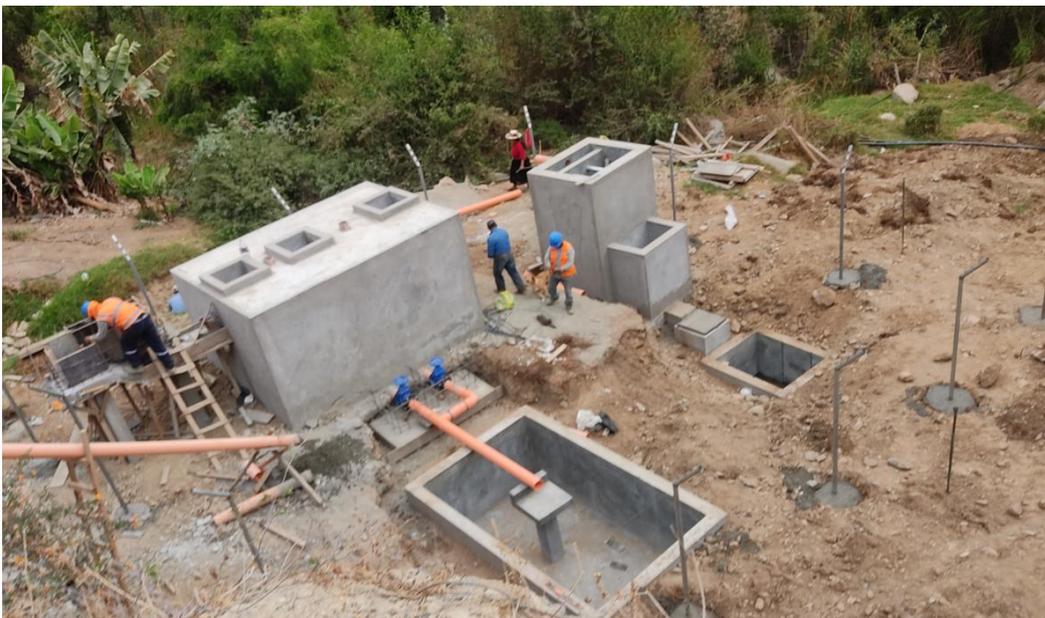
PTAR Vista Alegre

Nota. En la figura se observa los componentes de la planta de tratamiento de aguas residuales en la localidad de Vista Alegre

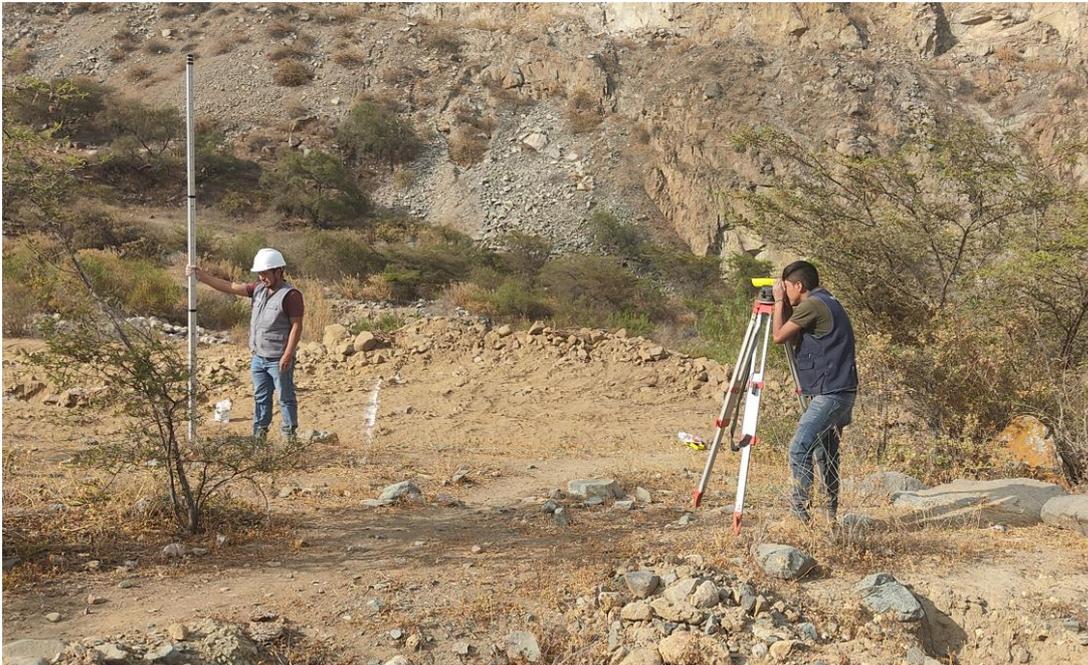
Nivelación en PTAR Raripampa

Nota. se realizó la verificación de las cotas de las razantes en las estructuras de las plantas de tratamientos de acuerdo al plano hidraulico del proyecto.

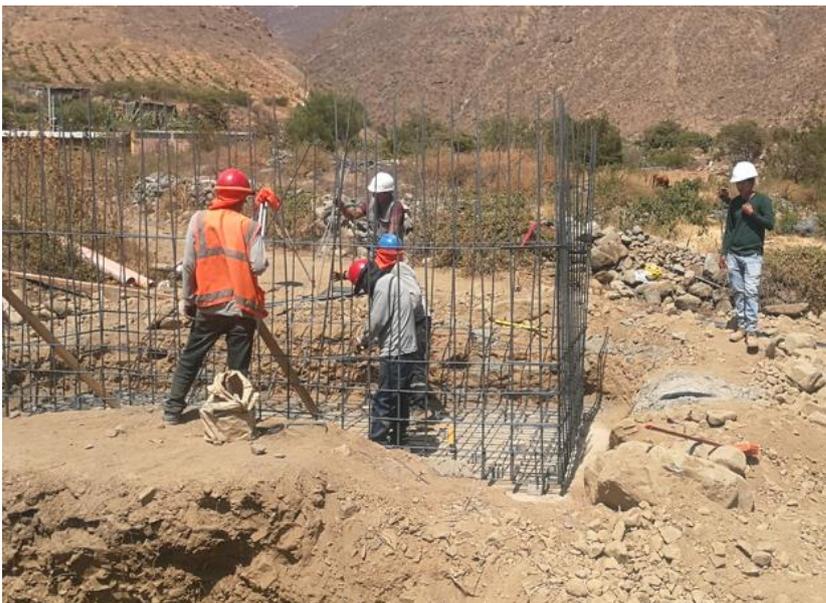
Habilitación de acero PTAR Raripampa

Nota. Se observa la inspección del adecuado armado y habilitación de acero de refuerzo de acuerdo a los planos del proyecto.

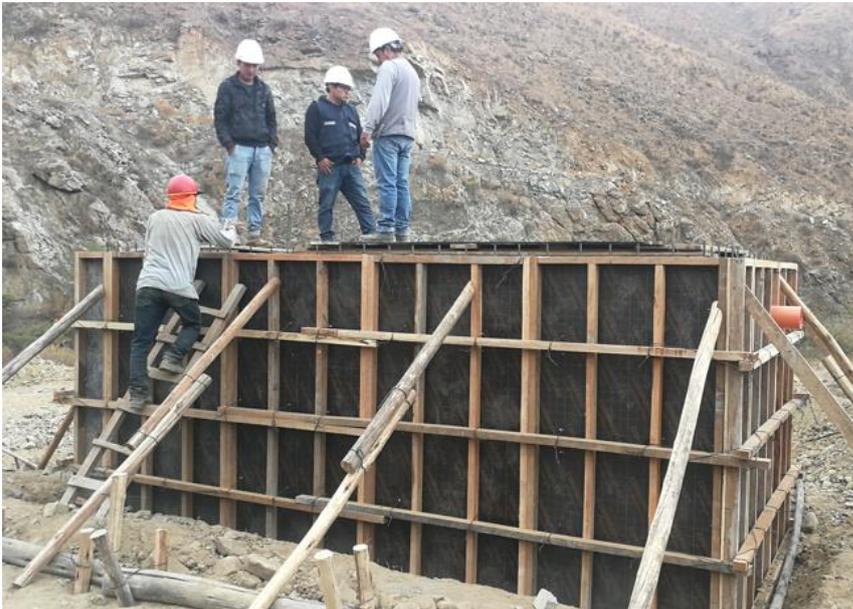
Encofrado de las estructuras PTAR Raripampa

Nota. Después de la habilitación de acero se realizó el encofrado lo cual fue verificado juntamente con el Ingeniero Supervisor de Obra para su autorización correspondiente del vaciado.

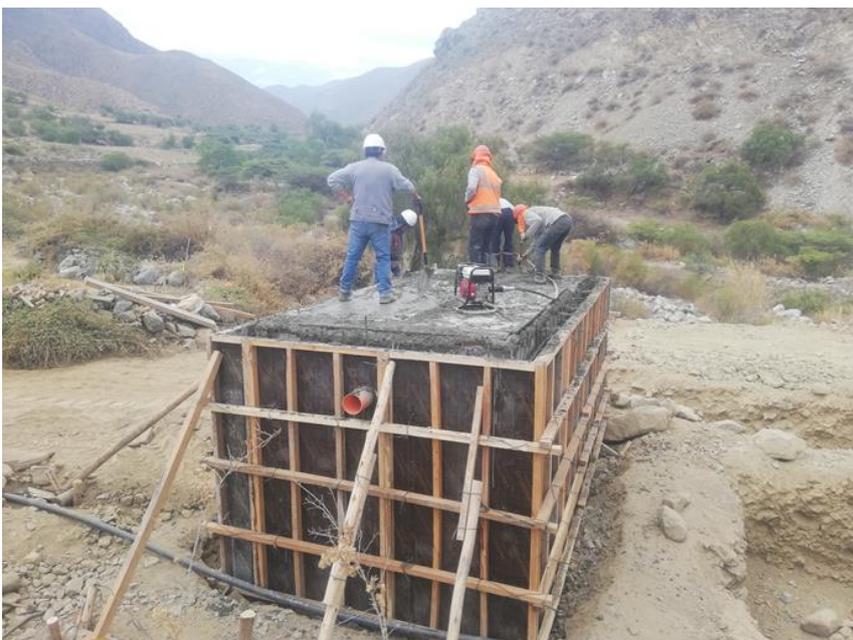
Vaciado de concreto en tanque séptico Raripampa

Nota. Se verificó el vaciado de concreto en el tanque séptico de acuerdo a las especificaciones técnicas del proyecto.

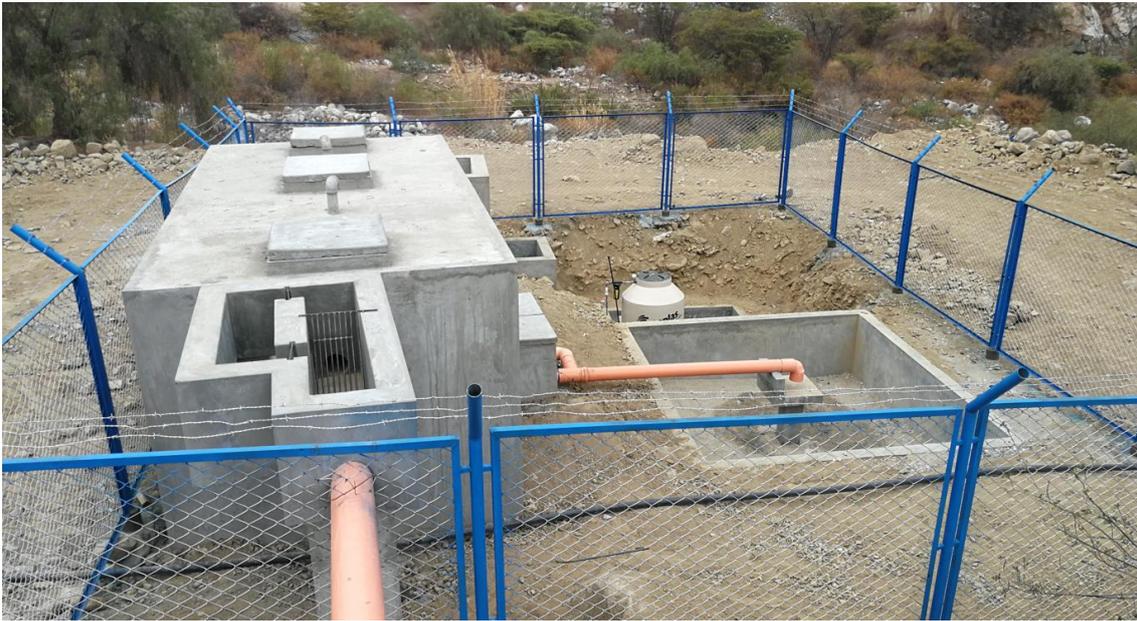
PTAR Raripampa

Nota. En la figura se observa la construcción de la planta de tratamiento de aguas residuales en la localidad de Raripampa.

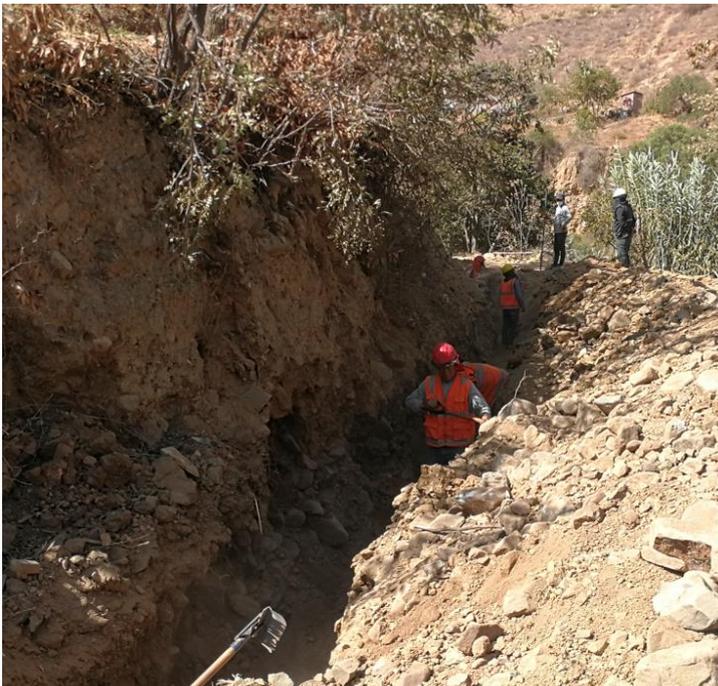
Excavación en red de alcantarillado

Nota. En este proceso se realizó la verificación de la excavación de la red de alcantarillado de acuerdo a las dimensiones de la zanja mencionadas en el expediente técnico.

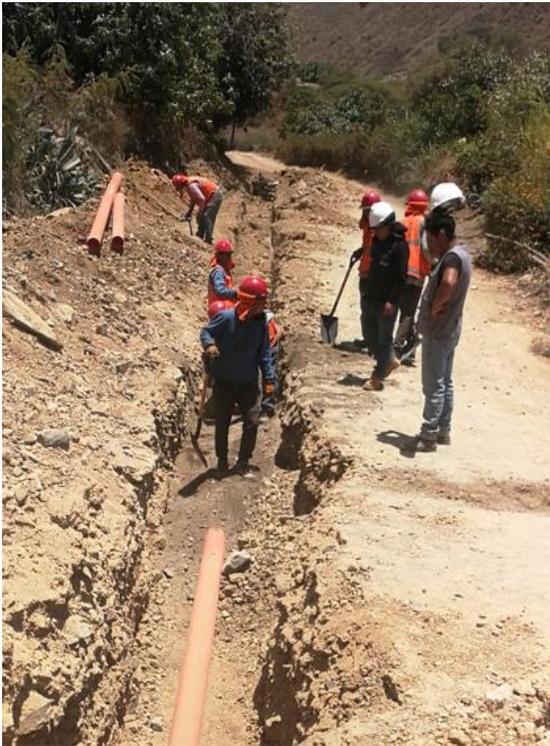
Suministro, relleno de zanja de red de alcantarillado

Nota. Se verificó la colocación de la cama de apoyo, suministro de la tubería así también el relleno con material seleccionado.

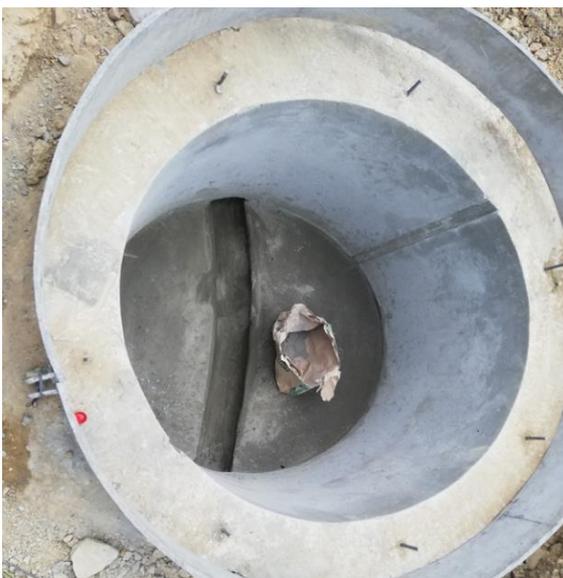
Buzón de inspección

Nota. En la figura se observa el buzón de inspección ya vaciado los muros, así también ya se estaba iniciado con el encofrado de la tapa del buzón.

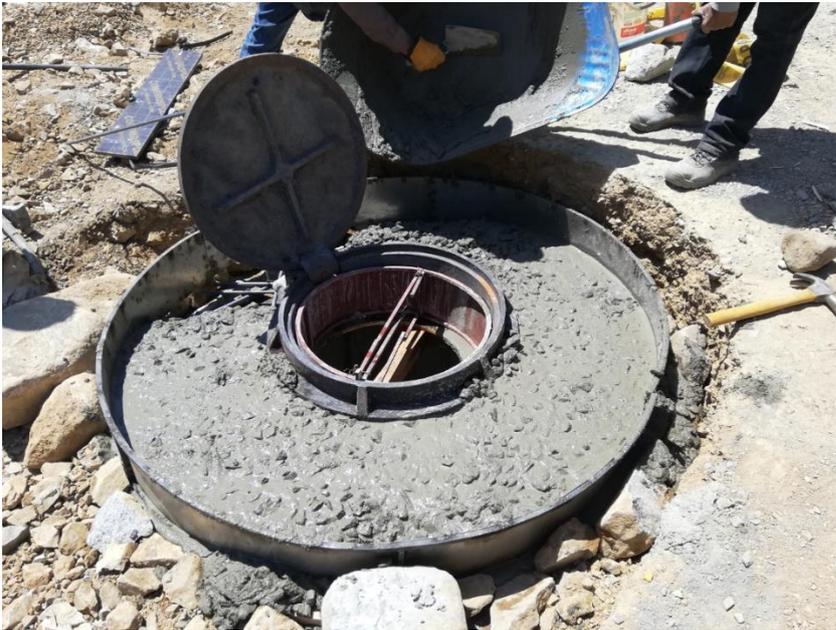
Vaciado de concreto en buzón de inspección.

Nota. se verificó el vaciado del concreto en el buzón de inspección de acuerdo a las especificaciones técnicas del expediente técnico del proyecto.

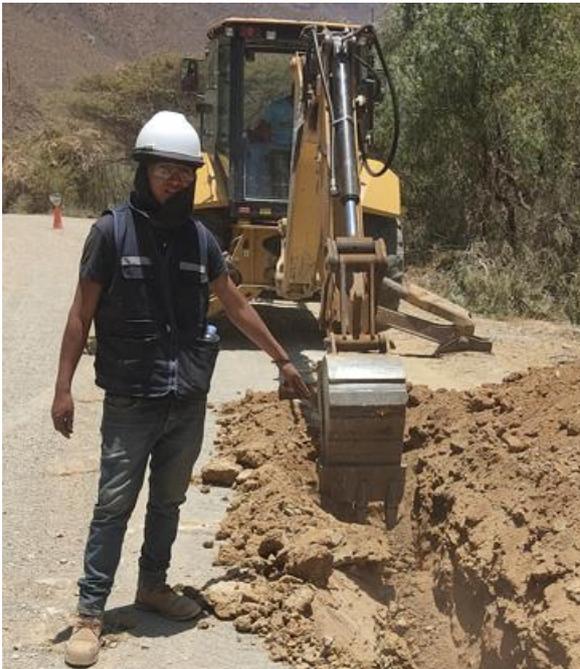
Excavación red distribución de agua potable

Nota. En esta partida se realizó la verificación de la dimensión de la zanja de acuerdo al expediente técnico.

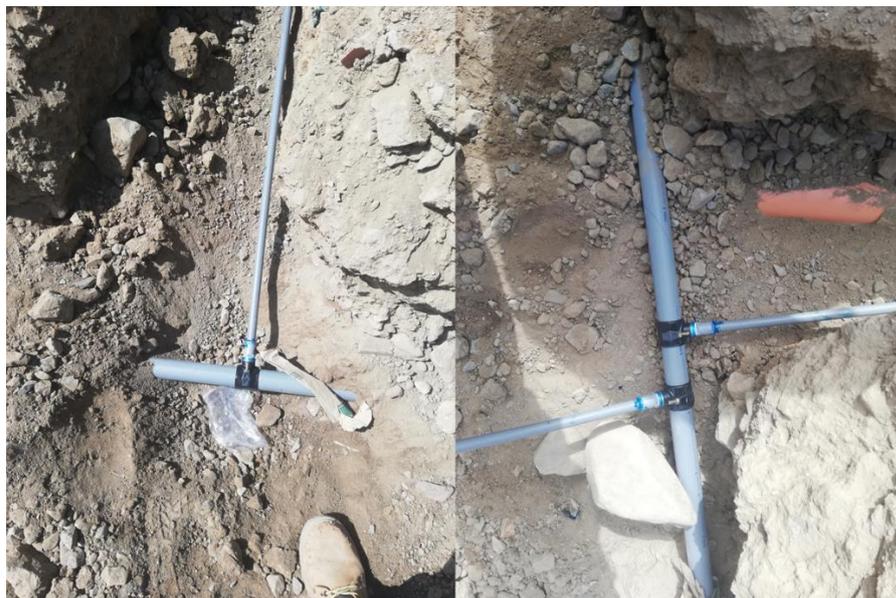
Conexiones domiciliarias de agua potable

Nota. se verificó las conexiones domiciliarias del sistema de agua potable para los beneficiarios del proyecto.

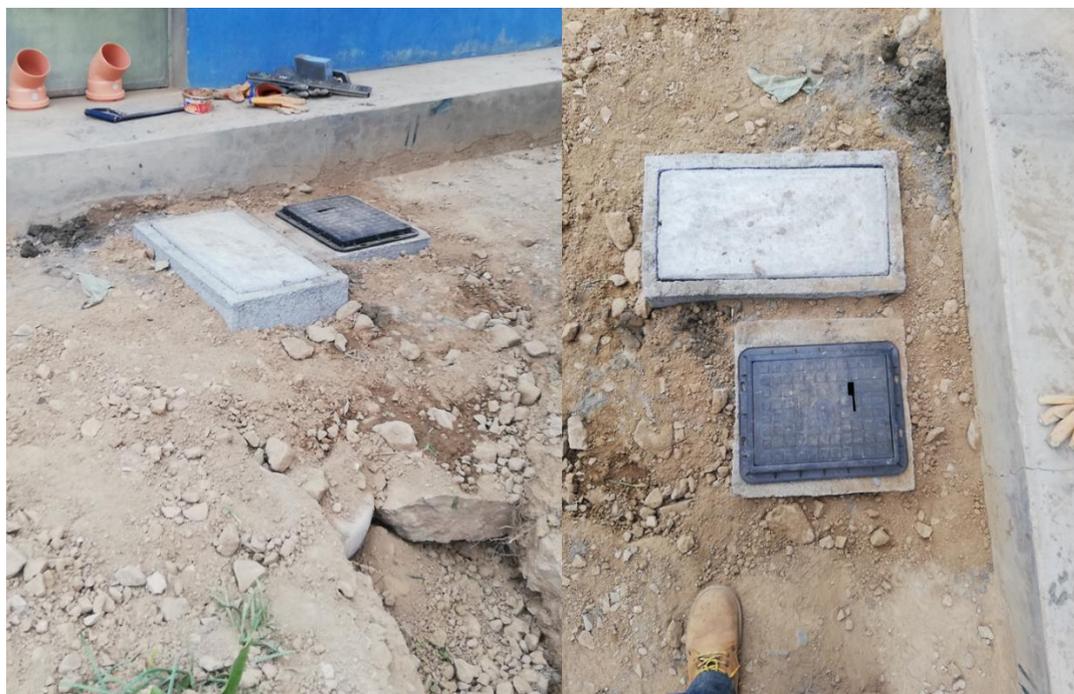
Cajas de conexiones domiciliarias

Nota. En la figura se observa las cajas de las conexiones domiciliarias del sistema de agua potable y alcantarillado sanitario.

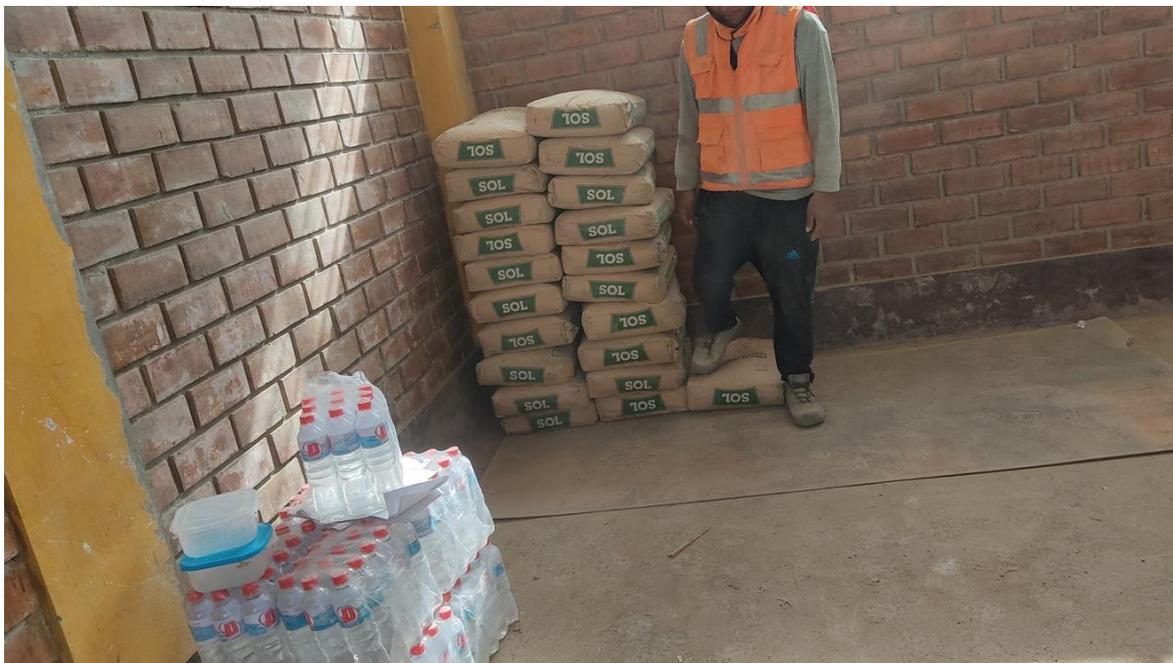
Materiales para la obra

Nota. La figura muestra los materiales que se indicó en el requerimiento para la obra, donde se muestra el cemento en la obra

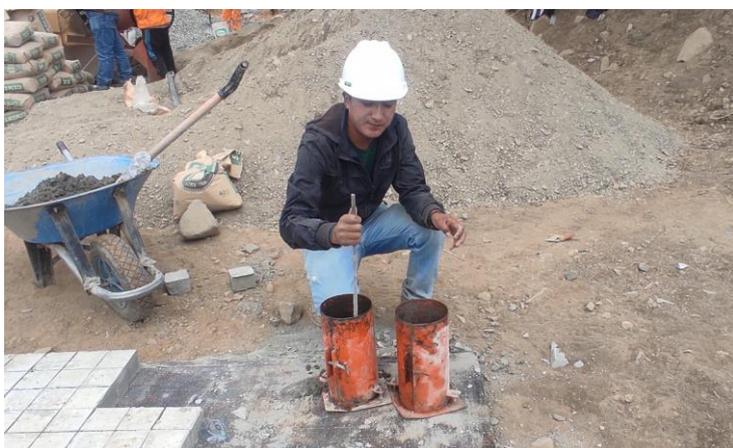
Moldeado de probetas

Nota. Se aprecia realizado el llenado y chuceado de concreto en los moldes para la posterior rotura de la probeta.

N°	DESCRIPCIÓN	Diseño kg/cm ²	TIR	FECHA		Edad (días)	Carga (kg)	f'c kg/cm ²	% fc/fcd
				Moldeo	Rotura				
1	RESERVORIO	280	E	22/10/2022	19/11/2022	28	62808	355	126.95%
2	RESERVORIO	280	E	22/10/2022	19/11/2022	28	59660	338	120.58%
3	CAPTACION	280	D	06/11/2022	27/11/2022	21	54260	307	109.67%
4	CAPTACION TANQUE	280	E	06/11/2022	27/11/2022	21	53490	303	108.11%
5	SEP.VISTA ALEGRE TANQUE SEP.	210	D	24/10/2022	21/11/2022	28	43550	246	117.36%
6	VISTA ALEGRE FILTRO BIOLOGICO VISTA	210	C	24/10/2022	21/11/2022	28	45610	258	122.91%
7	ALEGRE FILTRO BIOLOGICO VISTA	210	E	28/10/2022	25/11/2022	28	44220	250	119.17%
8	ALEGRE LECHO DE SECADO VISTA	210	C	28/10/2022	25/11/2022	28	43954	249	118.45%
9	ALEGRE LECHO DE SECADO VISTA	210	D	04/11/2022	25/11/2022	21	39100	221	105.37%
10	ALEGRE BUZONES VISTA	210	D	04/11/2022	25/11/2022	21	40520	229	109.20%
11	ALEGRE BUZONES VISTA	210	E	14/11/2022	28/11/2022	14	36550	207	98.50%
12	ALEGRE TANQUE SEPTICO	210	C	14/11/2022	28/11/2022	14	37020	210	99.77%

Nota. La tabla muestra los resultados del control de calidad del concreto de las diferentes estructuras que tomó las muestras de control en donde se realizó la prueba de la rotura a diferentes edades como 14, 21 y 28 días.

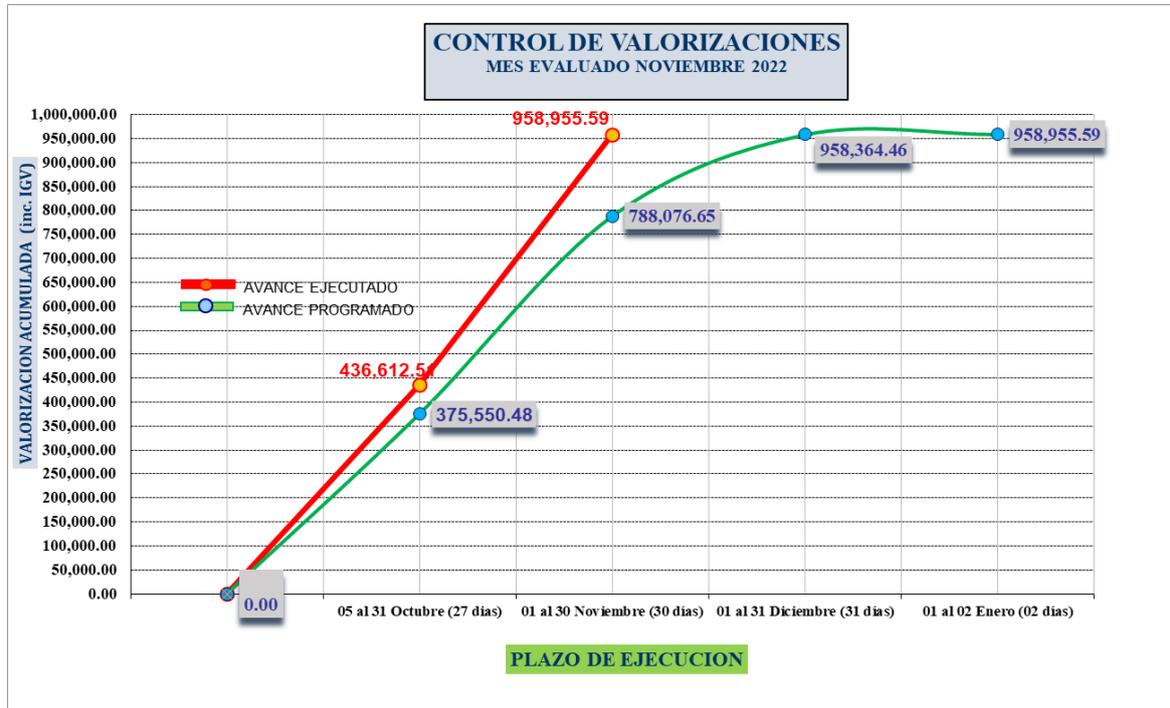
Control de avance de obra

Nota. La figura muestra el control de avance de la obra “curva s” donde se observa que la obra culminó antes del plazo contractual.
