“DETERMINACIÓN DEL MANTENIMIENTO, CON LA CALIFICACIÓN DEL INVENTARIO VIAL DE CONDICIÓN DE CALZADA Y OBRAS DE DRENAJE SUPERFICIAL DE LA CARRETERA DEPARTAMENTAL RUTA AN-104 DEL KM. 135+00 AL KM. 142+00, PUEBLO LIBRE – PAMPAROMÁS - 2018”

5. Facultad de: Ingeniería Civil

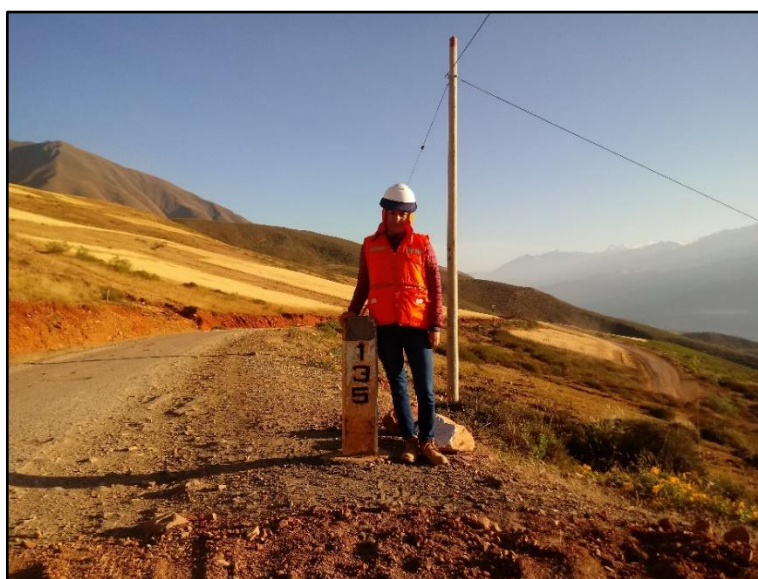
*Figura 13. Punto Inicial de la Vía en Estudio
Se observa el hito del km 135+000, que fue el punto inicial de los trabajos en campo.*

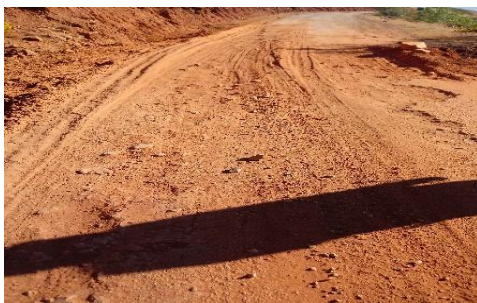
Fotografía 5. Desprendimiento total de la carpeta asfáltica.

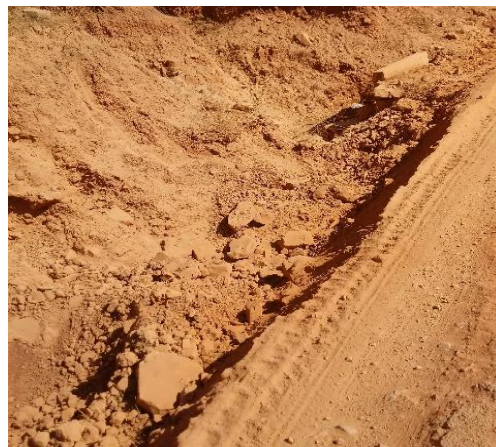
Fotografía 6. Cuneta de Tierra, Totalmente Obstruida, por deslizamiento de talud.

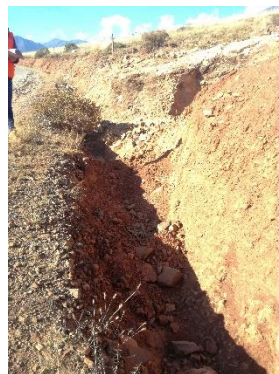
Fotografía 12. Cuneta de tierra parcialmente obstruida, pero en buen estado estructural.

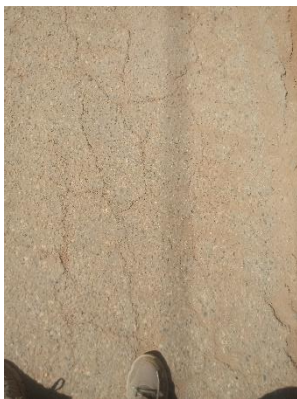
Fotografía 23. Piel de Cocodrilo de nivel de gravedad 2 en la calzada.

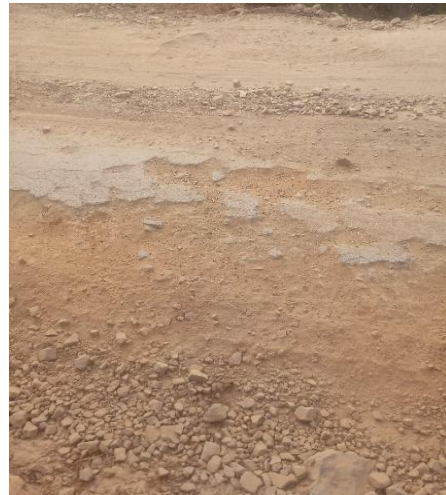
Fotografía 20. Peladura y desprendimiento de la calzada de nivel de gravedad 3.

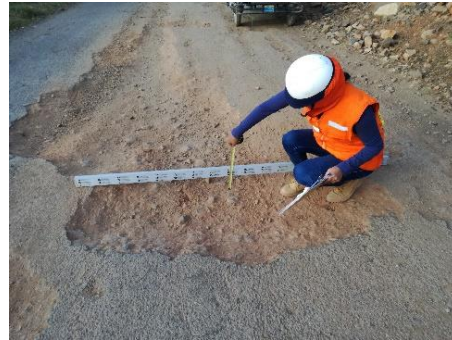
Fotografía 22. Bache de nivel de gravedad 3.

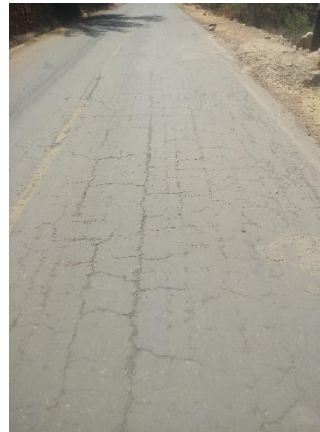
Fotografía 26. Piel de Cocodrilo que se extendida en toda la calzada.

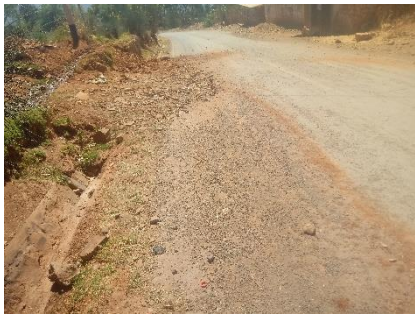
Fotografía 27. Cuneta interrumpida por los pobladores al generar un acceso en ese tramo.

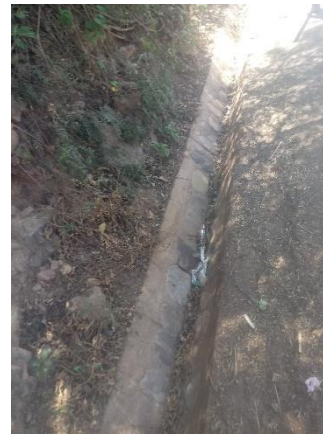
Fotografía 28. Cuneta de mampostería, en condición funcional y estructural buena.

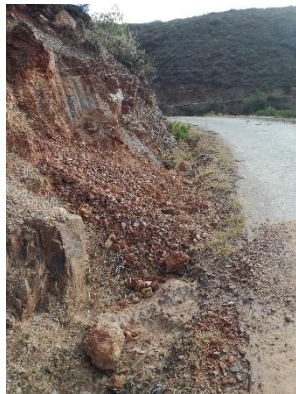
Fotografía 29. Deslizamiento de taludes, generan obstrucción en cunetas de tierras, además afectan la calzada.

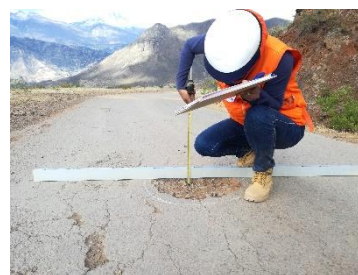
Fotografía 30. Bache de gravedad 3, además se observa piel de cocodrilo, que se extiende por toda la calzada.

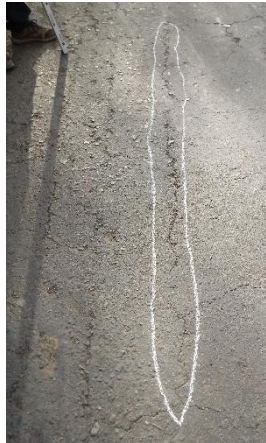
Fotografía 33. Fisuras longitudinales en la calzada.

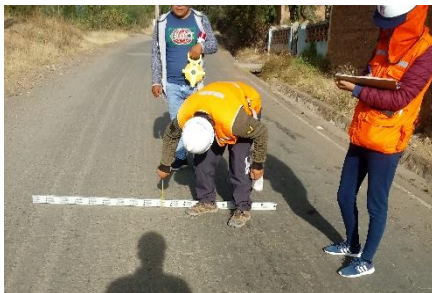
Fotografía 35. Ahuellamiento en la calzada

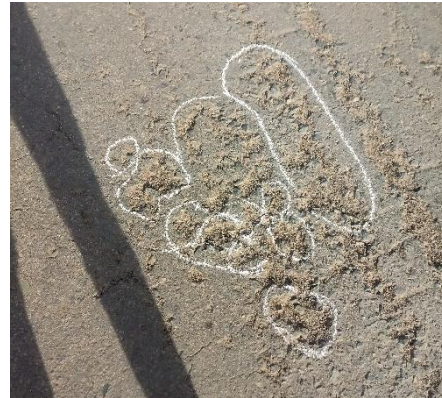
Fotografía 32. Presencia de baches de gravedad 1 en la calzada.

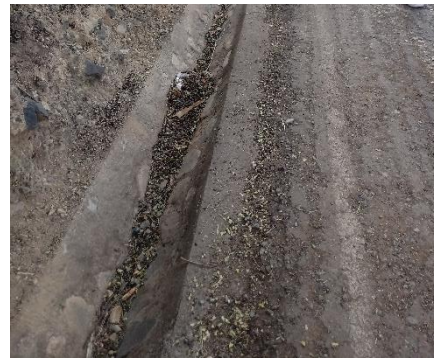
Fotografía 34. Cunetas de mampostería en buen estado estructural, parcialmente obstruido, además se nota en la calzada peladura y desprendimiento de gravedad 2.

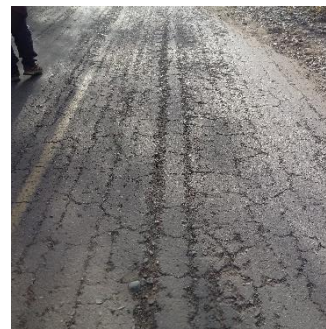
Fotografía 36. Presencia de piel de cocodrilo y fisuras longitudinales y pequeños baches de nivel de gravedad 1 en la calzada.

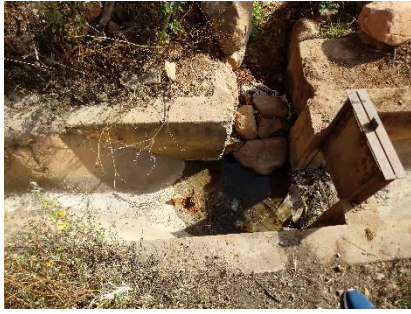
Fotografía 37. Disipador de energía, en buen estado funcional y estructural.

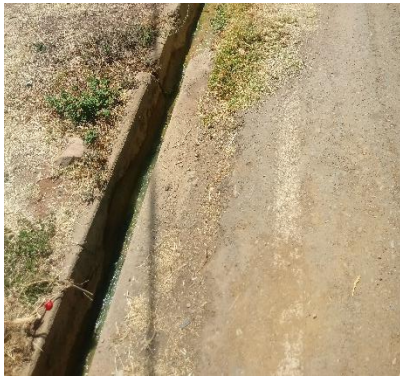
Fotografía 39. Canales en Buen Estado Funcional y Estructural.

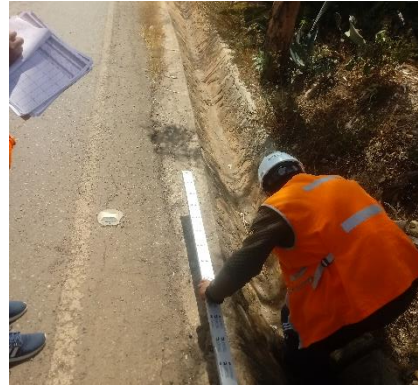
Fotografía 54. Cuneta en buen estado funcional y estructural.

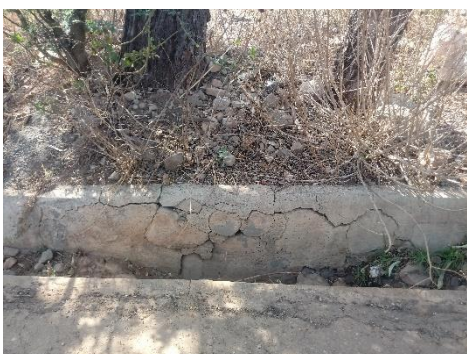
Fotografía 47. Presencia de fisuras en cuneta.

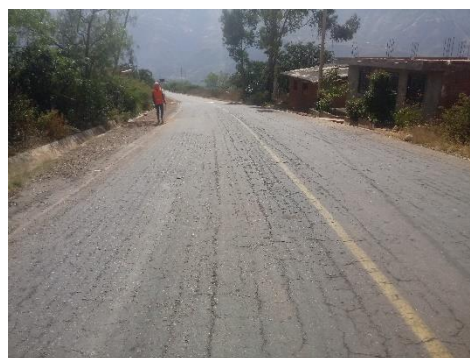
Fotografía 48. F. longitudinales, extendidas en toda la calzada.

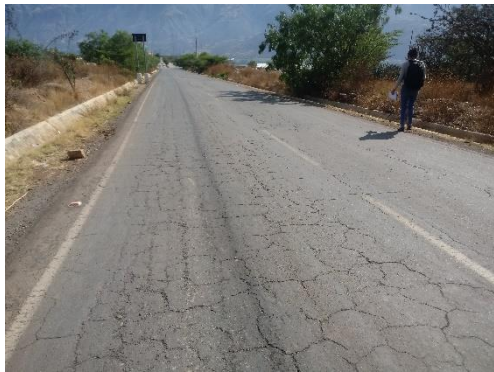
Fotografía 49. Piel de cocodrilo, y ahuellamiento en la calzada del carril izquierdo.

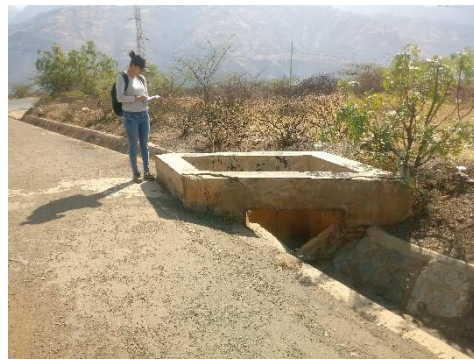
Fotografía 50. Alcantarilla de paso, en buenas condiciones estructural y funcional.

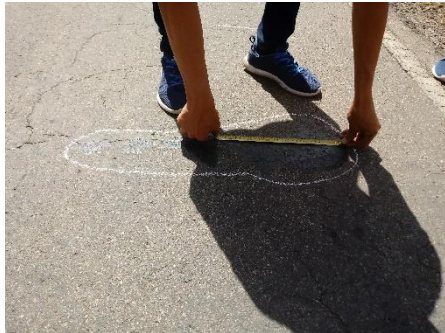
Fotografía 57. Exudación en la calzada.

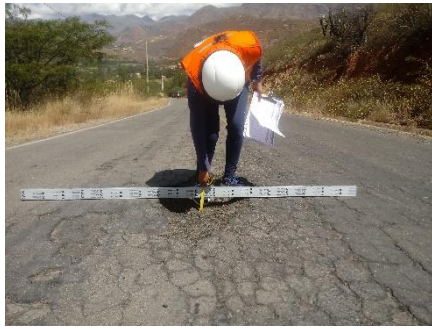
Fotografía 63. Baches de nivel de gravedad 3, piel de cocodrilo de nivel de Gravedad 3.

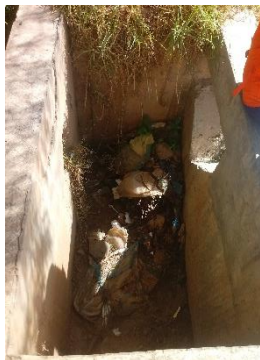
Fotografía 65. Vista interior de alcantarilla de paso obstruida.

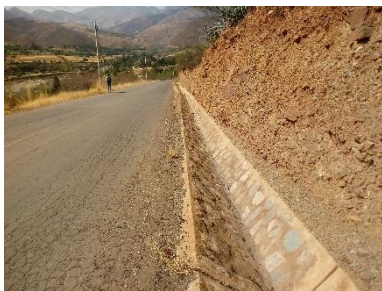
Fotografía 67. Cunetas de mampostería en buen estado estructural y funcional.

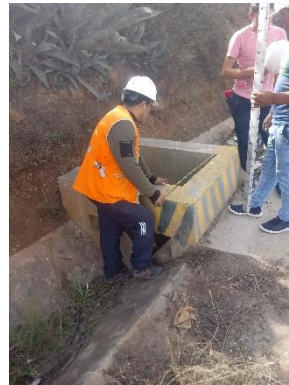
Fotografía 64. Alcantarilla de Paso, en buen estado estructural.

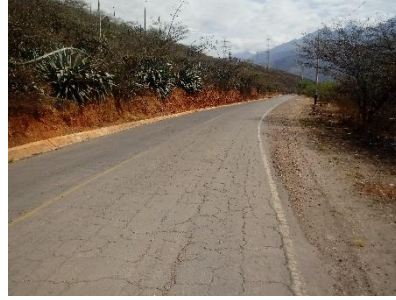
Fotografía 70. Piel de Cocodrilo extendida en el carril derecho.

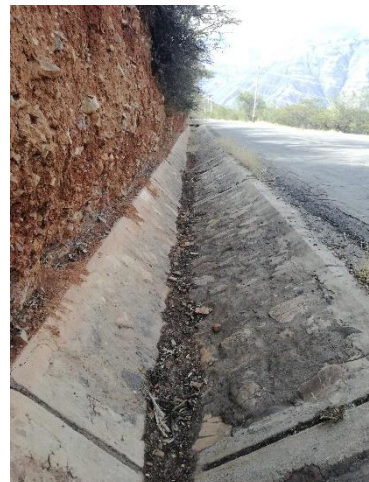
Fotografía 74. Cuneta en buen estado funcional.
