**"CONDICIÓN DE TRANSITABILIDAD DEL PAVIMENTO FLEXIBLE, PARA EL MANTENIMIENTO O CONSERVACIÓN VIAL DE LA CARRETERA AN-111 SAN MARCOS – CARHUAYOC KM 0+000 AL KM 5+000, CON EL USO DEL RUGOSIMETRO DE MERLIN, PROVINCIA HUARI – ANCASH – 2019".**

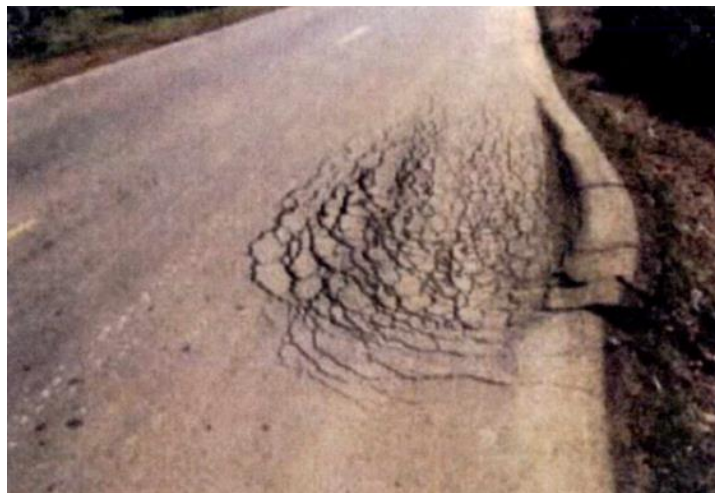
Fotografía 3: Falla encontrada para el parchado profundo en la calzada.  
Fuente: Manual de Carreteras: Mantenimiento o Conservación Vial (MTC 2018).

- Parchado Profundo con Tratamiento Superficial: Comprende la excavación y remoción del tratamiento superficial existente, bases y sub-bases por reemplazar, el traslado de los trozos removidos a depósitos de excedentes autorizados, la colocación y compactación de la base de reemplazo, la imprimación de la base y la construcción del tratamiento superficial de las mismas características del existente.
- Antes de iniciar la colocación de los materiales de reemplazo se deberá revisar el fondo y paredes de la excavación, para verificar la presencia o no de escurrimientos de aguas.
- Hacer la limpieza general del sitio de trabajo, retirar las señales y dispositivos de seguridad.

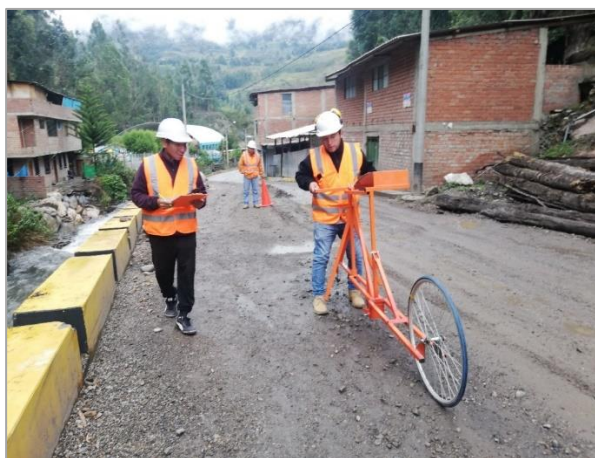
La condición de transitabilidad en el tramo 01 de la progresiva km 0+000 al km 0+400, de la carretera AN-111 San Marcos – Carhuayoc es: **MALA**.

Fotografía 10: Medición con el rugosímetro de Merlín, tramo 01. Progresiva km 0+020.  
Fuente: propia.

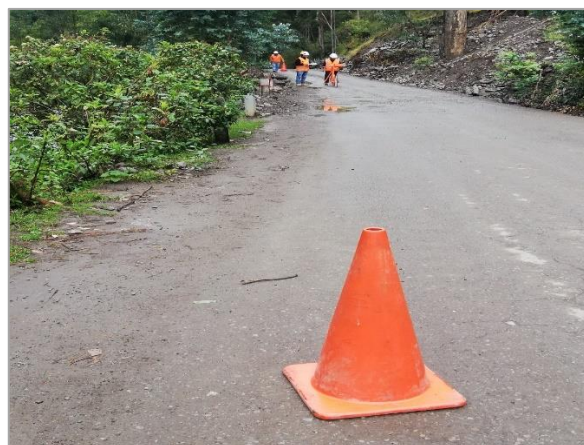
Fotografía 11: Medición con el rugosímetro de Merlín, tramo 01. Progresiva km 0+320.  
Fuente: propia,

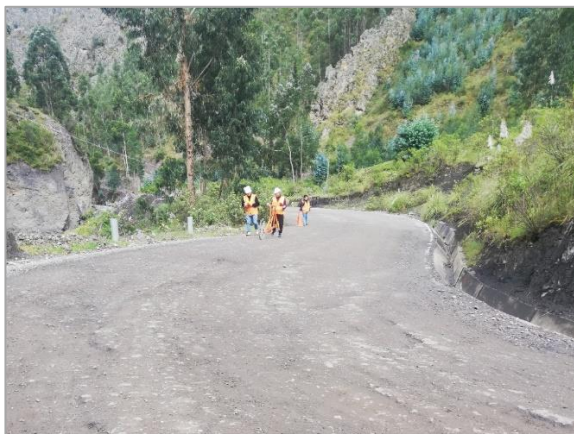
La condición de transitabilidad en el tramo 02 de la progresiva km 0+400 al km 0+800, de la carretera AN-111 San Marcos – Carhuayoc es: **MUY MALA.**

Fotografía 12: Medición con el rugosímetro de Merlín, tramo 02. Progresiva km 0+500.  
Fuente: propia.

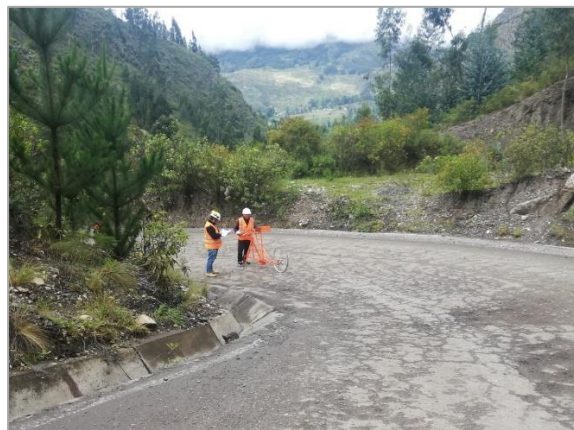
Fotografía 13: Medición con el rugosímetro de Merlín, tramo 02. Progresiva km 0+720.  
Fuente: propia.

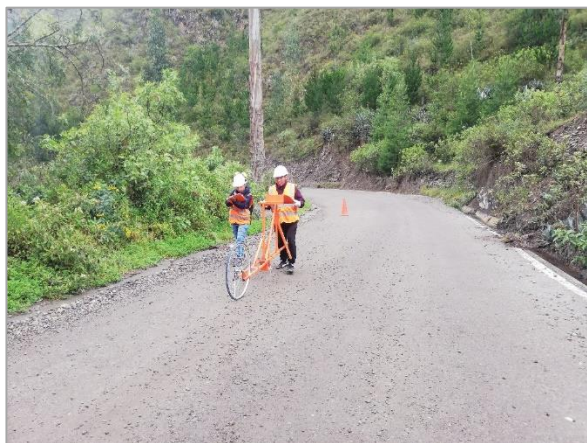
La condición de transitabilidad en el tramo 03 de la progresiva km 0+800 al km 1+200, de la carretera AN-111 San Marcos – Carhuayoc es: **MUY MALA**.

Fotografía 14: Medición con el rugosímetro de Merlín, tramo 03. Progresiva km 0+900.  
Fuente: propia.

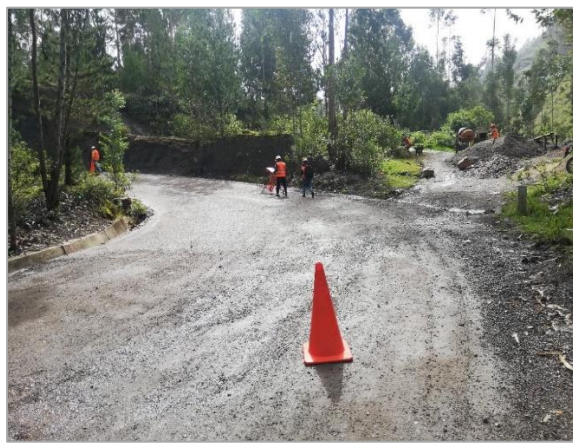
Fotografía 15: Medición con el rugosímetro de Merlín, tramo 03. Progresiva km 1+100.  
Fuente: propia.

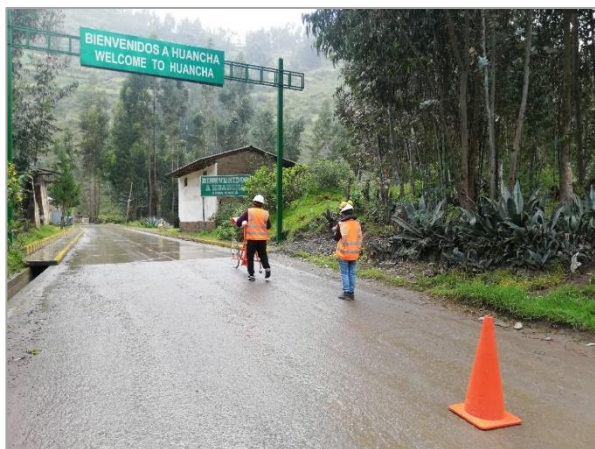
La condición de transitabilidad en el tramo 04 de la progresiva km 1+200 al km 1+600, de la carretera AN-111 San Marcos – Carhuayoc es: **MUY MALA.**

Fotografía 16: Medición con el rugosímetro de Merlín, tramo 04. Progresiva km 1+380.  
Fuente: propia.

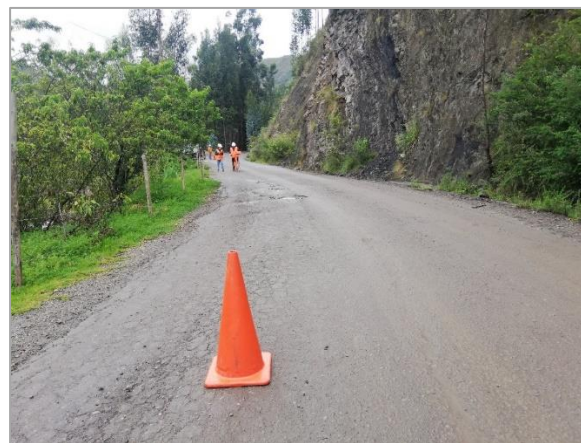
Fotografía 17: Medición con el rugosímetro de Merlín, tramo 04. Progresiva km 1+450.  
Fuente: propia.

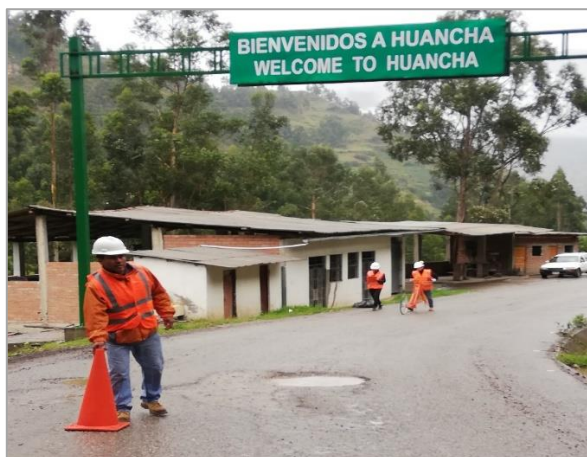
La condición de transitabilidad en el tramo 05 de la progresiva km 1+600 al km 2+000, de la carretera AN-111 San Marcos – Carhuayoc es: **MALA**.

Fotografía 18: Medición con el rugosímetro de Merlín, tramo 05. Progresiva km 1+750.  
Fuente: propia.

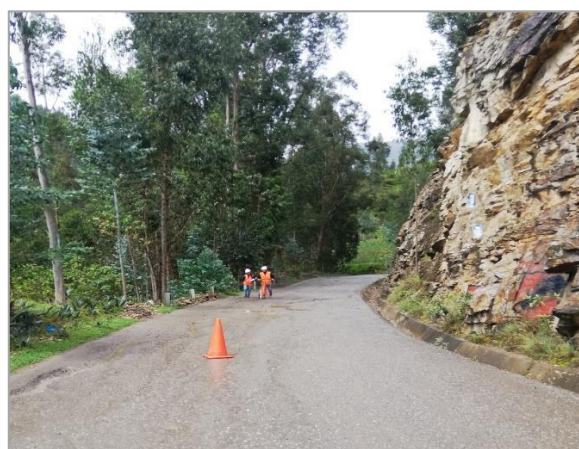
Fotografía 19: Medición con el rugosímetro de Merlín, tramo 05. Progresiva km 1+900.  
Fuente: propia.

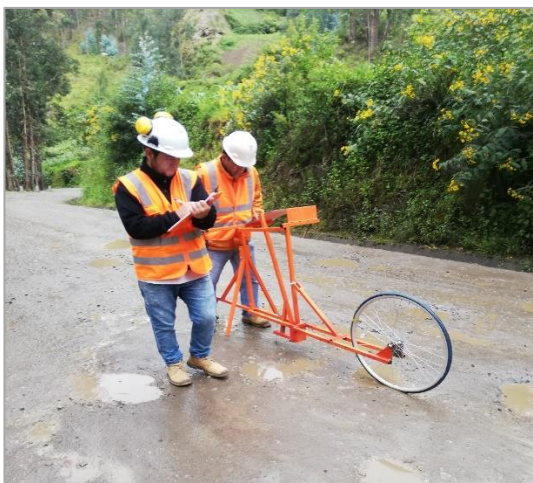
La condición de transitabilidad en el tramo 06 de la progresiva km 2+000 al km 2+400, de la carretera AN-111 San Marcos – Carhuayoc es: **MALA**.

Fotografía 20: Medición con el rugosímetro de Merlín, tramo 06. Progresiva km 2+200.  
Fuente: propia.

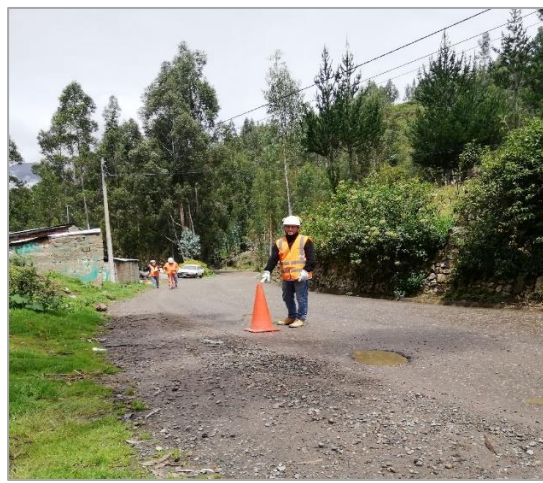
Fotografía 21: Medición con el rugosímetro de Merlín, tramo 06. Progresiva km 2+260.  
Fuente: propia.

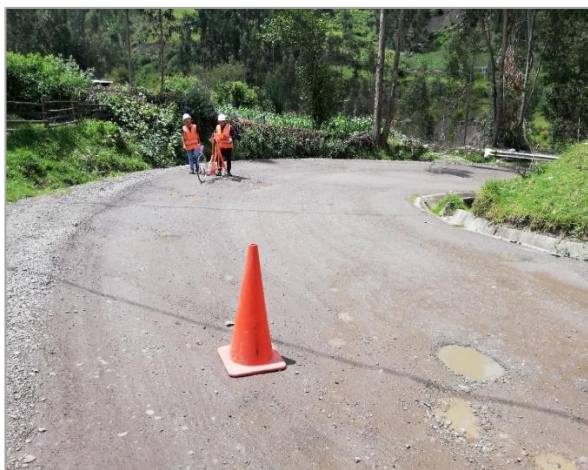
La condición de transitabilidad en el tramo 07 de la progresiva km 2+400 al km 2+800, de la carretera AN-111 San Marcos – Carhuayoc es: **MUY MALA**.

Fotografía 22: Medición con el rugosímetro de Merlín, tramo 07. Progresiva km 2+460.  
Fuente: propia.

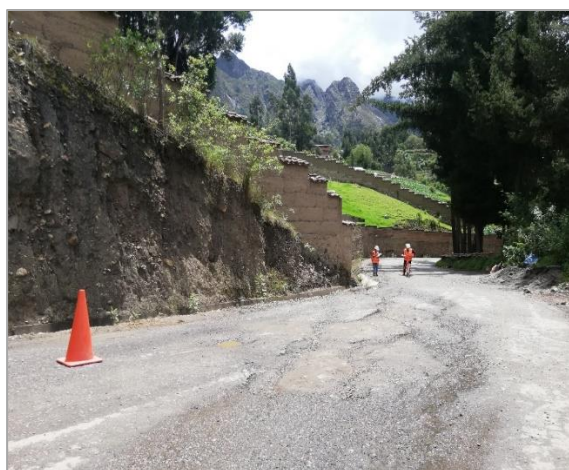
Fotografía 23: Medición con el rugosímetro de Merlín, tramo 07. Progresiva km 2+550.  
Fuente: propia.

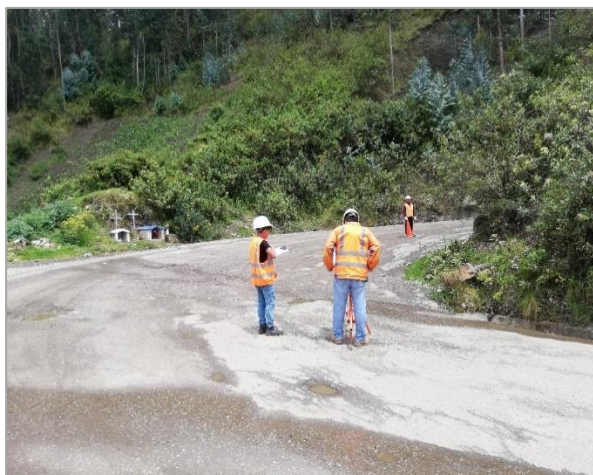
La condición de transitabilidad en el tramo 08 de la progresiva km 2+800 al km 3+200, de la carretera AN-111 San Marcos – Carhuayoc es: **MUY MALA**.

Fotografía 24: Medición con el rugosímetro de Merlín, tramo 08. Progresiva km 2+820.  
Fuente: propia.

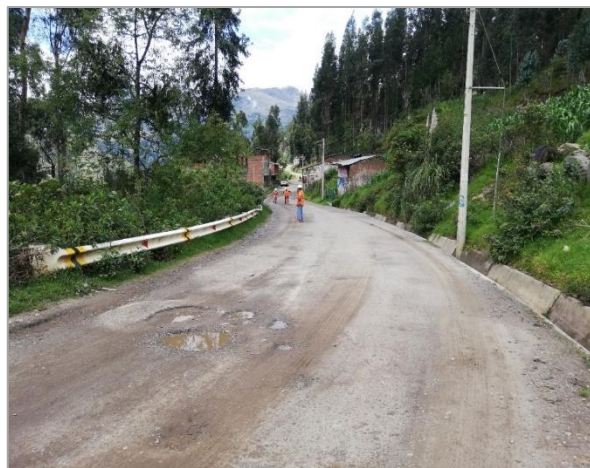
Fotografía 25: Medición con el rugosímetro de Merlín, tramo 08. Progresiva km 3+150.  
Fuente: propia.
