**UNIVERSIDAD NACIONAL
“SANTIAGO ANTÚNEZ DE MAYOLO”**

**ANÁLISIS DE COSTOS DE INTERVENCIÓN EN RELACIÓN
AL DIAGNÓSTICO DEL PAVIMENTO APLICANDO LA
METODOLOGÍA VIZIR, DE LA CARRETERA PONGOR-
HUARAZ KM 141+000 AL 145+000, AÑO 2019.**

**TESIS
PARA OPTAR EL TÍTULO PROFESIONAL
DE INGENIERO CIVIL**

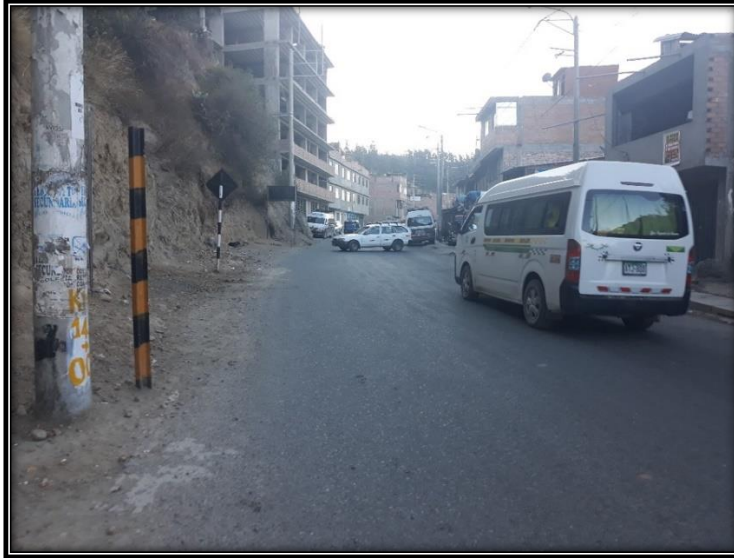
Figura 1

Carretera Casma – Huaraz, km 145+000.

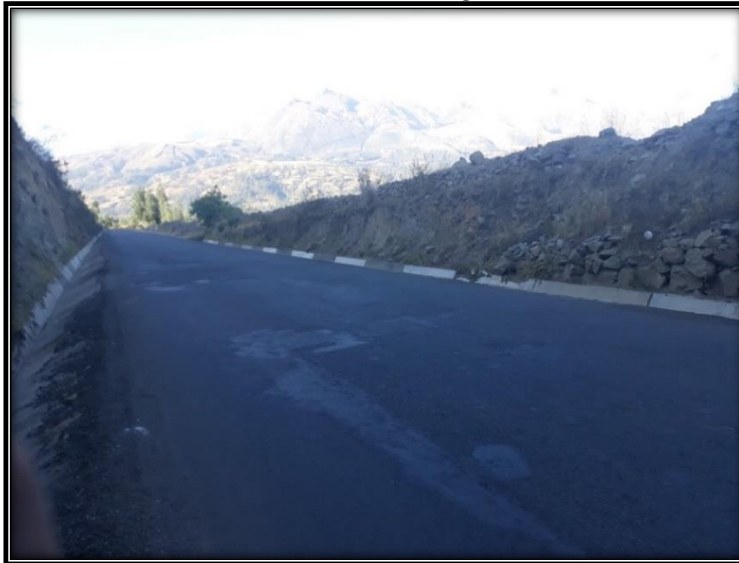
Figura 2

Estado de la Carretera, Tramo Pongor – Huaraz.

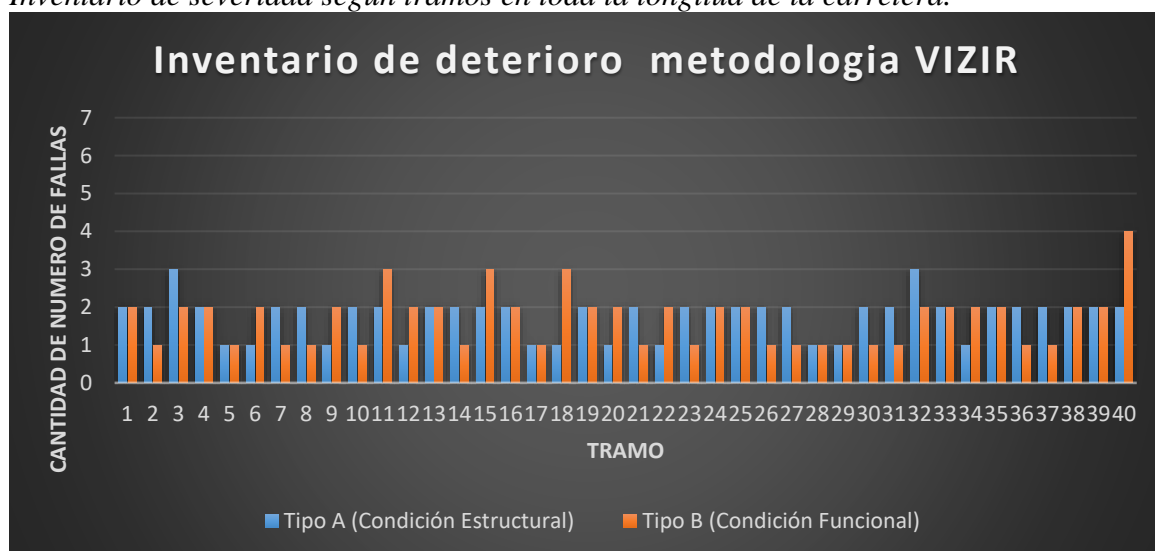
Figura 19

Inventario de severidad según tramos en toda la longitud de la carretera.

En la figura 19, se observa que en el tramo 3 y el tramo 32 se encontró las fallas con mayor severidad en relación a los deterioros del tipo A y por otro lado dentro de los tramos: 11, 15, 18 y 40 se encontraron fallas con mayor severidad alcanzando a la severidad de 3 y 4 en el tipo B.

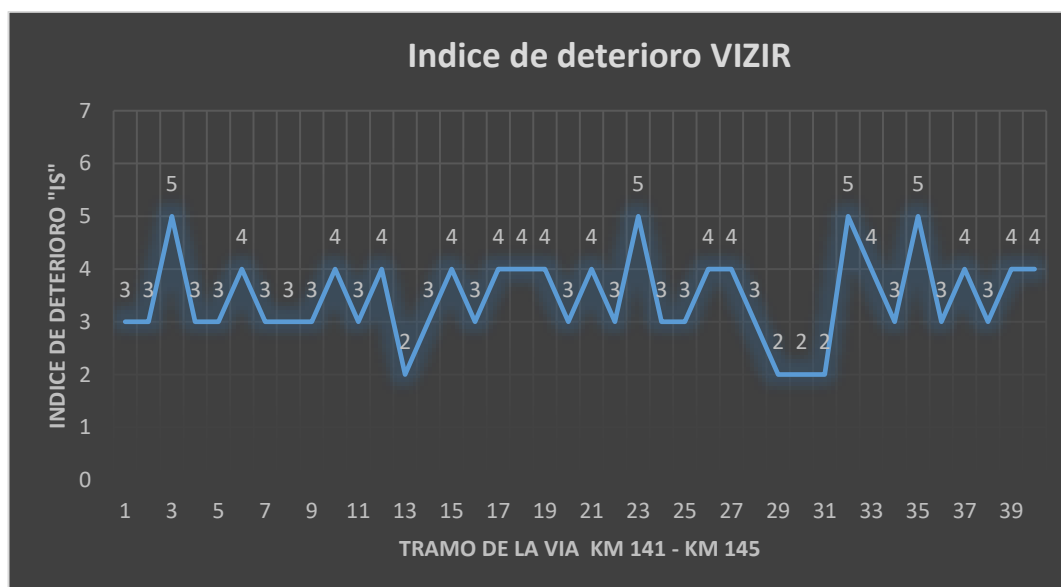
Figura 20
Índice de deterioro VIZIR.

En la figura 20 se observa que el índice de deterioro “Is” máximo es de 5 con una calificación de malo que se encuentra en los tramos 3, 23, 32 y 35 y el índice de deterioro superficial “Is” el mínimo es de 2 con una calificación buena que se encuentra en los tramos 13,29, 30 y 31 y los otros tramos tienen un índice de deterioro superficial “Is” de 3 y 4 con una calificación regular.

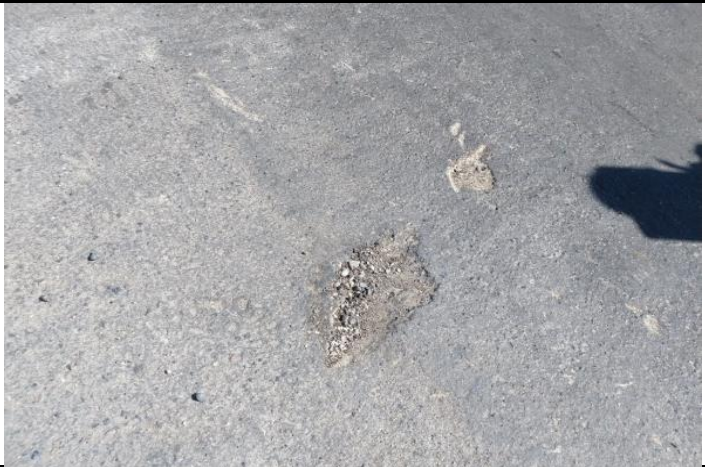
A	1 Ahuellamiento	100	7	m	0	0	0%			0	3			3	Regular
	2 Depresiones o hundimientos longitudinales	100	7	m	0	0	0%			0					
	3 depresiones o hundimientos transversales	100	7	m	0	0	0%			0					
	4 figuras longitudinales por fatiga	100	7	m	1	60	60%	3	3						
	5 Fisuras piel de cocodrilo	100	7	m											
	6 Bacheos o Parcheos	100	7	m	1	19	19%				19%	0			
B	7 Fisura longitudinal de junta de construcción	100	7	m											
	8 Fisura transversal de junta de construcción	100	7	m											
	9 Fisura de contracción térmica	100	7	m											
	10 Fisuras parabólicas	100	7	m											
	11 Fisuras de borde	100	7	m	1	17	17%								
	12 Ojo de pescado	100	7	Und	1	8	8%								
	13 Desplazamiento, abultamiento o ahuellamiento de la mez	100	7	m											
	14 Pérdida de la película ligante	100	7	m											
	15 Pérdida de agregados	100	7	m											
	16 Descascaramiento	100	7	m2											
	17 Pulimento de agregados	100	7	m

18 Exudación	100	7	m											
	19 Afloramiento de montero	100	7	m											
	20 Afloramiento de agua	100	7	m											
	21 Desintegración de bordes del pavimento	100	7	m											
	22 Ecalamiento entre calzada y berma	100	7	m											
	23 Erosión de las bermas	100	7	m											
	24 Segregación	100	7	m

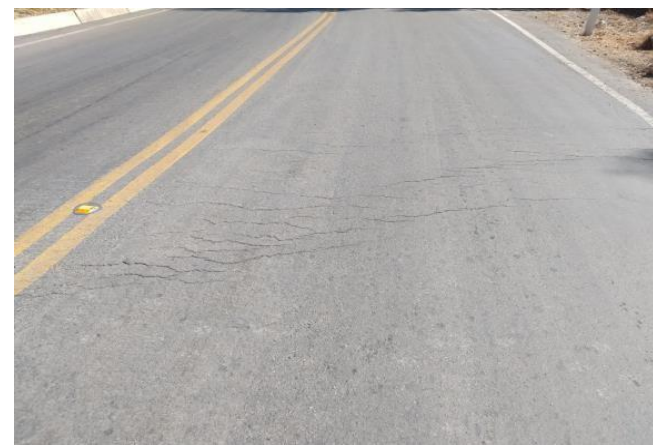
2	Depresiones o hundimientos longitudinales	100	7	m	0	0	0%			0						
3	depresiones o hundimientos transversales	100	7	m	1	0	0%			0						
4	figuras longitudinales por fatiga	100	7	m	1	63	63%	3	3		3			3	Regular	
5	Fisuras piel de cocodrilo	100	7	m												
6	Bacheos o Parcheos	100	7	m	2	28	28%					28%	0			
7	Fisura longitudinal de junta de construcción	100	7	m												
8	Fisura transversal de junta de construcción	100	7	m												
9	Fisura de contracción térmica	100	7	m												
10	Fisuras parabólicas	100	7	m												
11	Fisuras de borde	100	7	m												
12	Ojo de pescado	100	7	Und												
13	Desplazamiento, abultamiento o ahuellamiento de la me	100	7	m												
14	Pérdida de la película ligante	100	7	m												
15	Pérdida de agregados	100	7	m	1	37	37%									
16	Descascaramiento	100	7	m2												
17	Pulimento de agregados	100	7	m												
18	Exudación	100	7	m

19	Afloramiento de montero	100	7	m												
20	Afloramiento de agua	100	7	m												
21	Desintegración de bordes del pavimento	100	7	m												
22	Ecalamiento entre calzada y berma	100	7	m												
23	Erosión de las bermas	100	7	m												
24	Segregación	100	7	m

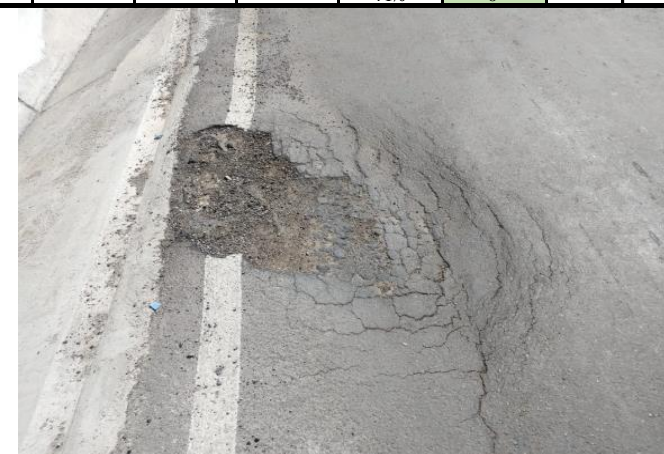
A	1 Ahuellamiento	100	7	m	0	0	0%			0	5			5	Malo	
	2 Depresiones o hundimientos longitudinales	100	7	m	0	0	0%			0						
	3 depresiones o hundimientos transversales	100	7	m	1	54	54%			3						
	4 figuras longitudinales por fatiga	100	7	m	1	62	62%	3	3							
	5 Fisuras piel de cocodrilo	100	7	m												
	6 Bacheos o Parcheos	100	7	m	1	41	41%						41%			0
B	7 Fisura longitudinal de junta de construcción	100	7	m												
	8 Fisura transversal de junta de construcción	100	7	m												
	9 Fisura de contracción térmica	100	7	m												
	10 Fisuras parabólicas	100	7	m												
	11 Fisuras de borde	100	7	m												
	12 Ojo de pescado	100	7	Und												
	13 Desplazamiento, abultamiento o ahuellamiento de la me	100	7	m												
	14 Pérdida de la película ligante	100	7	m												
	15 Pérdida de agregados	100	7	m												
	16 Descascaramiento	100	7	m2												
	17 Pulimento de agregados	100	7	m

18 Exudación	100	7	m	2	23	23%									
	19 Aflojamiento de montero	100	7	m												
	20 Aflojamiento de agua	100	7	m												
	21 Desintegración de bordes del pavimento	100	7	m	1	42	42%									
	22 Ecalamiento entre calzada y berma	100	7	m												
	23 Erosión de las bermas	100	7	m												
	24 Segregación	100	7	m

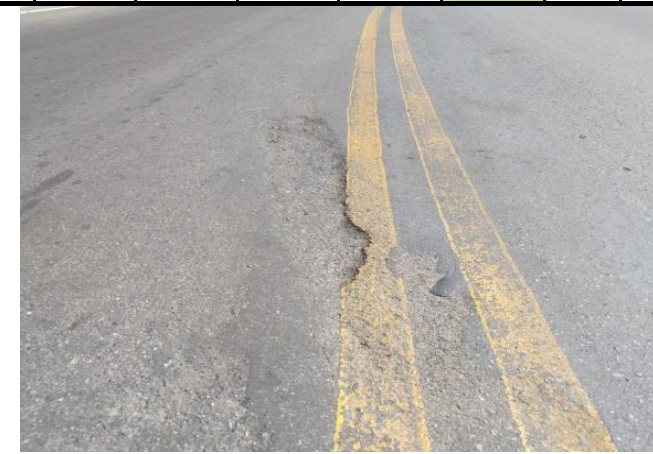
2 Depresiones o hundimientos longitudinales	100	7	m	0	0	0%			0						
	3 depresiones o hundimientos transversales	100	7	m	0	0	0%			0						
	4 figuras longitudinales por fatiga	100	7	m	1	60	60%	3	3							
	5 Fisuras piel de cocodrilo	100	7	m	1	51	51%	3								
	6 Bacheos o Parcheos	100	7	m	0	0	0%						0%			0
B	7 Fisura longitudinal de junta de construcción	100	7	m												
	8 Fisura transversal de junta de construcción	100	7	m												
	9 Fisura de contracción térmica	100	7	m												
	10 Fisuras parabólicas	100	7	m												
	11 Fisuras de borde	100	7	m	1	36	36%									
	12 Ojo de pescado	100	7	Und												
	13 Desplazamiento, abultamiento o ahuellamiento de la me	100	7	m												
	14 Pérdida de la película ligante	100	7	m	1	48	48%									
	15 Pérdida de agregados	100	7	m												
	16 Descascaramiento	100	7	m2												
	17 Pulimento de agregados	100	7	m												
	18 Exudación	100	7	m

19 Afloramiento de montero	100	7	m												
	20 Afloramiento de agua	100	7	m												
	21 Desintegración de bordes del pavimento	100	7	m												
	22 Ecalamiento entre calzada y berma	100	7	m												
	23 Erosión de las bermas	100	7	m												
	24 Segregación	100	7	m

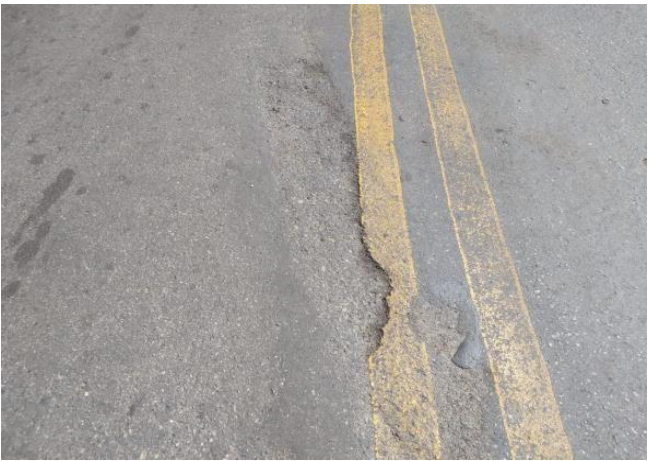
A	1 Ahuellamiento	100	7	m	0	0	0%			0	3			3	Regular			
	2 Depresiones o hundimientos longitudinales	100	7	m	0	0	0%			0								
	3 depresiones o hundimientos transversales	100	7	m	0	0	0%			0								
	4 figuras longitudinales por fatiga	100	7	m	1	53	53%	3	3									
	5 Fisuras piel de cocodrilo	100	7	m														
	6 Bacheos o Parcheos	100	7	m														
B	7 Fisura longitudinal de junta de construcción	100	7	m														
	8 Fisura transversal de junta de construcción	100	7	m														
	9 Fisura de contracción térmica	100	7	m														
	10 Fisuras parabólicas	100	7	m														
	11 Fisuras de borde	100	7	m														
	12 Ojo de pescado	100	7	Und														
	13 Desplazamiento, abultamiento o ahuellamiento de la me	100	7	m														
	14 Pérdida de la película ligante	100	7	m														
	15 Pérdida de agregados	100	7	m	1	58	58%											
	16 Descascaramiento	100	7	m2

17 Pulimento de agregados	100	7	m														
	18 Exudación	100	7	m														
	19 Afloramiento de montero	100	7	m														
	20 Afloramiento de agua	100	7	m														
	21 Desintegración de bordes del pavimento	100	7	m														
	22 Ecalamiento entre calzada y berma	100	7	m														
	23 Erosión de las bermas	100	7	m														
	24 Segregación	100	7	m

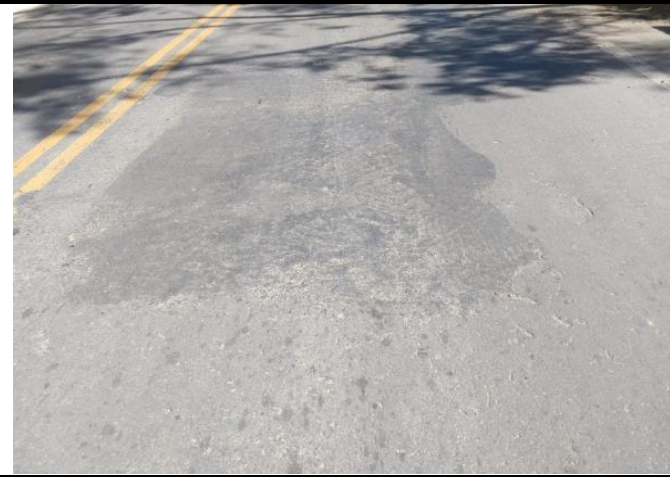
UNIDAD DE MUESTRA	6												
TRAMO	Km. 44+500-Km. 44+600							LARGO	100				
CARRIL								ANCHO	7				
INSPECCIONADO POR	REYES RENGIFO JOHAN							AREA MUESTRO (m2)	700

N	Tipo de daño	Largo (m)	Ancho	Und	Severidad	Cantidad	Extensio	If (i)	If máx	Id (i)	Is	Correcci	Is correc.	Is final	Calificación
A	1 Ahuellamiento	100	7	m	0	0	0%			0	4			4	Regular
	2 Depresiones o hundimientos longitudinales	100	7	m	0	0	0%			0					
	3 depresiones o hundimientos transversales	100	7	m	0	0	0%			0					
	4 figuras longitudinales por fatiga	100	7	m	2	64	64%	4	4						
	5 Fisuras piel de cocodrilo	100	7	m											
	6 Bacheos o Parcheos	100	7	m											
B	7 Fisura longitudinal de junta de construcción	100	7	m											
	8 Fisura transversal de junta de construcción	100	7	m											
	9 Fisura de contracción térmica	100	7	m											
	10 Fisuras parabólicas	100	7	m											
	11 Fisuras de borde	100	7	m	1	36	36%								
	12 Ojo de pescado	100	7	Und											
	13 Desplazamiento, abultamiento o ahuellamiento de la mez	100	7	m											
	14 Pérdida de la película ligante	100	7	m

15 Pérdida de agregados	100	7	m											
	16 Descascaramiento	100	7	m2											
	17 Pulimento de agregados	100	7	m											
	18 Exudación	100	7	m	1	77	77%								
	19 Aflojamiento de montero	100	7	m											
	20 Aflojamiento de agua	100	7	m											
	21 Desintegración de bordes del pavimento	100	7	m											
	22 Ecalamiento entre calzada y berma	100	7	m											
	23 Erosión de las bermas	100	7	m											
	24 Segregación	100	7	m

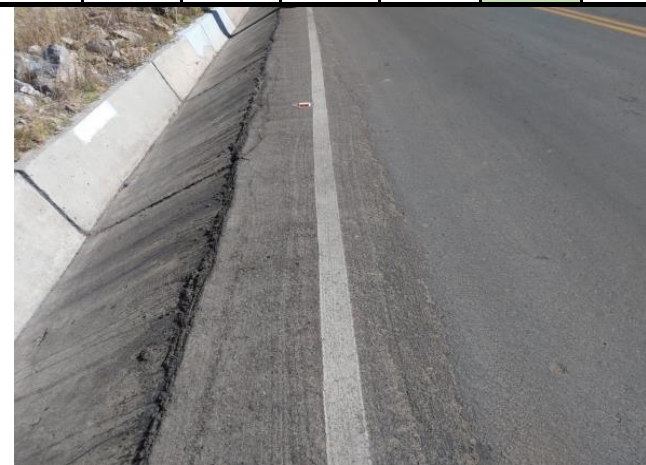
2 Depresiones o hundimientos longitudinales	100	7	m	0	0	0%			0						
	3 depresiones o hundimientos transversales	100	7	m	1	30	30%			2						
	4 figuras longitudinales por fatiga	100	7	m	1	37	37%	2	2							
	5 Fisuras piel de cocodrilo	100	7	m												
	6 Bacheos o Parcheos	100	7	m												
B	7 Fisura longitudinal de junta de construcción	100	7	m												
	8 Fisura transversal de junta de construcción	100	7	m	1	36	36%									
	9 Fisura de contracción térmica	100	7	m												
	10 Fisuras parabólicas	100	7	m												
	11 Fisuras de borde	100	7	m												
	12 Ojo de pescado	100	7	Und												
	13 Desplazamiento, abultamiento o ahuellamiento de la me	100	7	m												
	14 Pérdida de la película ligante	100	7	m												
	15 Pérdida de agregados	100	7	m												
	16 Descascaramiento	100	7	m2												
	17 Pulimento de agregados	100	7	m												
	18 Exudación	100	7	m

19 Aflojamiento de montero	100	7	m												
	20 Aflojamiento de agua	100	7	m												
	21 Desintegración de bordes del pavimento	100	7	m												
	22 Ecalamiento entre calzada y berma	100	7	m												
	23 Erosión de las bermas	100	7	m												
	24 Segregación	100	7	m

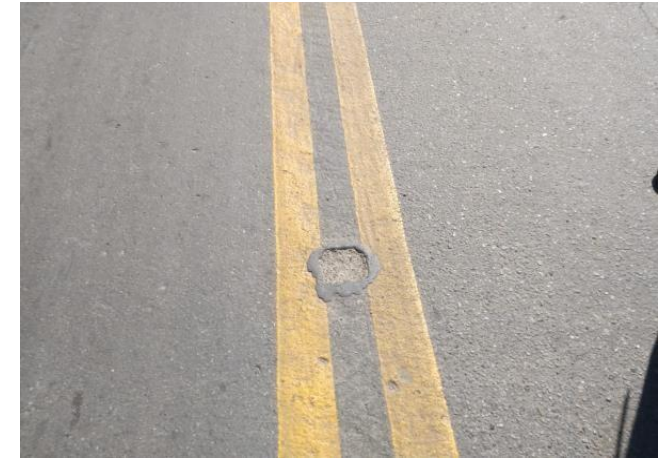
UNIDAD DE MUESTRA	8							LARGO		100			
TRAMO	Km. 141+700-Km. 141+800							ANCHO		7			
CARRIL								ÁREA MUESTRO (m2)		700			
INSPECCIONADO POR	REYES RENGIFO JOHAN

N	Tipo de daño	Largo (m)	Ancho	Und	Severidad	Cantidad	Extensio	If (i)	If máx	Id (i)	Is	Correcci	Is correc.	Is final	Calificaci ón
1	Ahuellamiento	100	7	m	0	0	0%			0					
2	Depresiones o hundimientos longitudinales	100	7	m	0	0	0%			0					
3	depresiones o hundimiento transversales	100	7	m	0	0	0%			0					
4	figuras longitudinales por fatiga	100	7	m	1	66	66%	3	3		3			3	Regular
5	Fisuras piel de cocodrilo	100	7	m											
6	Bacheos o Parcheos	100	7	m	2	32	32%					32%

7	Fisura longitudinal de junta de construcción	100	7	m											
8	Fisura transversal de junta de construcción	100	7	m											
9	Fisura de contracción térmica	100	7	m											
10	Fisuras parabólicas	100	7	m											
11	Fisuras de borde	100	7	m	1	65	65%								
12	Ojo de pescado	100	7	Und											
13	Desplazamiento, abultamiento o ahuellamiento de la me	100	7	m											
14	Pérdida de la película ligante	100	7	m											
15	Pérdida de agregados	100	7	m											
16	Descascaramiento	100	7	m2											
17	Pulimento de agregados	100	7	m											
18	Exudación	100	7	m											
19	Afloramiento de montero	100	7	m											
20	Afloramiento de agua	100	7	m											
21	Desintegración de bordes del pavimento	100	7	m											
22	Ecalamiento entre calzada y berma	100	7	m											
23	Erosión de las bermas	100	7	m											
24	Segregación	100	7	m

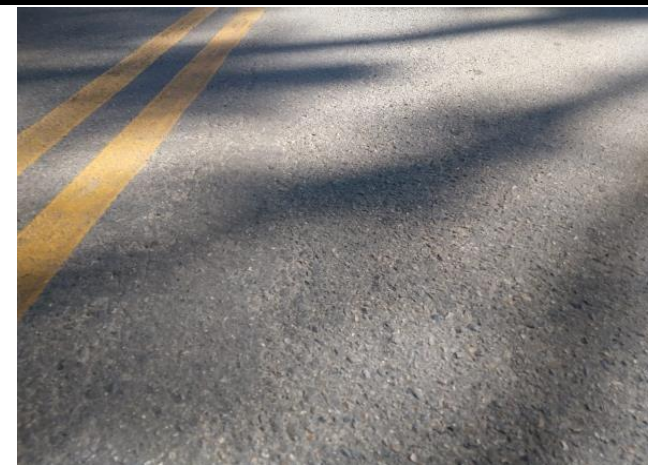
A	1 Ahuellamiento	100	7	m	0	0	0%			0					
	2 Depresiones o hundimientos longitudinales	100	7	m	0	0	0%			0					
	3 depresiones o hundimientos transversales	100	7	m	2	38	38%			2	3			3	Regular
	4 figuras longitudinales por fatiga	100	7	m	0	0	0%	0	0						
	5 Fisuras piel de cocodrilo	100	7	m	0	0	0%								
	6 Bacheos o Parcheos	100	7	m	0	0	0%								
B	7 Fisura longitudinal de junta de construcción	100	7	m											
	8 Fisura transversal de junta de construcción	100	7	m											
	9 Fisura de contracción térmica	100	7	m											
	10 Fisuras parabólicas	100	7	m											
	11 Fisuras de borde	100	7	m											
	12 Ojo de pescado	100	7	Und											
	13 Desplazamiento, abultamiento o ahuellamiento de la me	100	7	m											
	14 Pérdida de la película ligante	100	7	m											
	15 Pérdida de agregados	100	7	m	1	53	53%								
	16 Descascaramiento	100	7	m2											
	17 Pulimento de agregados	100	7	m

18 Exudación	100	7	m											
	19 Aflojamiento de montero	100	7	m											
	20 Aflojamiento de agua	100	7	m											
	21 Desintegración de bordes del pavimento	100	7	m	2	26	26%								
	22 Ecalamiento entre calzada y berma	100	7	m											
	23 Erosión de las bermas	100	7	m											
	24 Segregación	100	7	m

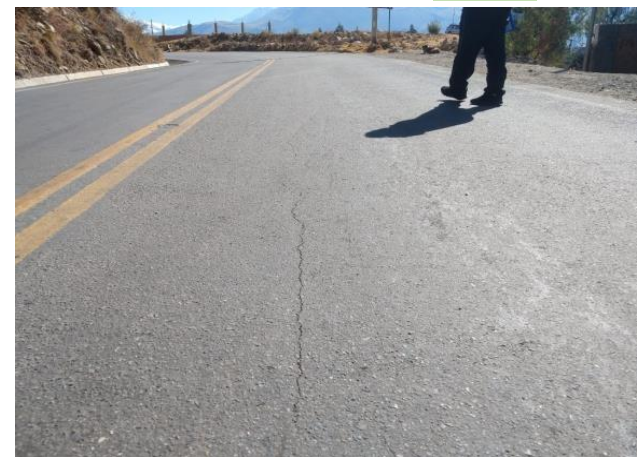
A	1 Ahuellamiento	100	7	m	0	0	0%			0	3			4	Regular	
	2 Depresiones o hundimientos longitudinales	100	7	m	0	0	0%			0						
	3 depresiones o hundimientos transversales	100	7	m	0	0	0%			0						
	4 figuras longitudinales por fatiga	100	7	m	1	59	59%	3	3							
	5 Fisuras piel de cocodrilo	100	7	m												
	6 Bacheos o Parcheos	100	7	m	2	53	53%					53%	1			
B	7 Fisura longitudinal de junta de construcción	100	7	m												
	8 Fisura transversal de junta de construcción	100	7	m												
	9 Fisura de contracción térmica	100	7	m												
	10 Fisuras parabólicas	100	7	m												
	11 Fisuras de borde	100	7	m												
	12 Ojo de pescado	100	7	Und												
	13 Desplazamiento, abultamiento o ahuellamiento de la me	100	7	m												
	14 Pérdida de la película ligante	100	7	m	1	65	0.65									
	15 Pérdida de agregados	100	7	m												
	16 Descascaramiento	100	7	m2												
	17 Pulimento de agregados	100	7	m

18 Exudación	100	7	m												
	19 Aflojamiento de montero	100	7	m												
	20 Aflojamiento de agua	100	7	m												
	21 Desintegración de bordes del pavimento	100	7	m												
	22 Ecalamiento entre calzada y berma	100	7	m												
	23 Erosión de las bermas	100	7	m												
	24 Segregación	100	7	m

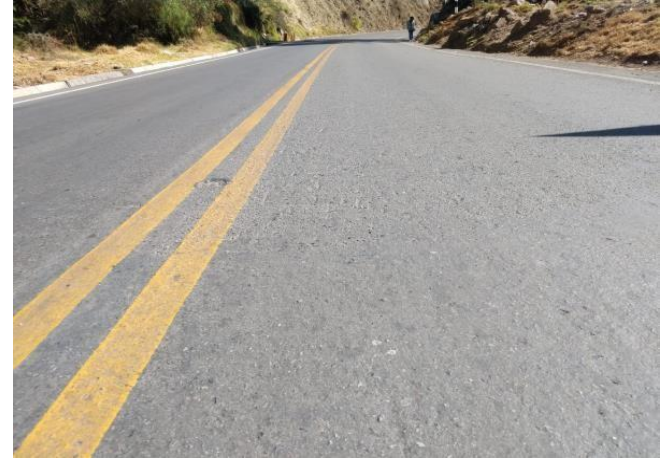
UNIDAD DE MUESTRA	II	
TRAMO	Km. 142+000-Km. 142+100	
CARRIL	LARGO 100	
INSPECCIONADO POR	REYES RENGIFO JOHAN	
	ANCHO 7	
	ÁREA MUESTRO (m2) 700

N	Tipo de daño	Largo (m)	Ancho	Und	Severida	Cantidad	Extensio	F (i)	F máx	Id (i)	Is	Correcci	Is correc.	Is final	Calificaci	
1	Ahue llamiento	100	7	m	0	0	0%			0	3			3	Regula	
2	Depresio nes o hundimie ntos longitudinales	100	7	m	0	0	0%			0						
3	depresio nes o hundimie ntos transv ersales	100	7	m	0	0	0%			0						
4	figuras longit udinales por fatiga	100	7	m	1	67	67%	3	3							
5	Fisuras piel de cocodrilo	100	7	m												
6	Bacheos o Parcheos	100	7	m	1	37	37%					37%	0

7	Fisura longitudinal de junta de construcción	100	7	m											
8	Fisura transversal de junta de construcción	100	7	m											
9	Fisura de contracción térmica	100	7	m											
10	Fisuras parabólicas	100	7	m											
11	Fisuras de borde	100	7	m	1	28	28%								
12	Ojo de pescado	100	7	Und	1	17	17%								
13	Desplazamiento, abultamiento o ahue llamiento de la me	100	7	m											
14	Pérdida de la película ligante	100	7	m											
15	Pérdida de agregados	100	7	m											
16	Descascaramiento	100	7	m2											
17	Pulimento de agregados	100	7	m											
18	Exudación	100	7	m	1	57	57%								
19	Afloramiento de montero	100	7	m											
20	Afloramiento de agua	100	7	m											
21	Desintegración de bordes del pavimento	100	7	m											
22	Ecalamiento entre calzada y berma	100	7	m											
23	Erosión de las bermas	100	7	m											
24	Segregación	100	7	m

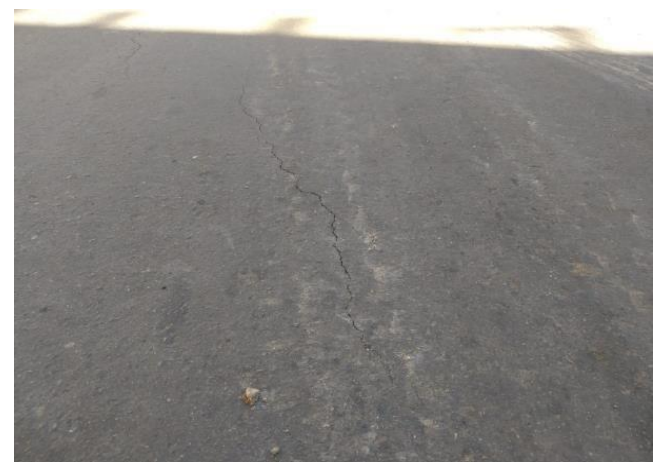
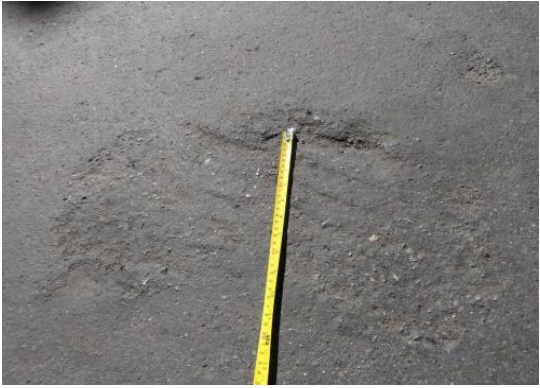
UNIDAD DE MUESTRA	14												
TRAMO	Km. 142+300-Km. 142+400					LARGO		100					
CARRIL						ANCHO		7					
INSPECCIONADO POR	REYES RENGIFO JOHAN					AREA MUESTRO (m2)		700

N	Tipo de daño	Largo (m)	Ancho	Und	Severida	Cantidad	Extensio	If (i)	If máx	Id (i)	Is	Correcci	Is correc.	Is final	Calificaci
1	Ahuellamiento	100	7	m	0	0	0%			0					
2	Depresiones o hundimientos longitudinales	100	7	m	0	0	0%			0					
3	depresiones o hundimientos transversales	100	7	m	0	0	0%			0					
4	figuras longitudinales por fatiga	100	7	m	2	35	35%	3	3					3	Regular
5	Fisuras piel de cocodrilo	100	7	m	1	59	59%	3							
6	Bacheos o Parcheos	100	7	m	0	0	0%					0%	0

7	Fisura longitudinal de junta de construcción	100	7	m											
8	Fisura transversal de junta de construcción	100	7	m											
9	Fisura de contracción térmica	100	7	m											
10	Fisuras parabólicas	100	7	m											
11	Fisuras de borde	100	7	m	1	56	56%								
12	Ojo de pescado	100	7	Und											
13	Desplazamiento, abultamiento o ahuellamiento de la me	100	7	m											
14	Pérdida de la película ligante	100	7	m											
15	Pérdida de agregados	100	7	m											
16	Descascaramiento	100	7	m2											
17	Pulimento de agregados	100	7	m											
18	Exudación	100	7	m											
19	Afloramiento de montero	100	7	m											
20	Afloramiento de agua	100	7	m											
21	Desintegración de bordes del pavimento	100	7	m											
22	Ecalamiento entre calzada y berma	100	7	m											
23	Erosión de las bermas	100	7	m											
24	Segregación	100	7	m

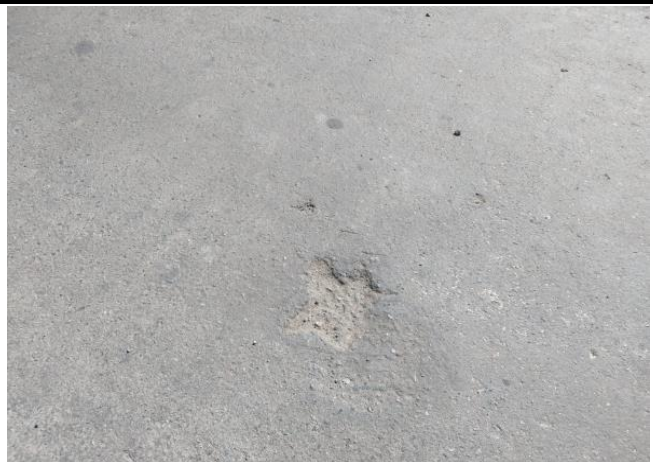
UNIDAD DE MUESTRA	16												
TRAMO	Km. 142+500-Km. 142+600						LARGO	100					
CARRIL							ANCHO	7					
INSPECCIONADO POR	REYES RENGIFO JOHAN						AREA MUESTRO (m2)	700

N	Tipo de daño	Largo (m)	Ancho	Und	Severida	Cantidad	Extensio	If (i)	If máx	Id (i)	Is	Correcci	Is correc.	Is final	Calificación
1	Ahuellamiento	100	7	m	0	0	0%			0					
2	Depresiones o hundimientos longitudinales	100	7	m	0	0	0%			0					
3	depresiones o hundimientos transversales	100	7	m	0	0	0%			0					
4	figuras longitudinales por fatiga	100	7	m	1	53	53%	3	3		3			3	Regular
5	Fisuras piel de cocodrilo	100	7	m											
6	Bacheos o Parcheos	100	7	m	1	18	18%					18%	0		
7	Fisura longitudinal de junta de construcción	100	7	m											
8	Fisura transversal de junta de construcción	100	7	m	1	38	38%								
9	Fisura de contracción térmica	100	7	m											
10	Fisuras parabólicas	100	7	m											
11	Fisuras de borde	100	7	m	1	43	43%								
12	Ojo de pescado	100	7	Und											
13	Desplazamiento, abultamiento o ahuellamiento de la mez	100	7	m											
14	Pérdida de la película ligante	100	7	m

15	Pérdida de agregados	100	7	m											
16	Descascaramiento	100	7	m2											
17	Pulimento de agregados	100	7	m											
18	Exudación	100	7	m											
19	Afloramiento de montero	100	7	m											
20	Afloramiento de agua	100	7	m											
21	Desintegración de bordes del pavimento	100	7	m											
22	Ecalamiento entre calzada y berma	100	7	m											
23	Erosión de las bermas	100	7	m											
24	Segregación	100	7	m

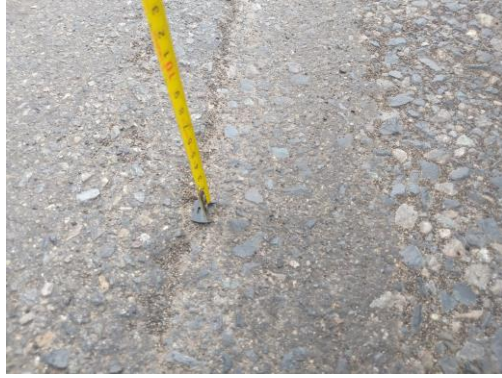
Foto 07: Fallas tipo "A" "depresiones o hundimientos transversales"

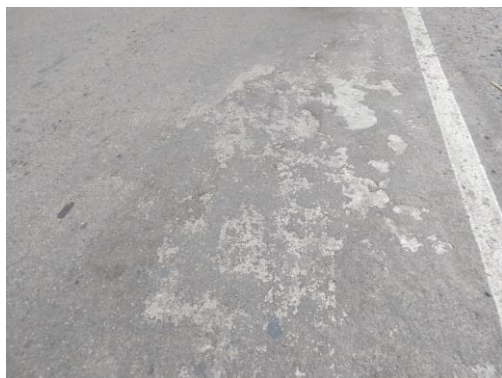
Foto 11: Fallas tipo "B" "Pérdida de la película ligante"

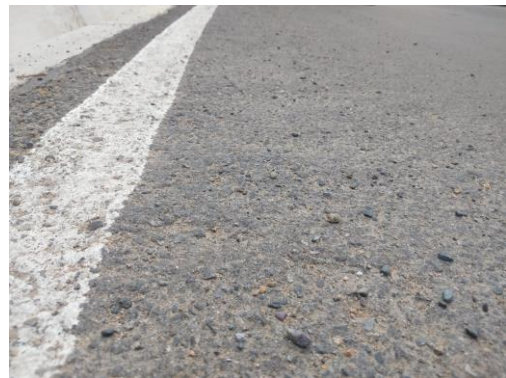
Foto 12: Fallas tipo "B" "Pérdida de agregados"

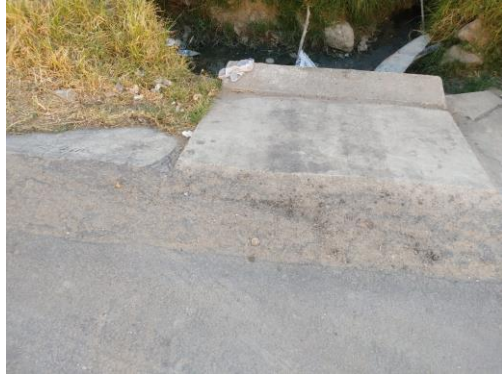
Foto 13: Fallas tipo "A" "Bacheos o Parcheos"

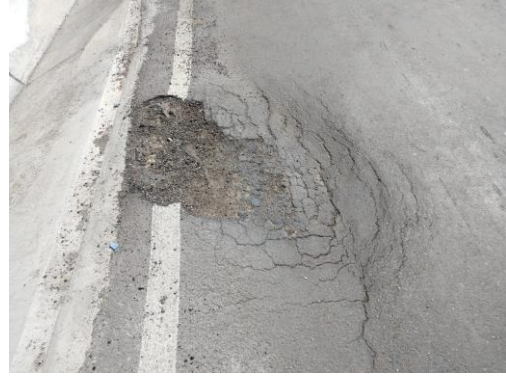
Foto 14: Depresiones o hundimientos longitudinales

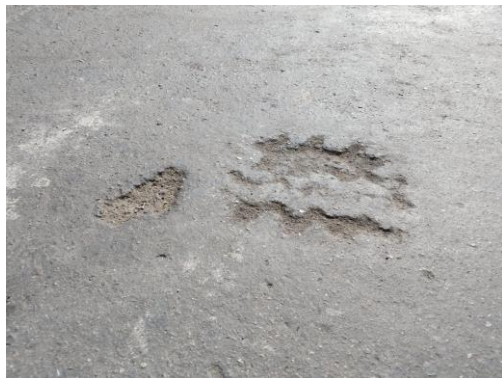
Foto 15: Fallas tipo "A" "Bacheos o Parcheos"

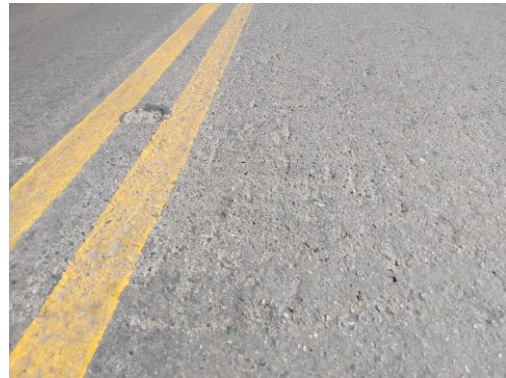
Foto 16: Fallas tipo "B" "Pérdida de agregados"
