**UNIVERSIDAD NACIONAL
“SANTIAGO ANTÚNEZ DE MAYOLO”**

**“EVALUACIÓN DE LOS FACTORES QUE INFLUYEN EN EL
DETERIORO DEL CONCRETO HIDRÁULICO PARA PROPONER
ACCIONES CORRECTIVAS EN EL CANAL YESO. AIJA 2022”**

**TESIS PARA OPTAR EL TÍTULO PROFESIONAL DE
INGENIERA AGRÍCOLA**

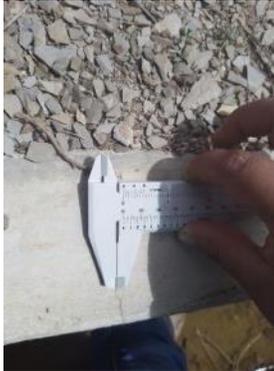
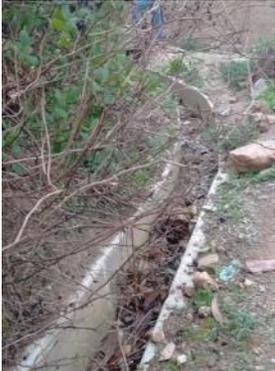
Formato de inspección visual					
Provincia: Aija	Distrito: Aija	Nombre del canal: Yeso	Clasificación de canal: C. Principal	Fecha: 09/01/2023	
Tramo: Km 0+200 a 0+240	Tipo de agua Superficial	Sección del canal: Rectangular	Edad del canal: 4 años y 5 meses.	Función de objeto de obra: Conducción de agua para fines de riego.	
Lesión observada:	Descripción:		Fisura	Sedimentos	Desprendimiento de C°

* Fisuras	Presencia de fisuras en una sección del canal, en el lateral derecho de 0.7 mm, 0.6 mm y en el lateral izquierdo de 0.9 mm, 0.8 mm (nivel de severidad muy ligero).

* Sedimentos	Presencia de sedimentos en el fondo del canal.			
	*Desprendimiento del concreto	Presencia de desprendimiento de concreto en el borde del canal.			
Diagnóstico			Posible solución		
La presencia de fisura en las paredes del canal, se puede considerar como causa de la dilatación y contracción del concreto, por cambios diarios de temperatura los cuales producen fisuramiento.			Realizar la limpieza de la superficie a tratar, para realizar el sellado de las fisuras con masilla elástica de poliuretano.		
La presencia de sedimentos en el fondo del canal, se debe a la crianza de animales en la parte superior del canal, que hacen deslizar bloques tierra en el fondo del canal.			Evitar la crianza de animales en la parte superior del canal, para evitar la sedimentación en el fondo del canal.		
El desprendimiento del borde del canal, se puede considerar como causa de la caída de rocas grandes que se encuentran en la parte superior del canal, que fueron deslizados con los animales.			Remover la parte afectada y encofrar la pared lateral para adherir concreto nuevo al antiguo, con un adhesivo ideal (pegamento epóxico).

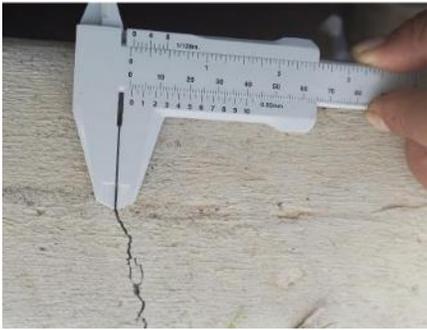
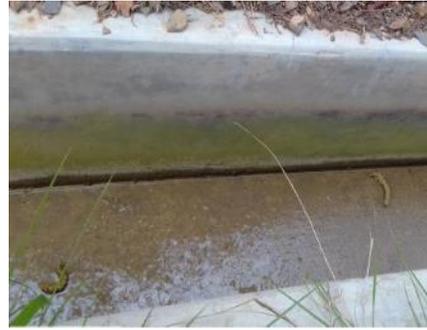
Formato de inspección visual				
Provincia: Aija	Distrito: Aija	Nombre del canal: Yeso	Clasificación de canal: C. Principal	Fecha: 09/01/2023
Tramo: Km 0+240 a 0+280	Tipo de agua: Superficial	Sección del canal: Rectangular	Edad del canal: 4 años y 5 meses.	
			Función de objeto de obra: Conducción de agua para fines de riego.	
Lesión observada:	Descripción:		Fisura	Mohos

* Fisuras	Presencia de fisuras en una sección del canal en el lateral derecho de 0.2 mm, 0.7 mm y en el lateral izquierdo de 0.1 mm (nivel de severidad muy ligero).

*Mohos	Presencia de mohos en un área de aproximadamente de 2.5 m2.			
Diagnóstico			Posible solución	
La presencia de fisuras en las paredes del canal, se puede considerar como causa de la dilatación y contracción del concreto, por cambios diarios de temperatura los cuales producen fisuramiento.			Realizar la limpieza de la superficie a tratar, para realizar el sellado de las fisuras con masilla elástica de poliuretano.	
La presencia de mohos en las paredes del canal, se puede considerar como causa de la superficie húmeda.			Mojar la superficie con agua, aplicar detergente anti-verdín con una brocha en toda la superficie del canal (paredes y base), dejar actuar por 15 minutos y frotar con una escoba o un estropajo y se procede a enjuagar con agua para la eliminación de los mohos.

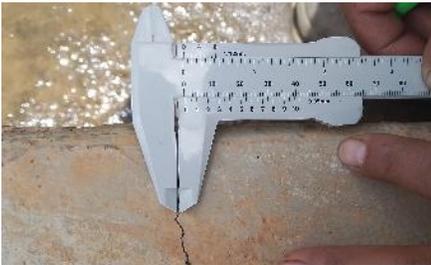
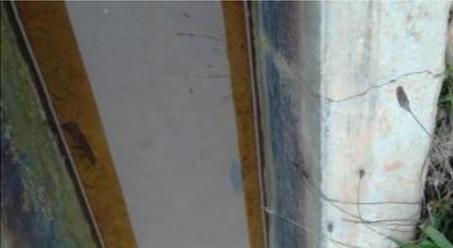
Formato de inspección visual

Formato De Inspección Visual				
Provincia: Aija	Distrito: Aija	Nombre del canal: Yeso	Clasificación de canal: C. Principal	Fecha: 10/01/2023
Tramo: Km 0+440 a 0+480	Tipo de agua: Superficial	Sección del canal: Rectangular	Edad del canal: 4 años y 5 meses.	Función de objeto de obra: Conducción de agua para fines de riego.
Descripción:		Fisuras	Agentes biológicos	
Lesión observada:	* Fisuras.	Presencia de fisuras en una sección del canal en el lateral derecho de 0.1 mm, 0.5 mm y en el lateral izquierdo de 0.5 mm. (NIVEL DE SEVERIDAD MUY LIGERO).

*Mohos.	Presencia de mohos en un área aproximadamente de 1.56 m ² .		
Diagnóstico			Posible solución	
La presencia de fisuras en las paredes del canal, se puede considerar como causa de la dilatación y contracción del concreto, por cambios diarios de temperatura los cuales producen fisuramiento.			Realizar la limpieza de la superficie a tratar, para realizar el sellado de las fisuras con masilla elástica de poliuretano.

La presencia de mohos en las paredes del canal, se puede considerar como causa de la superficie húmeda.			Mojar la superficie con agua, aplicar detergente anti-verdín con una brocha en toda la superficie del canal (paredes y base), dejar actuar por 15 minutos y frotar con una escoba o un estropajo y se procede a enjuagar con agua.

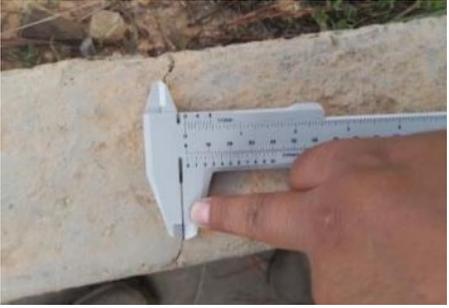
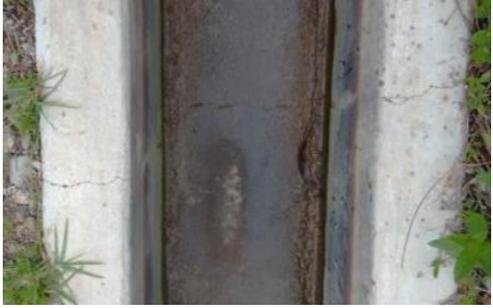
Tabla 17
Formato de inspección visual

Formato de inspección visual				
Provincia: Aija	Distrito: Aija	Nombre del canal: Yeso	Clasificación de canal: C. Principal	Fecha: 10/01/2023
Tramo: Km 0+520 a 0+560	Tipo de agua: Superficial	Sección del canal: Rectangular	Edad del canal: 4 años y 5 meses.	Función de objeto de obra: Conducción de agua para fines de riego.
Lesión observada:	Descripción:		Fisura	Mohos
	*Fisuras.	Presencia de fisuras en una sección del canal en el lateral derecho de 0.1 mm, 0.3 mm, 0.4 mm y 0.5 mm; en el lateral izquierdo de 0.1mm, 0.3 mm y 0.3 mm (nivel de severidad muy ligero).

*Juntas de dilatación	Desprendimiento de los elementos de la junta de dilatación en el lateral derecho.		
*Mohos.	Presencia de mohos en un área aproximadamente de 1.8 m2.			
Diagnóstico			Posible solución	
La presencia de fisura en las paredes del canal, se puede considerar como causa de la dilatación y contracción del concreto, por cambios diarios de temperatura los cuales producen fisuramiento.			Realizar la limpieza de la superficie a tratar, para realizar el sellado de las fisuras con masilla elástica de poliuretano.

El desprendimiento de la junta dilatación se debe a la falta de información de parte de los usuarios que tienden a sacarlos cuando se encuentra más flexible a horas del mediodía.			Realizar una capacitación incluyendo el tema de las juntas de dilatación a los usuarios de riego, explicando cual es la función de ello.	
La presencia de mohos en las paredes del canal, se puede considerar como causa de la superficie húmeda.			Mojar la superficie con agua, aplicar detergente anti-verdín con una brocha en toda la superficie del canal (paredes y base), dejar actuar por 15 minutos y frotar con una escoba o un estropajo y se procede a enjuagar con agua.

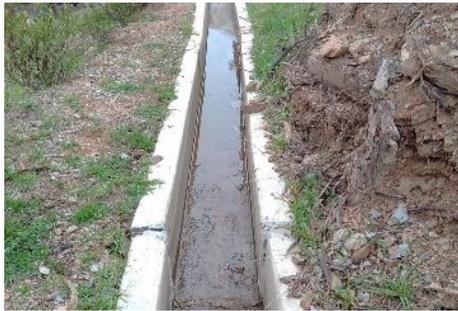
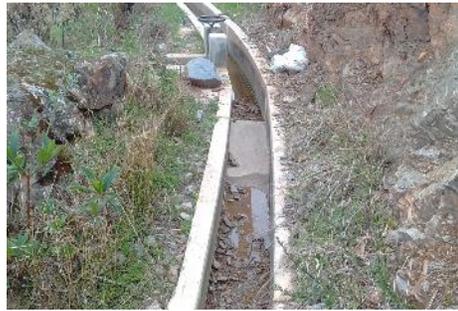
Formato de inspección visual				
Provincia: Aija	Distrito: Aija	Nombre del canal: Yeso	Clasificación de canal: C. Principal	Fecha: 10/01/2023
Tramo: Km 0+560 a 0+600	Tipo de agua: Superficial	Sección del canal: Rectangular	Edad del canal: 4 años y 5 meses	Función de objeto de obra: Conducción de agua para fines de riego.
Lesión observada:	Descripción:		Junta de dilatación	Sedimentos
	*Juntas de dilatación.	Separación de paños.

* Sedimentos	Presencia de sedimentos en el fondo del canal.		
Diagnóstico			Posible solución	
La separación de paños, se puede considerar como causa de un mal procedimiento constructivo, ya sea una mala compactación.			Remover la parte afectada de las juntas para adherir concreto nuevo al antiguo con un adhesivo ideal (pegamento epóxico), insertar en la nueva junta el cordón de espuma de polietileno y con masilla elástica de poliuretano.	
La presencia de sedimentos en el fondo del canal, se debe al desprendimiento de tierra de la parte superior.			Limpieza periódica en toda la superficie del canal (paredes y base), para evitar la colmatación de sedimentos.

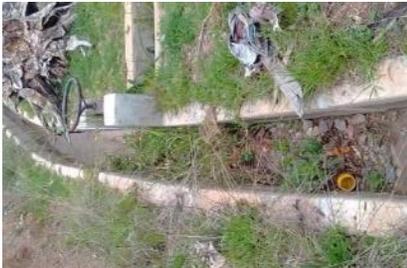
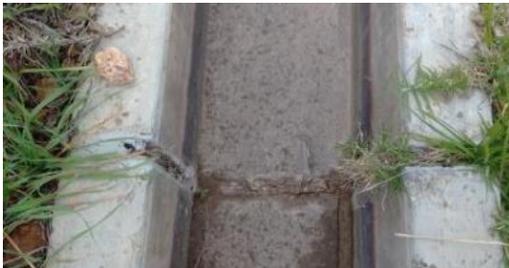
Formato de inspección visual				
Provincia: Aija	Distrito: Aija	Nombre del canal: Yeso	Clasificación de canal: C. Principal	Fecha: 10/01/2023
Tramo: Km 0+600 a 0+640	Tipo de agua: Superficial	Sección del canal: Rectangular	Edad del canal: 4 años y 5 meses	Función de objeto de obra: Conducción de agua para fines de riego.
Lesión observada:	Descripción:		Sedimentos	Junta de dilatación
	*Sedimentos	Presencia de sedimentos en el fondo del canal.

*Juntas de dilatación.	de	Desprendimiento de los elementos de la junta de dilatación en la sección del canal.		
Diagnóstico			Posible solución	
La presencia de sedimentos en el fondo del canal, se debe al desprendimiento de tierra de la parte superior.			Limpieza periódica en toda la superficie del canal (paredes y base), para evitar la colmatación de sedimentos.	
El desprendimiento de la junta dilatación se debe a la falta de información de parte de los usuarios que tienden a sacarlos cuando se encuentra más flexible a horas del mediodía.			Realizar una capacitación incluyendo el tema de las juntas de dilatación a los usuarios de riego, explicando cual es la función de ello.

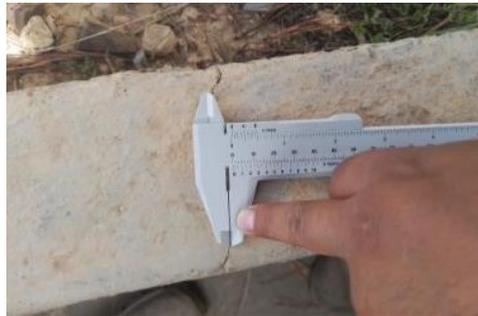
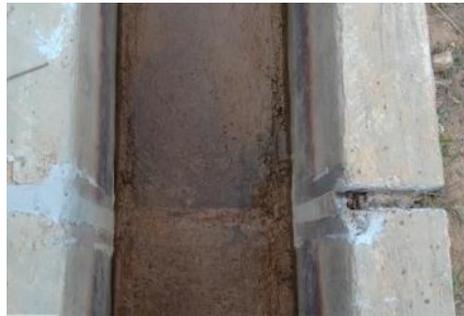
Formato de inspección visual				
Provincia: Aija	Distrito: Aija	Nombre del canal: Yeso	Clasificación de canal: C. Principal	Fecha: 10/01/2023
Tramo: Km 0+640 a 0+680	Tipo de agua: Superficial	Sección del Canal: Rectangular	Edad del canal: 4 años y 5 meses	Función de objeto de obra: Conducción de agua para fines de riego.
Lesión observada:	Descripción:		Fisuras	
	*Fisuras.	Presencia de fisuras en una sección del canal en el lateral derecho de 0.1 mm y 0.4 mm; en el lateral izquierdo de 0.4 mm (nivel de severidad muy ligero).

*Juntas de dilatación.	Desprendimiento de los elementos de la junta de dilatación en el lateral derecho.		
Diagnóstico			Posible solución	
La presencia de fisura en las paredes del canal, se puede considerar como causa de la dilatación y contracción del concreto, por cambios diarios de temperatura los cuales producen fisuramiento.			Realizar la limpieza de la superficie a tratar, para realizar el sellado de las fisuras con masilla elástica de poliuretano.

El desprendimiento de la junta dilatación se debe a la falta de información de parte de los usuarios que tienden a sacarlos cuando se encuentra más flexible a horas del mediodía.			Realizar una capacitación incluyendo el tema de las juntas de dilatación a los usuarios de riego, explicando cual es la función de ello.

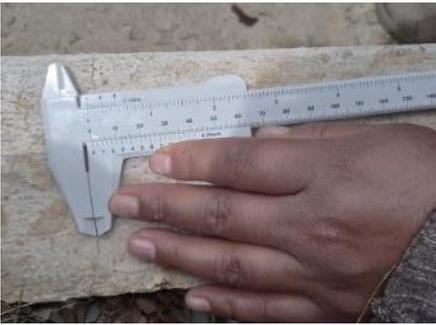
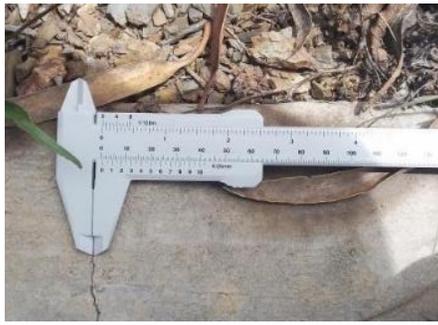
Formato de inspección visual				
Provincia: Aija	Distrito: Aija	Nombre del canal: Yeso	Clasificación de canal: C. Principal	Fecha: 10/01/2023
Tramo: Km 0+760 a 0+800	Tipo de agua: Superficial	Sección del canal: Rectangular	Edad del canal: 4 años y 5 meses	Función de objeto de obra: Conducción de agua para fines de riego.
Lesión observada:	Descripción:		Fisuras	
	*fisuras.	Presencia de fisuras en una sección del canal en el lateral derecho de 0.4 mm y 0.2 mm; en el lateral izquierdo de 0.4 mm y 0.3 mm (nivel de severidad muy ligero).

Diagnóstico			Posible solución	
La presencia de fisura en las paredes del canal, se puede considerar como causa de la dilatación y contracción del concreto, por cambios diarios de temperatura los cuales producen fisuramiento.			Realizar la limpieza de la superficie a tratar, para realizar el sellado de las fisuras con masilla elástica de poliuretano.

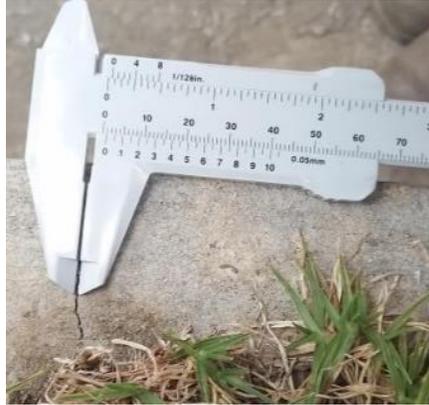
Formato de inspección visual				
Provincia: Aija	Distrito: Aija	Nombre del canal: Yeso	Clasificación de canal: C. Principal	Fecha: 11/01/2023
Tramo: Km 0+800 a 0+840	Tipo de agua: Superficial	Sección del canal: Rectangular	Edad del canal:	4 años y 5 meses
			Función de objeto de obra:	Conducción de agua para fines de riego.
Lesión observada:	Descripción:		Fisuras	
	*Fisuras.	Presencia de fisuras en una sección del canal en el lateral derecho de 0.8 mm y 0.3 mm; en el lateral izquierdo de 0.8 mm; en la base de 0.2 mm (nivel de severidad muy ligero).

Diagnóstico			Posible solución	
La presencia de fisura en las paredes del canal, se puede considerar como causa de la dilatación y contracción del concreto, por cambios diarios de temperatura los cuales producen fisuramiento.			Realizar la limpieza de la superficie a tratar, para realizar el sellado de las fisuras con masilla elástica de poliuretano.

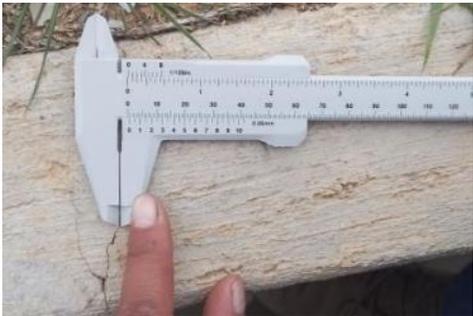
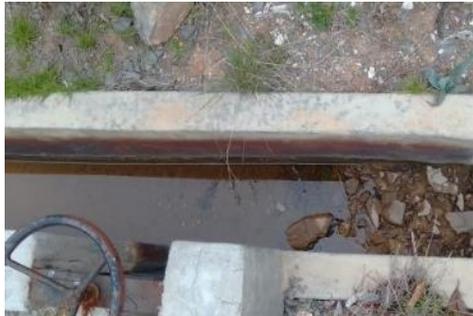
Formato de inspección visual				
Provincia: Aija	Distrito: Aija	Nombre del canal: Yeso	Clasificación de canal: C. Principal	Fecha: 11/01/2023
Tramo: Km 0+880 a 0+920	Tipo de agua: Superficial	Sección del canal: Rectangular	Edad del canal: 4 años y 5 meses	Función de objeto de obra: Conducción de agua para fines de riego.
Lesión observada:	Descripción:		Fisuras	Sedimentos
	*Fisuras.	Presencia de fisuras en una sección del canal en el lateral derecho de 0.4 mm y 0.3 mm; en el lateral izquierdo de 0.5 mm (nivel de severidad muy ligero).

*Sedimentos	Presencia de sedimentos en el fondo del canal.			
Diagnóstico			Posible solución	
La presencia de fisura en las paredes del canal, se puede considerar como causa de la dilatación y contracción del concreto, por cambios diarios de temperatura los cuales producen fisuramiento.			Realizar la limpieza de la superficie a tratar, para realizar el sellado de las fisuras con masilla elástica de poliuretano.

La presencia de sedimentos en el fondo del canal, se debe al desprendimiento de tierra de la parte superior que son arrastrados a diferentes tramos del canal.			Limpieza periódica en toda la superficie del canal (paredes y base), para evitar la colmatación de sedimentos.

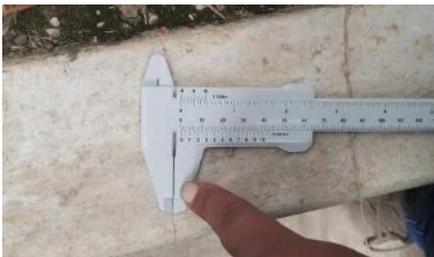
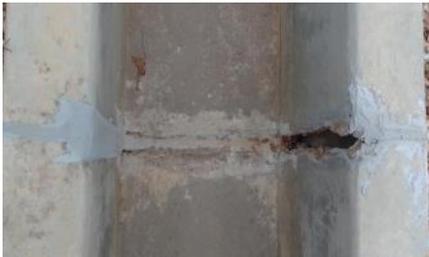
Formato de inspección visual				
Provincia: Aija	Distrito: Aija	Nombre del canal: Yeso	Clasificación de canal: C. Principal	Fecha: 11/01/2023
Tramo: Km 0+1040 a 0+1080	Tipo de agua: Superficial	Sección del canal: Rectangular	Edad del canal: 4 años y 5 meses	Función de objeto de obra: Conducción de agua para fines de riego.
Lesión observada:	Descripción:		Fisuras	Juntas de dilatación.
	*Fisuras.	Presencia de fisura en una sección del canal en el lateral derecho de 0.4 mm (nivel de severidad muy ligero).

*Juntas de dilatación.	Desprendimiento de los elementos de la junta de dilatación en el lateral derecho.		
Diagnóstico			Posible solución	
La presencia de fisura en las paredes del canal, se puede considerar como causa de la dilatación y contracción del concreto, por cambios diarios de temperatura los cuales producen fisuramiento.			Realizar la limpieza de la superficie a tratar, para realizar el sellado de las fisuras con masilla elástica de poliuretano.

El desprendimiento de la junta dilatación se debe a la falta de información de parte de los usuarios que tienden a sacarlos cuando se encuentra más flexible a horas del mediodía.			Realizar una capacitación incluyendo el tema de las juntas de dilatación a los usuarios de riego, explicando cual es la función de ello.

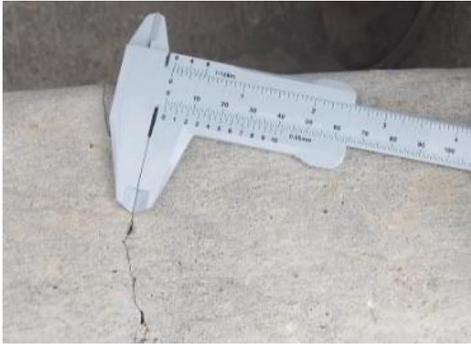
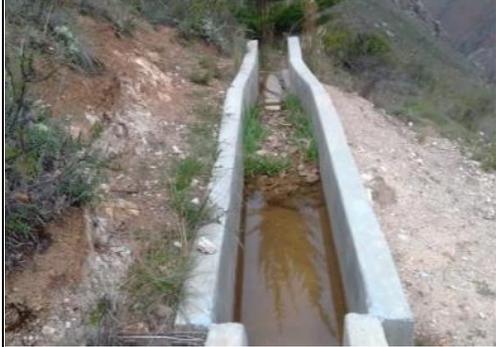
Formato de inspección visual				
Provincia: Aija	Distrito: Aija	Nombre del canal: Yeso	Clasificación de canal: C. Principal	Fecha: 11/01/2023
Tramo: Km 0+1200 a 0+1235	Tipo de agua: Superficial	Sección del canal: Rectangular	Edad del canal: 4 años y 5 meses	Función de objeto de obra: Conducción de agua para fines de riego.
Lesión observada:	Descripción:		Fisuras	Sedimentos
	*Fisuras.	Presencia de fisura en una sección del canal en el lateral derecho de 0.2 mm (nivel de severidad muy ligero).

*Sedimentos	Presencia de sedimentos en el fondo del canal.			
Diagnóstico			Posible solución	
La presencia de fisura en las paredes del canal, se puede considerar como causa de la dilatación y contracción del concreto, por cambios diarios de temperatura los cuales producen fisuramiento.			Realizar la limpieza de la superficie a tratar, para realizar el sellado de las fisuras con masilla elástica de poliuretano.

La presencia de sedimentos en el fondo del canal, se debe al desprendimiento de tierra de la parte superior que son arrastrados a diferentes tramos del canal.			Limpieza periódica en toda la superficie del canal (paredes y base), para evitar la colmatación de sedimentos.

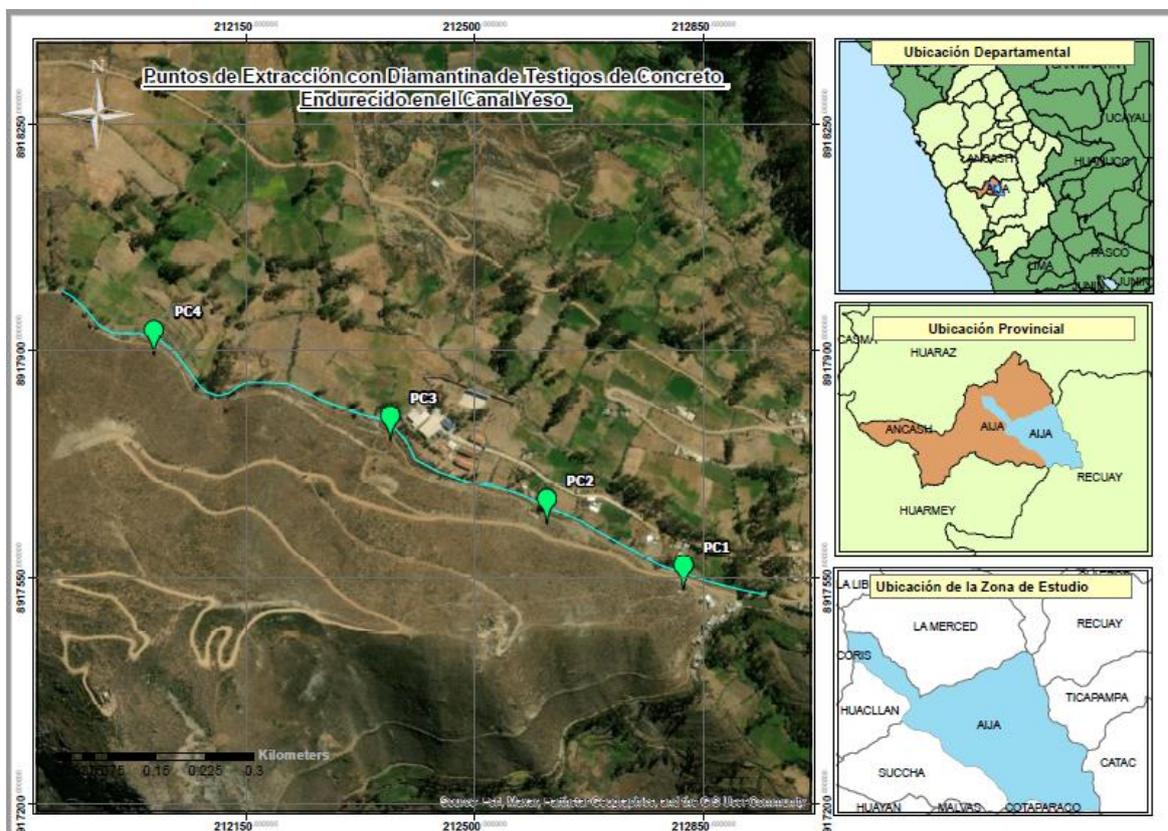
Figura 23

PC1 está ubicado en el km 0+140 al 0+160 en función a la presencia de grietas en las secciones del canal, en el lateral izquierdo de 1.5 mm y en el lateral derecho de 3.7 mm.

PC2 está ubicado en el km 0+380 al 0+400 en función a la presencia de grieta en una sección del canal en el lateral izquierdo de 1.2 mm.

PC3 está ubicado en el km 0+500 al 0+520 en función a la presencia de grieta en una sección del canal en el lateral derecho de 1.3 mm.

PC4 está ubicado en el km 0+940 al 0+960 en función a la presencia de grieta en una sección del canal en el lateral derecho de 1.65 mm.

Nota. En la figura se aprecia el mapa donde se ubican los cuatro puntos críticos donde se realizó la extracción con diamantina (PC1, PC2, PC3 y PC4) dentro de la zona de estudio – Canal Yeso.

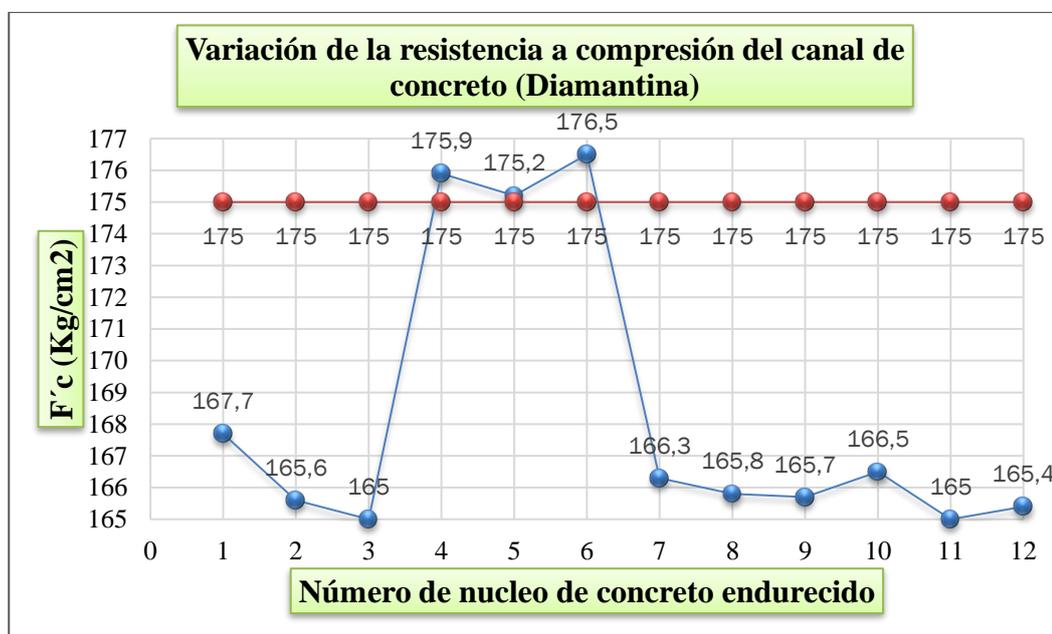
Figura 24

Variación de la Resistencia a Compresión del Canal Yeso

Nota. En la figura se aprecia la variación de la resistencia del concreto en kg/cm², donde se puede apreciar que ocho núcleos de concreto tienen a ser inferior con respecto a su resistencia de diseño, estos núcleos se ubican en el PC1, PC3 y PC4;

mientras que tres núcleos de concreto tienen a ser superior con su resistencia de diseño, estos núcleos se ubican en el PC2. La disminución de la resistencia se asume que, son debido al tipo de retracciones que se produce desde su concepción, malas prácticas constructivas, temperaturas extremas que experimenta el concreto.
