DETERMINACIÓN DEL ESTADO ACTUAL DE LA SEGURIDAD VIAL DE LA CARRETERA TÚNEL DE KAHUISH – CHAVÍN DE HUÁNTAR – SAN MARCOS, TRAMO MACHAC – CHAVÍN DE HUÁNTAR – SAN MARCOS, ANCASH – 2019, PARA DETERMINAR LOS FACTORES DE RIESGO DE ACCIDENTES VIALES.

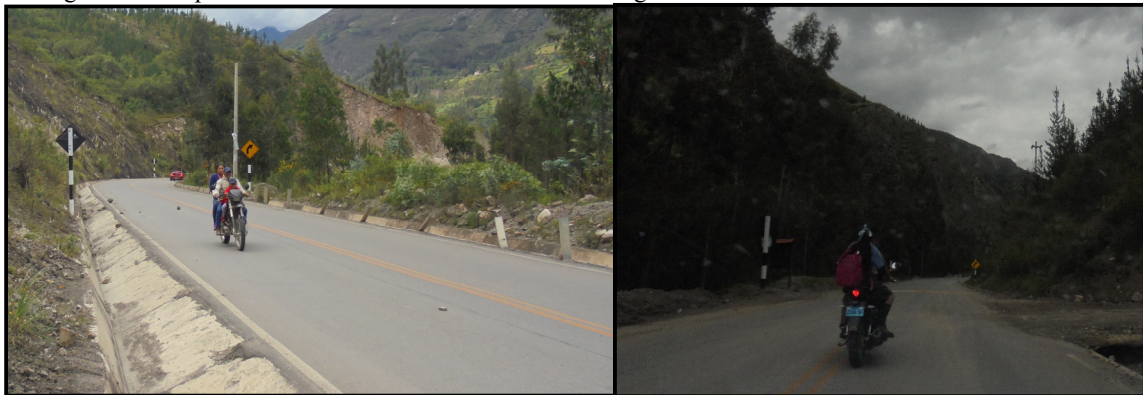
tramo Machac – Chavín de Huántar – San Marcos, pues contribuye a la inseguridad vial la proliferada presencia de motociclistas, con uno, dos y hasta tres ocupantes a la vez, sin que estos cuenten con medidas mínimas de seguridad, como es el uso de cascos de protección, al mismo tiempo que realizan maniobras que exponen la integridad tanto de ellos mismo así como de todos los que en ese momento hacen uso de la vía.

Figura 09: Ocupantes de Motocicletas sin Elementos de Seguridad.

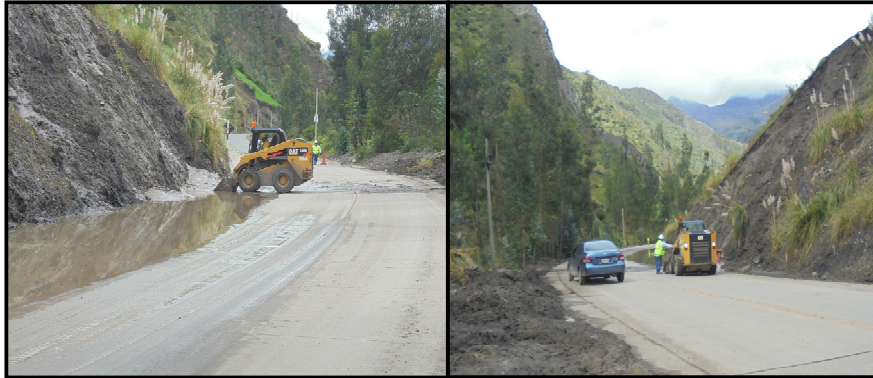
mantenimiento a la vía por un deslizamiento ocurrido que afecta la libre circulación de los vehículos, como lo muestra la figura 10.

Figura 10: Trabajos de Mantenimiento en la Vía.

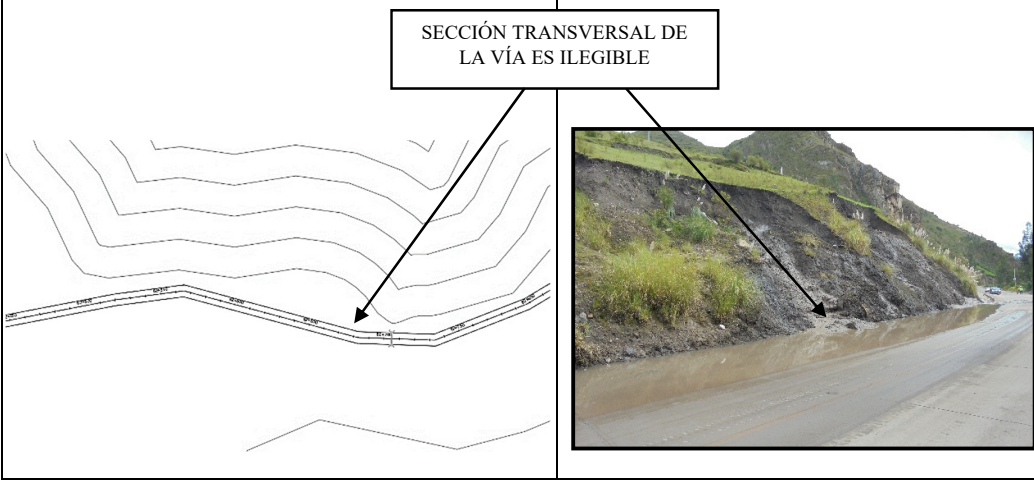
<p>Legibilidad de la sección transversal de la vía solo es parcial en el Km 52+580, no pudiéndose identificar las líneas de borde a un lado de la vía.</p> <p>La legibilidad de la sección transversal de la vía se ve afectada por el deslizamiento de lodo y piedras que se acumulan en la cuneta, impidiendo el libre flujo de agua y generando estancamiento de estas aguas lo que conlleva a su vez en un desborde de las aguas hacia la calzada, dañando la integridad de esta, hacen que los vehículos deban hacer uso de un carril que no corresponde al sentido al que transitan lo que es un problema de seguridad. Este fenómeno común en época de lluvias en la zona además de generarse en la progresiva indicada, también pudo ser vista en el Km 59+530, Km 59+600, Km 59+660, Km 65+890, Km 72+730 (ver figura 17) y Km 70+420 (ver fotografía 12 del anexo 05).</p>

<b>DESCRIPCIÓN DE LA MEJORA</b>					
<p>Estabilizar el talud contiguo a la vía deberá ser el primer paso para poder eliminar este problema, entonces se iniciará por la construcción de gaviones para que puedan estos contener el material proveniente del talud. Luego será necesario implementar la limpieza de cunetas tanto de materiales provenientes de taludes contiguos a la vía así como de otro tipo de materiales (vegetación, basura, piedras, etc.), posteriormente se deberá demarcar las líneas de la vía que fueron afectadas (líneas de borde y líneas central), finalmente implementar el mantenimiento continuo de las cunetas (rutinario), para mantener limpias las cunetas.</p>

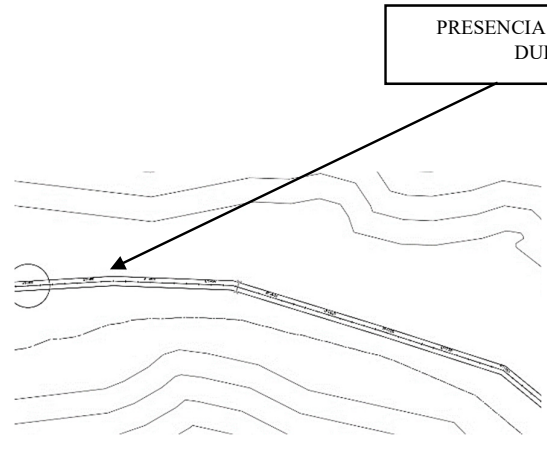
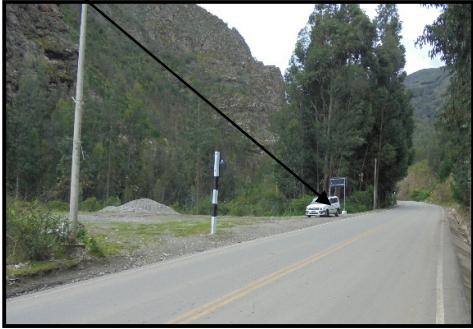
Presencia de puntos duros en el Km 61+060 en el ingreso a una plazaleta.					
La presencia de puntos duros en el ingreso a una plazaleta, en la base del soporte vertical de una señal vertical informativa lo que genera un peligro para los vehículos que hacen su ingreso a esta plazaleta.					
<b>DESCRIPCIÓN DE LA MEJORA</b>					
Instalar amortiguadores de impacto que puedan ayudar a reducir el peligro que la presencia de estos puntos duros significa.

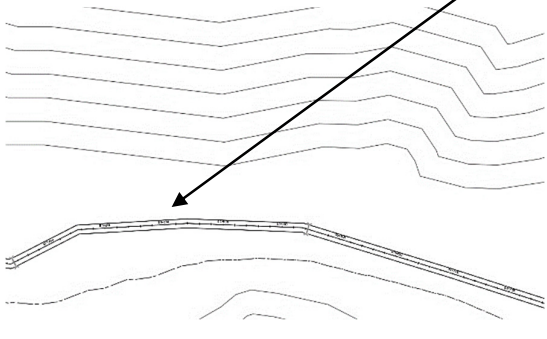
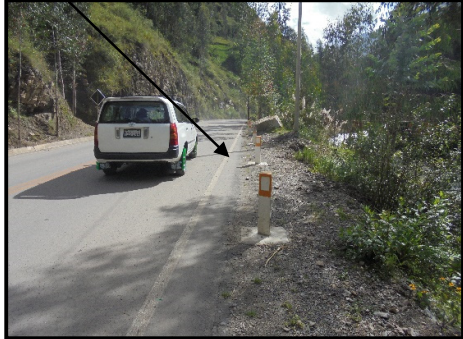
FICHA 06		ALINEAMIENTO Y SECCIÓN TRANSVERSAL			
<b>Legibilidad para Conductores</b>					
<b>UBICACIÓN DEL TRAMO ANÁLISIS</b>					
<b>Carretera</b>	AN-110	<b>IMDA</b>	560	<b>Coordenada N</b>	8934688.852
<b>Categoría</b>	Departamental	<b>Progresivas Involucradas</b>		<b>Coordenada E</b>	258627.416
<b>Clase</b>	Segunda Clase	61+000	62+000	<b>Altitud (msnm)</b>	3287
<b>DESCRIPCIÓN DEL ESTADO DE LA INFRAESTRUCTURA INVOLUCRADA</b>					
<div style="border: 1px solid black; padding: 5px; width: fit-content; margin: 0 auto;">                     DELINEADORES NO ALINEADOS                 </div>

Los delineadores de la vía en el Km 61+660, no están correctamente alineados con la vía					
Los delineadores de verticales a un lado de la vía cuya función es la de ayudar a los conductores con la definición de los bordes de la vía, en el Km 61+660 no están alineados correctamente con la vía, lo que podría confundir al conductor.

<b>DESCRIPCIÓN DE LA MEJORA</b>					
Reinstalar los delineadores verticales de modo que sigan adecuadamente el alineamiento de la vía.

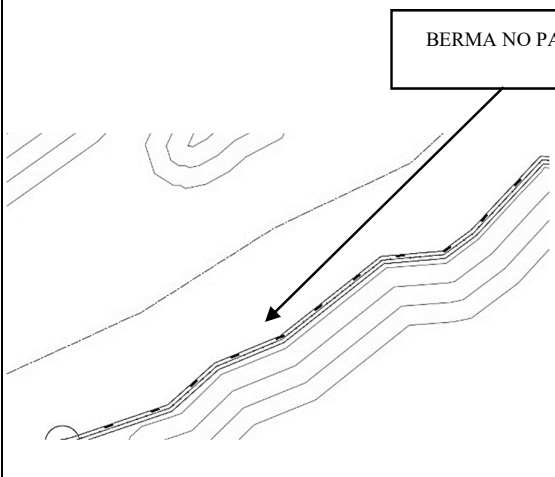
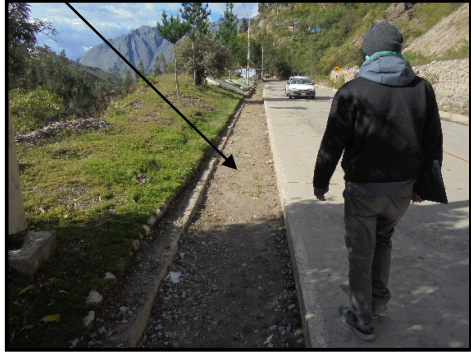
FICHA 08		ALINEAMIENTO Y SECCIÓN TRANSVERSAL			
<b>Bermas</b>					
<b>UBICACIÓN DEL TRAMO ANÁLISIS</b>					
<b>Carretera</b>	AN-110	<b>IMDA</b>	684	<b>Coordenada N</b>	8945526.905
<b>Categoría</b>	Departamental	<b>Progresivas Involucradas</b>		<b>Coordenada E</b>	262828.376
<b>Clase</b>	Segunda Clase	74+200	74+280	<b>Altitud (msnm)</b>	2984
<b>DESCRIPCIÓN DEL ESTADO DE LA INFRAESTRUCTURA INVOLUCRADA</b>					
<div style="border: 1px solid black; padding: 5px; width: fit-content; margin: 0 auto;">BERMA NO PAVIMENTADA</div>

Entre las progresivas Km 74+200 y Km 74+280, se observó la presencia de bermas no pavimentadas.					
En las referidas progresivas se observó una zona destinada a la construcción de bermas, sin embargo estas no fueron pavimentadas, generando así una discontinuidad entre estas y los carriles de la vía en estudio, propiciando así un peligro.					
<b>DESCRIPCIÓN DE LA MEJORA</b>

Pavimentar las zonas destinadas a bermas en las progresivas indicadas.

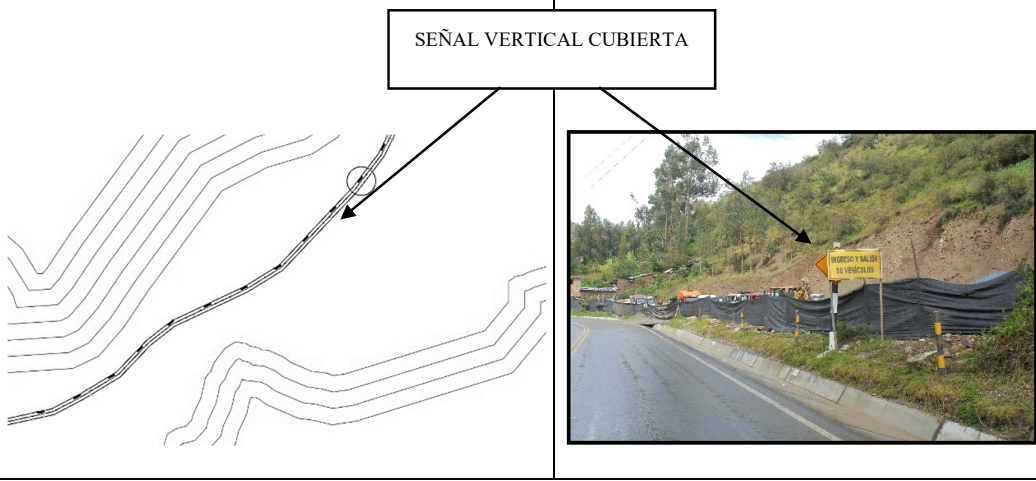
FICHA 11		PLAZOLETA DE CRUCE			
<b>Señales Verticales y Demarcación</b>					
<b>UBICACIÓN DEL TRAMO ANÁLISIS</b>					
<b>Carretera</b>	AN-110	<b>IMDA</b>	553	<b>Coordenada N</b>	8938626.548
<b>Categoría</b>	Departamental	<b>Progresivas Involucradas</b>		<b>Coordenada E</b>	261272.610
<b>Clase</b>	Segunda Clase	64+000	65+000	<b>Altitud (msnm)</b>	3175
<b>DESCRIPCIÓN DEL ESTADO DE LA INFRAESTRUCTURA INVOLUCRADA</b>					
<div style="border: 1px solid black; padding: 5px; width: fit-content; margin: 0 auto;">SEÑAL VERTICAL CUBIERTA</div>

<p>En el Km 64+920, se observó la presencia de una señal provisional cubriendo la visibilidad de una señal vertical preventiva.</p> <p>La señal provisional se colocó sobre la señal preventiva y esta no puede ser visualizada de ninguna manera y en ningún momento del día, generando así un peligro a la seguridad vial de la carretera.</p>					
<b>DESCRIPCIÓN DE LA MEJORA</b>					
<p>Comprendiendo que la señal provisional será retirada una vez que los trabajos sobre el sector terminan, esto podría tardar y la solución más adecuada se considera es reposicionar la señal provisional, instalándola a un lado de la señal preventiva o metros antes (10m antes).</p>

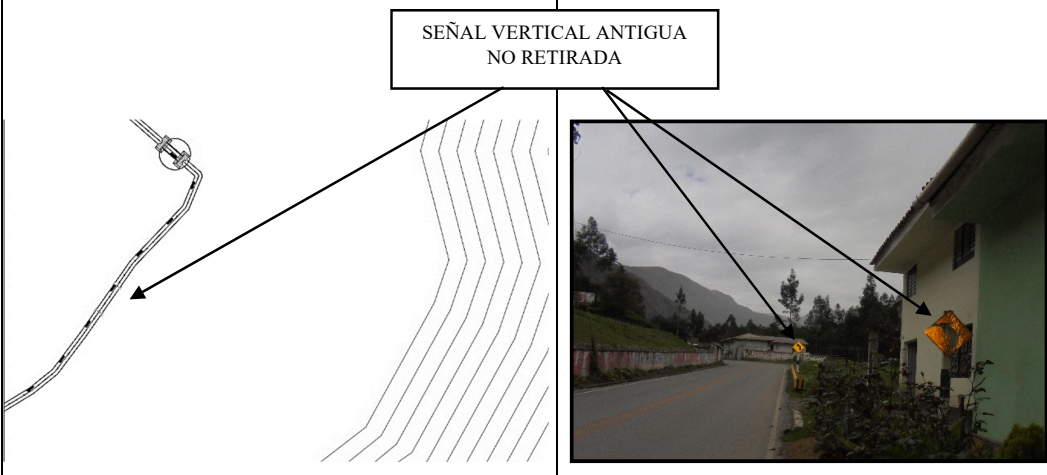
FICHA 12		SEÑALIZACIÓN VERTICAL E ILUMINACIÓN			
<b>Legibilidad de las Señales Verticales</b>					
<b>UBICACIÓN DEL TRAMO ANÁLISIS</b>					
<b>Carretera</b>	AN-110	<b>IMDA</b>	553	<b>Coordenada N</b>	8938993.199
<b>Categoría</b>	Departamental	<b>Progresivas Involucradas</b>		<b>Coordenada E</b>	261252.939
<b>Clase</b>	Segunda Clase	66+000	67+000	<b>Altitud (msnm)</b>	3158
<b>DESCRIPCIÓN DEL ESTADO DE LA INFRAESTRUCTURA INVOLUCRADA</b>					
<div style="border: 1px solid black; padding: 5px; width: fit-content; margin: 0 auto;">SEÑAL VERTICAL ANTIGUA NO RETIRADA</div>

En el Km 66+780, se observó la presencia de una señal antigua que no ha sido retirada.					
En la progresiva indicada se pudo observar la presencia de un doble señalización (señal vertical) que estaría indicando la misma característica geométrica de la vía, esto debido a que se obvió el retiro de una señal vertical antigua, lo que estaría generando una sobrecarga a los conductores que transitan por esa zona.					
<b>DESCRIPCIÓN DE LA MEJORA</b>					
Retirar la señal vertical antigua.

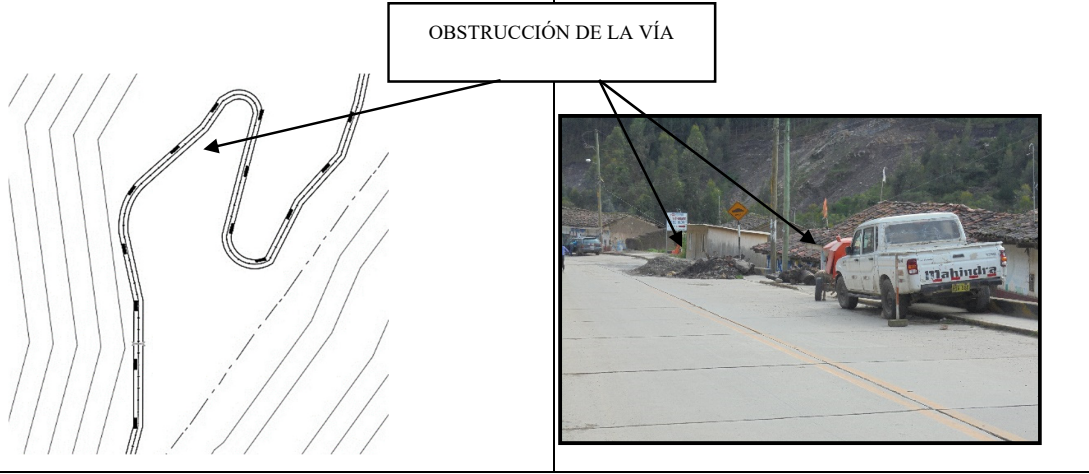
FICHA 15		VARIOS			
<b>Vehículos Errantes</b>					
<b>UBICACIÓN DEL TRAMO ANÁLISIS</b>					
<b>Carretera</b>	AN-110	<b>IMDA</b>	553	<b>Coordenada N</b>	8934081.697
<b>Categoría</b>	Departamental	<b>Progresivas Involucradas</b>		<b>Coordenada E</b>	258120.104
<b>Clase</b>	Segunda Clase	59+300	60+000	<b>Altitud (msnm)</b>	3345
<b>DESCRIPCIÓN DEL ESTADO DE LA INFRAESTRUCTURA INVOLUCRADA</b>					
<div style="border: 1px solid black; padding: 5px; width: fit-content; margin: 0 auto;">OBSTRUCCIÓN DE LA VÍA</div>

<p>Entre los Km 59+680 y Km 59+700 se observó la presencia de vehículos estacionados, maquina mezcladora y hormigón que impiden parcial y totalmente el uso de un carril.</p>					
<p>Como se aprecia en la figura 18, entre las progresivas señaladas existe la presencia de vehículos estacionados en plena vía, maquina mezcladora y hormigón mismo que impiden el libre flujo vehicular pues están obstruyendo parcial y hasta totalmente uno de los carriles de la vía, generando que los vehículos que se dirigen de Machac hacia Chavín de Huántar tengan que invadir el carril contrario.</p>					
<b>DESCRIPCIÓN DE LA MEJORA</b>					
<p>Los vehículos que impidan el libre flujo vehicular deberán ser retirados y las autoridades competentes (municipalidad de Machac, municipalidad de Chavín de Huántar o la Policía Nacional del Perú) fiscalicen que no se repita la misma falta.</p>

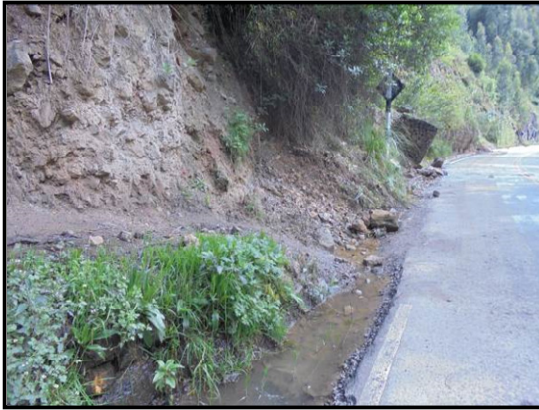
**Fotografía 01.** Acceso en Km 61+620, destinado a los peatones que solo es adecuadamente visible (40m), en un solo sentido (Chavín de Huántar – Machac).

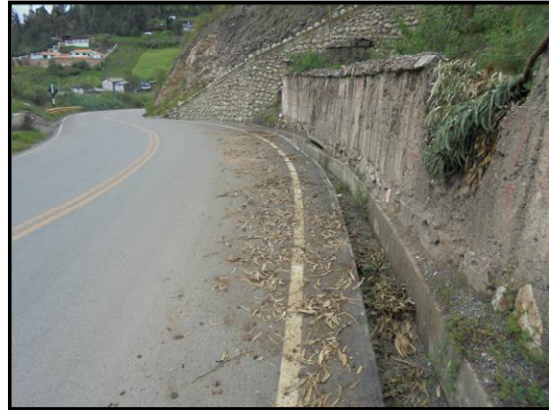
**Fotografía 02.** Acceso en Km 66+340, destinado al tránsito peatonal que solo es adecuadamente visible (65m), en un solo sentido (Machac – Chavín de Huántar).

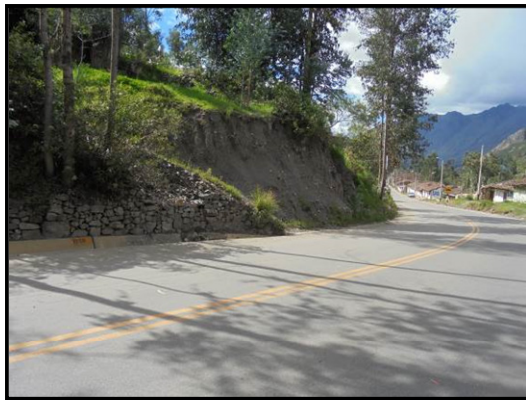
**Fotografía 03.** Acceso en Km 72+570, destinado a los peatones que solo es adecuadamente visible (43m), en un solo sentido (Chavín de Huántar – San Marcos).

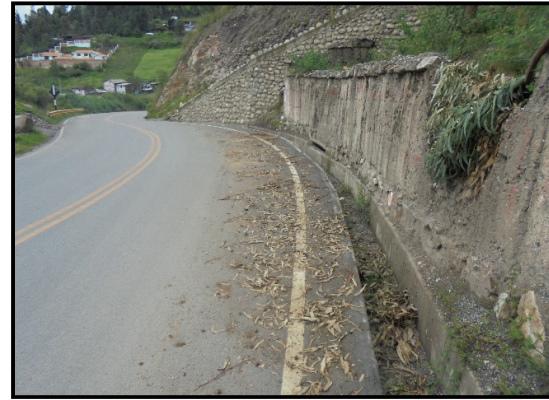
**Fotografía 04.** La vía presenta una contracurva sin considerar una longitud mínima de 42m como lo indica DG-2018, no se advierte presencia de señales verticales ni horizontales.

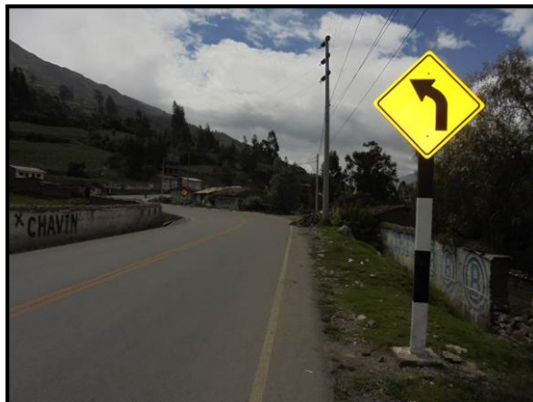
**Fotografía 05.** Entre los Km 69+200 y Km 69+240, la vía presenta una contracurva sin considerar un mínimo de 42m como lo indica DG-2018 además de no usar la señal adecuada.

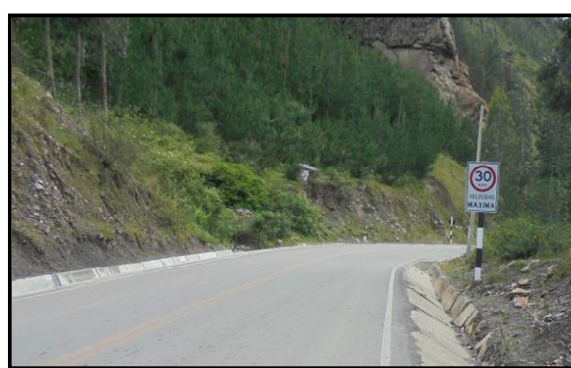
**Fotografía 06.** La señal vertical indica la velocidad sin embargo es una señal tipo R-30, la norma indica que en curvas se debe usar R-30F.

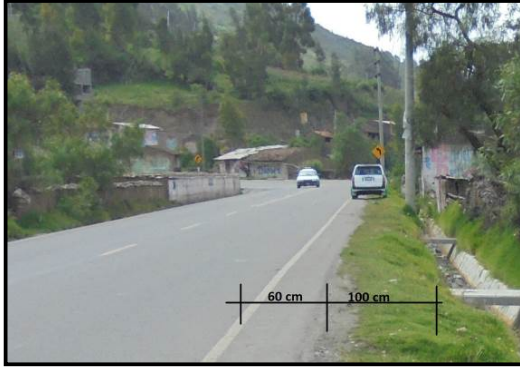
**Fotografía 07.** En el Km 69+150, berma de 60cm y espacio utilizable antes de la cuneta un metro, en caso de maniobra de adelantamiento podría ser inseguro.

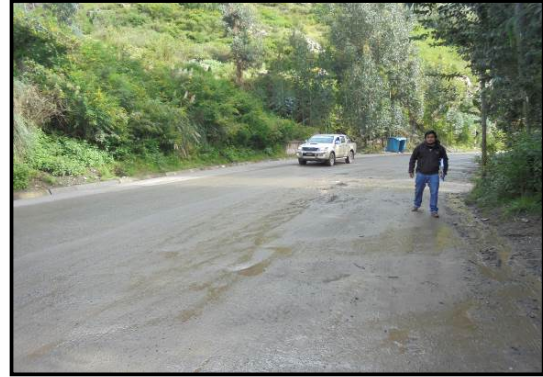
ÍTEMS		COMENTARIOS
¿El alineamiento de los bordes de la vía es obvio y correcto?		<p>Si, en la mayor parte de la vía, no siendo así:</p> <ul style="list-style-type: none"> <li>- En el Km 60+800, existe acumulación de lodo que cubre las líneas de borde (fotografía 08 del anexo 05).</li> <li>- En el Km 61+510, existe acumulación de material granular a lado de vía (fotografía 10 del anexo 05).</li> <li>- En el Km 62+580, la acumulación de agua impide ver la línea de borde (fotografía 11 del anexo 05).</li> <li>- En el Km 65+190 (fotografía 52 del anexo 05).</li> <li>- En el Km 65+980 (Figura 17), tala de árboles que cubre la línea de borde.</li> <li>- En el Km 72+610 (fotografía 53 del anexo 05).</li> <li>- Entre el Km 73+890 al Km 74+100 (fotografía 54 del anexo 05).</li> <li>- Entre el Km 74+100 al Km 75+160 (fotografía 55 del anexo 05).</li> </ul>
¿El alineamiento de las islas de tránsito es obvio y correcto?		No (no existen islas).

**Fotografía 08.** En el Km 60+800, acumulación de lodo en la vía, impidiendo la clara definición de está.

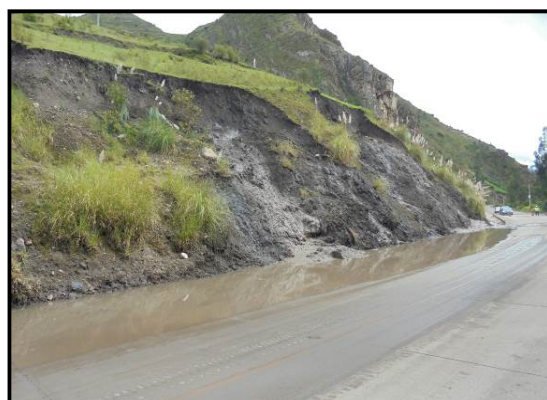
**Fotografía 11.** En el Km 62+580, el embalsamiento de agua por deslizamiento de lodo impide la clara definición de la calzada.

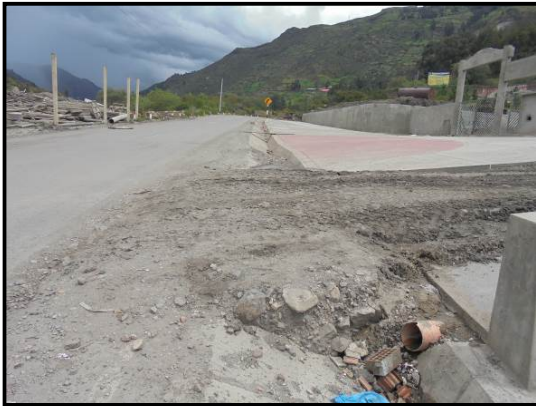
**Fotografía 12.** En el Km 70+420, la ausencia de un adecuado ingreso a la obra del estadio de Chavín, genera la acumulación de material sobre la calzada impidiendo la clara definición de ella.

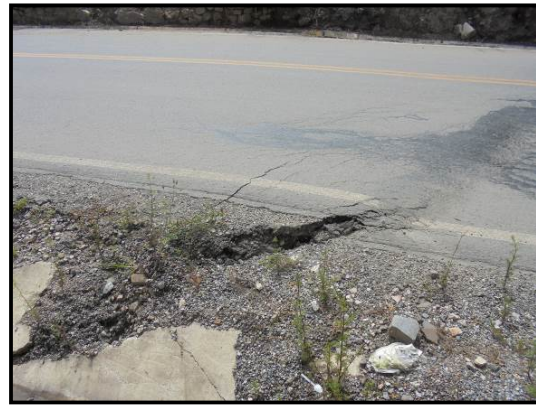
Entre los Km 70+900 y Km 71+340 se observó gran cantidad de fracturas del pavimento.					
Entre las progresivas indicadas se observó la presencia de gran cantidad de fracturas (transversales y longitudinales) como se en la fotografía 13, 17 y 18 (del anexo 05), esto debido a que en la parte inferior del terraplén colinda el Río Mosna que a la actualidad viene afectando la integridad del terraplén lo que genera asentamiento de la subcapas y provoca fracturas en el pavimento.

**Fotografía 13.** En el Km 70+880, debido al asentamiento diferencial ocurrido se genera un fisura que rompe con la continuidad la calzada.

<b>DESCRIPCIÓN DE LA MEJORA</b>					
La construcción de defensas ribereñas ayudara a la conservación del terraplén, esto es la construcción de gaviones para poder controlar la crecida de caudal que experimenta el Río Mosna (en época de lluvias), esto mitigará el deterioro del terraplén, mismo que posteriormente deberá ser estabilizado de algún modo, considerando que con la vegetación del lugar podría ser la alternativa más eficiente, finalmente se deberá de reparar eficientemente la superficie de rodadura de la vía, retirando el pavimento quebrado y reemplazándolo por uno nuevo.

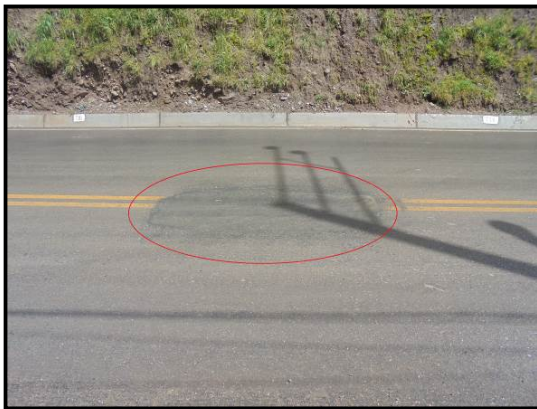
**Fotografía 14.** En Km 64+710, presencia de un parche en el eje central de la vía

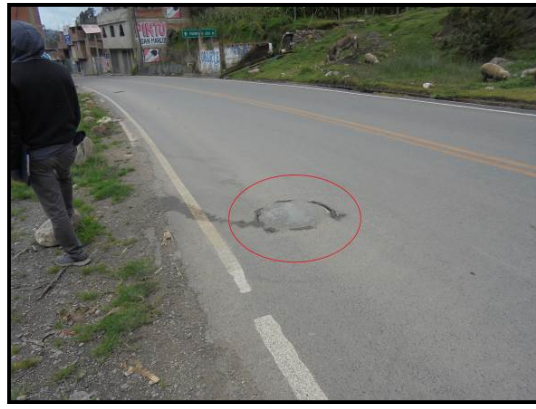
**Fotografía 15.** En Km 66+850, se advierte la presencia de una tapa (tapa de concreto) de buzón convexo a la superficie de la calzada.

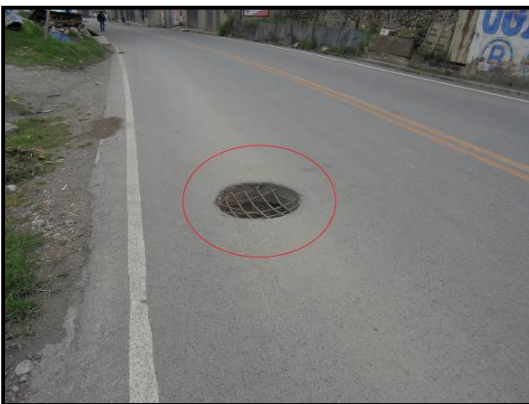
**Fotografía 16.** En Km 66+870, se advierte la presencia de un buzón sin tapa de concreto.

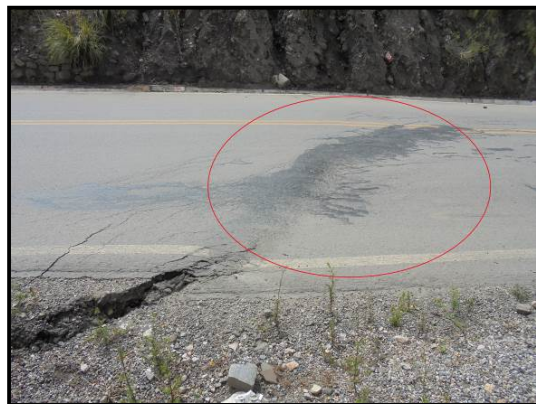
**Fotografía 17.** En Km 70+880, presencia de tratamiento en la fisura transversal al eje de la calzada.

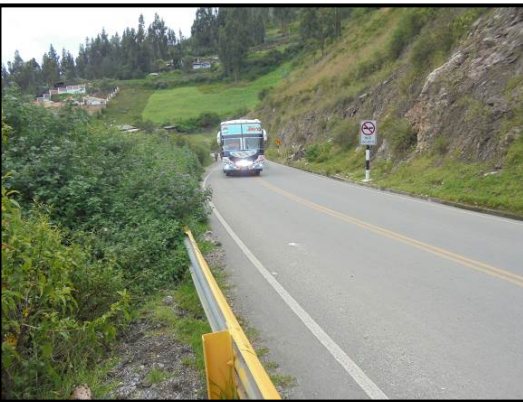
**Fotografía 21.** En el Km 66+380, se puede ver que la vegetación actualmente a cubierto gran parte de la barrera de contención y estaría afectando también al carril contiguo de la calzada.

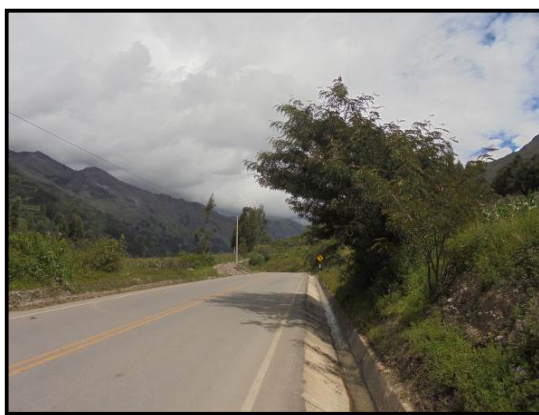
**Fotografía 22.** En el Km 69+750, presencia de un árbol que está sobre la calzada a una altura que afecta el libre flujo de vehículos grandes por el carril contiguo.

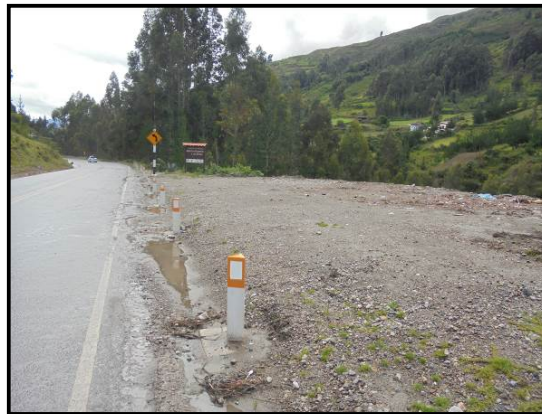
**Fotografía 25.** En el Km 64+960, presencia de delineadores verticales que impiden el ingreso a la plazuela de cruce, además de no estar alineados a la calzada.

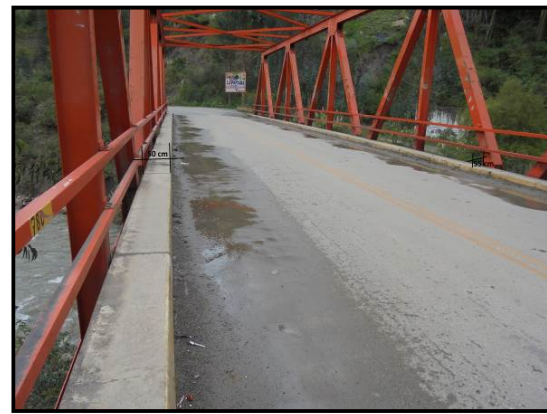
¿La conexión entre la barrera de contención y el puente es segura?		No. Existe discontinuidad muy pronunciada entre el fin de la barrera de contención y las barandas de los puentes (fotografía 60 y 61 del anexo 05).
<b>41</b>	<b>Varios</b>	
¿Existen facilidades peatonales adecuadas y seguras sobre los puentes?		No. En ninguno de los puentes se cumple el ancho mínimo de veredas (75cm), como lo muestran las fotografías 26, 28 y 30 del anexo 05, obligando a los peatones a tener que bajar de la vereda y transitar por la calzada (fotografía 31 del anexo 05).
¿Está prohibida la pesca desde el puente? Si no,		No. (no hay presencia de peces).
¿Se dispuso un lugar para la pesca segura?		No. (no hay presencia de peces).
¿Es la delineación continua sobre el puente?		No. Existe acumulación de sedimentos (lodo) a los castados de los puentes (fotografía 26 y 28 del anexo 05).
<b>Pavimentos</b>		
<b>42</b>	<b>Defectos en el pavimento</b>

**Fotografía 26.** En el Km 65+760 se ubica el puente “Uchucurhga”, de 50m de longitud, compatible con el ancho de la vía, veredas de 50cm de ancho (75cm ancho mínimo), además de acumulación de agua, no se define claramente la calzada.

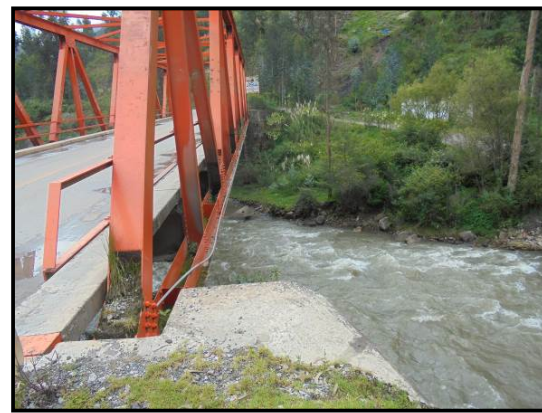
¿Las paradas de buses en áreas rurales son señalizadas con anticipación?	No. (no existe paradas de buses).
	¿Los refugios peatonales y asientos, son localizados en forma segura permitiendo una adecuada línea de visibilidad? ¿Su separación con la vía es correcta?	No. (a lo largo de vía no se advirtió la presencia de este tipo de refugios).
	¿Es la altura y la forma de la solera en el paradero de buses adecuado para peatones y conductores de buses?	No. (no es el caso).
<b>Puentes y alcantarillas</b>		
<b>39</b>	<b>Características del diseño</b>	
	¿El ancho de puentes y alcantarillas es consistente con el ancho de la calzada bajo condiciones de acercamiento?	Si, pues existe continuidad entre la vía y los diferentes puentes (fotografía 30 y 61 del anexo 05).
	¿La alineación de acercamiento a pontones y puentes es: Adecuada/Inadecuada	Adecuada en dos de los tres puentes que se presentan en la vía, siendo el caso erróneo es en el Km 65+760 en el puente denominado “Uchucurhga”, en el que el alineamiento de acercamiento no permite al puente cortar perpendicularmente al Rio Mosna (fotografía 27 del anexo 05).

**Fotografía 27.** El puente “Uchucurhga”, no interseca perpendicularmente al Rio Mosna, necesitando una mayor distancia de la requerida.

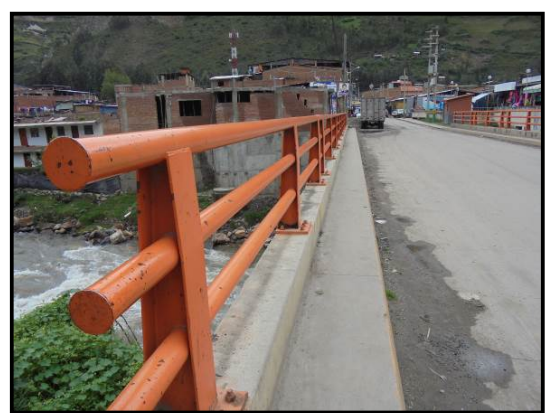
**Fotografía 28.** En Km 67+160 se ubica el puente “Laos”, de 35m de longitud, compatible con el ancho de la vía, veredas de 60cm de ancho (75cm ancho mínimo), no se define claramente la calzada.

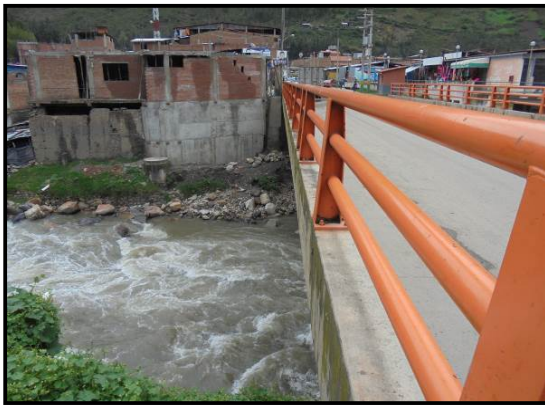
**Fotografía 29.** El puente “Laos”, cruza perpendicularmente al Rio Mosna, usando la distancia requerida.

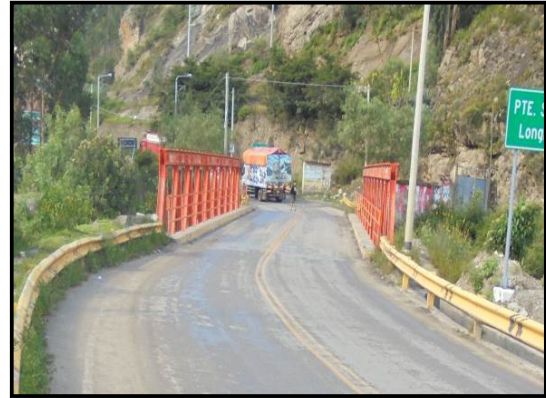
Es adecuado la señal Informativa?	Adecuada en dos de los tres puentes que se presentan en la vía, siendo el caso erróneo es en el Km 73+890 al ingreso del puente “San Marcos”, donde se puede ver que la señal está muy cerca al puente (7.50 m) como se muestra en la fotografía 30 del anexo 05.
	¿La señalización de advertencia ha sido instalada si una de los dos condiciones mencionadas anteriormente (ancho y velocidad) no se han resuelto?	No. (en los tres casos existe continuidad entre los anchos del puente y la vía).
<b>40</b>	<b>Barreras de contención</b>	
	¿Es conveniente instalar barreras de contención en puentes y alcantarillas y en sus proximidades para proteger a los vehículos que abandonen inesperadamente la calzada?	Si. Considerando que no existe presencia de bermas.

**Fotografía 30.** En el Km 73+890 se ubica el puente “San Marcos”, de 30m de longitud, compatible con el ancho de la vía, veredas de 50cm de ancho (75cm ancho mínimo)

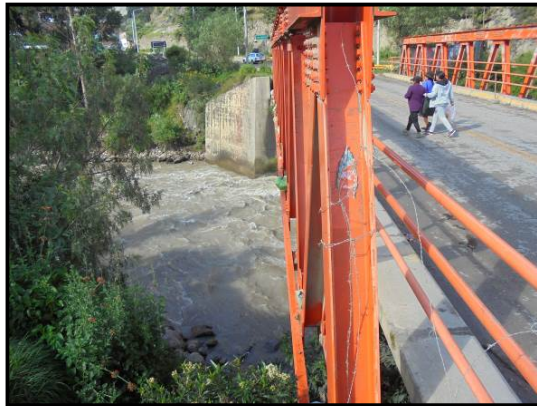
**Fotografía 31.** El puente “San Marcos”, cruza perpendicularmente al Rio Mosna, usando la distancia requerida.

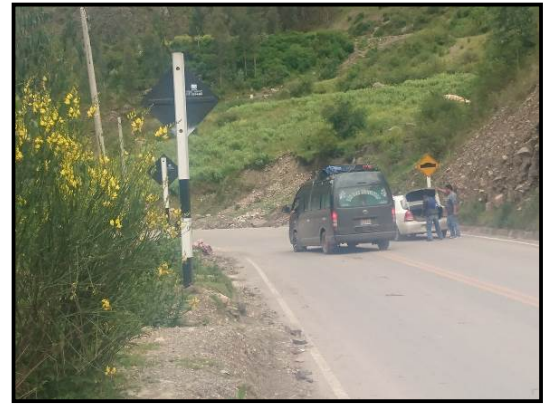
**Fotografía 32.** En el Km 61+250, vehículo detenido en la calzada por no existir presencia de bermas.

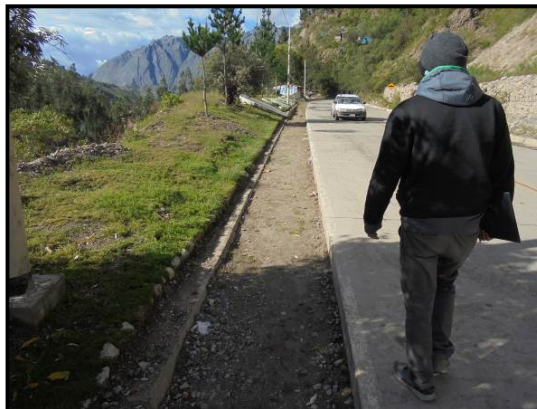
**Fotografía 33.** Entre Km 74+200 y Km 74+280, la berma no está pavimentada, mostrando una marcada discontinuidad.

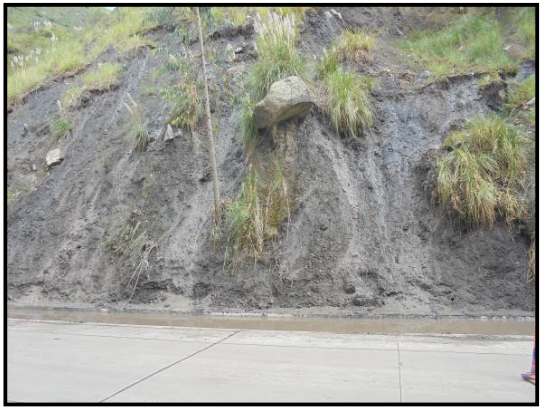
**Fotografía 34.** En el Km 62+570, caída inminente de un bloque de roca del talud contiguo a la calzada.

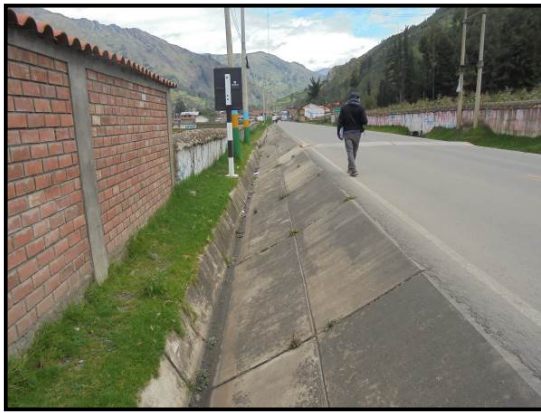
**Fotografía 35.** En el Km 67+660, la pendiente de la cuneta es demasiado pronunciada (57.6%), siendo insuperable por un vehículo.

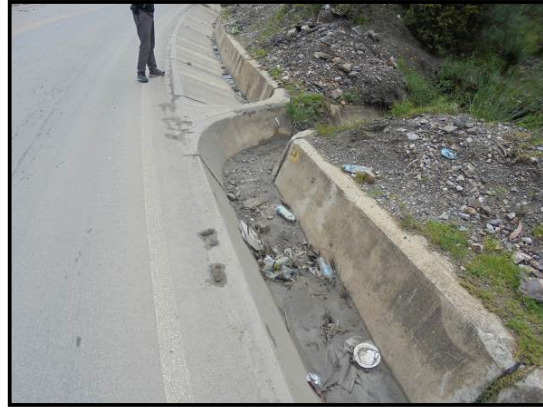
**Fotografía 36.** En el Km 60+910, presencia de obra de arte que deja mal ubicada el fin de cuneta.

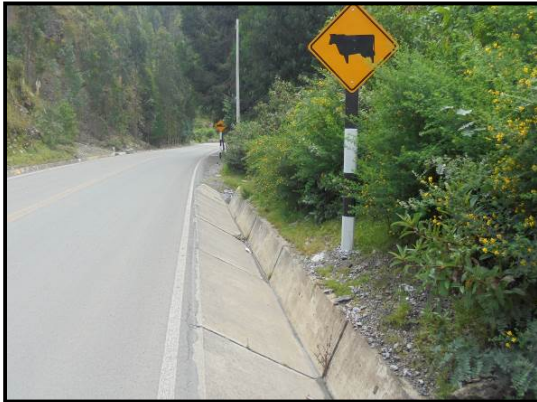
**Fotografía 37.** En el Km 60+970, mala ubicación de fin de cuneta, a escasos metros (20m) existiendo una alcantarilla.

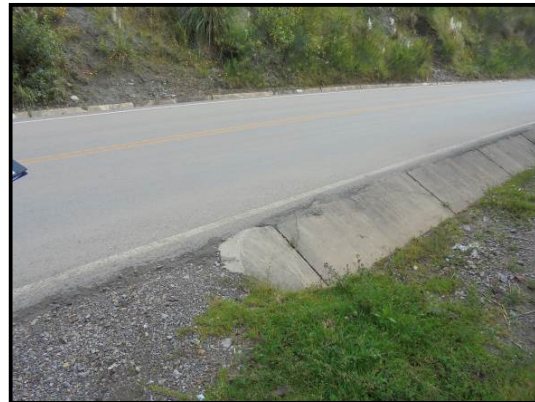
**Fotografía 38.** En el Km 61+830, mala ubicación de inicio de cuneta, no recaudara adecuadamente las aguas de la calzada.

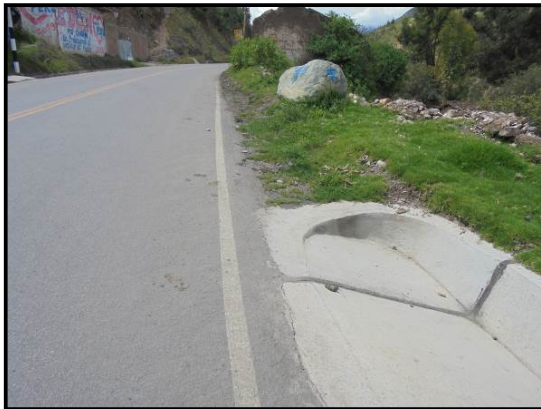
**Fotografía 39.** En el Km 69+320, mala ubicación de inicio de cuneta, inadecuada recaudación de las aguas.

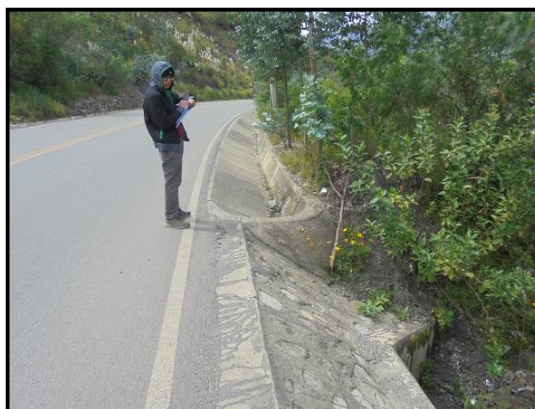
**Fotografía 40.** En el Km 71+390, mala ubicación de fin de cuneta, se tendría que haber considerado desaguar la cuneta en la alcantarilla.

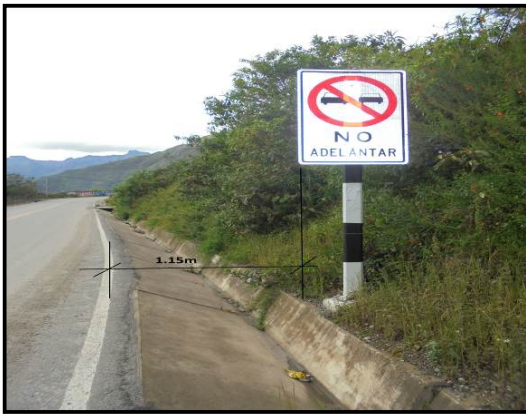
**Fotografía 41.** En el Km 59+440, señal vertical que no está a una distancia señalada por la norma.

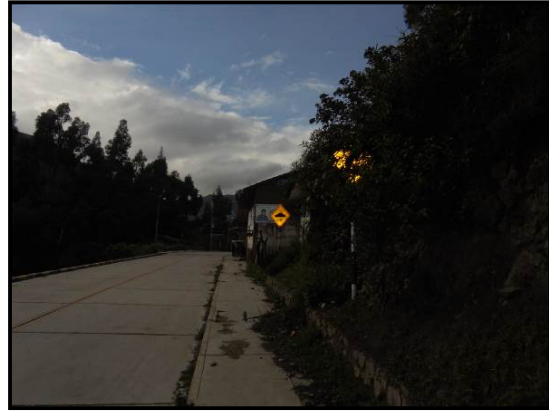
**Fotografía 42.** En el Km 59+930, señal vertical cubierta por la vegetación que no es legible en horas de la tarde (aprox. 6:30pm).

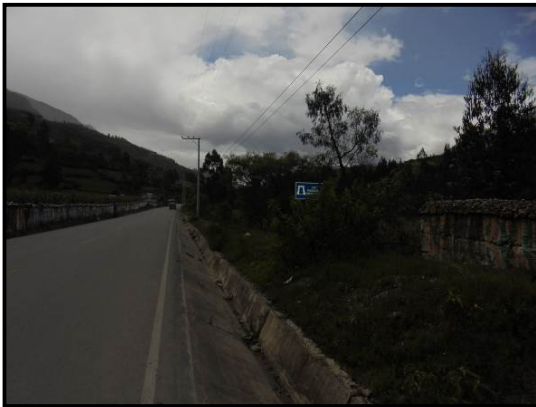
**Fotografía 43.** En el Km 68+900, vegetación impide la lectura de señal vertical (señal informativa).

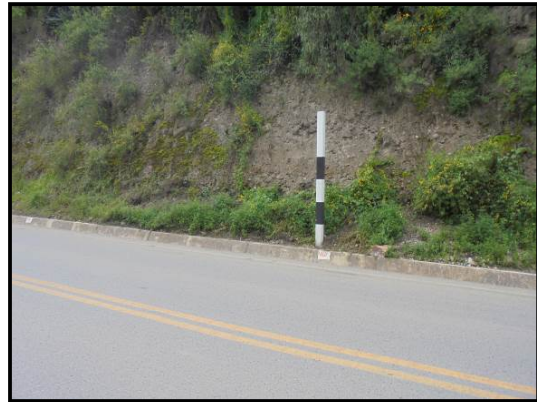
**Fotografía 44.** En el Km 73+480, presencia solo de soporte vertical (carente de señal).

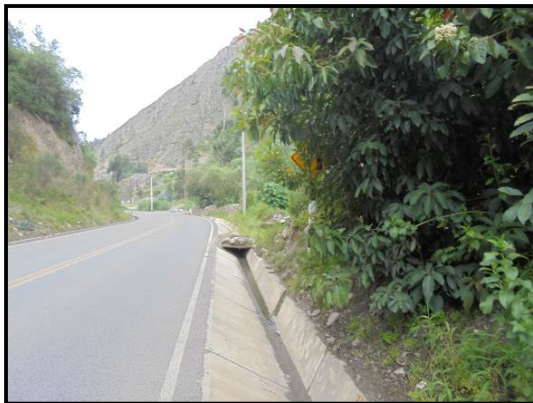
**Fotografía 45.** En el Km 73+650, vegetación impide la lectura de señal vertical.

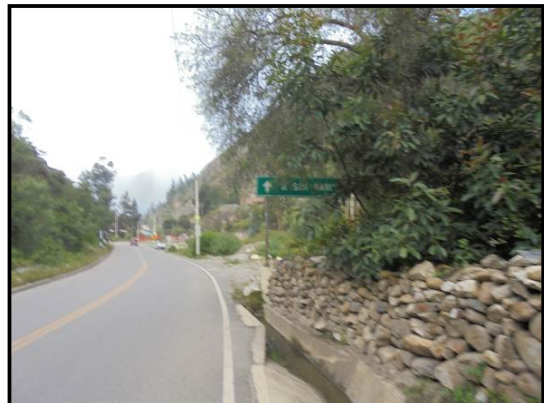
**Fotografía 46.** En el Km 73+710, vegetación cubre parcialmente la señal vertical, se presume que en poco tiempo será totalmente cubierta.

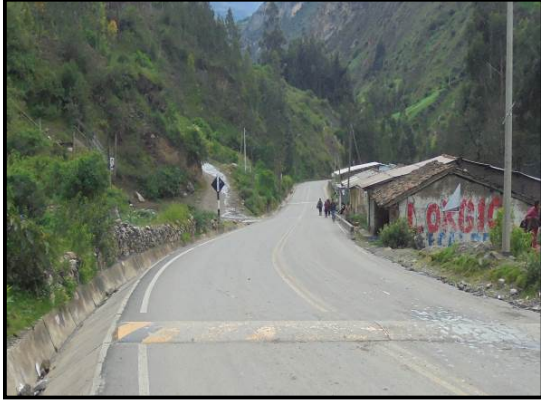
**Fotografía 47.** En el Km 61+260, ingreso a la vía de estudio con posibilidad de viraje a la izquierda, advertida por la presencia de gibas antes y después del ingreso.

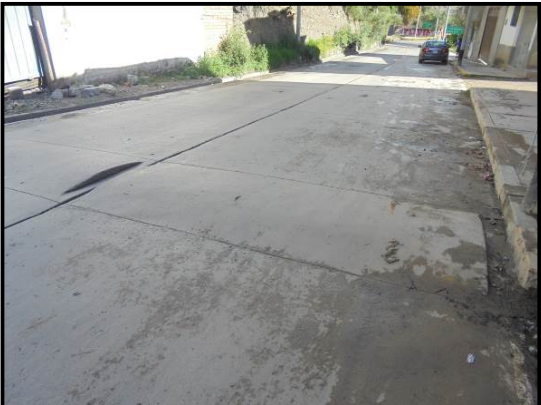
**Fotografía 51.** En el Km 74+030, presencia de giba al ingreso al distrito de San Marcos (sin existir señalización alguna que advierta la presencia de esta giba).

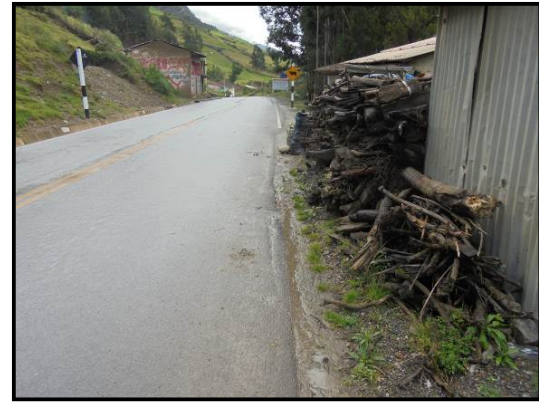
**Fotografía 52.** En el Km 65+190, presencia elementos externos que afectan a la calzada y genera discontinuidad de la línea de borde.

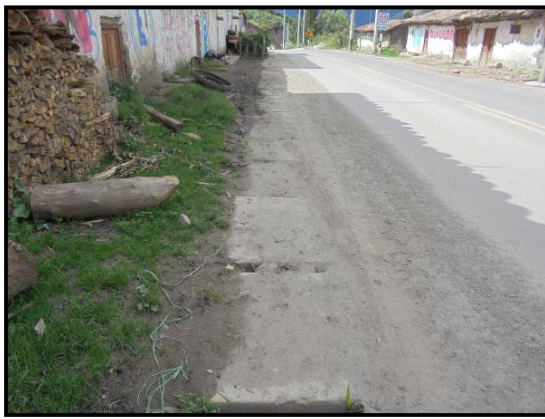
**Fotografía 53.** En el Km 72+610, acumulación de material granular a lado de la calzada cubriendo la línea de borde.

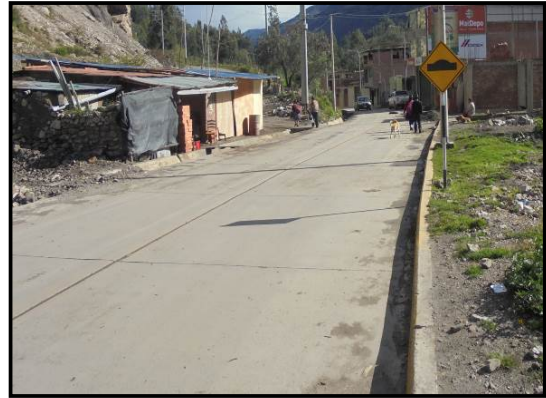
**Fotografía 54.** Entre el Km 73+890 al Km 74+100, la línea de borde inexistente (y muy tenue en algunos casos).

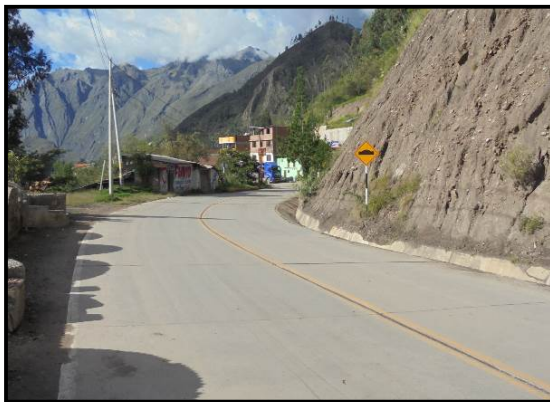
**Fotografía 55.** Entre el Km 74+100 al Km 75+160, presencia de la línea de borde solo a un lado de la calzada.

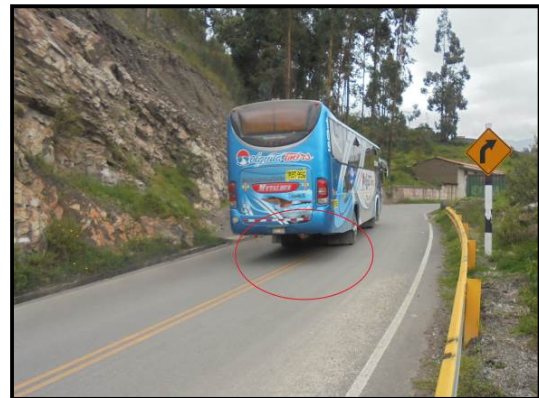
**Fotografía 56.** Vehículo grande invade el carril contrario, sin la necesidad de hacerlo.

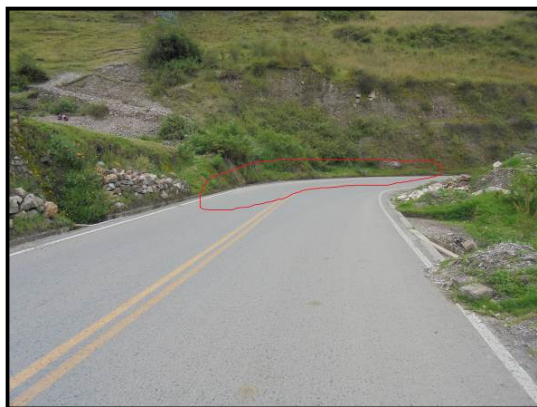
La demarcación y delineación es: - ¿Apropiada para la función de la vía?		Si, en casi toda la extensión de la vía, considerando las excepciones ya mencionadas (fotografía 24 y 25 del anexo 05), en el Km 66+500 (fotografía 58 del anexo 05).

**Fotografía 58.** En el Km 66+500, falta la instalación de delineadores verticales para así definir claramente la curva de la vía (la calzada está definida por las líneas de borde y línea central) o la instalación de una barrera de contención.

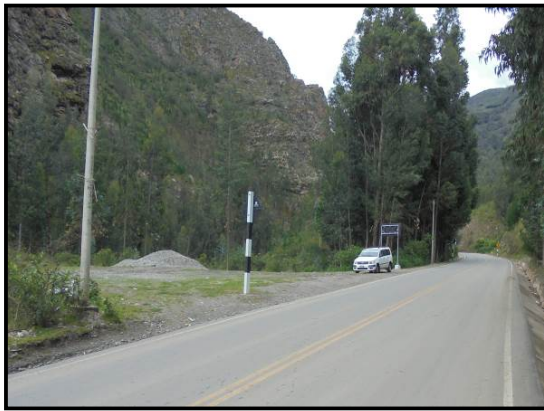
¿El ancho de la zona despejada está libre de puntos duros? (si no, pueden estos puntos duros ser quitados o protegidos)	Si, en la mayor parte de la vía, no siendo así en el Km 61+060 (fotografía 59 del anexo 05).
¿Están todos los postes de energía eléctrica, árboles, etc. a una distancia segura del tránsito vehicular?	Si.
¿Es adecuado el tratamiento para proteger a los usuarios de los puntos duros dentro de la zona de despeje?	No. En el caso de ocurrencia de este hecho, los puntos duros están totalmente expuestos y ningún tipo de protección (fotografía 59 del anexo 05).
<b>29</b>	<b>Barreras de contención</b>
¿Las barreras de contención están instaladas donde son necesarias?	Si. Las barreras de contención están instaladas donde se necesitan de ellas, sin embargo el mal estado de estas (falta total de mantenimiento) hace que se considere inoperativas (figura 20 y las fotografías 10 y 21 del anexo 05).

**Fotografía 59.** En el Km 61+060, presencia un soporte vertical, puntos duros y agregados en la zona de despeje lateral.

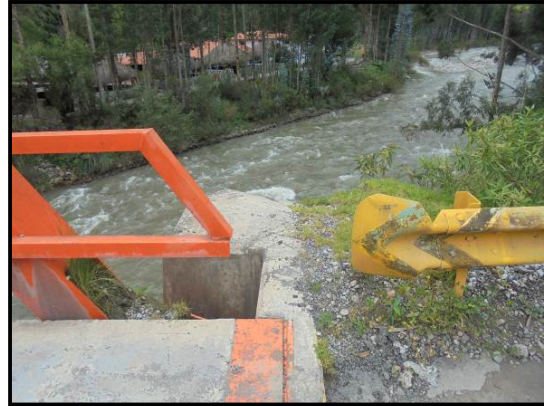
**Fotografía 60.** En el Km 65+760, no existe continuidad entre la barrera del puente “Uchucurhga” y la barrera de contención de la vía.

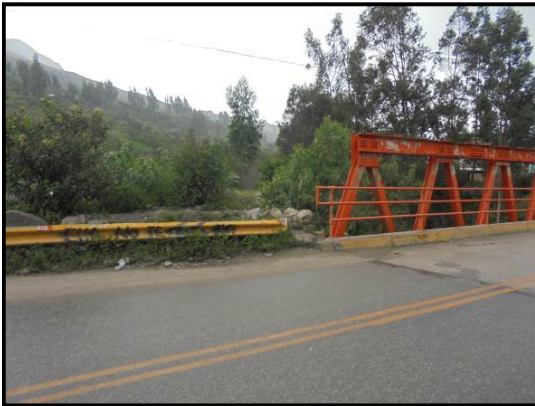
**Fotografía 61.** En el Km 73+890, no existes continuidad entre la barrera del puente “San Marcos” y la barrera de contención de la vía.

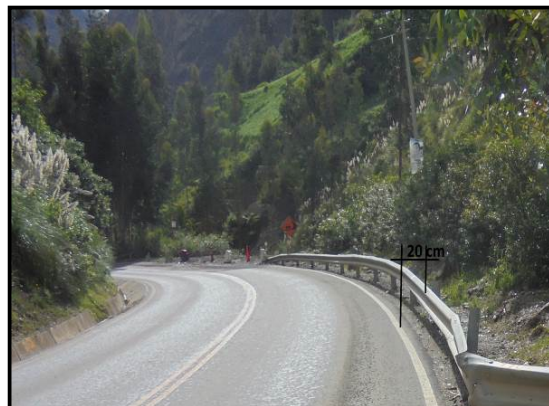
¿Las barreras de contención fueron instaladas de acuerdo a las pautas o guías?	No. Evaluando la situación actual de las barreras de contención se considera que la instalación no se realizó de acuerdo sus pautas o guías.
¿Las barreras de contención están correctamente instaladas?	No. Las barreras de contención actualmente están totalmente inoperativas.
¿La longitud de cada barrera de contención instalada es adecuada?	Si. (sin tomar en cuenta el estado de estas barreras de contención).
¿La barrera de contención está correctamente unida con el pasamano o barrera de un puente?	No. Pues no existe continuidad entre estos dos elementos (fotografía 60 y 61 del anexo 05).
¿El ancho entre la barrera y la línea de borde es suficiente para albergar a un vehículo descompuesto?	No. En todos los casos los espacios entre la línea de borde y la barrera de contención es muy reducida (fotografía 62 del anexo 05).

**Fotografía 62.** En el Km 61+470, el espacio entre la línea de borde y la barrera de contención solo es de 20cm lo que impide que un vehículo (aun un vehículo pequeño) pueda ser albergado en este espacio pequeño.

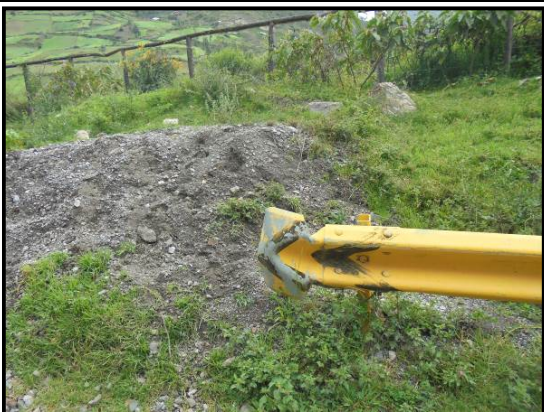
<b>30</b>	<b>Terminaciones</b>
¿Las terminaciones de las barreras de contención son construidas correctamente?	No. Las fracturas, colapsos y demás discontinuidades hacen que no verifique terminaciones correctas, en los casos donde estas terminaciones son apreciables se observa que no se tomó ninguna protección (fotografía 63 del anexo 05).

**Fotografía 63.** En el Km 66+370, terminación incorrecta (tipo cola de pez) que genera riesgo para los vehículos que hacen uso de la vía.

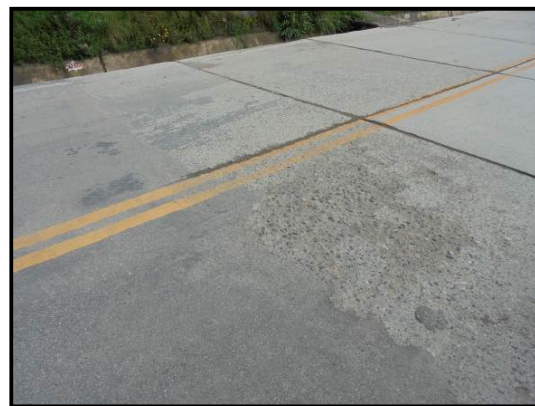
¿El pavimento está libre de defectos (por ejemplo, excesiva aspereza o baches, hoyos, material suelto, etc.) esto podría resultar en problemas de seguridad (por ejemplo, pérdida de control de manejo)?		No. Existe problemas en algunas zonas como: - En el Km 59+600 (fotografía 64 del anexo 05). - En el Km 64+710 (fotografía 14 del anexo 05). - Entre Km 70+900 y Km 71+340 (fotografía 18 del anexo 05).
¿El borde del pavimento presenta un estado satisfactorio?		No. Existen problemas con las terminaciones como: - En el Km 61+220 (fotografía 65 del anexo 05). - En el Km 65+190 (fotografía 52 del anexo 05). - En el Km 69+820 (fotografía 66 del anexo 05). - En el Km 70+650 (fotografía 67 del anexo 05). - En el Km 70+880 (fotografía 13 del anexo 05). - En el Km 71+590 (fotografía 68 del anexo 05).
¿La transición desde la calzada a la berma está libre de peligros?		No, como se mencionó anteriormente en casi toda la extensión de la vía no se advierte presencia de bermas (fotografía 07, 33 y 62).

**Fotografía 64.** En el Km 59+600, desprendimiento de material granular en la junta del pavimento flexible y el pavimento rígido.

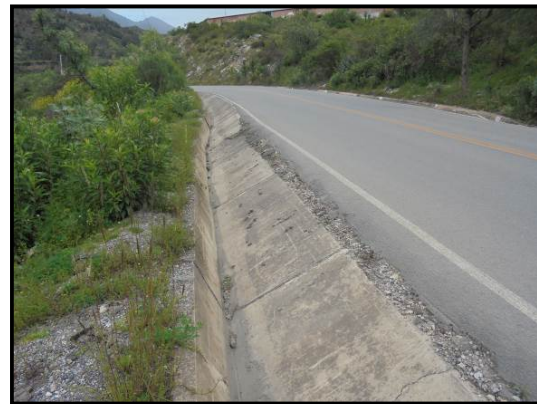
**Fotografía 67.** En el Km 70+650, mala terminación de la calzada, desprendimiento de material granular.
