DETERMINACIÓN DEL ESTADO ACTUAL DE LA SEGURIDAD VIAL DE LA CARRETERA TÚNEL DE KAHUISH – CHAVÍN DE HUÁNTAR – SAN MARCOS, TRAMO MACHAC – CHAVÍN DE HUÁNTAR – SAN MARCOS, ANCASH – 2019, PARA DETERMINAR LOS FACTORES DE RIESGO DE ACCIDENTES VIALES.

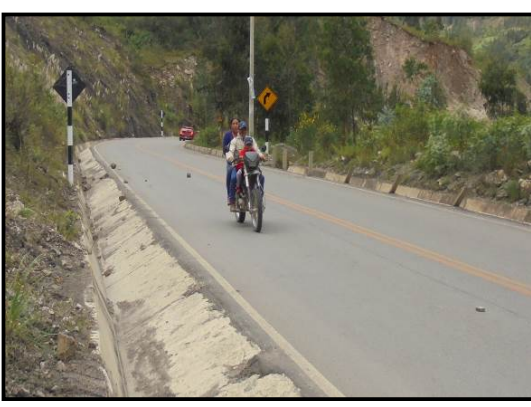
<b>43</b>	<b>Resistencia al deslizamiento</b>	
¿El pavimento tiene una resistencia adecuada al deslizamiento particularmente en curvas, pendientes pronunciadas, y acercamientos a intersecciones?		Si. Se entiende así pues con excepción del Km 59+600, no se aprecia desgaste o desprendimiento de partículas.
<b>44</b>	<b>Estancamiento</b>	
¿El pavimento está libre de zonas de estancamiento o capas de agua, que puedan generar problemas de seguridad?		El problema de estancamiento se genera por la obstrucción de la libre circulación del flujo de las cunetas como ya mostró anteriormente (fotografía 11, 12 y 57 del anexo 05, figura 17).
<b>45</b>	<b>Piedras I material suelto</b>	
¿Está el pavimento libre de piedras u otro material suelto?		No. Debido a los deslizamiento de los taludes contiguos a la vía, se encontró presencia de rocas y material suelto: - En el Km 59+600 (figura 17). - En el Km 59+830 (figura 18). - En el Km 62+570 (fotografía 34 del anexo 05). - En el Km 67+200 (fotografía 69 del anexo 05). - En el Km 70+820 (fotografía 70 del anexo 05).

**Fotografía 70.** En el Km 70+820, presencia de rocas en la calzada, provenientes del talud contiguo de la vía.

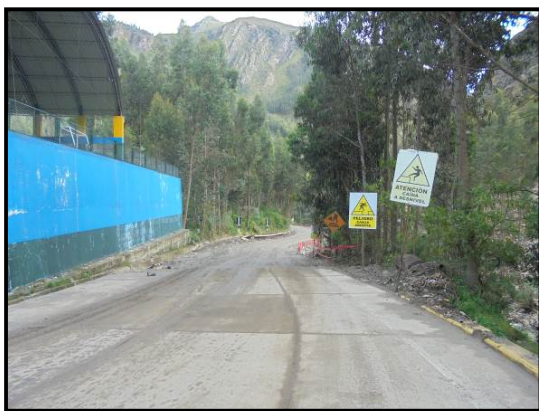
**Fotografía 71.** En el Km 60+540, presencia de señales verticales provisionales.

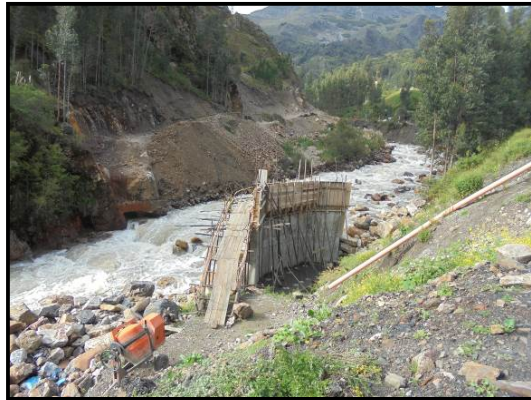
<b>54</b>	<b>Actividades al borde de la vía</b>	
	¿Existen al borde de la vía actividades que puedan distraer a los conductores?	Si. En algunos tramos de la vía se están realizando trabajos de construcción (defensa ribereña) que podría llegar a distraer a los conductores (fotografía 72 del anexo 05).
	¿Están ellas debidamente señalizadas de modo que no puedan constituir algún riesgo?	No.
<b>55</b>	<b>Vehículos errantes</b>

**Fotografía 72.** En el Km 60+900, presencia de trabajos de construcción de defensa ribereña.

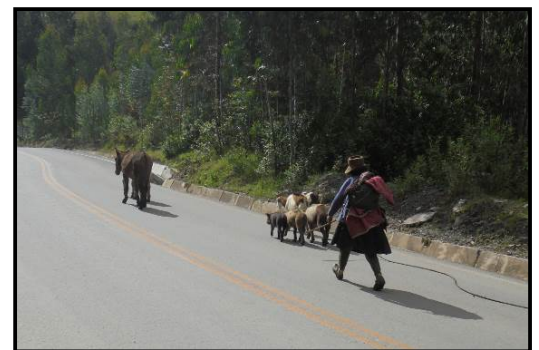
En el Km 61+320, se observó presencia de animales domésticos.					
En la progresiva indicada se observó la presencia de animales domésticos, aun considerando la presencia de la señal de advierte este hecho (fotografía 76 del anexo 05), sin embargo esto no mitiga el peligro que generan.					
<b>DESCRIPCIÓN DE LA MEJORA</b>					
Implementar la instalación de cunetas cubiertas, considerando que la zona con presencia de animales es bastante localizada se considera implementar un zona de despeje lateral; con estos dos cambios los animales podrían ser conducidos por un zona segura, fuera de la calzada.

**Fotografía 75.** En el km 61+320, presencia de animales domésticos sobre la calzada, pudiendo generar problemas de seguridad.

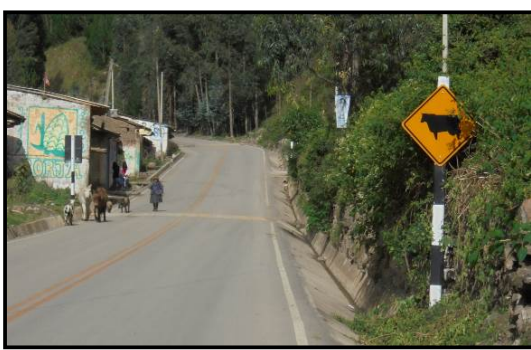
**Fotografía 76.** En el Km 61+280, presencia de animales domésticos en la calzada y señal vertical que indica la presencia de animales.
