**UNIVERSIDAD NACIONAL
“SANTIAGO ANTÚNEZ DE MAYOLO”**

**EVALUACIÓN DEL SISTEMA DE TRATAMIENTO DE
LAS AGUAS RESIDUALES DE LA CIUDAD DE
POMABAMBA - ANCASH 2018**

GONZALES JAQUE JUAN BENITO

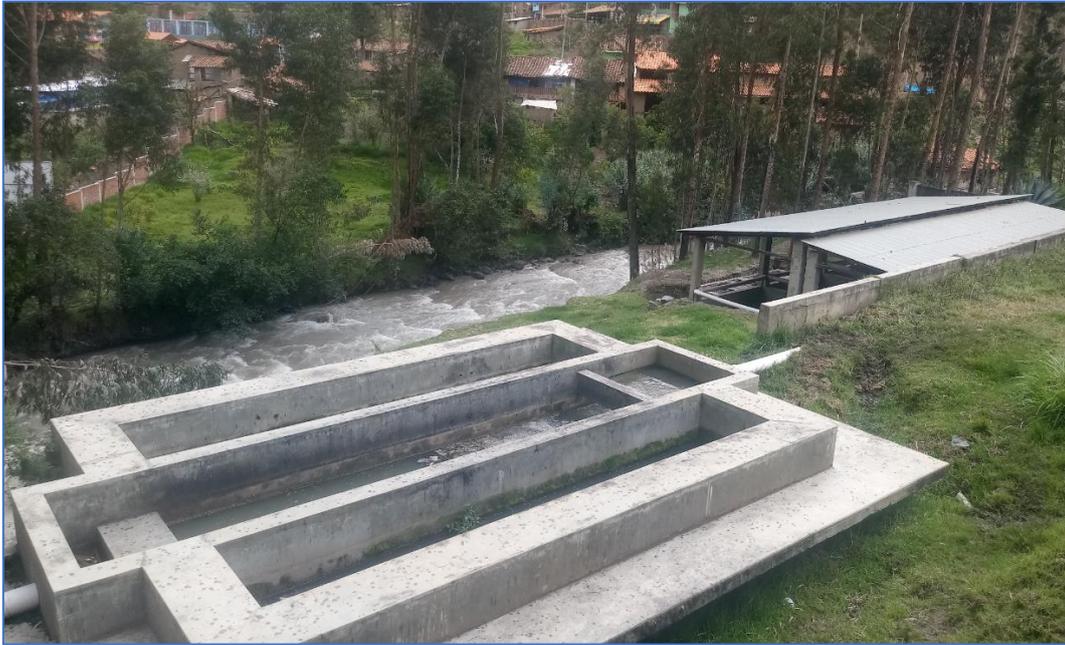
Figura 25. Vista panorámica de la PTAR N° 01

En la **Figura 25**, se muestra una vista panorámica del Sistema de Tratamiento de Aguas residuales N° 01, ubicado cerca a las inmediaciones de los Baños termales de la Provincia de Pomabamba en las siguientes coordenadas UTM con datum WGS-84.

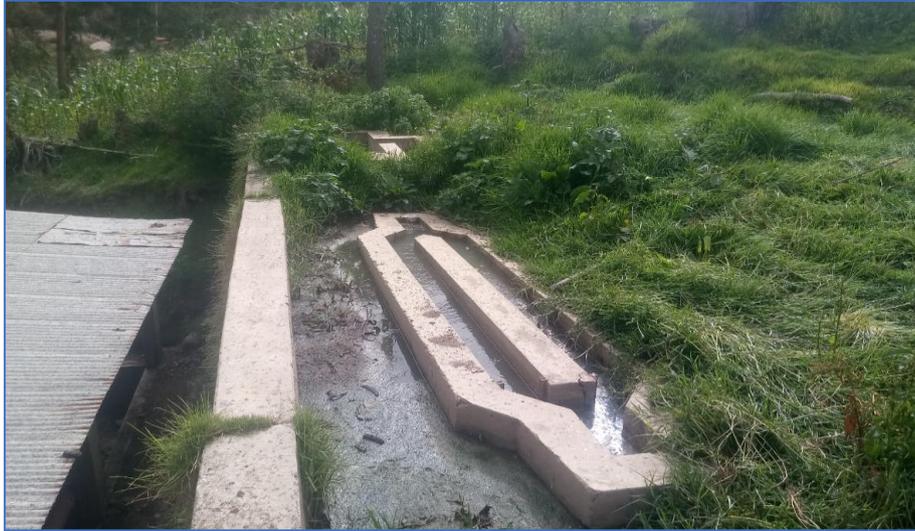
Figura 26. Vista general del desarenador y la cámara de rejillas

El desarenador y la cámara de rejillas está ubicado entre la línea final de emisión y el tanque Imhoff, como se puede apreciar en la **Figura 26** y **Figura 27**, la estructura se encuentra en un estado de funcionamiento hidráulico y sanitario aceptable, en la **Tabla 11** se muestran el resumen de la recolección de datos de campo.

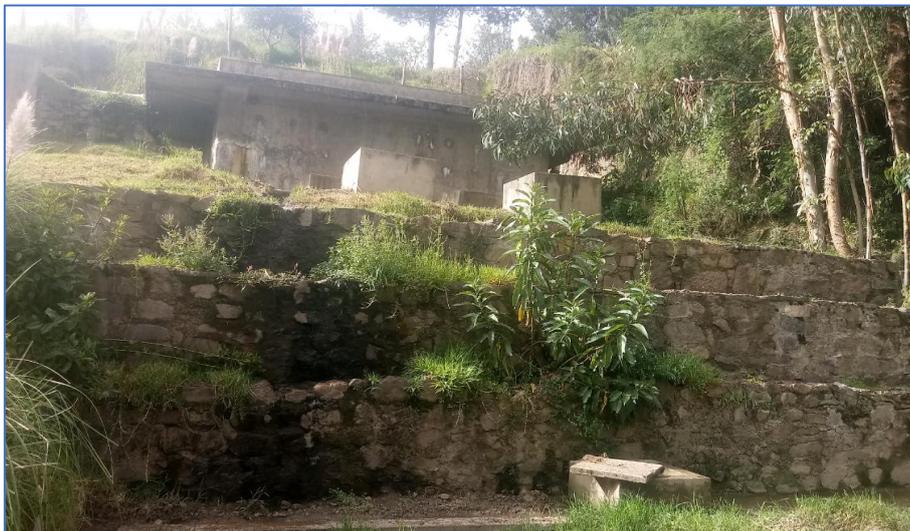
Figura 30. Vista del Tanque Imhoff

Además, la estructura se encuentra semi enterrada en una fundación de suelo estable como se muestra en la **Figura 30**.

La estructura presenta eflorescencias casi en la mayor parte de las juntas frías horizontales como se pueden apreciar en las **Figura 30** y **Figura 31**.

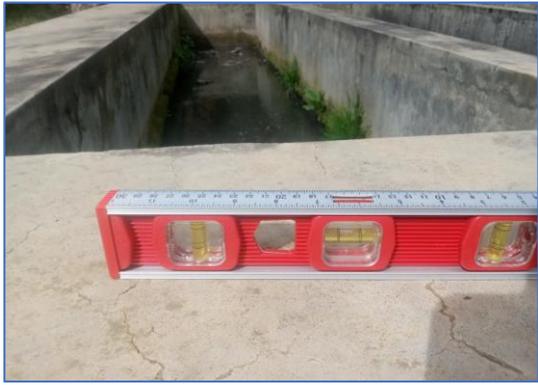
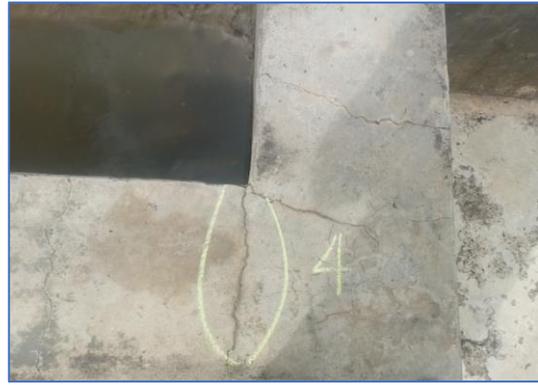
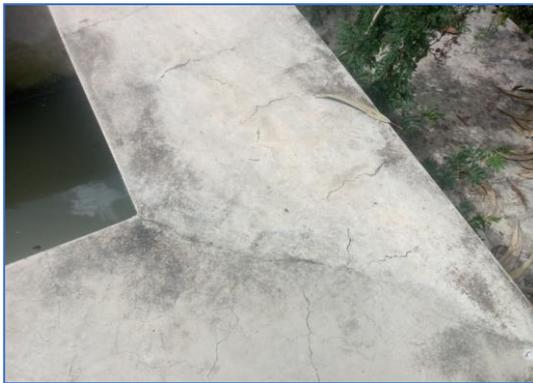
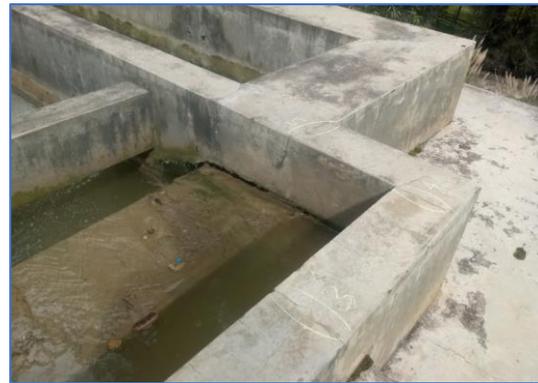
Figura 33. Vista de las Fisuras en el Tarrajeo.

- **Humectación y secado.** Este tipo de estructuras la mayor parte de la vida útil se encuentran a tanque lleno, a excepción de los días que se realiza el mantenimiento y/o extracción de lodos tal como se muestra en la **Figura 32** y **Figura 33**.

- **Agrietamiento.** La estructura no presenta agrietamientos significativos, solo, se encuentran fisuras superficiales en el tarrajeo interior de tanque, estos efectos se perciben en la **Figura 32** y **Figura 33**.

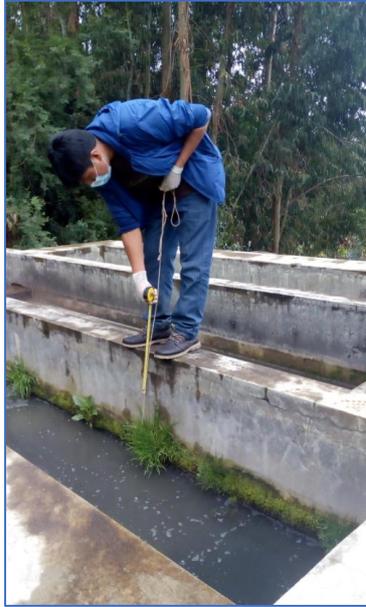
Figura 37. Medición de sedimentos

La altura de sedimentación en el interior de tanque Imhoff es de 3.00 m. medido desde la corona con un cordel y una piedra hasta la parte superior del sedimento es de 8.00 m haciendo un total de 11.00 m el procedimiento se muestra en la figura 40

A partir de los fenómenos analizados llegamos a concluir que la estructura está en un estado de funcionamiento calificado como **buena**. Por lo que la estructura sigue brindando el servicio cumpliendo las funciones para las cuales fue diseñado a excepción de las instalaciones sanitarias calificadas como **mala**.

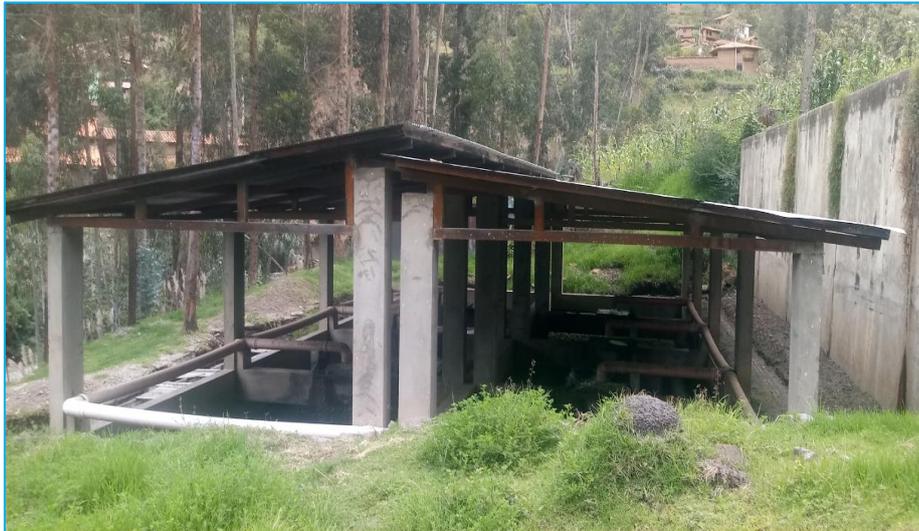
Figura 38. Vista general del Lecho de Secado de la PTAR N° 01

Largo (m)	Ancho (m)	Altura de Muro (m)	Espesor de Muro (m)
17.20	9.00	1.20	0.20

Presenta tijerales de madera y cobertura de calamina soportados por columnas de concreto de 0.20mx0.20m con 3 losas de salpicadura sobre vigas de concreto de 0.25x0.40 tal como se muestra en la **Figura 39** y **Figura 40**.

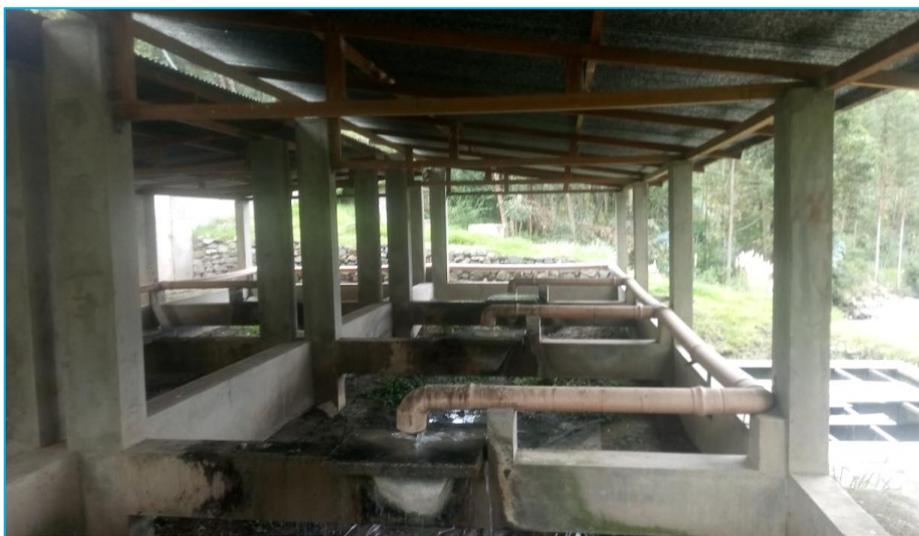
Figura 39. Vista interior del lecho de secado de la PTAR N° 01

De las figuras mostradas se puede visualizar las principales deficiencias como son las instalaciones sanitarias en mal estado improvisando trabajos de extracción del líquido del tanque Imhoff en vez de extraer lodo, apreciado en la **Figura 40** del mismo modo, las tuberías están expuestas a la intemperie.

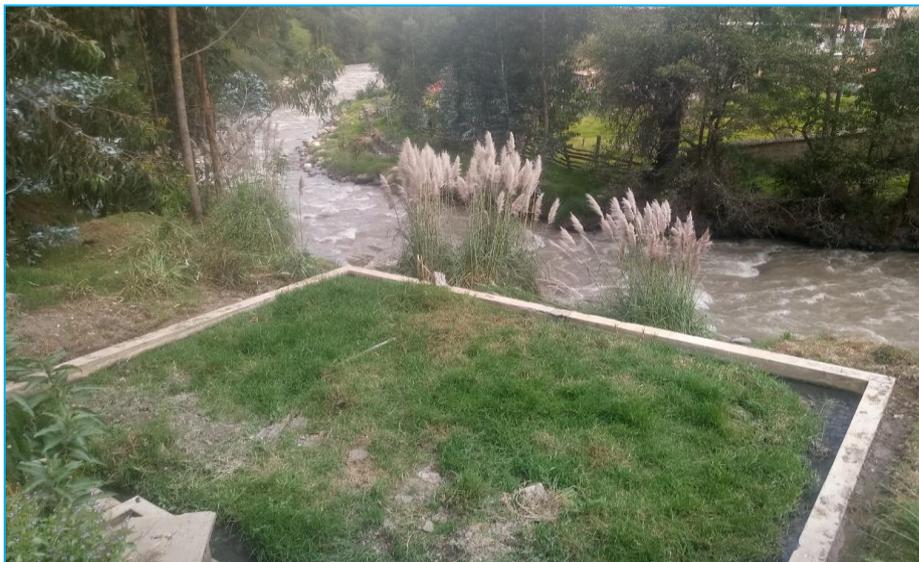
Figura 42. Vista del filtro biológico de la PTAR N° 01

De la figura anterior se observa que el filtro biológico está colapsado por la presencia de vegetación sobre el filtro obstaculizando ésta el filtrado normal de las aguas. En consecuencia, las aguas provenientes del tanque Imhoff y el lecho de secado pasan directamente al cuerpo receptor. Los principales fenómenos patológicos encontrados en campo son:

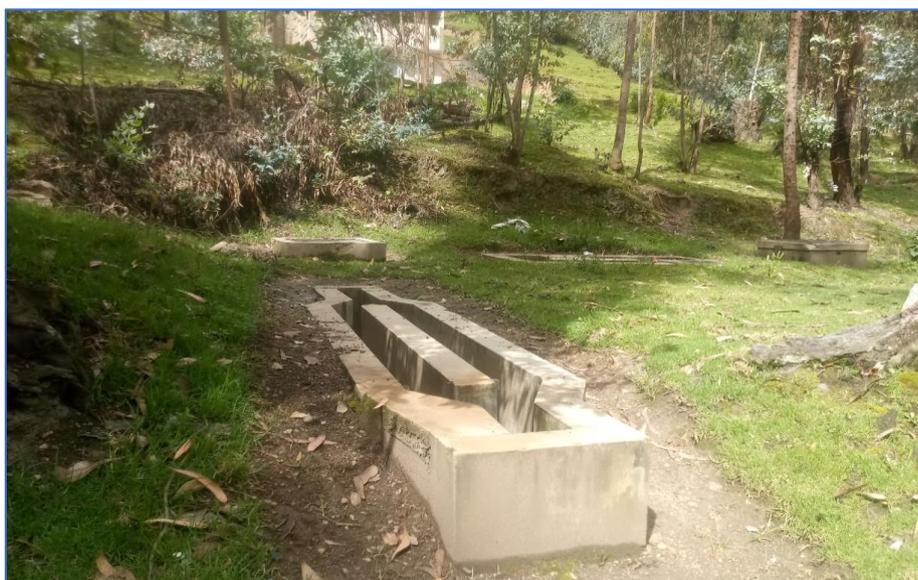
Figura 44. Vista general del desarenador y la cámara de rejas

El desarenador y la cámara de rejas está ubicado entre la línea final de emisión y la PTAR, como se puede apreciar en la **Figura 44** y **Figura 45**, la estructura se encuentra en un estado de funcionamiento hidráulico y sanitario aceptable, en la **Tabla 16** se muestran el resumen de la recolección de datos de campo.

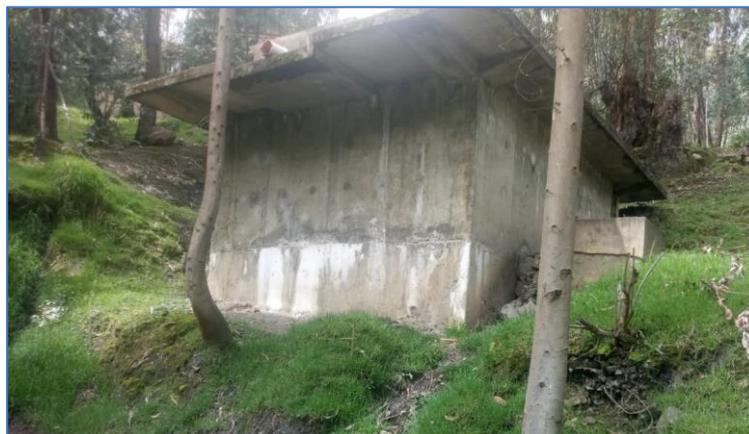
Figura 46. Vista del Tanque Imhoff

- **Juntas frías.** La estructura presenta una altura total de 11.00 m, razón por la cual en el proceso constructivo se han considerado juntas frías cada 2,40 m de altura tal como se puede apreciar en las **Figura 46** y **Figura 47**. Estas juntas son de carácter horizontal mas no se encuentra ninguna junta fría vertical.

La estructura presenta eflorescencias casi en la mayor parte de las juntas frías horizontales como se pueden apreciar en la **Figura 46** y **Figura 47**.

Para evitar las manifestaciones de eflorescencia en el concreto se debe proteger de la humedad aislándola y/o impermeabilizando.

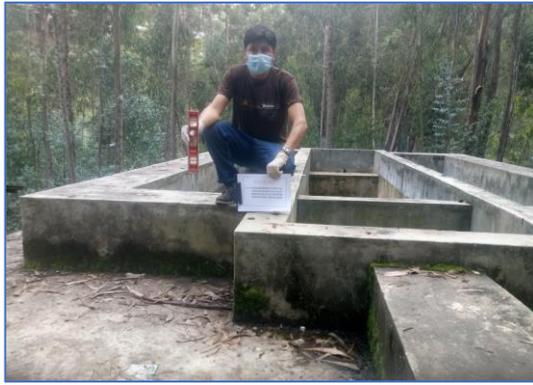
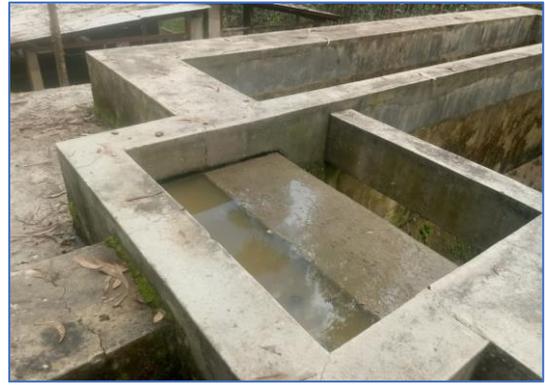
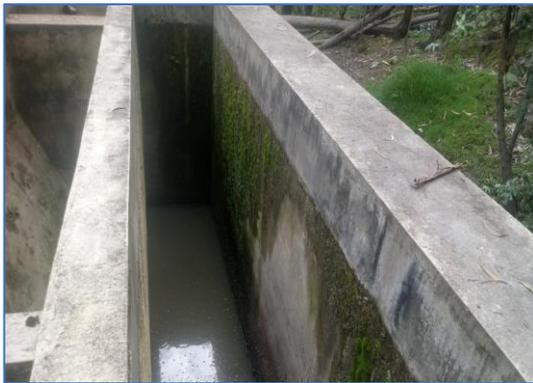
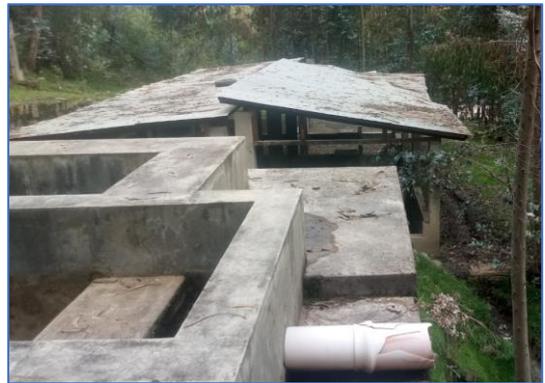
Figura 49. Vista de la Fisuras en el Tarrajeo (a, b, c y d)

- **Agrietamiento.** La estructura no presenta agrietamientos significativos, solamente, se encuentran fisuras superficiales en el tarrajeo interior de tanque, estos efectos se perciben en la **Figura 48** y **Figura 49**.

- **Condiciones de las instalaciones sanitarias.** Las instalaciones sanitarias del tanque Imhoff se encuentran colapsadas tal como se aprecian en la **Figura 48** y **Figura 49**.

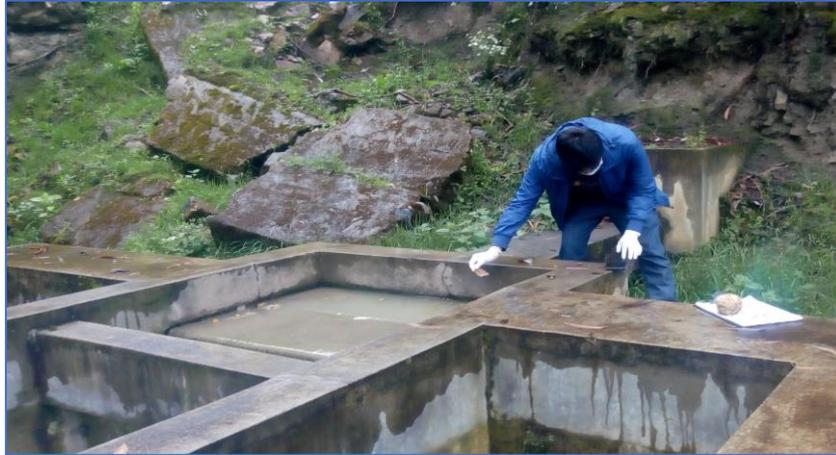
- **Abrasión.** Se define como la resistencia a la abrasión al grado de oposición de una superficie de concreto a ser desgastada por la fricción o roce, generalmente se experimentan en estructuras hidráulicas como es el caso. Por lo tanto, esta estructura esta estructura es resistente a la abrasión por no presentar desgaste en las superficies en rozamiento como se muestra en la **Figura 50**.

Figura 50. Vista de la estructura expuesta a erosión.

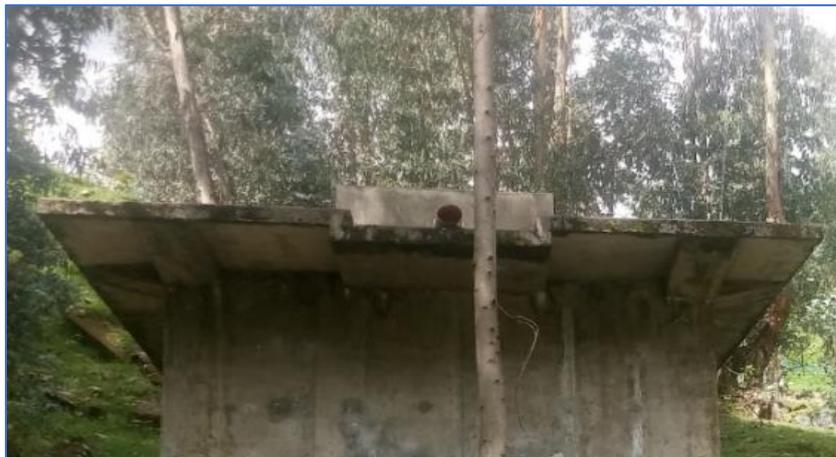
Figura 51. Vista de Tubería de salida al filtro biológico

La tubería de salida al filtro biológico ya no cumple su función porque las tuberías de succión de lodos están improvisando la función de ésta, como se aprecia en la **Figura 51**.

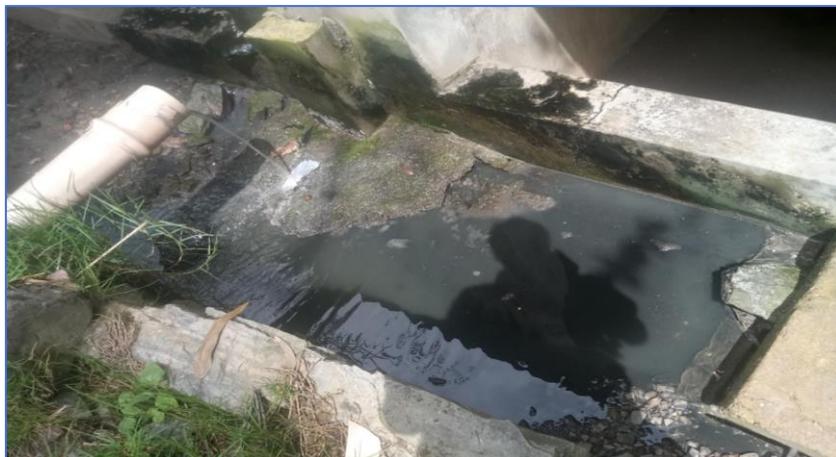
Figura 52. Tubería de ingreso al lecho de secado

La tubería de salida al Lecho de Secado ya no cumple las funciones para las cuales fue diseñado, como se aprecia en la **Figura 52** las tuberías de succión de lodos están colapsadas.

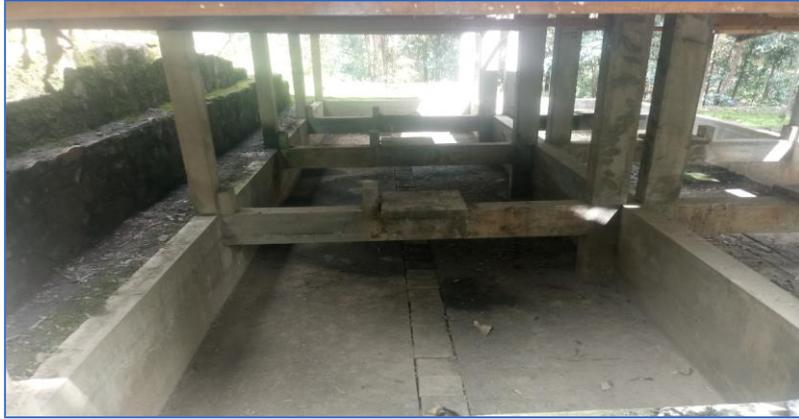
Figura 56. Vista de instalaciones sanitarias en el lecho de secado de la PTAR N° 01.

De las figuras mostradas se puede visualizar que las instalaciones sanitarias dentro del lecho de secado ya no existen.

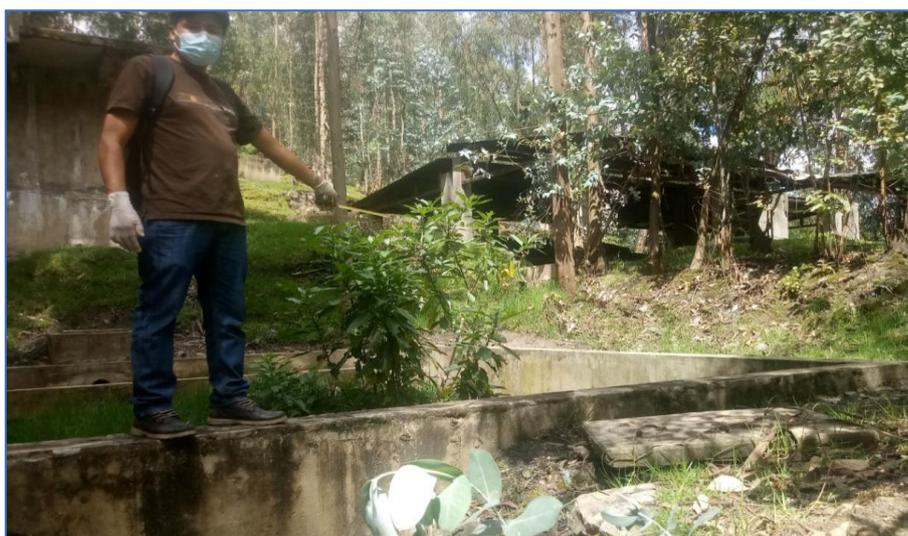
Figura 57. Vista del Filtro Biológico de la PTAR N° 02

En la **Figura 57** puede observar que el filtro biológico está colapsado por la presencia de vegetación sobre el filtro, obstaculizando ésta, el filtrado normal de las aguas. En consecuencia, las aguas provenientes del tanque Imhoff y el lecho de secado pasan directamente al cuerpo receptor. Los principales fenómenos patológicos encontrados en campo se aprecian en la **Tabla 23**:

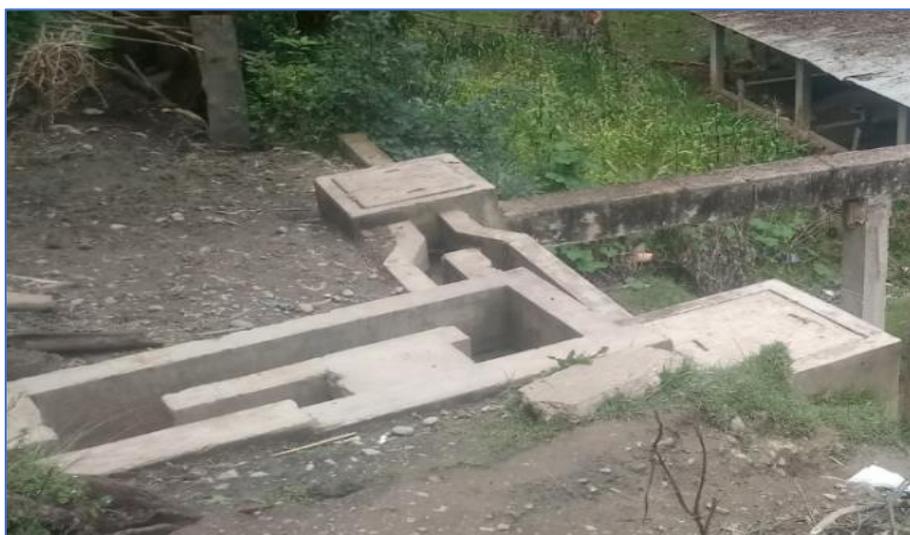
Figura 59. Vista general del desarenador y la cámara de rejas

El desarenador y la cámara de rejas está ubicado entre la línea final de emisión y la PTAR, como se puede apreciar en la **Figura 59** y **Figura 60**, la estructura se encuentra en un estado de funcionamiento hidráulico y sanitario aceptable, en la **Tabla 25** se muestran el resumen de la recolección de datos de campo.

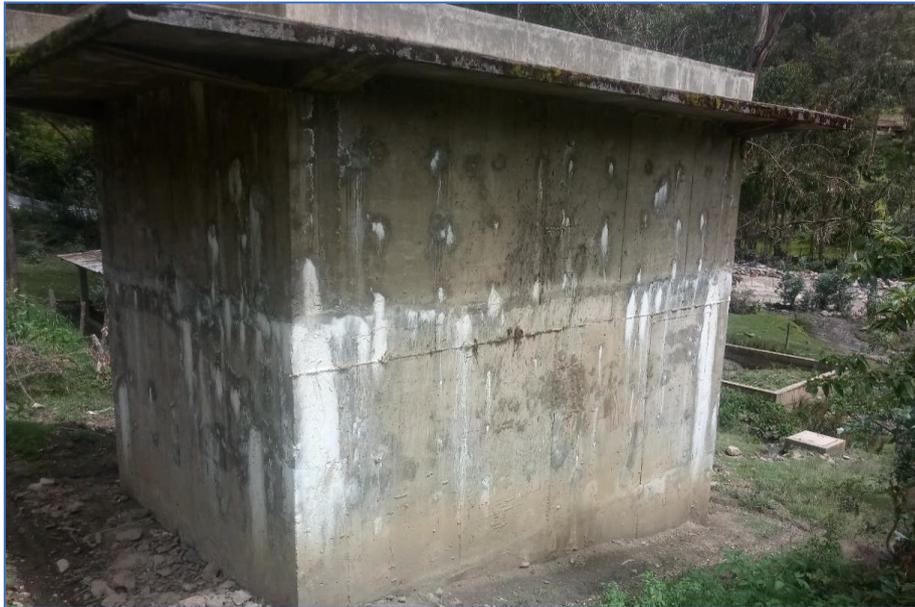
Figura 61. Vista del Tanque Imhoff

- **Juntas frías.** La estructura presenta una altura total de 11.00 m, razón por la cual en el proceso constructivo se han considerado juntas frías cada 2,40 m de altura tal como se puede apreciar en la **Figura 61** y **Figura 62**. Estas juntas de construcción frías son de carácter horizontal mas no se encuentra ninguna junta fría vertical.

La estructura presenta eflorescencias casi en la mayor parte de las juntas frías horizontales como se pueden apreciar en la **Figura 61** y **Figura 62**.

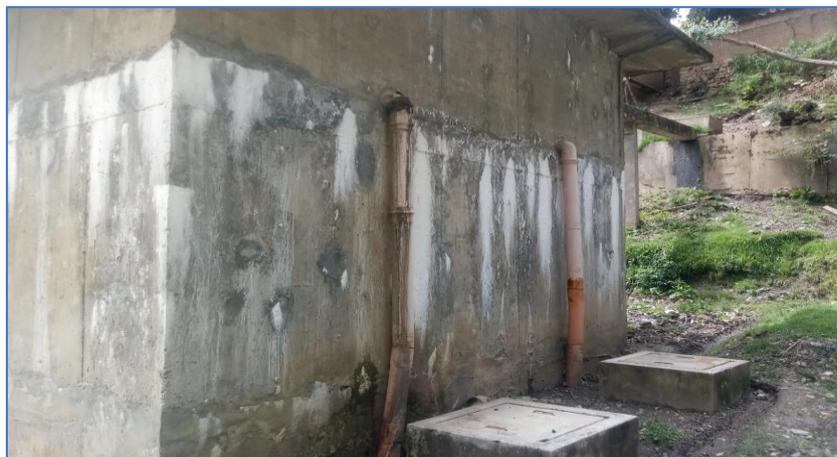
Figura 66. Tubería de salida al Lecho de Secado

- **Condiciones de las instalaciones sanitarias.** Las instalaciones sanitarias del tanque Imhoff se encuentran colapsadas tal como se aprecian en la **Figura 66** y **Figura 67**.

La tubería de salida al Lecho de Secado ya no cumple las funciones para las cuales fue diseñado, como se aprecia en la **Figura 66** las tuberías de succión de lodos están colapsadas.

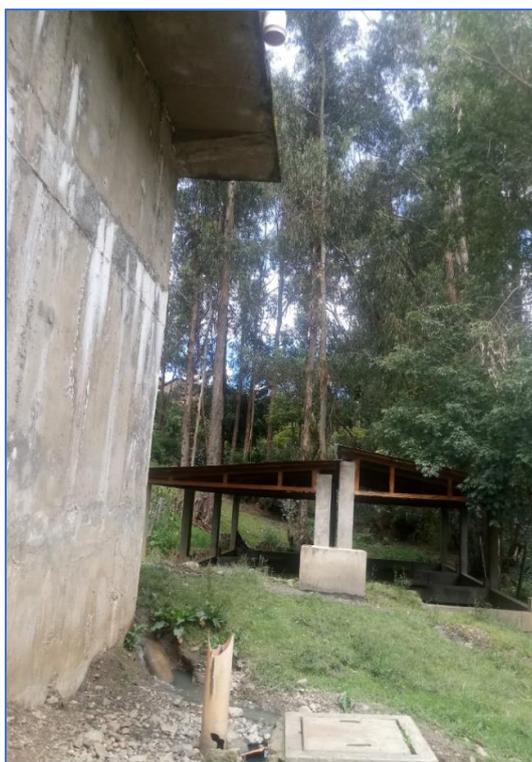
Figura 67. Vista de Tubería de salida al filtro biológico

La tubería de ingreso al tanque Imhoff está en condiciones de trabajo aceptable mientras que la tubería de salida al filtro biológico se encuentra colapsada.

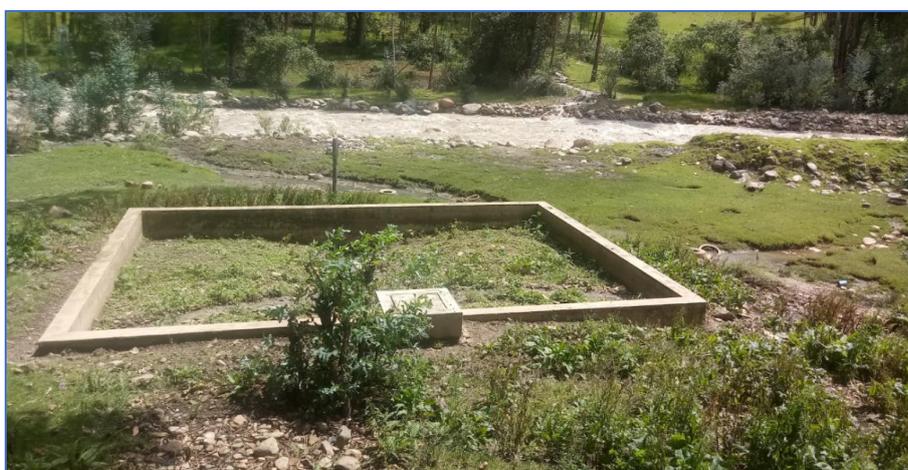
Figura 72. Vista del Filtro Biológico de la PTAR N° 03

De la figura anterior se observa que el filtro biológico se encuentra colapsado por la presencia de vegetación sobre el filtro, obstaculizando ésta, el filtrado normal de las aguas. En consecuencia, las aguas provenientes del tanque Imhoff y el lecho de secado pasan directamente al cuerpo receptor. Los principales fenómenos patológicos encontrados en campo son:

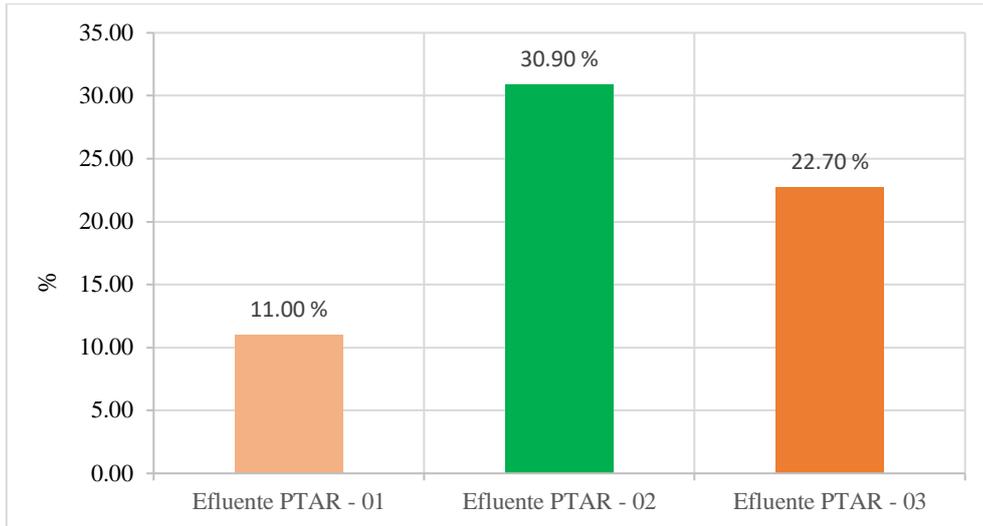
Figura 86. Porcentaje de remoción DQO

- c. De los análisis de laboratorio realizados a los efluentes de las plantas de tratamiento, la calidad del agua residual vertida al cuerpo receptor se encuentra dentro de los límites máximos permisibles (LMP) según el ECA, los porcentajes de remoción fueron comparados con los resultados de los afluentes y se muestran en la **Figura 85**, **Figura 86** y **Figura 87**.

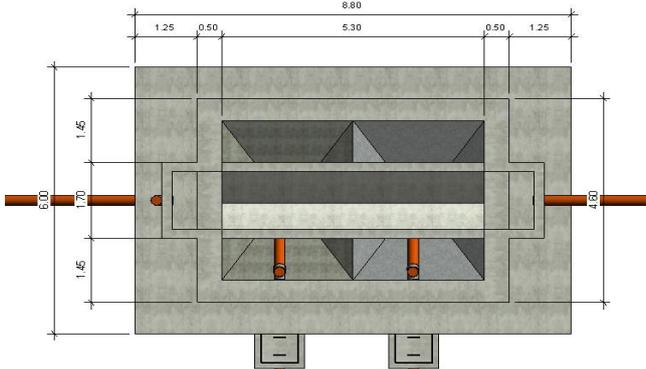
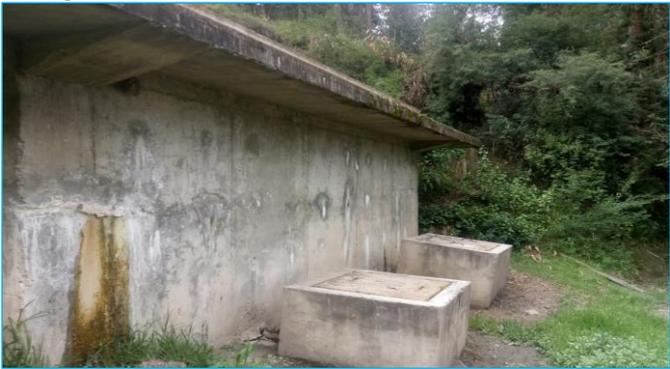
03.04	INDICADORES PELIGRO	Agrietamiento		No		
		Tensión		No		
		Depósitos superficiales y exudaciones.		Si		
		Fugas		No		
03.05	CONDICIONES ACTUALES DE LA ESTRUCTURA	Alineación general de la estructura	Asentamiento	No		
			Desviación	No		
		Condición superficial del hormigón.	Estado general: bueno, satisfactorio, pobre	Bueno		
			Superficies moldeadas y acabadas.	Suavidad	No	
				Burbujas (vacíos de aire en la superficie)	No	
				Rayas de arena	No	
				Poros	No	
				Áreas blandas	No	
				Juntas frías	Si	
				Tensión	No	
			Agrietamiento	Ubicación y frecuencia	No	
				Ancho y patrón	No	
				Lixiviación, estalactitas	No	
				Trabajando o no trabajando (latente)	Si	
			Descascaramiento	Área	No	
				Profundidad	No	
				Tipo	No	
			Incrustaciones	Tamaño	No	
				Profundidad	No	
				Tipo	No	
			Manchas, eflorescencias		Si	
			Refuerzos expuestos: corrosión.		No	
		Deformaciones		No		
		Erosión	Abrasión	Si		
			Cavitación	No

03.06	CONDICIONES DE LAS INSTALACIONES SANITARIAS	Tubería de Ingreso al tanque Imhoff	Deficiente
		Tubería de Salida del Tanque Imhoff al Lecho de Secado	Deficiente
		Tubería de Salida del Tanque Imhoff al Filtro Biológico	Deficiente
		Condición General de las instalaciones Sanitarias	Mala

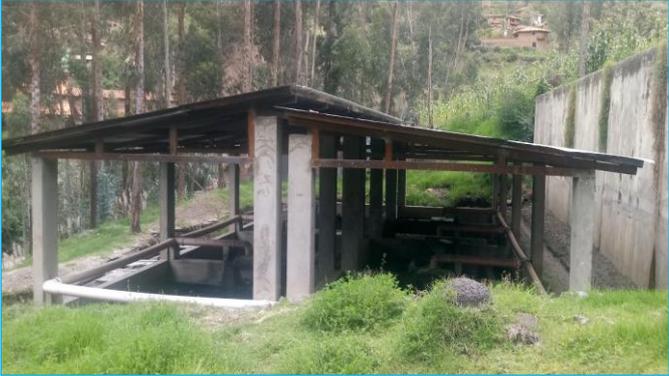
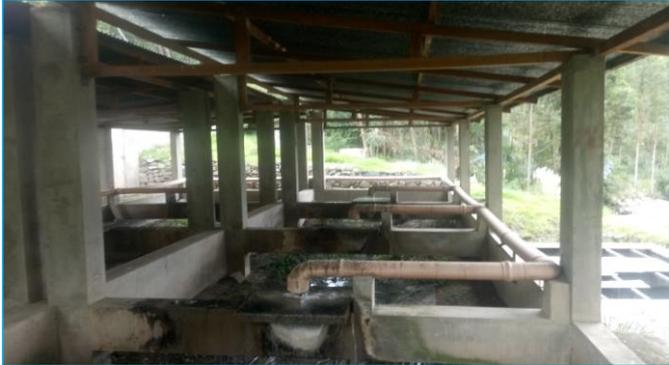
04.04	INDICADORES PELIGRO	Evidencia de bombeo		No			
		Agrietamiento		Si			
		Tensión		No			
		Depósitos superficiales y exudaciones.		No			
04.05	CONDICIONES ACTUALES DE LA ESTRUCTURA	Alineación general de la estructura	Asentamiento		No		
			Desviación		No		
		Condición superficial del hormigón.	Estado general: bueno, satisfactorio, pobre		Bueno		
			Superficies moldeadas y acabadas.	Suavidad		No	
				Poros		No	
				Áreas blandas		No	
				Juntas frías		Si	
				Tensión		No	
				Ubicación y frecuencia		No	
				Ancho y patrón		No	
				Lixiviación, estalactitas		No	
				Trabajando o no trabajando (latente)		Si	
			Descascaramiento	Área		No	
				Profundidad		No	
				Tipo		No	
			Incrustaciones	Tamaño		No	
				Profundidad		No	
				Tipo		No	
			Manchas, eflorescencias		No		
			Refuerzos expuestos: corrosión.		No		
			Deformaciones		No		
			Erosión	Abrasión		Si	
		Cavitación		No			
		Parches y reparaciones anteriores		No

revestimientos de superficies, sistemas de protección, revestimientos, coberturas	Tipo y grosor		Tarrajeo 1 cm		
			Condición		Buena		
		04.06	CONDICIONES DE LAS INSTALACIONES SANITARIAS	Tubería de Ingreso de lodos		Deficiente	
				Tubería de Salida del Lecho de Secado al Filtro Biológico		Eficiente	
				Condición General de las instalaciones Sanitarias		Mala

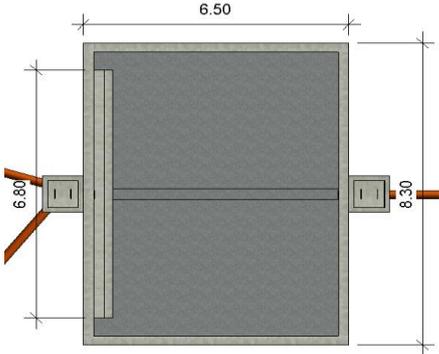
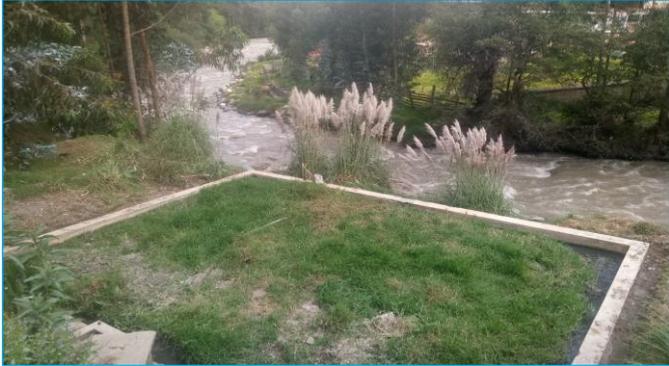
05. Filtro Biológico															
05.01	DESCRIPCIÓN DE LA ESTRUCTURA	Tipo de Estructura	: Contenedor de Líquido -Tanque												
		Tamaño

05.04	INDICADORES PELIGRO	Agrietamiento		No		
		Tensión		No		
		Depósitos superficiales y exudaciones.		No		
		Fugas		No		
05.05	CONDICIONES ACTUALES DE LA ESTRUCTURA	Alineación general de la estructura	Asentamiento	No		
			Desviación	No		
			Estado general: bueno, satisfactorio, pobre	Bueno		
		Superficies moldeadas y acabadas.	Suavidad	No		
			Rayas de arena	No		
			Poros	No		
			Juntas frías	No		
			Tensión	Si		
		Agrietamiento	Ubicación y frecuencia	No		
			Ancho y patrón	No		
			Lixiviación, estalactitas	No		
			Trabajando o no trabajando (latente)	No		
		Descascaramiento	Área	No		
			Profundidad	No		
			Tipo	No		
		Incrustaciones	Tamaño	No		
			Profundidad	No		
			Tipo	No		
		Manchas, eflorescencias		No		
		Refuerzos expuestos: corrosión.		No		
		Deformaciones		No		
		Erosión	Abrasión	Si		
			Cavitación	No		
Parches y reparaciones anteriores		No				
revestimientos de superficies, sistemas de protección, revestimientos, coberturas	Tipo y grosor	Tarrajeo 3 cm

Condición	Buena				
05.06	CONDICIONES DE LAS INSTALACIONES SANITARIAS	Tubería de Ingreso de Aguas lixiviadas del Lecho de Secado		Eficiente		
		Tubería de ingreso del Tanque Imhoff al Filtro		Deficiente		
		Condición General de las instalaciones Sanitarias		Mala

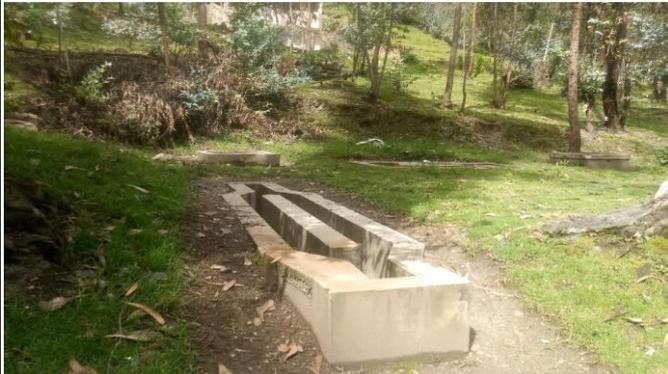
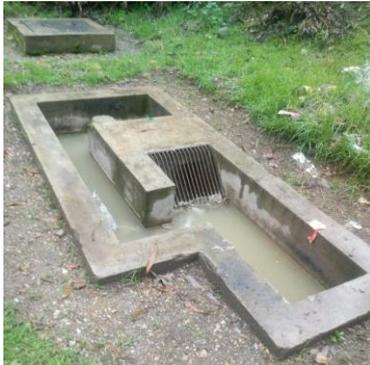
02. Desarenador y Camara de Rejas

02.04 INDICADORES PELIGRO	Agrietamiento		No	
	Tensión		No	
	Depósitos superficiales y exudaciones.		No	
	Fugas		No	
	Alineación general de la estructura	Asentamiento	Si	
		Desviación	No	
	Superficies moldeadas y acabadas.	Estado general: bueno, satisfactorio, pobre		Bueno
		Suavidad	No	
		Burbujas (vacíos de aire en la superficie)	No	
		Rayas de arena	No	
		Poros	No	
		Áreas blandas	No	
		Juntas frías	No	
		Tensión	No

CONDICIONES 02.05 ACTUALES DE LA ESTRUCTURA	Condición superficial del hormigón.	Agrietamiento	Ubicación y frecuencia	No	
			Mapa de crack	No	
			Ancho y patrón	No	
			Lixiviación, estalactitas	No	
			Trabajando o no trabajando (latente)	Si	
		Descascaramiento	Area	No	
			Profundidad	No	
			Tipo	No	
		Incrustaciones	Tamaño	No	
			Profundidad	No	
			Tipo	No	
		Manchas, eflorescencias			No
		Refuerzos expuestos: corrosión.			No
		Deformaciones			No
		Erosión	Abrasión	Si	
			Cavitación	No	
		Parches y/ reparaciones anteriores			No
		revestimientos de superficies, sistemas de protección, revestimientos, coberturas	Tipo y grosor	Tarrajeo 3 cm	
			Condición	Buena

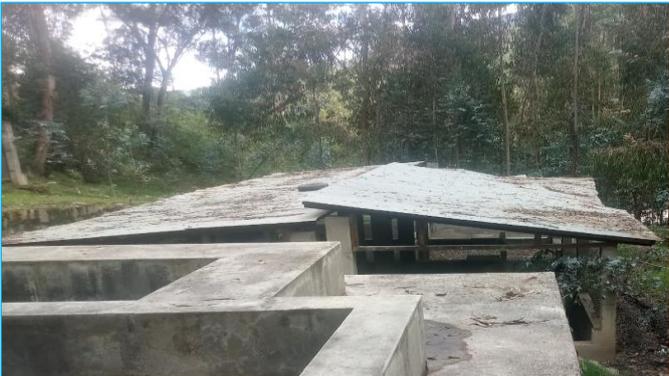
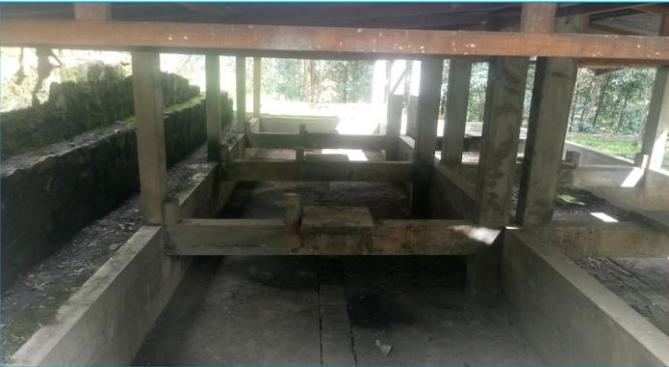
04.04	INDICADORES PELIGRO	Evidencia de bombeo		No			
		Agrietamiento		Si			
		Tensión		No			
		Depósitos superficiales y exudaciones.		No			
04.05	CONDICIONES ACTUALES DE LA ESTRUCTURA	Alineación general de la estructura	Asentamiento		No		
			Desviación		No		
		Condición superficial del hormigón.	Estado general: bueno, satisfactorio, pobre		Bueno		
			Superficies moldeadas y acabadas.	Suavidad		No	
				Poros		No	
				Areas blandas		No	
				Juntas frias		Si	
				Tensión		No	
			Agrietamiento	Ubicación y frecuencia		No	
				Ancho y patrón		No	
				Lixiviación, estalactitas		No	
				Trabajando o no trabajando (latente)		Si	
			Descascaramiento	Area		No	
				Profundidad		No	
				Tipo		No	
			Incrustaciones	Tamaño		No	
				Profundidad		No	
				Tipo		No	
			Manchas, eflorescencias		No		
			Refuerzos expuestos: corrosión.		No		
			Deformaciones		No		
		Erosión	Abrasión		Si		
			Cavitación		No		
		Parches y reparaciones anteriores		No

revestimientos de superficies, sistemas de protección, revestimientos, coberturas	Tipo y grosor		Tarrajeo 1 cm		
			Condición		Buena		
		04.06	CONDICIONES DE LAS INSTALACIONES SANITARIAS	Tuberia de Ingreso de lodos		Deficiente	
				Tuberia de Salida del Lecho de Secado al Filtro Biologico		Eficiente	
Condicion General de las instalaciones Sanitarias				Mala

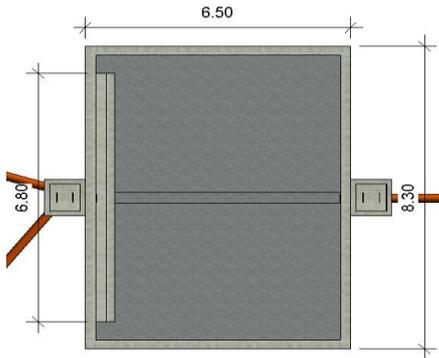
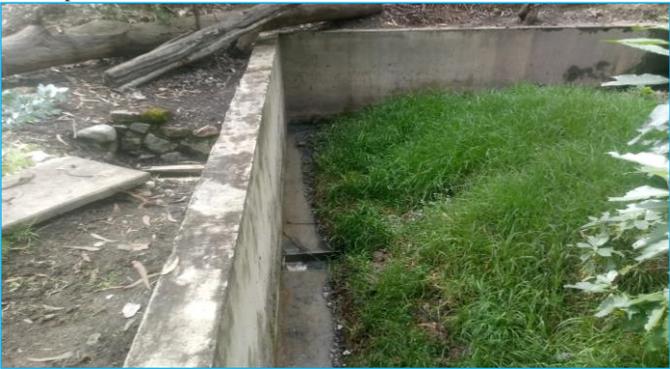
05. Filtro Biologico				
05.01	DESCRIPCION DE LA ESTRUCTURA	Tipo de Estructura	: Contenedor de Líquido -Tanque	
		Tamaño

05.04	INDICADORES PELIGRO	Agrietamiento		No		
		Tensión		No		
		Depósitos superficiales y exudaciones.		No		
		Fugas		No		
05.05	CONDICIONES ACTUALES DE LA ESTRUCTURA	Alineación general de la estructura	Asentamiento	No		
			Desviación	No		
			Estado general: bueno, satisfactorio, pobre	Bueno		
		Superficies moldeadas y acabadas.	Suavidad	No		
			Rayas de arena	No		
			Poros	No		
			Juntas frias	No		
			Tensión	Si		
		Agrietamiento	Ubicación y frecuencia	No		
			Ancho y patrón	No		
			Lixiviación, estalactitas	No		
			Trabajando o no trabajando (latente)	No		
		Descascaramiento	Area	No		
			Profundidad	No		
			Tipo	No		
		Incrustaciones	Tamaño	No		
			Profundidad	No		
			Tipo	No		
		Manchas, eflorescencias		No		
		Refuerzos expuestos: corrosión.		No		
		Deformaciones		No		
Erosión	Abrasión	Si				
	Cavitación	No				
Parches y reparaciones anteriores		No				
revestimientos de superficies, sistemas de protección, revestimientos, coberturas	Tipo y grosor	Tarrajeo 3 cm

Condición	Buena				
05.06	CONDICIONES DE LAS INSTALACIONES SANITARIAS	Tuberia de Ingreso de Aguas lixiviadas del Lecho de Secado		Eficiente		
		Tuberia de ingreso del Tanque Imhoff al Filtro		Deficiente		
		Condicion General de las instalaciones Sanitarias		Mala

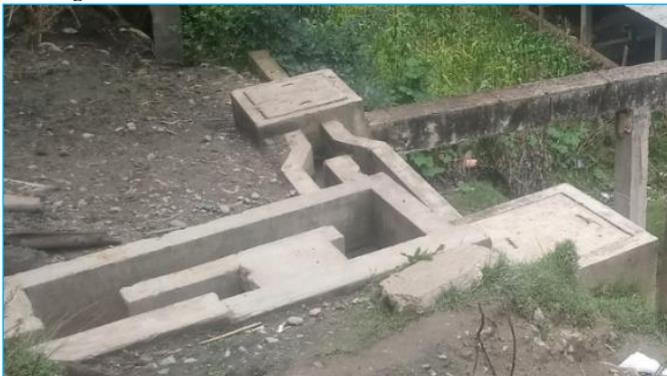
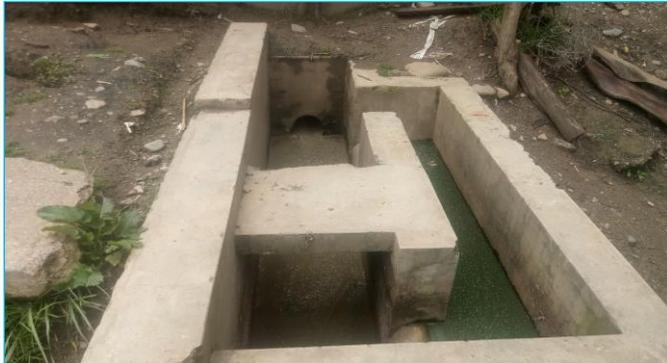
02. Desarenador y Camara de Rejas

Sísmico	Si Contempla	
	Suelos (condiciones de cimentación)	Hidráulica	Si Contempla	
		Suelo expansivo	No	
		Suelo compresible (asentamiento)	Si	
	02.04 INDICADORES PELIGRO	Evidencia de bombeo		No
Agrietamiento		No		
Tensión		No		
Depósitos superficiales y exudaciones.		No		
	Alineación general de la estructura	Fugas		No
		Asentamiento		Si
		Desviación		No
		Estado general: bueno, satisfactorio, pobre		Bueno
		Superficies moldeadas y acabadas.	Suavidad	No
			Burbujas (vacíos de aire en la superficie)	No
			Rayas de arena	No
			Poros	No
			Areas blandas	No
			Juntas frias	No
Tensión	No

CONDICIONES 02.05 ACTUALES DE LA ESTRUCTURA	Condición superficial del hormigón.	Agrietamiento	Ubicación y frecuencia	No	
			Mapa de crack	No	
			Ancho y patrón	No	
			Lixiviación, estalactitas	No	
			Trabajando o no trabajando (latente)	Si	
		Descascaramiento	Area	No	
			Profundidad	No	
			Tipo	No	
		Incrustaciones	Tamaño	No	
			Profundidad	No	
			Tipo	No	
		Manchas, eflorescencias			No
		Refuerzos expuestos: corrosión.			No
		Deformaciones			No
		Erosión	Abrasión	Si	
			Cavitación	No	
		Parches y/ reparaciones anteriores			No
		revestimientos de superficies, sistemas de protección, revestimientos, coberturas	Tipo y grosor	Tarrajeo 3 cm	
			Condición	Buena

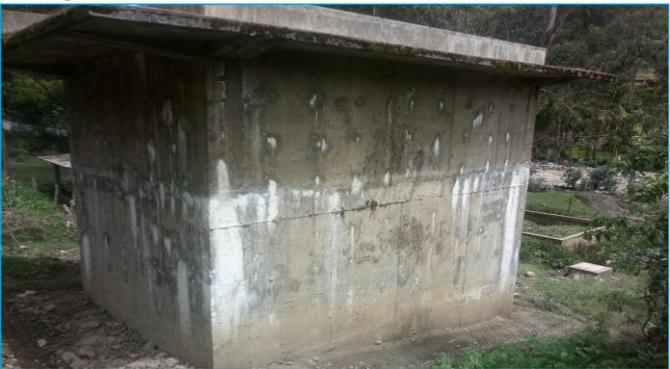
03.04	INDICADORES PELIGRO	Agrietamiento		No		
		Tensión		No		
		Depósitos superficiales y exudaciones.		Si		
		Fugas		No		
03.05	CONDICIONES ACTUALES DE LA ESTRUCTURA	Alineación general de la estructura	Asentamiento	No		
			Desviación	No		
		Condición superficial del hormigón.	Estado general: bueno, satisfactorio, pobre	Bueno		
			Superficies moldeadas y acabadas.	Suavidad	No	
				Burbujas (vacíos de aire en la superficie)	No	
				Rayas de arena	No	
				Poros	No	
				Areas blandas	No	
				Juntas frias	Si	
				Tensión	No	
			Agrietamiento	Ubicación y frecuencia	No	
				Ancho y patrón	No	
				Lixiviación, estalactitas	No	
				Trabajando o no trabajando (latente)	Si	
			Descascaramiento	Area	No	
				Profundidad	No	
				Tipo	No	
			Incrustaciones	Tamaño	No	
				Profundidad	No	
				Tipo	No	
			Manchas, eflorescencias		Si	
			Refuerzos expuestos: corrosión.		No	
		Deformaciones		No		
		Erosión	Abrasión	Si		
			Cavitación	No

03.06	CONDICIONES DE LAS INSTALACIONES SANITARIAS	Tuberia de Ingreso al tanque Imhoff	Deficiente
		Tuberia de Salida del Tanque Imhoff al Lecho de Secado	Deficiente
		Tuberia de Salida del Tanque Imhoff al Filtro Biologico	Deficiente
		Condicion General de las instalaciones Sanitarias	Mala

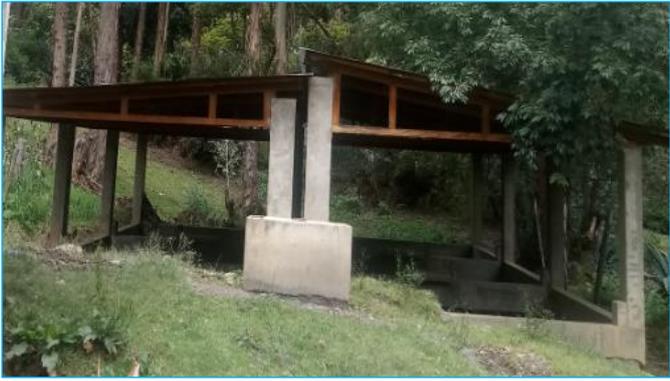
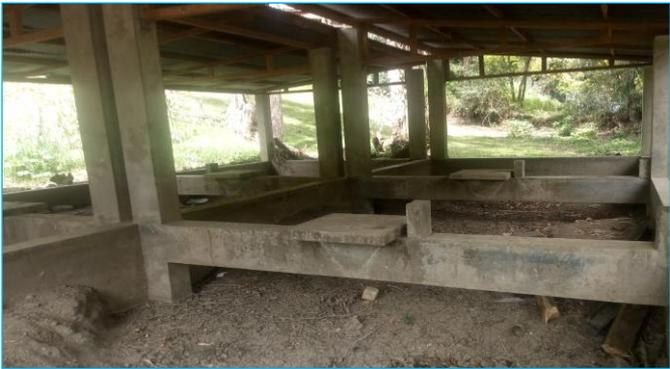
04.04	INDICADORES PELIGRO	Evidencia de bombeo		No				
		Agrietamiento		Si				
		Tensión		No				
		Depósitos superficiales y exudaciones.		No				
04.05	CONDICIONES ACTUALES DE LA ESTRUCTURA	Alineación general de la estructura	Asentamiento		No			
			Desviación		No			
		Condición superficial del hormigón.	Estado general: bueno, satisfactorio, pobre		Bueno			
			Superficies moldeadas y acabadas.	Suavidad		No		
				Poros		No		
				Areas blandas		No		
				Juntas frias		Si		
				Tensión		No		
			Agrietamiento	Ubicación y frecuencia		No		
				Ancho y patrón		No		
				Lixiviación, estalactitas		No		
				Trabajando o no trabajando (latente)		Si		
			Descascaramiento	Area		No		
				Profundidad		No		
				Tipo		No		
			Incrustaciones	Tamaño		No		
				Profundidad		No		
				Tipo		No		
			Manchas, eflorescencias		No			
			Refuerzos expuestos: corrosión.		No			
			Deformaciones		No			
			Erosión	Abrasión		Si		
		Cavitación		No
