**INVENTARIO DE LA CONDICIÓN DEL PAVIMENTO FLEXIBLE, PARA EL MANTENIMIENTO
VIAL DE LA CARRETERA AN-107 DE CARHUAZ-CHACAS-SAN LUIS, TRAMO CARHUAZ
– SHILLA KM 0+00 AL KM 10+000, PROVINCIA DE CARHUAZ – ANCASH – 2019.**

In the present investigation, road inventory was determined on the road Carhuaz - Chacas - San Luis, tier Carhuaz - Shilla Km 0 + 000 to Km 10 + 000, to improve the road condition, in order to propose improvements solution in the road condition of the road, guaranteeing a better level of quality and user confidence.

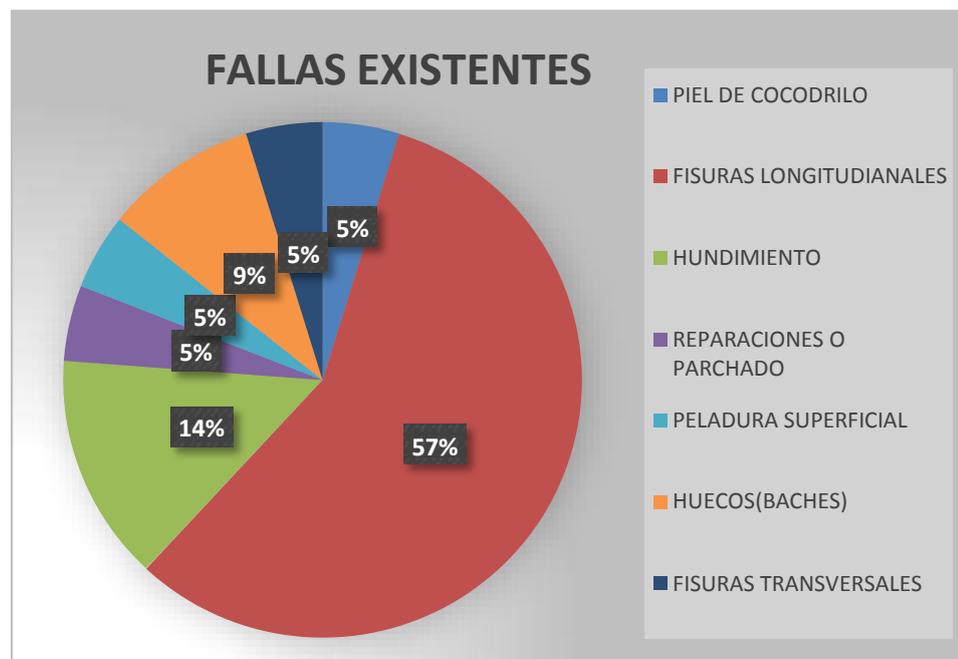
Figura 4.1. Diagrama de fallas existentes

En el siguiente grafico basado en el cuadro anterior se puede obtener que el 57% de fallas son Fisuras Longitudinales, el 14% es de Hundimiento, el 5% es de Parchado, el 5% es Peladura superficial, el 9% Huecos, el 5% de fisuras transversales y el 5% de piel de cocodrilo.
