**“DETERMINACIÓN Y EVALUACIÓN DE LAS PATOLOGÍAS EN LOS MUROS, Y SU
INCIDENCIA EN EL COMPORTAMIENTO ESTRUCTURAL DE LAS VIVIENDAS DE
MATERIAL NOBLE EN LA CIUDAD DE BARRANCA-2015”**

5. Facultad de: Ingeniería Civil

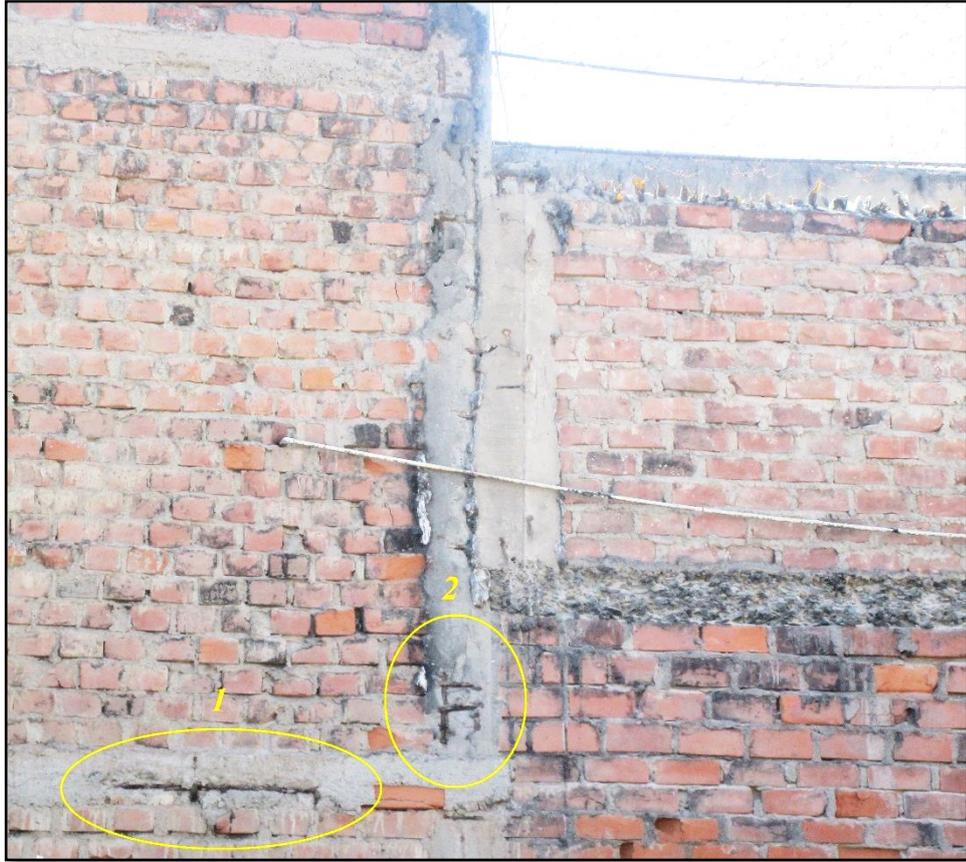
Figura 2. 26 Estructura N°2, Barras de acero expuestas al ambiente, resultado de no asegurar los aceros respectivamente, en la zona 1 el elemento estructural es una viga y en la zona 2 es una columna.

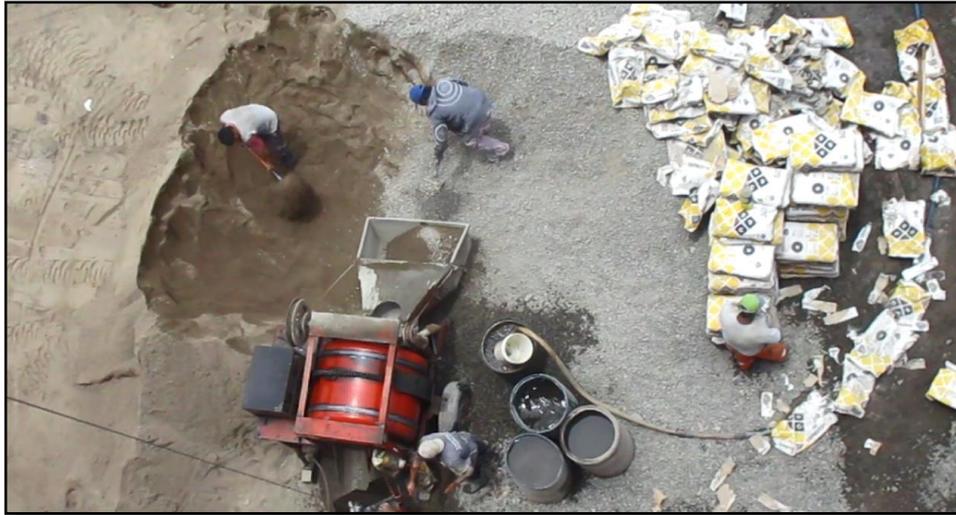
Figura 2. 27 Estructura N°3, Dosificación del concreto sin ningún criterio técnico, no se controla el slump, no se extrae moldes en briquetas para su determinación de la resistencia del concreto.

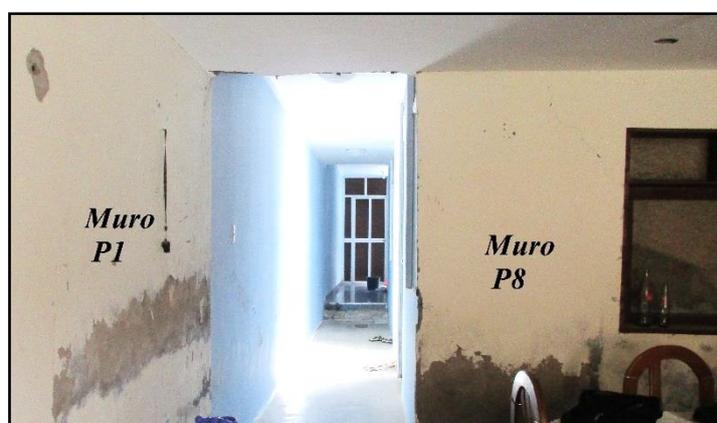
Son manchas producidas por la cristalización de sales solubles como nitratos, sulfatos alcalinos o de magnesio, que están disueltas en el agua y al evaporarse ésta, aparecen en la superficie del ladrillo (Kuroiwa, et al., 2010, p. 195) como se muestra en la figura 2.29. La causa es la presencia de sales en los ladrillos, o en la arena con la que se elabora el mortero, o que se encuentren como álcalis en el cemento; estas sales reaccionan con el agua utilizada en la preparación de la mezcla (Abanto, 2012, p. 48).

Figura 2. 29 Eflorescencia moderada en la estructura N°1 y en los muros P1 y P8

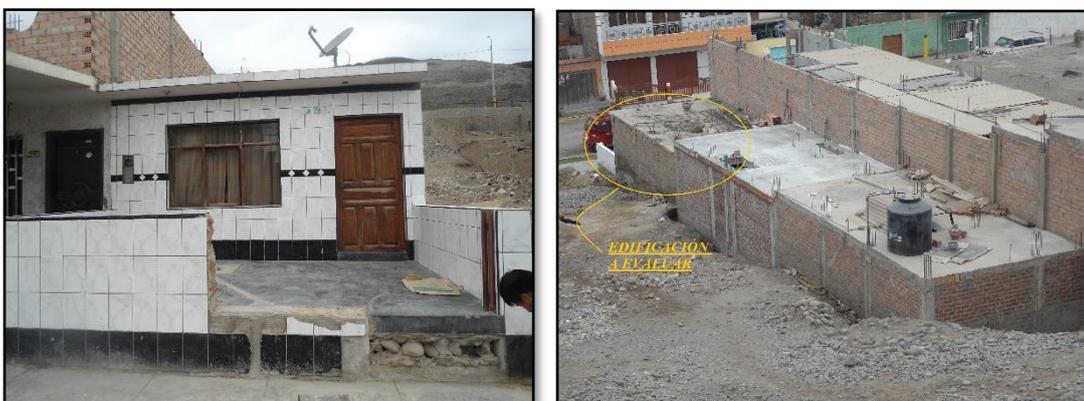
La estructura N°1, como se muestra en la Figura 5.1, está ubicada la Ca. Principal de Puerto Chico N°222, con un tiempo de construcción de 38 años. No se cuenta con planos y en la fase del proceso constructivo no intervinieron los profesional respectivos, la construcción fue dirigida por un maestro constructor.

Figura 5.1 Estructura N°1 a evaluar, a la derecha se muestra la fachada de la vivienda y a la Izquierda se presenta una vista general.

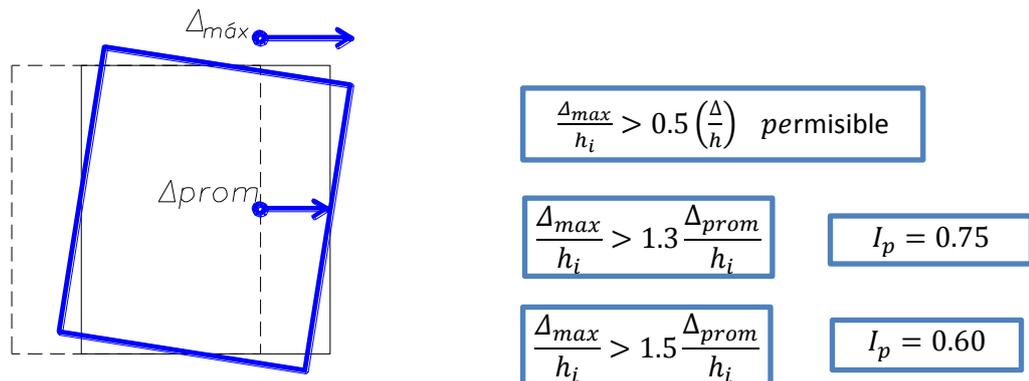
Se procederá a evaluar la irregularidad torsional (Figura 5.9), si el máximo desplazamiento relativo de entrepiso es mayor que 50% del desplazamiento permisible así como lo indica la Tabla 2.11 . Los resultados de los desplazamientos relativos no superan los límites del desplazamiento relativo indicados en las Tablas 5.10 y 5.11, sin embargo la excentricidad pronunciada en la dirección x-x de la estructura (Tabla 5.2) y teniéndose en consideración que la masa participativa de mayor porcentaje para el modo de vibración 3, es el sentido del eje y-y. Y que para el mismo modo 3, se está presentando 19.10% de masa participativa en el sentido del eje z-z, lo conlleva hacer una revisión por irregularidad torsional.

Figura 5.9 Irregularidad torsional

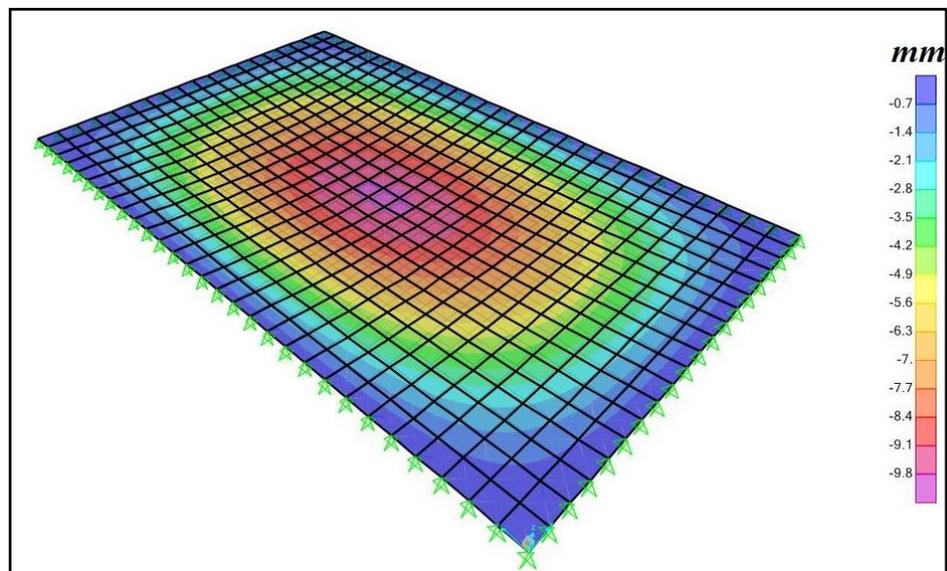
Figura 5.11 Deflexión de Losa maciza (Sap2000)

Se concluye que la deflexión de la losa maciza es mayor al límite máximo establecido por la norma técnica de concreto armado E-0.60, para pisos o techos ligados a elementos no estructurales susceptibles de sufrir daños. Y efectivamente estos resultados se ve reflejado en las grietas de la Figura 5.13

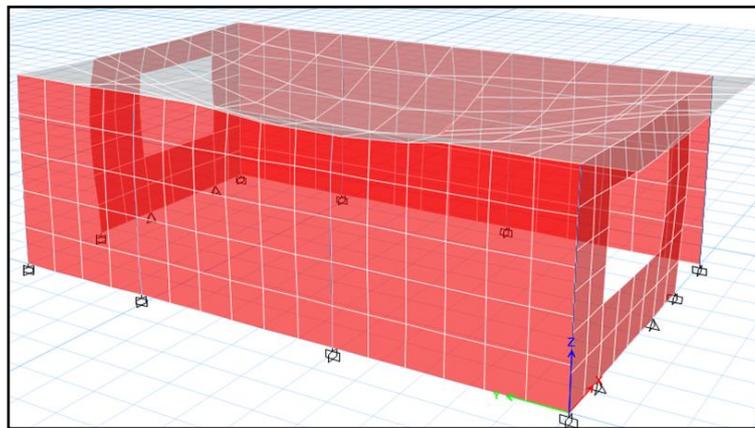
Figura 5.12 Deflexión de Losa Maciza (Etabs)

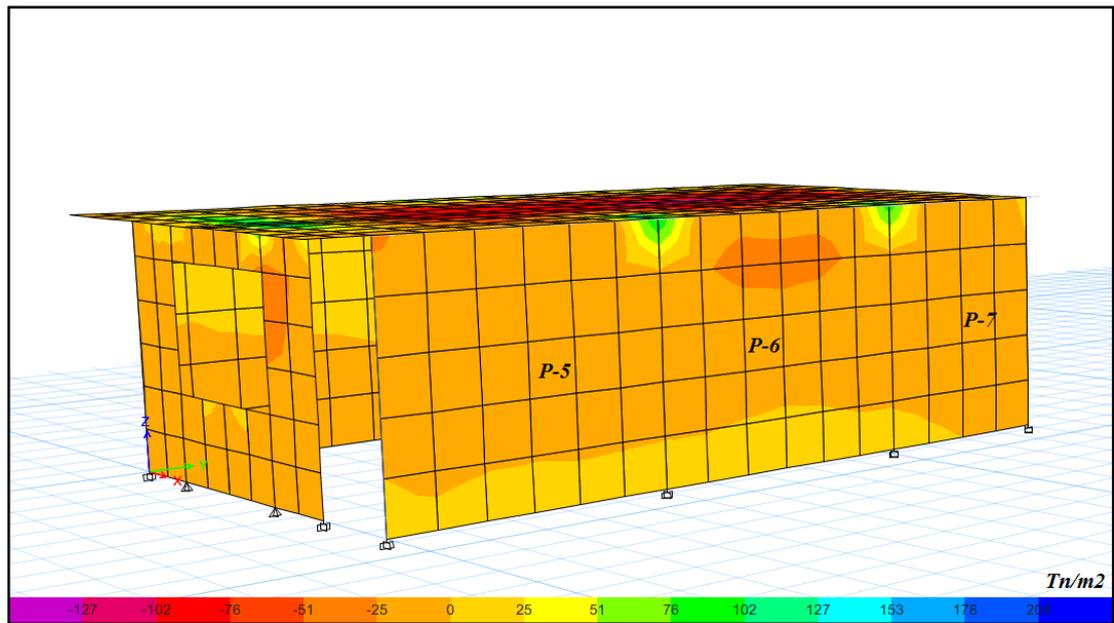
Figura 5.14 Esfuerzos axiales en los muros de albañilería las zonas de color verde son los más críticos con esfuerzos que superan lo normativo.

Con el uso del Etabs, se sometió a la determinación de los esfuerzos axiales en los muros de albañilería a nivel de toda la estructura considerando el aporte de esfuerzos generado por la deflexión de la losa maciza . Obteniendo como resultado del análisis zonas críticas en los muros de color verde que representan a esfuerzos axiales máximos Figura 5.14 y 5.15, estos esfuerzos no cumplen con los esfuerzos admisibles ya determinados en la Tabla 5.31 . Se llega a la conclusión que el origen de los daños

generados en los muros de albañilería como fisuras y grietas, son el resultado de la baja capacidad de resistencia ante esfuerzos axiales de los muros en las zonas críticas de color verde y la transmisión de esfuerzos que se generan producto de la deflexión de la losa maciza.

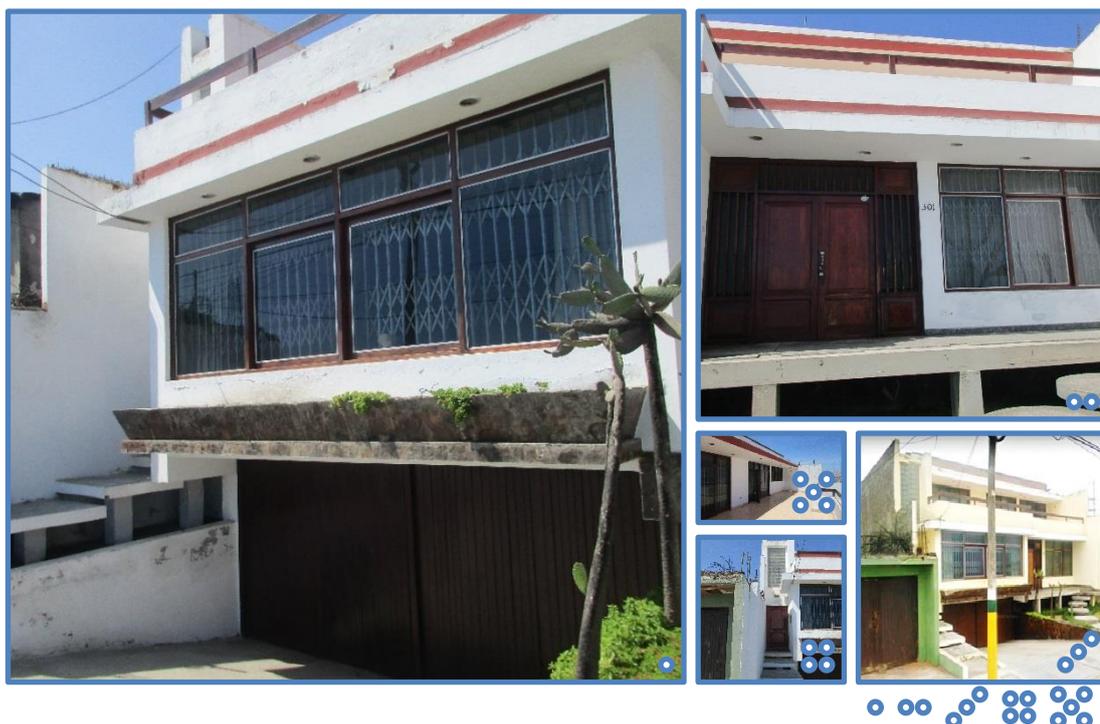
Figura 5.16 Estructura N°2

La estructura N°2 (Figura 5.16), está ubicada en el Balneario de Chorrillos, Av. Chorrillos N°301, con un tiempo de construcción aproximadamente de 40 años. No se cuenta con planos y en la fase del proceso constructivo no intervinieron los profesional respectivos, la construcción fue dirigida por un maestro constructor.

En el 1° Piso la estructura presenta fisuras y grietas en el muro de albañilería del eje $I'-I'$ ver Figura 5.18, así también en la viga estructural ubicado en el eje 2-2 ver Figura 5.19. La posible causa de los daños que se presentan en el muro sea por la excesiva luz del alero del 1° Piso y en el caso de la viga sea por la excesiva luz del alero del 2° Piso que transmite sus cargas a los muros, columnas y estas sobre la viga del 1° Piso ver Anexo 2 – Planos, Figura 2 al 9

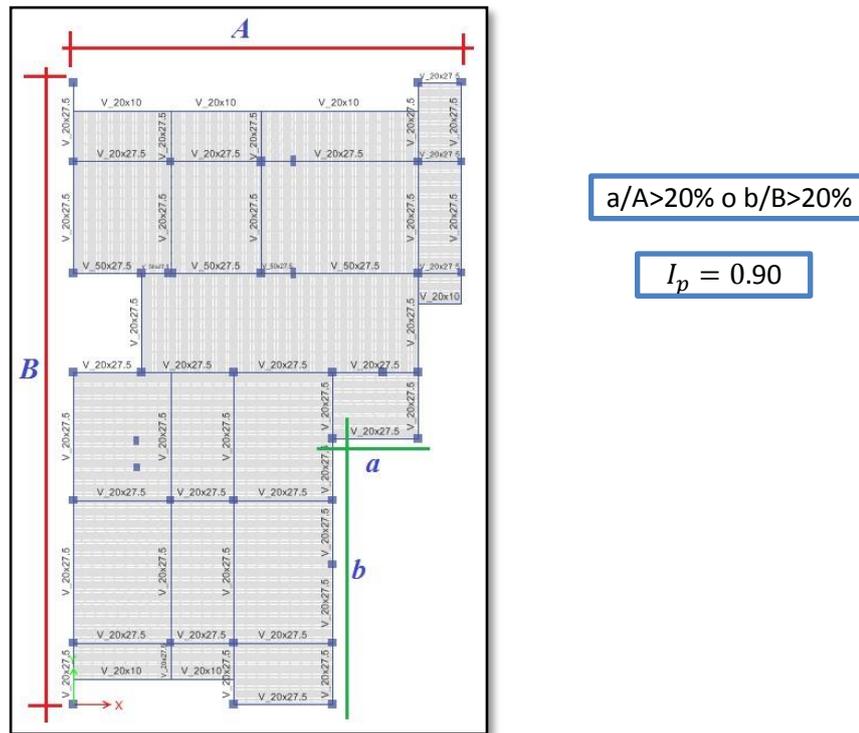
Figura 5.23 Esquinas Entrantes

$$A=12.96\text{m} \quad a=2.79\text{m} \quad 21.53\% : a/A > 20\%$$

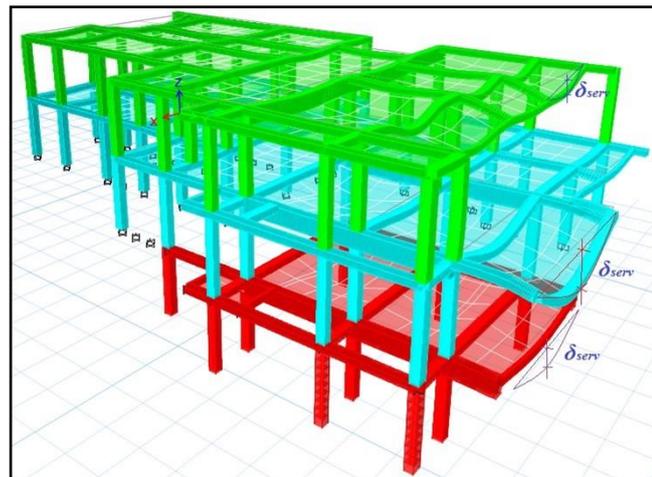
Figura 5.24 Deflexión de Losas aligeradas

sufrir daños. Es preciso destacar que el cálculo de las deflexiones se realizó empleando la inercia de la sección sin fisurar (I_g); tener en consideración que las deflexiones reales serán mayores a las determinadas.

Se propone la demolición de los aleros del 1° y 2° Piso para evitar que más elementos de la estructura se dañen por causa de las deflexiones de los aligerados, así también demoler el alero del sótano a nivel de la losa aligerada del 1° Piso para mejorar la arquitectura ver la Figura 5.26. De este modo se recomienda volver hacer la evaluación estructural para garantizar la seguridad en la edificación.

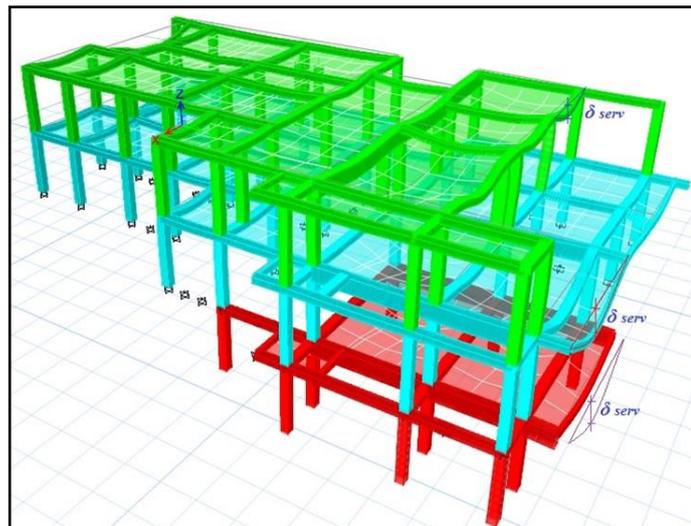
Figura 5.25 Deflexión de Losas aligeradas

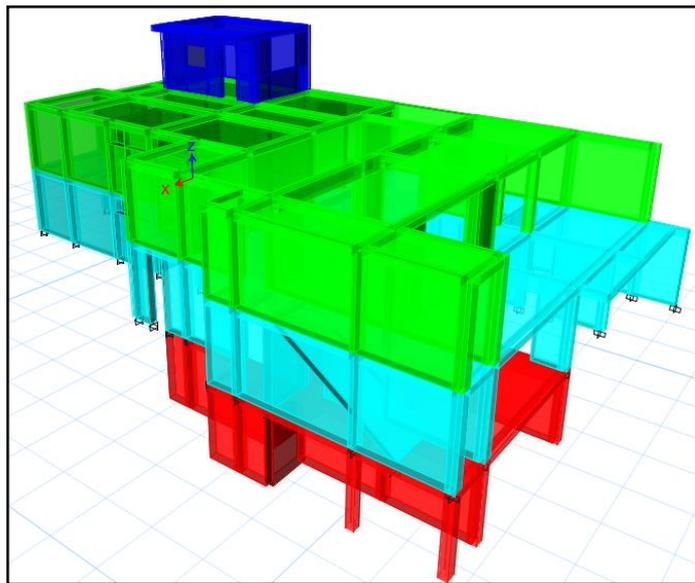
Figura 5.26 Planteamiento de Solución ante deflexión de aleros de la Estructura N°2

Del diagnóstico N°2, se concluye que se debe demoler los aleros del 1°, 2° y sótano para mejorar el comportamiento de la estructura. La estructura presenta irregularidad de esquina entrante y discontinuidad de los sistemas resistente, porque los valores no están dentro de los rangos permisibles según la Norma Técnica E. 030 . Por tanto será necesario realizar los reajustes de los coeficientes de reducción y para posteriormente realizar un reanálisis de la estructura.

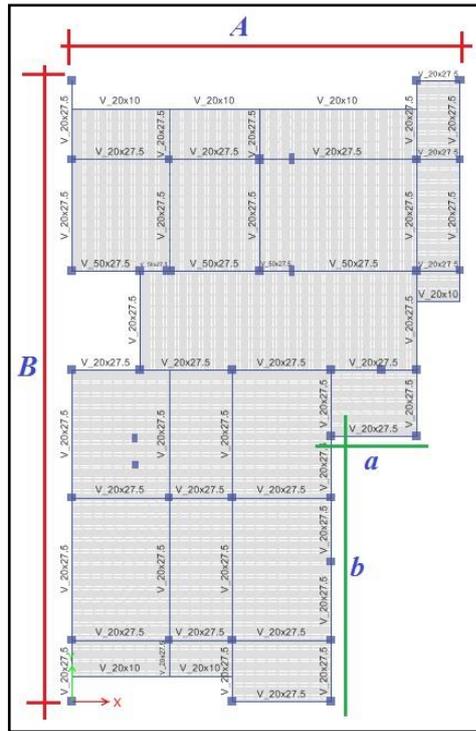
Figura 5.27 Esquinas Entrantes

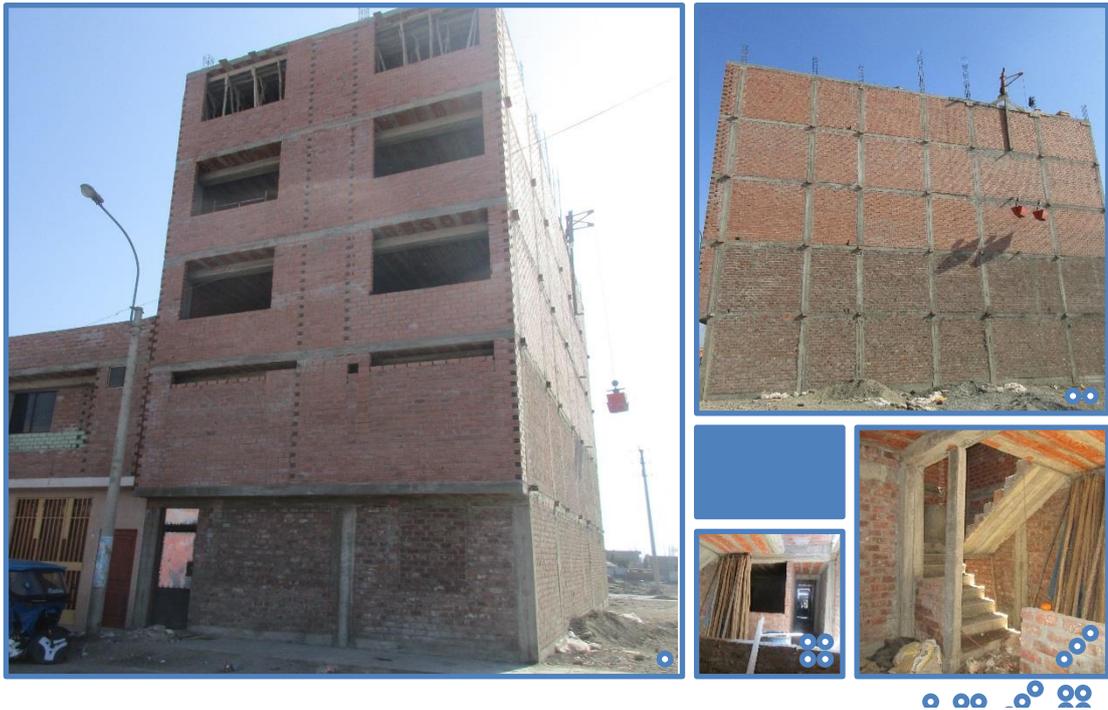
Figura 5.33 Estructura N°4

planos elaborados por un Ing. Civil, sin embargo en la fase del proceso constructivo no intervinieron los profesional respectivos, la construcción fue dirigida por un maestro constructor alterando los diseños de los planos de cada especialidad. La estructura proyectada según los planos es de 3 pisos, sin embargo se observa en la realidad una estructura construida de 5 Pisos.

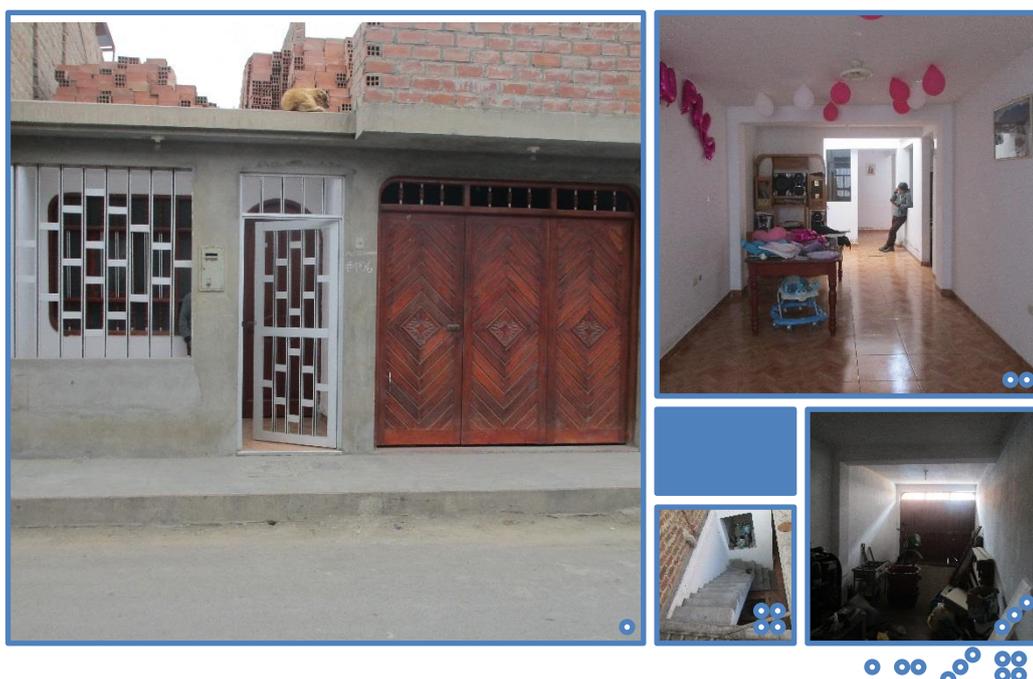
Figura 5.46 Estructura N°6

Del diagnóstico se concluye que la estructura N°6 presenta irregularidad extrema de torsión, era de esperarse ya que la longitud de la estructura es excesiva que conllevará a que los elementos estructurales sufran daños ante un sismo severo. Según la Tabla 2.10 referida a categoría y regularidad de las edificaciones, se prohíbe irregularidades extremas para edificaciones ubicadas en la zona 4 y 3. Por tanto se debe realizar un reforzamiento en el primer piso de la estructura con elementos que aporten rigidez, en

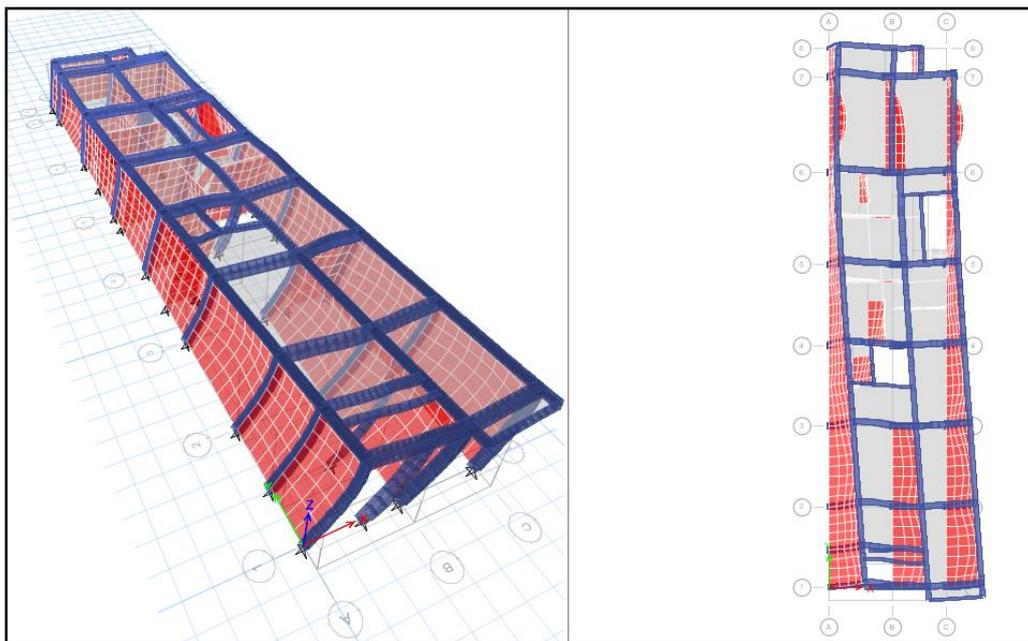
Figura 5.51 Irregularidad torsional

Se procederá a evaluar la irregularidad torsional (Figura 5.51), si el máximo desplazamiento relativo de entrepiso es mayor que 50% del desplazamiento permisible así como lo indica la Tabla 2.11 . Los resultados de los desplazamientos relativos no superan los límites del desplazamiento relativo indicados en las Tablas 5.139 y 5.140, sin embargo la excentricidad pronunciada en la dirección y-y de la estructura (Tabla 5.131) y teniéndose en consideración que la masa participativa de mayor porcentaje para el modo de vibración 1, es el sentido del eje x-x. Y que para el mismo modo 1, se está presentando 35.68% de masa participativa en el sentido del eje z-z, lo que conlleva hacer una revisión por irregularidad torsional.

- Se recomienda para la estructura N°6, dividir congruentes la estructura en 2 estructuras mediante una junta sísmica, para reducir la longitud excesiva que conlleva a que los elementos estructurales sufran daños ante sismo severo.

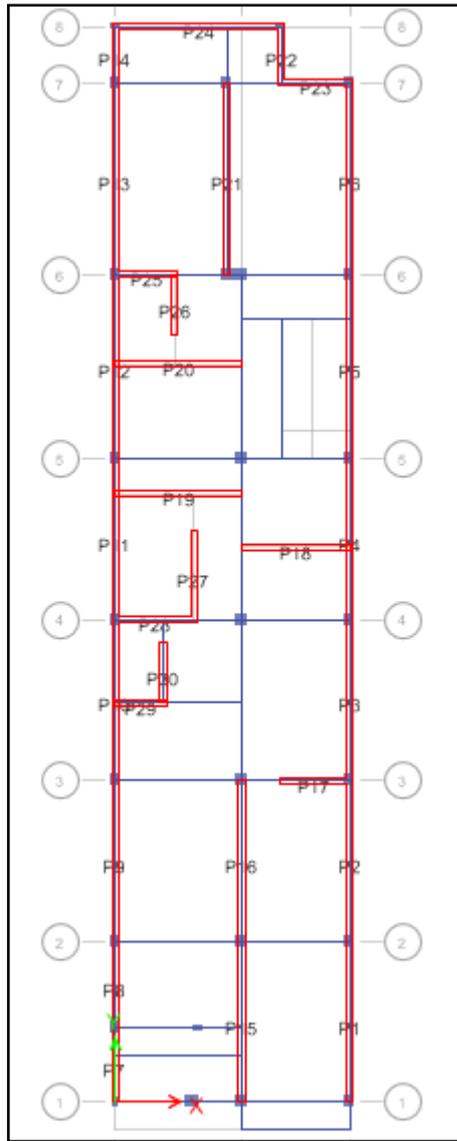
Figura 5.52 Muros con sus respectivos Piers

Se concluye que los muros P17 y P28 no cumplen con los requisitos de control de fisuración por corte, también tener en consideración que el muro P29 está próximo a los límites establecidos. Se debe adoptar medidas correctivas en estos muros, con la finalidad de reforzar la estructura.

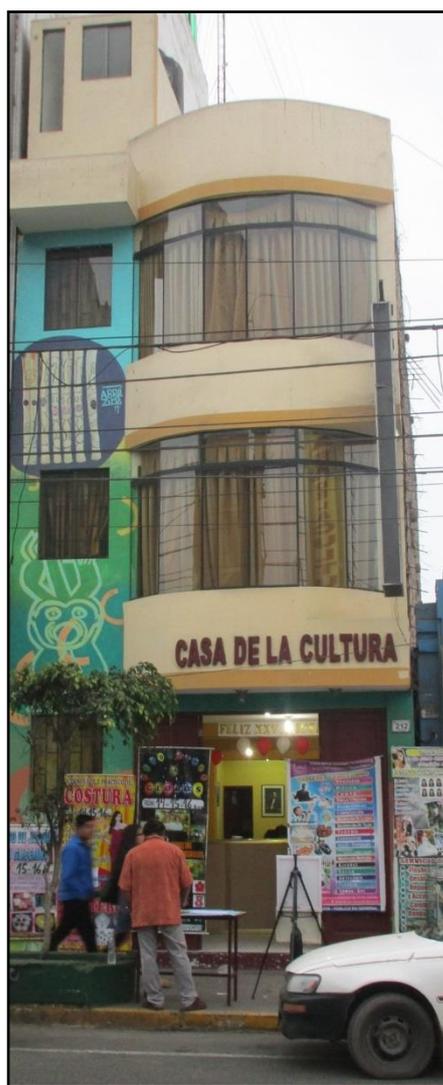
Figura 5.53 Estructura N°7

La estructura a nivel global no presenta daños, sin embargo hay fisuras locales por lo que es importante realizar un análisis estructural para conocer el comportamiento de la edificación ante esfuerzos axiales, corte de tal modo poder prevenir daños si fuere el caso.

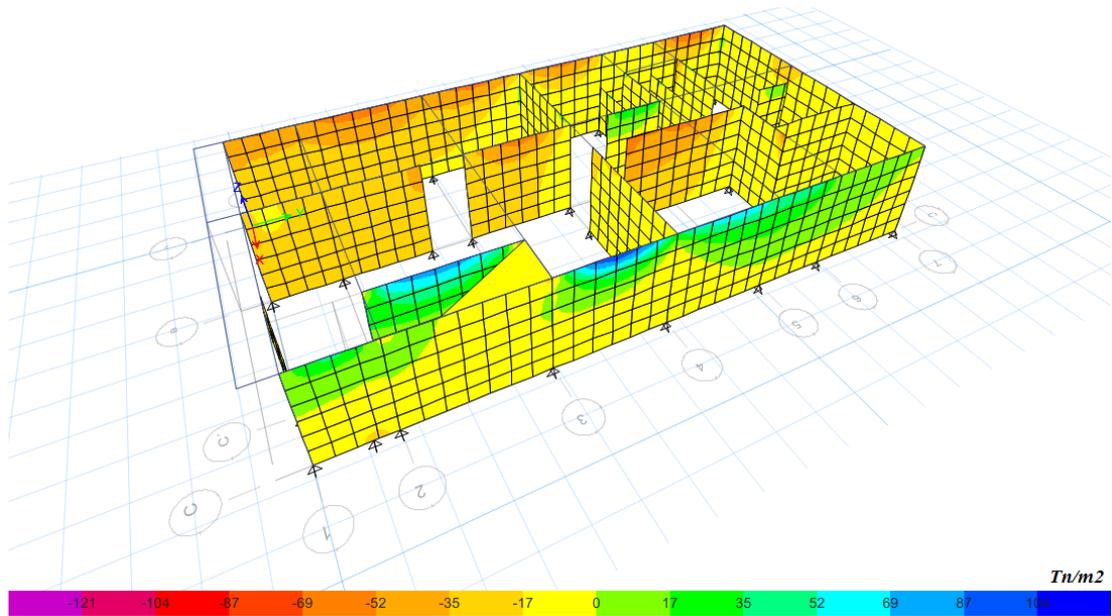
Figura 5.65 Esfuerzos axiales en los muros de albañilería las zonas de color celeste son los más críticos con esfuerzos que superan lo normativo.

Se concluye que los esfuerzos axiales máximos (σ_m) en los muros son menores a los esfuerzos admisibles (σ_{adm}) evaluados a nivel local, sin embargo cuando se evalúa la estructura a nivel global se observa que en el muro P12 y P15 los esfuerzos axiales superan los esfuerzos admisibles, por lo que se recomienda tomar alternativas para mejorar las propiedades a nivel de diseño.

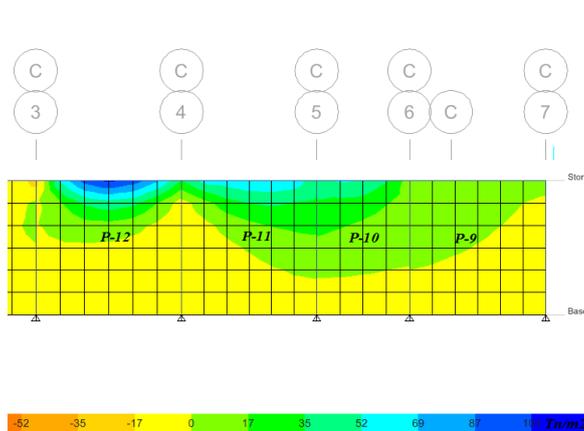
Figura 5.66 Esfuerzos axiales críticos en Pier-12

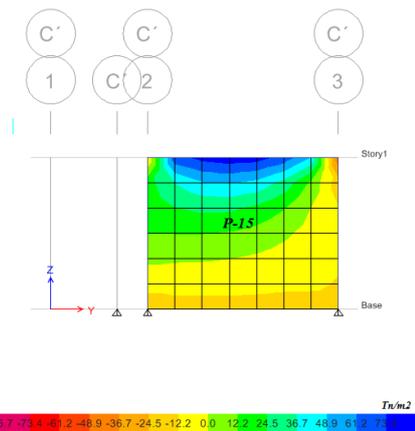
Figura 5.67 Esfuerzos axiales críticos en Pier-15

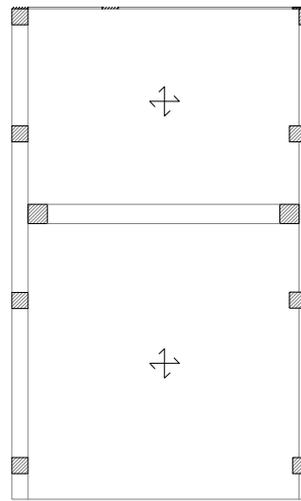
Figura 1

La estructura presenta fisuras, grietas y eflorescencias en los muros de albañilería ver Figura 5.4 y 5.5 . la estructura se reforzó con un pórtico en el eje 2-2 por la deflexión de la losa maciza ver Anexo 2 – Planos, Figura 1.
