UNIVERSIDAD NACIONAL
“SANTIAGO ANTÚNEZ DE MAYOLO”
FACULTAD DE INGENIERÍA CIVIL
ESCUELA PROFESIONAL DE INGENIERÍA CIVIL

TESIS

SERVICIABILIDAD DEL PAVIMENTO RÍGIDO DE LAS
AVENIDAS DEL BARRIO DE NICRUPAMPA,
INDEPENDENCIA, HUARAZ, ANCASH 2021

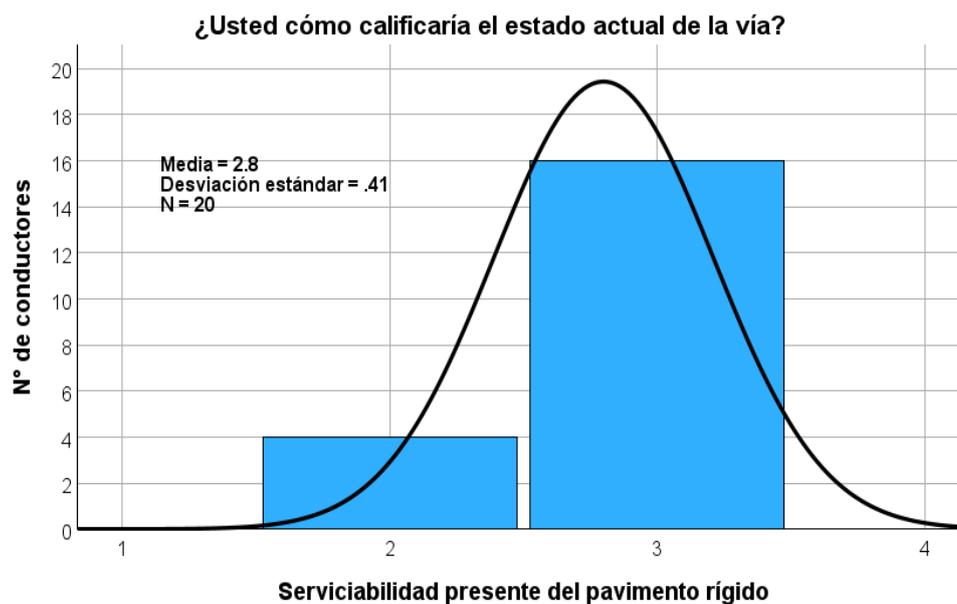
Figura 21

Pregunta 02: ¿Usted cómo calificaría el estado actual de vía?; se observa en la figura 21, que 4 conductores calificaron a la vía con serviciabilidad 2, mientras que 16

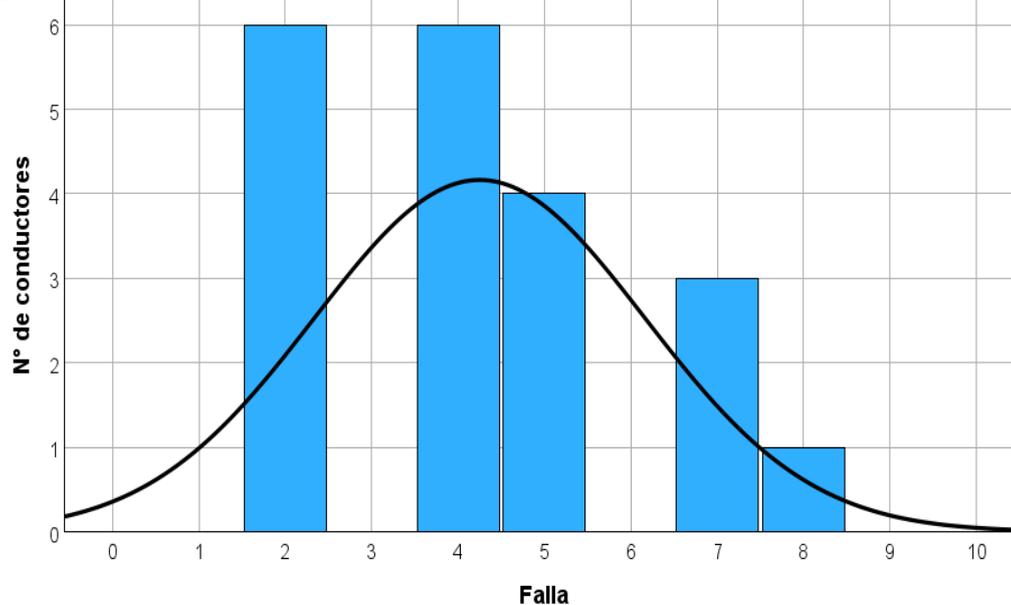
Figura 22

Pregunta 03: ¿Qué tipo de falla en el pavimento influyó más en su calificación del estado actual de la vía?; se observa en la figura 22, que 6 conductores indicaron que la falla más influyente fue la Escala y otros 6 indicaron que fueron las Grietas Lineales; mientras que 4, 3 y 1 conductores indicaron que la falla más influyente fue Parcheo Grande, Descascaramiento de esquina y Descascaramiento de junta respectivamente. Por lo tanto, las fallas más influyentes para la calificación de serviciabilidad en la avenida las Flores son La Escala y las Grietas Lineales.

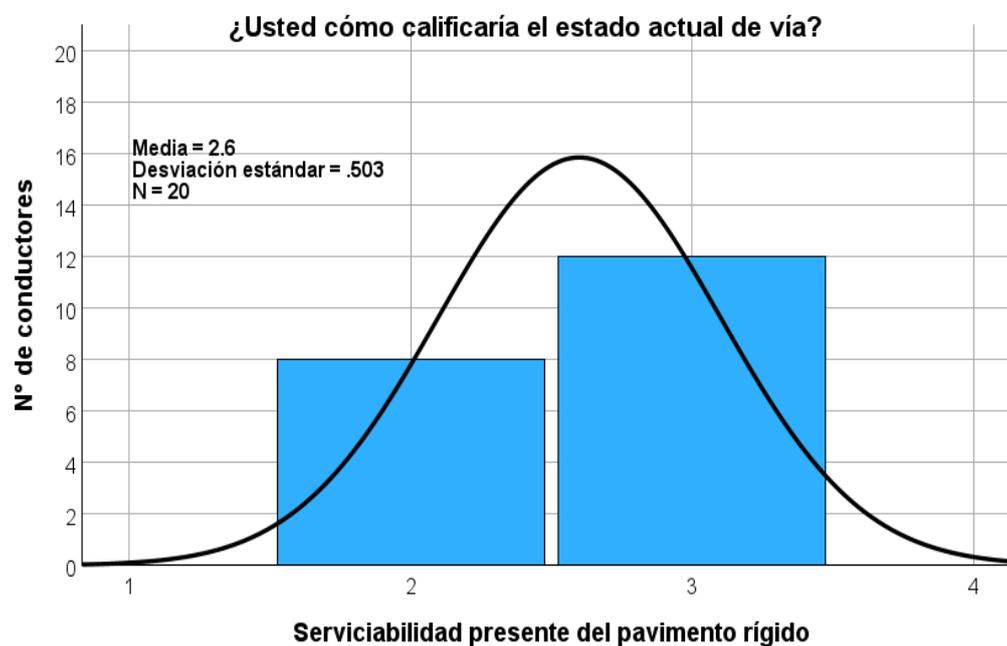
Figura 25

Pregunta 02: ¿Usted cómo calificaría el estado actual de vía?; se observa en la figura 25, que 8 conductores calificaron a la vía con serviciabilidad 2, mientras que 12 conductores calificaron la vía con serviciabilidad 3; por lo tanto, en promedio la serviciabilidad presente en el jirón Víctor Vélez es 2.60.

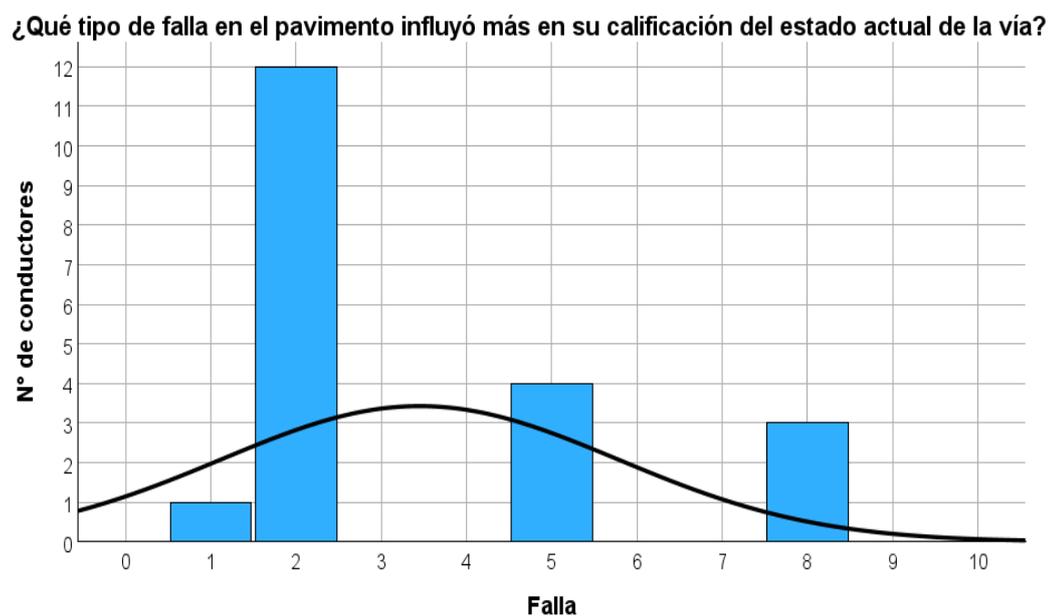
Figura 26

Pregunta 03: ¿Qué tipo de falla en el pavimento influyó más en su calificación del estado actual de la vía?; se observa en la figura 26, que 12 conductores indicaron que la falla más influyente fue la Escala y otros 4 indicaron que fueron el Parcheo Grande; mientras que 3 conductores indicaron que la falla más influyente fue Descascaramiento de Junta y finalmente 1 conductor indicó que la falla más influyente fue Grieta de Esquina. Por lo tanto, la falla más influyente para la calificación de serviciabilidad en el jirón Víctor Véllez fue la Escala.

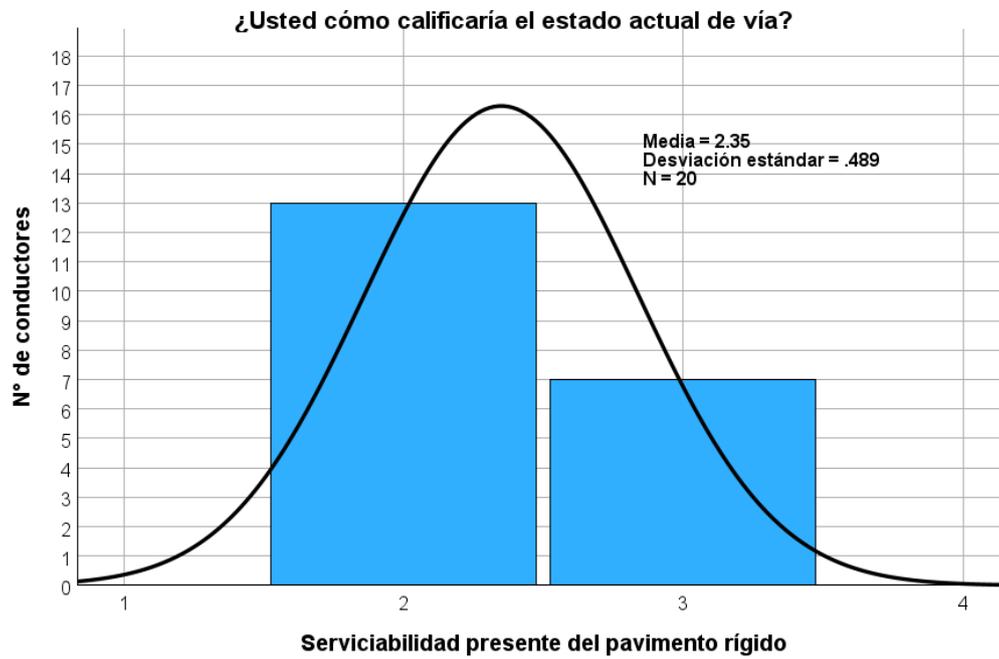
Figura 29

Pregunta 02: ¿Usted cómo calificaría el estado actual de vía?; se observa en la figura 29, que 13 conductores calificaron a la vía con serviciabilidad 2, mientras que 7 conductores calificaron la vía con serviciabilidad 3.

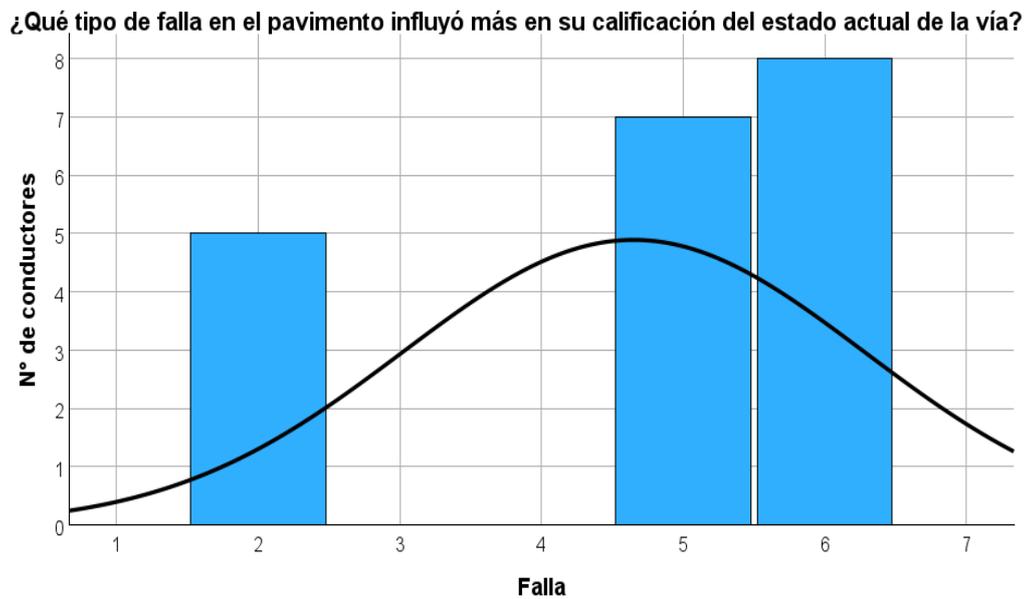
Figura 30

Pregunta 03: ¿Qué tipo de falla en el pavimento influyó más en su calificación del estado actual de la vía?; se observa en la figura 30, que 8 conductores indicaron que la falla más influyente fue las Grietas de Retracción y otros 7 indicaron que fueron el Parcheo Grande; mientras que 5 conductores indicaron que la falla más influyente fue Escala.

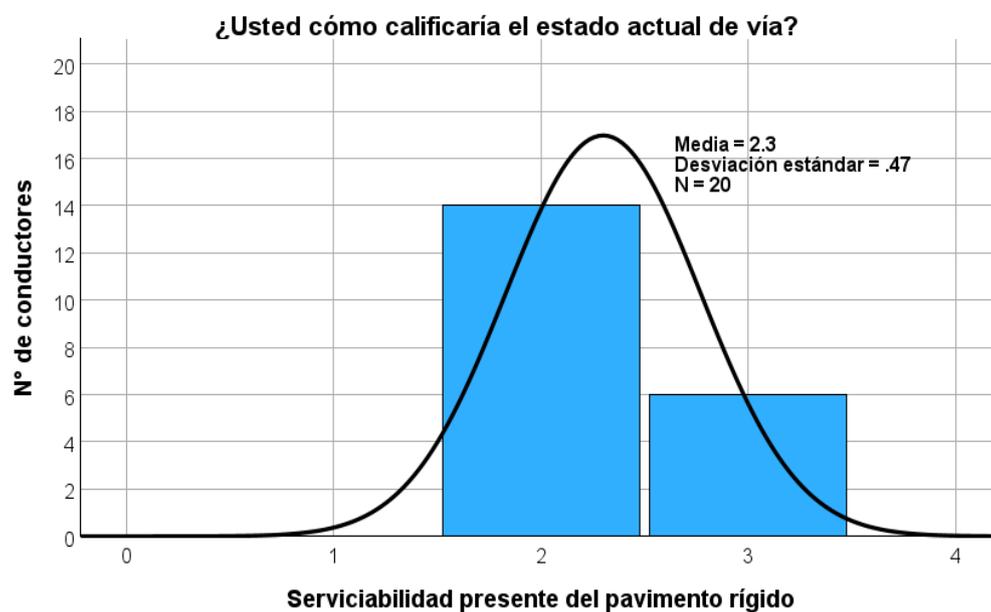
Figura 33

Pregunta 02: ¿Usted cómo calificaría el estado actual de vía?; se observa en la figura 33, que 14 conductores calificaron a la vía con serviciabilidad 2, mientras que 6 conductores calificaron la vía con serviciabilidad 3.

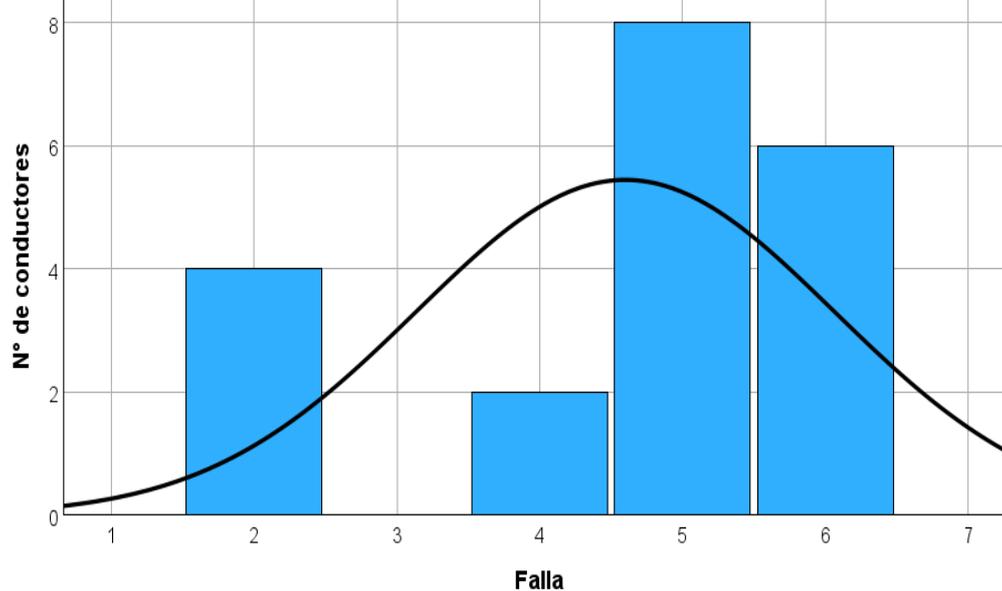
Figura 34

Pregunta 03: ¿Qué tipo de falla en el pavimento influyó más en su calificación del estado actual de la vía?; se observa en la figura 34, que 8 conductores indicaron que la falla más influyente fue el Parcheo Grande y otros 6 indicaron que fueron las grietas de Retracción; mientras que 4 conductores indicaron que la falla más influyente fue Escala y finalmente 2 conductores indicaron que la falla más influyente fue las Grietas Lineales.

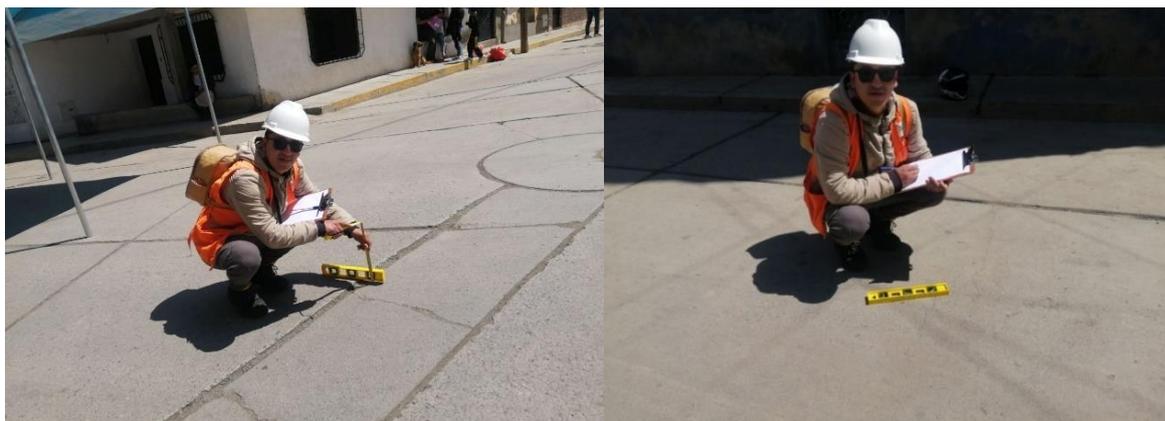
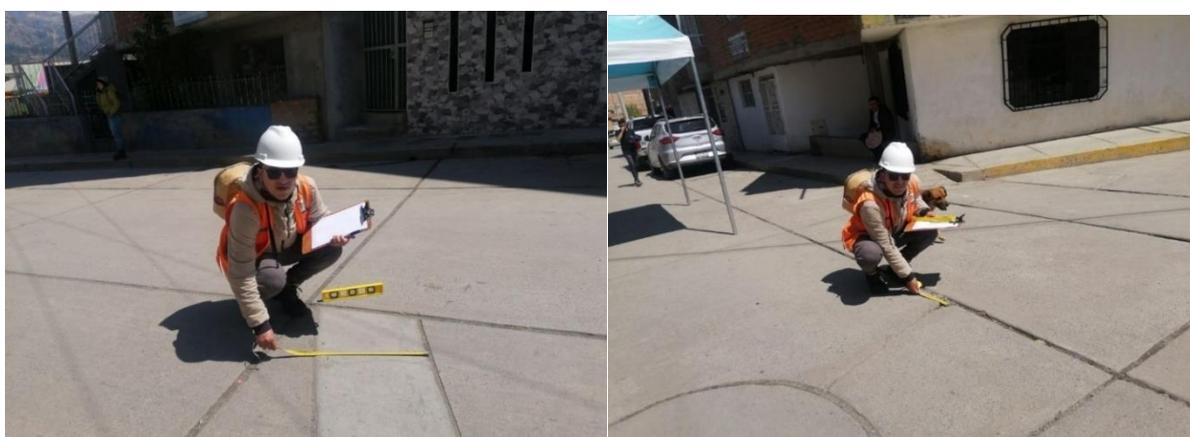
Av. Las Flores**Ilustración 1**

Presencia de las fallas (bloque 01)

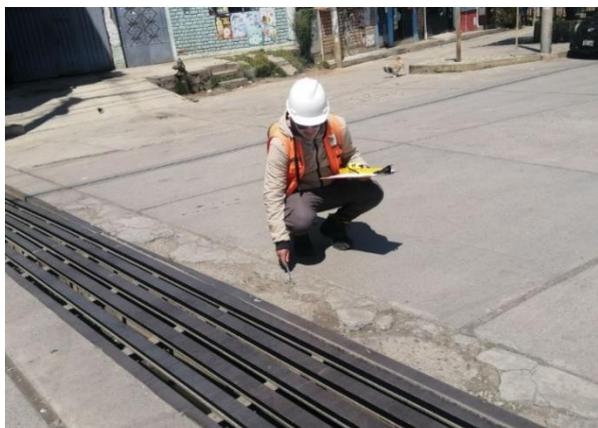
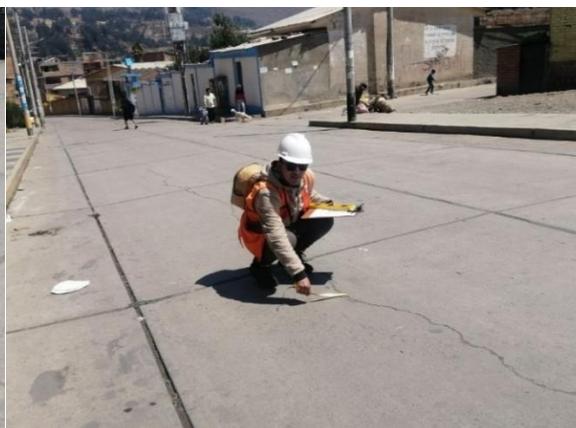
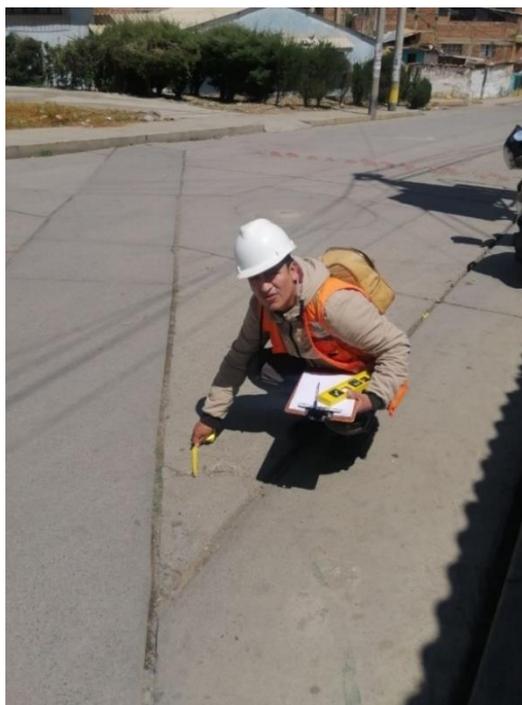
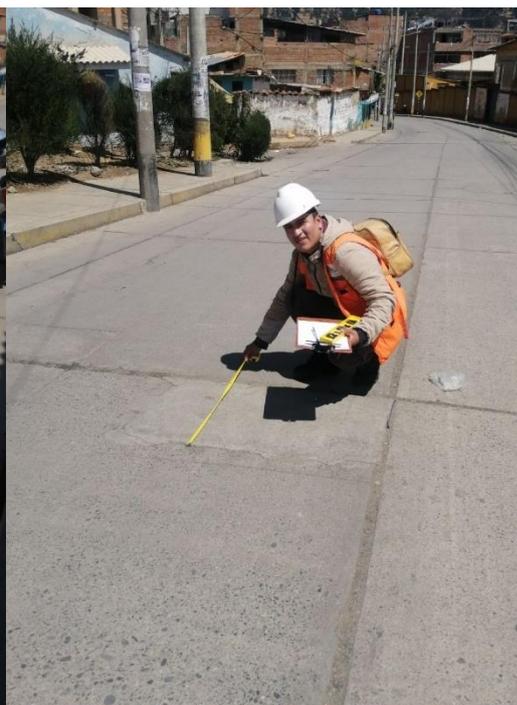
Ilustración 2

Presencia de las fallas (bloque 2)

Nota. (a) Parcheo grande, grietas lineales. (b) Grieta de durabilidad D. (c) Grieta de esquina. (d) Parcheo pequeño.

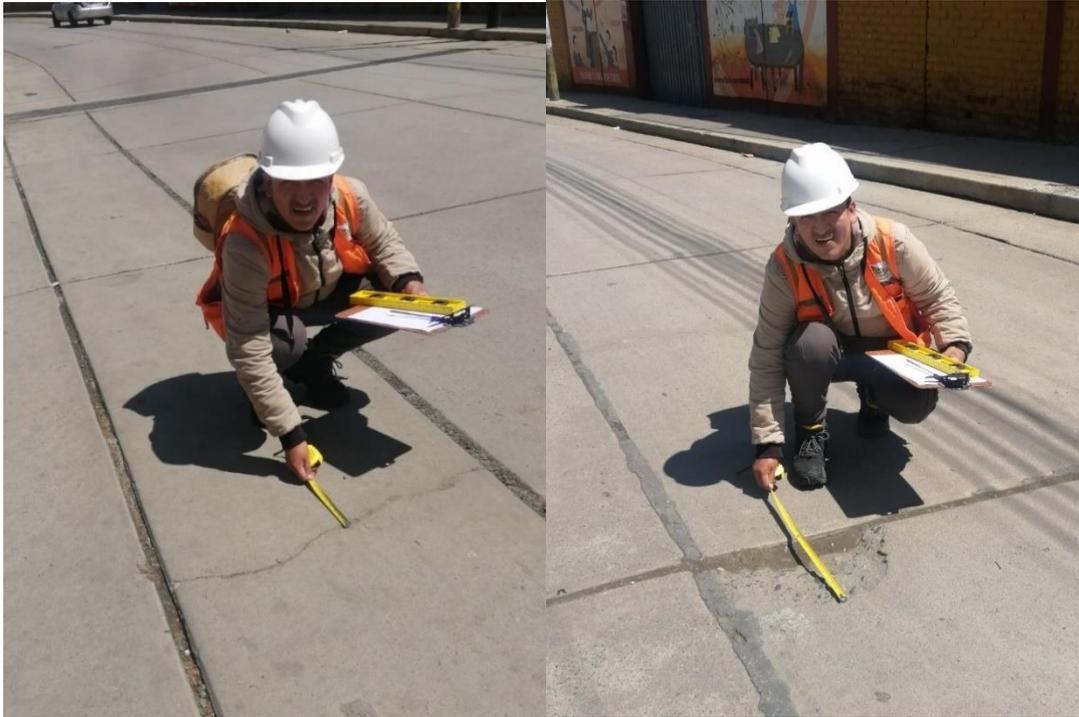
Ilustración 3

Presencia de las fallas (bloque 3)

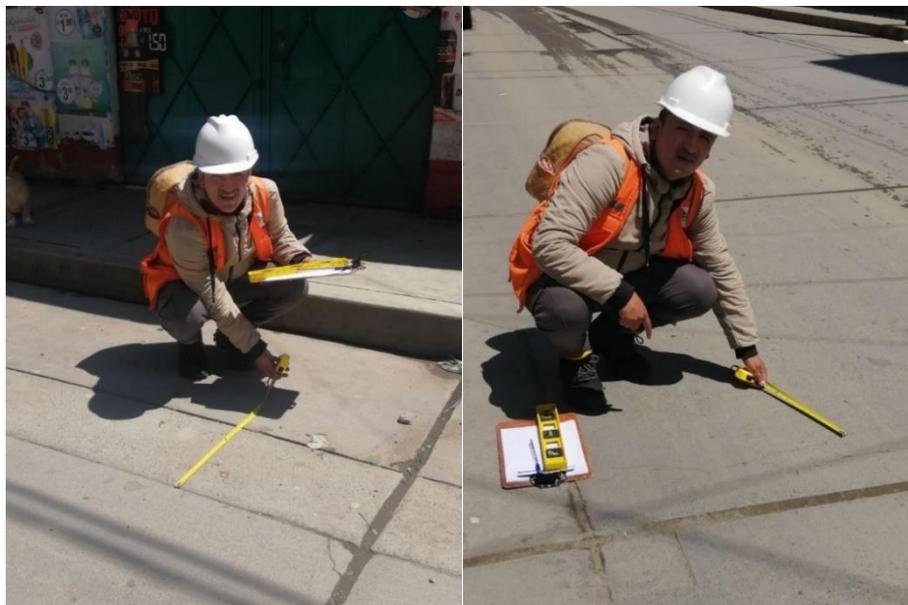
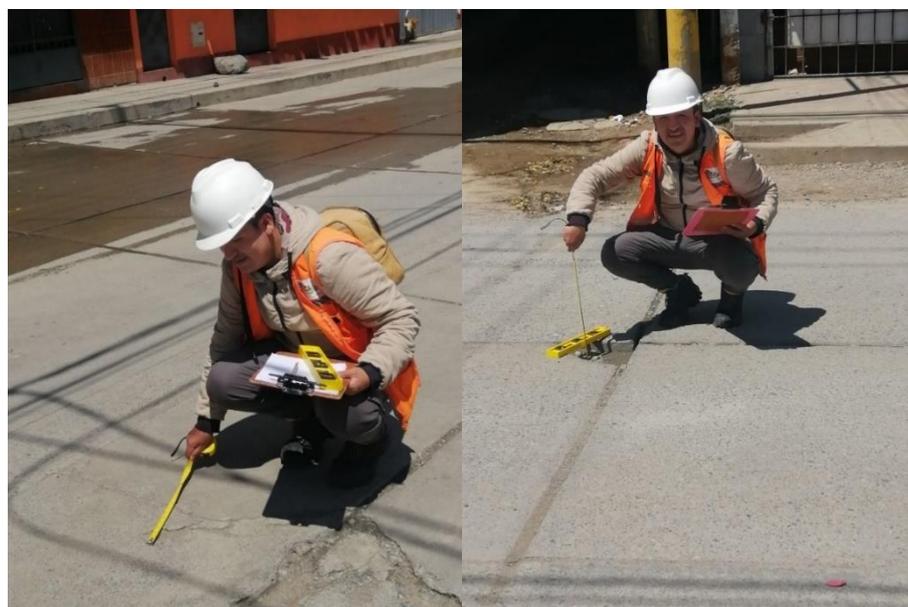
Ilustración 4

Presencia de la falla (bloque 4)

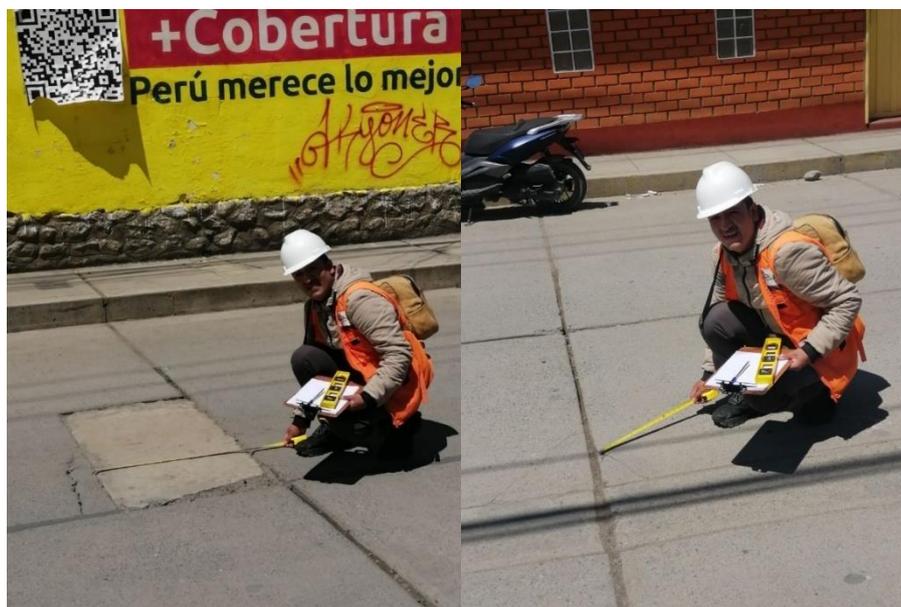
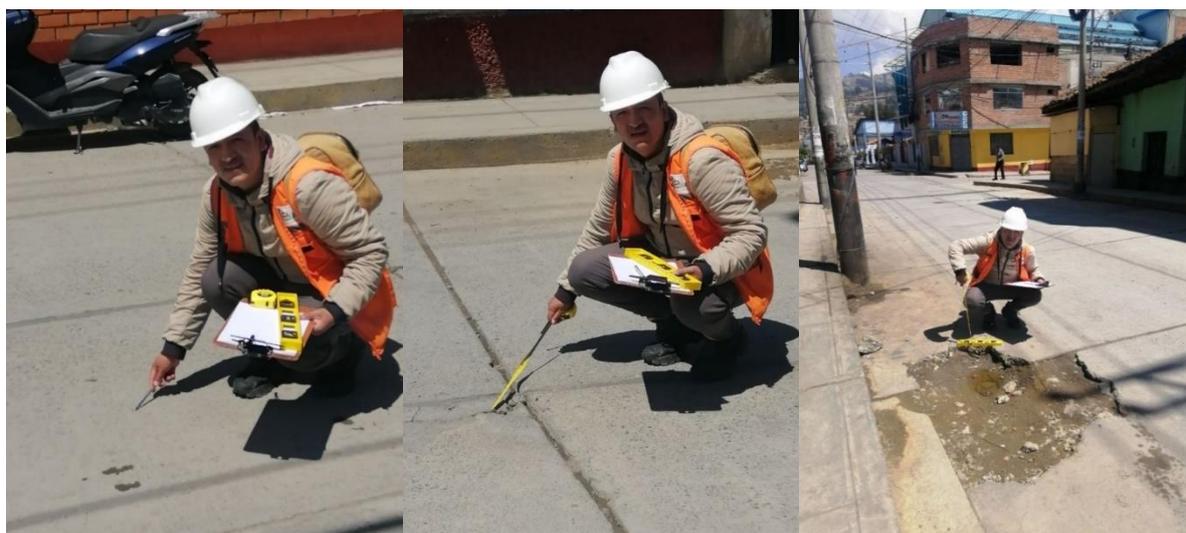
Ilustración 5

Presencia de las fallas (bloque 5)

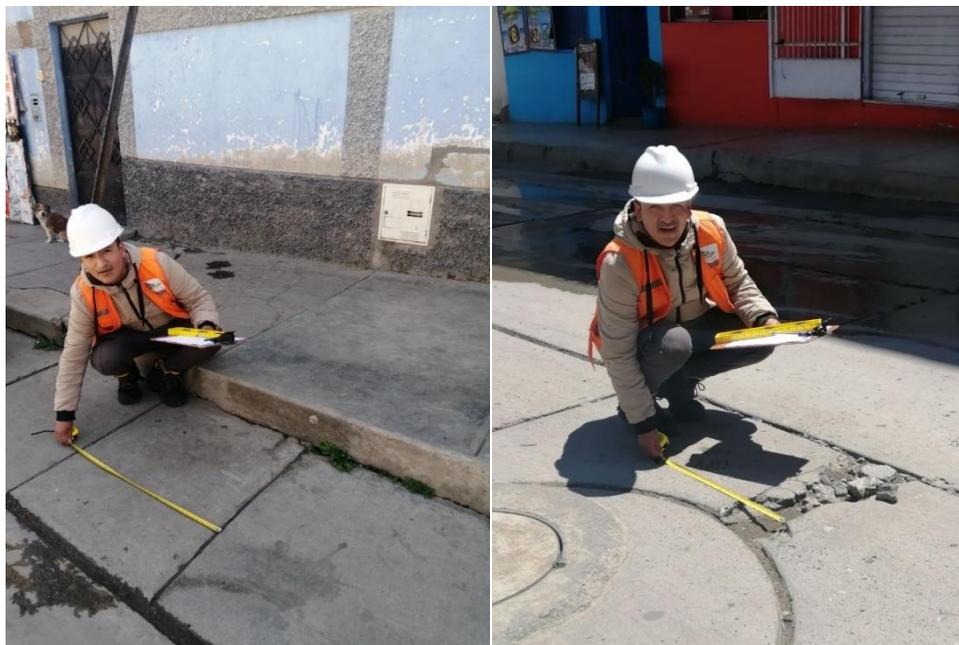
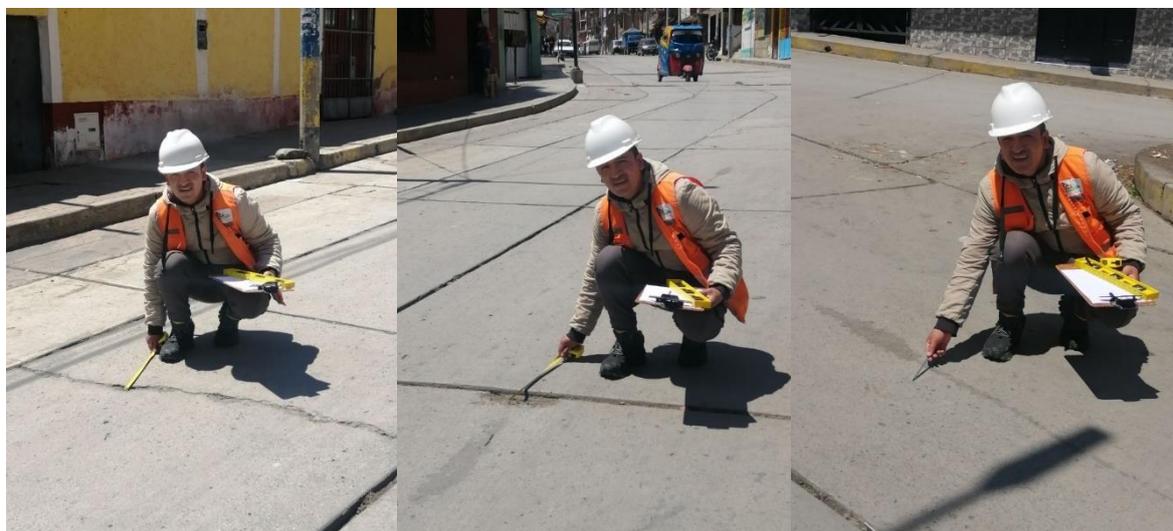
Ilustración 6

Presencia de las fallas (bloque 6)

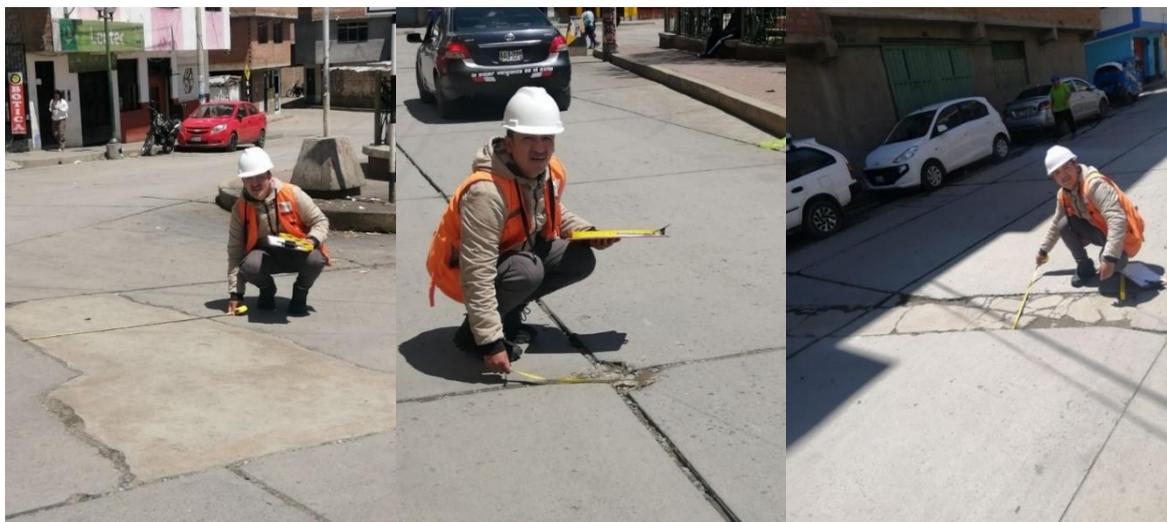
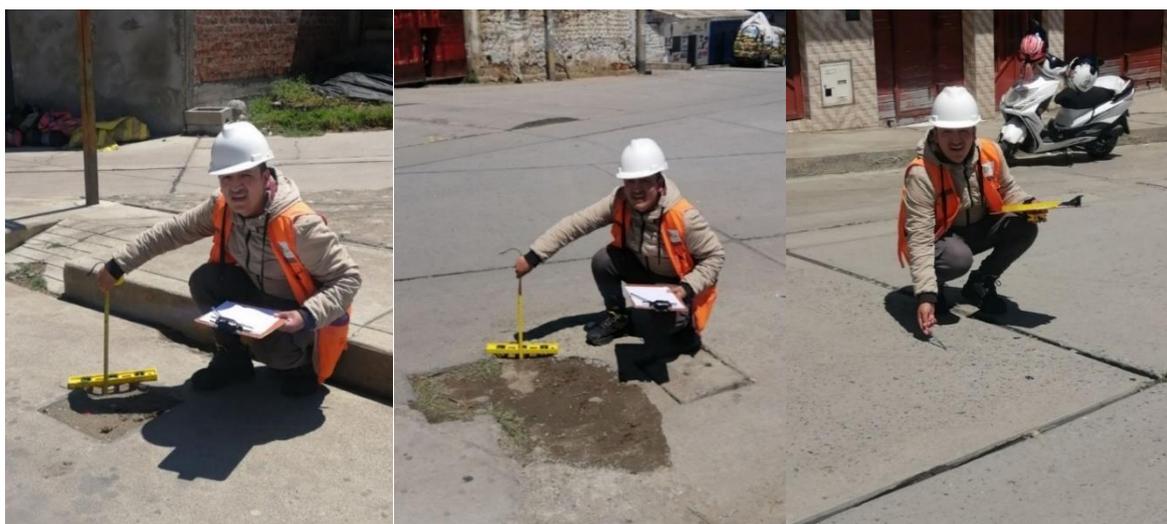
Ilustración 7

Presencia de las fallas (bloque 7)

(e) Escala. (f) Daño total de la vía.

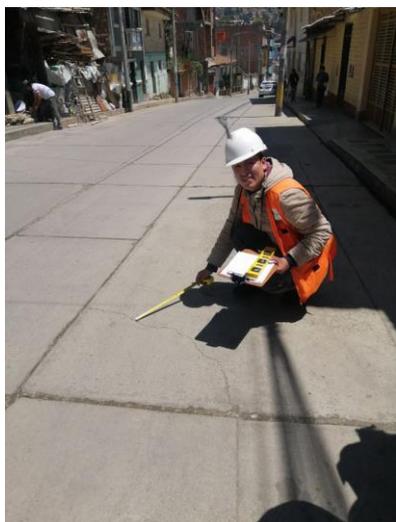
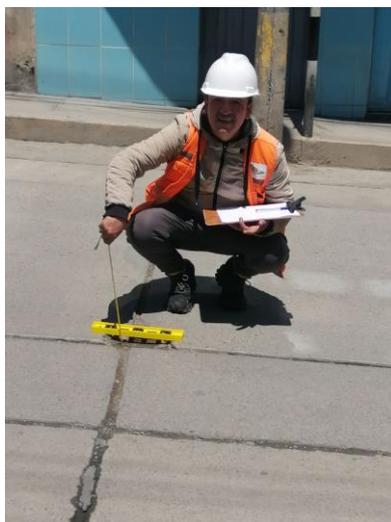
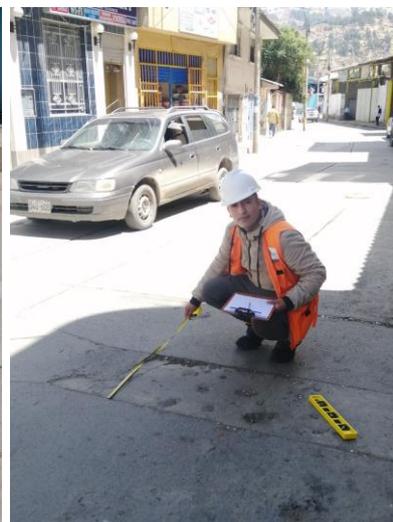
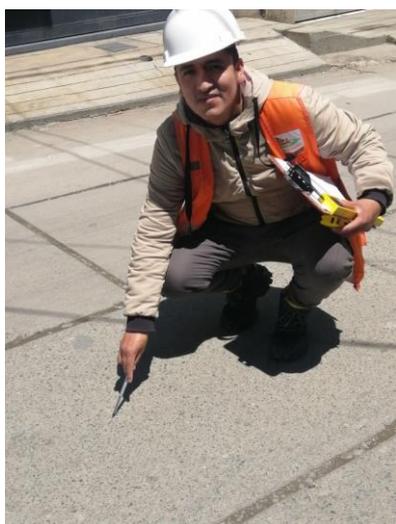
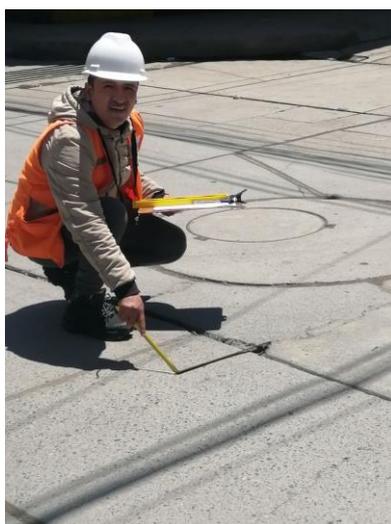
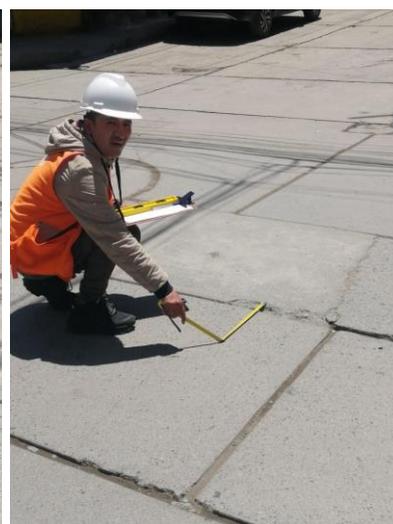
Ilustración 9

Presencia de las fallas (bloque 9)

Nota. (a) Grietas de esquina. (b) Descascaramiento de esquina y escala. (c) Popouts, mapa de grietas/craquelado.

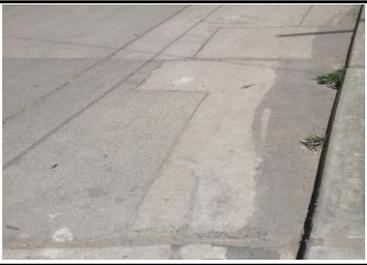
PARCHEO GRANDE, DESCASCARAMIENTO DE JUNTA, MAPA DE GRIETAS/CRAQUELADO EN LA LOSA DE LA FILA (2) Y COLUMNA (1)

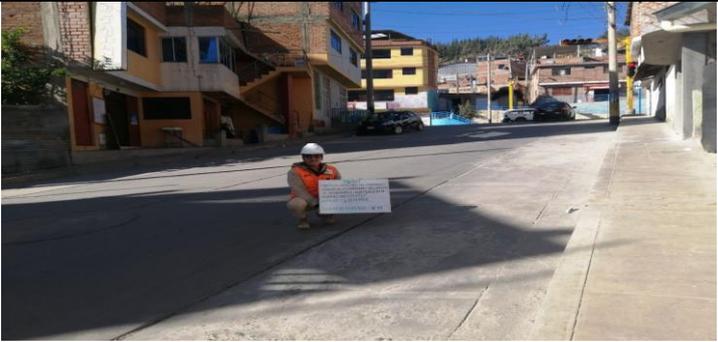
VISUALIZACIÓN DE UNIDAD DE MUESTREO 01 - AVENIDA LAS FLORES																																												
GRIETA DE ESQUINA, DAÑO DE SELLO DE JUNTAS, GRIETAS LINEALES EN LA LOSA DE LA FILA (2) Y COLUMNA (1)

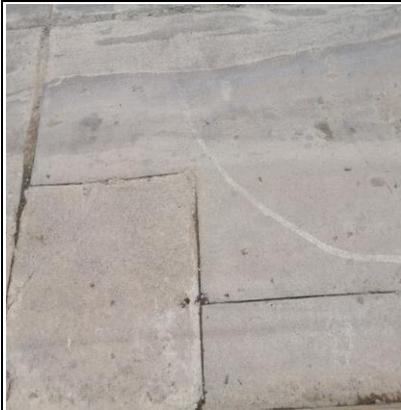
<p>PARCHEO GRANDE, DESCASCARAMIENTO DE JUNTA Y MAPA DE GRIETAS/CRAQUELADO EN LA LOSA DE LA FILA (2) Y COLUMNA (1)</p>

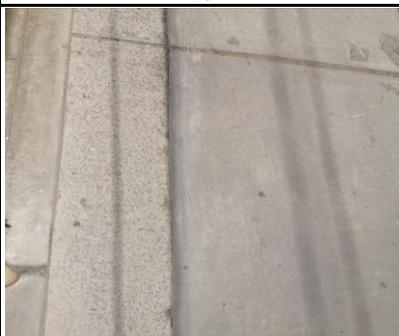
<p>PARCHEO GRANDE, DESCASCARAMIENTO DE JUNTA Y MAPA DE GRIETAS/CRAQUELADO EN LA LOSA DE LA FILA (6) Y COLUMNA (4)</p>

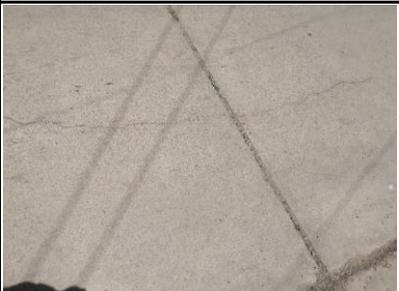
<p>VISUALIZACIÓN DE UNIDAD DE MUESTREO 03 - AVENIDA LAS FLORES</p>																																												
<p>GRIETAS DE ESQUINA, PULIMENTO DE AGREGADOS, Y MAPA DE GRIETAS/CRAQUELADO EN LA LOSA DE LA FILA (2) Y COLUMNA (1)</p>

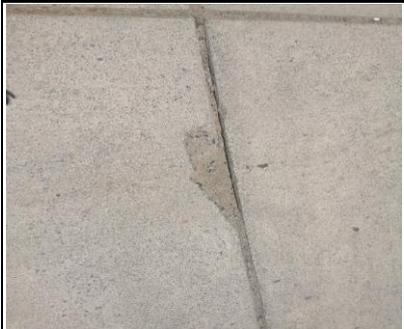
<p>PULIMENTO DE AGREGADOS, DESCASCARAMIENTO DE JUNTA Y MAPA DE GRIETAS/CRAQUELADO EN LA LOSA DE LA FILA (7) Y COLUMNA (4)</p>

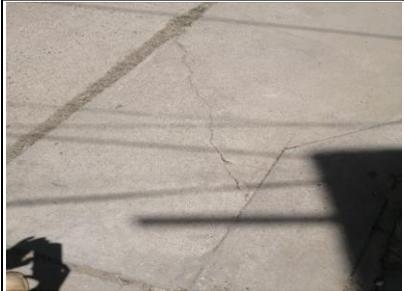
<p>VISUALIZACIÓN DE UNIDAD DE MUESTREO 04 - AVENIDA LAS FLORES</p>																																									
<p>PULIMENTO DE AGREGADOS, Y MAPA DE GRIETAS/CRAQUELADO EN LA LOSA DE LA FILA (6) Y COLUMNA (1)</p>

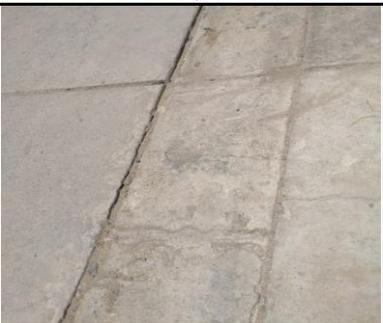
PARCHEO GRANDE, PULIMENTO DE AGREGADOS Y MAPA DE GRIETAS/CRAQUELADO EN LA LOSA DE LA FILA (5) Y COLUMNA (4)

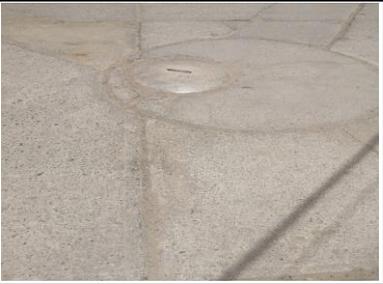
VISUALIZACIÓN DE UNIDAD DE MUESTREO 05 - AVENIDA LAS FLORES																																										
PARCHEO GRANDE, PULIMENTO DE AGREGADOS Y MAPA DE GRIETAS/CRAQUELADO EN LA LOSA DE LA FILA (7) Y COLUMNA (1)

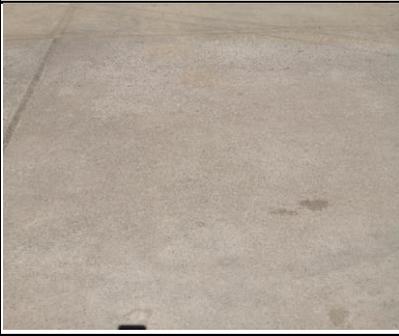
PULIMENTO DE AGREGADOS Y MAPA DE GRIETAS/CRAQUELADO EN LA LOSA DE LA FILA (6) Y COLUMNA (3)

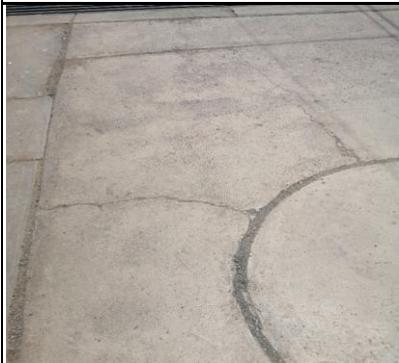
GRIETAS LINEALES, PULIMENTO DE AGREGADOS Y MAPA DE GRIETAS/CRAQUELADO EN LA LOSA DE LA FILA (4) Y COLUMNA (4)			VISUALIZACIÓN DE UNIDAD DE MUESTREO 07 - AVENIDA LAS FLORES

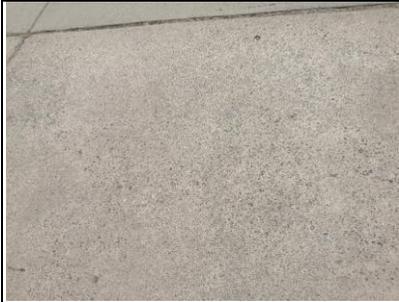
PULIMENTO DE AGREGADOS Y MAPA DE GRIETAS/CRAQUELADO EN LA LOSA DE LA FILA (2) Y COLUMNA (3)

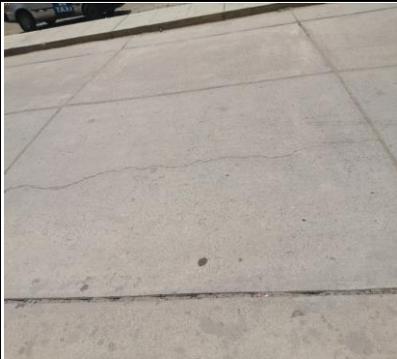
<p>GRIETAS LINEALES, PULIMENTO DE AGREGADOS Y MAPA DE GRIETAS/CRAQUELADO EN LA LOSA DE LA FILA (6) Y COLUMNA (2)</p>

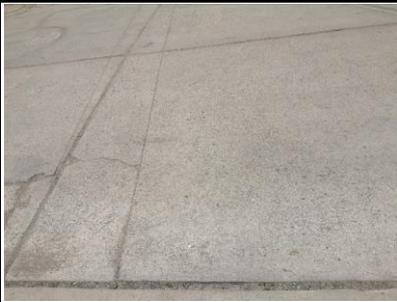
<p>PARCHEO GRANDE, PULIMENTO DE AGREGADOS Y MAPA DE GRIETAS/CRAQUELADO EN LA LOSA DE LA FILA (7) Y COLUMNA (4)</p>			VISUALIZACIÓN DE UNIDAD DE MUESTREO 08 - AVENIDA LAS FLORES

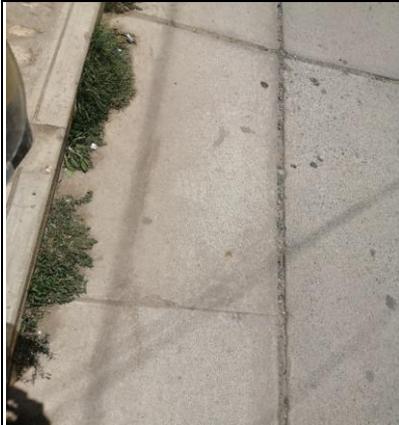
1		2	3	4
PARCHEO GRANDE, PULIMENTO DE AGREGADOS Y MAPA DE GRIETAS/CRAQUELADO EN LA LOSA DE LA FILA (3) Y COLUMNA (1)

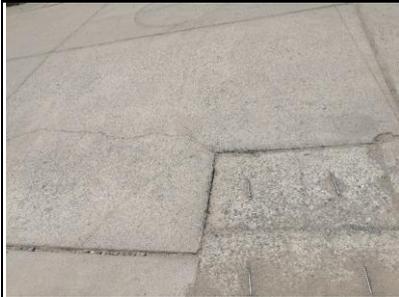
VISUALIZACIÓN DE UNIDAD DE MUESTREO 09 - AVENIDA LAS FLORES				
PARCHEO GRANDE, PULIMENTO DE AGREGADOS Y MAPA DE GRIETAS/CRAQUELADO EN LA LOSA DE LA FILA (2) Y COLUMNA (4)

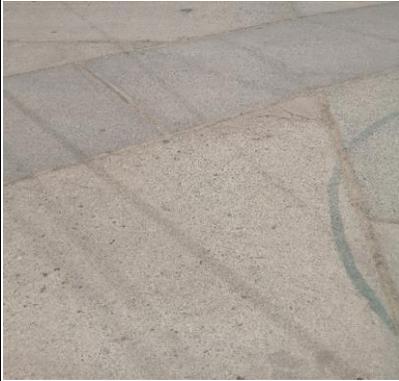
PARCHEO GRANDE, PULIMENTO DE AGREGADOS Y MAPA DE GRIETAS/CRAQUELADO EN LA LOSA DE LA FILA (1) Y COLUMNA (1)

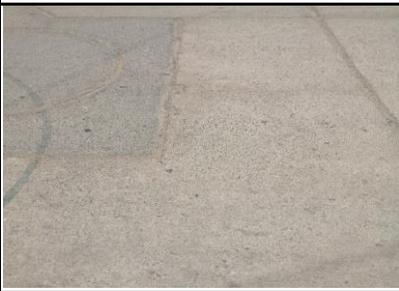
VISUALIZACIÓN DE UNIDAD DE MUESTREO 10 - AVENIDA LAS FLORES																																													
PARCHEO GRANDE, PULIMENTO DE AGREGADOS Y MAPA DE GRIETAS/CRAQUELADO EN LA LOSA DE LA FILA (6) Y COLUMNA (4)

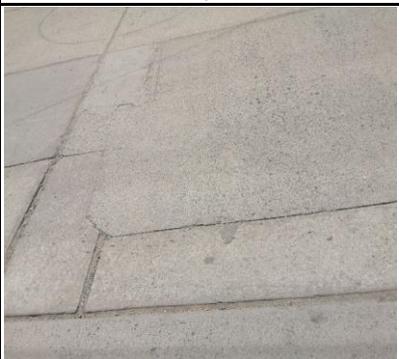
<p>PARCHEO GRANDE, PULIMENTO DE AGREGADOS Y MAPA DE GRIETAS/CRAQUELADO EN LA LOSA DE LA FILA (1) Y COLUMNA (4)</p>			<p>VISUALIZACIÓN DE UNIDAD DE MUESTREO 11 - AVENIDA LAS FLORES</p>																																										
<p>PARCHEO GRANDE, PULIMENTO DE AGREGADOS Y MAPA DE GRIETAS/CRAQUELADO EN LA LOSA DE LA FILA (4) Y COLUMNA (4)</p>

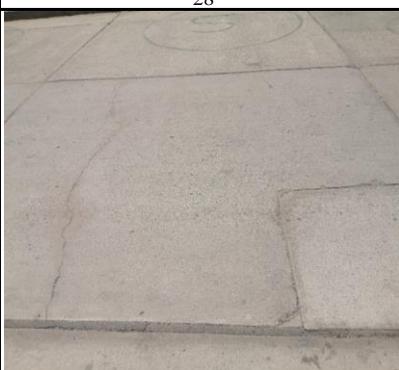
GRIETAS LINEALES, PARCHEO GRANDE, PULIMENTO DE AGREGADOS Y MAPA DE GRIETAS/CRAQUELADO EN LA LOSA DE LA FILA (7) Y COLUMNA (2)

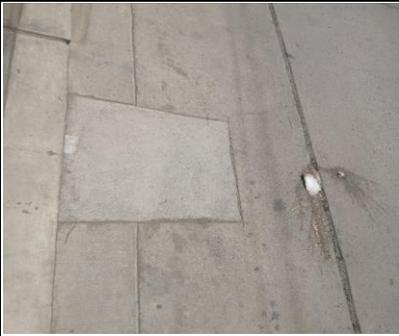
PARCHEO GRANDE, PULIMENTO DE AGREGADOS Y MAPA DE GRIETAS/CRAQUELADO EN LA LOSA DE LA FILA (7) Y COLUMNA (4)

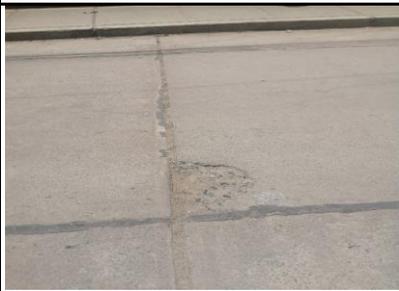
VISUALIZACIÓN DE UNIDAD DE MUESTREO 14 - AVENIDA LAS FLORES																																													
DESCASCARAMIENTO DE ESQUINA, PULIMENTO DE AGREGADOS Y MAPA DE GRIETAS/CRAQUELADO EN LA LOSA DE LA FILA (7) Y COLUMNA (3)

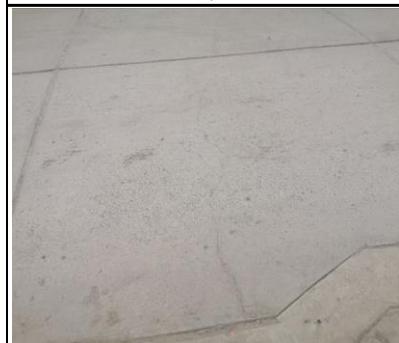
PARCHEO GRANDE, PULIMENTO DE AGREGADOS Y MAPA DE GRIETAS/CRAQUELADO EN LA LOSA DE LA FILA (5) Y COLUMNA (4)

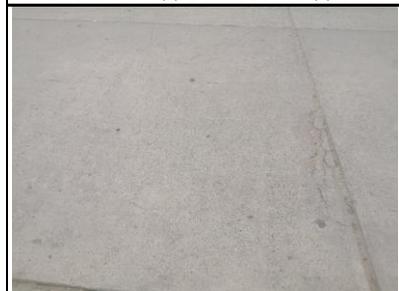
DESCASCARAMIENTO DE JUNTA, PULIMENTO DE AGREGADOS Y MAPA DE GRIETAS/CRAQUELADO EN LA LOSA DE LA FILA (6) Y COLUMNA (3)

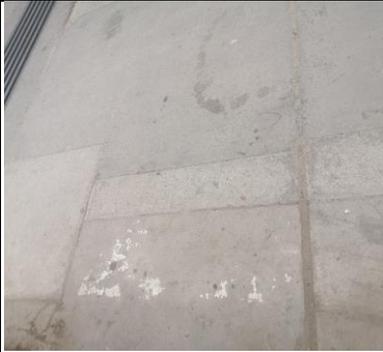
PARCHEO GRANDE EN LA LOSA DE LA FILA (1) Y COLUMNA (1)

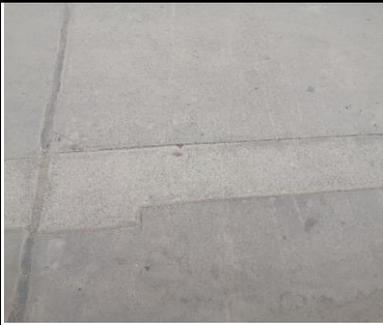
PARCHEO GRANDE Y DESCASCARAMIENTO DE JUNTA EN LA LOSA DE LA FILA (6) Y COLUMNA (1)			VIZUALIZACIÓN DE UNIDAD DE MUESTREO 01 - JIRÓN VÍCTOR VÉLEZ

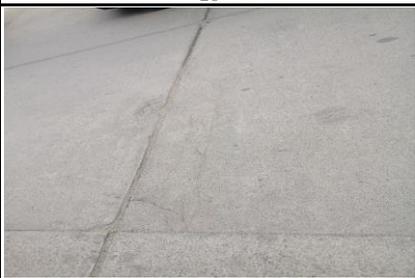
BLOWUP/BUCKLING Y GRIETA DE ESQUINA EN LA LOSA DE LA FILA (14) Y COLUMNA (2)

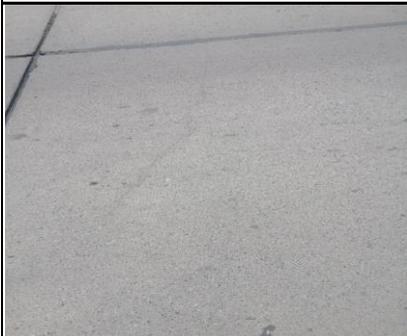
POPOUTS EN LA LOSA DE LA FILA (6) Y COLUMNA (1)

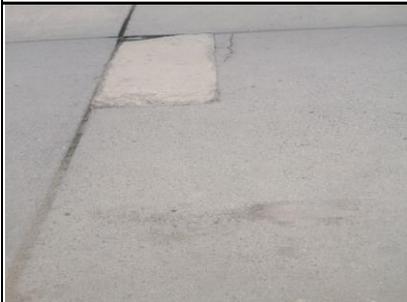
VIZUALIZACIÓN DE UNIDAD DE MUESTREO 03 - JIRÓN VÍCTOR VÉLEZ																																														
DAÑO DE SELLO DE JUNTAS Y PARCHEO GRANDE EN LA LOSA DE LA FILA (9) Y COLUMNA (2)

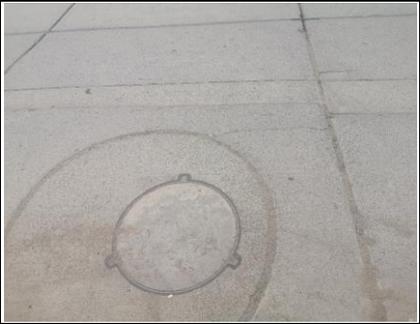
<p>GRIETAS LINEALES, PARCHEO GRANDE, MAPA DE GRIETAS/CRAQUELADO EN LA LOSA DE LA FILA (2) Y COLUMNA (2)</p>

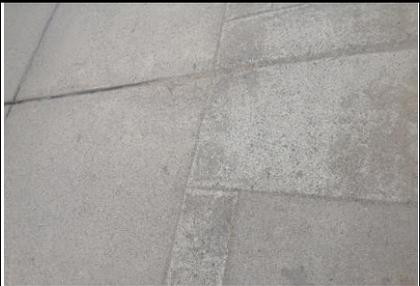
<p>PARCHEO GRANDE, PULIMENTO, POPOUTS Y MAPA DE GRIETAS/CRAQUELADO EN LA LOSA DE LA FILA (14) Y COLUMNA (2)</p>			<p>VIZUALIZACIÓN DE UNIDAD DE MUESTREO 04 - JIRÓN VÍCTOR VÉLEZ</p>

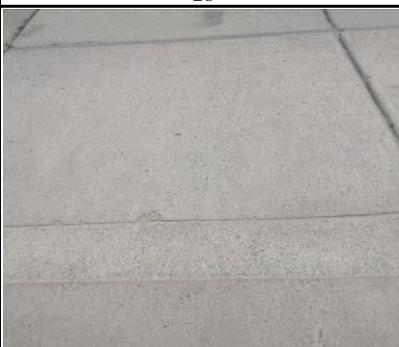
PARCHEO GRANDE, PULIMENTO DE AGREGADOS Y POPOUTS EN LA LOSA DE LA FILA (6) Y COLUMNA (1)

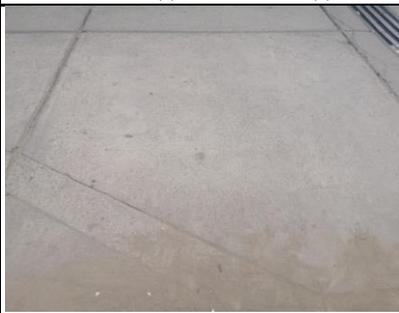
VIZUALIZACIÓN DE UNIDAD DE MUESTREO 06 - JIRÓN VÍCTOR VÉLEZ																																																	
PARCHEO GRANDE, PULIMENTO DE AGREGADOS Y POPOUTS EN LA LOSA DE LA FILA (8) Y COLUMNA (2)

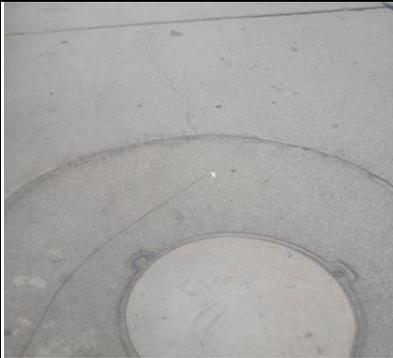
PULIMENTO DE AGREGADOS Y MAPA DE GRIETAS/CRAQUELADO EN LA LOSA DE LA FILA (8) Y COLUMNA (2)

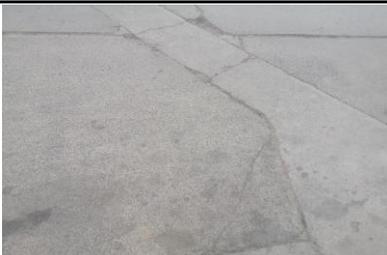
PARCHEO GRANDE, PULIMENTO DE AGREGADOS, POPOUTS Y MAPA DE GRIETAS/CRAQUELADO EN LA LOSA DE LA FILA (1) Y COLUMNA (2)

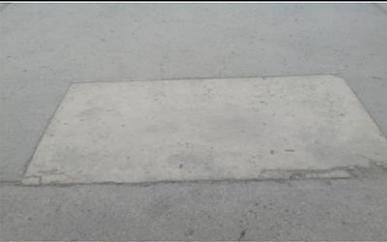
VISUALIZACIÓN DE UNIDAD DE MUESTREO 01 - AVENIDA GRAN CHAVÍN	
PARCHEO GRANDE, PULIMENTO DE AGREGADOS, POPOUTS Y MAPA DE GRIETAS/CRAQUELADO EN LA LOSA DE LA FILA (4) Y COLUMNA (4)

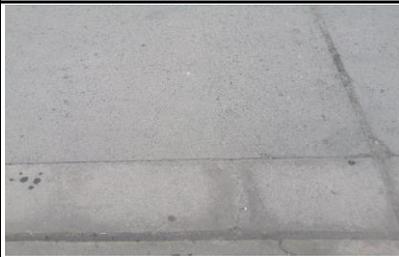
</td> <td colspan="2"> PARCHEO GRANDE, PULIMENTO DE AGREGADOS, POPOUTS Y MAPA DE GRIETAS/CRAQUELADO EN LA LOSA DE LA FILA (2) Y COLUMNA (3) </td> </tr> <tr> <td colspan="2">

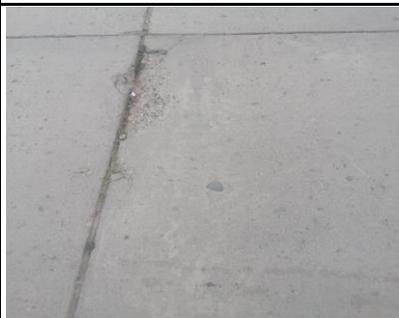
DESCASCARAMIENTO DE JUNTA, PULIMENTO DE AGREGADOS, POPOUTS Y MAPA DE GRIETAS/CRAQUELADO EN LA LOSA DE LA FILA (1) Y COLUMNA (2)

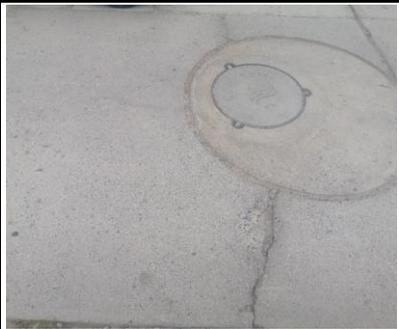
GRIETAS LINEALES, PULIMENTO DE AGREGADOS, POPOUTS Y MAPA DE GRIETAS/CRAQUELADO EN LA LOSA DE LA FILA (5) Y COLUMNA (1)			VISUALIZACIÓN DE UNIDAD DE MUESTREO 03 - AVENIDA GRAN CHAVÍN

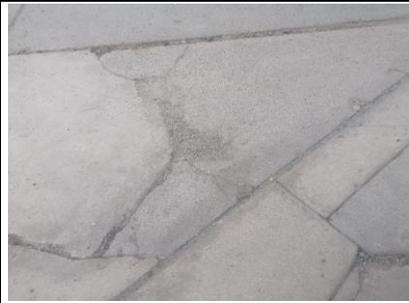
<table><tr> <td rowspan="2">1</td> <td>25L, 28L 31L, 32L 36L, 37L 26M</td> <td>25L, 31L 32L, 36L 39L, 26M</td> <td>29L, 31L 32L, 36L 26M</td> <td>29L, 31L 32L, 36L 39L, 26M</td> </tr><tr> <td colspan="3"> <p>PARCHEO GRANDE, DESCASCARAMIENTO DE JUNTA, PULIMENTO DE AGREGADOS, POPOUTS Y MAPA DE GRIETAS/CRAQUELADO EN LA LOSA DE LA FILA (2) Y COLUMNA (3)</p> </td> <td colspan="3">  </td> </tr></table>

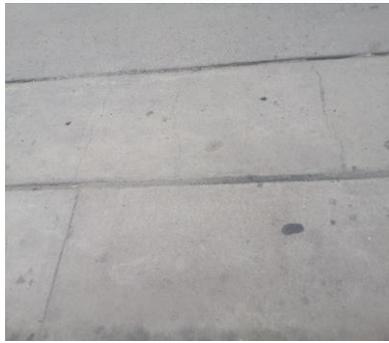
<table><tr> <td rowspan="2">1</td> <td>31L, 32L 36L, 26M</td> <td>35L, 28L 31L, 32L 36L, 37L 26M</td> <td>35L, 31L 32L, 36L 37L, 26M</td> <td>29L, 28L 31L, 32L 26M</td> </tr><tr> <td colspan="3">GRIETAS DE RETRACCIÓN, PULIMENTO DE AGREGADOS, POPOUTS Y MAPA DE GRIETAS/CRAQUELADO EN LA LOSA DE LA FILA (4) Y COLUMNA (3)</td> <td colspan="5">  </td> </tr></table>

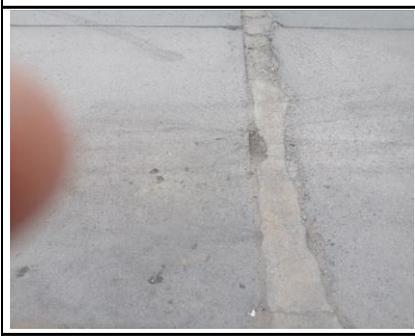
<p>PARCHEO GRANDE, DESCASCARAMIENTO DE JUNTAS, PULIMENTO DE AGREGADOS, POPOUTS Y MAPA DE GRIETAS/CRAQUELADO EN LA LOSA DE LA FILA (2) Y COLUMNA (4)</p>			<p>VISUALIZACIÓN DE UNIDAD DE MUESTREO 06 - AVENIDA GRAN CHAVÍN</p>

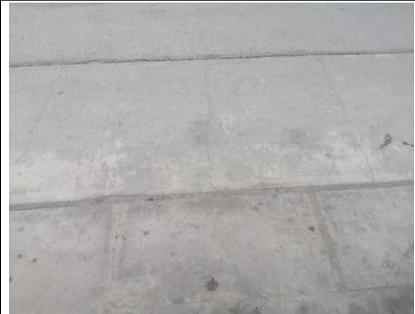
<p>GRIETAS DE RETRACCIÓN, PULIMENTO DE AGREGADOS, POPOUTS Y MAPA DE GRIETAS/CRAQUELADO EN LA LOSA DE LA FILA (3) Y COLUMNA (3)</p>

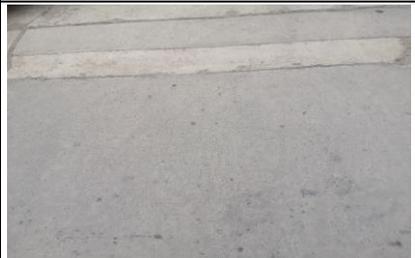
<p>PARCHEO GRANDE, PULIMENTO DE AGREGADOS, POPOUTS Y MAPA DE GRIETAS/CRAQUELADO EN LA LOSA DE LA FILA (5) Y COLUMNA (4)</p>			<p>VISUALIZACIÓN DE UNIDAD DE MUESTREO 07 - AVENIDA GRAN CHAVÍN</p>

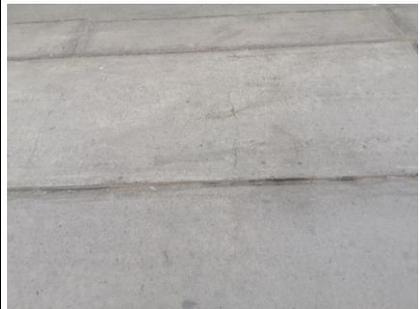
<p>GRIETAS DE RETRACCIÓN, PULIMENTO DE AGREGADOS, POPOUTS Y MAPA DE GRIETAS/CRAQUELADO EN LA LOSA DE LA FILA (2) Y COLUMNA (3)</p>

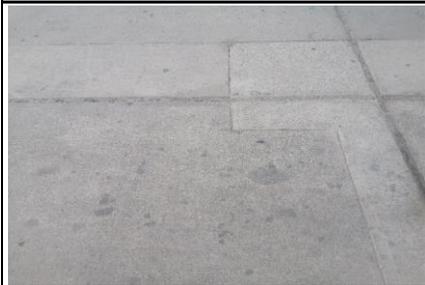
<p>PARCHEO GRANDE, PULIMENTO DE AGREGADOS, POPOUTS Y MAPA DE GRIETAS/CRAQUELADO EN LA LOSA DE LA FILA (5) Y COLUMNA (4)</p>			<p>VISUALIZACIÓN DE UNIDAD DE MUESTREO 09 - AVENIDA GRAN CHAVÍN</p>
