UNIVERSIDAD NACIONAL
“SANTIAGO ANTÚNEZ DE MAYOLO”
FACULTAD DE INGENIERÍA CIVIL
ESCUELA PROFESIONAL DE INGENIERÍA CIVIL

TESIS

SERVICIABILIDAD DEL PAVIMENTO RÍGIDO DE LAS
AVENIDAS DEL BARRIO DE NICRUPAMPA,
INDEPENDENCIA, HUARAZ, ANCASH 2021

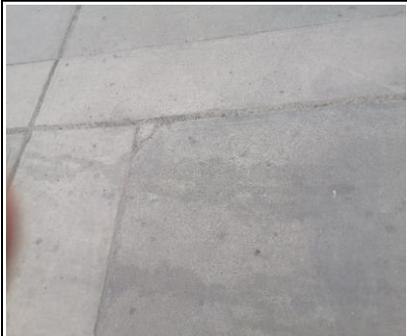
PARCHEO GRANDE, PULIMENTO DE AGREGADOS, POPOUTS Y MAPA DE GRIETAS/CRAQUELADO EN LA LOSA DE LA FILA (4) Y COLUMNA (4)

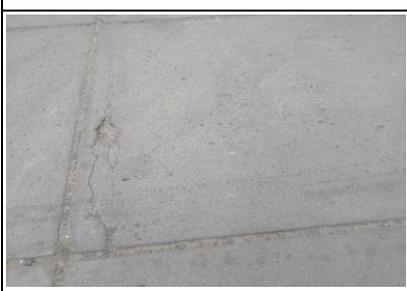
VISUALIZACIÓN DE UNIDAD DE MUESTREO 10 - AVENIDA GRAN CHAVÍN		
DESCASCARAMIENTO DE JUNTA, PULIMENTO DE AGREGADOS, POPOUTS Y MAPA DE GRIETAS/CRAQUELADO EN LA LOSA DE LA FILA (4) Y COLUMNA (3)

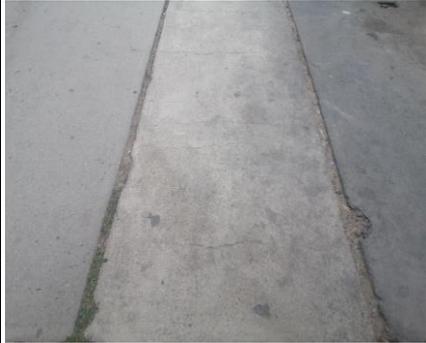
<p>GRIETAS DE RETRACCIÓN, PULIMENTO DE AGREGADOS, POPOUTS Y MAPA DE GRIETAS/CRAQUELADO EN LA LOSA DE LA FILA (2) Y COLUMNA (2)</p>

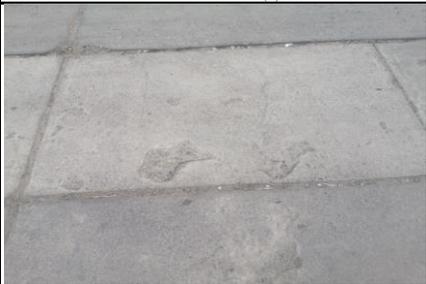
<p>VISUALIZACIÓN DE UNIDAD DE MUESTREO 12 - AVENIDA GRAN CHAVÍN</p>																																								
<p>GRIETAS DE RETRACCIÓN, PULIMENTO DE AGREGADOS, POPOUTS Y MAPA DE GRIETAS/CRAQUELADO EN LA LOSA DE LA FILA (4) Y COLUMNA (2)</p>

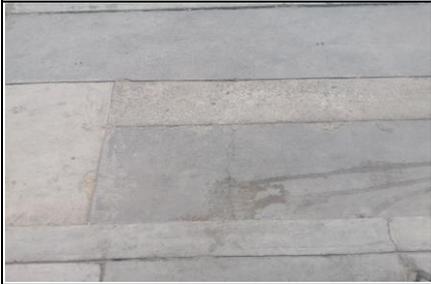
<p>PARCHEO GRANDE, GRIETAS DE RETRACCIÓN, PULIMENTO DE AGREGADOS, POPOUTS Y MAPA DE GRIETAS/CRAQUELADO EN LA LOSA DE LA FILA (2) Y COLUMNA (5)</p>			<p>VISUALIZACIÓN DE UNIDAD DE MUESTREO 13 - AVENIDA GRAN CHAVÍN</p>

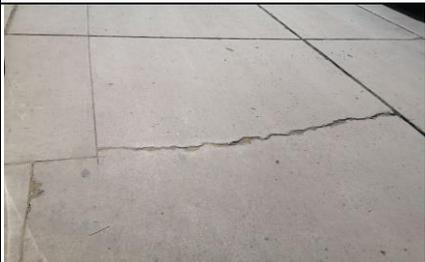
<p>GRIETAS DE RETRACCIÓN, PULIMENTO DE AGREGADOS, POPOUTS Y MAPA DE GRIETAS/CRAQUELADO, PARCHEO GRANDE EN LA LOSA DE LA FILA (5) Y COLUMNA (2)</p>			<p>VISUALIZACIÓN DE UNIDAD DE MUESTREO 14 - AVENIDA GRAN CHAVÍN</p>

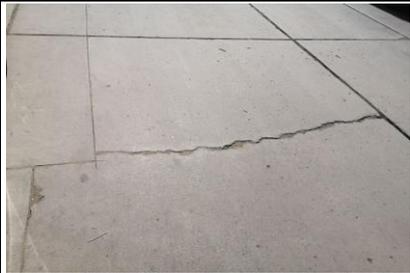
<p>PARCHEO GRANDE, GRIETAS DE RETRACCIÓN, PULIMENTO DE AGREGADOS, POPOUTS Y MAPA DE GRIETAS/CRAQUELADO EN LA LOSA DE LA FILA (5) Y COLUMNA (5)</p>					VISUALIZACIÓN DE UNIDAD DE MUESTREO 15 - AVENIDA GRAN CHAVÍN

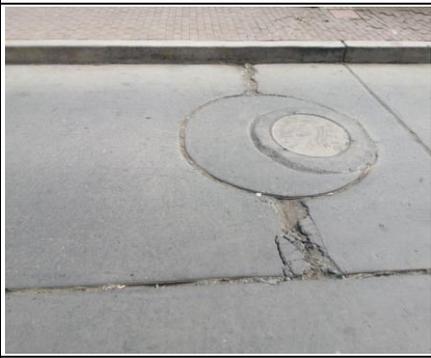
<p>GRIETAS DE RETRACCIÓN, PULIMENTO DE AGREGADOS, POPOUTS Y MAPA DE GRIETAS/CRAQUELADO EN LA LOSA DE LA FILA (4) Y COLUMNA (4)</p>

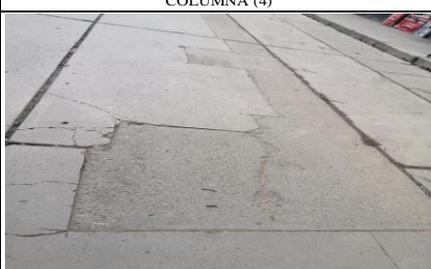
<p>GRIETAS DE RETRACCIÓN, PULIMENTO DE AGREGADOS, POPOUTS Y MAPA DE GRIETAS/CRAQUELADO EN LA LOSA DE LA FILA (7) Y COLUMNA (3)</p>			VISUALIZACIÓN DE UNIDAD DE MUESTREO 17 - AVENIDA GRAN CHAVÍN

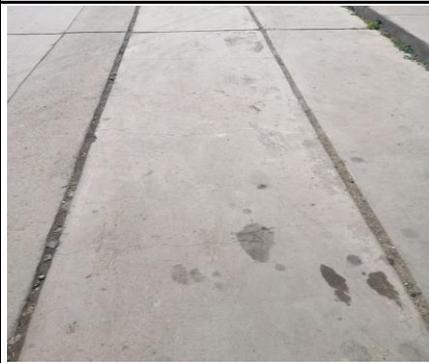
GRIETAS DE RETRACCIÓN, PULIMENTO DE AGREGADOS, POPOUTS Y MAPA DE GRIETAS/CRAQUELADO EN LA LOSA DE LA FILA (2) Y COLUMNA (1)

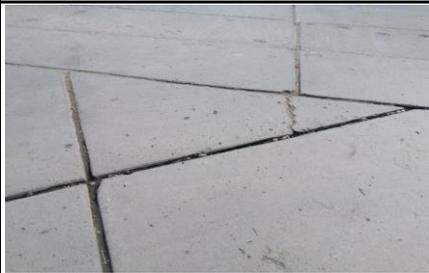
VISUALIZACIÓN DE UNIDAD DE MUESTREO 18 - AVENIDA GRAN CHAVÍN		
GRIETAS DE RETRACCIÓN, PULIMENTO DE AGREGADOS, POPOUTS Y MAPA DE GRIETAS/CRAQUELADO EN LA LOSA DE LA FILA (4) Y COLUMNA (2)

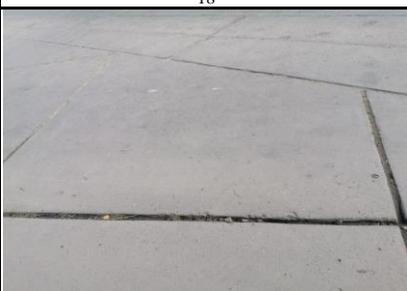
PULIMENTO DE AGREGADOS, POPOUTS Y MAPA DE GRIETAS/CRAQUELADO, DAÑO DE SELLO DE JUNTAS EN LA LOSA DE LA FILA (1) Y COLUMNA (2)

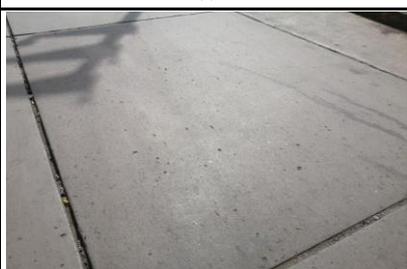
PULIMENTO DE AGREGADOS, POPOUTS, MAPA DE GRIETAS/CRAQUELADO, DAÑO DE SELLO DE JUNTAS EN LA LOSA DE LA FILA (3) Y COLUMNA (4)			
			VISUALIZACIÓN DE UNIDAD DE MUESTREO 19 - AVENIDA GRAN CHAVÍN

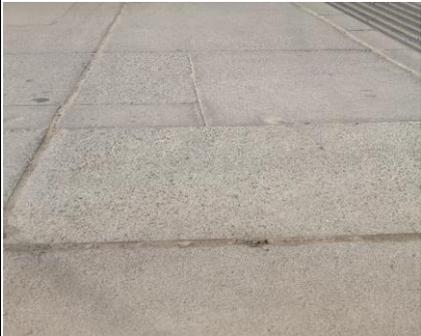
PARCHEO GRANDE, PULIMENTO DE AGREGADOS Y MAPA DE GRIETAS/CRAQUELADO EN LA LOSA DE LA FILA (1) Y COLUMNA (4)			VISUALIZACIÓN DE UNIDAD DE MUESTREO N° 01 - AVENIDA MANCO CÁPAC																																																
PARCHEO GRANDE, PULIMENTO DE AGREGADOS Y MAPA DE GRIETAS/CRAQUELADO EN LA LOSA DE LA FILA (2) Y COLUMNA (4)

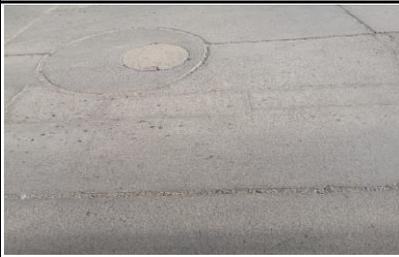
PARCHEO GRANDE, POPOUTS, PULIMENTO DE AGREGADOS Y MAPA DE GRIETAS/CRAQUELADO EN LA LOSA DE LA FILA (4) Y COLUMNA (4)

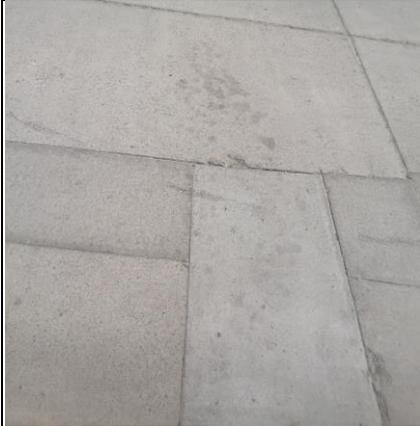
PARCHEO GRANDE, POPOUTS, DESCASCARAMIENTO DE JUNTA Y MAPA DE GRIETAS/CRAQUELADO EN LA LOSA DE LA FILA (3) Y COLUMNA (3)			VISUALIZACIÓN DE UNIDAD DE MUESTREO N° 03 - AVENIDA MANCO CÁPAC

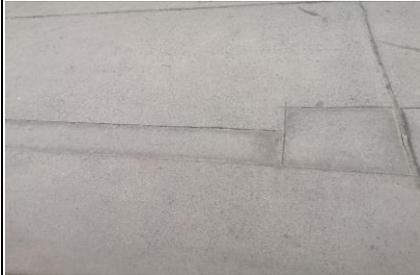
PARCHEO GRANDE, PULIMENTO DE AGREGADOS Y MAPA DE GRIETAS/CRAQUELADO EN LA LOSA DE LA FILA (4) Y COLUMNA (1)

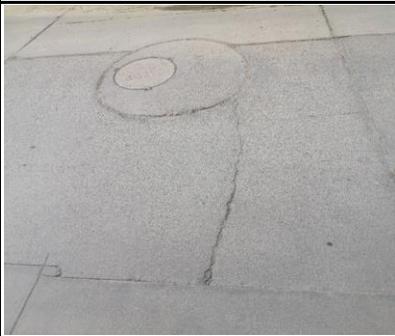
POPOUTS, PULIMENTO DE AGREGADOS GRIETA DE RETRACCION Y MAPA DE GRIETAS/CRAQUELADO EN LA LOSA DE LA FILA (1) Y COLUMNA (2)

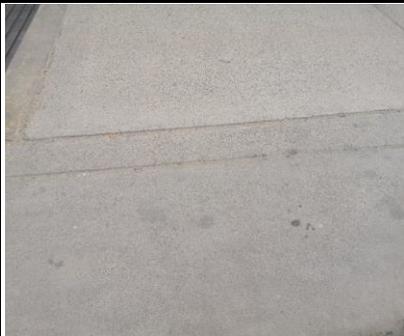
<p>PARCHEO GRANDE, POPOUTS, PULIMENTO DE AGREGADOS Y MAPA DE GRIETAS/CRAQUELADO EN LA LOSA DE LA FILA (3) Y COLUMNA (5)</p>

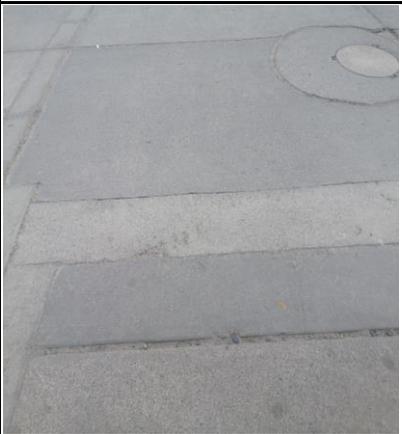
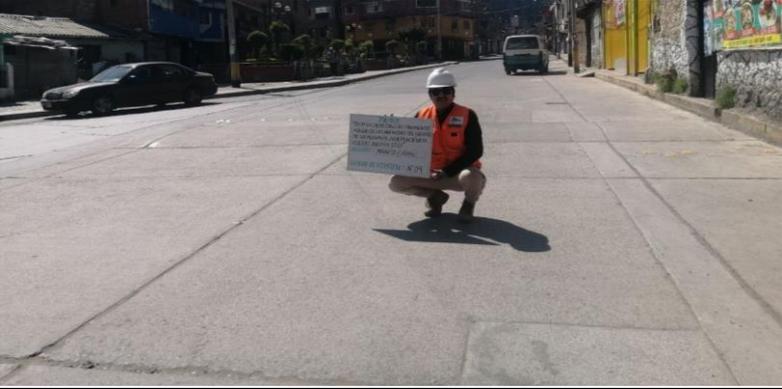
<p>PARCHEO GRANDE, POPOUTS, PULIMENTO DE AGREGADOS Y MAPA DE GRIETAS/CRAQUELADO EN LA LOSA DE LA FILA (2) Y COLUMNA (4)</p>			<p>VISUALIZACIÓN DE UNIDAD DE MUESTREO N° 09 - AVENIDA MANCO CÁPAC</p>			
<p>PARCHEO GRANDE, POPOUTS, PULIMENTO DE AGREGADOS Y MAPA DE GRIETAS/CRAQUELADO EN LA LOSA DE LA FILA (3) Y COLUMNA (5)</p>

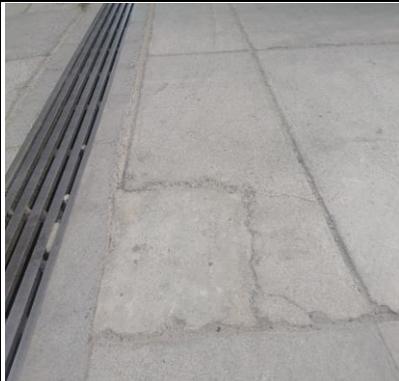
<p>PARCHEO GRANDE, POPOUTS, PULIMENTO DE AGREGADOS Y MAPA DE GRIETAS/CRAQUELADO EN LA LOSA DE LA FILA (3) Y COLUMNA (1)</p>

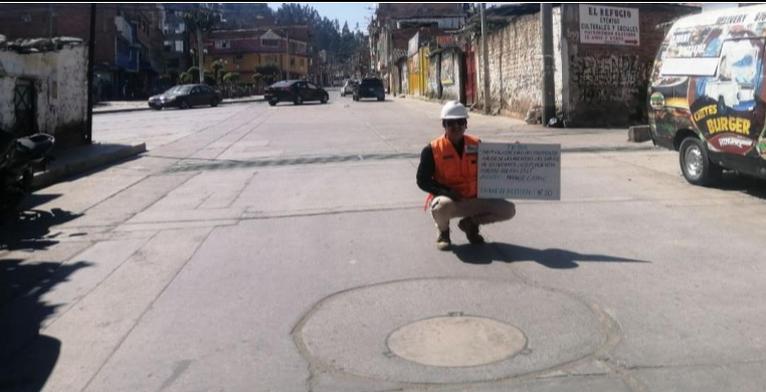
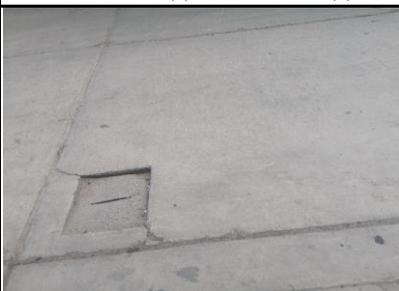
<p>VISUALIZACIÓN DE UNIDAD DE MUESTREO N° 10 - AVENIDA MANCO CÁPAC</p>								
<p>DAÑO DE SELLO DE JUNTAS, POPOUTS, PULIMENTO DE AGREGADOS Y MAPA DE GRIETAS/CRAQUELADO EN LA LOSA DE LA FILA (1) Y COLUMNA (2)</p>

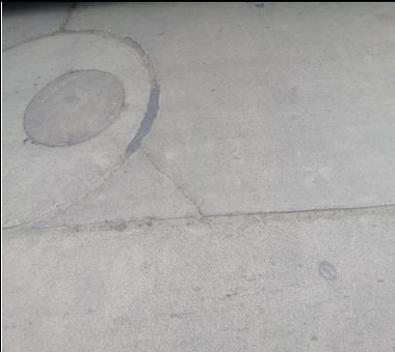
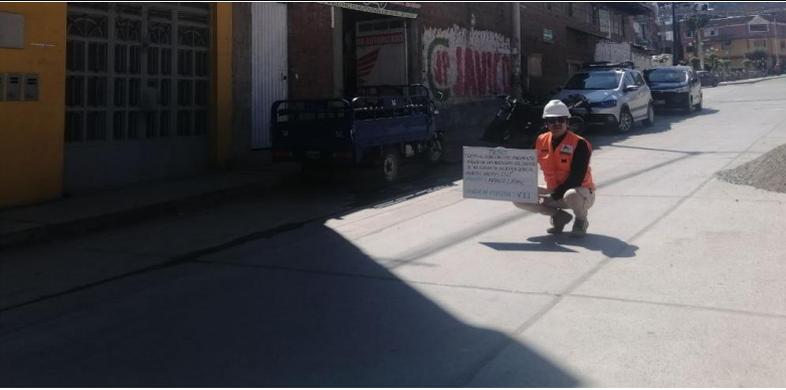
POPOUTS, DAÑO DE SELLO DE JUNTAS, PULIMENTO DE AGREGADOS Y MAPA DE GRIETAS/CRAQUELADO EN LA LOSA DE LA FILA (2) Y COLUMNA (2)			VISUALIZACIÓN DE UNIDAD DE MUESTREO N° 11 - AVENIDA MANCO CÁPAC					
PARCHEO GRANDE, POPOUTS, DAÑO DE SELLO DE JUNTAS, PULIMENTO DE AGREGADOS Y MAPA DE GRIETAS/CRAQUELADO EN LA LOSA DE LA FILA (3) Y COLUMNA (3)

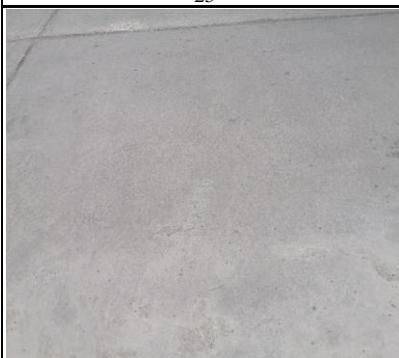
POPOUTS, DAÑO DE SELLO DE JUNTAS, PULIMENTO DE AGREGADOS Y MAPA DE GRIETAS/CRAQUELADO EN LA LOSA DE LA FILA (1) Y COLUMNA (1)

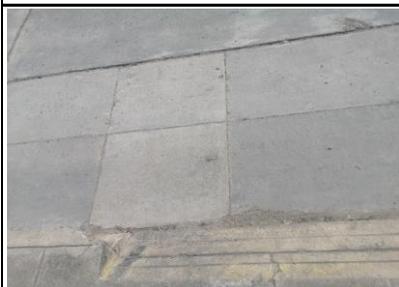
PARCHEO GRANDE, POPOUTS, DAÑO DE SELLO DE JUNTAS, PULIMENTO DE AGREGADOS Y MAPA DE GRIETAS/CRAQUELADO EN LA LOSA DE LA FILA (3) Y COLUMNA (4)			VISUALIZACIÓN DE UNIDAD DE MUESTREO N° 12 - AVENIDA MANCO CÁPAC

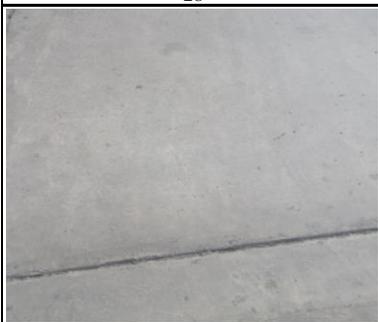
POPOUTS, DAÑO DE SELLO DE JUNTAS, PULIMENTO DE AGREGADOS Y MAPA DE GRIETAS/CRAQUELADO EN LA LOSA DE LA FILA (5) Y COLUMNA (3)

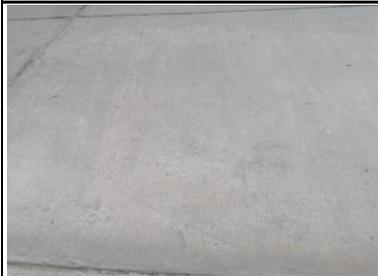
VISUALIZACIÓN DE UNIDAD DE MUESTREO N° 14 - AVENIDA MANCO CÁPAC																																													
POPOUTS, DAÑO DE SELLO DE JUNTAS, PULIMENTO DE AGREGADOS Y MAPA DE GRIETAS/CRAQUELADO EN LA LOSA DE LA FILA (6) Y COLUMNA (2)

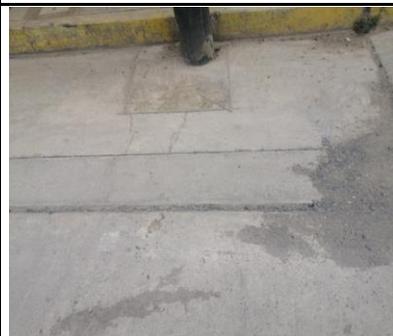
PARCHEO GRANDE, DAÑO DE SELLO DE JUNTAS, PULIMENTO DE AGREGADOS Y MAPA DE GRIETAS/CRAQUELADO EN LA LOSA DE LA FILA (1) Y COLUMNA (1)

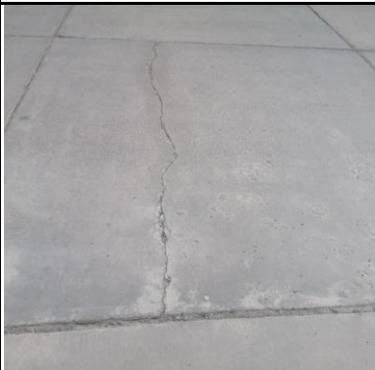
<p>GRIETA LINEAL, DAÑO DE SELLO DE JUNTAS, PULIMENTO DE AGREGADOS Y MAPA DE GRIETAS/CRAQUELADO EN LA LOSA DE LA FILA (3) Y COLUMNA (2)</p>

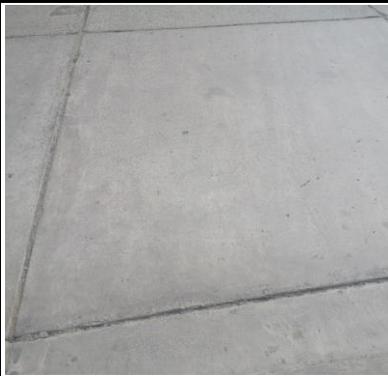
POPOUTS, DAÑO DE SELLO DE JUNTAS, PULIMENTO DE AGREGADOS Y MAPA DE GRIETAS/CRAQUELADO EN LA LOSA DE LA FILA (2) Y COLUMNA (3)

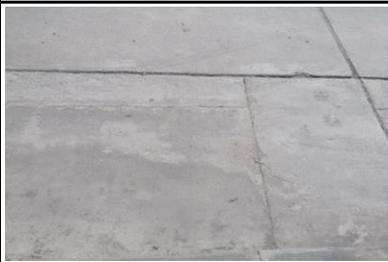
PARCHEO GRANDE, POPOUTS, DAÑO DE SELLO DE JUNTAS, PULIMENTO DE AGREGADOS Y MAPA DE GRIETAS/CRAQUELADO EN LA LOSA DE LA FILA (3) Y COLUMNA (4)

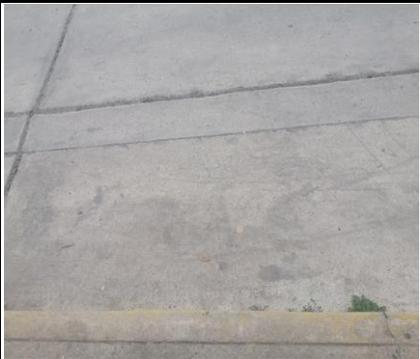
<p>PARCHEO GRANDE, POPOUTS, DAÑO DE SELLO DE JUNTAS, PULIMENTO DE AGREGADOS Y MAPA DE GRIETAS/CRAQUELADO EN LA LOSA DE LA FILA (1) Y COLUMNA (3)</p>

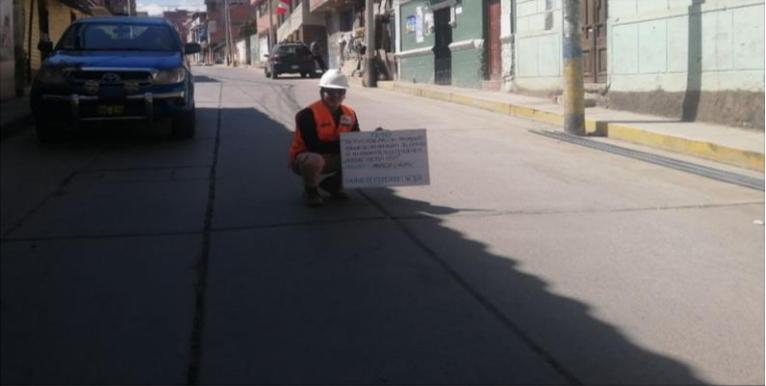
<p>PARCHEO GRANDE, POPOUTS, DAÑO DE SELLO DE JUNTAS, PULIMENTO DE AGREGADOS Y MAPA DE GRIETAS/CRAQUELADO EN LA LOSA DE LA FILA (6) Y COLUMNA (3)</p>			<p>VISUALIZACIÓN DE UNIDAD DE MUESTREO N° 18 - AVENIDA MANCO CÁPAC</p>

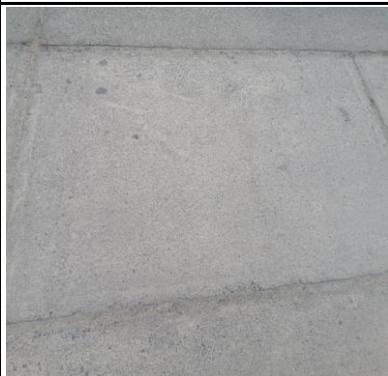
1	2	3
<p>POPOUTS, DAÑO DE SELLO DE JUNTAS, PULIMENTO DE AGREGADOS Y MAPA DE GRIETAS/CRAQUELADO EN LA LOSA DE LA FILA (3) Y COLUMNA (3)</p>

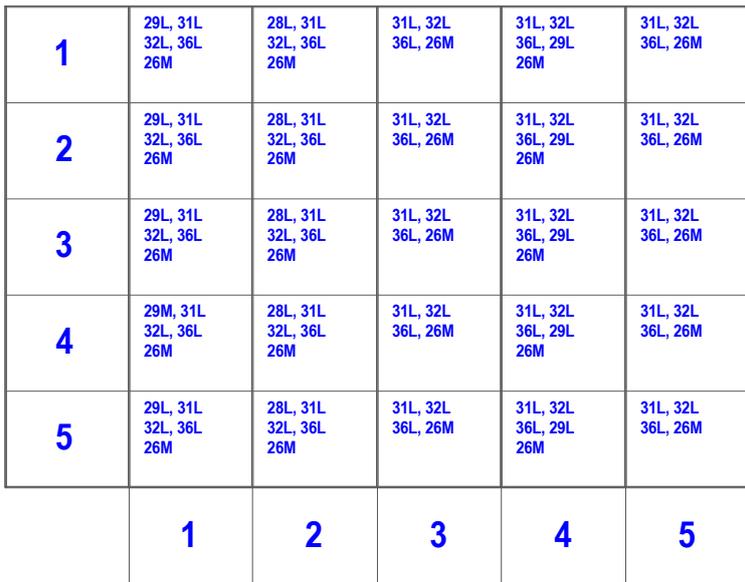
28.-	GRIETAS LINEALES	38.-	DESCASCARAMIENTO DE ESQUINA					
29.-	PARCHEO GRANDE	39.-	DESCASCARAMIENTO DE JUNTA					
30.-	PARCHEO PEQUEÑO							
SEVERIDAD DE FALLA								
L: LOW -BAJO		M: MEDIUM - MEDIO		H: HIGH - ALTO				
COD. DE FALLA	SEVERIDAD	CANT. DE FALLA	DIAGRAMA DE MUESTREO					
26	M	25

28	L	10						
29	L	20						
29	M	5						
31	L	25						
32	L	25						
36	L	25						
NÚMERO DE LOSAS								
25

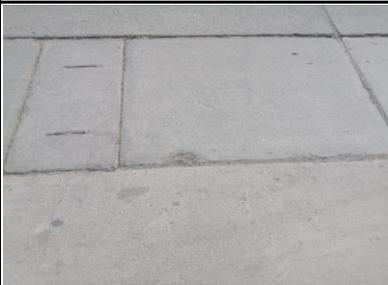
POPOUTS, DAÑO DE SELLO DE JUNTAS, PULIMENTO DE AGREGADOS Y MAPA DE GRIETAS/CRAQUELADO EN LA LOSA DE LA FILA (5) Y COLUMNA (3)

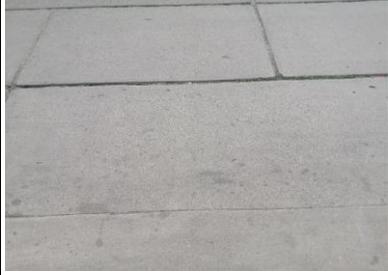
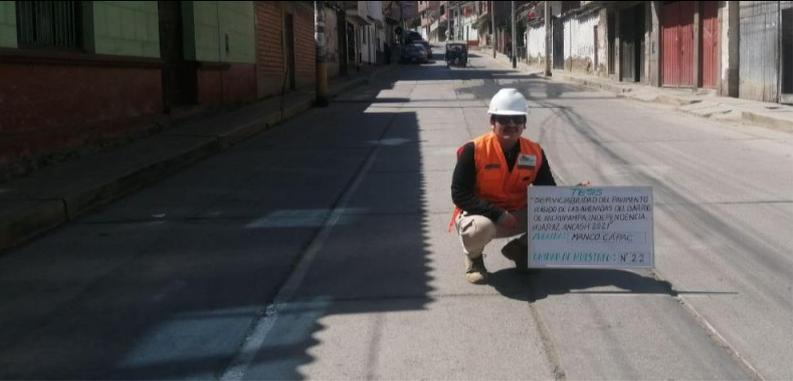
<p>PARCHEO GRANDE, POPOUTS, DAÑO DE SELLO DE JUNTAS, PULIMENTO DE AGREGADOS Y MAPA DE GRIETAS/CRAQUELADO EN LA LOSA DE LA FILA (2) Y COLUMNA (5)</p>			<p>VISUALIZACIÓN DE UNIDAD DE MUESTREO N° 22 - AVENIDA MANCO CÁPAC</p>

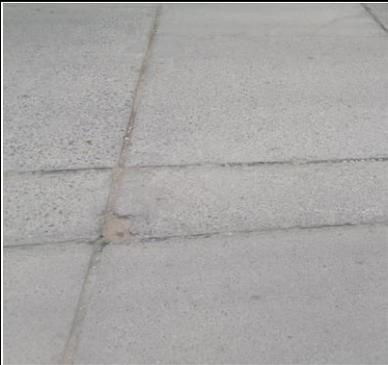
<p>POPOUTS, DAÑO DE SELLO DE JUNTAS, PULIMENTO DE AGREGADOS Y MAPA DE GRIETAS/CRAQUELADO EN LA LOSA DE LA FILA (3) Y COLUMNA (4)</p>

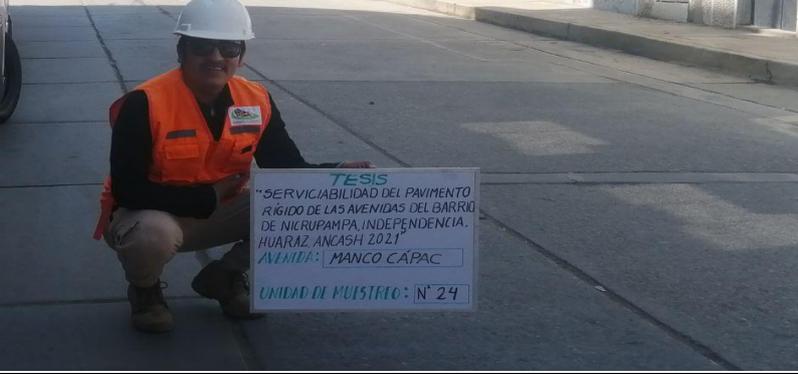
<p>PARCHEO GRANDE, POPOUTS, DAÑO DE SELLO DE JUNTAS, PULIMENTO DE AGREGADOS Y MAPA DE GRIETAS/CRAQUELADO EN LA LOSA DE LA FILA (4) Y COLUMNA (1)</p>			<p>VISUALIZACIÓN DE UNIDAD DE MUESTREO N° 24 - AVENIDA MANCO CÁPAC</p>

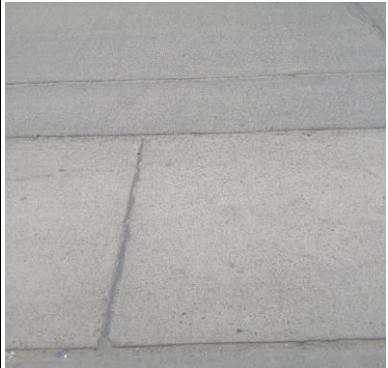
1	2	3
POPOUTS, DAÑO DE SELLO DE JUNTAS, PULIMENTO DE AGREGADOS Y MAPA DE GRIETAS/CRAQUELADO EN LA LOSA DE LA FILA (5) Y COLUMNA (2)

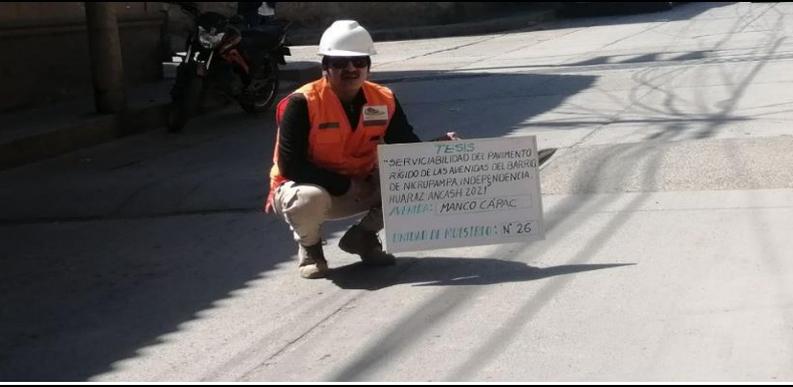
PARCHEO GRANDE, POPOUTS, DAÑO DE SELLO DE JUNTAS, PULIMENTO DE AGREGADOS Y MAPA DE GRIETAS/CRAQUELADO EN LA LOSA DE LA FILA (2) Y COLUMNA (4)								
			VISUALIZACIÓN DE UNIDAD DE MUESTREO N° 26 - AVENIDA MANCO CÁPAC

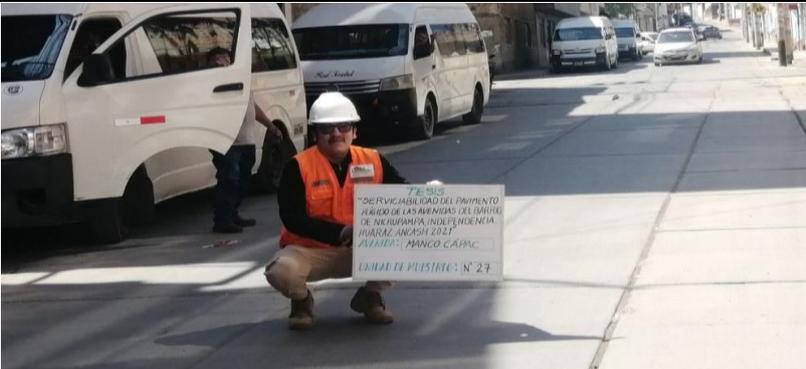
PARCHEO GRANDE, POPOUTS, DAÑO DE SELLO DE JUNTAS, PULIMENTO DE AGREGADOS Y MAPA DE GRIETAS/CRAQUELADO EN LA LOSA DE LA FILA (4) Y COLUMNA (5)								
			VISUALIZACIÓN DE UNIDAD DE MUESTREO N° 27 - AVENIDA MANCO CÁPAC

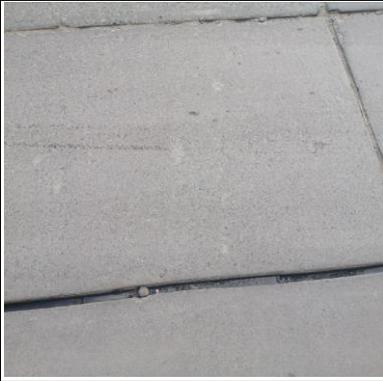
1	2	3
POPOUTS, DAÑO DE SELLO DE JUNTAS, PULIMENTO DE AGREGADOS Y MAPA DE GRIETAS/CRAQUELADO EN LA LOSA DE LA FILA (3) Y COLUMNA (4)

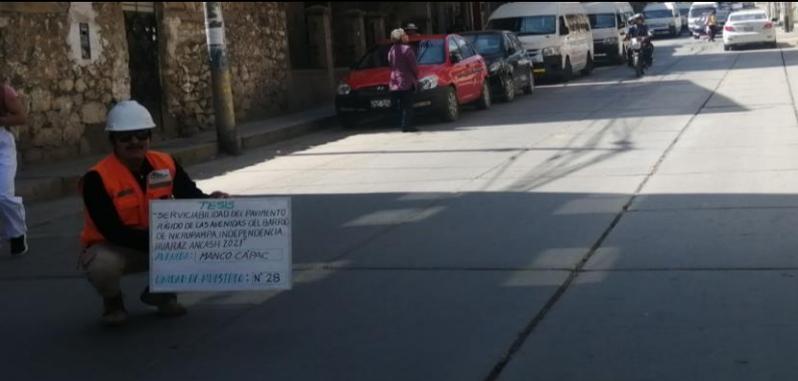
POPOUTS, DAÑO DE SELLO DE JUNTAS, PULIMENTO DE AGREGADOS Y MAPA DE GRIETAS/CRAQUELADO EN LA LOSA DE LA FILA (5) Y COLUMNA (4)								
			VISUALIZACIÓN DE UNIDAD DE MUESTREO N° 28 - AVENIDA MANCO CÁPAC

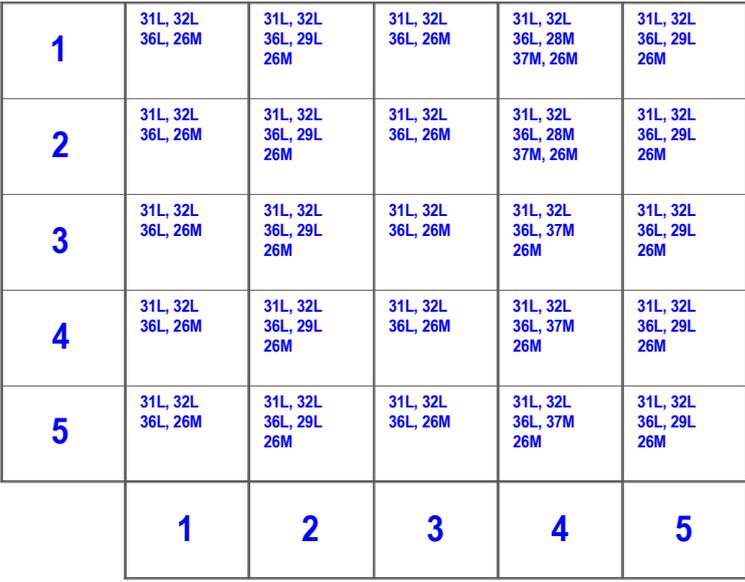
28.-	GRIETAS LINEALES	38.-	DESCASCARAMIENTO DE ESQUINA									
29.-	PARCHEO GRANDE	39.-	DESCASCARAMIENTO DE JUNTA									
30.-	PARCHEO PEQUEÑO											
SEVERIDAD DE FALLA												
L: LOW - BAJO		M: MEDIUM - MEDIO		H: HIGH - ALTO								
COD. DE FALLA	SEVERIDAD	CANT. DE FALLA	DIAGRAMA DE MUESTREO									
26	M	25

31L, 32L 36L, 26M	31L, 32L 36L, 29L 26M	31L, 32L 36L, 26M	31L, 32L 36L, 28M 37M, 26M	31L, 32L 36L, 29L 26M				
28	M	10										
29	L	20										
31	L	25										
32	L	25										
36	L	25	31L, 32L 36L, 26M	31L, 32L 36L, 29L 26M	31L, 32L 36L, 26M	31L, 32L 36L, 37M 26M	31L, 32L 36L, 29L 26M					
37	L	1										
37	M	4										
NÚMERO DE LOSAS								1	2	3	4	5
25

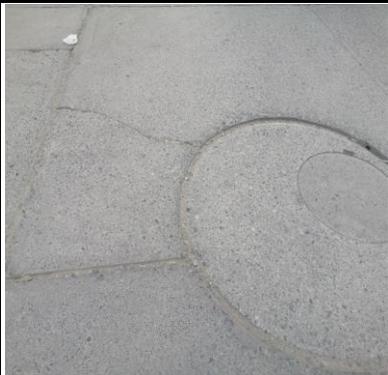
POPOUTS, DAÑO DE SELLO DE JUNTAS, PULIMENTO DE AGREGADOS Y MAPA DE GRIETAS/CRAQUELADO EN LA LOSA DE LA FILA (1) Y COLUMNA (4)

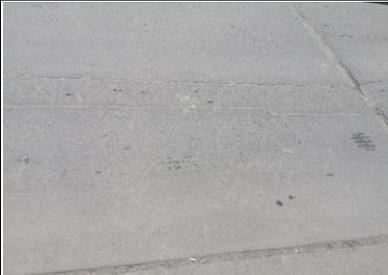
PARCHEO GRANDE, POPOUTS, DAÑO DE SELLO DE JUNTAS, PULIMENTO DE AGREGADOS Y MAPA DE GRIETAS/CRAQUELADO EN LA LOSA DE LA FILA (3) Y COLUMNA (5)

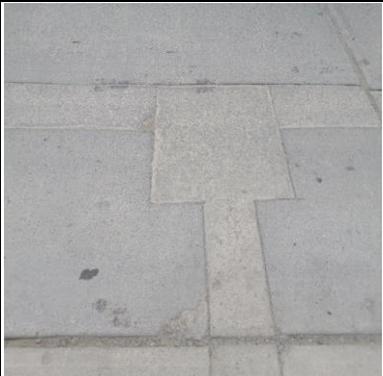
PARCHEO GRANDE, POPOUTS, DAÑO DE SELLO DE JUNTAS, PULIMENTO DE AGREGADOS Y MAPA DE GRIETAS/CRAQUELADO EN LA LOSA DE LA FILA (3) Y COLUMNA (2)

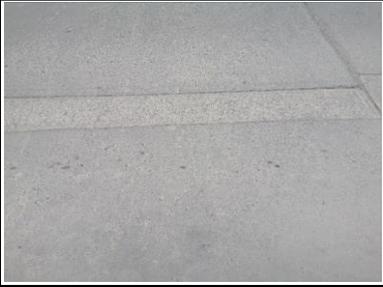
PARCHEO GRANDE, POPOUTS, DAÑO DE SELLO DE JUNTAS, PULIMENTO DE AGREGADOS Y MAPA DE GRIETAS/CRAQUELADO EN LA LOSA DE LA FILA (5) Y COLUMNA (5)			VISUALIZACIÓN DE UNIDAD DE MUESTREO N° 30 - AVENIDA MANCO CÁPAC

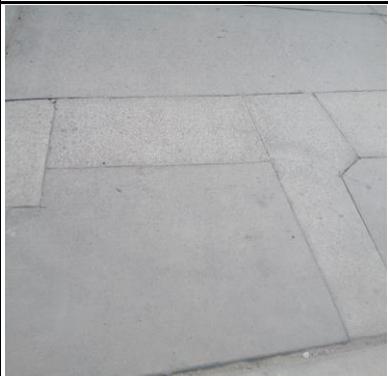
PARCHEO GRANDE, POPOUTS, DAÑO DE SELLO DE JUNTAS, PULIMENTO DE AGREGADOS Y MAPA DE GRIETAS/CRAQUELADO EN LA LOSA DE LA FILA (1) Y COLUMNA (3)

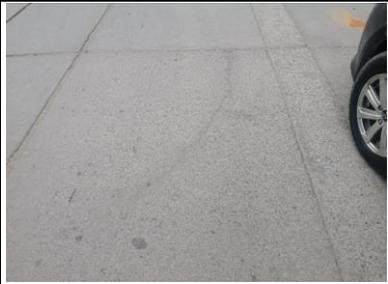
VISUALIZACIÓN DE UNIDAD DE MUESTREO N° 31 - AVENIDA MANCO CÁPAC																																										
PARCHEO GRANDE, POPOUTS, DAÑO DE SELLO DE JUNTAS, PULIMENTO DE AGREGADOS Y MAPA DE GRIETAS/CRAQUELADO EN LA LOSA DE LA FILA (1) Y COLUMNA (4)

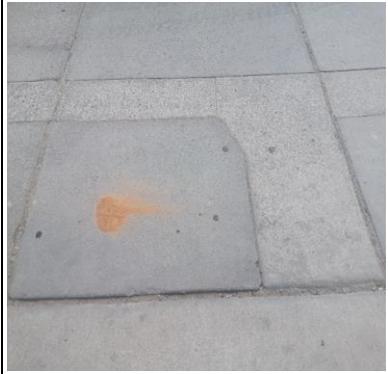
<p>PARCHEO GRANDE, POPOUTS, DAÑO DE SELLO DE JUNTAS, PULIMENTO DE AGREGADOS Y MAPA DE GRIETAS/CRAQUELADO EN LA LOSA DE LA FILA (2) Y COLUMNA (5)</p>

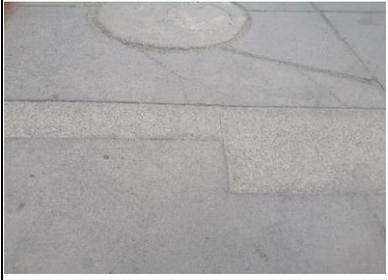
<p>VISUALIZACIÓN DE UNIDAD DE MUESTREO N° 32 - AVENIDA MANCO CÁPAC</p>																																					
<p>PARCHEO GRANDE, POPOUTS, DAÑO DE SELLO DE JUNTAS, PULIMENTO DE AGREGADOS Y MAPA DE GRIETAS/CRAQUELADO EN LA LOSA DE LA FILA (3) Y COLUMNA (2)</p>

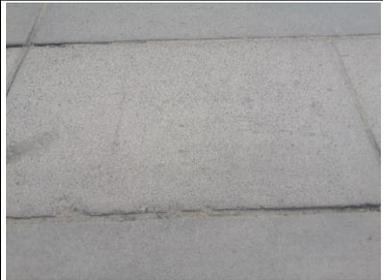
<p>POPOUTS, DAÑO DE SELLO DE JUNTAS, PULIMENTO DE AGREGADOS Y MAPA DE GRIETAS/CRAQUELADO EN LA LOSA DE LA FILA (2) Y COLUMNA (4)</p>			<p>VISUALIZACIÓN DE UNIDAD DE MUESTREO N° 33 - AVENIDA MANCO CÁPAC</p>

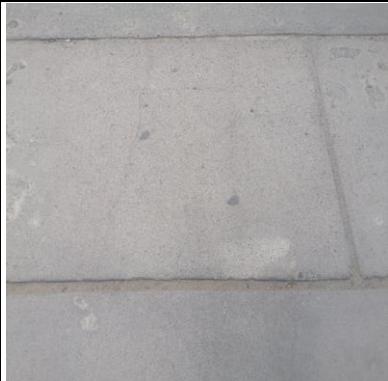
<table><tr> <td rowspan="6" style="text-align: center; vertical-align: middle; font-size: 2em;">1</td> <td>31L, 32L 36L, 26M</td> <td>31L, 32L 36L, 29L 26M</td> <td>31L, 32L 36L, 26M</td> <td>31L, 32L 36L, 37M 26M</td> <td>31L, 32L 36L, 29L 26M</td> </tr><tr> <td colspan="3"> POPOUTS, DAÑO DE SELLO DE JUNTAS, PULIMENTO DE AGREGADOS Y MAPA DE GRIETAS/CRAQUELADO EN LA LOSA DE LA FILA (3) Y COLUMNA (4) </td> <td colspan="3" style="text-align: center;">  </td> </tr></table>

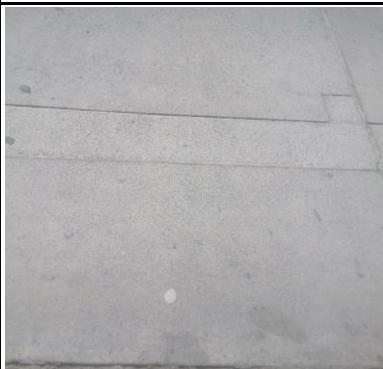
<p>PARCHEO GRANDE, POPOUTS, DAÑO DE SELLO DE JUNTAS, PULIMENTO DE AGREGADOS Y MAPA DE GRIETAS/CRAQUELADO EN LA LOSA DE LA FILA (2) Y COLUMNA (2)</p>

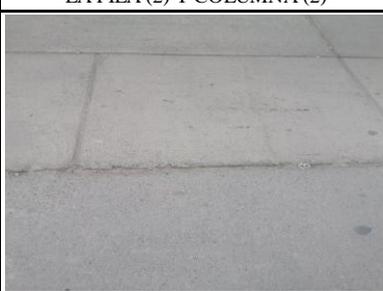
<p>POPOUTS, DAÑO DE SELLO DE JUNTAS, PULIMENTO DE AGREGADOS Y MAPA DE GRIETAS/CRAQUELADO EN LA LOSA DE LA FILA (4) Y COLUMNA (4)</p>			<p>VISUALIZACIÓN DE UNIDAD DE MUESTREO N° 35 - AVENIDA MANCO CÁPAC</p>

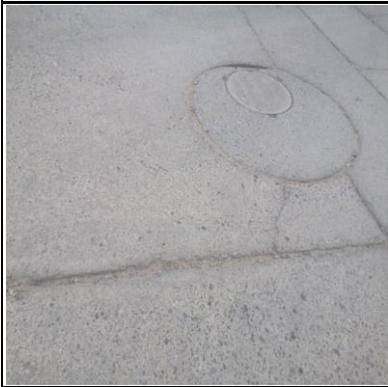
POPOUTS, DAÑO DE SELLO DE JUNTAS, PULIMENTO DE AGREGADOS Y MAPA DE GRIETAS/CRAQUELADO EN LA LOSA DE LA FILA (3) Y COLUMNA (1)

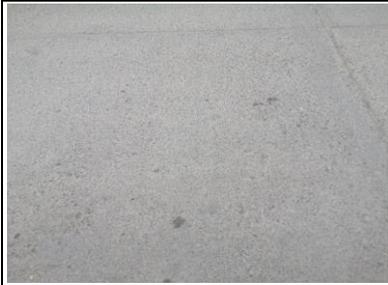
VISUALIZACIÓN DE UNIDAD DE MUESTREO N° 37 - AVENIDA MANCO CÁPAC																																				
POPOUTS, DAÑO DE SELLO DE JUNTAS, PULIMENTO DE AGREGADOS Y MAPA DE GRIETAS/CRAQUELADO EN LA LOSA DE LA FILA (5) Y COLUMNA (3)

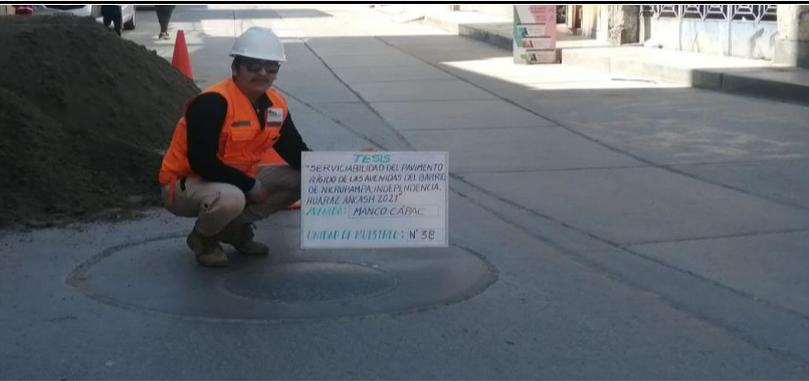
<p>POPOUTS, DAÑO DE SELLO DE JUNTAS, PULIMENTO DE AGREGADOS Y MAPA DE GRIETAS/CRAQUELADO EN LA LOSA DE LA FILA (2) Y COLUMNA (3)</p>			<p>VISUALIZACIÓN DE UNIDAD DE MUESTREO N° 38 - AVENIDA MANCO CÁPAC</p>																																												
<p>POPOUTS, PUNZONAMIENTO, DAÑO DE SELLO DE JUNTAS, PULIMENTO DE AGREGADOS Y MAPA DE GRIETAS/CRAQUELADO EN LA LOSA DE LA FILA (2) Y COLUMNA (2)</p>

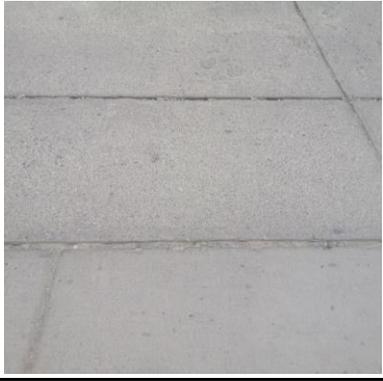
POPOUTS, DAÑO DE SELLO DE JUNTAS, PULIMENTO DE AGREGADOS Y MAPA DE GRIETAS/CRAQUELADO EN LA LOSA DE LA FILA (1) Y COLUMNA (3)

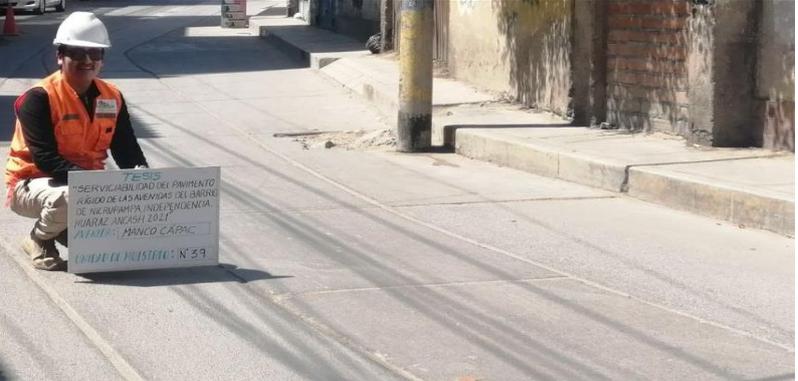
POPOUTS, DAÑO DE SELLO DE JUNTAS, PULIMENTO DE AGREGADOS Y MAPA DE GRIETAS/CRAQUELADO EN LA LOSA DE LA FILA (4) Y COLUMNA (5)																																									
VISUALIZACIÓN DE UNIDAD DE MUESTREO N° 39 - AVENIDA MANCO CÁPAC

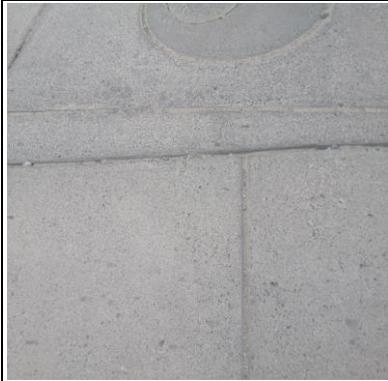
<p>POPOUTS, DAÑO DE SELLO DE JUNTAS, PULIMENTO DE AGREGADOS Y MAPA DE GRIETAS/CRAQUELADO EN LA LOSA DE LA FILA (1) Y COLUMNA (2)</p>			<p>VISUALIZACIÓN DE UNIDAD DE MUESTREO N° 40 - AVENIDA MANCO CÁPAC</p>																																						
<p>POPOUTS, DAÑO DE SELLO DE JUNTAS, PULIMENTO DE AGREGADOS Y MAPA DE GRIETAS/CRAQUELADO EN LA LOSA DE LA FILA (3) Y COLUMNA (5)</p>

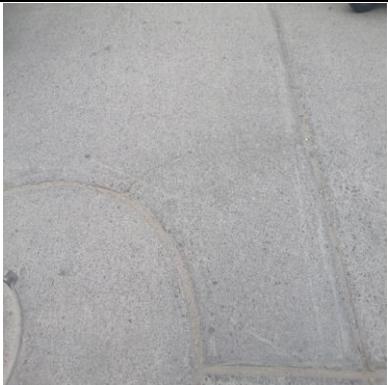
</td> </tr> <tr> <td colspan="5"> POPOUTS, DAÑO DE SELLO DE JUNTAS, PULIMENTO DE AGREGADOS Y MAPA DE GRIETAS/CRAQUELADO EN LA LOSA DE LA FILA (3) Y COLUMNA (4) </td> </tr> <tr> <td colspan="5" style="text-align: center;">
