**UNIVERSIDAD NACIONAL
“SANTIAGO ANTÚNEZ DE MAYOLO”
FACULTAD DE INGENIERIA CIVIL**

**AHORRO ECONÓMICO GENERADO POR EL BIM,
COMO MEDIDA DE REDUCCIÓN DE
DESPERDICIOS, DURANTE LA EJECUCIÓN DEL
PROYECTO DE EDIFICACIÓN TORRE DEL PARQUE
II, EN LA EMPRESA COSAPI, LIMA 2020.**

**PARA OPTAR EL TITULO PROFESIONAL DE
INGENIERO CIVIL**

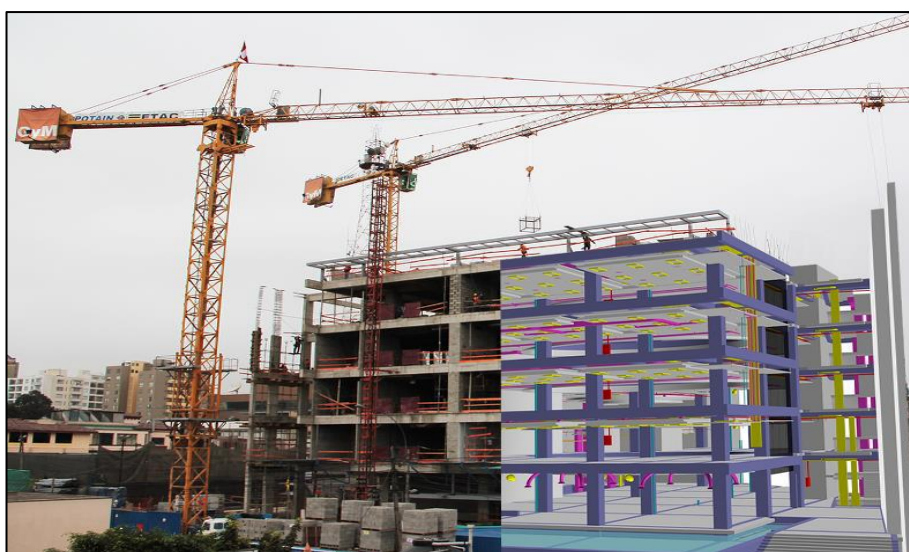
Figura 1

Representación del modelo virtual y real del proyecto Universidad del Pacífico, Edificio H.

Nota: La figura muestra la comparación entre la realidad de un proyecto y su representación virtual. Fuente: Alcántara (2013).

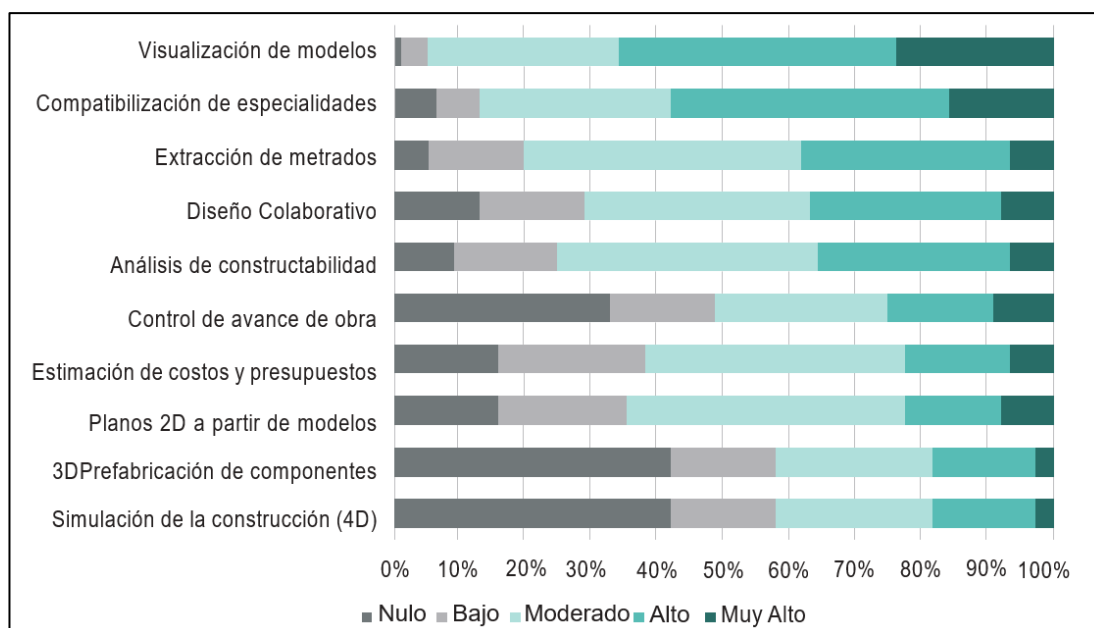
Figura 2

Nivel de Uso de Aplicaciones BIM en proyectos de edificación, Lima, Perú.

Nota: La figura muestra la preferencia en el uso del BIM en proyectos de edificación en Lima metropolitana. Fuente: Murguía et ál. (2021)

Como se muestra en la figura 2, los usos más frecuentes del BIM son; La visualización de modelos 3D y la compatibilización entre especialidades, los cuales presenta una frecuencia entre 60% a 65% en un nivel alto o muy alto de uso. Le siguen la extracción de metrados, el diseño colaborativo, y análisis de constructabilidad con una frecuencia entre 35% a 40% en un nivel alto o muy alto de empleo.

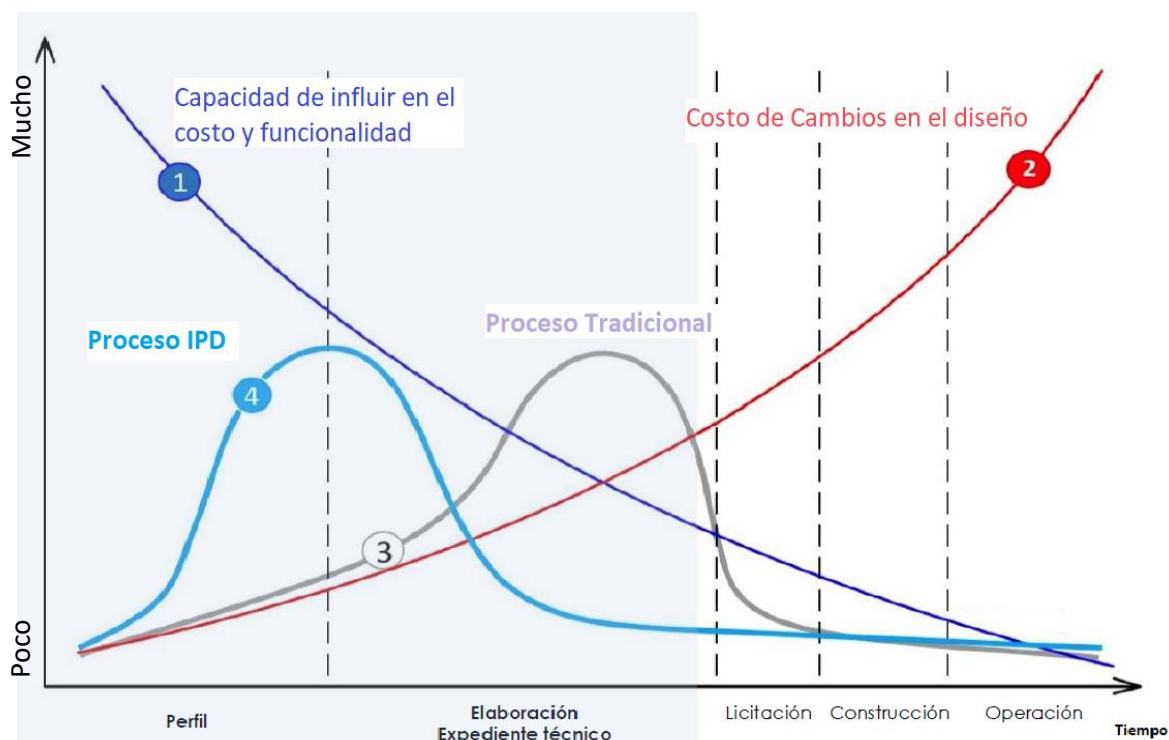
Figura 3

Curva de Variación del Esfuerzo/Efecto con el Tiempo

Nota: La gráfica muestra como la capacidad de influir en el costo y funcionalidad de un proyecto es alta en etapas tempranas, pero a medida que va avanzando el tiempo, la capacidad de influir en la funcionalidad se reduce y el costo de cambios de diseño se incrementa significativamente. Fuente: MacLeamy (como se citó en Davis, 2011)

En la figura 03, se muestran las curvas de distribución de esfuerzo y tiempo, en cuatro componentes: (1) En color azul se muestra la curva que indica la capacidad de impactar el costo y capacidad funcional a medida que avanza un proyecto, a etapas tempranas existe mayor habilidad de generar un impacto significativo en el proyecto; (2) en color rojo se muestra la curva que muestra el costo del cambio de diseño; a más tarde el cambio resulta en más costo; (3) en color gris se representa la curva que indica la distribución del esfuerzo de diseño en procesos y contratos tradicionales en el sector de la construcción ; y (4) en color azul se muestra la curva que muestra la distribución del esfuerzo de diseño en un proyecto bajo el sistema IPD el cual

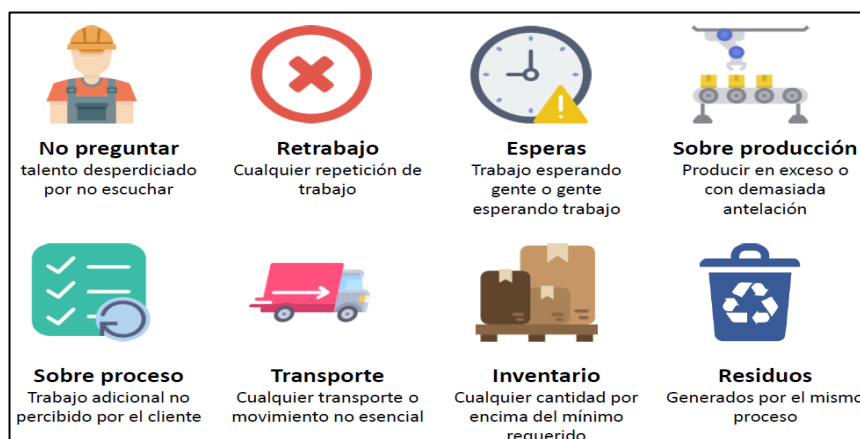
Figura 4

Los 08 tipos de desperdicios según la Filosofía LEAN Construction.

Nota: Fuente, adaptado de Vitorino (2020)

Dentro de este conjunto, el BIM puede ayudar a prevenir hasta dos tipos de desperdicios; **Retrabajos** y **Esperas**.

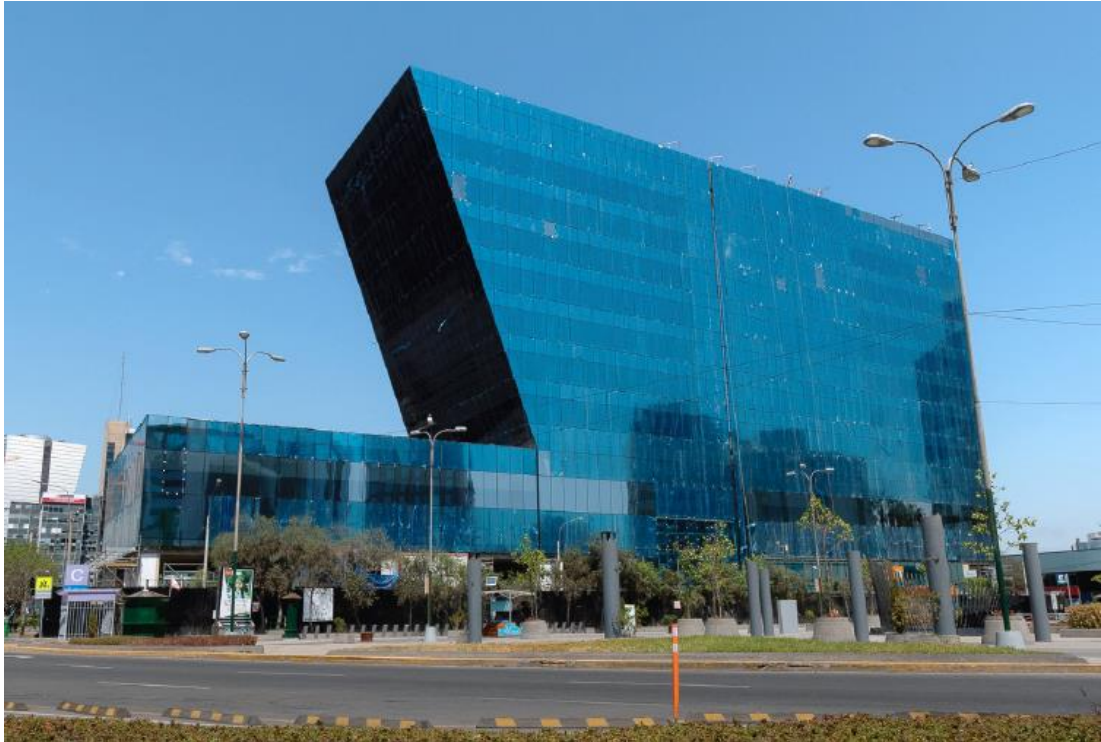
Figura 5

Fotografía del edificio Torre del Parque II.

Nota: La fotografía muestra el estado actual del proyecto Torre del Parque II, el cual se encuentra actualmente en fase de operación. Fuente COSAPI (2020)

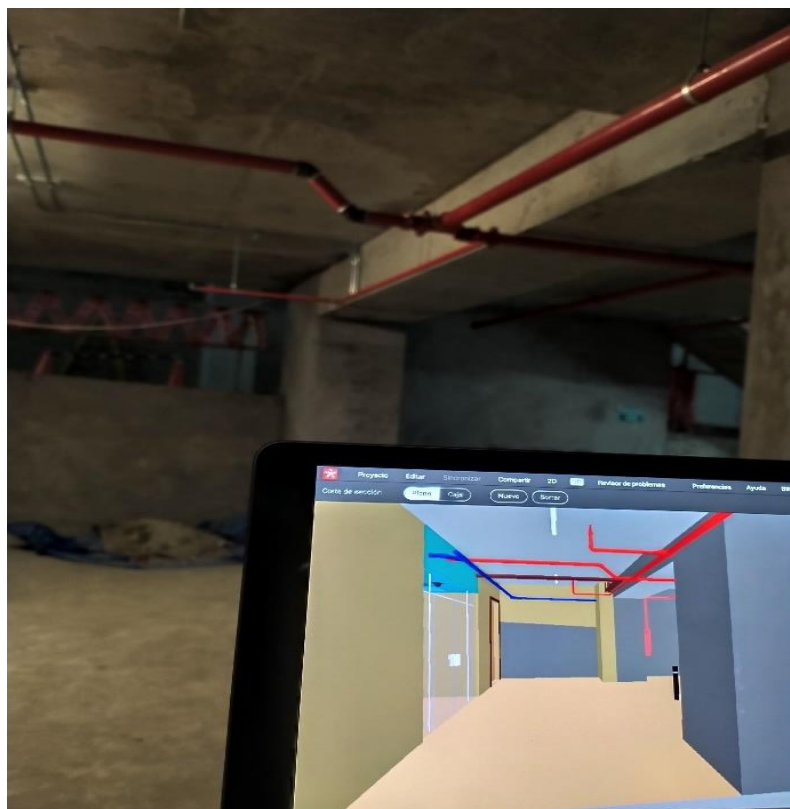
Figura 7

Verificación de las instalaciones en campo, de acuerdo al modelo BIM.

Nota: En la imagen se puede ver que las instalaciones en la pantalla de la tabla guardan relación con lo construido en la realidad

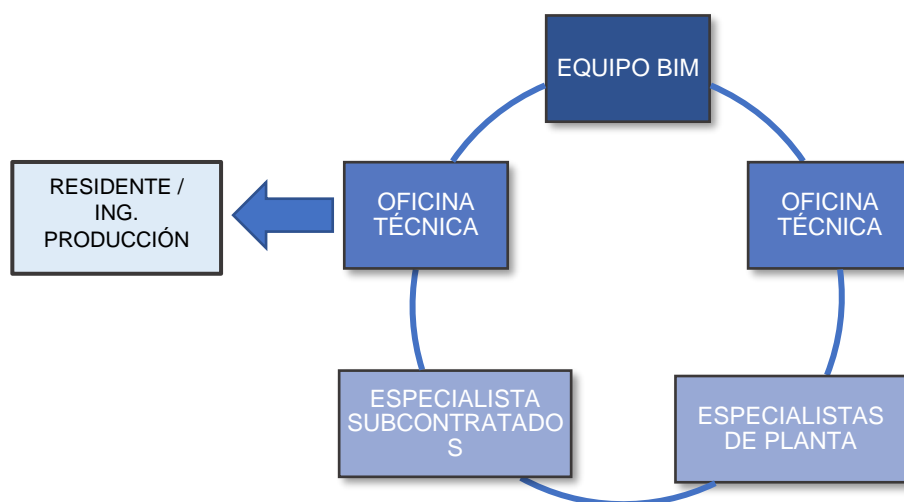
Figura 8

Flujo de trabajo para la detección y reporte de deficiencias de diseño con BIM.

Nota: El gráfico muestra el flujo de trabajo entre el equipo BIM, la oficina técnica y personal de obra.

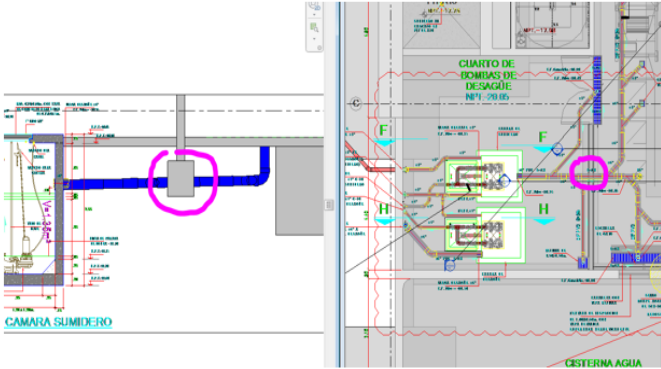
UNIDAD DE NEGOCIO: EDIFICACIONES						
		PROYECTO: TORRE DEL PARQUE II						
N°	PISO / NIVEL	REFERENCIA	DESCRIPCIÓN	TIPO	ES	AR	IS	IMAGEN DE REFERENCIA
074	CIMEN T.	Eje 4-5 / C-D	Interferencia entre tubería de desague de 6" con cimentación.	INTERFERENCIA	X		X

Nota: La tabla fue extraída del Reporte BIM de Deficiencias de Diseño, y aquí se describe la deficiencia de diseño y se la clasifica como Interferencia. Fuente: Reporte BIM de Deficiencias de Diseño (**Ver anexo 03**)

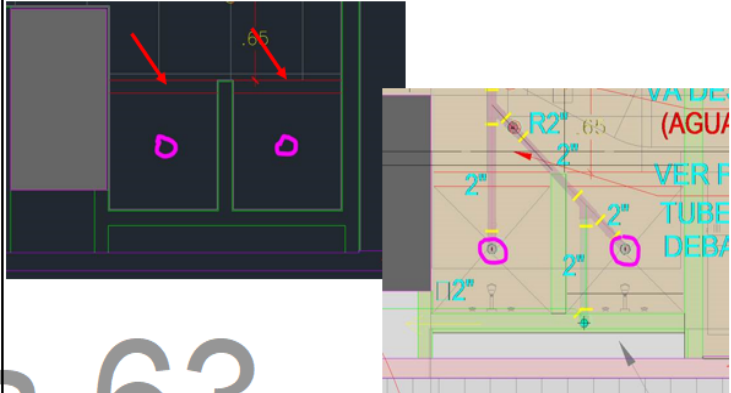
Deficiencia de Diseño N.º 140, detectada por el Equipo BIM

PROYECTISTA S:		REPORTE BIM DE DEFICIENCIAS DE DISEÑO						
COSAPI VDC / BIM		UNIDAD DE NEGOCIO: EDIFICACIONES						
		PROYECTO: TORRE DEL PARQUE II						
Nº	PISO / NIVEL	REFERENCIA	DESCRIPCIÓN	TIPO	ES	AR	IS	IMAGEN DE REFERENCIA
140	S01	SH EMPLEADOS MUJERES	Planos de IISS - Desague del sótano 01 considera puntos de sumideros en duchas de SSHH Empleados Mujeres pero planos de Arquitectura considera rejillas para drenaje	INCOMPATIBILIDAD		X	X

Nota: Esta tabla es un fragmento del Reporte BIM de Deficiencias de diseño presentada en el anexo 03. Aquí podemos encontrar la descripción a la deficiencia de diseño N.º 140, el cual es de tipo Incompatibilidad.

En base al contexto asumido, se determina el tipo de acción pertinente en campo, para este caso la acción requerida es postergar el vaciado de concreto en la losa maciza, y esperar la respuesta de los especialistas a la incompatibilidad, al tener un panorama claro de la solución se podrá ejecutar las acciones correctivas como acomodar el acero en la zona afectada para incorporar la nueva ubicación de las rejillas y sumideros en la losa maciza, y posteriormente recién vaciar el concreto en losa (Ver figura 18).

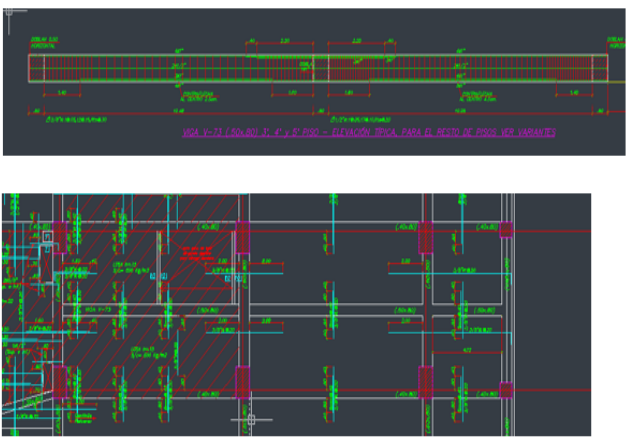
UNIDAD DE NEGOCIO: EDIFICACIONES						
		PROYECTO: TORRE DEL PARQUE II						
N°	PISO / NIVEL	REFERENCIA	DESCRIPCIÓN	TIPO	ES	AR	IS	IMAGEN DE REFERENCIA
326	Piso 02 al 05	Ejes D - 10	La viga V-73 del piso 5 presenta una incompatibilidad entre su detalle de desarrollo y dibujo en planta, puesto que en planta del piso 5 presenta 3 tramos y en el desarrollo de la viga se indica con 2 tramos.	INCOMPATIBILIDAD	X

Nota: Esta tabla es un fragmento del Reporte BIM de Deficiencias de diseño presentada en el anexo 03. Aquí podemos encontrar la descripción a la deficiencia de diseño N.º 326, el cual es de tipo Incompatibilidad.

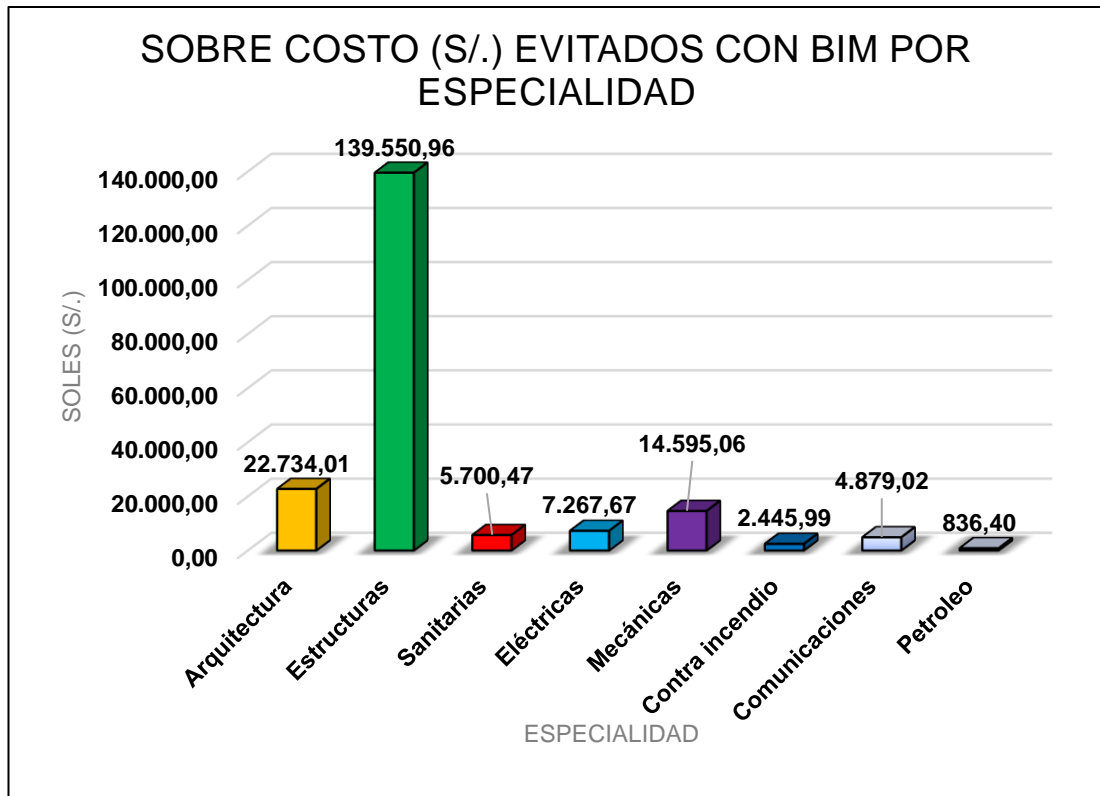
Figura 26

Sobre costos evitados con BIM por cada especialidad

Nota: En esta figura se muestra el sobrecosto por cada especialidad, evidenciando la gran superioridad en la especialidad de estructuras.

Como se puede ver en la Figura 26, la especialidad de estructuras es la que presenta el mayor monto económico de sobrecostos evitados con BIM, lo cual muestra el gran impacto que tienen las deficiencias de diseño afectando las partidas de estructuras en obra.

Es preciso indicar que los montos indicados en las figuras 26 y 27, no incluyen el IGV ya que representan netamente solo el beneficio económico que la empresa COSAPI percibió tras la aplicación del BIM. Pero para poder determinar el beneficio económico del BIM para el cliente final, es decir para la inmobiliaria LIMATAMBO, se requiere añadir el IGV a los montos indicados, ya que siendo COSAPI la empresa encargada de la ejecución requerirá

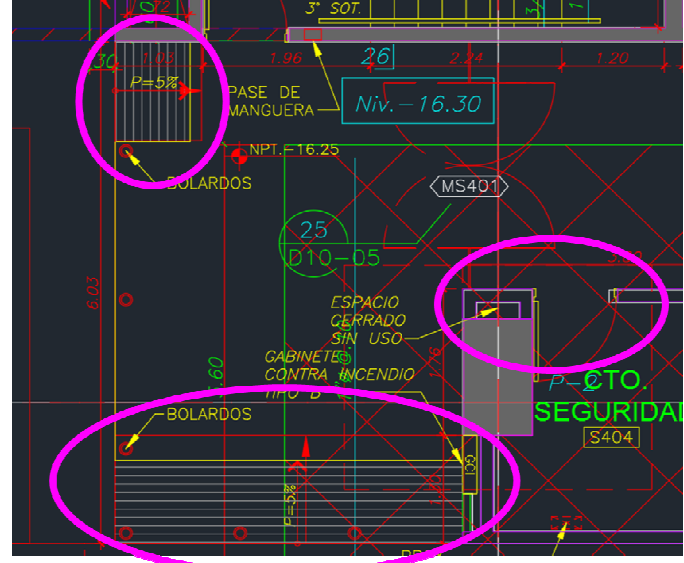
Nº	PISO / NIVEL	REFERENCIA	DESCRIPCIÓN	TIPO	ES	AR	IS	IE	G/P	IM	ACI	INT	IMAGEN DE REFERENCIA	STATUS
015	S04	RAMPAS	Incompatibilidad entre planta de estructuras y arquitectura referente al trazo de rampas y muros de bloqueta en la zonas mostradas de la imagen. Estructuras debe de modificar y actualizar el plano.	INCOMPATIBILIDAD	X	X

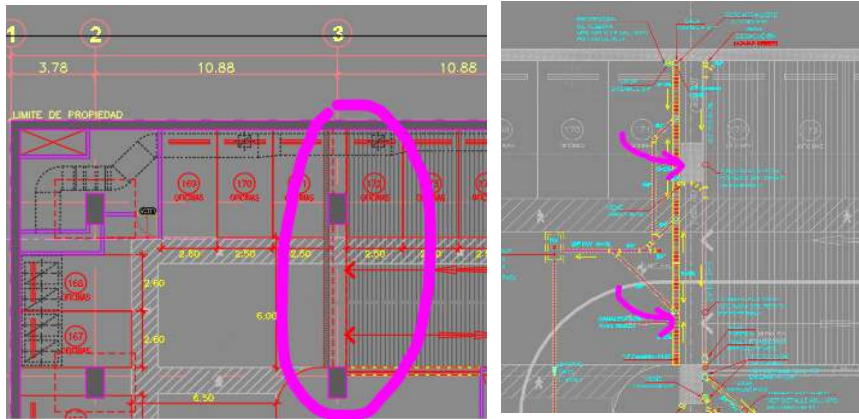
CERRADO
016	S04	EJE 3	En Planta de Estructuras no se ha considerado rejilla de drenaje de piso según plano de Arquitectura y Sanitarias. Estructuras debe de considerar.	INCOMPATIBILIDAD	X	X

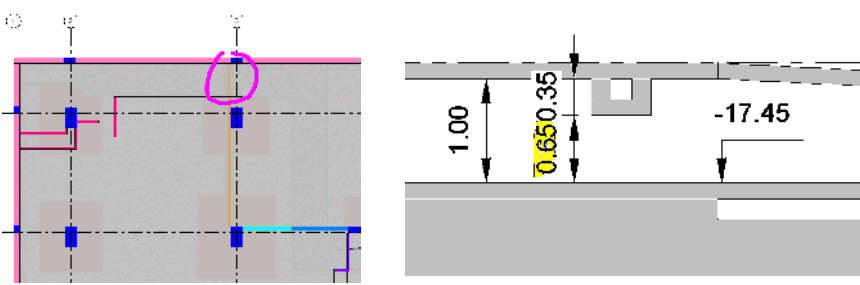
CERRADO
017	CIS	ENTRE EJE 3-4	Rejilla de drenaje genera interferencia con ducto soterrado de extracción de aire en sótano 04.	INTERFERENCIA	X	X	X			X

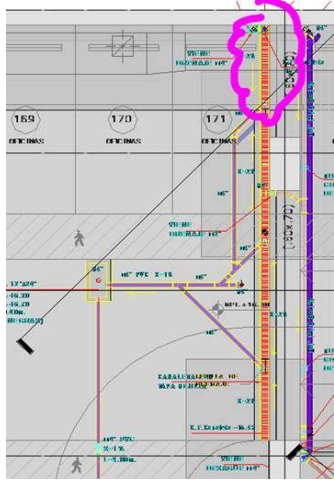
Nº	PISO / NIVEL	REFERENCIA	DESCRIPCIÓN	TIPO	ES	AR	IS	IE	G/P	IM	ACI	INT	IMAGEN DE REFERENCIA	STATUS
062	CIS	EJE 3	Interferencia entre canaleta de drenaje con ducto de extracción de monóxido enterrado en piso.	INTERFERENCIA	X		X				X

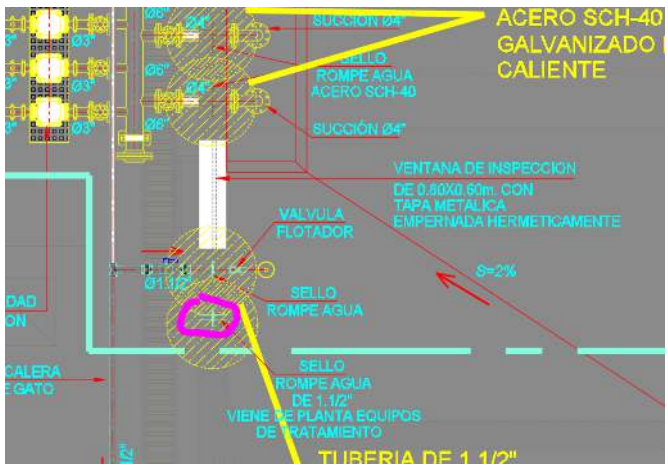
CERRADO
063	CIS	EJE 10	Se requiere conocer la altura de Sello rompe agua en Cisterna de Agua Tratada	FALTA DE INFORMACIÓN Y DETALLE	X		X

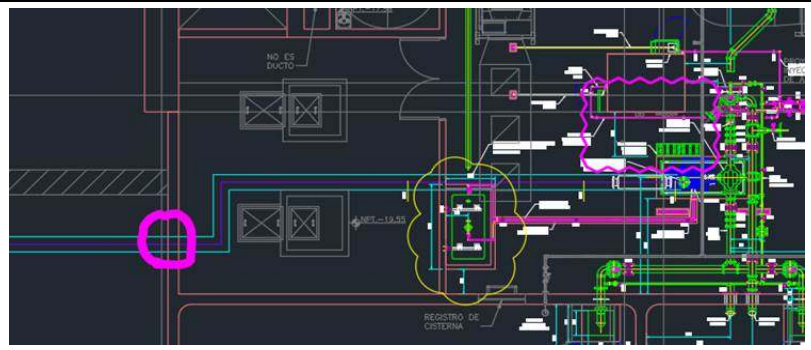
CERRADO
064	CIS		Se requiere indicación espesor de aislamiento térmico de tubería ACI que sale de la motobomba Para considerar dimensión de pase en muro y confirmar nuevo recorrido.	FALTA DE INFORMACIÓN Y DETALLE							X

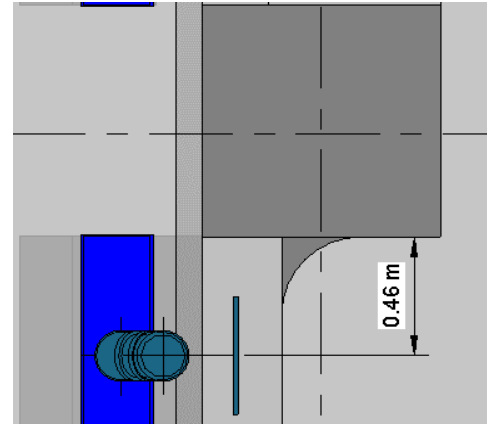
Nº	PISO / NIVEL	REFERENCIA	DESCRIPCIÓN	TIPO	ES	AR	IS	IE	G/P	IM	ACI	INT	IMAGEN DE REFERENCIA	STATUS
075	CIS		En Cisterna de Agua Gris, planos de Sanitarias deben de considerar desplazamiento de tubería de rebose (a 46cm),	INCOMPATIBILIDAD	X		X

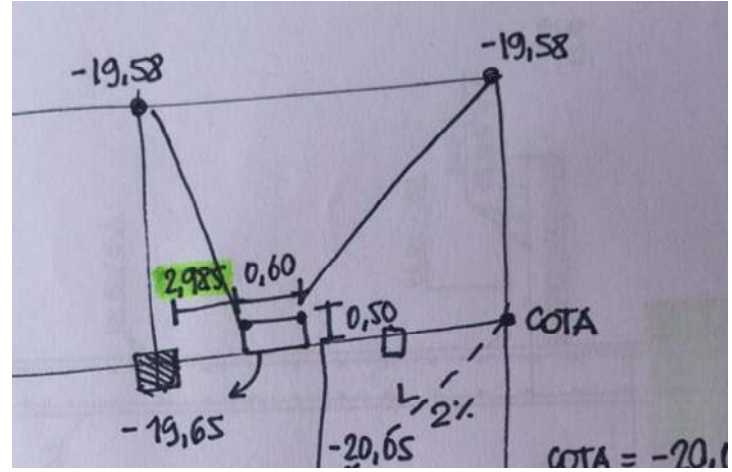
CERRADO
076	CIS		En Cisterna de Agua Gris, ubicación de cajuela según lo ejecutado.	CONSULTA DE CONFIRMACIÓN O ACLARACIÓN	X		X

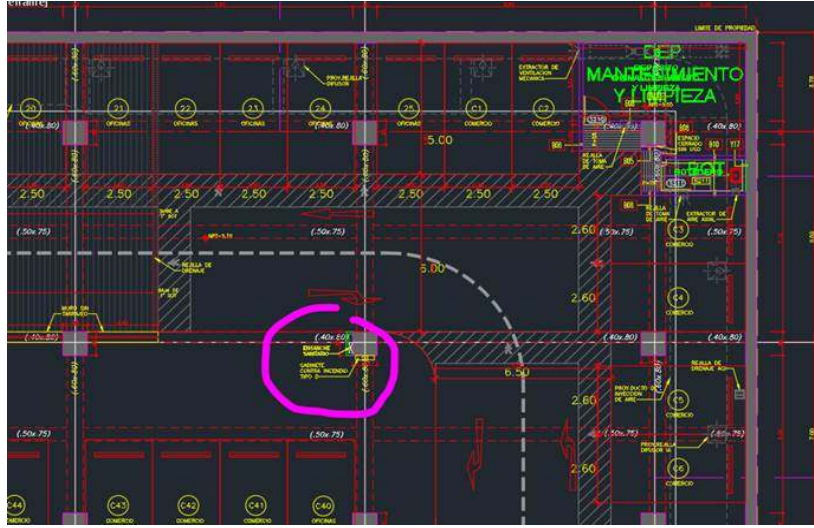
Nº	PISO / NIVEL	REFERENCIA	DESCRIPCIÓN	TIPO	ES	AR	IS	IE	G/P	IM	ACI	INT	IMAGEN DE REFERENCIA	STATUS
117	S03	TIPO DE MURO	En plano de sótano 02 de Arquitectura indicar el tipo de muro en zona donde se produce el ensanche sanitario.	FALTA DE INFORMACIÓN Y DETALLE		X

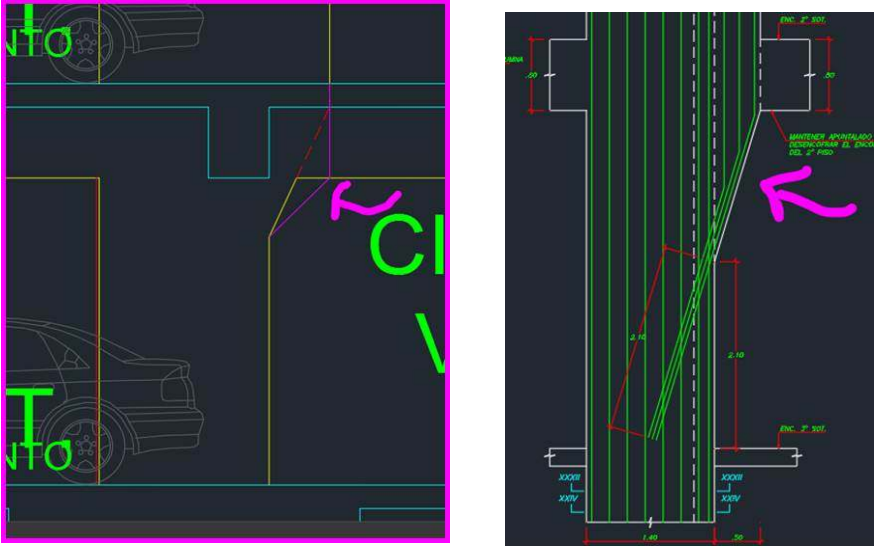
APROBADA
118	S02		Plano de corte de arquitectura representa de manera incorrecta el ensanche de la columna ya que según detalle de estructuras indica que diagonal llega a la viga (como en el esquema magenta)	INCOMPATIBILIDAD	X	X

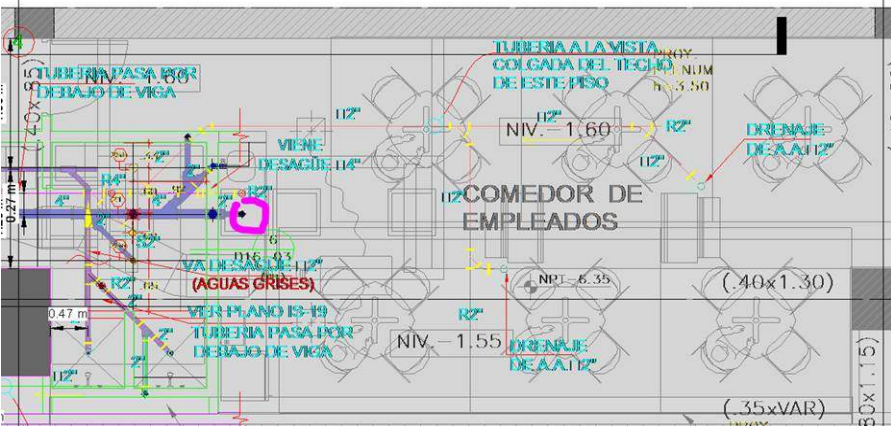
Nº	PISO / NIVEL	REFERENCIA	DESCRIPCIÓN	TIPO	ES	AR	IS	IE	G/P	IM	ACI	INT	IMAGEN DE REFERENCIA	STATUS
144	S01	COMEDOR DE EMPLEADOS	Se requiere mover la ubicación del registro de 2 ^{da} que está quedando debajo de espacio destinado a mueble de lavadero de manos.	CONSULTA DE CONFIRMACIÓN O ACLARACIÓN		X	X

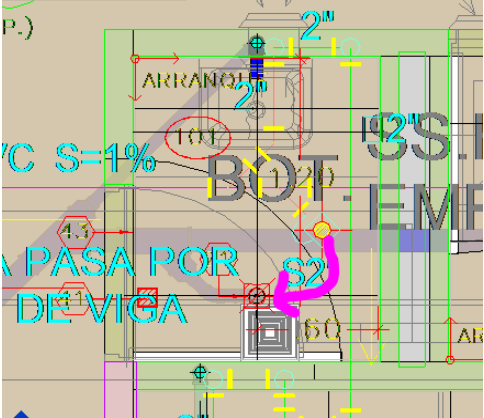
CERRADO
145	S01	SH BOTADERO	Se requiere corregir ubicación de sumidero en piso (Plano IISS - SSHH Botadero) según planos de Arquitectura	PROPUESTA DE MEJORA MEDIANTE 3D		X	X

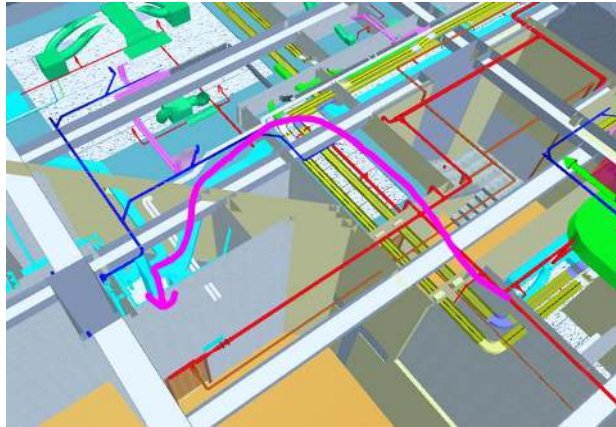
Nº	PISO / NIVEL	REFERENCIA	DESCRIPCIÓN	TIPO	ES	AR	IS	IE	G/P	IM	ACI	INT	IMAGEN DE REFERENCIA	STATUS
192	MZ		En techo de Mezzanine debido al espacio reducido para las instalaciones se generan interferencias entre especialidades de IIMM (Verde y celeste) y ACI (Color Rojo) y se tiene que tener en cuenta pases en muros de bloquetas de concreto para ductos de IIMM.	CONSULTA DE CONFIRMACIÓN O ACLARACIÓN		X				X

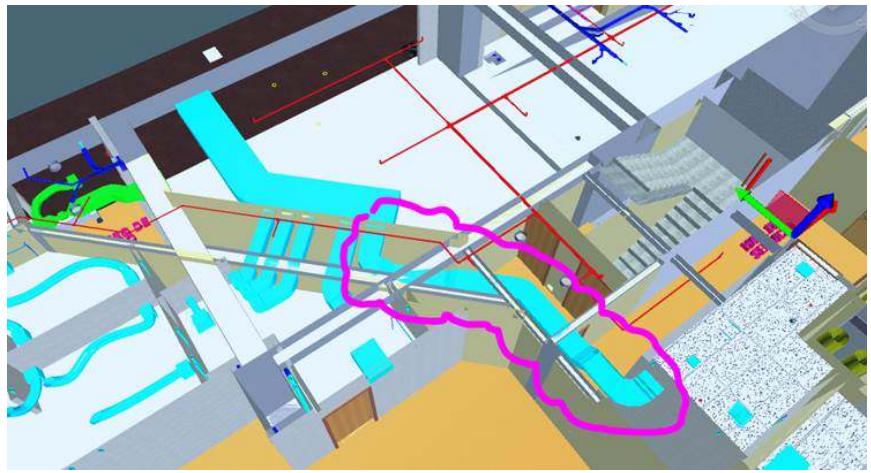
CERRADO
193	P01		Se propone el siguiente recorrido para el ducto del sistema de ventilación de Aire en SSHH -02, del Piso 1. Se requiere confirmación del Especialista	PROPUESTA DE MEJORA MEDIANTE 3D		X				X

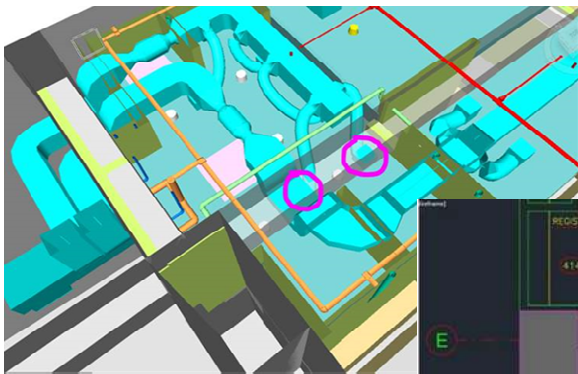
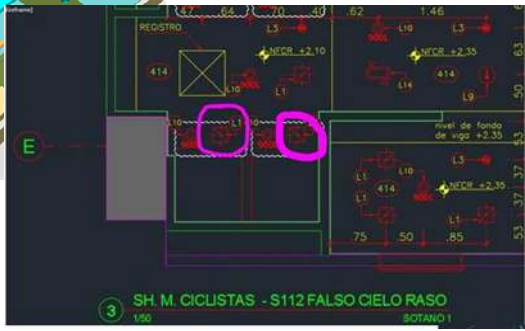
Nº	PISO / NIVEL	REFERENCIA	DESCRIPCIÓN	TIPO	ES	AR	IS	IE	G/P	IM	ACI	INT	IMAGEN DE REFERENCIA	STATUS
200	S01		En SSHH -Mujeres - Ciclistas existe Interferencia entre el sistema de Ventilación Forzada (rejillas y ductos flexibles) y la viga que cruza este ambiente.	INTERFERENCIA		X				X

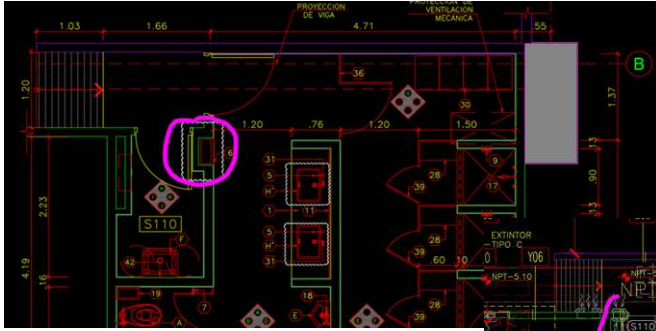
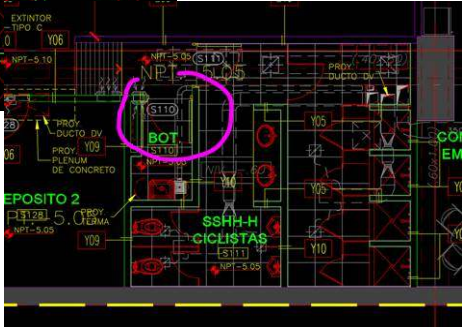
CERRADO
201	S01		En ambiente de Botadero - SSHH - Ciclistas, se observa incompatibilidad entre planta de detalle de Baños y la planta planta general de Arquitectura.	INCOMPATIBILIDAD		X

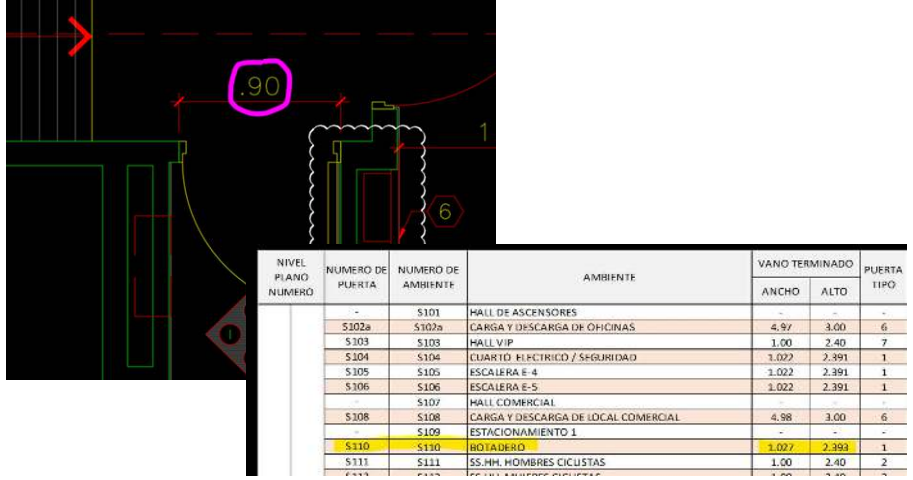
Nº	PISO / NIVEL	REFERENCIA	DESCRIPCIÓN	TIPO	ES	AR	IS	IE	G/P	IM	ACI	INT	IMAGEN DE REFERENCIA	STATUS																																																																																				
202	S01		Incompatibilidad en dimensión de puerta de ingreso a Botadero - SSHH - Ciclistas, según planta el ancho de la puerta es de 0.90m pero según cuadro de vanos es de 1.027x2.393m	INCOMPATIBILIDAD		X

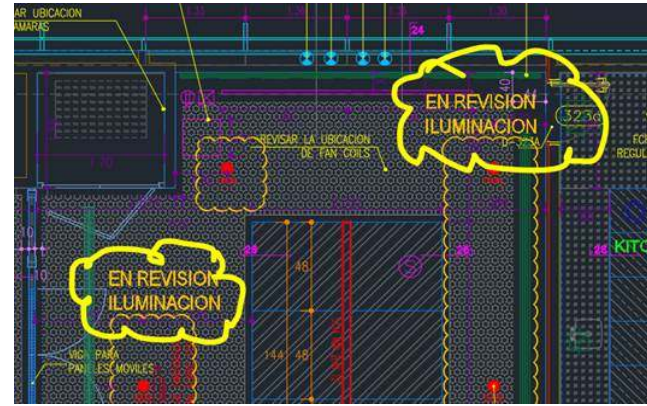
N°	PISO / NIVEL	REFERENCIA	DESCRIPCIÓN	TIPO	ES	AR	IS	IE	G/P	IM	ACI	INT	IMAGEN DE REFERENCIA	STATUS
222	P03		Se requiere confirmar la ubicación e instalación de las luminarias en el ambiente de Prefunción entre los ejes 3-4 / B-E, ya que planos señalan textualmente que aun se encuentran en revisión.	CONSULTA DE CONFIRMACIÓN O ACLARACIÓN				X				X

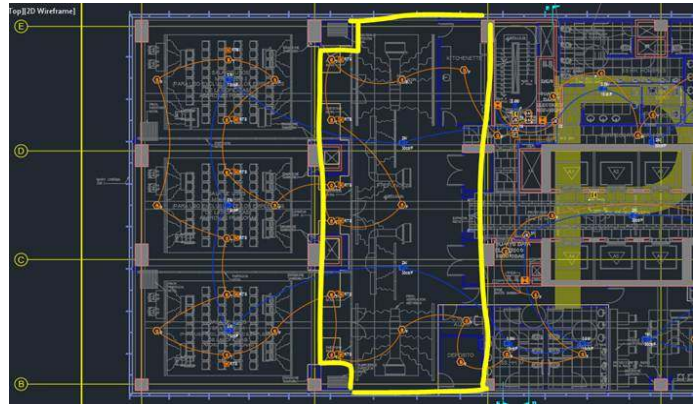
CERRADO
223	P03		Planos de Detalles de FCR de Piso 03, en el ambiente de Prefunción entre los ejes 3-4 / E-B, no especifican la ubicación de los detectores de humo propuestos por planos de DYA	INCOMPATIBILIDAD							X	X

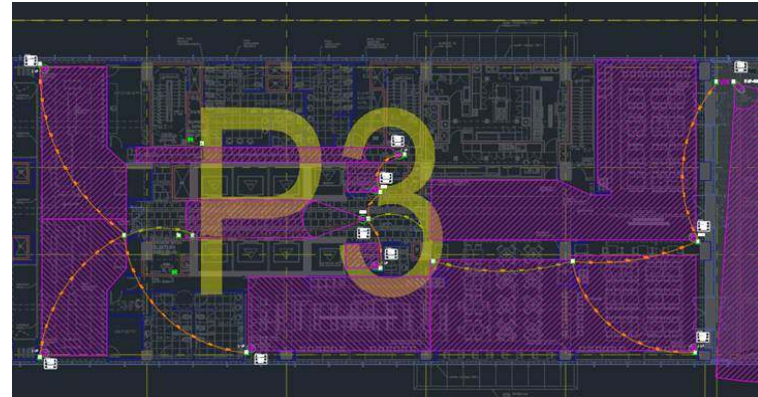
CERRADO
224	P03		Planos de Detalles de FCR de Piso 03 (Lámina FC-03), no toma en cuenta la ubicación de cámaras de video vigilancia propuesto por CCTV	INCOMPATIBILIDAD								X

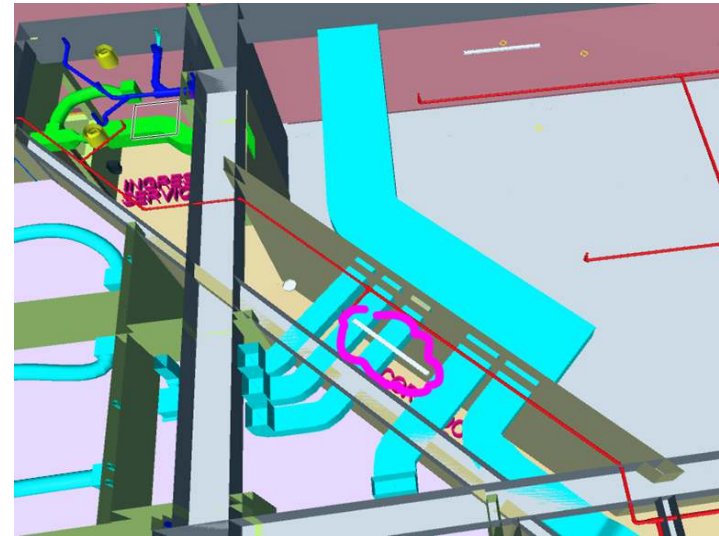
Nº	PISO / NIVEL	REFERENCIA	DESCRIPCIÓN	TIPO	ES	AR	IS	IE	G/P	IM	ACI	INT	IMAGEN DE REFERENCIA	STATUS
238	P01		En corredor de servicio se observa interferencia entre luminarias colgadas y ductos de Extracción de Aire.	INTERFERENCIA				X		X

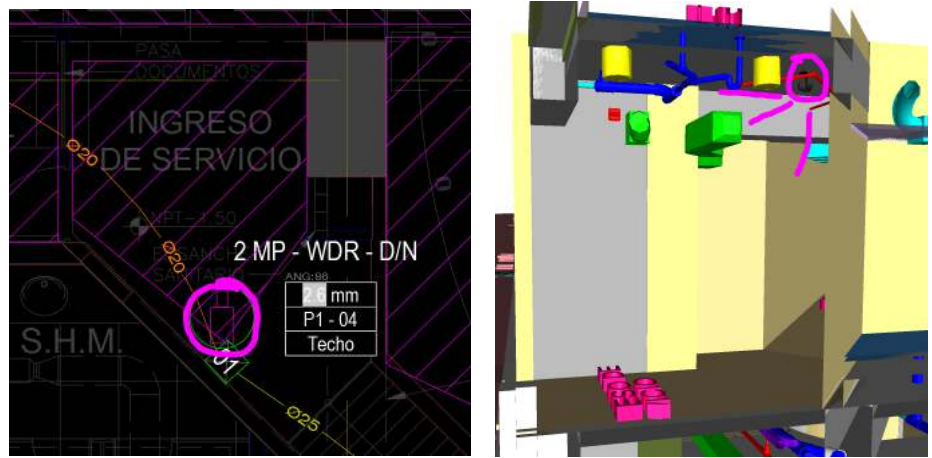
CERRADO
239	P01		Se requiere confirmación de la ubicación de Cámara de seguridad en Ingreso de Corredor de Servicio ya que podría haber posible interferencia visual por instalaciones colgadas.	CONSULTA DE CONFIRMACIÓN O ACLARACIÓN				X

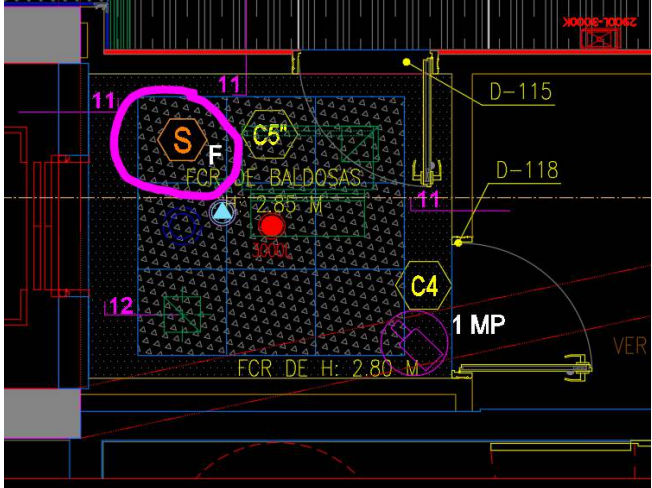
Nº	PISO / NIVEL	REFERENCIA	DESCRIPCIÓN	TIPO	ES	AR	IS	IE	G/P	IM	ACI	INT	IMAGEN DE REFERENCIA	STATUS
282	P01		Plano de detalle de FCR no está considerando tapa desmontable para equipo mecánico Hall VIP (Vdiseño), el cual es solicitado por Inst. Mecánicas en sus planos.	INCOMPATIBILIDAD		X				X

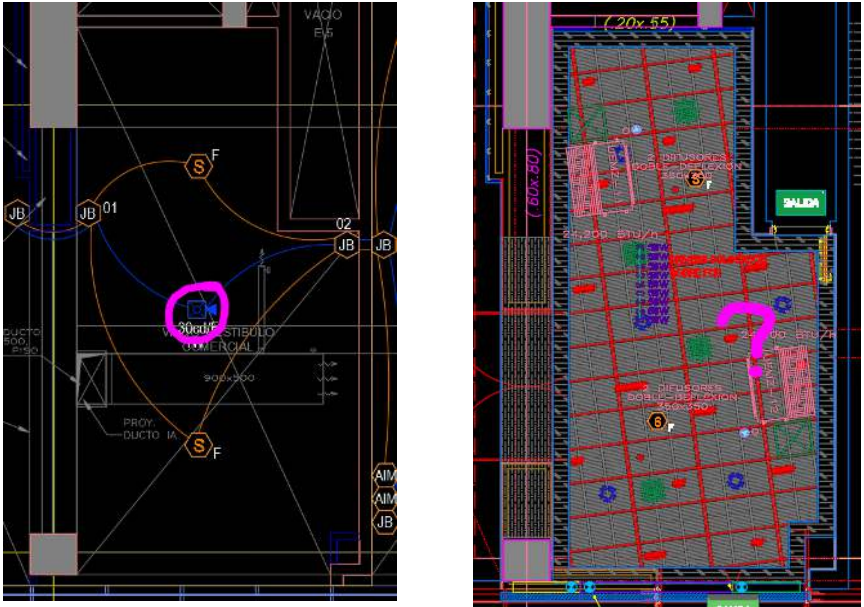
CERRADO
283	P01		Se han encontrado incompatibilidad entre planos de DYA con planos de Arquitectura en detalles de FCR. Puesto que plano de DYA en Mezzanine indica Parlante de Evacuación con Luz Estroboscópica en Hall de Ascensores, sin embargo el plano de detalle de Arquitectura de FCR (VDiseno) no lo considera.	INCOMPATIBILIDAD		X		X

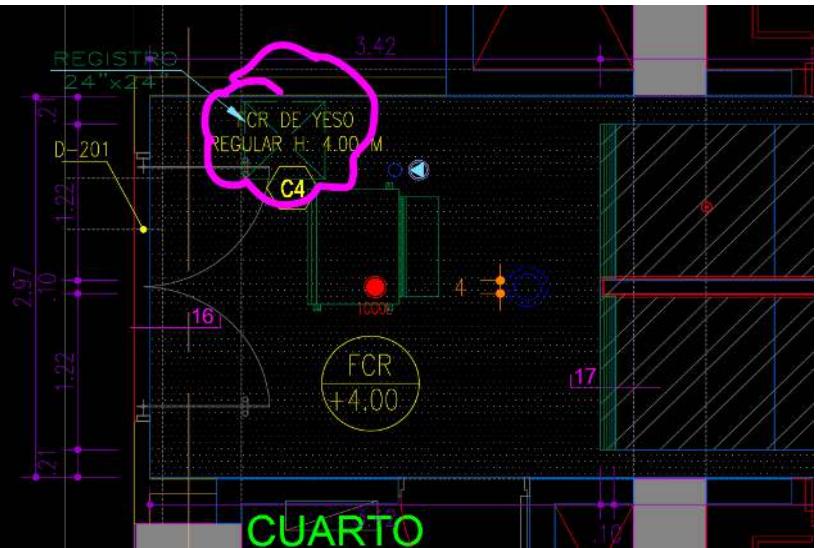
Nº	PISO / NIVEL	REFERENCIA	DESCRIPCIÓN	TIPO	ES	AR	IS	IE	G/P	IM	ACI	INT	IMAGEN DE REFERENCIA	STATUS
286	P02		Plano de Detalle de FCR (Vdiseño) en Hall de Ascensores no está considerando la ubicación de la tapa de inspección del equipo de Aire acondicionado requerido según el proyecto de Mecánicas.	INCOMPATIBILIDAD		X				X

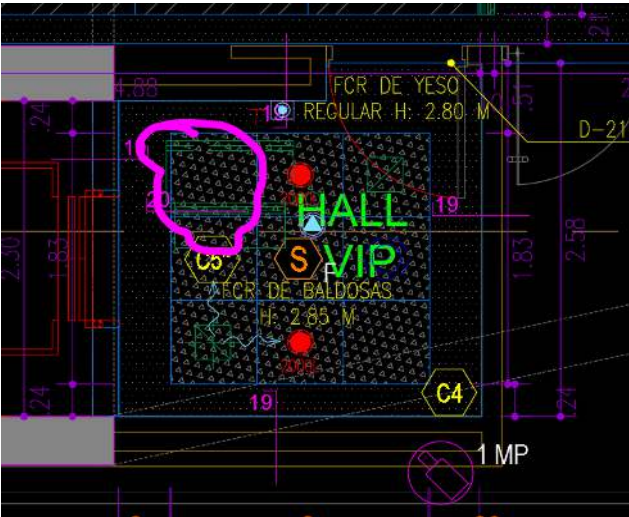
CERRADO
287	P02		Plano de Detalle de FCR (Vdiseño) en Hall VIP no está considerando la ubicación de la tapa de inspección del equipo de Aire acondicionado requerido según el proyecto de Mecánicas.	INCOMPATIBILIDAD		X				X

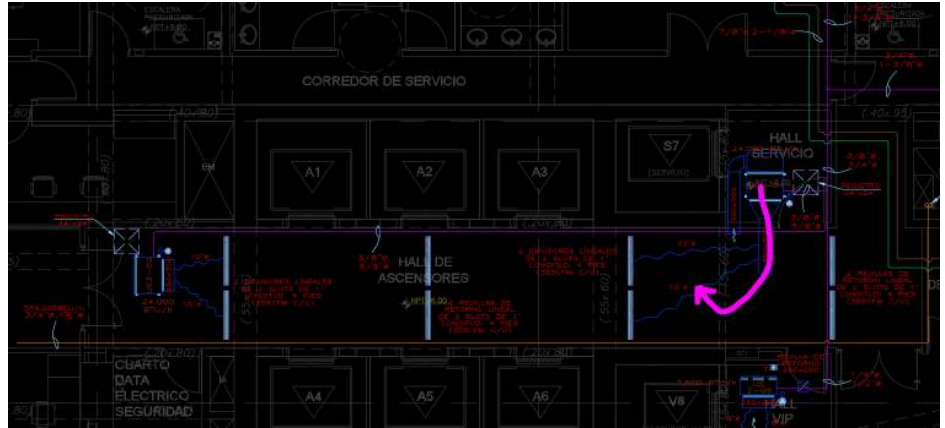
N°	PISO / NIVEL	REFERENCIA	DESCRIPCIÓN	TIPO	ES	AR	IS	IE	G/P	IM	ACI	INT	IMAGEN DE REFERENCIA	STATUS
288	P02		Plano de Detalle de FCR en Hall VIP N2 (VDiseño) no está considerando la ubicación de la tapa de inspección del equipo de Aire acondicionado requerido según el proyecto de Mecánicas.	INCOMPATIBILIDAD		X				X

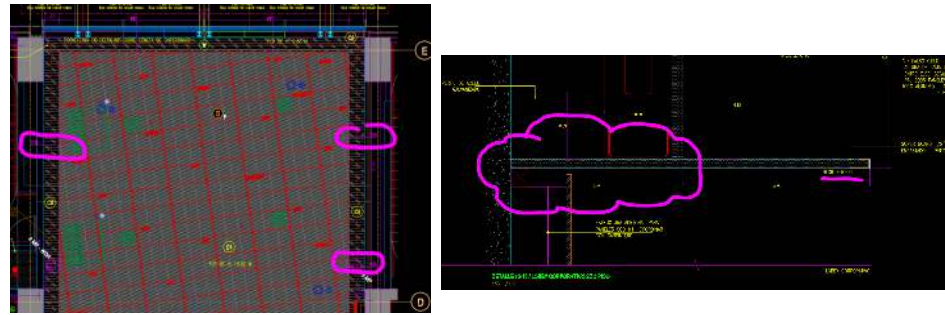
CERRADO
289	P02		Plano de detalles de FCR N° 13 (VDiseño) de Lobby Corporativo no está actualizado de acuerdo a plantas generales y elevaciones. Está pendiente la actualización de niveles.	INCOMPATIBILIDAD		X

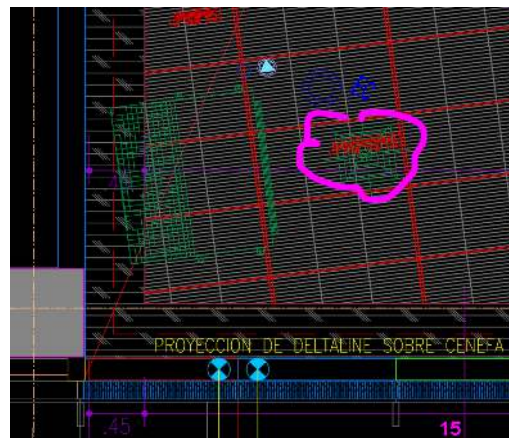
CERRADO
290	P02		Se observa interferencia entre ubicación de luminarias propuesta en detalle de FCR Lobby Corporativo (VDiseño) con rejilla de Inst. Mecánicas	INTERFERENCIA		X		X		X

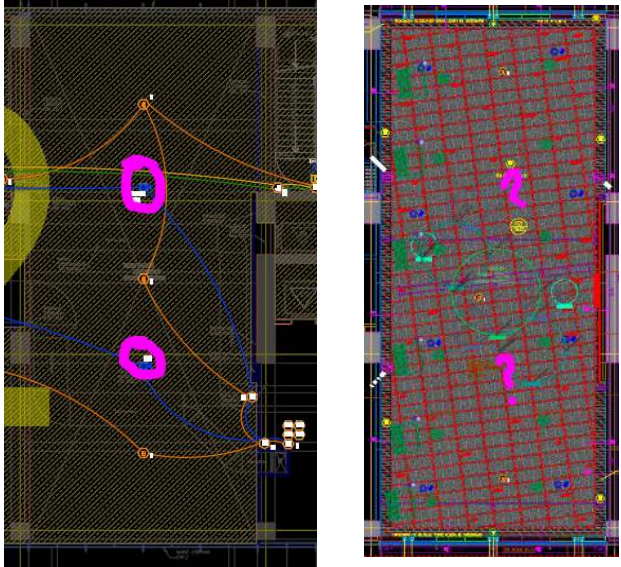
Nº	PISO / NIVEL	REFERENCIA	DESCRIPCIÓN	TIPO	ES	AR	IS	IE	G/P	IM	ACI	INT	IMAGEN DE REFERENCIA	STATUS
291	P02		Se observó que Vdiseño no considera parlantes de evacuación en FCR de Lobby Corporativo según proyecto de DYA.	INCOMPATIBILIDAD		X		X

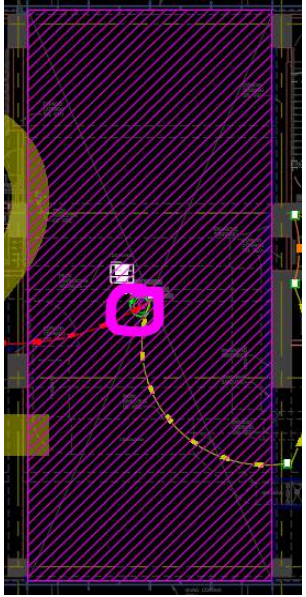
CERRADO
292	P02		Vdiseño no considera ubicación de Camaras de Seguridad en detalle de FCR de Lobby Corporativo, según proyecto de CCTV el cual sí muestra una cámara	INCOMPATIBILIDAD		X		X

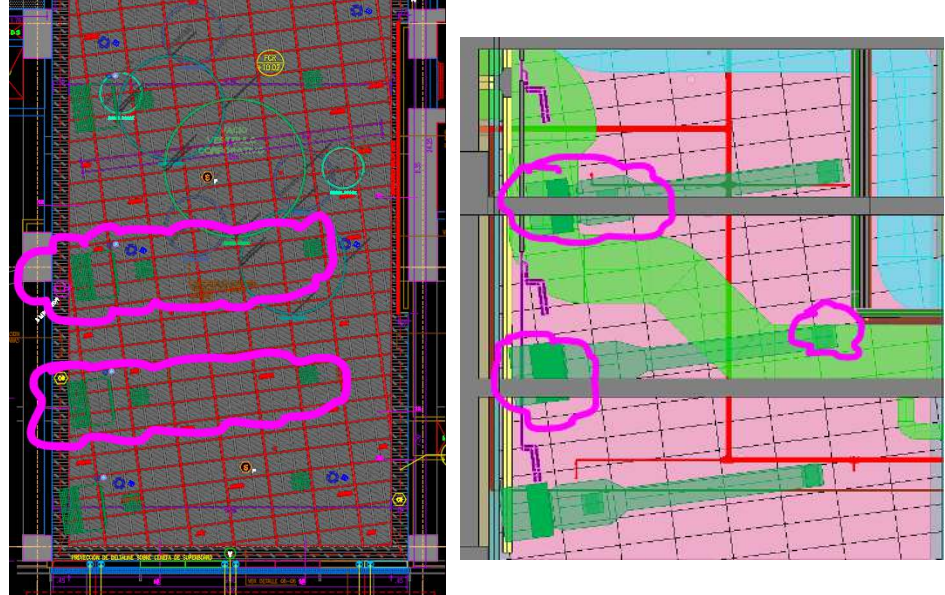
Nº	PISO / NIVEL	REFERENCIA	DESCRIPCIÓN	TIPO	ES	AR	IS	IE	G/P	IM	ACI	INT	IMAGEN DE REFERENCIA	STATUS
293	P02		En Lobby Corporativo se observó interferencia entre ductos de Inyección de Aire Fresco, equipos y ductos de AA con viga estructural. Se requiere desplazar rejillas una fila para evitar interferencia.	INTERFERENCIA		X				X

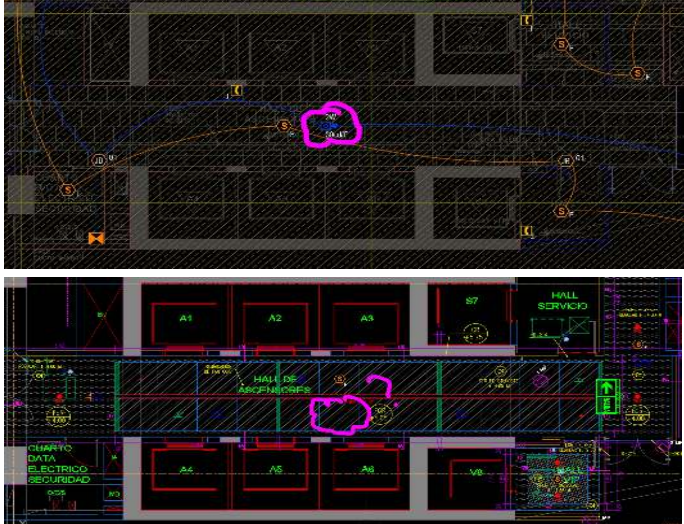
CERRADO
294	P02		En FCR Hall de Ascensores se observó que Plano de FCR de Vdiseño no considera ubicación de Parlante de Evacuación según plano de DYA.	INCOMPATIBILIDAD		X		X

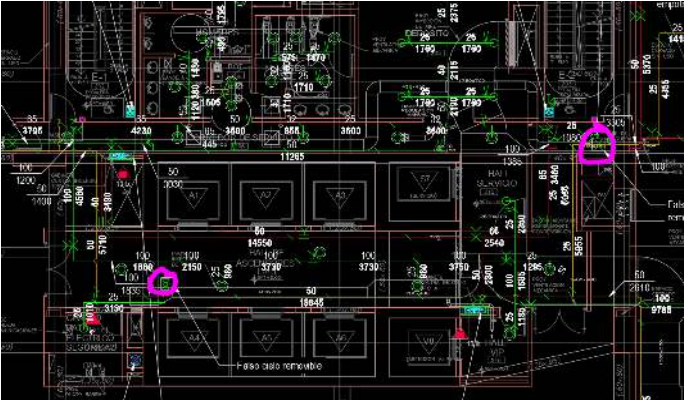
CERRADO
295	P02		En plano de detalle de FCR (Vdiseño) del piso 02 no se está condiciando la ubicación de tapas de inspección que se requieren según proyecto de ACI.	INCOMPATIBILIDAD		X					X

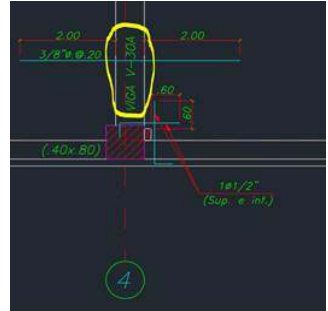
N°	PISO / NIVEL	REFERENCIA	DESCRIPCIÓN	TIPO	ES	AR	IS	IE	G/P	IM	ACI	INT	IMAGEN DE REFERENCIA	STATUS
314	P01		La viga V-30A ubicada en la planta del encofrado de piso 01 en el eje B-C/4 no presenta detalle de desarrollo longitudinal de refuerzo.	FALTA DE INFORMACIÓN Y DETALLE	X

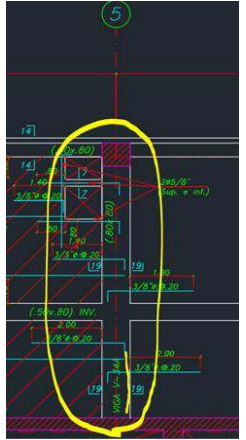
CERRADO
315	P01		La viga V-34A ubicada en la planta del encofrado de piso 01 en el eje D-E/5 no presenta detalle de desarrollo longitudinal de refuerzo.	FALTA DE INFORMACIÓN Y DETALLE	X

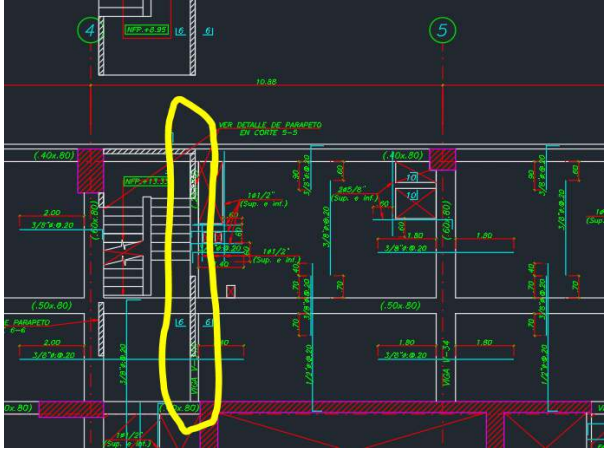
CERRADO
316	P01		Se requiere el detalle de desarrollo de refuerzo de acero para las vigas V-31A' ubicada entre los ejes 4-5/D-E, del plano de encofrado de piso 3. Figura 1 Se requiere el detalle de desarrollo de refuerzo de acero para la viga V-47 ubicado en el encofrado del piso 2 entre los ejes 9-12/D-E, tambien cambiarle de codificación a V-47A. Figura 2	FALTA DE INFORMACIÓN Y DETALLE	X
