“DETERMINACIÓN DEL MANTENIMIENTO, CON LA CALIFICACIÓN DEL INVENTARIO VIAL DE CONDICIÓN DE CALZADA Y OBRAS DE DRENAJE SUPERFICIAL DE LA CARRETERA DEPARTAMENTAL RUTA AN-104 DEL KM. 135+00 AL KM. 142+00, PUEBLO LIBRE – PAMPAROMÁS - 2018”

5. Facultad de: Ingeniería Civil

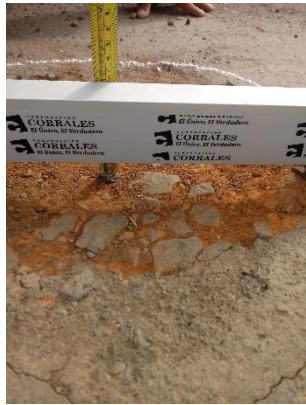
Fotografía 13. Presencia de baches de gravedad 3.

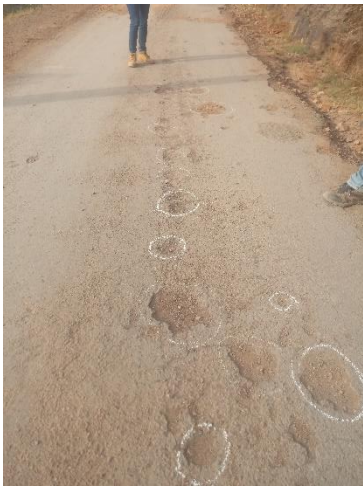
Fotografía 21. Baches de nivel de gravedad 1 y 2.

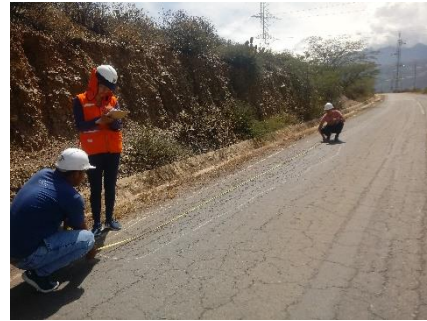
Fotografía 56. Piel de cocodrilo de gravedad 1

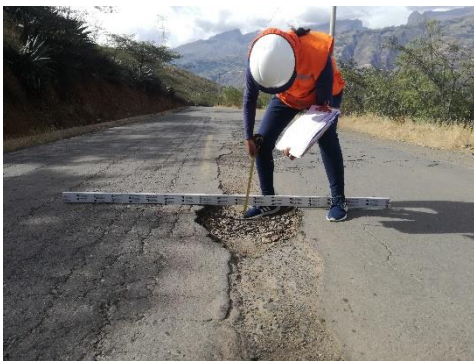
Fotografía 73. Bache de nivel de gravedad 3 en la calzada.
