**“FACTORES DE RIESGO DE ACCIDENTES VIALES PARA
DETERMINAR EL ESTADO ACTUAL DE LA SEGURIDAD VIAL DE LA
CARRETERA VÍA NACIONAL PE-14 TRAMO SUCCHA - HUANTAR”**

**PARA OPTAR EL TITULO PROFESIONAL DE
INGENIERO CIVIL**

BACH. CÓRDOVA CÓRDOVA, YANN JHOSBETH

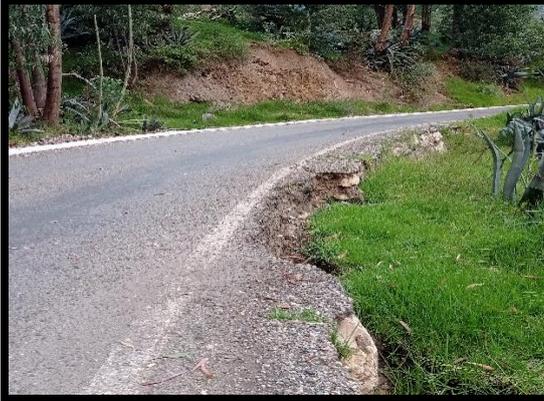
FOTO 01: Km 74+720 al km 74+700, se observa el deslizamiento lateral de la plataforma de la vía.

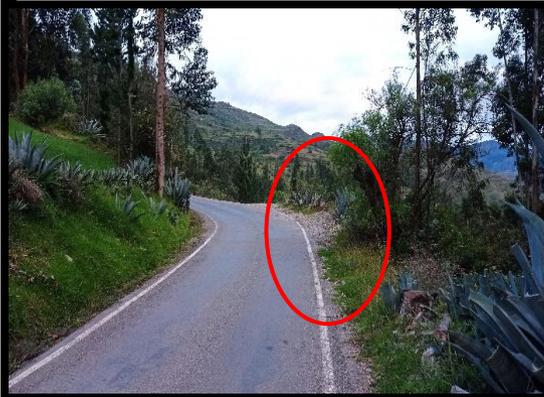
FOTO 03: Km 74+520 al km 74+480, se encuentra una curva cerrada sin la señalización respectiva.

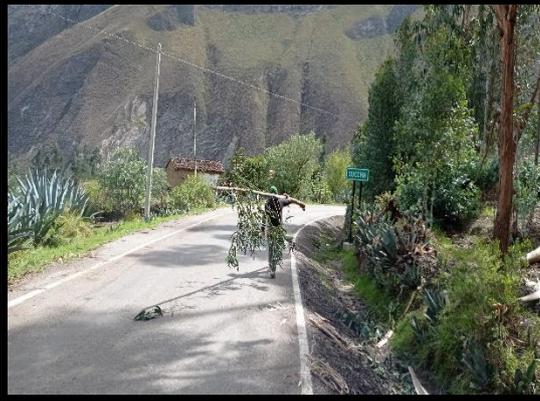
FOTO 07: Km 74+660, presencia de personas transitando por la vía.

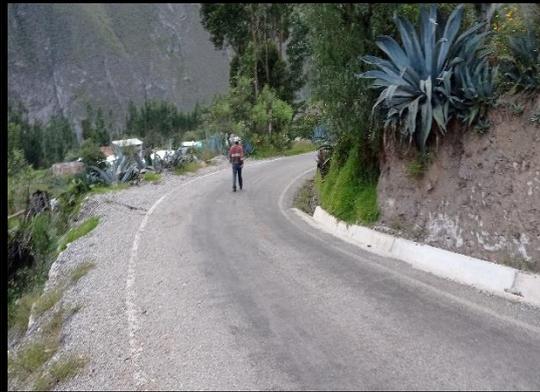
FOTO 09: Km 74+480, se observa la presencia de personas transitando por la vía.

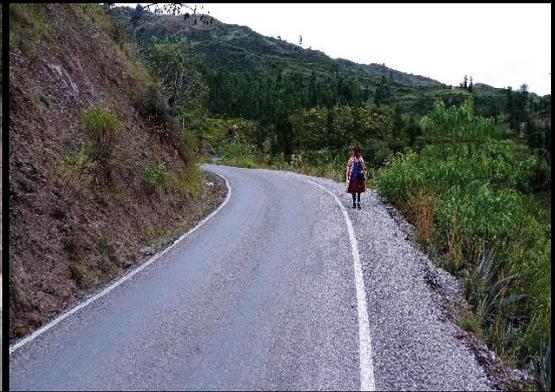
FOTO 10: Km 74+260, se observa la presencia de personas transitando por la berma.

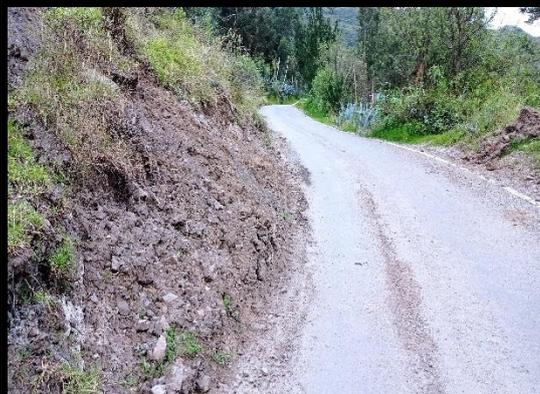
FOTO 11: Km 74+300, se observa el deslizamiento de talud obstruyendo la cuneta y la vía, producto de las constantes lluvias; con el peligro de volver a caer e interrumpir la vía.

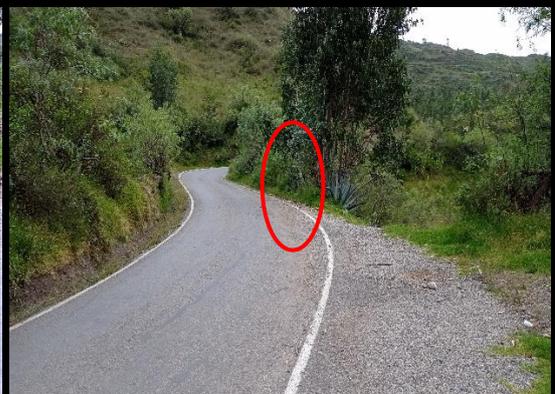
FOTO 12: Km 74+220 al km 74+180, se encuentra una curva cerrada sin la respectiva señalización.

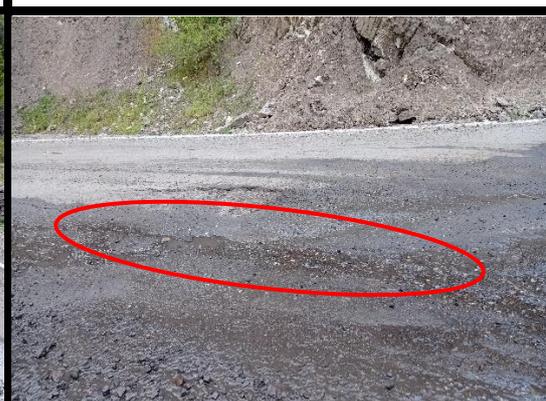
FOTO 16: Km 73+970 al km 73+960, se observa la deformación de la plataforma de la vía, producto del flujo constante de agua.

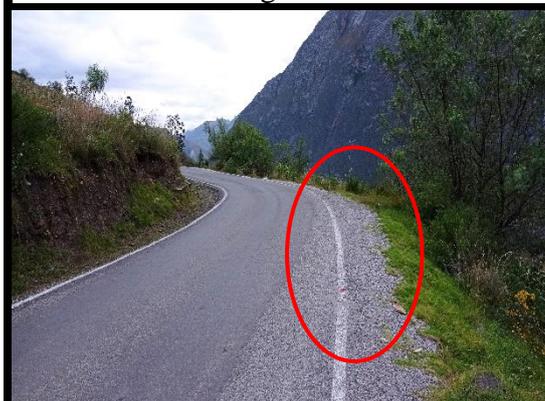
FOTO 17: Km 73+860 al km 73+840, se encuentra una curva cerrada sin la debida señalización correspondiente.

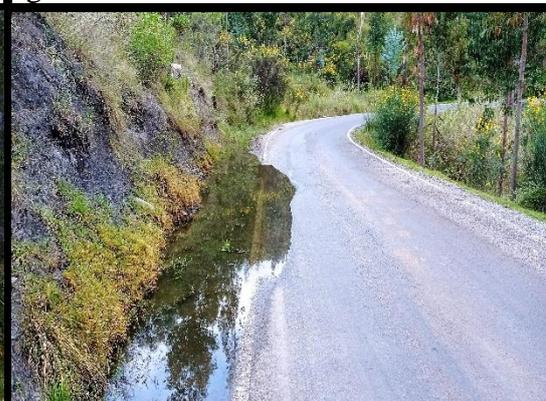
FOTO 18: Km 73+680 al km 73+660, se observa la obstrucción de la cuneta y la presencia de agua acumulada en la vía.

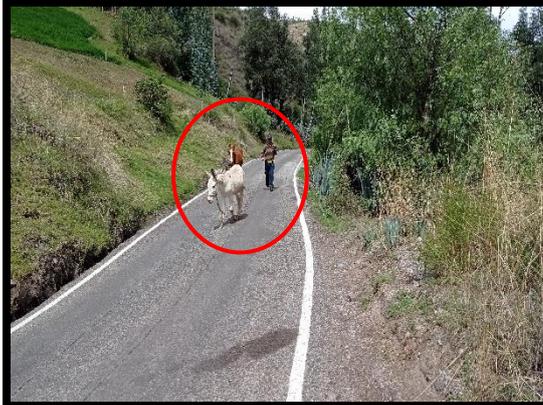
FOTO 19: Km 74+340, se observa la presencia de animales transitando por la vía.

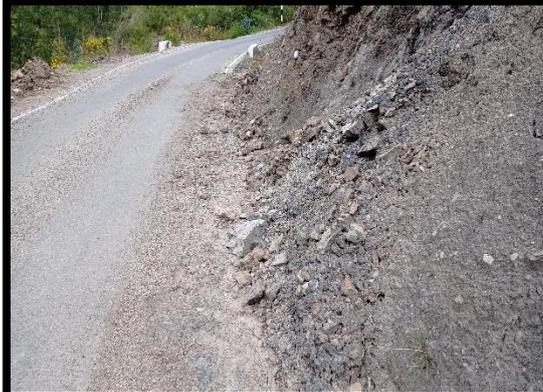
FOTO 21: Km 73+300 al km 73+280, se observa el deslizamiento del talud obstruyendo la cuneta y la vía, producto de las constantes lluvias.

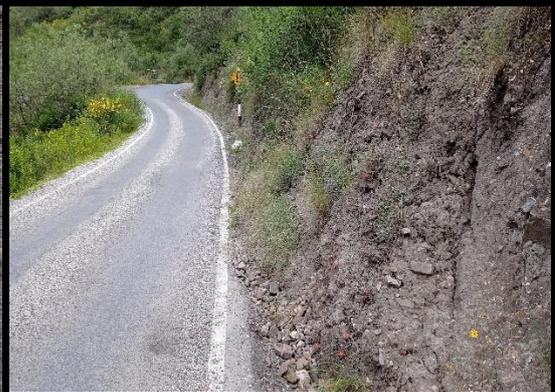
FOTO 22: Km 73+160 al km 73+140, se observa el deslizamiento del talud obstruyendo la cuneta y la vía, producto de las constantes lluvias.

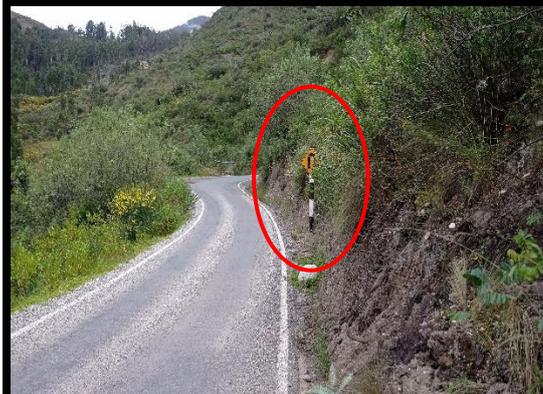
FOTO 23: Km 73+220, se encuentra una señalización vertical cubierta por la vegetación.

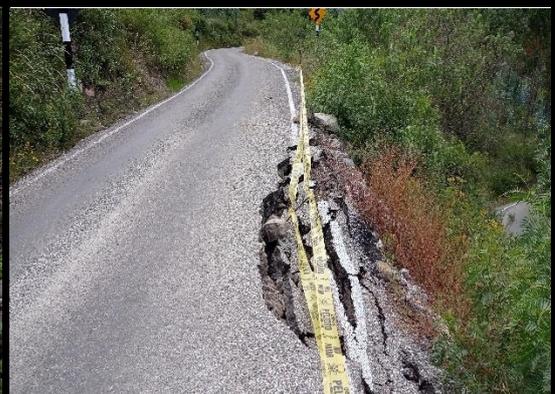
FOTO 24: Km 73+060 al km 73+040, se observa el deslizamiento lateral de la plataforma de la vía.

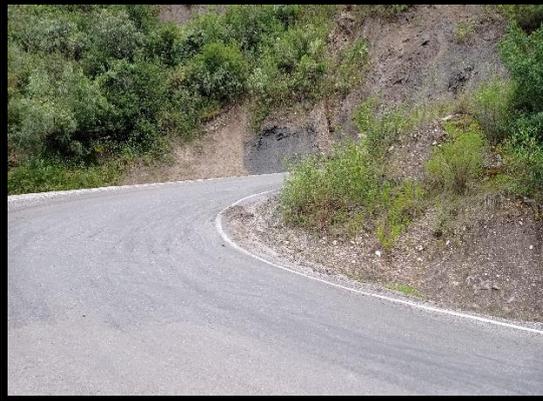
FOTO 25: Km 73+120 al km 73+100, curva que no cumple con el radio mínimo.

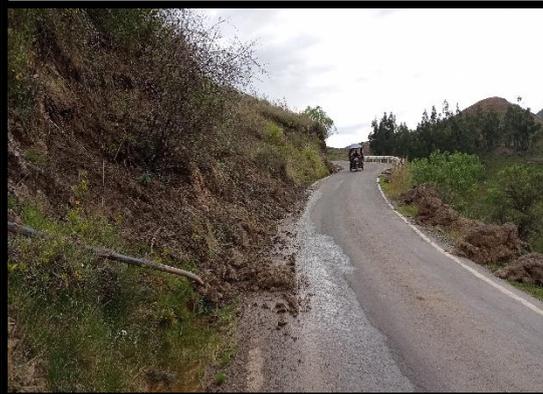
FOTO 27: Km 72+240 al km 72+220, se observa el deslizamiento del talud obstruyendo la cuneta y la vía, producto de las constantes lluvias.

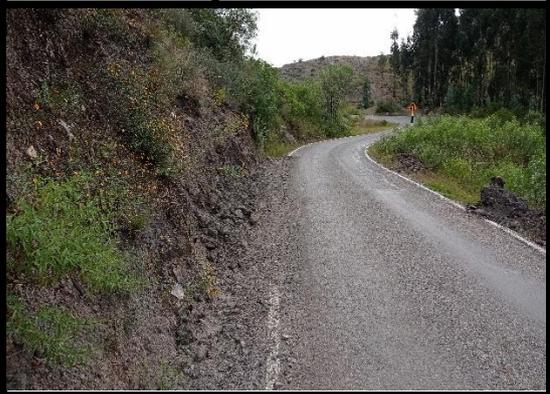
FOTO 28: Km 72+140 al km 72+120, se observa el deslizamiento del talud obstruyendo la cuneta y la vía, producto de las constantes lluvias.

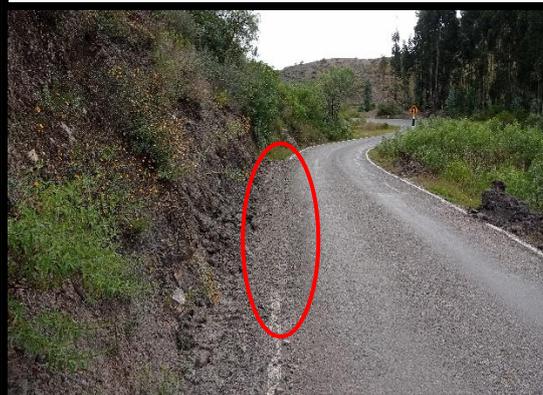
FOTO 29: Km 72+160 al km 72+140, se observa la demarcación de pavimento borrosa, debido a los constantes derrumbes del talud.

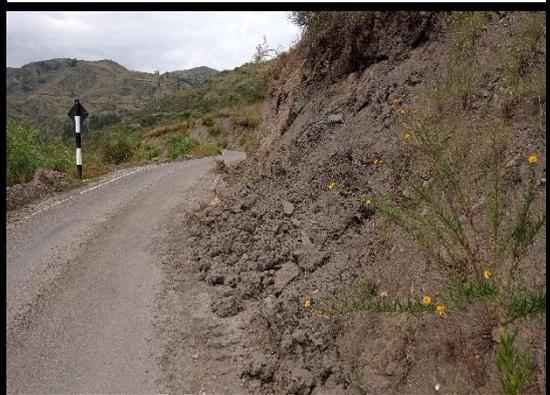
FOTO 30: Km 72+020 al km 72+000, se observa el deslizamiento del talud obstruyendo la cuneta y la vía, producto de las constantes lluvias.

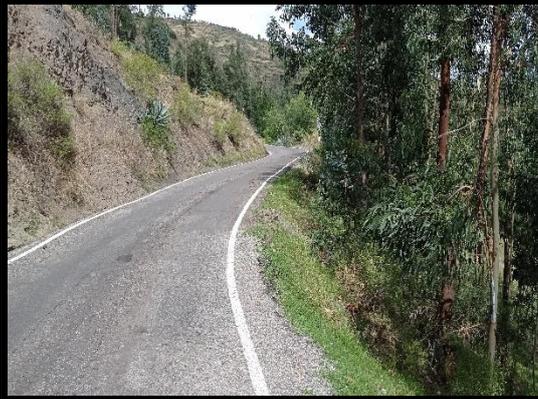
FOTO 31: Km 74+400 al km 74+260, curvas sinuosas sin la longitud de tangente mínima.

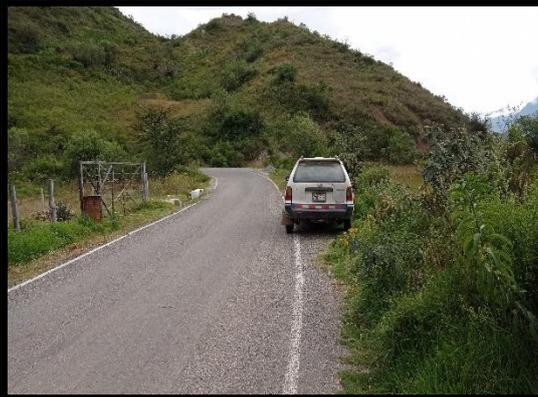
FOTO 33: Km 71+580, se observa el uso de la vía como estacionamiento informal.

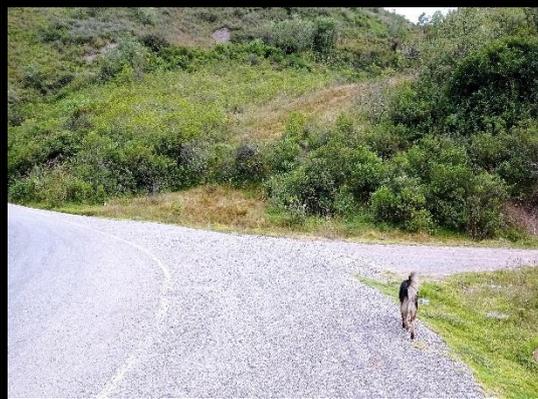
FOTO 35: Km 71+540 al km 71+520, se encuentra la intersección de vía sin la respectiva señal vertical correspondiente.

Deficiencia de la Seguridad Vial	Ubicación km	Propuesta y/o Alternativa para Mejorar la Seguridad Vial	
Intersección sin señal informativa	71+540	Colocar la señal de dirección

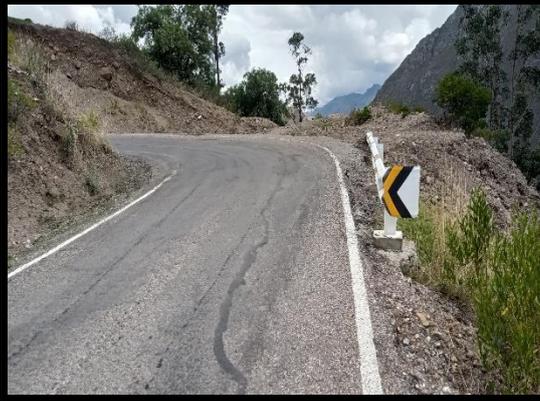
FOTO 37: Km 73+480 al km 73+460, curva que no cumple con el radio mínimo.

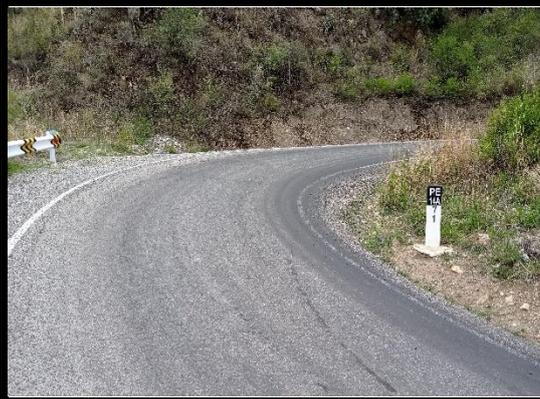
FOTO 41: Km 70+900 al km 70+880, curva cerrada que no cumple con el radio mínimo.

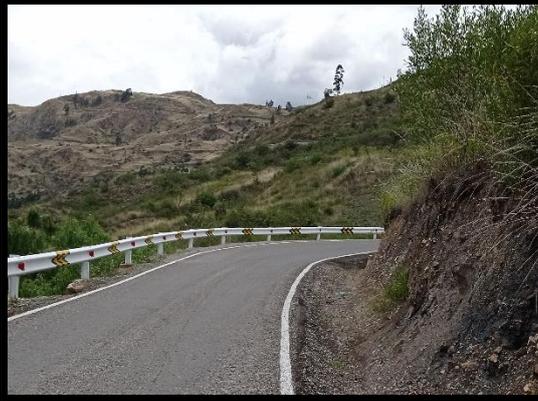
FOTO 43: Km 71+680 al km 71+660, curva que no cumple con el radio mínimo y sin berma.

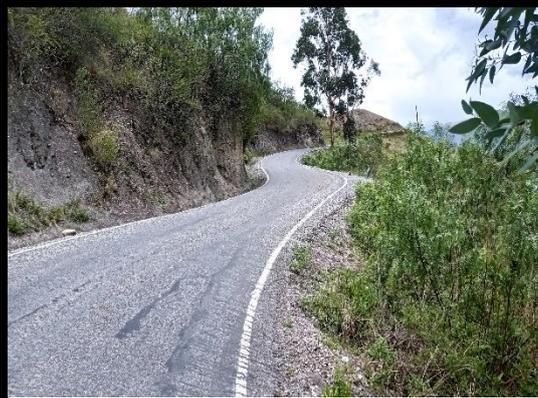
FOTO 47: Km 70+280 al km 70+240, curvas sinuosas sin la longitud de tangente mínima.

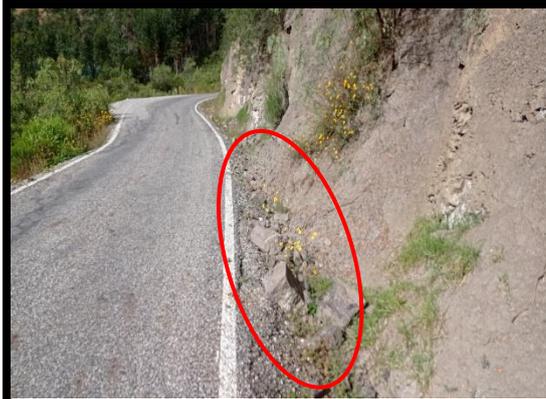
FOTO 51: Km 69+700 al km 69+680, obstrucción de cuneta debido al deslizamiento de las rocas del talud.

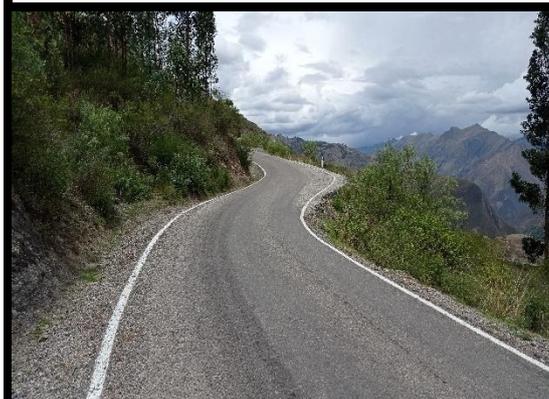
FOTO 57: Km 68+960 al km 68+860, curvas sinuosas sin la longitud de tangente mínima.

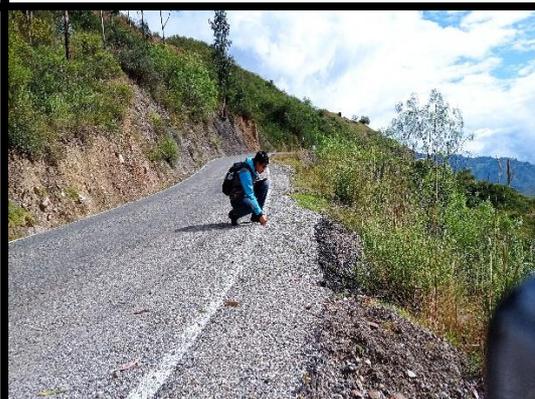
FOTO 58: Km 68+940 al km 68+920, se encuentra una berma con erosión en la parte lateral.

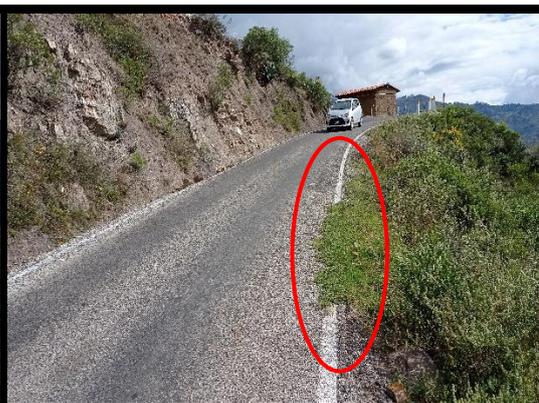
FOTO 62: Km 68+540 al km 68+520, se observa la demarcación de la calzada borrada, debido a la maleza aladaña.

Deficiencia de la Seguridad Vial	Ubicación km	Propuesta y/o Alternativa para Mejorar la Seguridad Vial	
Demarcación de calzada borrosa	66+460	Realizar el pintado de la señalización a la calzada	
Demarcación de calzada borrosa	67+120	Realizar el pintado de la señalización a la calzada	
Curva sin señal vertical preventiva	67+220	Colocar la señal P-2B en bajada	Colocar la señal P-2A en subida

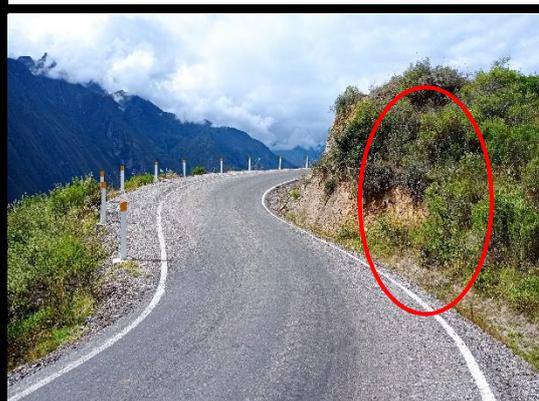
FOTO 66: Km 68+380 al km 68+360, curva cerrada sin la debida señalización vertical preventiva correspondiente.

Deficiencia de la Seguridad Vial	Ubicación km	Propuesta y/o Alternativa para Mejorar la Seguridad Vial	
Curva sin señal vertical preventiva	68+380	Colocar la señal P-2B en bajada

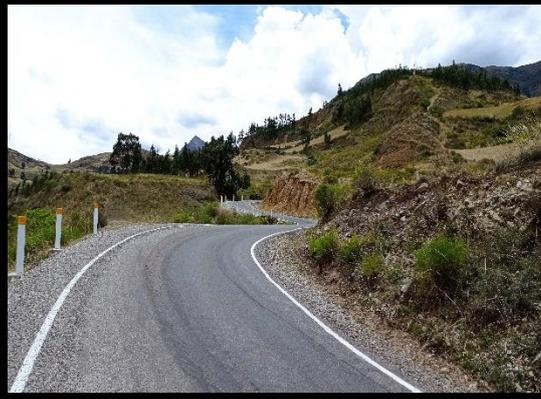
FOTO 67: Km 68+240 al km 68+200, curva sinuosa sin la longitud de tangente mínima.

Deficiencia de la Seguridad Vial	Ubicación km	Propuesta y/o Alternativa para Mejorar la Seguridad Vial
Curva no cumple con el radio mínimo	66+720	Realizar un nuevo alineamiento para incrementar el radio
Curva no cumple con el radio mínimo	66+780	Realizar un nuevo alineamiento para incrementar el radio
Curva en transición sin longitud de tg. mínima	67+920	Realizar un nuevo alineamiento y generar un tramo recto o incrementar la longitud de tangente
Curva no cumple con el radio mínimo	68+000	Realizar un nuevo alineamiento para incrementar el radio
Curva no cumple con el radio mínimo	68+160	Realizar un nuevo alineamiento para incrementar el radio
Curva no cumple con el radio mínimo	68+220	Realizar un nuevo alineamiento para incrementar el radio
Curva no cumple con el radio mínimo	68+240	Realizar un nuevo alineamiento para incrementar el radio

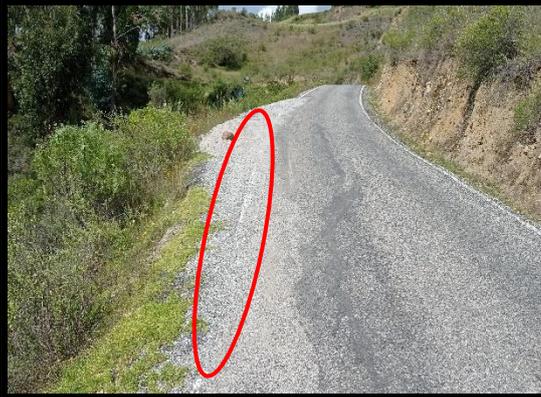
FOTO 69: Km 68+100 al km 68+080, se observa la demarcación de la calzada borrosa

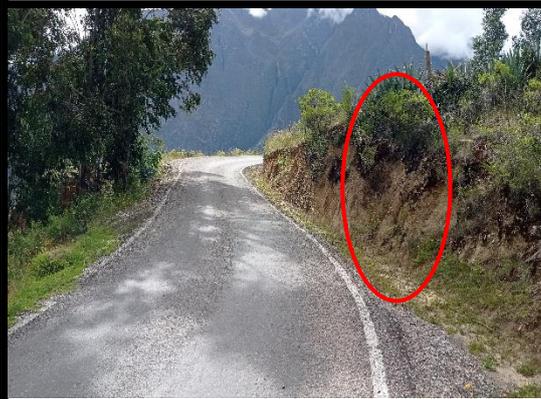
FOTO 71: Km 68+020 al km 68+000, curva cerrada sin la debida señalización vertical preventiva correspondiente.

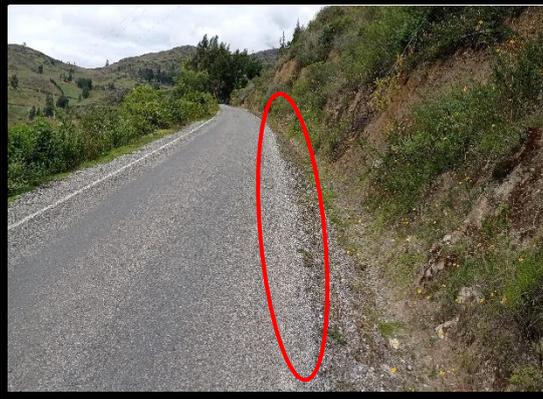
FOTO 73: Km 67+440 al km 67+420, se observa la demarcación de la calzada borrosa.

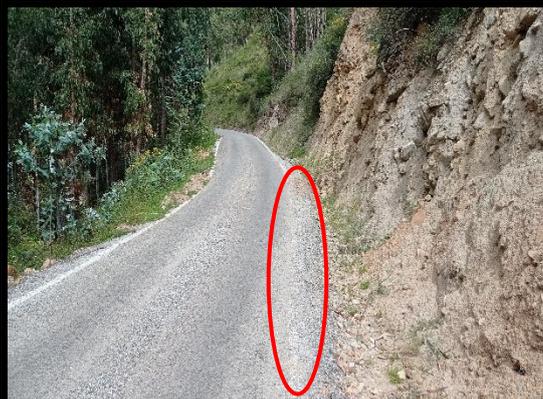
FOTO 75: Km 67+120 al km 67+100, se observa la demarcación de la calzada borrosa.

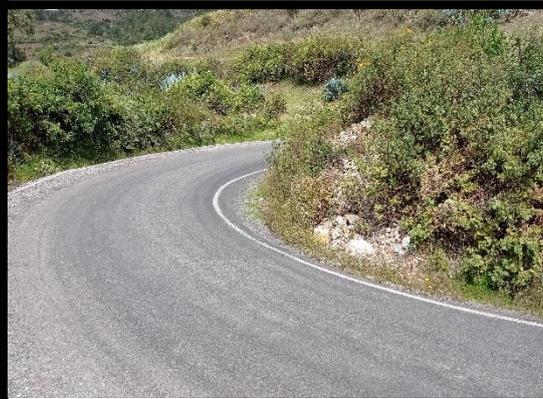
FOTO 77: Km 66+720 al km 66+700, curva que no cumple con el radio mínimo.

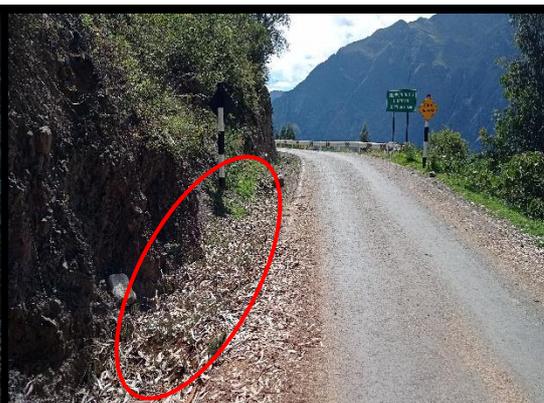
FOTO 80: Km 66+420 al km 66+400, se observa la obstrucción de cuneta con ramas y palos, esto debido a la tala de árboles por parte de los pobladores.

Deficiencia de la Seguridad Vial	Ubicación km	Propuesta y/o Alternativa para Mejorar la Seguridad Vial
Deslizamiento de talud y obstrucción de cuneta	66+400	Realizar la limpieza de la cuneta y un mantenimiento rutinario
Deslizamiento de talud y obstrucción de cuneta	66+080	Realizar la limpieza de la cuneta y un mantenimiento rutinario
Deslizamiento de talud y obstrucción de cuneta	67+020	Realizar la limpieza de la cuneta y un mantenimiento rutinario
Erosión de la base de barrera	68+820	Realizar el cambio de la base de la barrera
Erosión de la parte lateral de la berma	68+940	Reparar la berma
Erosión de la base de barrera	69+300	Realizar el cambio de la base de la barrera
Deslizamiento de talud y obstrucción de cuneta	69+700	Realizar la limpieza de la cuneta y un mantenimiento rutinario
Grieta en el pavimento	70+320	Realizar un trabajo de drenaje al borde la vía (bordillo)
Erosión de la parte lateral de la berma	70+740	Reparar la berma

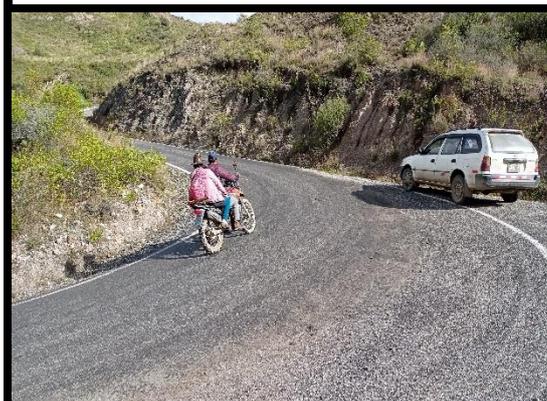
FOTO 81: Usuarios de vehículos menores (motos lineales) sin los debidos equipos de protección reglamentarios.

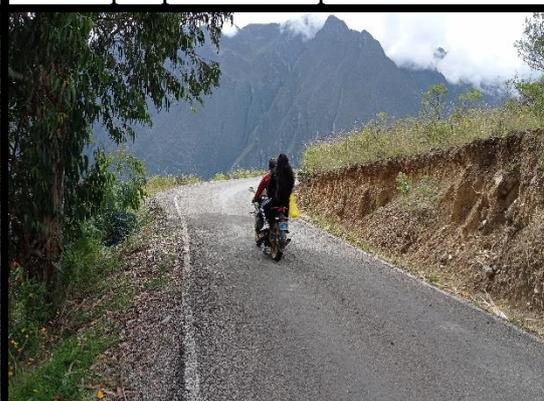
FOTO 82: Usuarios de vehículos menores (motos lineales) sin los debidos equipos de protección reglamentarios.

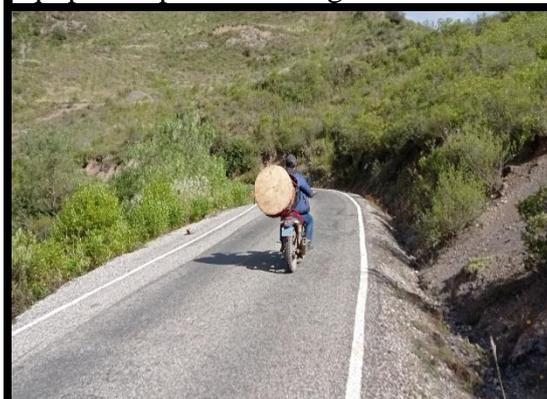
FOTO 83: Usuarios de vehículos menores (motos lineales) sin los debidos equipos de protección reglamentarios.

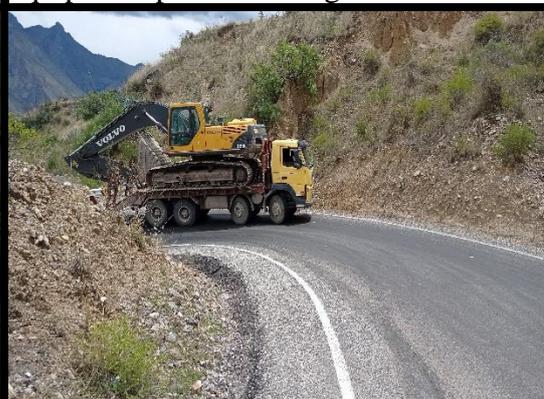
FOTO 84: Vehículo de carga pesada realizando varias maniobras para poder subir una curva.

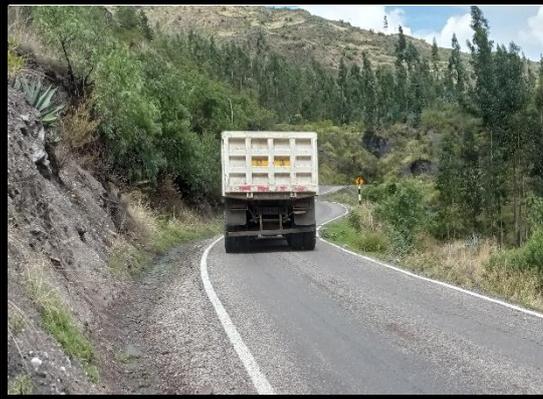
FOTO 85: Tránsito de vehículos de carga pesada.
