Universidad Nacional Santiago Antúnez de Mayolo

**“INDICE DE CONDICION DEL PAVIMENTO RIGIDO
MEDIANTE INSPECCION TRADICIONAL Y EMPLEANDO
UN VEHICULO AEREO NO TRIPULADO CON FINES DE
MANTENIMIENTO”**

**TESIS PARA OPTAR EL TITULO DE
INGENIERO CIVIL**

HUARAZ-PERU

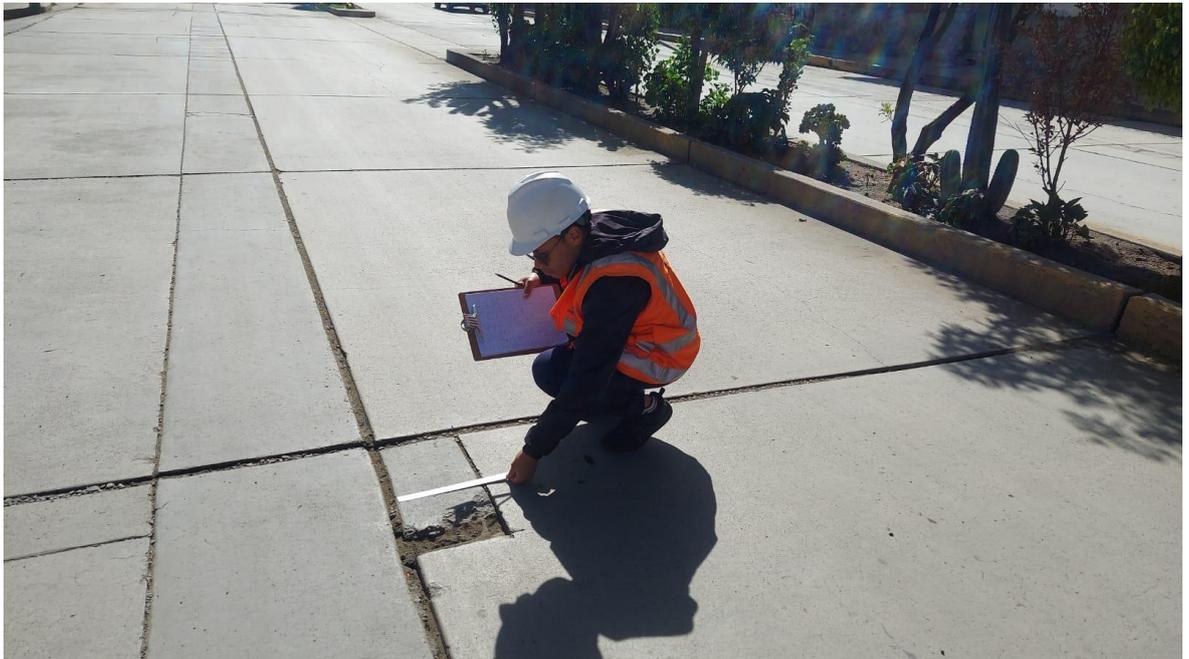
Figura 8

Recopilación y Registro de daños presentes en la Av. Atusparia

Nota: El daño mostrado corresponde a un parche pequeño de alta severidad (30H)

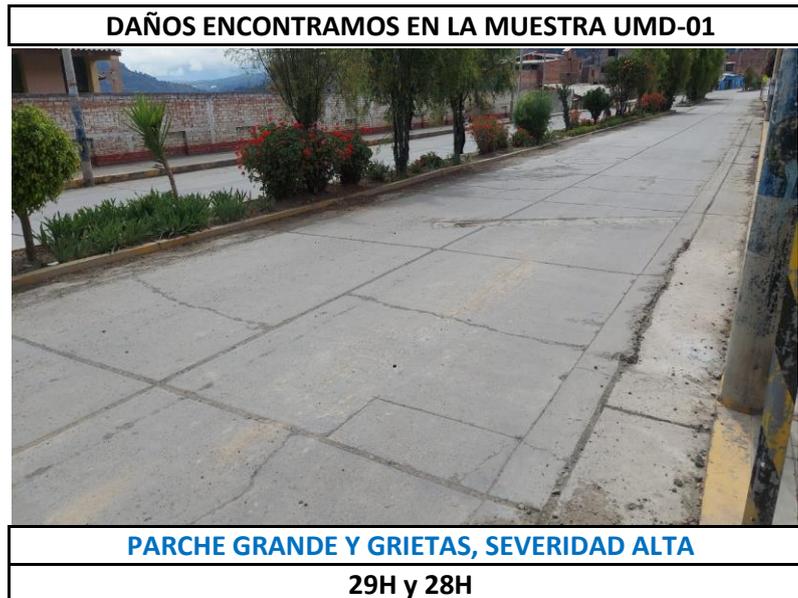
Figura 13

Unidad de Muestreo UMD-01

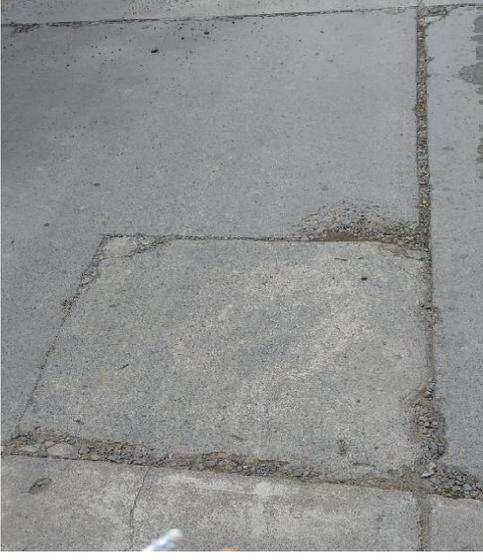
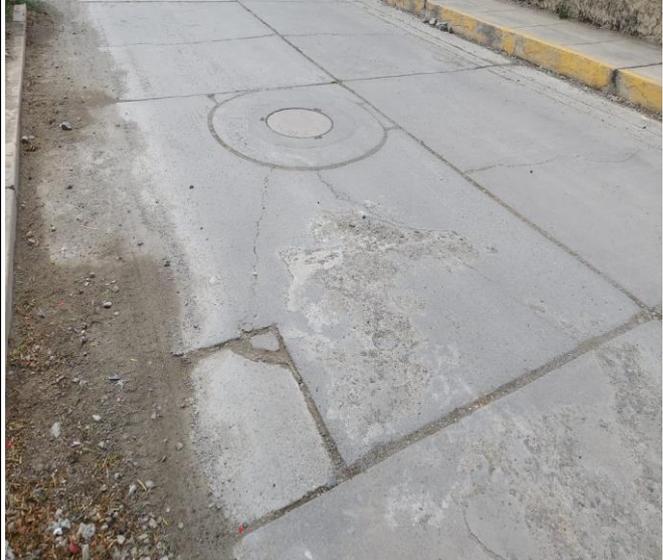
Figura 14

Daños identificados en UMD-01

PARCHE GRANDE, SEVERIDAD MEDIA	PARCHE GRANDE.GRIETAS, SEVERIDAD MEDIA
29M	29M y 28M

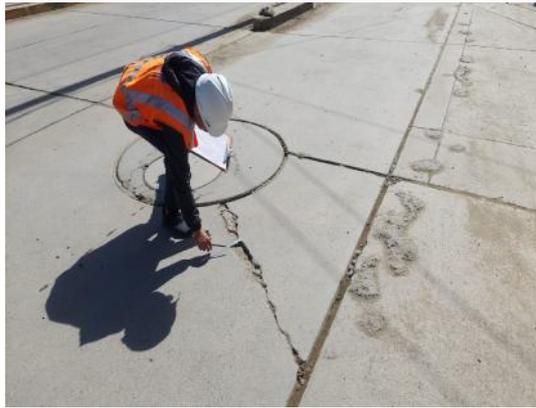
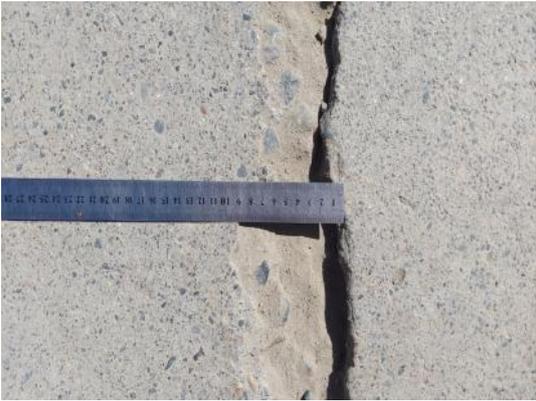
Medicion y registro de los daños de la Av. Atusparia, final de la via

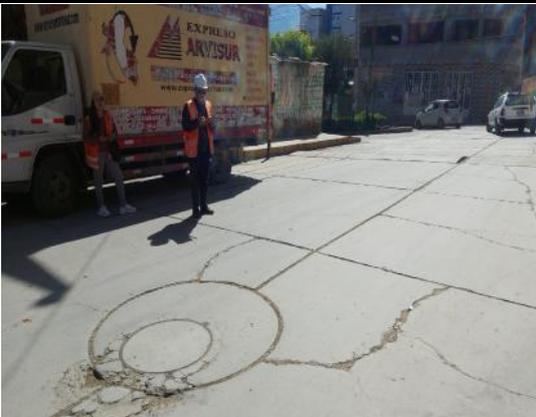
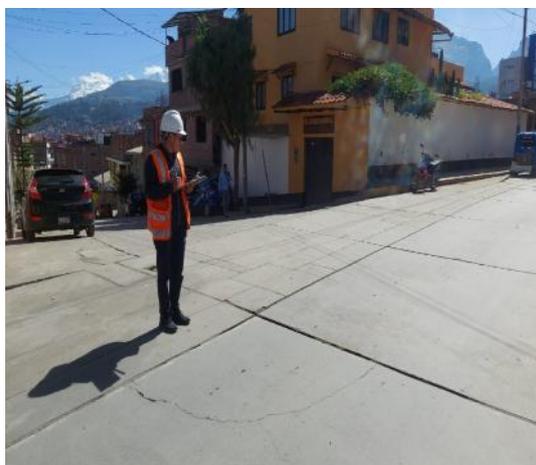
Medicion y registro de los daños de la Av. Atusparia, final de la via

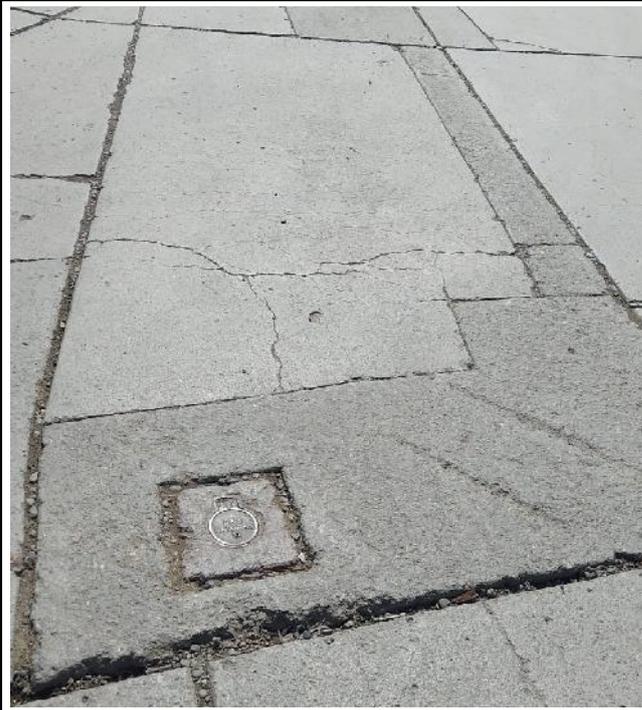
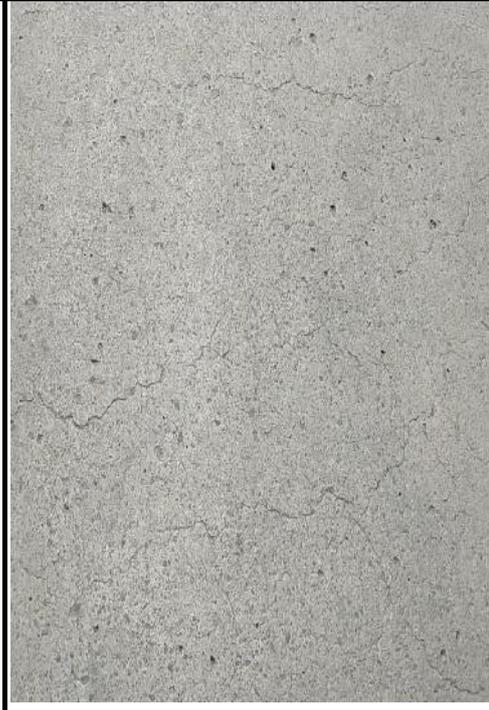
INSPECCION TRADICIONAL

Daños: Grieta lineal, de esquina, parche grande de severida media (28M,29M, 22M). Craquelado bajo (36L)

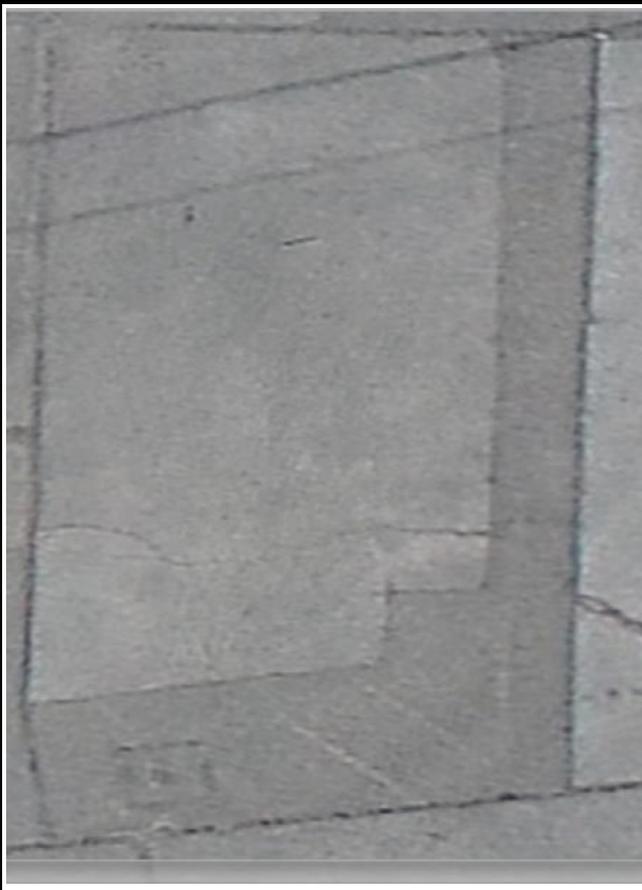
INSPECCION CON VANT

Daños: Grieta lineal, de esquina, parche grande de severida media (28M,29M, 22M)

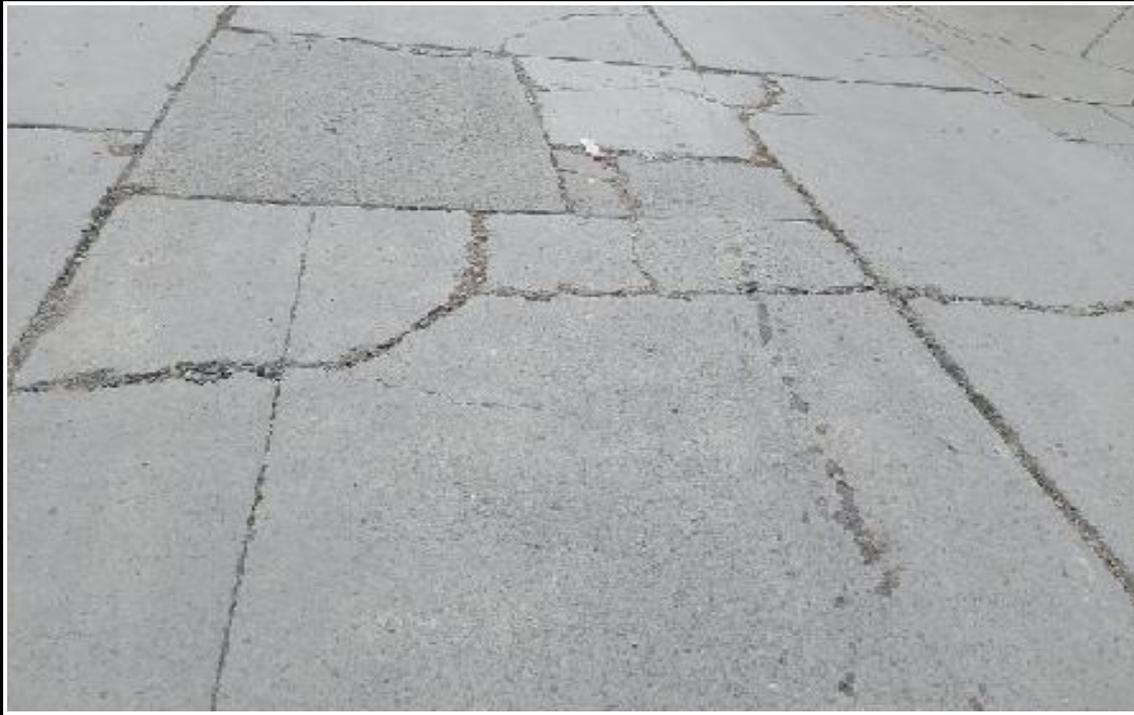
INSPECCION TRADICIONAL

Daños: Parche grande de severida alta y punzonamiento de severida media (29H, 34M)

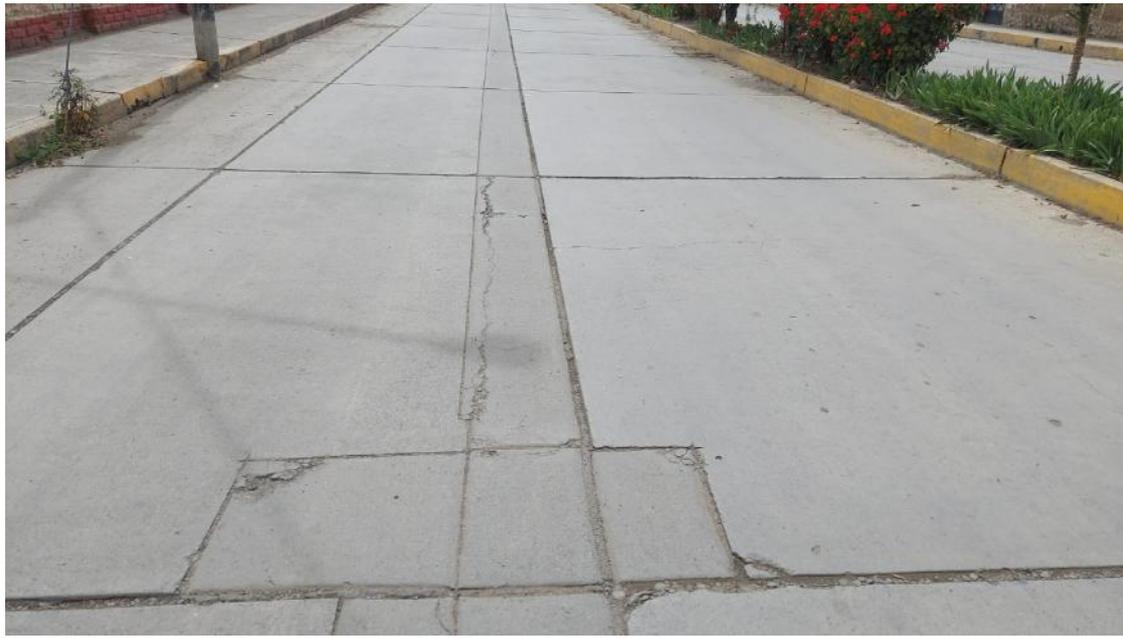
INSPECCION TRADICIONAL

Daños: Parche grande de severida alta y parche pequeño de severidad media (29H y 30M)

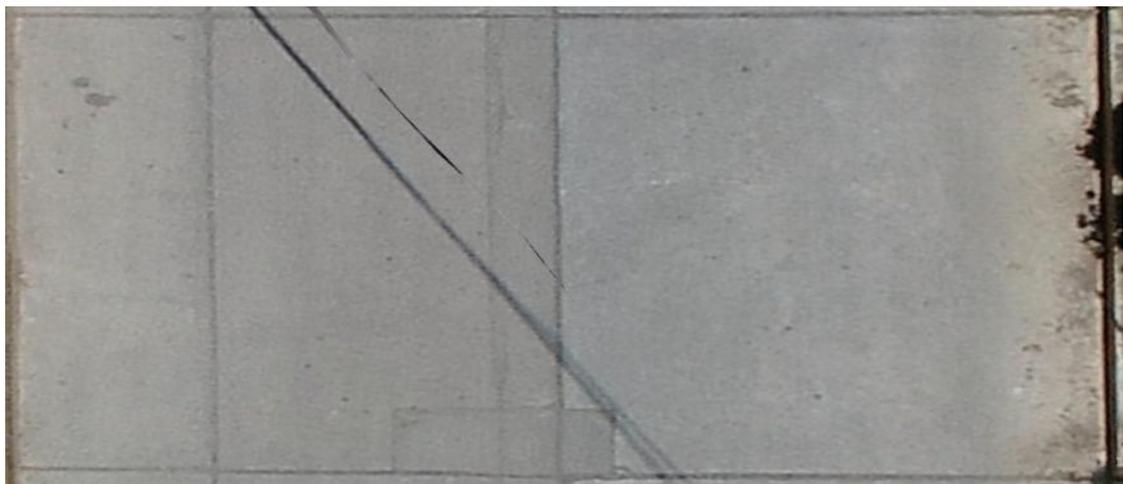
INSPECCION CON VANT

Daños: Parche grande de severida media y parche pequeño de severidad media (29M y 30M)

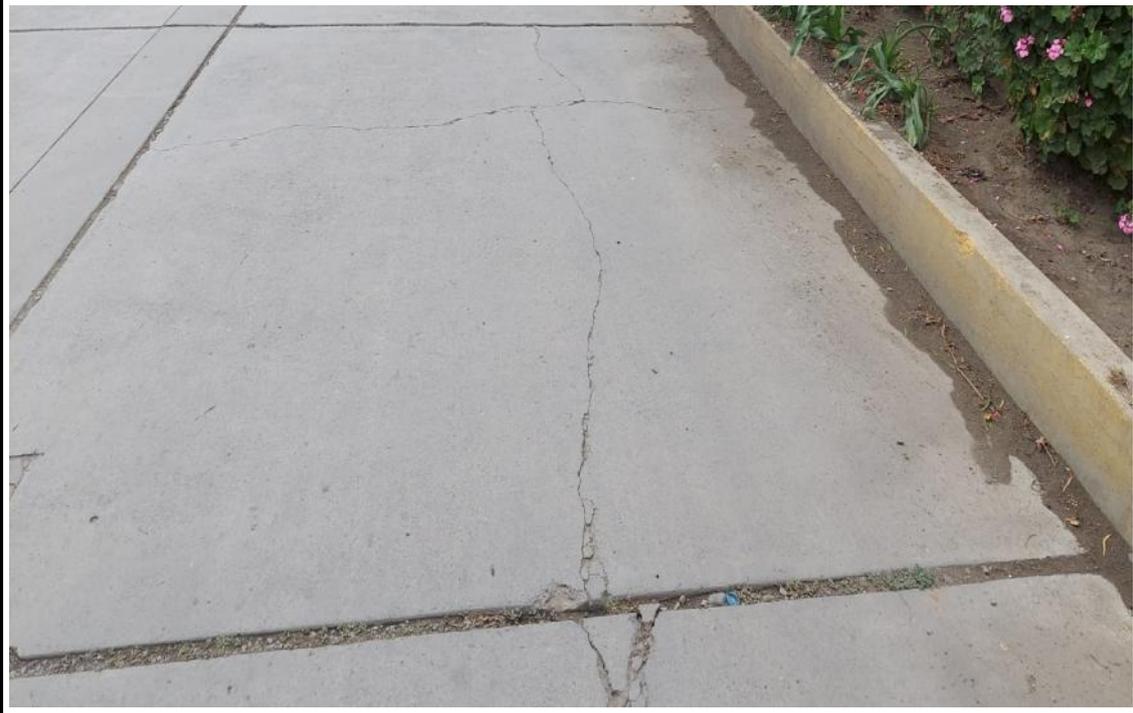
INSPECCION TRADICIONAL

Daños: Losa dividida de baja severidad baja (23L)

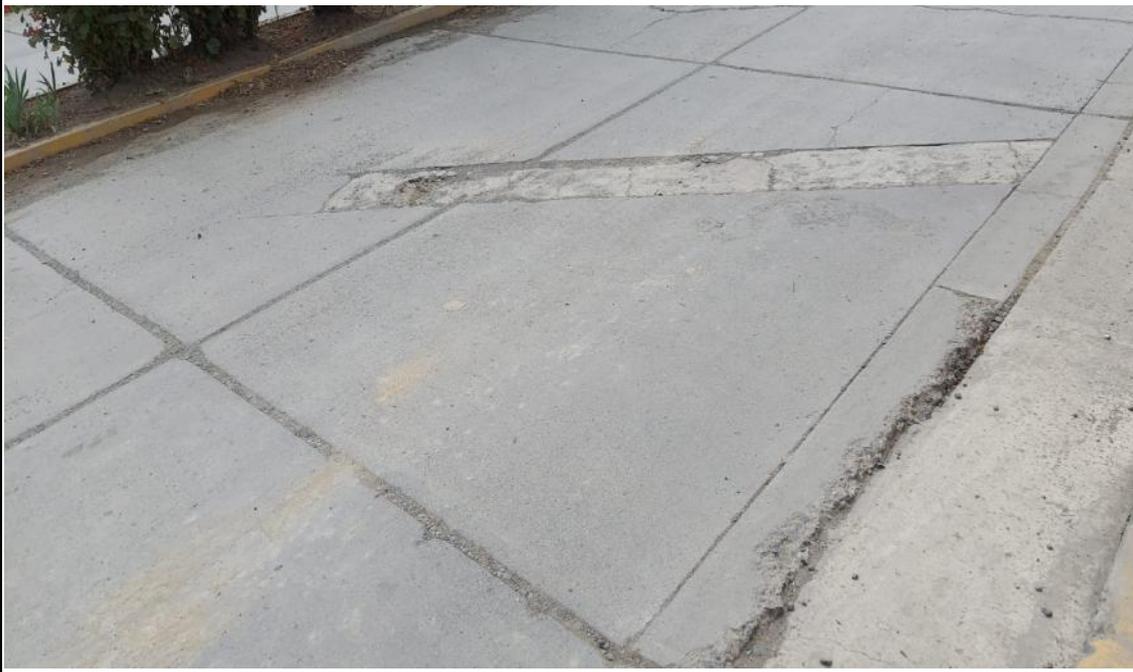
INSPECCION TRADICIONAL

Daños:Parche grande de severidad alta y grieta de esquina de severidad media (29H y 22M)

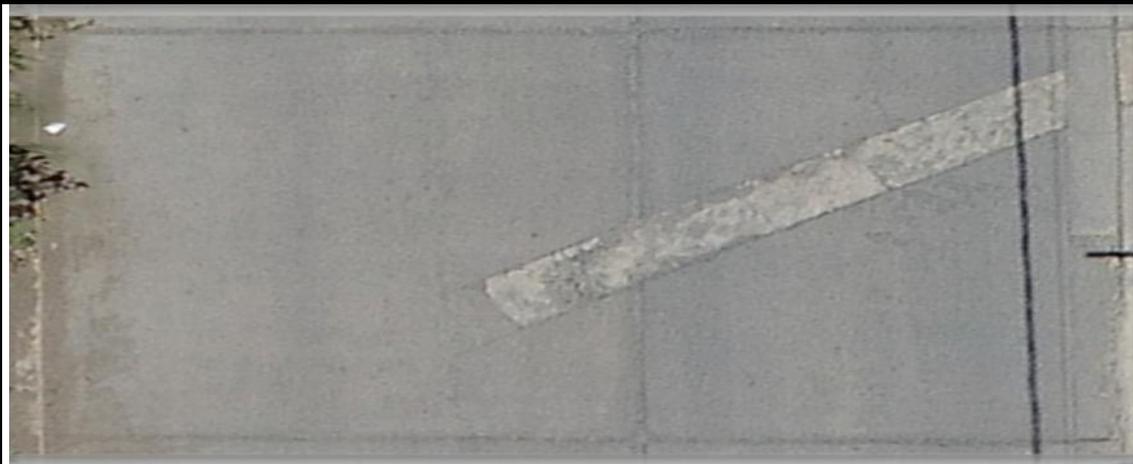
INSPECCION CON VANT

Daños:Parche grande de severidad media y alta, grieta de esquina de severidad media (29M, 29H y 22M)

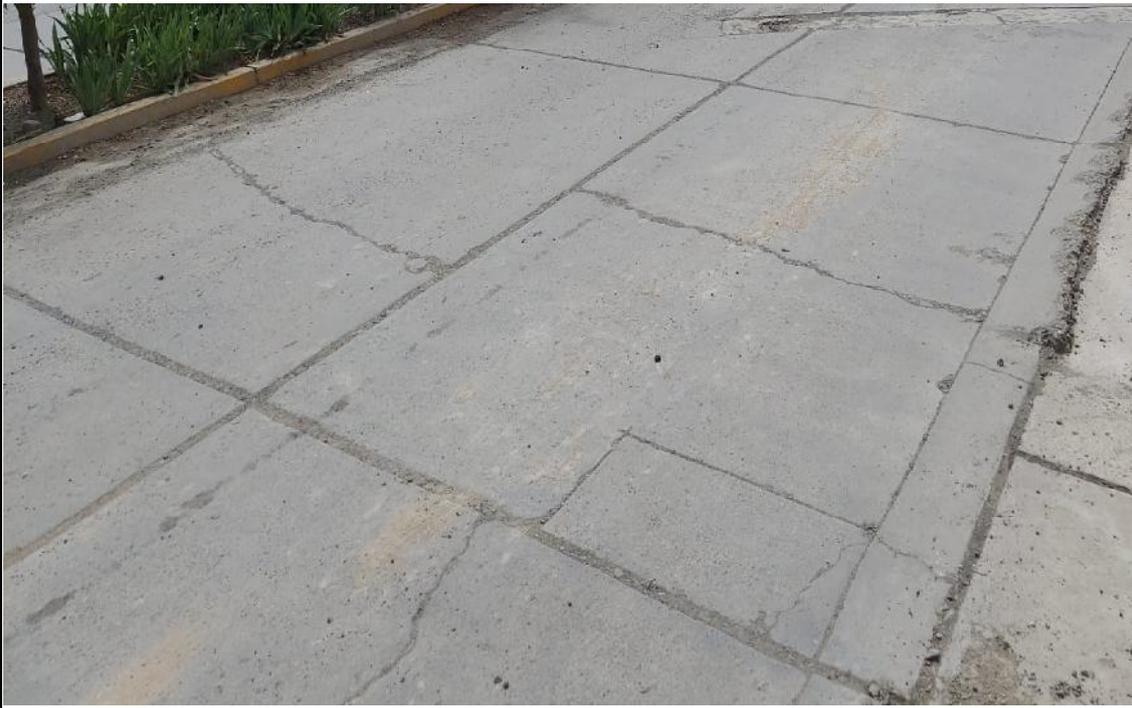
INSPECCION TRADICIONAL

Daños: Parche grande de severida alta y grieta lineal de severidad media y alta (29H, 28M y 28H)

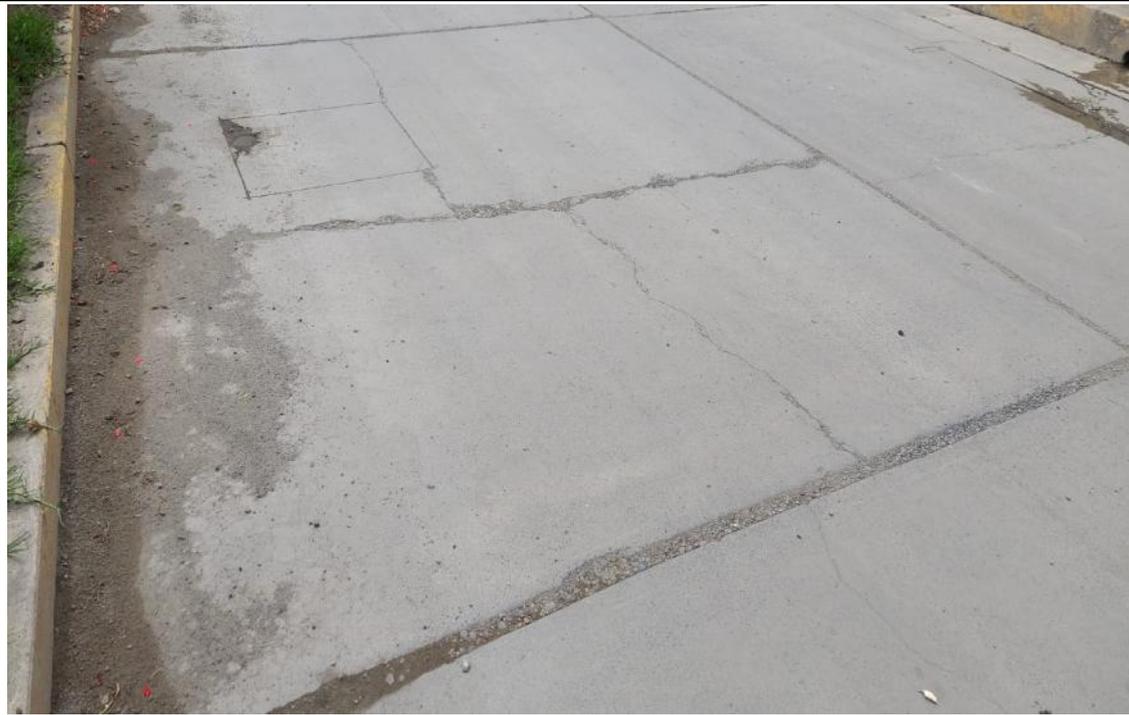
INSPECCION TRADICIONAL

Daños: Parche grande de severidad alta y losa dividida de severidad media (29H y 23M)

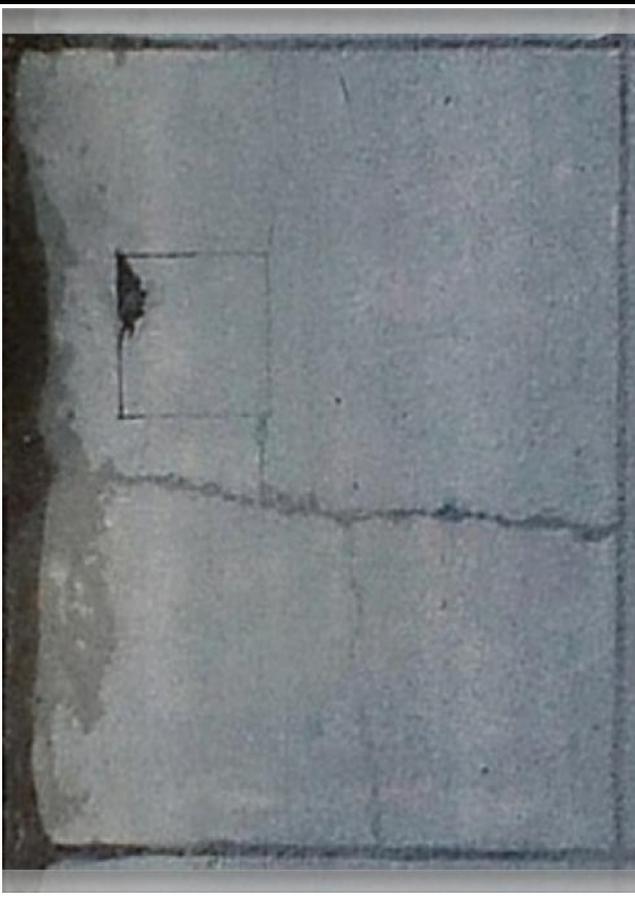
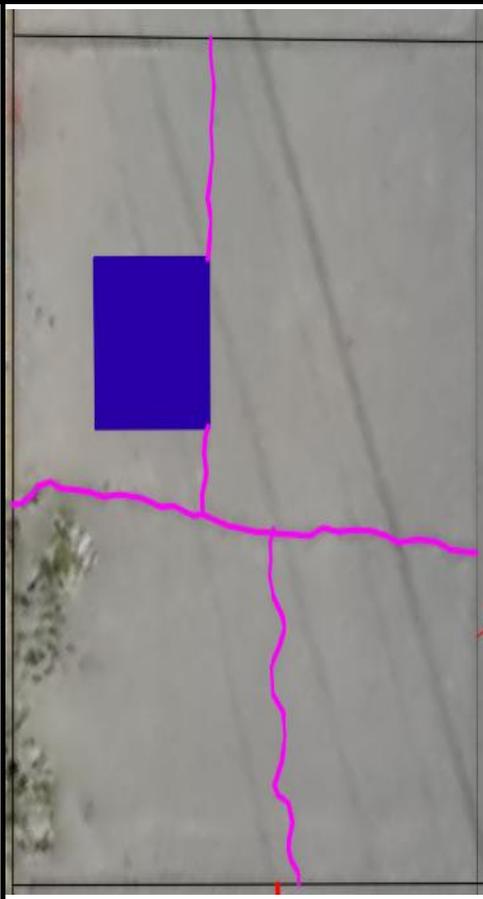
INSPECCION CON VANT

Daños: Parche grande de severidad alta y losa dividida de severidad media (29H y 23M)

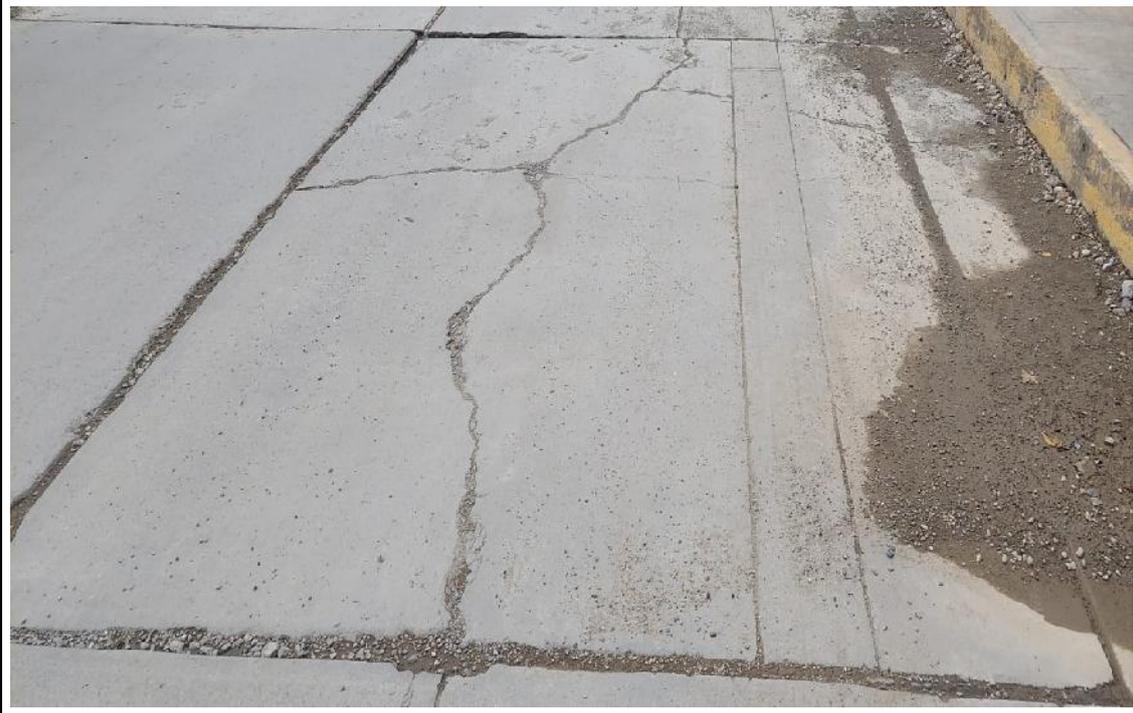
INSPECCION TRADICIONAL

Daños: Parche grande de severidad baja y losa dividida de severidad media (29L y 23M)

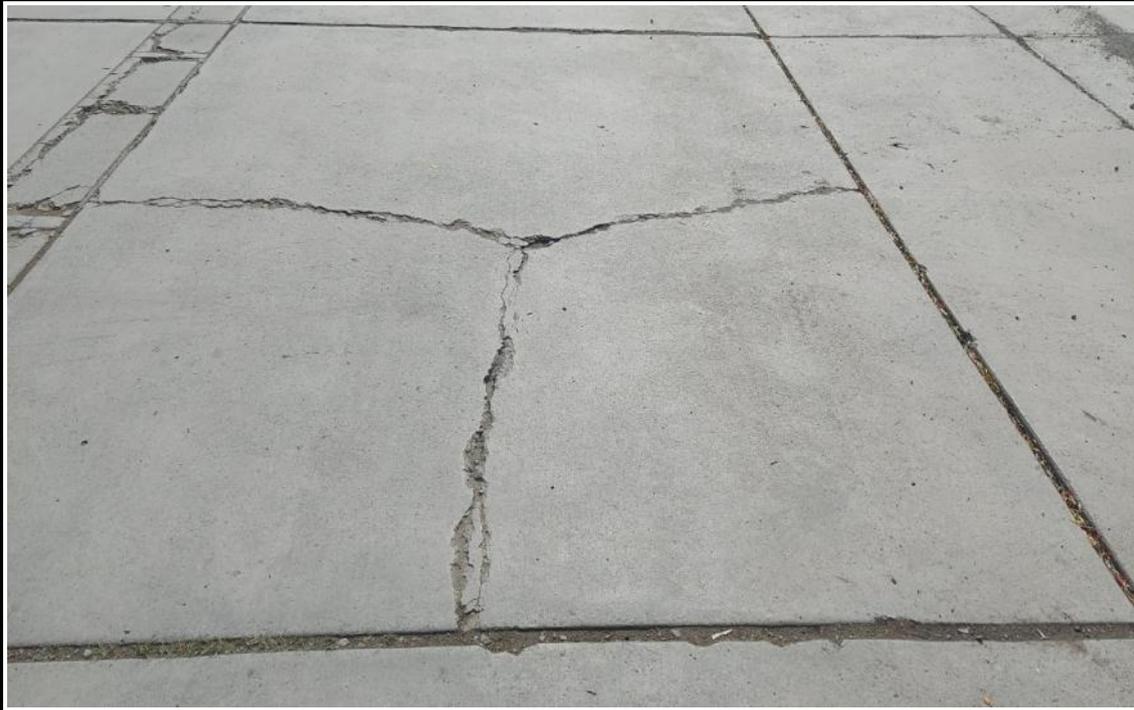
INSPECCION TRADICIONAL

Daños: Parche grande y grieta lineal de severidad alta (29H y 28H)

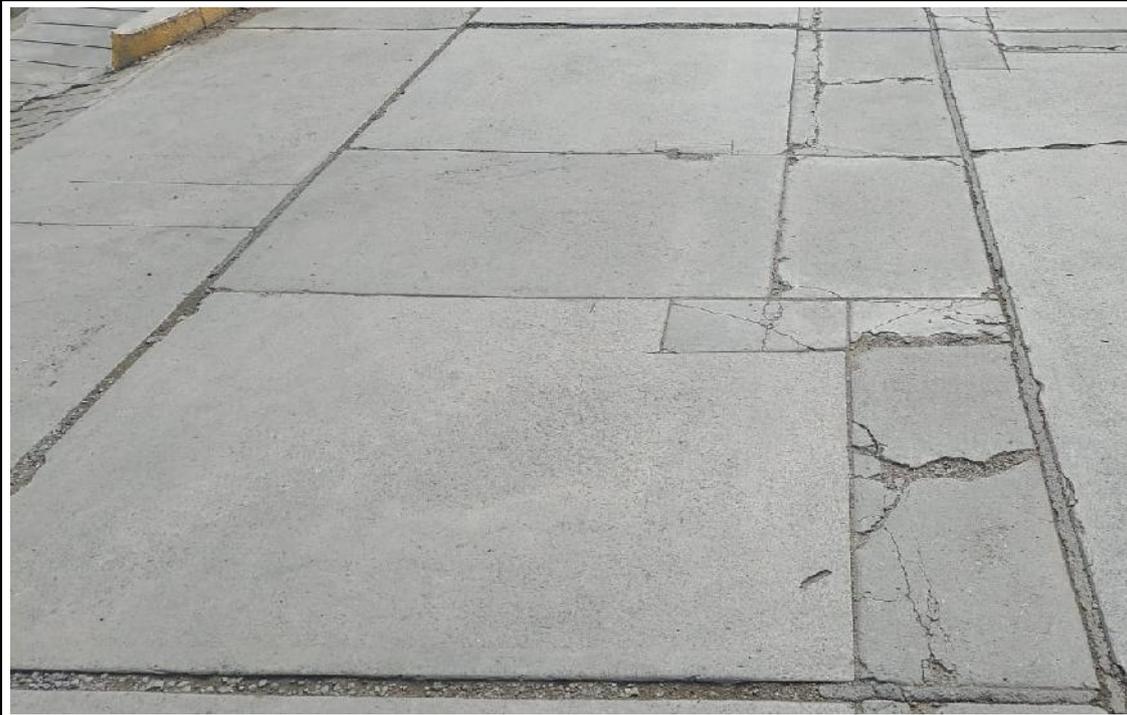
INSPECCION TRADICIONAL

Daños: Parche grande de severidad baja y losa dividida de severidad media (29L y 23M)

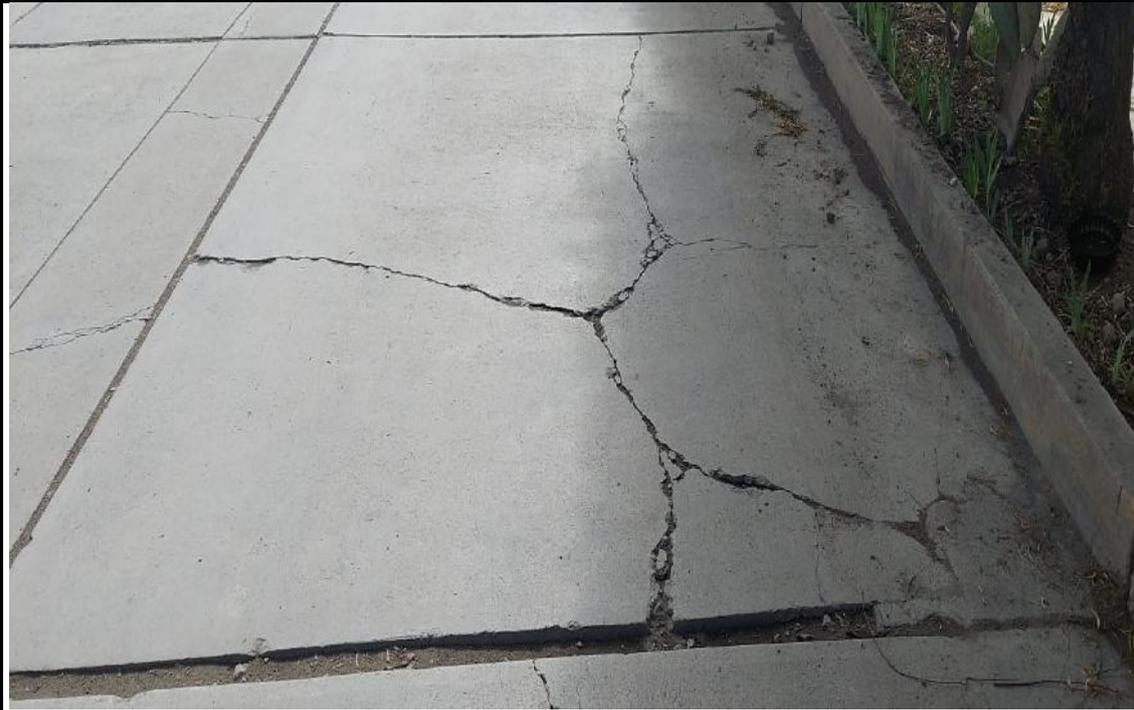
INSPECCION TRADICIONAL

Daños: Losa dividida y descascamiento de junta de severidad media (23M y 39M)

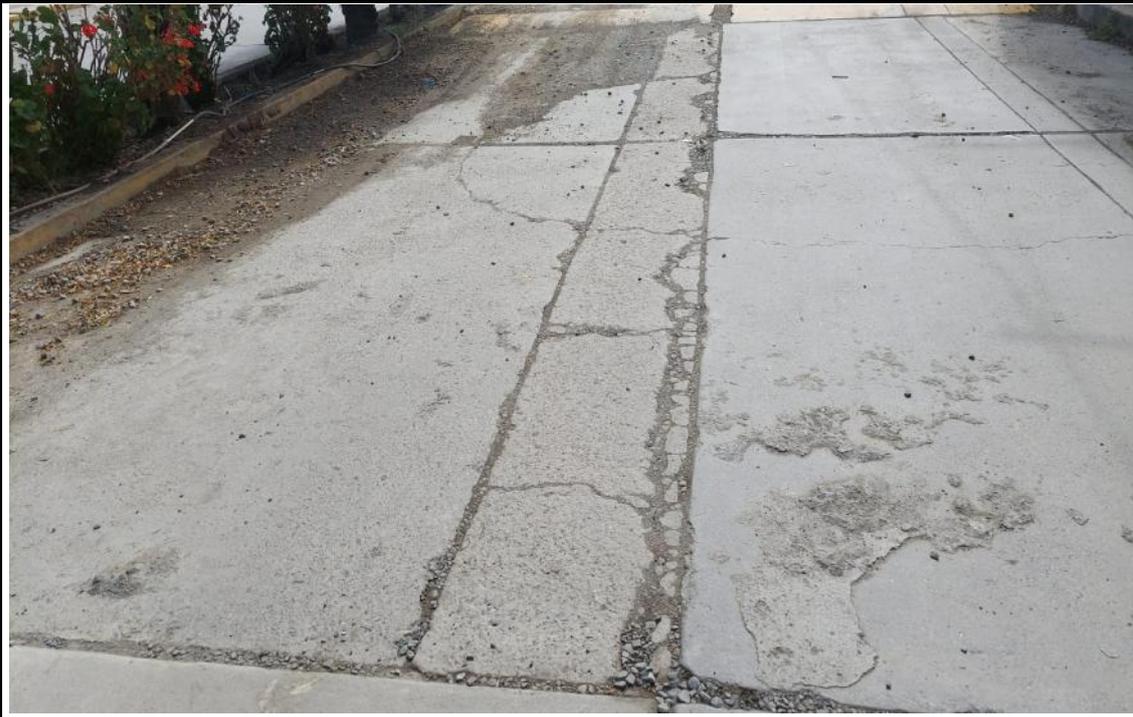
INSPECCION TRADICIONAL

Daños: Parche grande de severidad alta y grieta de esquina de severidad media (29H y 22M)

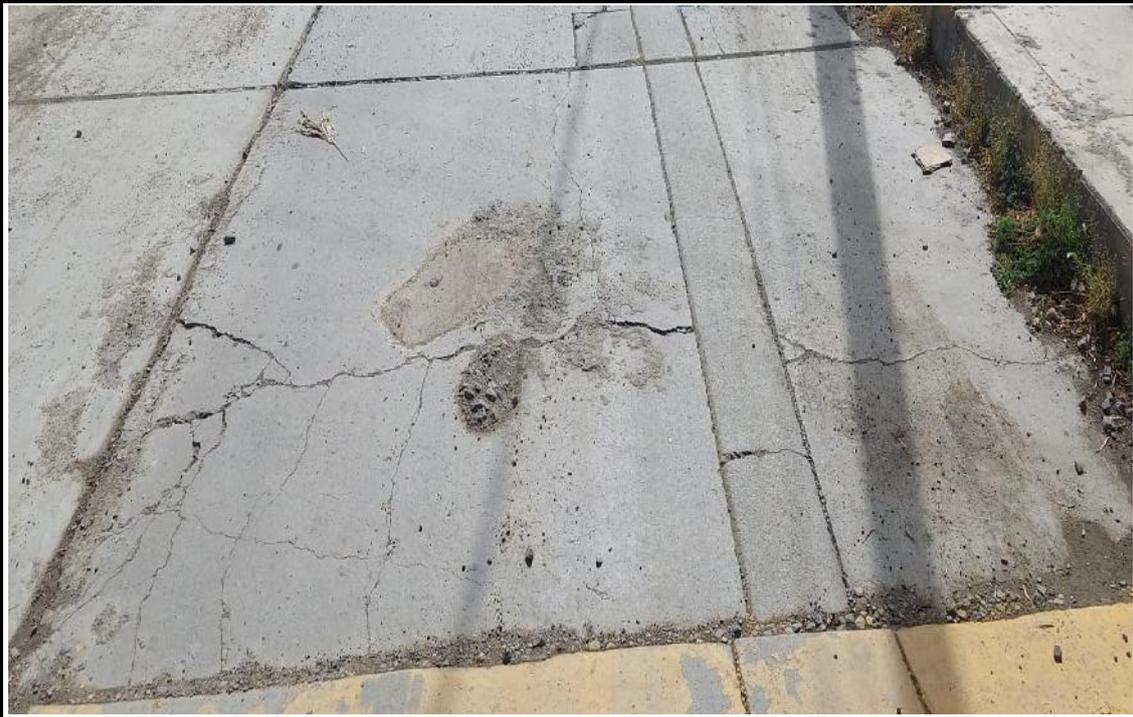
Daños:Parche grande de severidad baja y punzonamiento de severidad alta (29L y 34H)

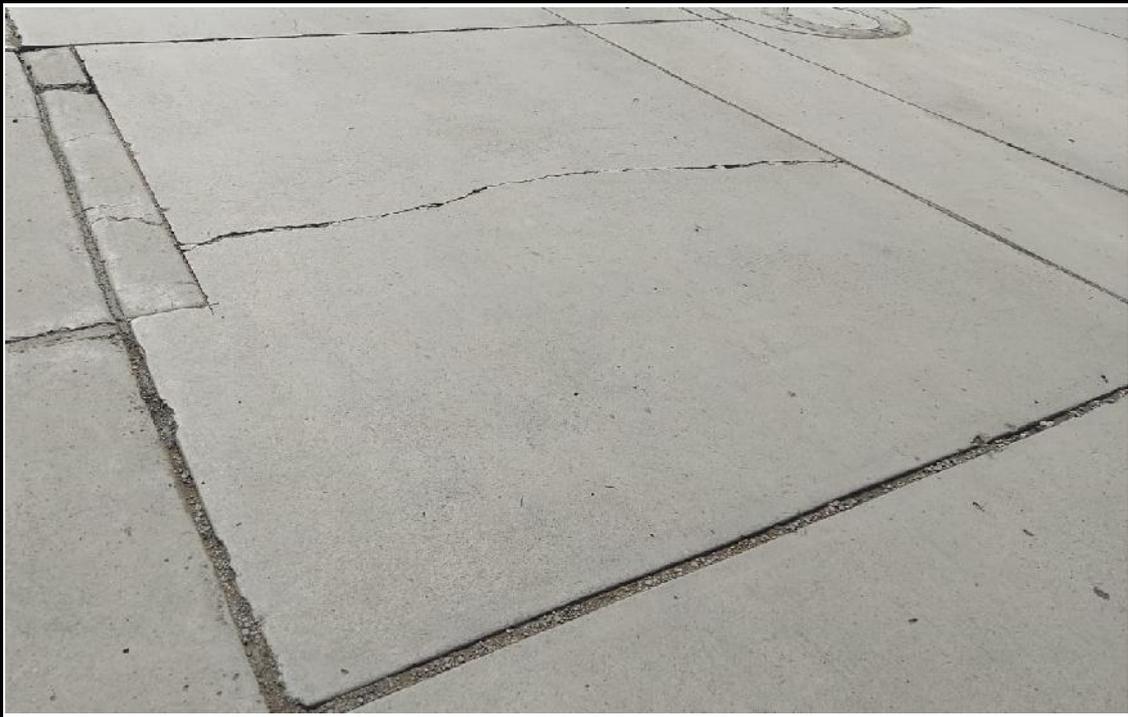
INSPECCION TRADICIONAL

Daños:Parche grande de severidad baja y losa dividida de severidad media (29L y 34H)

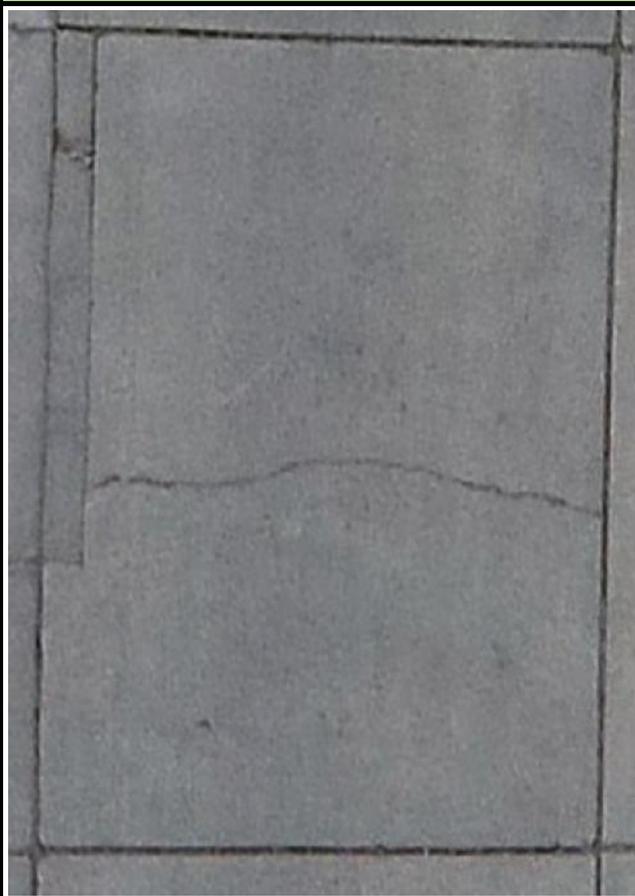
INSPECCION CON VANT

Daños: Parche grande de severidad alta y grieta lineal de severidad media (29H y 28M)

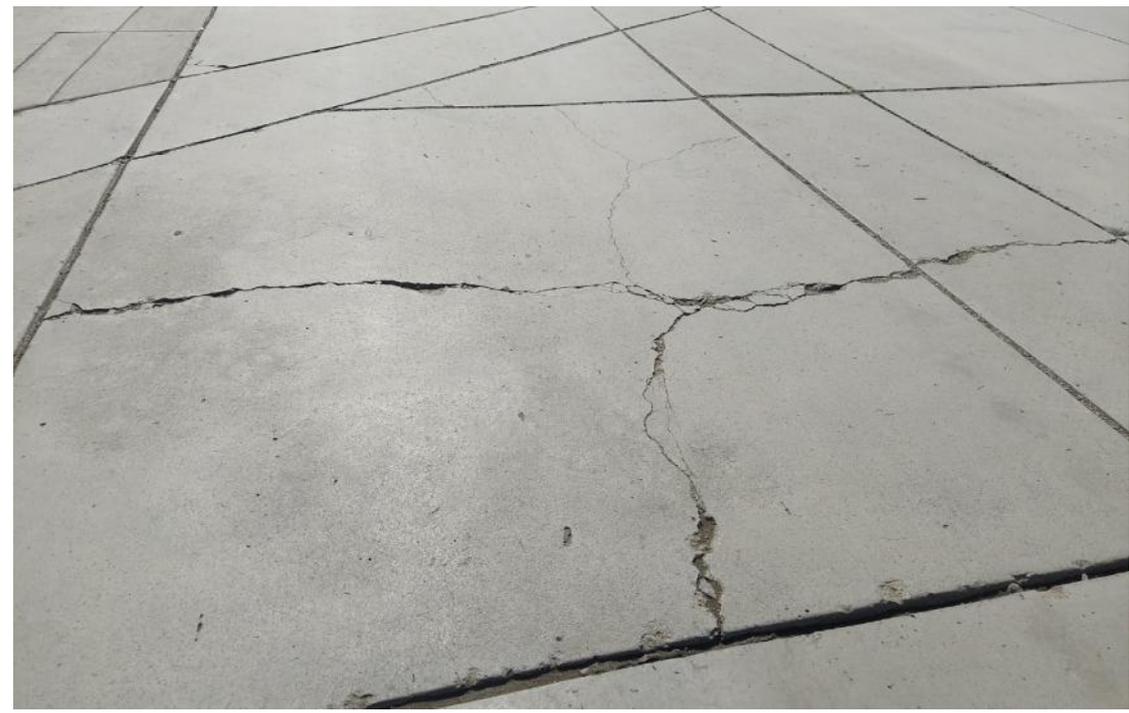
INSPECCION TRADICIONAL

Daños: Parche grande de severidad alta y grieta lineal de severidad media (29H y 28M)

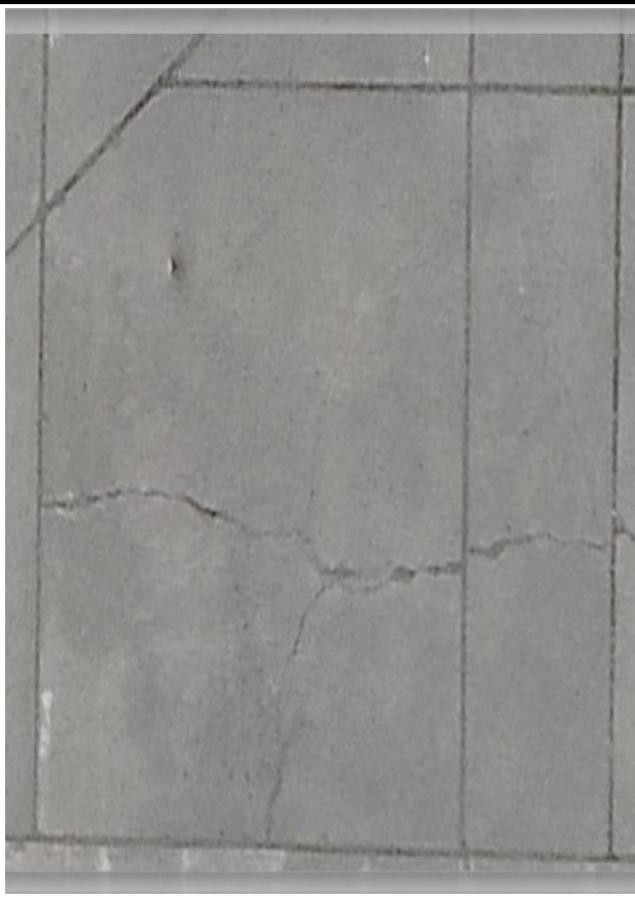
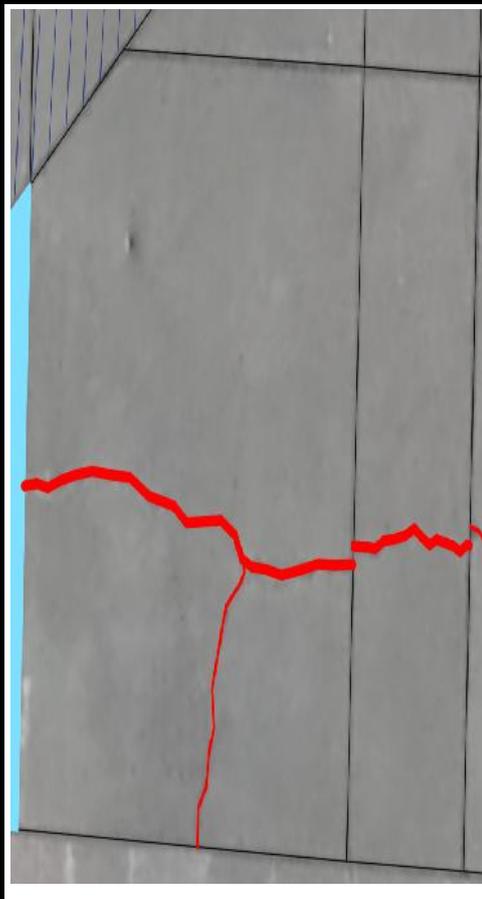
INSPECCION CON VANT

Daños: Losa dividida de severidad media y grieta lineal de severidad alta (23M y 28H)

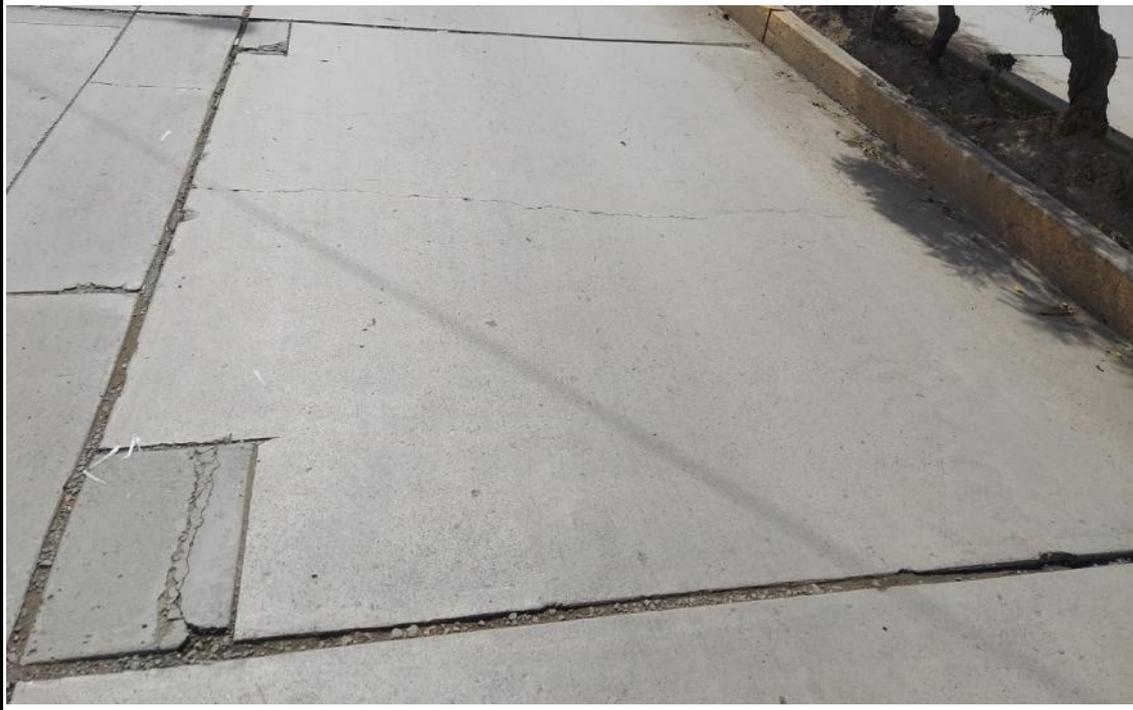
INSPECCION TRADICIONAL

Daños: Grieta lineal de severidad media y alta (28M y 28H)

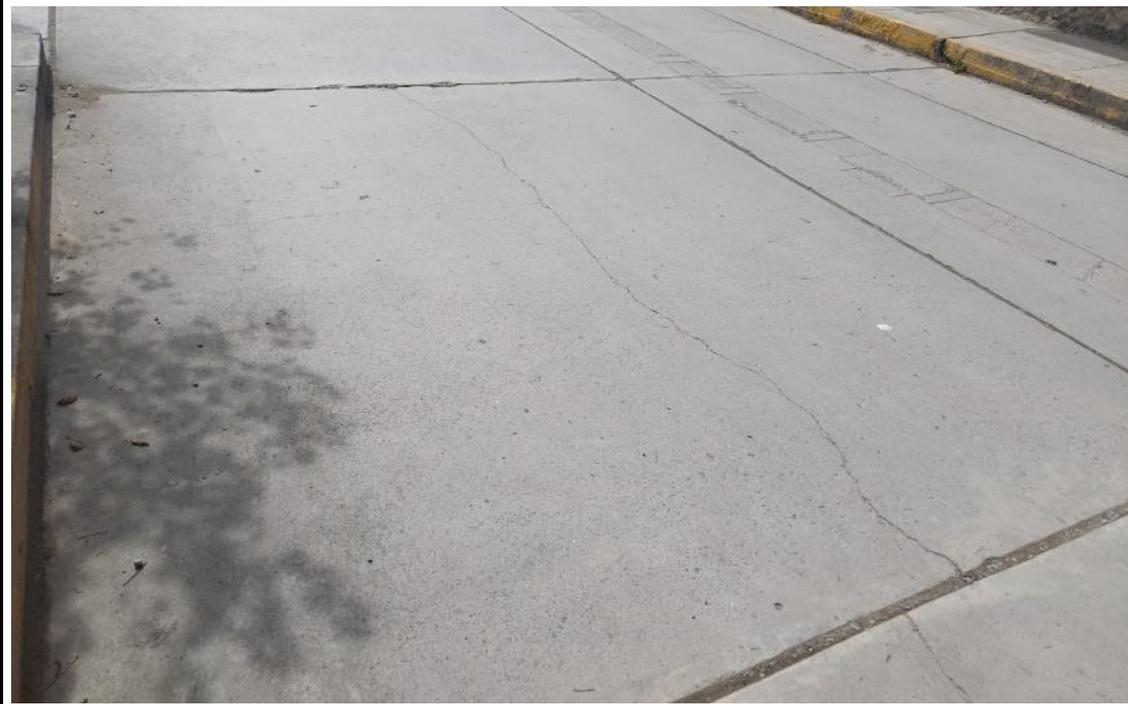
INSPECCION TRADICIONAL

Daños: Parche pequeño de severidad baja y grieta lineal de severidad media (30L y 28M)

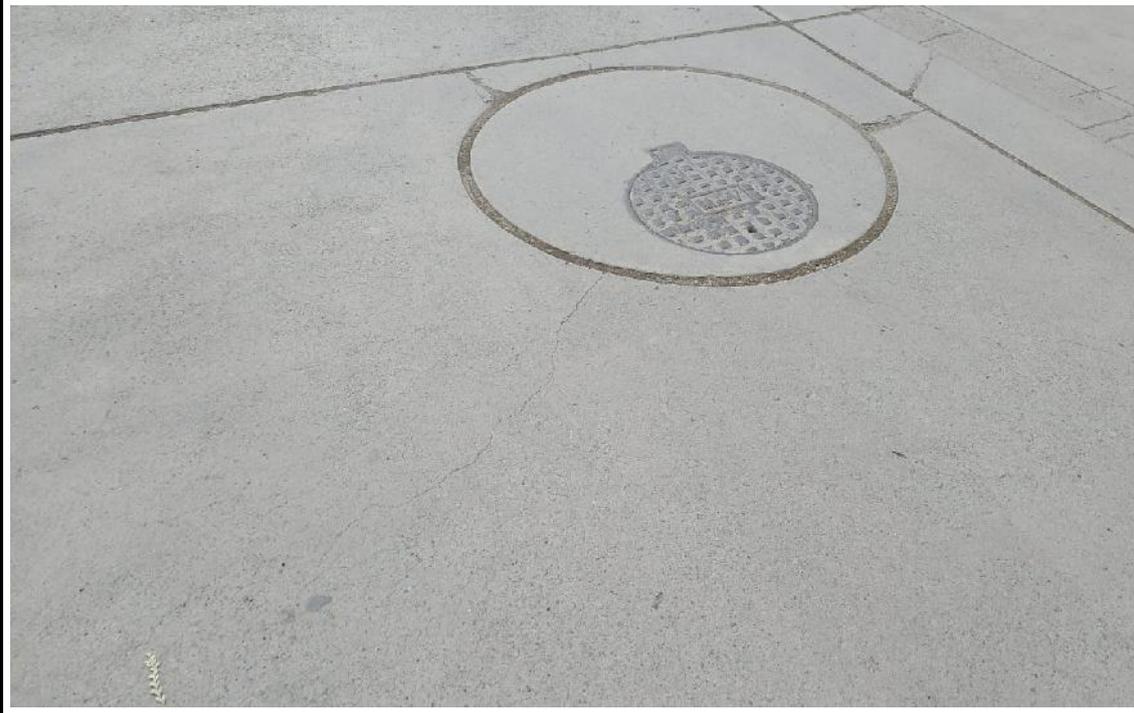
INSPECCION TRADICIONAL

Daños: Grieta lineal, descascamiento de esquina de severidad baja y descascamiento de junta de severidad media (28L, 38L y 39M)

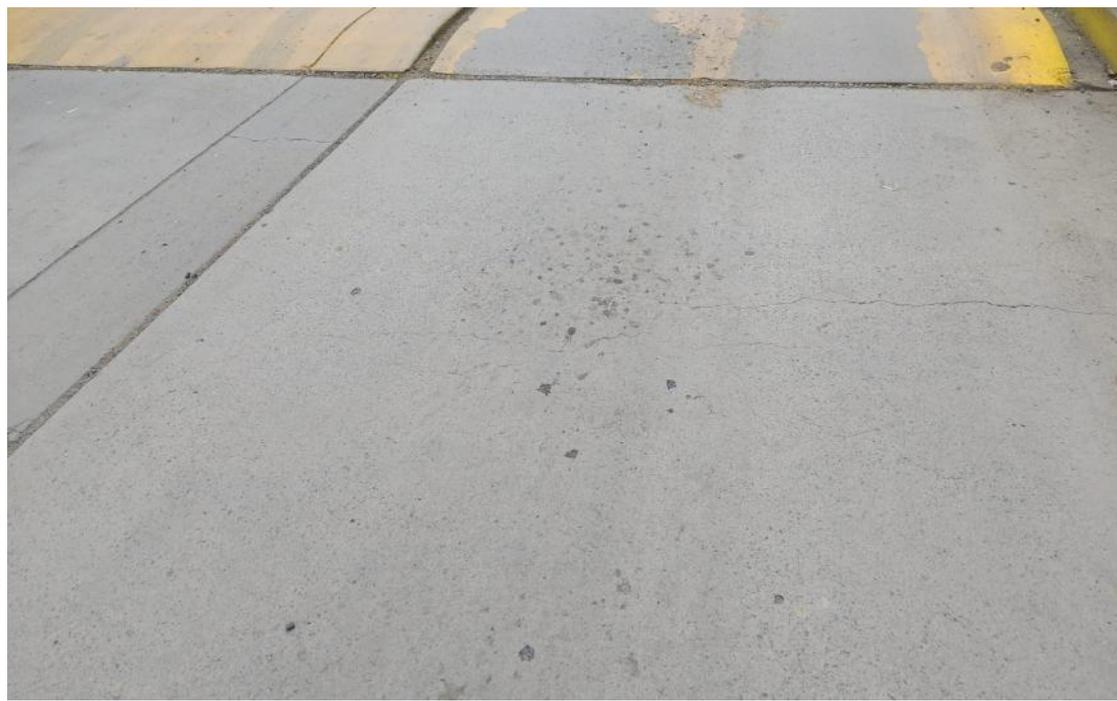
INSPECCION TRADICIONAL

Daños: Grieta lineal de severidad media y baja (28L y 28M)
