Universidad Nacional Santiago Antúnez de Mayolo

**“INDICE DE CONDICION DEL PAVIMENTO RIGIDO
MEDIANTE INSPECCION TRADICIONAL Y EMPLEANDO
UN VEHICULO AEREO NO TRIPULADO CON FINES DE
MANTENIMIENTO”**

**TESIS PARA OPTAR EL TITULO DE
INGENIERO CIVIL**

HUARAZ-PERU

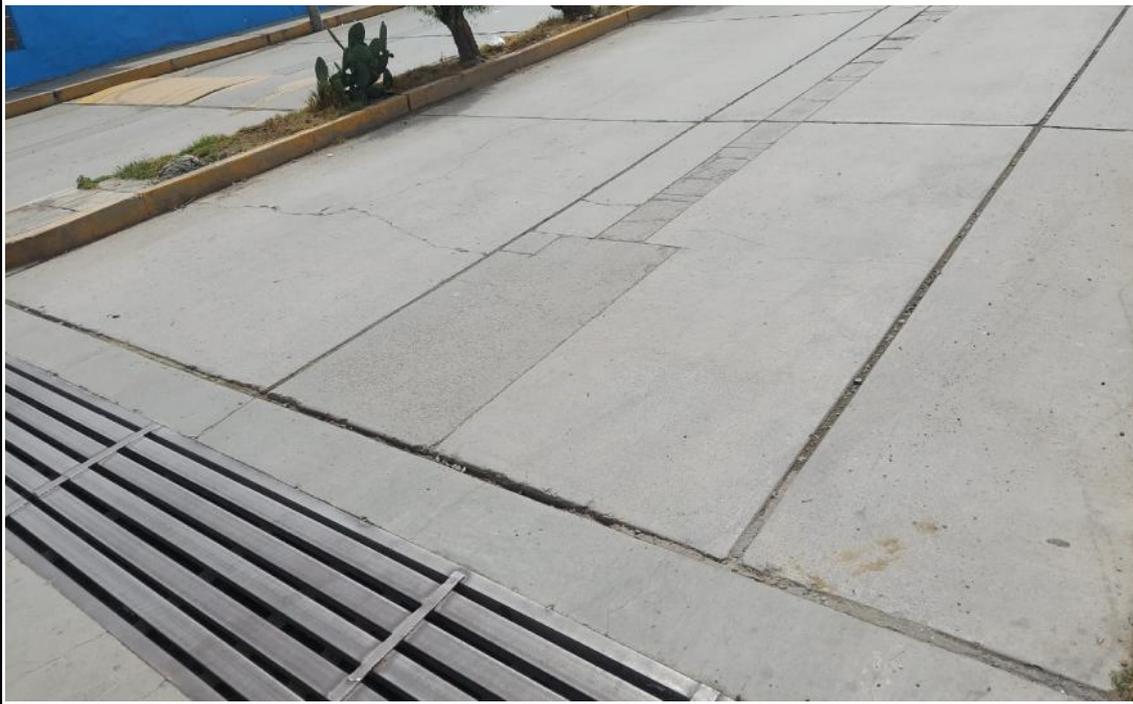
INSPECCION TRADICIONAL

Daños: Pulimento de agregado

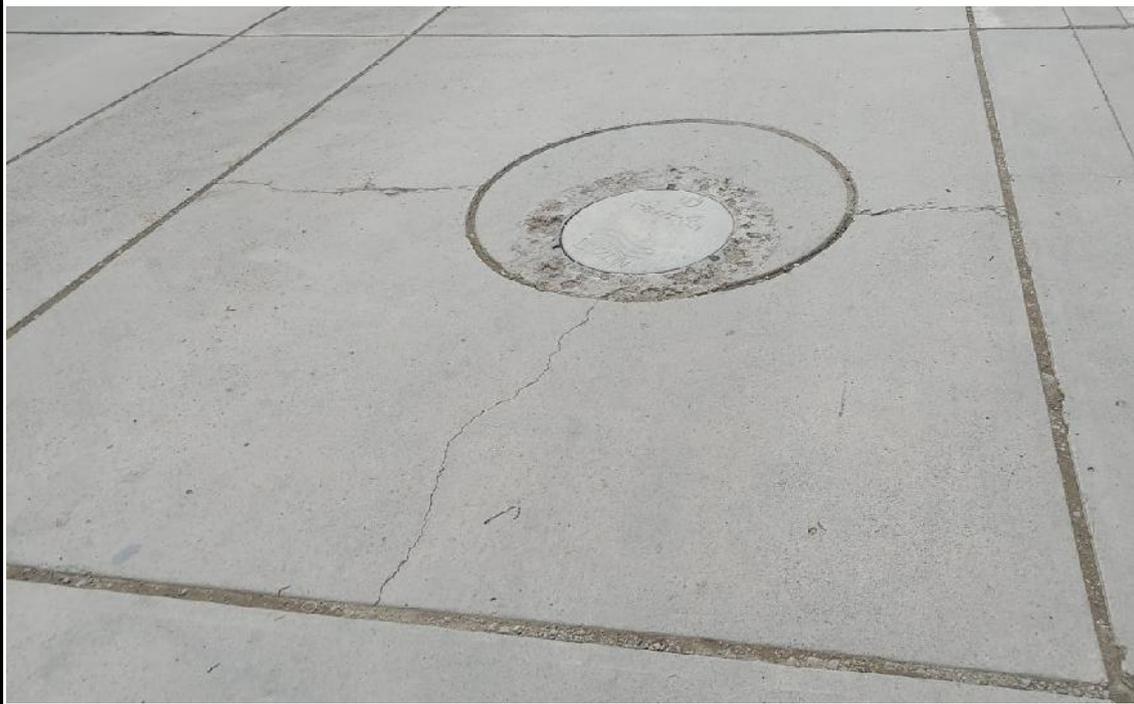
INSPECCION TRADICIONAL

Daños: Grieta lineal de severidad media y baja, parche grande de severidad media (28L, 28M y 29M)

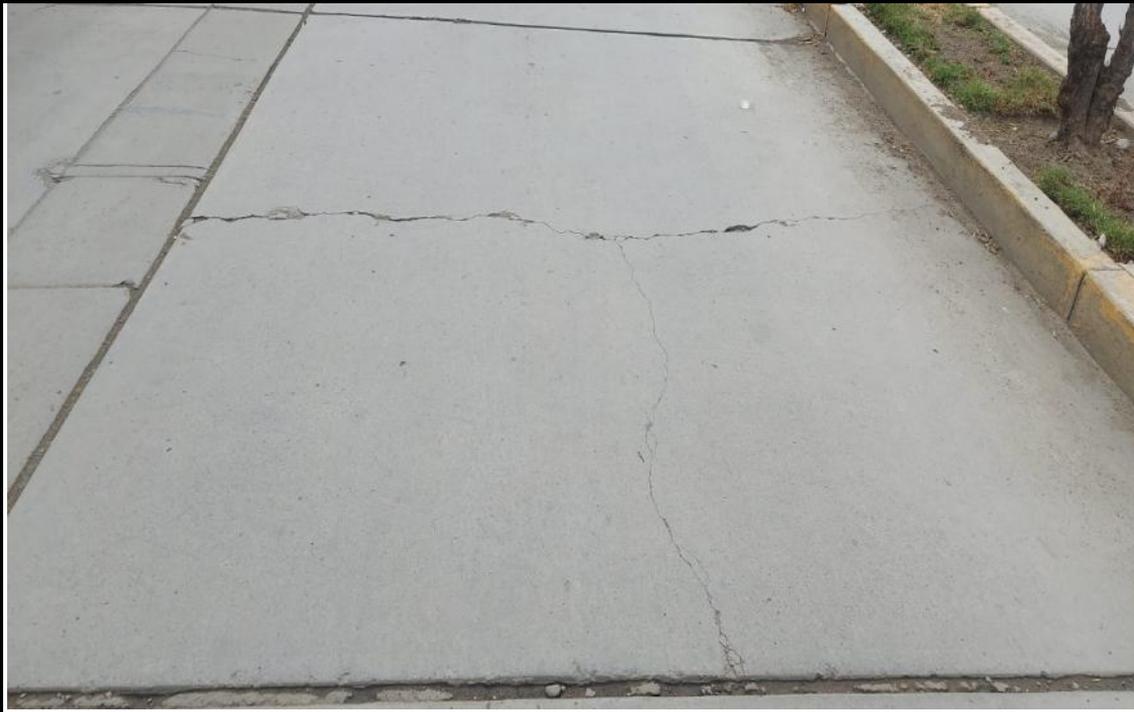
INSPECCION TRADICIONAL

Daños: Grieta lineal de severidad media (28M)

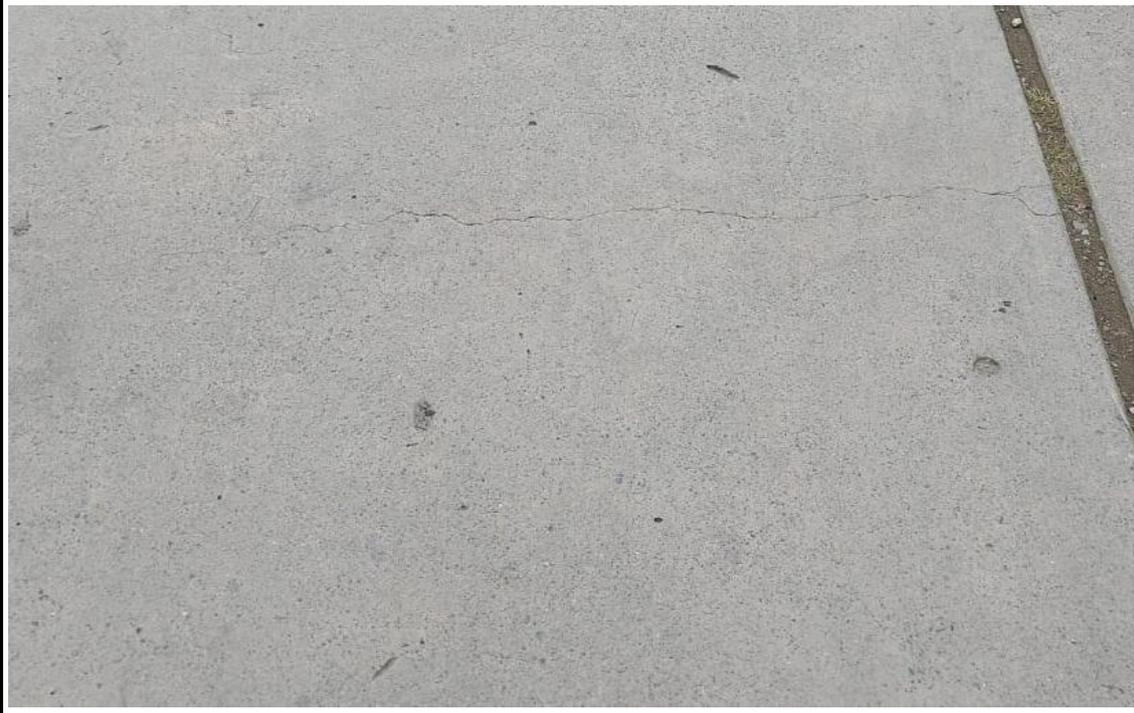
INSPECCION TRADICIONAL

Daños: Grieta lineal de severidad media (28M)

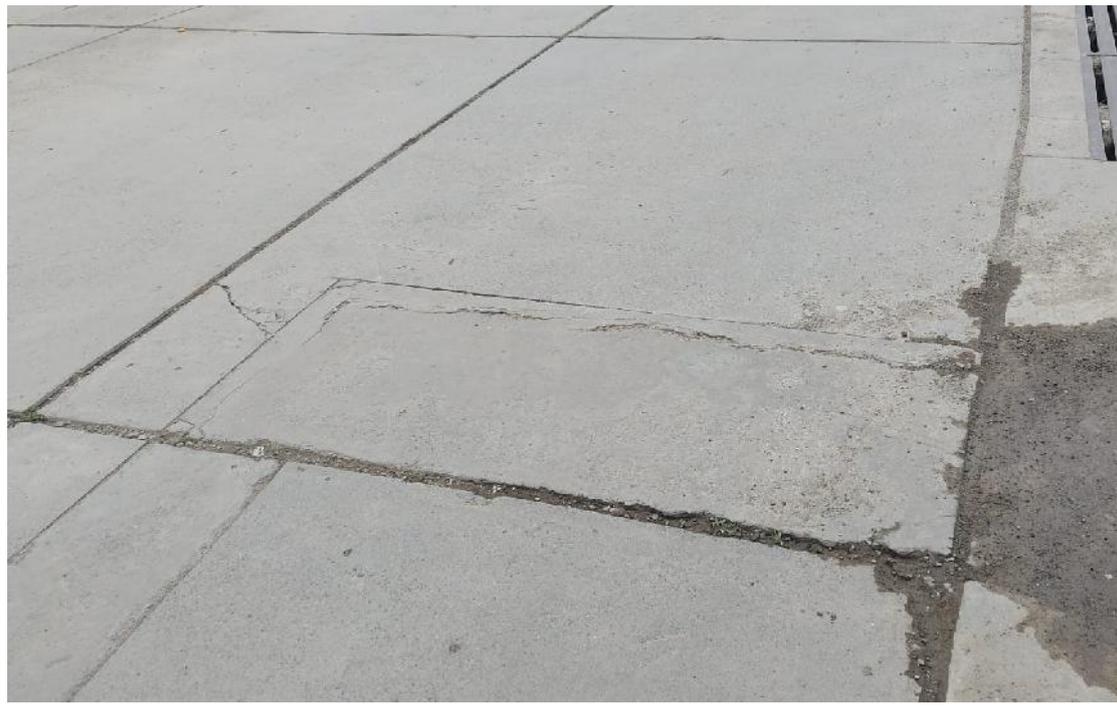
INSPECCION TRADICIONAL

Daños: No detectado

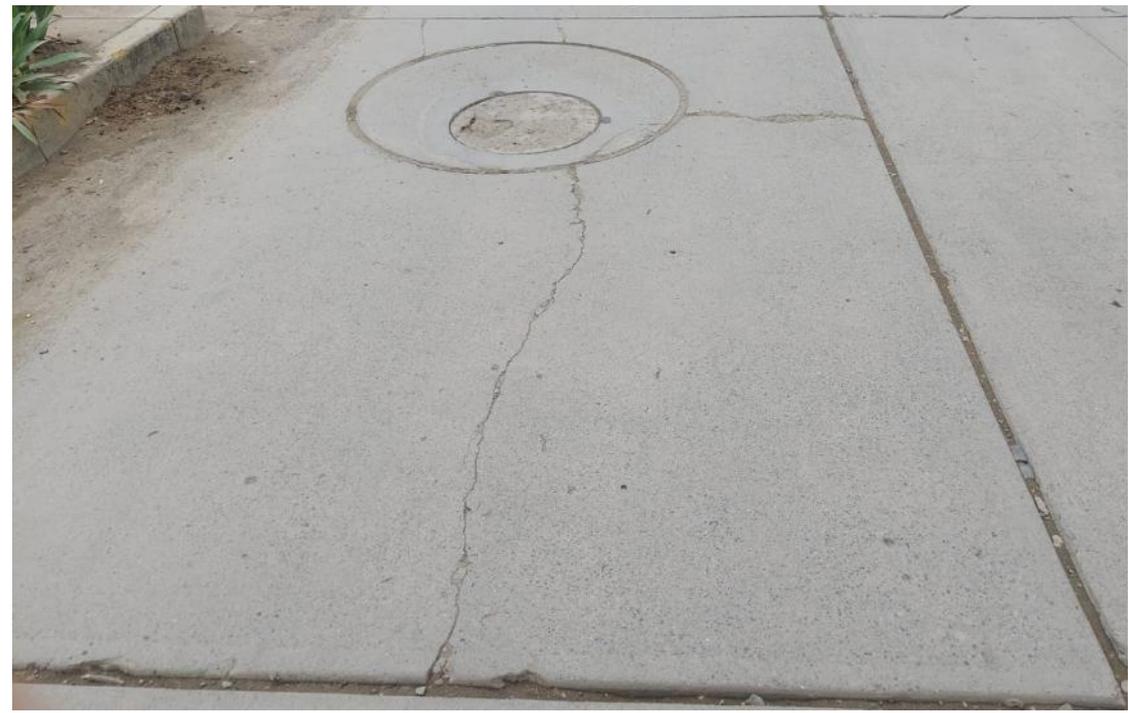
INSPECCION TRADICIONAL

Daños: Grieta lineal y parche grande de severidad media (28M, 29M)

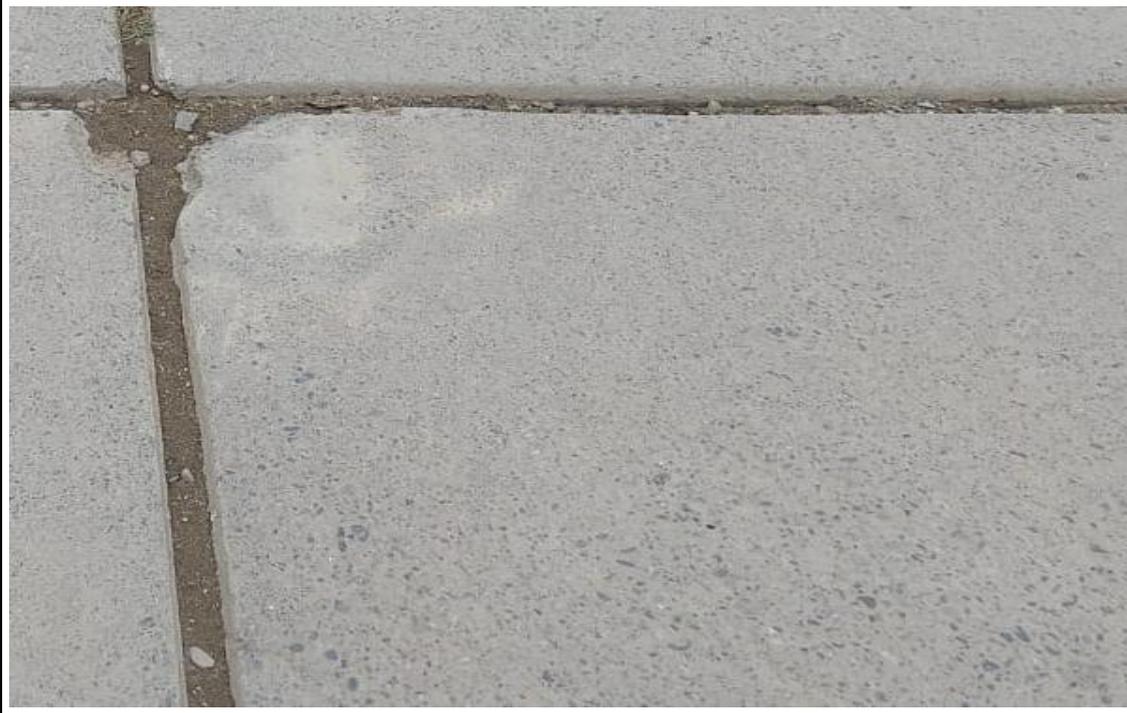
INSPECCION TRADICIONAL

Daños: Grieta lineal de severidad media y alta (28M y 28H)

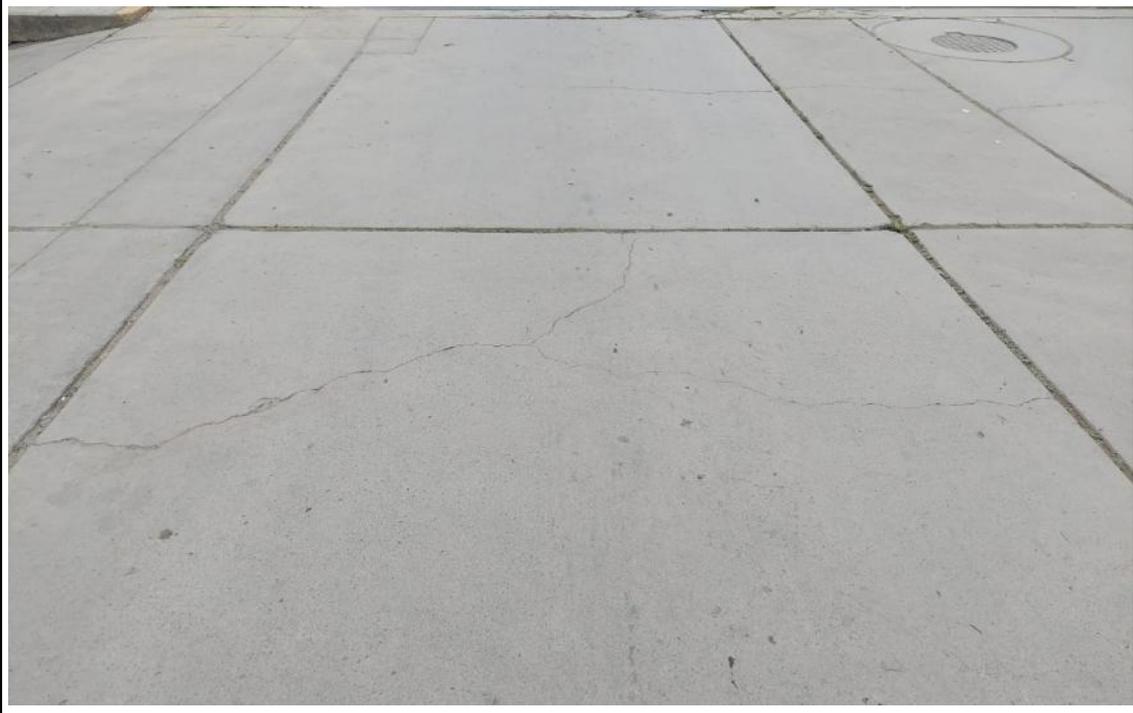
INSPECCION TRADICIONAL

Daños: Descascaramiento de esquina de severidad baja (38L)

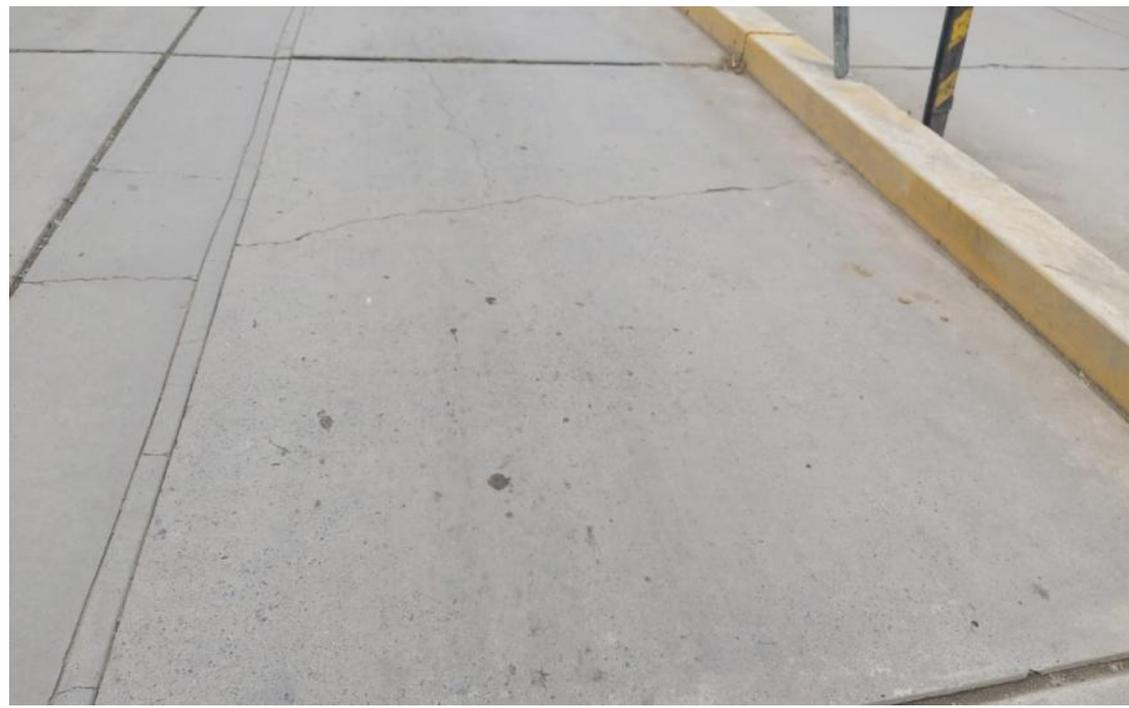
INSPECCION TRADICIONAL

Daños: Grieta de esquina de severidad media (22M)

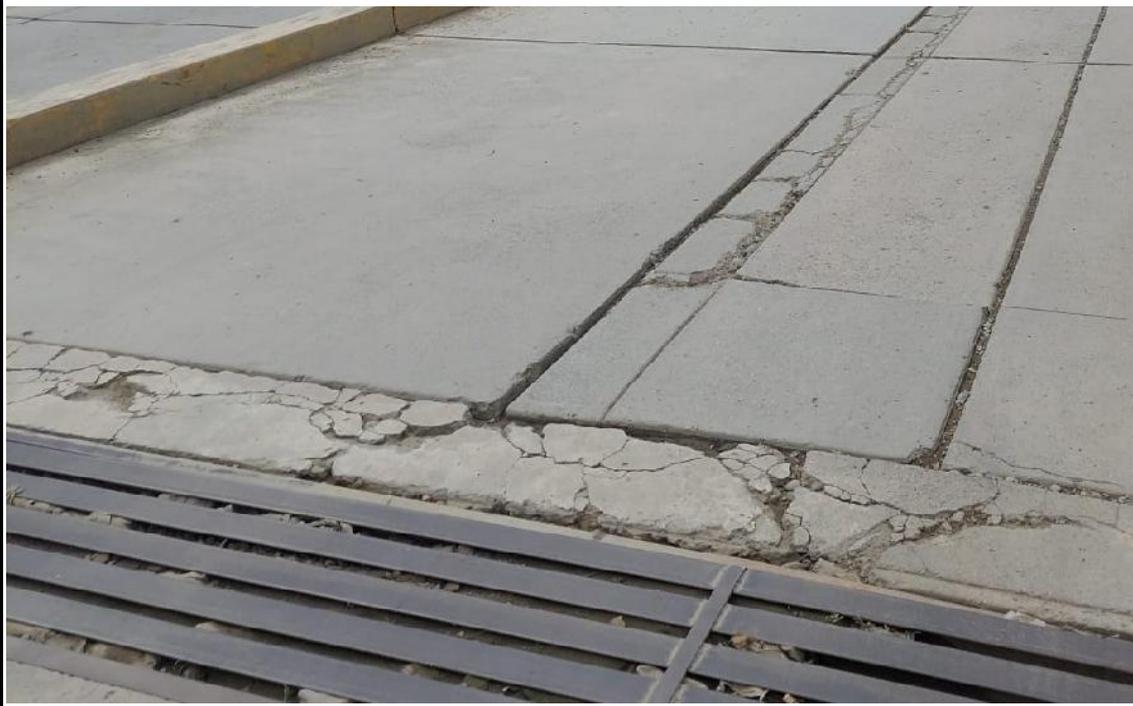
INSPECCION TRADICIONAL

Daños: Grieta lineal de severidad media y parche grande de severidad media (28M y 29M)

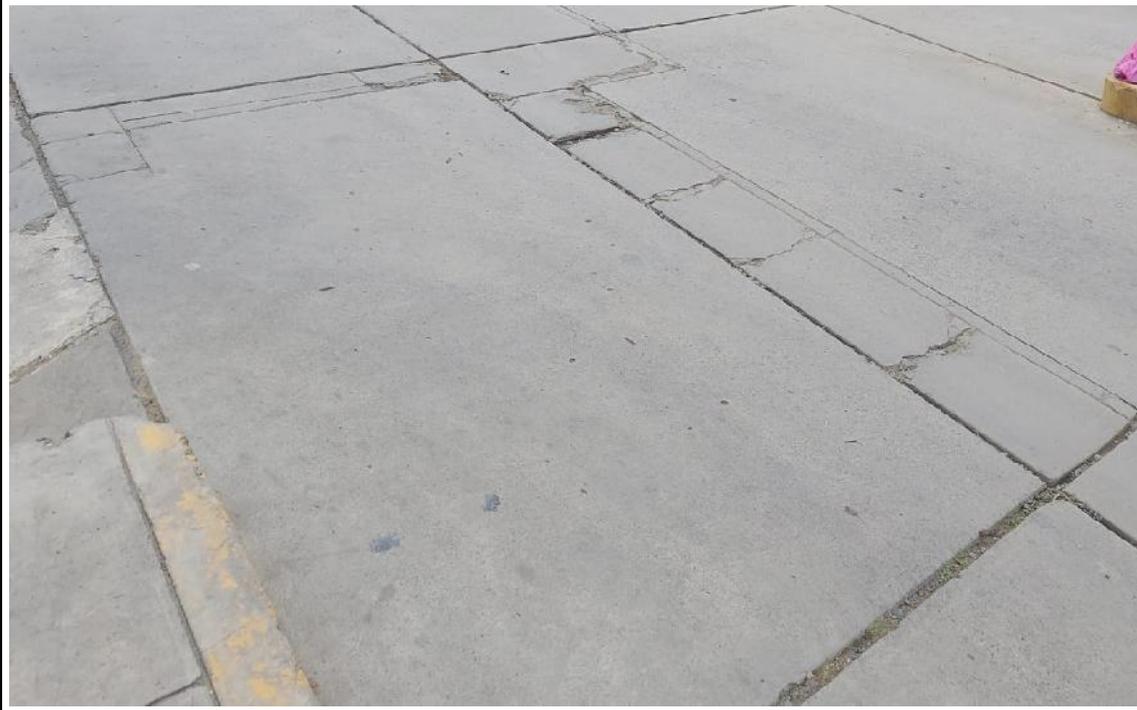
INSPECCION TRADICIONAL

Daños: Parche grande de severidad alta (29H)

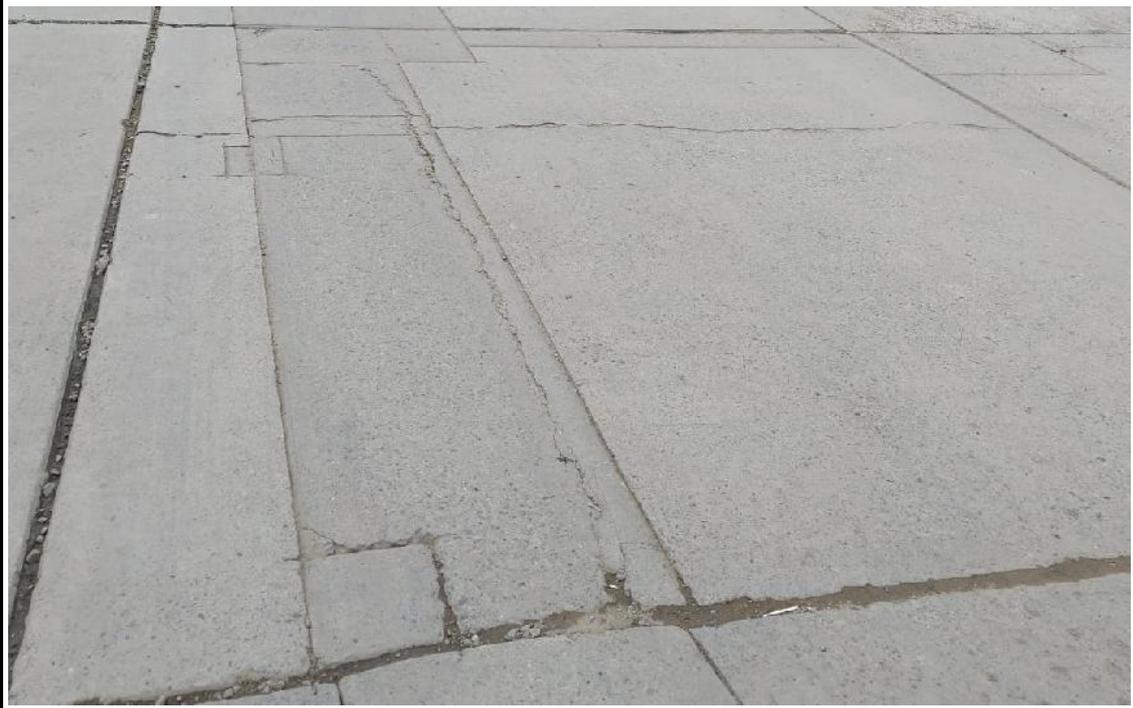
INSPECCION TRADICIONAL

Daños: Parche grande de severidad alta (29H)

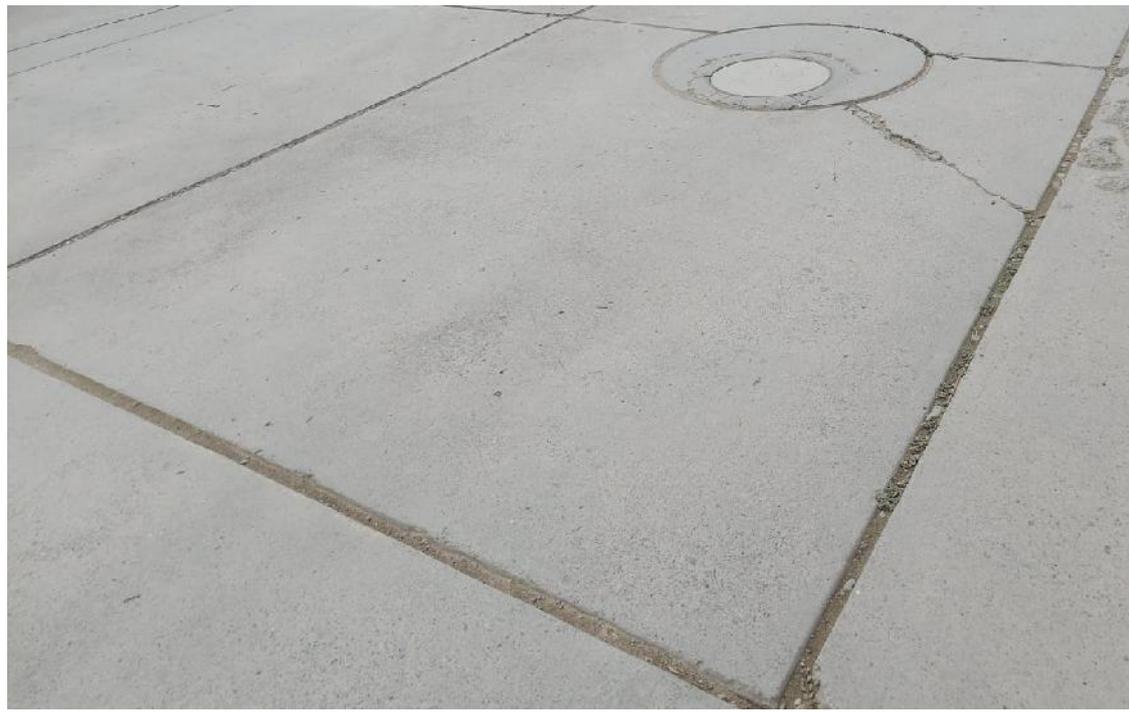
INSPECCION TRADICIONAL

Daños: Parche grande de severidad alta y grieta lineal de severidad media (29H y 28M)

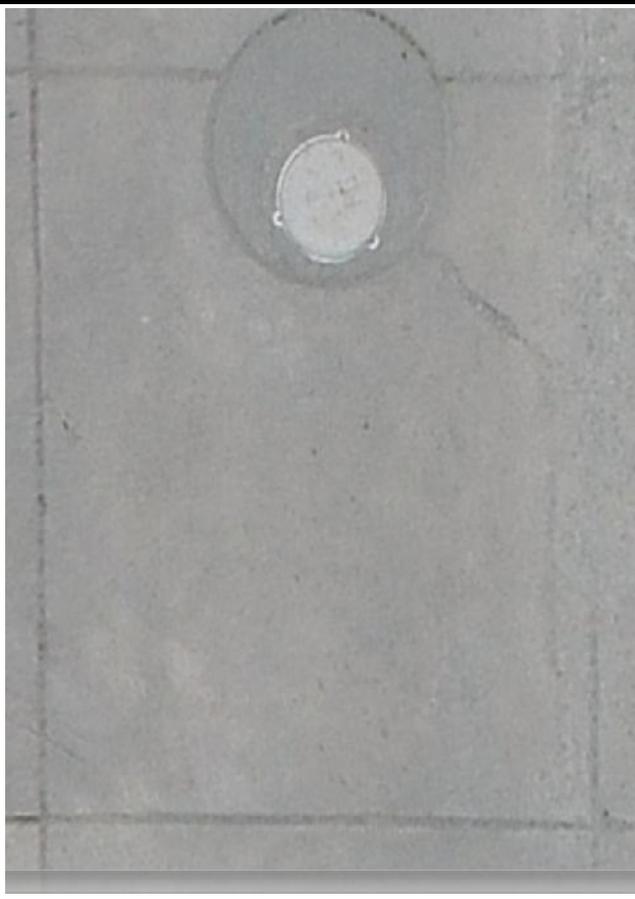
INSPECCION CON VANT

Daños: Grieta lineal de severidad alta (28H)

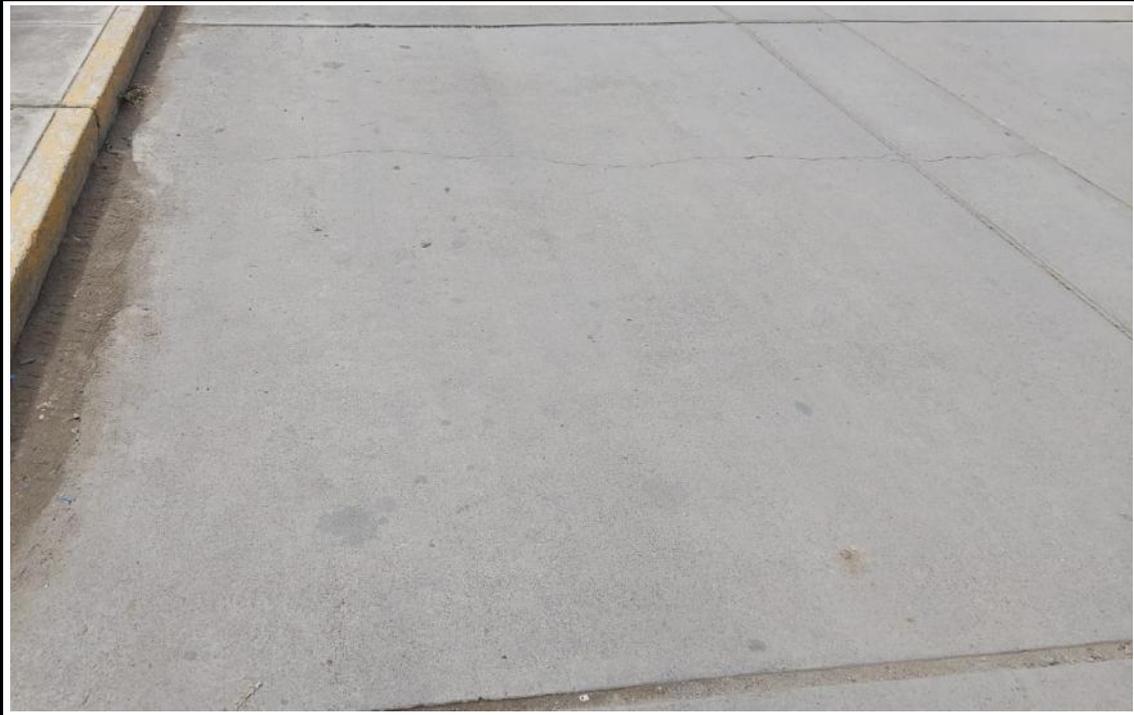
INSPECCION TRADICIONAL

Daños: Grieta lineal de severidad alta (28H)

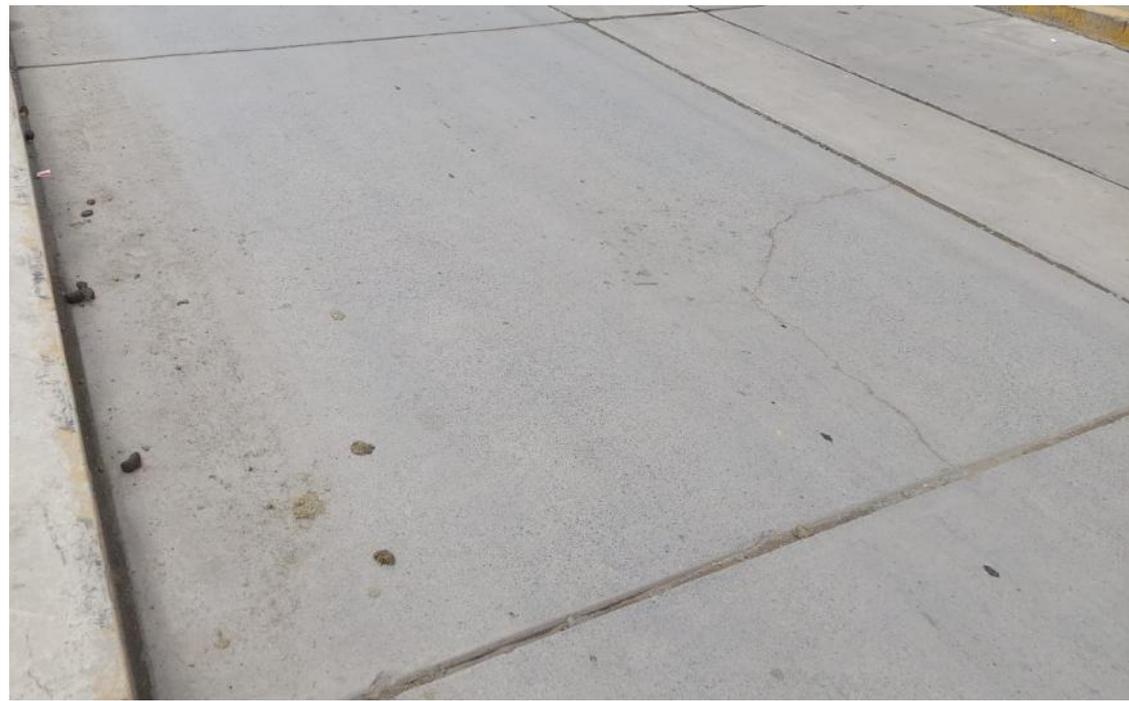
INSPECCION TRADICIONAL

Daños: Grieta lineal de severidad baja (28L)

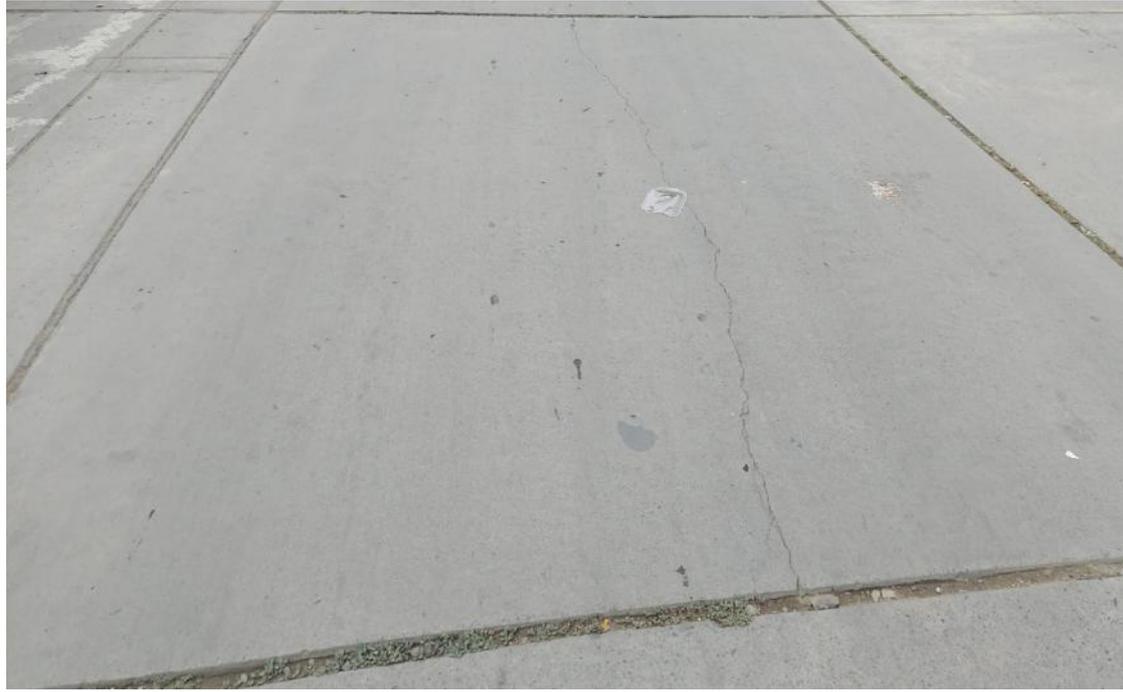
INSPECCION TRADICIONAL

Daños: Grieta de esquina de severidad baja (22L)

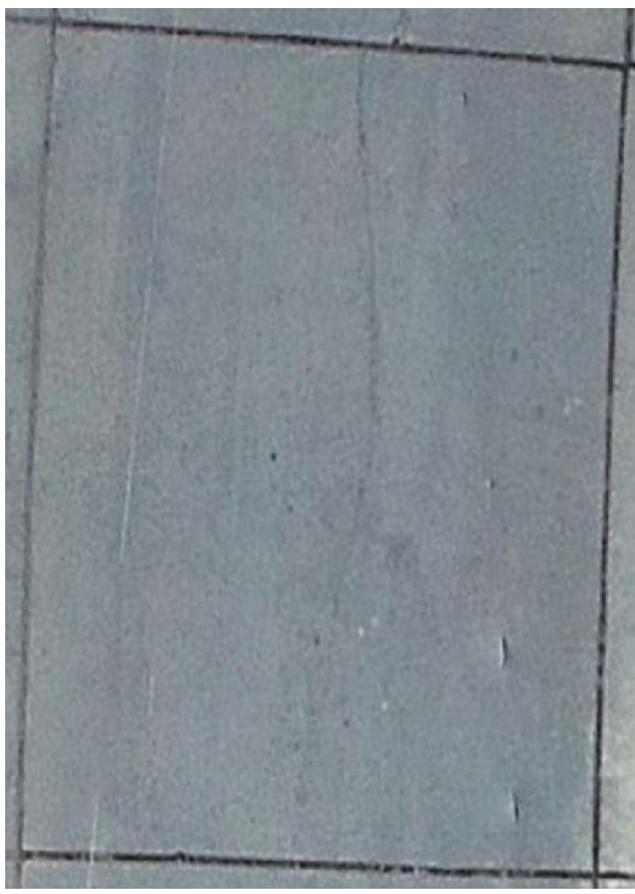
INSPECCION CON VANT

Daños: Grieta lineal de severidad media (28M)

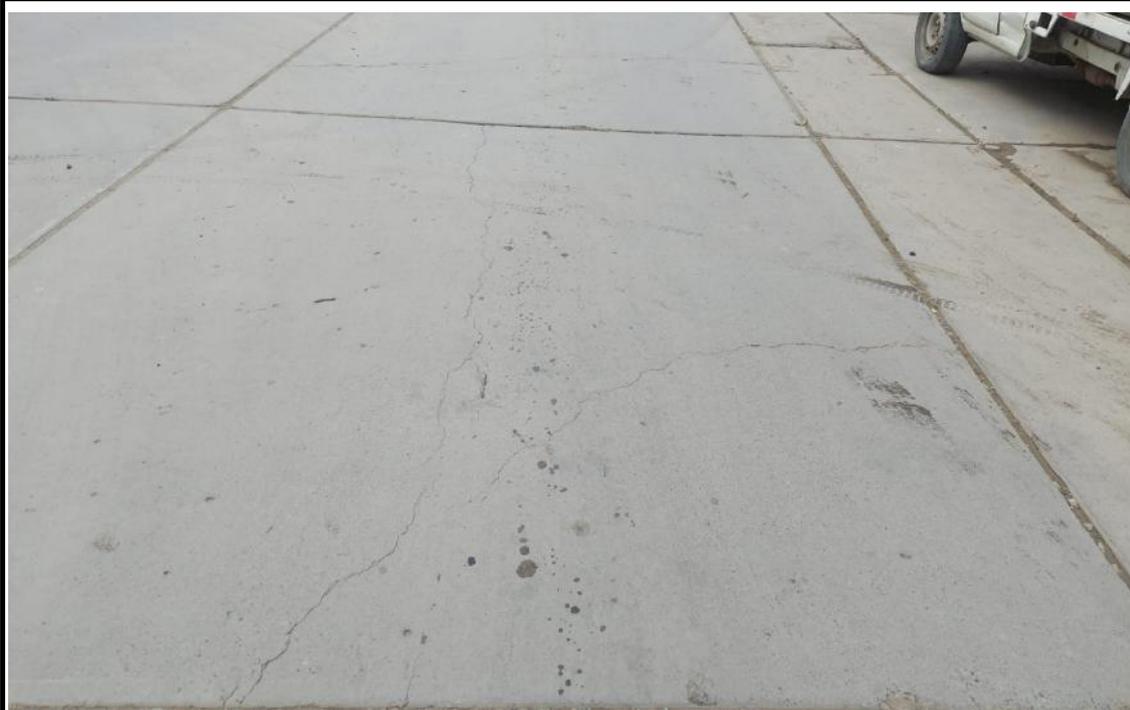
INSPECCION TRADICIONAL

Daños: Grieta lineal de severidad media (28M)

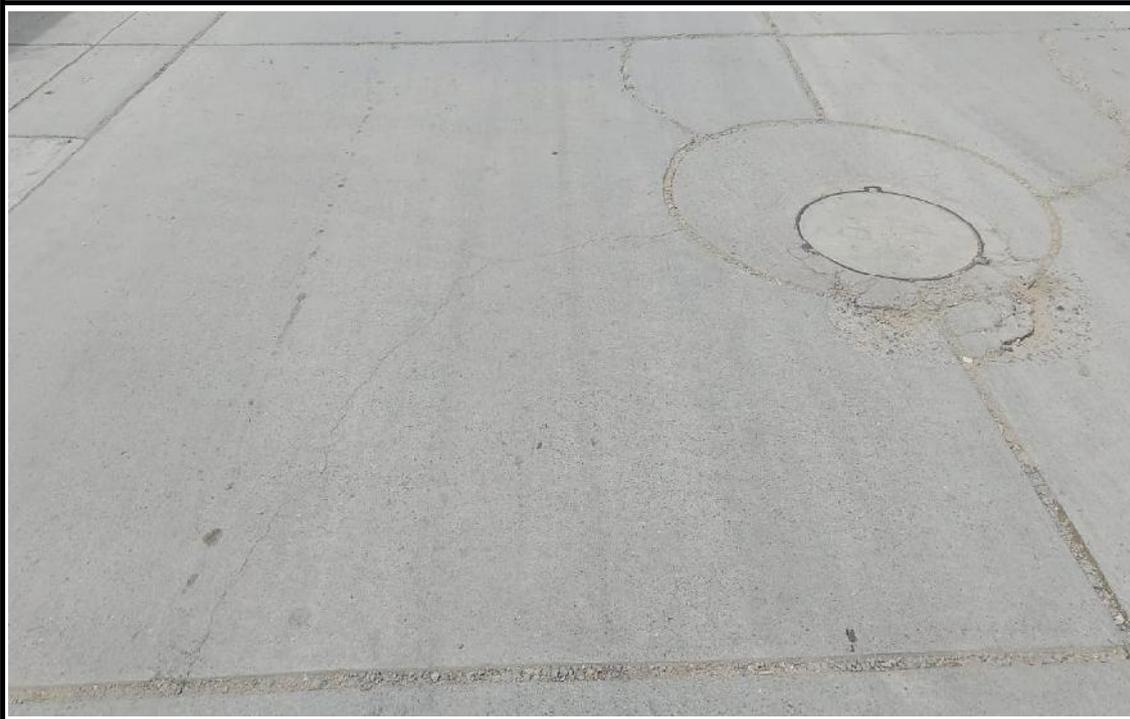
INSPECCION TRADICIONAL

Daños: Grieta lineal y de esquina de severidad baja (22L y 28L)

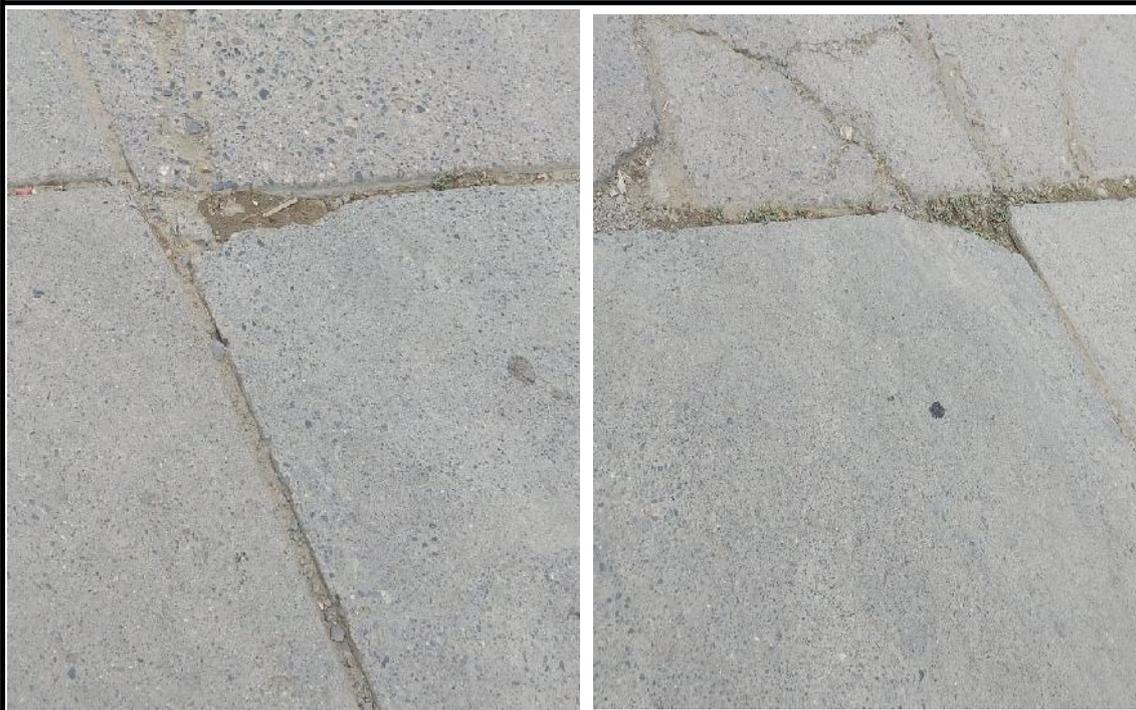
INSPECCION TRADICIONAL

Daños: Grieta de esquina de severidad alta, craquelado de severidad media (22H, 36M)

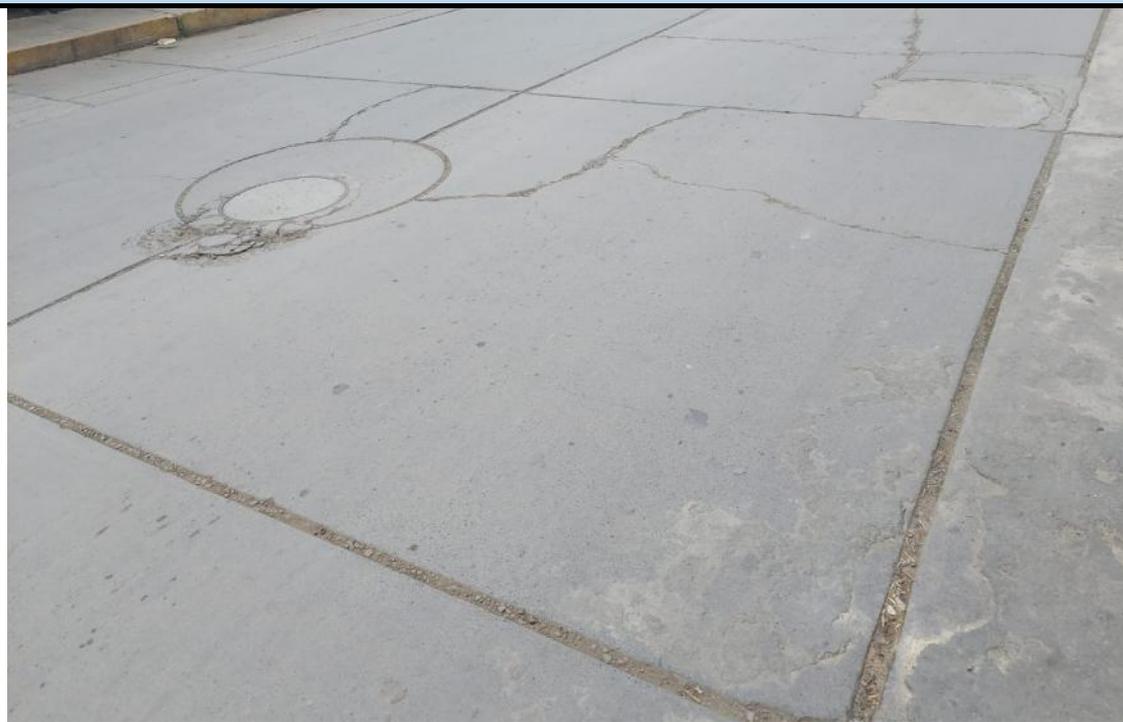
INSPECCION TRADICIONAL

Daños:Descascaramiento de esquina de severidad baja (38L)

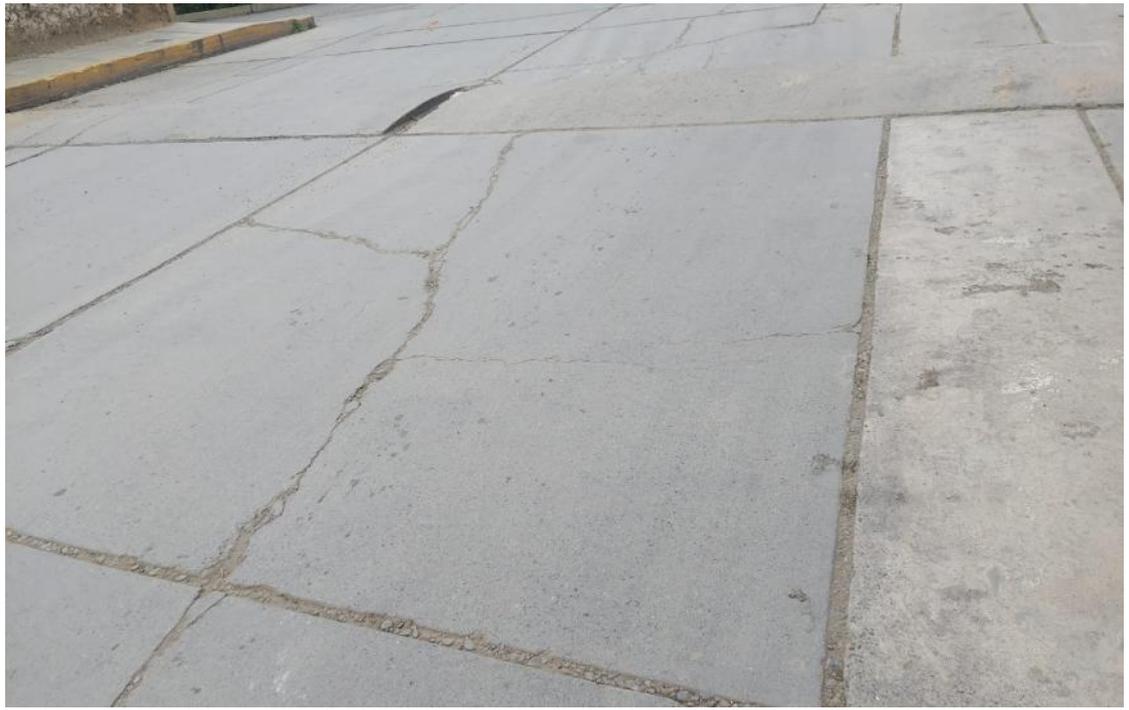
INSPECCION TRADICIONAL

Daños: Grieta de esquina de severidad alta, grieta lineal media, craquelado de severidad media (28M, 22H, 36M)

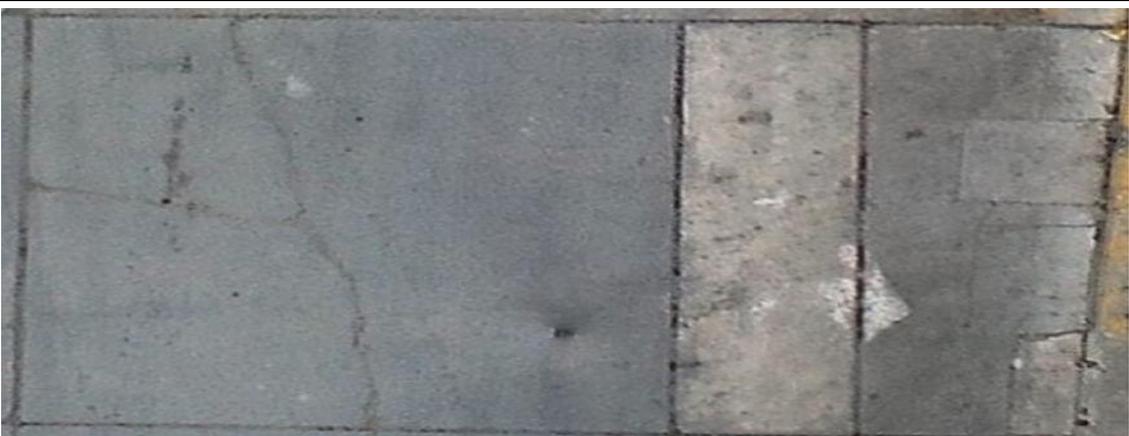
INSPECCION CON VANT

Daños: Losa dividida y parche de severidad media (23M y 29M)

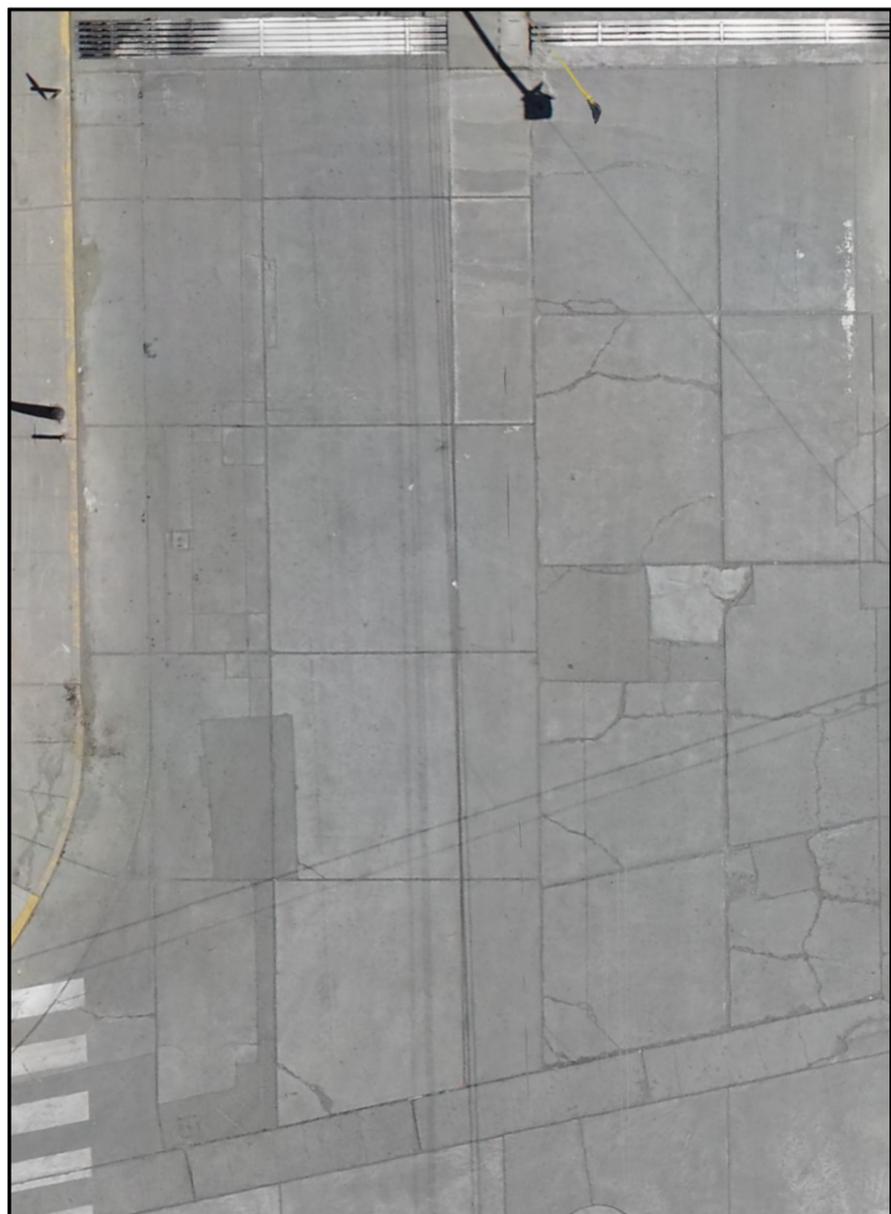
UNIDAD DE MUESTRA: UMC-01

- DAÑO 22M
- DAÑO 22H
- DAÑO 23M
- DAÑO 28M
- DAÑO 28H
- DAÑO 26H
- DAÑO 29L
- DAÑO 29M
- DAÑO 29H
- DAÑO 30M
- DAÑO 30H
- DAÑO 34M
- DAÑO 39L
- DAÑO 39H

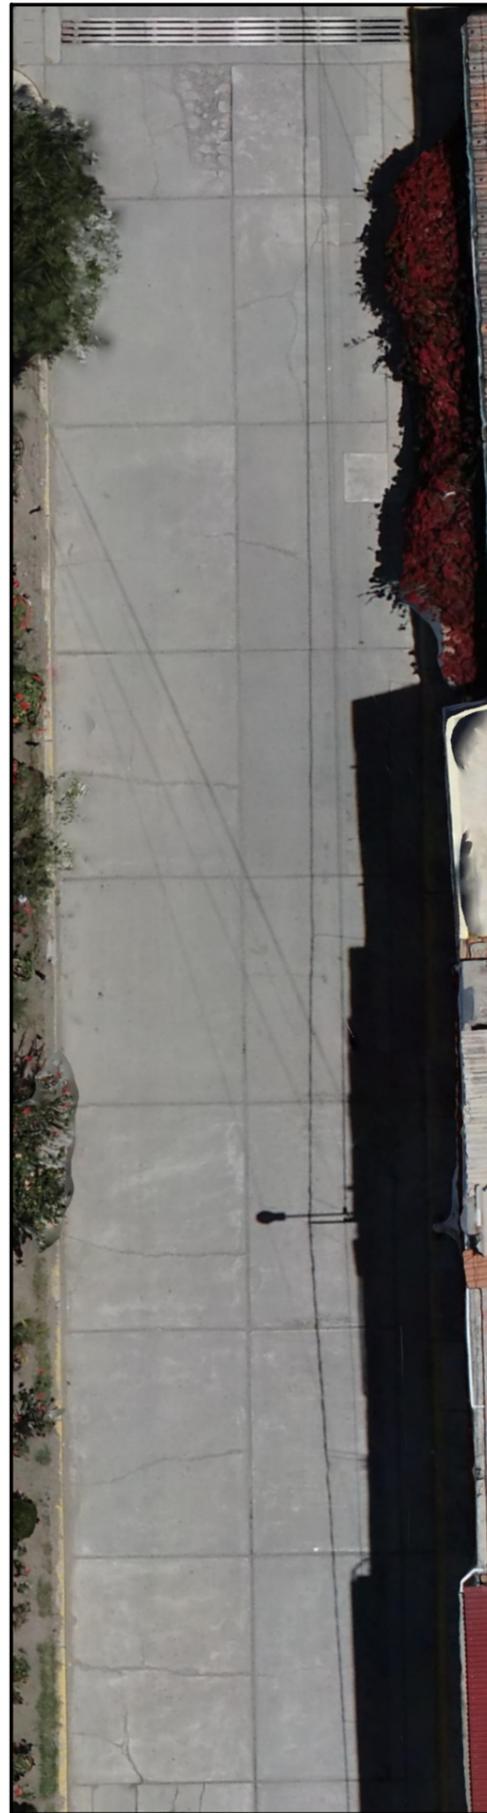
- DAÑOS IDENTIFICADOS**
- DAÑO 23M
 - DAÑO 26H
 - DAÑO 28L
 - DAÑO 28M
 - DAÑO 28H
 - DAÑO 29L
 - DAÑO 29H
 - DAÑO 34H
 - DAÑO 36H
 - DAÑO 39M
-
- ▨ ROMPEMUELLE
 - ▨ PAV. ANGOSTO
 - BUZON
 - ▨ ALCANTARILLA

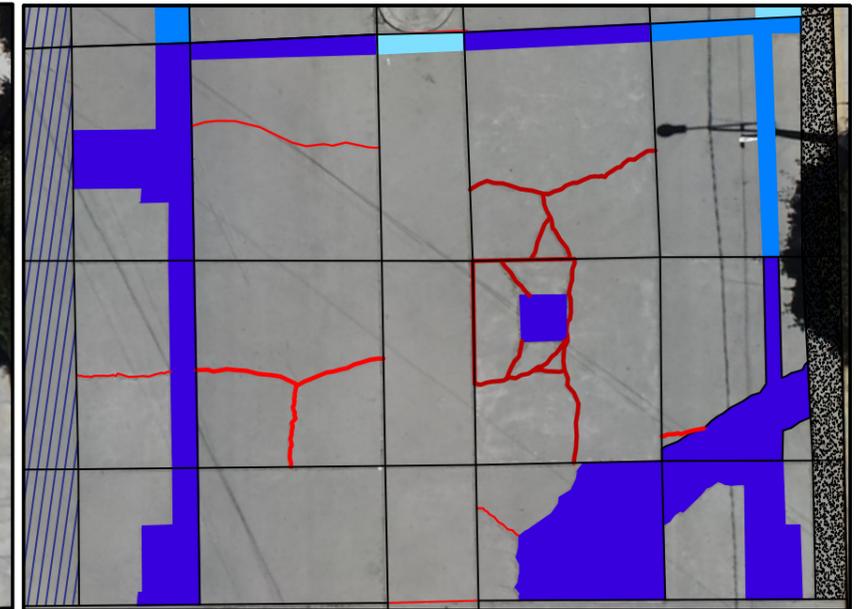
ORTOFOTO C-02

- DAÑOS IDENTIFICADOS C-02**
- DAÑO 26H
 - DAÑO 28M
 - DAÑO 28H
 - DAÑO 29L
 - DAÑO 29M
 - DAÑO 29H
 - DAÑO 34H

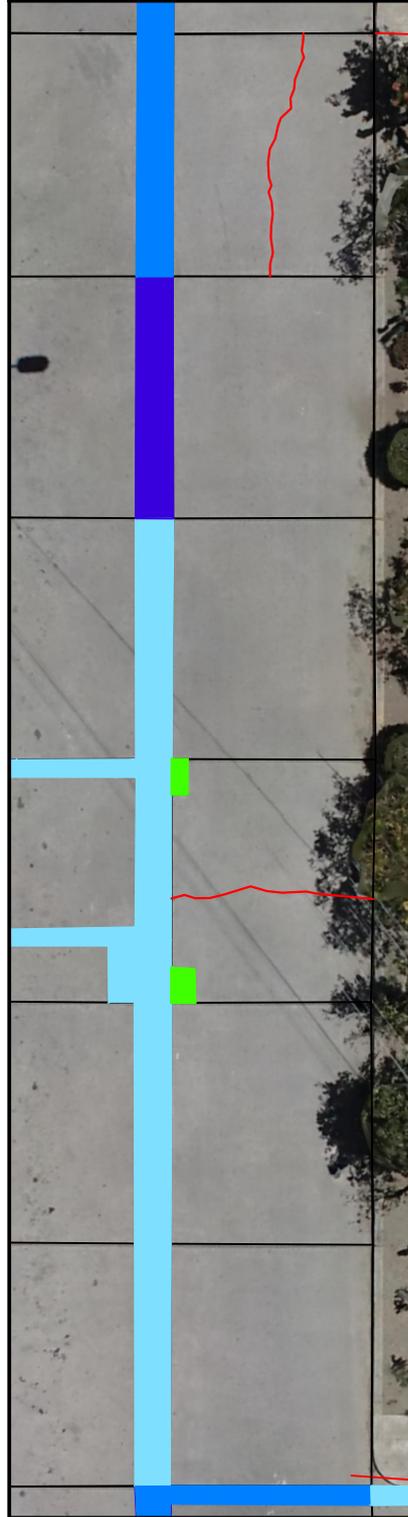
UNIDAD DE MUESTRA: UMI-04

- DAÑOS IDENTIFICADOS**
- DAÑO 28M
 - DAÑO 26H
 - DAÑO 29L
 - DAÑO 29M
 - DAÑO 29H
 - DAÑO 30L

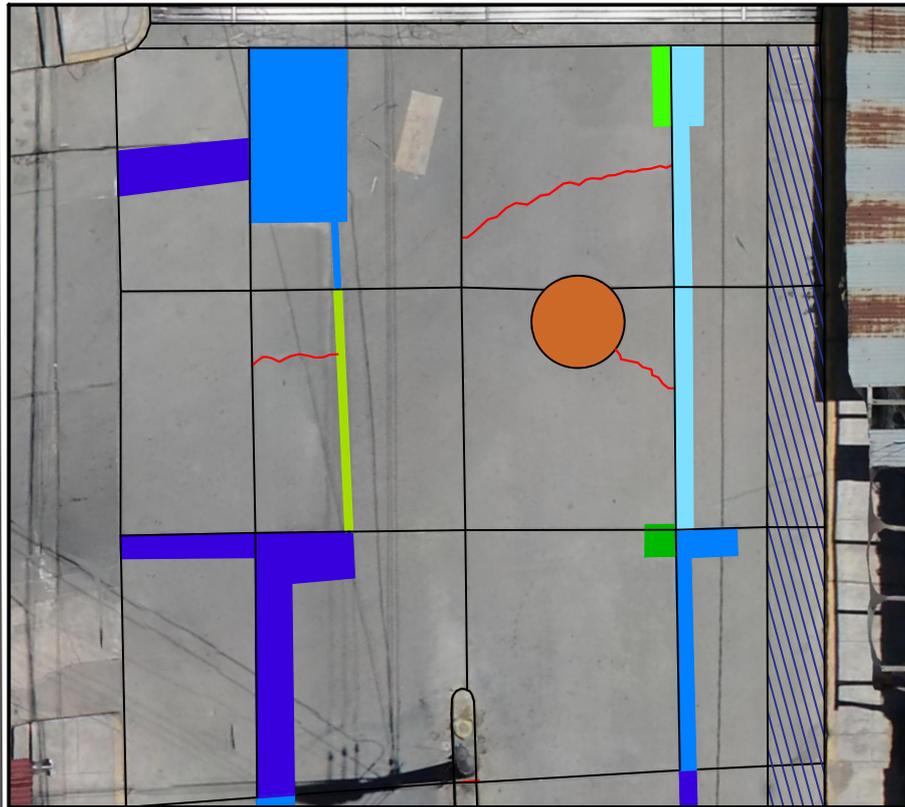
IDENTIFICACION DE DAÑOS

DAÑOS IDENTIFICADOS	
	DAÑO 26H
	DAÑO 28M
	DAÑO 29L
	DAÑO 29H
	DAÑO 30L
	DAÑO 30M
	DAÑO 30H
